## OBSERVATOIRE CÔTE AQUITAINE

Rapport d'expertise

### Suivi de l'exposition aux mouvements de terrain de la route de la Corniche, commune d'Urrugne (64). Etat des lieux de novembre 2020

BRGM/RP-70660-FR  
Mai 2021

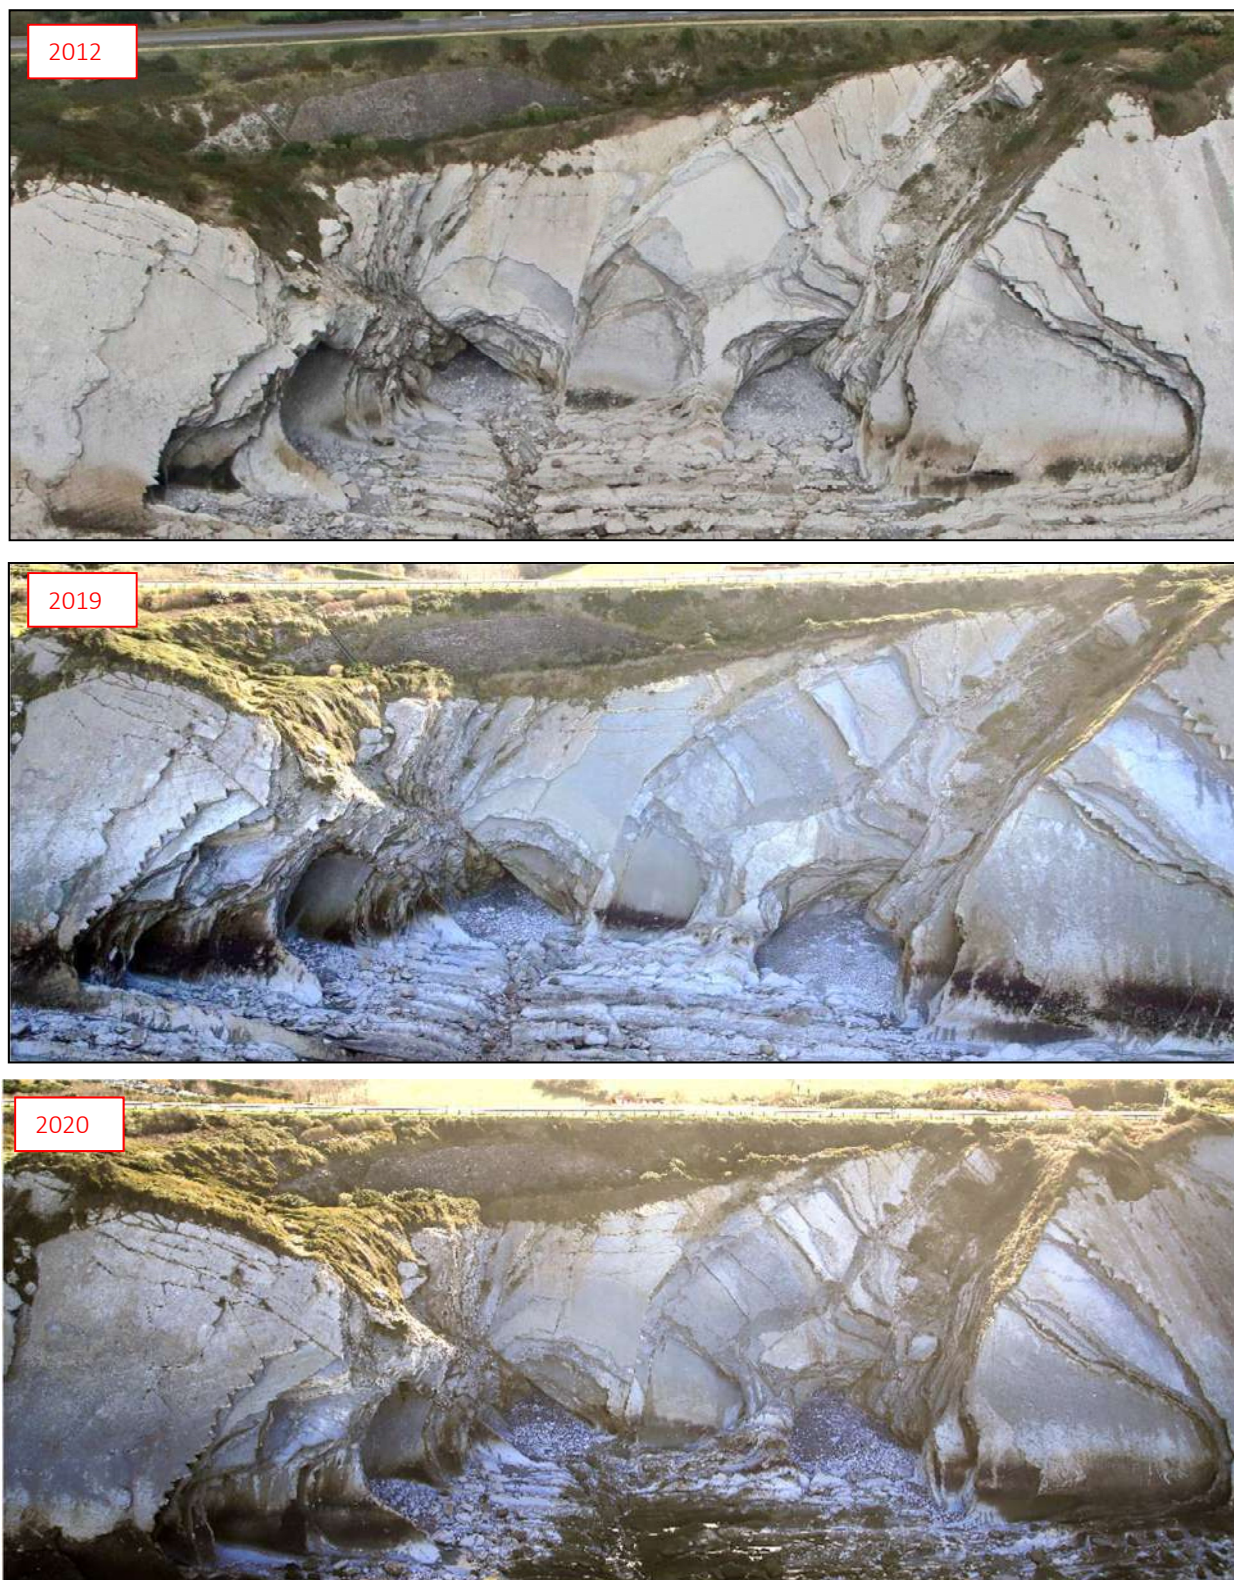
Le décrochement de morceaux de dalles du pilier (favorisé par les fractures – au sens plan de stratification, faille et diaclases - affectant la matrice rocheuse) a réduit significativement la section de roche soutenant les bancs sus-jacents, d'une superficie estimée à 2 050 m<sup>2</sup> et d'une épaisseur en première approche évaluée à 0,75 m (cf. illustration 9). Cette épaisseur est évaluée sur la base du nuage de points photogrammétriques dont la précision est de l'ordre de +/- 4 mm (à un écart-type) sur des surfaces de stratification avérées planes. L'ordre de grandeur du volume de matériaux repris par le pilier résiduel est ainsi de 1 500 m<sup>3</sup>.

Illustration 4 - Vue générale du tronçon 5 au cours des campagnes photographiques des 12/01/2012, 29/11/2019 et 17/11/2020 (©Observatoire de la Côte Aquitaine, Balloide Photos, 2012, 2019 et 2020)

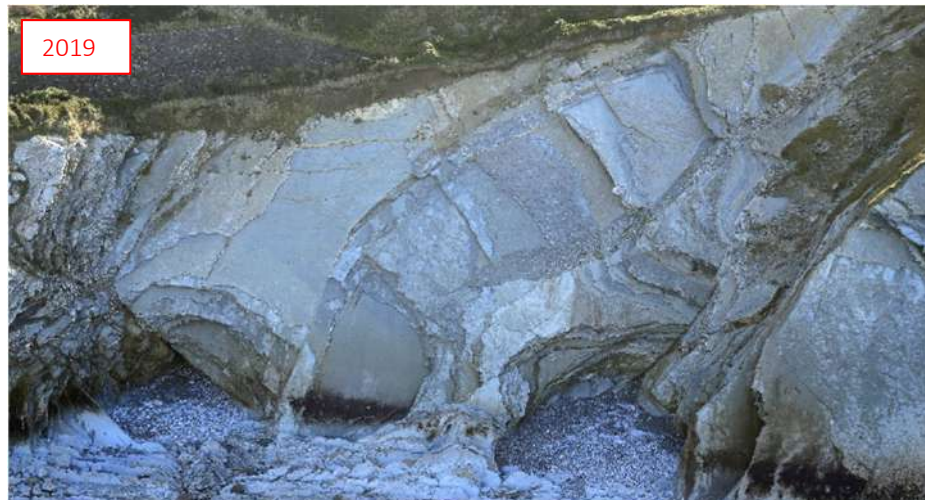
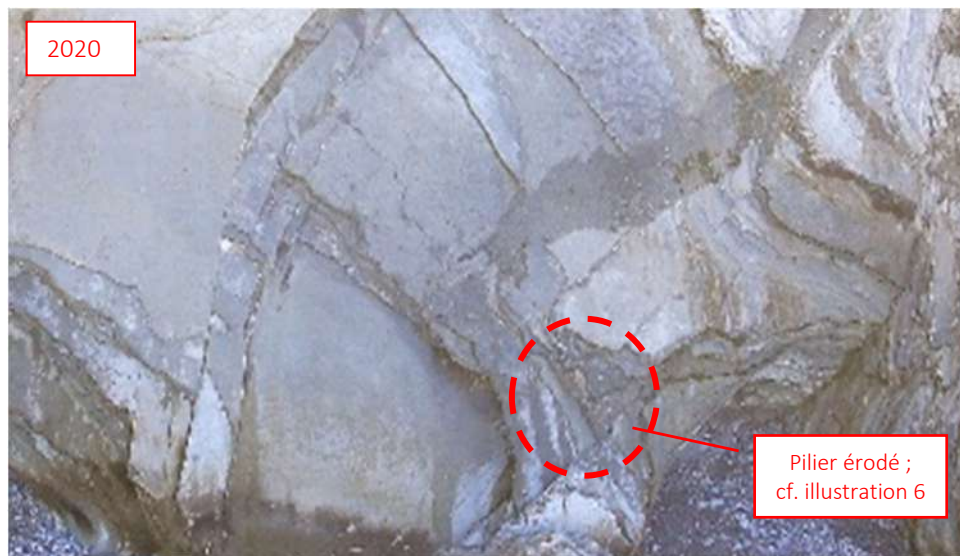
*Illustration 5 - Tronçon 5 : vue rapprochée comparative entre les campagnes des 29/11/2019 et 17/11/2020 (©Observatoire de la Côte Aquitaine, Balloide Photos, 2019 et 2020)*

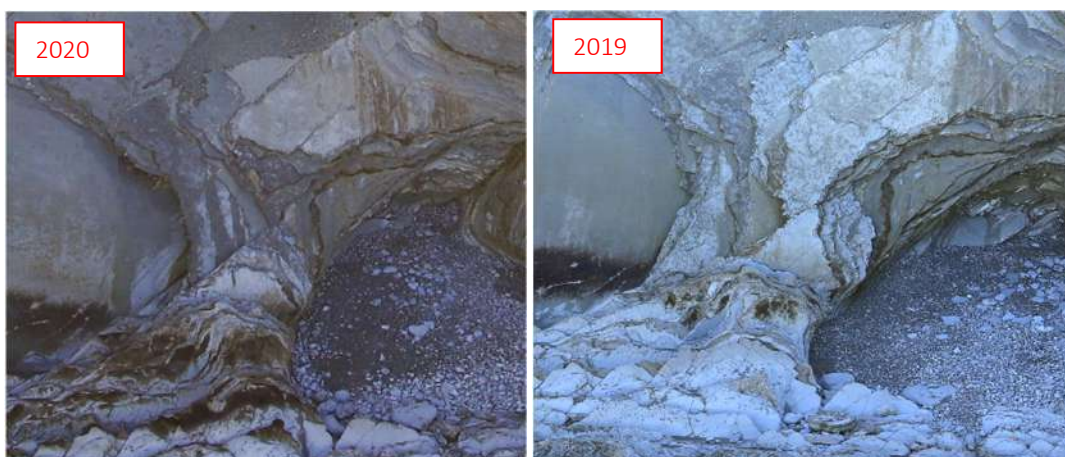
Cette configuration est, par certains points, analogue à la situation qui prévalait dans le secteur du parking des Viviers Basques, avant le décrochement survenu fin octobre 2020 (cf. note BRGM NT\_BDX\_2020-020). Au regard de la section résiduelle du pilier, on ne peut exclure une dislocation soudaine de celui-ci, sous l'effet de l'impact des vagues et/ou imbibition d'interbancs argileux, ou même par rupture de fatigue de la matrice rocheuse, indépendamment de tout facteur déclencheur direct. Une telle rupture ne peut être exclue à très brève échéance (potentiellement au cours des prochains mois).

*Illustration 6 - Tronçon 5 : vue de détail sur le pilier de flyschs érodé, en partie inférieure de falaise, entre les campagnes des 29/11/2019 et 17/11/2020 (©Observatoire de la Côte Aquitaine, Balloide Photos, 2019 et 2020)*

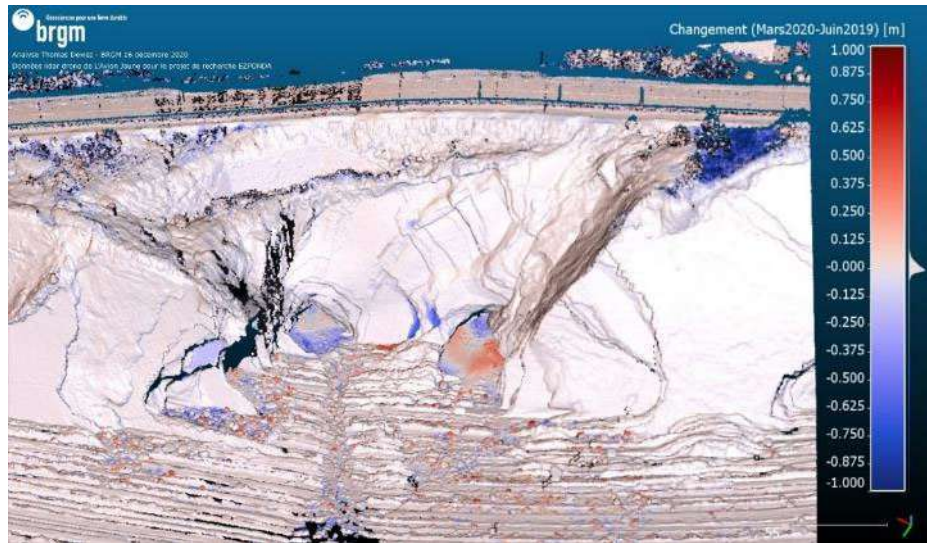
Illustration 7 - Différences entre les mesures lidar du 10 mars 2020 et du 20 juin 2019, pour le tronçon 5 ; les valeurs négatives (bleues) figurent le départ de blocs (données l'Avion Jaune pour le projet EZPONDA)

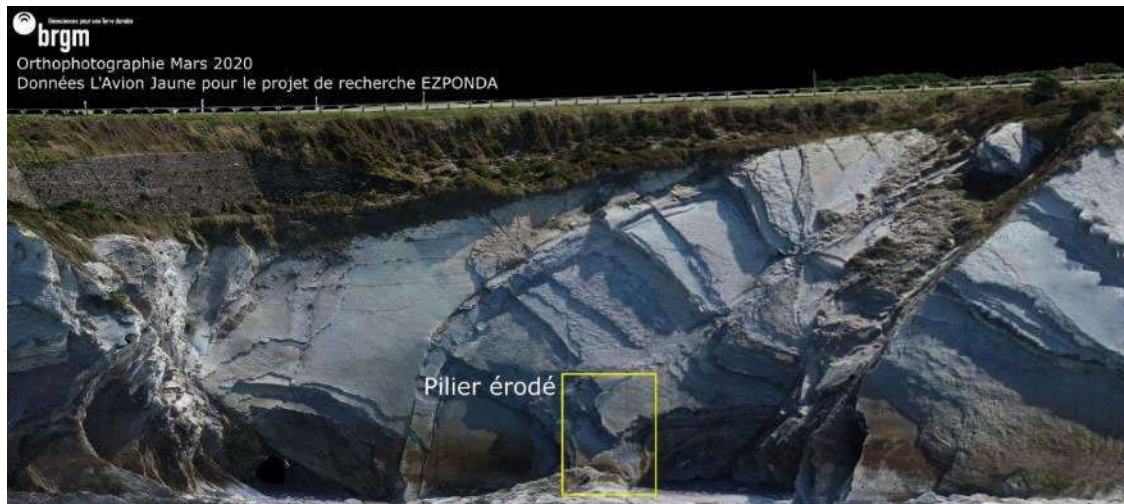
Illustration 8 - Tronçon 5 : orthophotographie en élévation (projection sur un plan vertical) du 10 mars 2020 ; dans le cadre jaune, pilier supportant les couches sus-jacentes récemment érodé (données l'Avion Jaune pour le projet EZPONDA)

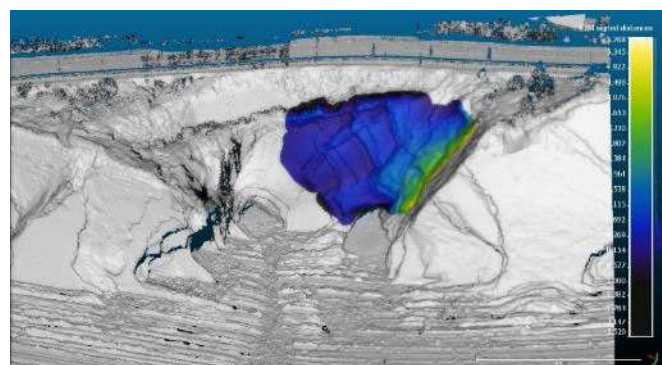
Illustration 9 - Tronçon 5 : secteur fragilisé par l'érosion du pilier ; surface concernée voisine de 2 000 m<sup>2</sup> pour une épaisseur approximative de 0,75 m (données l'Avion Jaune pour le projet EZPONDA)

Dans une telle hypothèse, il est probable que le glissement plan de l'épaisseur de flyschs mobilisée se répercute en tête de versant, avec la déstabilisation des altérites sablo-argileuses présentes en couverture, sur une dizaine de mètres d'épaisseur<sup>2</sup>. Cette déstabilisation par défaut d'assise de la couverture pourrait être, dans un premier temps, relativement superficielle, mais la mise en place plus ou moins rapide d'une régression dans des matériaux peu cohésifs, aux caractéristiques mécaniques médiocres, serait à craindre. Cette évolution prévisible pourrait menacer directement le sentier littoral, voire l'assise de la route, à une échéance difficilement qualifiable de façon précise, mais dont on ne peut écarter, potentiellement, que l'horizon puisse être de quelques mois voire de quelques semaines après la rupture du pilier.

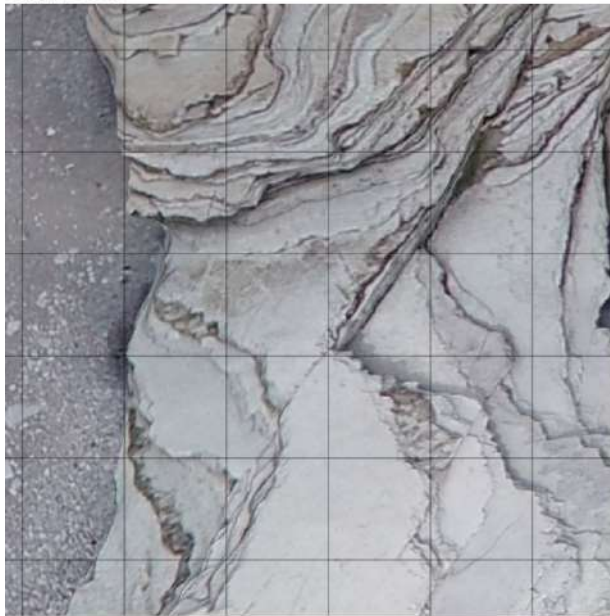
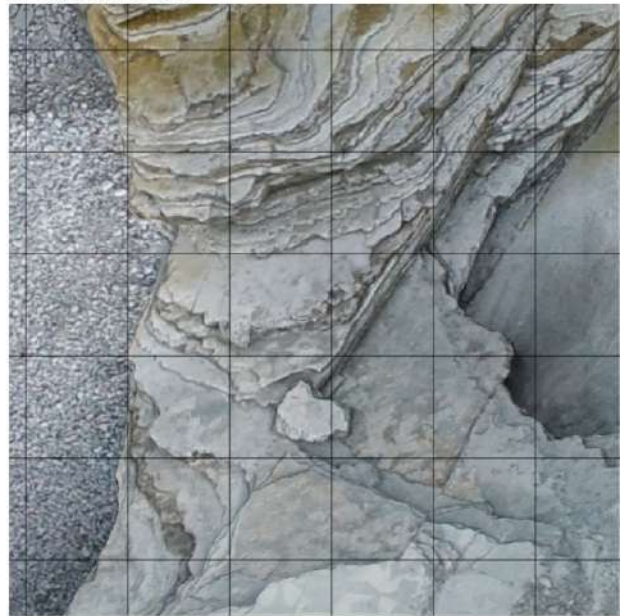
*Illustration 10 - Orthophotographie nadirale de détail (vue en plan, haut de l'image vers le nord) du pilier érodé, entre le 20 juin 2019 et le 17 septembre 2020 (données l'Avion Jaune pour le projet EZPONDA) : plusieurs couches de flysch ont été enlevées par la mer, supprimant la butée de pied qui existait encore en juin 2019 (carroyage 2 m)*

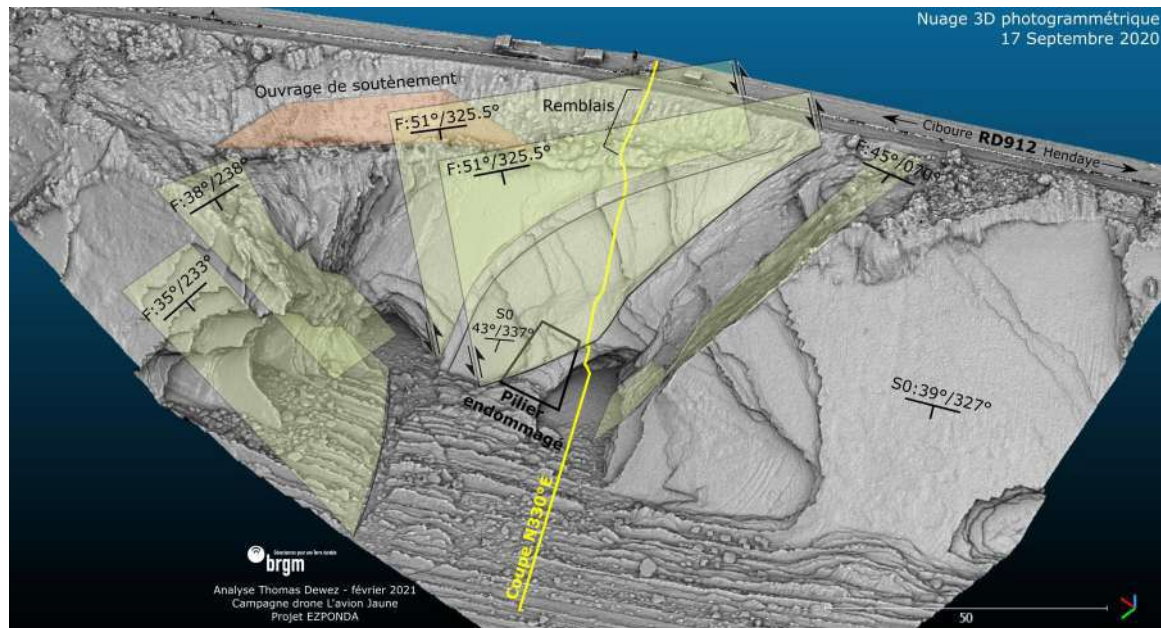
A titre indicatif de l'évolution à plus long terme du tronçon, l'illustration 11 identifie l'épaisseur de flyschs jusqu'au fond de la cavité présente en pied de partie ouest du tronçon, de l'ordre de 5,50 m. Cette coupe transversale permet de visualiser le plan stratigraphique potentiellement mobilisé en cas de rupture, selon une dynamique de type "glissement banc sur banc", à partir de la stratigraphie de surface (pendage de 43° selon une orientation N335°E). Ce plan débouche en sommet de versant à proximité directe de la bordure aval de la chaussée. Aucun indice ne permet cependant aujourd'hui de considérer comme plausible une telle dynamique (rupture massive et soudaine de l'ensemble de l'épaisseur de flyschs) à très court terme (dans les 2 ans à venir). Le suivi de l'évolution de la topographie de la falaise reste néanmoins nécessaire.

Illustration 11 - Interprétation géologique structurale du tronçon 5, expliquant la forme lenticulaire apparente des bancs (Plusieurs failles découpent le massif de flyschs. Les cavités sont d'ailleurs enracinées dans ces failles. Deux failles inverses, à pendage plus raide ( $51^\circ$  vers  $N325.5^\circ E$ ) que la stratigraphie ( $S0$  :  $43^\circ$  vers  $N337^\circ E$ ), bisautent les bancs de flyschs et découpent des compartiments visibles sur la coupe  $N330^\circ E$  (Illustration 12). Ce sont elles qui produisent la forme apparemment lenticulaire du découpage.)

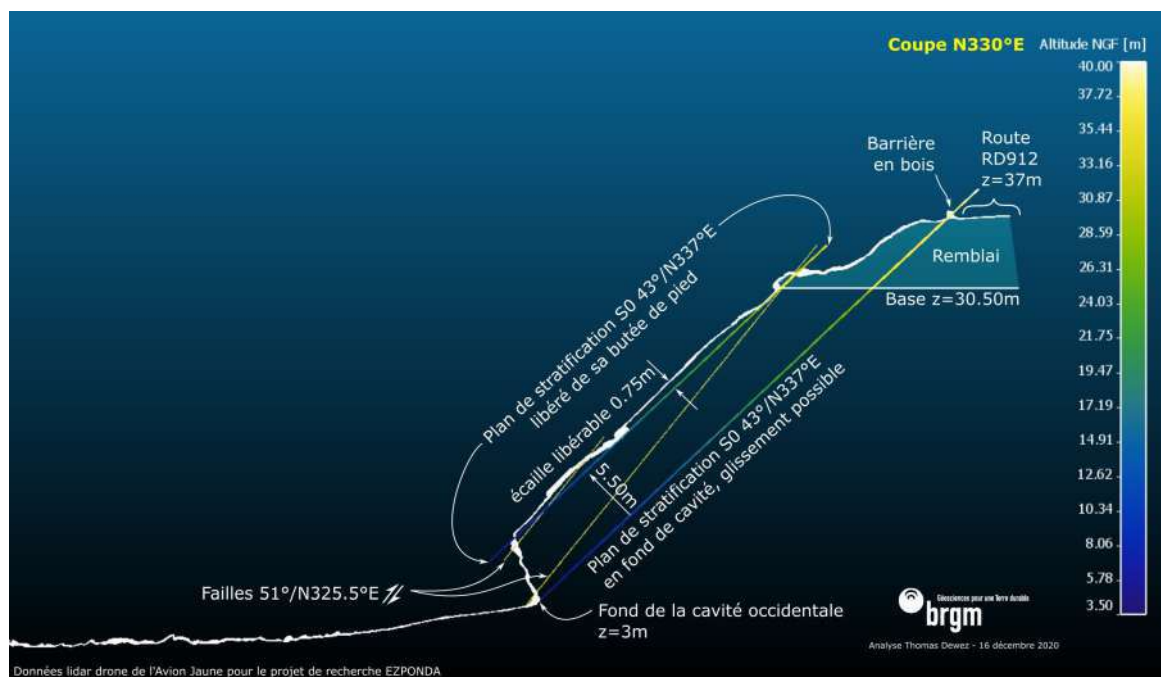
Illustration 12 - Coupe transversale, dans le tronçon 5, à travers la cavité occidentale (voir Illustration 11) (La suppression de la butée de pied libère une écaille de 0,75 m d'épaisseur. Non retenue, cette écaille peut s'écrouler à tout moment. Le plan stratigraphique passant par le fond de la cavité pourrait également accommoder une rupture en glissement "banc sur banc" ; l'épaisseur de roche ainsi délimitée depuis le fond de la cavité mesure 5,50 m d'épaisseur ; elle rejoindrait la bordure nord de la RD 912 en cas de déstabilisation ; scénario jugé peu probable à très court terme (données l'Avion Jaune pour le projet EZPONDA).)

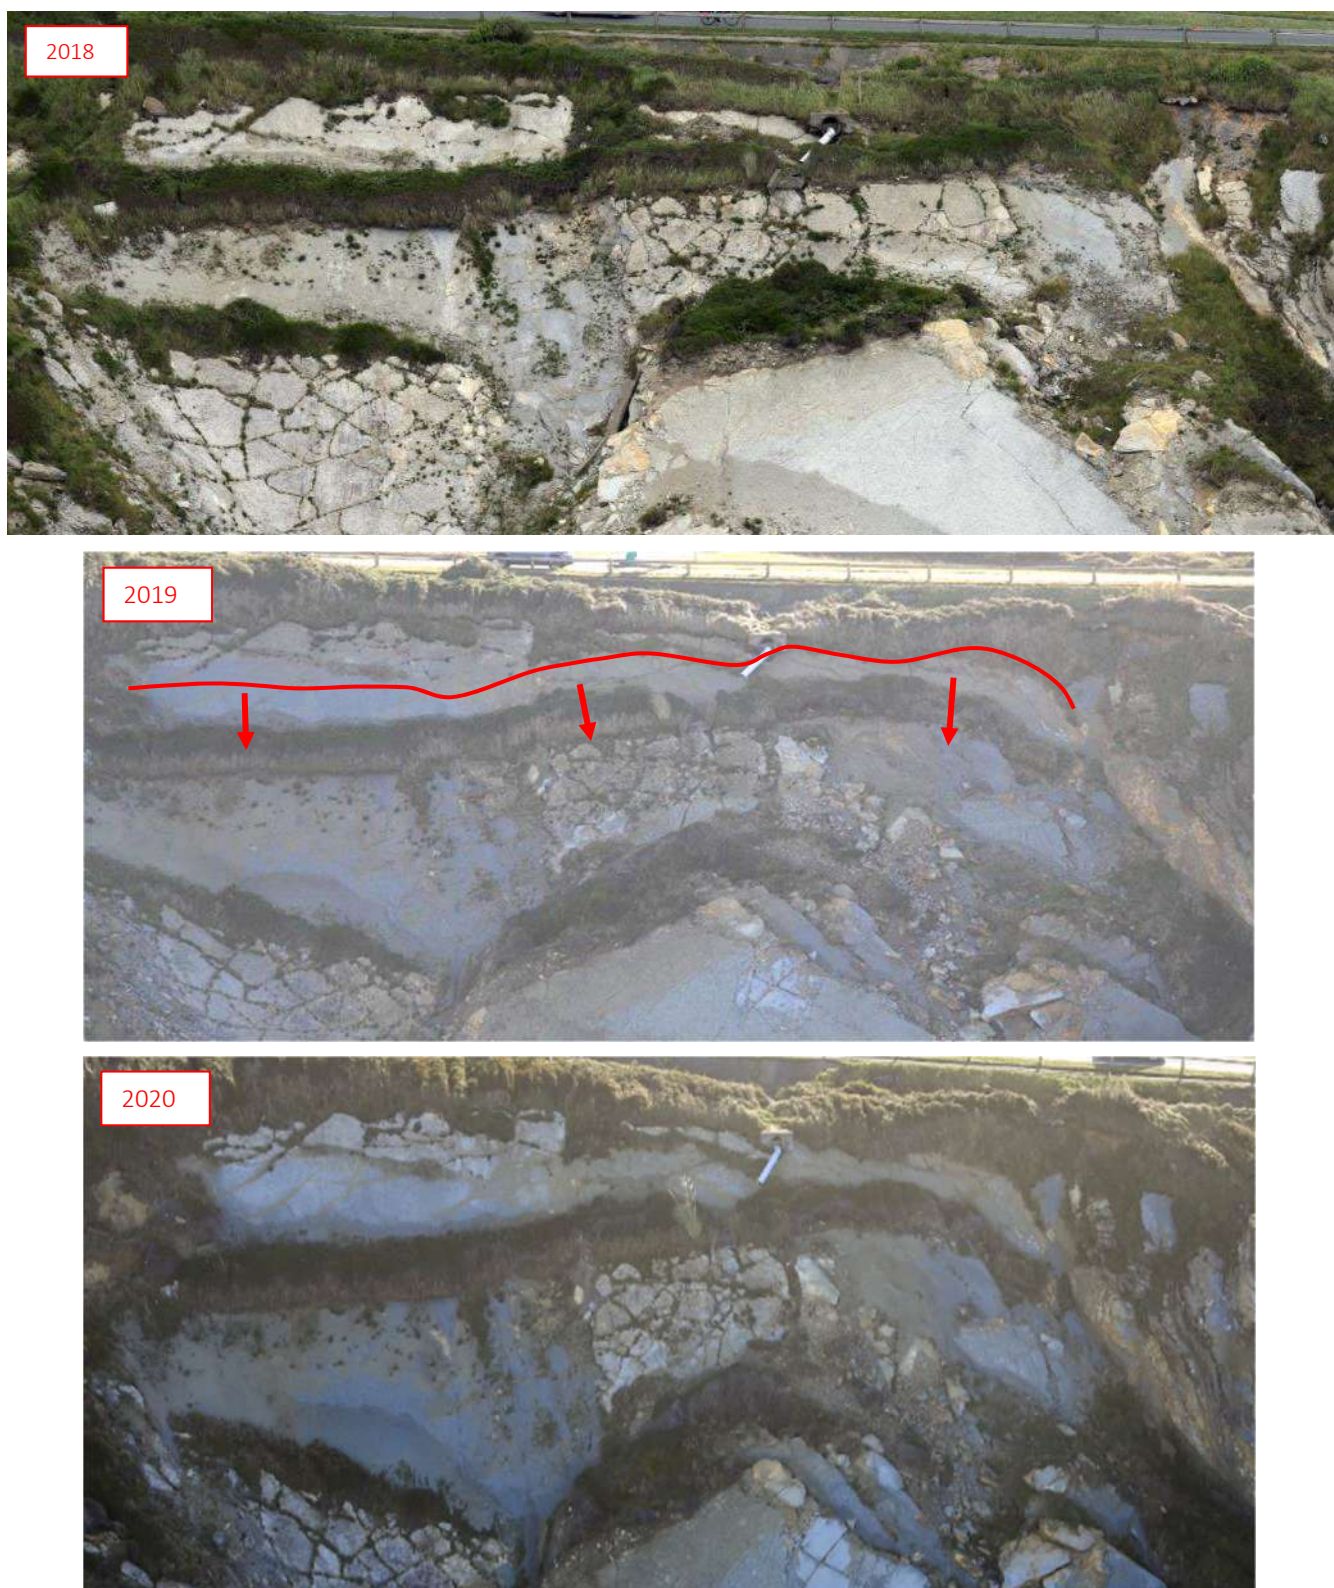
Ce processus de glissement a été observé suite au survol de novembre 2019, sur un compartiment arrière, avec un rejet de quelques décimètres à près de 2 m de hauteur sur près de 50 m de large (cf. rapport BRGM/RP-69707-FR). Les acquisitions de novembre 2020 témoignent de l'absence de poursuite significative de ces déplacements au cours des 12 derniers mois (cf. illustration 16).

*Illustration 16 - Vues de détail du tronçon 7 : glissement de compartiment en partie haute de falaise entre les campagnes du 27/06/2018 et du 26/11/2019 ; absence d'évolution significative observée à partir de la mission du 17/11/20 (©Observatoire de la Côte Aquitaine, Balloide Photos, 2018, 2019 et 2020)*

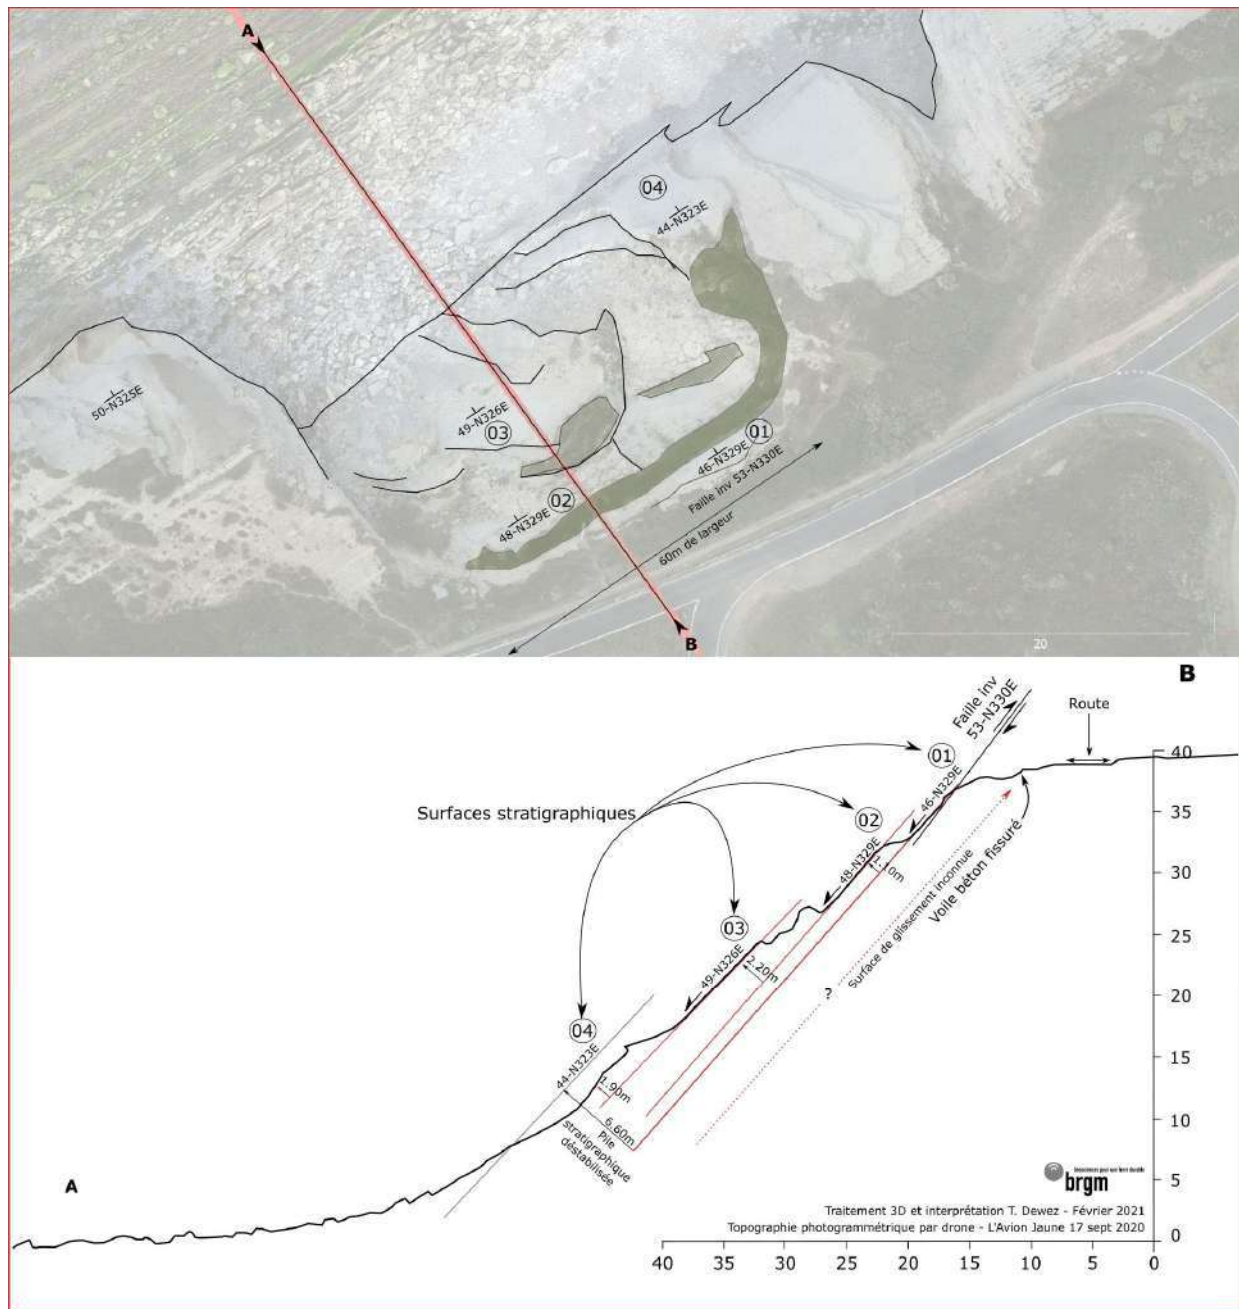
En termes d'évolution à très court terme (dans les 2 ans), voire de façon plus rapprochée (échéance des prochains mois), on peut notamment redouter une reprise des mouvements du banc ayant glissé entre juin 2018 et juin 2019. En corollaire, une déstabilisation du panneau « arrière », remontant jusqu'en haut de versant et au sommet duquel court le fossé en béton collectant les eaux pluviales, est également possible. **Cette évolution préjudiciable est susceptible de se produire de façon brutale ou selon une dynamique plus lente et avec un impact potentiel pour les enjeux amont (sentier littoral, voire abords de la route).**

On notera par ailleurs qu'il n'a pas été observé, à partir des observations faites depuis le sol, d'évolution perceptible de la fissuration du voile "béton", présent en tête de falaise et mentionné dès 2017 (cf. rapport BRGM/RP-66641-FR et illustration 17). Pour rappel, les observations antérieures (pour la période 2018 et 2019) n'avaient déjà pas permis d'attester avec certitude l'aggravation de ces fissures (en termes d'ouverture et/ou d'extension), une évolution difficilement perceptible à l'œil nu paraissant cependant ne pas pouvoir être exclue. Une vigilance particulière sur l'évolution de cette fissuration, au cours des prochains mois, est requise, dans la mesure où elle pourrait préfigurer de mouvements plus importants et impactant vis-à-vis des enjeux. La mise en place de jauges de déformation permettant de suivre et de quantifier l'évolution de cette fissuration est recommandée.

Illustration 17 - Coupe interprétative du tronçon 7, identifiant les surfaces stratigraphiques actives ou susceptibles d'être mises en mouvement, et le voile "béton" fissuré en tête (données L'Avion Jaune pour le projet EZPONDA)

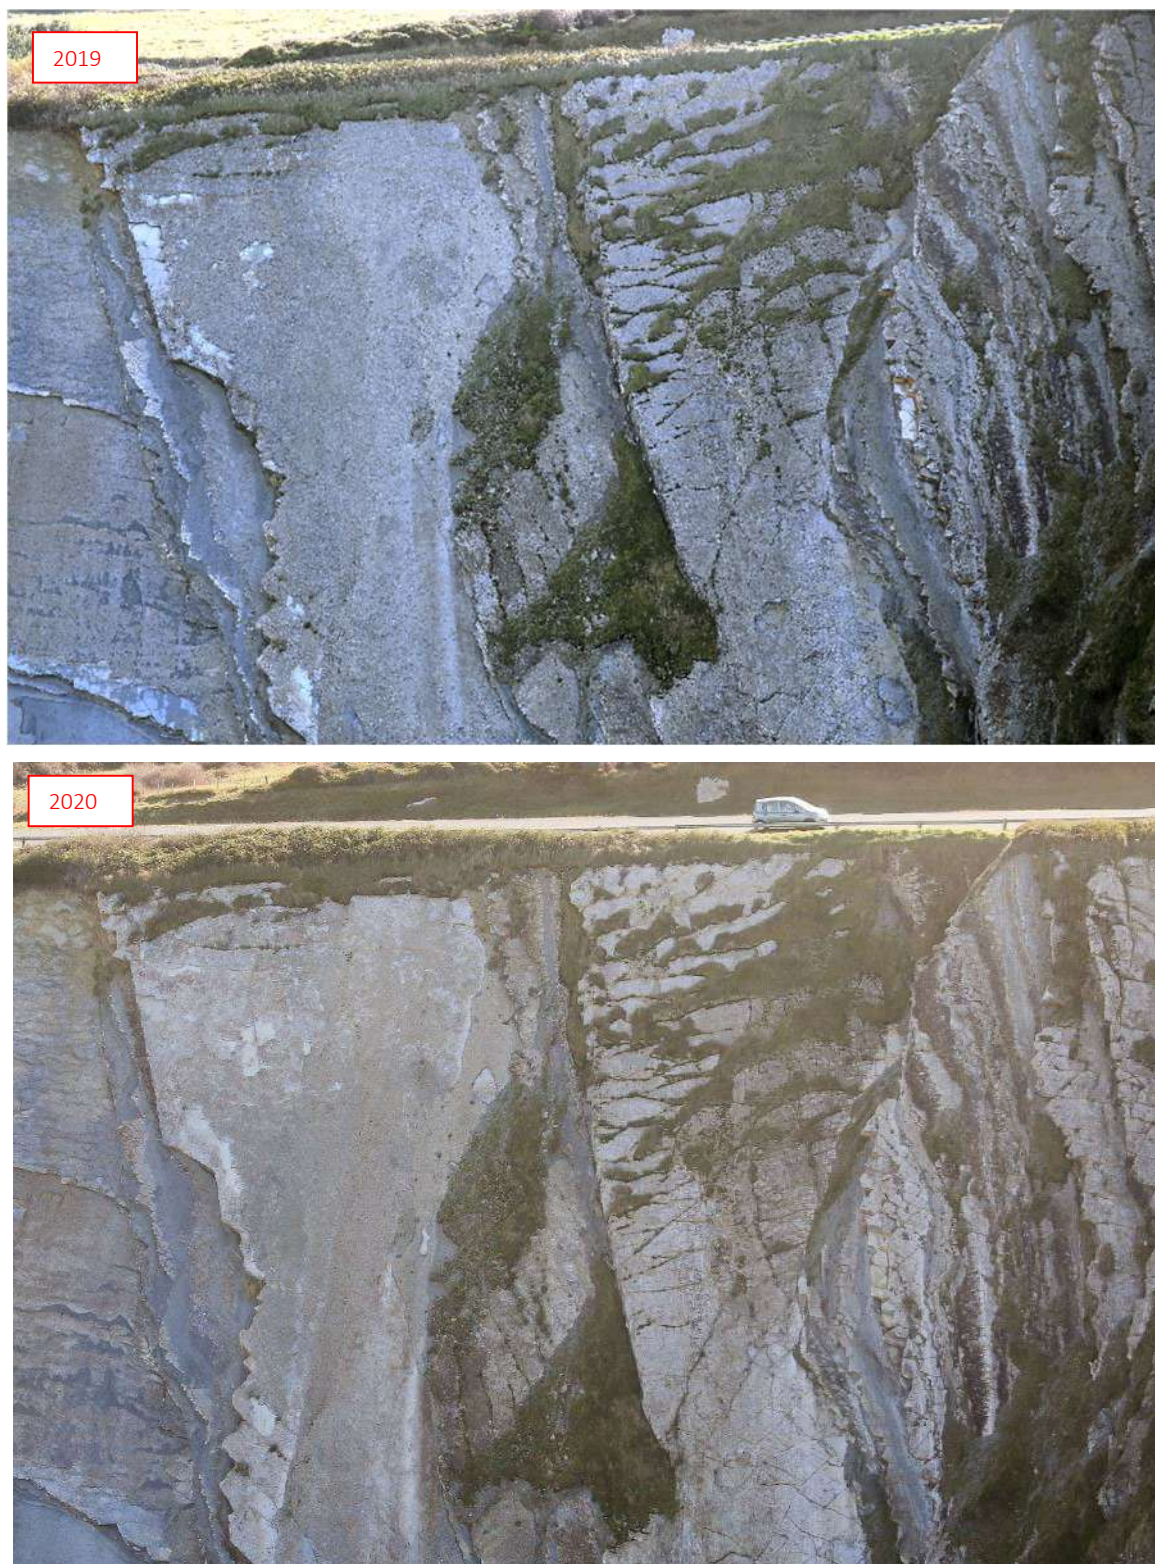
L'attention avait été attirée, dès l'état des lieux de juillet 2015 (rapport BRGM/RP-65494-FR), sur la partie sommitale de falaise, à l'extrémité ouest du tronçon. La fracturation des dalles rocheuses et le décollement apparent de celles-ci pouvaient laisser craindre, à plus ou moins brève échéance, un décrochement

pouvant impacter directement le sentier littoral, situé en recul immédiat. Le survol de novembre 2020 n'a pas permis de déceler une évolution des conditions de stabilité à ce niveau (cf. illustration 21).

*Illustration 21 - Vues de détail du tronçon 9 : absence d'évolution significative dans la partie sud-ouest de la falaise, entre les campagnes 2019 et 2020 (©Observatoire de la Côte Aquitaine, Balloide Photos, 2019 et 2020)*

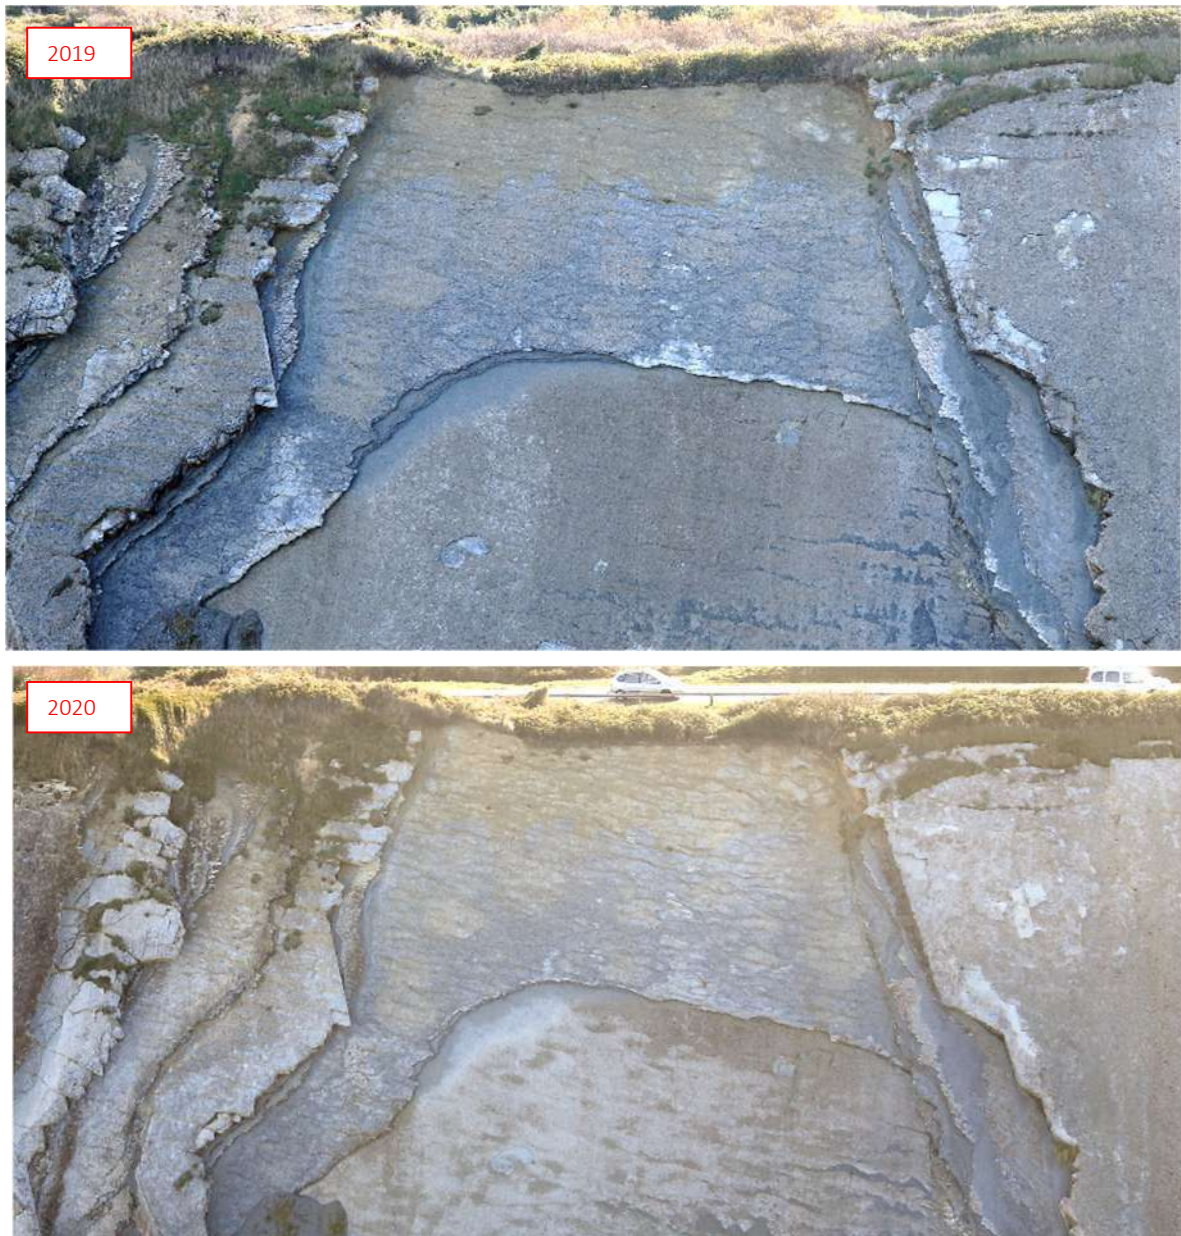
*Illustration 22 - Vues de détail tronçon 9 : absence d'évolution significative en partie centrale de tronçon, entre les campagnes 2019 et 2020 (©Observatoire de la Côte Aquitaine, Balloide Photos, 2019 et 2020)*

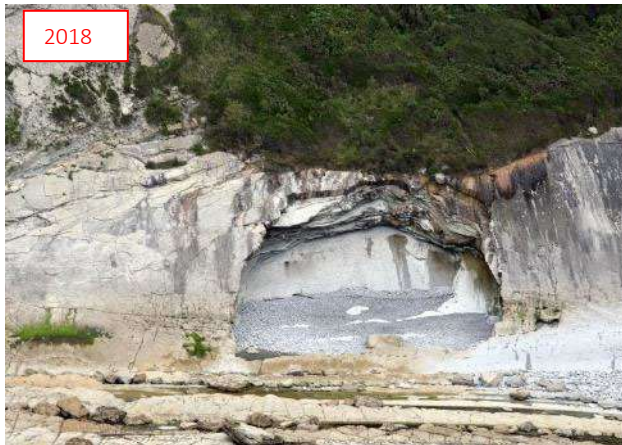
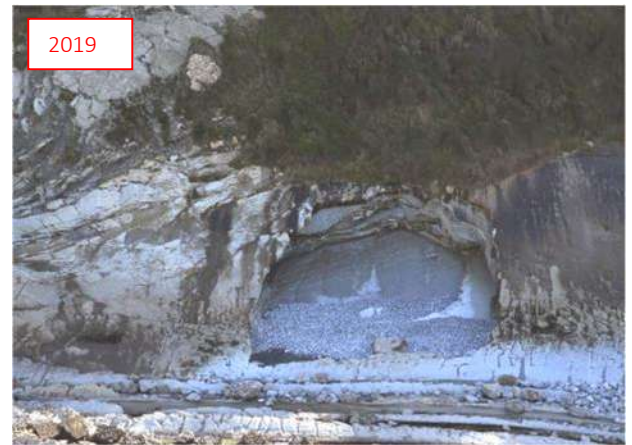
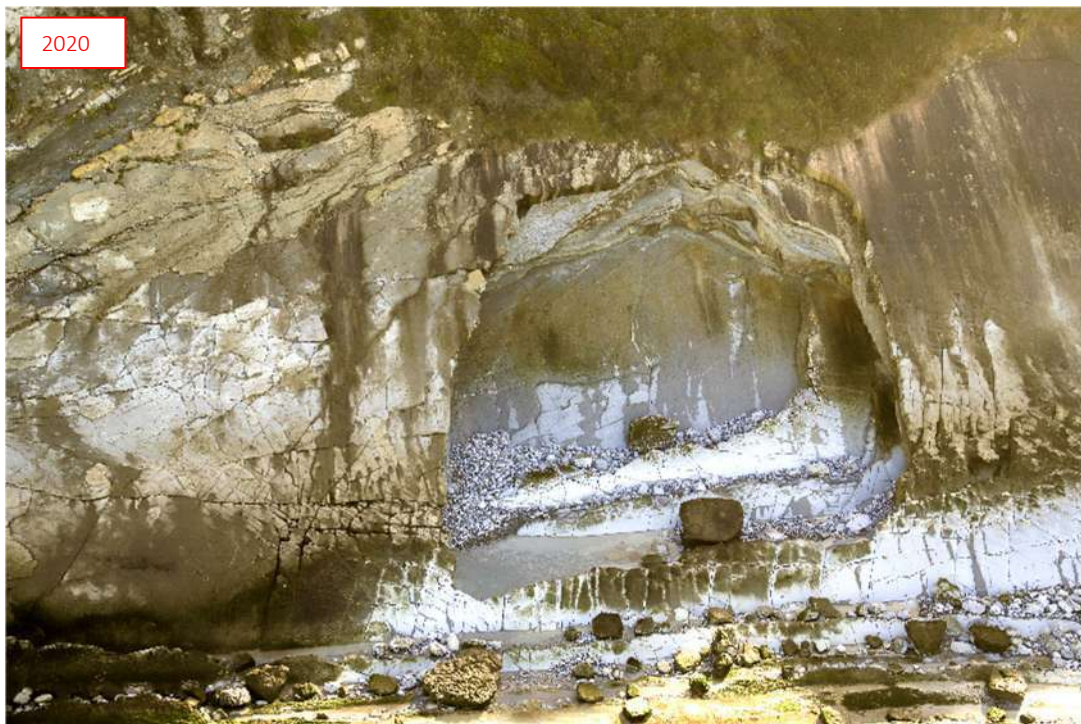
A l'identique des constats faits les années antérieures, les zones 1 à 3 n'ont pas connu, entre novembre 2019 et novembre 2020, d'évolution perceptible notable, induisant un accroissement de l'exposition des enjeux amont. Les zones de sous-cavage en partie inférieure de falaise n'ont pas été affectées de surcreusement marqué, tandis qu'aucune instabilité d'ampleur significative n'a impacté les dalles constitutives de la partie supérieure de la paroi (cf. illustrations 28 à 31).

*Illustration 28 - Vue de détail du tronçon 15 : absence d'évolution significative constatée dans la zone 1, entre les campagnes du 27/06/2018 et du 17/11/2020  
(©Observatoire de la Côte Aquitaine, Balloide Photos, 2018, 2019 et 2020)*

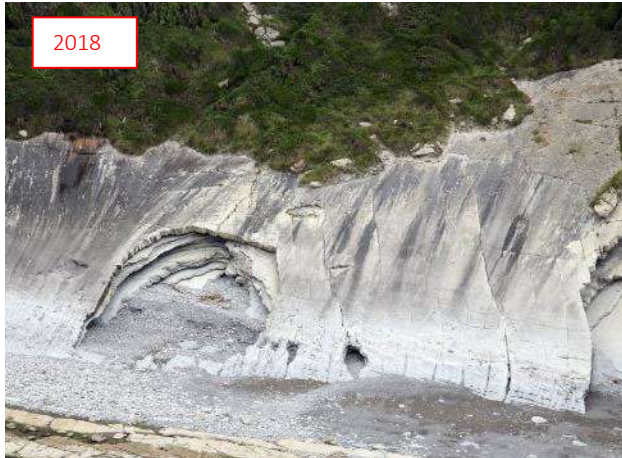
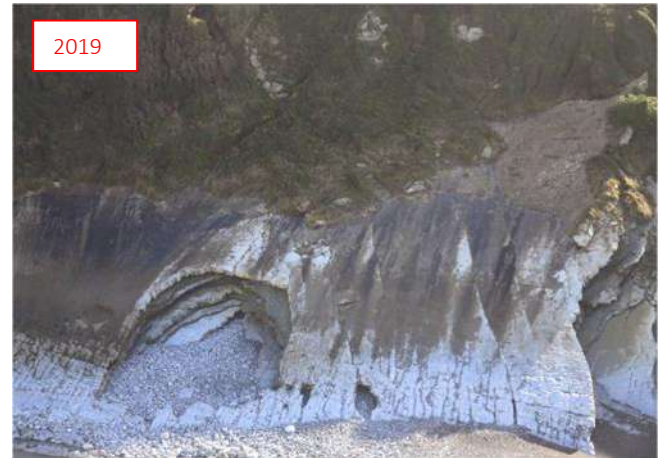
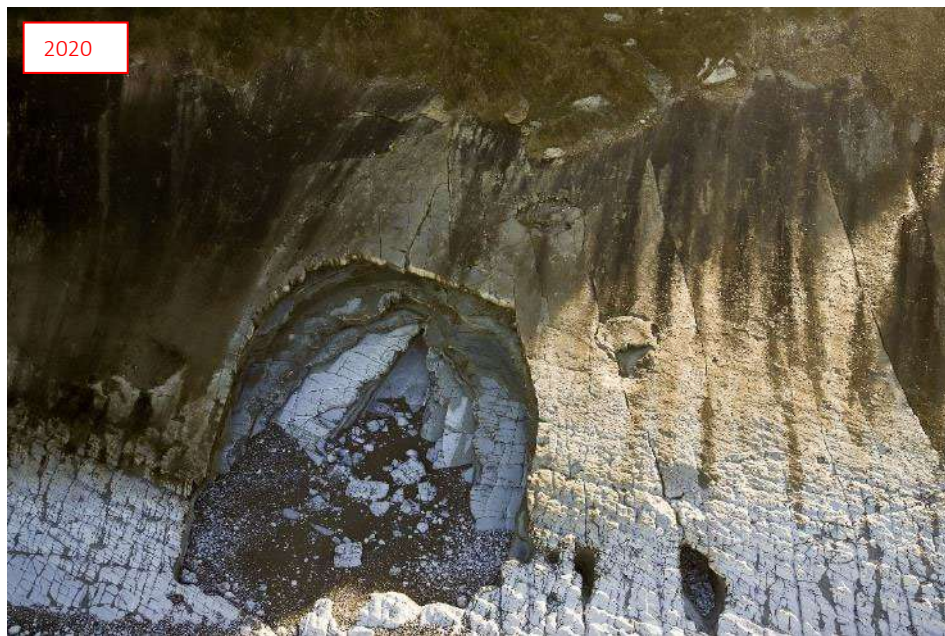
*Illustration 29 - Vue de détail du tronçon 15 : absence d'évolution significative constatée dans la zone 2, entre les campagnes du 27/06/2018 et du 17/11/2020  
(©Observatoire de la Côte Aquitaine, Balloide Photos, 2018, 2019 et 2020)*

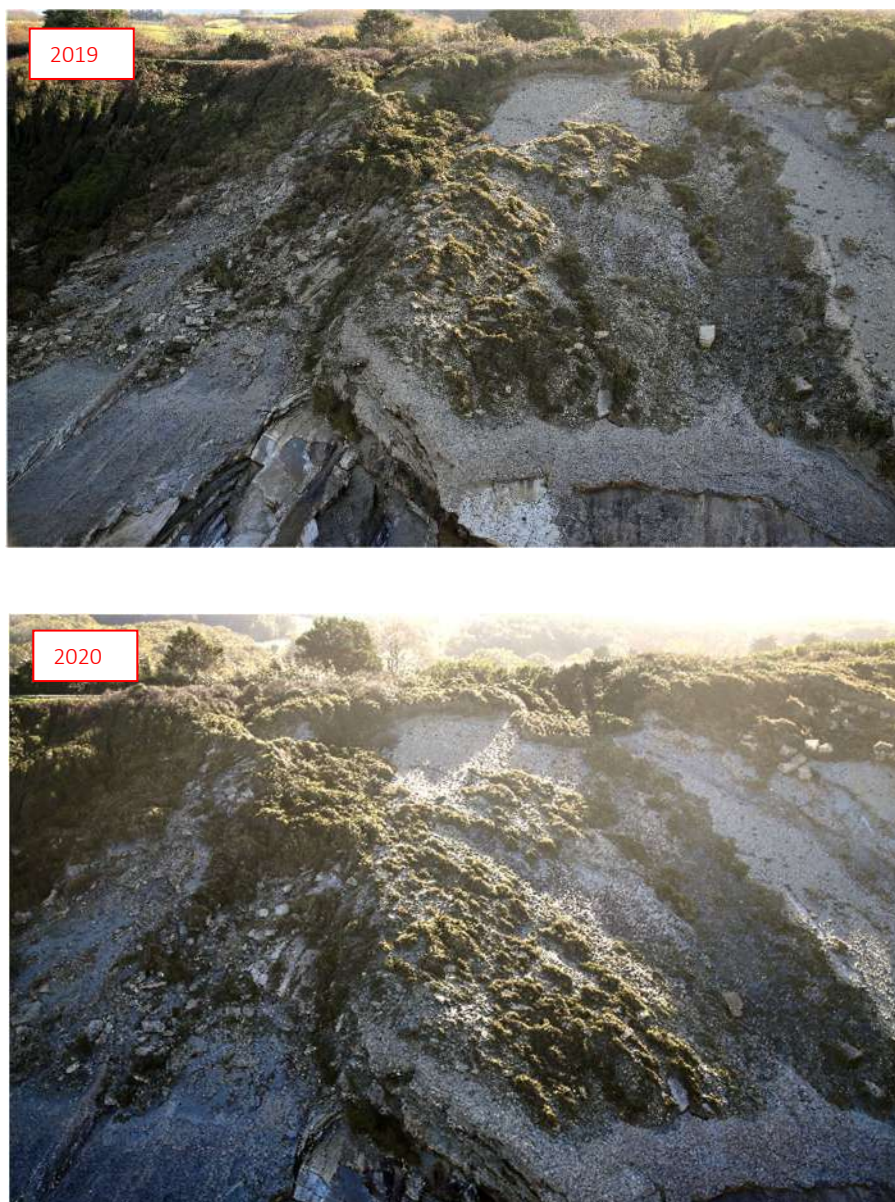
*Illustration 30 - Vue de détail du tronçon 15 : absence d'évolution significative constatée dans la partie supérieure de la zone 3, entre les campagnes du 26/11/2019 et du 17/11/2020 (@Observatoire de la Côte Aquitaine, Balloide Photos, 2019 et 2020)*

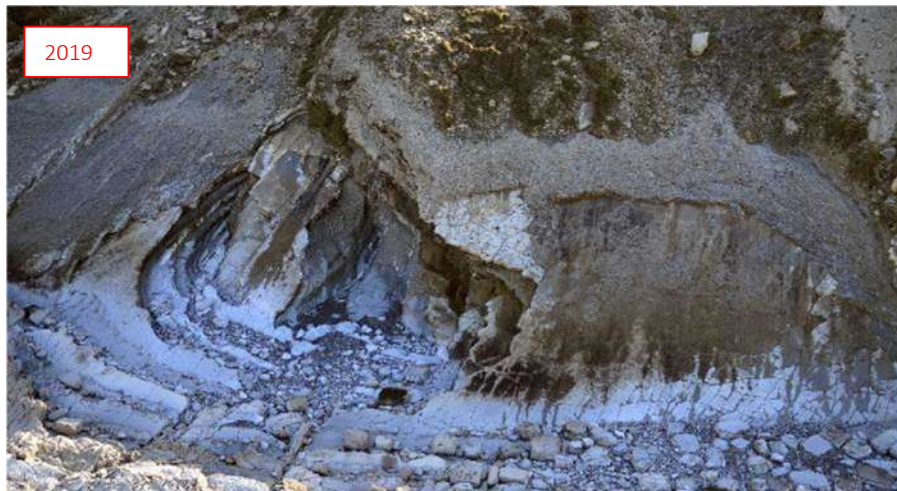
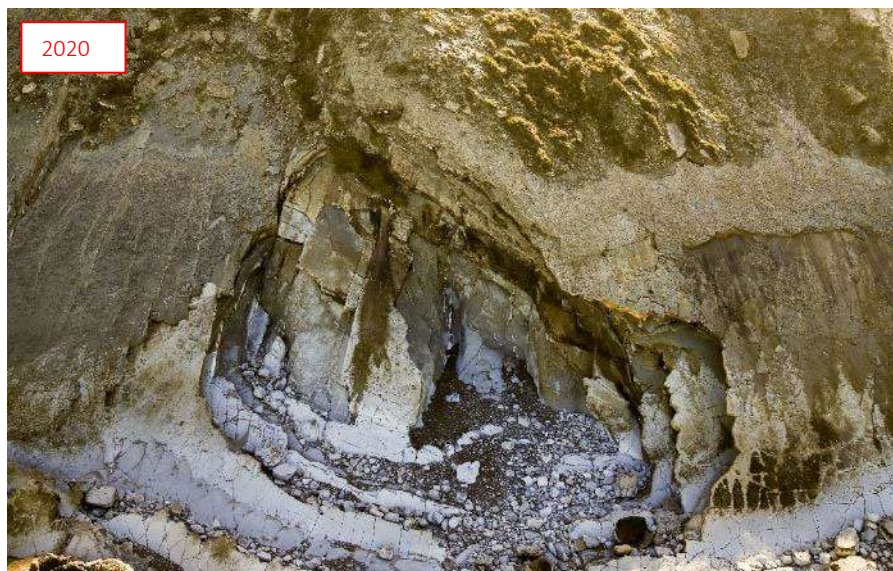
*Illustration 31 - Vue de détail du tronçon 15 : absence d'évolution significative constatée pour la cavité, en partie inférieure de la zone 3, entre les campagnes du 26/11/2019 et du 17/11/2020 (©Observatoire de la Côte Aquitaine, Balloide Photos, 2019 et 2020)*
