## OBSERVATOIRE CÔTE AQUITAINE

Rapport d'expertise

### Suivi de l'exposition aux mouvements de terrain de la route de la Corniche, commune d'Urrugne (64). Etat des lieux de novembre 2020

BRGM/RP-70660-FR  
Mai 2021

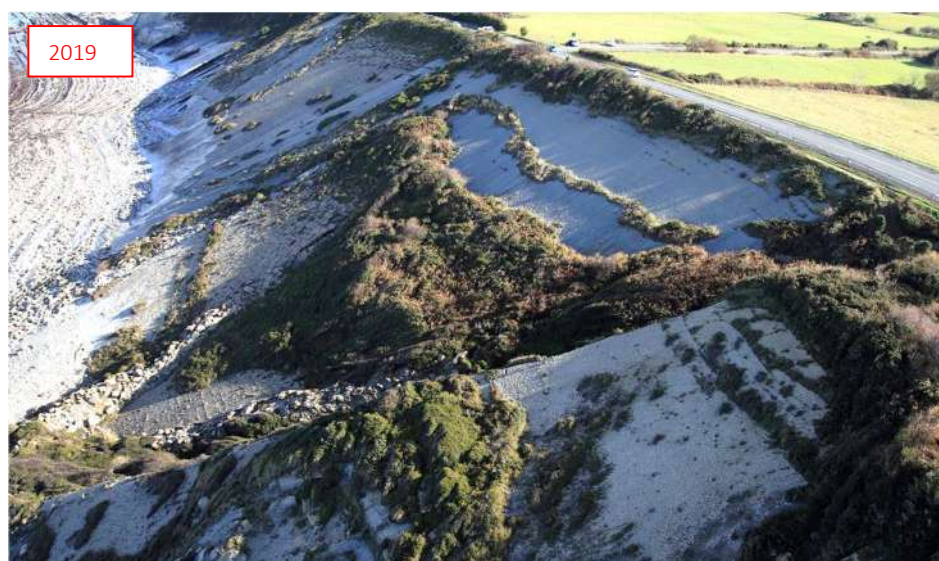
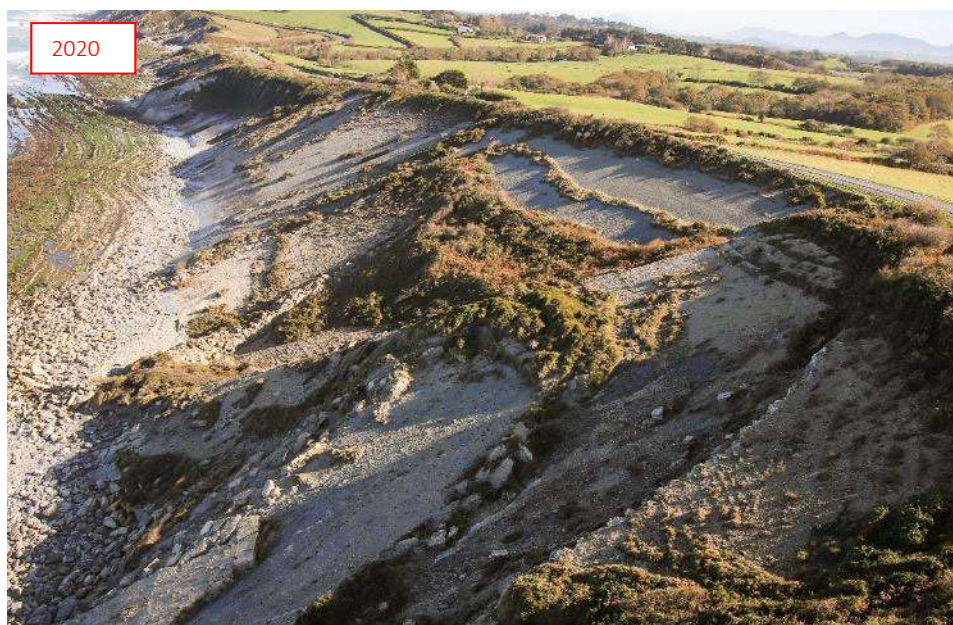
La zone 4 (cf. illustrations 32 et 33) correspond à une zone de glissements "banc sur banc" récurrents. Plusieurs phases de déplacement survenues au cours du 20<sup>ème</sup> siècle ont été mises en évidence par l'analyse de photographies aériennes anciennes (cf. rapport BRGM/RP-57301-FR). Une réactivation des déplacements, avec le glissement de la dalle externe sur près d'une dizaine de mètres de hauteur et sur plus de 100 m de large, a été observée lors de la campagne de juillet 2015 ; le phénomène survenant entre avril 2014 et l'été 2015 (cf. illustration 33). De même qu'il n'avait pas été observé d'évolution lors des campagnes antérieures, le survol de novembre 2020 n'a pas mis en lumière d'activité récente importante, pour cette partie de la falaise. Les principaux constats d'évolution pouvant être faits depuis le précédent survol concernant des mouvements lents, au sein du banc externe, en partie inférieure de falaise et la poursuite du démantèlement des bancs disloqués, sans incidence particulière à ce stade sur le niveau d'exposition des enjeux en sommet de falaise.

*Illustration 32 - Vue de détail du tronçon 15 : absence d'évolution significative constatée dans la zone 4, entre les campagnes du 26/11/2019 et du 17/11/2020 (@Observatoire de la Côte Aquitaine, Balloide Photos, 2019 et 2020)*

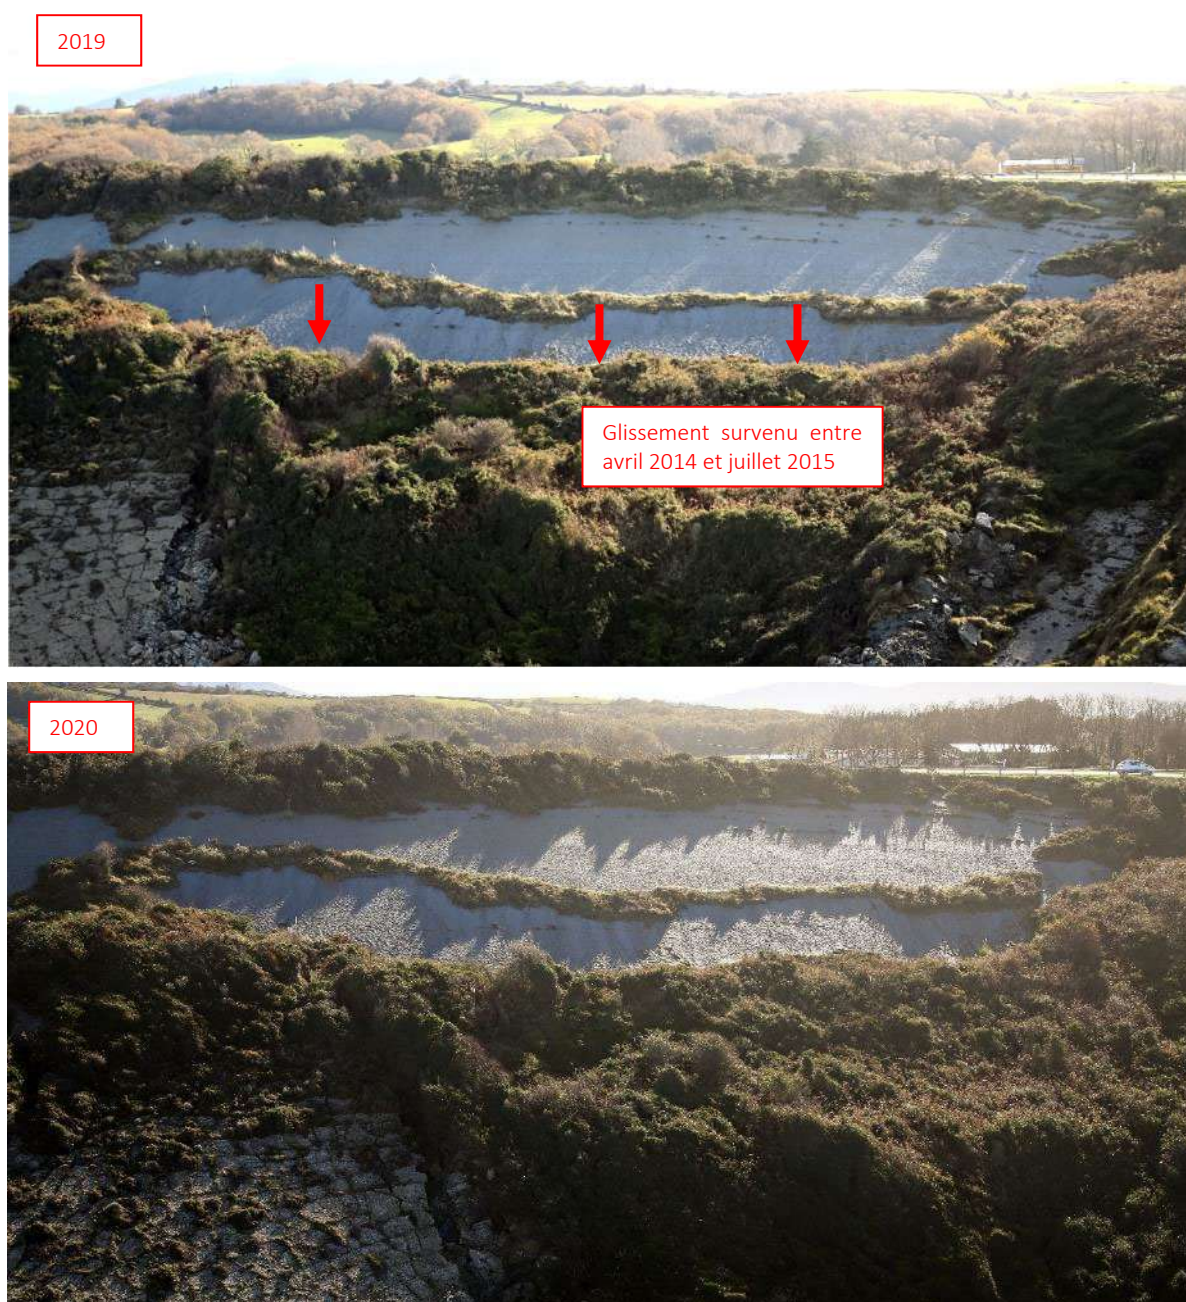
*Illustration 33 - Vue de détail du tronçon 15 : absence d'évolution significative constatée dans la partie supérieure de la zone 4, entre les campagnes du 26/11/2019 et du 17/11/2020 (@Observatoire de la Côte Aquitaine, Balloide Photos, 2019 et 2020)*

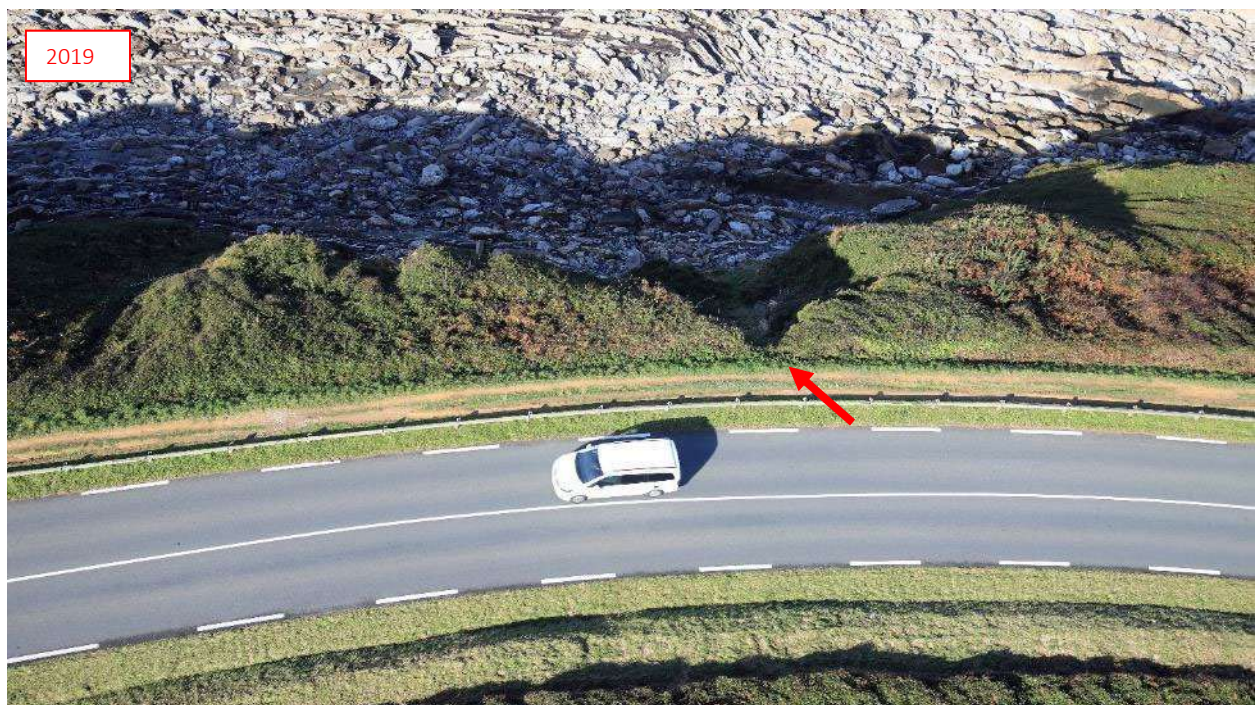
Illustration 34 - Vue générale du tronçon 17 et positionnement de l'encoche érosive de la zone 1, remontant jusqu'en sommet de falaise (©Observatoire de la Côte Aquitaine, Balloide Photos, 2019)

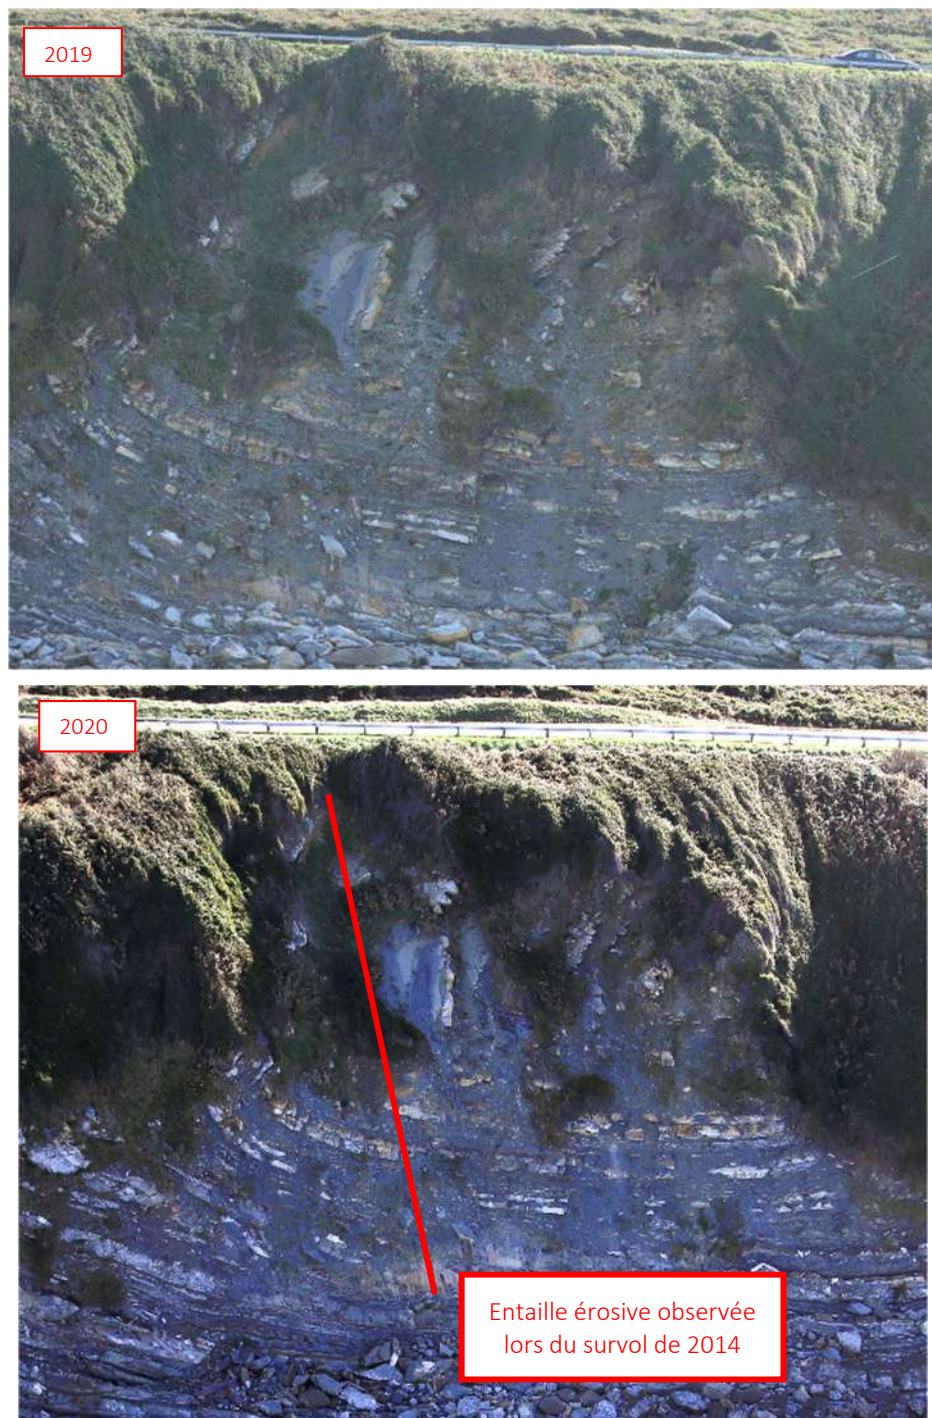
Illustration 38 - Vue de détail du tronçon 17, zone 1 : absence d'évolution entre les campagnes du 26/11/2019 et du 17/11/2020 (©Observatoire de la Côte Aquitaine, Balloide Photos, 2019 et 2020)

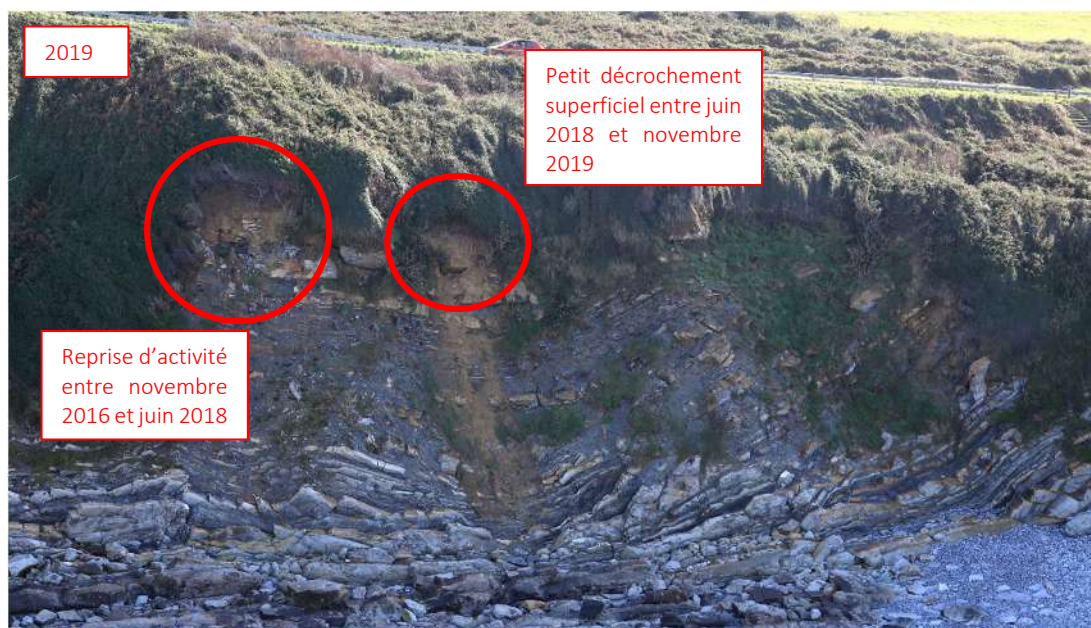
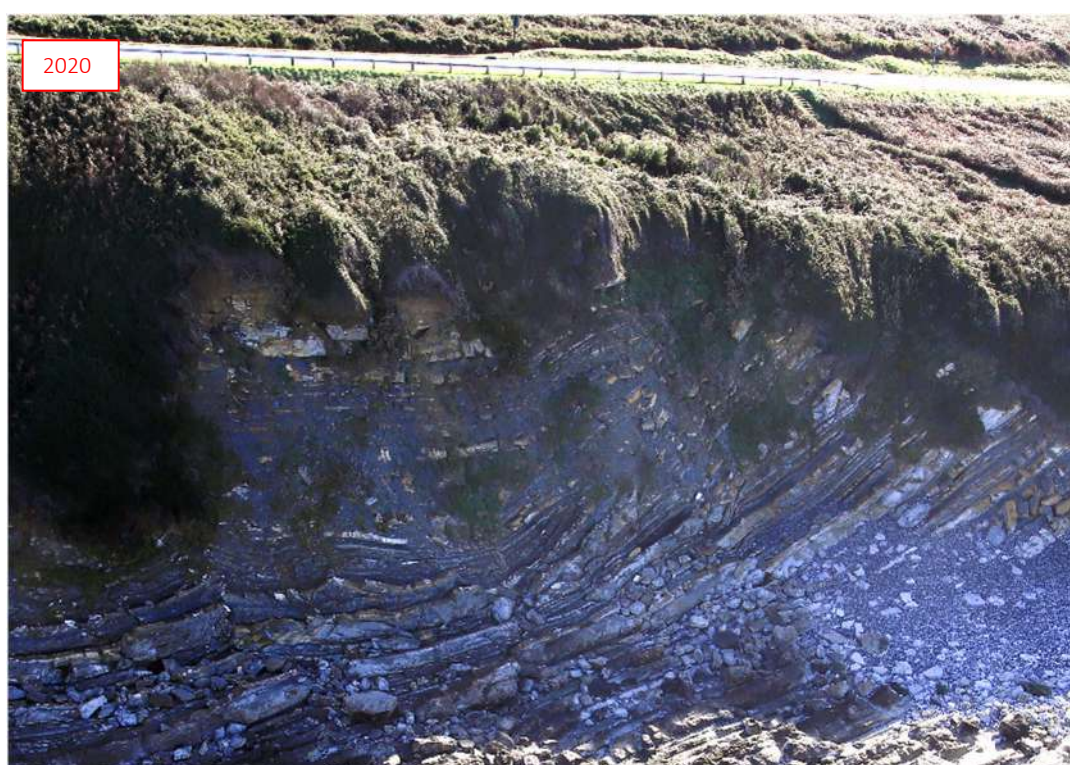
- zone 2 (sud-ouest) : elle concerne une entaille de glissement / érosion, existante au démarrage du suivi en 2012 et au sujet de laquelle les campagnes successives, jusqu'à novembre 2016, n'avaient montré aucune évolution notable. Le survol de juin 2018 avait conduit à souligner, en partie est de cette cicatrice, une petite évolution régressive liée à la rupture ponctuelle d'un banc calcaire de flyschs. Légèrement plus à l'ouest, le survol de novembre 2019 avait montré un nouveau petit départ récent en tête d'arrachement. Ces deux instabilités de faible intensité étaient restées sans incidence à ce stade vis-à-vis des enjeux amont. Le survol de novembre 2020 ne trahit aucune évolution particulière (cf. illustration 37).

*Illustration 39 - Vue de détail du tronçon 17, zone 2 : absence d'évolution constatée entre les campagnes du 26/11/2019 et du 17/11/2020 (@Observatoire de la Côte Aquitaine, Balloide Photos, 2019 et 2020)*

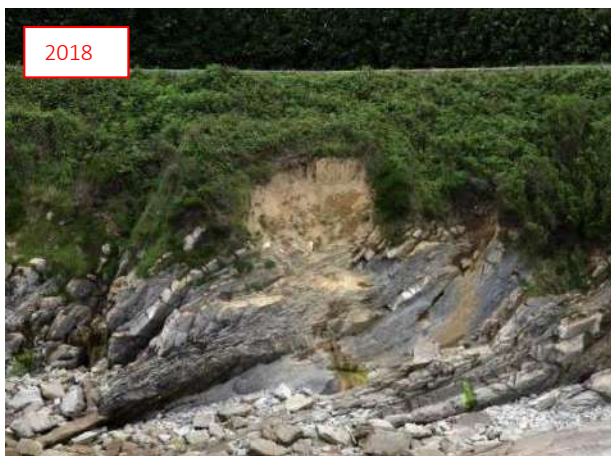
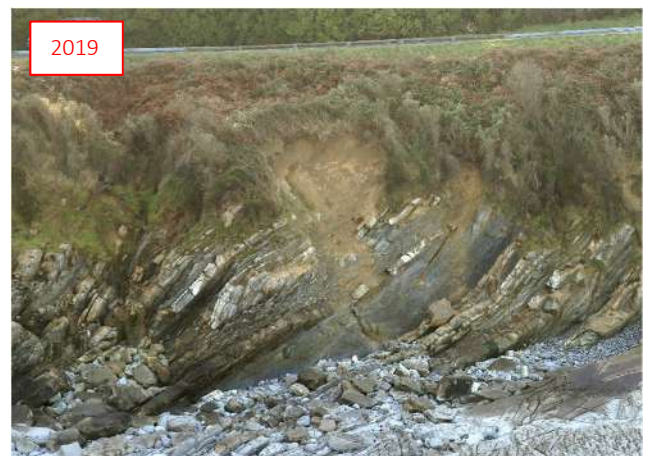
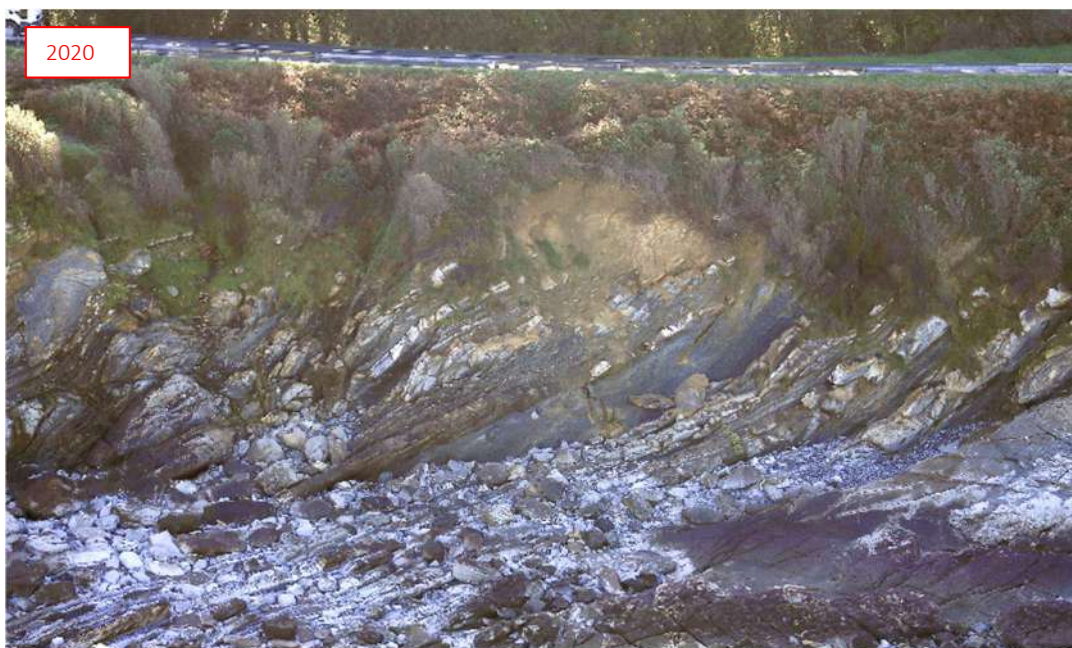
Au sein de la zone 1 (partie centrale du tronçon ; cf. illustration 40), un glissement de faible ampleur (décrochement de quelques mètres de large dans des terrains altérés) s'était produit entre avril 2014 et juillet 2015. Le phénomène ne montre qu'une légère évolution latérale depuis ces premiers constats, sans caractère inquiétant à ce stade.

Illustration 40 - Vue de détail du tronçon 19, zone 1 : absence d'évolution marquée entre les campagnes du 27/06/2018 et du 17/11/2020 (@Observatoire de la Côte Aquitaine, Balloide Photos, 2018, 2019 et 2020)

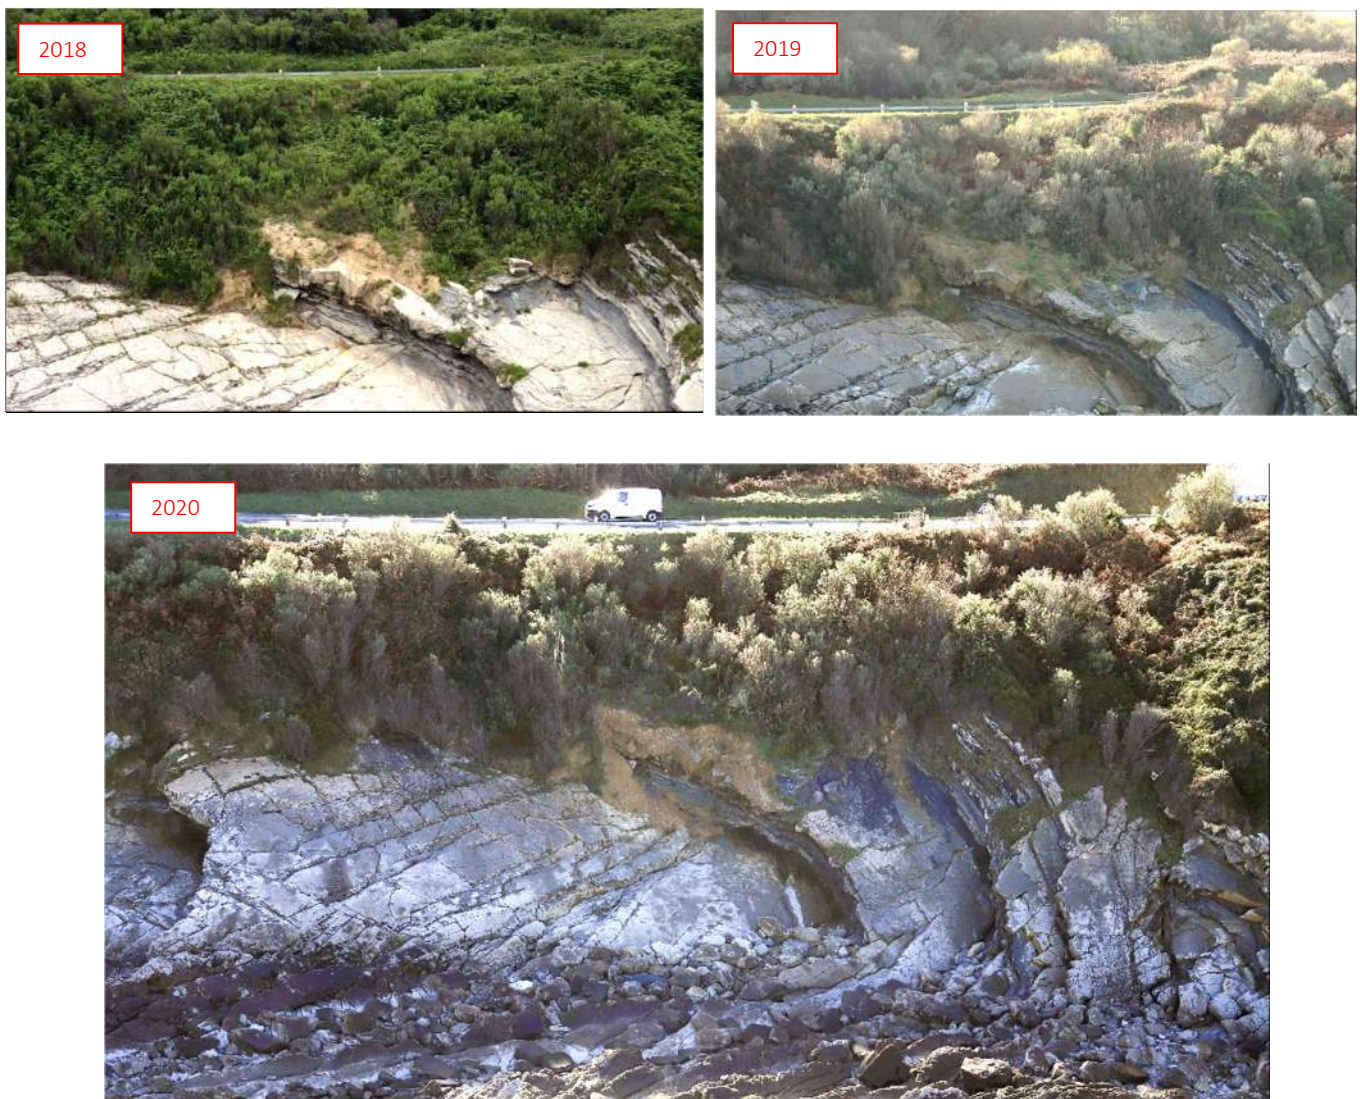
La zone 2 (cicatrice du glissement de 2008 ayant impacté le sentier littoral) n'a pas évolué significativement depuis le début du suivi et ce jusqu'à la campagne de novembre 2019. Le survol de novembre 2020 permet de noter des traces d'érosion au sein de la masse altérée en partie haute de falaise, et de coulée de matériaux (cf. illustration 44). Ces indices pourraient témoigner de mouvements au sein de l'ancienne cicatrice de glissement. Cette activité suspectée reste cependant d'intensité modeste et sans incidence à ce stade sur le niveau d'exposition des enjeux amont. Aucun indice de mouvement en tête de falaise n'a été recensé par ailleurs. Une vigilance quant à l'évolution de cette zone devra toutefois être assurée au cours des mois à venir, dans l'attente du prochain survol.

*Illustration 44 - Vue de détail du tronçon 17, zone 2 : absence de franche évolution au cours de la période comprise entre les campagnes du 27/06/2018 et du 17/11/2020 (@Observatoire de la Côte Aquitaine, Balloide Photos, 2018, 2019 et 2020)*

- tronçon 19 : une vigilance quant à l'évolution, au cours des prochains mois, de la cicatrice du glissement de 2008 est nécessaire. Des indices ont en effet été observés laissant suspecter une reprise d'activité (de faible intensité) au sein de la zone de décrochement (sans incidence constatée sur la tête de versant à la date de l'expertise).
