OBSERVATOIRE DE LA CÔTE  
NOUVELLE-AQUITAINE

## Suivi de l'exposition aux mouvements de terrain de la route de la Corniche, commune d'Urrugne (64). Etat des lieux de novembre 2021

BRGM/RP-71379-FR  
Décembre 2021

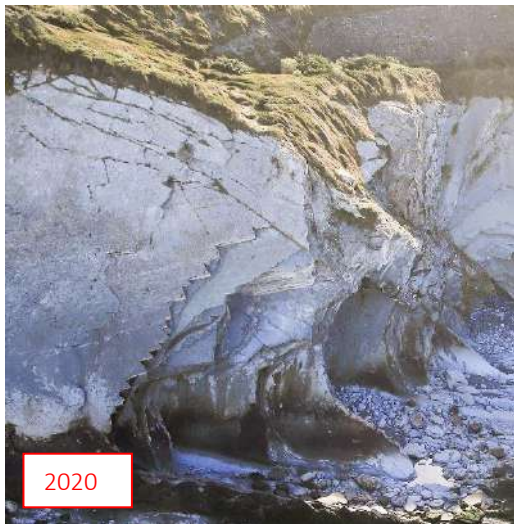
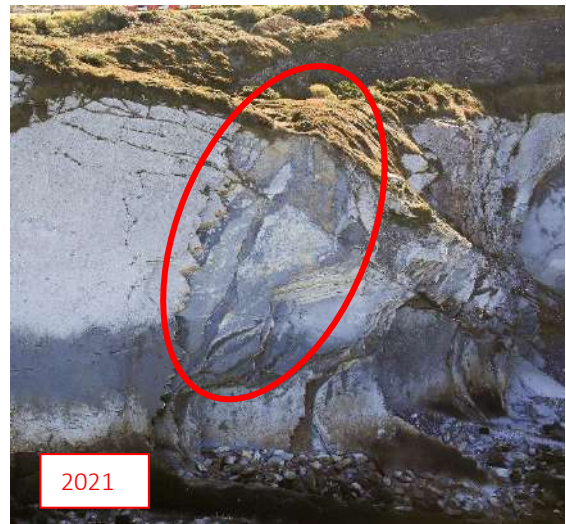
- zone 1 en bordure est du tronçon (illustration 5) : rupture de dalles externes prédécoupées, en parties haute et intermédiaire de falaise, sur une épaisseur estimée de quelques décimètres et de l'ordre de 30 à 40 m<sup>2</sup> en première évaluation ;

*Illustration 5 - Tronçon 5 : zone 1, vue rapprochée comparative entre les campagnes des 17/11/2020 et 19/11/2021  
(©Observatoire de la Côte Aquitaine, Balloide Photos, 2020 et 2021)*

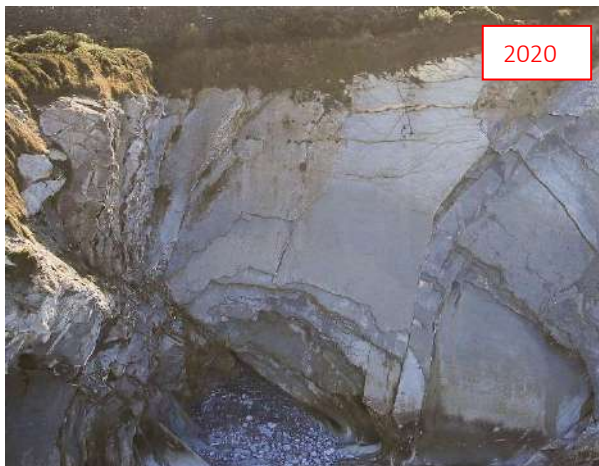
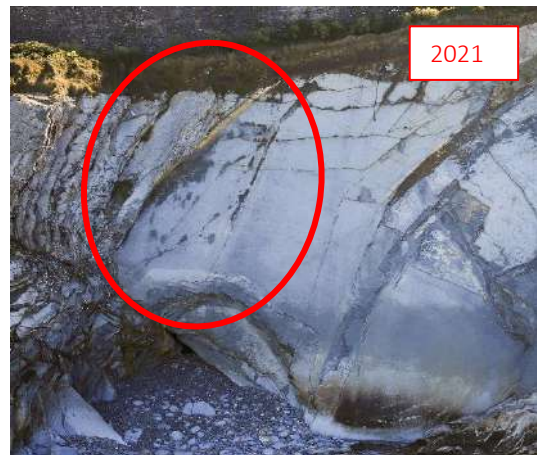
- zone 2 en partie centrale du tronçon, à l'aplomb de l'ouvrage de soutènement maçonné (illustrations 6 et 7) : rupture d'une dalle de flyschs survenue semble-t-il le 29/03/2021 (information de Geotec, en charge du suivi instrumenté du tronçon pour le compte du CD64). L'événement a concerné une dalle, sous-cavée à son pied, de l'ordre de 60 à 100 m<sup>2</sup> et de quelques décimètres d'épaisseur ;

*Illustration 6 - Tronçon 5 : zone 2, vue rapprochée comparative entre les campagnes des 17/11/2020 et 19/11/2021 ;  
rupture de dalle survenue le 29/03/2021 (©Observatoire de la Côte Aquitaine, Balloide Photos, 2020 et 2021)*

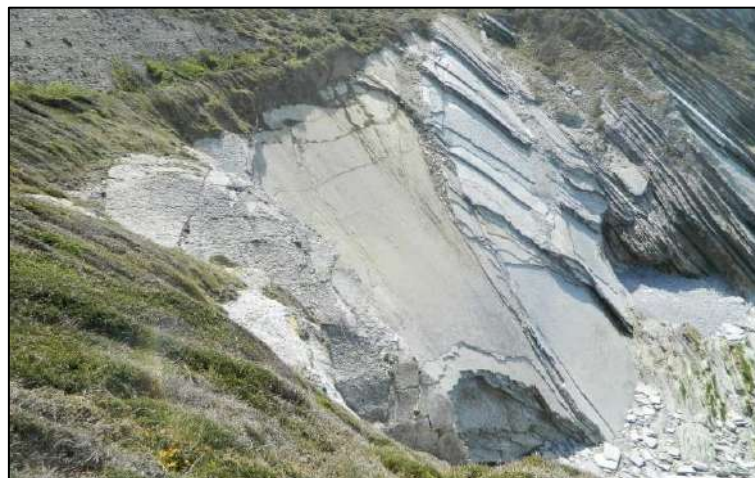
*Illustration 7 - Tronçon 5 : rupture de dalle survenue le 29/03/2021 dans la zone 2  
(©Observatoire de la Côte Aquitaine ; cliché daté d'avril 2021)*

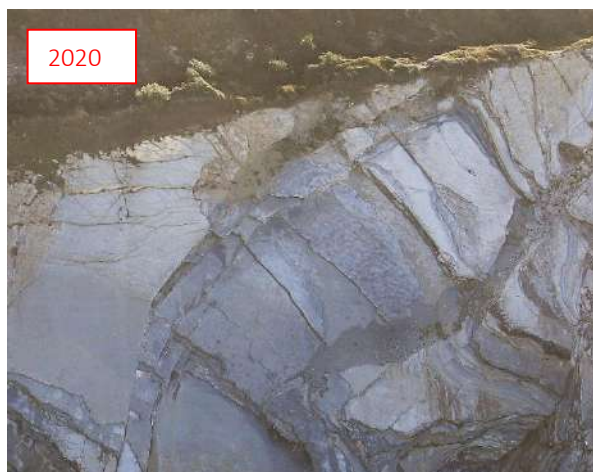
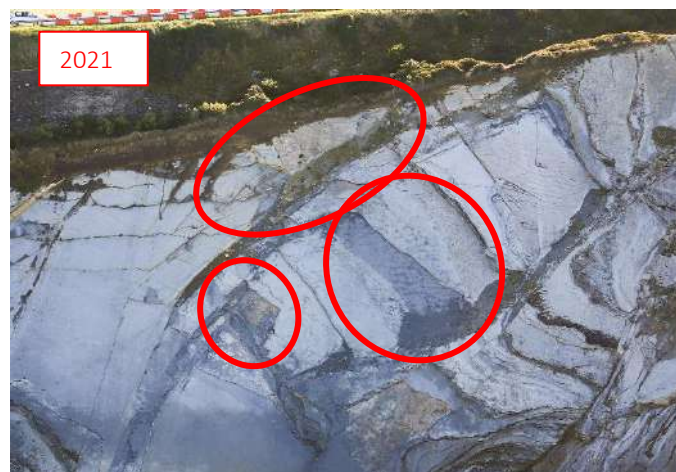
*Illustration 8 - Tronçon 5 : zone 3, vue rapprochée comparative entre les campagnes des 17/11/2020 et 19/11/2021 ; ruptures de morceaux de dalles et écaillage (©Observatoire de la Côte Aquitaine, Balloide Photos, 2020 et 2021)*

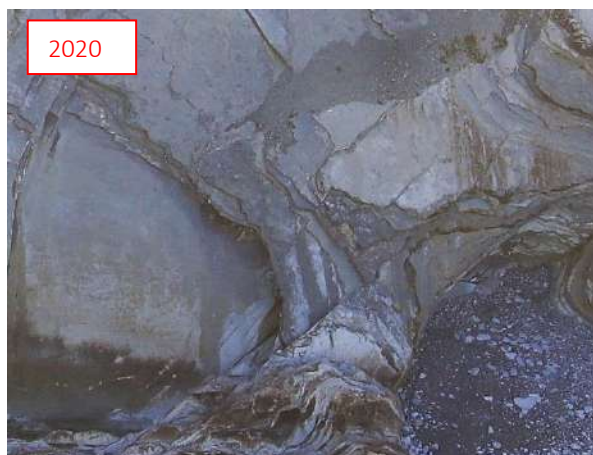
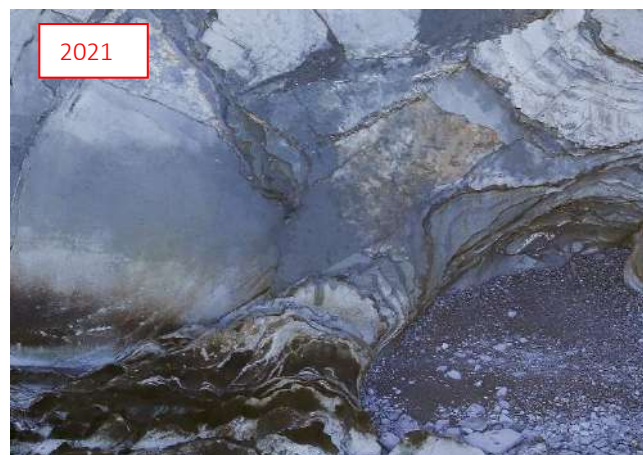
*Illustration 9 - Tronçon 5 : zone 4, vue rapprochée comparative entre les campagnes des 17/11/2020 et 19/11/2021 ; réduction de section du pilier de flyschs, en pied de falaise, et écaillage des dalles environnantes (©Observatoire de la Côte Aquitaine, Balloide Photos, 2020 et 2021)*

Suite à l'état des lieux de novembre 2020, le risque de rupture à très brève échéance (potentiellement quelques mois) du pilier et en corollaire d'un glissement-plan d'une surface potentielle d'environ 2 000 m<sup>2</sup> (cf. illustration 11) avait été souligné. Au regard de la poursuite du démantèlement du pilier ainsi que des bancs de flyschs sus-jacents, la probabilité d'occurrence d'un tel scénario au cours des mois à venir s'en trouve accrue.

Au regard de la dégradation observée des conditions de stabilité de la falaise, une vigilance particulière s'impose. On rappellera que ce tronçon est doté, depuis le printemps 2021, d'un protocole d'alerte (sous la responsabilité de Geotec, pour le compte du CD64) basé notamment sur un suivi instrumenté en falaise. On conseillera que ce protocole soit complété par des observations visuelles de la falaise, aussi régulières que possibles, de façon à être en mesure de détecter toute nouvelle dégradation significative des conditions de stabilité. Ces constats visuels pourront utilement compléter voire éclairer l'analyse des données provenant du suivi instrumenté.

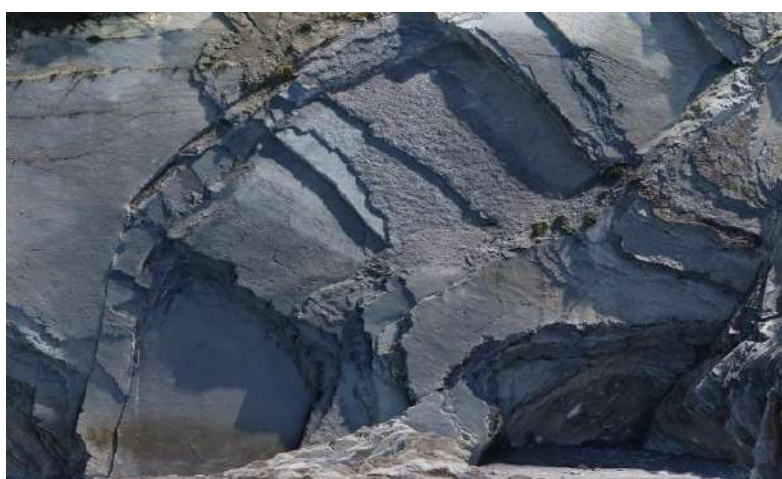
*Illustration 10 - Tronçon 5, zones 3 et 4 : orthophotographie en élévation (projection sur un plan vertical) du 29/09/2019 ; vue de la partie centrale du tronçon et notamment du pilier en cours de démantèlement (données l'Avion Jaune pour le projet EZPONDA)*

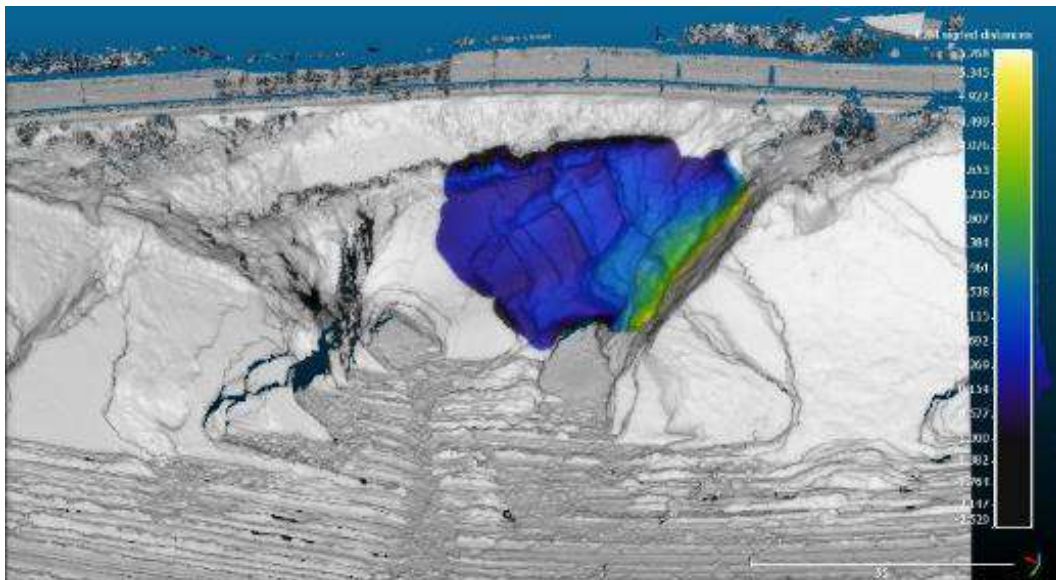
*Illustration 11 - Tronçon 5 : secteur fragilisé par l'érosion du pilier ; surface concernée voisine de 2 000 m<sup>2</sup> pour une épaisseur approx. de 0,75 m (données L'Avion Jaune pour le projet EZPONDA, levé 13/03/2020 - extrait rapport BRGM/RP-70660-FR)*

Dans le rapport BRGM/RP-70660-FR de mai 2021, il avait été indiqué que le glissement-plan résultant d'un tel événement était susceptible de se répercuter en tête de versant avec la déstabilisation des altérites sablo-argileuses présentes en couverture sur une dizaine de mètres d'épaisseur. Il était par ailleurs souligné que « *cette déstabilisation par défaut d'assise de la couverture pourrait être, dans un premier temps, relativement superficielle, mais la mise en place plus ou moins rapide d'une régression dans des matériaux peu cohésifs, aux caractéristiques mécaniques médiocres, serait à craindre. Cette évolution prévisible pourrait menacer directement le sentier littoral, voire l'assise de la route, à une échéance difficilement qualifiable de façon précise, mais dont on ne peut écarter, potentiellement, que l'horizon puisse être de quelques mois voire de quelques semaines après la rupture du pilier* ».

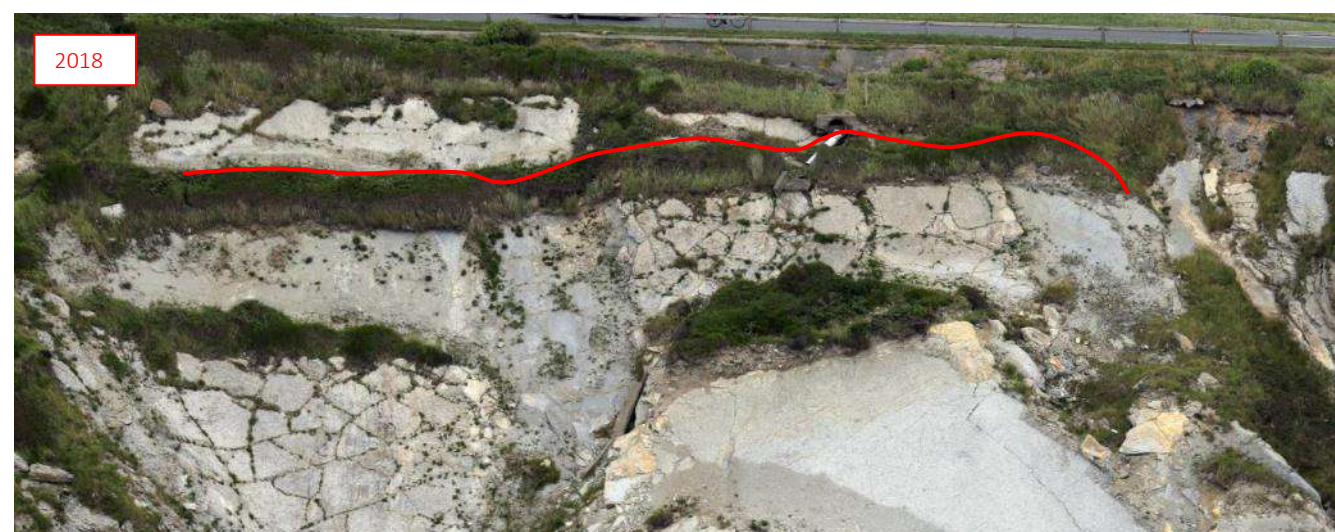
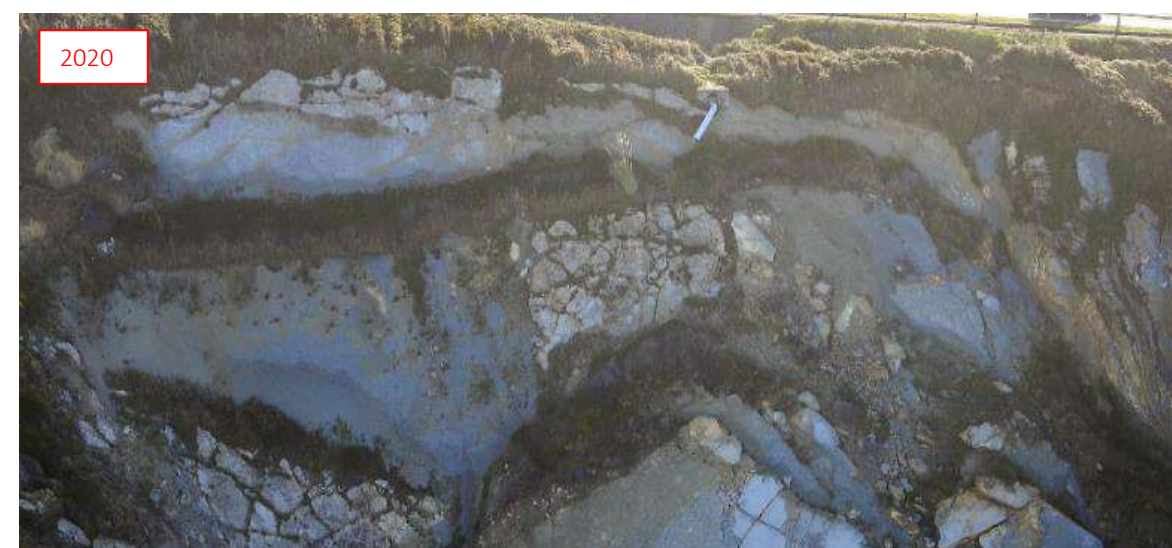
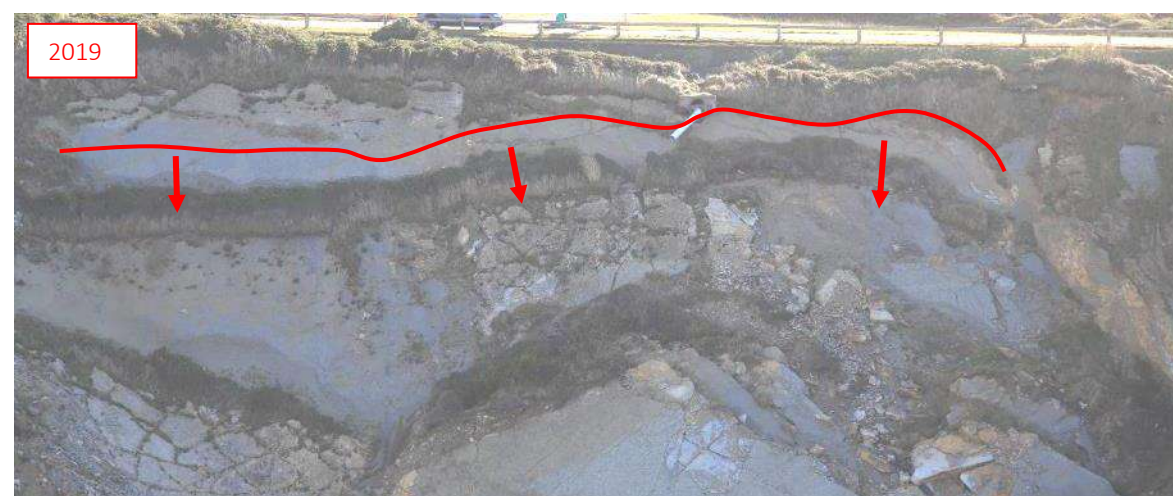
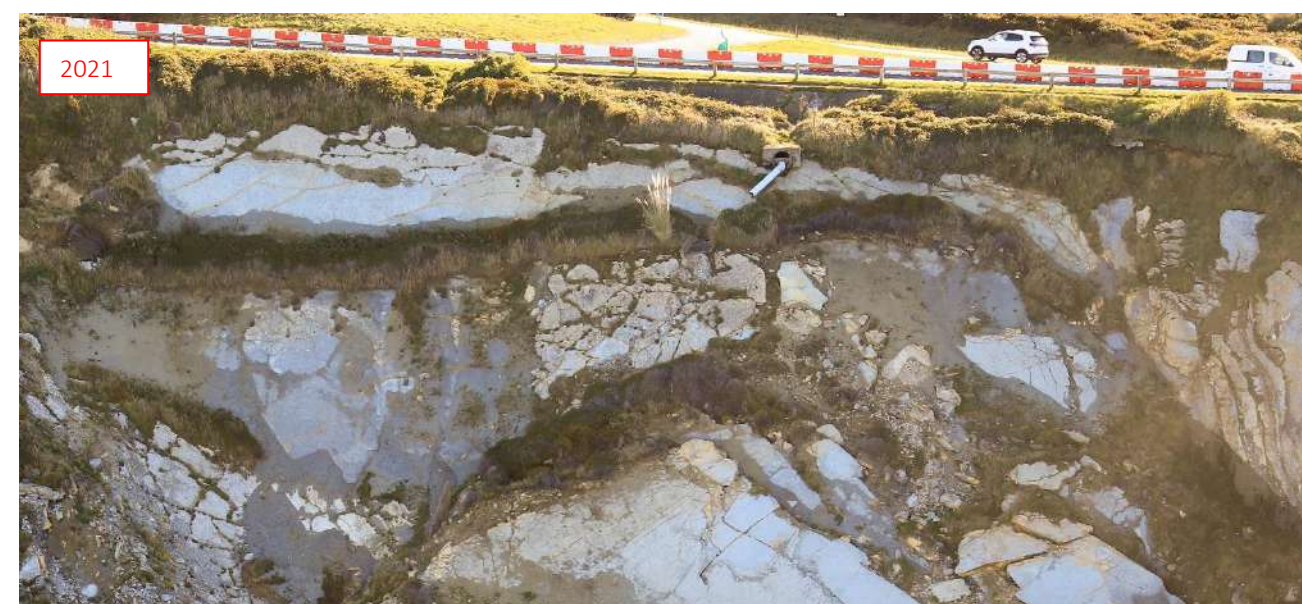
Ce démantèlement progressif se traduit par une décompression des bancs en position arrière, pouvant conduire à leur mise en mouvement. Ce processus de glissement a été observé à la suite du survol de novembre 2019, en sommet de falaise sur un compartiment arrière, avec un rejet de quelques décimètres à près de 2 m de hauteur, sur près de 50 m de large (cf. rapport BRGM/RP-69707-FR). Les acquisitions de novembre 2021 témoignent de l'absence de réactivation significative de ces mouvements au cours des 12 derniers mois (cf. illustration 15 ; le survol opéré fin 2020 avait également témoigné d'une stabilisation apparente depuis le décrochement).

L'exposition de la route est considérée comme sensiblement inchangée par rapport au niveau prévalant aux derniers constats réalisés fin 2020. L'infrastructure est notamment menacée par une reprise des mouvements du banc ayant glissé entre juin 2018 et juin 2019, selon une dynamique brutale ou de façon plus lente. La potentialité d'occurrence d'un tel scénario est jugée moyenne à forte, à échéance de quelques mois, et élevée à très court terme (dans les 2 ans).

Illustration 15 - Vues de détail du tronçon 7 : glissement de compartiment en partie haute de falaise entre les campagnes du 27/06/2018 et du 19/11/2019 ; absence d'évolution significative observée à partir de la mission du 19/11/21  
(©Observatoire de la Côte Aquitaine, Balloide Photos, 2018, 2019, 2020, 2021)

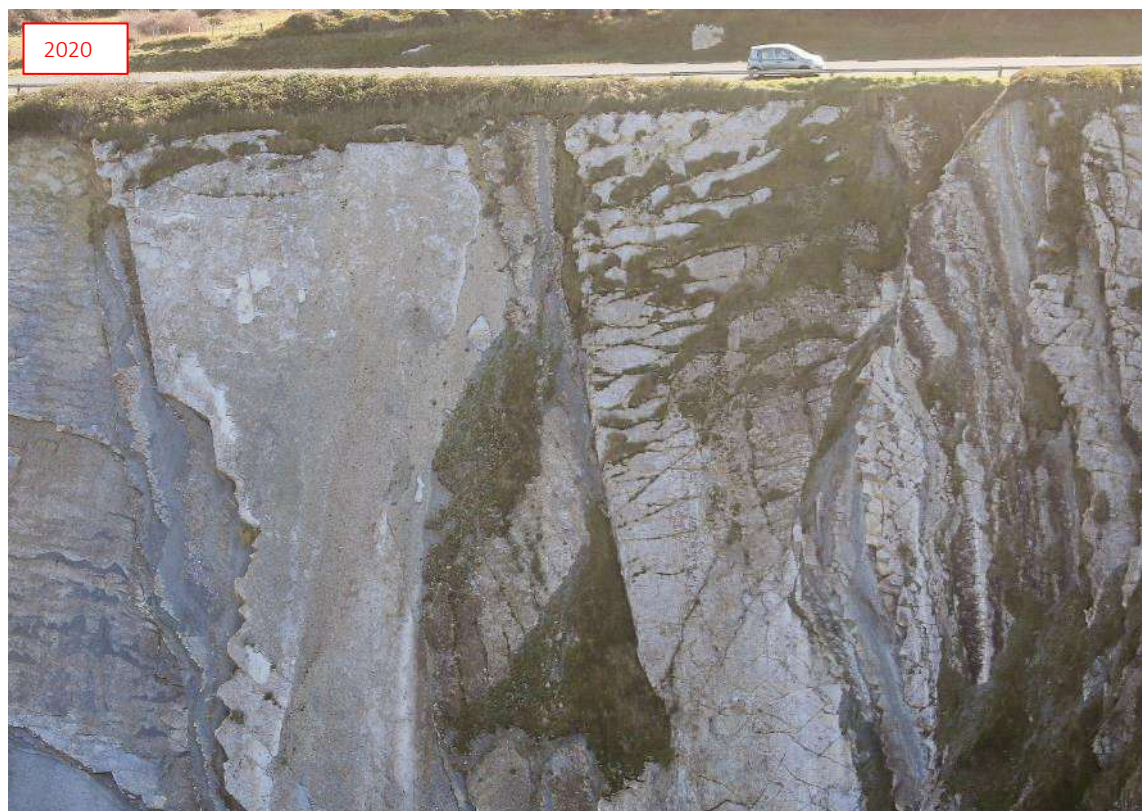
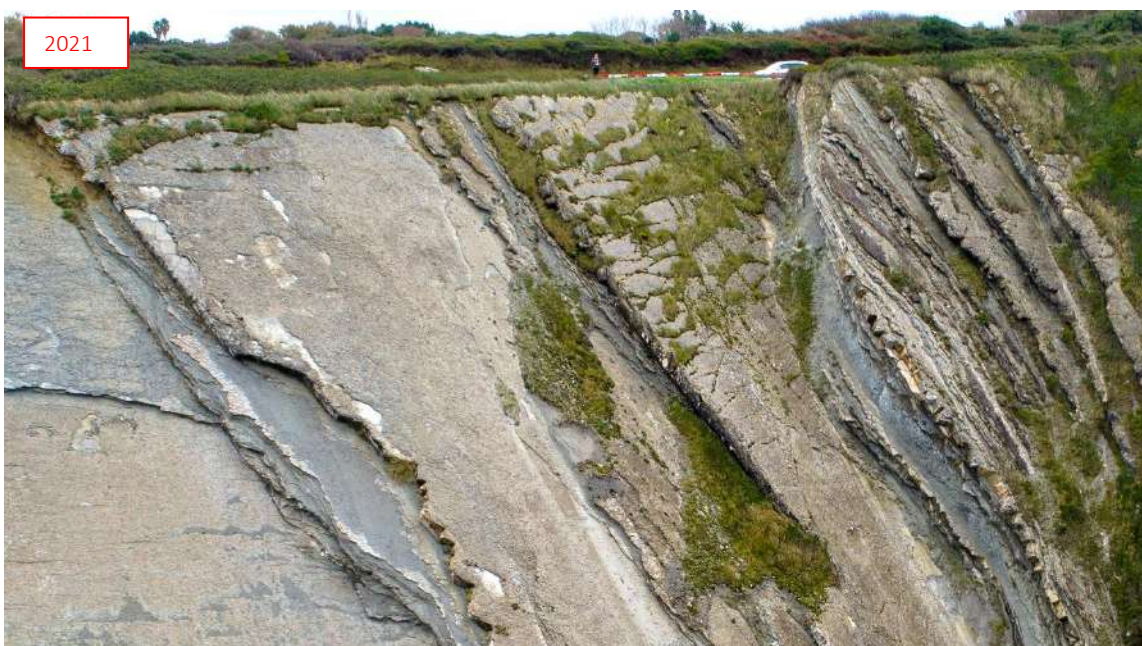
L'attention avait été attirée, dès l'état des lieux de juillet 2015 (rapport BRGM/RP-65494-FR), sur la partie sommitale de falaise, à l'extrémité ouest du tronçon. La fracturation des dalles rocheuses et le décollement apparent de celles-ci pouvaient laisser craindre, à plus ou moins brève échéance, un décrochement pouvant impacter directement le sentier littoral, situé en recul immédiat. Le survol de novembre 2021 n'a pas permis de déceler une évolution des conditions de stabilité à ce niveau (cf. illustration 19).

*Illustration 19 - Vues de détail du tronçon 9 : absence d'évolution significative dans la partie sud-ouest de la falaise, entre les campagnes 2020 et 2021 (©Observatoire de la Côte Aquitaine, Balloide Photos, 2020 et 2021)*

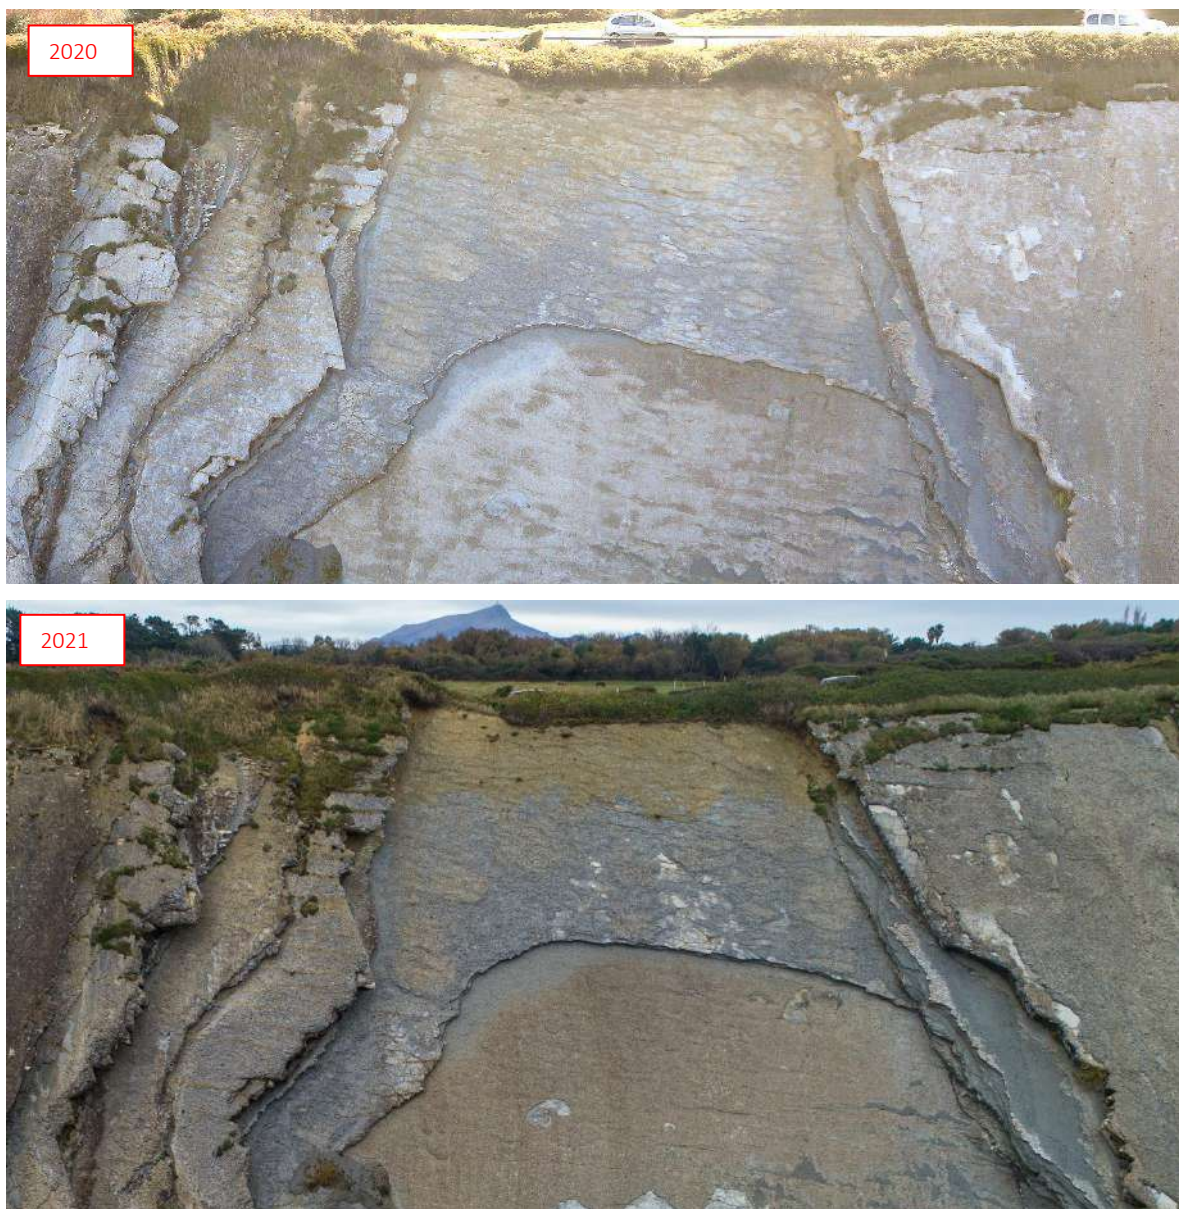
*Illustration 20 - Vues de détail du tronçon 9 : absence d'évolution significative en partie centrale de tronçon, entre les campagnes 2020 et 2021 (©Observatoire de la Côte Aquitaine, Balloide Photos, 2020 et 2021)*

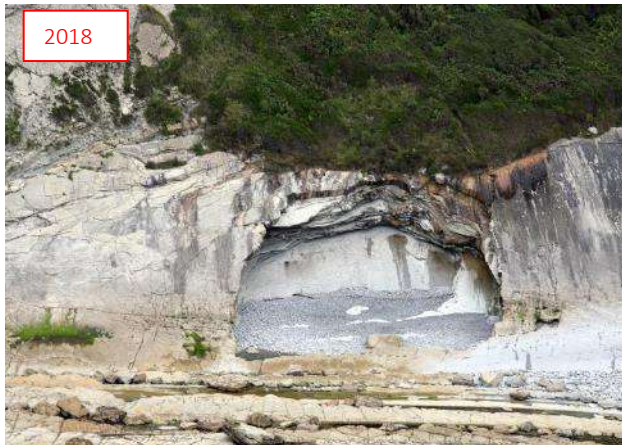
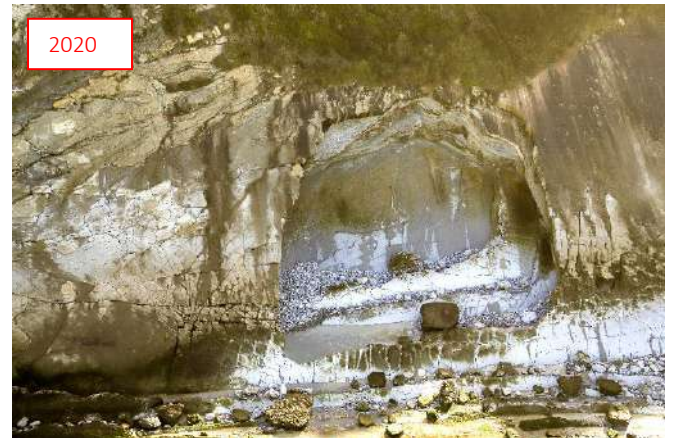
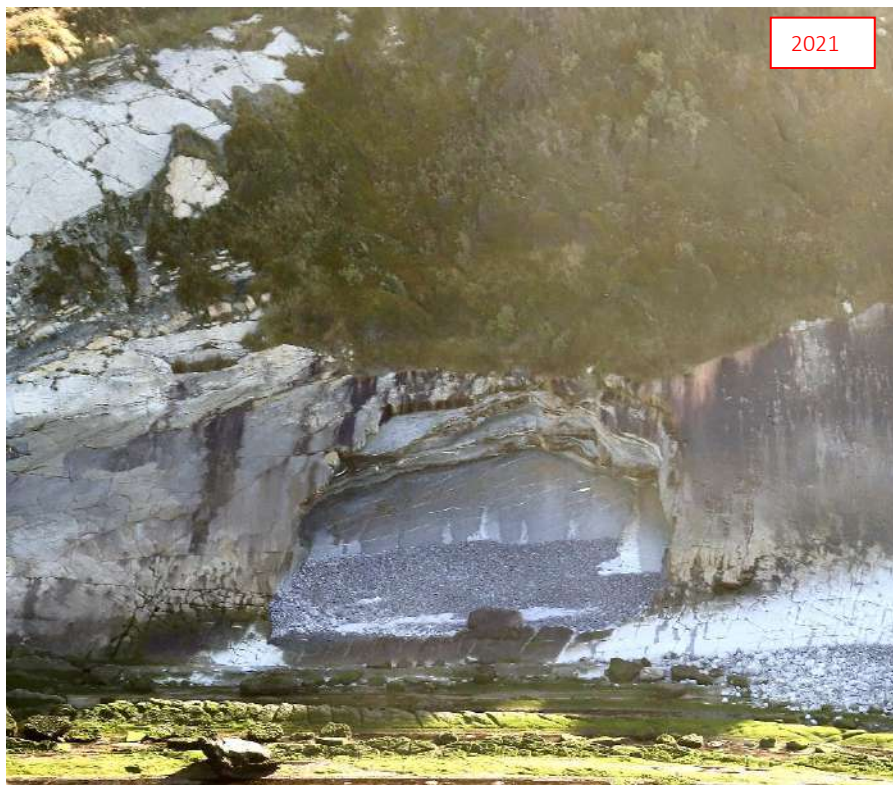
A l'identique des constats faits les années antérieures, les zones 1 à 3 n'ont pas connu, entre novembre 2020 et novembre 2021, d'évolution perceptible notable, induisant un accroissement de l'exposition des enjeux amont. Les zones de sous-cavage en partie inférieure de falaise n'ont pas été affectées de surcreusement marqué, tandis qu'aucune instabilité d'ampleur significative n'a impacté les dalles constitutives de la partie supérieure de la paroi (cf. illustrations 24 à 26).

*Illustration 24 - Vue de détail du tronçon 15 : absence d'évolution significative constatée dans la zone 1, entre les campagnes du 27/06/2018 et du 19/11/2021  
(©Observatoire de la Côte Aquitaine, Balloide Photos, 2018, 2020 et 2021)*

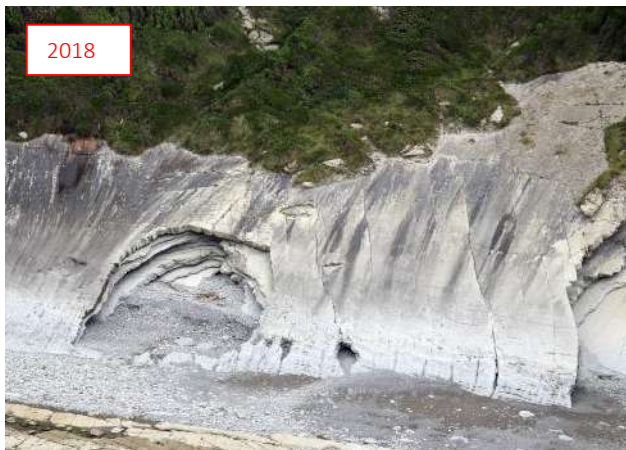
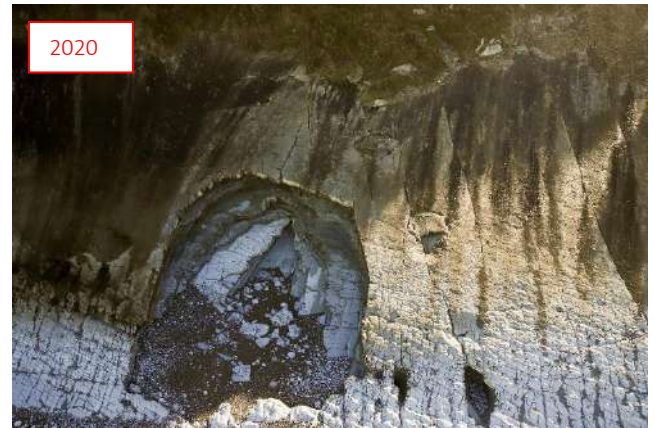
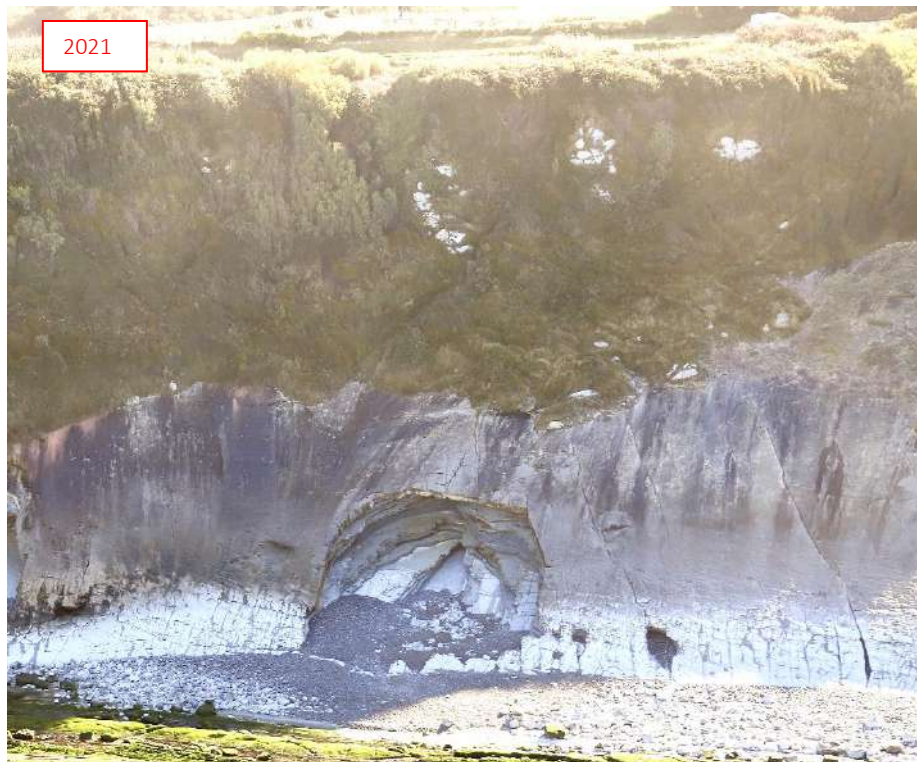
*Illustration 25 - Vue de détail du tronçon 15 : absence d'évolution significative constatée dans la zone 2, entre les campagnes du 27/06/2018 et du 19/11/2021  
(©Observatoire de la Côte Aquitaine, Balloide Photos, 2018, 2020 et 2021)*

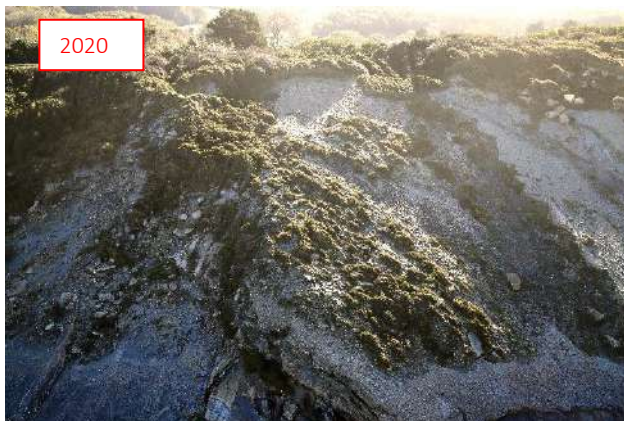
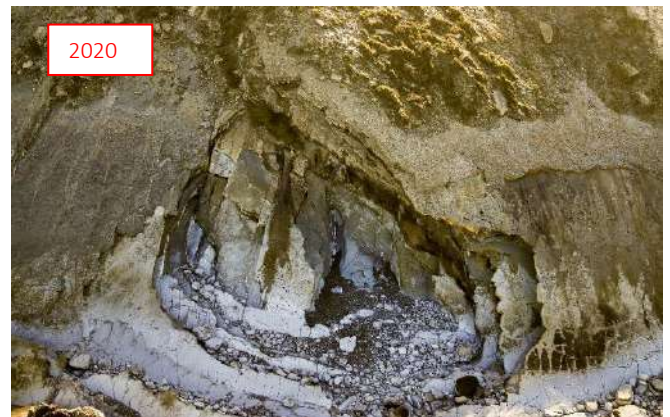
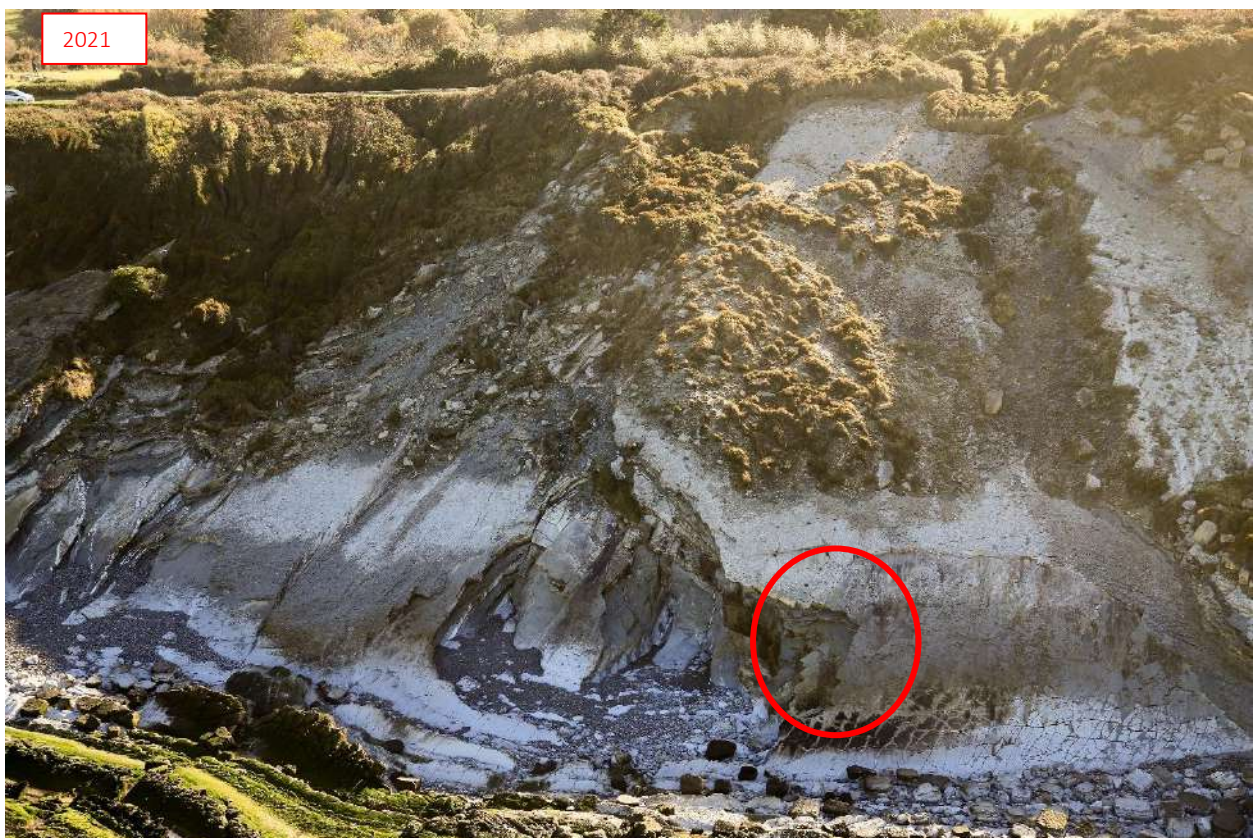
L'illustration 26 permet de noter le décrochement d'un morceau de dalle en partie ouest du sous-cavage de pied de versant de la zone 3. A ce stade, cette évolution reste sans modification marquée du niveau d'exposition pour la tête de versant mais le processus (accentuation du sous-cavage par ablation latérale), amené à se poursuivre, pourrait se traduire par une minoration des conditions de stabilité des dalles de flyschs sus-jacentes, laissant craindre une possible rupture prochaine (probabilité modérée au cours des 2 ans à venir).

*Illustration 26 - Vue de détail du tronçon 15 : absence d'évolution significative constatée au droit de la zone 3, entre les campagnes du 17/11/2020 et 19/11/2021, à l'exception (cercle rouge) d'une aggravation en partie latérale du sous-cavage de pied (©Observatoire de la Côte Aquitaine, Balloide Photos, 2020 et 2021)*

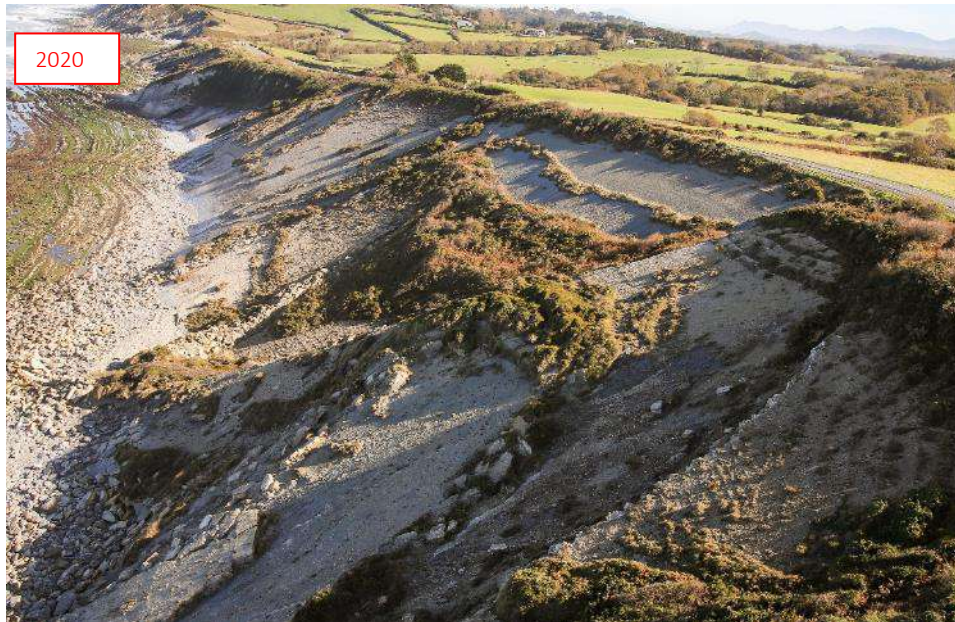
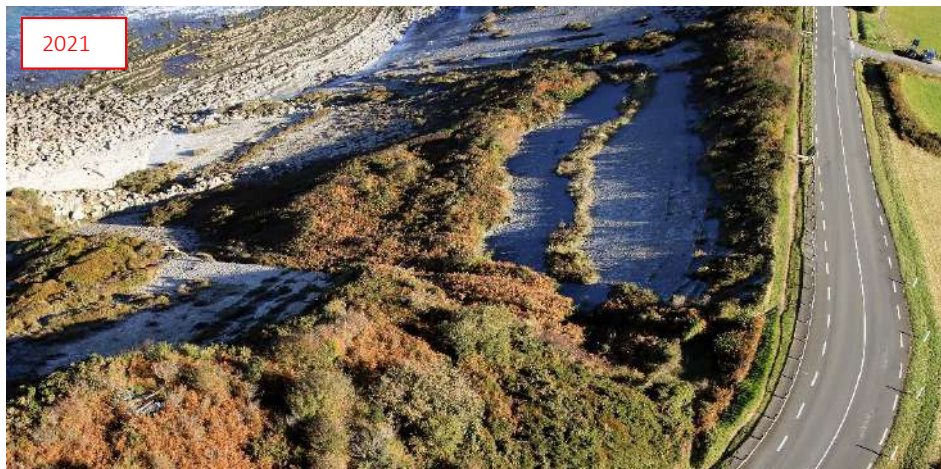
La zone 4 (cf. illustrations 27 et 28) correspond à une zone de glissements « banc sur banc » récurrents. Plusieurs phases de déplacement survenues au cours du 20<sup>ème</sup> siècle ont été mises en évidence par l'analyse de photographies aériennes anciennes (cf. rapport BRGM/RP-57301-FR). Une réactivation des déplacements, avec le glissement de la dalle externe sur près d'une dizaine de mètres de hauteur et sur plus de 100 m de large, a été observée lors de la campagne de juillet 2015 ; le phénomène survenant entre avril 2014 et l'été 2015 (cf. illustration 28). De même qu'il n'avait pas été observé d'évolution lors des campagnes antérieures, le survol de novembre 2021 n'a pas mis en lumière d'activité récente importante,

sur cette partie de la falaise. Les principaux constats d'évolution pouvant être faits depuis le précédent survol concernent des mouvements lents, au sein du banc externe, en partie inférieure de falaise et la poursuite du démantèlement des bancs disloqués, sans incidence particulière à ce stade sur le niveau d'exposition des enjeux en sommet de falaise (dynamique analogue à celle déjà constatée entre les survols de 2019 et 2020).

*Illustration 27 - Vue de détail du tronçon 15 : absence d'évolution significative constatée dans la zone 4, entre les campagnes du 17/11/2020 et du 19/11/2021 (@Observatoire de la Côte Aquitaine, Balloide Photos, 2020 et 2021)*

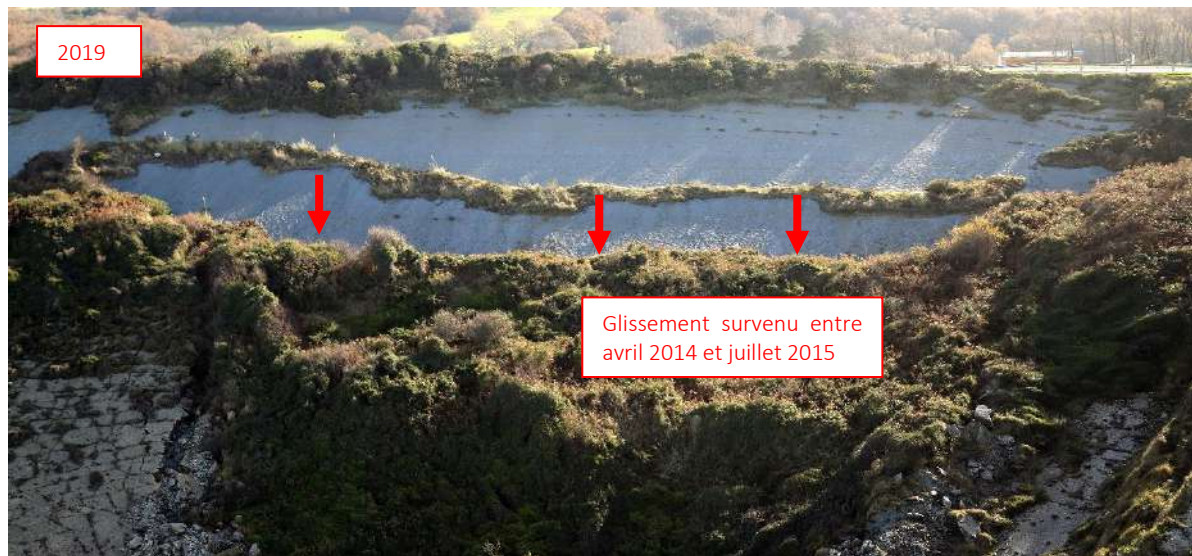
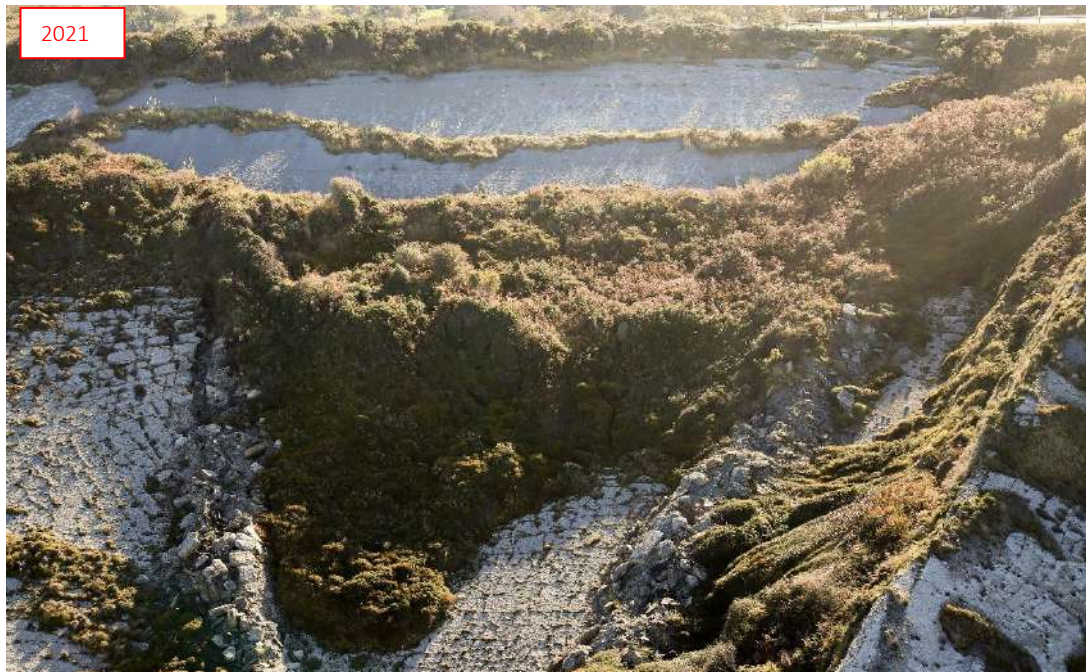
*Illustration 28 - Vue de détail du tronçon 15 : absence d'évolution significative constatée dans la partie supérieure de la zone 4, entre les campagnes du 26/11/2019 et du 19/11/2021 (@Observatoire de la Côte Aquitaine, Balloide Photos, 2019 et 2021)*

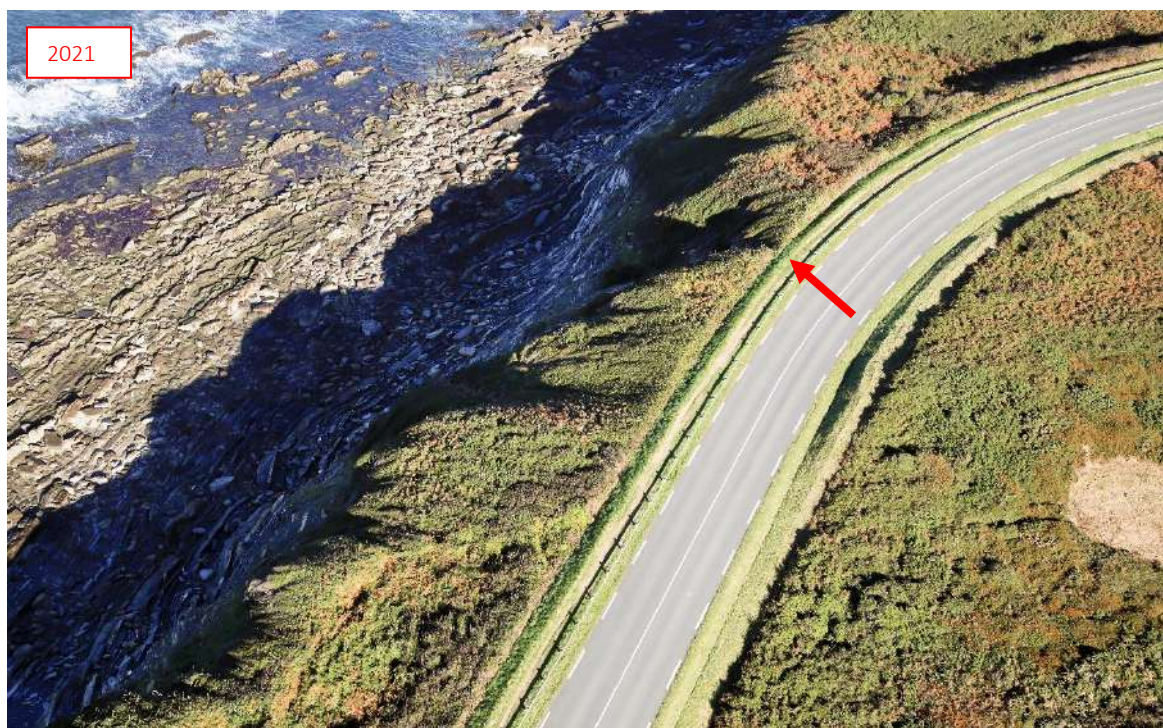
*Illustration 29 - Vue générale du tronçon 17 et positionnement de l'encoche érosive de la zone 1, remontant jusqu'en sommet de falaise (©Observatoire de la Côte Aquitaine, Balloide Photos, 2021)*

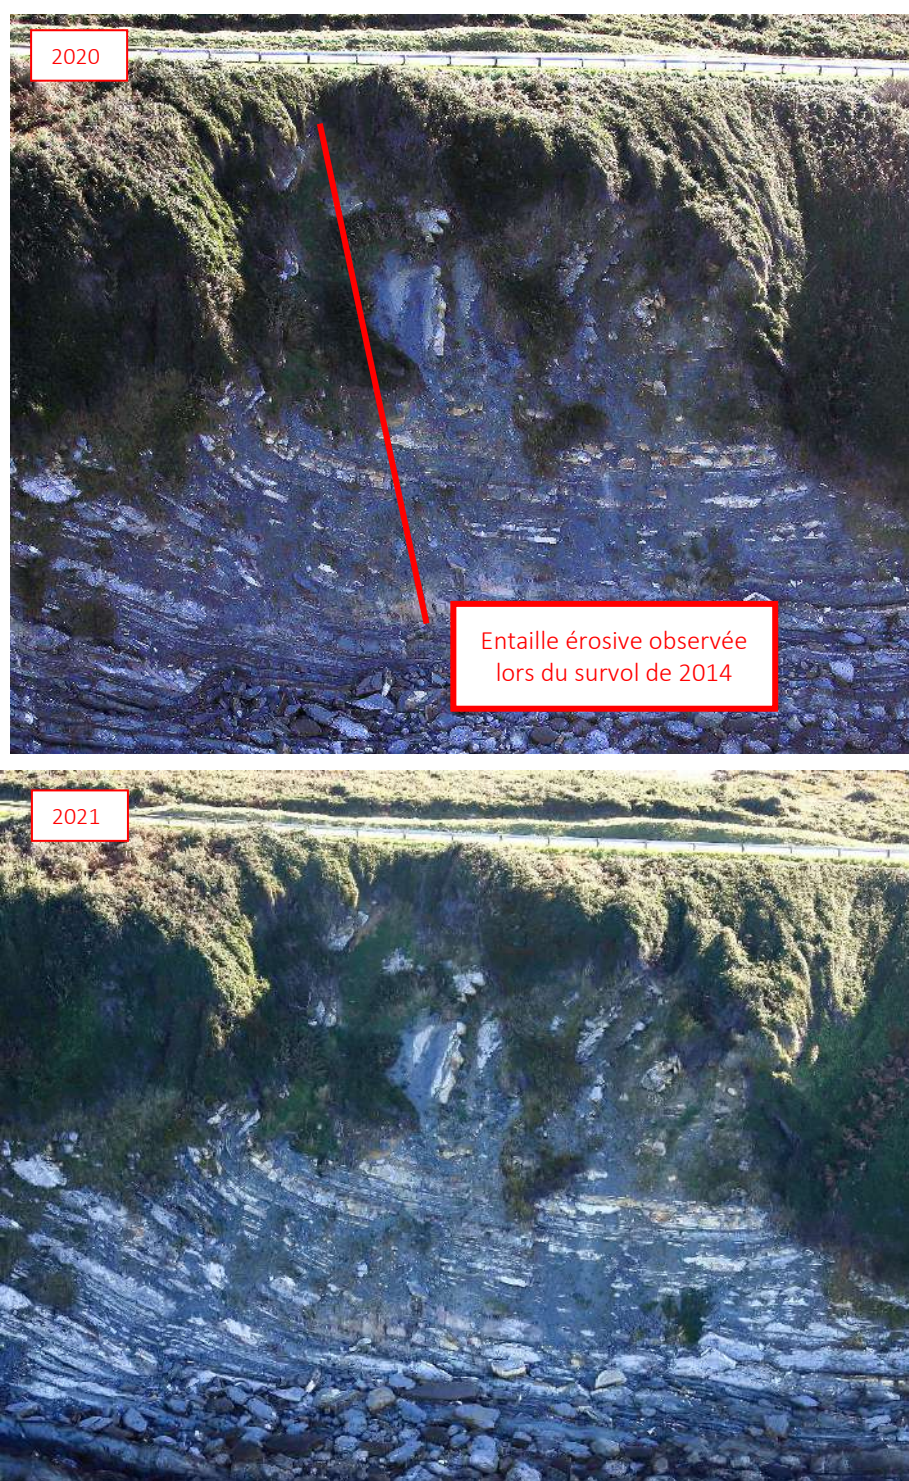
Illustration 33 - Vue de détail du tronçon 17, zone 1 : absence d'évolution entre les campagnes du 17/11/2020 et du 19/11/2021 (©Observatoire de la Côte Aquitaine, Balloide Photos, 2020 et 2021)

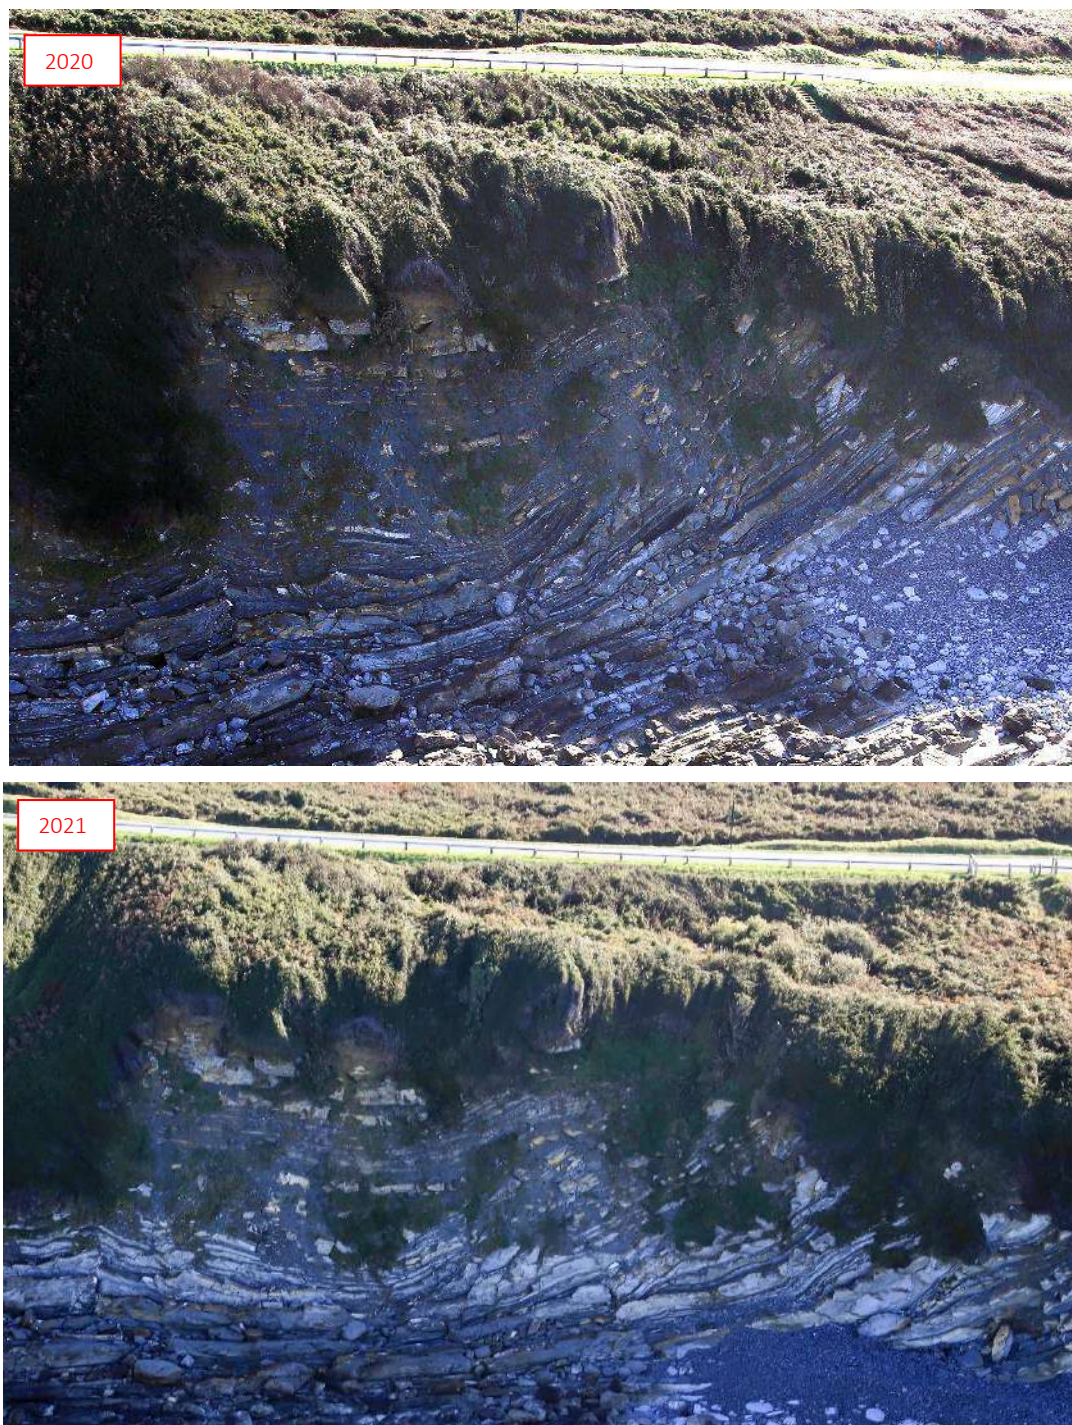
*Illustration 34 - Vue de détail du tronçon 17, zone 2 : absence d'évolution constatée entre les campagnes du 17/11/2020 et du 19/11/2021 (©Observatoire de la Côte Aquitaine, Balloide Photos, 2020 et 2021)*
