OBSERVATOIRE DE LA CÔTE  
NOUVELLE-AQUITAINE

## Suivi de l'exposition aux mouvements de terrain de la route de la Corniche, commune d'Urrugne (64). Etat des lieux de novembre 2021

BRGM/RP-71379-FR  
Décembre 2021

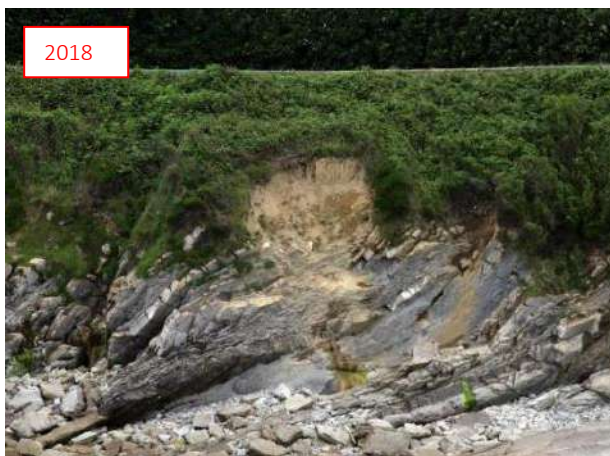
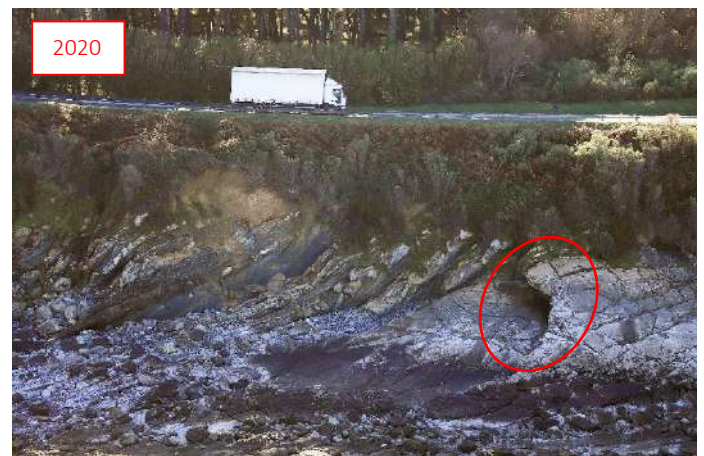
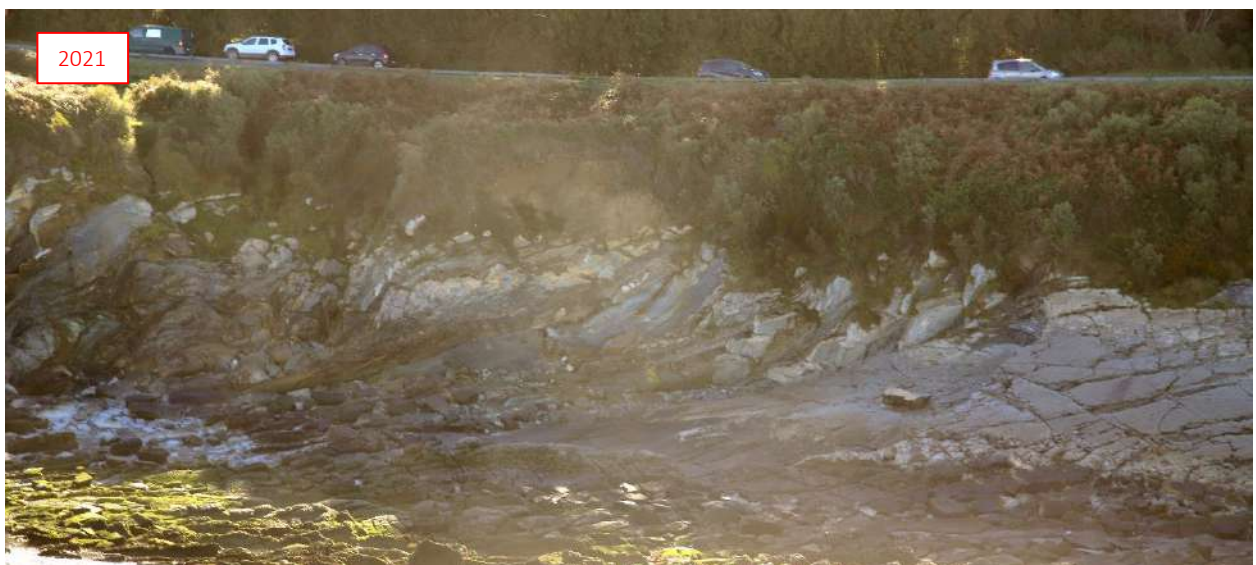
Au sein de la zone 1 (partie centrale du tronçon ; cf. illustration 35), un glissement de faible ampleur (décrochement de quelques mètres de large dans des terrains altérés) s'était produit entre avril 2014 et juillet 2015. Le phénomène n'a connu depuis ces premiers constats qu'une légère évolution latérale, sans caractère inquiétant à ce stade (pas d'évolution entre fin 2020 et fin 2021).

*Illustration 35 - Vue de détail du tronçon 19, zone 1 : absence d'évolution marquée entre les campagnes du 27/06/2018 et du 19/11/2021 ; à noter sur le cliché du 17/11/2020 (cercle rouge), la rupture d'un banc de flyschs en pied de paroi, sans incidence directe sur la stabilité  
(©Observatoire de la Côte Aquitaine, Balloide Photos, 2018, 2019 et 2020)*

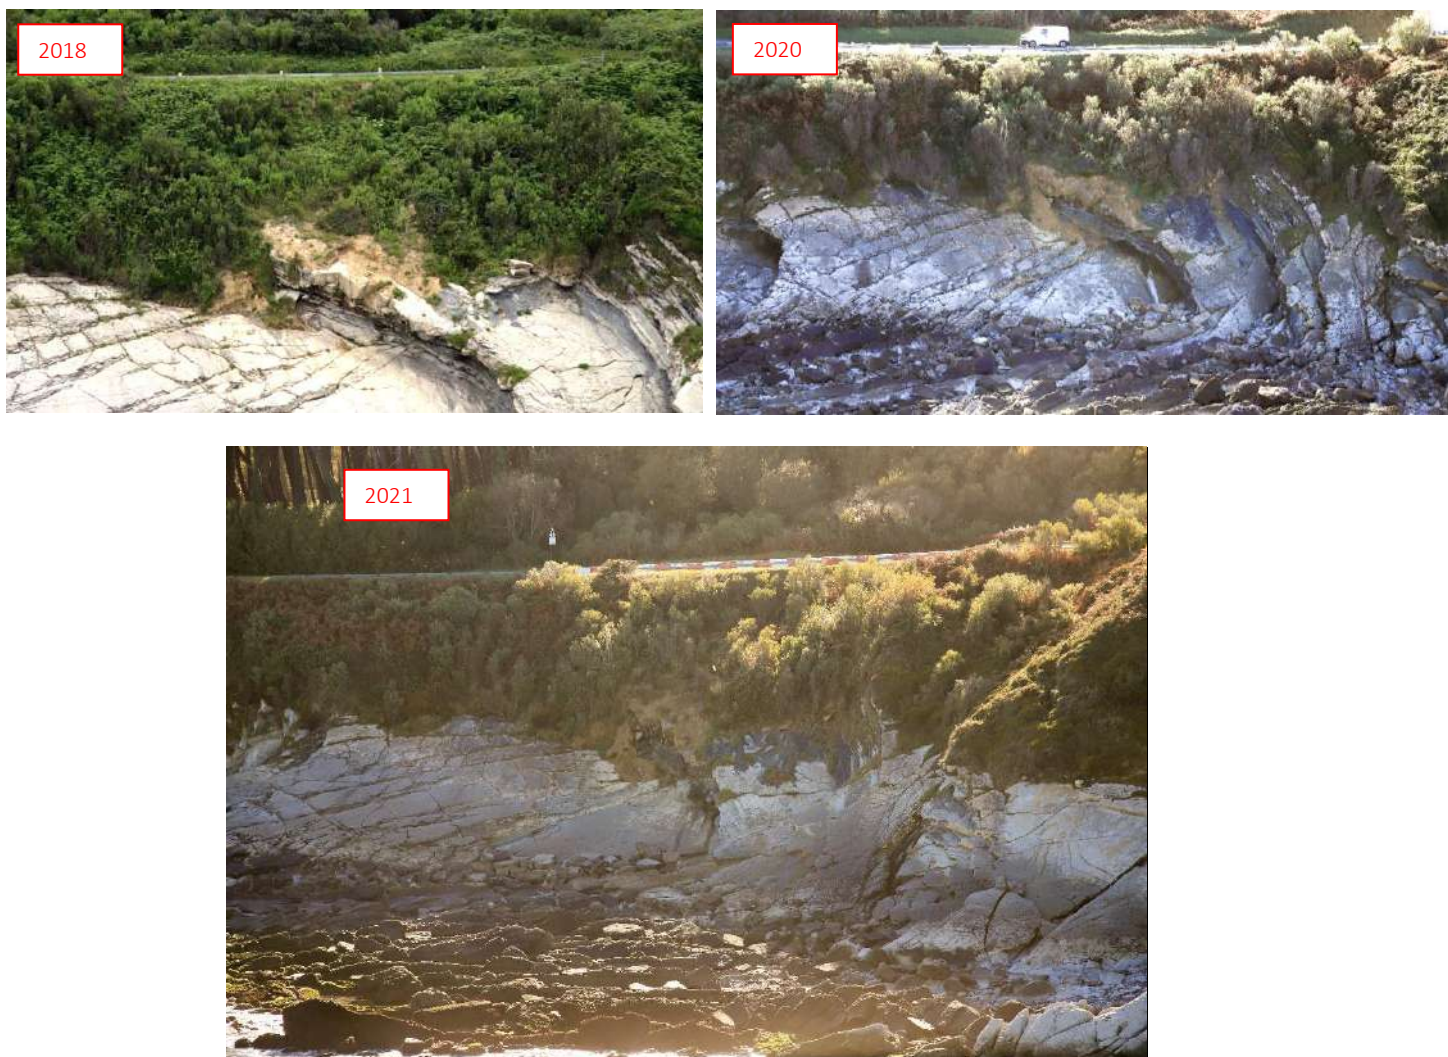
La zone 2 (cicatrice du glissement de 2008 ayant impacté le sentier littoral) n'a pas évolué significativement depuis le début du suivi et ce jusqu'à la campagne de novembre 2019. Le survol de novembre 2020 avait permis de noter des traces d'érosion au sein de la masse altérée en partie haute de falaise, et de coulée de matériaux. Le survol de novembre 2021 (cf. illustration 39) n'a pas permis de constater d'évolution notable au cours des douze derniers mois. Ces indices pourraient néanmoins témoigner de mouvements au sein de l'ancienne cicatrice de glissement. Cette activité suspectée reste cependant d'intensité modeste et sans incidence à ce stade sur le niveau d'exposition des enjeux amont. Aucun indice de mouvement en tête de falaise n'a été recensé par ailleurs. Une vigilance quant à l'évolution de cette zone devra toutefois être assurée au cours des mois à venir, dans l'attente du prochain survol.

*Illustration 39 - Vue de détail du tronçon 17, zone 2 : absence de franche évolution au cours de la période comprise entre les campagnes du 27/06/2018 et du 19/11/2021 (@Observatoire de la Côte Aquitaine, Balloide Photos, 2018, 2020 et 2021)*
