# Agglomération Côte Basque Adour : évaluation de l'aléa érosion côtière en 2023 et 2043 dans le cadre de la stratégie locale de gestion de la bande côtière

Rapport final

BRGM/RP-63780-FR

Décembre 2014

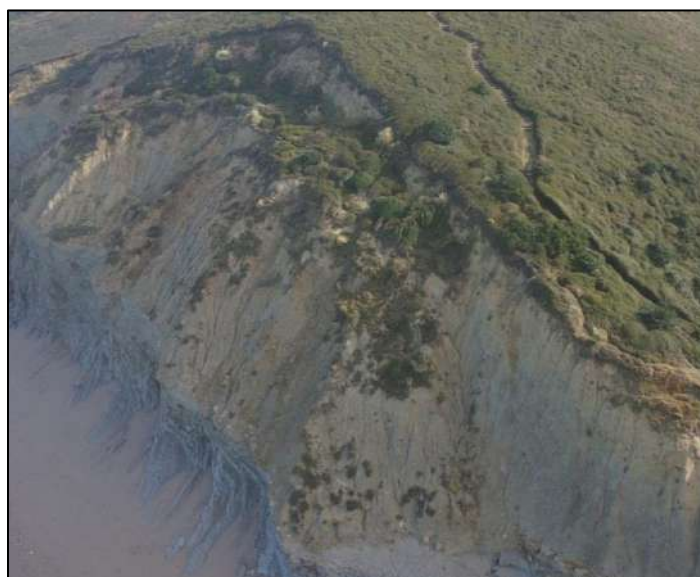
Figure 37 : Prise de vue par drone (16/01/2014) du mouvement de versant d'Erretegia nord (© Observatoire de la Côte Aquitaine).

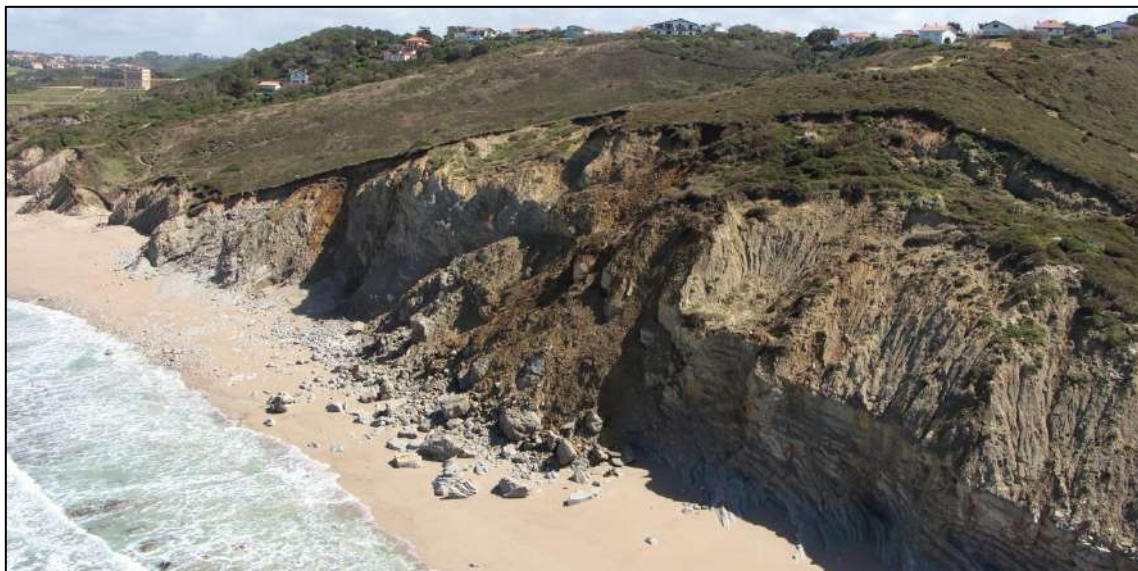
Un second éboulement, prenant naissance immédiatement au Sud de l'arrachement de novembre 2012, s'est produit au début du mois de mars 2014, mobilisant un volume de l'ordre de 2000 m<sup>3</sup> à 3000 m<sup>3</sup> et (Figure 38). Cette instabilité a pris naissance suite aux fortes précipitations et vagues associées à la tempête Christine.

Figure 38 : Prise de vue par drone (04/04/2014) de l'éboulement survenu début mars 2014 sur la plage d'Erretegia nord (© Observatoire de la Côte Aquitaine).

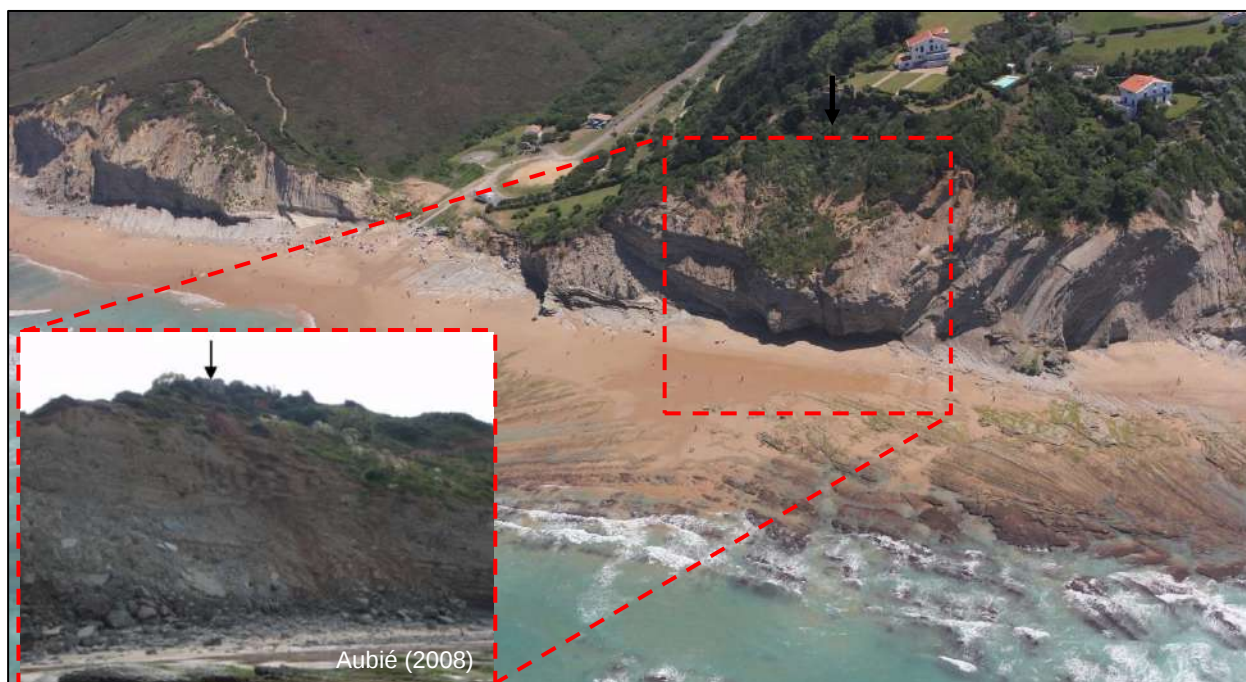
Deux éboulements se sont produits au printemps 2008 au sein des falaises marno-calcaires situées au Sud de la dépression d'Erretegia. Le plus important, d'ampleur hectométrique, est le résultat de la rupture de bancs calcaires entraînant les formations superficielles (Figure 39).

Figure 39 : Eboulement survenu au printemps 2008 au sein de la falaise marno-calcaire au Sud de la dépression d'Erretegia (© Observatoire de la Côte Aquitaine, Michel Le Collen, 2013).

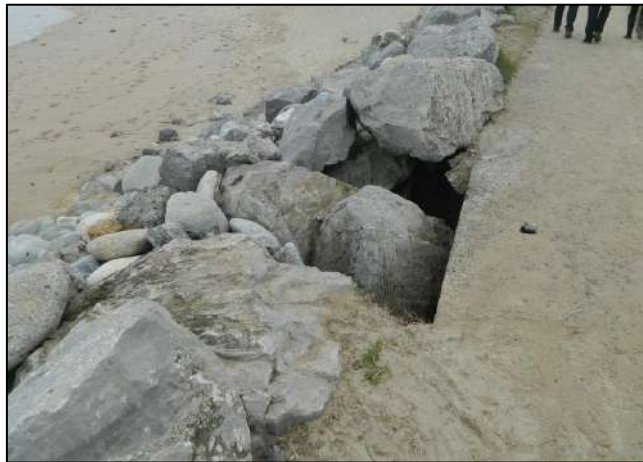
Figure 50 : Désordres sur l'enrochements de Mouriscot et sous-cavage de la promenade (ouvrage n°4), plage d'Ilbarritz (© Observatoire de la Côte Aquitaine, 10 janvier 2013).

L'évaluation plus précise de l'influence des ouvrages vis-à-vis des processus érosifs et de leur efficacité contre le recul du trait de côte nécessitera la réalisation, au cours des étapes ultérieures d'élaboration de la stratégie locale de gestion de la bande côtière, de diagnostics spécifiques concernant leur état et leur efficacité.

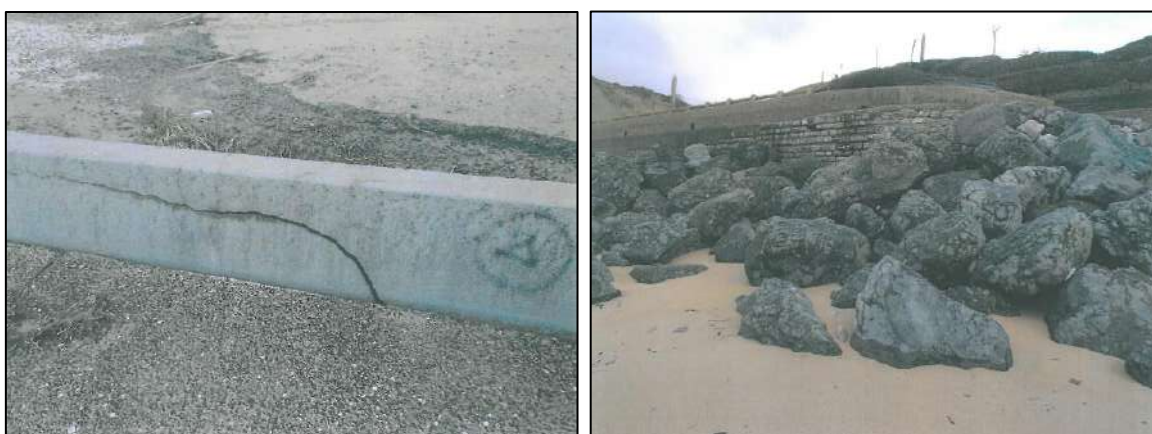
- Plage du Centre : Ce site a assez bien résisté aux tempêtes, avec un bon état des enrochements et absence d'érosion notable de la plage (09/01/2014, BRGM). Malgré ce bon état général, certains dommages ont été identifiés. Les bâtiments du front de mer ont été légèrement endommagés sous l'action des vagues (portes du poste de secours). Le sol et le parapet en béton aux extrémités des promenades ont subis des détériorations. Les enrochements du haut de plage se sont fragilisés suite au déchaussement de plusieurs blocs (07/01/2014, Services Techniques, Mairie de Bidart).

Figure 63 : Gauche : détérioration du parapet en béton à l'extrémité de la promenade ; Droite : fragilisation des enrochements sur la plage avec désolidarisation de plusieurs blocs (Bidart, 07/01/2014, Services Techniques, Mairie de Bidart).

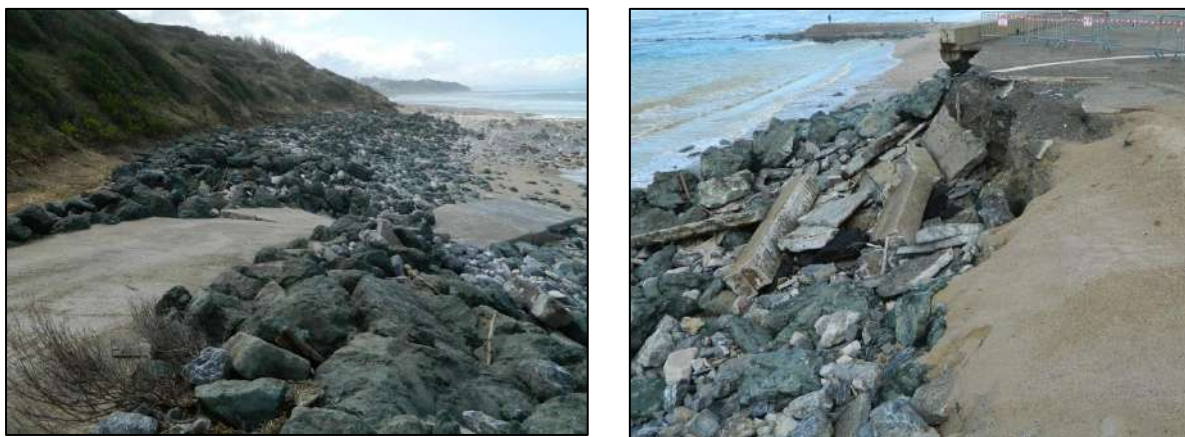
La tempête Christine (3 mars) a quant-à-elle entraîné d'importants désordres dans la partie sud de la plage du Centre, détruisant le perré protégé par enrochements ainsi que l'hélistation située en arrière.

Figure 64 : Destruction hélisation et accès plage du Centre, tempête Christine (Bidart, 06/03/2014, BRGM).

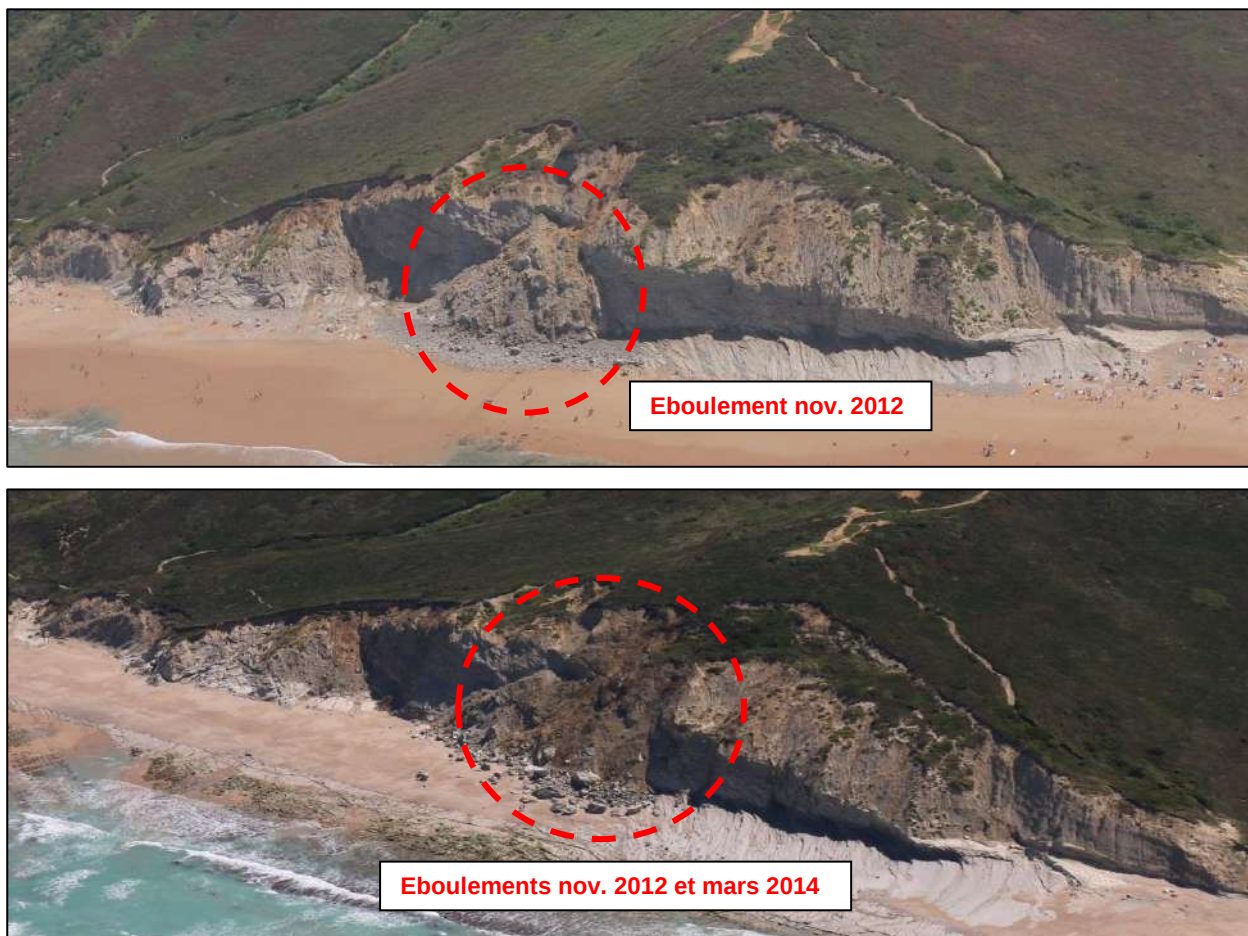
(entre 3 000 m<sup>3</sup> et 5 000 m<sup>3</sup> de matériaux mobilisés) dont la rupture a eu lieu en novembre 2012 (cf. figures 73 et 74).

Figure 73 : Evolution de la falaise au niveau d'Erretegia nord – en haut cliché 11/08/13, en bas cliché 05/04/14 (© Observatoire de la Côte Aquitaine, M. Le Collen pour le cliché du haut, © Observatoire de la Côte Aquitaine, ULM Sud Bassin pour celui du bas).

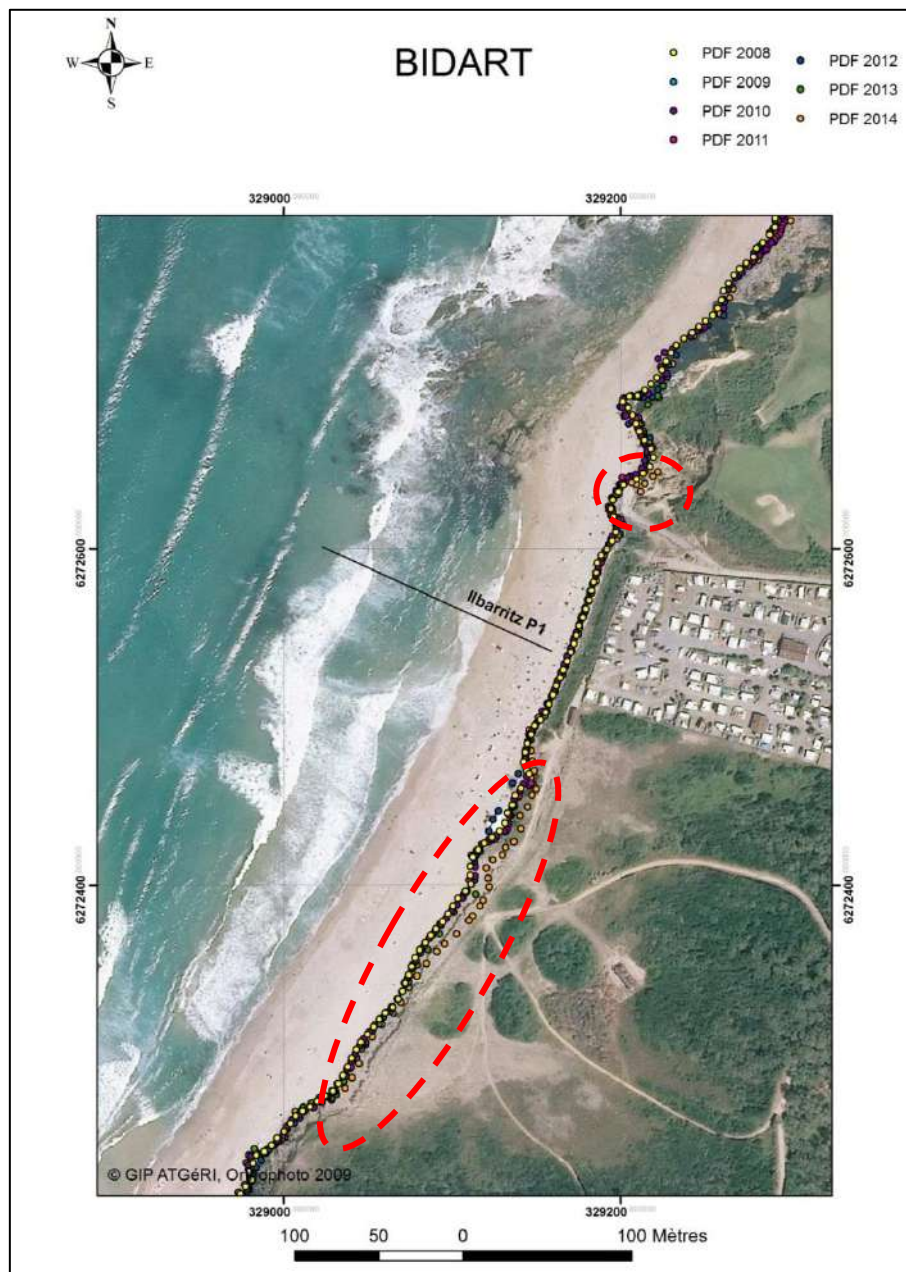
L'analyse des levés de pied de falaise montre un recul significatif au Nord immédiat de l'accès à la plage de Pavillon Royal, à l'aplomb du golf, mais surtout de façon plus continue sur un linéaire de 250 m environ au Sud des enrochements du camping, avec une érosion de l'ordre de 10 m à 12 m au cours de l'hiver (cf. figures 73 à 75).

Figure 75 : Comparaison diachronique des levés du pied de falaise, plage de Pavillon Royal (Bidart), et localisation du transect P1.

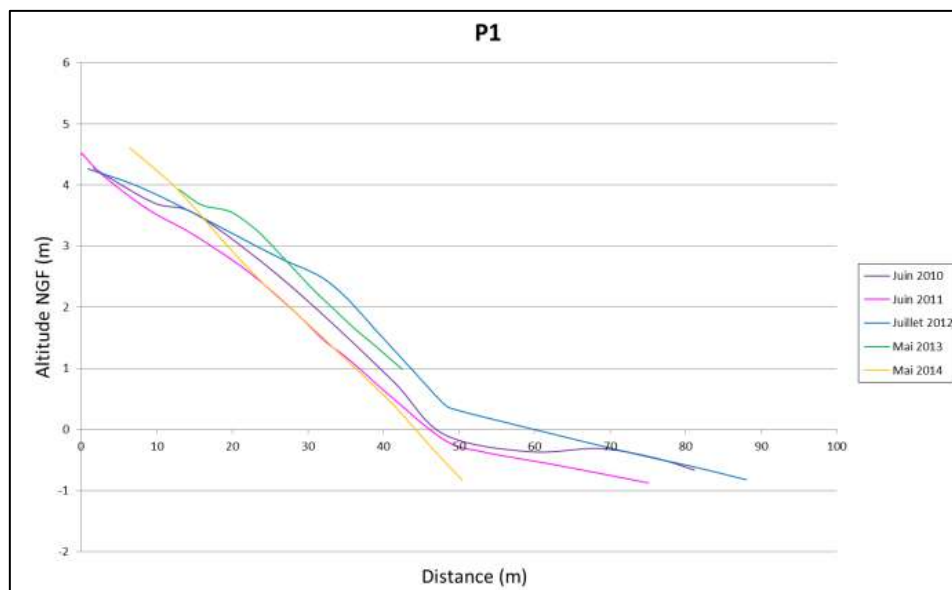
Sur le profil de plage P1 (cf. figures 73 et 76), l'analyse diachronique révèle une variabilité assez marquée de la topographie de la plage au droit des enrochements du camping Pavillon Royal, en fonction des années. Par rapport à mai 2013, le niveau de la plage tel que levé un an plus tard à la sortie de la saison hivernale, montre globalement un niveau situé 0,5 m à 1 m plus bas.

Figure 78 : Evolution diachronique du profil de plage P1 situé au droit du camping Pavillon Royal à Bidart
