# Agglomération Côte Basque Adour : évaluation de l'aléa érosion côtière en 2023 et 2043 dans le cadre de la stratégie locale de gestion de la bande côtière

Rapport final

BRGM/RP-63780-FR

Décembre 2014

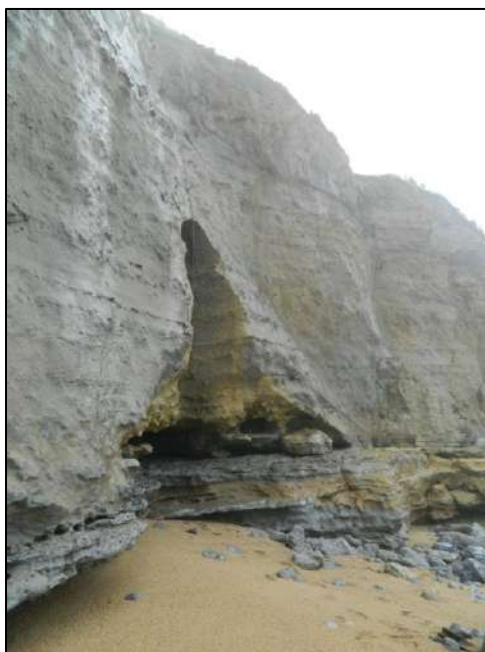
*Figure 17 : cavité karstique dans la falaise au droit de la plage Miramar à Biarritz (© Observatoire de la Côte Aquitaine, janvier 2013).*

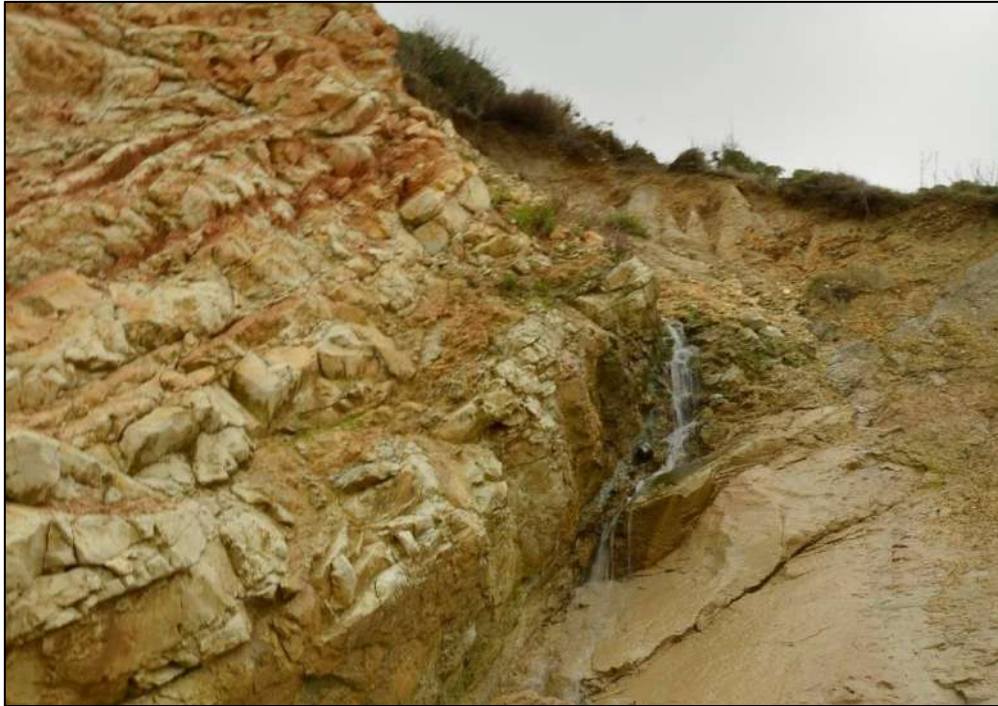
Figure 19 : Venue d'eau naturelle sur la Plage du Pavillon Royal à Bidart (© Observatoire de la Côte Aquitaine, 04/12/2013).

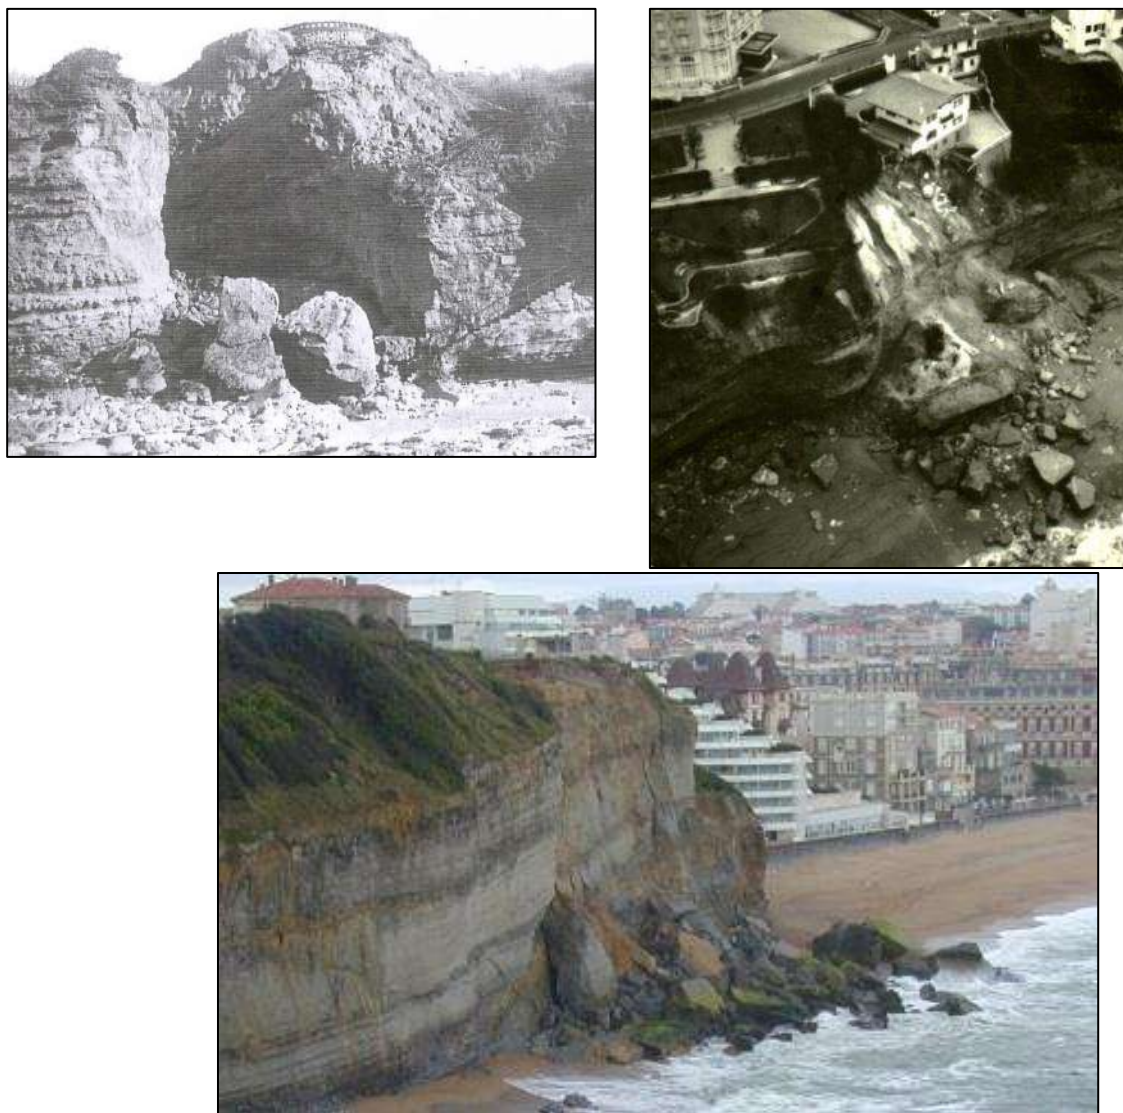
Figure 28 : Eboulements de février 1974 (a), décembre 1965 (b) et janvier 2001 (c) (© Observatoire de la Côte Aquitaine).

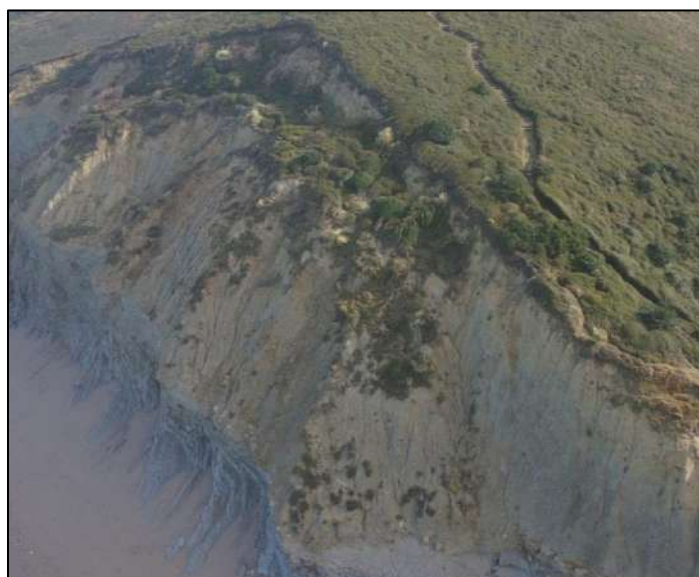
Figure 37 : Prise de vue par drone (16/01/2014) du mouvement de versant d'Erretegia nord (© Observatoire de la Côte Aquitaine).

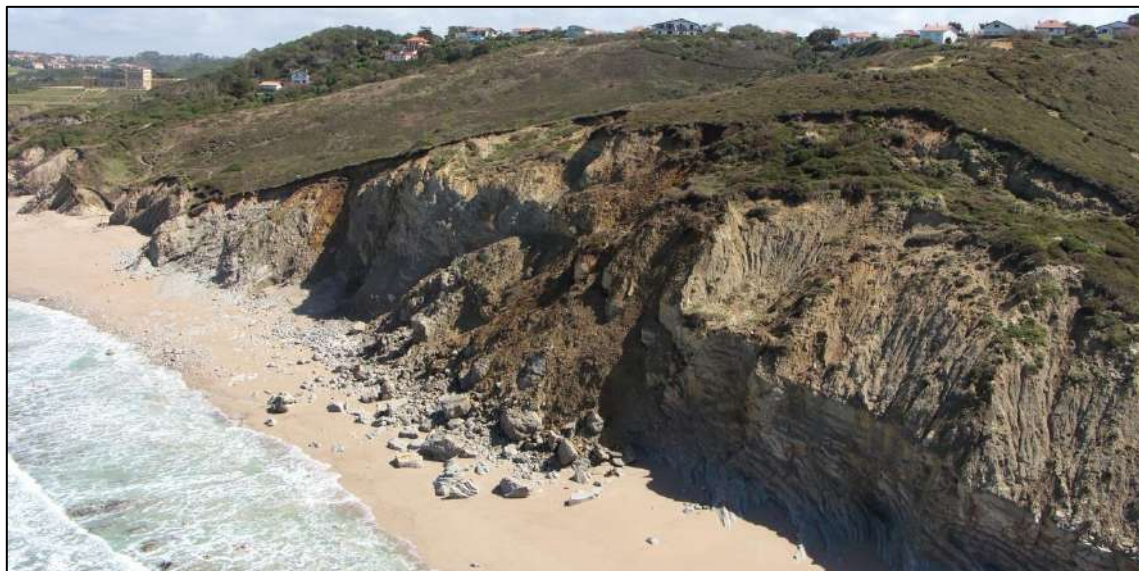
Un second éboulement, prenant naissance immédiatement au Sud de l'arrachement de novembre 2012, s'est produit au début du mois de mars 2014, mobilisant un volume de l'ordre de 2000 m<sup>3</sup> à 3000 m<sup>3</sup> et (Figure 38). Cette instabilité a pris naissance suite aux fortes précipitations et vagues associées à la tempête Christine.

Figure 38 : Prise de vue par drone (04/04/2014) de l'éboulement survenu début mars 2014 sur la plage d'Erretegia nord (© Observatoire de la Côte Aquitaine).

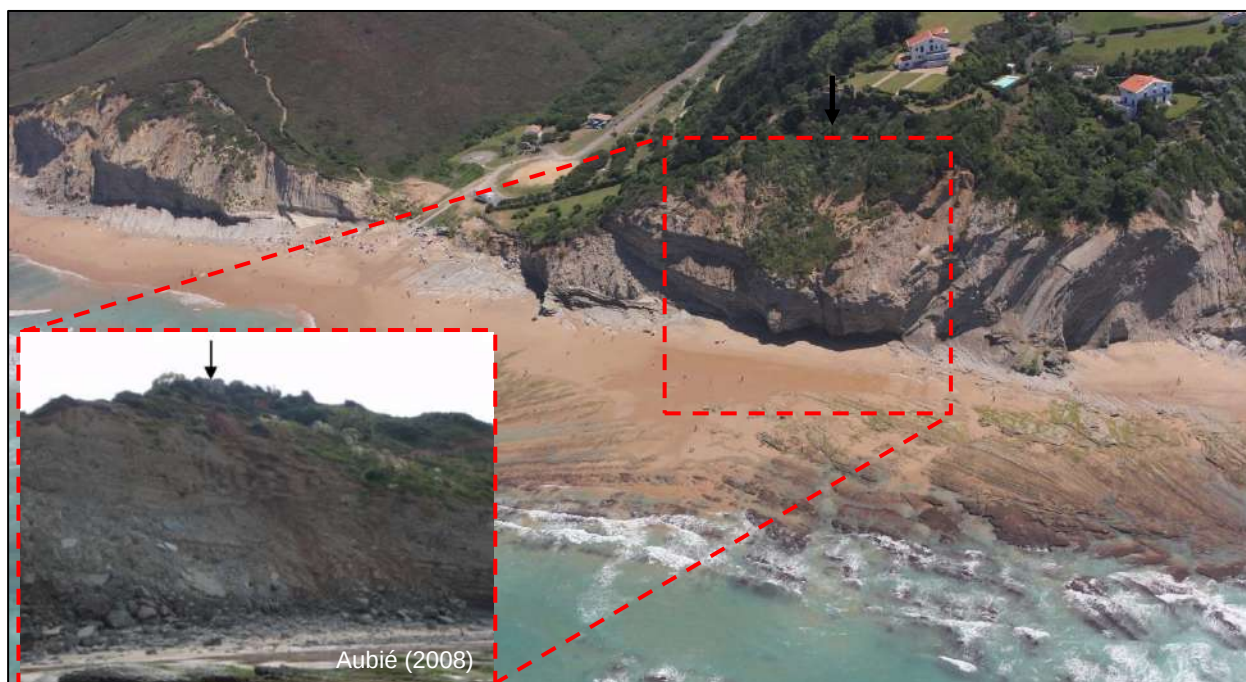
Deux éboulements se sont produits au printemps 2008 au sein des falaises marno-calcaires situées au Sud de la dépression d'Erretegia. Le plus important, d'ampleur hectométrique, est le résultat de la rupture de bancs calcaires entraînant les formations superficielles (Figure 39).

Figure 39 : Eboulement survenu au printemps 2008 au sein de la falaise marno-calcaire au Sud de la dépression d'Erretegia (© Observatoire de la Côte Aquitaine, Michel Le Collen, 2013).

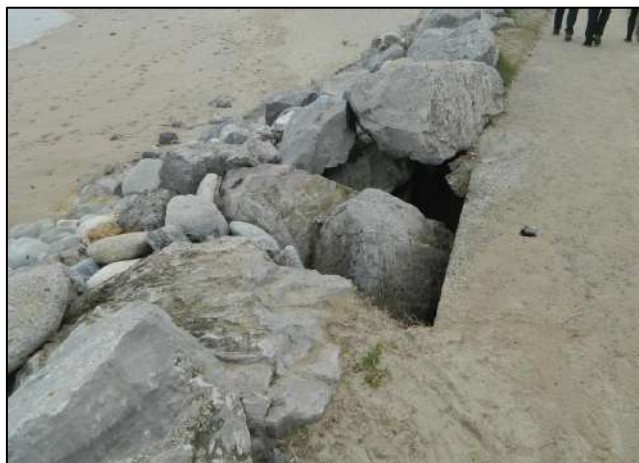
- en faisant l'hypothèse du maintien de leur état d'efficacité optimum sur les périodes considérées (non prise en compte des indices de désordre observés sur certains ouvrages) ;
- en évaluant qualitativement leur impact vis-à-vis des phénomènes prévisibles ;
- en considérant que les ouvrages côtiers peuvent figer de façon plus ou moins durable le pied de falaise mais ne pas s'opposer au recul du sommet de falaise. Les instabilités sont liées en effet à la fois à des facteurs marins et des facteurs continentaux (Figure 50).

*Figure 50 : Désordres sur l'enrochements de Mouriscot et sous-cavage de la promenade (ouvrage n°4), plage d'Ilbarritz (© Observatoire de la Côte Aquitaine, 10 janvier 2013).*

L'évaluation plus précise de l'influence des ouvrages vis-à-vis des processus érosifs et de leur efficacité contre le recul du trait de côte nécessitera la réalisation, au cours des étapes ultérieures d'élaboration de la stratégie locale de gestion de la bande côtière, de diagnostics spécifiques concernant leur état et leur efficacité.

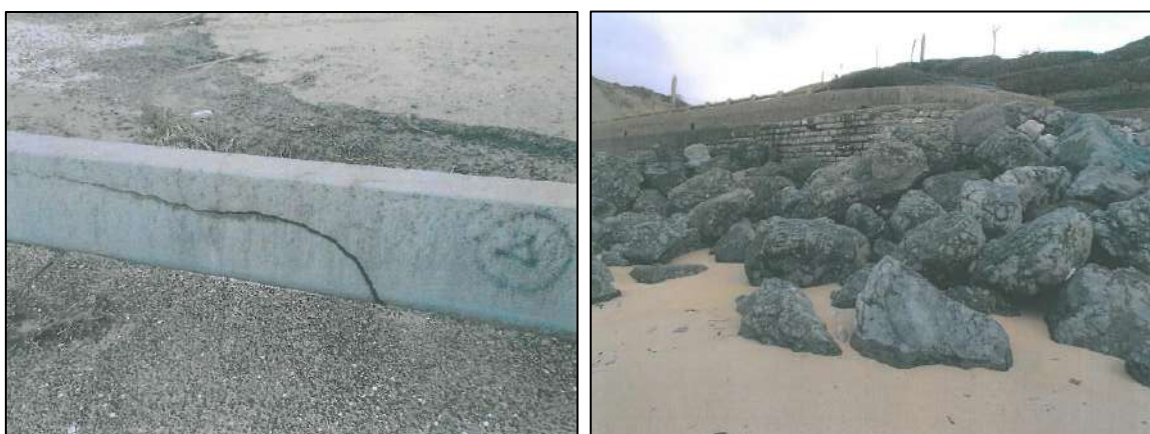
- Plage du Centre : Ce site a assez bien résisté aux tempêtes, avec un bon état des enrochements et absence d'érosion notable de la plage (09/01/2014, BRGM). Malgré ce bon état général, certains dommages ont été identifiés. Les bâtiments du front de mer ont été légèrement endommagés sous l'action des vagues (portes du poste de secours). Le sol et le parapet en béton aux extrémités des promenades ont subi des détériorations. Les enrochements du haut de plage se sont fragilisés suite au déchaussement de plusieurs blocs (07/01/2014, Services Techniques, Mairie de Bidart).

Figure 63 : Gauche : détérioration du parapet en béton à l'extrémité de la promenade ; Droite : fragilisation des enrochements sur la plage avec désolidarisation de plusieurs blocs (Bidart, 07/01/2014, Services Techniques, Mairie de Bidart).

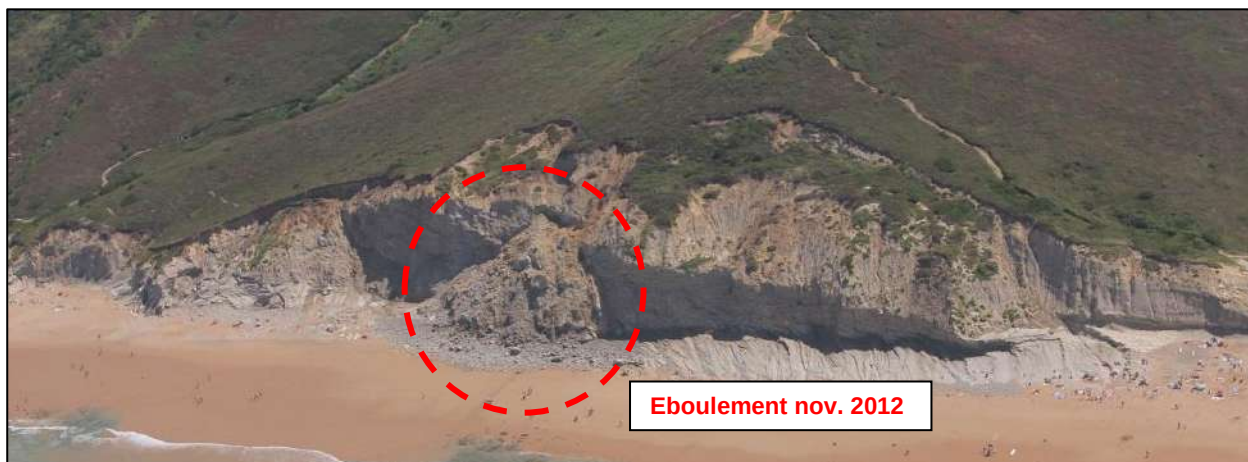
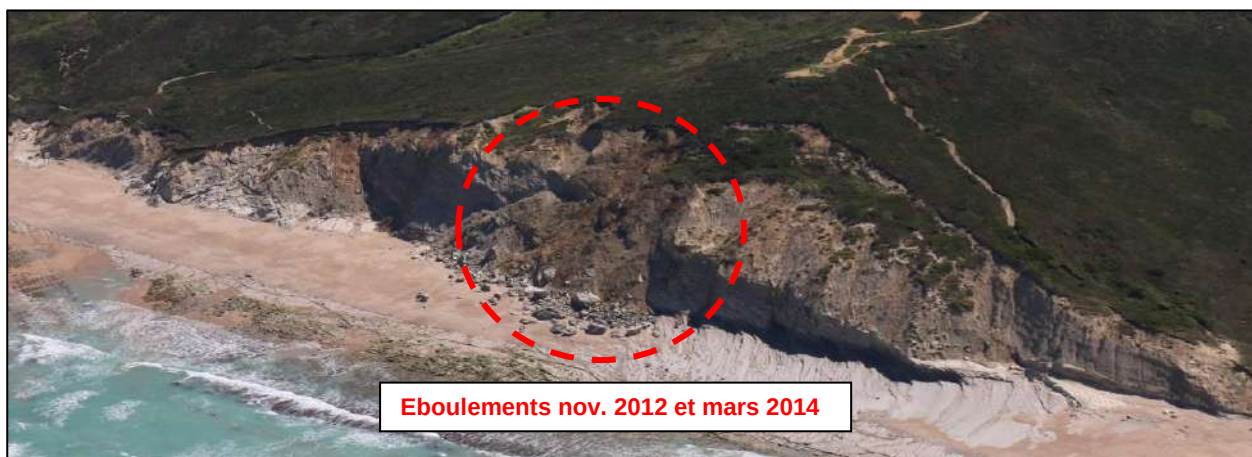
(entre 3 000 m<sup>3</sup> et 5 000 m<sup>3</sup> de matériaux mobilisés) dont la rupture a eu lieu en novembre 2012 (cf. figures 73 et 74).

Figure 73 : Evolution de la falaise au niveau d'Erretegia nord – en haut cliché 11/08/13, en bas cliché 05/04/14 (© Observatoire de la Côte Aquitaine, M. Le Collen pour le cliché du haut, © Observatoire de la Côte Aquitaine, ULM Sud Bassin pour celui du bas).

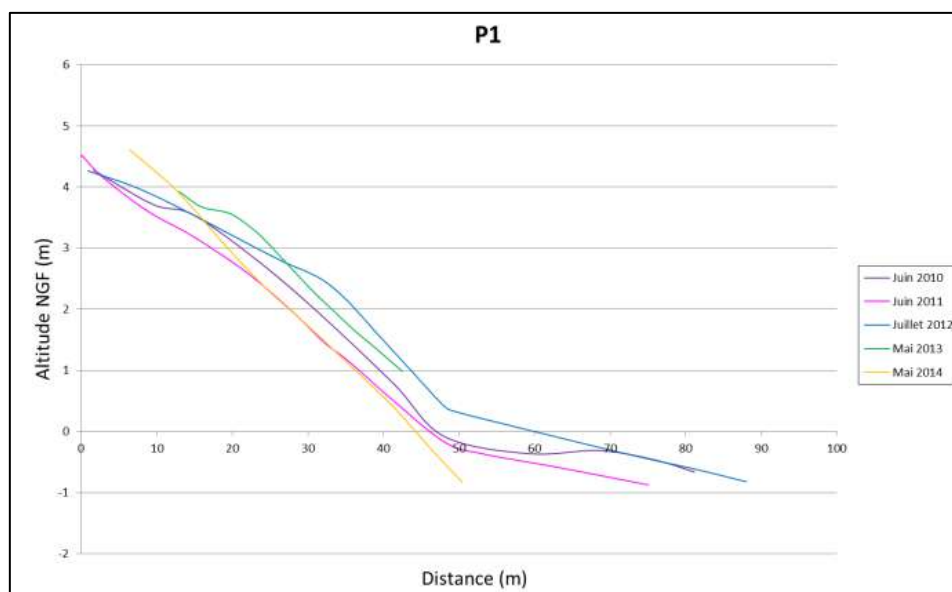
Sur le profil de plage P1 (cf. figures 73 et 76), l'analyse diachronique révèle une variabilité assez marquée de la topographie de la plage au droit des enrochements du camping Pavillon Royal, en fonction des années. Par rapport à mai 2013, le niveau de la plage tel que levé un an plus tard à la sortie de la saison hivernale, montre globalement un niveau situé 0,5 m à 1 m plus bas.

Figure 78 : Evolution diachronique du profil de plage P1 situé au droit du camping Pavillon Royal à Bidart

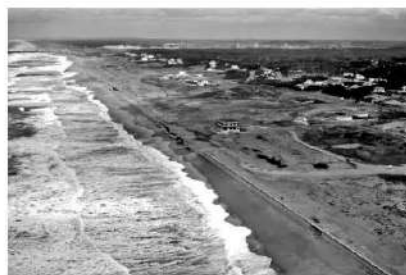
Le littoral d'Anglet est soumis à un déficit sédimentaire depuis plus d'un siècle qui a entraîné un recul spectaculaire du trait de côte particulièrement au début des années 1970 où le recul de la micro-falaise atteignit 10 m/an. L'impact anthropique n'est plus à démontrer et il a été établi que les facteurs suivants ont aggravé les phénomènes naturels d'érosion : mur de soutènement réfléchissant, construction de la digue Nord du Boucau, dragages du chenal d'accès au port de Bayonne, extractions de granulats sur l'estran.

Figure 1. Destruction du mur de soutènement en 1971
