Agglomération Côte Basque Adour : évaluation de l'aléa érosion côtière en 2023 et 2043 dans le cadre de la stratégie locale de gestion de la bande côtière

Rapport final

BRGM/RP-63780-FR
Décembre 2014

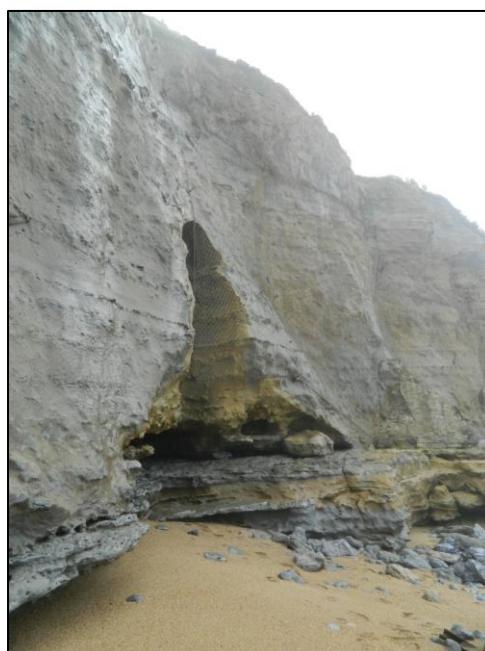
Figure 17 : cavité karstique dans la falaise au droit de la plage Miramar à Biarritz (© Observatoire de la Côte Aquitaine, janvier 2013).

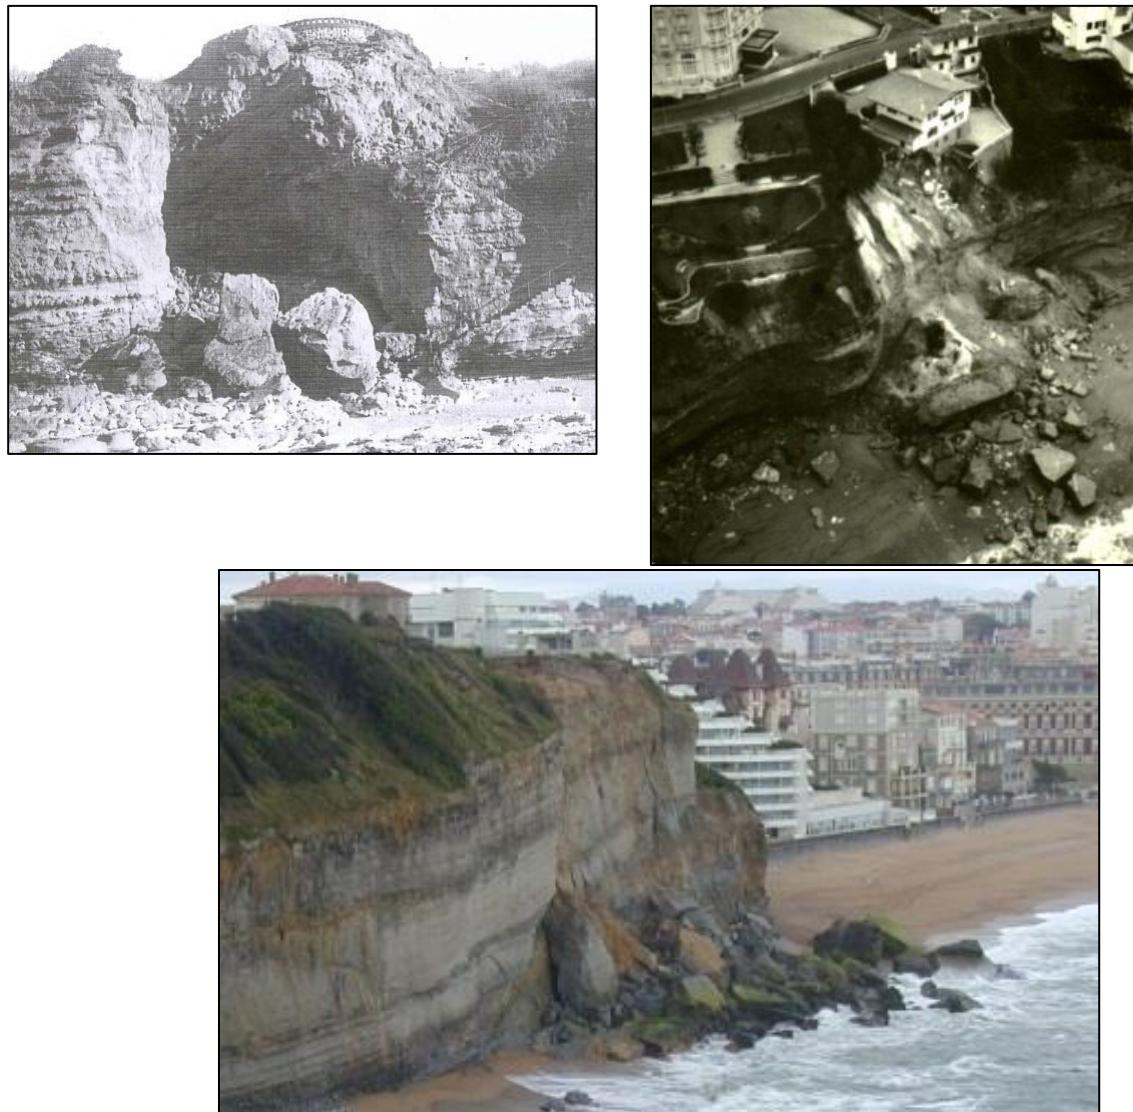
Figure 28 : Eboulements de février 1974 (a), décembre 1965 (b) et janvier 2001 (c) (© Observatoire de la Côte Aquitaine).

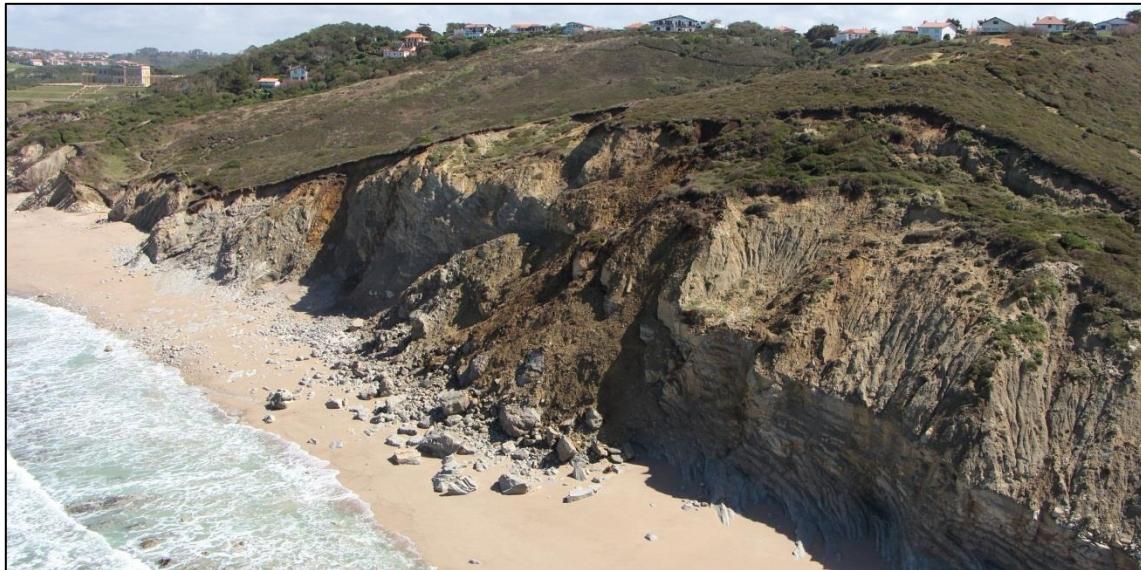
Un second éboulement, prenant naissance immédiatement au Sud de l'arrachement de novembre 2012, s'est produit au début du mois de mars 2014, mobilisant un volume de l'ordre de 2000 m³ à 3000 m³ et (Figure 38). Cette instabilité a pris naissance suite aux fortes précipitations et vagues associées à la tempête Christine.

Figure 38 : Prise de vue par drone (04/04/2014) de l'éboulement survenu début mars 2014 sur la plage d'Erretegia nord (© Observatoire de la Côte Aquitaine).

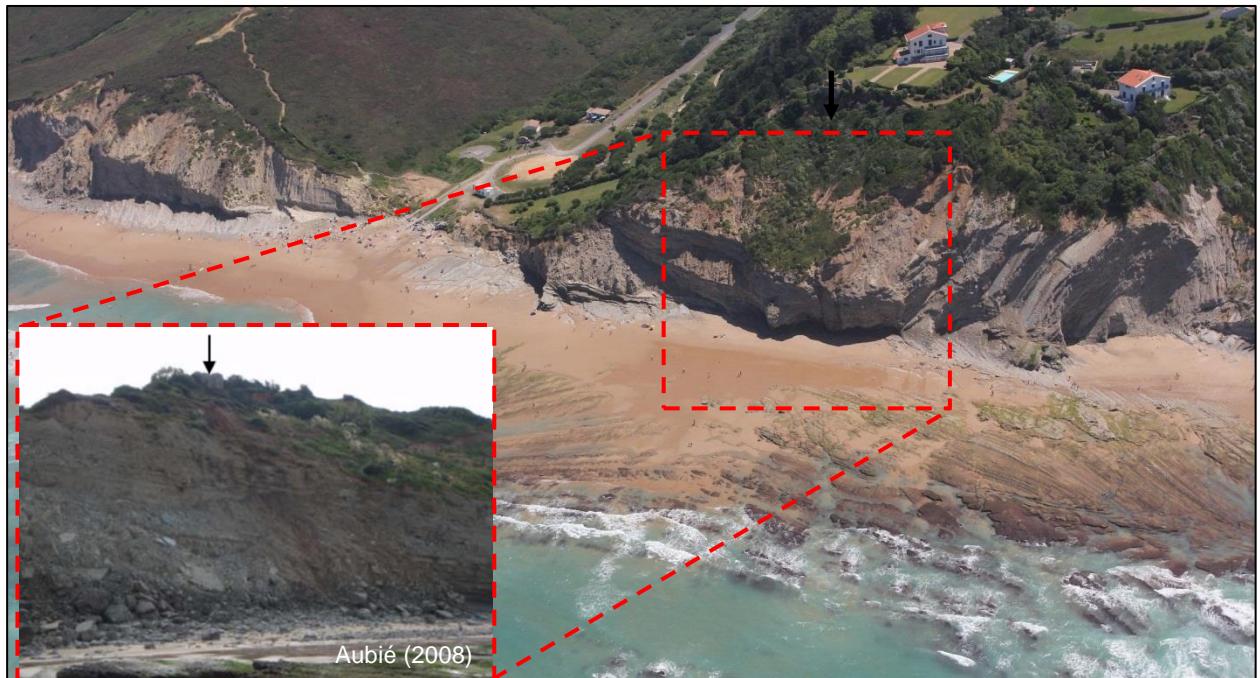
Deux éboulements se sont produits au printemps 2008 au sein des falaises marno-calcaires situées au Sud de la dépression d'Erretegia. Le plus important, d'ampleur hectométrique, est le résultat de la rupture de bancs calcaires entraînant les formations superficielles (Figure 39).

Figure 39 : Eboulement survenu au printemps 2008 au sein de la falaise marno-calcaire au Sud de la dépression d'Erretegia (© Observatoire de la Côte Aquitaine, Michel Le Collen, 2013).

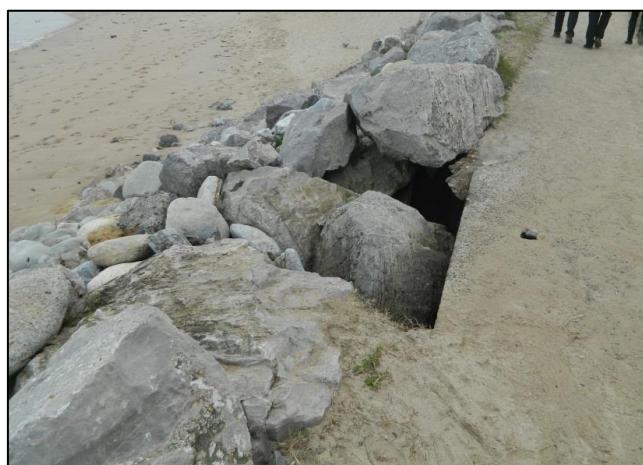
Figure 50 : Désordres sur l'enrochements de Mouriscot et sous-cavage de la promenade (ouvrage n°4), plage d'Illbarritz (© Observatoire de la Côte Aquitaine, 10 janvier 2013).

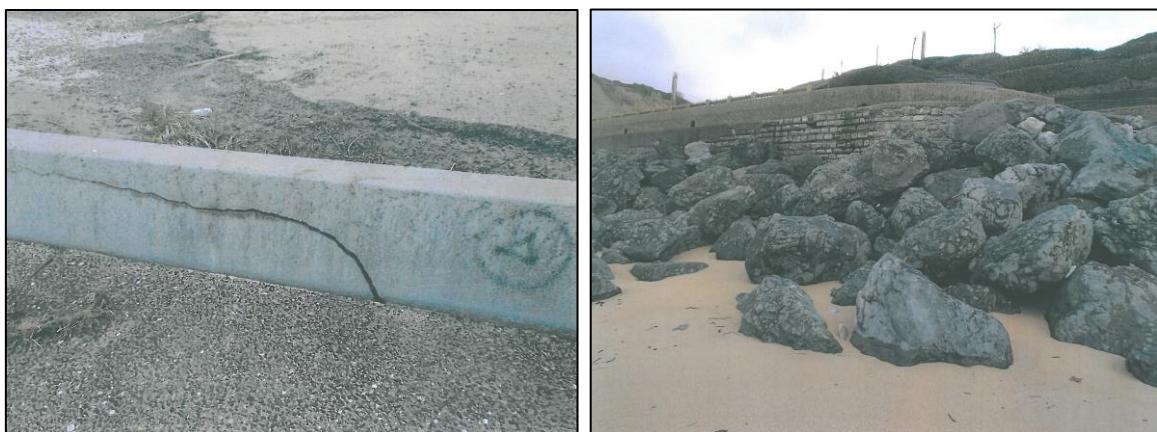
- **Plage du Centre** : Ce site a assez bien résisté aux tempêtes, avec un bon état des enrochements et absence d'érosion notable de la plage (09/01/2014, BRGM). Malgré ce bon état général, certains dommages ont été identifiés. Les bâtiments du front de mer ont été légèrement endommagés sous l'action des vagues (portes du poste de secours). Le sol et le parapet en béton aux extrémités des promenades ont subis des détériorations. Les enrochements du haut de plage se sont fragilisés suite au déchaussement de plusieurs blocs (07/01/2014, Services Techniques, Mairie de Bidart).

Figure 63 : Gauche : détérioration du parapet en béton à l'extrémité de la promenade ; Droite : fragilisation des enrochements sur la plage avec désolidarisation de plusieurs blocs (Bidart, 07/01/2014, Services Techniques, Mairie de Bidart).

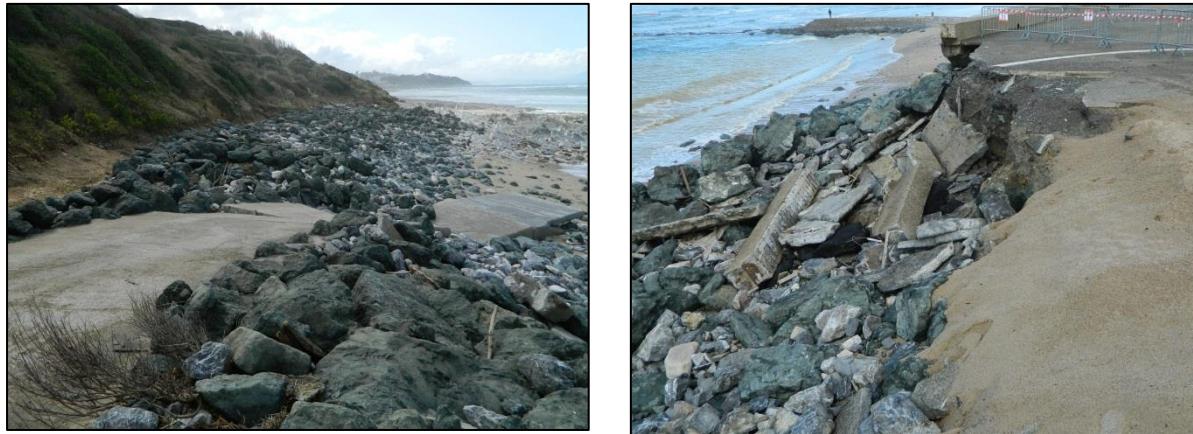
La tempête Christine (3 mars) a quant-à-elle entraîné d'importants désordres dans la partie sud de la plage du Centre, détruisant le perré protégé par enrochements ainsi que l'hélistation située en arrière.

Figure 64 : Destruction hélistation et accès plage du Centre, tempête Christine (Bidart, 06/03/2014, BRGM).

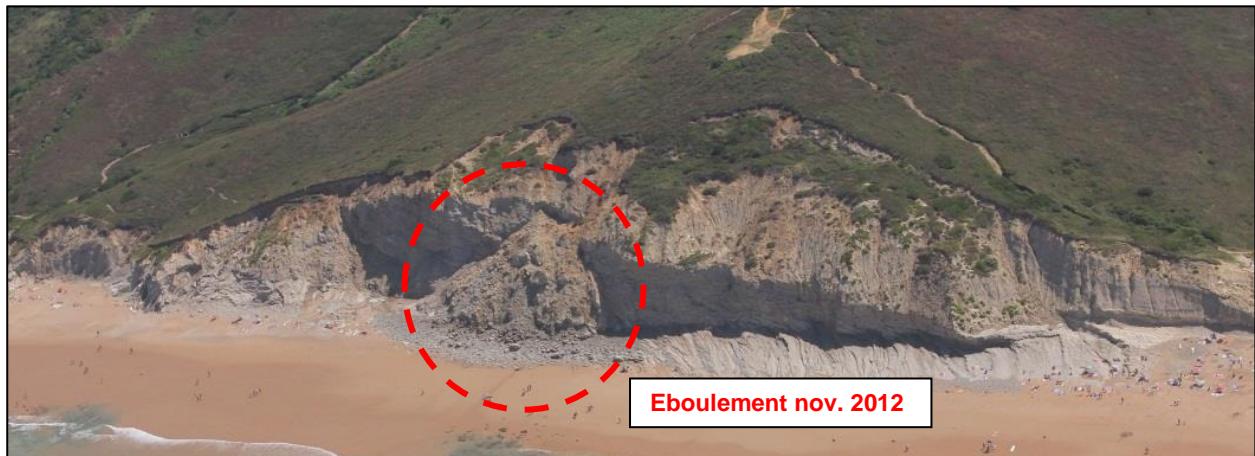
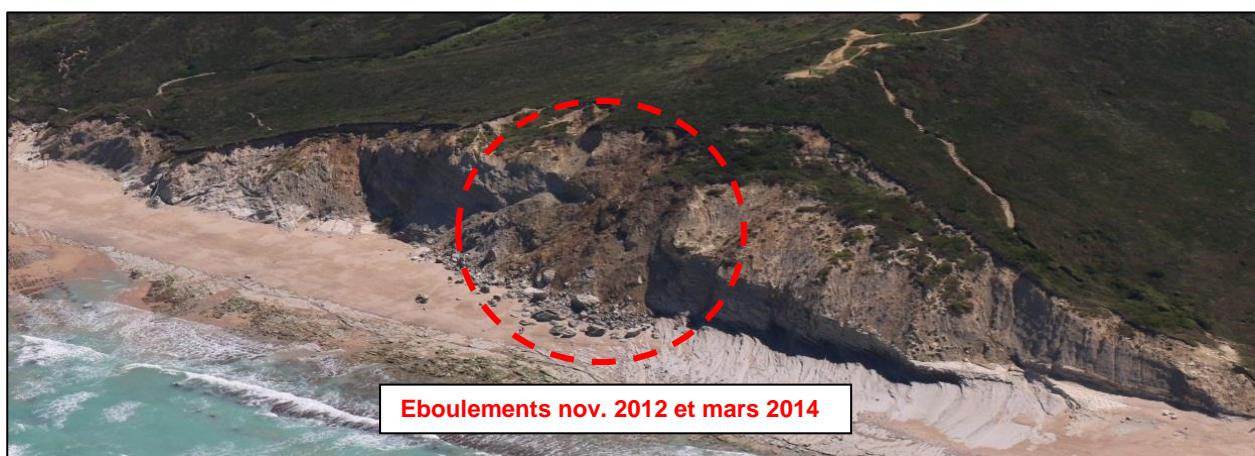
(entre 3 000 m³ et 5 000 m³ de matériaux mobilisés) dont la rupture a eu lieu en novembre 2012 (cf. figures 73 et 74).

Figure 73 : Evolution de la falaise au niveau d'Erretegia nord – en haut cliché 11/08/13, en bas cliché 05/04/14 (© Observatoire de la Côte Aquitaine, M. Le Collen pour le cliché du haut, © Observatoire de la Côte Aquitaine, ULM Sud Bassin pour celui du bas).

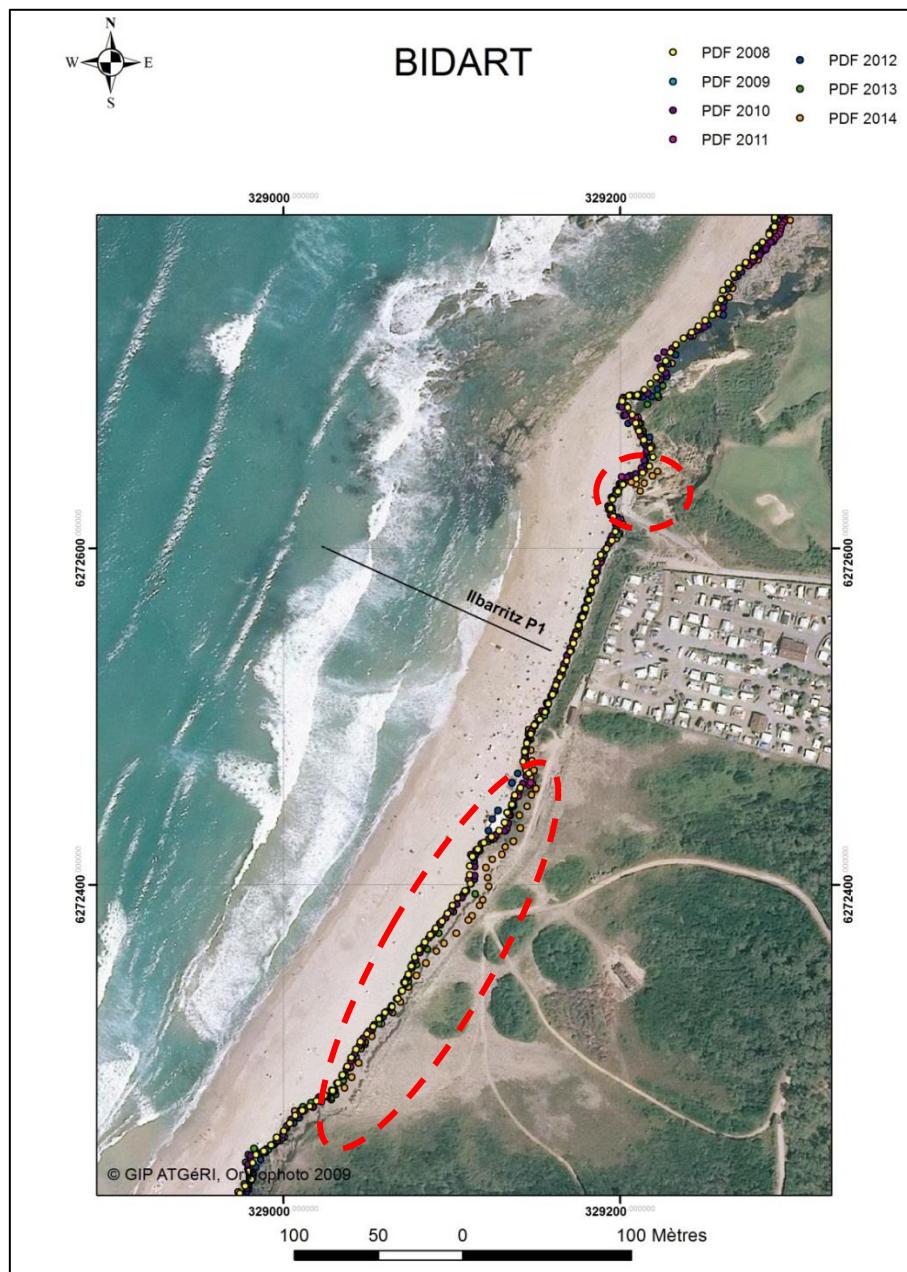
L'analyse des levés de pied de falaise montre un recul significatif au Nord immédiat de l'accès à la plage de Pavillon Royal, à l'aplomb du golf, mais surtout de façon plus continue sur un linéaire de 250 m environ au Sud des enrochements du camping, avec une érosion de l'ordre de 10 m à 12 m au cours de l'hiver (cf. figures 73 à 75).

Figure 75 : Comparaison diachronique des levés du pied de falaise, plage de Pavillon Royal (Bidart), et localisation du transect P1.

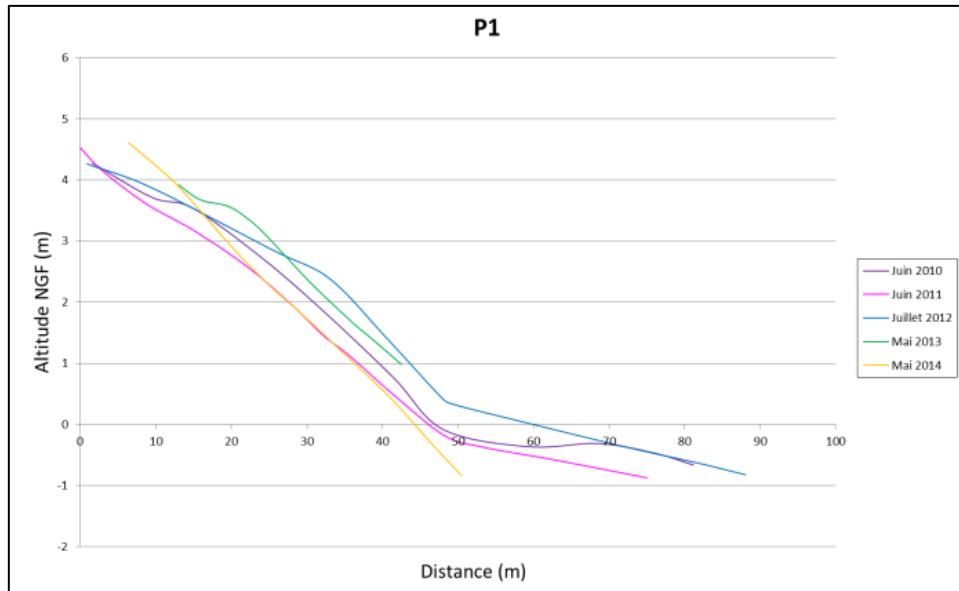
Sur le profil de plage P1 (cf. figures 73 et 76), l'analyse diachronique révèle une variabilité assez marquée de la topographie de la plage au droit des enrochements du camping Pavillon Royal, en fonction des années. Par rapport à mai 2013, le niveau de la plage tel que levé un an plus tard à la sortie de la saison hivernale, montre globalement un niveau situé 0,5 m à 1 m plus bas.

Figure 78 : Evolution diachronique du profil de plage P1 situé au droit du camping Pavillon Royal à Bidart

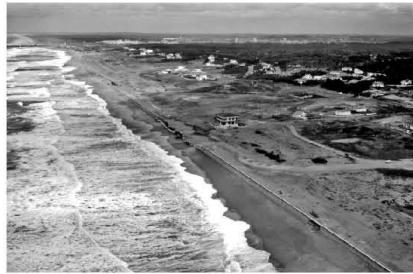
Figure 1. Destruction du mur de soutènement en 1971
