# Observatoire de la Côte Aquitaine

## Evaluation et cartographie de l'aléa mouvements de terrain sur la Côte Basque

Rapport final

**BRGM/RP-52783-FR**  
mars 2005

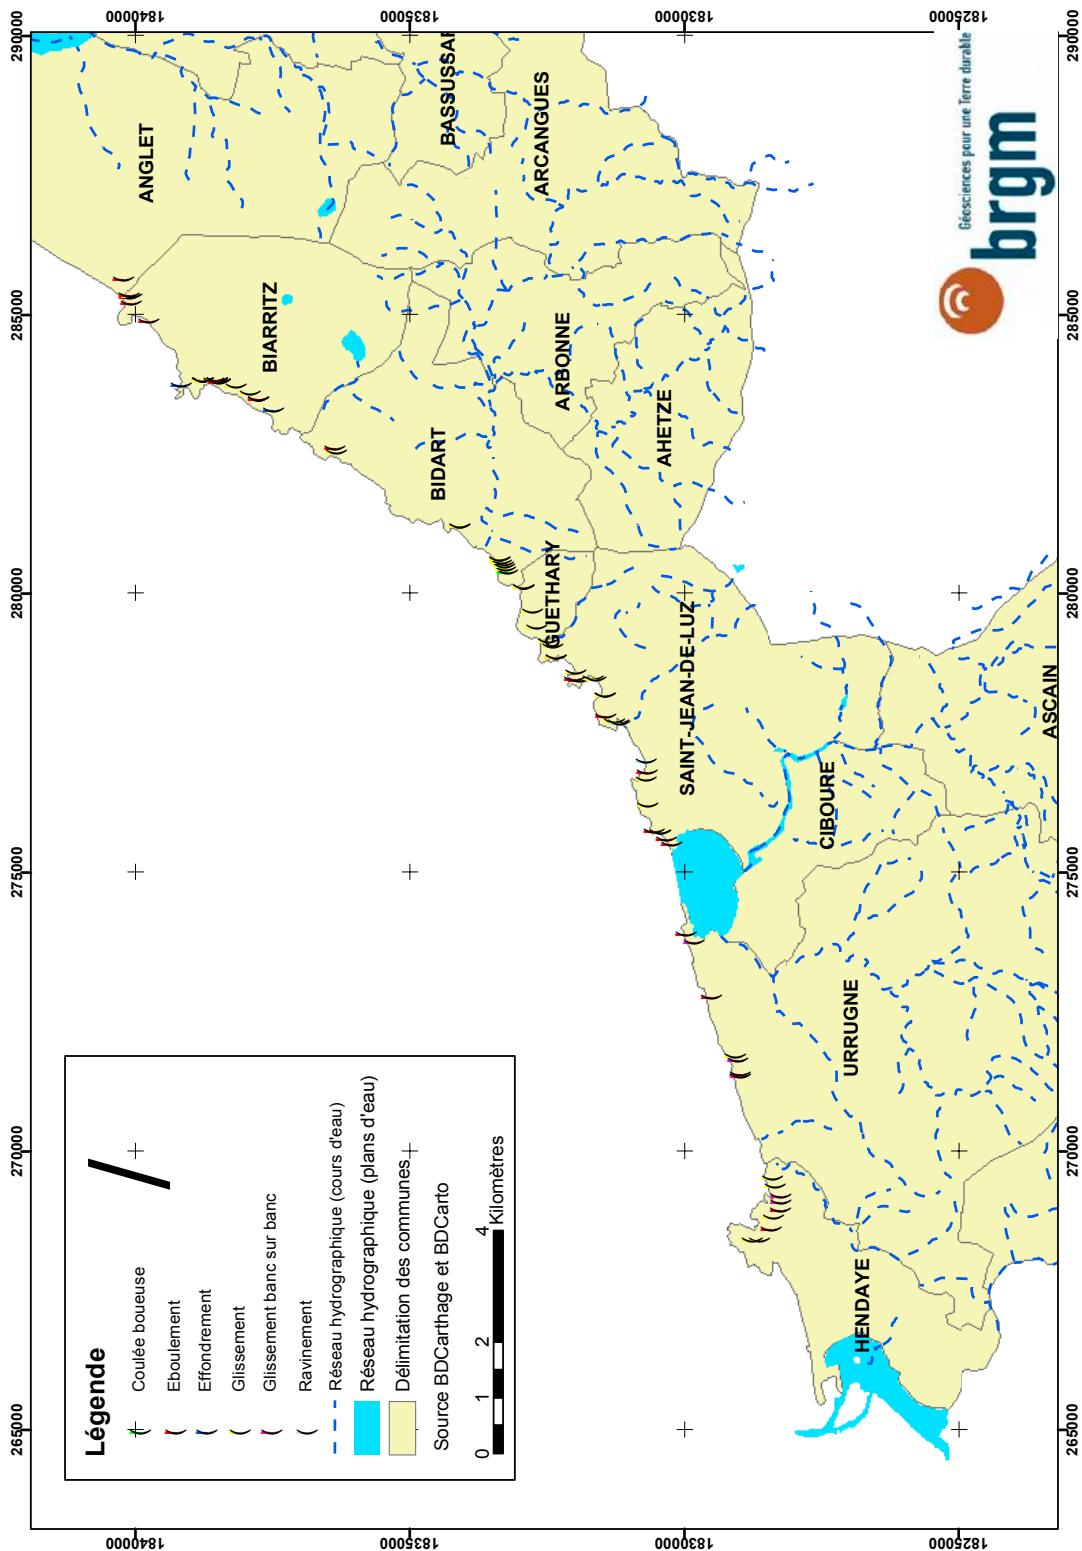
Le 3 décembre 2002 un éboulement s'est produit dans la falaise Sainte-Barbe sur la commune de Saint-Jean-de-Luz. Cet éboulement, qui intéresse un pan de paroi d'environ 15 à 20 m de longueur sur près de 15 m d'épaisseur, est estimé à environ 7 000 m<sup>3</sup> de matériaux.

Illustration 4 : Localisation des principaux événements recensés sur le littoral Basque (Lambert 2 étendu)

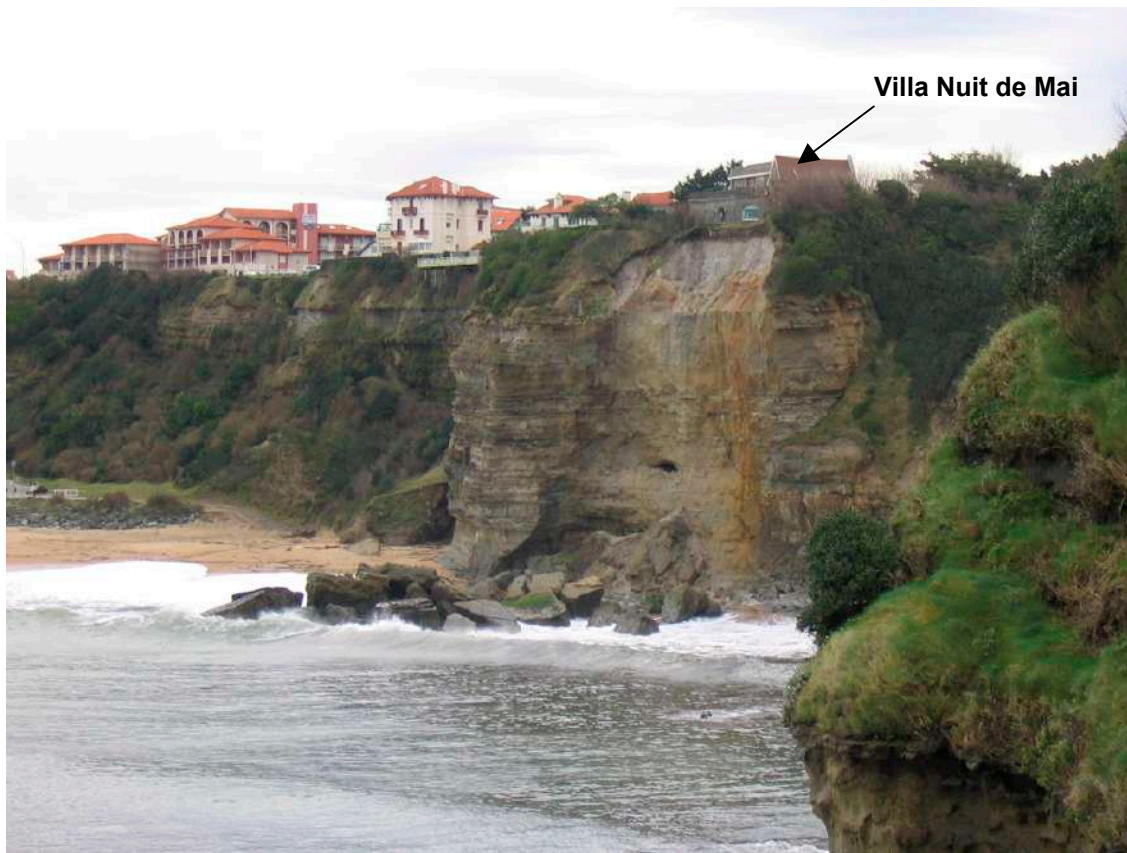
*Illustration 5 – Eboulement de mars 1999 au Sud de la plage du VVF d'Anglet*

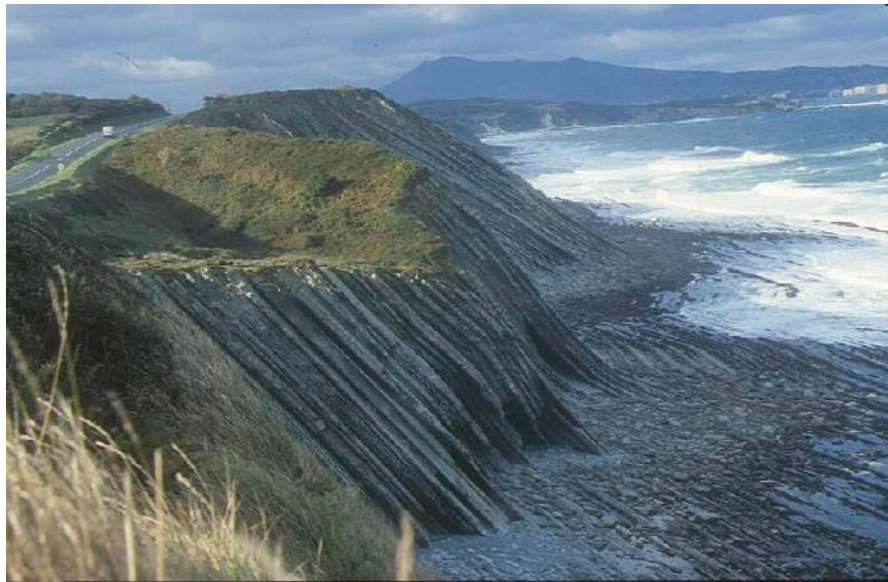
*Illustration 6 – Zone propice aux éboulements de type glissements bancs sur bancs (corniche de Urrugne)*

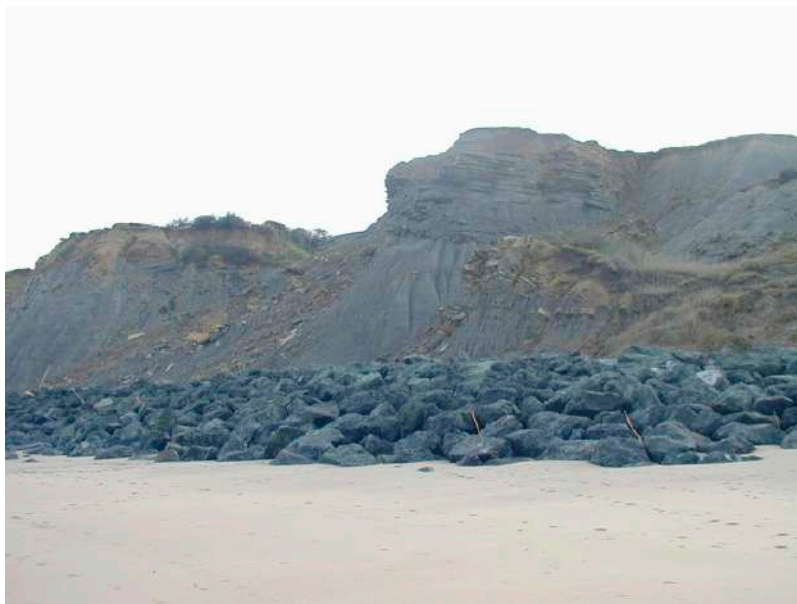
- . *facteurs aggravants* : absence de végétation ;
- . *événements de référence* : glissement actif identifié en 1996 dans la falaise dominant la plage de la Côte des Basques, au droit des villas Toki-Edera et Villeneuve. Ce glissement a une emprise au sol de 650 m<sup>2</sup> en crête de falaise et une dénivelée au plus haut de 26 m. Il intéresse les marnes constituant la falaise.

*Illustration 7 – Glissement dans les marnes grises de l'Eocène (Bidart)*

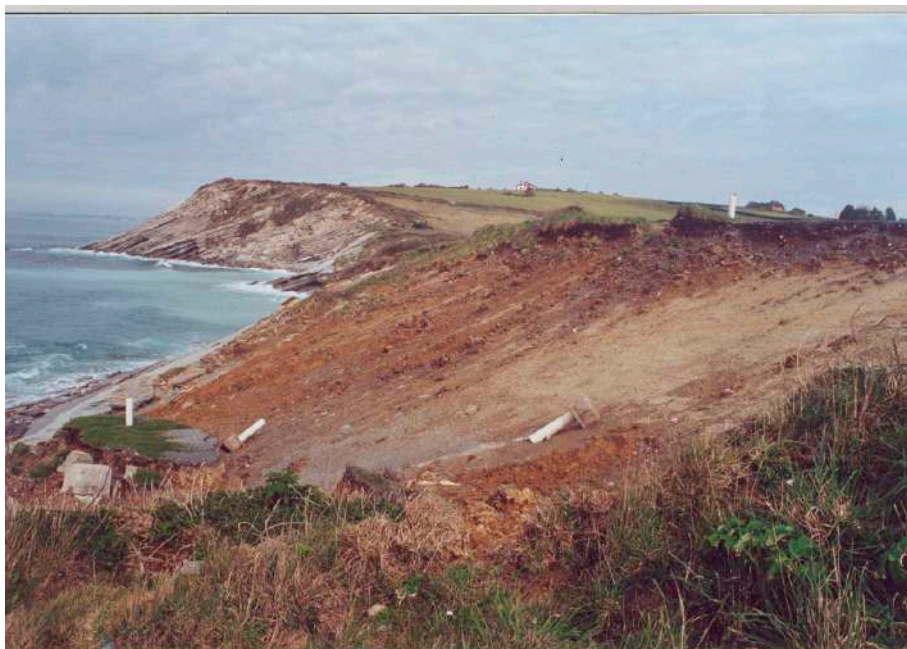
- . *définition* : il s'agit d'instabilités affectant des terrains mixtes meubles-rocheux. L'initiation et le développement de l'instabilité est généralement conforme à un glissement de terrain. Toutefois, étant donnée la présence de blocs effondrés au sein de la masse en mouvement, la distance de propagation et la capacité destructrice de ce type de phénomène sont plus importants que pour un glissement classique (Illustration 8) ;
- . *nature des terrains concernés* : marno-calcaires ;
- . *facteurs de prédisposition* : pente, altération, hauteur de versant, nappe, fracturation ;
- . *facteurs déclenchants* : pluie (remontée de nappe) , actions anthropiques (déblais, remblais) ;
- . *événements de référence* : glissement-éboulement dans la falaise de la Corniche sur la commune d'Urrugne (Illustration 8) entraînant un endommagement partiel de la route.

*Illustration 8 – Glissement – éboulement dans les flyschs de la Corniche Basque (Urrugne)*

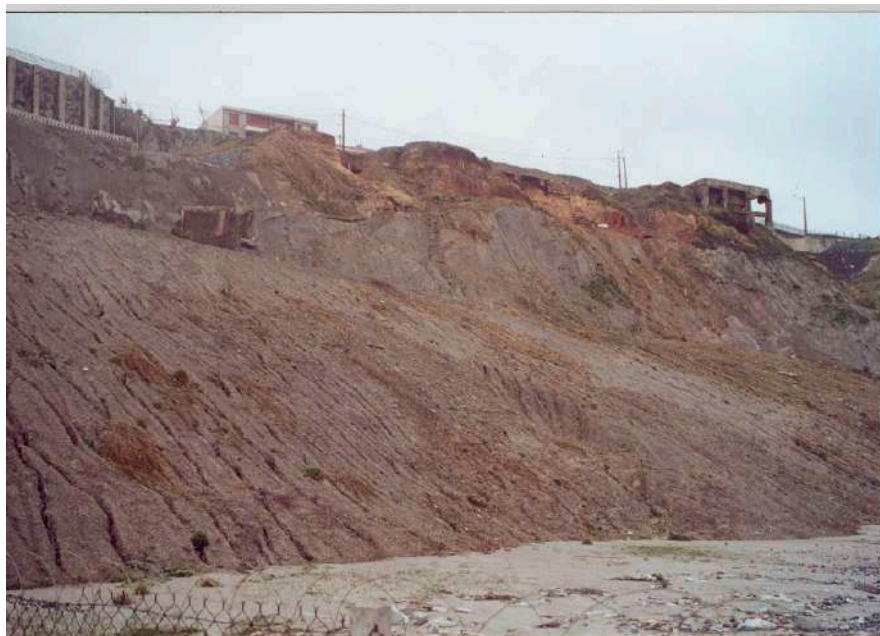
*Illustration 9 – Ravinement dans les marnes de la Côte des Basques (Biarritz)*
