# Suivi de l'exposition aux mouvements de terrain de la route de la Corniche, commune d'Urrugne (64) - Etat zéro

## Observatoire de la Côte Aquitaine

Rapport final

BRGM/RP-61119-FR

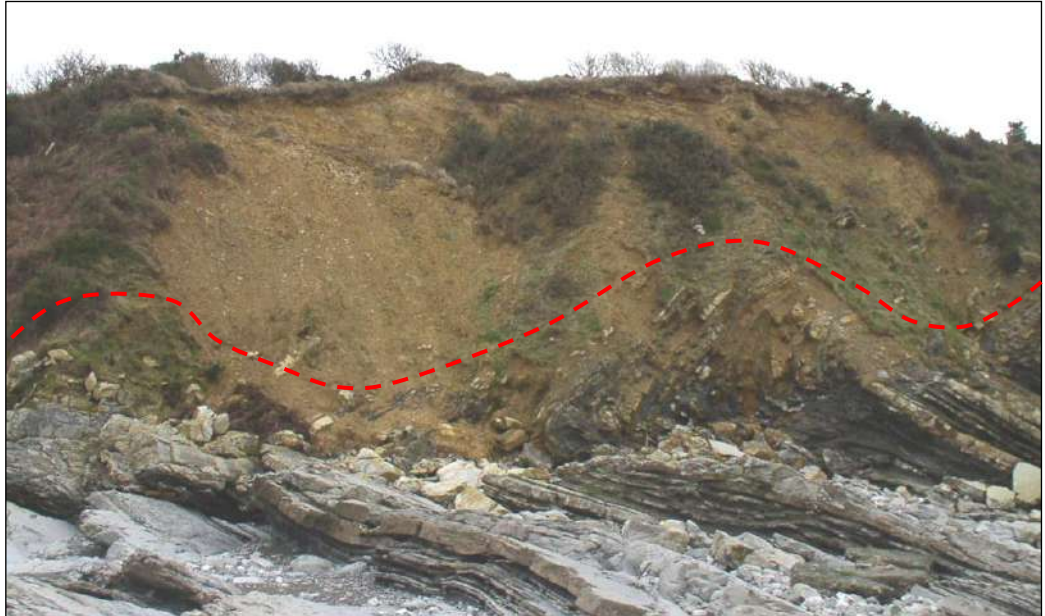
*Illustration 4 : Profil d'altération affectant l'essentiel de la hauteur de falaise*

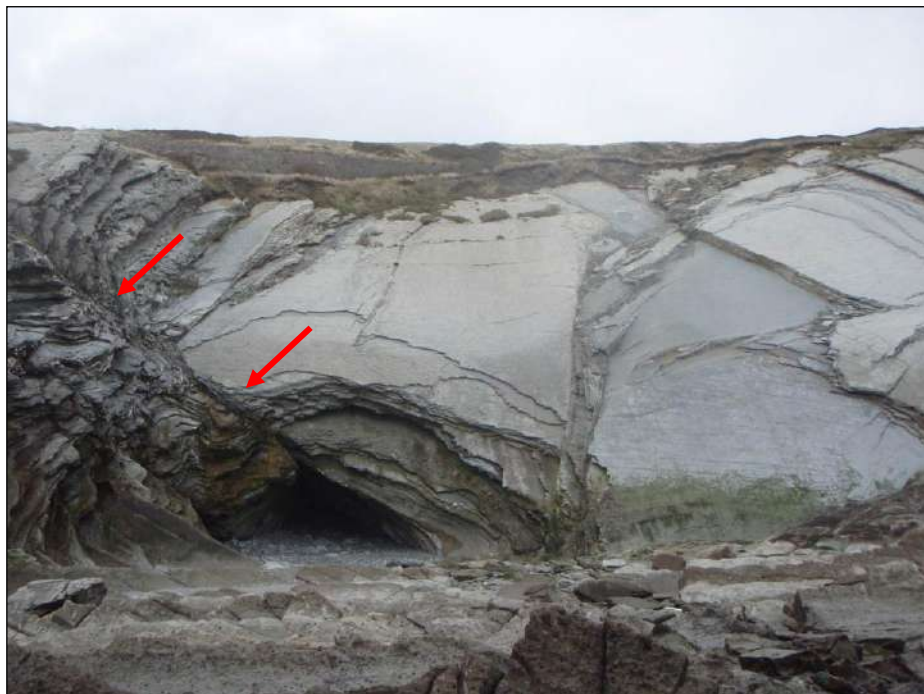
*Illustration 5 : Zone de sous-cavage en pied de falaise favorisé par la présence d'une faille (flèche)*

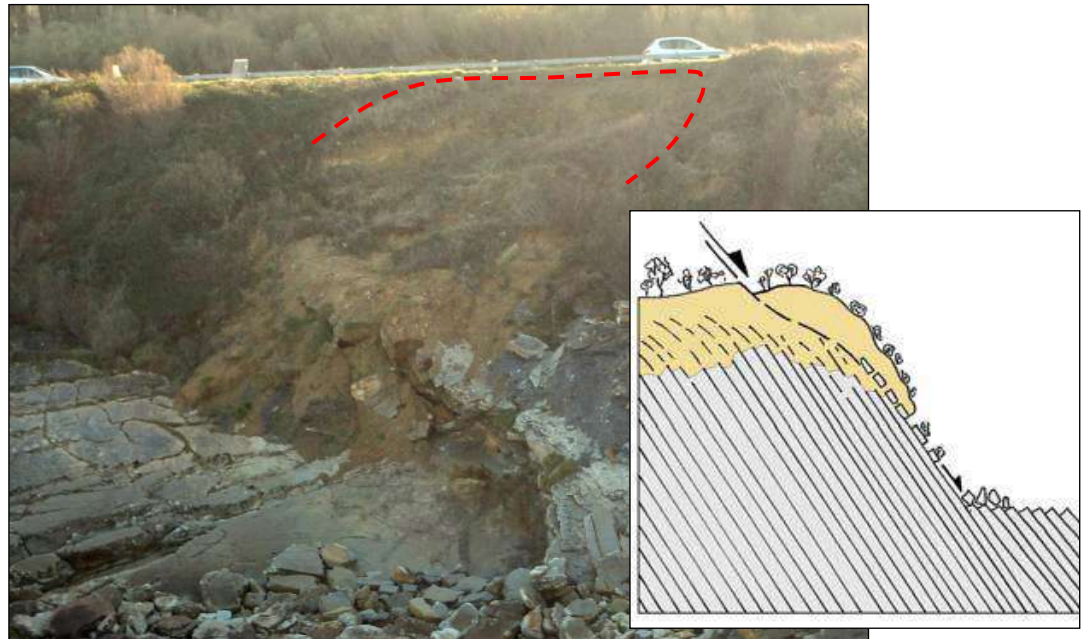
*Illustration 8 : Schéma de principe d'un glissement affectant la couverture altérétique des flyschs et exemple de manifestation sur le tronçon 19 (cliché Balloïde Photo, 2012)*

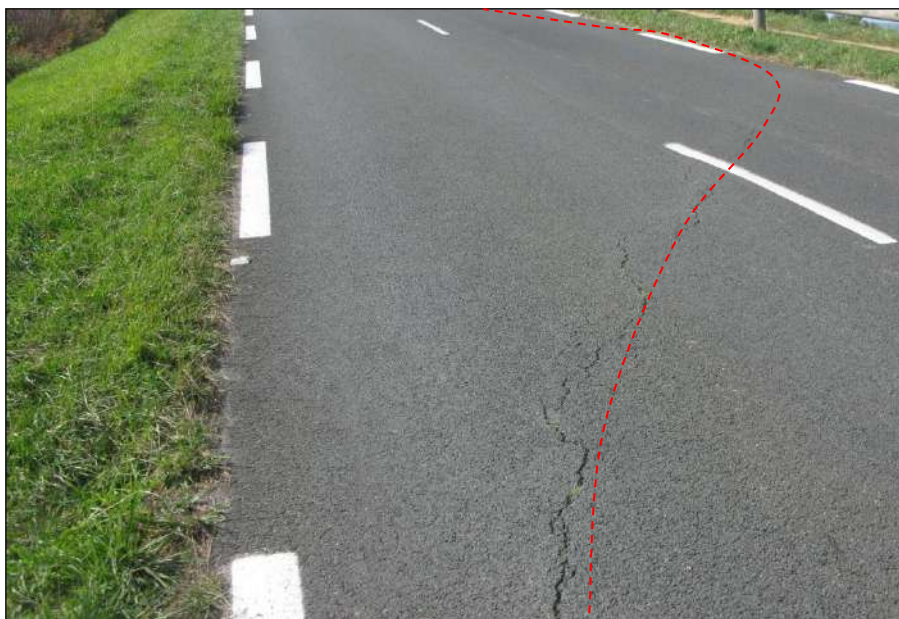
Ce tronçon est caractérisé par la présence de fissures millimétriques à plurimétriques (associé à un tassement centimétrique à pluricentimétrique) se développant sur une quarantaine de mètres environ et intéressant jusqu'à près des trois quarts de la chaussée (cf. illustrations 11 et 42). Ces indices témoignent d'un mouvement superficiel vers le camping situé en contrebas de la route, sans lien direct avec la proximité de la falaise littorale.

- la chaussée n'est assainie par aucun ouvrage particulier (absence notamment de fossé en amont et en aval de la route) ;
- la chaussée présente sur la zone incriminée un dévers coté camping, favorisant le rejet des eaux ruisselant sur la voirie dans l'accotement et le talus amont.

Compte-tenu des indices d'instabilité observables, il est probable que les désordres correspondent à un glissement lent des terrains d'assise de la route (remblai) ainsi potentiellement des terrains meubles sous-jacents. Ce type de mouvement est généralement étroitement lié à la teneur en eau de la masse mobilisée. L'absence de dispositif de collecte et d'évacuation des eaux ruisselant sur la route apparaît de fait comme un facteur aggravant probable du processus en cours.

*Illustration 11 : Fissuration sur chaussée au droit du tronçon 2*

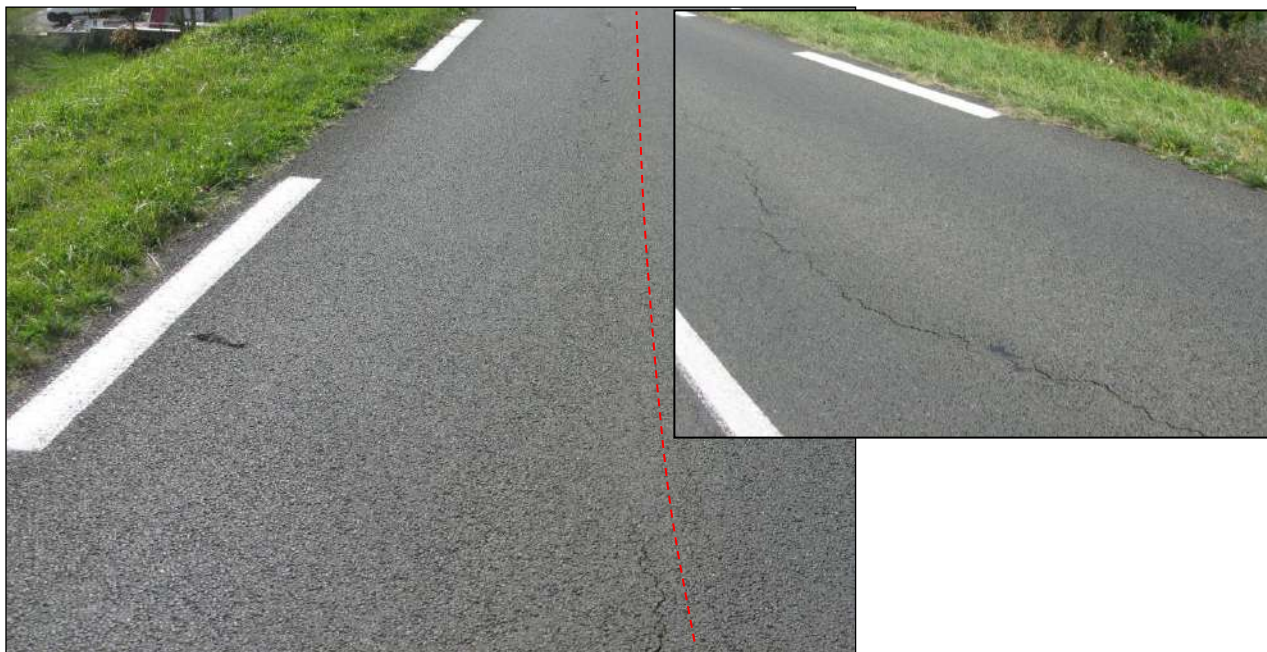
Ce tronçon, classé en aléa fort vis-à-vis du recul de la falaise littoral, est également concerné par une fissuration millimétrique à plurimétrique se développant sur une cinquantaine de mètres (dans sa partie nord-est - coté Socoa) et concernant la demi-chaussée amont (cf. illustrations 12 et 43).

*Illustration 12 : Fissuration sur chaussée au droit du tronçon 5*

De façon analogue au tronçon 2, ces désordres trahissent un mouvement superficiel affectant le talus amont de la route, sans lien direct avec la falaise littorale.

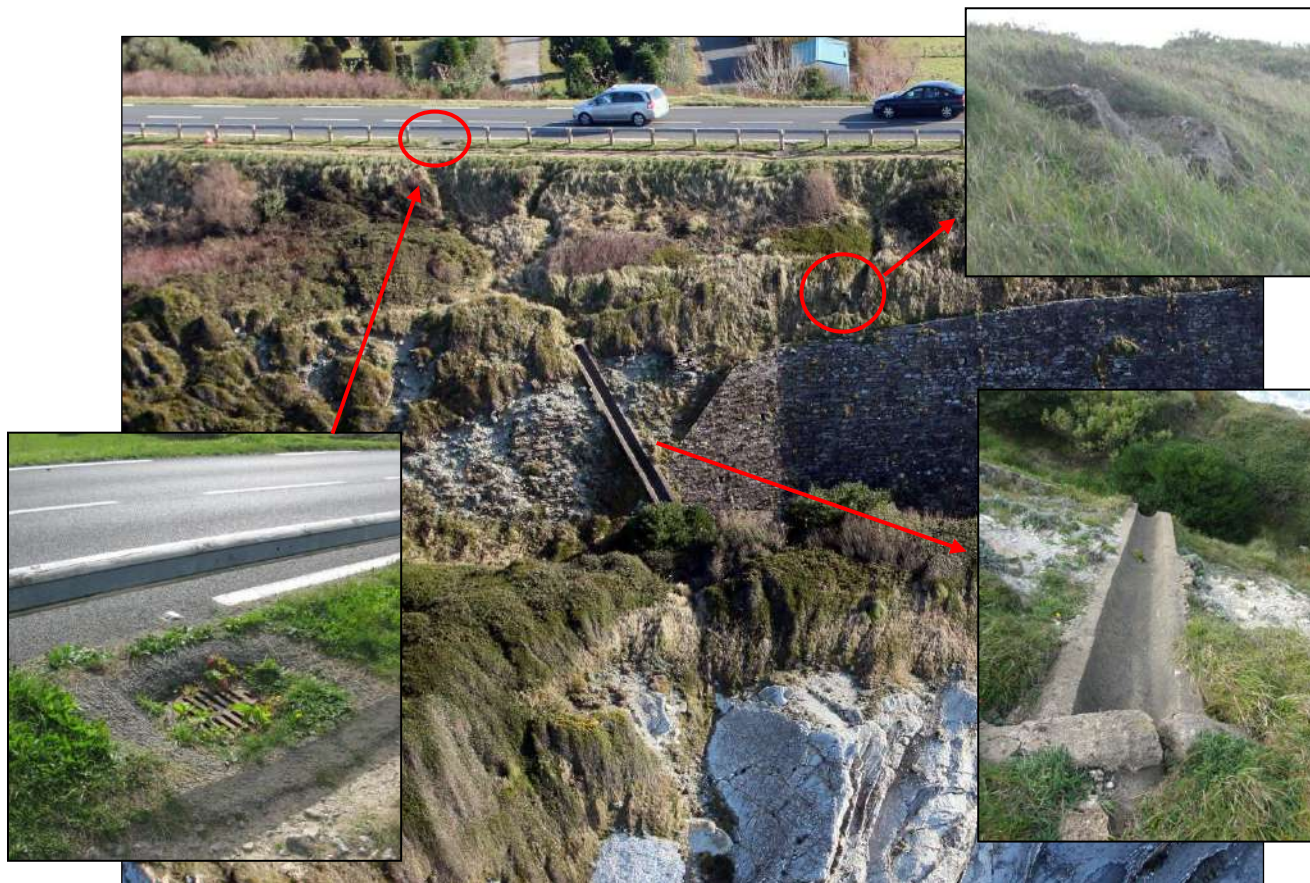
- En l'absence de fossé, l'essentiel des eaux de voirie se déverse coté aval, sur le sentier littoral et dans l'escarpement littoral ;
- L'ouvrage de soutènement présent en partie haute de falaise littorale (mur maçonné – date de réalisation non connue) est marqué par la présence de deux points de rejet d'eaux pluviales (cf. illustration 14):
  - Coté Socoa, une descente en béton, semble-t-il alimentée par une grille-avaloir située en bordure de chaussée, traverse le parement maçonné, avant de rejeter les débits drainés directement en pied d'ouvrage. Même si les apports peuvent apparaître limités, ces rejets sont susceptibles de favoriser l'érosion de l'assise de l'ouvrage. On soulignera que l'ouvrage n'a pas été inspecté ;

- Une dizaine de mètres environ plus au Sud, un point de rejet d'eaux pluviales est visible en amont immédiat du parement. Il n'a, par contre, pas été observé en bordure de chaussée d'ouvrage susceptible d'alimenter cet exutoire.

Illustration 14 : Gestion des eaux pluviales au droit du mur de soutènement - tronçon 5  
(cliché central Balloïde Photo, 2012)

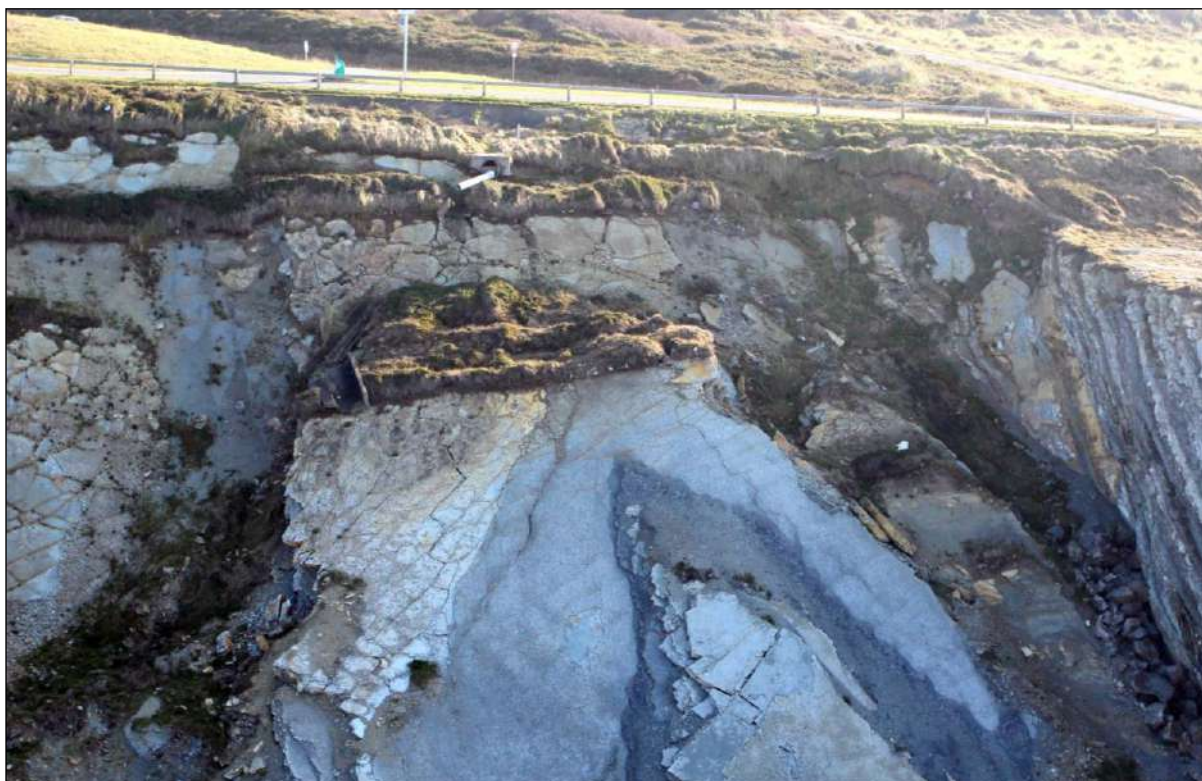
- Le fossé bétonné aménagé en contrebas immédiat de la tête de falaise présente plusieurs indices de désordres ou de dysfonctionnement (cf. illustrations 16 à 18) :

- Fissuration du fossé observé en plusieurs point, pouvant favoriser l'infiltration ;
  - Sous-cavage localisé du fossé dans sa partie sud-ouest, du fait des instabilités sous-jacentes, susceptible d'entraîner le départ de l'ouvrage à plus ou moins court terme ;

*Illustration 16 : Vue générale de la partie haute de falaise - tronçon 7 (cliché Balloïde Photo, 2012)*

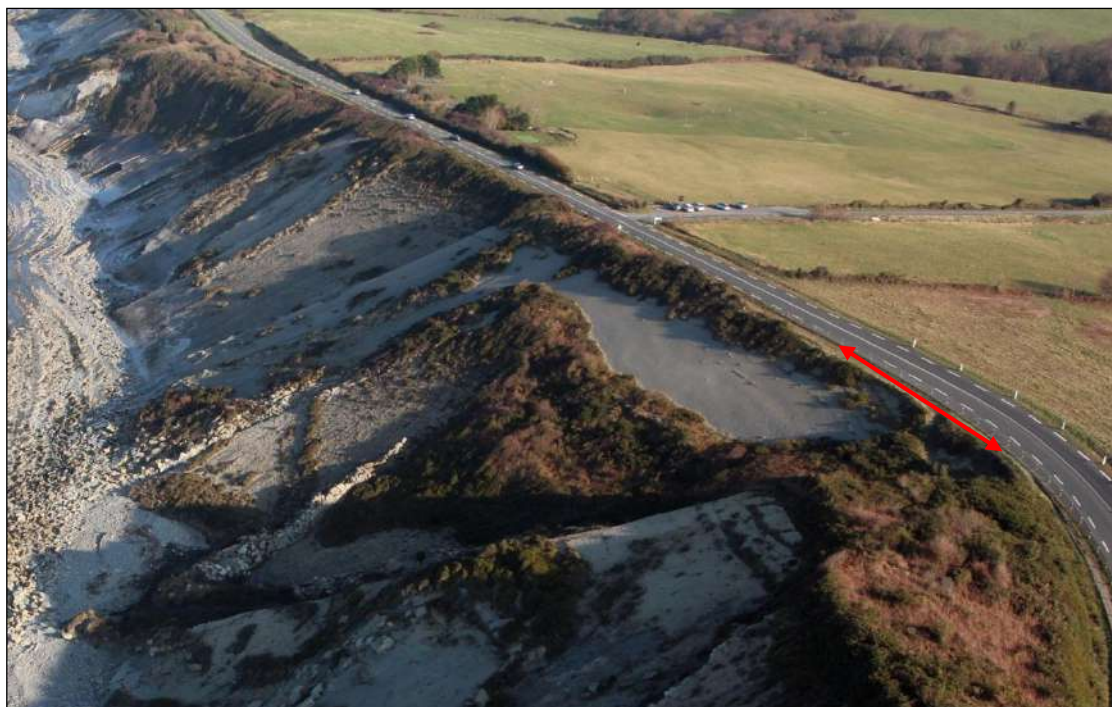
A l'exception du linéaire d'une cinquantaine de mètres en partie sud, l'impact par rejet direct des eaux de ruissellement de voirie sur les instabilités de falaise n'apparaît pas déterminant sur ce tronçon.

Concernant le linéaire en partie sud de tronçon, on soulignera le fait que ce secteur a été identifié par l'analyse photo-interprétative faite dans le cadre de l'expertise de 2009 (cf. illustration 30) comme connaissant une activité de type glissement banc sur banc perceptible depuis au moins le début des années 1990 (activité décelable sur les clichés datant de 1992).

Illustration 26 : Vue générale du tronçon 15 et identification de la zone sur laquelle des rejets direct en tête de falaise d'eaux pluviales sont possibles (cliché Balloïde Photo, 2012)

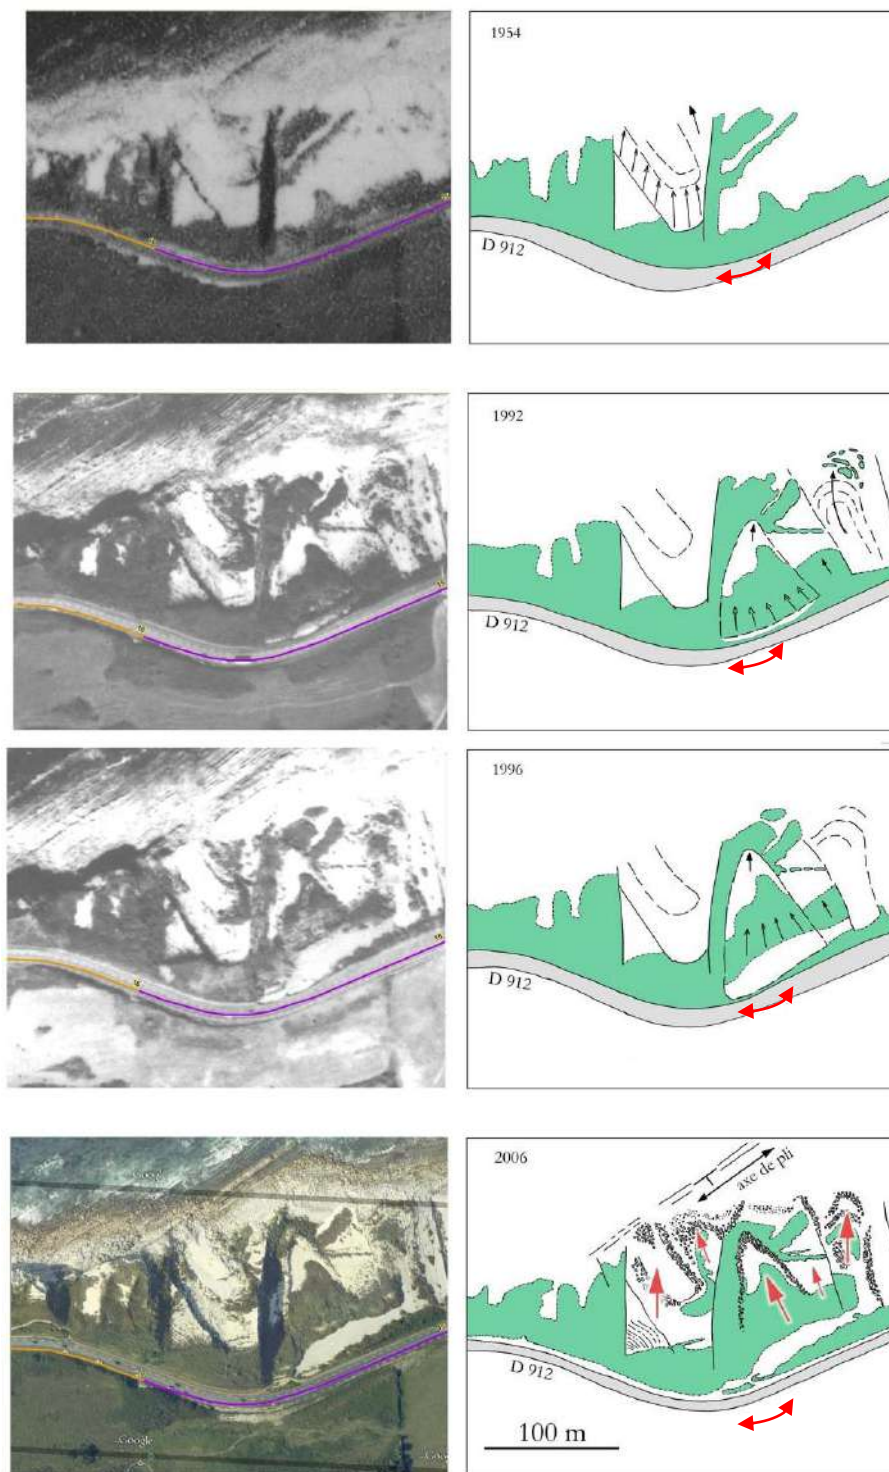
Illustration 30 : Evolution du tronçon 15 (partie sud) à partir des photographies aériennes (période 1954 à 2006) et identification de la zone sur laquelle des rejets directs d'eaux de ruissellement sont possibles (source : rapport BRGM/RP-57301-FR)

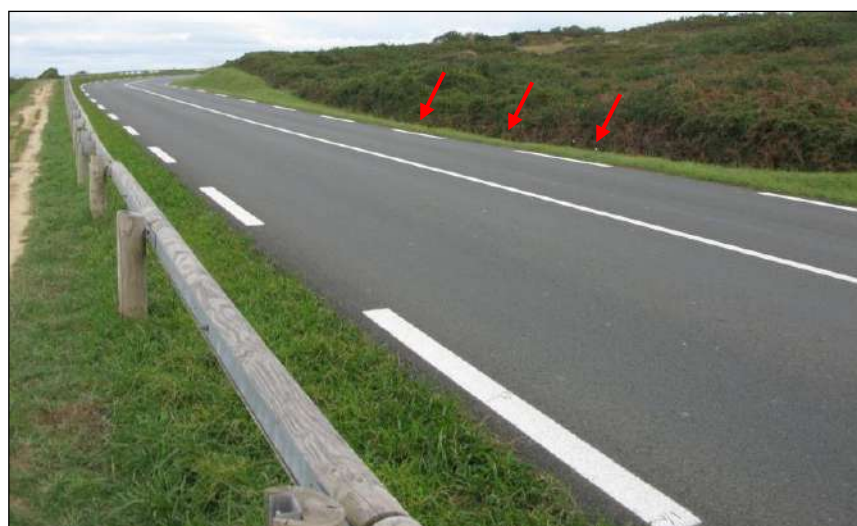
- Un fossé enherbé est présent en bordure amont de la route. A noter également l'existence d'une zone en dépression susceptible de favoriser localement le stockage des eaux pluviales et leur infiltration en amont de la chaussée ;
- Sur l'ensemble du tronçon
- , le dévers de la chaussée favorise le ruissellement coté aval. Les rejets directs en falaise sont toutefois assez limités, l'essentiel des eaux ruisselées étant évacué en direction du tronçon 18 par l'intermédiaire notamment du sentier littoral (drainant une large part des apports).

*Illustration 33 : Contexte général d'assainissement de la chaussée – tronçon 17 (à noter - flèches rouges - la zone de rétention et d'infiltration potentielle en amont de la route)*

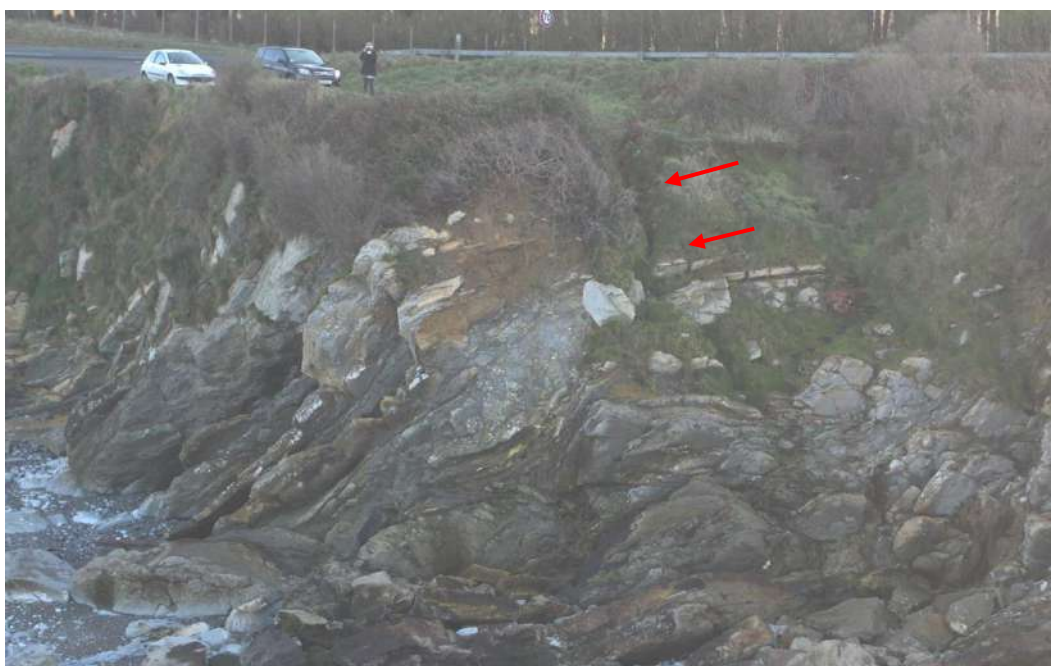
*Illustration 37 : Entaille érosive au niveau du point de rejet des eaux pluviales – tronçon 19  
(cliché Balloïde Photo, 2012)*

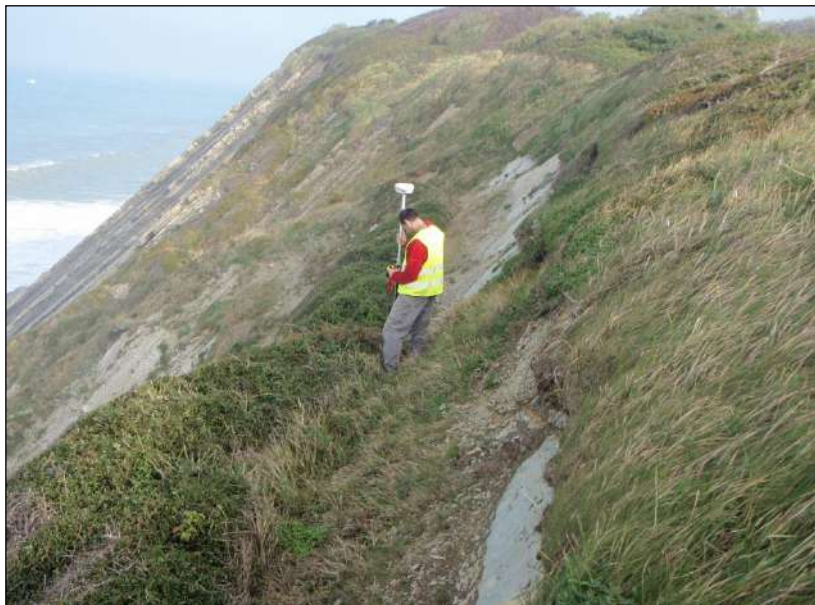
*Illustration 39 : Tronçon 7 – levé du panneau affaissé*
