# Suivi de l'exposition aux mouvements de terrain de la route de la Corniche, commune d'Urrugne (64) – État des lieux Octobre 2012 Observatoire de la Côte Aquitaine

Rapport final

BRGM/RP-62684-FR  
Septembre 2013

**Mots-clés** : Observatoire de la Côte Aquitaine, Côte Basque, Pyrénées Atlantiques, Urrugne, suivi, falaise littorale, mouvements de terrain

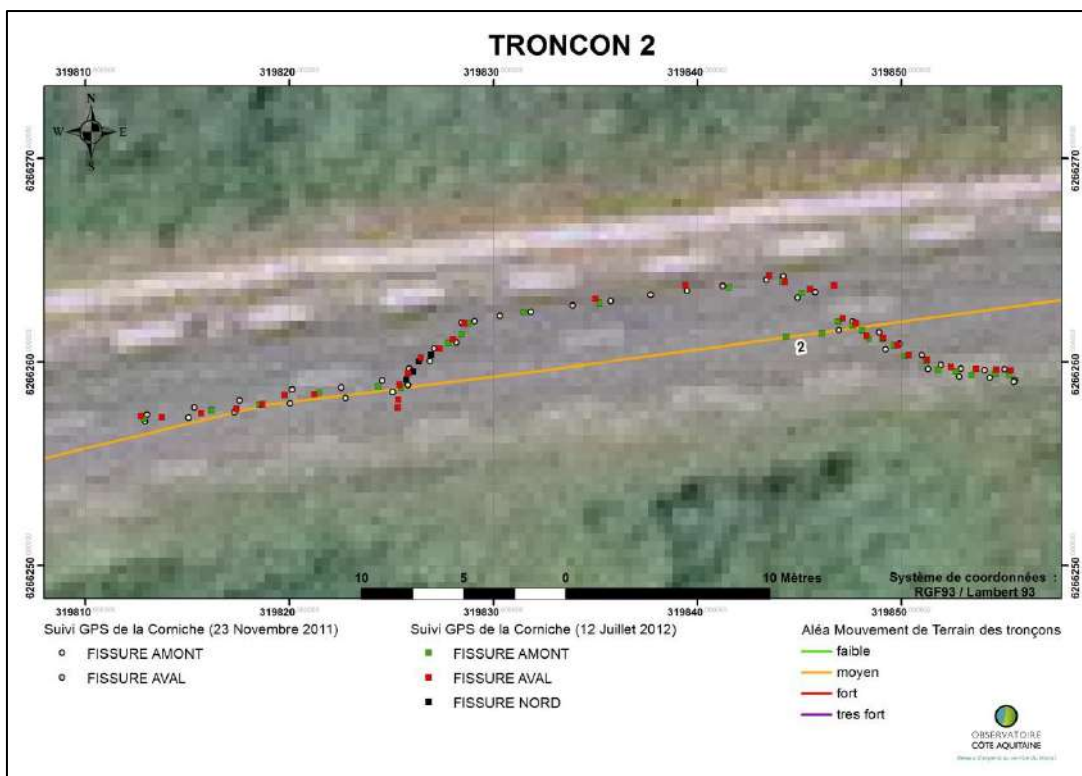
Illustration 5 : Levé DGPS 2011 et 2012 des fissures sur chaussée - tronçon 2

Ce tronçon est caractérisé par la présence de fissures millimétriques à plurimétriques (associé à un tassement centimétrique à pluricentimétrique) se développant sur une quarantaine de mètres environ et intéressant jusqu'à près des trois quarts de la chaussée. Ces indices témoignent d'un mouvement superficiel vers le camping situé en contrebas de la route, sans lien direct avec la proximité de la falaise littorale.

La comparaison des données 2011 et 2012 ne permet pas de mettre en évidence d'évolution perceptible de la fissuration sur chaussée. Les écarts enregistrés ne sont globalement pas significatifs par rapport au niveau de précision de la mesure (précision en altimétrie du DGPS de l'ordre de 0,1 m).

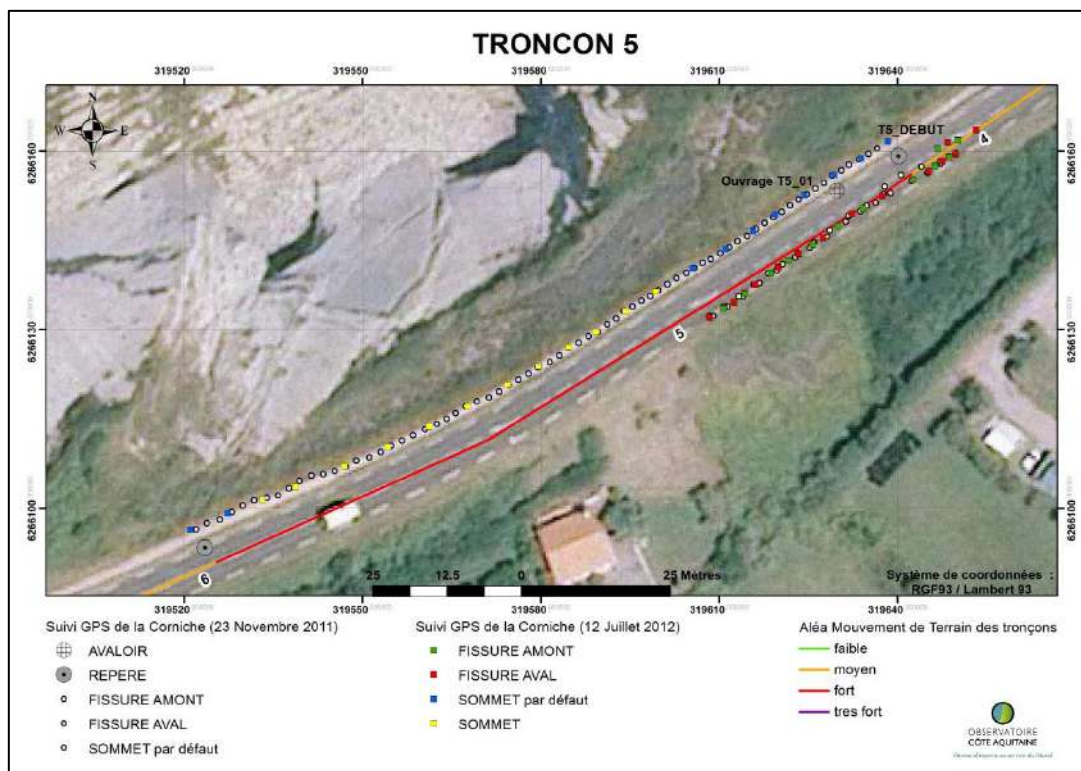
Illustration 6 : Levé DGPS 2011 et 2012 des fissures sur chaussée - tronçon 5

Ce tronçon, classé en aléa fort vis-à-vis du recul de la falaise littoral, est également concerné par une fissuration millimétrique à plurimétrique se développant sur une cinquantaine de mètres (dans sa partie nord-est - coté Socoa) et concernant la demi-chaussée amont.

De façon analogue au tronçon 2, les mesures effectuées ne mettent pas en lumière d'évolution significative des désordres depuis les précédents levés.

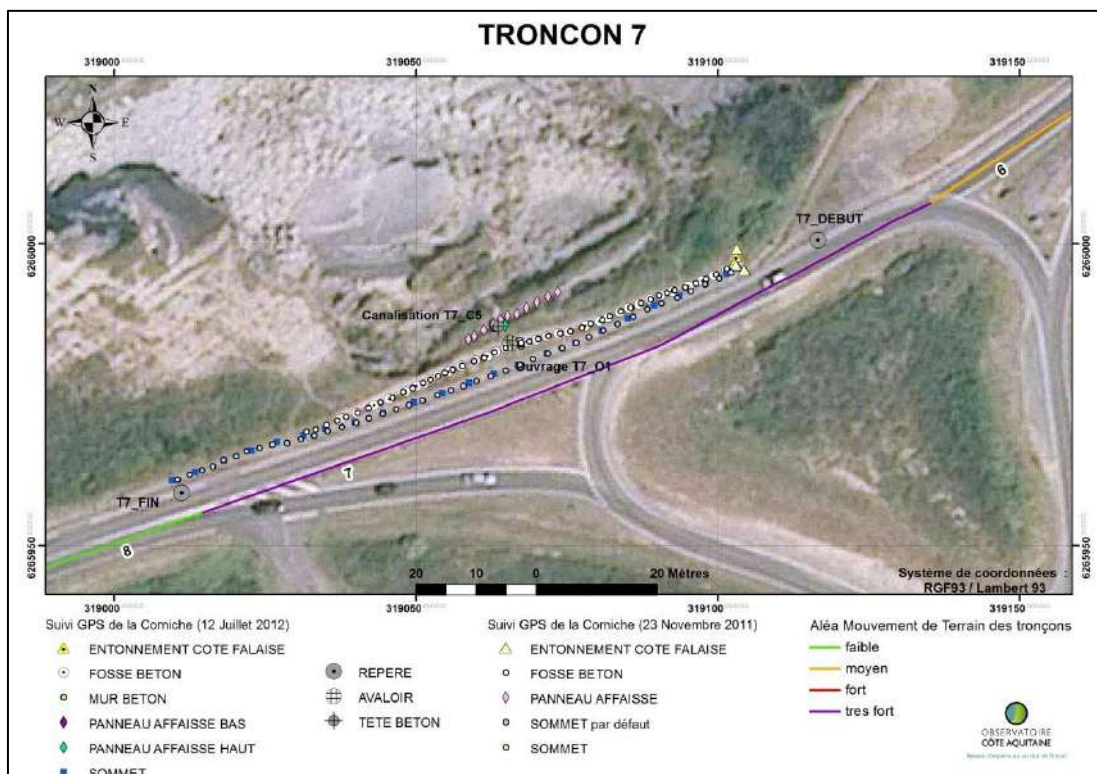
Ce tronçon est soumis à des glissements banc sur banc actifs. Les levés ont concerné le sommet de falaise ainsi que des éléments du dispositif d'assainissement en place. Les mesures 2010 figurant sur l'illustration n°8 ont été prises antérieurement à la mise en place du suivi de la route de la Corniche, dans le cadre des levés réalisés par l'Observatoire de la Côte Aquitaine sur l'ensemble de la Côte rocheuse des Pyrénées-Atlantiques.

Les mesures effectuées ne mettent pas en évidence d'évolution significative depuis les précédents levés.

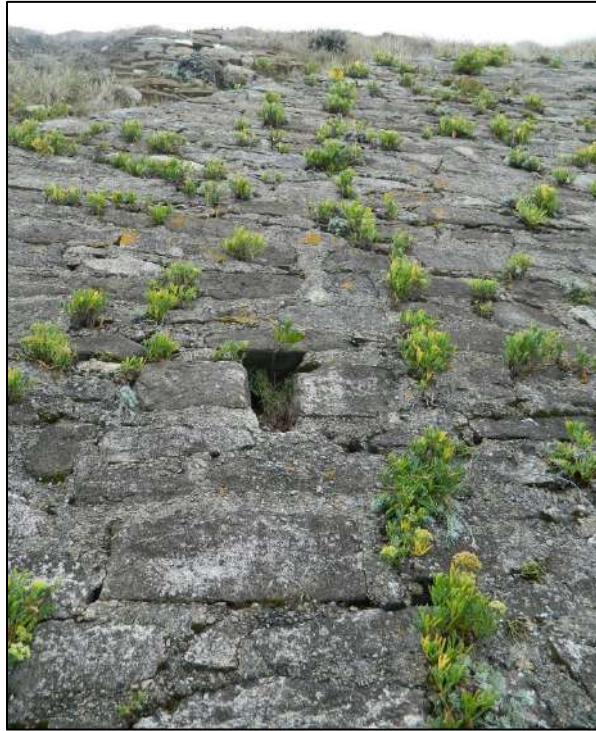
*Illustration 22 : Vue de détail du mur de soutènement - tronçon 5*

En l'état, l'ouvrage assure de façon satisfaisante une fonction de confortement des terrains altéritiques (surmontés vraisemblablement de niveaux de remblai) présents en partie supérieure de falaise. Sur le moyen terme, la pérennité de l'ouvrage n'est pas assurée compte-tenu des instabilités potentielles en partie inférieure d'escarpement (activité éventuellement aggravée par les rejets d'eaux de ruissellement évoqués précédemment qui s'effectuent dans une zone où les flyschs sont intensément fracturés et broyés).

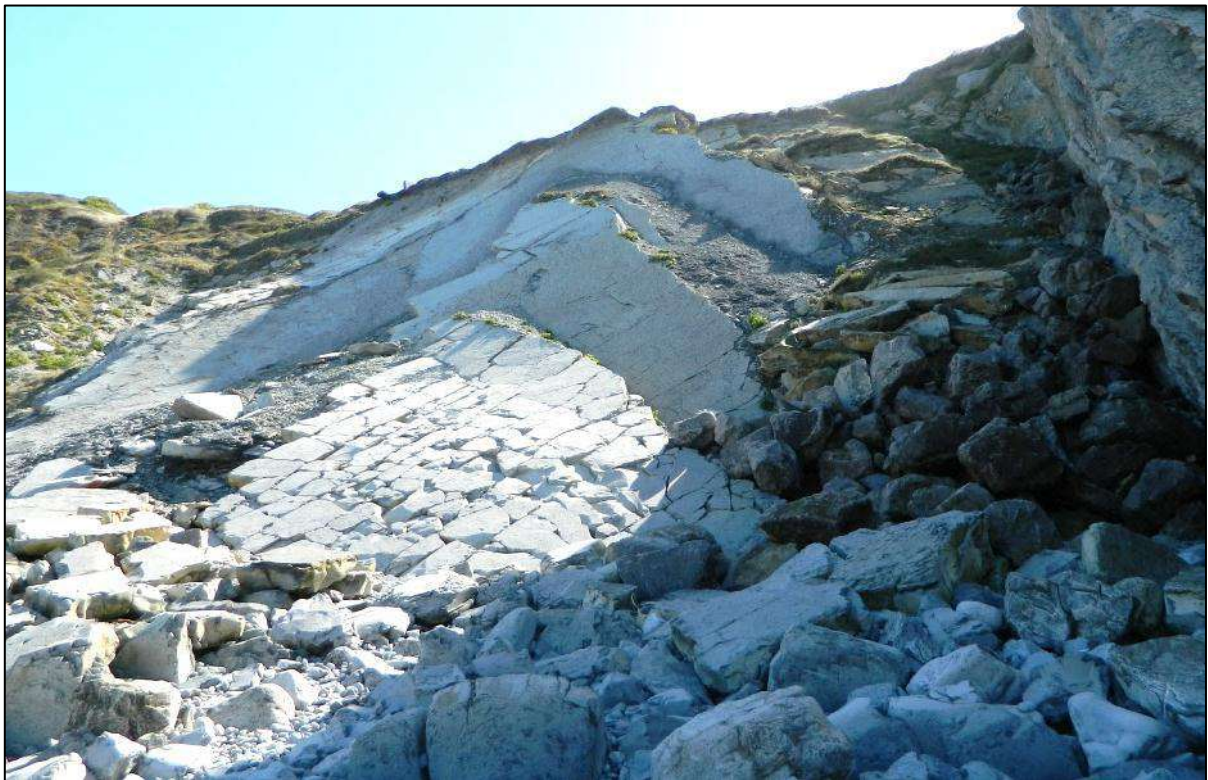
Il n'est pas observé de démantèlement marqué ni même d'affaissement notable des panneaux en cours d'évolution au droit du tronçon (cf. illustration 28). De la même façon en pied de falaise, il n'a pas été noté d'évolution franche des zones d'ablation par action des vagues.

*Illustration 28 : Panneaux en cours de démantèlement au droit du tronçon 7 - cliché 19/09/12 (cf. vues de détail zone 4)*

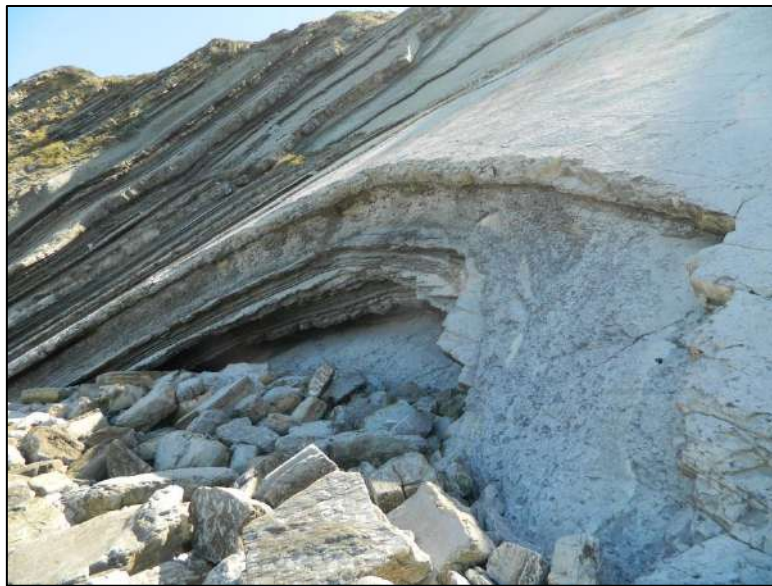
L'observation des clichés (cf. illustrations 36 à 40) ne montre pas d'évolution significative entre les deux périodes considérées. On notera seulement, sans incidence prévisible toutefois sur la stabilité à plus ou moins court terme du tronçon et indirectement sur l'exposition de la route, la rupture d'une dalle de flyschs de faible épaisseur (et sur une superficie limitée à une dizaine de m<sup>2</sup> environ) en bordure Est de la zone de sous-cavage présente en pied de falaise (cf. figure 34). La partie centrale de la zone d'ablation n'a quant-à-elle pas évoluée de façon perceptible, de même qu'il n'est pas relevé de demantèlement marqué des bancs calcaires situés en contrehaut de ce sous-cavage.

*Illustration 34 : Zone d'ablation en pied de falaise - cliché 19/09/12 (cf. vues de détail zone 4)*

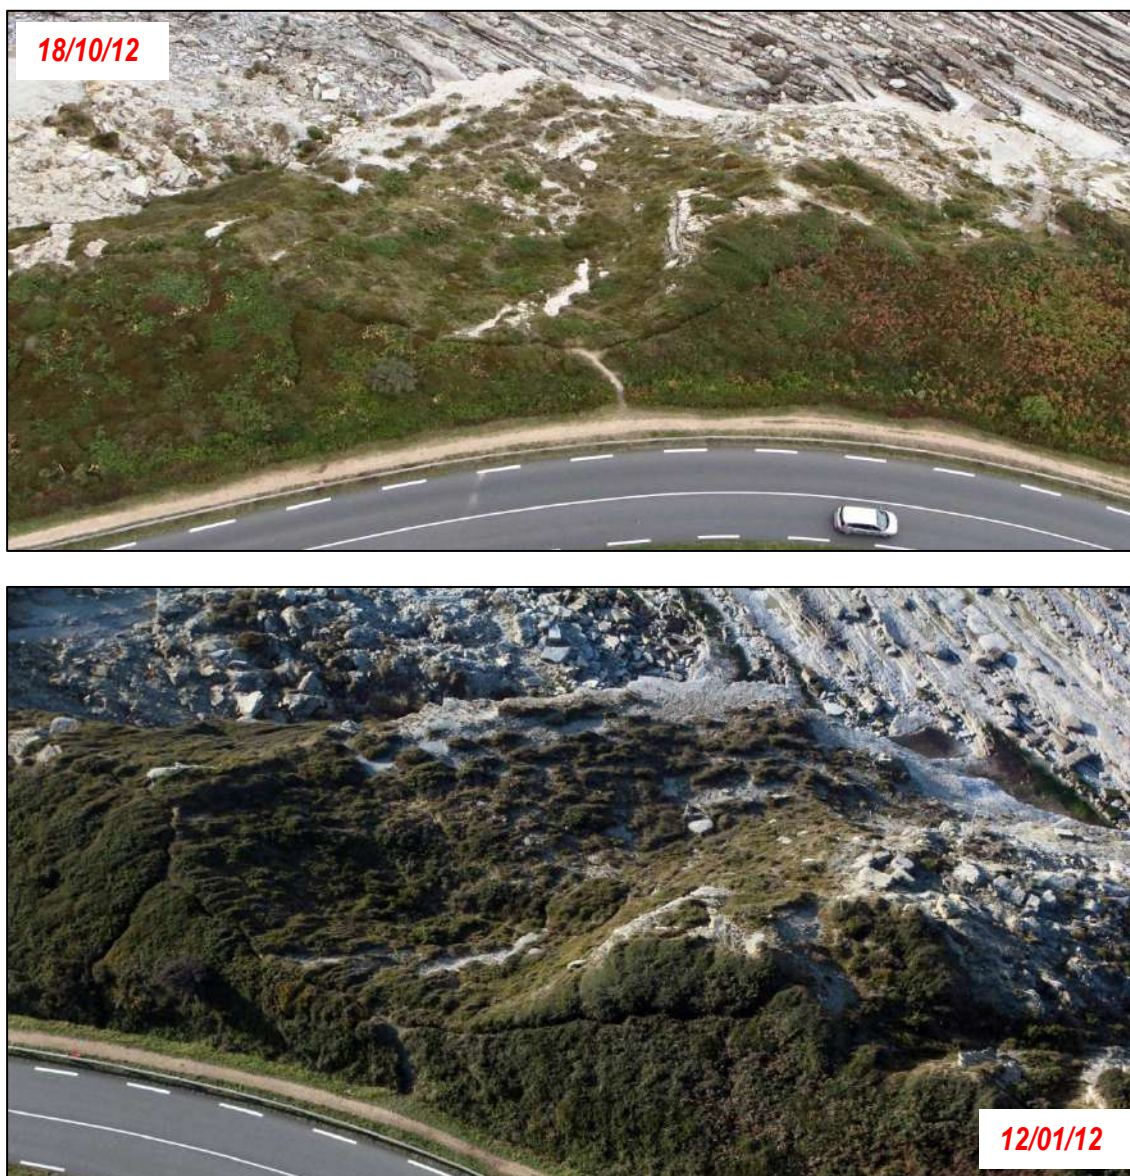
Illustration 41 : Vues générales à l'aplomb du tronçon 12

L'observation des clichés (cf. illustrations 41 à 45) ne révèle pas d'évolution significative sur ce tronçon, entre Janvier et Octobre 2012. Les processus d'ablation latérale auquel le pied de falaise est soumis sur l'ensemble du linéaire du tronçon n'a pas connu d'accélération particulière sur cette période, tandis qu'il n'est pas observé de remobilisation des matériaux glissés présents dans la partie supérieure du versant ni d'évolution régressive du sommet de falaise.

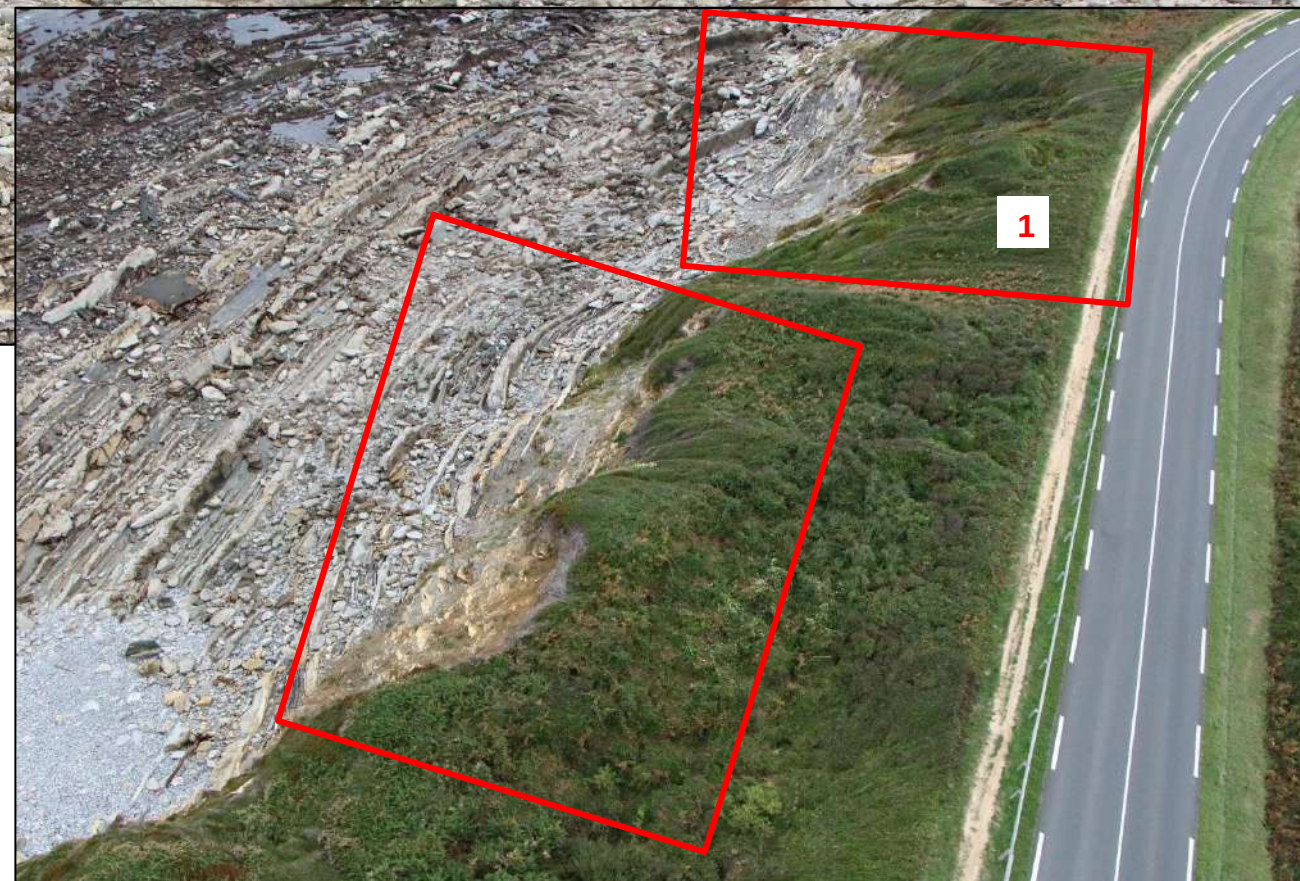
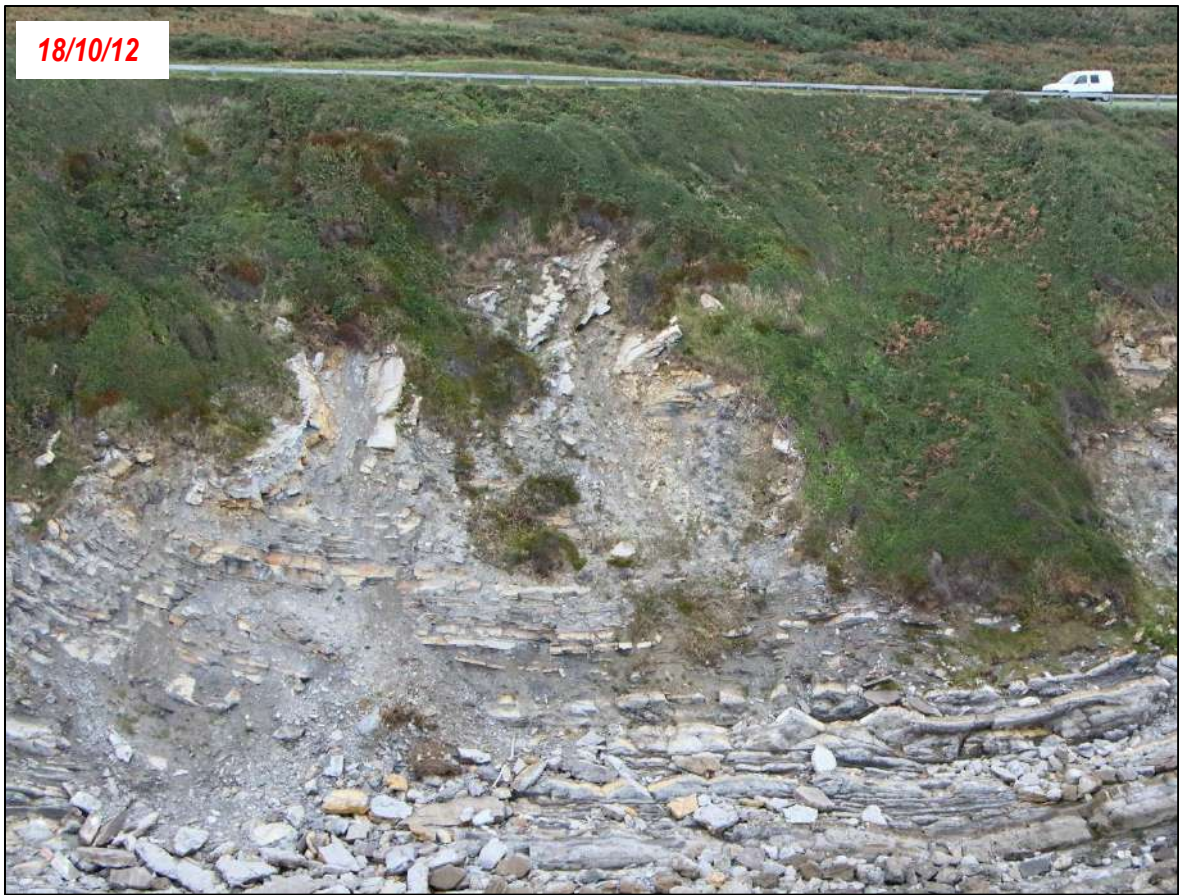
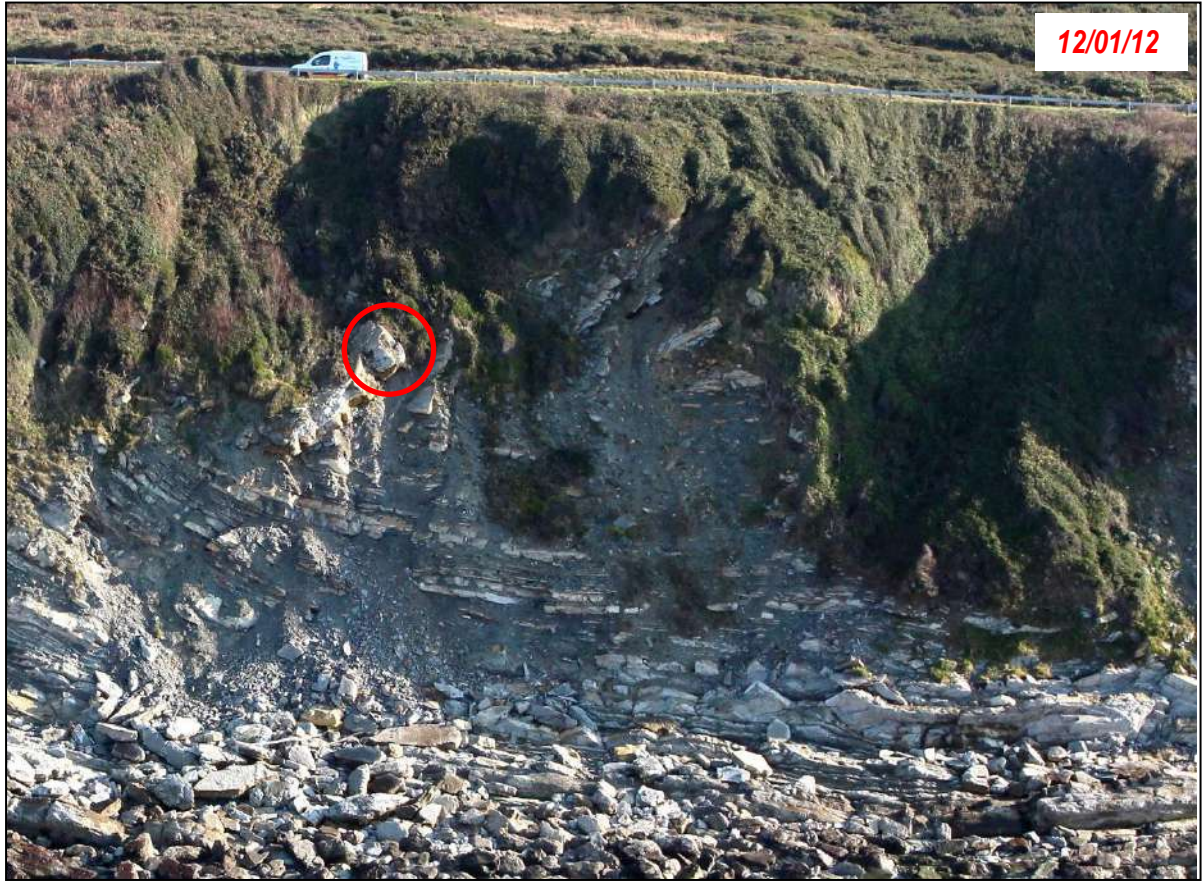
L'analyse des clichés (cf. illustrations 54 à 58) ne met pas en évidence sur ce tronçon d'évolution importante de la falaise entre Janvier et Octobre 2012. Seules sont à noter de petites instabilités superficielles au sein des 2 principales cicatrices d'arrachement visibles (identifiées en tant que zones 1 et 2), correspondant à des glissements de « peau » au sein des terrains argileux de couverture et au basculement d'un bloc de faible volume (zone 1 – cf. illustration 55). L'impact de ces instabilités en termes de recul du sommet de falaise apparaît limité sur la période considérée.

Illustration 55 : Vues de détail zone 1 - tronçon 17 (cerclé : bloc basculé dans la pente)

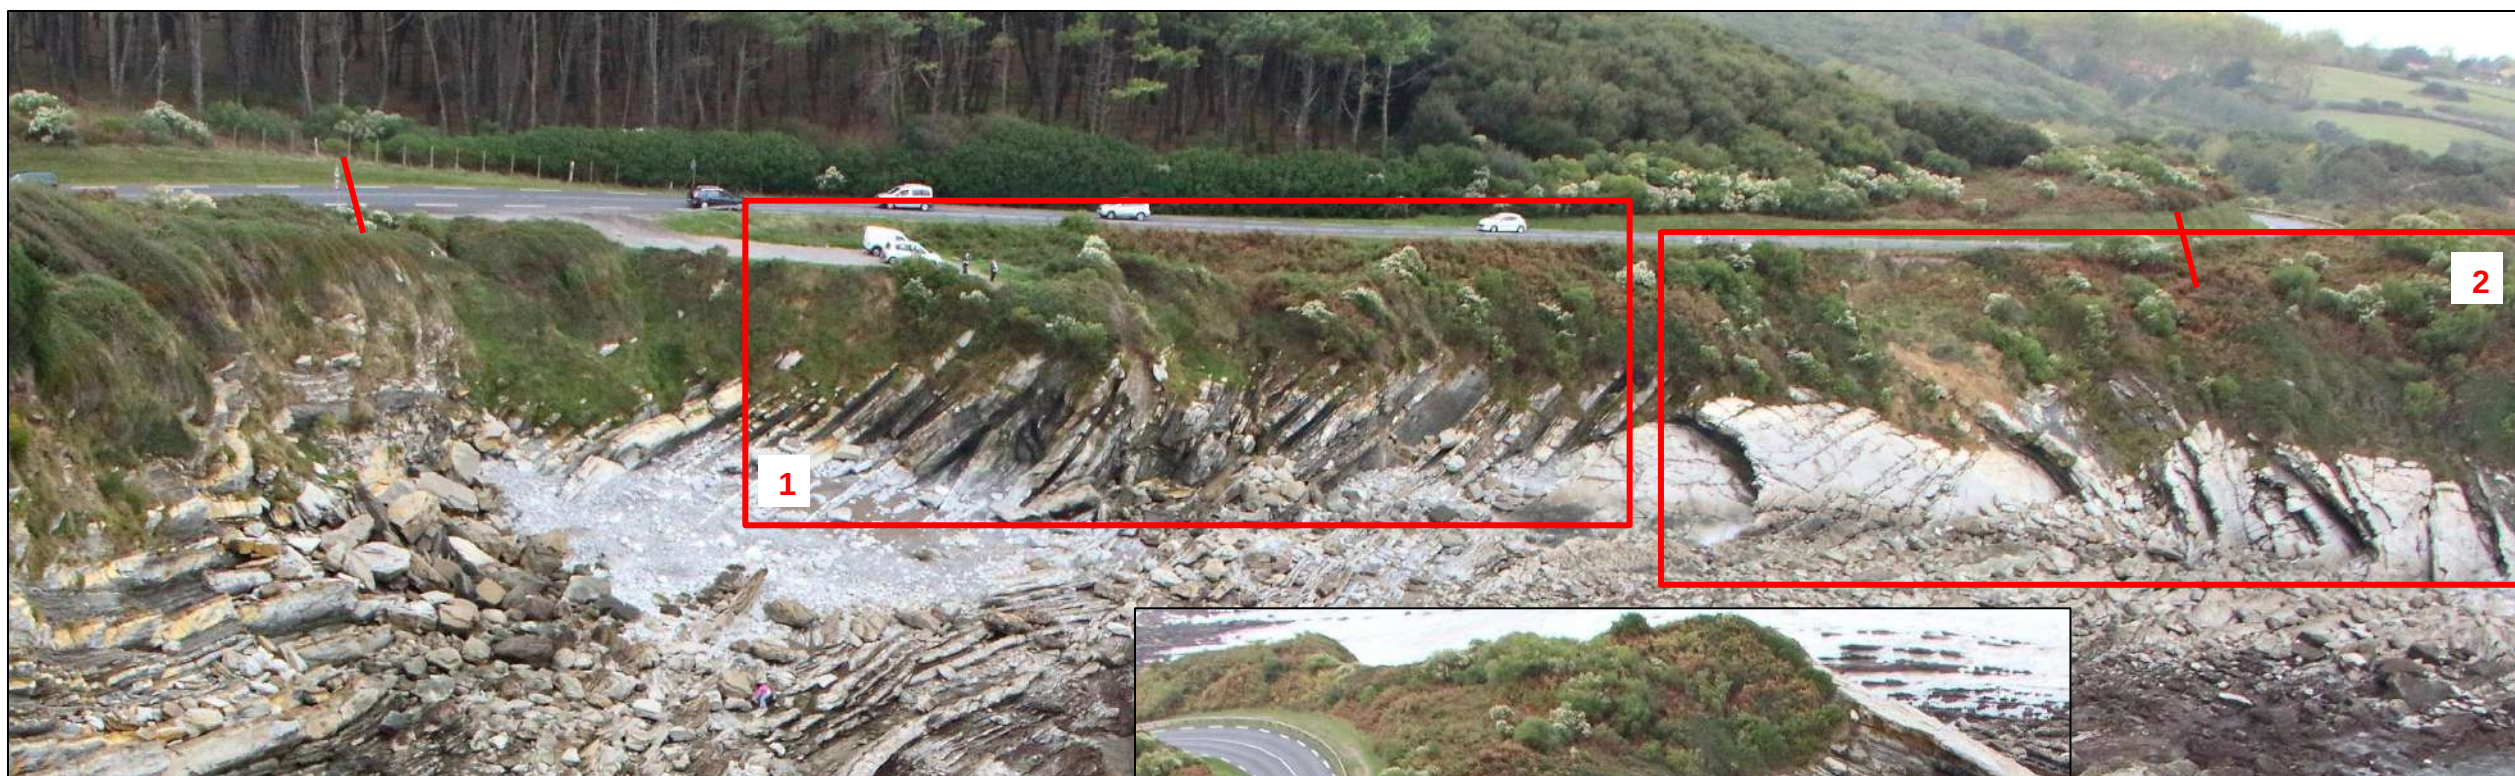
Illustration 59 : Vues générales du tronçon 19 - campagne 18/10/12

Il n'est pas relevé de modification significative des conditions de stabilité sur ce tronçon. La cicatrice du glissement survenu en décembre 2008 dans la partie ouest du tronçon et qui a impacté le sentier littoral (cf. illustration 61), n'a pas subi d'évolution perceptible (pas d'extension latérale ni d'évolution régressive). La griffe d'érosion (cf. Illustration 60) visible en partie occidentale du parking et favorisée par les rejets d'eau en tête d'escarpement, n'a également pas évolué significativement.
