# Compte-rendu des observations post-tempêtes sur le littoral aquitain (décembre 2013 – janvier 2014)

## Rapport final

BRGM/RP- 63182-FR  
Janvier 2014

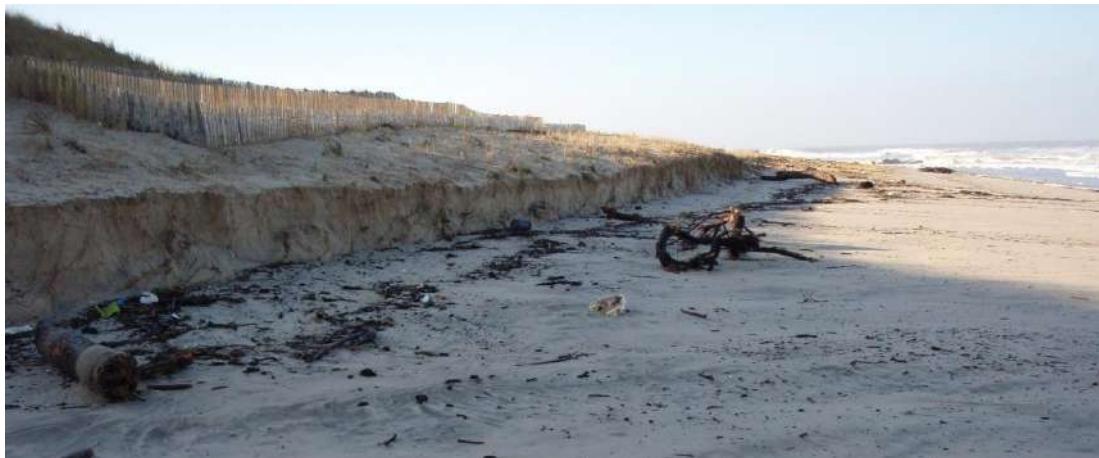
- Anse des Huttes (Nord de Soulac) : Formation de falaises sur la dune embryonnaire, sur la banquette au droit des casiers ensablant et jusqu'à la Pointe St Nicolas (Figure 8). Le recul estimé du pied de dune est supérieur à 2 m. Les dégâts sont importants (07/01/2014, BRGM).

Figure 8 - Formation de falaises sur la dune embryonnaire au niveau du secteur des Huttes, en aval par rapport à la dérive littorale et les ouvrages (Soulac-sur-Mer, 07/01/2014, BRGM).

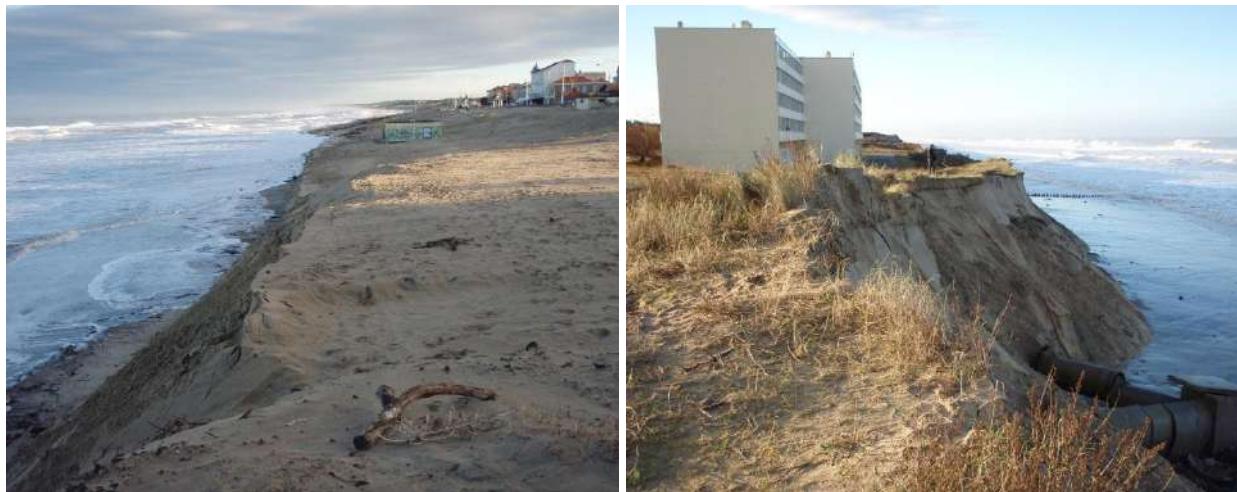
L'immeuble « Le Signal » est menacé car la distance entre le sommet de falaise dunaire et le pied du bâtiment est d'environ 15 m (les piquets de repère d'alerte situés à 20 m sont tombés, Figure 9). Les dégâts importants sur la plage sont en cours de traitement par la mairie (07/01/2014, BRGM-ONF).

Figure 9 - Gauche : recul du front de mer au Nord de l'Immeuble Le Signal ; Droite : érosion majeure au droit du Signal, séparé du haut de falaise par 15 m de dune (Soulac-sur-Mer, 07/01/2014, BRGM).

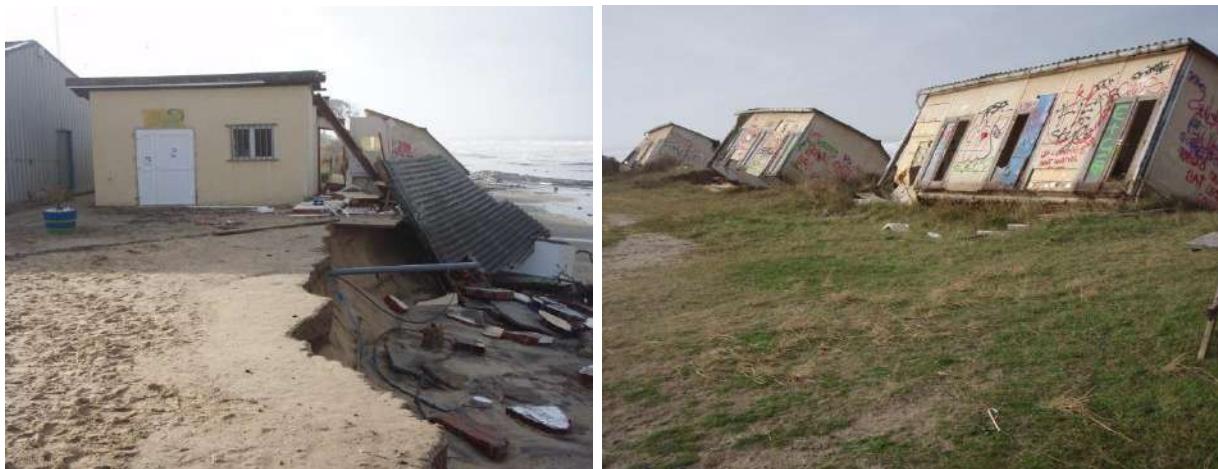
Figure 10 - Gauche : effondrement du club de surf au Sud de Soulac ; Droite : effondrement de 3 anciens bâtiments du camping Sud (Soulac-sur-Mer, 07/01/2014, BRGM).

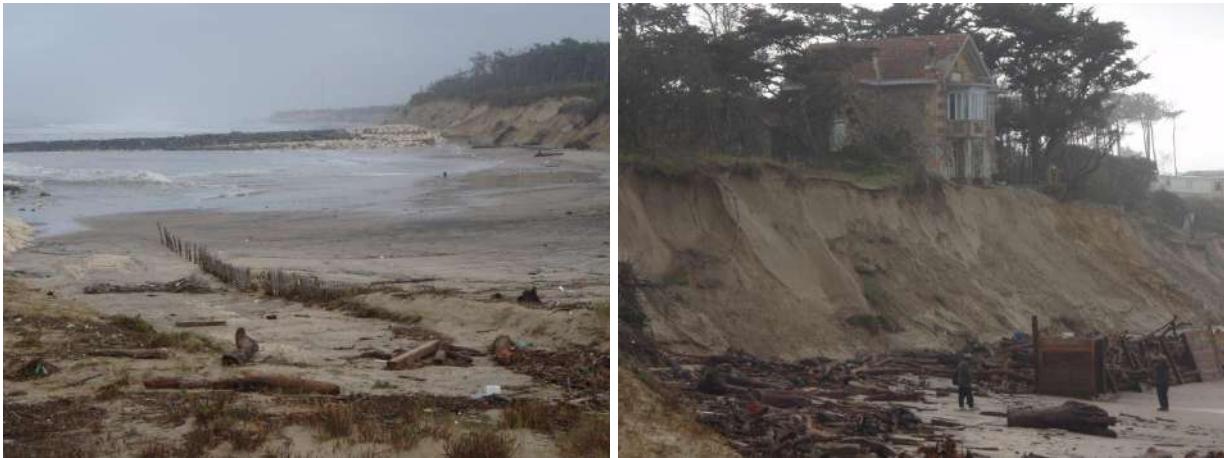
Figure 11 - Gauche : falaise continue jusqu'au camping au Nord des ouvrages ; Droite : érosion du cordon dunaire au droit de la Villa « Surprise » à l'Amélie (Soulac-sur-Mer, 07/01/2014, BRGM).

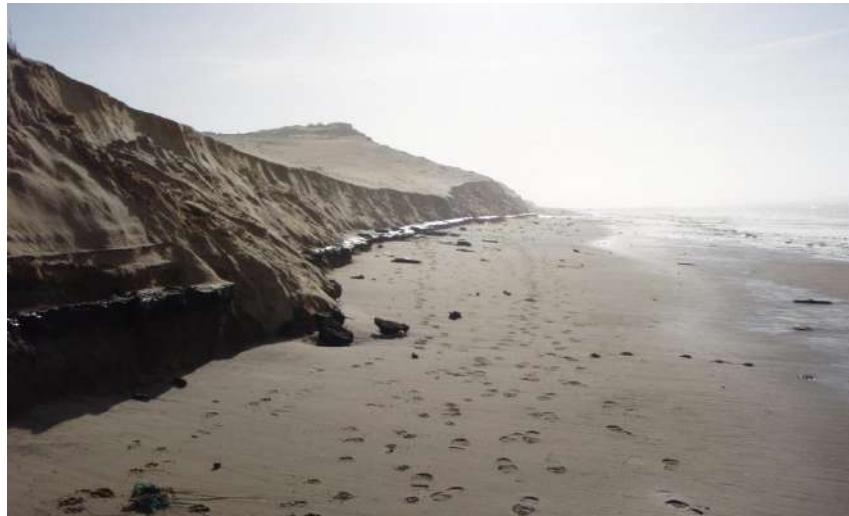
Figure 12 - Falaise généralisée sur le pied de dune de la plage Nord (Montalivet, 07/01/2014, BRGM).

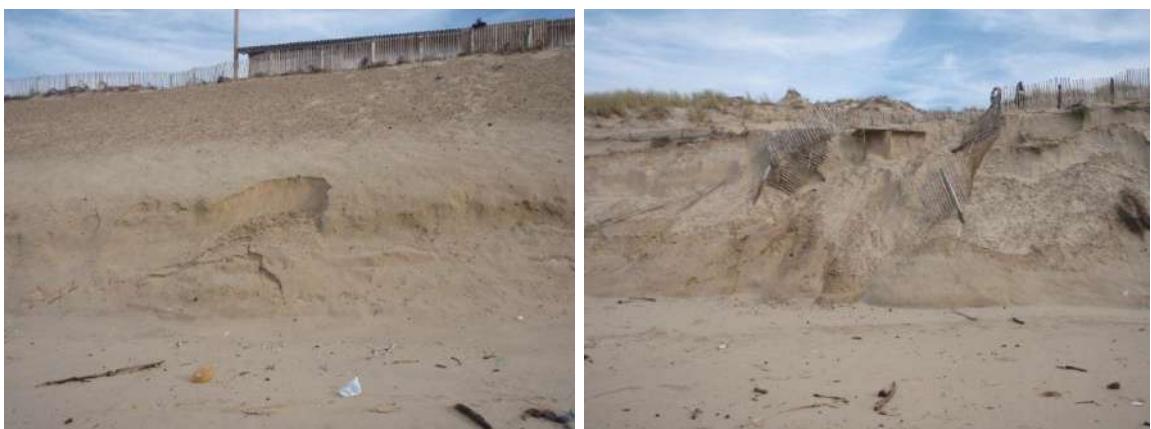
Figure 14 - Gauche : falaise active au droit du poste de secours ; Droite : destruction d'un accès de plage (Carcans, 07/01/2014, BRGM).

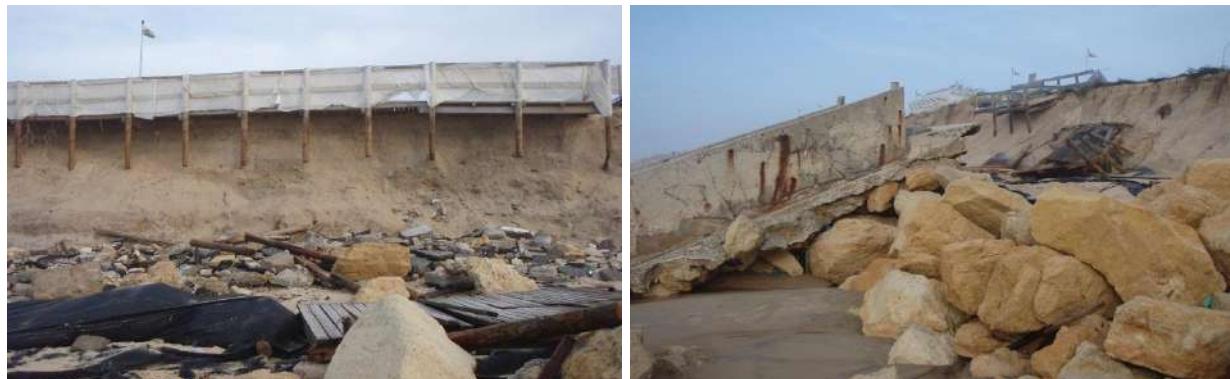
Figure 15 - Déchaussement de la promenade de bord de mer en bois. Gauche : zone de l'escalier n°1 (le plus au Nord) ; Droite : zone de l'escalier n°2 (Lacanau, 07/01/2014, BRGM).

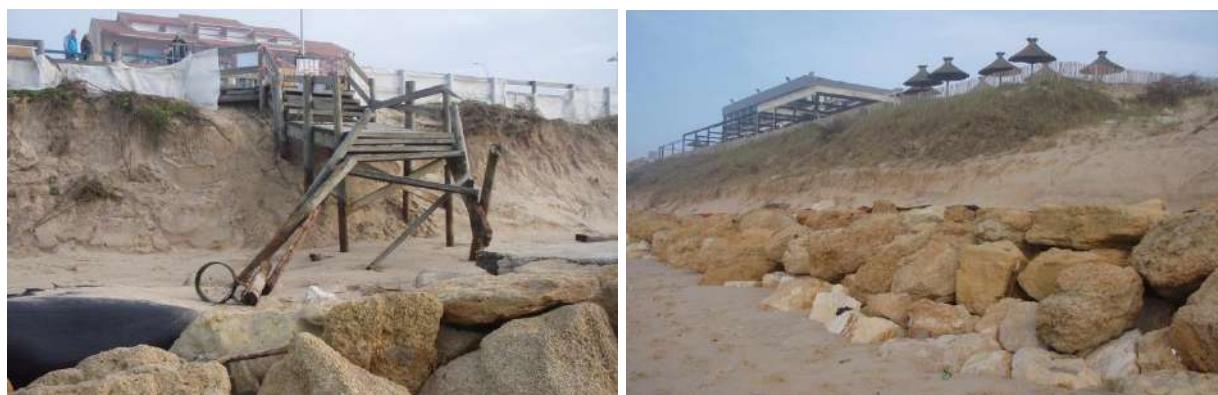
Figure 16 - Gauche : destruction de l'escalier n°3 (au droit de l'épi Nord) ; Droite : formation d'une falaise dunaire en arrière des enrochements au niveau du restaurant « Le Kayoc » (Lacanau, 07/01/2014, BRGM).

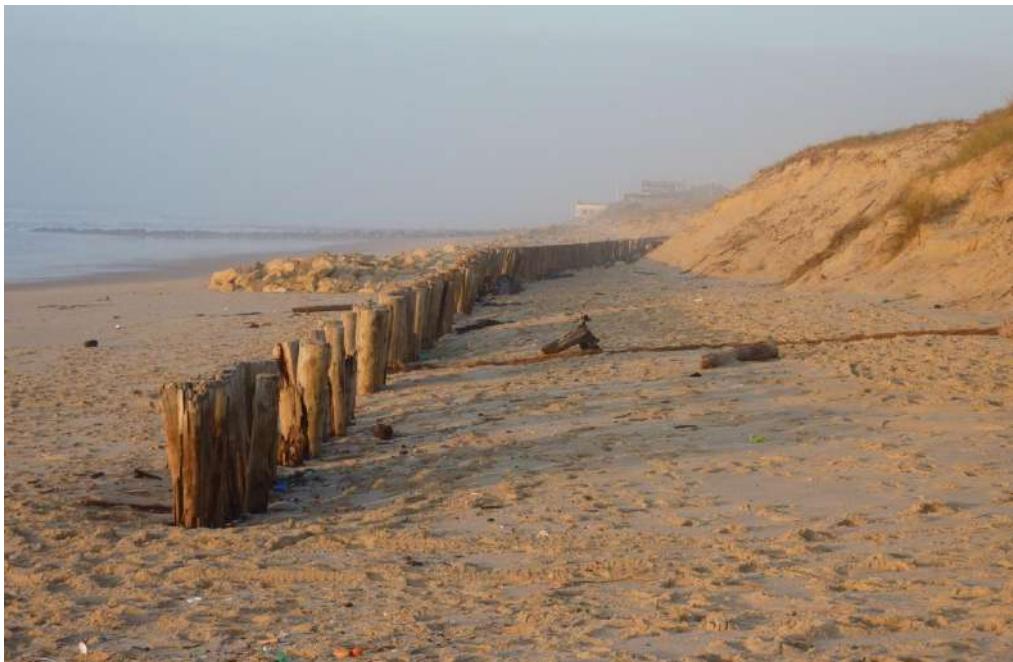
Figure 17 – Recul du pied de dune de plus de 10 m entre le 1<sup>er</sup> et 9 janvier 2014, entre l'héliport et la fin des pieux (Lacanau, 09/01/2014, GIP Littoral Aquitain).

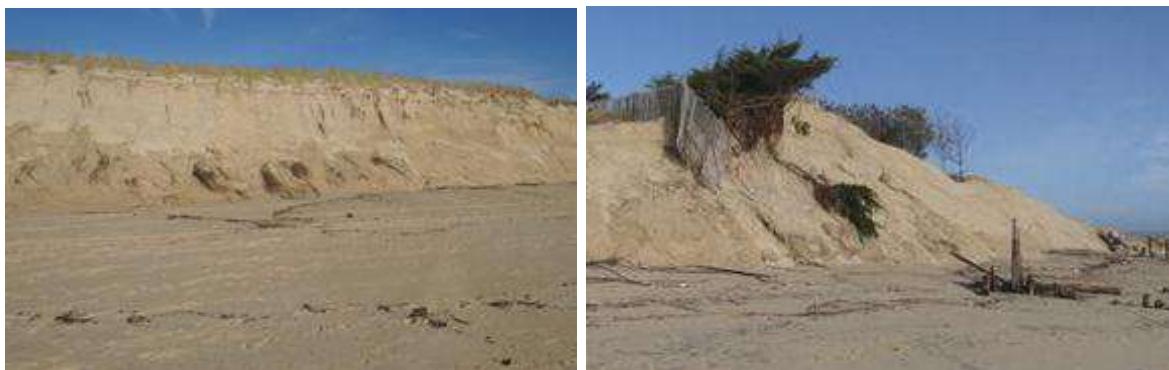
Figure 21 - Gauche : érosion au Sud du village « des blockhaus » ; Droite : érosion au niveau de la Pointe du Cap Ferret (Lège Cap Ferret, 07/01/2014, ONF).

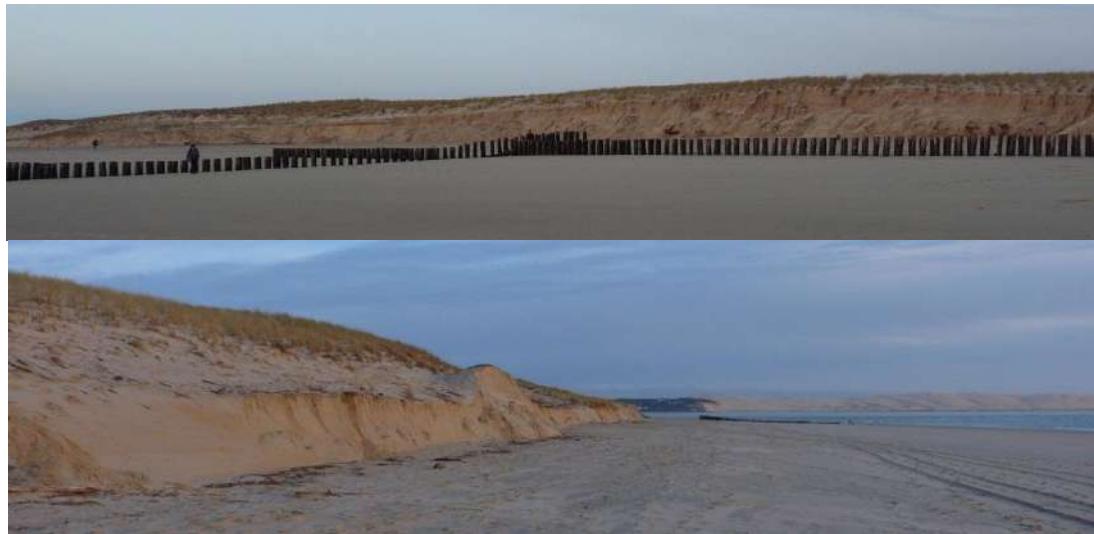
Figure 22 - Falaise d'érosion au niveau du profil 12 sur la Pointe du Cap Ferret le 7 décembre 2013 (haut) et le 9 janvier 2014 (bas), (BRGM).

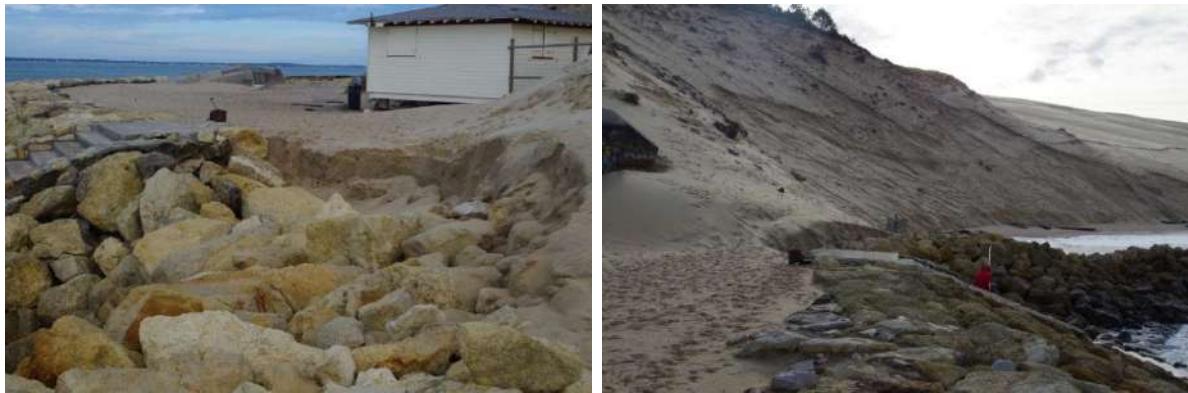
- La Corniche : Dégradation du musoir de la Corniche, affaissement et basculement de blocs, accentuation des points faibles existants (08/01/2014, BRGM, Figure 25).

Figure 25 - Dégradation du Musoir de la Corniche (La-Teste-de-Buch, 08/01/2014, BRGM).

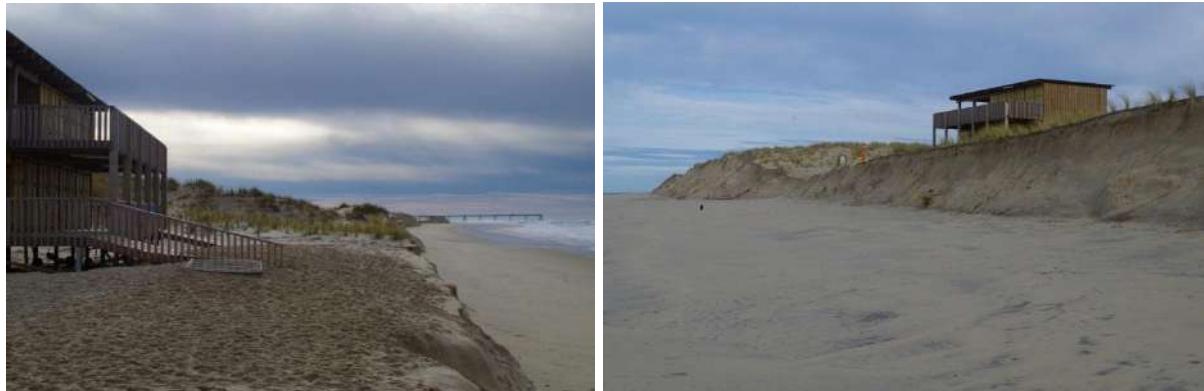
Figure 32 – *Érosion de la dune au droit du poste de secours de La Salie (La-Teste-de-Buch, 08/01/2014, BRGM).*

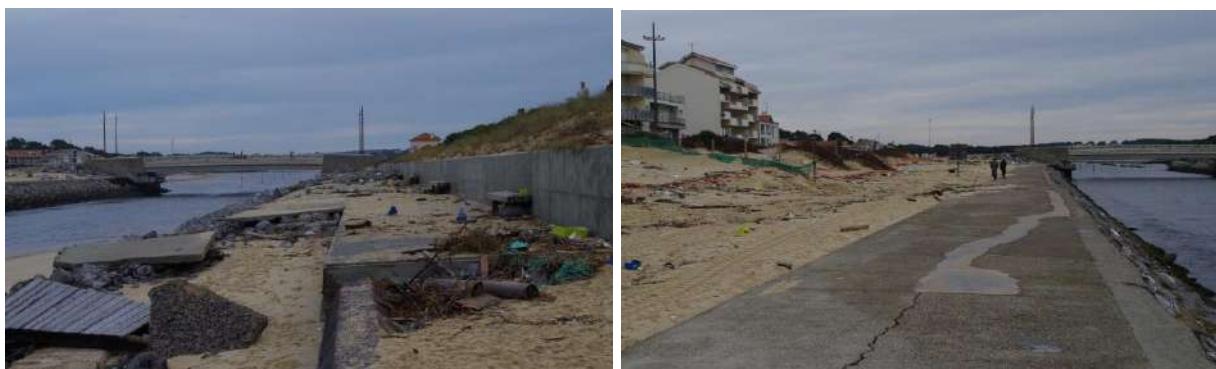
Figure 37 - Surverse des ouvrages, dépôt de débris et déplacement de blocs (Mimizan, 08/01/2014, BRGM).

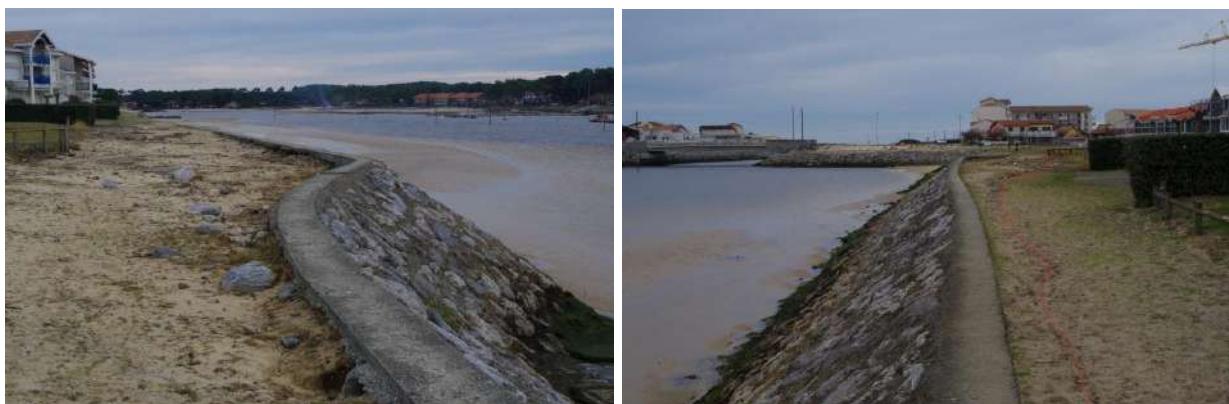
Figure 38 - Surverse du perré à l'intérieur du courant et érosion du sommet de l'ouvrage (Mimizan, 08/01/2014, BRGM).

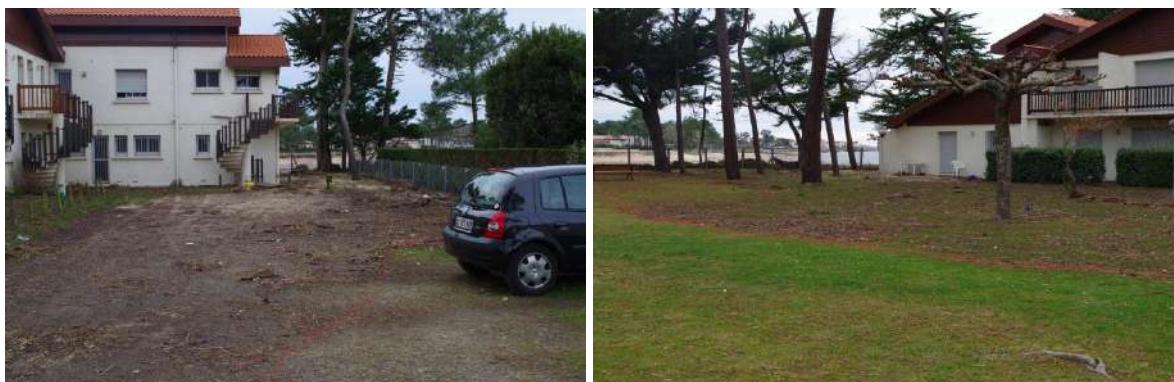
Figure 40 - Submersion dans le quartier du Parc d'Hiver (Mimizan, 08/01/2014, BRGM).

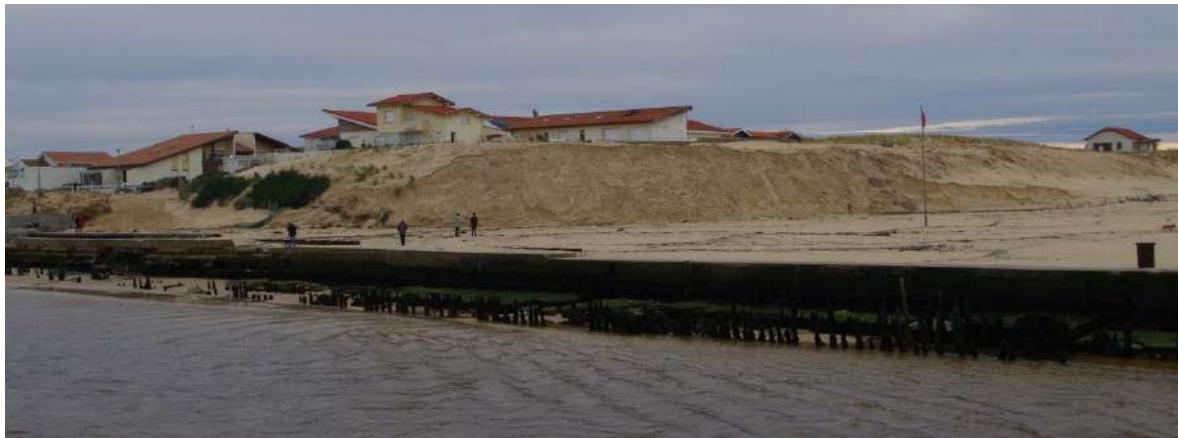
Figure 42 - Érosion de la dune directement au Sud du courant, dont le sommet fut atteint par les vagues (Mimizan, 08/01/2014, BRGM).

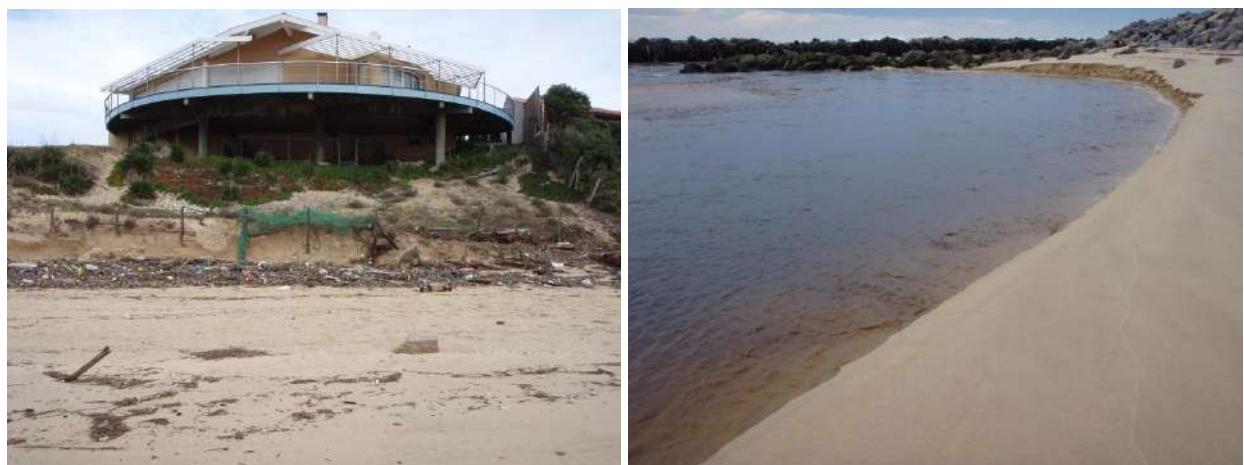
Figure 44 - Érosion des berges au sein du courant (Contis, 08/01/2014, BRGM).

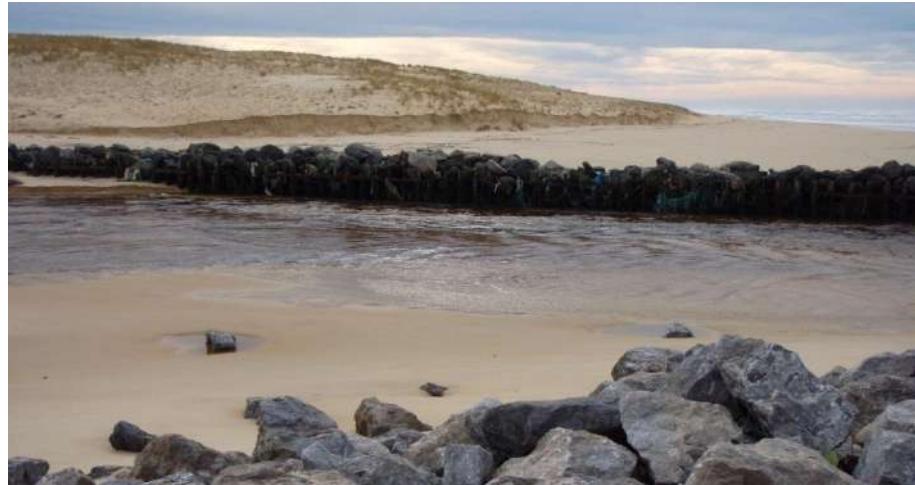
Figure 45 - Érosion de la dune directement au Sud du courant (Contis, 08/01/2014, BRGM).

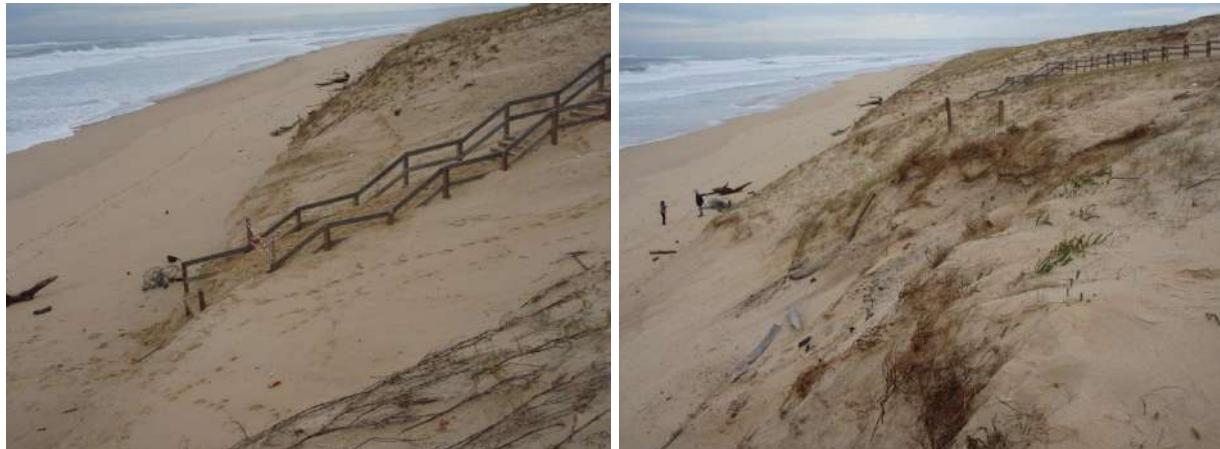
Figure 46 - Gauche : destruction de la base de la descente de plage ; Droite : entaille d'érosion au Sud de la descente de plage (Messanges, 08/01/2014, BRGM).

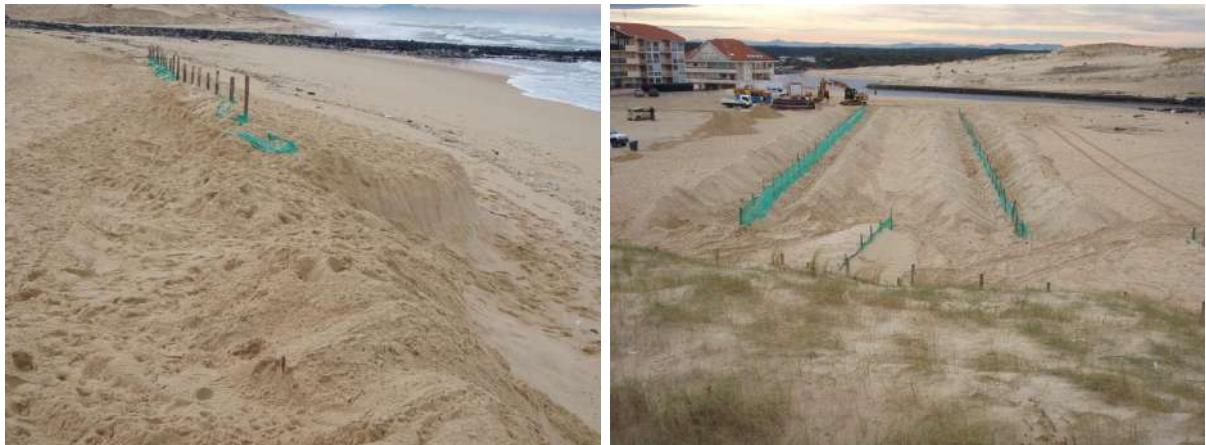
Figure 48 - Gauche : érosion de la dune sur la plage centrale ; Droite : reprofilage de la plage et restauration du système de protection par la commune (Vieux-Boucau, 08/01/2014, BRGM).

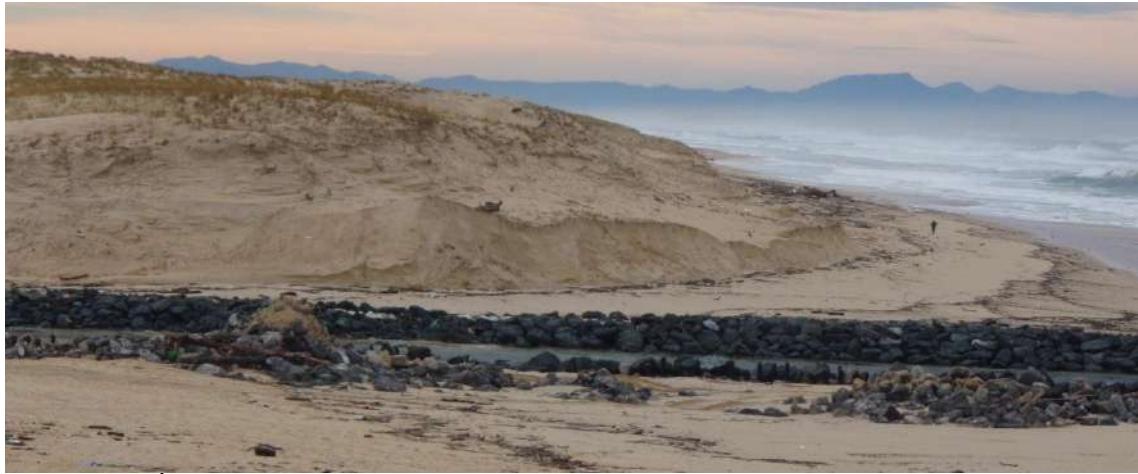
Figure 49 - Érosion de la dune directement au Sud du courant (Soustons, 08/01/2014, BRGM).

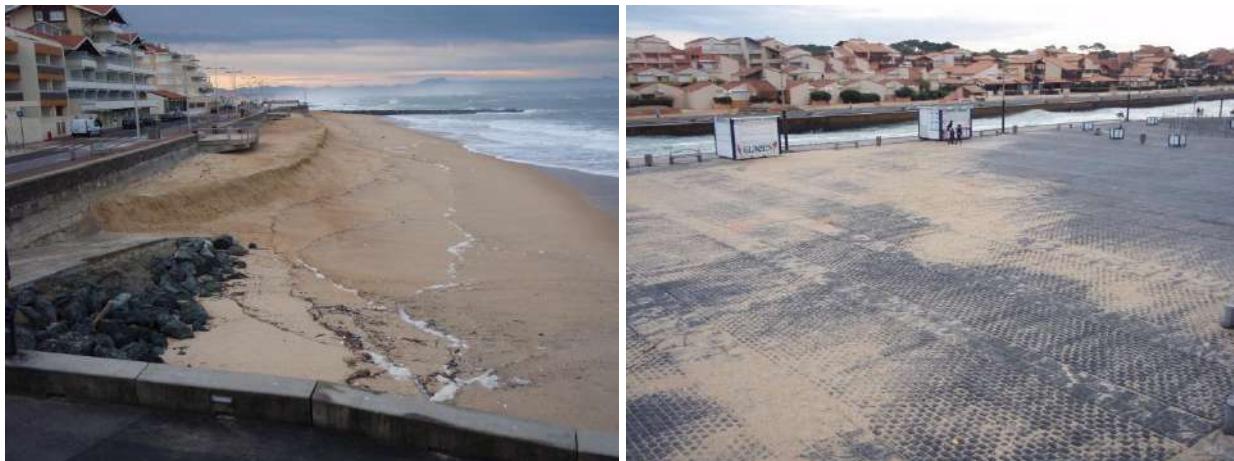
Figure 50 - Gauche : érosion de la Plage centrale ; Droite : submersion et dépôt de sable sur la promenade de la jetée Sud (Capbreton, 08/01/2014, BRGM).

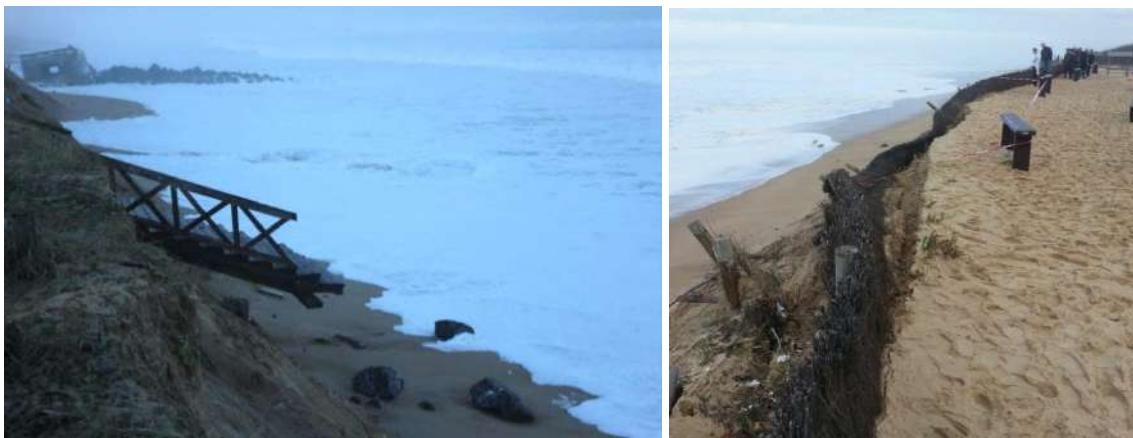
Figure 55 – Gauche : destruction de l'accès de plage dans la nuit du 6 au 7 janvier 2014 ; Droite : érosion et affaissement du sommet de falaise (Ondres, 07/01/2014, Commune d'Ondres).

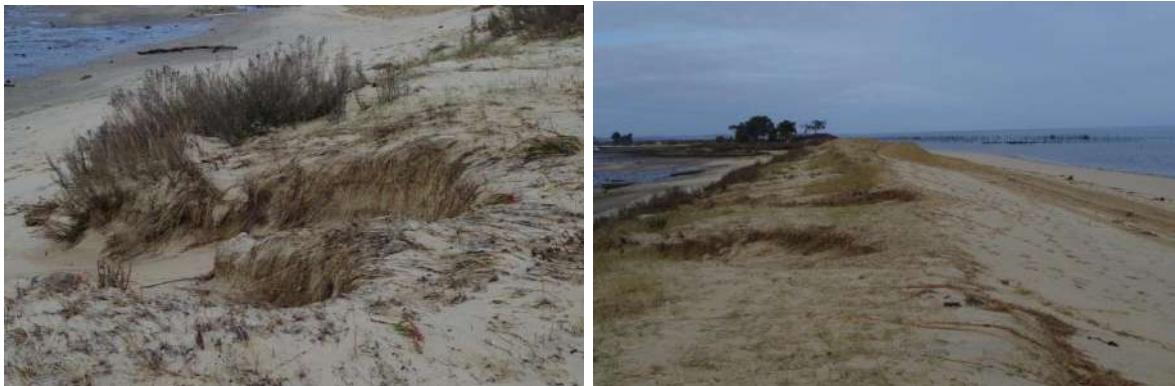
Figure 62 - Exemple d'entailles d'érosion marine au niveau de la flèche sableuse du Mimbeau du côté lagune (Lège-Cap-Ferret, 09/01/2014, BRGM).

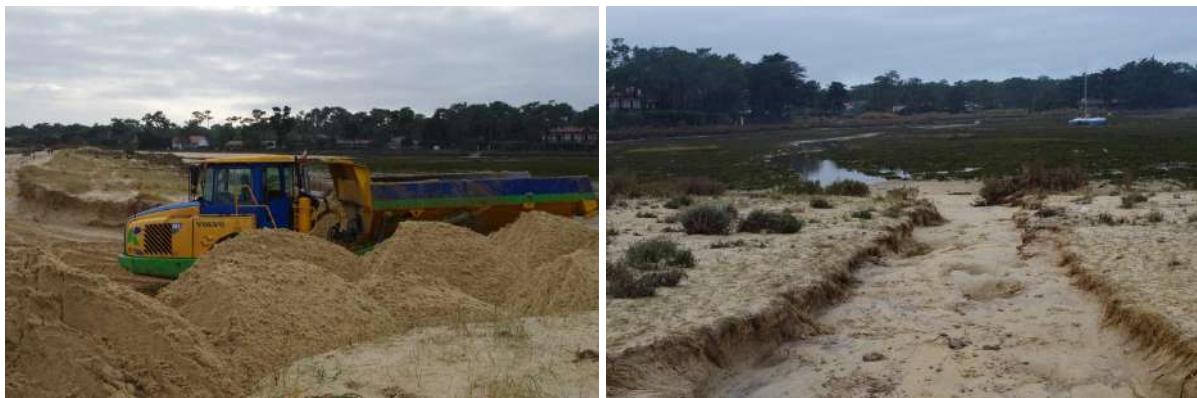
Figure 63 - Exemple de brèche au niveau de la flèche sableuse du Mimbeau (Lège-Cap-Ferret, 09/01/2014, BRGM).

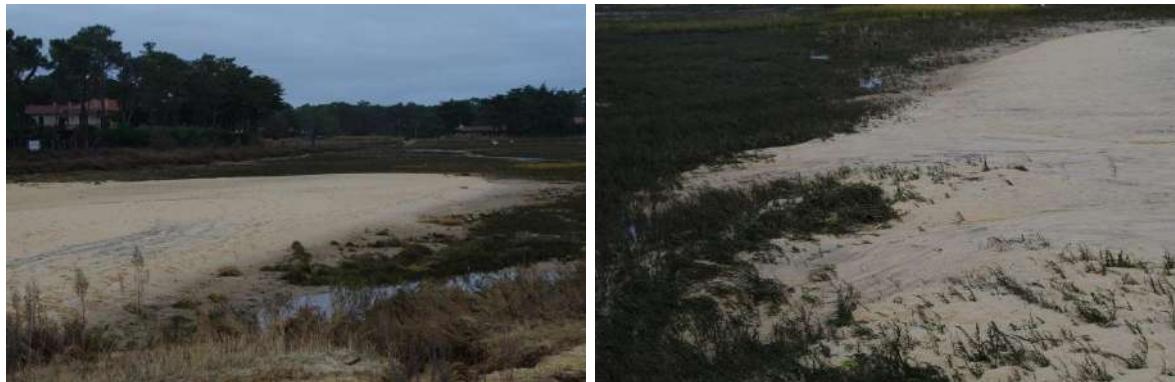
Un dépôt de sable s'est produit dans la lagune au droit de chacune des brèches (Figure 64). Il n'y a pas d'érosion marquée de la plage côté bassin (Figure 65, Figure 64), excepté au niveau de la racine de la flèche sableuse (Figure 66). Une dégradation de l'ouvrage en enrochements a été constaté (Figure 67).

Figure 64 - Dépôt de sable dans la lagune du Mimbeau au droit des brèches, recouvrement de la végétation (Lège-Cap-Ferret, 09/01/2014, BRGM).

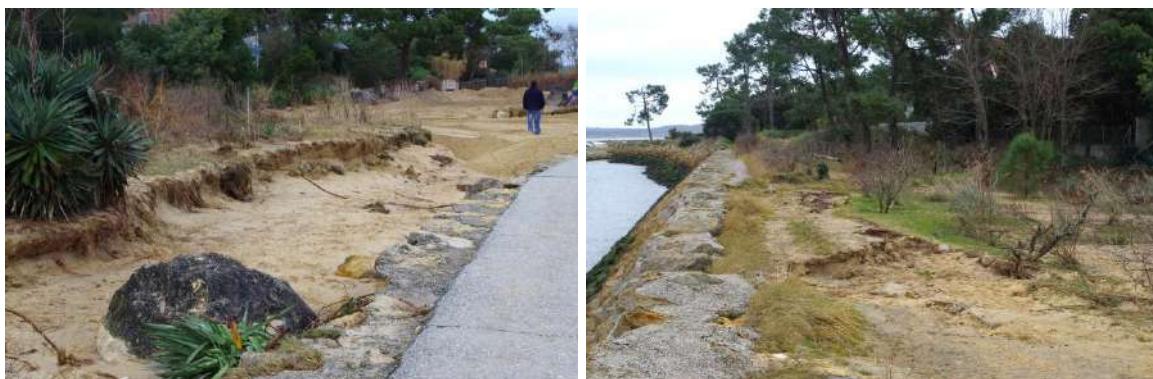
Figure 67 - Dégradation de l'ouvrage sous l'effet des vagues, franchissement par paquets de mer et érosion au sommet et en arrière de l'ouvrage (Lège-Cap-Ferret, 09/01/2014, BRGM).

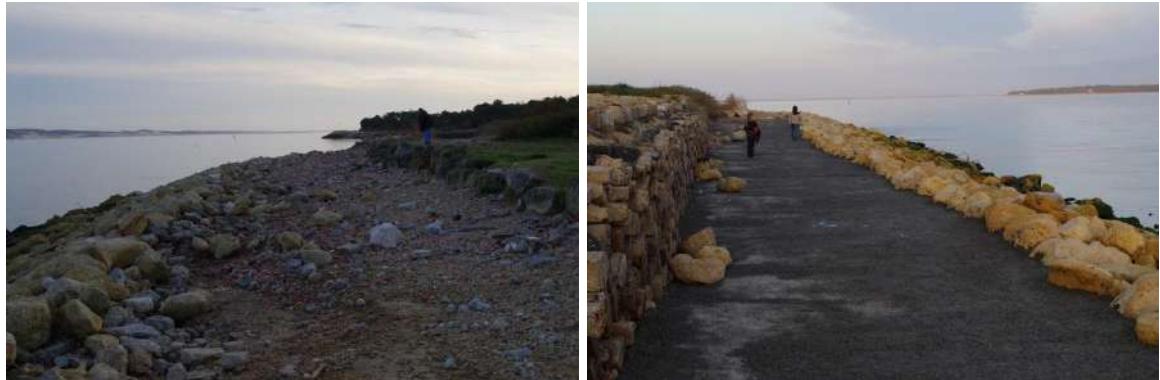
- Hortense et secteur des 44 Hectares : Dégradation de l'ouvrage (enrochement) avec déplacement de blocs (Figure 68). Surverse locale avec dépôt de sable et de vase (Figure 69).

Figure 68 - Déplacement de blocs au niveau de l'enrochemennt de la Pointe du Cap Ferret à Hortense (Lège-Cap-Ferret, 09/01/2014, BRGM).

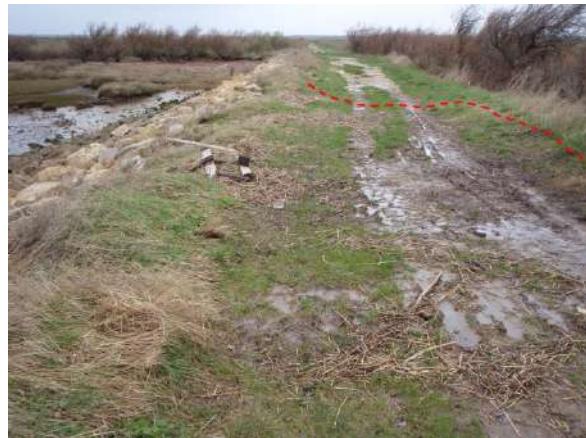
Les digues en enrochements des domaines de Certes et Graveyron orientées Nord-Ouest/Sud-Est ne semblent pas avoir subi de dégradation généralisée mais présentent ponctuellement des entailles d'érosion à leur sommet avec des laisses de mer mettant en évidence des surverses locales par la mer (Figure 74).

Figure 74 – Surverse marine (tirets rouges) et érosion des terrains au sommet des enrochements sur le domaine de Graveyron (Audenge, 23/01/2014, BRGM).

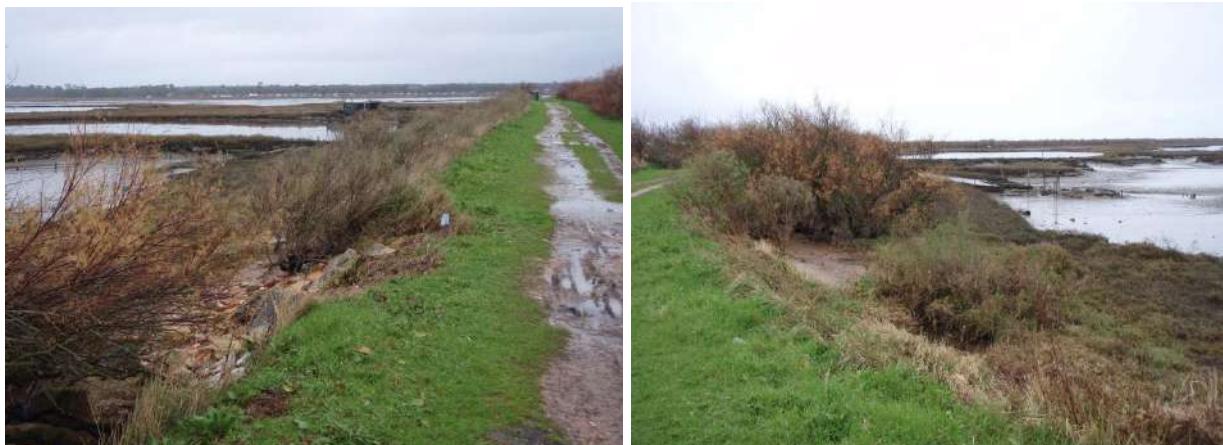
Figure 76 – Érosion généralisée du pied de la digue protégeant le domaine endigué de Certes (Audenge, 23/01/2014, BRGM).

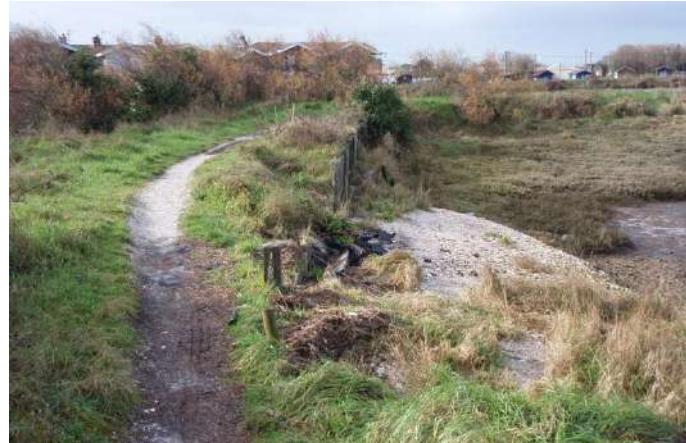
Aucune dégradation majeure des digues n'a été constatée. En revanche, l'érosion marine a pu se poursuivre et être accentuée au niveau de certains tronçons sensibles des digues (point bas et entailles d'érosion déjà existants, Figure 78).

Figure 78 – Exemple d'un point sensible face à l'érosion marine au niveau de la digue de la maline de l'Ascol entre les ports de Gujan et Larros (Gujan-Mestras, 23/01/2014, BRGM).

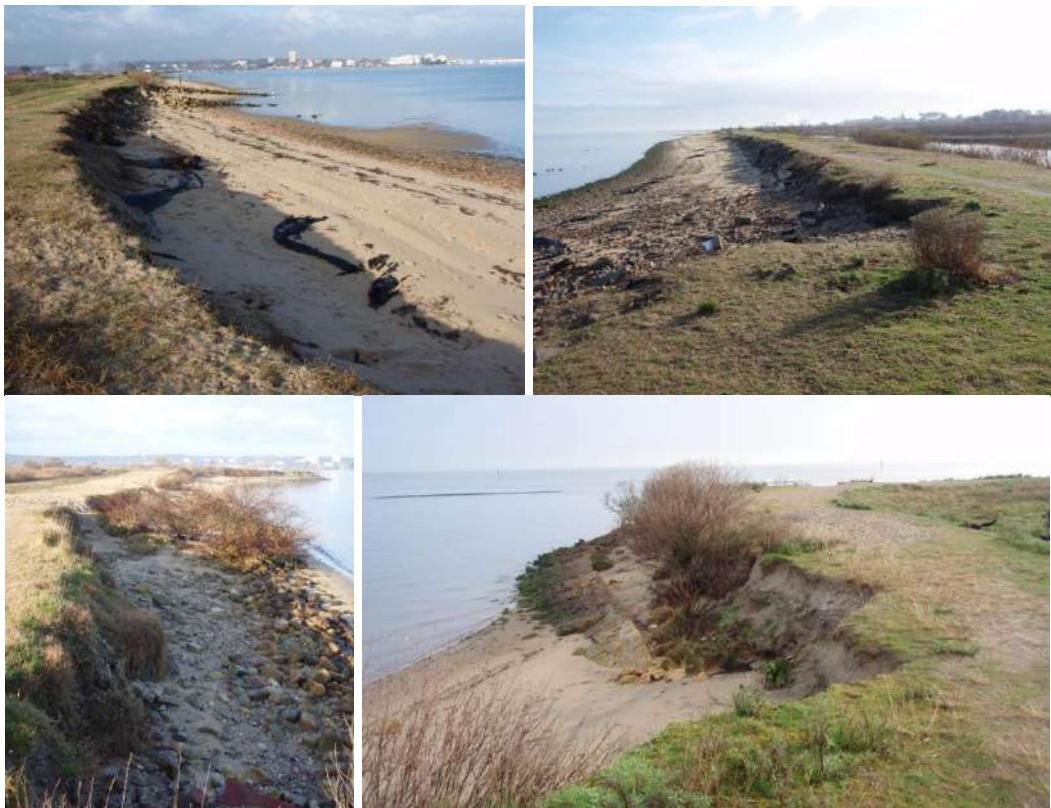
Figure 79 - Érosion du talus de la digue des Prés Salés Est (La-Teste-de-Buch, 23/01/2014, BRGM).

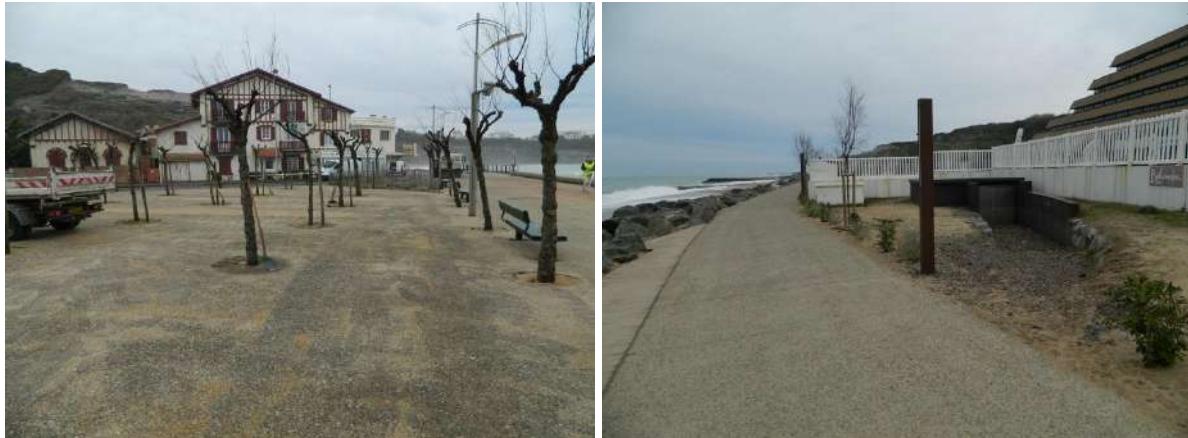
Figure 82 - Gauche : submersion du parking de l'Avenue des Vagues ; Droite : submersion de la promenade de La Chambre d'Amour jusqu'au pied du mur du Belambra (Anglet, 09/01/2014, BRGM).

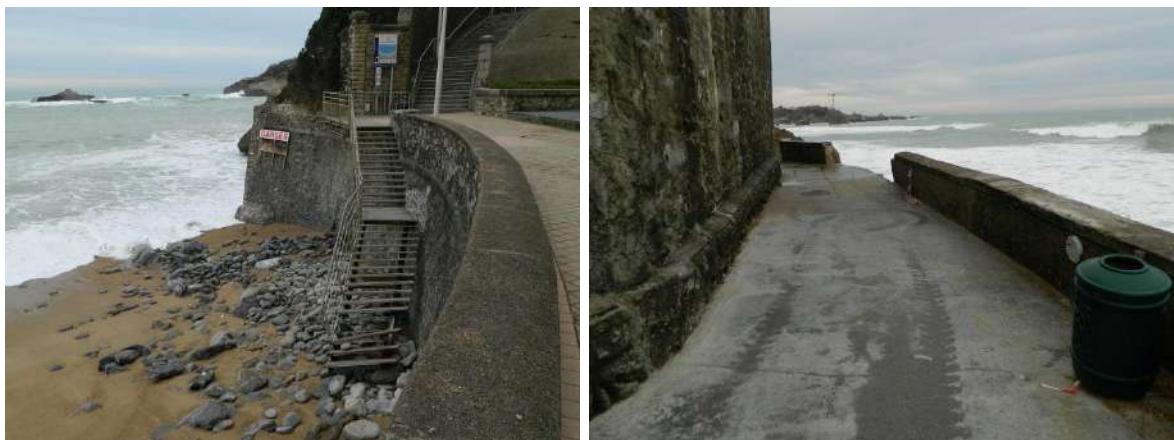
Figure 83 - Gauche : endommagement de l'escalier d'accès à la plage à l'extrême Nord de la Grande plage ; Droite : destruction du parapet du perré au droit de l'Hôtel du Palais (Biarritz, 09/01/2014, BRGM).

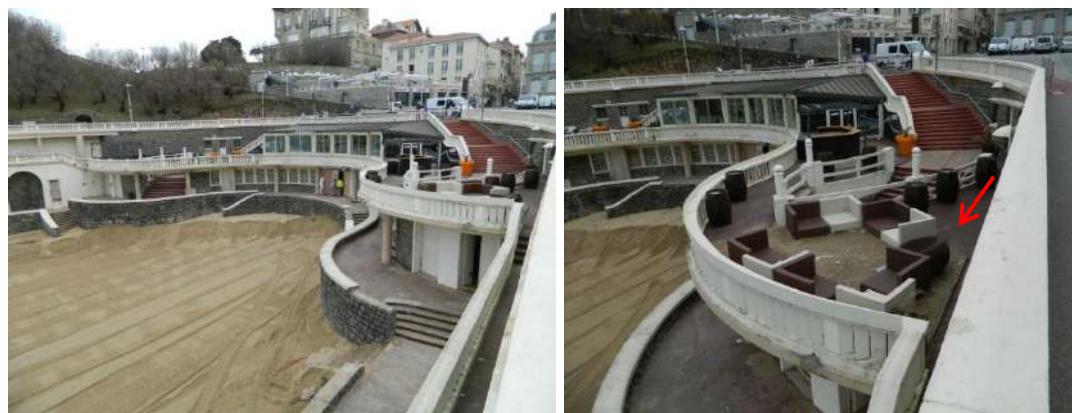
Figure 85 - Gauche : dégâts visibles sur le bâtiment, le parapet et les garde-corps du Port-Vieux ; Droite : laisse de mer (flèche rouge) atteignant la terrasse du restaurant (Biarritz, 09/01/2014, BRGM).

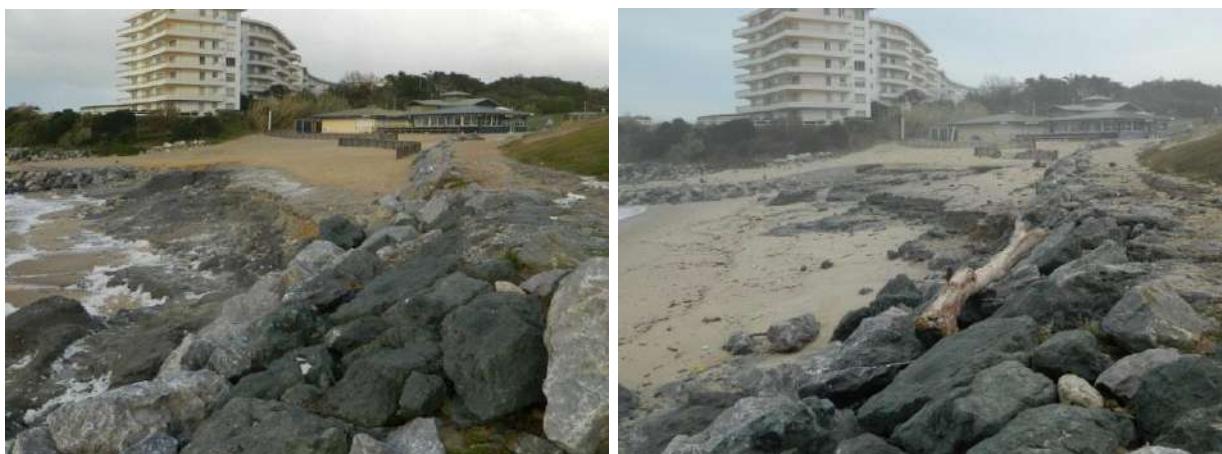
Figure 88 - Érosion marquée de la plage de Milady entre le 21 novembre 2013 (gauche, BRGM) et le 9 janvier 2014 (droite, BRGM). La microfalaise de bas de plage a rétrogradé et le stock sableux s'est réduit en haut de plage.

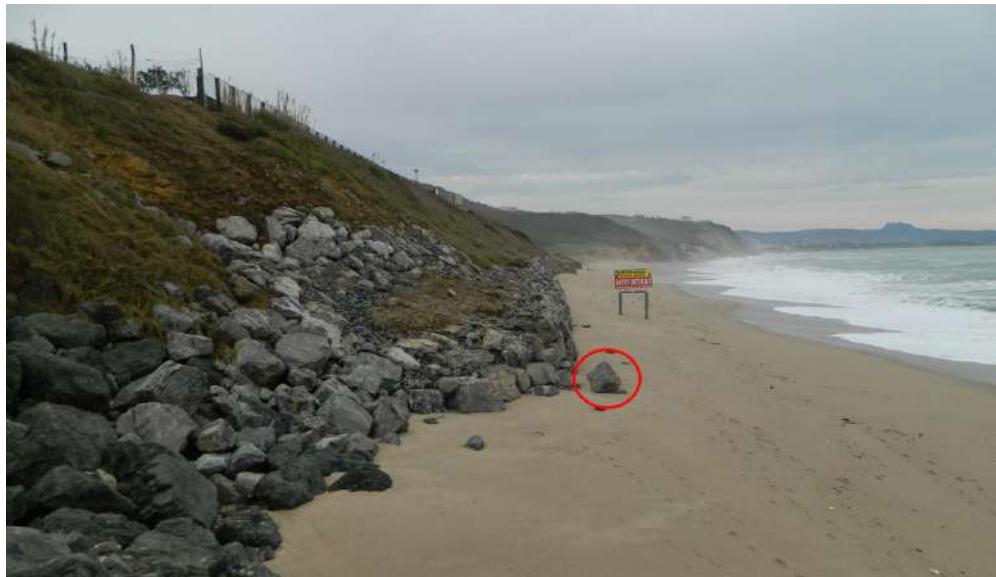
Figure 92 - Fragilisation des enrochements sur la plage de Pavillon Royal. Un bloc s'est désolidarisé et a été retrouvé en haut de plage à la suite de l'évènement du 6-7 janvier (Bidart, 09/01/2014, BRGM).

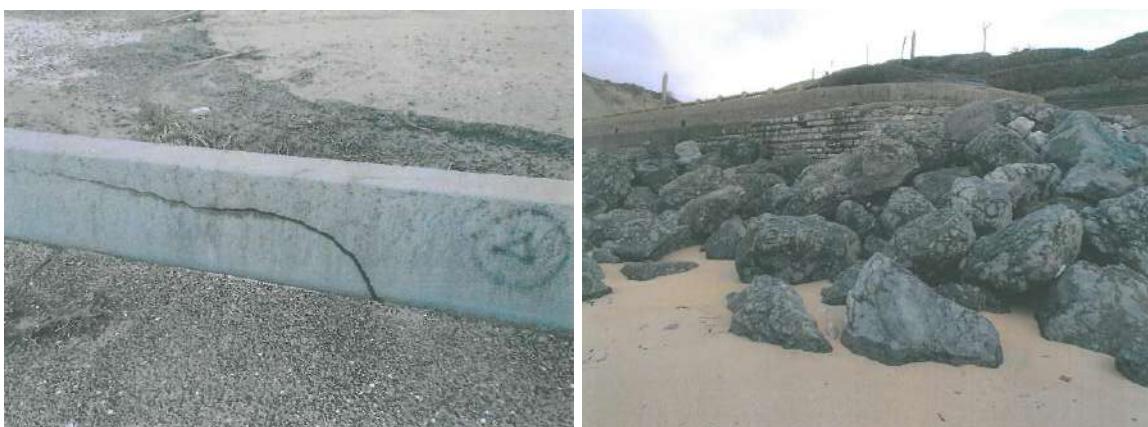
Figure 93 – Gauche : détérioration du parapet en béton à l'extrémité de la promenade ; Droite : fragilisation des enrochements sur la plage avec désolidarisation de plusieurs blocs (Bidart, 07/01/2014, Services Techniques, Mairie de Bidart).

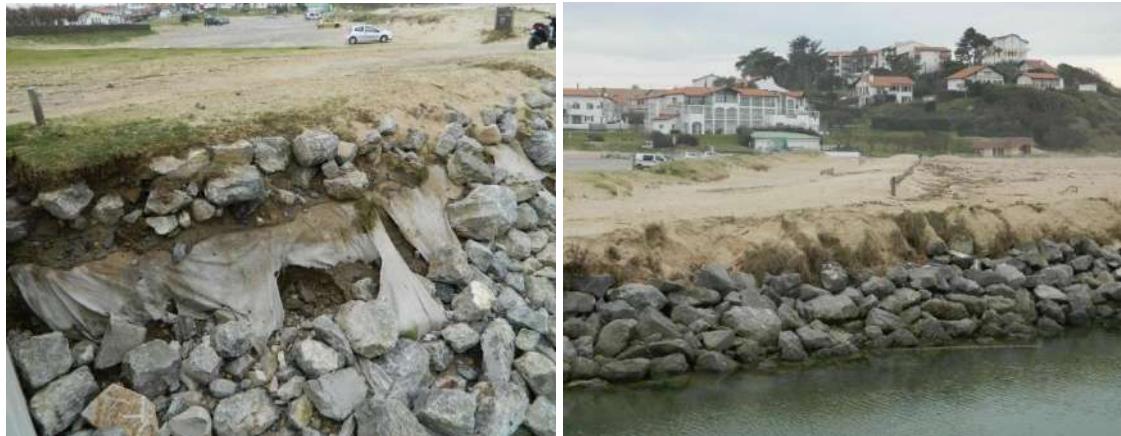
Figure 94 - Fragilisation des enrochements sur la rive gauche du débouché de l'Uhabia (Bidart, 09/01/2014, BRGM).

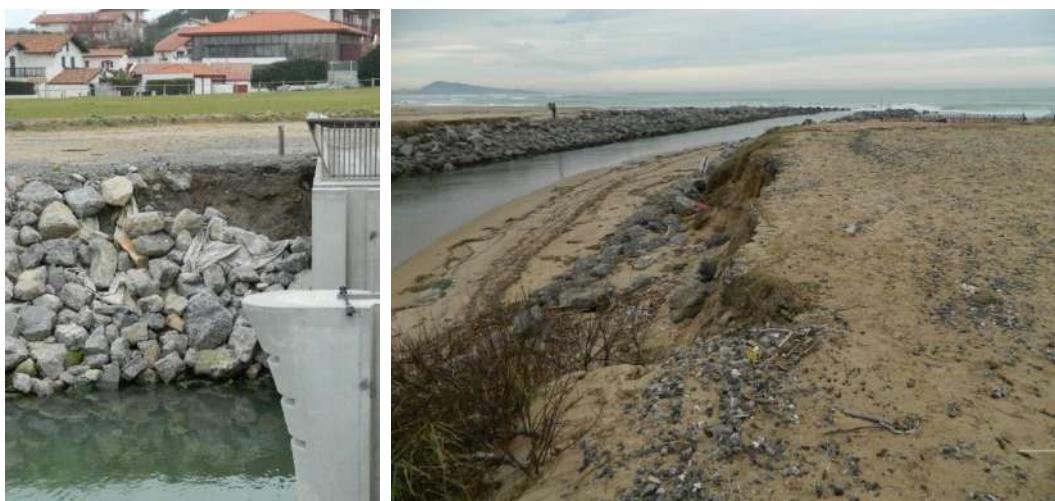
Figure 95 - Fragilisation des enrochements sur la rive droite du débouché de l'Uhabia (Bidart, 09/01/2014, BRGM).
