# Compte-rendu des observations post-tempêtes sur le littoral aquitain (décembre 2013 – janvier 2014)

## Rapport final

BRGM/RP- 63182-FR  
Janvier 2014

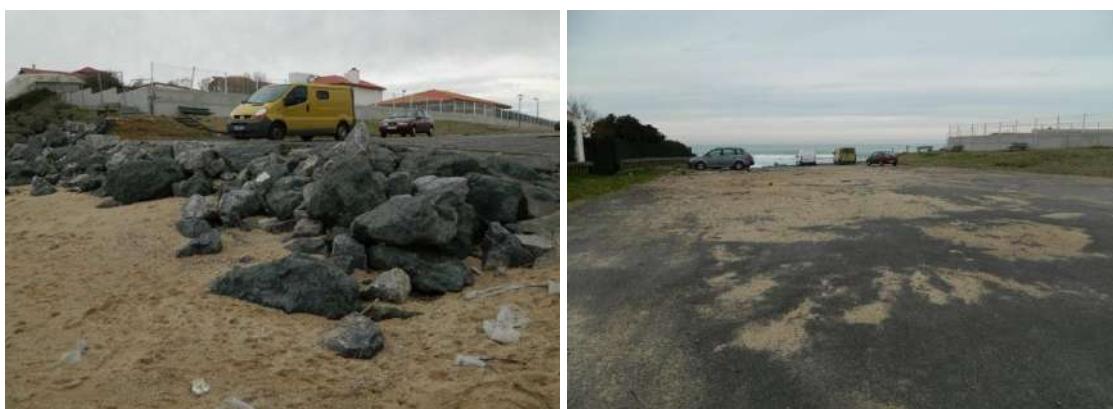
Figure 96 - Gauche : fragilisation des enrochements du parking des Embruns ; Droite : submersion au  $\frac{3}{4}$  du parking (Bidart, 09/01/2014, BRGM).

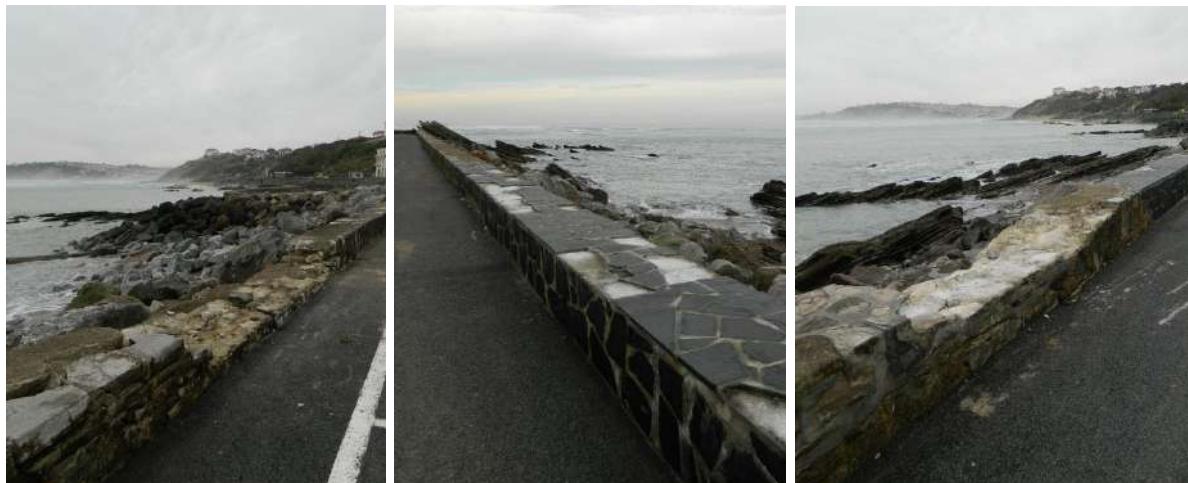
Figure 102 - Destruction partielle du parapet de la jetée des Alcyons (Guéthary, 09/01/2014, BRGM).

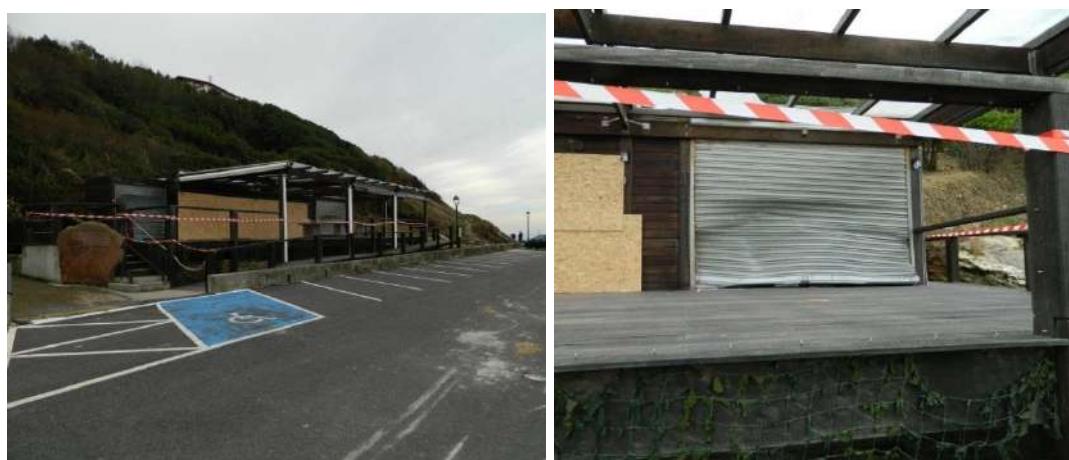
Figure 105 - Enfoncement des portes métalliques du 2<sup>ème</sup> restaurant de la jetée des Alcyons et endommagement de la terrasse (Guéthary, 09/01/2014, BRGM).
