OBSERVATOIRE DE LA CÔTE NOUVELLE-AQUITAINE

Rapport d'expertise

Suivi de l'exposition aux mouvements de terrain de la route de la Corniche, commune d'Urrugne (64). Etat des lieux de novembre 2021

BRGM/RP-71379-FR

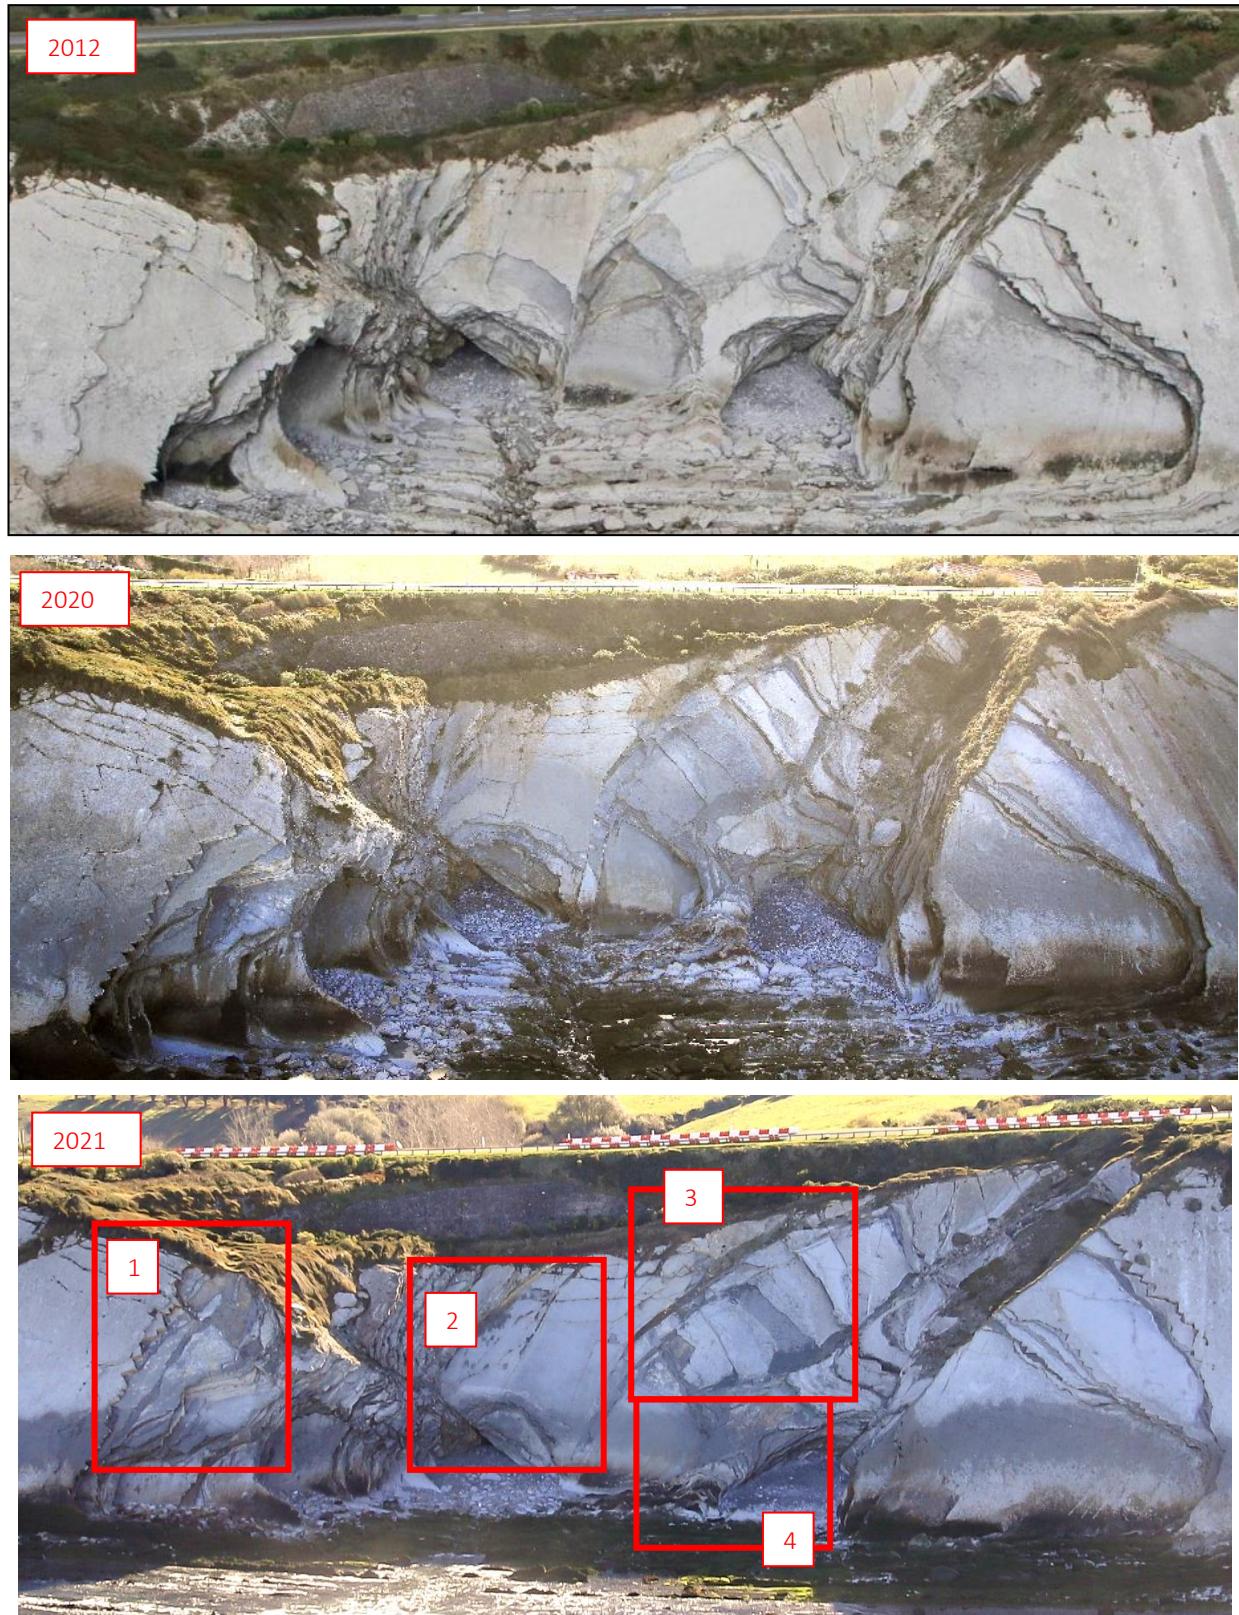
Illustration 4 - Vue générale du tronçon 5, au cours des campagnes photographiques des 12/01/2012, 17/11/2020 et 19/11/2021 (©Observatoire de la Côte Aquitaine, Balloide Photos, 2012, 2020 et 2021)

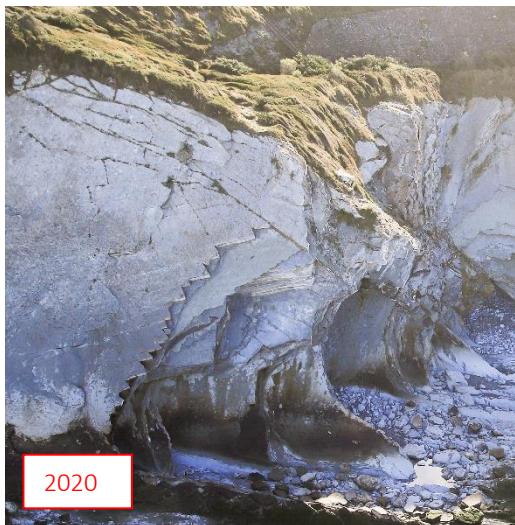
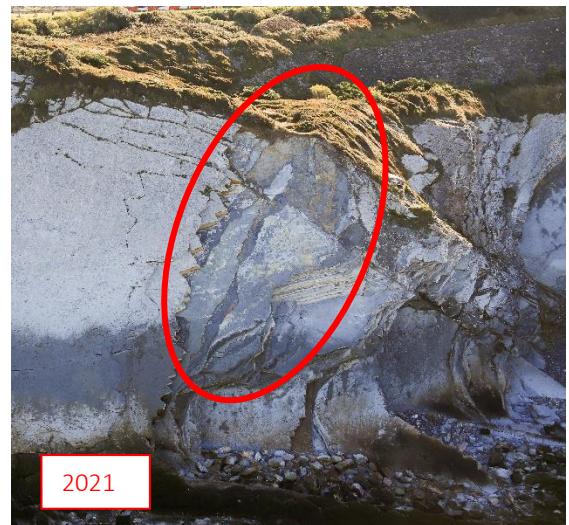
- zone 1 en bordure est du tronçon (illustration 5) : rupture de dalles externes prédécoupées, en parties haute et intermédiaire de falaise, sur une épaisseur estimée de quelques décimètres et de l'ordre de 30 à 40 m² en première évaluation ;

Illustration 5 - Tronçon 5 : zone 1, vue rapprochée comparative entre les campagnes des 17/11/2020 et 19/11/2021
(©Observatoire de la Côte Aquitaine, Balloide Photos, 2020 et 2021)

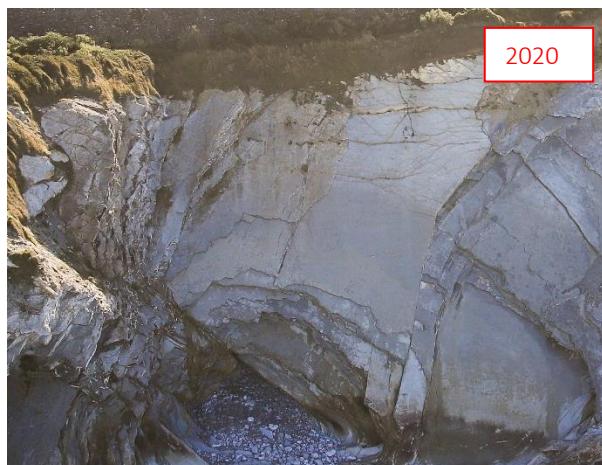
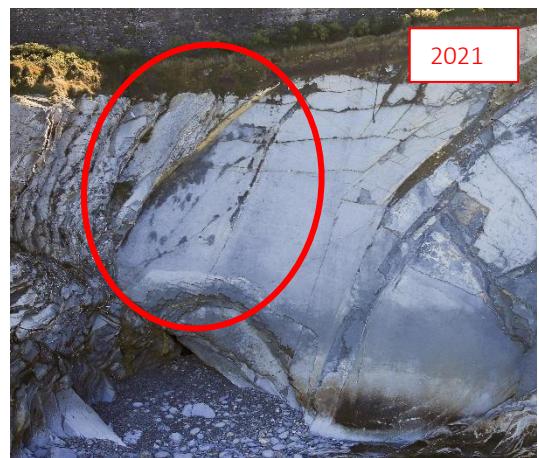
- zone 2 en partie centrale du tronçon, à l'aplomb de l'ouvrage de soutènement maçonner (illustrations 6 et 7) : rupture d'une dalle de flyschs survenue semble-t-il le 29/03/2021 (information de Geotec, en charge du suivi instrumenté du tronçon pour le compte du CD64). L'événement a concerné une dalle, sous-cavée à son pied, de l'ordre de 60 à 100 m² et de quelques décimètres d'épaisseur ;

Illustration 6 - Tronçon 5 : zone 2, vue rapprochée comparative entre les campagnes des 17/11/2020 et 19/11/2021 ;
rupture de dalle survenue le 29/03/2021 (©Observatoire de la Côte Aquitaine, Balloide Photos, 2020 et 2021)

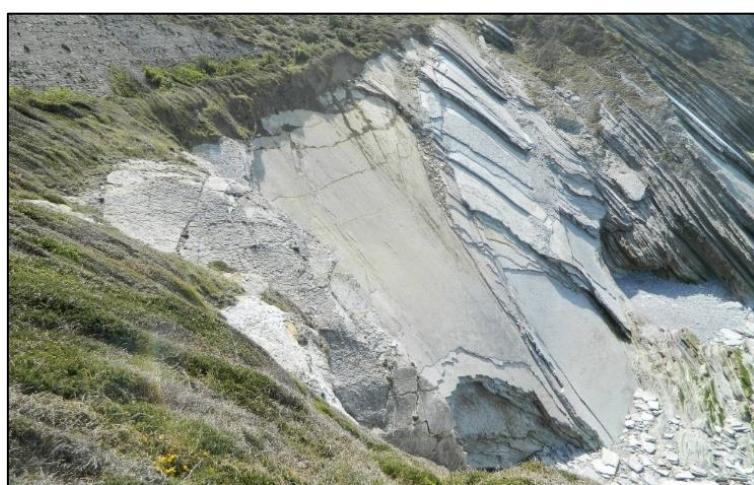
Illustration 7 - Tronçon 5 : rupture de dalle survenue le 29/03/2021 dans la zone 2
(©Observatoire de la Côte Aquitaine ; cliché daté d'avril 2021)

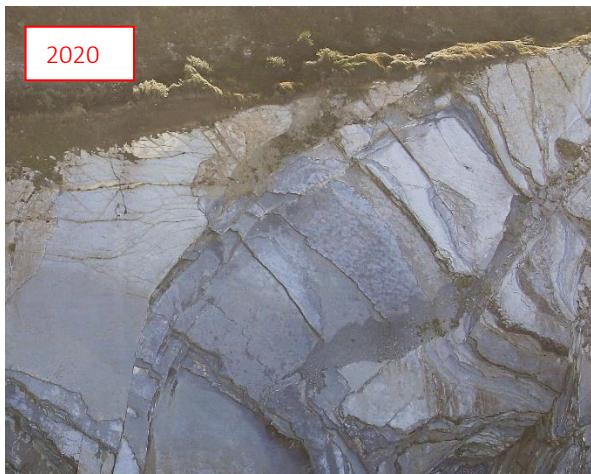
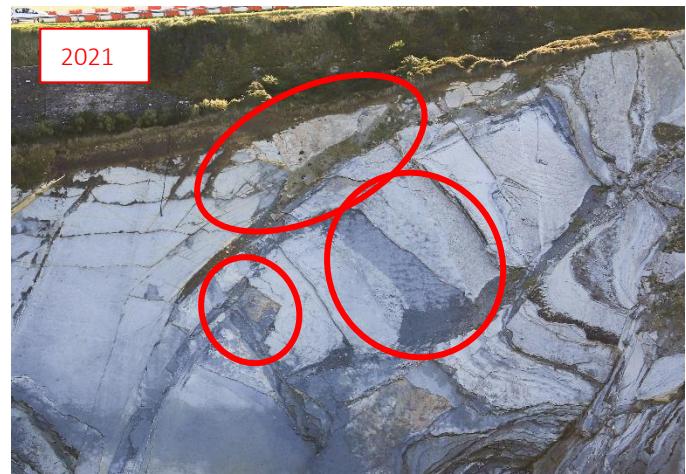
Illustration 8 - Tronçon 5 : zone 3, vue rapprochée comparative entre les campagnes des 17/11/2020 et 19/11/2021 ; ruptures de morceaux de dalles et écaillage (©Observatoire de la Côte Aquitaine, Balloide Photos, 2020 et 2021)

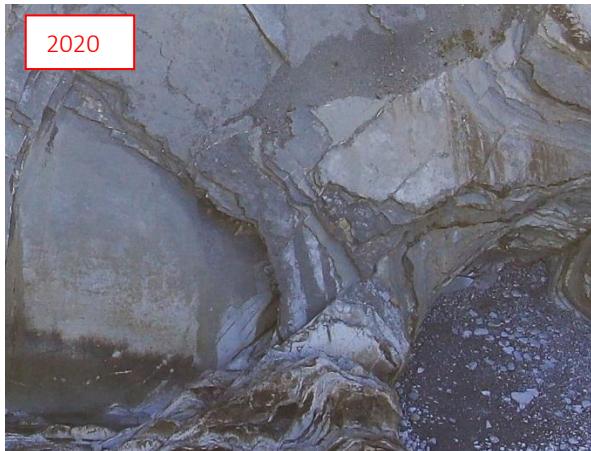
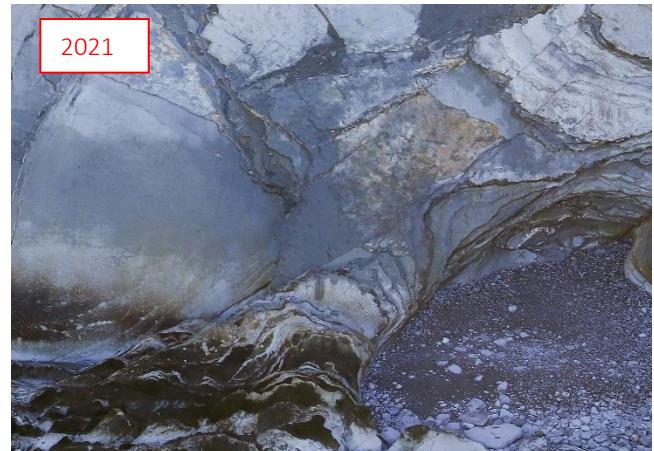
Illustration 9 - Tronçon 5 : zone 4, vue rapprochée comparative entre les campagnes des 17/11/2020 et 19/11/2021 ; réduction de section du pilier de flyschs, en pied de falaise, et écaillage des dalles environnantes (©Observatoire de la Côte Aquitaine, Balloide Photos, 2020 et 2021)

Suite à l'état des lieux de novembre 2020, le risque de rupture à très brève échéance (potentiellement quelques mois) du pilier et en corollaire d'un glissement-plan d'une surface potentielle d'environ 2 000 m² (cf. illustration 11) avait été souligné. Au regard de la poursuite du démantèlement du pilier ainsi que des bancs de flyschs sus-jacents, la probabilité d'occurrence d'un tel scénario au cours des mois à venir s'en trouve accrue.

Au regard de la dégradation observée des conditions de stabilité de la falaise, une vigilance particulière s'impose. On rappellera que ce tronçon est doté, depuis le printemps 2021, d'un protocole d'alerte (sous la responsabilité de Geotec, pour le compte du CD64) basé notamment sur un suivi instrumenté en falaise. On conseillera que ce protocole soit complété par des observations visuelles de la falaise, aussi régulières que possibles, de façon à être en mesure de détecter toute nouvelle dégradation significative des conditions de stabilité. Ces constats visuels pourront utilement compléter voire éclairer l'analyse des données provenant du suivi instrumenté.

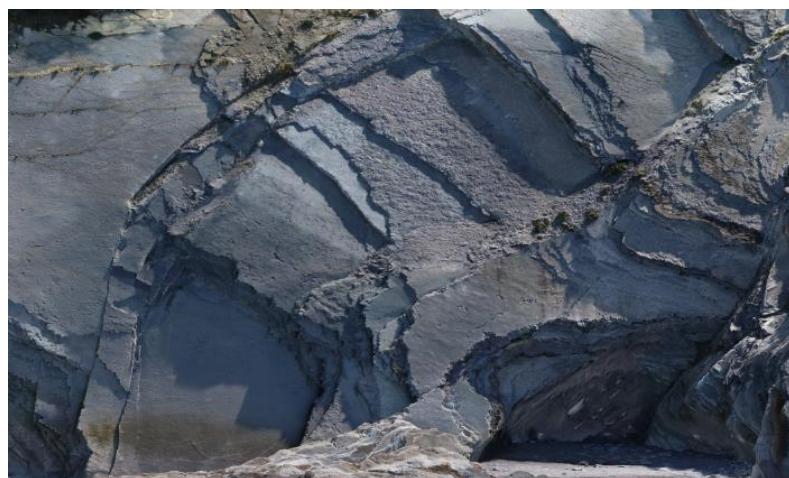
Illustration 10 - Tronçon 5, zones 3 et 4 : orthophotographie en élévation (projection sur un plan vertical) du 29/09/2019 ; vue de la partie centrale du tronçon et notamment du pilier en cours de démantèlement (données l'Avion Jaune pour le projet EZPONDA)

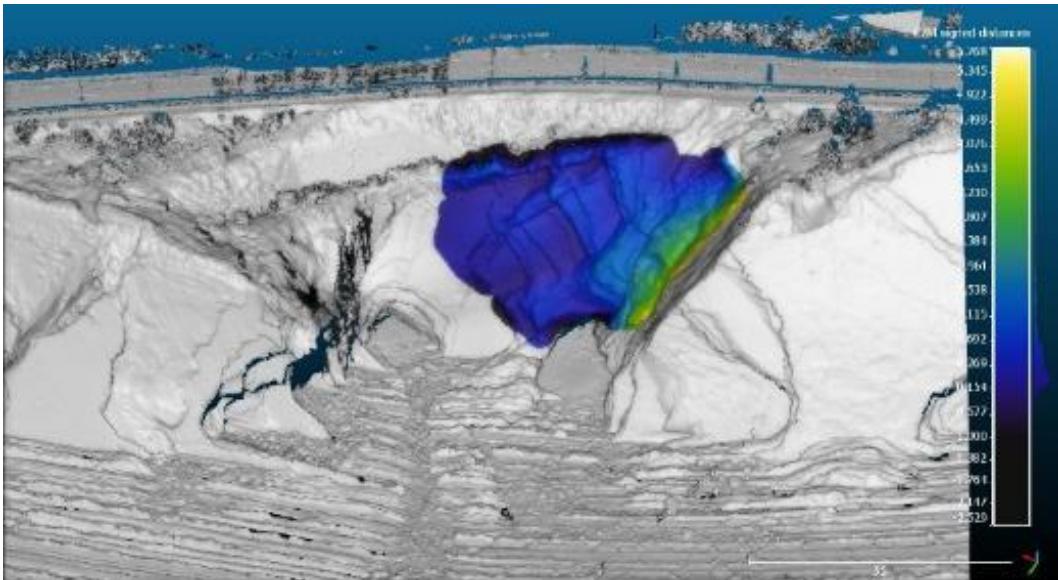
Illustration 11 - Tronçon 5 : secteur fragilisé par l'érosion du pilier ; surface concernée voisine de 2 000 m² pour une épaisseur approx. de 0,75 m (données l'Avion Jaune pour le projet EZPONDA, levé 13/03/2020 - extrait rapport BRGM/RP-70660-FR)

Dans le rapport BRGM/RP-70660-FR de mai 2021, il avait été indiqué que le glissement-plan résultant d'un tel événement était susceptible de se répercuter en tête de versant avec la déstabilisation des altérites sablo-argileuses présentes en couverture sur une dizaine de mètres d'épaisseur. Il était par ailleurs souligné que « *cette déstabilisation par défaut d'assise de la couverture pourrait être, dans un premier temps, relativement superficielle, mais la mise en place plus ou moins rapide d'une régression dans des matériaux peu cohésifs, aux caractéristiques mécaniques médiocres, serait à craindre. Cette évolution prévisible pourrait menacer directement le sentier littoral, voire l'assise de la route, à une échéance difficilement qualifiable de façon précise, mais dont on ne peut écarter, potentiellement, que l'horizon puisse être de quelques mois voire de quelques semaines après la rupture du pilier* ».

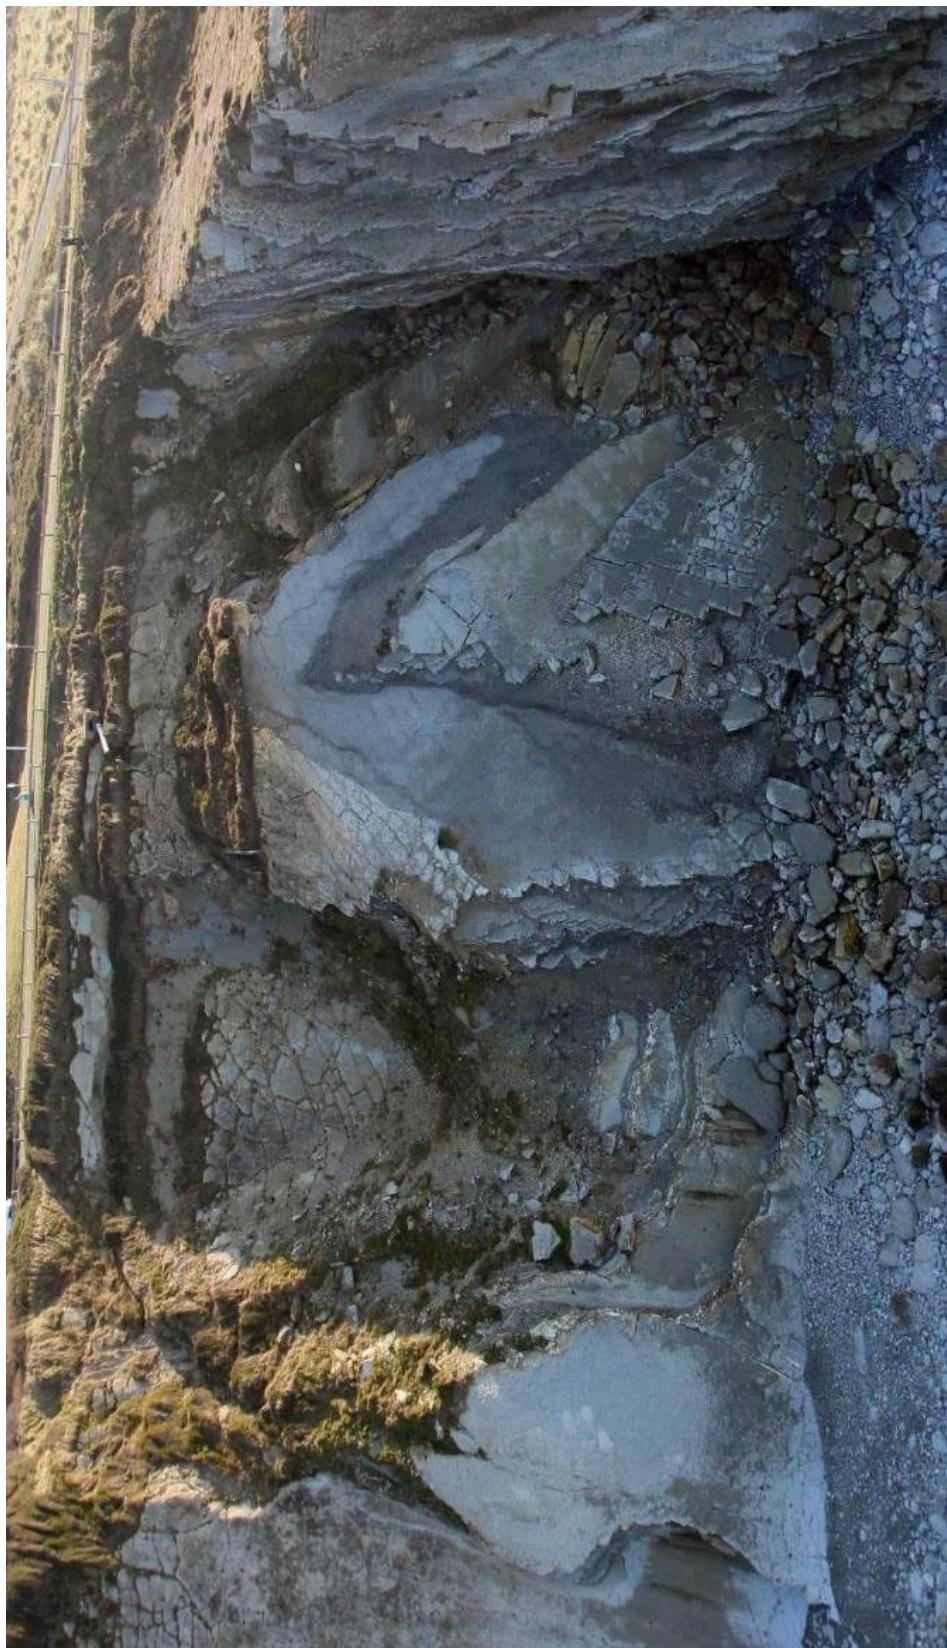
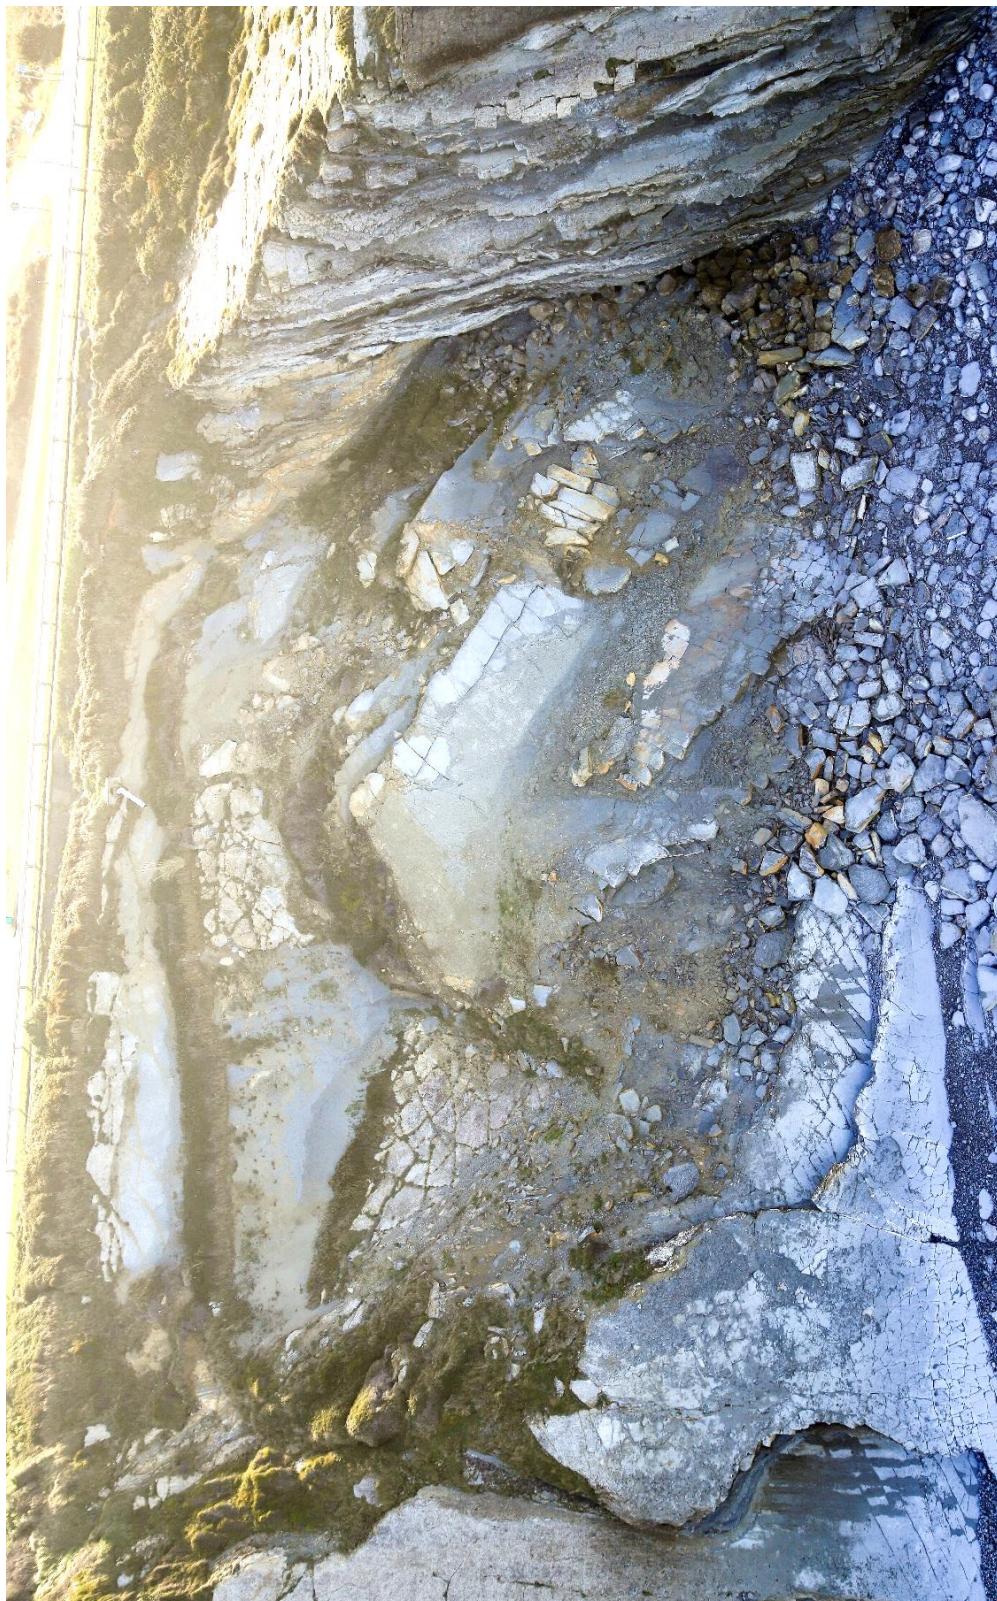
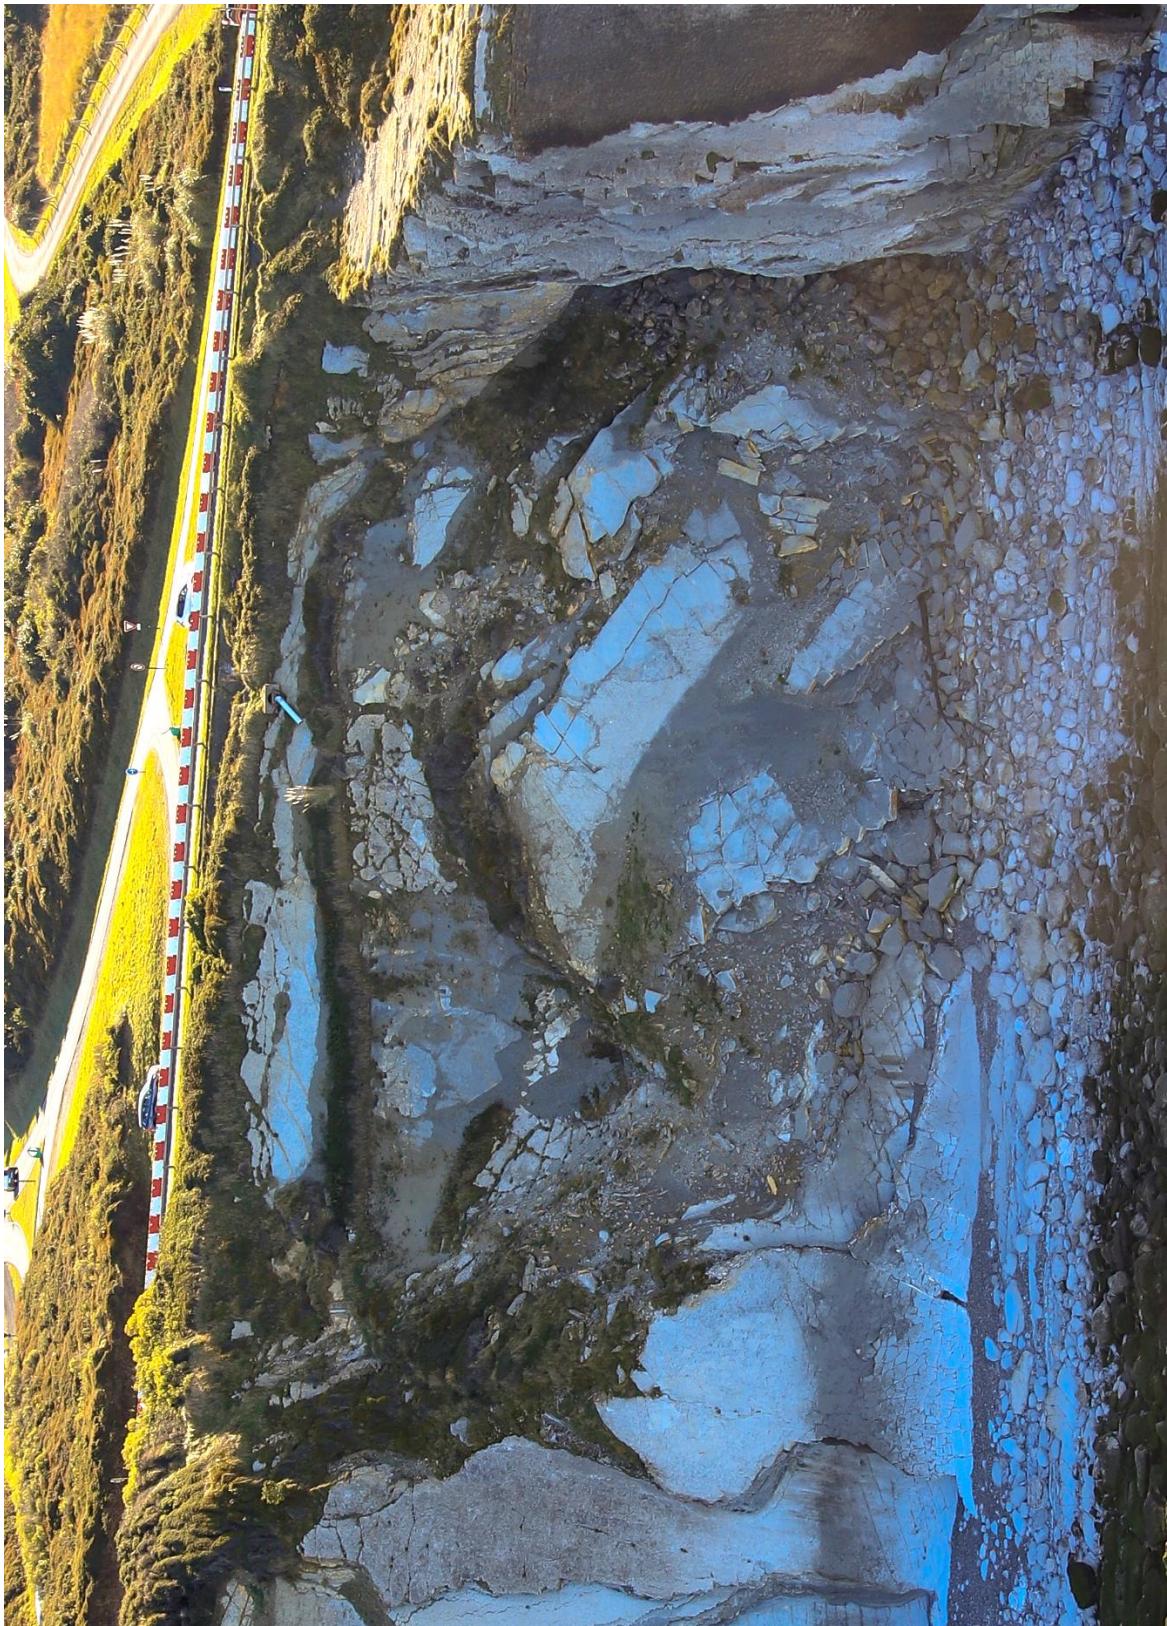
Les illustrations 12 à 14 montrent une vue générale du tronçon 7, entre les campagnes 2012 et 2020. L'examen détaillé des clichés des campagnes de 2019 et 2020 ne permet pas d'observer d'évolution importante de l'état et des conditions de stabilité de la falaise au cours de cette période. L'évolution depuis le précédent survol de novembre 2020 est conforme aux constats faits au cours des 12 mois précédents, à savoir une évolution limitée à la poursuite des processus de bréchification / déstructuration des bancs externes, principalement en parties intermédiaire et inférieure de falaise. Ces processus sont principalement favorisés par la décompression des terrains, l'impact des vagues en pied de paroi et les circulations d'eau en surface d'une part et au niveau des interbancs d'autre part.

L'exposition de la route est considérée comme sensiblement inchangée par rapport au niveau prévalant aux derniers constats réalisés fin 2020. L'infrastructure est notamment menacée par une reprise des mouvements du banc ayant glissé entre juin 2018 et juin 2019, selon une dynamique brutale ou de façon plus lente. La potentialité d'occurrence d'un tel scénario est jugée moyenne à forte, à échéance de quelques mois, et élevée à très court terme (dans les 2 ans).

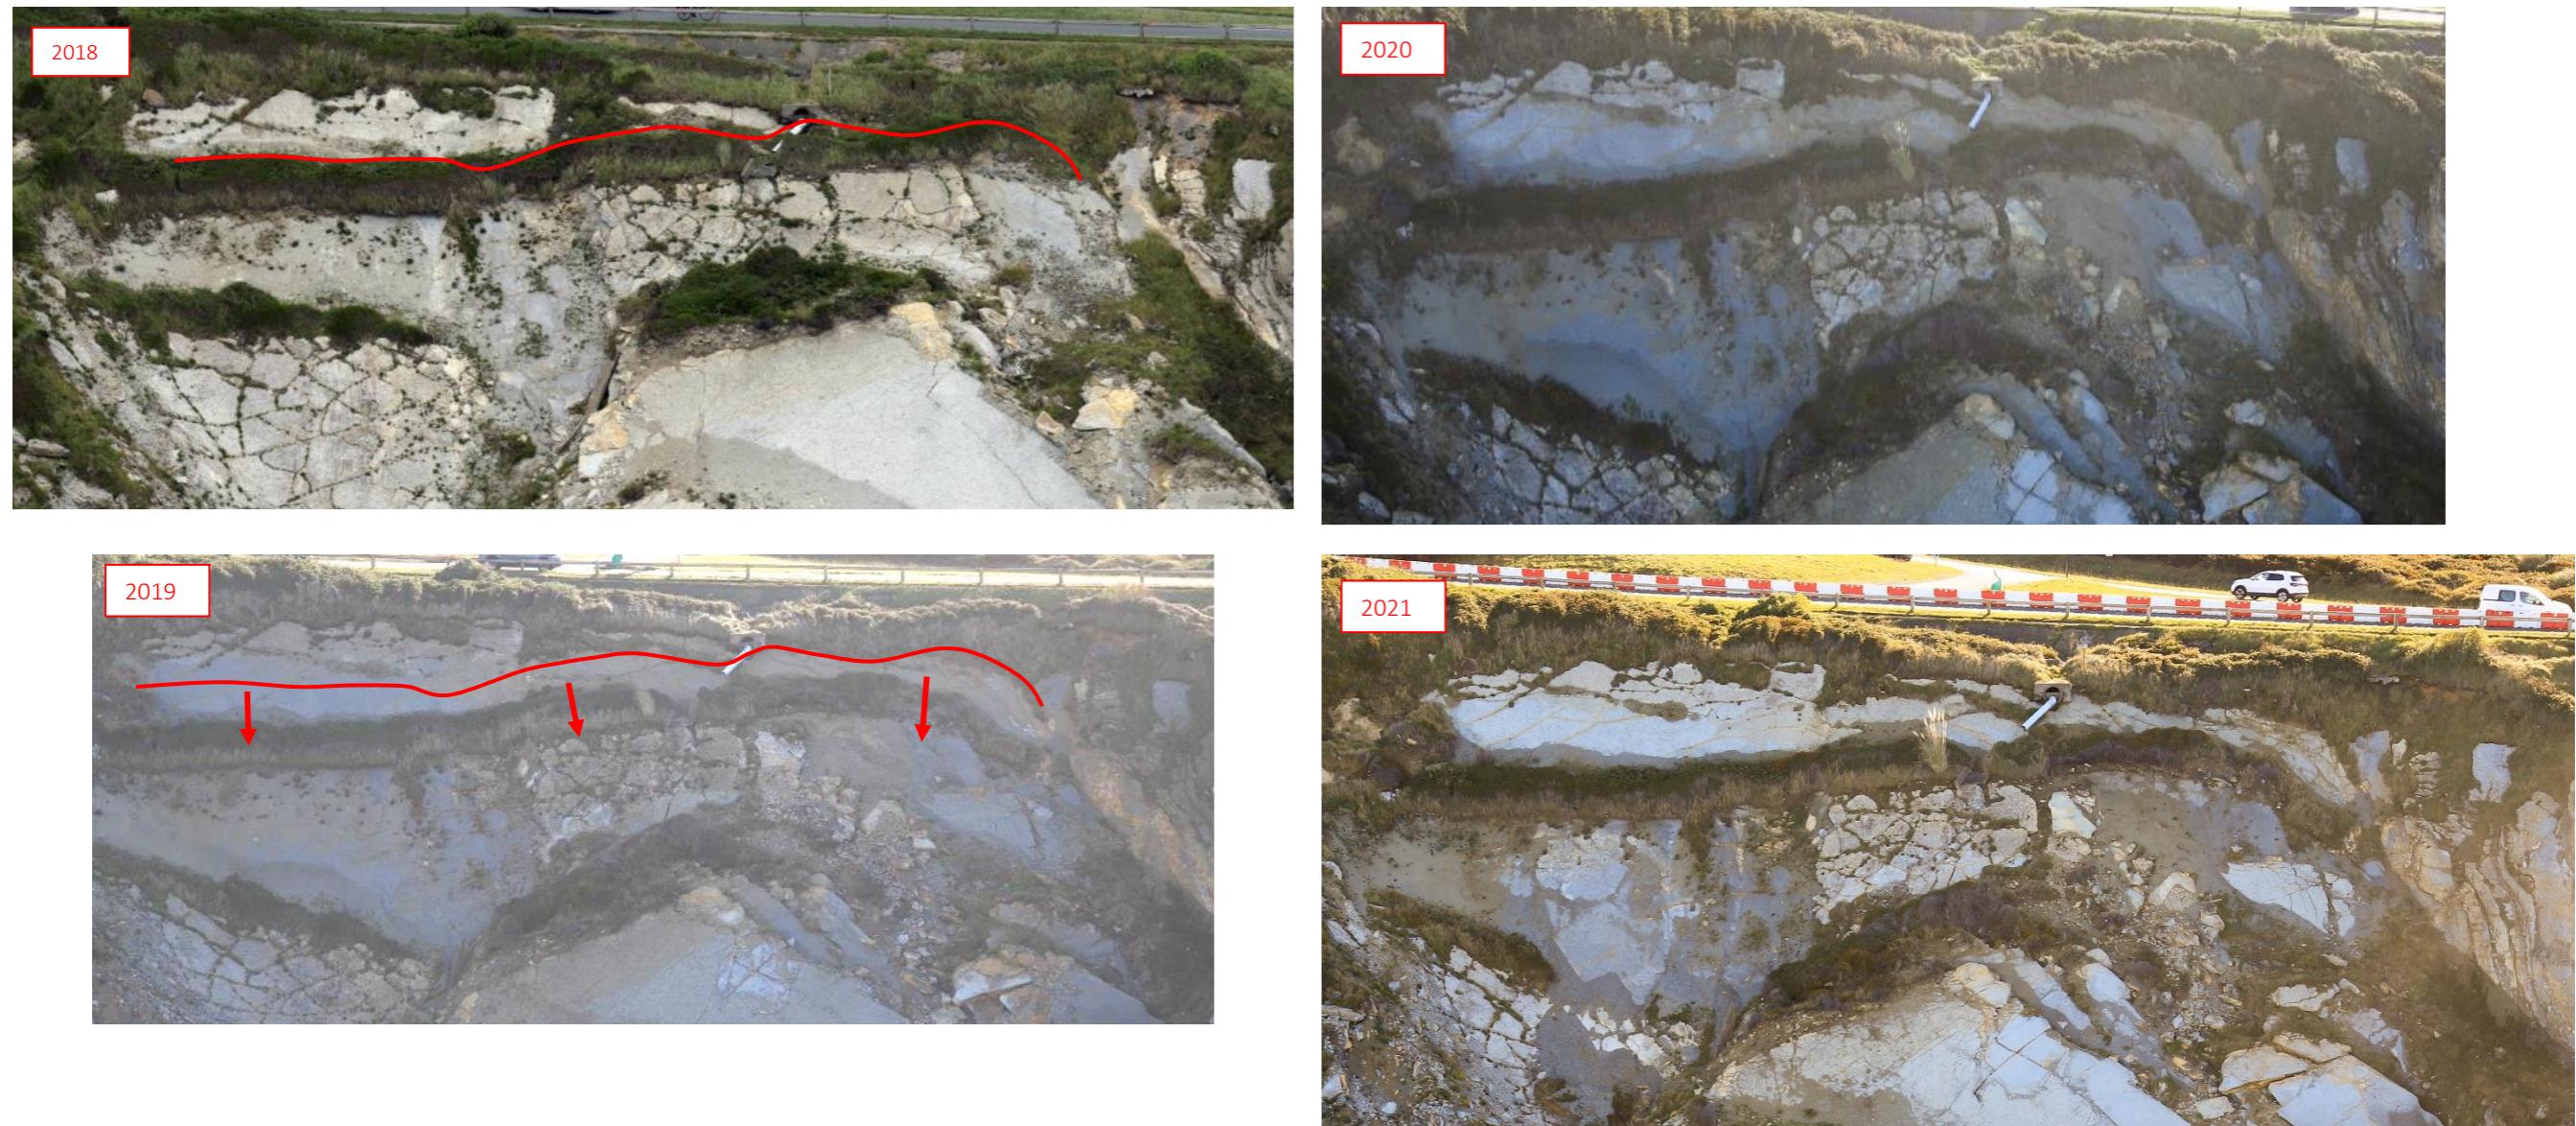
Ce démantèlement progressif se traduit par une décompression des bancs en position arrière, pouvant conduire à leur mise en mouvement. Ce processus de glissement a été observé à la suite du survol de novembre 2019, en sommet de falaise sur un compartiment arrière, avec un rejet de quelques décimètres à près de 2 m de hauteur, sur près de 50 m de large (cf. rapport BRGM/RP-69707-FR). Les acquisitions de novembre 2021 témoignent de l'absence de réactivation significative de ces mouvements au cours des 12 derniers mois (cf. illustration 15 ; le survol opéré fin 2020 avait également témoigné d'une stabilisation apparente depuis le décrochement).

Illustration 15 - Vues de détail du tronçon 7 : glissement de compartiment en partie haute de falaise entre les campagnes du 27/06/2018 et du 19/11/2019 ; absence d'évolution significative observée à partir de la mission du 19/11/21
(©Observatoire de la Côte Aquitaine, Balloide Photos, 2018, 2019, 2020, 2021)

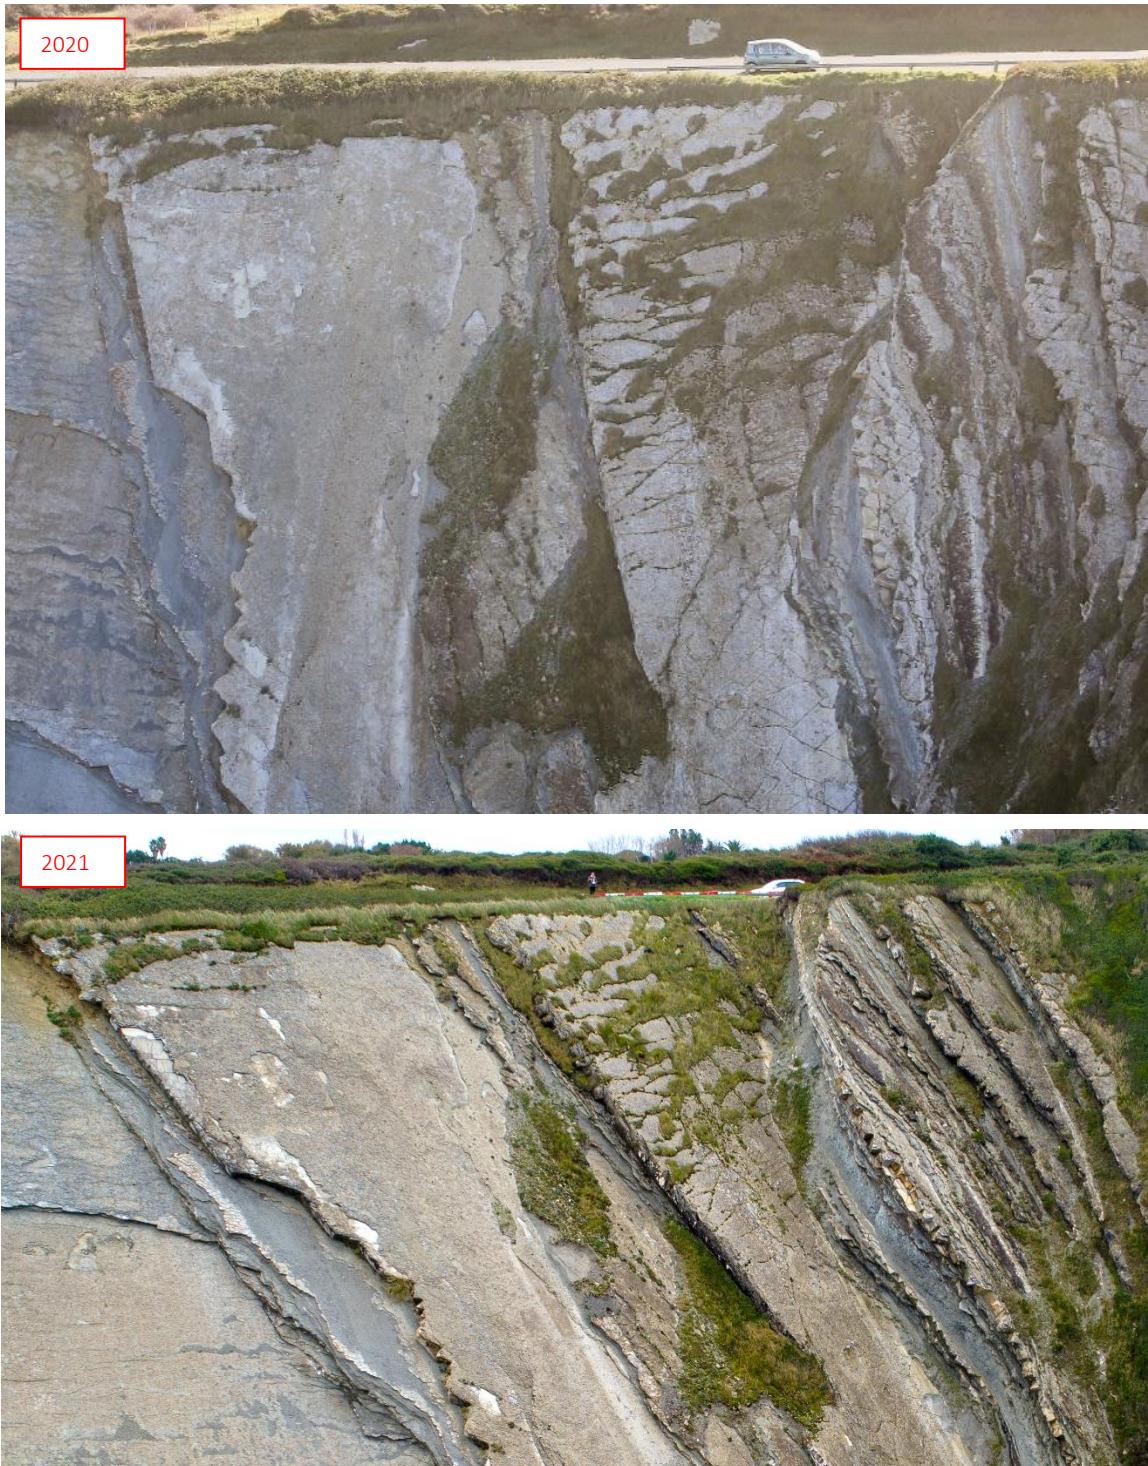
L'attention avait été attirée, dès l'état des lieux de juillet 2015 (rapport BRGM/RP-65494-FR), sur la partie sommitale de falaise, à l'extrême ouest du tronçon. La fracturation des dalles rocheuses et le décollement apparent de celles-ci pouvaient laisser craindre, à plus ou moins brève échéance, un décrochement pouvant impacter directement le sentier littoral, situé en recul immédiat. Le survol de novembre 2021 n'a pas permis de déceler une évolution des conditions de stabilité à ce niveau (cf. illustration 19).

Illustration 19 - Vues de détail du tronçon 9 : absence d'évolution significative dans la partie sud-ouest de la falaise, entre les campagnes 2020 et 2021 (@Observatoire de la Côte Aquitaine, Balloide Photos, 2020 et 2021)

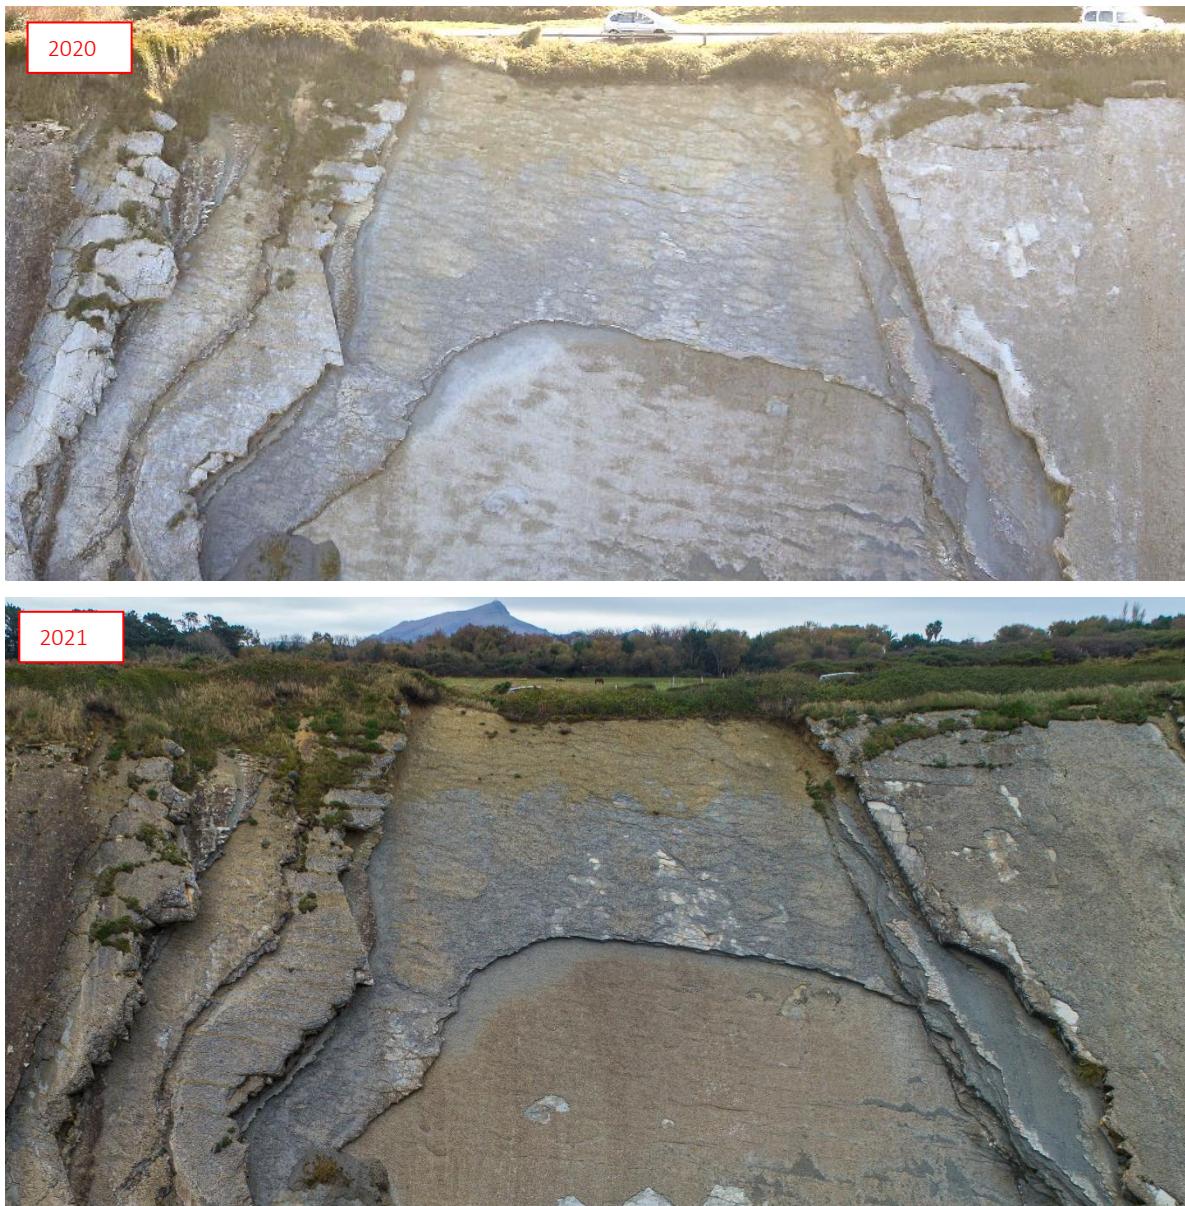
Pour le tronçon 9, les clichés de novembre 2021 ne permettent pas de relever d'évolution marquée au sein de la falaise depuis la campagne d'acquisition de fin 2020. Les conditions de stabilité et le niveau d'exposition des enjeux amont apparaissent ainsi globalement inchangés, par rapport à la situation établie lors du précédent survol.

Illustration 20 - Vues de détail du tronçon 9 : absence d'évolution significative en partie centrale de tronçon, entre les campagnes 2020 et 2021 (©Observatoire de la Côte Aquitaine, Balloide Photos, 2020 et 2021)

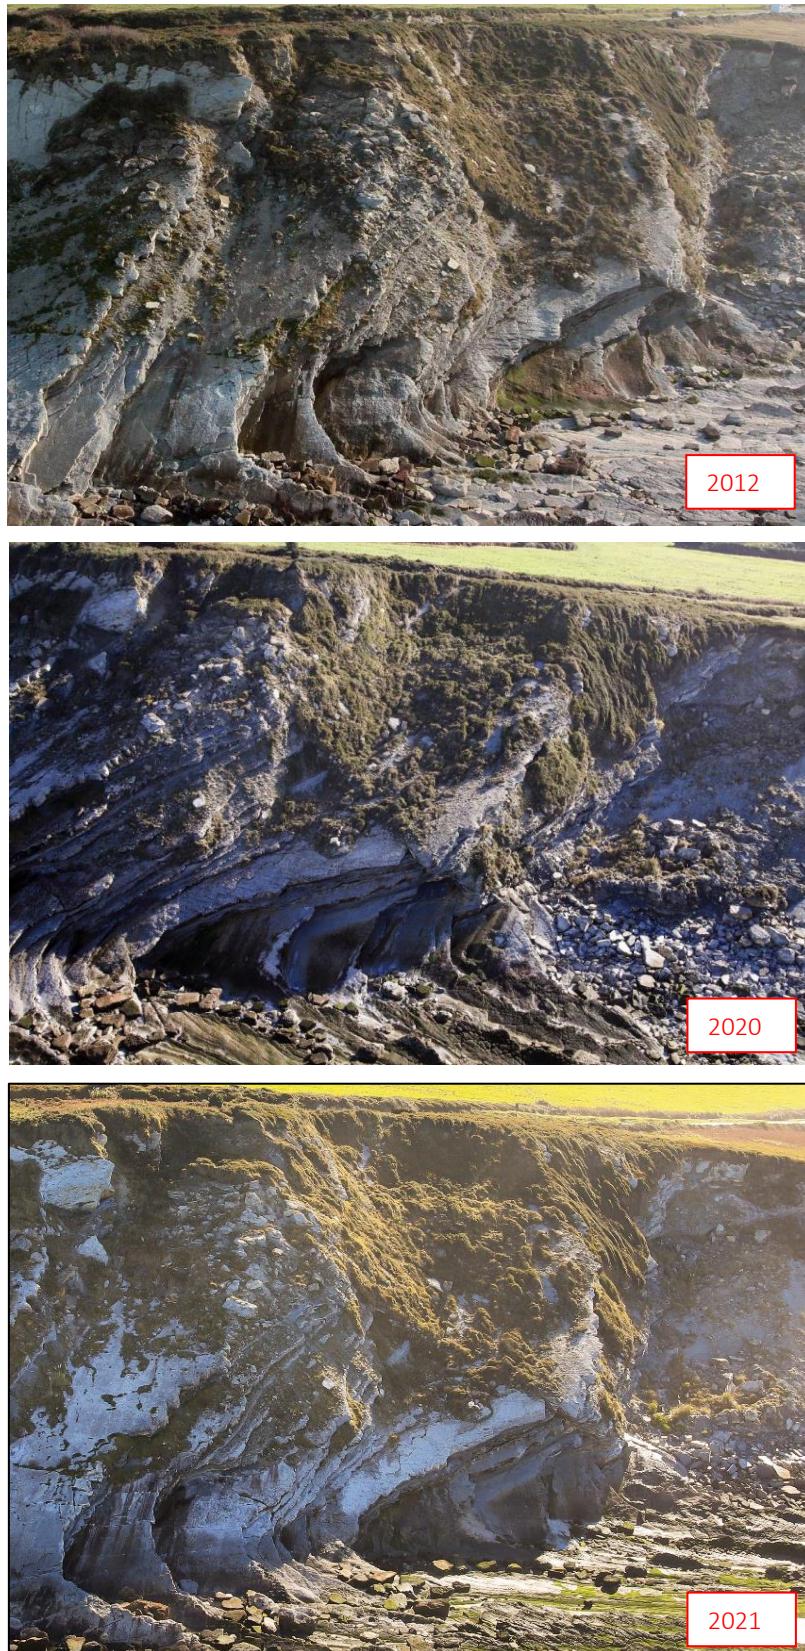
Le survol réalisé en novembre 2021 n'a pas révélé d'évolution notable au sein de la falaise du tronçon 12, depuis novembre 2020. Ce constat tend à confirmer le maintien des conditions de stabilité observées depuis le début du suivi sur ce tronçon. Seules des instabilités de faible intensité (glissement/remobilisation de blocs isolés dans la pente, décrochement de « petits » morceaux de dalle, etc.) ont été mises en évidence au cours de ces dernières années, sans que ces phénomènes aient une incidence significative à ce jour sur le niveau d'exposition du sentier littoral et de la route.

Illustration 21 - Vue générale du tronçon 12 au cours des campagnes photographiques des 12/01/2012, 17/11/2020 et 19/11/2021 (©Observatoire de la Côte Aquitaine, Balloide Photos, 2012, 2020 et 2021)

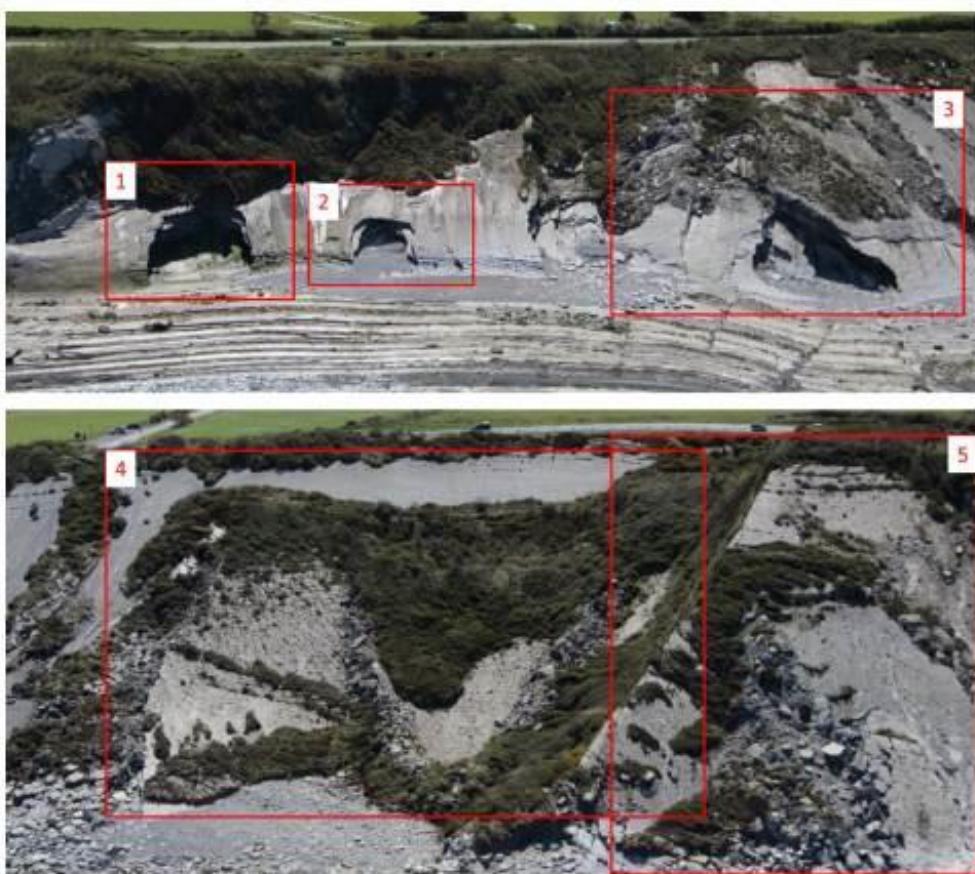
Illustration 23 - Vue d'ensemble du tronçon 15 avec identification des zones de détails ; zones 1 à 3 : cavités formées par ablation en pied de paroi, zones 4 et 5 : activité « glissement de terrain » active ou suspectée
(©Observatoire de la Côte Aquitaine, Balloide Photos, 2014)
