OBSERVATOIRE DE LA CÔTE NOUVELLE-AQUITAINE

Rapport d'expertise

Suivi de l'exposition aux mouvements de terrain de la route de la Corniche, commune d'Urrugne (64). Etat des lieux de novembre 2021

BRGM/RP-71379-FR

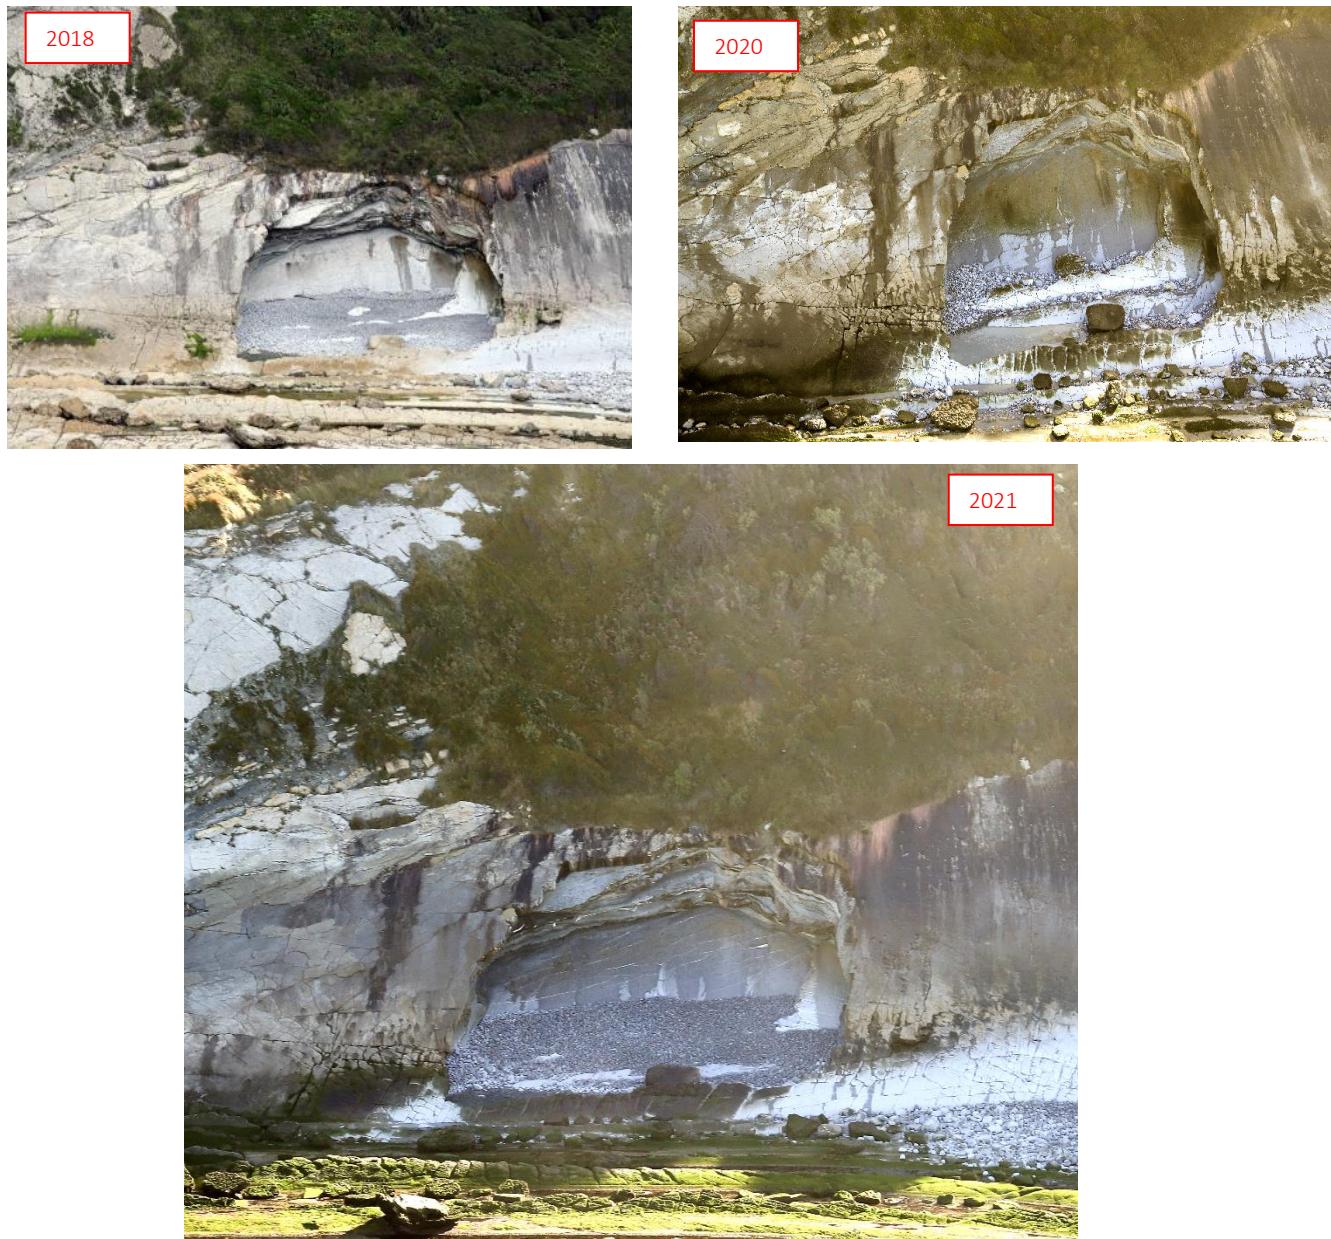
A l'identique des constats faits les années antérieures, les zones 1 à 3 n'ont pas connu, entre novembre 2020 et novembre 2021, d'évolution perceptible notable, induisant un accroissement de l'exposition des enjeux amont. Les zones de sous-cavage en partie inférieure de falaise n'ont pas été affectées de surcreusement marqué, tandis qu'aucune instabilité d'ampleur significative n'a impacté les dalles constitutives de la partie supérieure de la paroi (cf. illustrations 24 à 26).

Illustration 24 - Vue de détail du tronçon 15 : absence d'évolution significative constatée dans la zone 1, entre les campagnes du 27/06/2018 et du 19/11/2021
(©Observatoire de la Côte Aquitaine, Balloide Photos, 2018, 2020 et 2021)

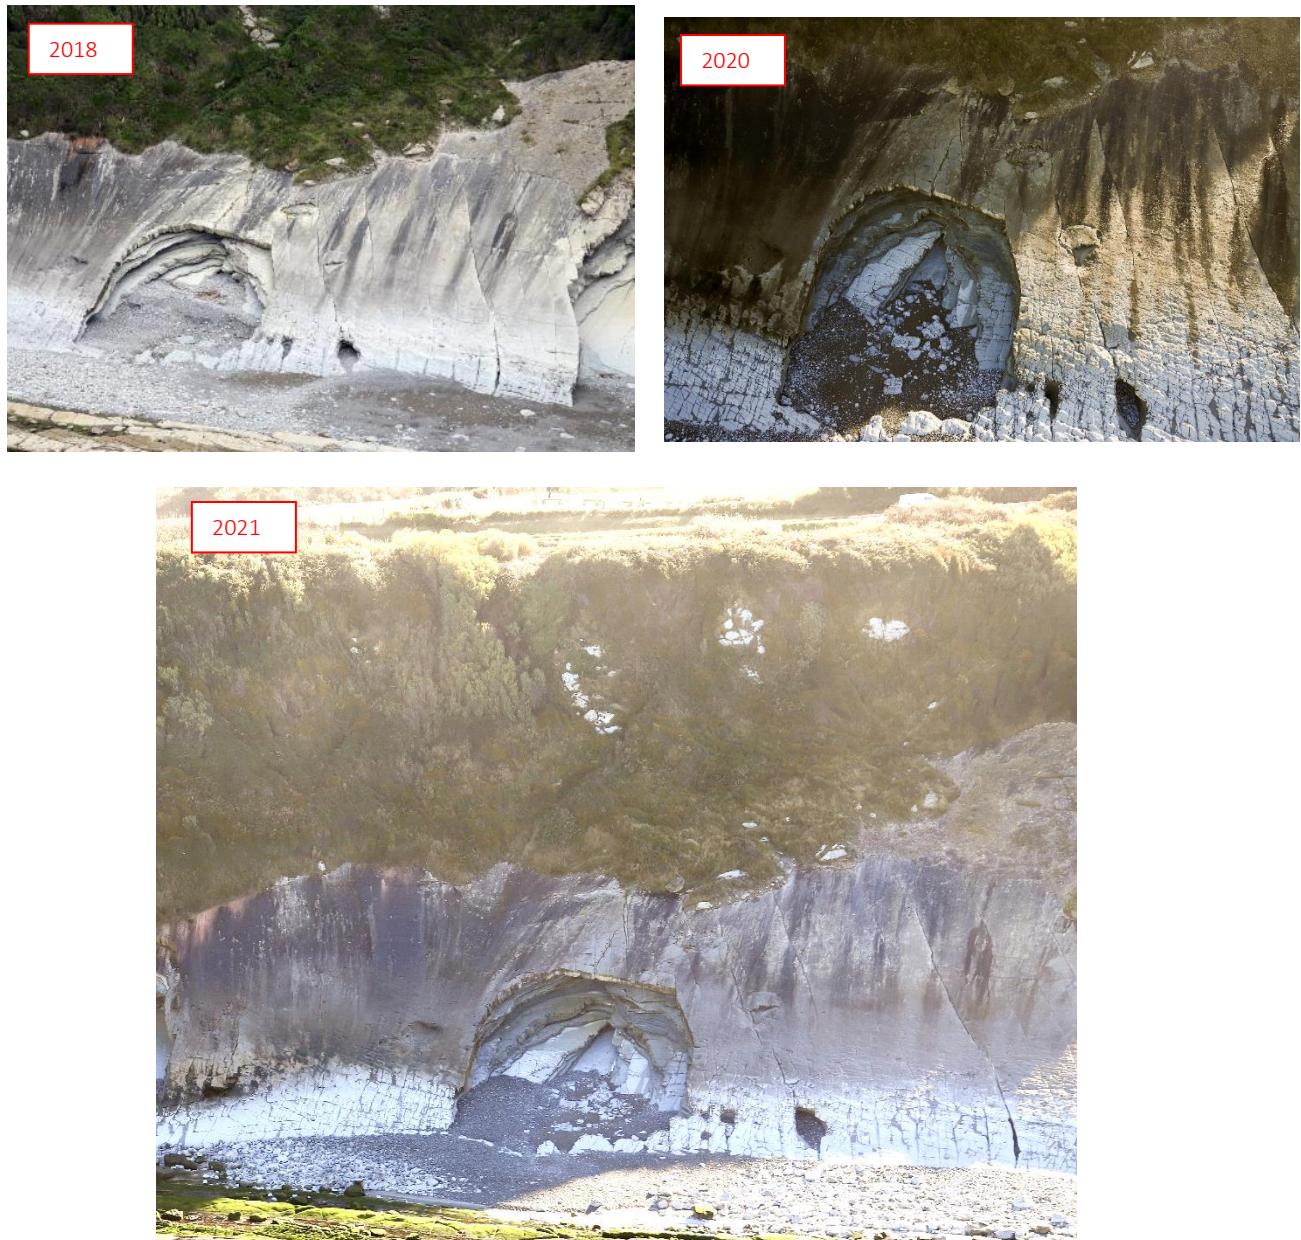
Illustration 25 - Vue de détail du tronçon 15 : absence d'évolution significative constatée dans la zone 2, entre les campagnes du 27/06/2018 et du 19/11/2021
(©Observatoire de la Côte Aquitaine, Balloide Photos, 2018, 2020 et 2021)

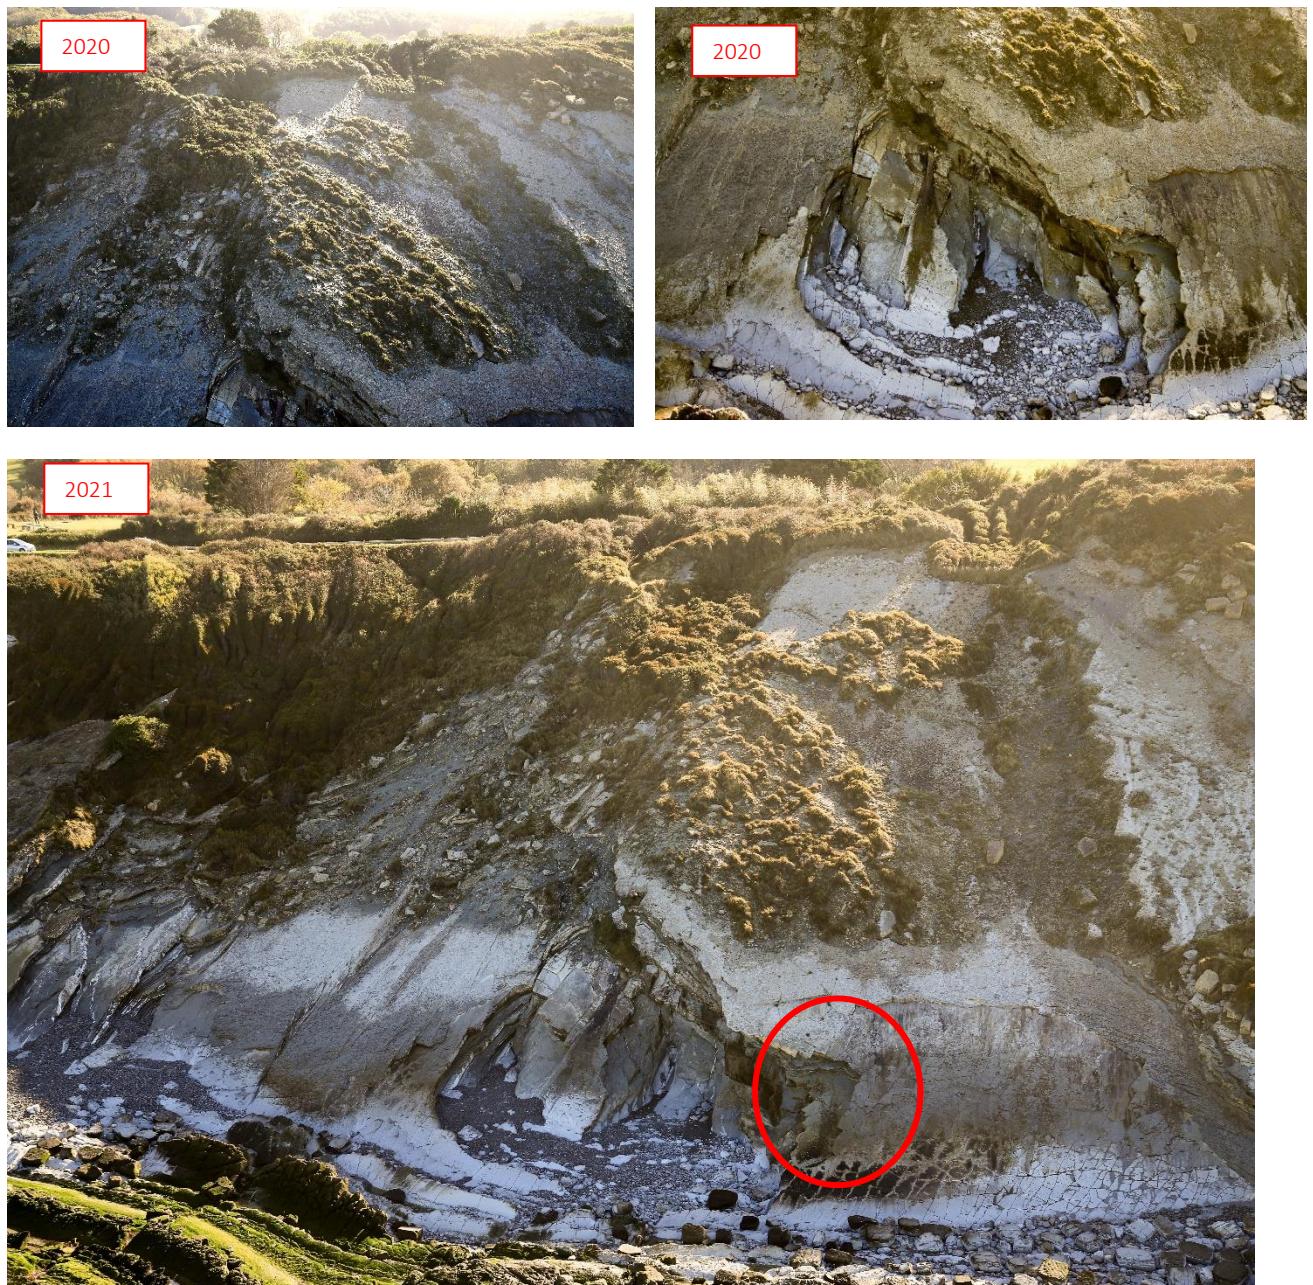
L'illustration 26 permet de noter le décrochement d'un morceau de dalle en partie ouest du sous-cavage de pied de versant de la zone 3. A ce stade, cette évolution reste sans modification marquée du niveau d'exposition pour la tête de versant mais le processus (accentuation du sous-cavage par ablation latérale), amené à se poursuivre, pourrait se traduire par une minoration des conditions de stabilités des dalles de flyschs sus-jacentes, laissant craindre une possible rupture prochaine (probabilité modérée au cours des 2 ans à venir).

Illustration 26 - Vue de détail du tronçon 15 : absence d'évolution significative constatée au droit de la zone 3, entre les campagnes du 17/11/2020 et 19/11/2021, à l'exception (cercle rouge) d'une aggravation en partie latérale du sous-cavage de pied (@Observatoire de la Côte Aquitaine, Balloide Photos, 2020 et 2021)

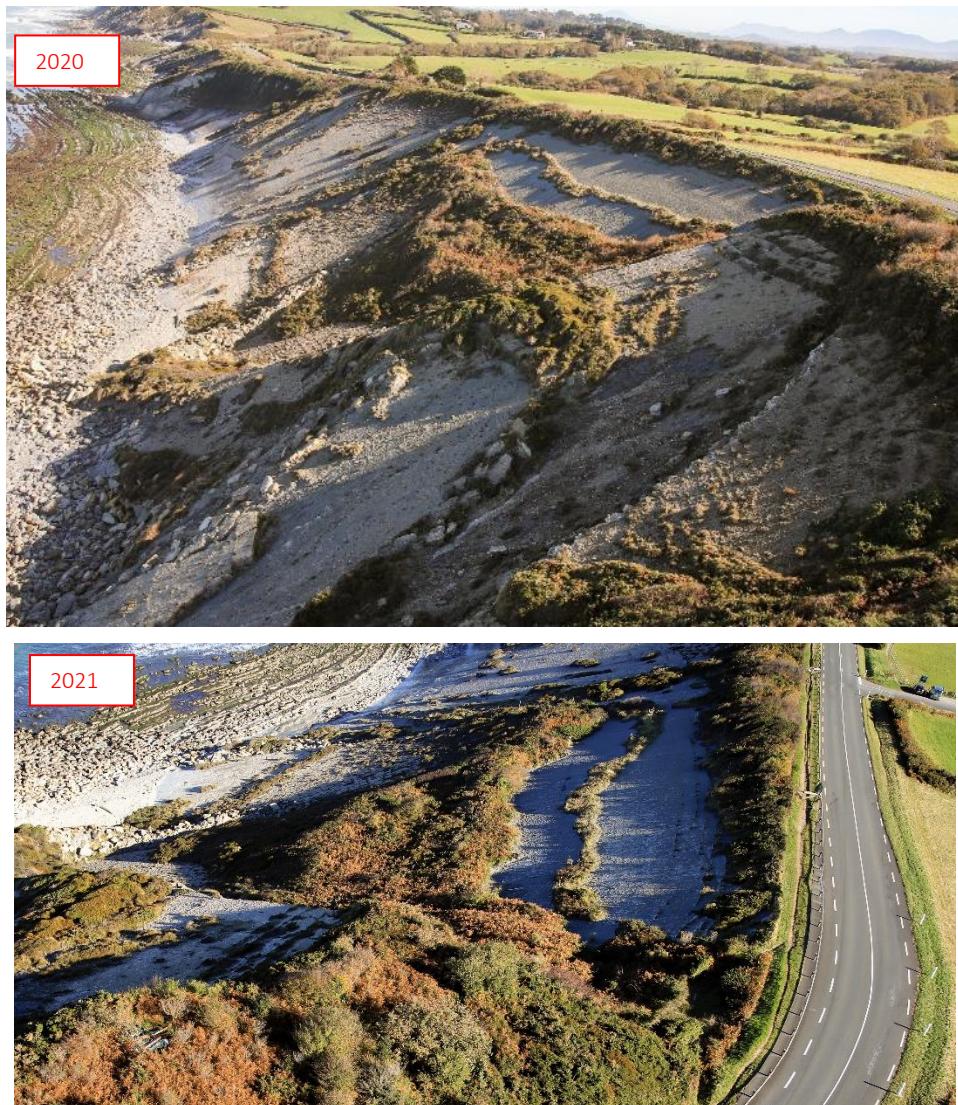
La zone 4 (cf. illustrations 27 et 28) correspond à une zone de glissements « banc sur banc » récurrents. Plusieurs phases de déplacement survenues au cours du 20^{ème} siècle ont été mises en évidence par l'analyse de photographies aériennes anciennes (cf. rapport BRGM/RP-57301-FR). Une réactivation des déplacements, avec le glissement de la dalle externe sur près d'une dizaine de mètres de hauteur et sur plus de 100 m de large, a été observée lors de la campagne de juillet 2015 ; le phénomène survenant entre avril 2014 et l'été 2015 (cf. illustration 28). De même qu'il n'avait pas été observé d'évolution lors des campagnes antérieures, le survol de novembre 2021 n'a pas mis en lumière d'activité récente importante,

sur cette partie de la falaise. Les principaux constats d'évolution pouvant être faits depuis le précédent survol concernent des mouvements lents, au sein du banc externe, en partie inférieure de falaise et la poursuite du démantèlement des bancs disloqués, sans incidence particulière à ce stade sur le niveau d'exposition des enjeux en sommet de falaise (dynamique analogue à celle déjà constatée entre les survols de 2019 et 2020).

Illustration 27 - Vue de détail du tronçon 15 : absence d'évolution significative constatée dans la zone 4, entre les campagnes du 17/11/2020 et du 19/11/2021 (@Observatoire de la Côte Aquitaine, Balloide Photos, 2020 et 2021)

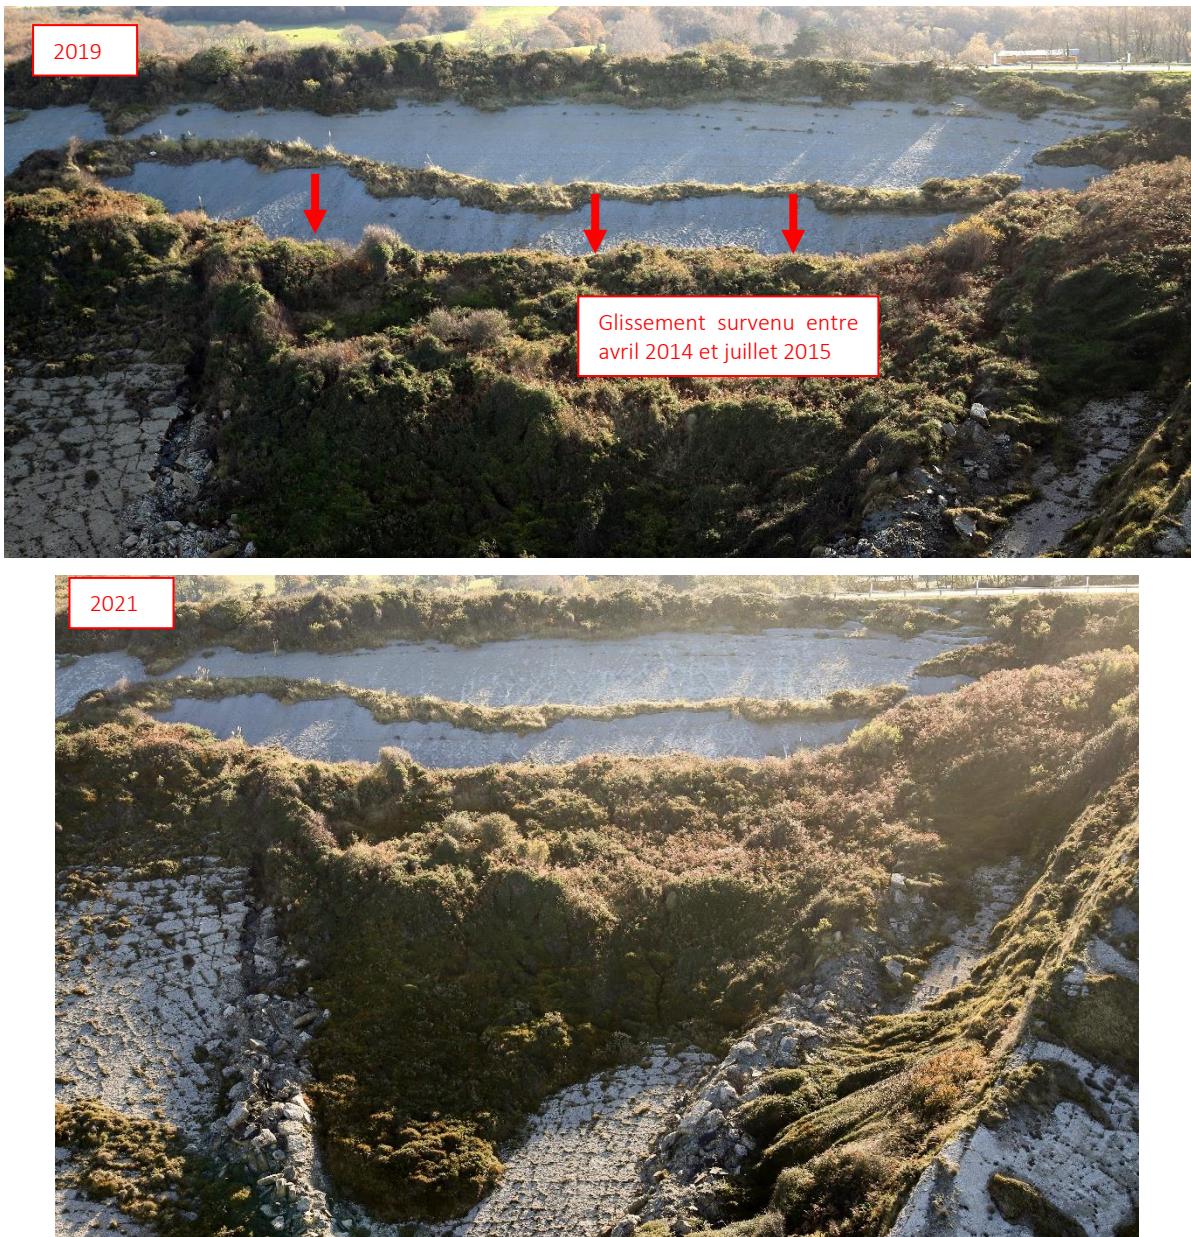
Illustration 28 - Vue de détail du tronçon 15 : absence d'évolution significative constatée dans la partie supérieure de la zone 4, entre les campagnes du 26/11/2019 et du 19/11/2021 (@Observatoire de la Côte Aquitaine, Balloide Photos, 2019 et 2021)

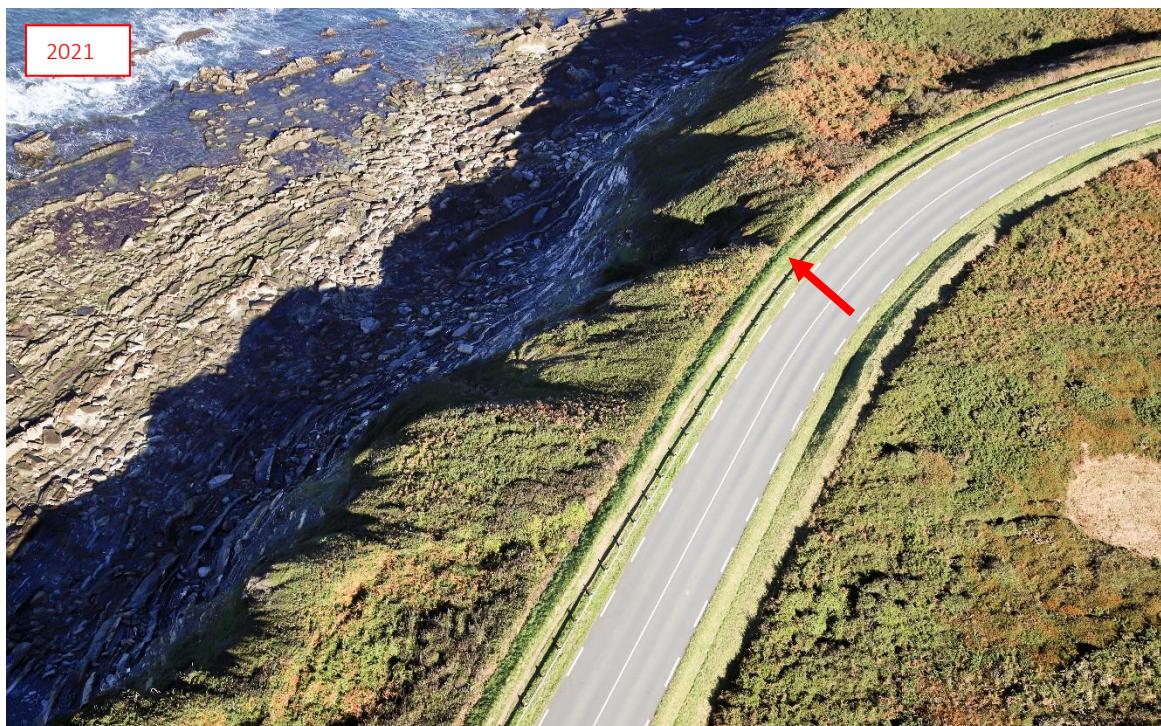
Illustration 29 - Vue générale du tronçon 17 et positionnement de l'encoche érosive de la zone 1, remontant jusqu'en sommet de falaise (©Observatoire de la Côte Aquitaine, Balloide Photos, 2021)

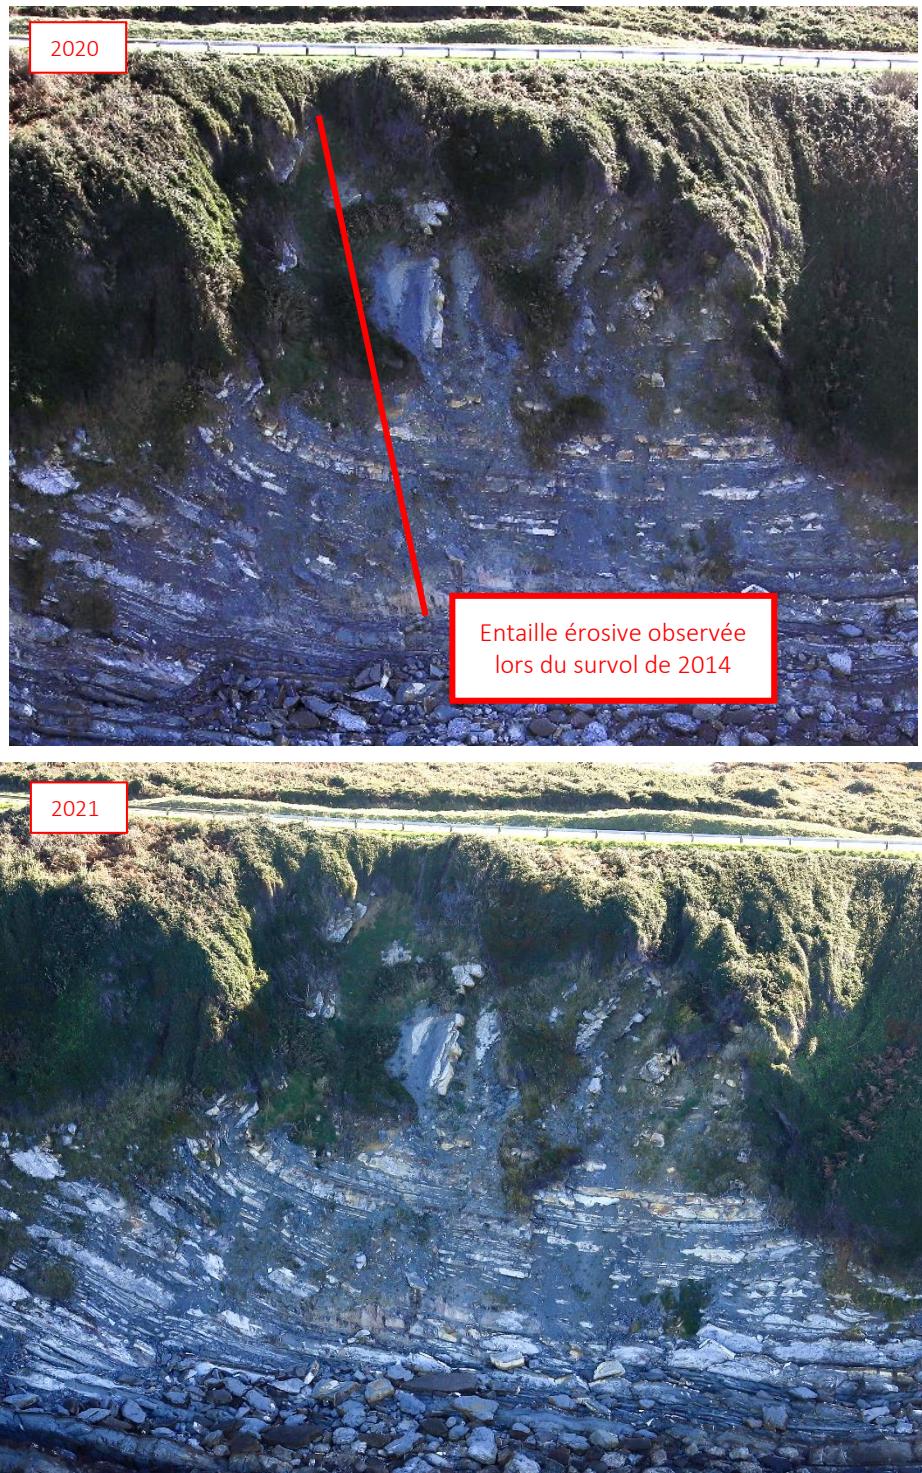
Illustration 33 - Vue de détail du tronçon 17, zone 1 : absence d'évolution entre les campagnes du 17/11/2020 et du 19/11/2021 (©Observatoire de la Côte Aquitaine, Balloide Photos, 2020 et 2021)

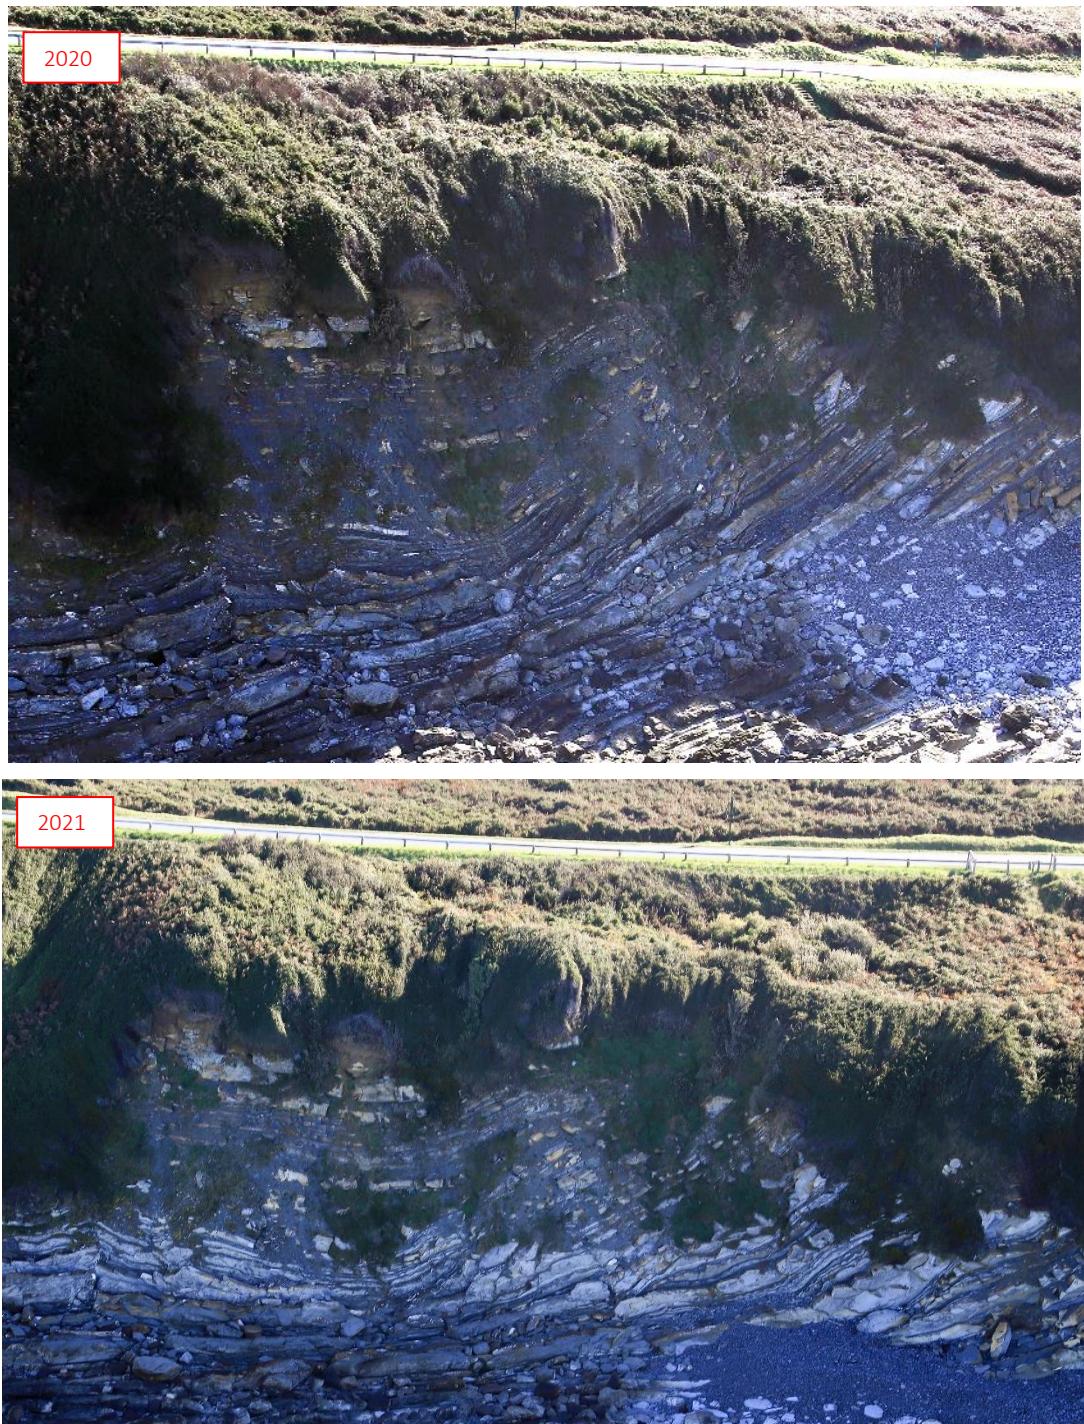
Illustration 34 - Vue de détail du tronçon 17, zone 2 : absence d'évolution constatée entre les campagnes du 17/11/2020 et du 19/11/2021 (©Observatoire de la Côte Aquitaine, Balloide Photos, 2020 et 2021)

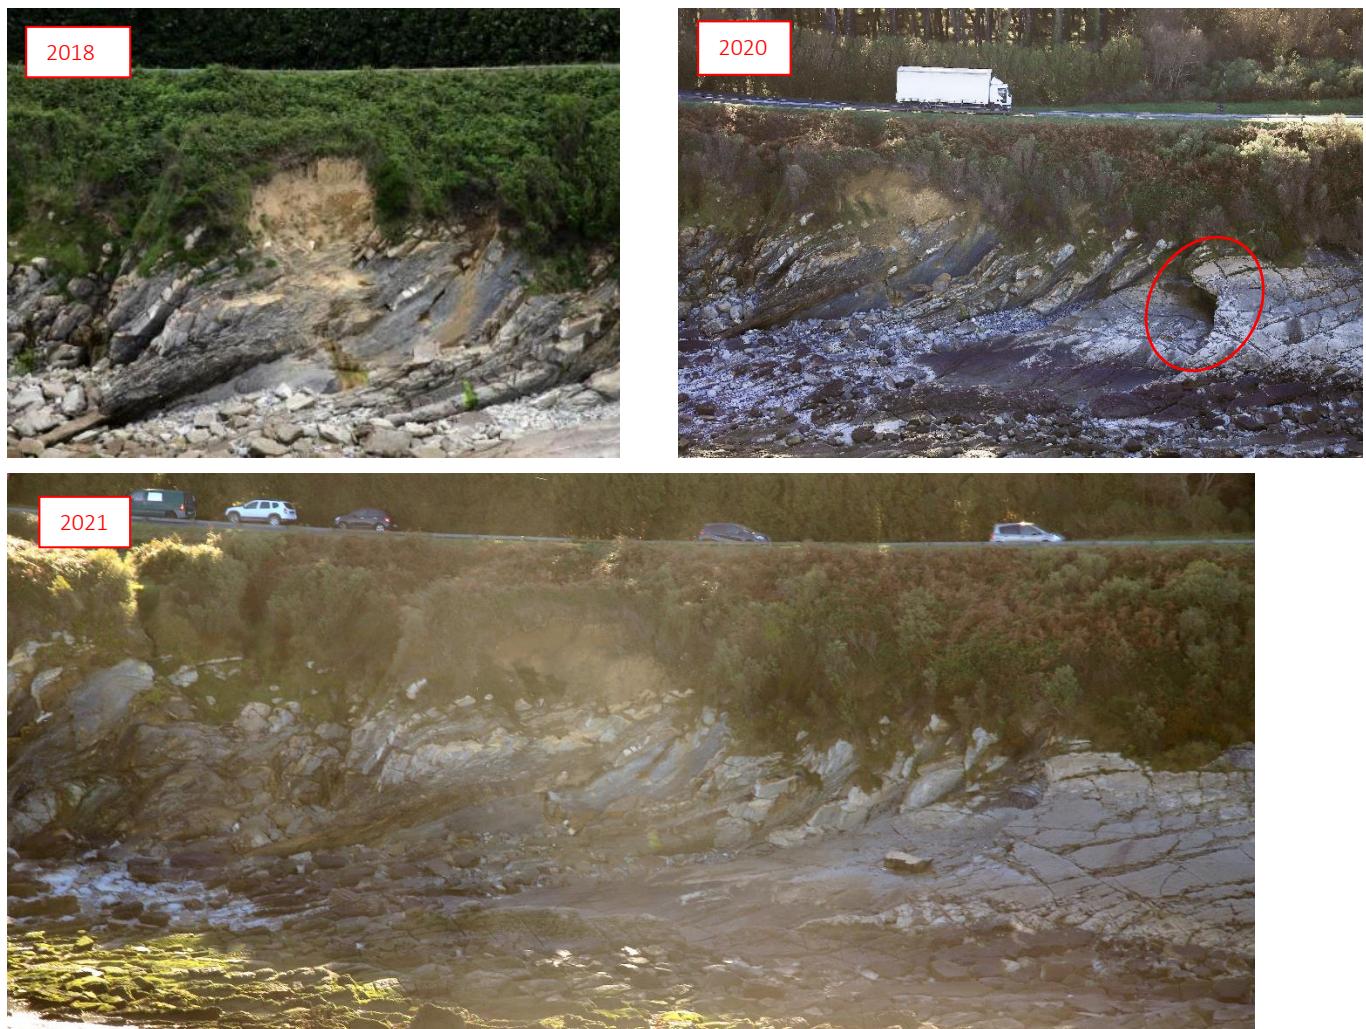
Au sein de la zone 1 (partie centrale du tronçon ; cf. illustration 35), un glissement de faible ampleur (décrochement de quelques mètres de large dans des terrains altérés) s'était produit entre avril 2014 et juillet 2015. Le phénomène n'a connu depuis ces premiers constats qu'une légère évolution latérale, sans caractère inquiétant à ce stade (pas d'évolution entre fin 2020 et fin 2021).

*Illustration 35 - Vue de détail du tronçon 19, zone 1 : absence d'évolution marquée entre les campagnes du 27/06/2018 et du 19/11/2021 ; à noter sur le cliché du 17/11/2020 (cercle rouge), la rupture d'un banc de flyschs en pied de paroi, sans incidence directe sur la stabilité
 (©Observatoire de la Côte Aquitaine, Balloide Photos, 2018, 2019 et 2020)*

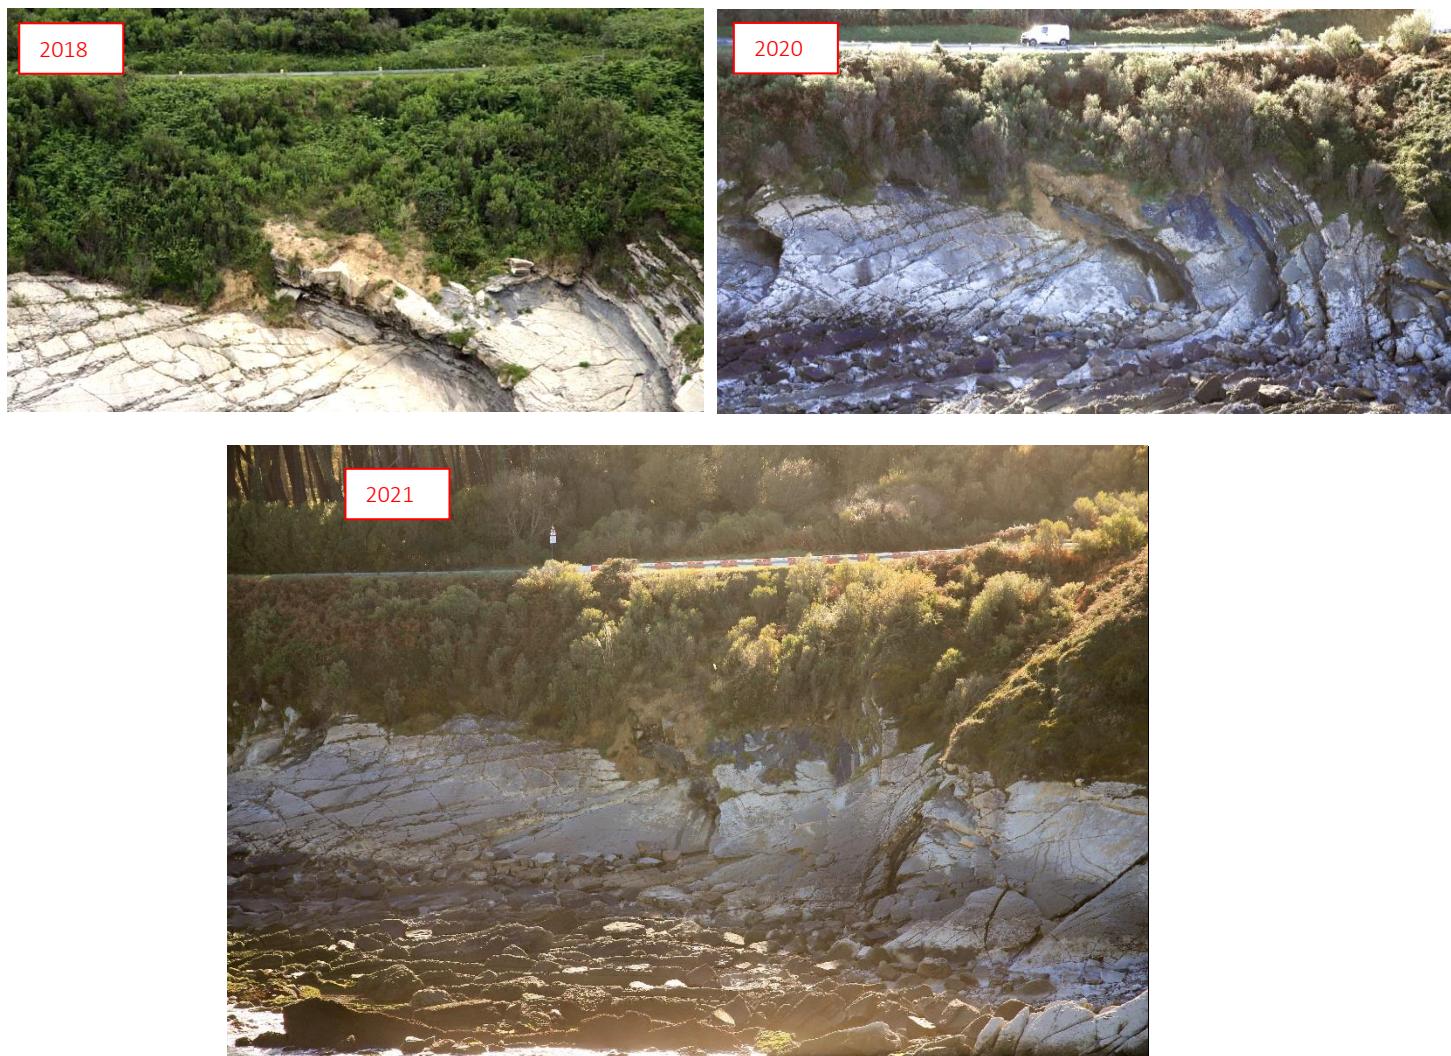
La zone 2 (cicatrice du glissement de 2008 ayant impacté le sentier littoral) n'a pas évolué significativement depuis le début du suivi et ce jusqu'à la campagne de novembre 2019. Le survol de novembre 2020 avait permis de noter des traces d'érosion au sein de la masse altérée en partie haute de falaise, et de coulée de matériaux. Le survol de novembre 2021 (cf. illustration 39) n'a pas permis de constater d'évolution notable au cours des douze derniers mois. Ces indices pourraient néanmoins témoigner de mouvements au sein de l'ancienne cicatrice de glissement. Cette activité suspectée reste cependant d'intensité modeste et sans incidence à ce stade sur le niveau d'exposition des enjeux amont. Aucun indice de mouvement en tête de falaise n'a été recensé par ailleurs. Une vigilance quant à l'évolution de cette zone devra toutefois être assurée au cours des mois à venir, dans l'attente du prochain survol.

Illustration 39 - Vue de détail du tronçon 17, zone 2 : absence de franche évolution au cours de la période comprise entre les campagnes du 27/06/2018 et du 19/11/2021 (@Observatoire de la Côte Aquitaine, Balloide Photos, 2018, 2020 et 2021)
