Rapport final

Suivi de l'exposition aux mouvements de terrain de la
route de la Corniche, commune d'Urrugne (64).
Etat des lieux de décembre 2023

BRGM/RP-73535-FR
Version 1 du 18/03/2024

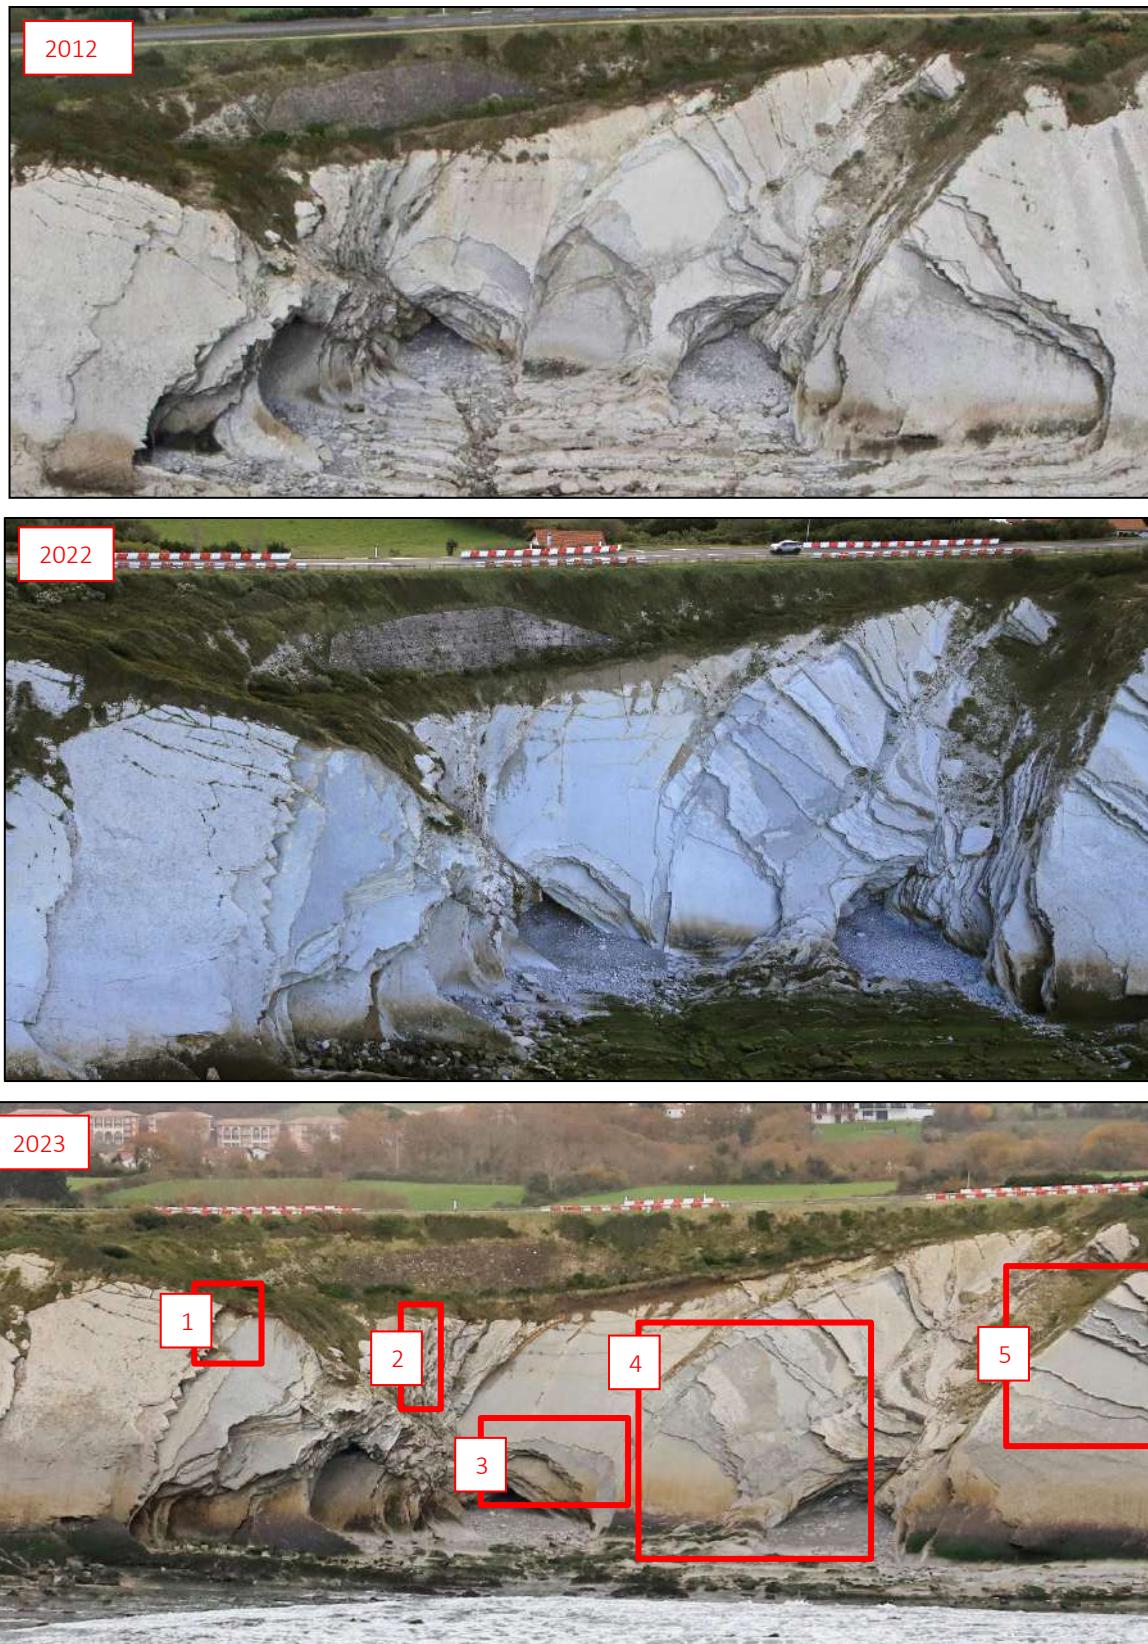
- ➊ zone 1 : poursuite, en partie haute de falaise (illustrations 4 et 5), du processus de départs de blocs (prédécoupés par des diaclases) des dalles externes en glissement banc-sur-banc, sur leur plan de stratification . Ces processus affectent des épaisseurs de matériaux de quelques décimètres tout au plus, sans impact à court terme à ce stade sur les conditions de stabilité plus larges du secteur.

- ➋ zone 2 : en partie centrale du tronçon, à l'aplomb de l'ouvrage de soutènement maçonné (illustrations 4 et 6), l'analyse diachronique des photographies aériennes obliques témoigne de la desquamation par rupture de morceaux de dalles de flyschs, prédécoupées par les diaclases et en surplomb.

Illustration 4 - Vue générale du tronçon 5 au cours des campagnes photographiques des 12/01/2012, 26/10/2022 et 12/12/2023 (@Observatoire de la côte de Nouvelle-Aquitaine, Balloïde Photos, 2012, 2022 et 2023)

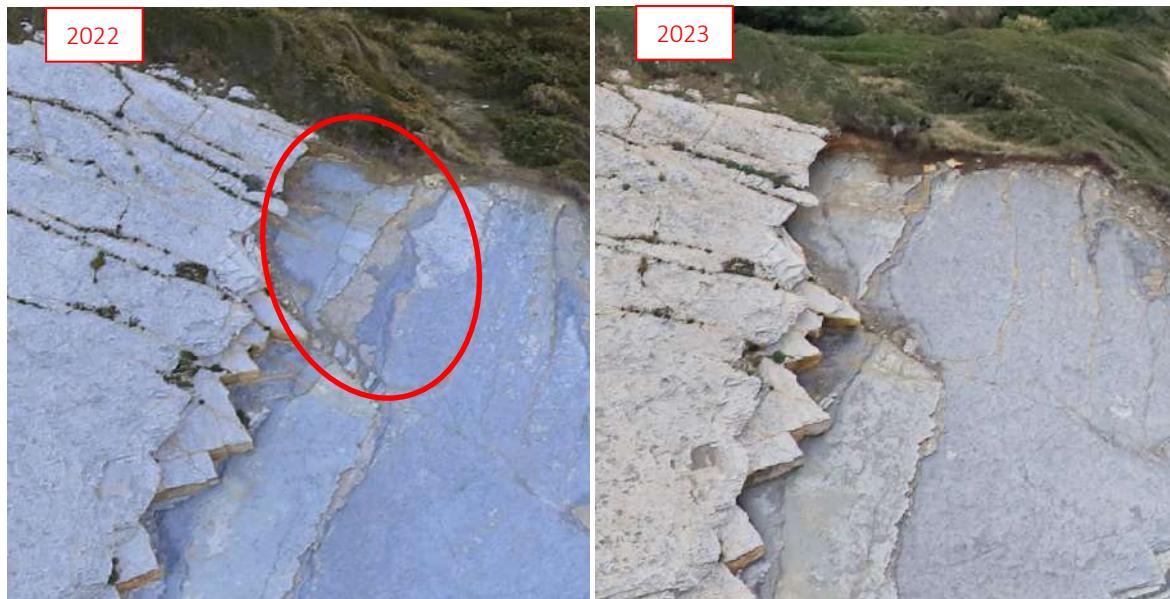
Illustration 5 - Vues de détail du tronçon 5 sur la zone 1 ; le cercle rouge indique l'emprise de la rupture d'une dalle de flysch par échappement latéral (@Observatoire de la côte de Nouvelle-Aquitaine, Balloïde Photos 2022 et 2023)

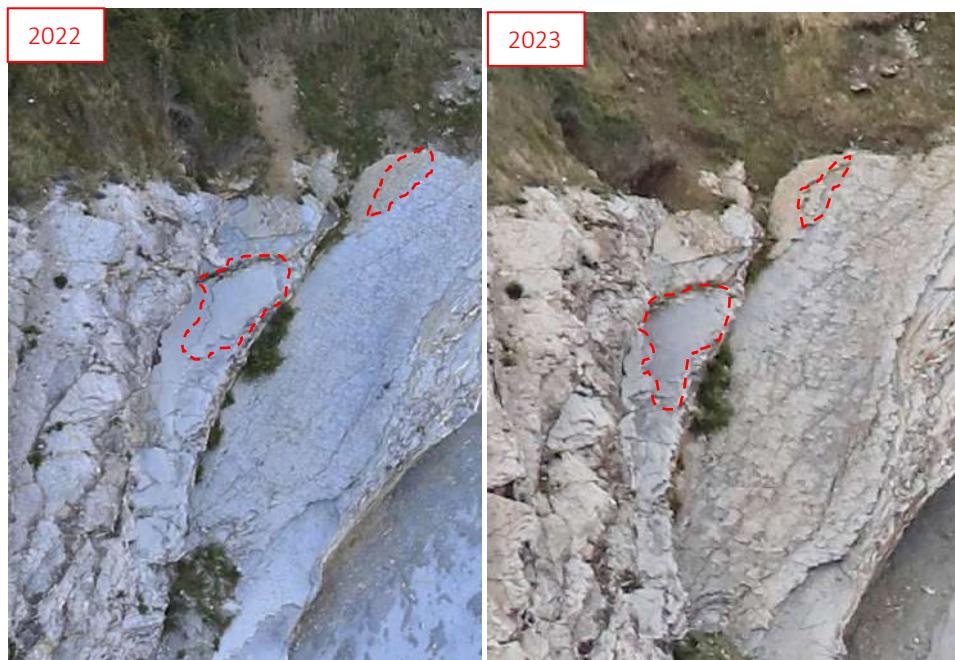
Illustration 6 - Vues de détail du tronçon 5 sur la zone 2 ; les tirets rouges indiquent les emprises approximatives des morceaux de dalles de flyschs décrochées (échappement latéral sur leur plan de stratification) (@Observatoire de la côte de Nouvelle-Aquitaine, Balloïde Photos 2022 et 2023)

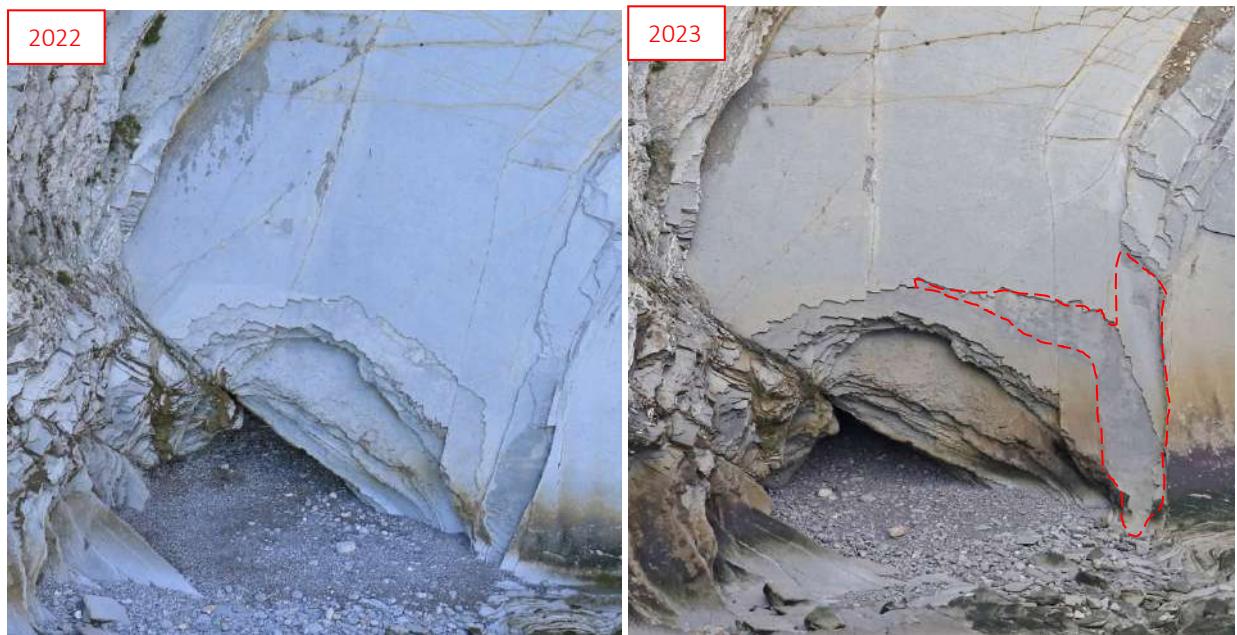
Illustration 7 - Vues de détail du tronçon 5 sur la zone 3 ; les tirets rouges indiquent l'emprise approximative de la rupture d'une dalle par ablation latérale (©Observatoire de la côte de Nouvelle-Aquitaine, Balloïde Photos 2022 et 2023)

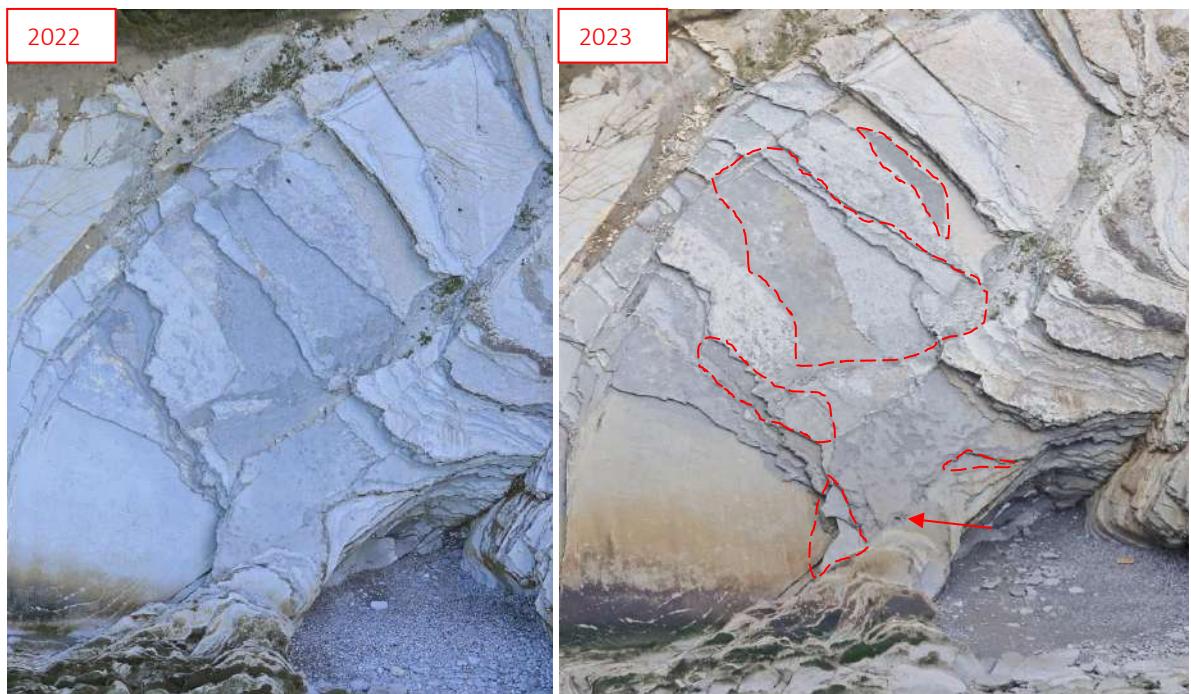
Concernant la partie supérieure de la falaise sur la zone 4 (illustration 8), l'examen des clichés permet de noter la desquamation par rupture de morceaux de dalles, prédécoupées par les diaclases, en plusieurs points de la falaise. Ces décrochements concernent des superficies et épaisseurs limitées, mais participent au démantèlement général de cette section du pan de falaise.

Illustration 8 - Vues de détail du tronçon 5 sur la zone 4 ; les tirets rouges indiquent les emprises approximatives des dalles de flyschs glissées et la flèche rouge pointe l'ouverture du pilier (©Observatoire de la côte de Nouvelle-Aquitaine, Balloïde Photos 2022 et 2023)

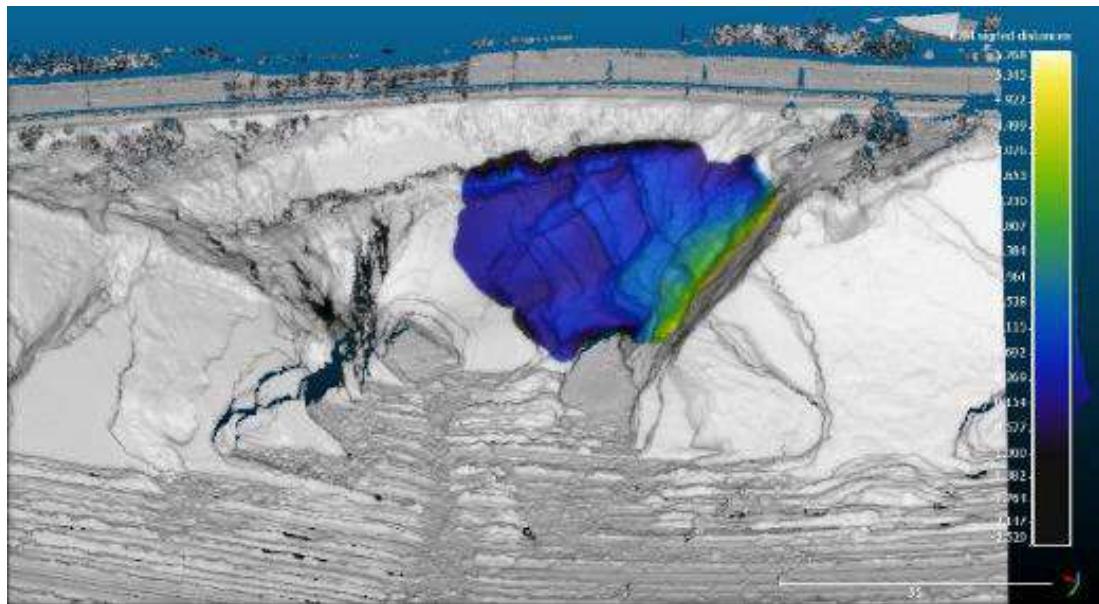
A la suite de l'état des lieux de novembre 2021, le risque de rupture potentiellement à très brève échéance du pilier et en corollaire d'un glissement-plan d'une surface potentielle d'environ 2 000 m² (illustration 9) avait été souligné. Les constats faits à l'issue du dernier survol conduisent à conforter la crédibilité d'un tel scénario. On rappellera l'analyse faite dans le rapport BRGM/RP-70660-FR de mai 2021, à savoir que le glissement-plan résultant d'un tel événement était susceptible de se répercuter en tête de versant avec la déstabilisation des altérites sablo-argileuses présentes en couverture sur une dizaine de mètres d'épaisseur. Il était par ailleurs souligné que « *cette déstabilisation par défaut d'assise de la couverture pourrait être, dans un premier temps, relativement superficielle, mais la mise*

en place plus ou moins rapide d'une régression dans des matériaux peu cohésifs, aux caractéristiques mécaniques médiocres, serait à craindre. Cette évolution prévisible pourrait menacer directement le sentier littoral, voire l'assise de la route, à une échéance difficilement qualifiable de façon précise, mais dont on ne peut écarter, potentiellement, que l'horizon puisse être de quelques mois voire de quelques semaines après la rupture du pilier ».

Illustration 9 - Tronçon 5, zone 4 : secteur fragilisé par l'érosion du pilier ; surface concernée voisine de 2 000 m² pour une épaisseur approx. de 0,75 m (données : l'Avion Jaune pour le projet EZPONDA - extrait rapport BRGM/RP-70660-FR)

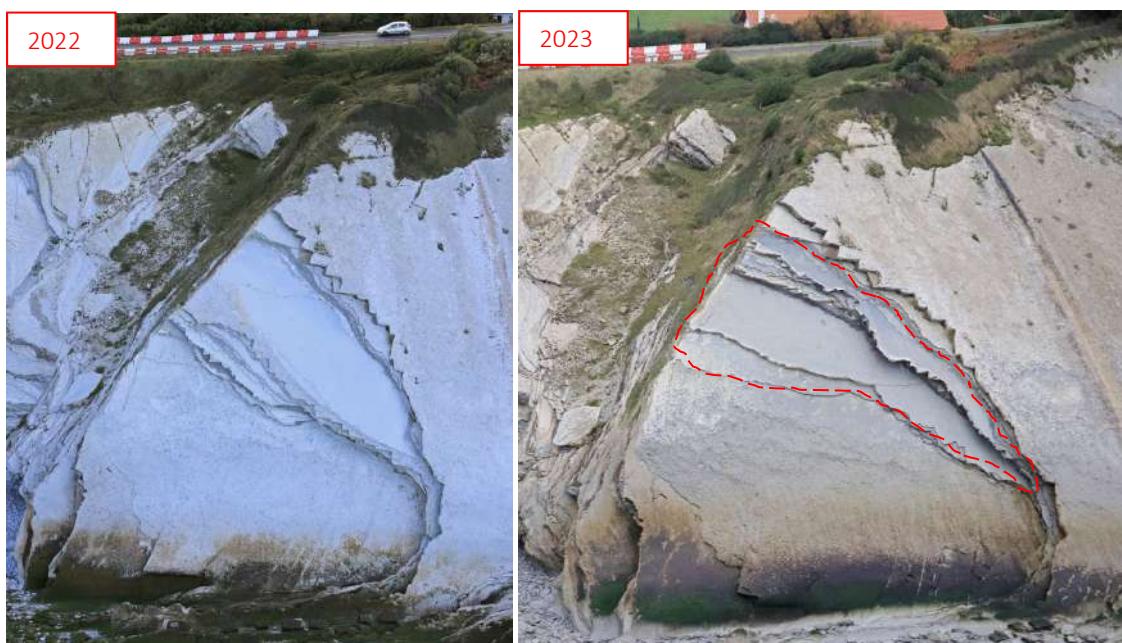
- zone 5 : l'examen des clichés de la zone 5 permet d'observer un glissement banc-sur-banc mobilisant plusieurs dalles de flyschs sur une surface d'environ 200 m² (illustration 4 et 10), sans incidence directe pour la stabilité de la route.

Illustration 10 - Vues de détail du tronçon 5 sur la zone 5 ; les tirets rouges indiquent l'emprise approximative de la zone ayant évolué entre les clichés de 2022 et 2023 (@Observatoire de la côte de Nouvelle-Aquitaine, Balloïde Photos 2022 et 2023)

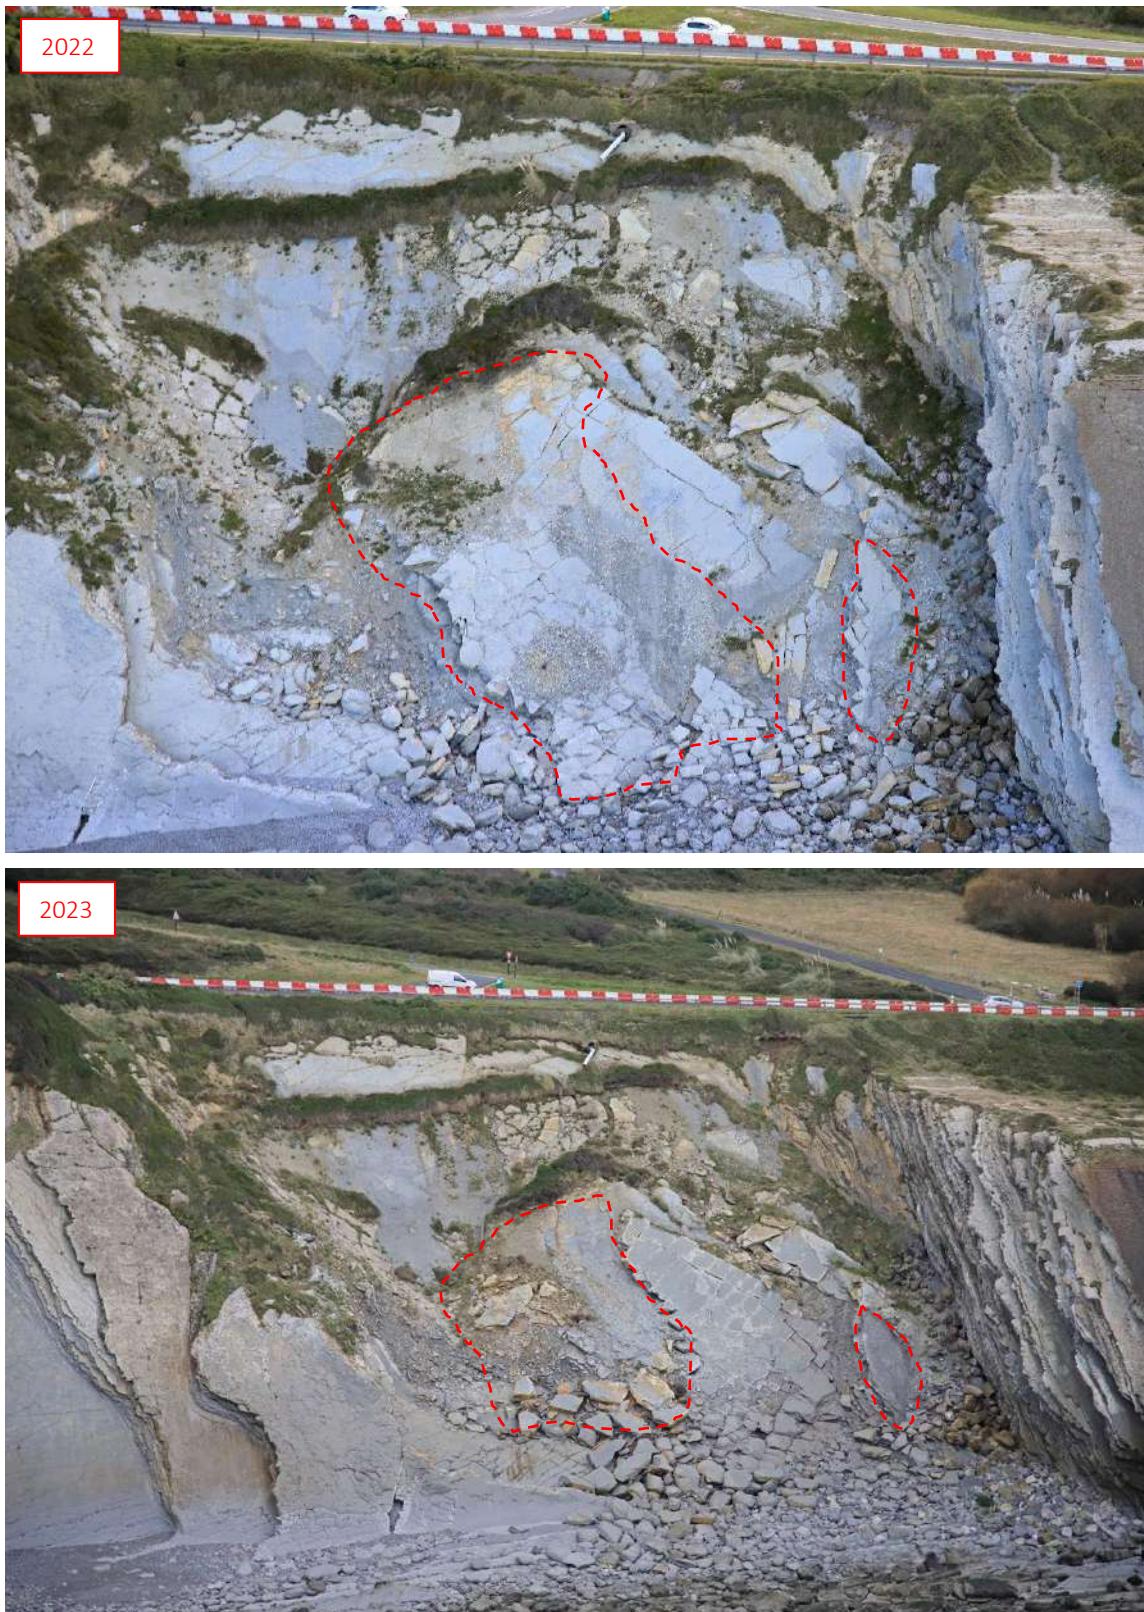
L'illustration 11 montre une vue générale du tronçon 7, entre les campagnes 2022 et 2023. Alors que les constats faits lors des deux dernières années ne présentaient pas d'évolution importante de l'état et des conditions de stabilité de la falaise, l'analyse diachronique des photographies aériennes obliques de 2022 et 2023 témoigne de la remobilisation d'un compartiment précédemment éboulé d'environ 200 m³ (illustrations 11 et 12). Ce processus de dislocation des bancs externes, prévisible, est favorisé par la décompression des terrains, l'impact des vagues en pied de paroi et les circulations d'eau en surface d'une part et au niveau des interbancs d'autre part.

L'exposition de la route est considérée comme sensiblement inchangée par rapport au niveau prévalant aux derniers constats réalisés fin 2022. A ce stade des éléments de connaissance, l'infrastructure (et plus particulièrement la bande de circulation coté aval) est notamment considérée comme menacée par une reprise des mouvements du banc (ayant glissé entre juin 2018 et juin 2019), selon une dynamique brutale ou de façon plus lente, et en corollaire par la déstabilisation des terrains en arrière. La probabilité d'occurrence d'un tel scénario est jugée moyenne à forte, à échéance de quelques mois, et élevée, à très court terme (dans les 2 ans). L'étude actuellement menée par le BRGM (pour le compte du CD64 et de la CAPB) concernant l'actualisation de l'exposition de la route aux mouvements de terrain (rapport BRGM/RP-57301-FR, Aubié et al., 2009), va permettre de progresser sur la compréhension des mécanismes de déstabilisation en exploitant notamment une modélisation hautement résolue de la falaise acquise en janvier 2024. Cette étude permettra de préciser cette analyse quant aux risques pour la route.

Illustration 11 - Vue générale du tronçon 7 lors des campagnes du 26/10/22 et du 12/12/2023 ; les tirets rouges indiquent les emprises approximatives des compartiments ayant évolué entre les deux campagnes
(©Observatoire de la côte de Nouvelle-Aquitaine, Balloïde Photos, 2022 et 2023)

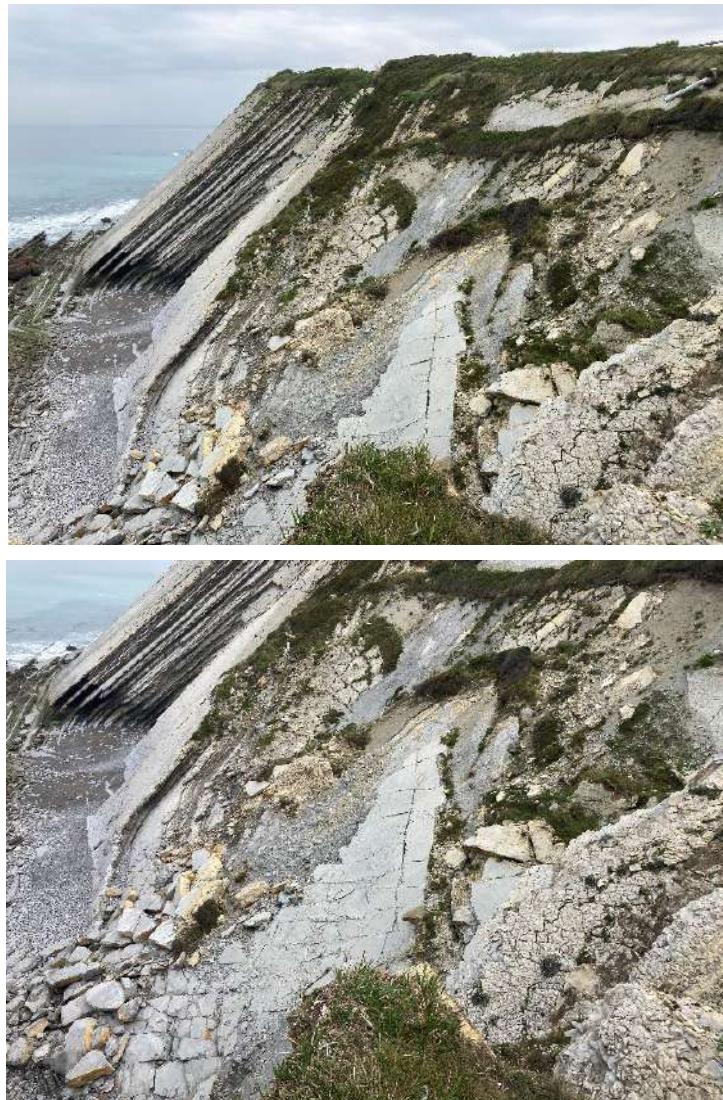
Illustration 12 - Vues, depuis le sommet de falaise, de la remobilisation de certaines portions de dalles de flysch, précédemment tombées, au droit du rond-point de la route de la Corniche (photos du 03/10/2023 ©Ocna)

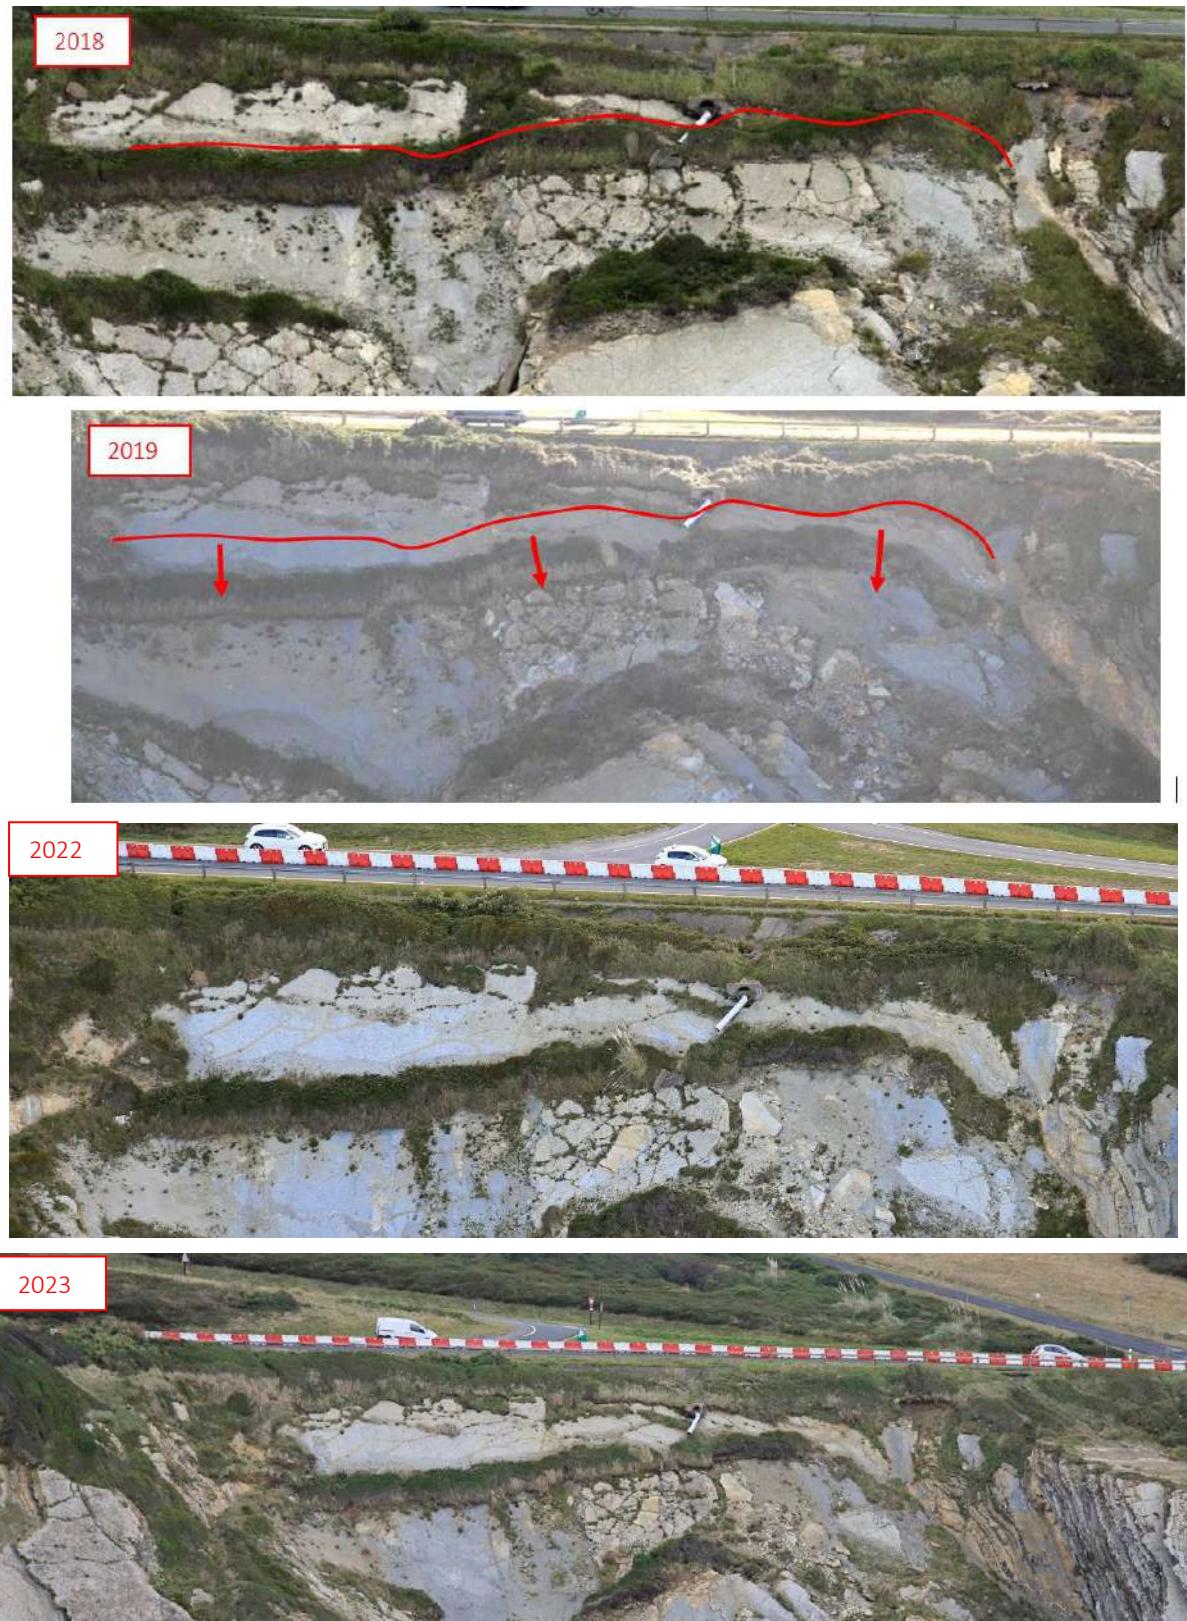
Illustration 13 - Vues de détail du tronçon 7 : glissement de compartiment en partie haute de falaise entre les campagnes du 27/06/2018 et du 26/10/2022 ; absence d'évolution significative observée à partir des campagnes de 2022 et 2023 (@Observatoire de la côte de Nouvelle-Aquitaine, Balloïde Photos, 2018, 2019, 2021, 2022, 2023)

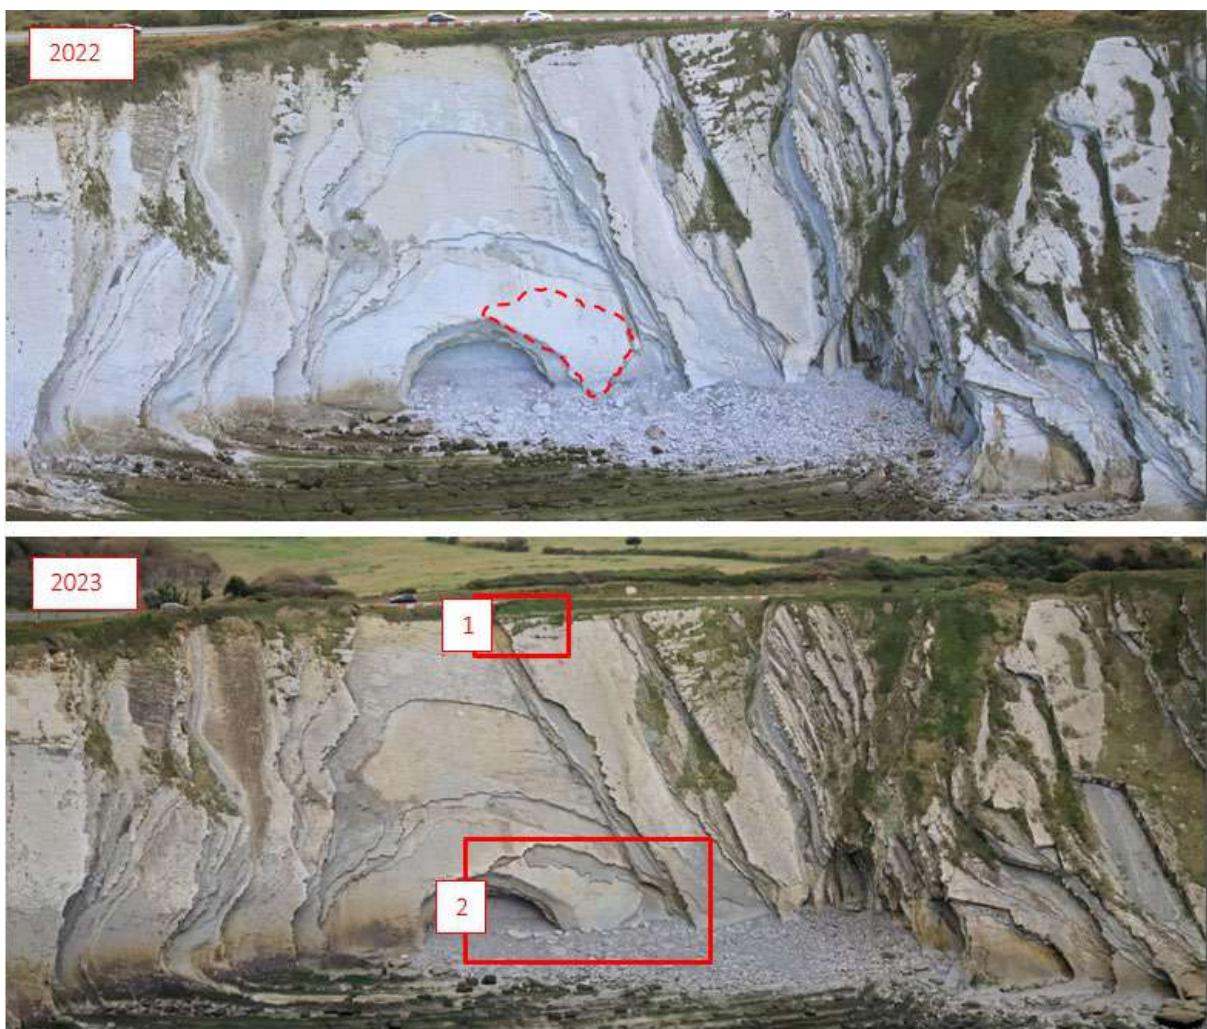
- zone 1 : chute d'un bloc sur une surface d'environ 5 m^2 , pour un volume d'environ 2 m^3 (illustrations 14 et 15),
- zone 2 : rupture de la partie inférieure d'une dalle de flysch sur 20 mètres de long et environ 10 mètres de haut, soit environ 200 m^2 . La rupture de ce compartiment a probablement été provoquée par la rupture du pilier de flysch encadrant la zone de sous-cavage, par action des vagues (illustrations 14 et 16).

Les évolutions constatées dans les zones 1 et 2 n'apparaissent pas se traduire de façon significative à ce stade par une réduction des conditions de stabilité globale de la falaise ni par une augmentation du niveau d'exposition de la route. Il conviendra néanmoins d'être vigilant au cours des prochains mois, et dans l'attente du prochain levé, ce tronçon était jusque-là parmi les moins évolutifs depuis la mise en place du suivi héliporté.

Illustration 14 - Vue générale du tronçon 9 au cours des campagnes photographiques des 26/10/2022 et 12/12/2023
©Observatoire de la côte de Nouvelle-Aquitaine, Balloïde Photos 2022 et 2023)

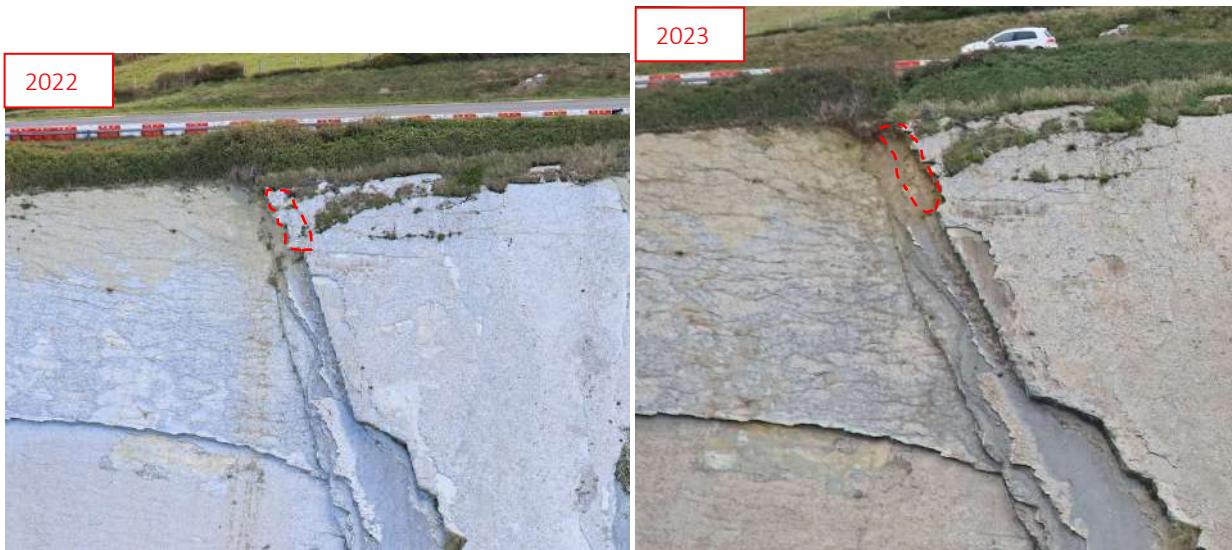
Illustration 15 - Vues de détail du tronçon 9 sur la zone 1 ; les tirets rouges indiquent l'emprise approximative du bloc éboulé (©Observatoire de la côte de Nouvelle-Aquitaine, Balloïde Photos 2022 et 2023)

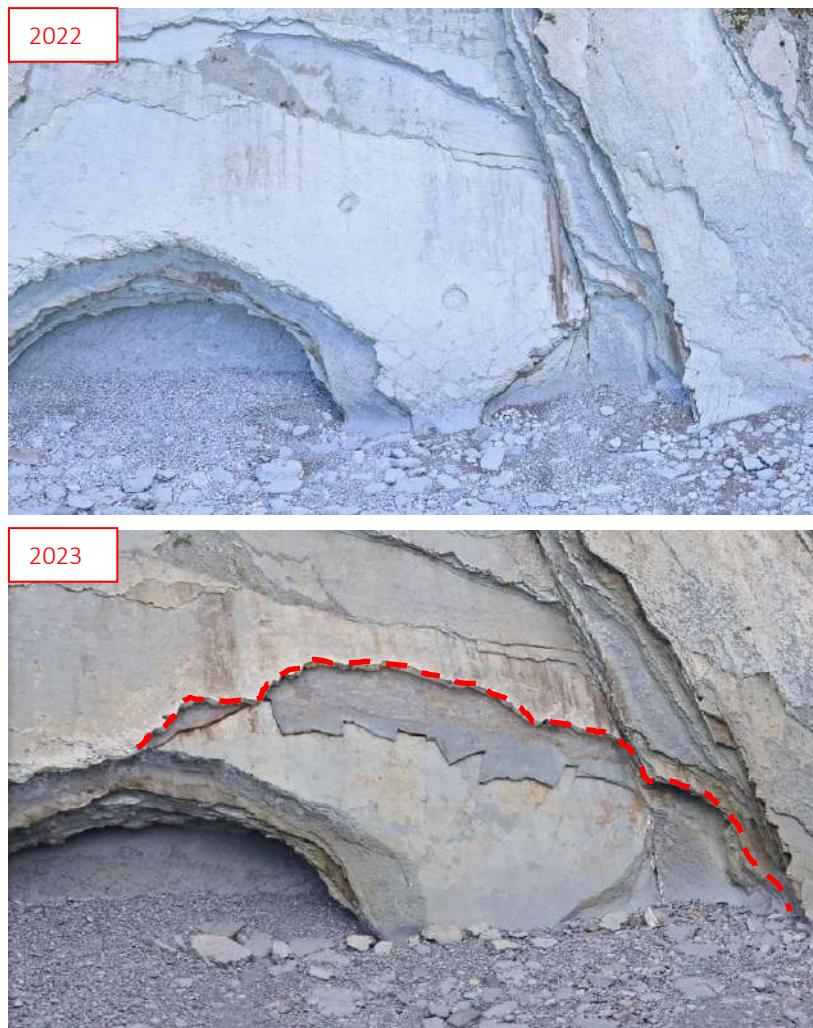
Illustration 16 - Vues de détail du tronçon 9 sur la zone 2 ; les tirets rouges indiquent la limite du compartiment ayant glissé entre les campagnes de 2022 et 2023 (©Observatoire de la côte de Nouvelle-Aquitaine, Balloïde Photos 2022 et 2023)

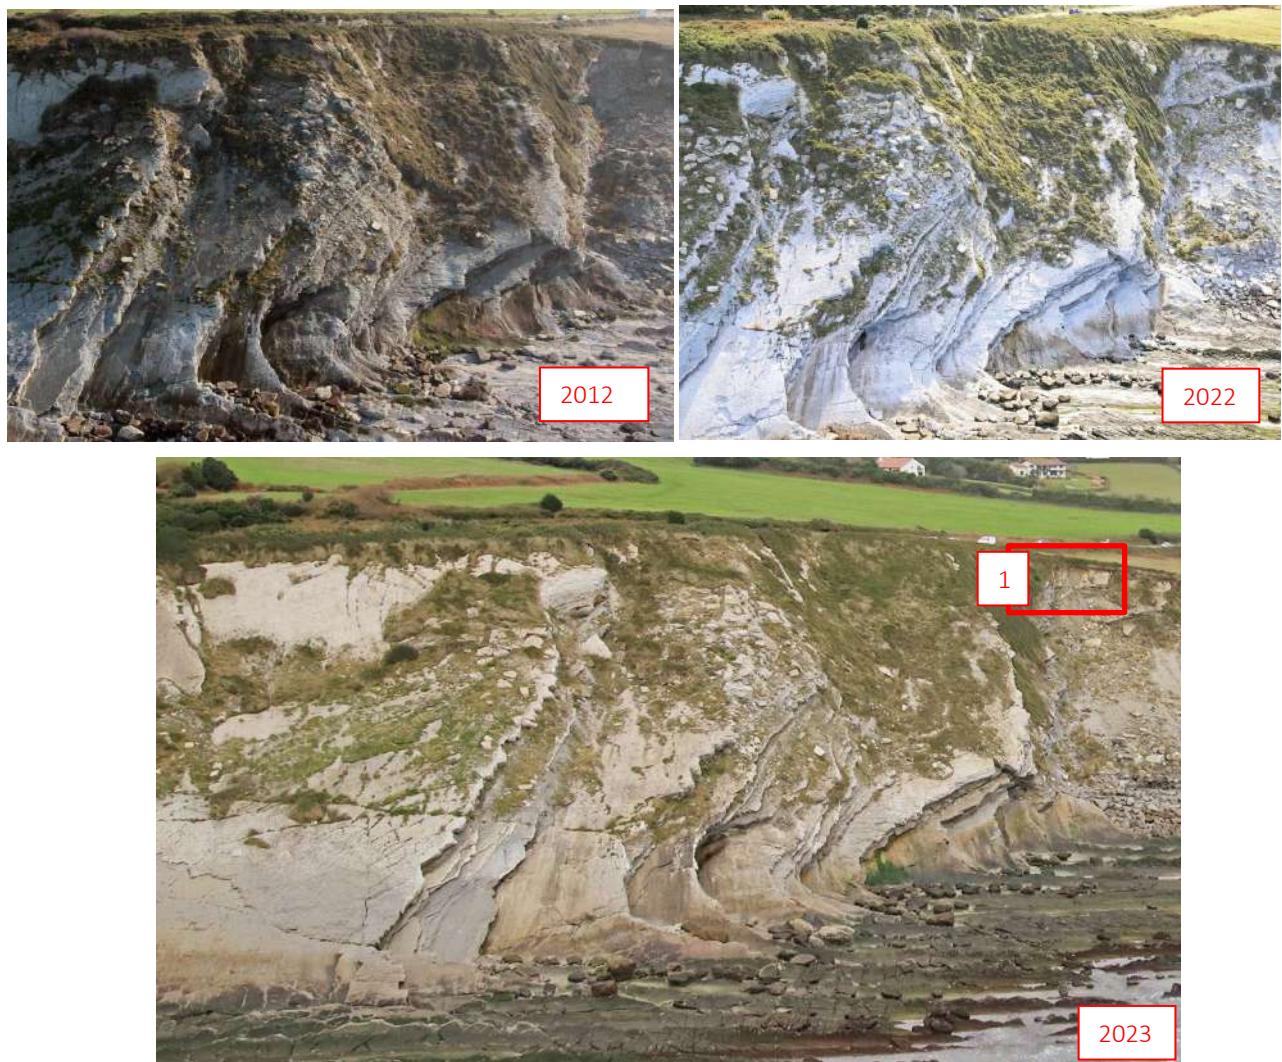
Le survol réalisé en décembre 2023 n'a pas révélé d'évolution notable du tronçon 12 au sein de la falaise, prolongeant ainsi les constats faits depuis le début du suivi, mettant en évidence une persistance des conditions de stabilité pour ce tronçon depuis 2012 (illustration 17). Seules des instabilités de faible intensité (glissement/remobilisation de blocs isolés dans la pente, décrochement de « petits » morceaux de dalles, etc.) ont été mises en évidence au cours de la décennie passée, sans que ces phénomènes aient une incidence significative à ce jour sur le niveau d'exposition de la route.

Illustration 17 - Vue générale du tronçon 12 au cours des campagnes photographiques des 12/01/2012, 26/10/2022 et 12/12/2023 (@Observatoire de la côte de Nouvelle-Aquitaine, Balloïde Photos, 2012, 2022 et 2023)

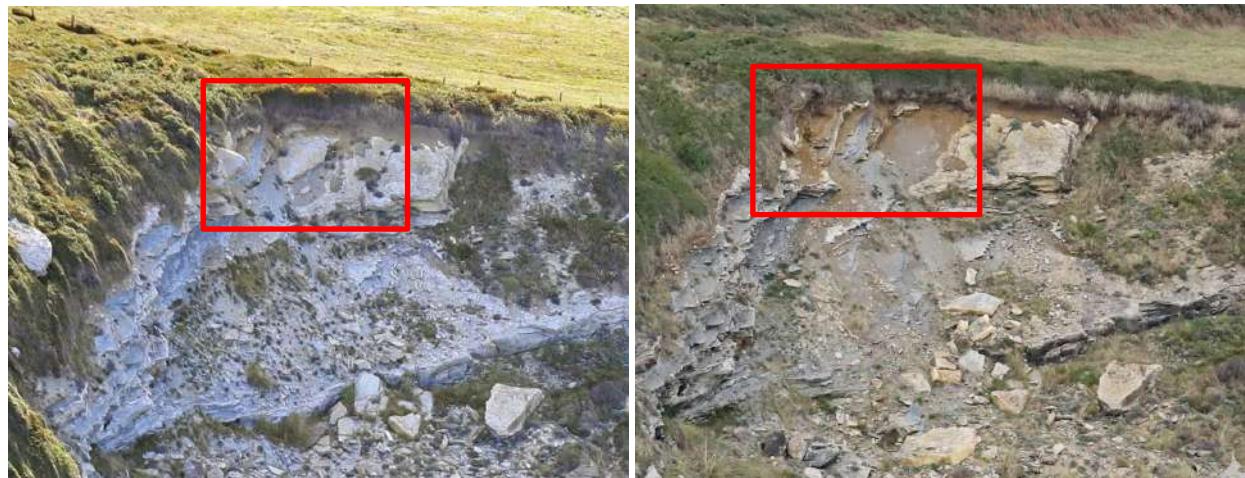
Le glissement d'une dalle observé sur la zone 1, sur une surface de 10 m² environ (pour un volume estimé de 2-3 m³), est un exemple des instabilités de faible intensité caractérisant le secteur, sans incidence pour la route (illustration 18).

Illustration 18 - Vues de détail du tronçon 12 sur la zone 1 ; glissement d'une dalle de quelques m² (©Observatoire de la côte de Nouvelle-Aquitaine, Balloïde Photos 2022 et 2023)

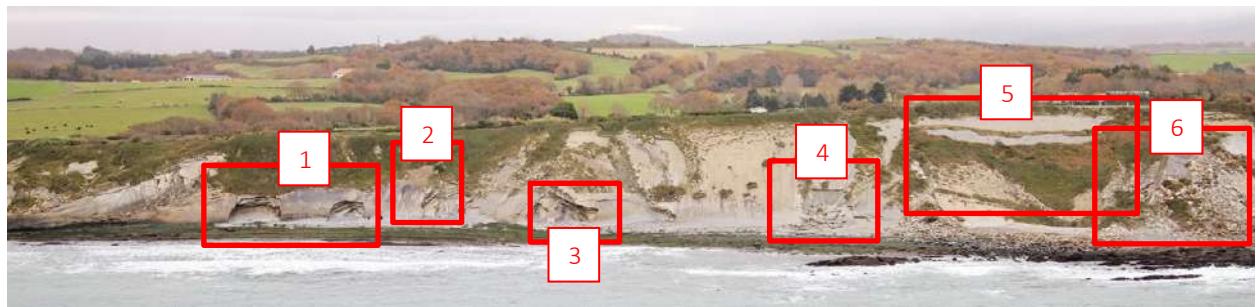
A l'échelle de l'ensemble du tronçon, l'analyse des photographies obliques de décembre 2023 témoigne d'un niveau d'exposition de la route aux mouvements de terrain analogue à celui prévalant lors de la campagne d'observation de fin 2021 et fin 2022. Une attention devra être portée sur la zone 4 compte-tenu de la fragilité induite sur le reste de la dalle sus-jacente, pouvant rompre à plus ou moins court terme, sans incidence prévisible toutefois pour la route.

Illustration 19 - Vue d'ensemble du tronçon 15 lors de la campagne de décembre 2023
(©Observatoire de la côte de Nouvelle Aquitaine, Balloïde Photos, 2023)

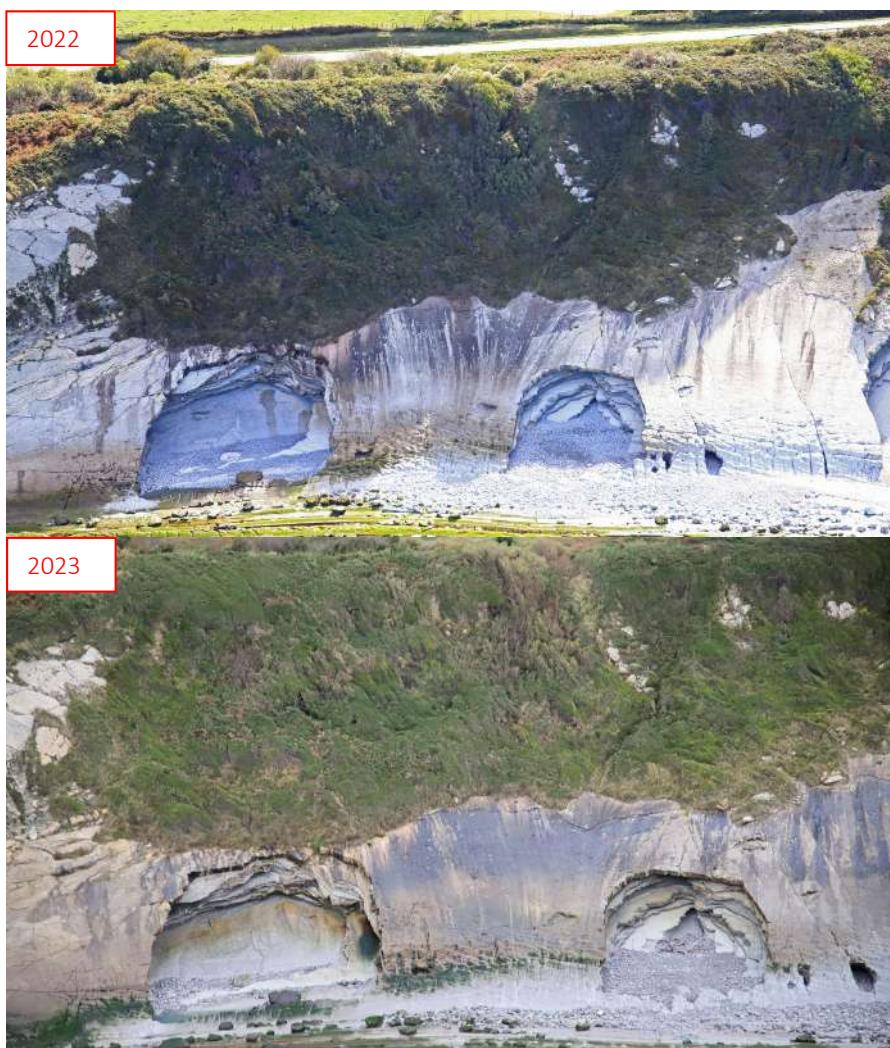
Illustration 20 - Vue de détail du tronçon 15 : absence d'évolution significative constatée dans la zone 1, entre les campagnes du 26/10/2022 et du 12/12/2023 (©Observatoire de la côte de Nouvelle-Aquitaine, Balloïde Photos, 2022 et 2023)

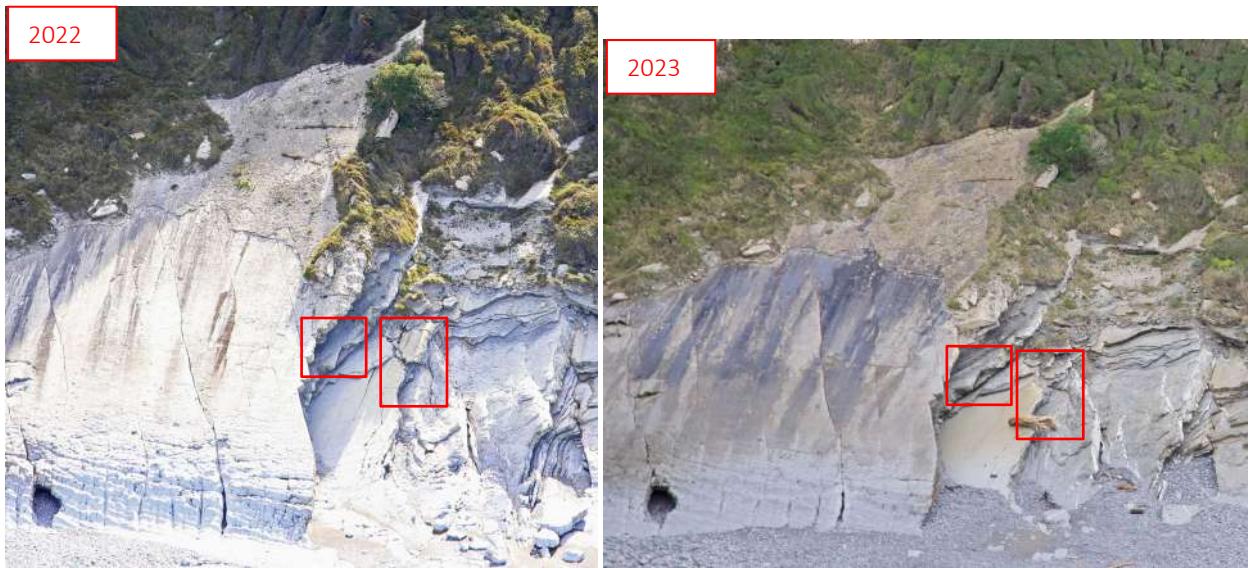
Illustration 21 - Vues de détail du tronçon 15 sur la zone 2 ; les encadrés rouges indiquent les emprises des départs de blocs constatés entre les campagnes du 26/10/2022 et du 12/12/2023 (@Observatoire de la côte de Nouvelle-Aquitaine, Balloïde Photos 2022 et 2023)

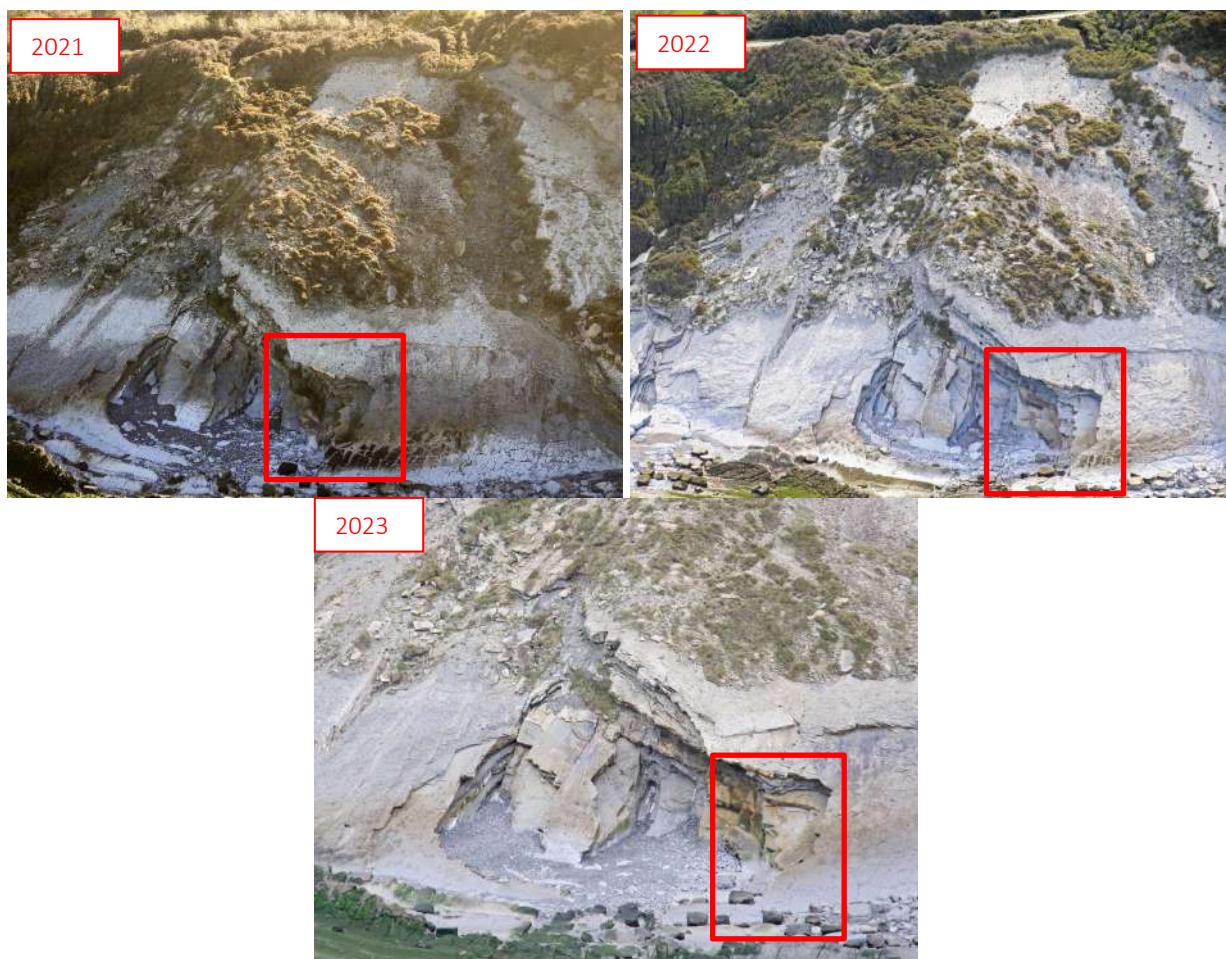
Illustration 22 - Vue de détail du tronçon 15 zone 3, entre les campagnes du 19/11/2021, 26/10/2022 et du 12/12/2023 (@Observatoire de la côte de Nouvelle-Aquitaine, Balloïde Photos, 2021, 2022 et 2023)

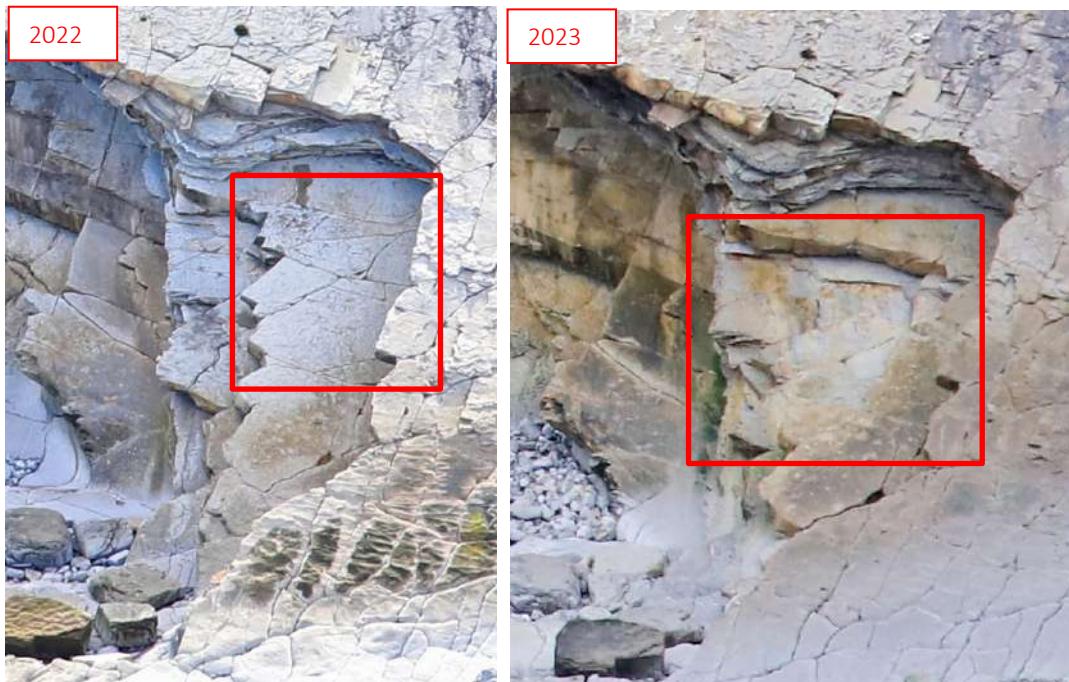
Illustration 23 - Vue de détail du tronçon 15 zone 3, entre les campagnes du 26/10/2022 et du 12/12/2023 ; les encadrés rouges indiquent l'emprise approximative du compartiment ayant glissé entre les campagnes de 2022 et 2023
(©Observatoire de la côte de Nouvelle-Aquitaine, Balloïde Photos, 2022 et 2023)
