Rapport final

Suivi de l'exposition aux mouvements de terrain de la
route de la Corniche, commune d'Urrugne (64).
Etat des lieux de décembre 2023

BRGM/RP-73535-FR
Version 1 du 18/03/2024

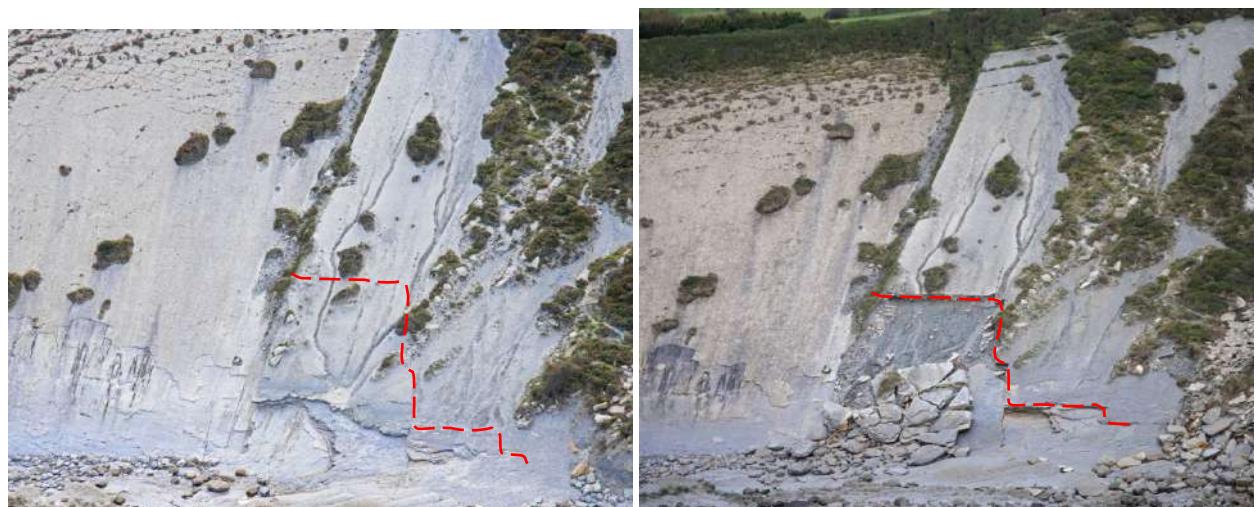
- ➍ zone 4 : la rupture (échappement basal) d'une dalle de flysch d'environ 250 m³ (20 mètres de long, 15 mètres de large et 80 cm d'épaisseur), en partie inférieure de la falaise (illustrations 19, 24 et 25).

Illustration 24 - Vues de détail du tronçon 15, zone 4 ; les tirets rouges indiquent la limite du compartiment ayant glissé entre les campagnes du 26/10/2022 et du 12/12/2023 (©Observatoire de la côte de Nouvelle-Aquitaine, Balloïde Photos 2022 et 2023)

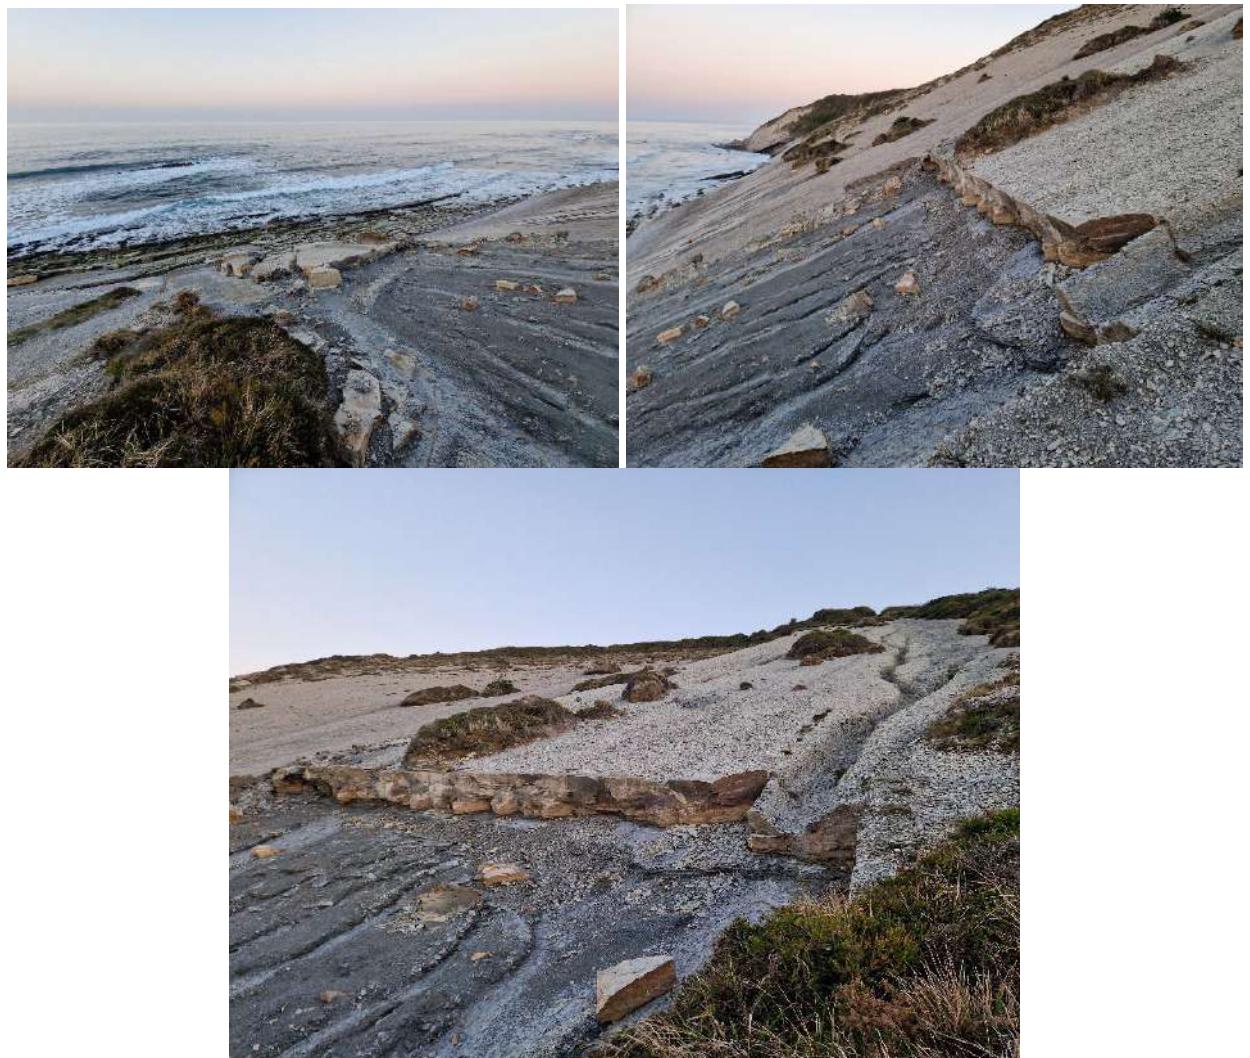
Illustration 25 - Vues, depuis la falaise, du glissement banc sur banc de la zone 4 (photos du 31/01/2024 ©T. Dewez)

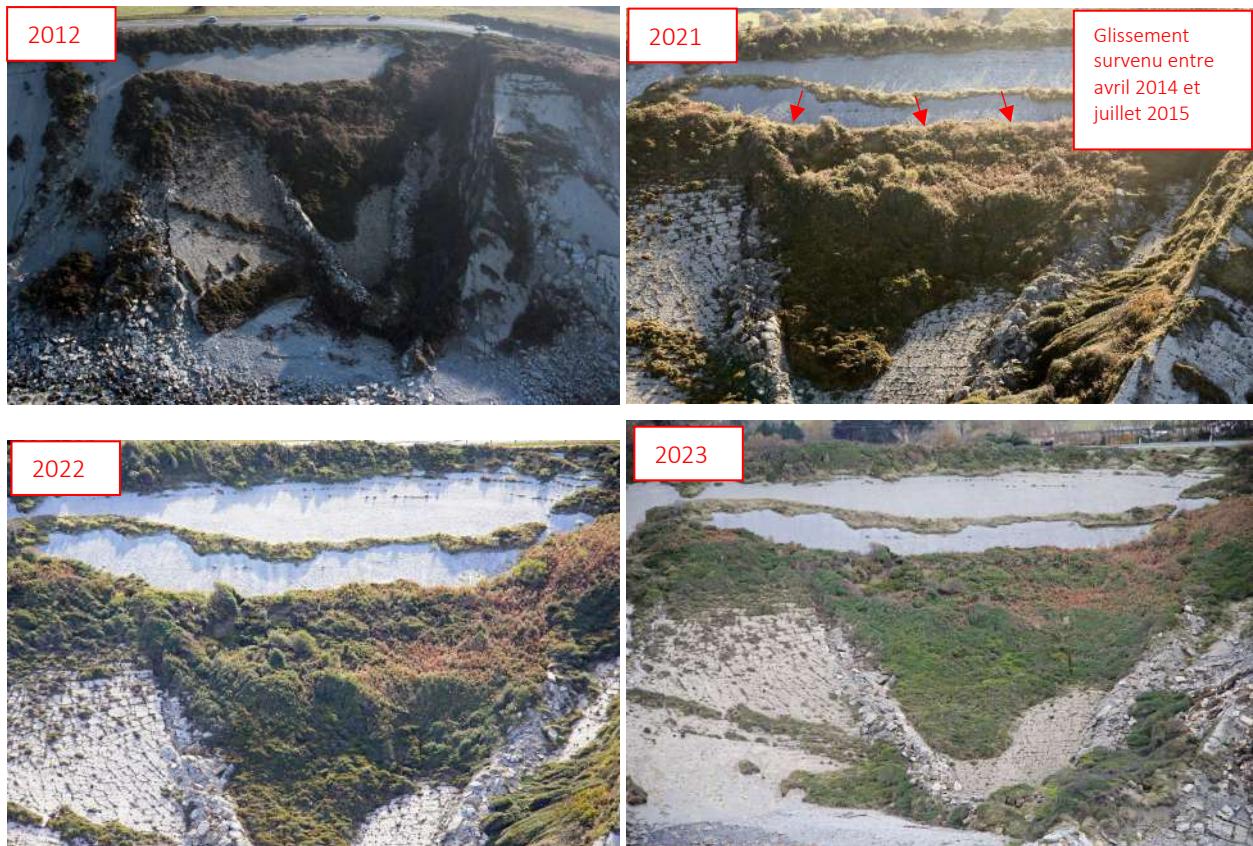
Illustration 26 - Vue de détail du tronçon 15 : absence d'évolution significative constatée dans la zone 5, entre les campagnes du 26/10/2022 et du 12/12/2023, notamment absence de réactivation du glissement survenu entre avril 2014 et juillet 2015 (©Observatoire de la côte de Nouvelle-Aquitaine, Balloïde Photos, 2012, 2021 2022 et 2023)

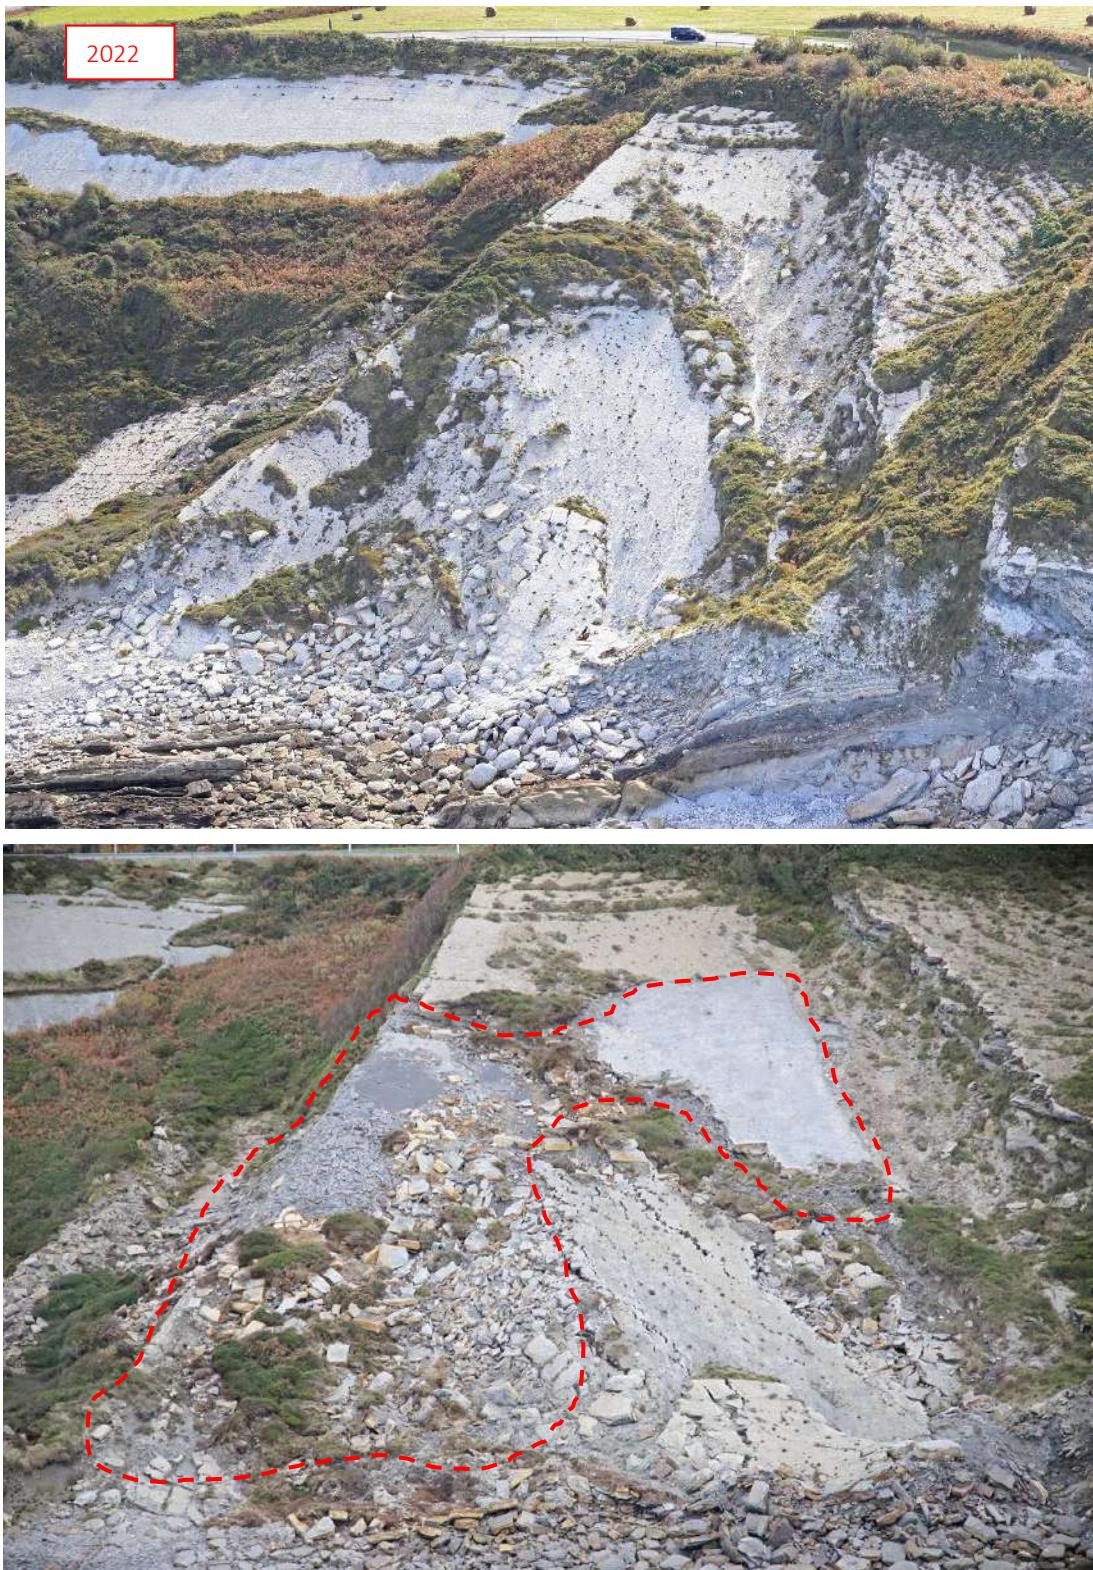
- ➏ zone 6 : l'activité érosive d'une portion de dalle de flysch sur environ 50 m de long et 30 m de large (illustrations 19 et 27)

Illustration 27 - Vue de détail du tronçon 15 : évolution significative constatée dans la zone 6, entre les campagnes du 26/10/2022 et du 12/12/2023 ; les tirets indiquent l'emprise approximative du compartiment ayant évolué
(©Observatoire de la côte de Nouvelle-Aquitaine, Balloïde Photos, 2022 et 2023)

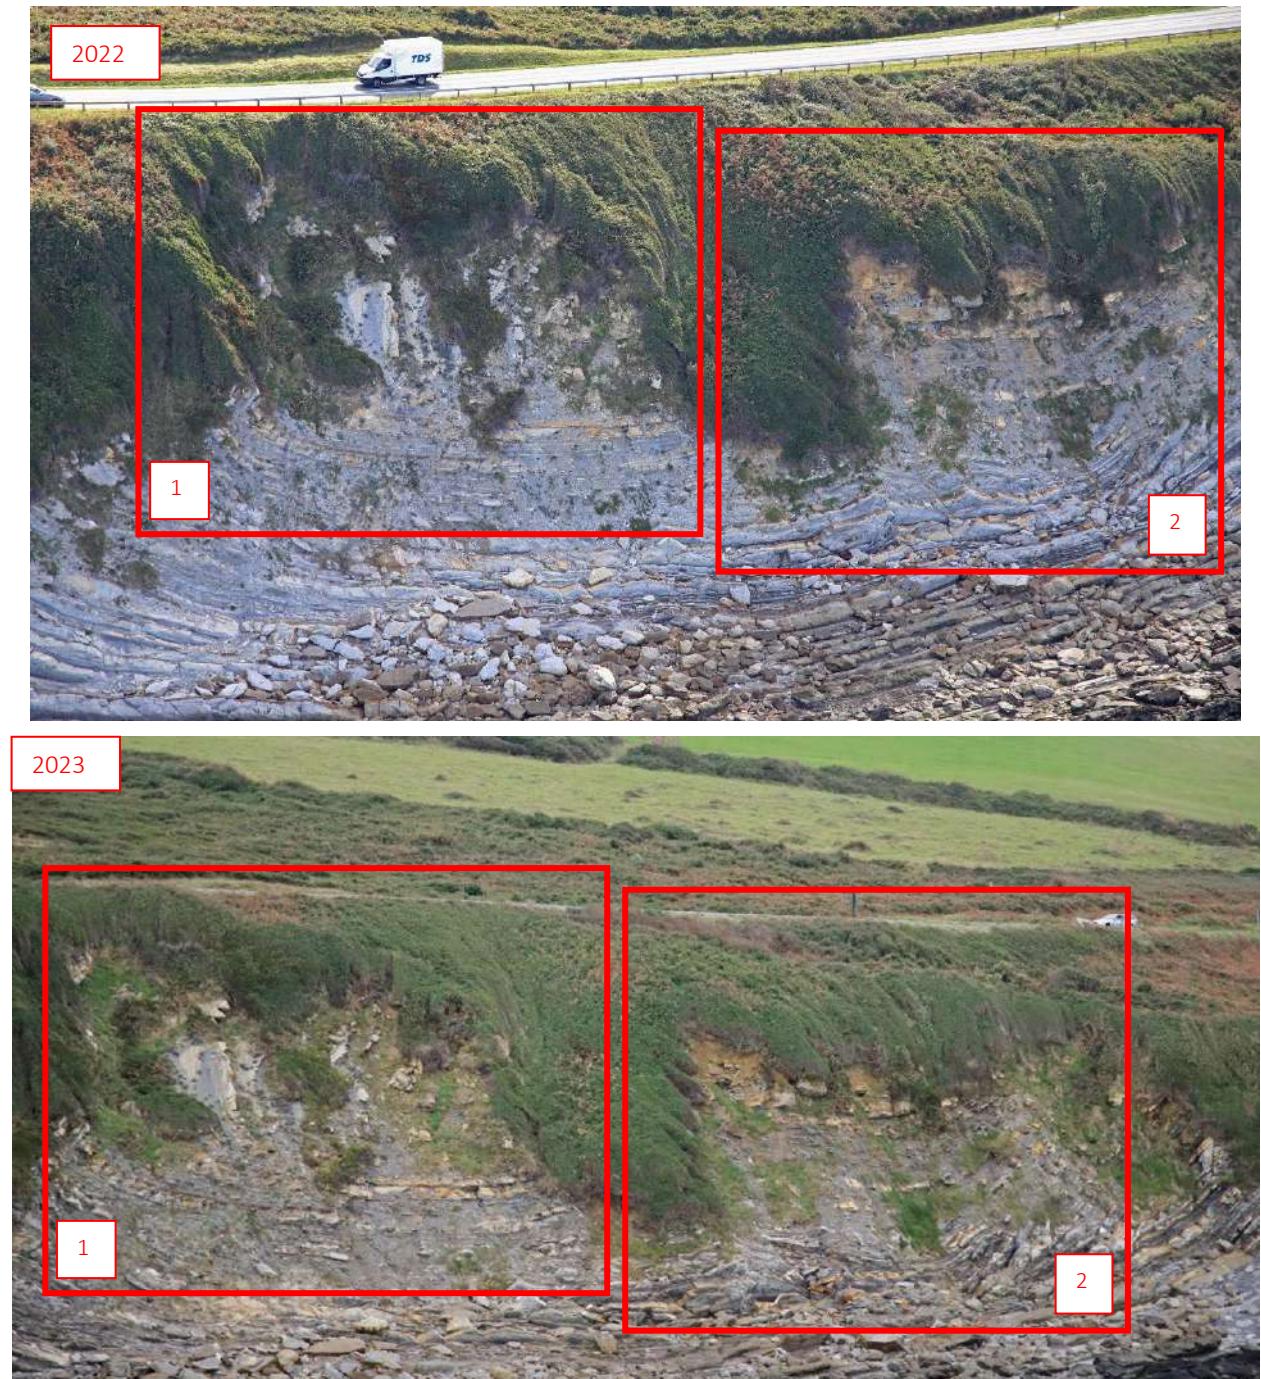
- zone 1 : la présence d'une griffe d'érosion (de l'ordre de 2 m de largeur), en partie supérieure d'escarpement et remontant jusqu'à faible distance du sentier littoral, avait été notée lors du survol d'avril 2014. Aucune évolution n'avait été mise en lumière lors des campagnes postérieures. La campagne de décembre 2023 ne révèle toujours pas de reprise d'activité (illustration 28);

- zone 2 : cette zone concerne une entaille de glissement/érosion, existante au démarrage du suivi en 2012 et au sujet de laquelle les campagnes successives, jusqu'à novembre 2016, n'avaient montré aucune évolution notable. Le survol de juin 2018 avait conduit à souligner, en partie est de cette cicatrice, une petite évolution régressive liée à la rupture ponctuelle d'un banc calcaire de flyschs. Légèrement plus à l'ouest, le survol de novembre 2019 avait montré un nouveau petit départ récent en tête d'arrachement. Ces deux instabilités de faible intensité étaient restées sans incidence à ce stade vis-à-vis des enjeux amont. Le survol de décembre 2023 ne trahit aucune évolution particulière (illustration 28).

Illustration 28 - Vue générale du tronçon 17 au cours des campagnes photographiques des 26/10/2022 et 12/12/2023
(©Observatoire de la côte de Nouvelle-Aquitaine, Balloide Photos, 2022 et 2023)

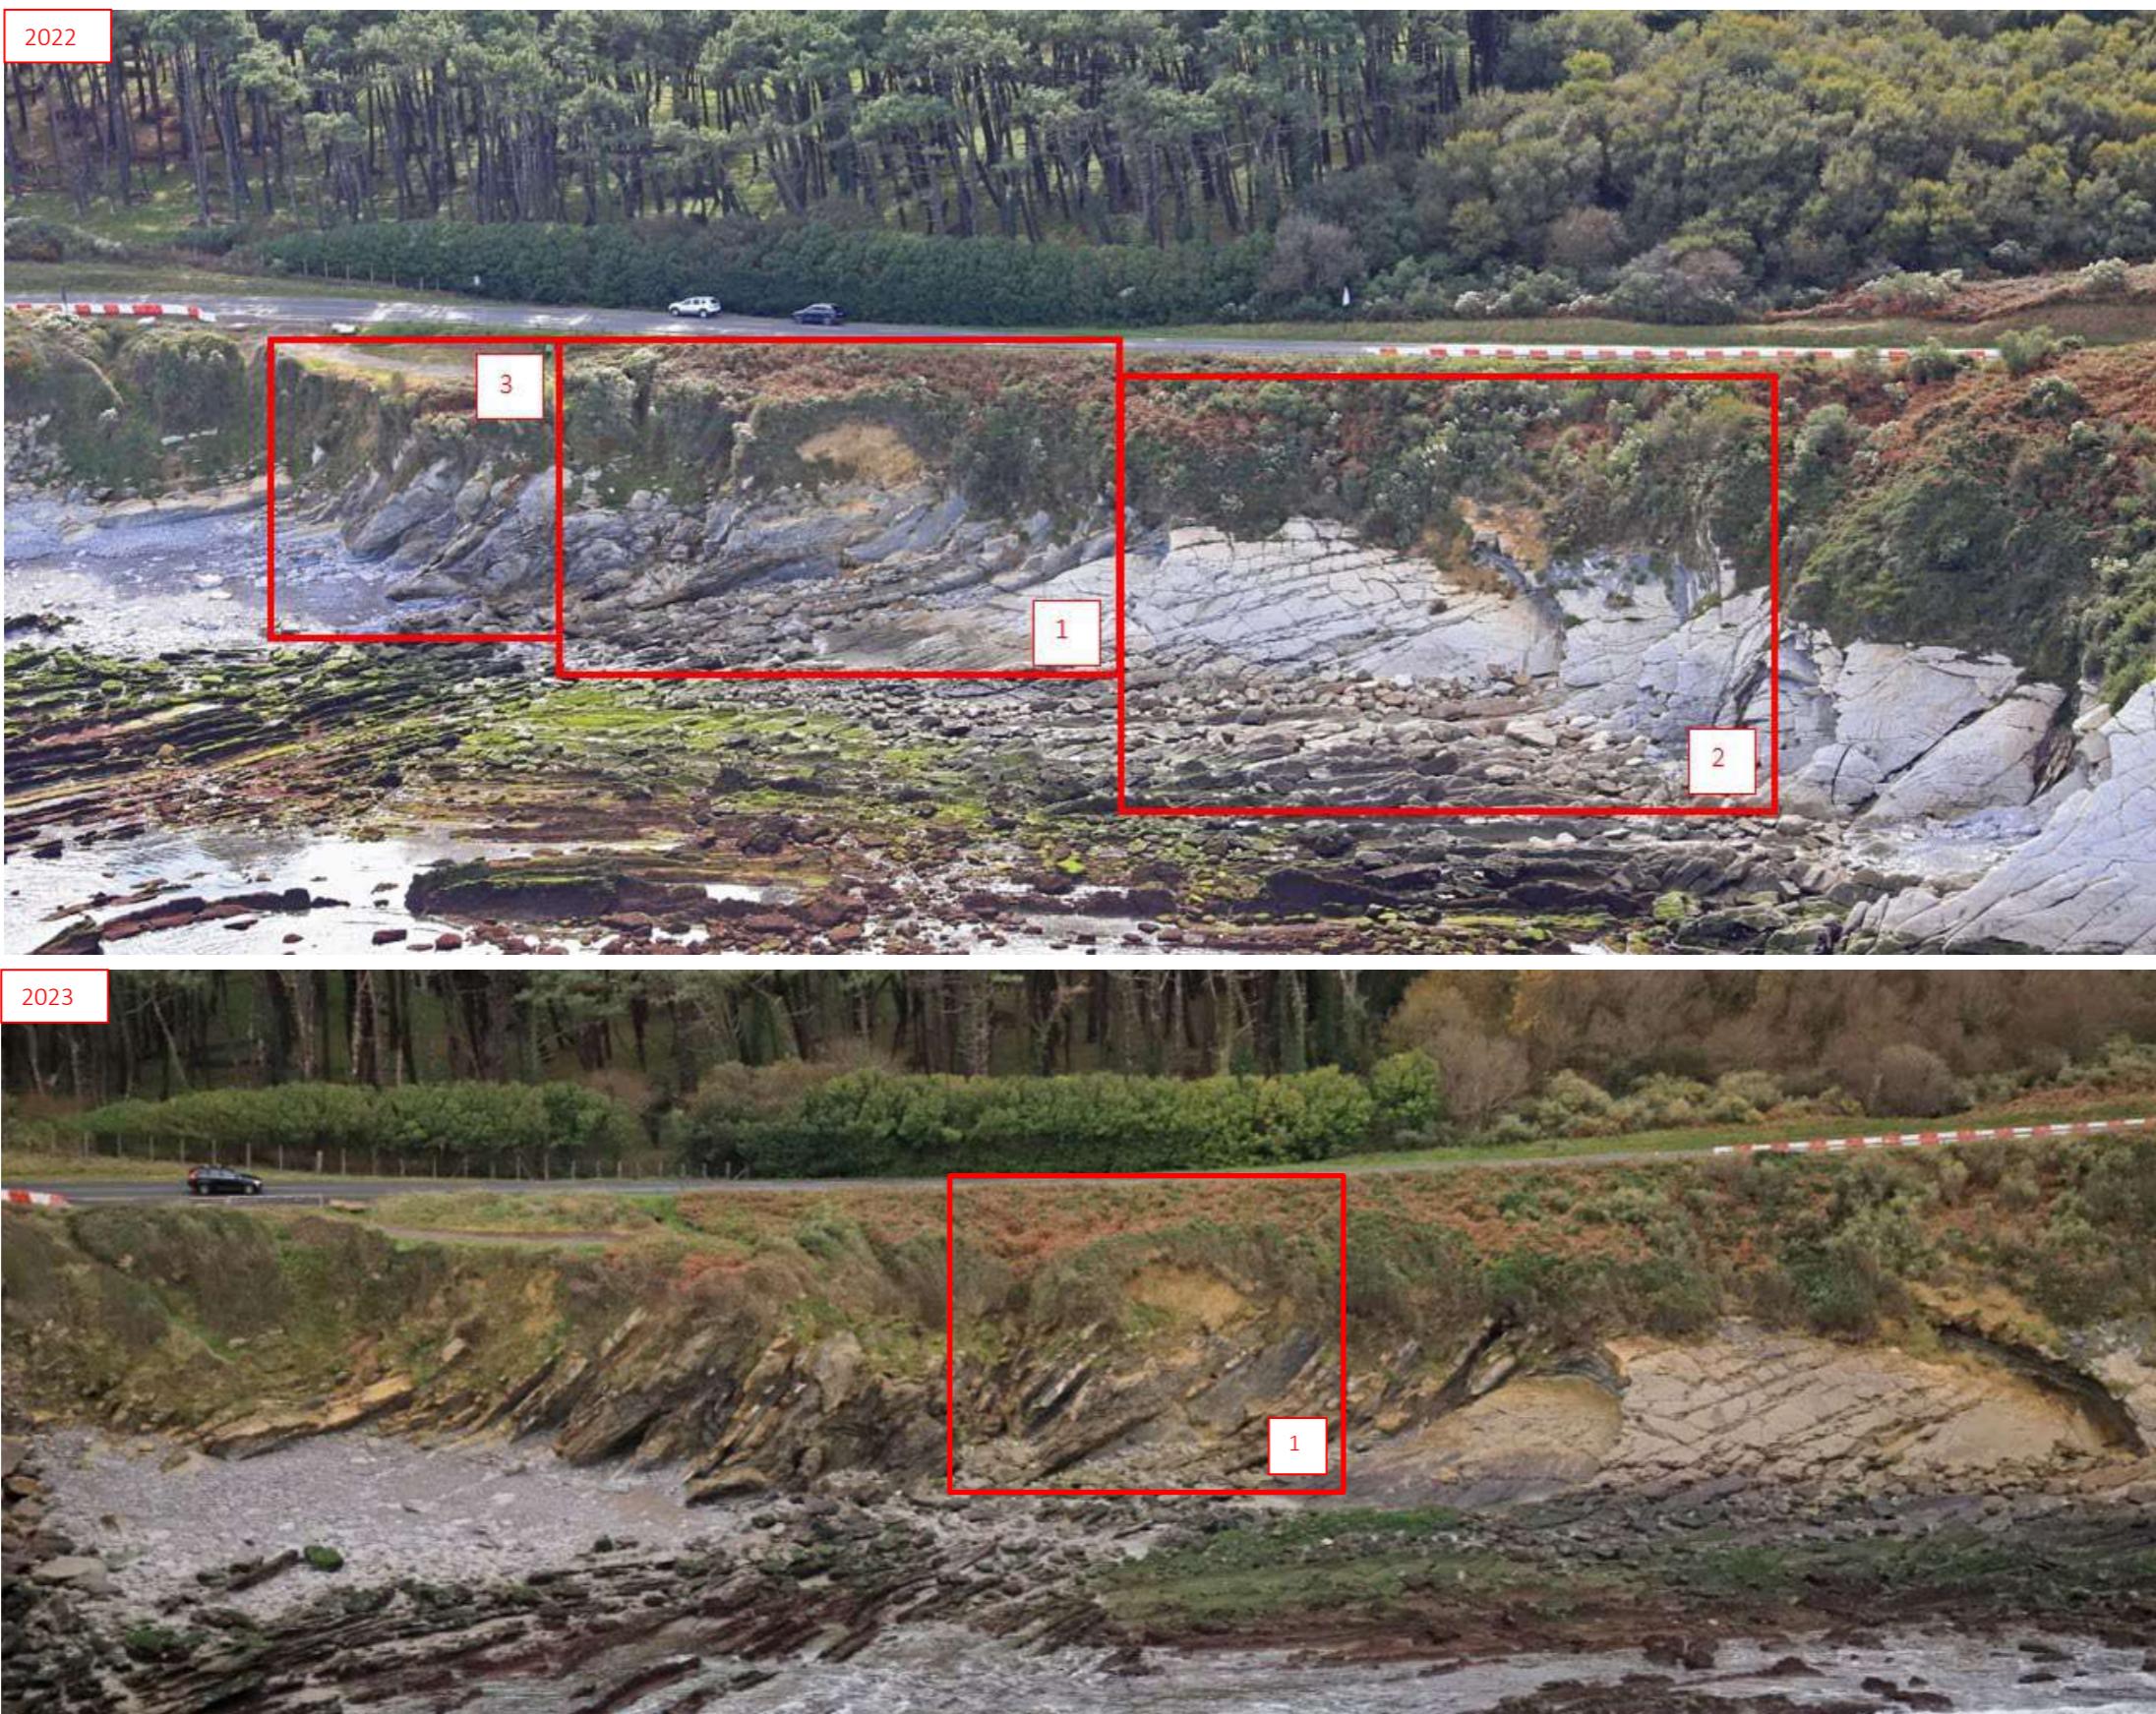
Trois principales zones (illustration 29) sont distinguées sur le tronçon 19. Aucune de ces zones ne montre, à l'occasion du survol réalisé le 12/12/2023, d'évolution significative depuis la campagne effectuée en octobre 2022 ; les conditions de stabilité de l'escarpement et en corollaire le niveau d'exposition de la route apparaissant inchangés depuis le précédent état des lieux.

Illustration 29 - Vue générale du tronçon 19 lors de la campagne du 26/10/2022 et du 12/12/2023 (©Observatoire de la côte de Nouvelle-Aquitaine, Balloïde Photos, 2022, 2023)

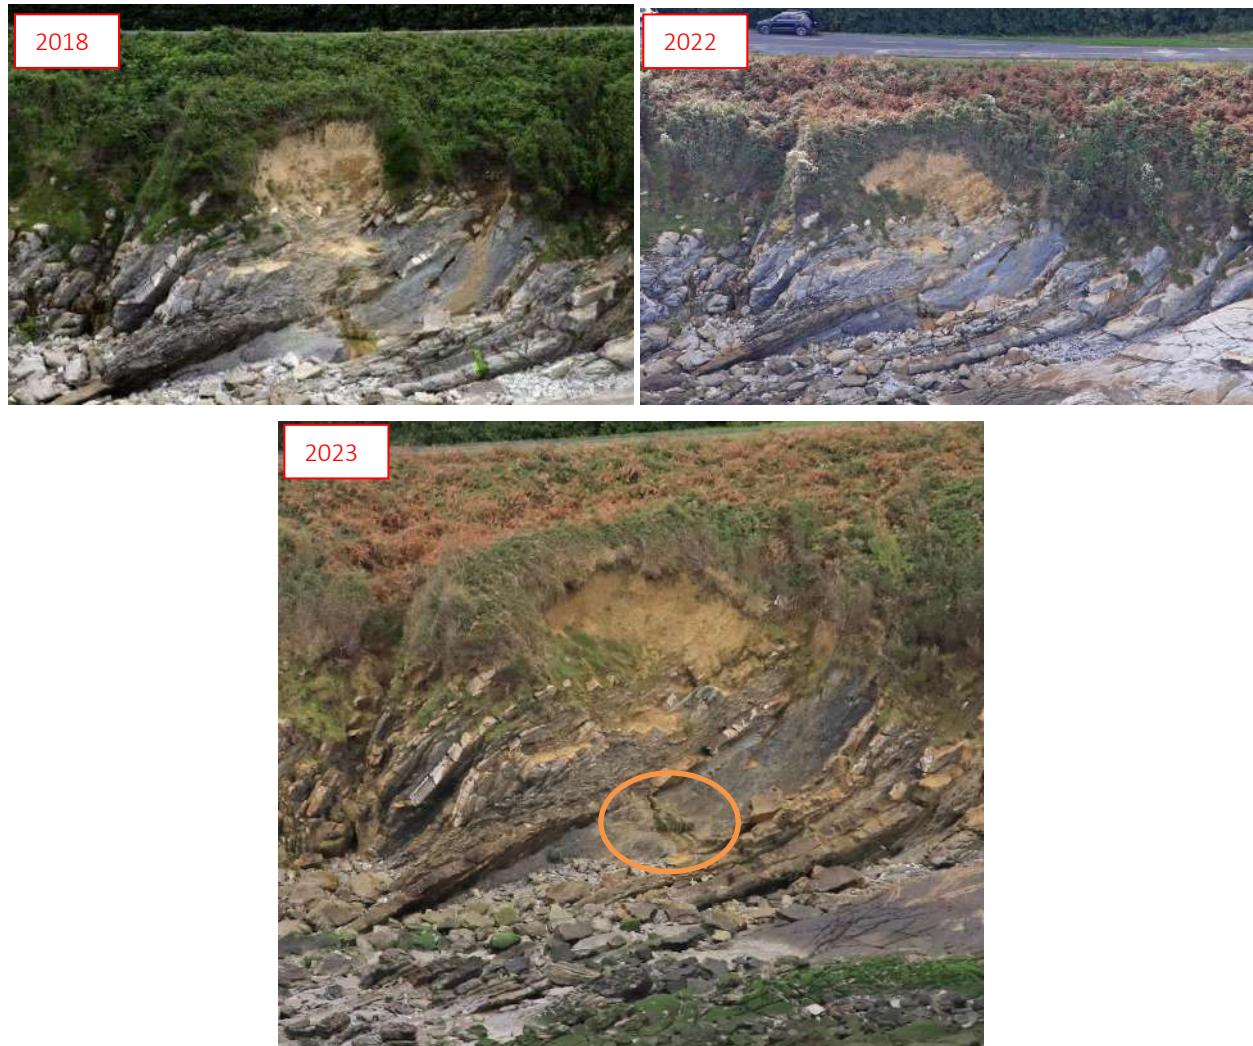
Au sein de la zone 1 (partie centrale du tronçon ; illustration 29 et 30), un glissement de faible ampleur (décrochement de quelques mètres de large dans des terrains altérés) s'était produit entre avril 2014 et juillet 2015. Le phénomène n'a connu depuis ces premiers constats qu'une légère évolution latérale, sans caractère inquiétant à ce stade.

Illustration 30 - Vue de détail du tronçon 19 / zone 1 : évolution de la zone entre les campagnes du 27/06/2018, 26/10/2022 et 12/12/2023 (@Observatoire de la côte de Nouvelle-Aquitaine, Balloïde Photos, 2018, 2022 et 2023)

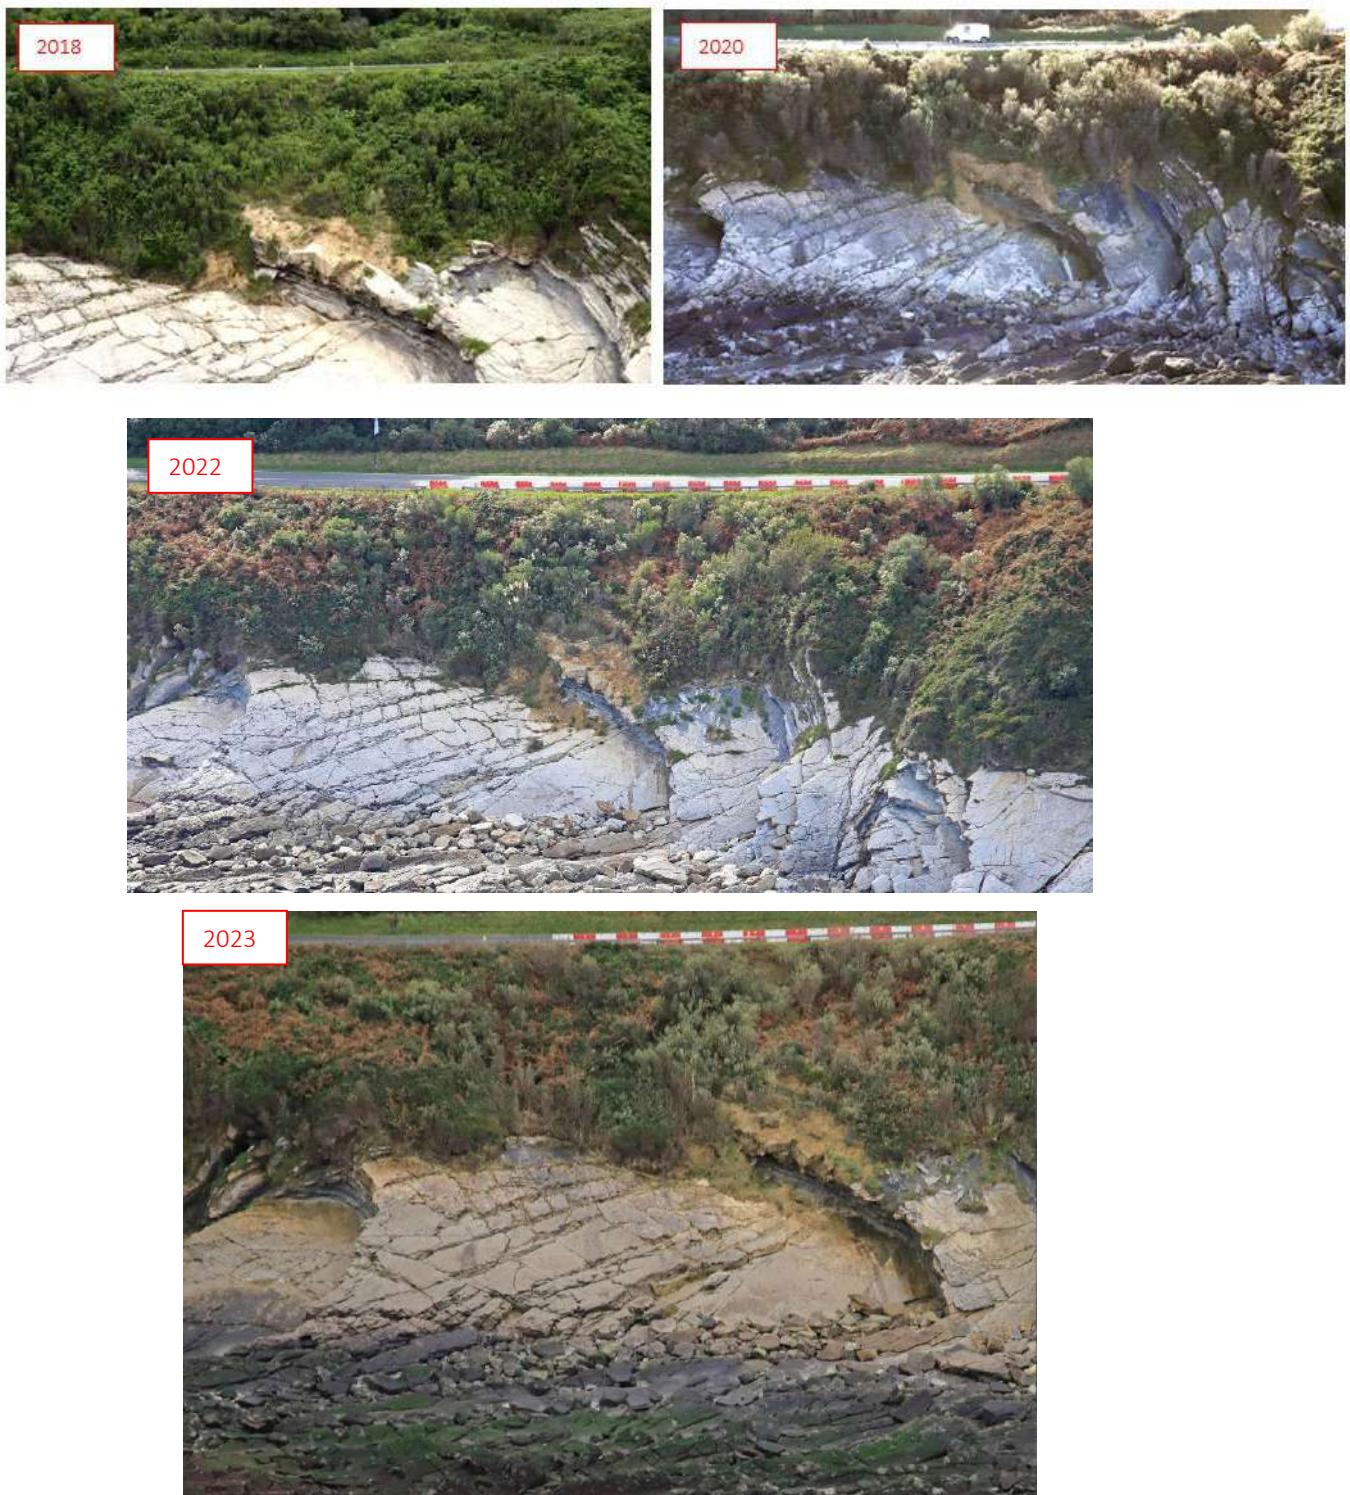
La zone 2 (cicatrice du glissement de 2008 ayant impacté le sentier littoral) n'a pas évolué significativement depuis le début du suivi et jusqu'à la campagne de novembre 2019. Le survol de novembre 2020 avait permis de noter des traces d'érosion au sein de la masse altérée en partie haute de falaise, et de coulée de matériaux. Les survols de novembre 2021, d'octobre 2022 et décembre 2023 (illustration 29 et 31), n'ont pas permis de constater d'évolution notable depuis. Ces indices pourraient néanmoins témoigner de mouvements au sein de l'ancienne cicatrice de glissement. Cette activité suspectée reste cependant d'intensité modeste et sans incidence, à ce stade, sur le niveau d'exposition des enjeux amont, en l'absence d'information témoignant de désordre observable en tête de falaise et dans l'accotement de la chaussée.

Illustration 31 - Tronçon 17 / zone 2 : absence d'évolution identifiée au cours de la période comprise entre les campagnes du 27/06/2018 et du 12/12/2023 (@Observatoire de la côte de Nouvelle-Aquitaine, Balloïde Photos, 2018, 2020, 2022 et 2023)
