OBSERVATOIRE DE LA CÔTE NOUVELLE-AQUITAINE

Rapport final

Suivi de l'exposition aux mouvements de terrain de la route de la Corniche, commune d'Urrugne (64). Etat des lieux de novembre 2024

RP-74177-FR
Version 1 du 22/01/2025

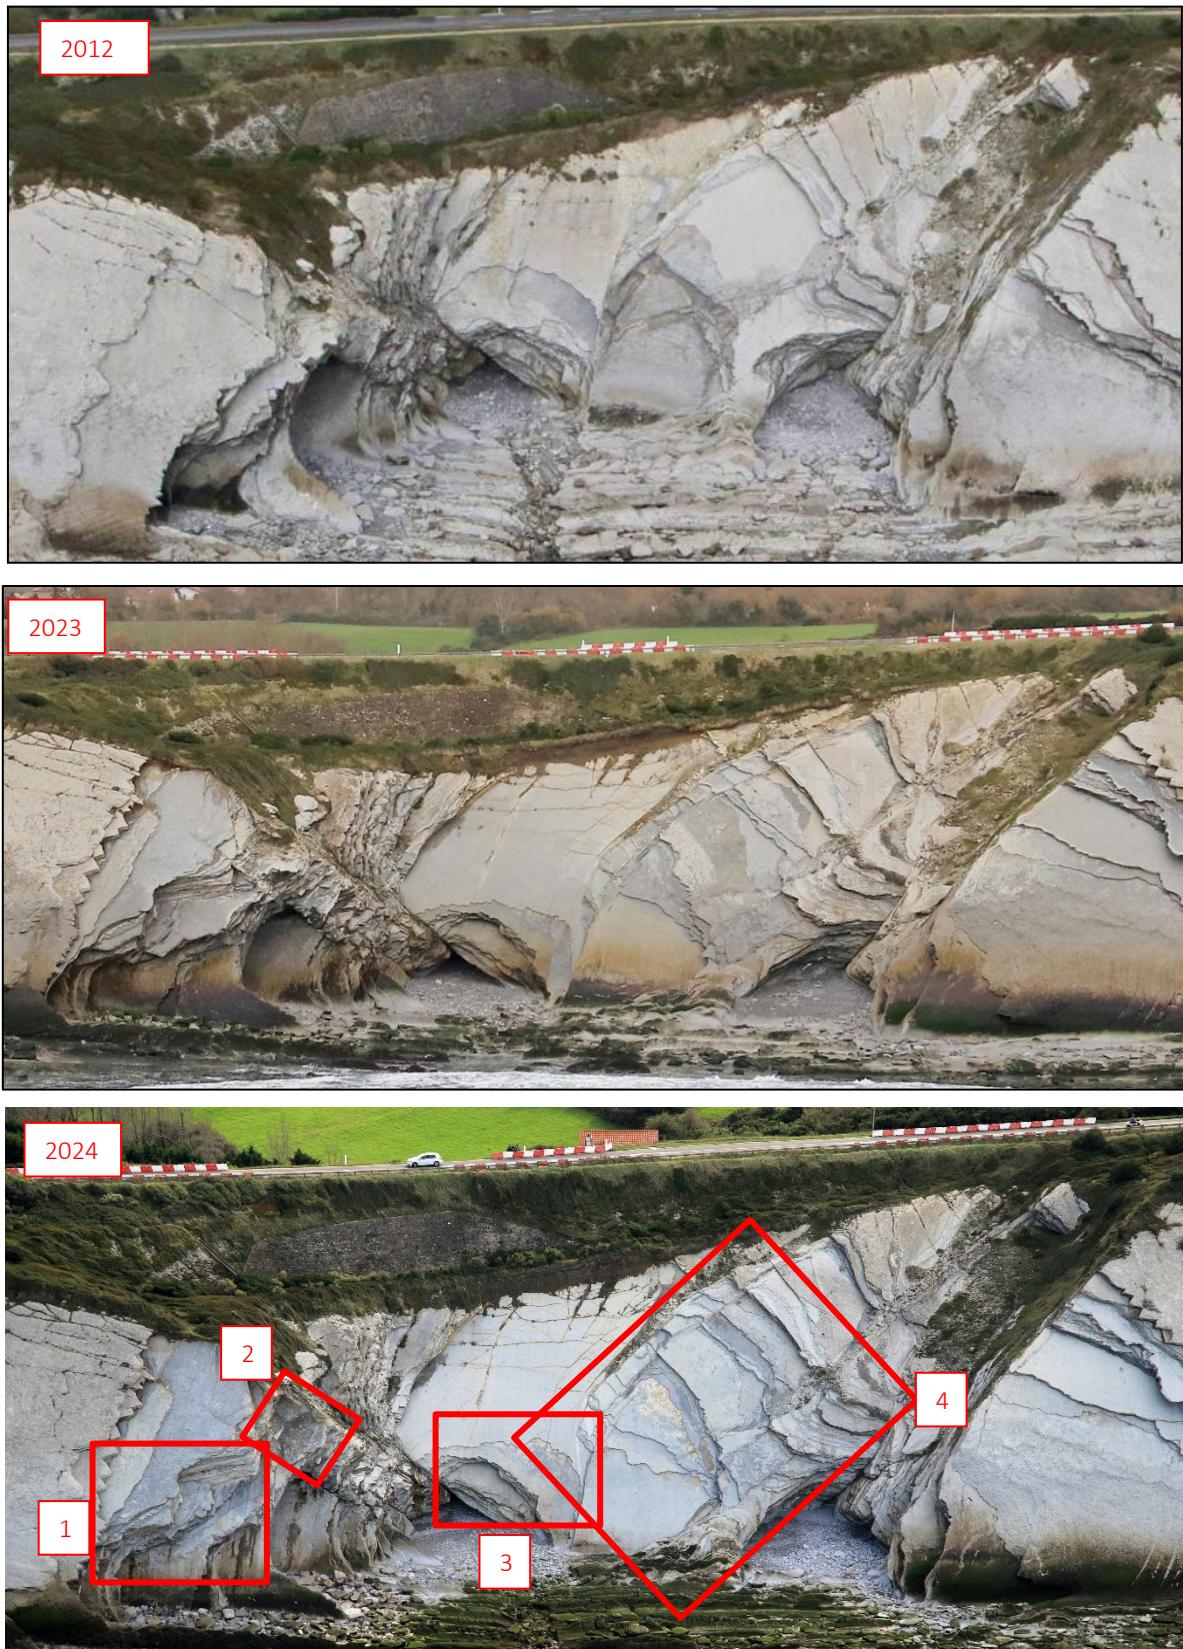
Illustration 4 - Vue générale du tronçon 5 au cours des campagnes photographiques des 12/01/2012, 12/12/2023 et 05/11/2024 (©Observatoire de la côte de Nouvelle-Aquitaine, Balloïde Photos, 2012, 2023 et 2024)

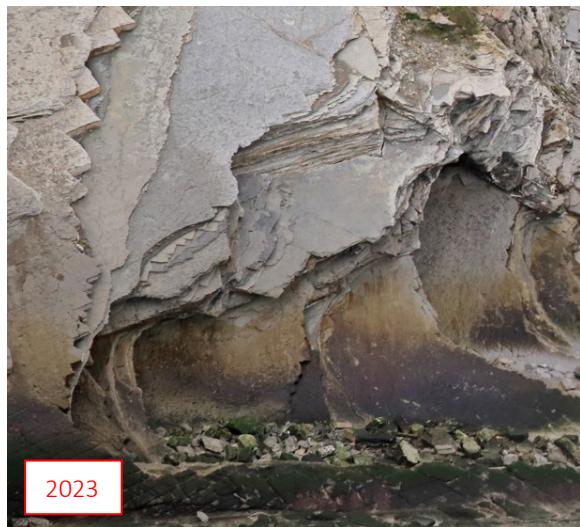
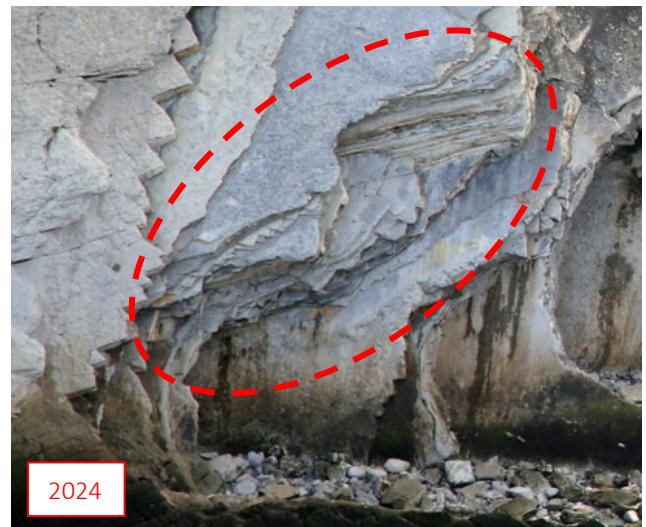
- ⌚ zone 1. Des départs de blocs et morceaux de dalles, en position frontale et en porte à faux, favorisé par le réseau de diaclases, sont visibles. Cette évolution affecte des épaisseurs et emprises de matériaux limitées, sans impact à court terme sur les conditions de stabilité plus large de la falaise à ce niveau (Illustration 5).

Illustration 5 - Vue de détail de la zone 1 du tronçon 5 : morceaux de dalles décrochées entre le 12/12/2023 et le 05/11/2024 (@Observatoire de la côte de Nouvelle-Aquitaine, Balloïde Photos, 2023 et 2024)

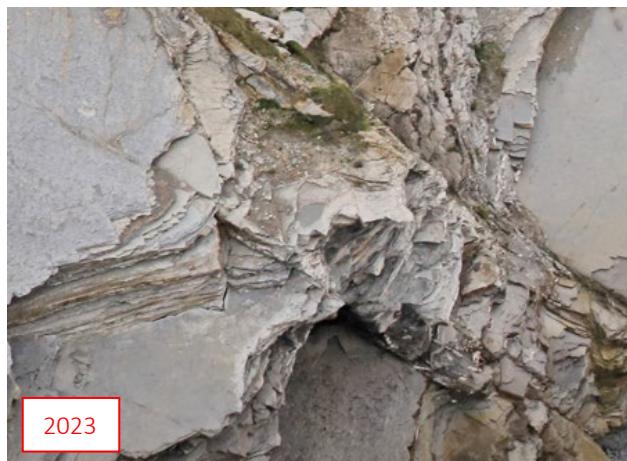
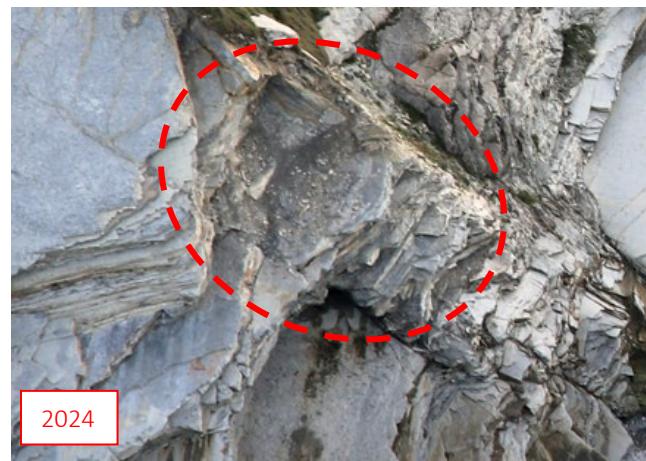
- ⌚ zone 2. A mi-hauteur de la falaise, au droit de l'ouvrage de soutènement maçonné (Illustration 6), l'analyse diachronique des photographies aériennes obliques témoigne du décrochement d'éléments rocheux de faible volume dans une zone densément fracturée. Cette évolution est à ce stade sans incidence significative sur la stabilité plus large de la falaise.

Illustration 6 - Vue de détail de la zone 2 du tronçon 5 : morceaux de dalles décrochées entre le 12/12/2023 et le 05/11/2024 (@Observatoire de la côte de Nouvelle-Aquitaine, Balloïde Photos, 2023 et 2024)

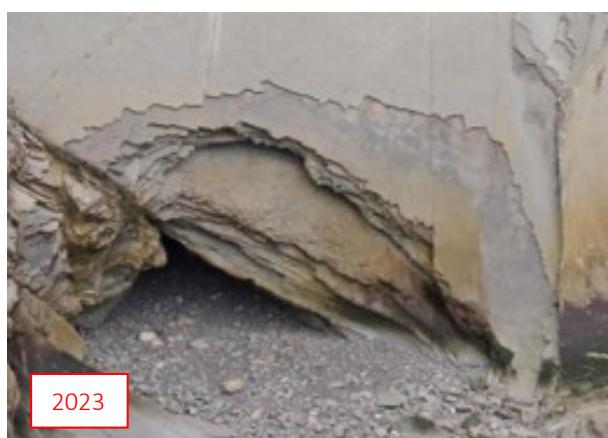
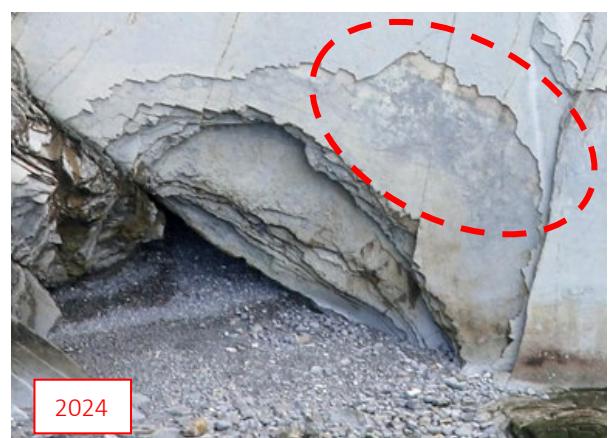
- ⌚ zone 3. En partie inférieure de la falaise, l'examen des clichés permet de noter le décrochement (desquamation) de morceaux de dalles des bancs de flyschs à partir des bords libres de la cavité, sur des superficies et épaisseurs limitées (Illustration 7). Une telle évolution (à ce stade sans incidence significative sur la stabilité globale de la paroi) était déjà relevée lors de l'inspection de fin 2023.

Illustration 7 - Vue de détail de la zone 3 du tronçon 5 : échappement par glissement-plan de morceaux de dalles de faible épaisseur, entre le 12/12/2023 et le 05/11/2024 (@Observatoire de la côte de Nouvelle-Aquitaine, Balloïde Photos, 2023 et 2024)

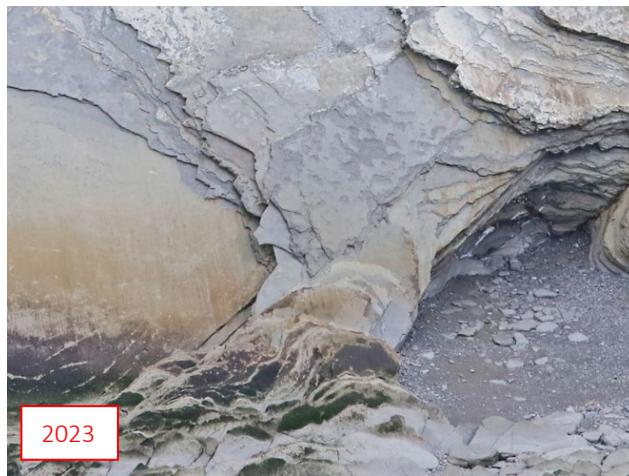
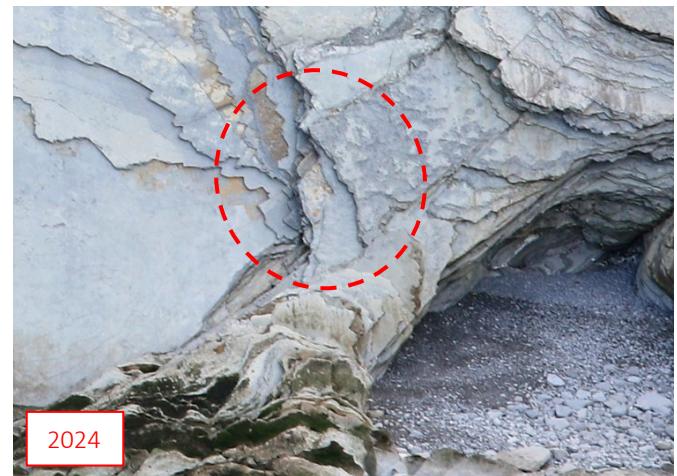
Illustration 8 - Vue de détail du la zone 3 du tronçon 5 : départ de blocs entre le 12/12/2023 et le 05/11/2024, conduisant à une réduction de la section du pilier basal (©Observatoire de la côte de Nouvelle-Aquitaine, Balloïde Photos, 2023 et 2024)

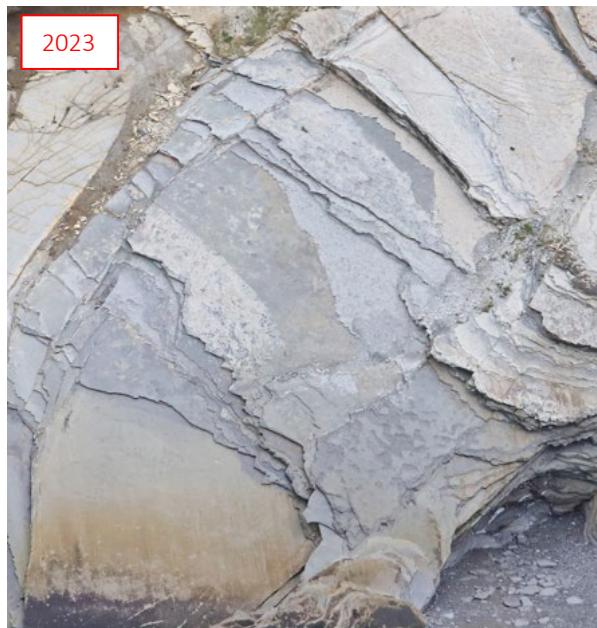
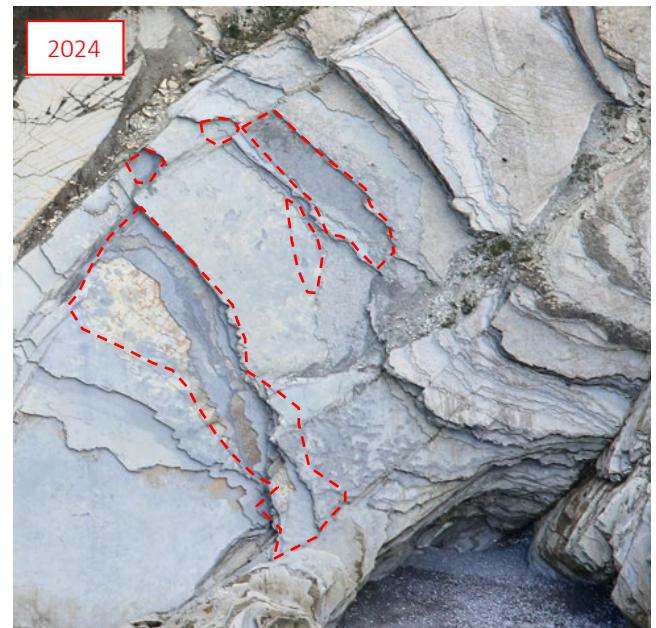
Illustration 9 - Vue de détail du la zone 3 du tronçon 5 : emprises des morceaux de dalles décrochées entre le 12/12/2023 et le 05/11/2024 (©Observatoire de la côte de Nouvelle-Aquitaine, Balloïde Photos, 2023 et 2024)

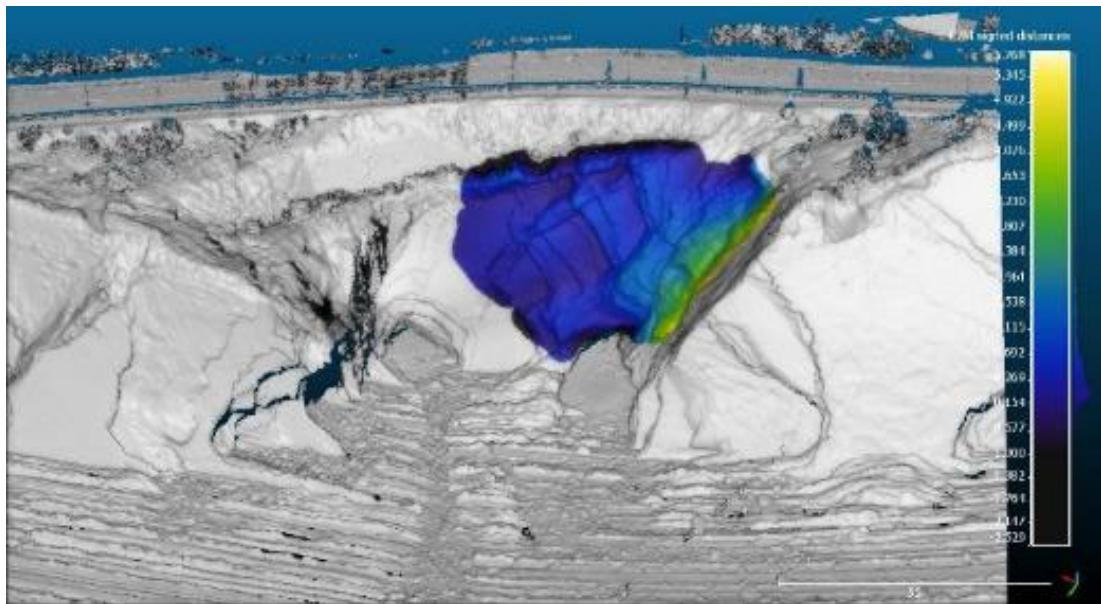
- ⌚ zone 4. L'état des lieux réalisé dans cette zone depuis fin 2020 a conduit à souligner l'érosion (perte de section), plus ou moins nette selon les années, du pilier de flyschs situé en pied de falaise, encadrant les deux zones de sous-cavage caractérisant ce tronçon 5. Les clichés de fin 2023 avaient ainsi conduit à relever le décrochement de blocs en partie latérale gauche du pilier, conduisant à réduire son épaisseur et sa largeur (Illustration 8). L'observation des clichés de novembre 2024 montre la poursuite de cette évolution, avec le décrochement de nouveaux morceaux de dalle, notamment sur le bord gauche du pilier, minorant encore sa section. Cet examen montre par ailleurs le départ dans la paroi, au-dessus du pilier (Illustration 9), de morceaux de dalles préécoupées par les diaclases. Ces décrochements concernent des superficies et épaisseurs limitées, mais participent au démantèlement général de cette section du pan de falaise.

A la suite de l'état des lieux de novembre 2021, le risque de rupture potentiellement à très brève échéance du pilier et en corollaire d'un glissement-plan d'une surface potentielle d'environ 2 000 m² avait été souligné (Illustration 10). Les constats faits à l'issue du dernier survol confortent la crédibilité d'un tel scénario. On rappellera l'analyse faite dans le rapport BRGM/RP-70660-FR de mai 2021, à savoir que le glissement-plan résultant d'un tel événement était susceptible de se répercuter en tête de versant avec la déstabilisation des altérites sablo-argileuses présentes en couverture sur une dizaine de mètres d'épaisseur. Il était par ailleurs souligné que « *cette déstabilisation par défaut d'assise de la couverture pourrait être, dans un premier temps, relativement superficielle, mais la mise en place plus ou moins rapide d'une régression dans des matériaux peu cohésifs, aux caractéristiques mécaniques médiocres, serait à craindre. Cette évolution prévisible pourrait menacer directement le sentier littoral, voire l'assise de la route, à une échéance difficilement qualifiable de façon précise, mais dont on ne peut écarter, potentiellement, que l'horizon puisse être de quelques mois voire de quelques semaines après la rupture du pilier* ».

Illustration 10 - Zone 4 du tronçon 5 : secteur fragilisé par l'érosion du pilier ; surface concernée voisine de 2 000 m² pour une épaisseur approx. de 0,75 m (données : l'Avion Jaune pour le projet EZPONDA - extrait rapport BRGM/RP-70660-FR)

Le tronçon 5 fait l'objet d'un suivi instrumenté sous maîtrise d'ouvrage du Département. Il est nécessaire que les constats issus de l'analyse des photos héliportées de novembre 2024 soient portés à la connaissance de l'entreprise en charge de ce suivi instrumenté, pour être intégrés dans l'analyse des conditions de stabilité du tronçon.

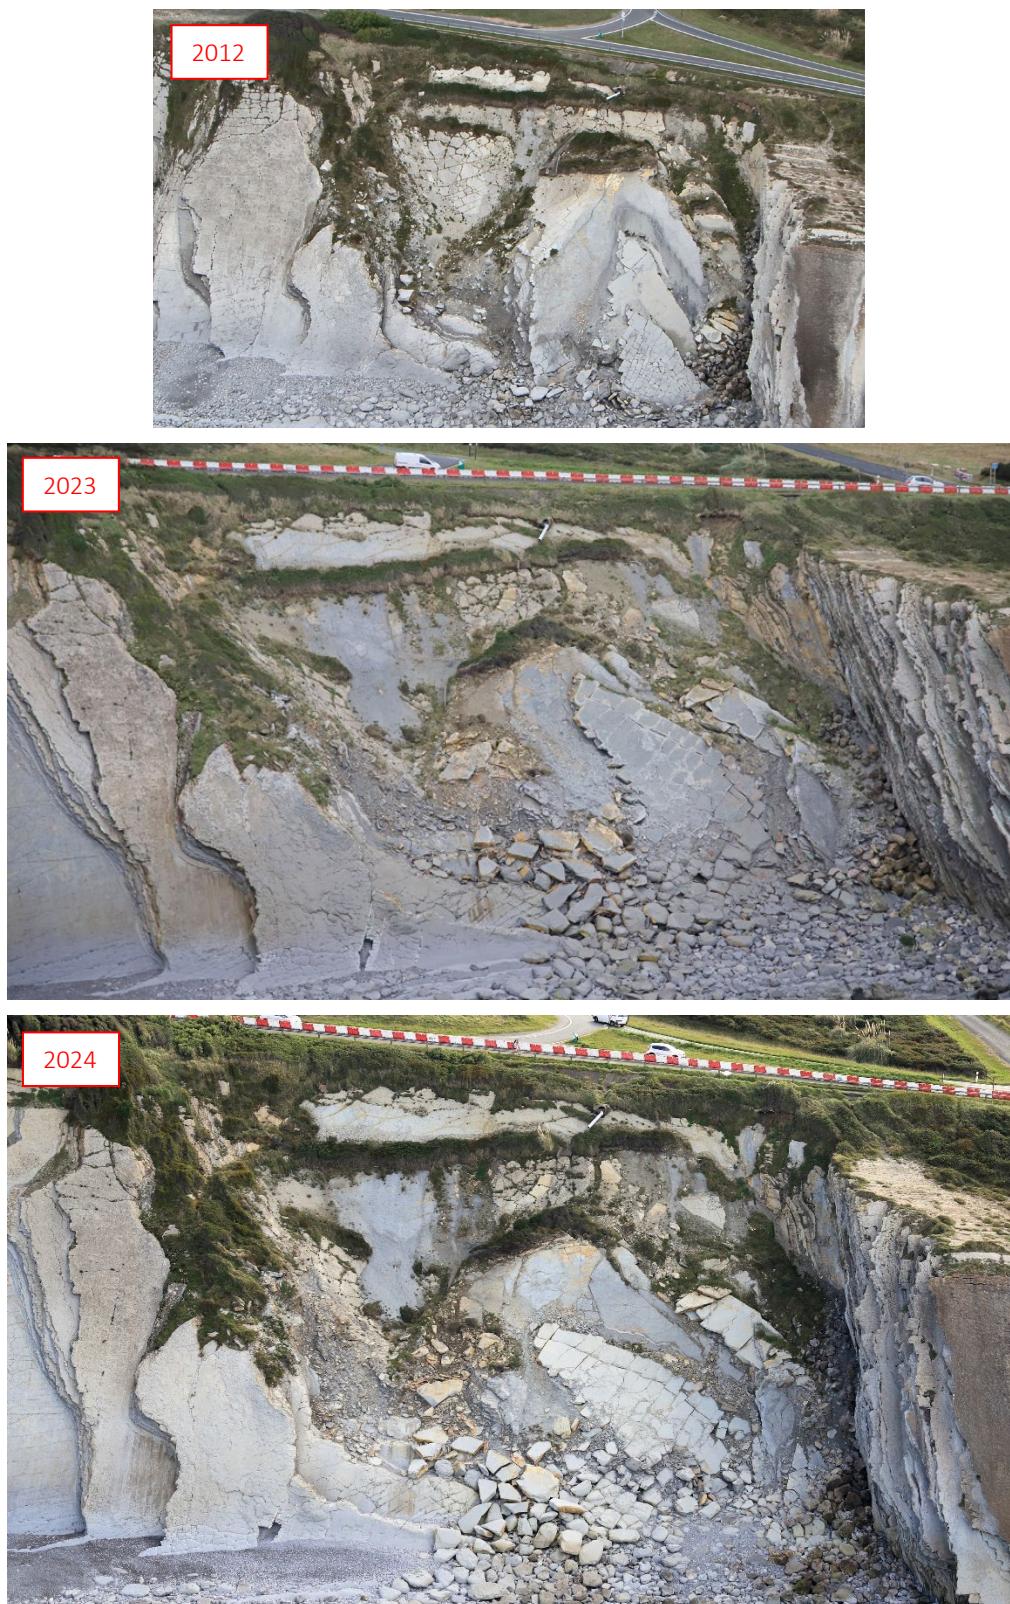
L'Illustration 11 montre une vue générale du tronçon pour les campagnes 2012, 2023 et 2024. L'analyse diachronique des clichés des deux dernières campagnes témoigne d'une évolution principalement associée au glissement et à la dislocation du banc externe, en partie inférieure de falaise. Cette évolution prévisible, favorisée par le défaut de butée de pied de la dalle, l'impact des vagues et les circulations d'eau en surface et au contact des interbancs, fait suite à la rupture de la partie est de la dalle survenue entre les inspections de 2022 et 2023 (Illustration 12).

L'exposition de la route est considérée comme sensiblement inchangée par rapport au niveau prévalant aux derniers constats réalisés fin 2023. Les travaux réalisés en 2024 par le BRGM, dans le cadre de l'actualisation de l'exposition de la route aux mouvements de terrain, ont permis de progresser dans la compréhension des mécanismes de déstabilisation sur ce linéaire de falaise et de confirmer l'exposition de la demi-chaussée côté océan (cf. rapport BRGM/RP-73945-FR et BRGM/RP-74004-FR). La partie centrale du tronçon, sur un linéaire de l'ordre de 65 m environ, est considérée comme fortement exposée, avec une potentialité d'instabilité jugée très forte à l'horizon de 10 ans. La probabilité d'un événement impactant plus ou moins sévèrement la chaussée à plus brève échéance (potentiellement à l'horizon des prochains mois, à défaut au cours des prochaines années) est qualifiée d'élargie.

Illustration 11 - Vue générale du tronçon 7 lors des campagnes du 18/10/2012, du 12/12/2023 et du 05/11/2024
(©Observatoire de la côte de Nouvelle-Aquitaine, Balloïde Photos, 2012, 2023 et 2024)

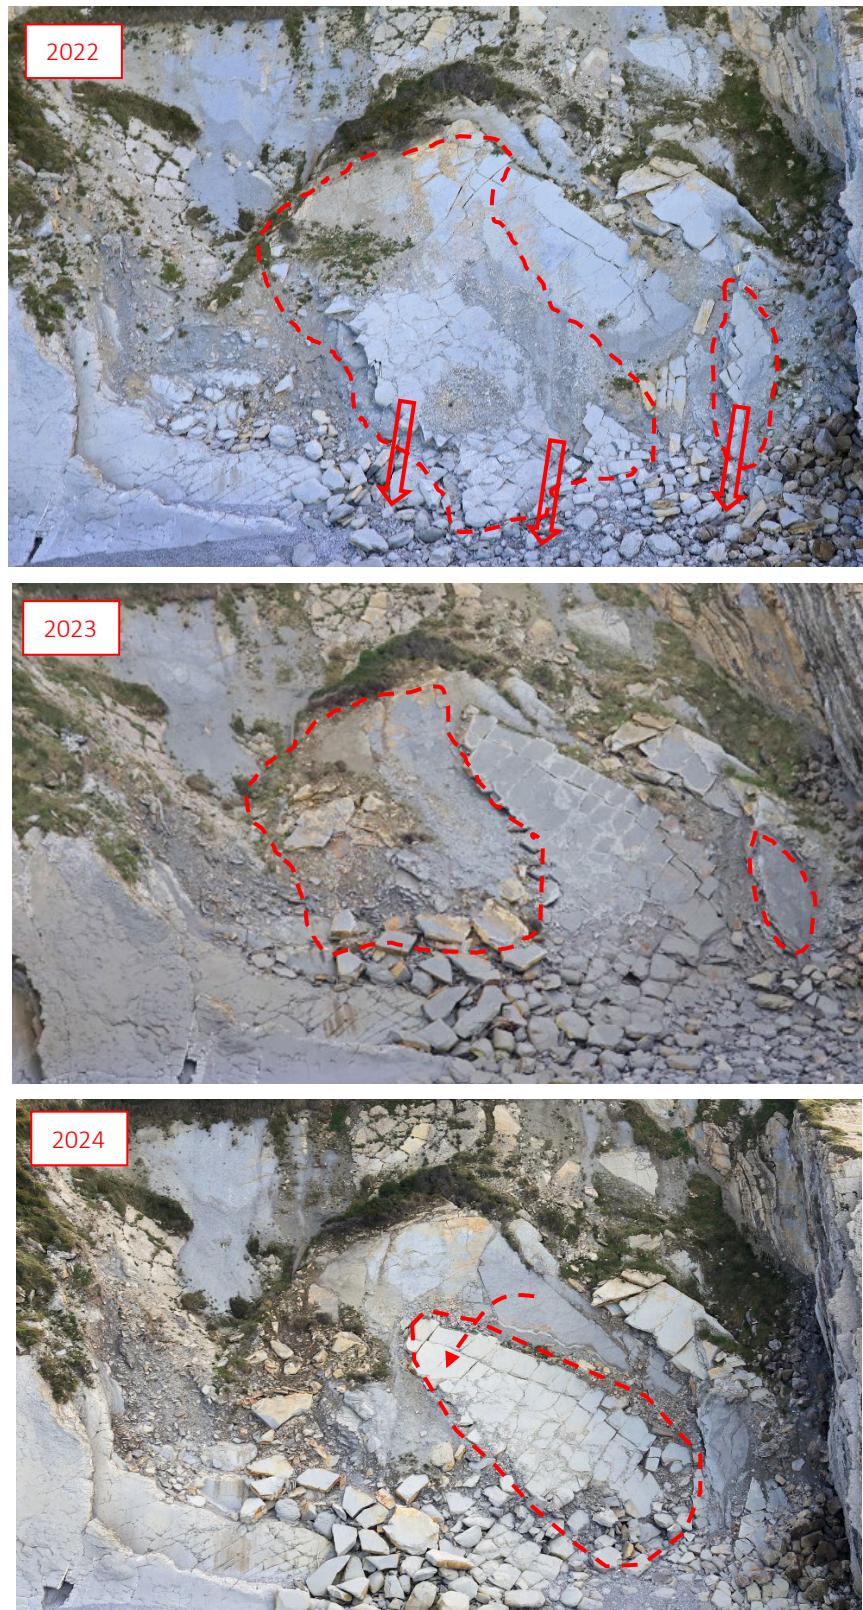
Illustration 12 - Evolution de la dalle externe entre les inspections de 2022 et 2024 ; les tiretés et flèches indiquent les mouvements de glissement et rotation ayant affecté la dalle (@Observatoire de la côte de Nouvelle-Aquitaine, Balloïde Photos, 2022, 2023 et 2024)

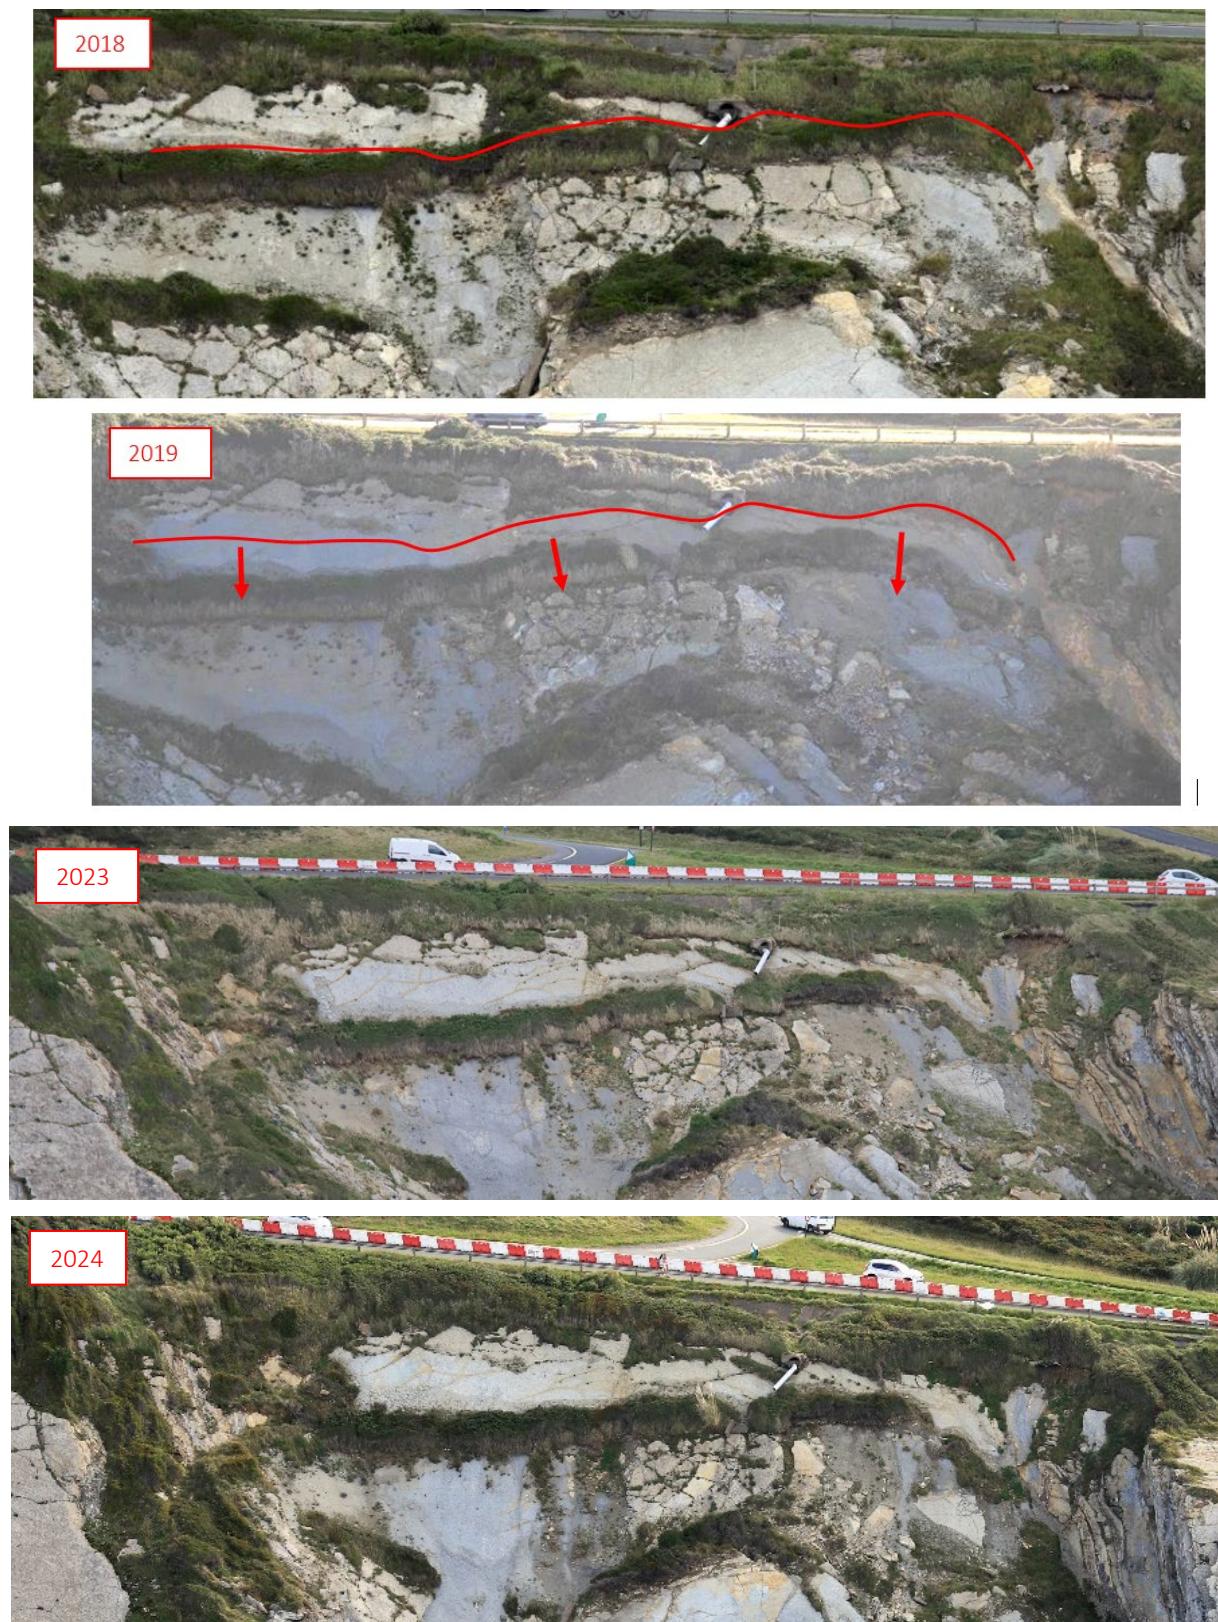
Au-delà, il n'a pas été observé d'évolution significative sur ce linéaire de falaise. En particulier, la période entre décembre 2023 et novembre 2024 ne semble pas avoir donné lieu à une réactivation du décrochement en sommet de falaise constaté fin 2019 (Illustration 13). Le survol, réalisé en novembre 2019, avait mis en évidence un rejet de quelques décimètres à près de 2 m de hauteur, sur près de 50 m de large (cf. rapport BRGM/RP-69707-FR).

Illustration 13 - Vues de détail du tronçon 7 : absence d'évolution constatée en 2023 et 2024 suite au glissement du compartiment en partie haute de falaise observé lors de la campagne de novembre 2019 (@Observatoire de la côte de Nouvelle-Aquitaine, Balloïde Photos, 2018, 2019, 2023 et 2024)

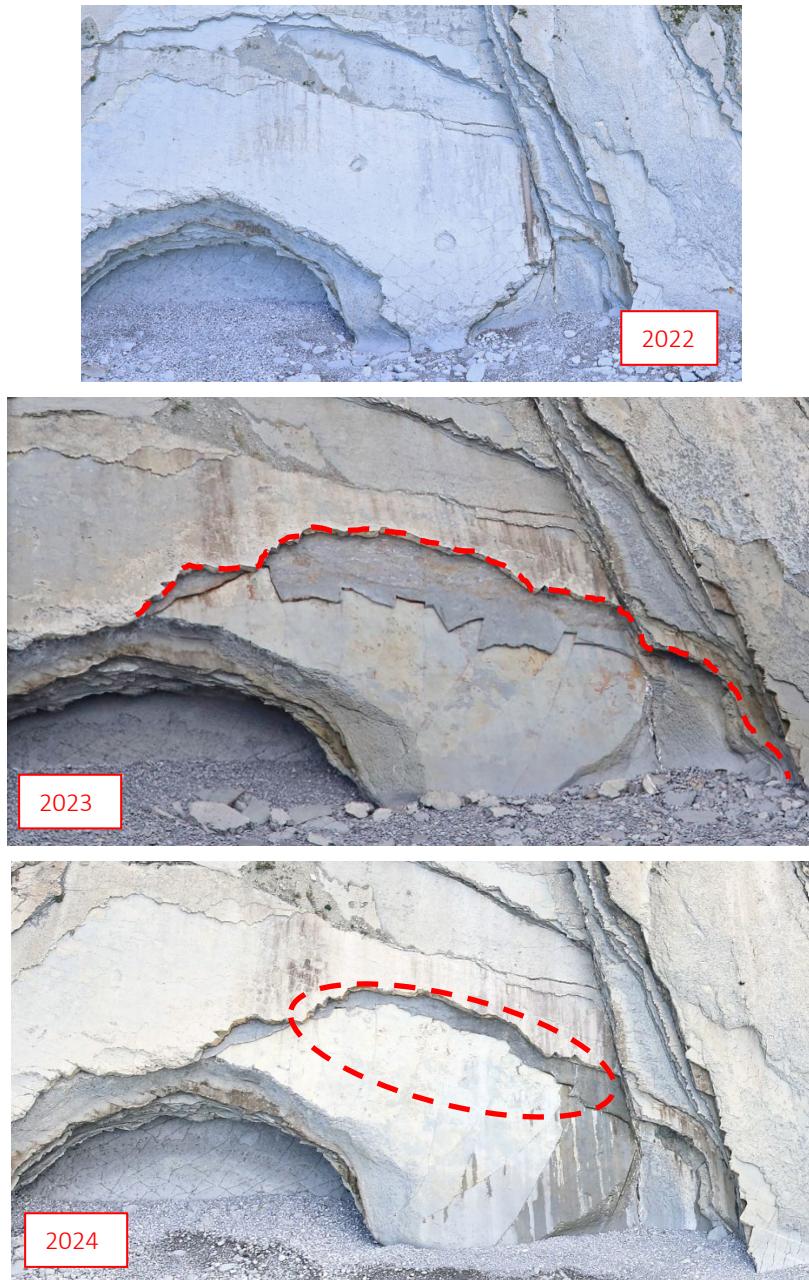
Illustration 14 - Vues de détail du tronçon 9 : décrochement de morceaux de dalle « résiduelle » (cercle) suite à la rupture (tiretés) constatée entre 2022 et 2023 (@Observatoire de la côte de Nouvelle-Aquitaine, Balloïde Photos, 2022, 2023 et 2024)

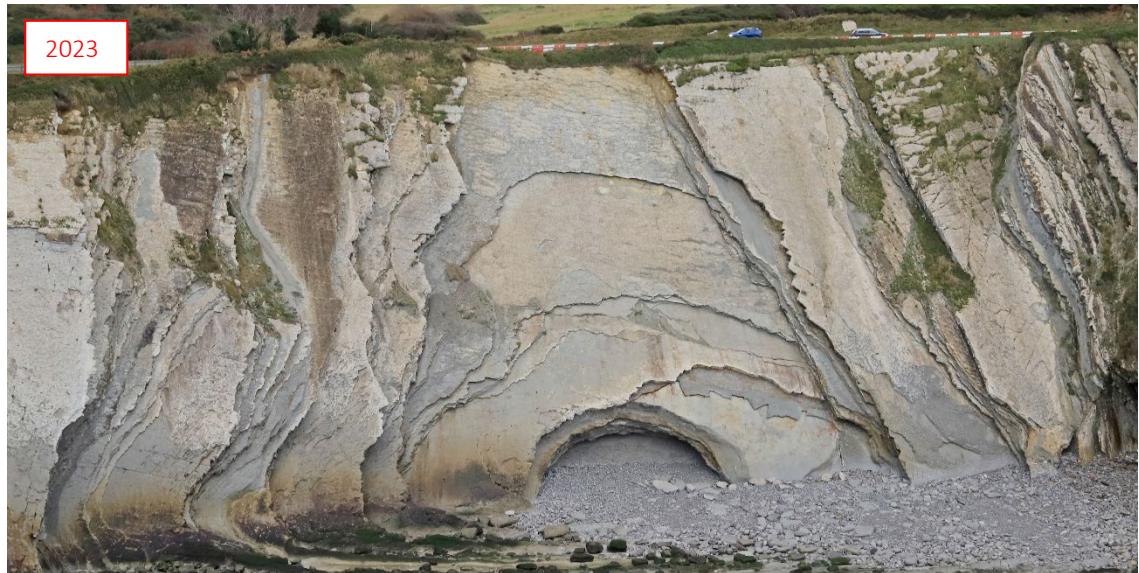
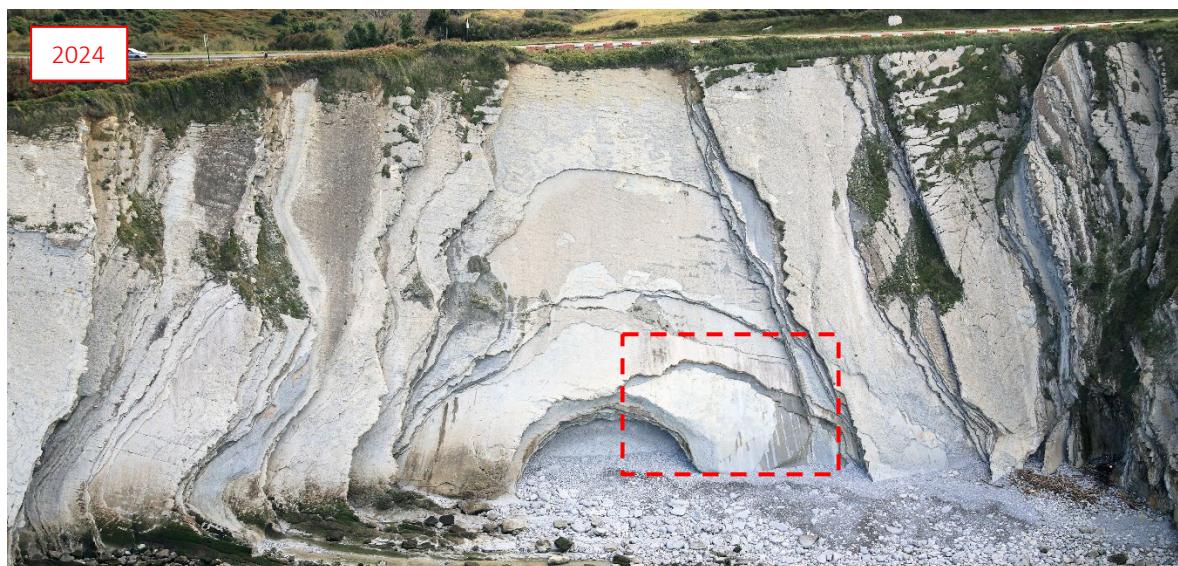
L'Illustration 15 montre une vue générale du tronçon 9 pour les campagnes 2023 et 2024. L'examen des clichés permet d'observer qu'il n'y a pas eu d'évolution significative au cours de cette période. Tout juste peut-on noter de petits décrochements de dalles (faible épaisseur, faible emprise) en partie inférieure de paroi et en bordure de la zone sous cavée, consécutifs à la rupture d'une dalle de 200 m² environ (20 m de long pour 10 m de haut environ), survenue entre les campagnes 2022 et 2023 (Illustration 14). Ces constats s'inscrivent dans la lignée de la faible évolution constatée sur ce tronçon depuis la mise en place du suivi (niveau d'exposition inchangé).

Illustration 15 - Vues d'ensemble du tronçon 9 : absence d'évolution significative constatée entre les inspections de 2023 et 2024 à l'exception de la zone encadrée (cf. illustration 14) (©Observatoire de la côte de Nouvelle-Aquitaine, Balloïde Photos, 2023 et 2024)

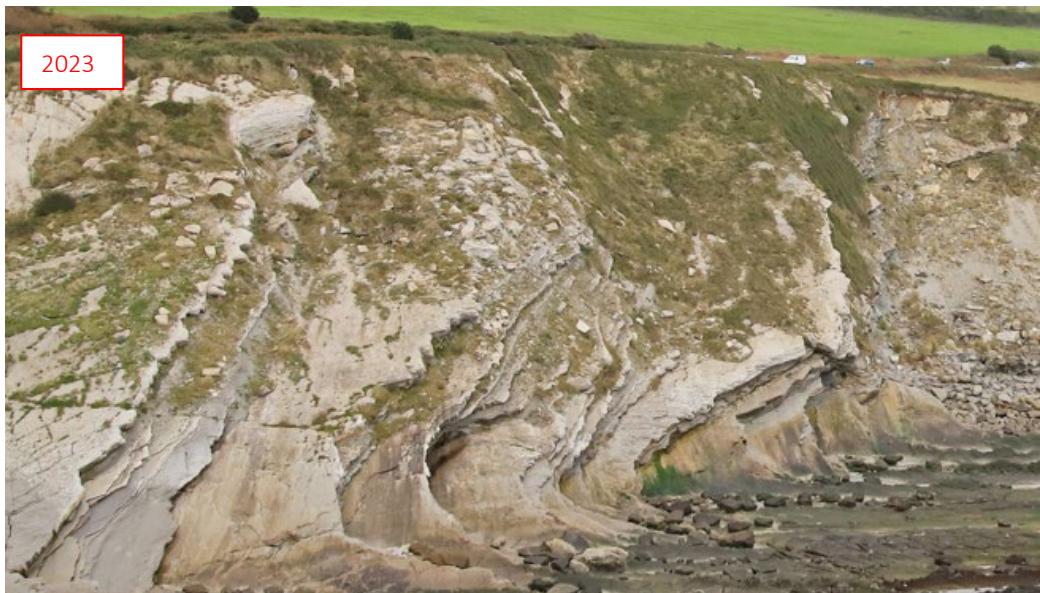
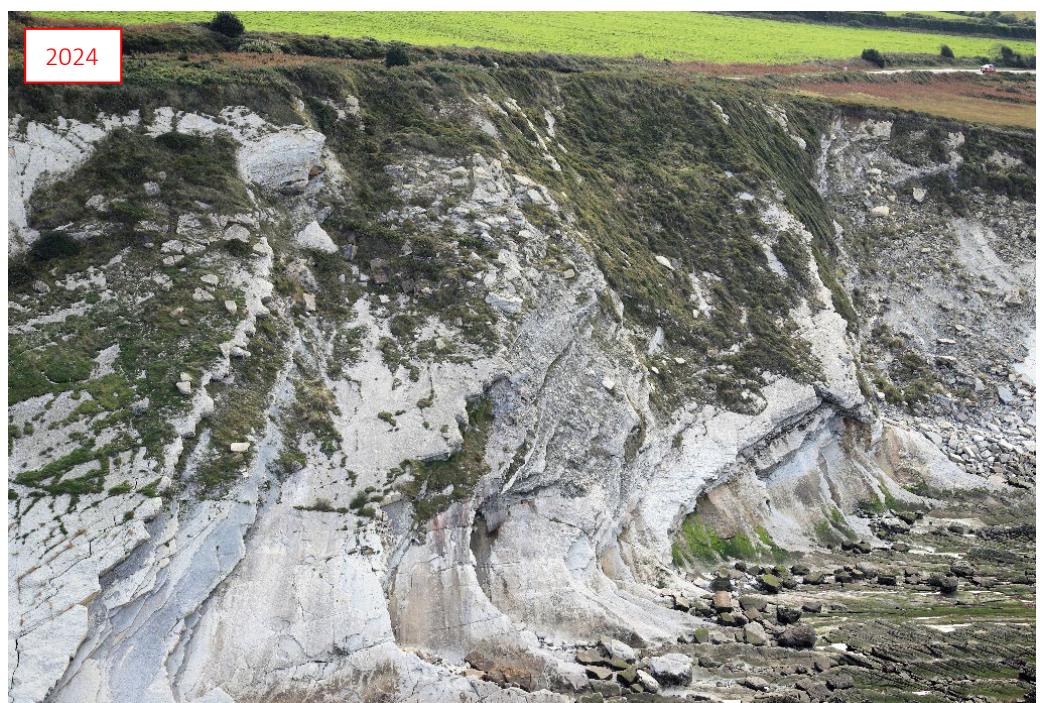
Le survol réalisé en novembre 2024 n'a pas révélé d'évolution notable de la falaise au droit du tronçon 12, prolongeant ainsi les constats faits depuis le début du suivi, mettant en évidence une persistance des conditions de stabilité pour ce tronçon depuis 2012 (Illustration 16). Seules des instabilités de faible intensité (glissement/remobilisation de blocs isolés dans la pente, décrochement de « petits » morceaux de dalles, etc.) ont été mises en évidence au cours de la décennie passée, sans que ces phénomènes aient une incidence significative à ce jour sur le niveau d'exposition de la route.

Illustration 16 - Vues d'ensemble du tronçon 12 : absence d'évolution significative constatée entre les inspections de 2023 et 2024 (©Observatoire de la côte de Nouvelle-Aquitaine, Balloïde Photos, 2023 et 2024)

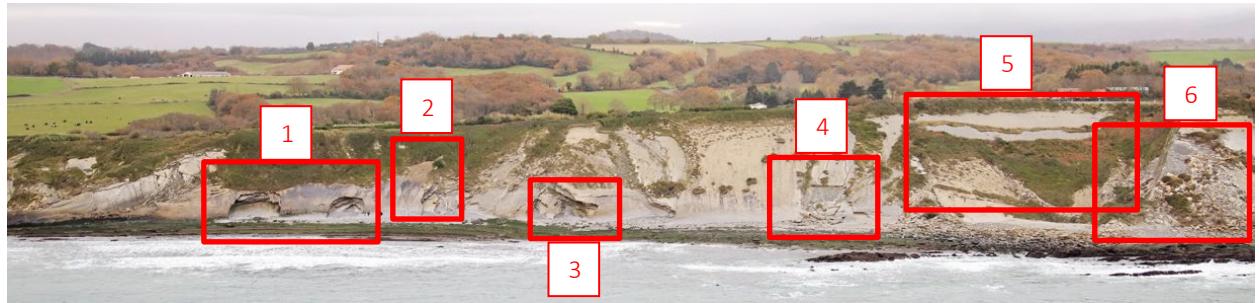
Illustration 17 - Vue d'ensemble du tronçon 15 lors de la campagne de décembre 2023
(@Observatoire de la côte de Nouvelle Aquitaine, Balloïde Photos, 2023)

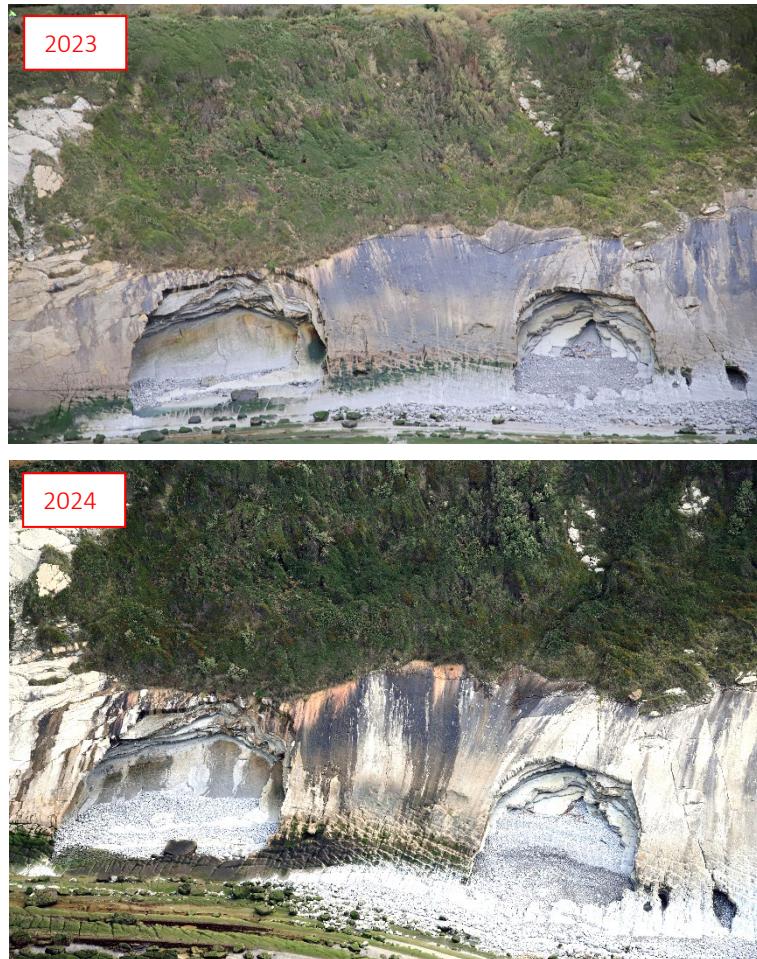
- ⌚ Zone 1 (= zone 1 et 2 repérées lors de l'état des lieux d'octobre 2022). A l'identique des constats faits les années antérieures, la zone 1 n'a pas connu d'évolution perceptible entre les inspections de décembre 2023 et novembre 2024 (Illustration 18).

Illustration 18 - Vue de détail de la zone 1 du tronçon 15 : absence d'évolution constatée entre les campagnes du 12/12/2023 et 05/11/2024 (@Observatoire de la côte de Nouvelle-Aquitaine, Balloïde Photos, 2023, 2024)

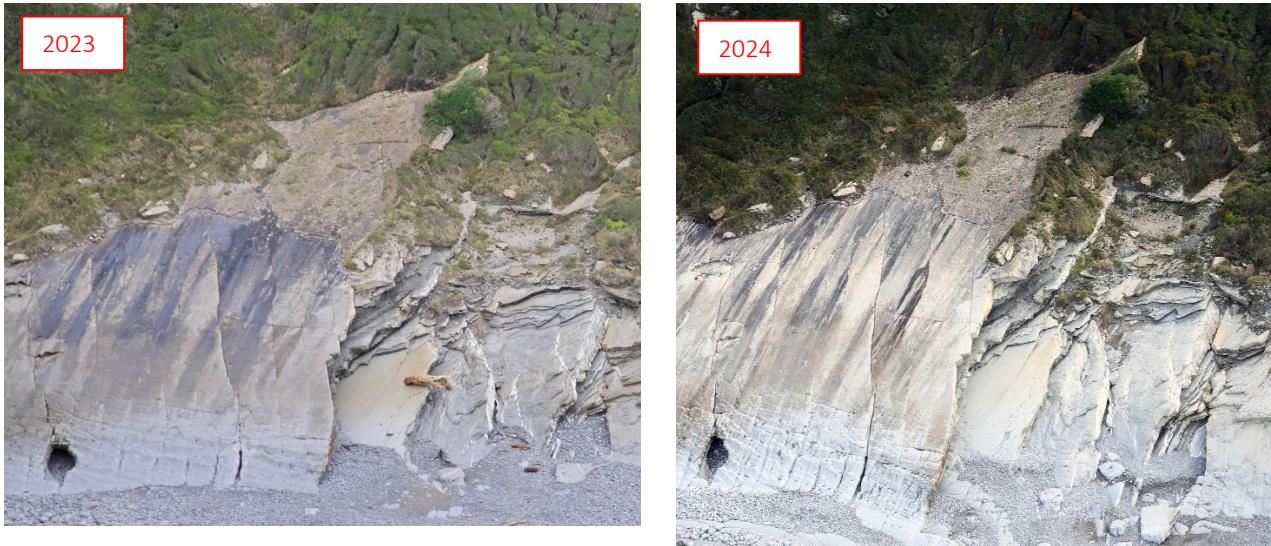
- Zone 2. Absence d'évolution significative entre les inspections de décembre 2023 et novembre 2024 (Illustration 19).

Illustration 19 - Vue de détail de la zone 2 du tronçon 15 : absence d'évolution constatée entre les campagnes du 12/12/2023 et 05/11/2024 (©Observatoire de la côte de Nouvelle-Aquitaine, Balloïde Photos, 2023, 2024)

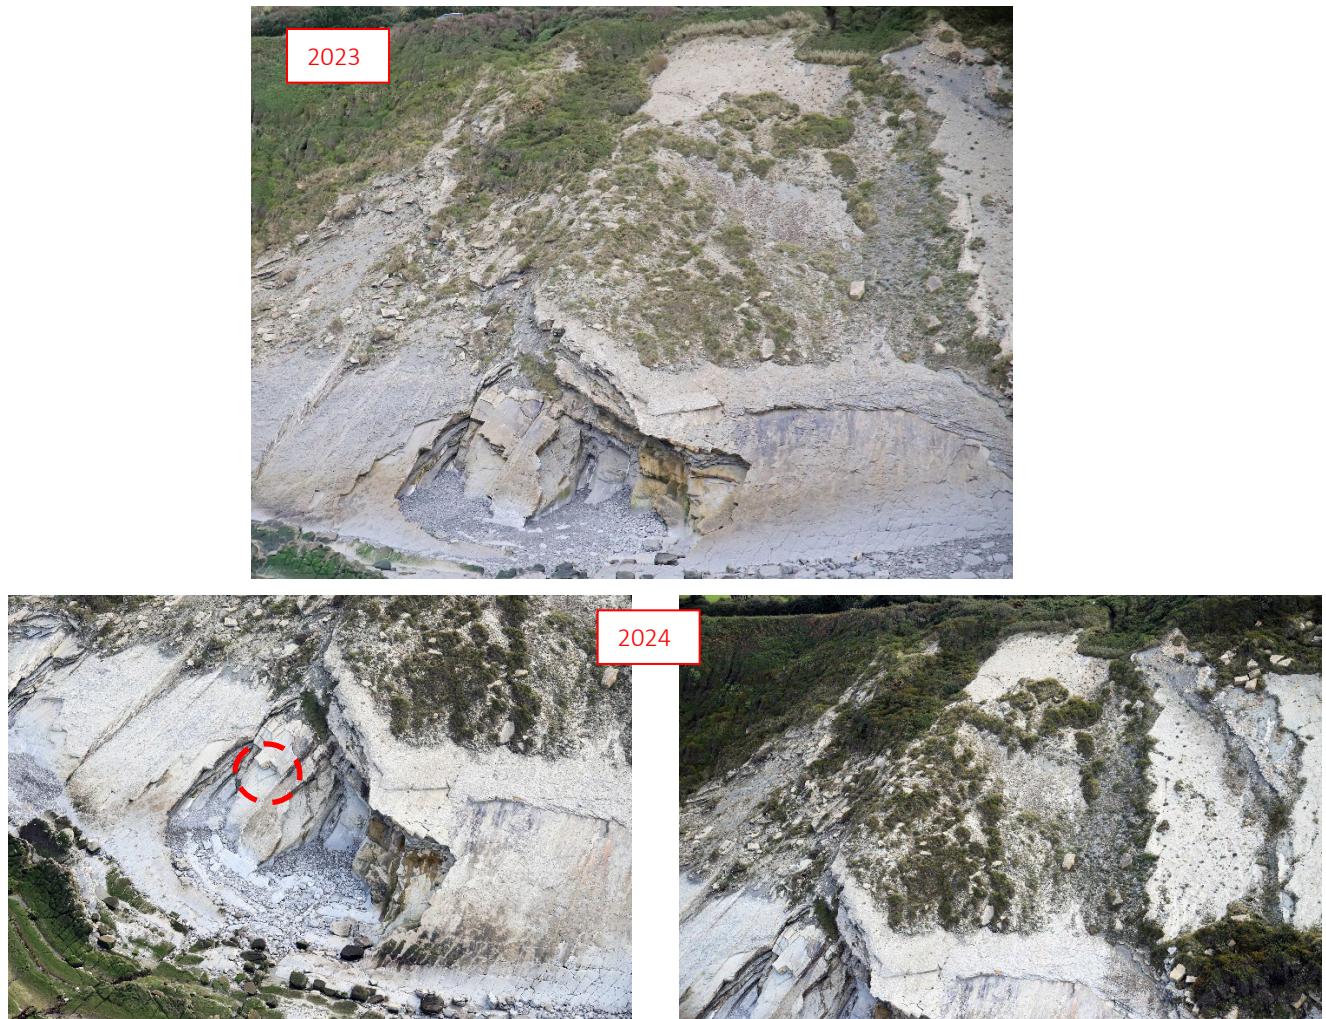
- Zone 3. A l'exception de l'échappement d'un compartiment rocheux de faible volume en partie inférieure de falaise (sans incidence sur la stabilité globale de la paroi à ce stade), la zone n'a pas connu d'évolution perceptible notable depuis l'inspection de décembre 2023 (Illustration 20).

Illustration 20 - Vue de détail de la zone 3 du tronçon 15 : absence d'évolution constatée entre les campagnes du 12/12/2023 et 05/11/2024 ; la zone cerclée pointe le décrochement d'un morceau de dalle en partie inférieure de falaise (©Observatoire de la côte de Nouvelle-Aquitaine, Balloïde Photos, 2023, 2024)

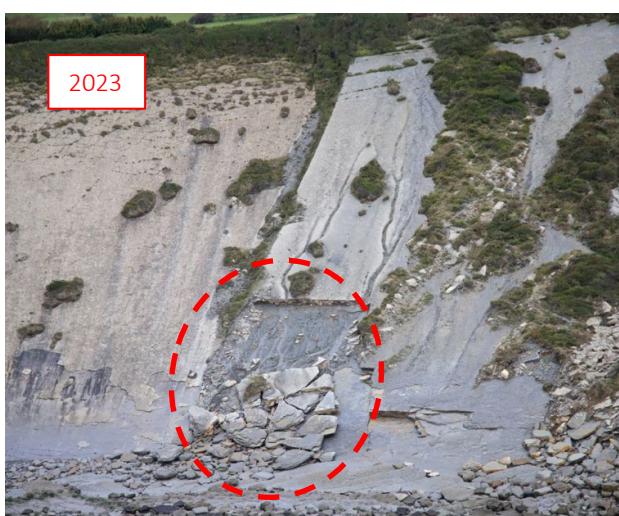
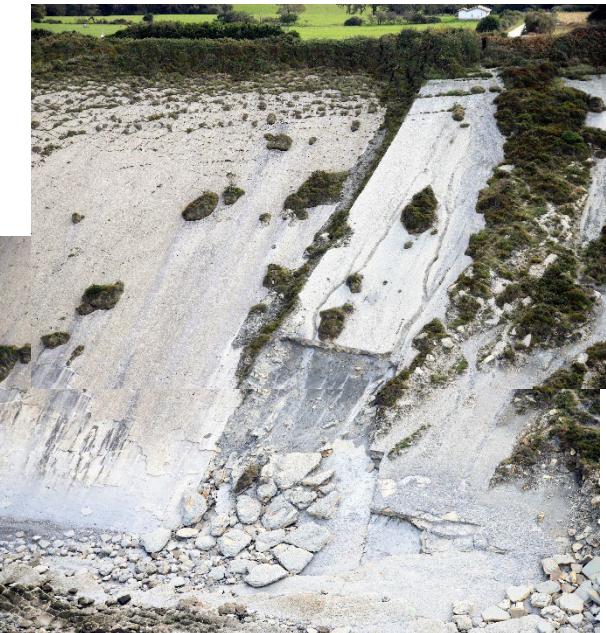
- Zone 4. Cette zone correspond à la rupture d'une dalle de flysch (glissement par échappement basal favorisé par la présence d'un interbanc argileux à sa base) d'environ 250 m³ (20 mètres de long, 15 mètres de large et 80 cm d'épaisseur), en partie inférieure de la falaise, survenue entre les inspections du 26/10/2022 et du 12/12/2023. Les clichés pris début novembre 2024 témoignent de l'absence d'évolution depuis le décrochement (notamment absence d'évolution régressive du glissement) (Illustration 21).

Illustration 21 - Vue de détail de la zone 4 du tronçon 15 : absence d'évolution constatée entre les campagnes du 12/12/2023 et 05/11/2024 ; la zone cerclée pointe la rupture d'un morceau de dalle de 250 m² survenue entre les inspections d'octobre 2022 et décembre 2023 (©Observatoire de la côte de Nouvelle-Aquitaine, Balloïde Photos, 2023, 2024)

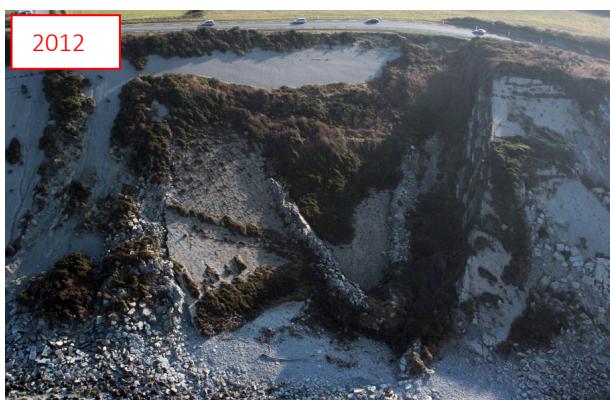
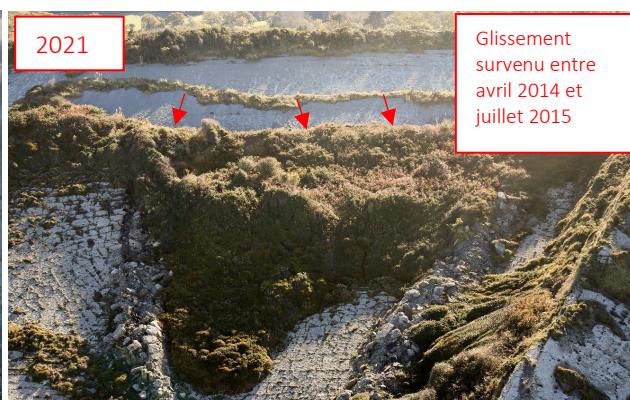
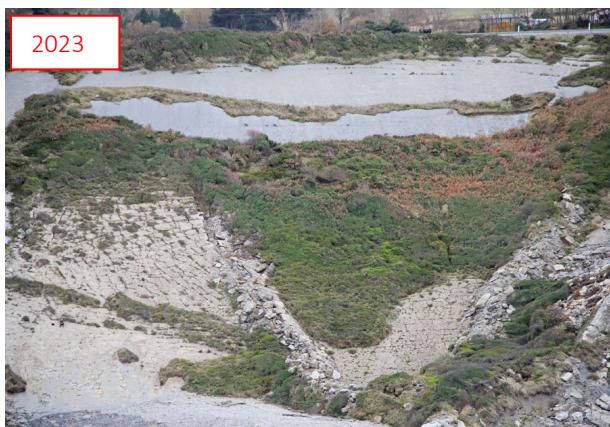
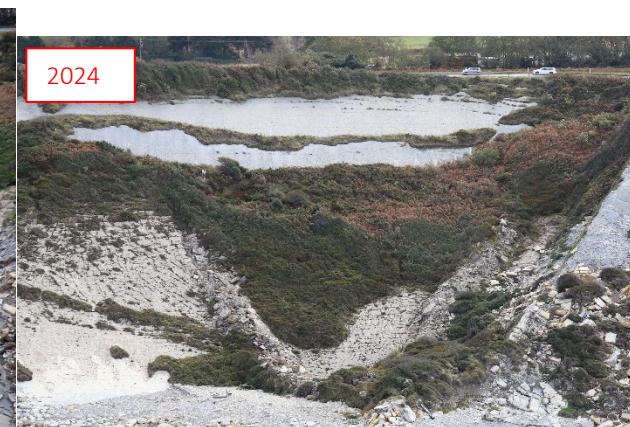
Illustration 22 - Vue de détail de la zone 5 du tronçon 15 : absence d'évolution constatée entre les campagnes du 12/12/2023 et 05/11/2024 ; en particulier absence de réactivation du glissement survenu entre avril 2014 et juillet 2015 (©Observatoire de la côte de Nouvelle-Aquitaine, Balloïde Photos, 2012, 2021, 2023, 2024)
