OBSERVATOIRE DE LA CÔTE NOUVELLE-AQUITAINE

Rapport final

Suivi de l'exposition aux mouvements de terrain de la route de la Corniche, commune d'Urrugne (64). Etat des lieux de novembre 2024

RP-74177-FR
Version 1 du 22/01/2025

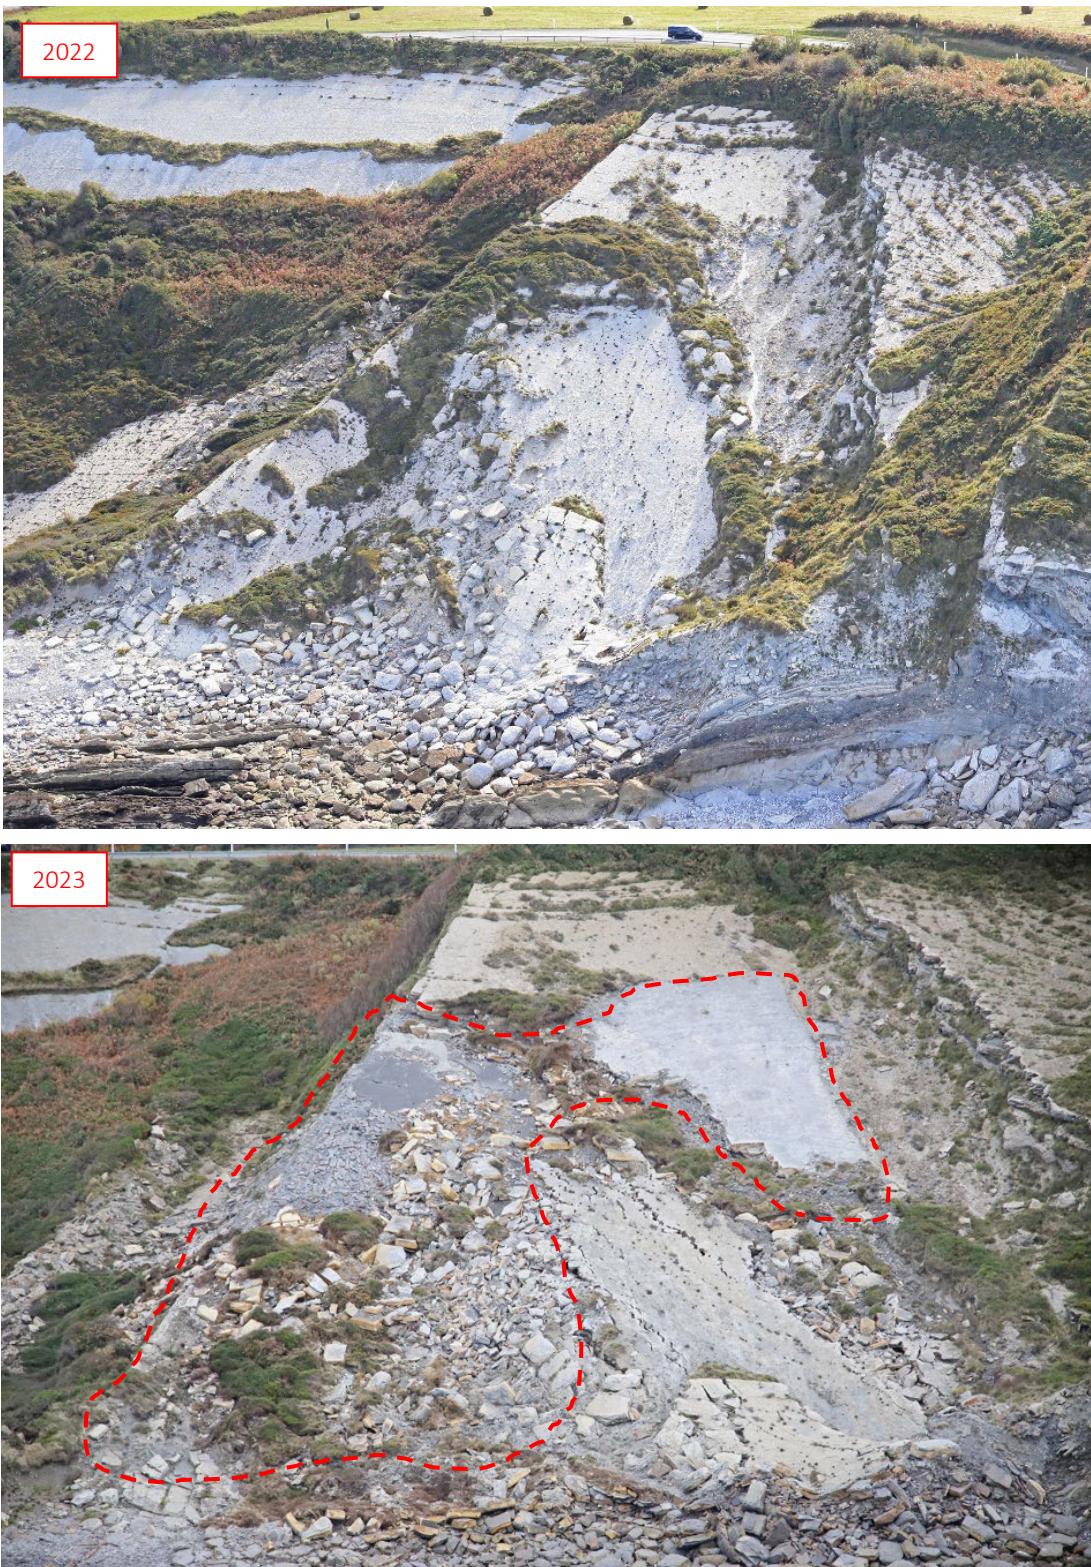
Illustration 23 - Vue de détail de la zone 6 du tronçon 15 : glissement survenu entre les campagnes du 26/10/2022 et du 12/12/2023 ; les tirets indiquent l'emprise approximative de la zone mobilisée (©Observatoire de la côte de Nouvelle-Aquitaine, Balloïde Photos, 2022 et 2023)

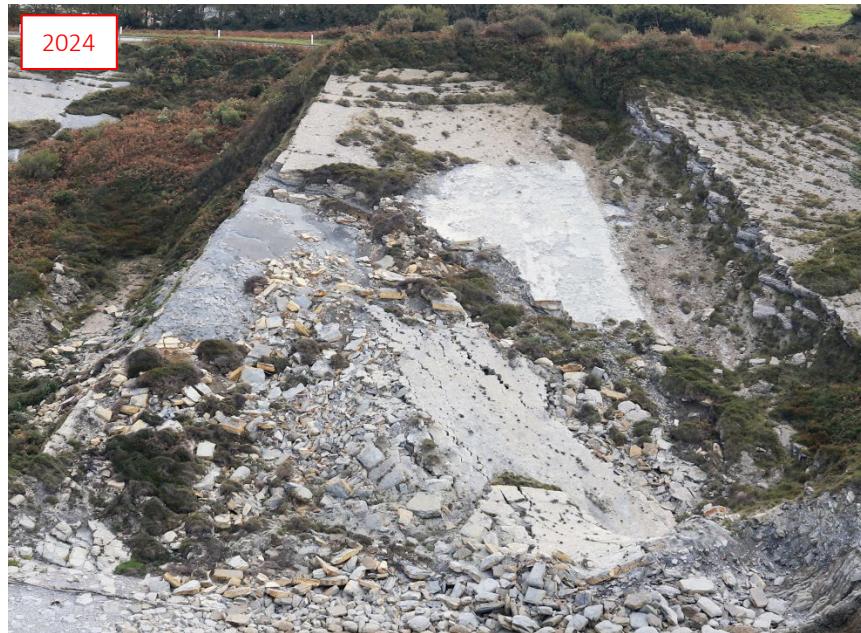
- Zone 6. La zone est marquée par le décrochement d'une dalle aux deux tiers environ de la hauteur de la falaise, survenu entre les campagnes d'octobre 2022 et décembre 2023 (Illustration 23). Le phénomène, favorisé par la présence de niveaux argileux à la base des dalles mobilisées (épaisseur approchant 2 m), a concerné une emprise de l'ordre de 2000 m². Les clichés pris en novembre 2024 ne témoignent pas d'une reprise d'activité significative au cours de l'année écoulée (Illustration 24).

Illustration 24 - Vue de la zone 6 du tronçon 15 : absence d'évolution du glissement survenu entre octobre 2022 et décembre 2023 (cf. illustration 23), constatée suite à l'inspection de novembre 2024 (@Observatoire de la côte de Nouvelle-Aquitaine, Balloïde Photos, 2024)

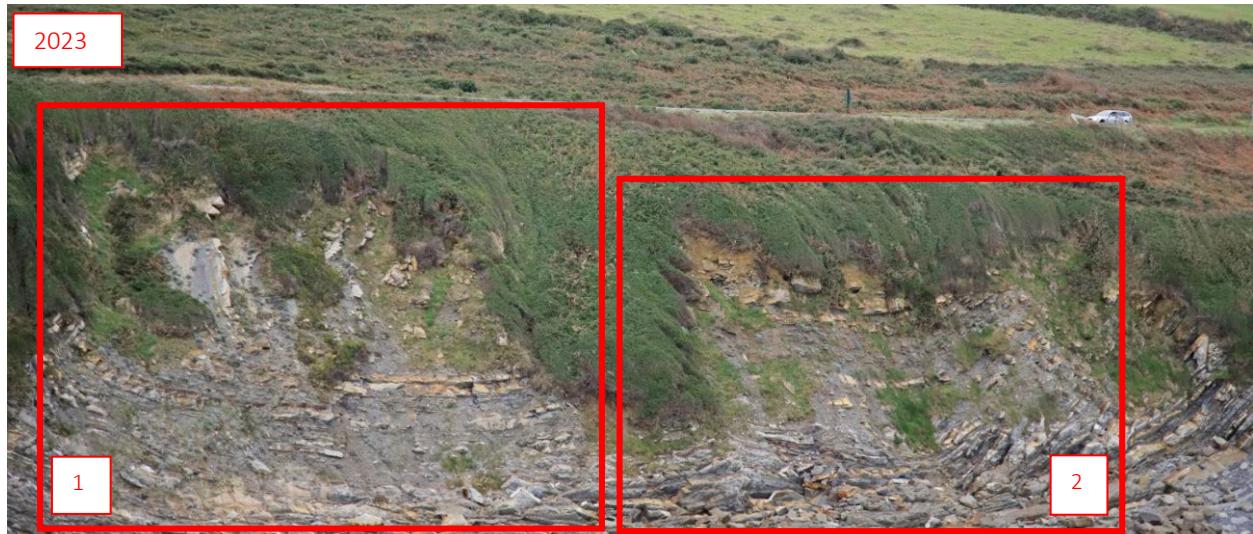
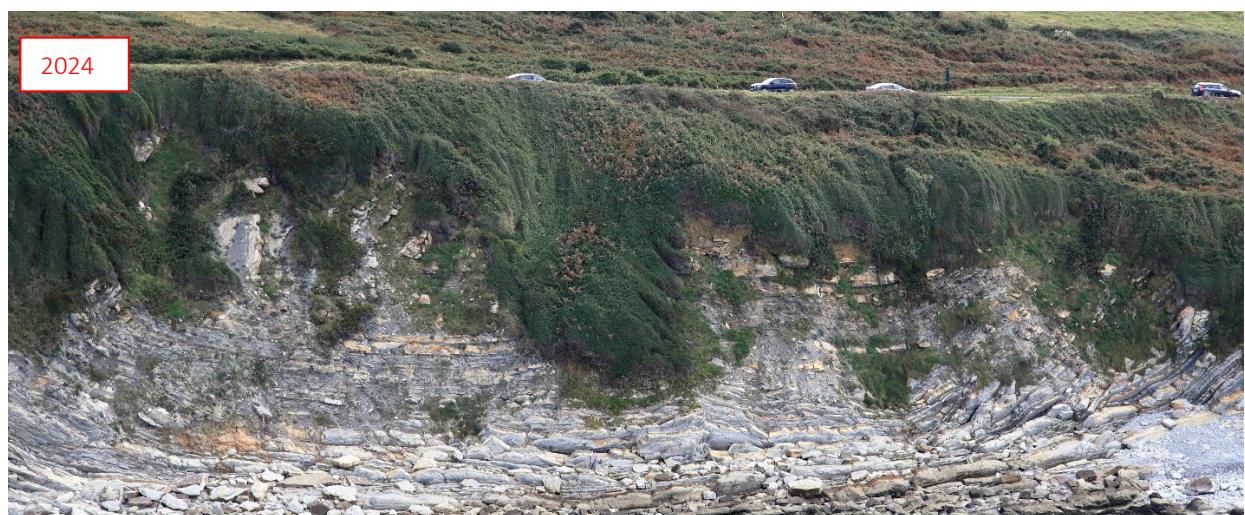
- ⌚ Zone 2. Cette zone concerne une entaille de glissement/érosion, existante au démarrage du suivi en 2012 et au sujet de laquelle les campagnes successives, jusqu'à novembre 2016, n'avaient montré aucune évolution notable. Le survol de juin 2018 avait conduit à souligner, en partie est de cette cicatrice, une petite évolution régressive liée à la rupture ponctuelle d'un banc calcaire de flyschs. Légèrement plus à l'ouest, le survol de novembre 2019 avait montré un nouveau petit départ récent en tête d'arrachement. Ces deux instabilités de faible intensité étaient restées sans incidence à ce stade vis-à-vis des enjeux amont. Le survol de novembre 2024 ne trahit aucune reprise d'activité significative.

Illustration 25 - Vue du tronçon 17 : absence d'évolution entre les campagnes des 12/12/2023 et 04/11/2024
(©Observatoire de la côte de Nouvelle-Aquitaine, Balloïde Photos, 2023, 2024)

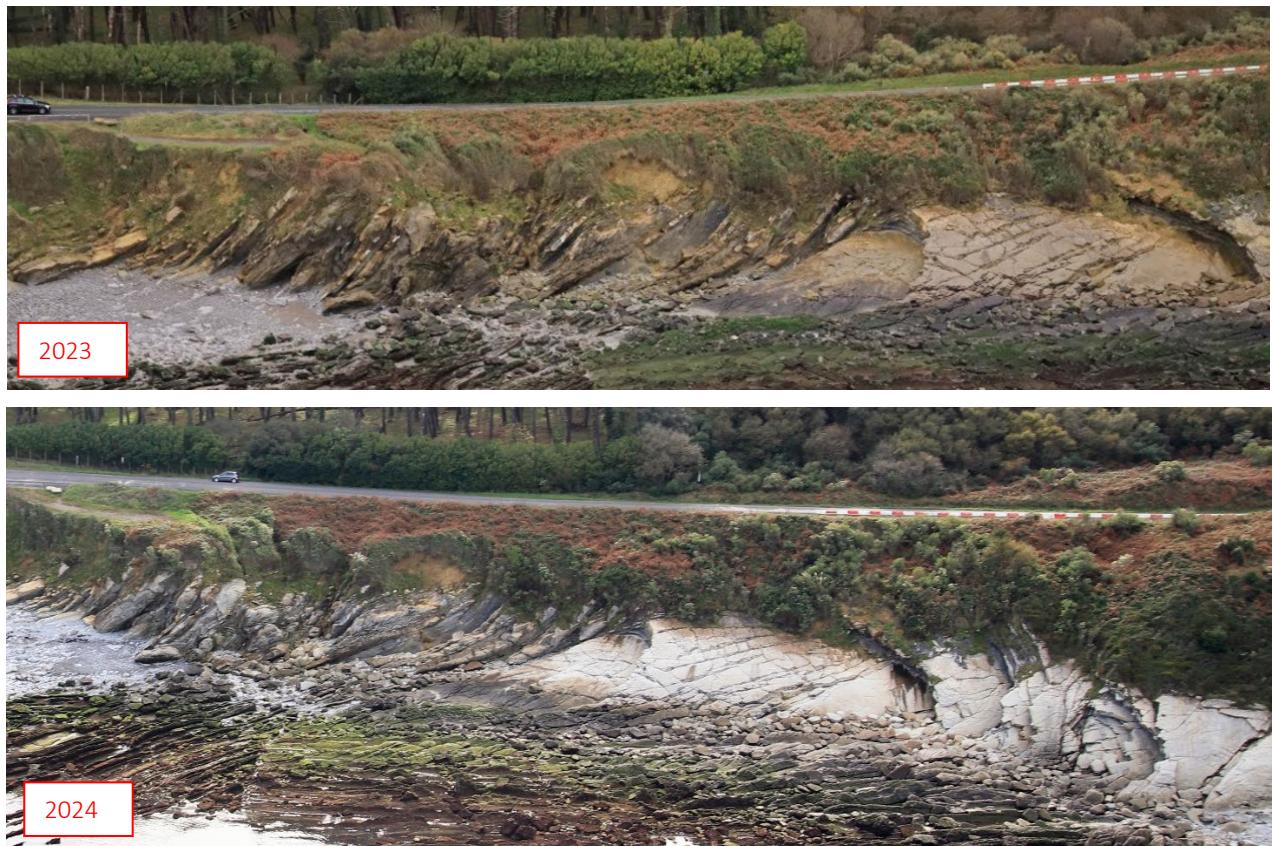
Aucune évolution significative n'est constatée entre les campagnes de décembre 2023 et novembre 2024 sur ce tronçon (Illustration 26). Aucun indice témoignant d'une reprise d'activité ou d'une minoration récente des conditions de stabilité n'a en particulier été observée au droit du glissement de 2008 (Illustration 27), ou plus largement sur le linéaire.

Illustration 26 - Vue d'ensemble du tronçon 19 : campagnes des 12/12/2023 et 04/11/2024 (©Observatoire de la côte de Nouvelle-Aquitaine, Balloïde Photos, 2023, 2024)

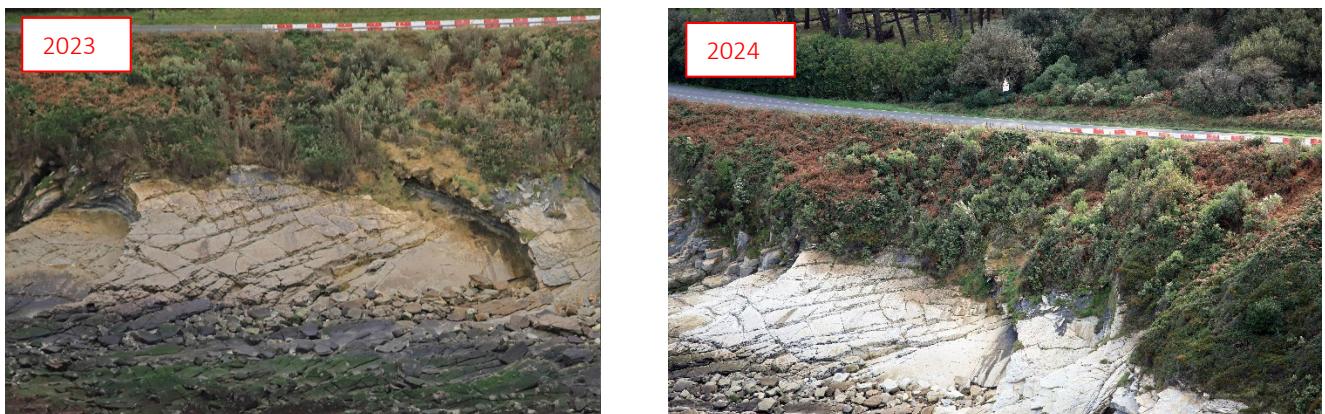
Illustration 27 - Vue de détail du tronçon 19 au droit de la cicatrice du glissement de 2008 (localisée en contrebas des glissières longeant la tête de falaise) : absence d'évolution entre les campagnes des 12/12/2023 et 04/11/2024 (©Observatoire de la côte de Nouvelle-Aquitaine, Balloïde Photos, 2023, 2024)
