Évaluation de l'impact des tempêtes de l'hiver 2013-2014 sur la morphologie de la Côte Aquitaine

Rapport final

BRGM/RP-63797-FR

Novembre 2014

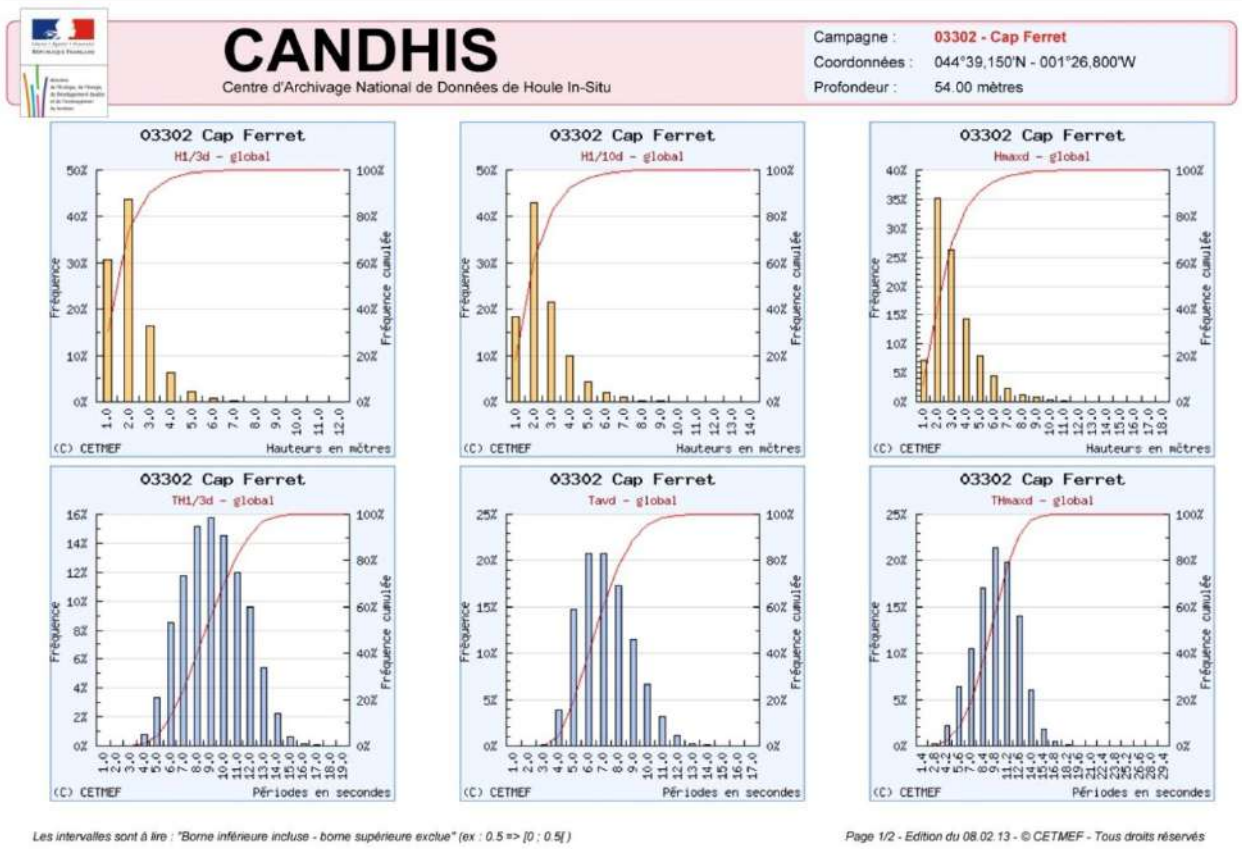
- un régime hivernal, d'octobre à avril, caractérisé par une forte proportion de houles de grande amplitude (45% d'entre elles dépassent 2 m) et de période longue (75% sont supérieures à 10 s), très énergétiques ;
- un régime estival, de mai à septembre, durant lequel les houles sont de faible amplitude (75% sont inférieures à 2 m) et de courte période (80% sont inférieures à 10 s).

Figure 2 : Statistiques des houles à la bouée du Cap-Ferret (CANDHIS)

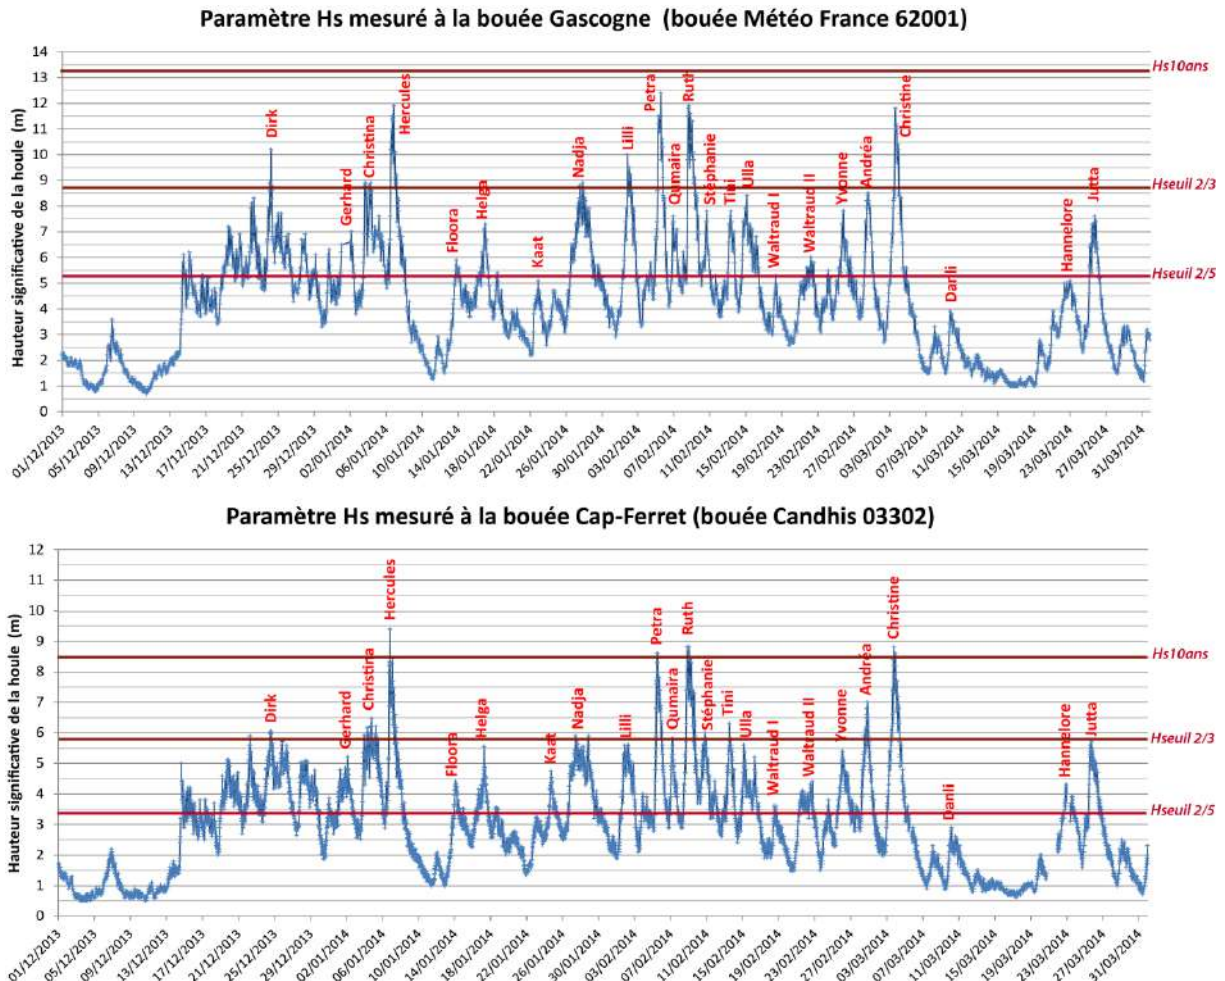
Huit évènements de l'hiver 2013-2014 ont été sélectionnés en fonction des hauteurs significatives de vague observées au niveau des bouées de mesures Gascogne et Cap Ferret (Figure 7). La sélection des évènements significatifs a été finalisée à la bouée Cap Ferret afin de considérer les caractéristiques des vagues au plus près du rivage et de prendre en compte leurs évolutions liées aux effets locaux de sites. Parce que seule la bouée côtière Cap Ferret a été considérée, il faut noter que cette analyse, avec notamment la comparaison aux données historiques (paragraphe 3.3.3), est plus précise pour le littoral girondin à proximité du Cap Ferret que pour le littoral des Landes ou de la côte basque.

Figure 7 : Hauteurs significatives des vagues observées aux stations Gascogne (en haut) et Cap Ferret (en bas) et dénomination de situations météorologiques tempétueuses associées

Pour la bouée Gascogne, les observations montrent que lors de l'hiver 2013-2014, les mesures atteignent par trois fois (événements Hercules, Ruth, Christine) des valeurs proches de la valeur historique la plus forte enregistrée ($H_s = 12$ m). Cette valeur est même dépassée lors de la tempête Petra. Les valeurs de la tempête Petra sont donc les plus fortes H_s mesurées à la Bouée Gascogne depuis la mise en activité de la bouée en juillet 1998. Toutefois, on rappelle que lors du passage de la tempête Klaus en Janvier 2009, événement exceptionnel en termes de conditions de houle pour la côte Aquitaine, la bouée a cessé d'enregistrer durant la tempête. Les périodes moyennes des vagues (seules informations disponibles pour cette bouée) sont relativement classiques pour des tempêtes hivernales. Seules les valeurs associées à la tempête Hercules apparaissent nettement supérieures.

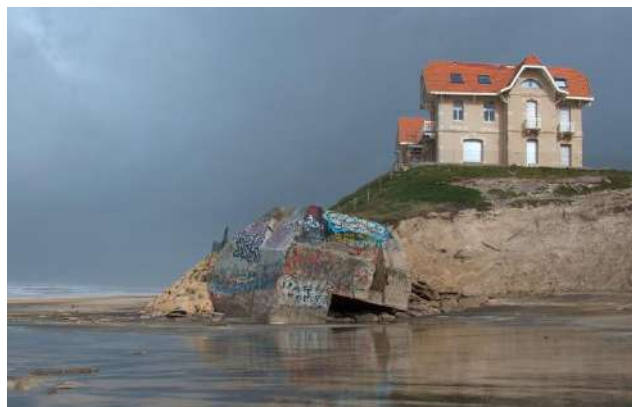
De nombreux accès plage et escaliers ont été détruits, les ouvrages de l'entrée des courants ont été dégradés et des bâtiments situés sur la dune sont menacés. C'est par exemple le cas de l'hôtel et des habitations sur la dune littorale de Biscarrosse avec un effet aggravant de l'érosion par la présence du blockhaus (Figure 20).

Figure 20 : Blockhaus accentuant l'érosion de la dune (commune de Biscarrosse, début 2014)

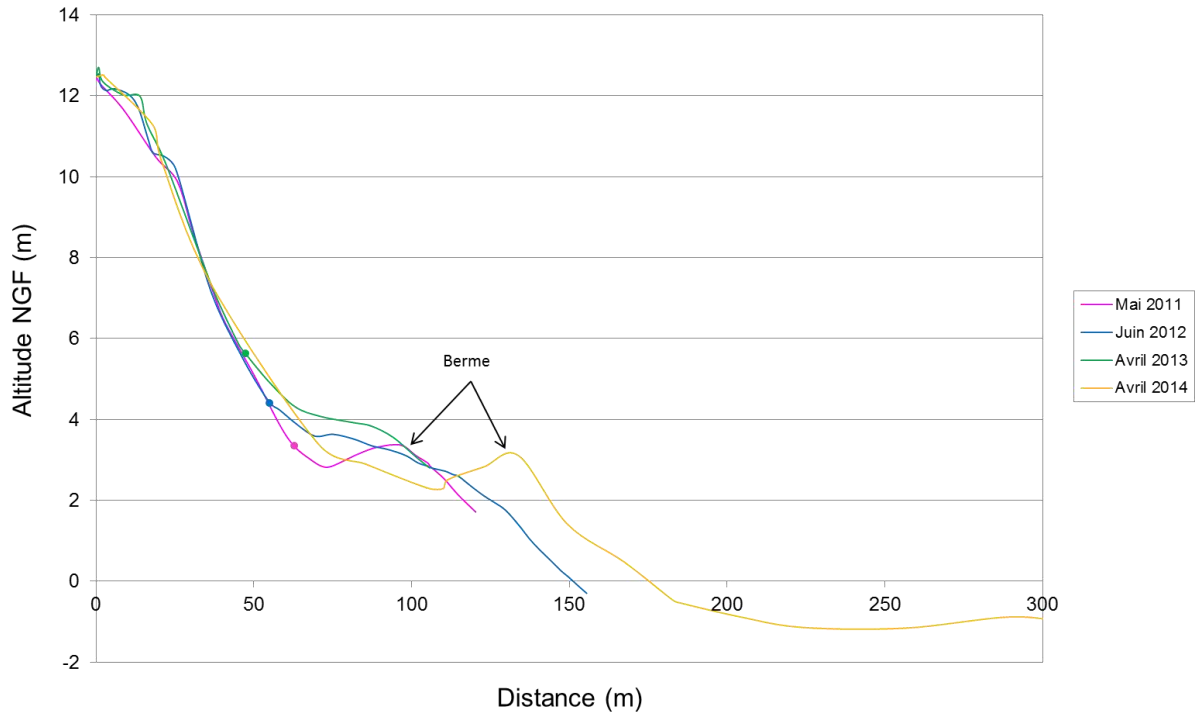
PROFIL EPI de SOULAC

Figure 34 : Comparaison diachronique du profil EPI_SOULAC

Ce profil est situé dans une zone urbanisée où la dune blanche a complètement disparu. Le trait de côte est donc matérialisé au niveau de la rupture de pente du profil. Pour l'année 2014 cependant, le trait de côte est difficilement identifiable car trop peu de points ont été levés sur la zone du contact plage/dune. Sur les 4 années représentées, la plage est assez mobile avec une tendance à l'accrétion de 2011 à 2013. On voit en effet le niveau de la plage augmenter tout comme la position altimétrique du trait de côte. En avril 2014, le bas de la dune semble avoir progressé vers la mer (probablement lié à un apport de sable depuis le haut de la falaise dunaire), générant une pente plus douce. Il est délicat de déterminer si la plage a subi une érosion car le levé de 2013 ne s'étend pas suffisamment vers la mer.

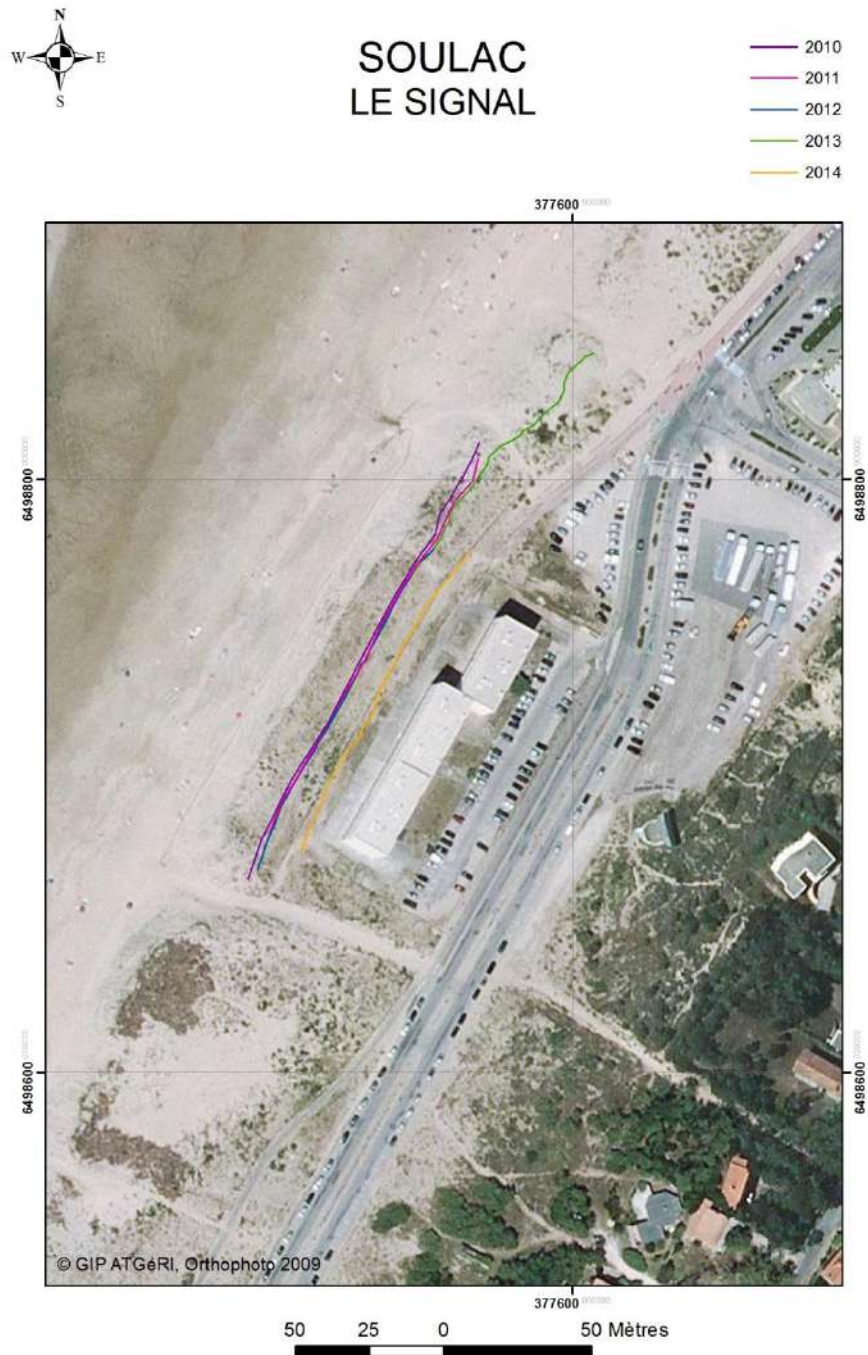
Suivi sommet de falaise Le Signal – Soulac

Figure 36 : Comparaison diachronique des levés du sommet de falaise – bâtiment Le Signal à Soulac

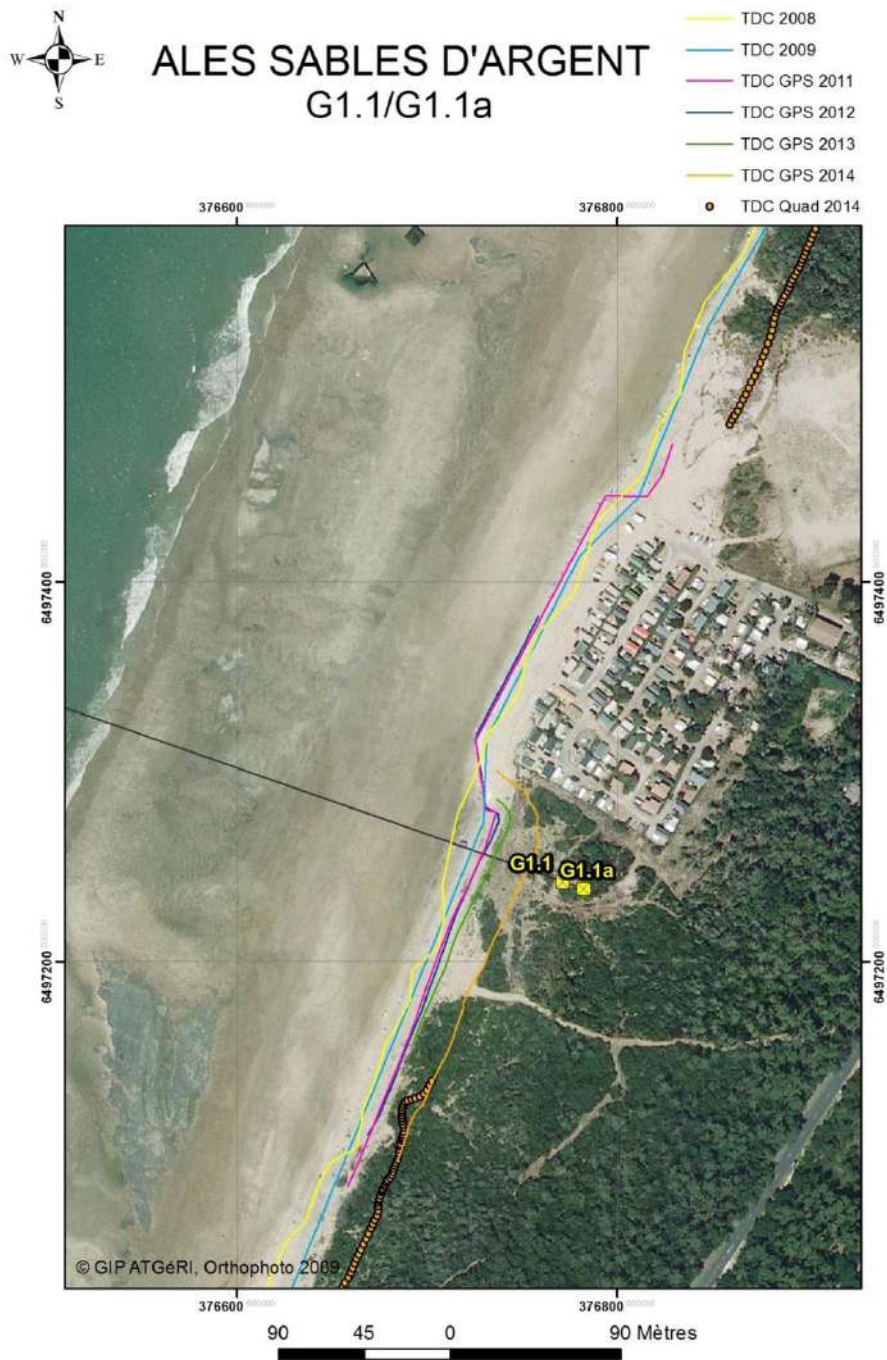
Les levés GPS (manuel et en quad) du trait de côte d'avril 2014 (Figure 38) montrent un retrait significatif (une vingtaine de mètres) sur l'ensemble de la zone par rapport à 2013.

Figure 38 : Comparaison diachronique des levés longitudinaux du trait de côte - secteur G1.1

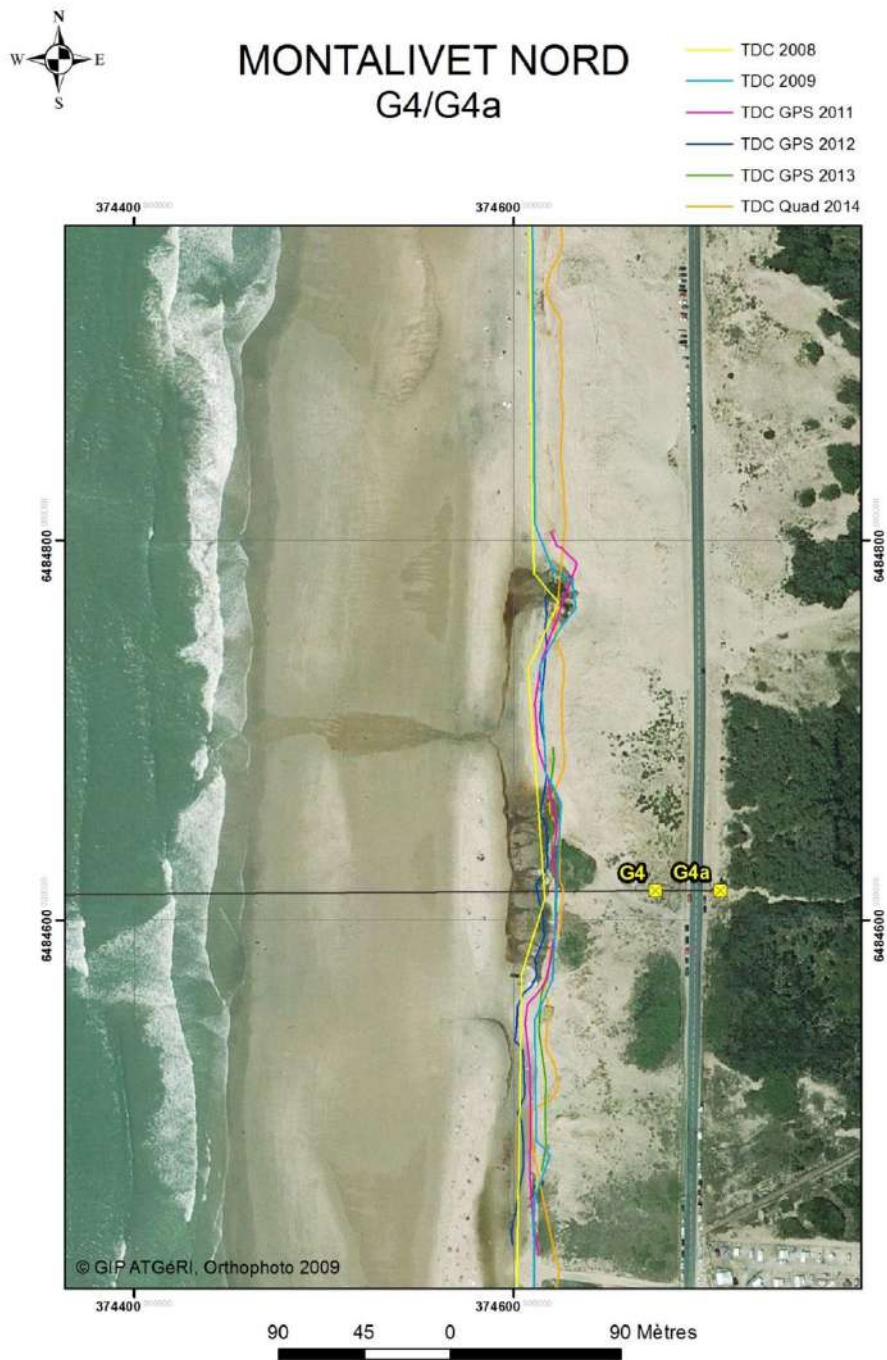
Les levés longitudinaux du trait de côte (Figure 44) confirment le recul du trait de côte en 2014 sur l'ensemble de la zone. À noter une certaine incohérence sur la position du trait de côte de 2008 au droit du profil par rapport à la Figure 43. Ceci peut être dû aux différences de précision entre les levés GPS et l'interprétation de photographies/images satellitaires (cf section 4.1.2).

Figure 44 : Comparaison diachronique des levés longitudinaux du trait de côte - secteur G4

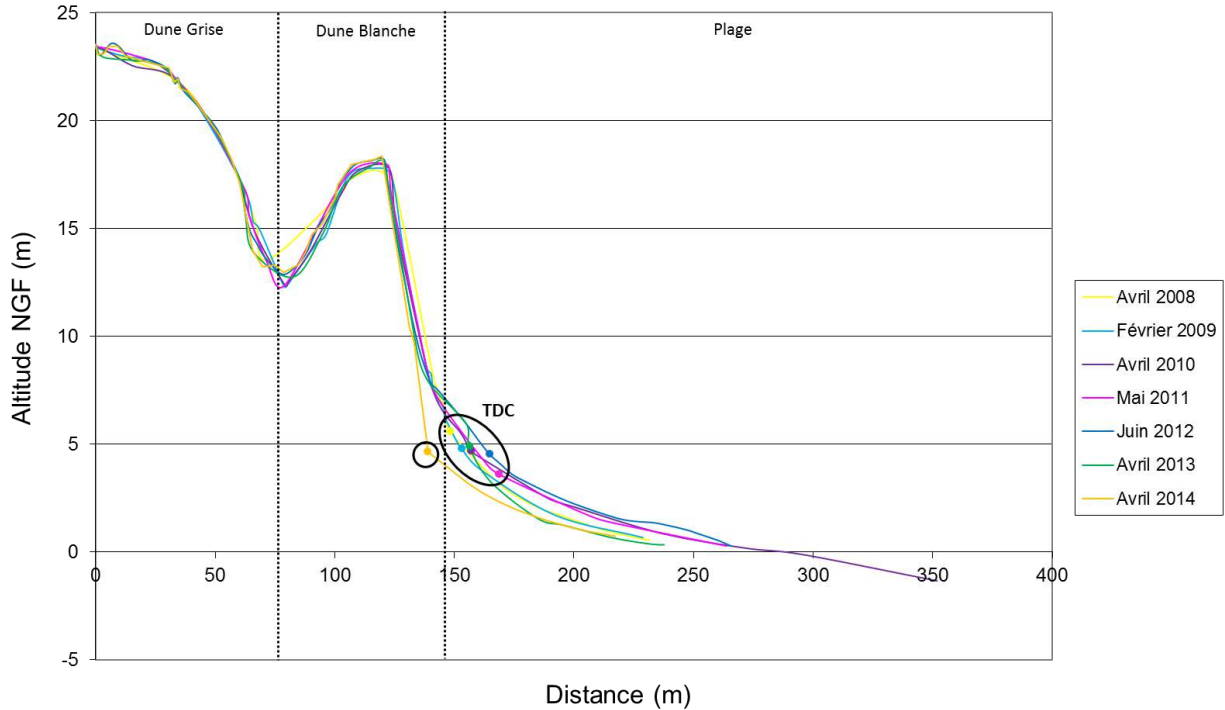
PROFIL G5

Figure 45 : Comparaison diachronique du profil G5

Sur ce profil, on note une tendance à l'accrétion de 2008 à 2012, avec un volume sableux de plus en plus important sur la plage ainsi qu'une avancée de la position du trait de côte. En 2013, le trait de côte est légèrement en retrait par rapport à 2012 avec un démaigrissement net de la plage. Les tempêtes de l'hiver 2013-2014 ont accentué l'érosion avec un recul horizontal du trait de côte d'environ 17 m et un abaissement du niveau de la plage au niveau du contact plage/dune (falaise dunaire vive).

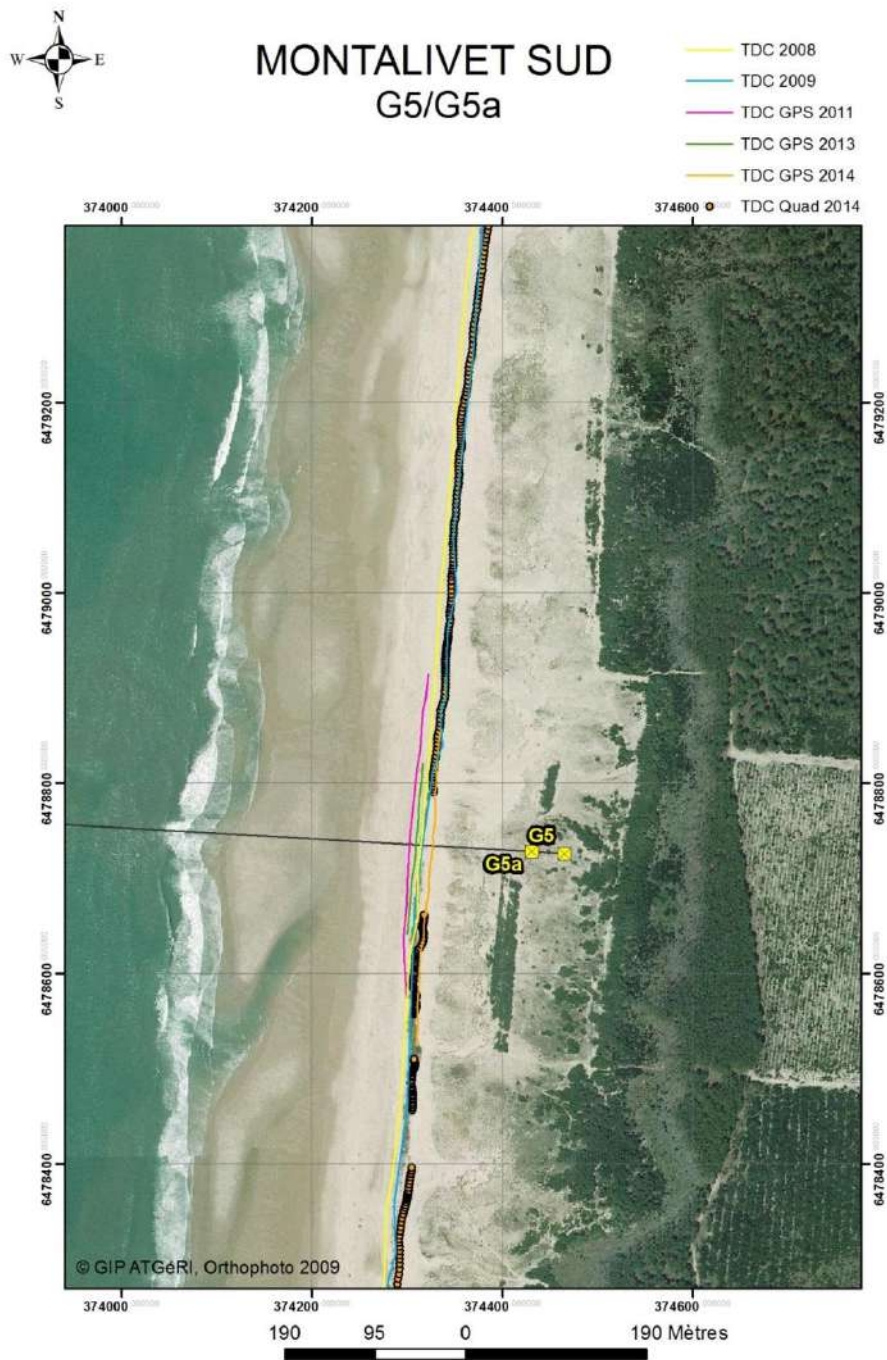
L'analyse des levés longitudinaux du trait de côte confirme le recul du pied de dune en avril 2014 sur l'ensemble de la zone (Figure 46).

Figure 46 : Comparaison diachronique des levés longitudinaux du trait de côte - secteur G5
