## OBSERVATOIRE DE LA CÔTE NOUVELLE-AQUITAINE

Suivi de l'activité « mouvement de terrain » sur la côte rocheuse basque, par analyse diachronique de photographies aériennes obliques et remontées des correspondants locaux -  
Année 2023

RP-73367-FR  
Version 1 du 19/01/2024

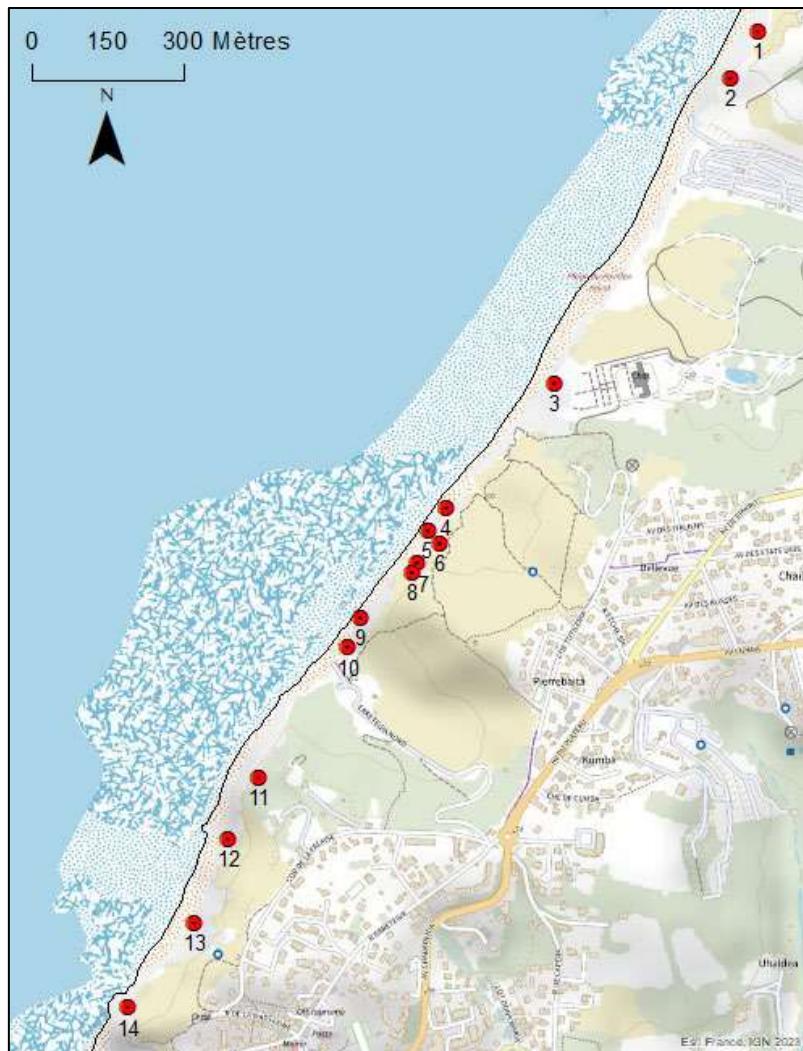
*Illustration 1 - Localisation des sites ayant subi une évolution entre 2022 et 2023 sur la commune de Bidart (©IGN, 2023)*

Quatorze sites ont évolué de façon plus ou moins notable, entre les acquisitions de 2022 et 2023. Ces derniers sont localisés sur l'Illustration 1.

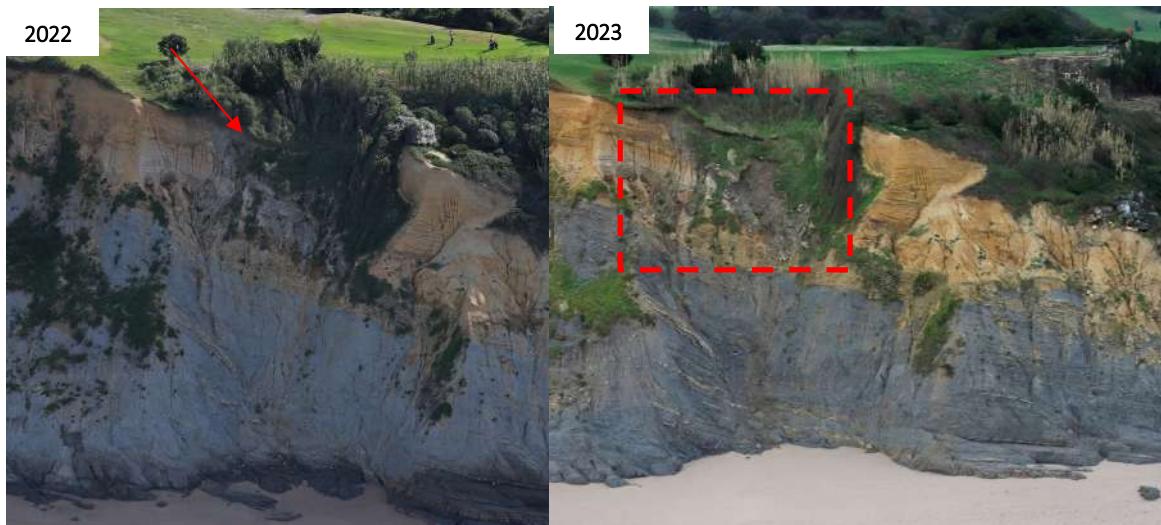
*Illustration 3 - Démantèlement progressif des falaises situées au droit du golf d'Ilbarritz  
(site 2 ; ©OCNA, Balloïde 2022 et 2023)*

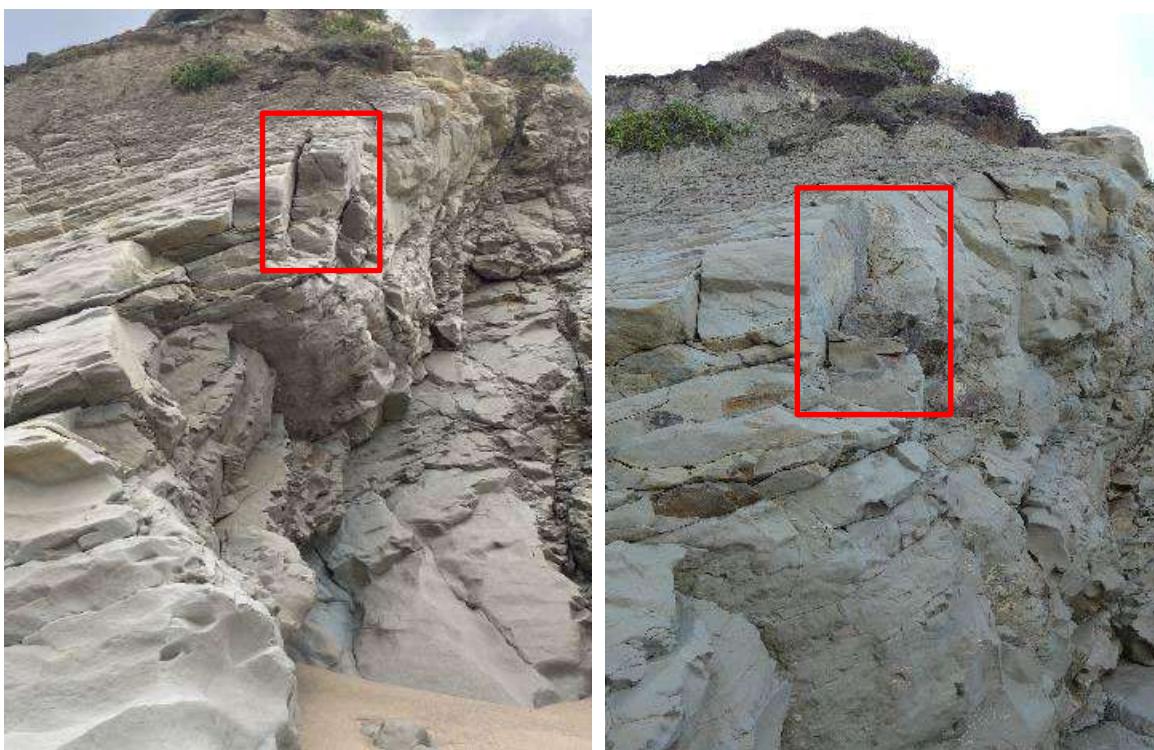
- Le décrochement d'un compartiment d'un volume de 2 à 3 m<sup>3</sup>, entre la visite du 03/10/2023 et celle du 14/11/2023 (site 4, Illustration 1 et 5).

Illustration 5 - Compartiment instable éboulé entre le 03/10 et le 14/11/2023 (site 4 ; ©OCNA)

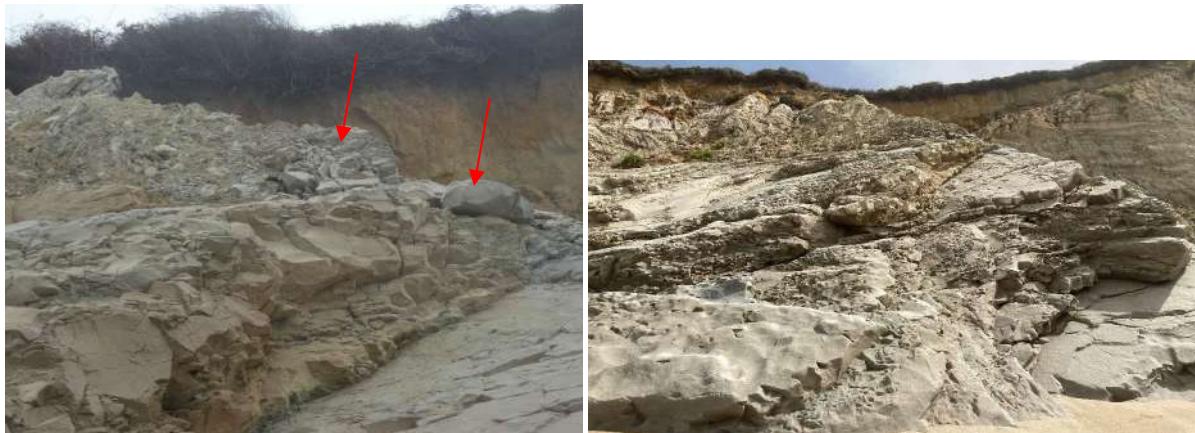
Illustration 6 - Evolution du secteur avant (à gauche) et après purges (à droite) (site 5 ; ©OCNA)

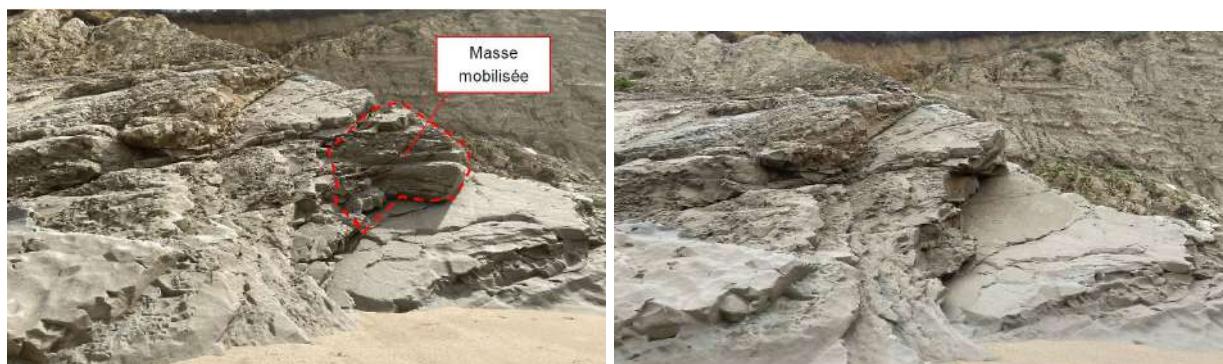
Illustration 7 - Evolution du secteur avant (à gauche) et après instabilité (à droite) (site 5 ; ©OCNA)

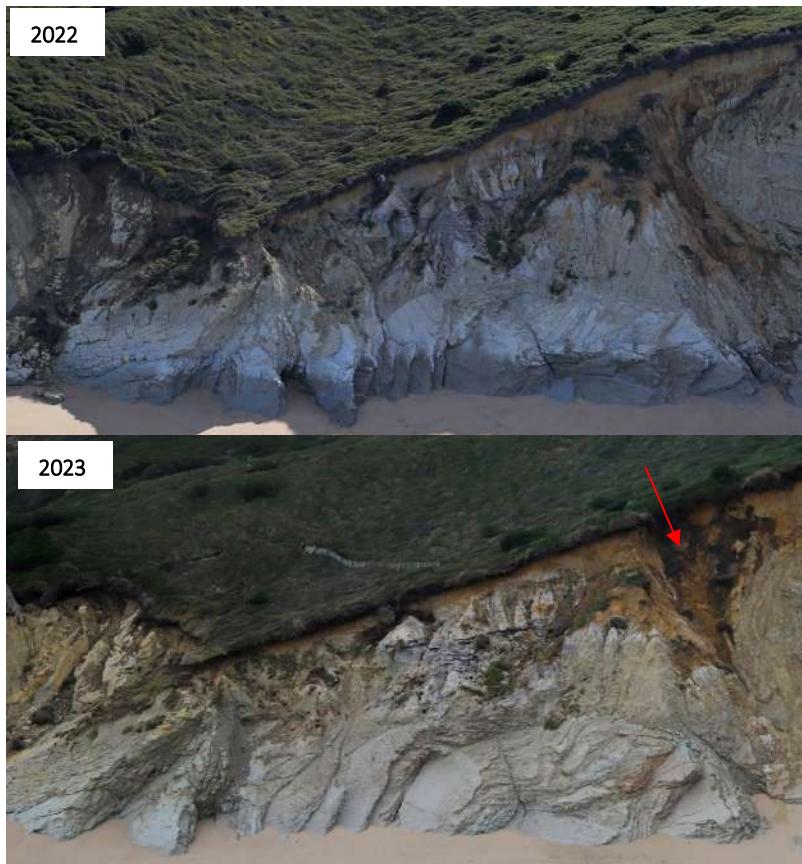
Dans ce secteur, l'analyse diachronique des photographies obliques permet également de constater la poursuite de l'activité érosive en sommet de falaise (site 6, Illustration 1 et 8).

Illustration 8 - Evolution du sommet de falaise entre 2022 et 2023 (site 6 ; ©OCNA, Balloïde 2022 et 2023)

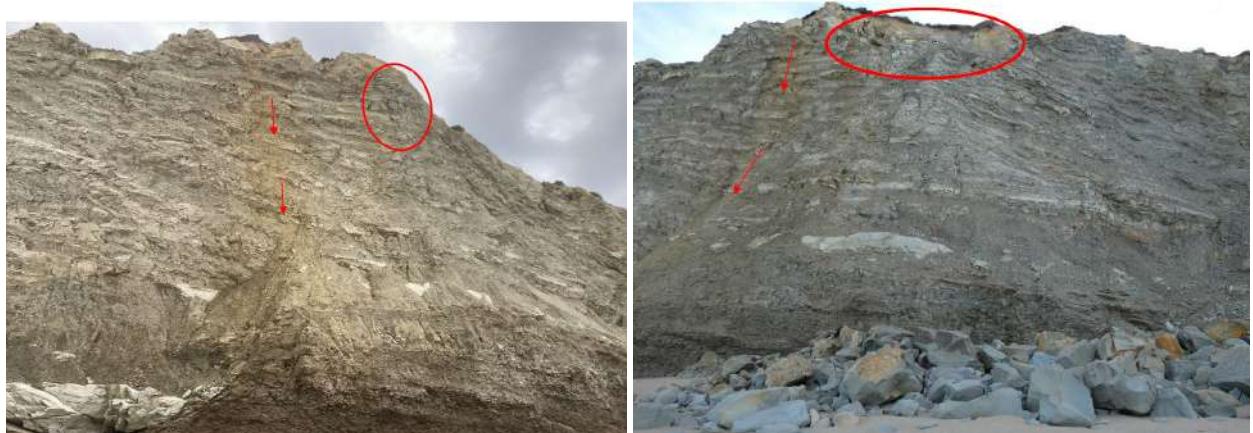
● Plus au sud, un éboulement s'est produit entre le 03/10/2023 et le 14/11/2023, dans la partie haute de la paroi de la falaise. La zone de départ s'étend sur une largeur de 15 m environ. Le volume mobilisé est estimé entre 50 et 70 m<sup>3</sup>, avec des blocs éboulés de volume unitaire atteignant jusqu'à près de 1,5 m<sup>3</sup> (site 7, Illustration 1, 9 et 10).

Illustration 9 - Instabilité survenue entre le 03/10 (à gauche) et le 14/11/2023 (à droite) ; identification (cercle) de la zone de départ et matériel éboulé en pieds de paroi (site 7 ; ©OCNA)

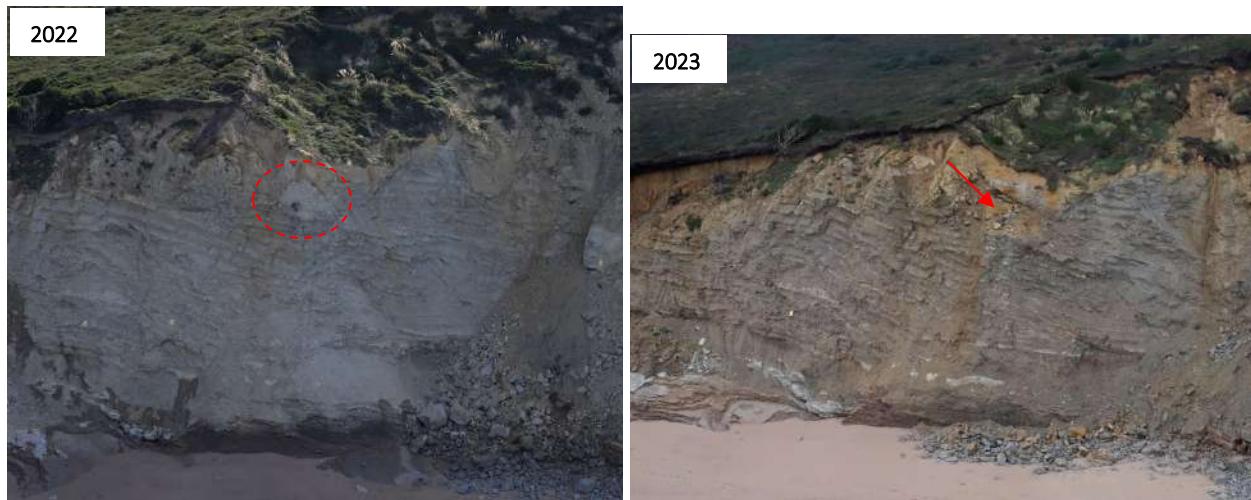
Illustration 10 - Instabilité survenue entre le 03/10 et le 14/11/2023 (site 7; ©OCNA, Balloïde 2022 et 2023)

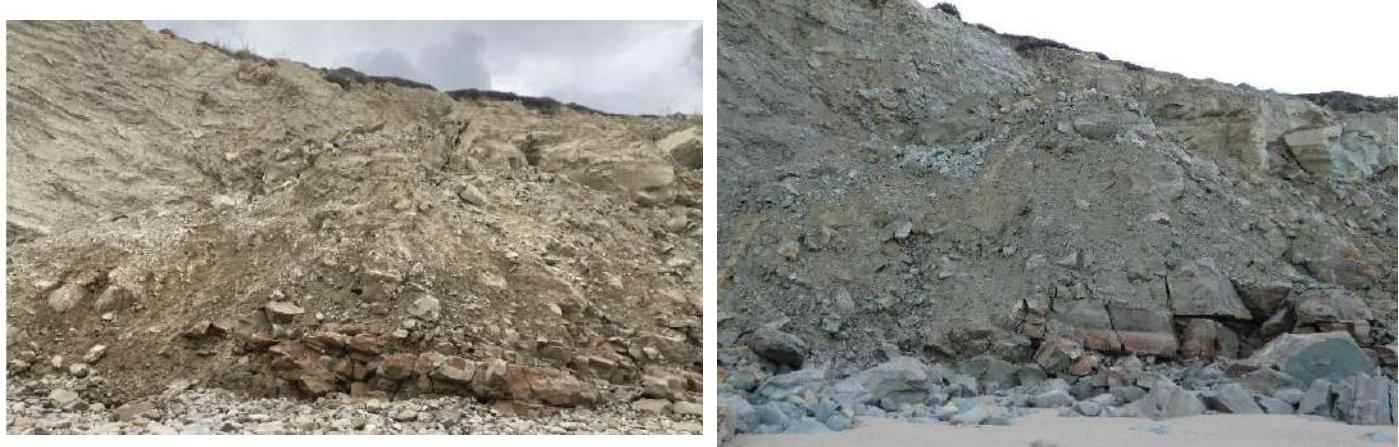
à la plage d'Erretegia, et à quelques dizaines de mètres au nord de l'instabilité du 17/08/2022. L'instabilité s'est produite sensiblement au même niveau que l'éboulement, qui était survenu le 11/11/2012.

Illustration 11 - Évolution du secteur entre le 03/10/2023 (à gauche) et le 14/11/2023 (à droite) ; partie nord du cône d'éboulis, sujet à remobilisation (site 8 ; ©OCNA)

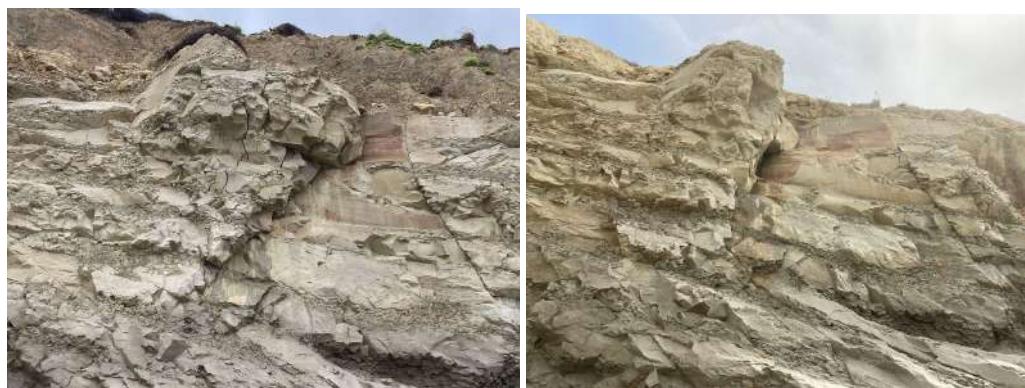
- Plus au sud, le secteur a fait l'objet d'une intervention de l'entreprise NGE, les 17 et 18/08/2023, pour test et purge. Selon le compte-rendu d'intervention, seules quelques petites parties d'une masse instable d'un volume de l'ordre de quelques m<sup>3</sup> ont été éliminées, le gros du compartiment n'ayant pu être dérocté avec les moyens manuels mis en œuvre et, de fait ne présenterait pas une menace. Une autre partie de la masse s'est effondrée de façon naturelle quelques jours après l'intervention de NGE, selon les constats faits le 14/11/2023 (site 9, Illustration 1 et 13).

Illustration 13 - Evolution du secteur entre le 03/10/2023 (à gauche) et le 14/11/2023 (à droite) (site 9 ; ©OCNA)

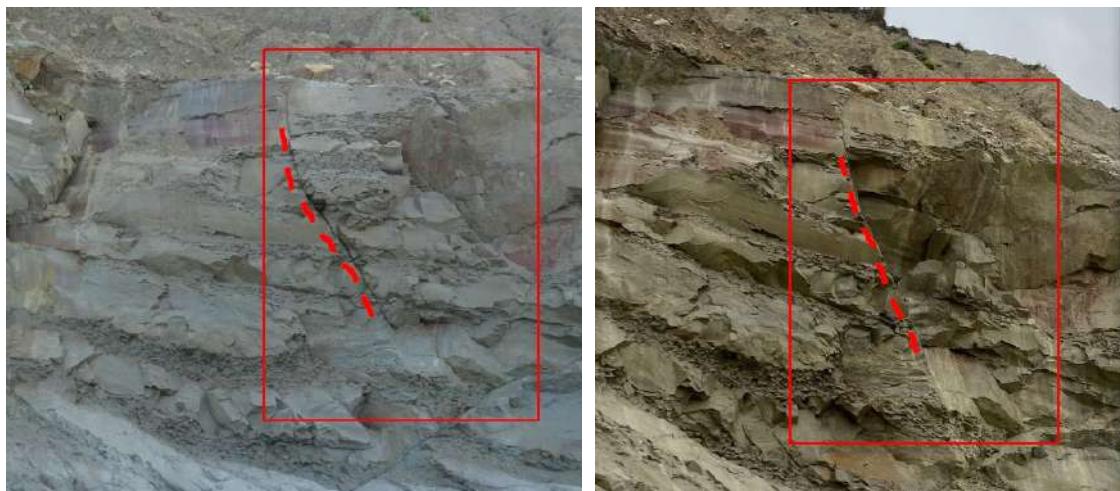
Un compartiment d'un volume d'environ 2 m<sup>3</sup>, situé à quelques mètres au sud du secteur précédemment décrit et dont la stabilité avait été jugée douteuse, s'est décroché entre le 14/11/2023 et le 14/12/2023 (site 9, Illustration 1, 14 et 15).

Illustration 14 - Masse éboulée entre le 14/11/2023 (à droite) et le 14/12/2023 (à gauche) (site 9 ; ©OCNA)

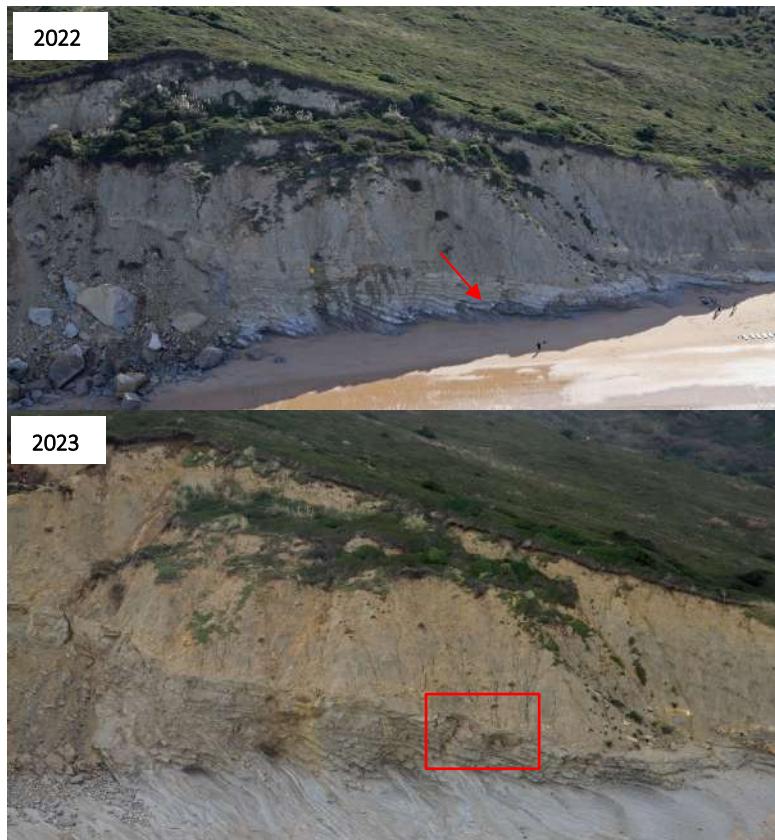
Illustration 15 - Localisation des chutes de blocs présentées en illustrations 13 et 14  
(site 9 ; ©OCNA, Balloïde 2022 et 2023)

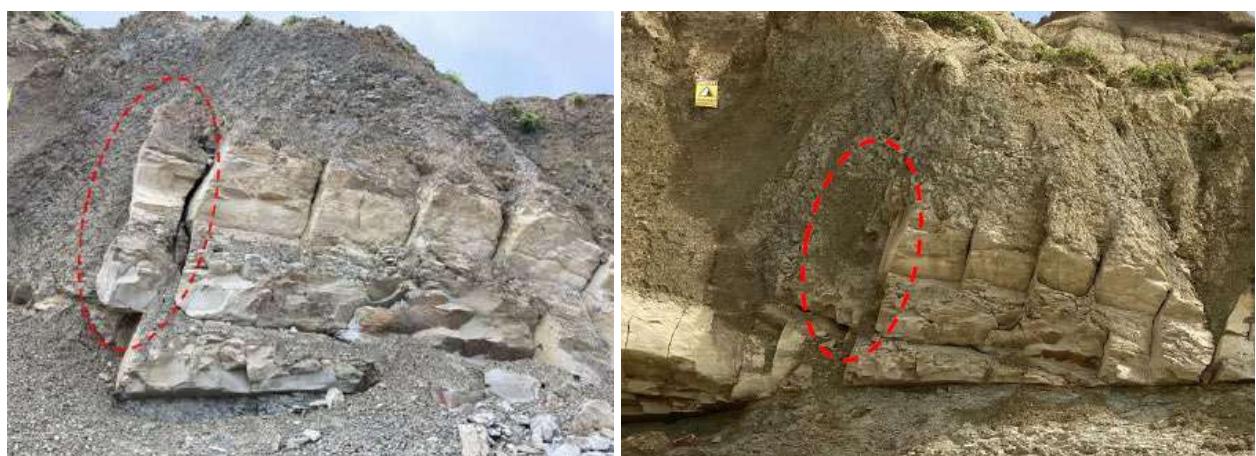
● Plus au sud, un bloc dont la stabilité paraissait précaire a été purgé par l'entreprise NGE entre le 17 et le 18/08/2023 (site 10, Illustration 1, 16 et 17).

Illustration 16 - Bloc purgé par l'entreprise NGE (site 10 ; ©OCNA)

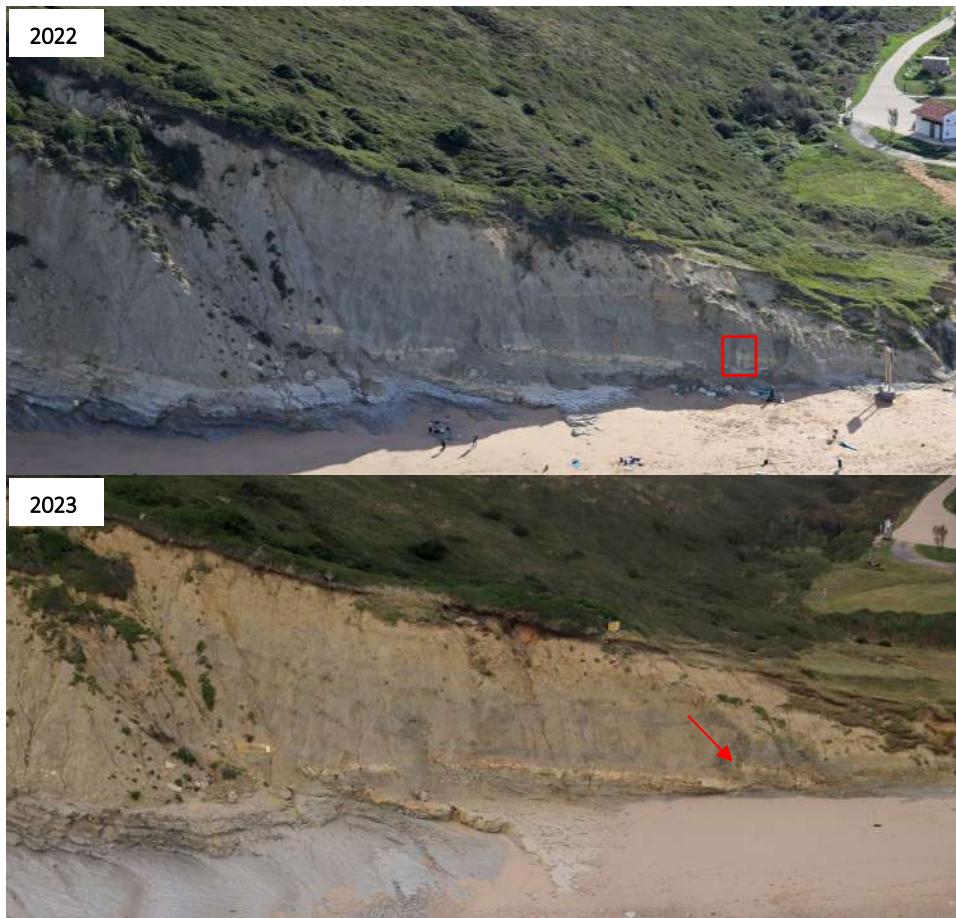
Illustration 17 - Localisation du bloc purgé par l'entreprise NGE (site 10 ; ©OCNA, Balloïde 2022 et 2023)

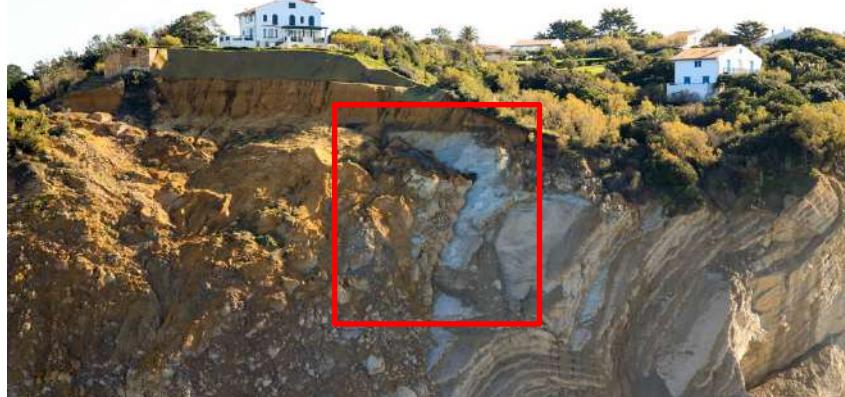
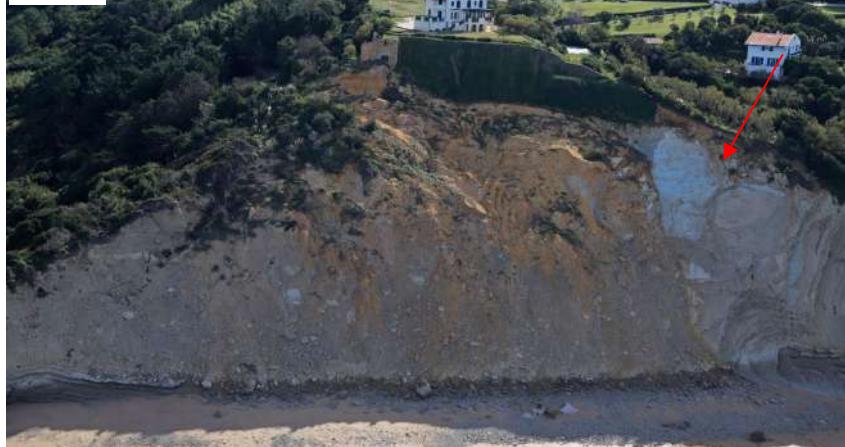
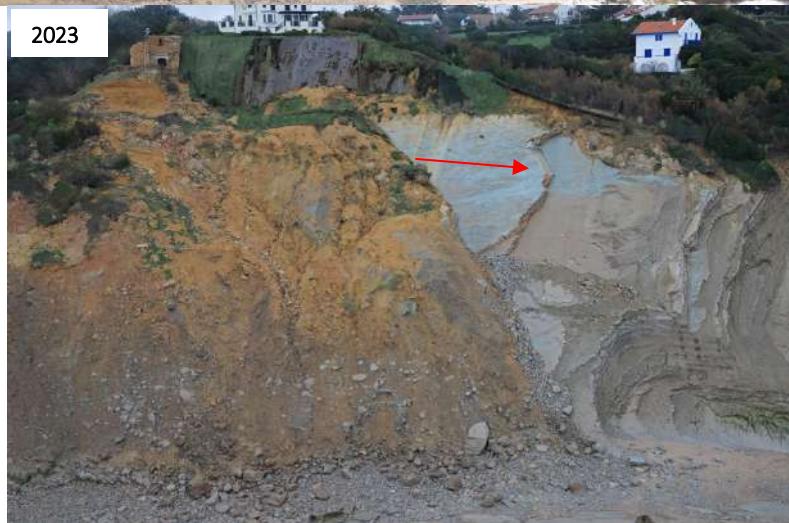
Illustration 18 - Evolution du glissement mixte d'Erretegia Sud « Itxas Gaina » (site 11 ; ©OCNA, AirMarine, 2021 et ©OCNA, Balloïde 2022 et 2023)

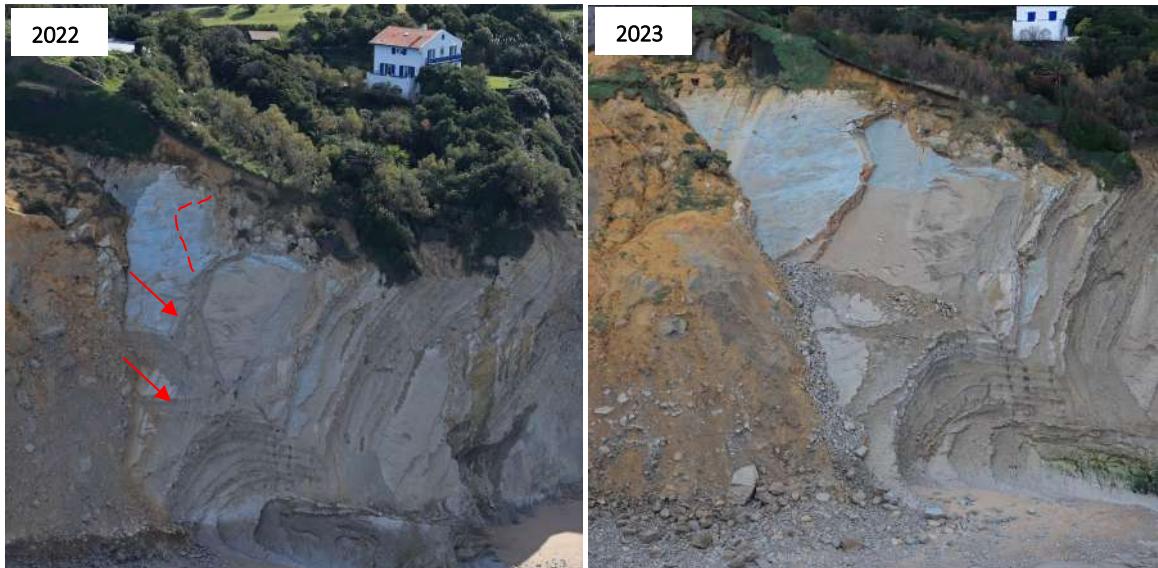
Illustration 19 - Evolution de la falaise au droit de la villa Itxas Gaïna (site 11 ; ©OCNA, Balloïde 2022 et 2023)

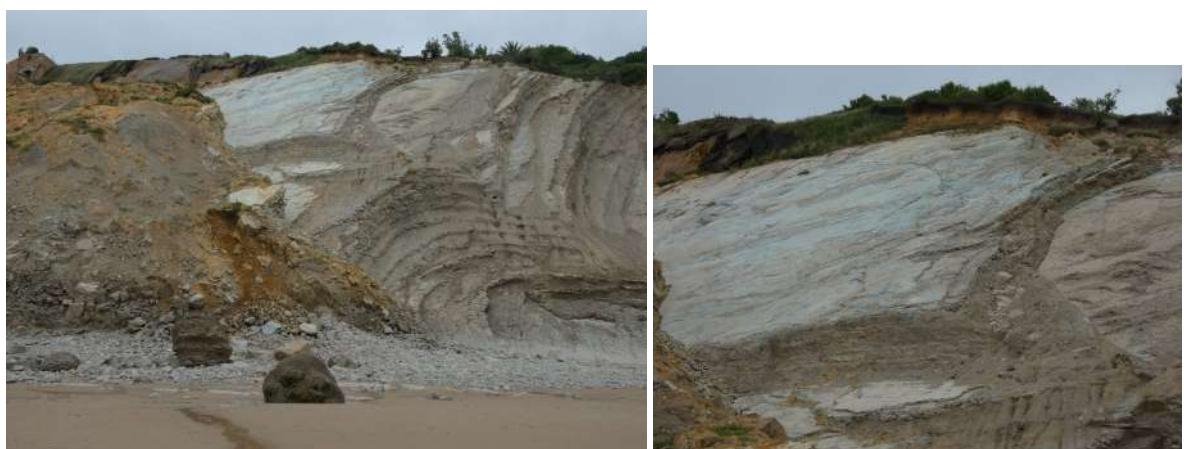
Illustration 20 - Etat de la falaise au droit de la villa Itxas Gaïna, vu depuis l'estran, le 04/07/2023 (site 11 ; ©OCNA)

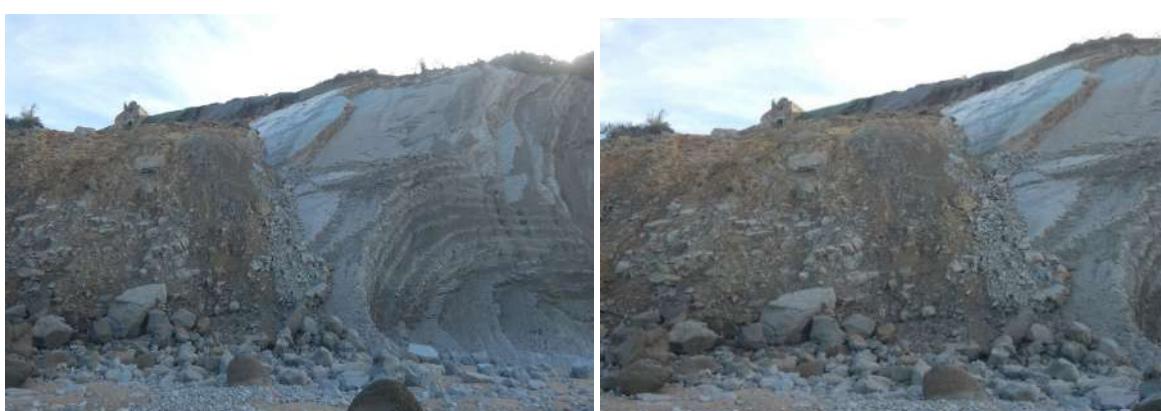
Illustration 21 - Etat de la falaise au droit de la villa Itxas Gaïna, vu depuis l'estran, le 14/11/2023 (site 11 ; ©OCNA)

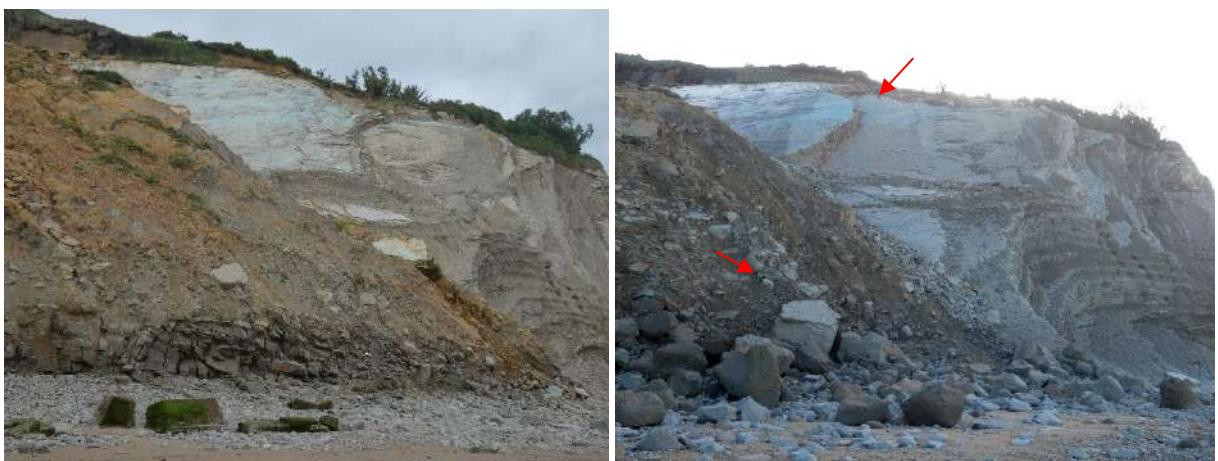
*Illustration 22 - Etat de la falaise au droit de la villa Itxas Gaïna, vu depuis l'estran, le 04/07/2023 (à gauche) et le 14/11/2023 (à droite) (site 11 ; ©OCNA)*

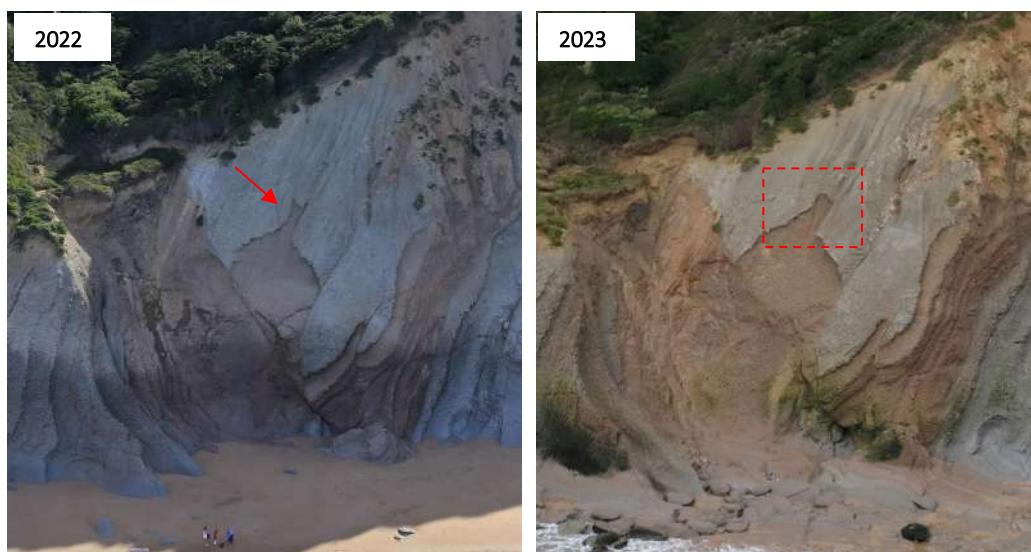
Illustration 25 - Evolution de la falaise dans le secteur de la Corniche de la falaise  
(site 14 ; ©OCNA, Balloïde 2022 et 2023)

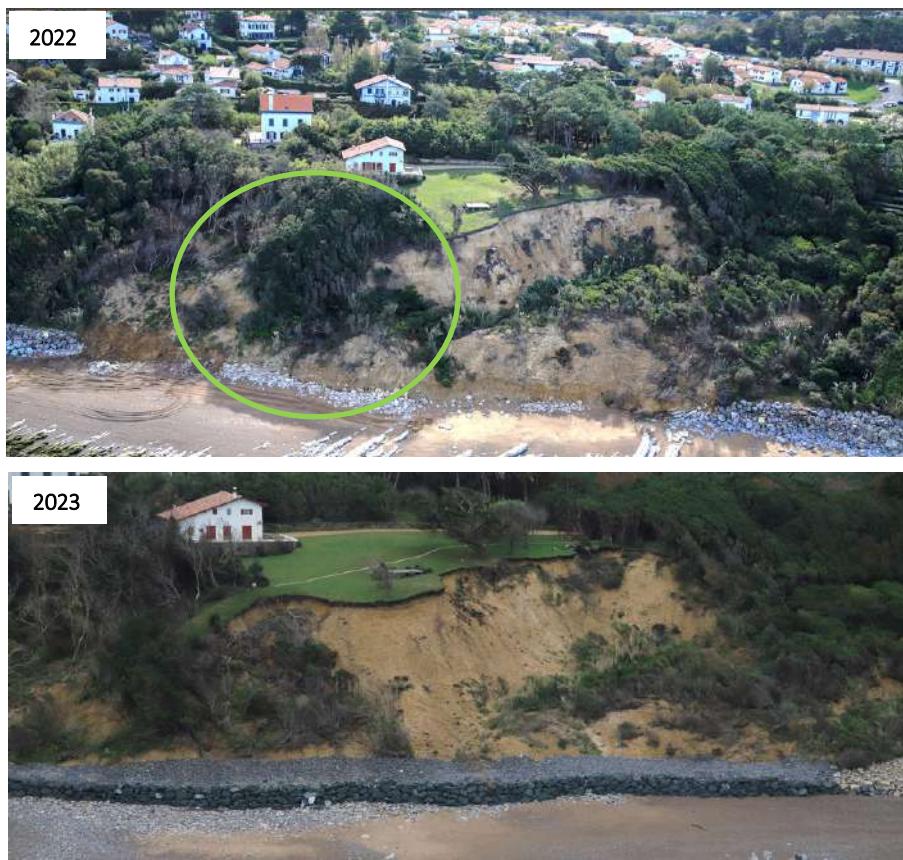
Pour la commune de Guéthary, l'analyse des photographies obliques permet d'observer la poursuite des désordres dans la partie nord de la cicatrice du glissement de terrain, survenu le 11/12/2021 (site 15, Illustration 26 et 28 (cercle vert)).

Illustration 28 - Evolution du secteur d'Harotzen Costa entre 2022 et 2023 (site 15 ; ©OCNA, Balloïde, 2022 et 2023)

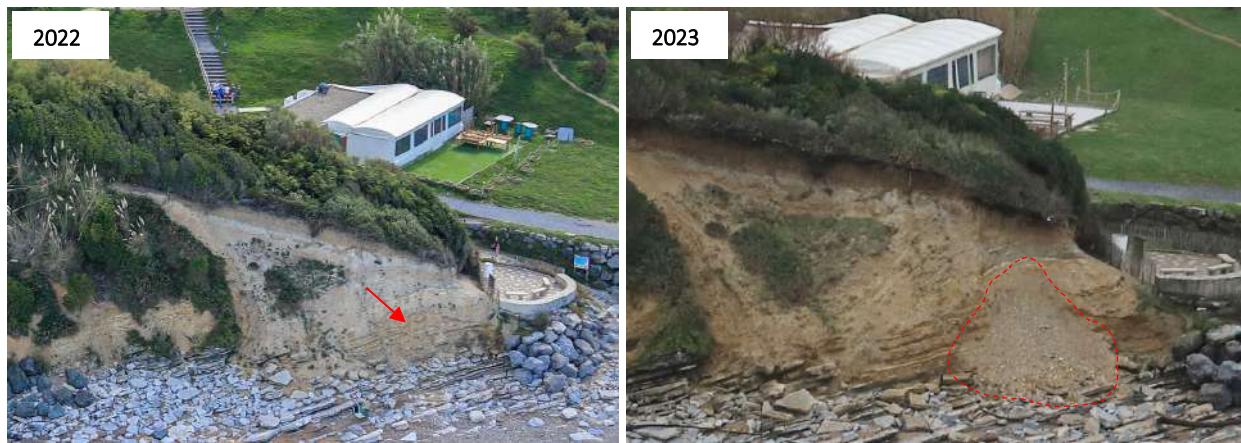
Plus au sud, l'analyse diachronique des photographies aériennes obliques permet d'observer l'érosion de la falaise au nord de la plage de Senix, au niveau de son accès par le chemin de Cenitz (site 16, Illustration 26 et 29).

Illustration 29 - Evolution de la falaise dans le secteur de la plage de Senix (site 16 ; ©OCNA, Balloïde 2022 et 2023)

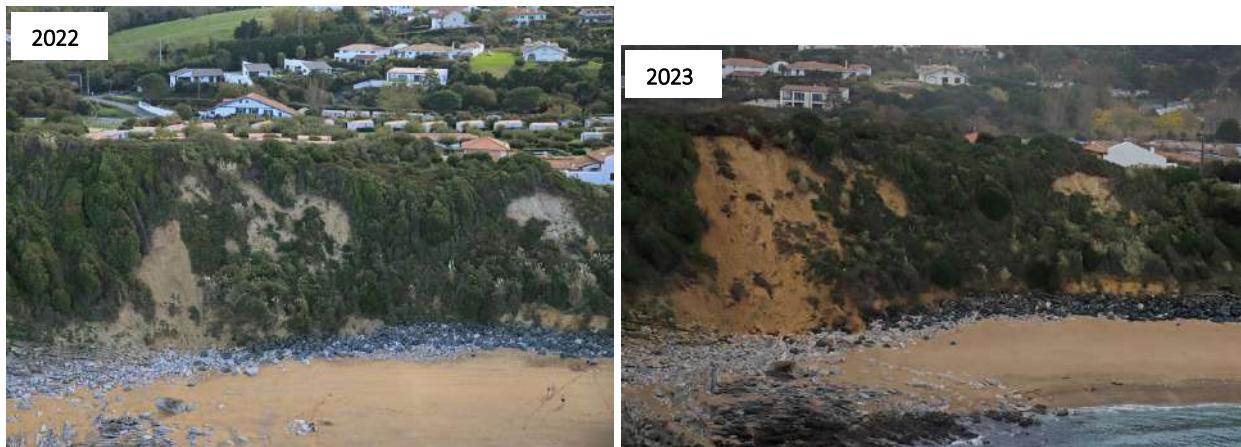
L'analyse diachronique des photographies aériennes obliques de 2022 et 2023 permet d'observer la reprise de l'activité du glissement de terrain, à l'est de Mayarko. En parallèle, le différentiel des données lidar des campagnes 2023 et 2022, cofinancées par la Ville de Saint-Jean-de-Luz et la Communauté d'Agglomération Pays Basque, permet de quantifier le volume érodé à environ 550 m<sup>3</sup> (rapport BRGM/RP-73382-FR) (site 17, Illustration 30 et 31).

Illustration 31 - Reprise de l'activité de glissement de terrain pour les falaises en partie est du secteur de Mayarko (site 17 ; ©OCNA, Balloïde 2022 et 2023)

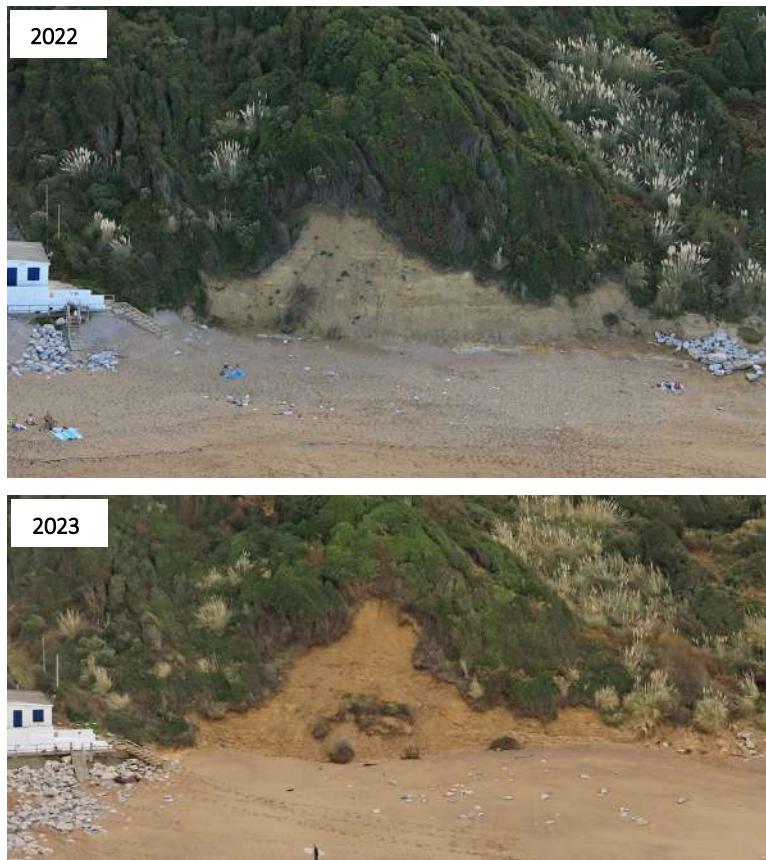
A l'ouest immédiat du poste de secours de la plage, l'analyse diachronique des photographies aériennes obliques permet d'observer une érosion du pied de versant ainsi qu'une dynamique de glissement de la partie inférieure du versant, au sein de flyschs altérés (site 18, Illustration 30 et 32). Le différentiel des données lidar des campagnes 2023 et 2022 permet de quantifier le volume érodé à environ 140 m<sup>3</sup> (rapport BRGM/RP-73382-FR).

*Illustration 32 - Evolution du secteur de Lafitenia, à l'ouest du poste de secours  
(site 18 ; ©OCNA, Balloïde 2022 et 2023)*

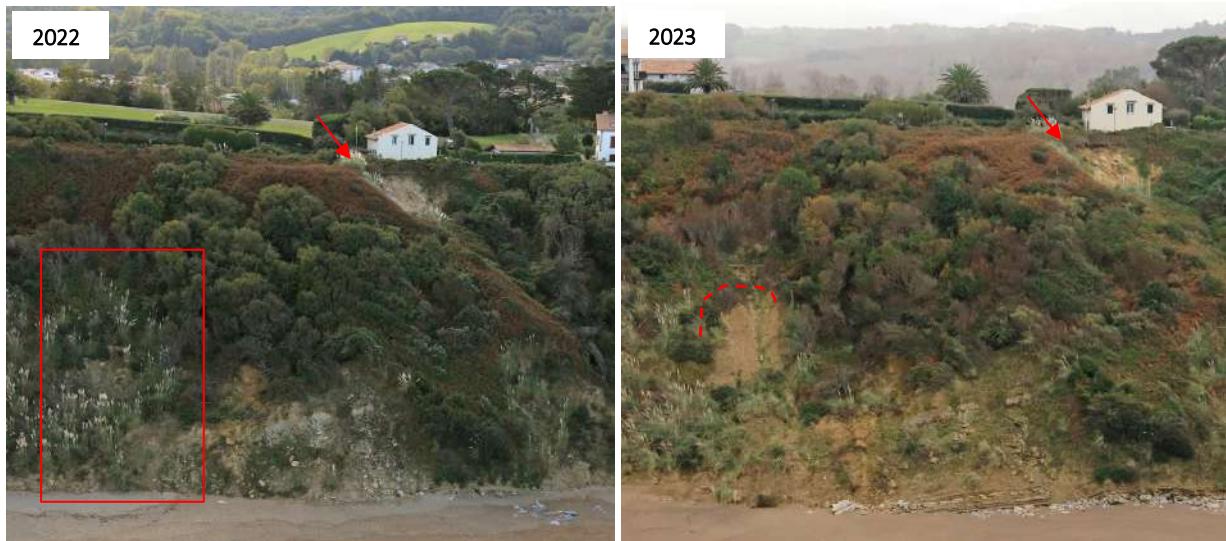
Pour rappel, le glissement de décembre 2021 s'était déclaré à une centaine de mètres à l'est du parking installé en sommet de versant, à la jonction entre le Chemin de Chibau Berria et le Chemin de Kokotia. Le glissement avait pris naissance en sommet de versant, avec la présence d'une niche d'arrachement principale très redressée, présentant un décrochement vertical atteignant jusqu'à 6 à 7 m de hauteur, sur environ 25 m de largeur. Cette niche d'arrachement, qui fait apparaître des matériaux à forte dominante limono-argileuse (couverture d'altération), se situe au plus près à environ 4 m de la bordure de chaussée du chemin de Kokotia, et à 10 m environ de la maison Gachucha, implantée de l'autre côté de la voie communale. Le sentier littoral qui chemine « en courbe de niveau » le long de la parcelle n°125, aux deux tiers environ de la hauteur totale du versant, a été emporté sur près de 20 m de large environ (site 20, Illustration 30 et 34). Le volume du glissement est évalué en premier ordre entre 1 500 et 2 500 m<sup>3</sup> (sur la base de l'hypothèse suivante : 25 x 20 x 3 à 5 m de profondeur moyenne) (rapport RP-72047-FR).

Illustration 33 - Evolution du secteur de Lafitenia (site 19 ; ©OCNA, Balloïde 2022 et 2023)

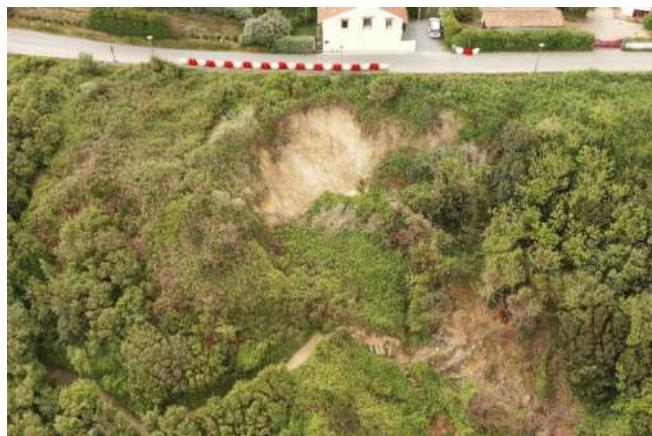
Illustration 34 - Vue aérienne de la partie supérieure du glissement de Lafitenia de décembre 2021 et des désordres occasionnés au sentier littoral (site 20 ; ©OCNA, Instadrone, 12/05/2022)

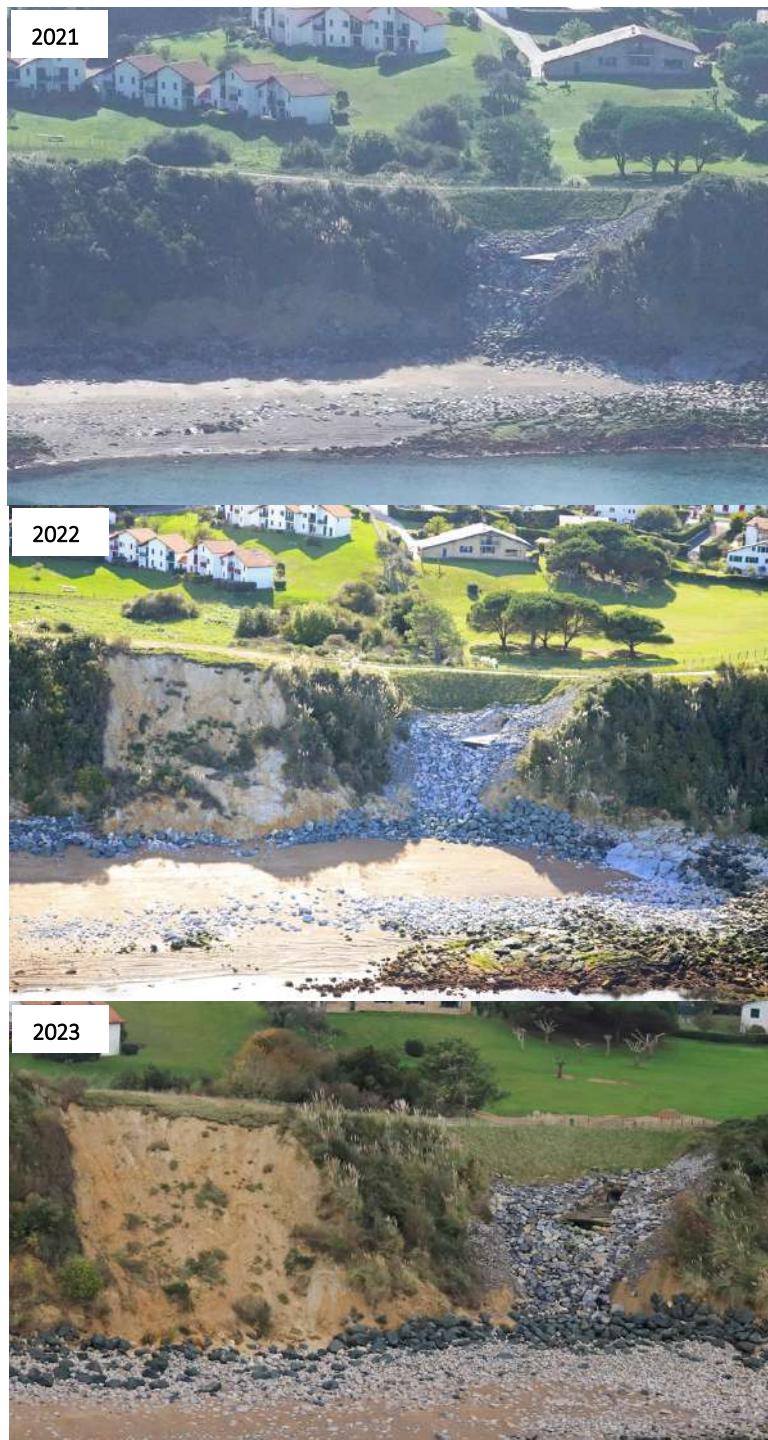
L'analyse différentielle entre les données lidar de 2021 et 2022 a permis de quantifier un volume mobilisé d'environ 1 250 m<sup>3</sup> (rapport BRGM/RP-72363-FR). L'analyse différentielle des données lidar de 2022 et 2023 permet également de quantifier le volume glissé entre ces deux années : il est d'environ 530 m<sup>3</sup> (rapport BRGM/RP-73382-FR).

Illustration 35 - Glissement de terrain affectant les falaises d'Erromardie Ouest  
(site 21 ; ©OCNA, AirMarine, 2021, ©OCNA, Balloïde, 2022 et 2023)

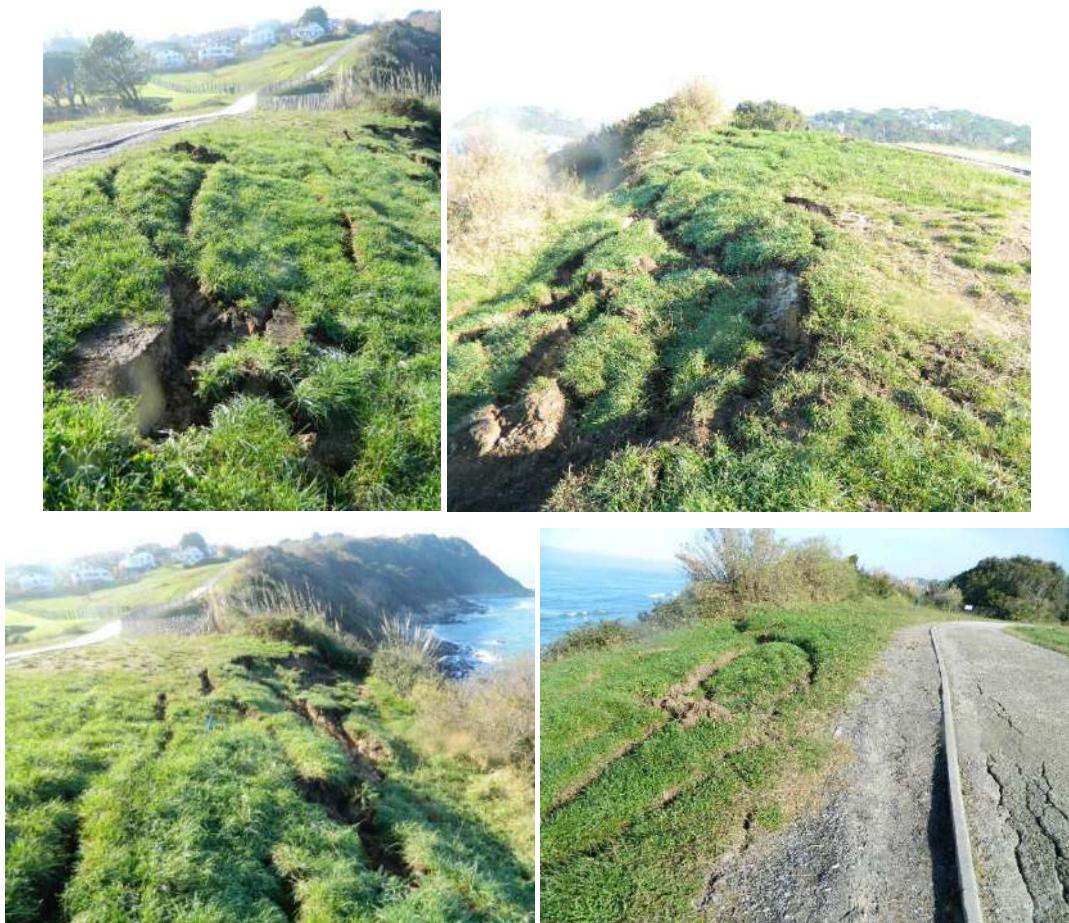
*Illustration 36 - Glissement d'Errromardie Ouest, en décembre 2021 ; niches d'arrachements, panneaux affaissés en sommet de versant et désordres sur le sentier littoral (clichés 16/12/2021, RP-72047-FR)*

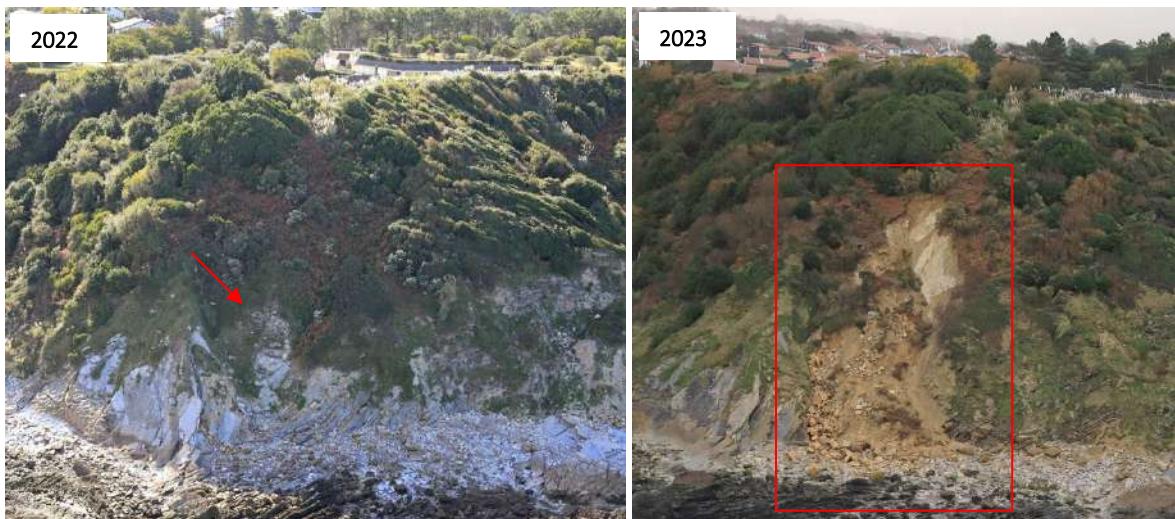
Illustration 37 - Glissement superficiel observé dans le secteur d'Archilua (site 22 ; ©OCNA, Balloïde, 2022 et 2023)

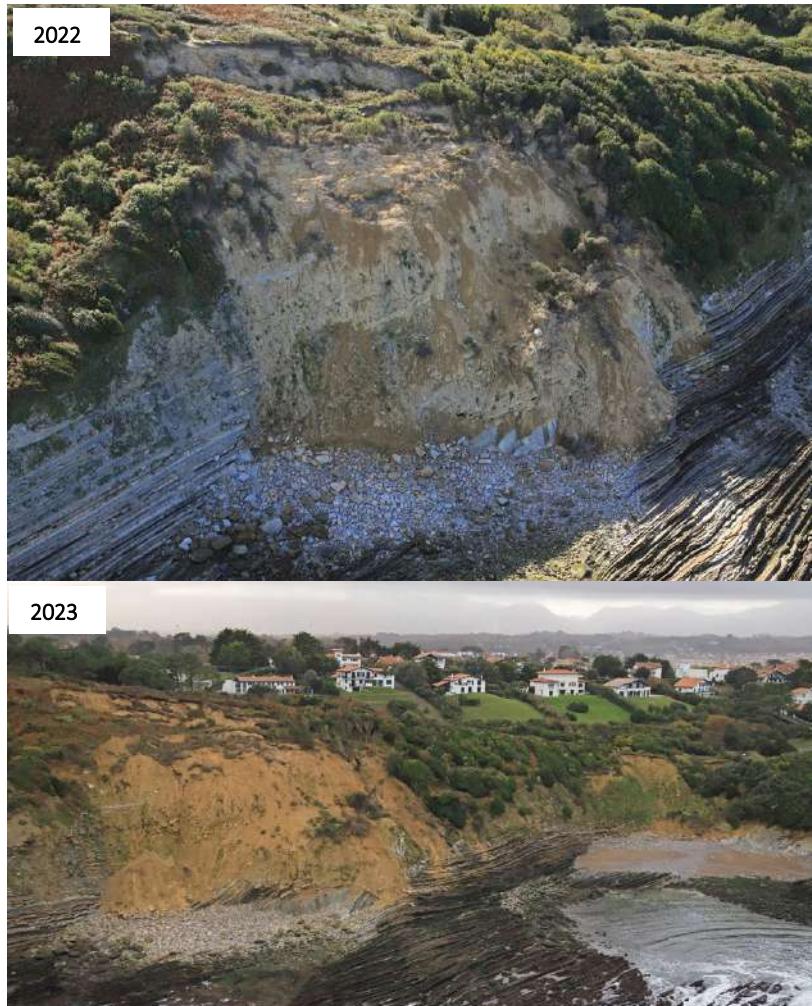
*Illustration 38 - Évolution du secteur d'Archilua faisant suite au glissement de terrain  
(site 23 ; ©OCNA, Balloïde, 2022 et 2023)*
