## OBSERVATOIRE DE LA CÔTE NOUVELLE-AQUITAINE

Suivi de l'activité « mouvement de terrain » sur la côte rocheuse basque, par analyse diachronique de photographies aériennes obliques et remontées des correspondants locaux -  
Année 2023

RP-73367-FR  
Version 1 du 19/01/2024

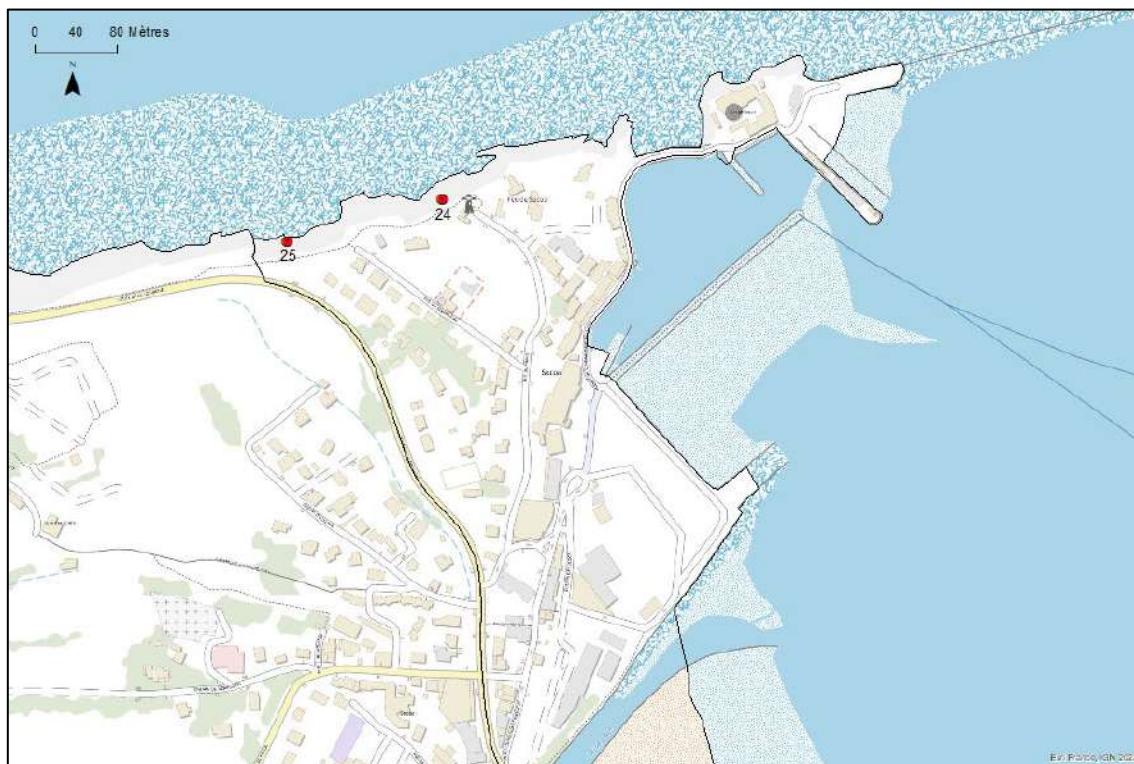
Deux sites ont évolué de façon plus ou moins notable entre les acquisitions de 2022 et 2023. Ces derniers sont localisés sur l'Illustration 39.

*Illustration 39 - Localisation des sites ayant subi une évolution entre 2022 et 2023, sur la commune de Ciboure  
©IGN, 2023*

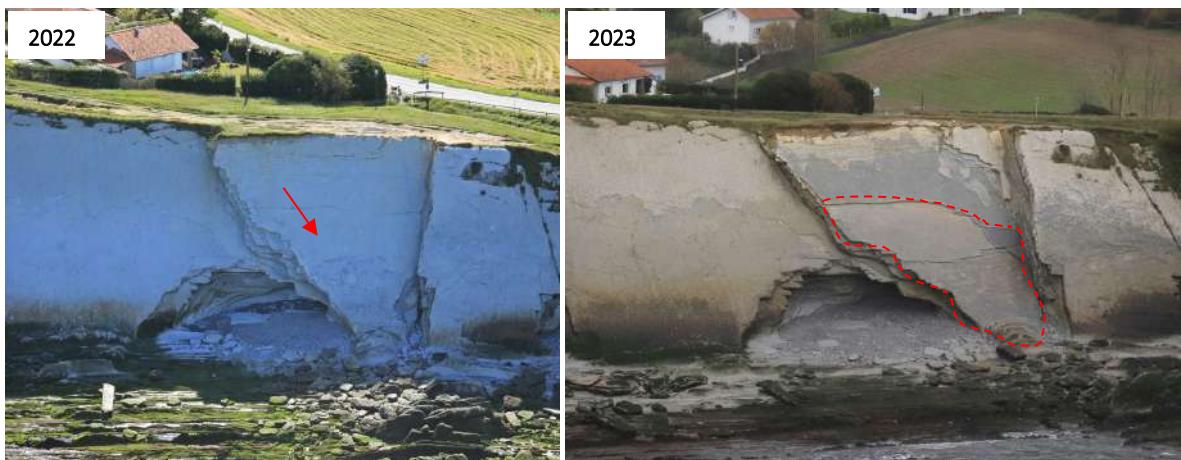
➊ La seconde évolution concerne également la rupture de différentes portions de dalles de flysch de faible épaisseur (décimétrique à pluridécimétrique), en partie inférieure de la falaise (site 25, Illustration 39 et 41).

Illustration 41 - Ruptures de différentes portions de dalles de flysch (site 25 ; ©OCNA, Balloïde, 2022 et 2023)

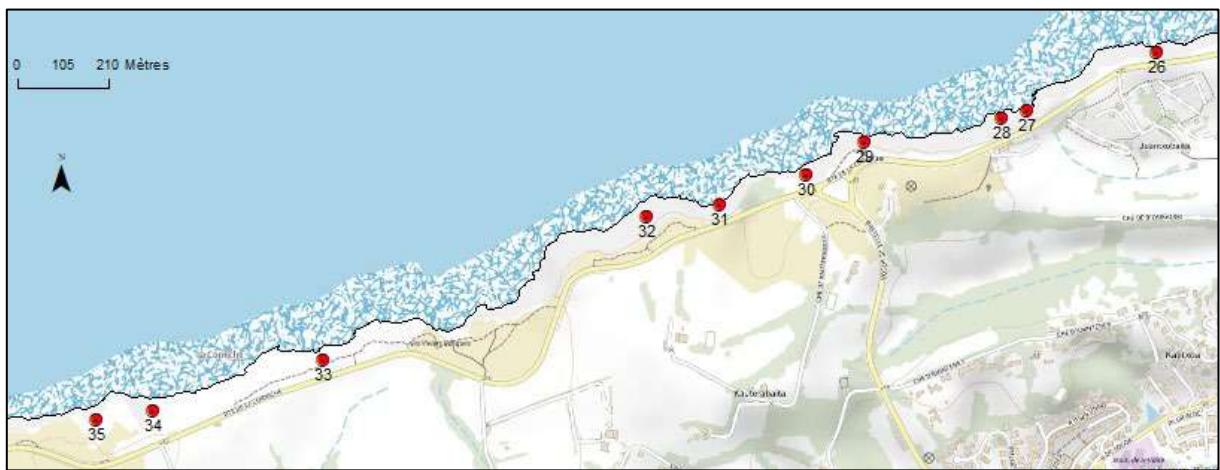
Dix sites ont évolué de façon plus ou moins notable entre les acquisitions de 2022 et 2023. Ces derniers sont localisés sur l'Illustration 42.

*Illustration 42 - Localisation des sites ayant subi une évolution entre 2022 et 2023, sur la commune d'Urrugne  
©IGN, 2023)*

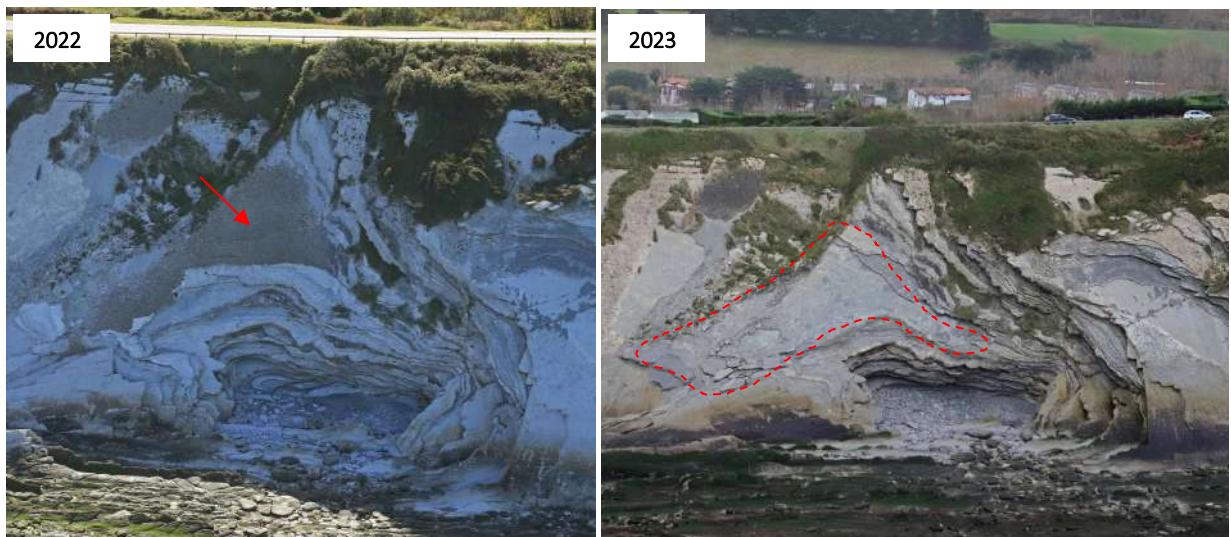
On observe, au droit de la route de la Corniche, à proximité du camping Juantcho, la rupture de différentes portions de dalles de flysch, plus ou moins décomprimées, sur des emprises variables et des épaisseurs restant limitées (de l'ordre du décimètre à quelques décimètres) (du nord au sud : Illustration 43 à Illustration 45).

*Illustration 43 - Ruptures de différentes portions de dalles de flysch (site 26 ; ©OCNA, Balloïde, 2022 et 2023)*

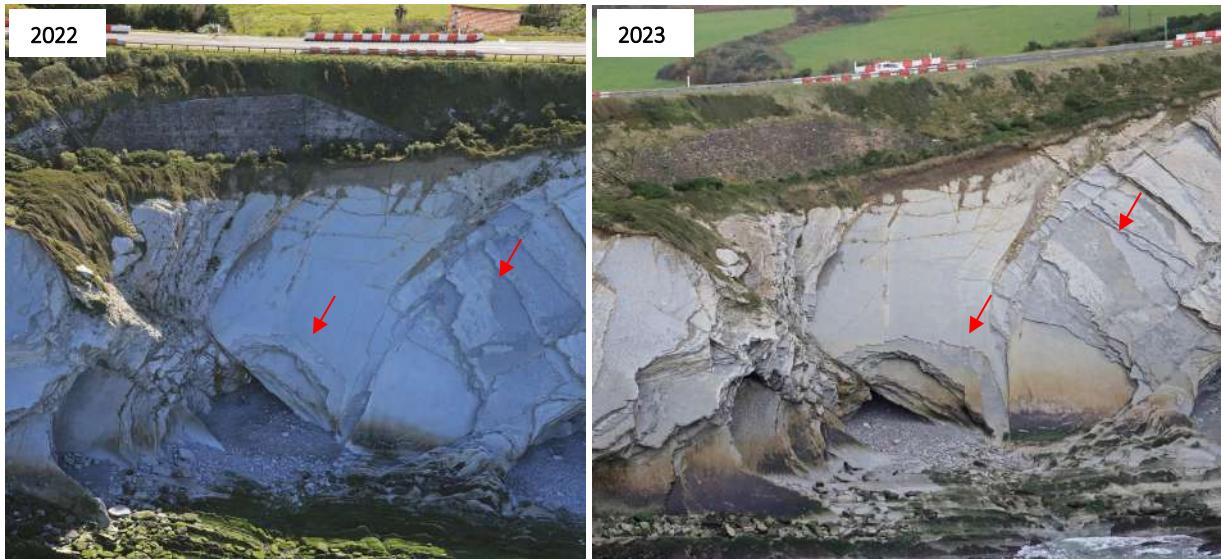
Illustration 44 - Ruptures de différentes portions de dalles de flysch (site 27 ; ©OCNA, Balloïde, 2022 et 2023)

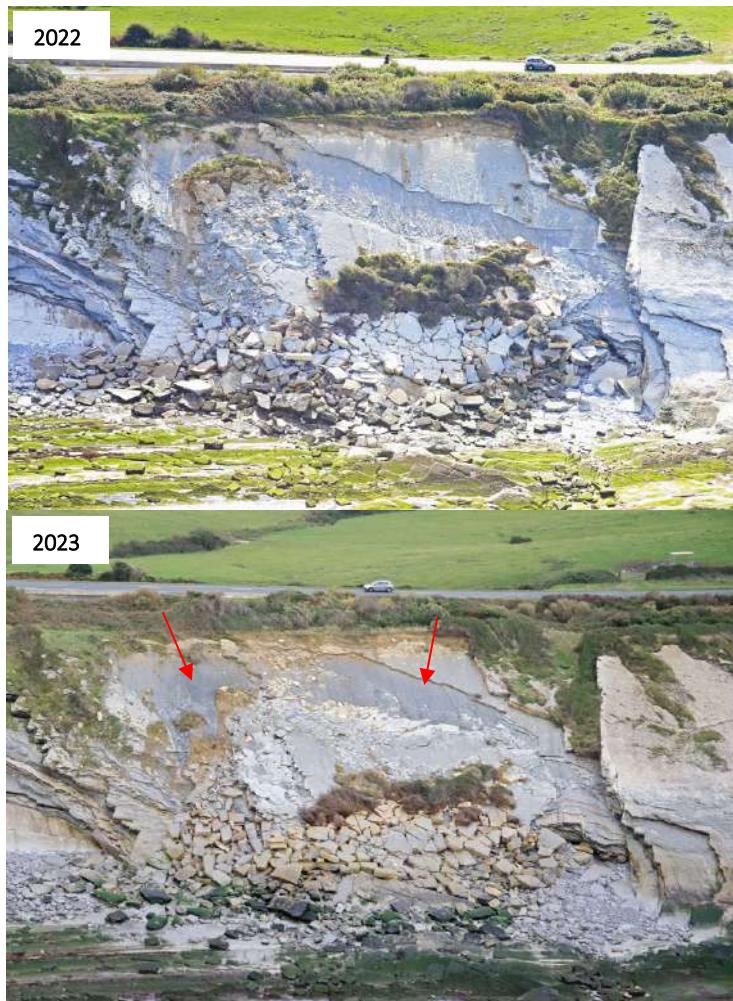
- L'Illustration 51 (site 33, Illustration 42) témoigne de la rupture en partie supérieure du versant de différentes portions de dalle de flysch et la poursuite du glissement des matériaux précédemment éboulés en octobre 2020. Pour rappel, l'éboulement s'était produit le 29/10/2020 et poursuivi les jours suivants. Le volume total (masse éboulée et compartiments partiellement décrochés et instables) avait été estimé entre 2 000 m<sup>3</sup> et 2 500 m<sup>3</sup>, mobilisant une épaisseur de flyschs de l'ordre de 1,50 m et déstabilisant ou emportant le sentier du littoral, sur un linéaire approchant 60 m (cf. note OCA NT\_BDX-2020-020) (Illustration 52).

Illustration 51 - Rupture en partie supérieure du versant de différentes portions de dalle de flysch et poursuite du glissement des matériaux précédemment éboulés, au droit du rond-point de la route de la Corniche (site 33 ; ©OCNA, Balloïde, 2022 et 2023)

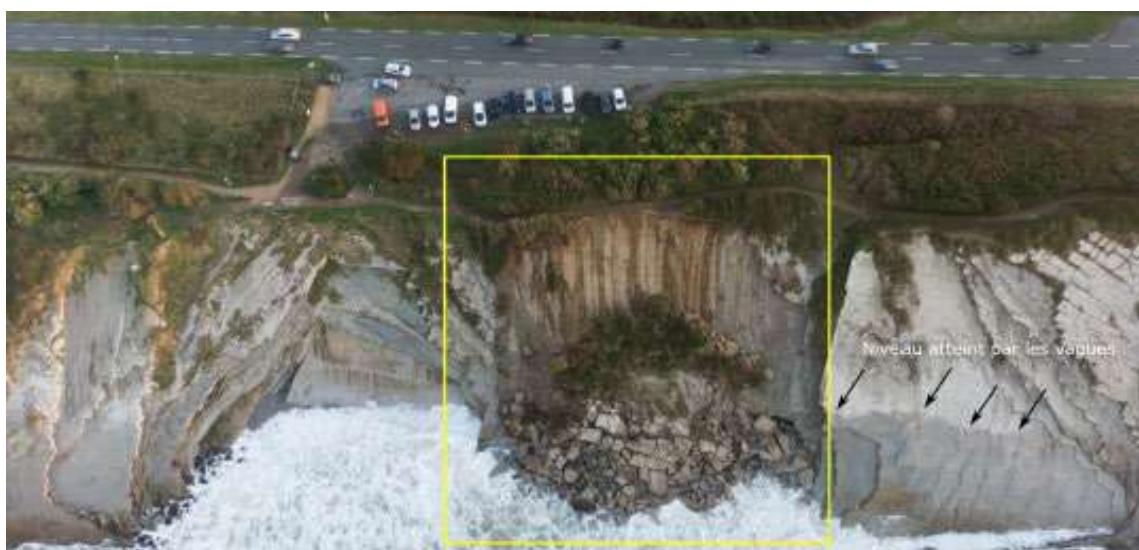
Illustration 52 - Cliché de l'éboulement pris par drone le 29/10/2020 à 17h41, peu de temps après sa survenue  
©Y. Comte) (extrait note OCA NT\_BDX-2020-020)

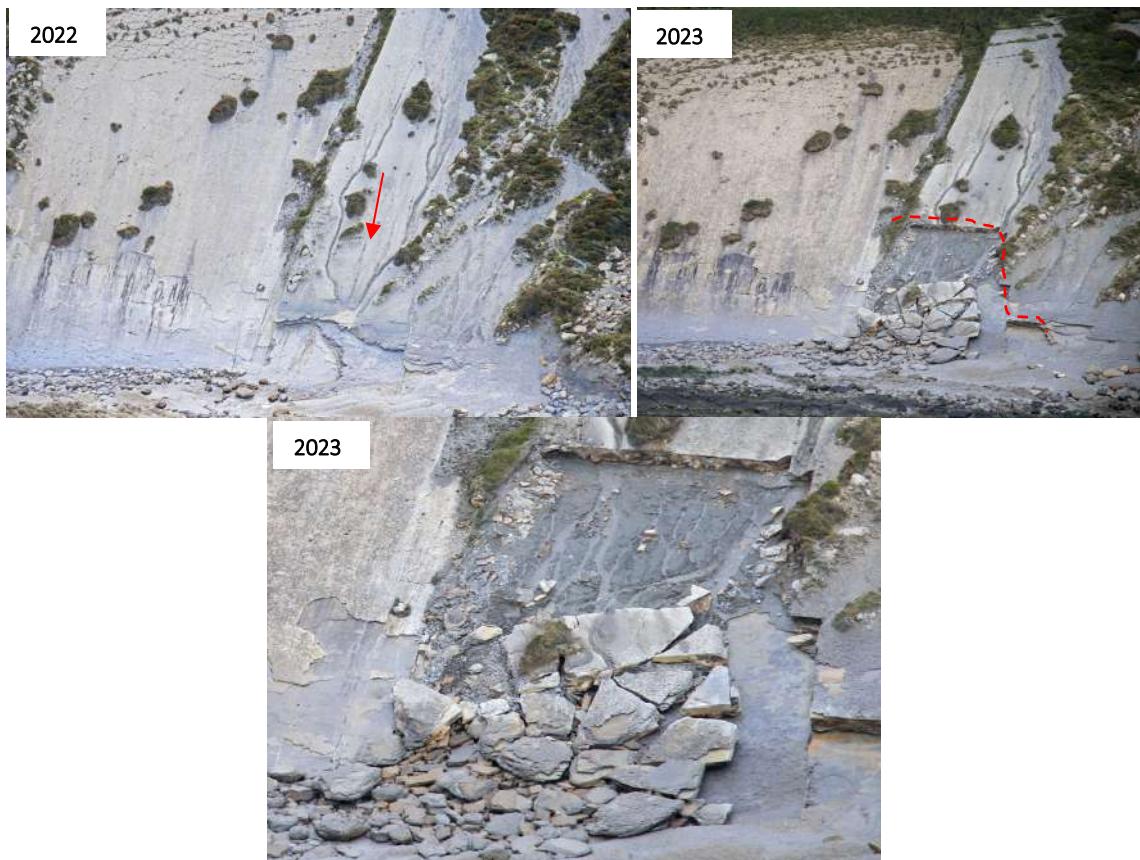
- La seconde évolution notable a lieu plus au sud. L'analyse diachronique des photographies aériennes obliques témoigne de la rupture d'une dalle de flysch d'une cinquantaine de m<sup>3</sup>, en partie inférieure de la falaise, dans le secteur des Viviers Basques, entre 2022 et 2023 (site 34, Illustration 42 et 53).

*Illustration 53 - Rupture d'une dalle de flysch, en partie inférieure de la falaise, dans le secteur des Viviers Basques (site 34 ; ©OCNA, Balloïde, 2022 et 2023)*

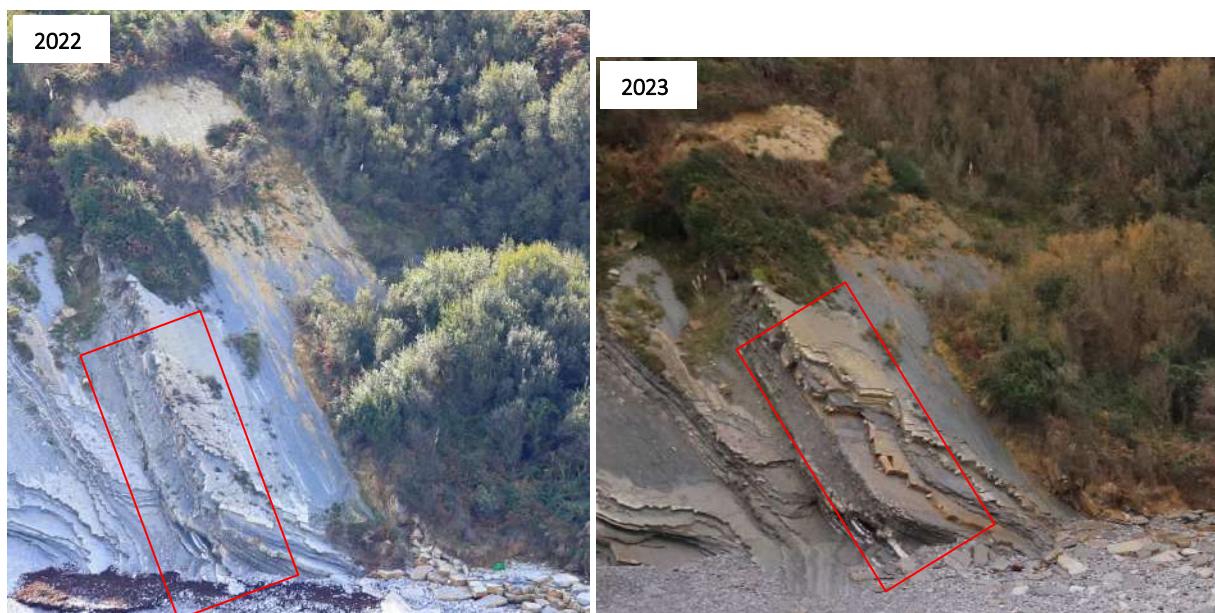
L'analyse diachronique des photographies aériennes obliques témoigne de la rupture de certaines portions de dalles de flyschs, en pied de falaise, dans le secteur d'Hayzabia (site 36, Illustration 55 et 56).

Illustration 56 - Rupture de certaines portions de dalles de flyschs, dans le secteur d'Hayzabia (site 36 ; ©OOCNA, Balloïde, 2022 et 2023)

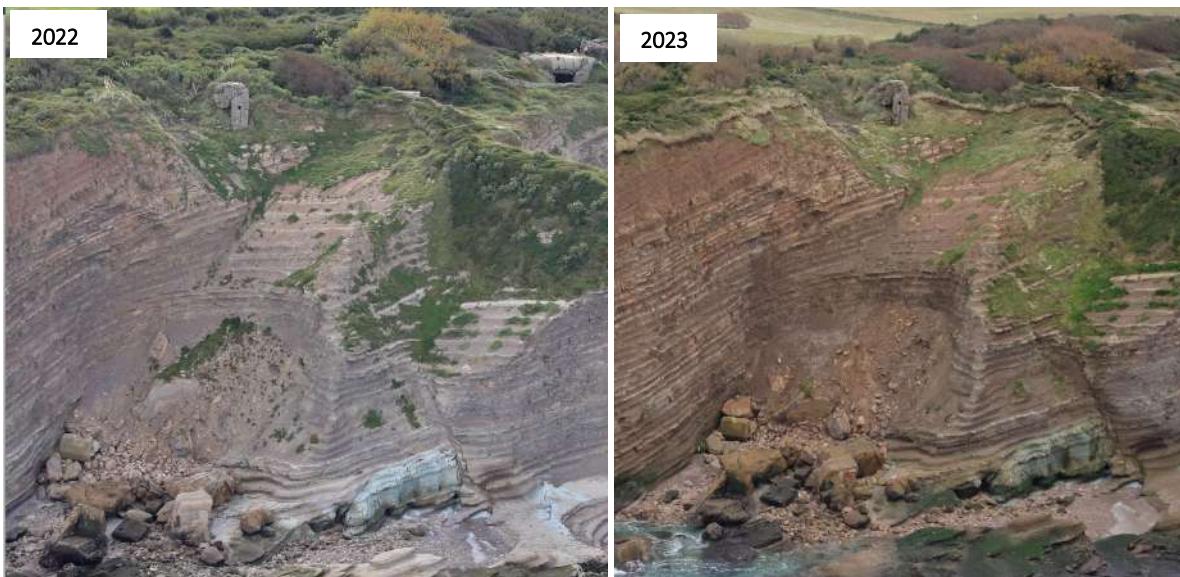
Illustration 57 - Evolution du secteur de la Pointe Sainte-Anne (site 37 ; ©OCNA, Balloïde, 2022 et 2023)
