OBSERVATOIRE DE LA CÔTE NOUVELLE-AQUITAINE

Réseau tempêtes de l'Observatoire de la côte de Nouvelle-Aquitaine - Bilan de l'hiver 2023-2024

Rapport BRGM/RP-73737-FR
Version 1 du 24/06/2024

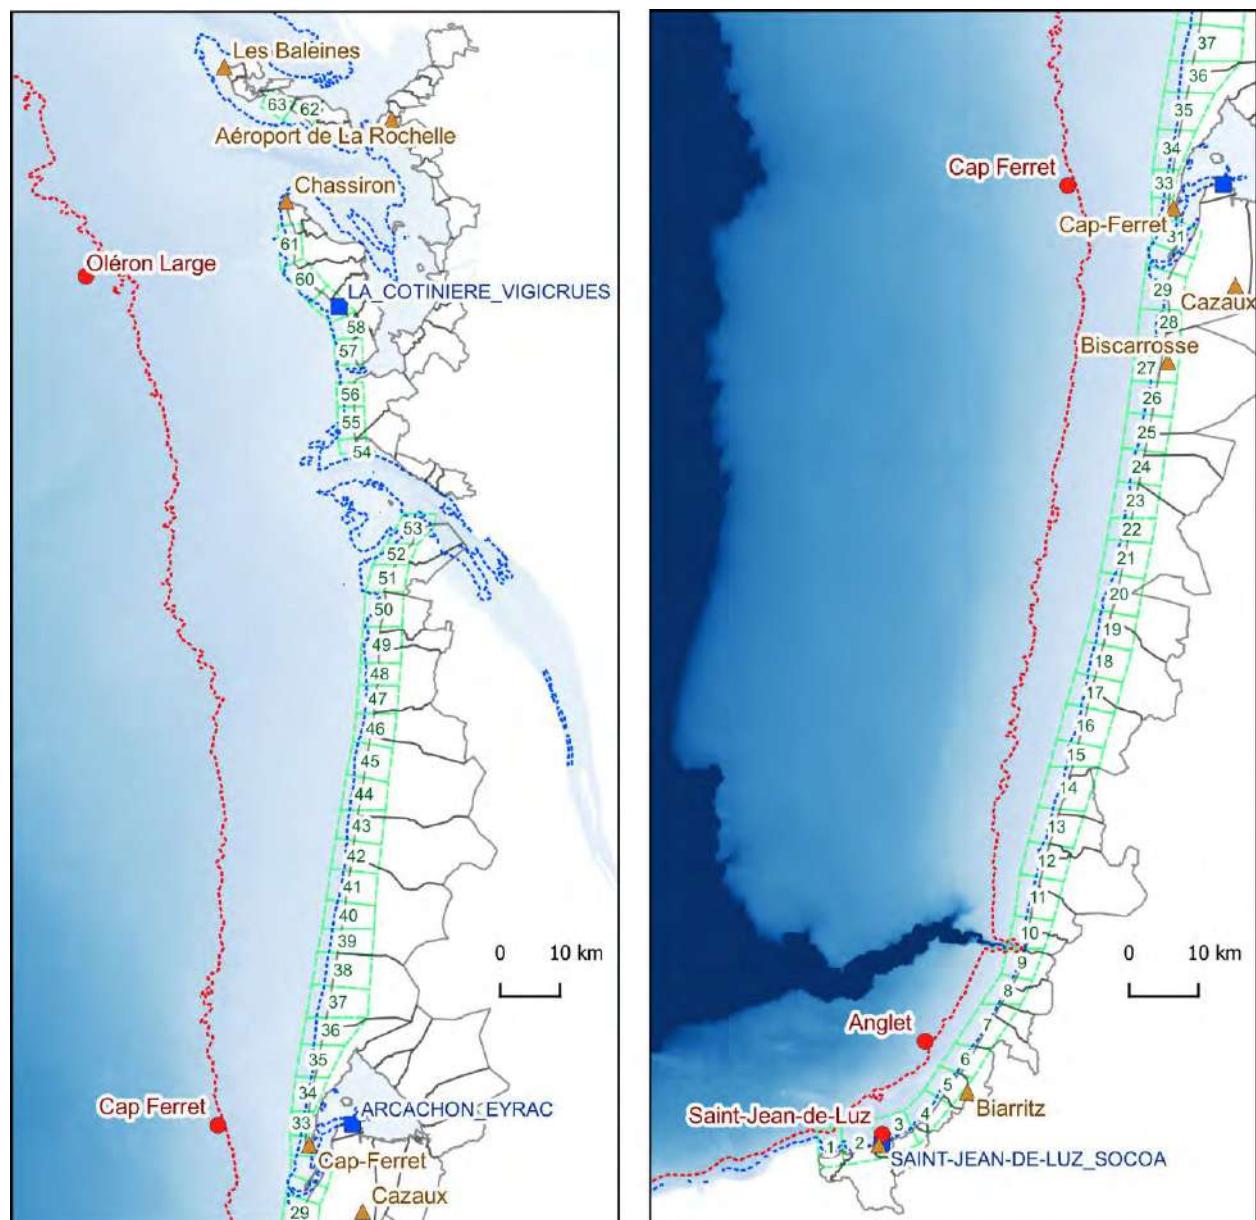
Figure 1 - Localisation des stations météorologiques (triangles marrons), des marégraphes (carrés bleus) et des bouées (ronds rouges) suivis dans le cadre du Réseau tempêtes de l'OCNA. La ligne rouge en pointillés localise l'isobathe 50 m le long duquel sont extraits les conditions de vagues modélisées. La ligne bleue en pointillés localise l'isobathe 10 m le long duquel sont extraits les niveaux d'eau. Les zones du Réseau tempêtes utilisées pour le calcul de l'indice érosif de l'OCNA sont délimitées par les polygones verts.

Les stations météorologiques, les marégraphes et les bouées utilisés pour réaliser les analyses présentées dans ce travail sont localisés dans la Figure 1.

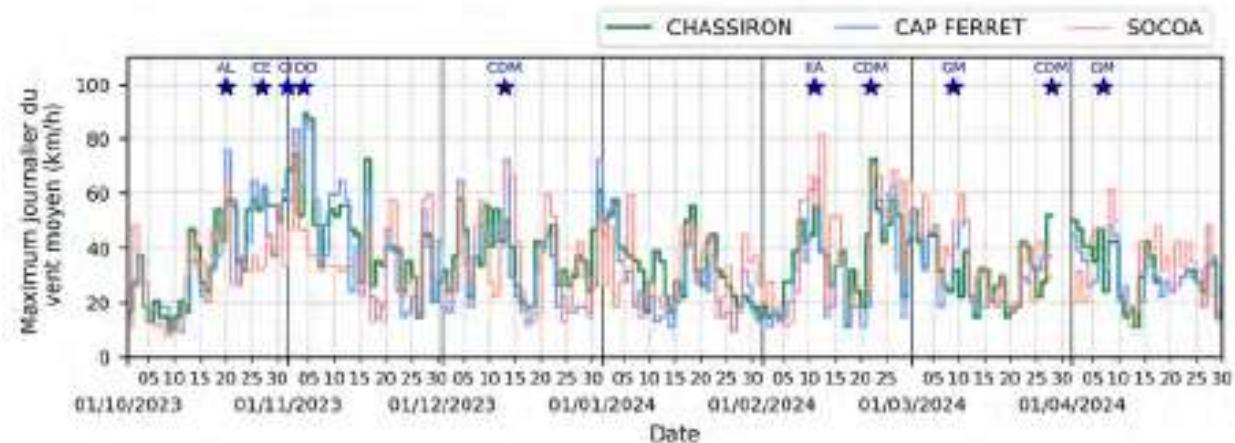
Figure 2 - Maximums journaliers du vent moyen (calculé sur une heure) mesuré aux stations météorologiques de Chassiron (Île d'Oléron), du Cap Ferret (Bassin d'Arcachon) et de Socoa (Pays Basque). Les étoiles bleues situées en haut de la figure localisent dans le temps les événements marquants de l'hiver. Les abréviations CDM et GM correspondent respectivement à des événements de type « coup de mer » et de type « grandes marées concomittantes des vagues énergétiques ». Les autres abréviations correspondent aux noms de tempêtes dont seules les deux premières lettres sont utilisées.

Pour illustrer la variabilité temporelle et spatiale des conditions de vent observées sur le littoral de Nouvelle-Aquitaine, durant l'hiver 2023-2024, l'évolution du maximum journalier du vent moyen (calculé sur une heure) mesuré aux stations météorologiques de Chassiron (Île d'Oléron), du Cap Ferret (Bassin d'Arcachon) et de Socoa (Pays Basque) est représentée sur la Figure 2. Cette figure montre que, toutes stations confondues, le vent moyen mesuré a systématiquement atteint des valeurs supérieures à 70 km/h lors des évènements de type "tempête" et "coup de mer", excepté pour le coup de mer de fin mars pour lequel les données de vent ne sont pas disponibles. Les plus forts vents ont été enregistrés durant les tempêtes Ciaran et Domingos, avec un vent moyen mesuré autour de 80-90 km/h à Chassiron et au Cap Ferret. Lors des tempêtes d'octobre et de novembre 2023 (Aline, Céline, Ciaran et Domingos), le vent moyen a été significativement plus faible à Socoa. En revanche, lors de la tempête Karlotta, un constat opposé peut être fait, avec un vent moyen mesuré autour de 80 km/h à la Pointe de Socoa et autour de 55-65 km/h à Chassiron et au Cap Ferret. Lors des grandes marées de début mars et de début avril, le vent a été plus fort à Socoa, avec des vents moyens mesurés autour de 60 km/h, tandis qu'à Chassiron et au Cap Ferret, les vents moyens ont été mesurés autour de 40-50 km/h.

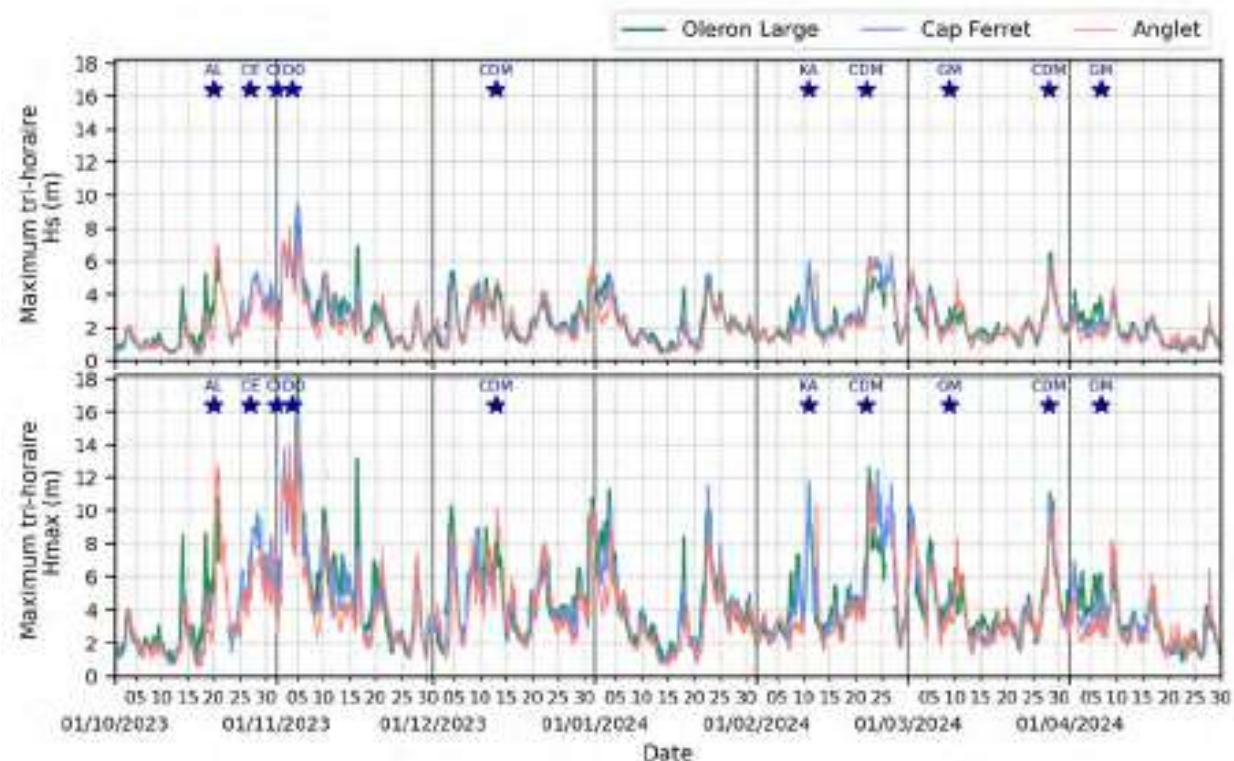
Figure 3 - Maximums tri-horaire de la hauteur significative (haut) et de la hauteur maximal (bas) des vagues, mesurées aux bouées Oléron Large, Cap Ferret et Anglet. Les étoiles bleues situées en haut de la figure localisent dans le temps les évènements marquants de l'hiver. Les abréviations CDM et GM correspondent respectivement à des évènements de type « coup de mer » et de type « grandes marées concomitantes de fortes vagues ». Les autres abréviations correspondent aux noms de tempêtes dont seules les deux premières lettres sont utilisées.

Pour illustrer la variabilité temporelle et spatiale des conditions de vagues observées en Nouvelle-Aquitaine durant l'hiver 2023-2024, les évolutions du maximum tri-horaire des valeurs de la hauteur significative (H_s) et de la hauteur maximale (H_{max}) des vagues, mesurées aux bouées Oléron Large, Cap Ferret et Anglet, sont représentées sur la Figure 3. Cette figure montre que les valeurs de H_s et de H_{max} ont été respectivement supérieures à des valeurs de 5 et 10 m pour les événements de type "tempête" et "coup de mer", toutes bouées confondues. Pour les grandes marées de mars et d'avril 2024, des valeurs de H_s et de H_{max} plus faibles ont été enregistrées avec des valeurs maximales respectivement autour de 4 et 8 m, toutes bouées confondues. La période de plus fortes vagues de l'hiver 2023-2024 a été enregistrée, aux trois bouées, début novembre, lors du passage des tempêtes Ciaran et Domingos. Les valeurs maximales de H_{max} ont été mesurées aux bouées Oléron Large, Cap Ferret et Anglet le 5 novembre entre 1h et 2h30 du matin, avec des valeurs respectivement de 18,1 m, 16,4 m et 15,0 m. Il est à noter que cette valeur de H_{max} de 18,1 m est la plus forte enregistrée par la bouée Oléron Large depuis sa mise en place en juillet 2014.

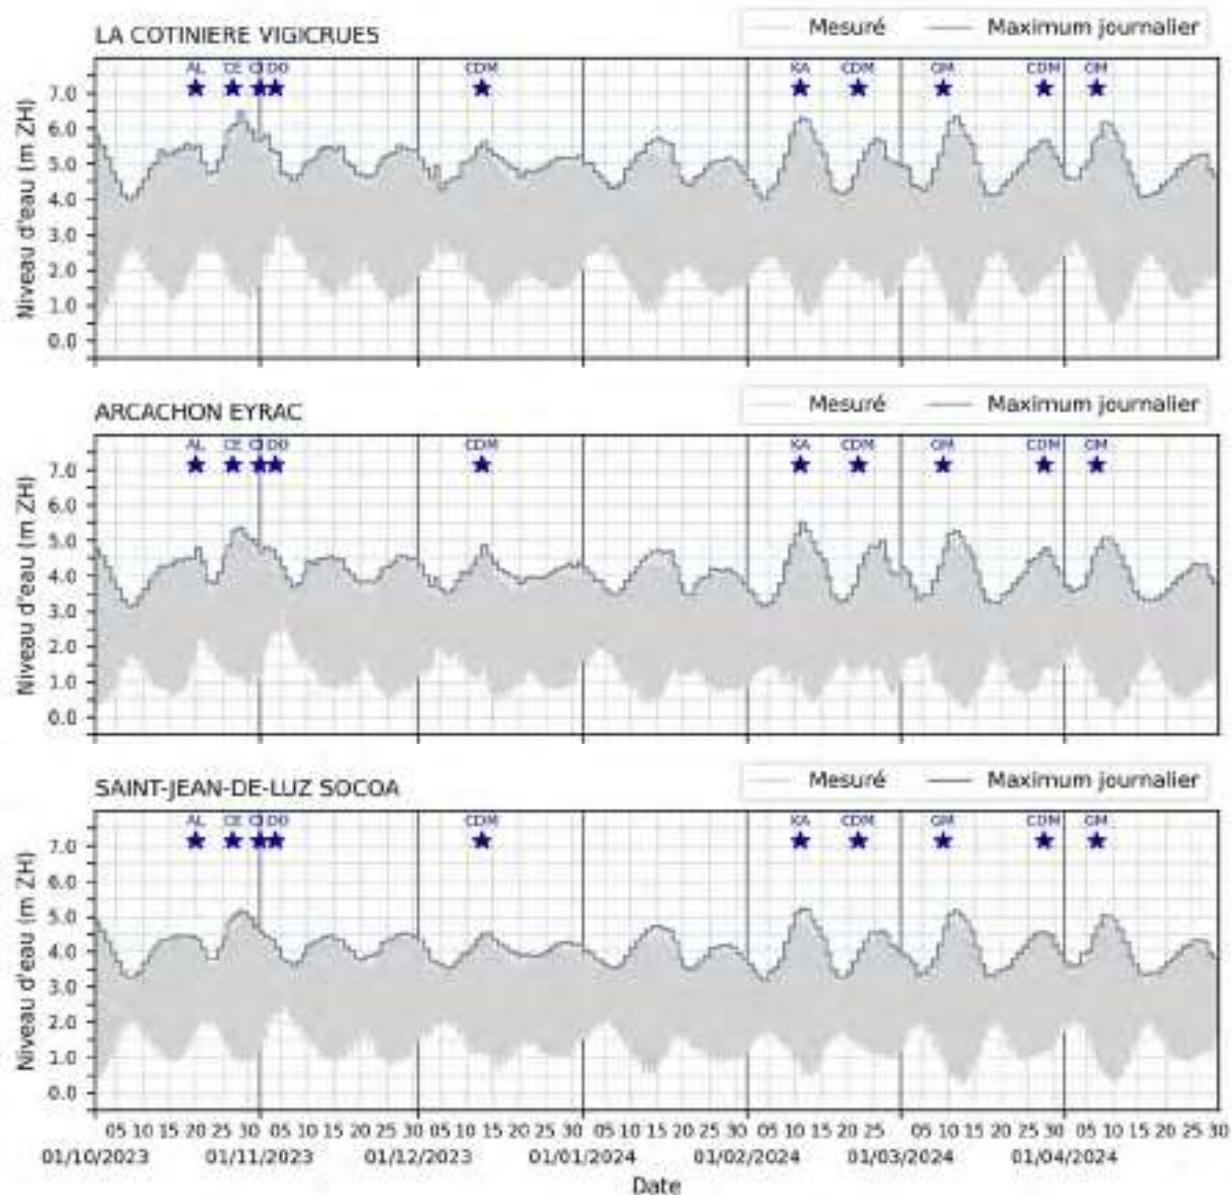
Figure 4 - Niveaux d'eau et maximums journaliers du niveau d'eau mesurés aux marégraphes de La Cotinière Vigicrues (haut), Arcachon Eyrac (centre), et Saint-Jean-de-Luz Socoa (bas). Les étoiles bleues situées en haut de la figure localisent dans le temps les évènements marquants de l'hiver. Les abréviations CDM et GM correspondent respectivement à des évènements de type « coup de mer » et de type « grandes marées concomitantes à de fortes vagues ». Les autres abréviations correspondent aux noms de tempêtes dont seules les deux premières lettres sont utilisées.

Pour illustrer la variabilité temporelle et spatiale des niveaux d'eau observés en Nouvelle-Aquitaine durant l'hiver 2023-2024, les évolutions du niveau d'eau horaire et du maximum journalier, mesurés aux marégraphes de La Cotinière (Saint-Pierre-d'Oléron), d'Arcachon Eyrac et de Saint-Jean-de-Luz Socoa, sont représentées sur la Figure 4. Cette figure montre qu'au niveau de chacun de ces marégraphes les niveaux d'eau les plus élevés ont été observés lors des tempêtes Céline et Karlotta et des grandes marées de mars et d'avril 2024. Lors de ces évènements les niveaux d'eau mesurés aux marégraphes de La Cotinière, d'Arcachon Eyrac et de Saint-Jean-de-Luz Socoa ont dépassé une altitude de 6, 5 et 5 m par rapport au zéro hydrographique (m ZH, ou « cote marine »). Le niveau d'eau le plus élevé au marégraphe de La Cotinière a été mesuré lors de la tempête Céline, avec une altitude de 6,51 m ZH. En revanche, les niveaux d'eau les plus élevés aux marégraphes d'Arcachon Eyrac et de Saint-Jean-de-Luz Socoa ont été mesurés lors de la tempête Karlotta, avec une altitude respectivement de 5,50 et 5,25 m ZH. Lors des tempêtes Ciaran et Domingos, les niveaux d'eau maximums mesurés aux marégraphes de La Cotinière, d'Arcachon Eyrac et de Saint-Jean-de-Luz Socoa étaient respectivement autour de 5,75, 4,75 et 4,50 m ZH. La concomitance entre ces deux tempêtes et des coefficients de marée faibles à moyens explique les valeurs relativement intermédiaires de ces niveaux d'eau maximums, malgré des conditions très tempétueuses favorables à d'importantes surcotes marines (basses pressions, forts vents, fortes vagues).

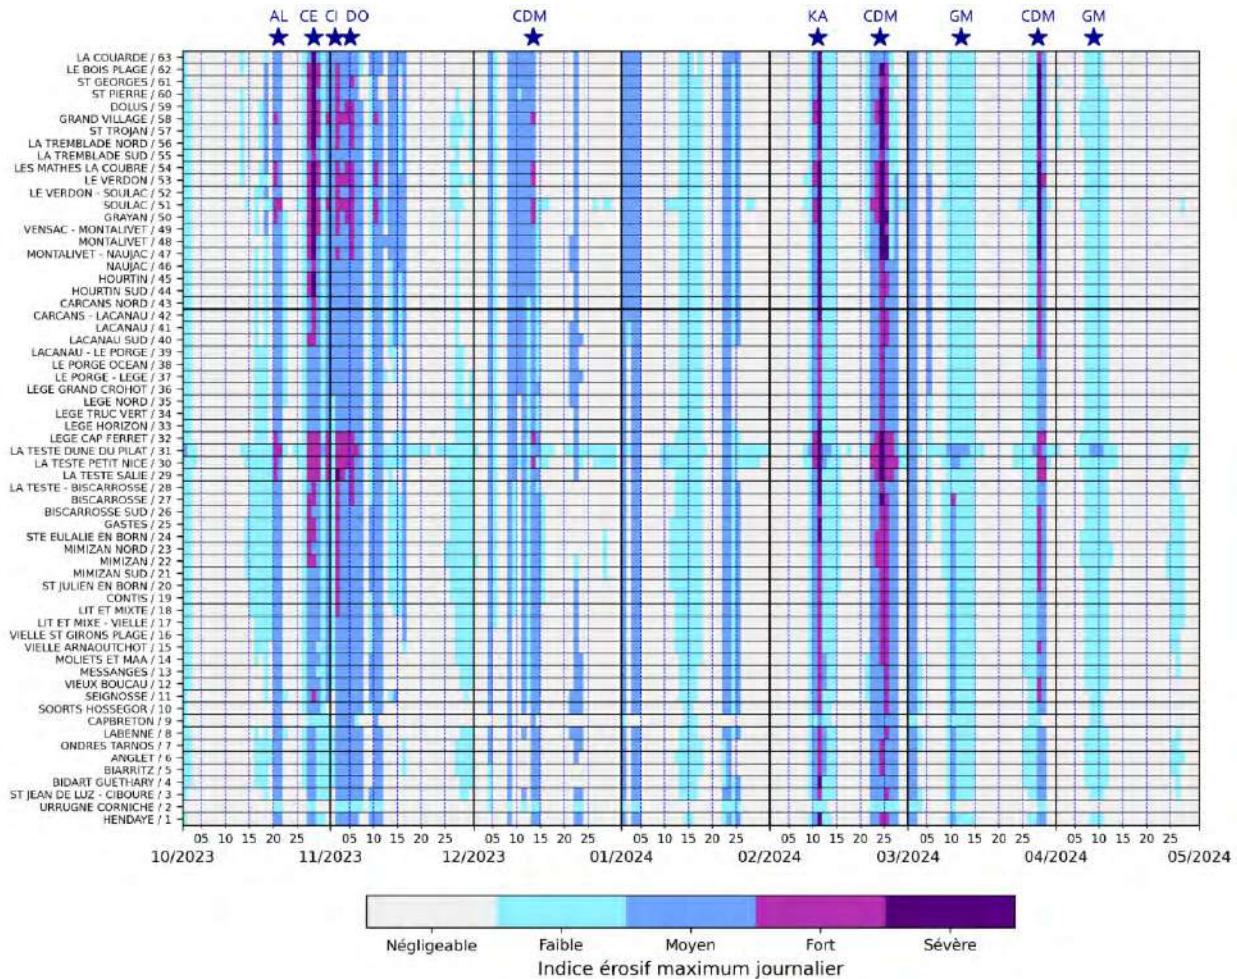
Figure 5 - Maximums journaliers de l'indice érosif au cours de l'hiver 2023-2024 pour les 63 zones du Réseau tempêtes. Les étoiles bleues situées en haut de la figure localisent dans le temps les évènements marquants de l'hiver. Les abréviations CDM et GM correspondent respectivement à des évènements de type « coup de mer » et de type « grandes marées concomitantes de fortes vagues ». Les autres abréviations correspondent aux noms de tempêtes dont seules les deux premières lettres sont utilisées.

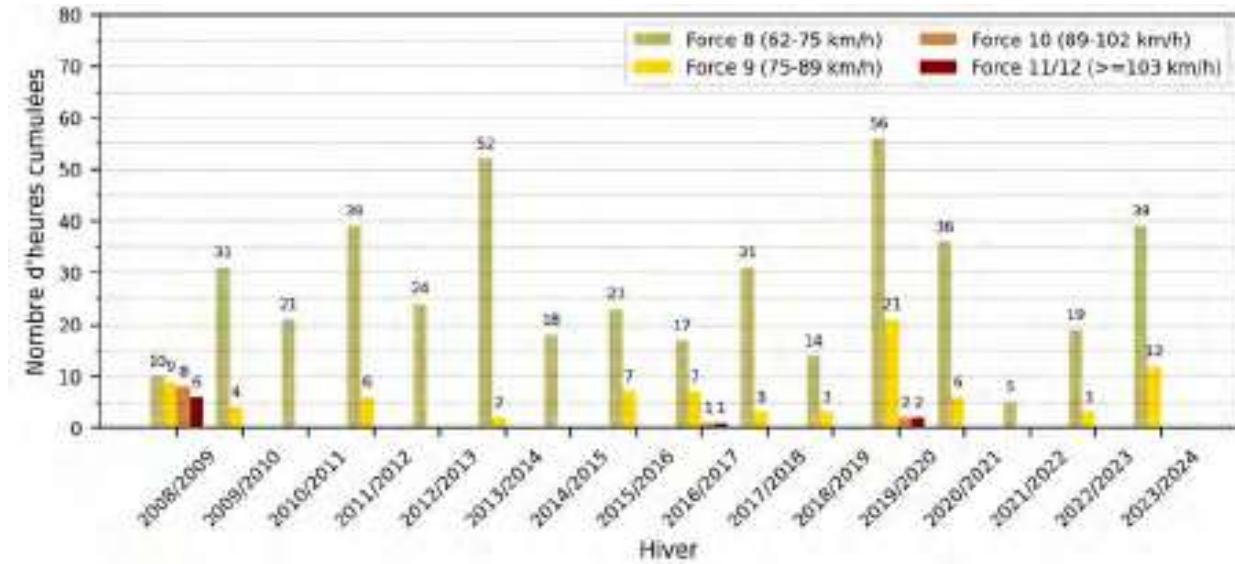
Figure 6 - Histogramme du nombre d'heures cumulées par classe de vent de l'échelle de Beaufort, supérieure ou égale à la force 8, calculé pour chaque hiver (du 1^{er} octobre de l'année N au 30 avril de l'année N+1), depuis l'hiver 2008-2009, au niveau de la station météorologique du Cap Ferret.

Les conditions météo-marines de l'hiver 2023-2024 ont été comparées à celles d'hivers précédents, afin de qualifier l'intensité de l'hiver 2023-2024 vis-à-vis des hivers les plus marquants de ces dernières années. La Figure 6 présente le nombre d'heures cumulées par classe de vent de l'échelle de Beaufort supérieure ou égale à la force 8, calculé pour chaque hiver depuis l'hiver 2008-2009, au niveau de la station

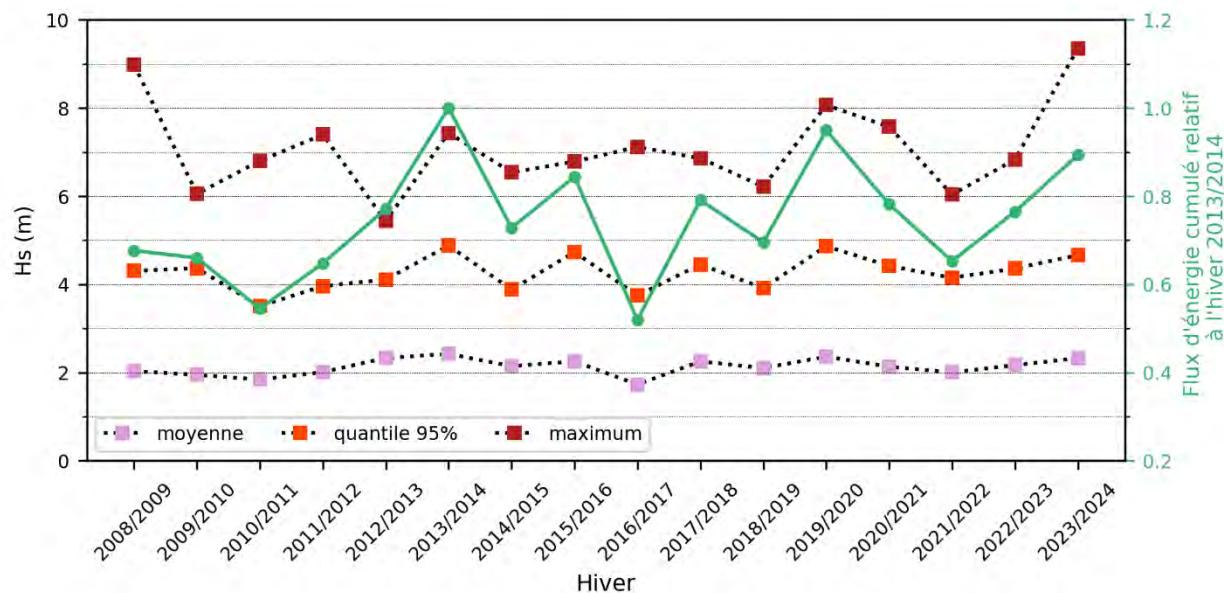
Figure 7 - Moyenne, quantile 95% et maximum des valeurs de Hs et flux d'énergie des vagues cumulé relatif à l'hiver 2013-2014, calculés pour chaque hiver (du 1^{er} octobre de l'année N au 30 avril de l'année N+1) depuis l'hiver 2008-2009, au niveau de la bouée Cap Ferret.

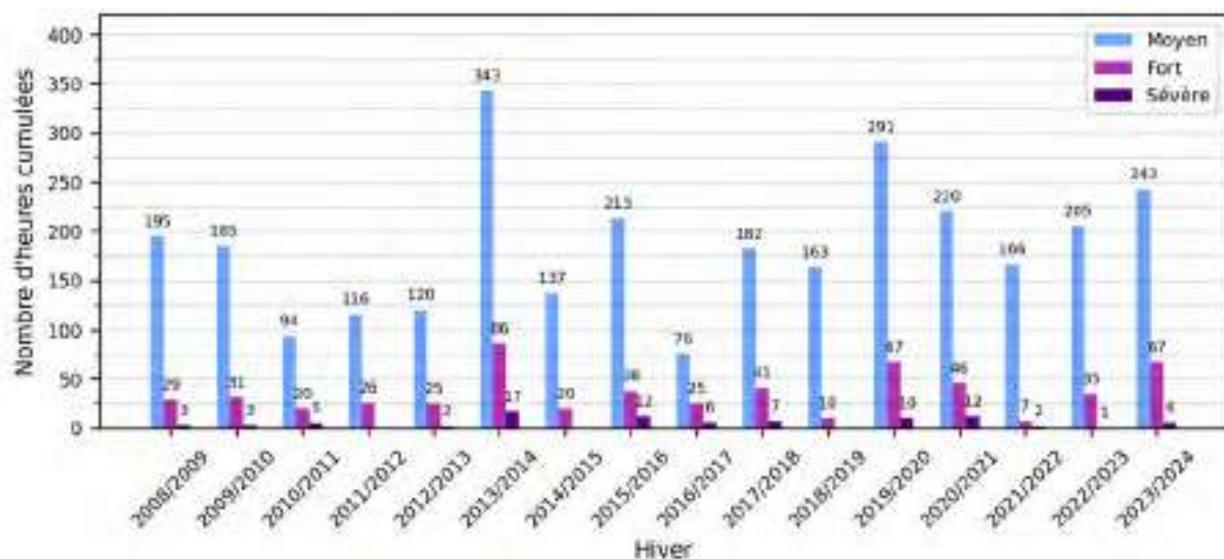
Figure 8 - Histogramme du nombre d'heures cumulées par classe d'indice érosif, calculé pour chaque hiver (du 1^{er} octobre de l'année N au 30 avril de l'année N+1) depuis l'hiver 2008-2009, pour la zone 32 (Lège-Cap-Ferret) du Réseau tempêtes.

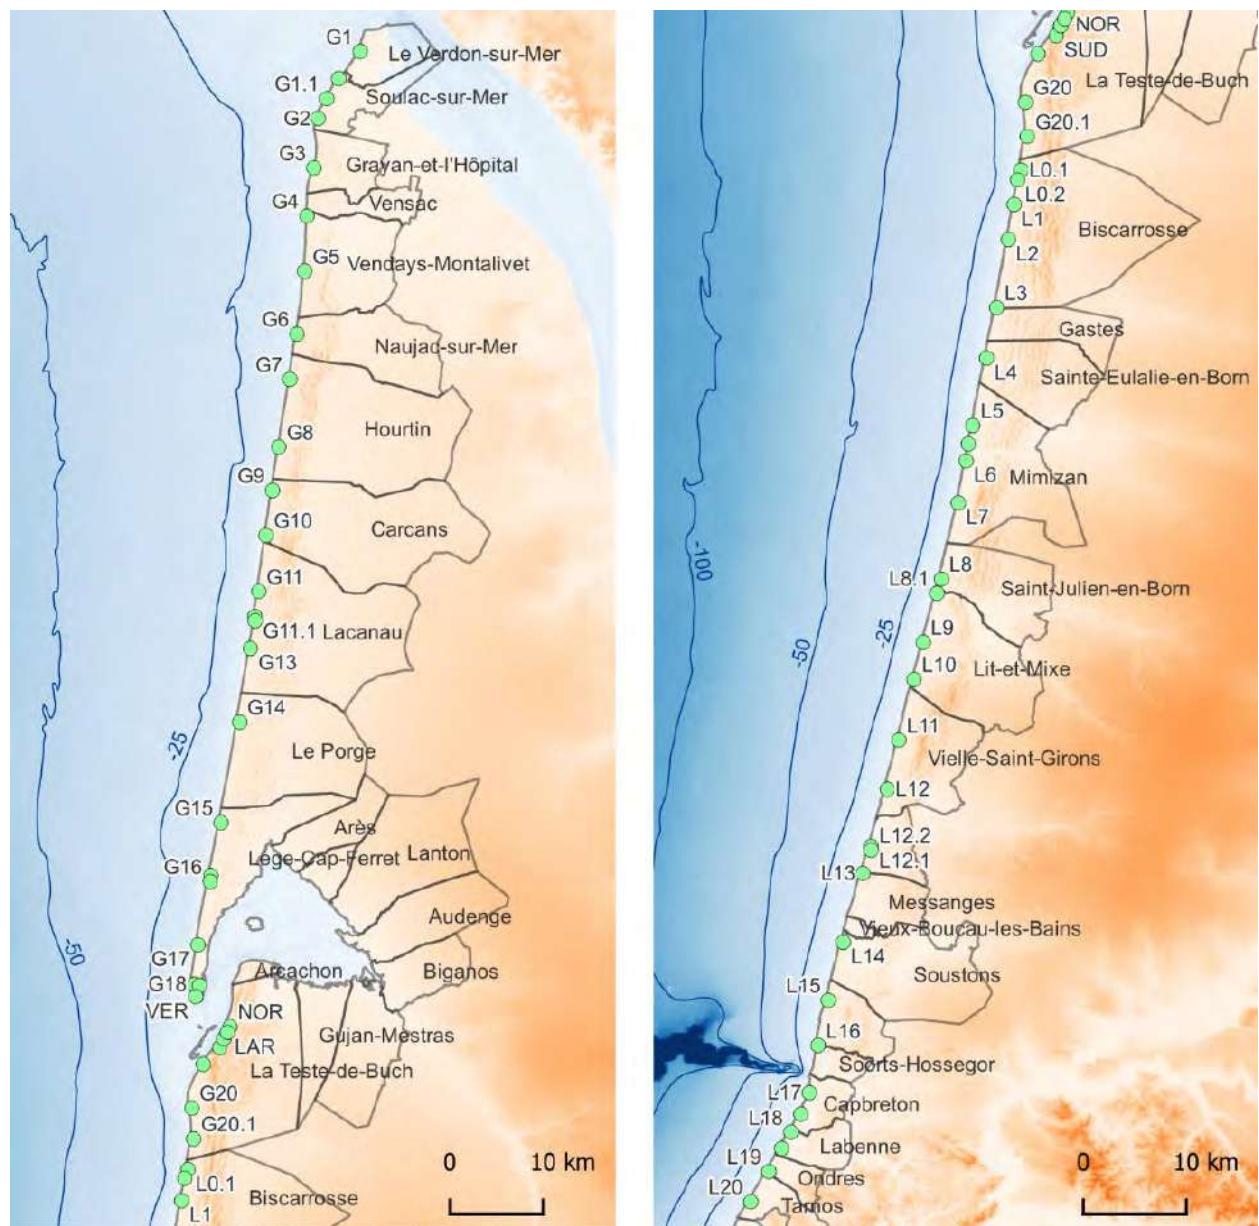
Figure 9 - Localisation des transects OCNA (ronds verts) le long de la façade océanique de la Gironde et des Landes.

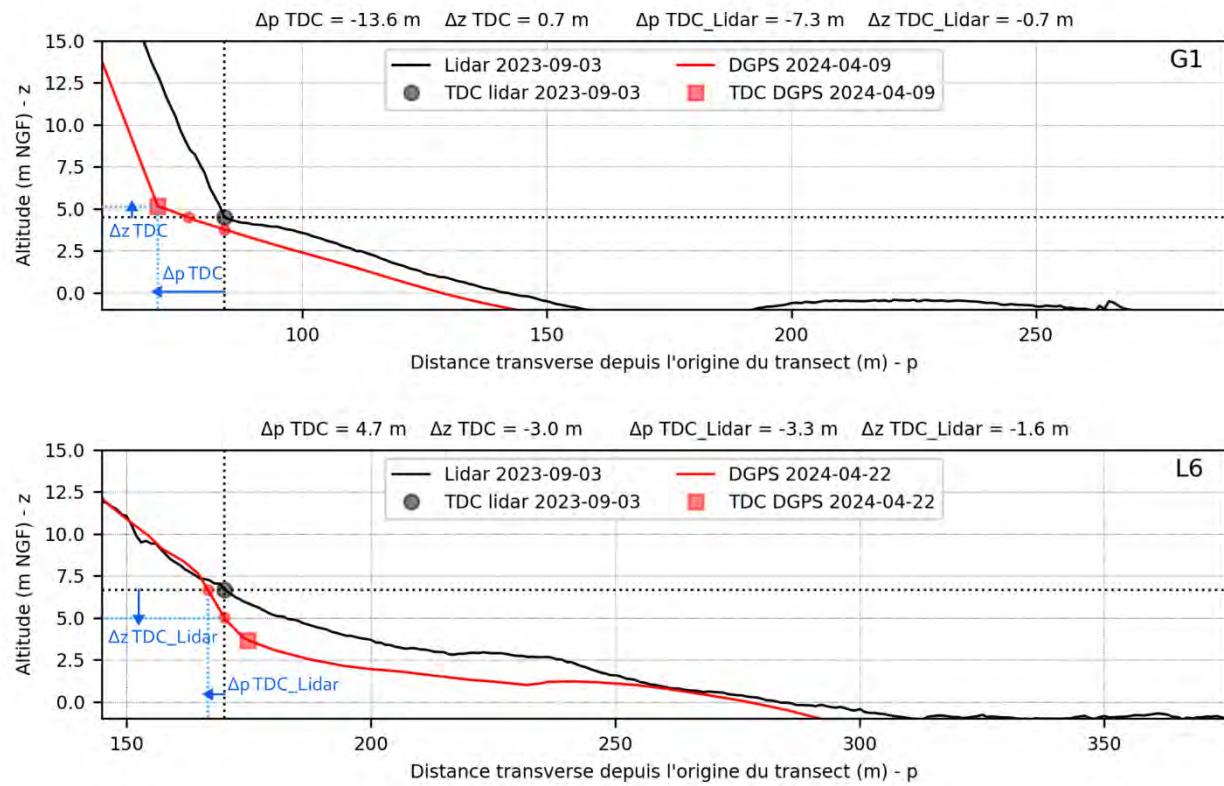
Figure 10 - Comparaison du profil de plage avant (courbe noir) et après (courbe rouge) l'hiver 2023-2024, au niveau des transects G1 (figure du haut) et L6 (figure du bas). La position du trait de côte déterminée à partir du levé lidar de l'OCNA est indiquée par un rond noir tandis que la position du trait de côte mesurée sur le terrain lors de la mission DGPS de l'OCNA est indiquée par un carré rouge. Dans la figure du haut, les flèches bleues indiquent l'évolution de la position transverse (Δp TDC) et l'évolution de l'altitude (Δz TDC) du trait de côte au cours de l'hiver 2023-2024. Dans la figure du bas, les flèches bleues indiquent l'évolution de la position transverse de la projection horizontale (Δp TDC_Lidar) et l'évolution de l'altitude de la projection verticale (Δz TDC_Lidar) du trait de côte, extrait du levé lidar, sur le profil de plage au cours de l'hiver 2023-2024.

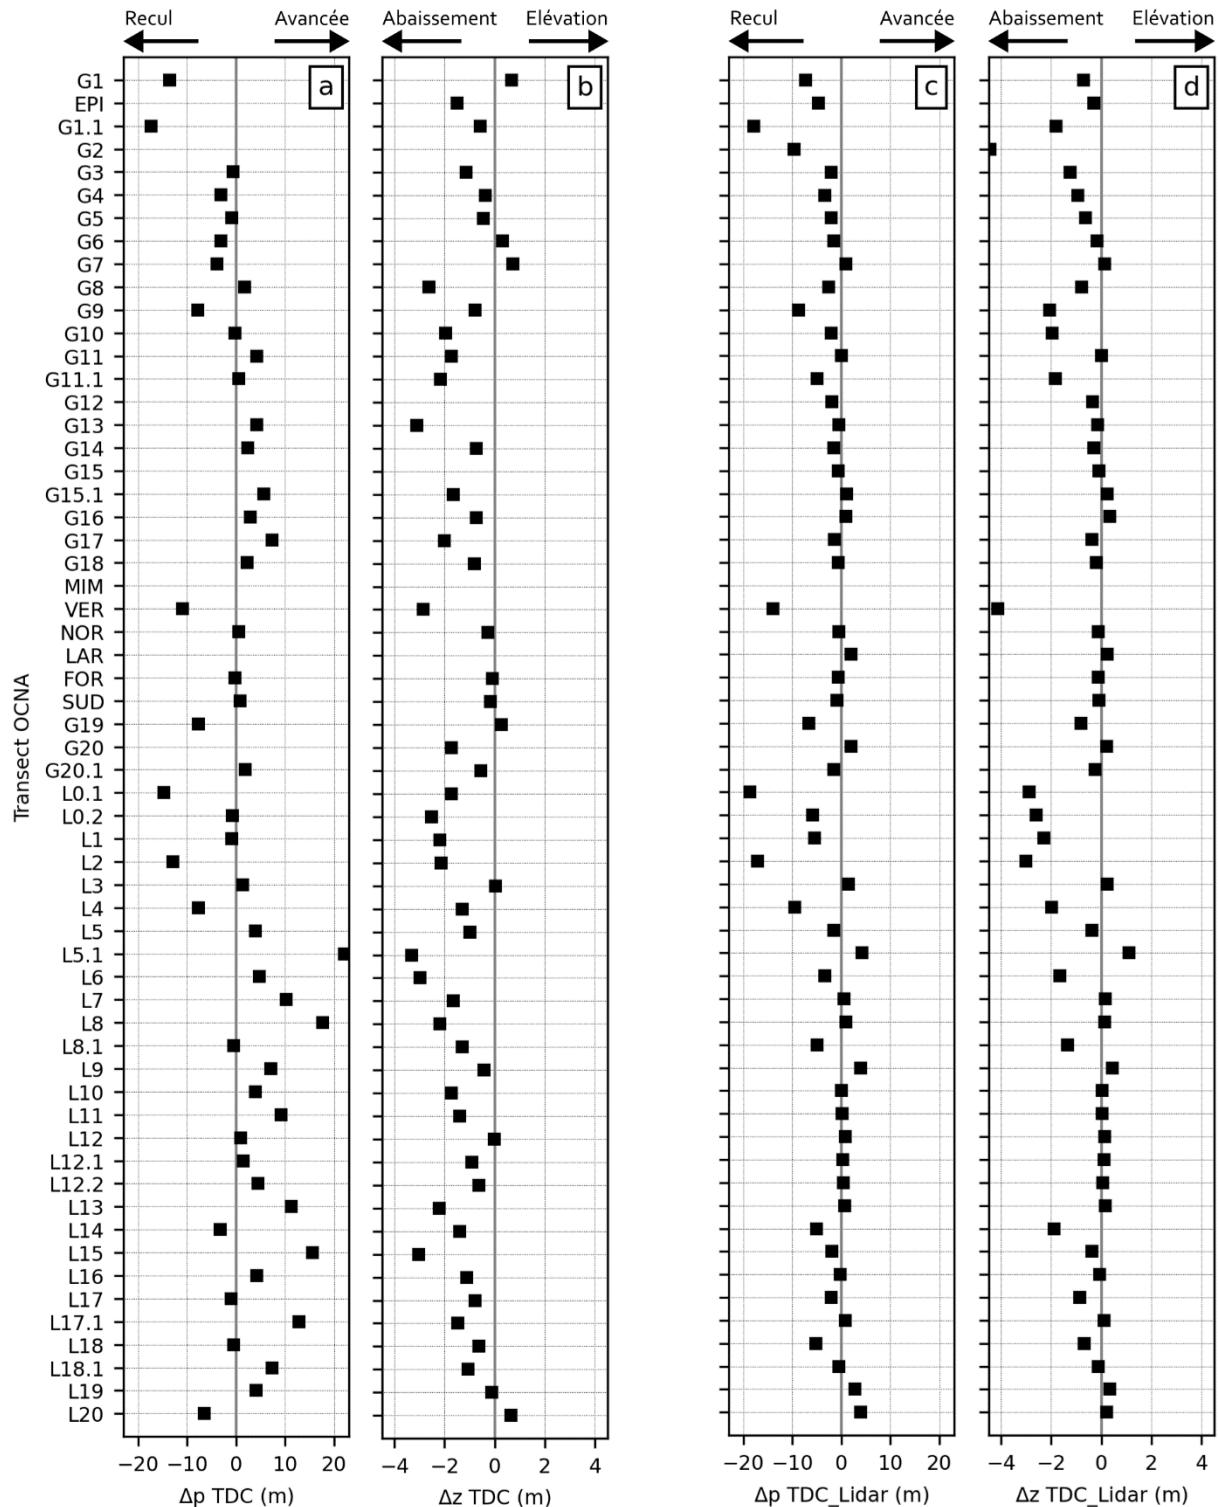
Figure 11 - Bilan des comparaisons des profils de plage au niveau des transects OCNA de la façade océanique de Gironde et des Landes, entre l'automne 2023 et le printemps 2024. (a) Evolution de la position transverse du trait de côte mesurée au DGPS au printemps 2024. (b) Evolution de l'altitude du trait de côte mesurée au DGPS au printemps 2024. (c) Evolution de la position transverse de la projection horizontale du trait de côte, extrait du levé lidar de l'automne 2023, sur le profil de plage. (d) Evolution de l'altitude de la projection verticale du trait de côte, extrait du levé lidar de l'automne 2023, sur le profil de plage.

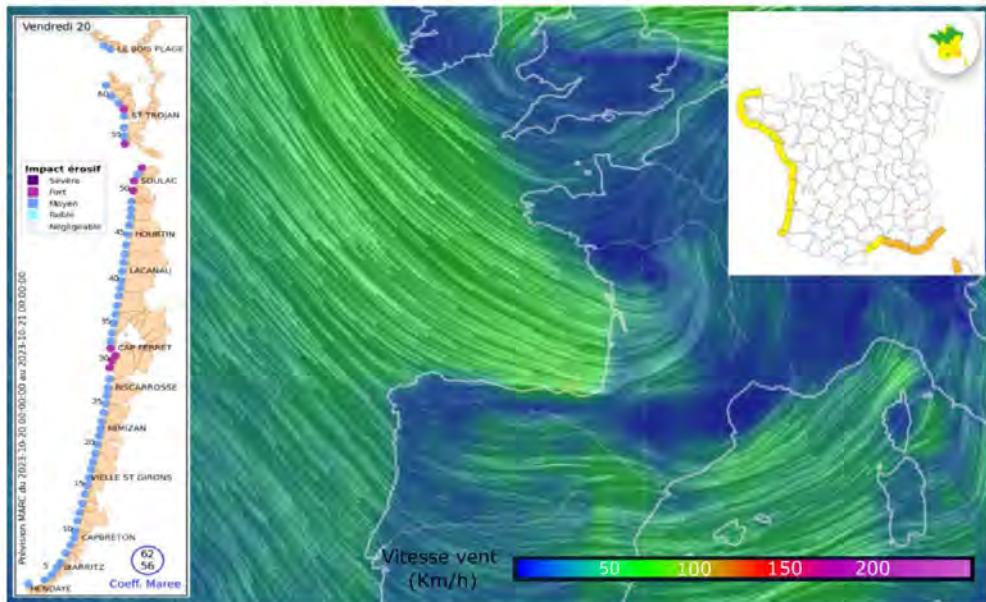
Figure 1 - Carte de vent de la tempête Aline, le 20 octobre 2023 (sources : NCEP, EARTH). Encart gauche : niveau d'impact érosif prévu dans le bulletin de surveillance érosion de l'OCNA. Encart droit : carte de vigilance "vagues submersion" de Météo-France du vendredi 20 octobre 2023.

La tempête Aline s'est traduite par des conditions de fort vent au cours des journées du 20 et 21 octobre 2023 (Figure 1). D'abord à tendance sud-ouest le 20 au matin, le vent est ensuite passé plein ouest dans l'après-midi. Le 20 en fin de journée, le vent a atteint une vitesse moyenne supérieure à 60 km/h au niveau du Cap Ferret et de 50 km/h au niveau des phares de Chassiron et d'Anglet (Figure 2, Figure 3, Figure 4).

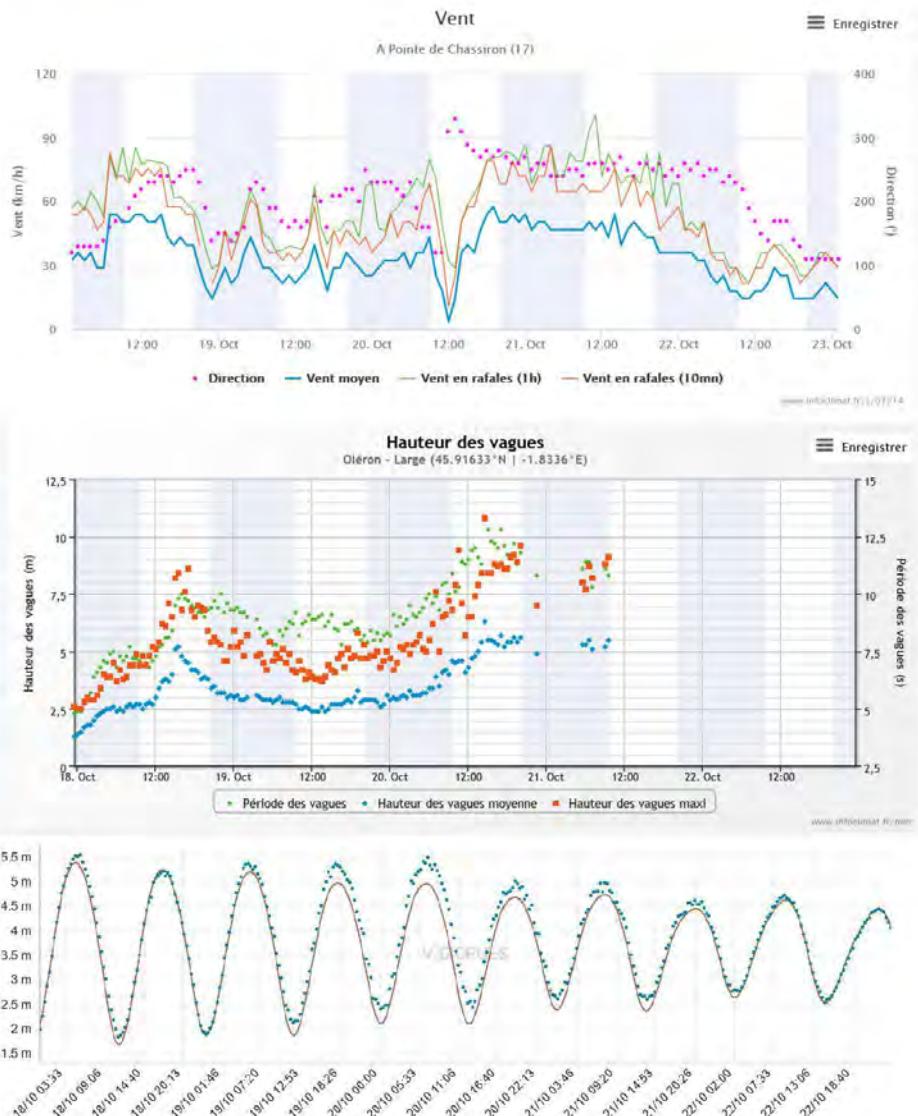
Figure 2 - Évolution temporelle des mesures de vent (station Pointe de Chassiron), des conditions de vagues (bouée CANDHIS Oléron Large) et du niveau marin (mariégraphe La Cotinière). Sources : [infoclimat.fr](http://www.infoclimat.fr) et data.shom.fr

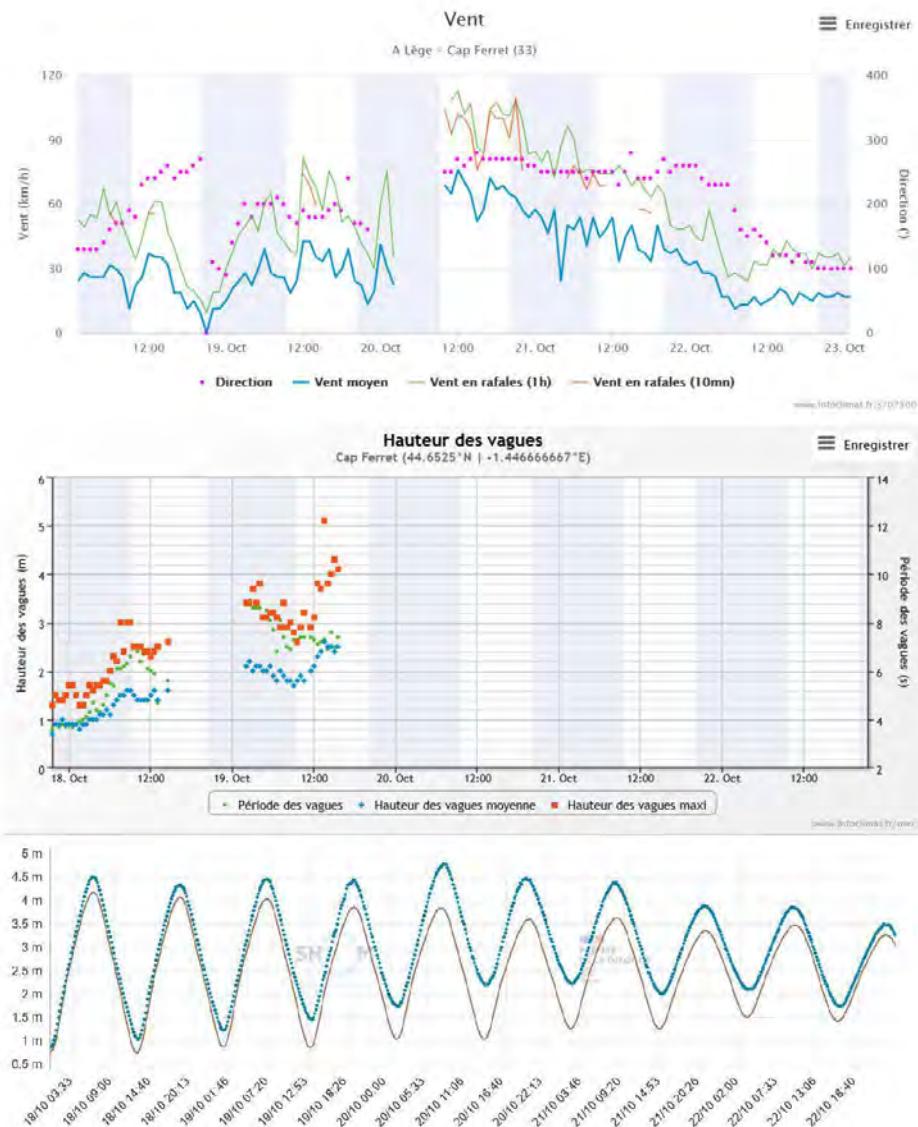
Figure 3 - Évolution temporelle des mesures de vent (station Cap Ferret), des conditions de vagues (bouée CANDHIS Cap Ferret) et du niveau marin (marégraphe Arcachon-Eyrac). Sources : infoclimat.fr et data.shom.fr

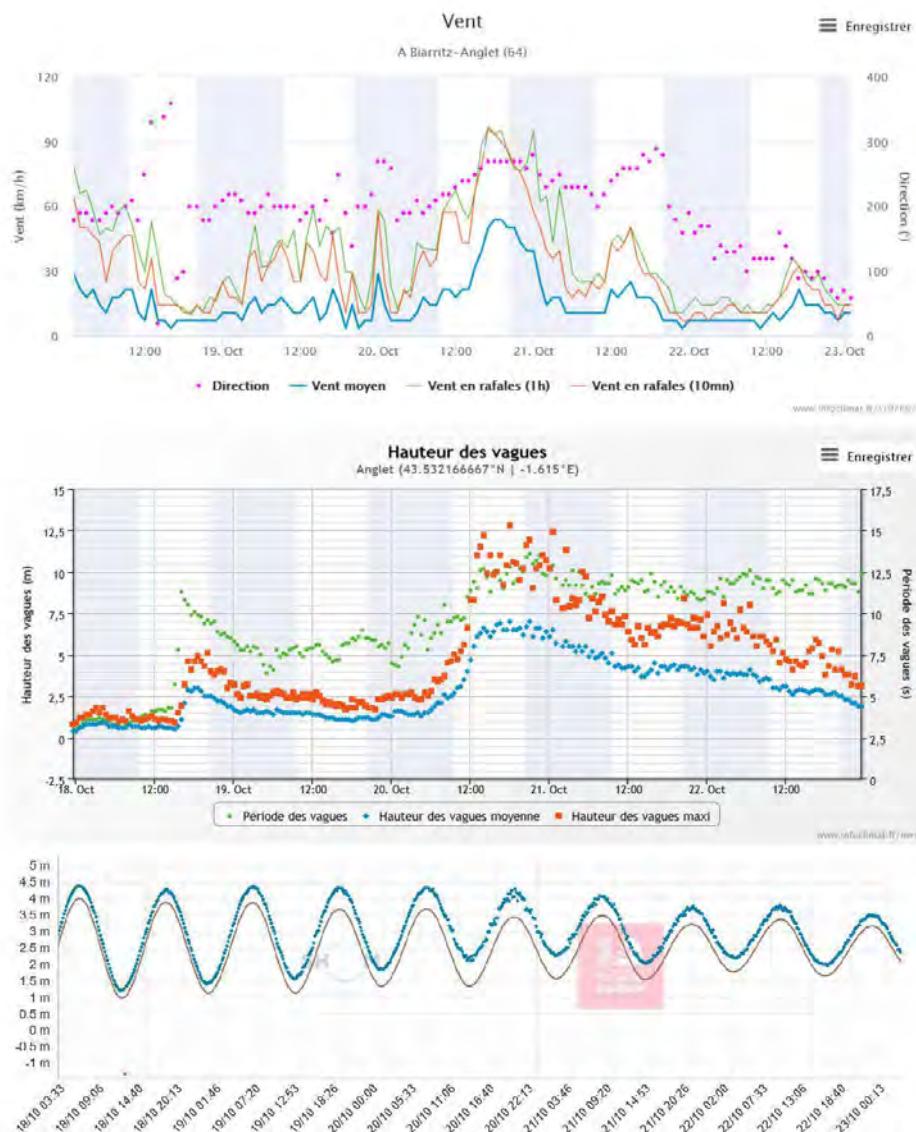
Figure 4 - Évolution temporelle des mesures de vent (station Biarritz-Anglet), des conditions de vagues (bouée CANDHIS Anglet) et du niveau marin (marégraphe Bayonne-Boucau). Sources : infoclimat.fr et data.shom.fr

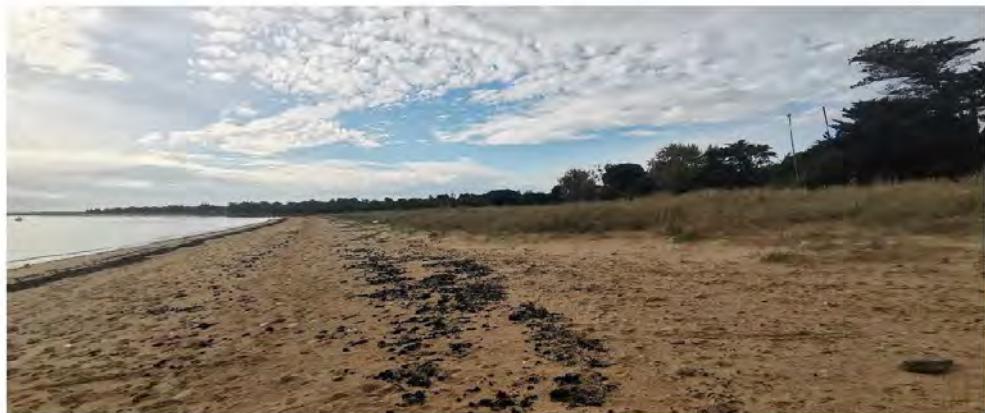
Plage de la Loge : Aucune érosion visible (Figure 7).

Figure 7 - Plage de la Loge le 23/10/2023 © CdC Ile de Ré

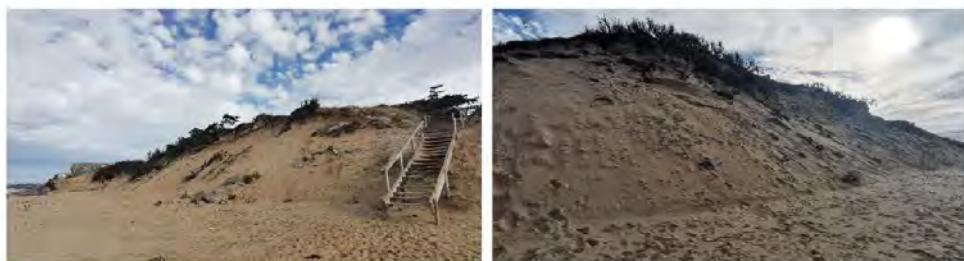
Plage de la Côte Sauvage : Les vagues ont atteint le pied de dune sans toutefois causer une érosion significative. Cependant, il s'est formé une micro-falaise de 10-20 cm de haut, en pied de dune (Figure 8).

Figure 8 - Plage de la Côte Sauvage le 23/10/2023. Vues vers le nord (à gauche) et vers le sud (à droite)
© CdC Ile de Ré

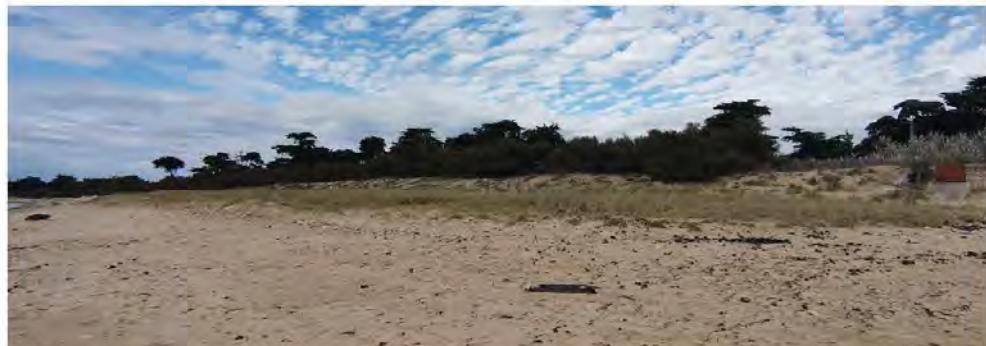
Plage du Boutillon - secteur ouest : Aucune érosion constatée (Figure 9).

Figure 9 - Plage située à l'ouest de la digue du Boutillon le 23/10/2023 © CdC Ile de Ré

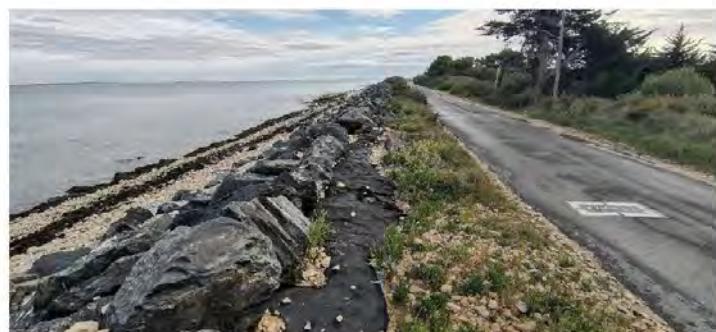
Pointe du Grouin - secteur nord : Il n'a pas été relevé de traces récentes de submersion marine liée à la tempête Aline (Figure 10).

Figure 10 - Route longeant le secteur nord de la pointe du Grouin le 23/10/2023. Vue vers l'est © CdC Ile de Ré

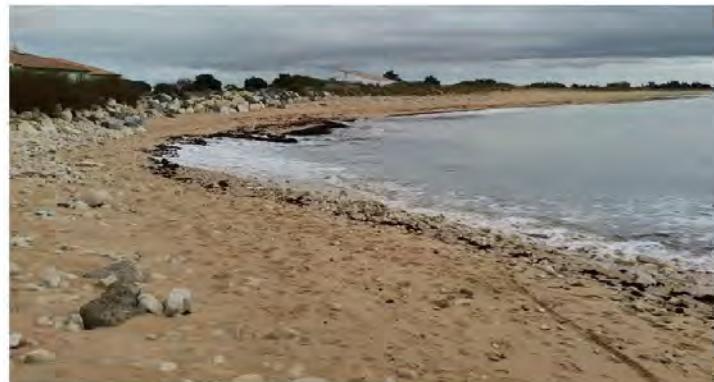
Plage de port Notre Dame : Aucune érosion constatée (Figure 11).

Figure 11 - Plage de Port Notre Dame le 23/10/2023 © CdC Ile de Ré

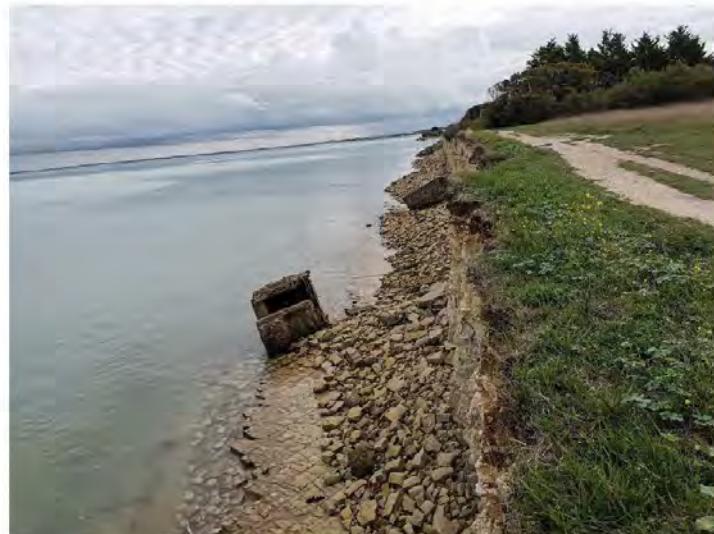
Falaises à l'ouest de la commune : Pas d'aggravation nette de l'érosion (Figure 12).

Figure 12 - Falaises situées à l'ouest de la commune le 23/10/2023. © CdC Ile de Ré

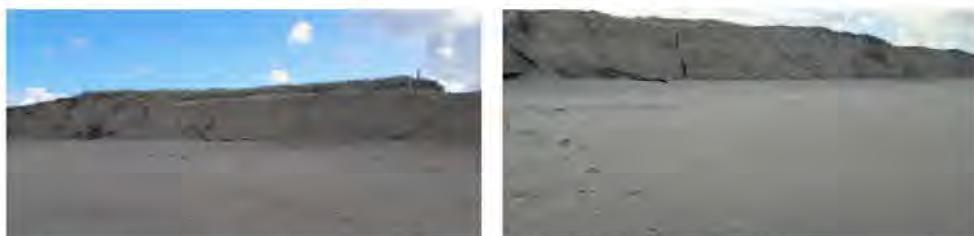
Plage de la Pointe Espagnole : Importante érosion avec un abaissement du haut de plage supérieur à 2 m et un recul du pied de dune de 5 à 10 m sur un linéaire d'environ 900 m (Figure 14).

Figure 14 - Plage de la Pointe Espagnole le 24/10/2023. Vues vers le nord (à gauche) et vers le sud (à droite). © Observatoire de la côte de Nouvelle-Aquitaine

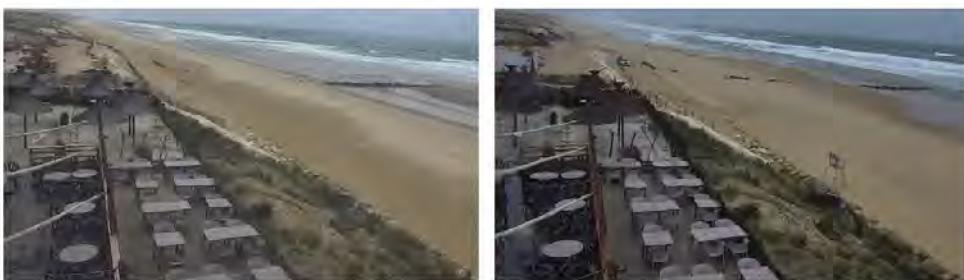
Plage Centrale de Lacanau : L'analyse des images acquises par les caméras CASAGEC a montré qu'il s'est produit un léger abaissement du haut de plage / lissage de la berme (Figure 15, Figure 16).

Figure 16 - Vue vers le sud de la plage Centrale le 18/10 (à gauche) et le 26/10 (à droite) © CCMA/CASAGEC

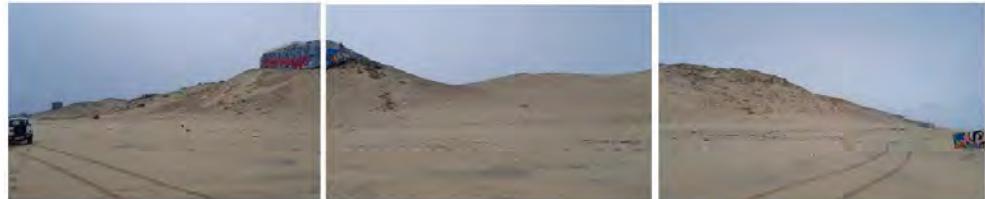
Plage de l'Horizon : Léger abaissement de plage inférieur à 1 m et léger recul du pied de dune inférieur à 0,5 m (Figure 17).

Figure 17 - Plage de l'Horizon le 26/10/2023 © Observatoire de la côte de Nouvelle-Aquitaine

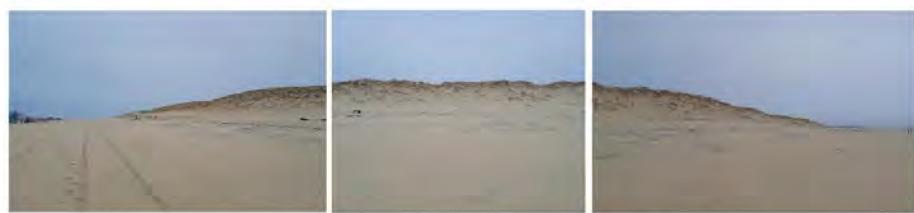
Village des blockhaus : Léger abaissement de plage inférieur à 1 m et léger recul du pied de dune inférieur à 0,5 m (Figure 18).

Figure 18 - Village des blockhaus le 26/10/2023 © Observatoire de la côte de Nouvelle-Aquitaine

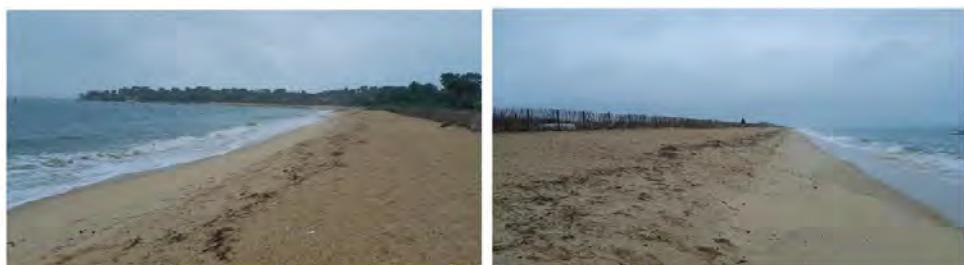
Racine du Mimbeau : Léger abaissement de plage inférieur à 1 m et léger recul du pied de dune inférieur à 0,5 m (Figure 19).

Figure 19 - Racine du Mimbeau le 26/10/2023. © Observatoire de la côte de Nouvelle-Aquitaine
