OBSERVATOIRE DE LA CÔTE NOUVELLE-AQUITAINE

Réseau tempêtes de l'Observatoire de la côte de Nouvelle-Aquitaine - Bilan de l'hiver 2023-2024

Rapport BRGM/RP-73737-FR
Version 1 du 24/06/2024

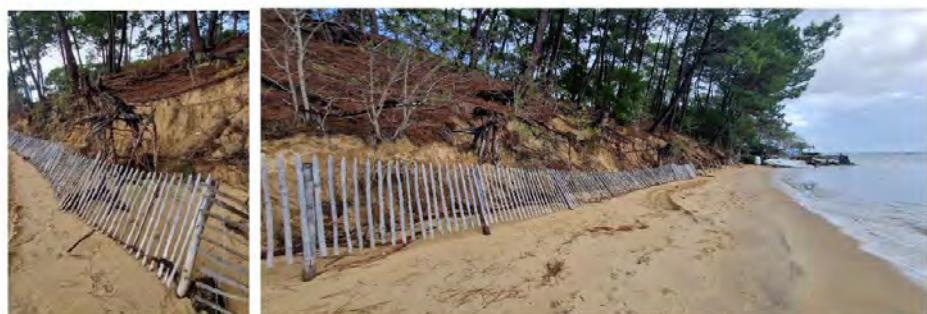
Plage de la Truquette : Une érosion du pied de dune sur environ 50 m a conduit au déchaussement partiel des ganivelles (Figure 20) et l'apparition d'une falaise vive atteignant 2-3 m de haut.

Figure 20 - Plage de la Truquette le 26/10/2023. Vues vers le sud (à gauche) et vers le nord (à droite) © Observatoire de la côte de Nouvelle-Aquitaine

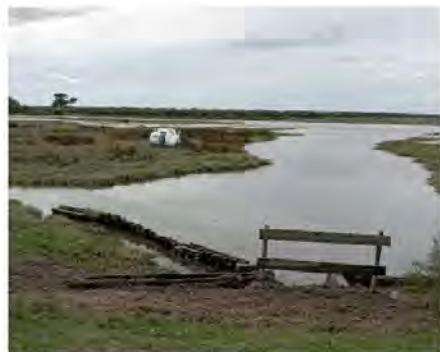
Domaine de Certes : Observations de bateaux échoués et de laisses de mer sur les digues (Figure 21).

Figure 21 - Domaine de Certes le 24/10/2023 © Observatoire de la côte de Nouvelle-Aquitaine

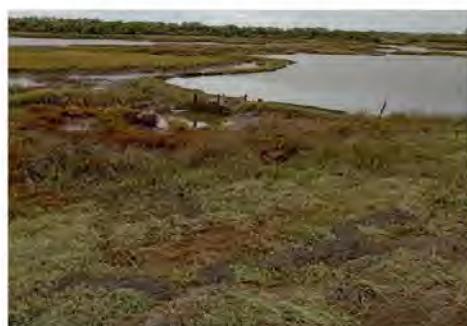
Domaine de Graveyron : Observations de bateaux échoués et de laisses de mer sur les digues (Figure 22).

Figure 22 - Domaine de Graveyron le 24/10/2023. © Observatoire de la côte de Nouvelle-Aquitaine

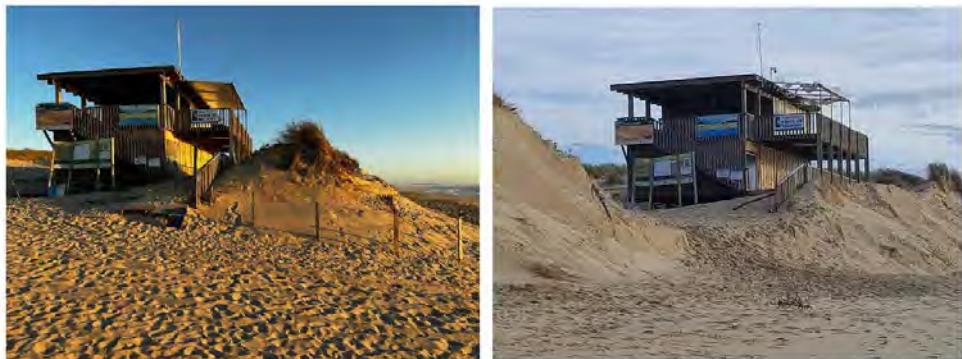
Plage de la Salie Nord : Une érosion importante avec un recul du trait de côte de l'ordre de 3 m a été observée (Figure 23). Il a également été relevé une forte diminution de la largeur de plage (désormais quasi-absente) ainsi que l'accroissement d'une falaise déjà existante avant la tempête Aline.

Figure 23 - Plage de la Salie Nord et poste MNS le 25/09/2023 (à gauche) et le 25/10/2023 (à droite). © Observatoire de la côte de Nouvelle-Aquitaine

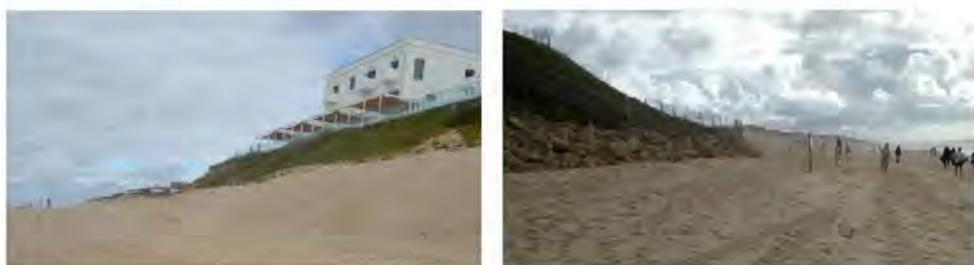
Aucun impact érosif constaté quel que soit le secteur (plage Nord, Centrale ou Sud). Des apports de sédiments ont même pu être observés à certains endroits (Figure 24, Figure 25).

Figure 24 - Plage Centrale au droit des villas jumelles le 23/10/2023 © SLGBC Biscarrosse

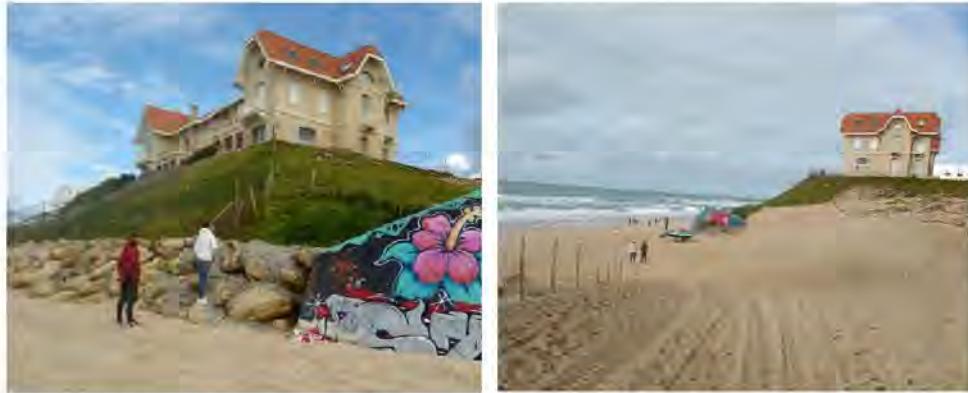
Figure 25 - Plage Centrale au sud des villas jumelles le 23/10/23. © SLGBC Biscarrosse (à gauche) © CoastSnap Nouvelle-Aquitaine (à droite)

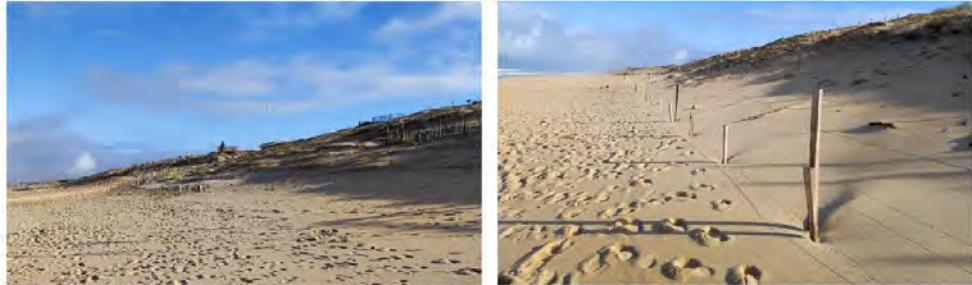
Plage des Sablères : Pas d'érosion mais plutôt des légers placages de sable ponctuels en pied de dune. En dehors de la zone proche du trait de côte, un abaissement significatif de la plage de l'ordre de 1 m a été observé (Figure 26).

Figure 26 - Plage des Sablières le 23/10/2023. Vues vers le nord depuis le sud de la plage (à gauche) et depuis l'accès-plage (à droite) © Mairie de Vieux-Boucau-les-Bains

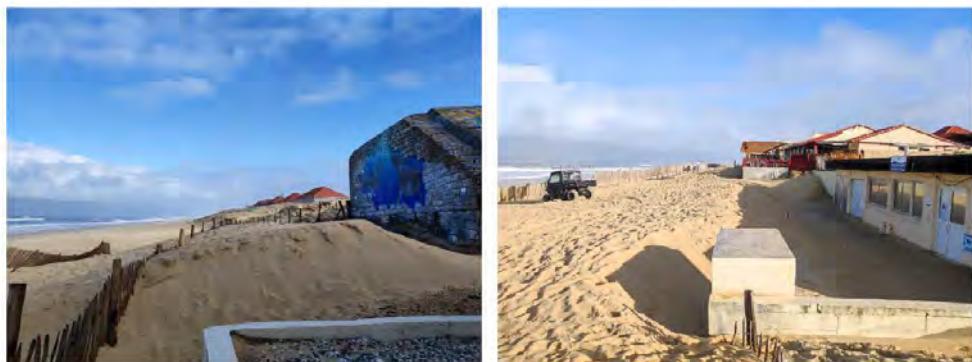
Plage Centrale : Abaissement de la plage. Pas d'érosion marine du merlon sableux protégeant les infrastructures présentes sur la plage. Erosion éolienne de ce merlon à l'origine de fortes accumulations de sable aux pieds des infrastructures (Figure 27).

Figure 27 - Plage Centrale le 23/10/2023. Vues vers le nord depuis le Captain Bar (à gauche) et depuis le poste MNS (à droite) © Mairie de Vieux-Boucau-les-Bains

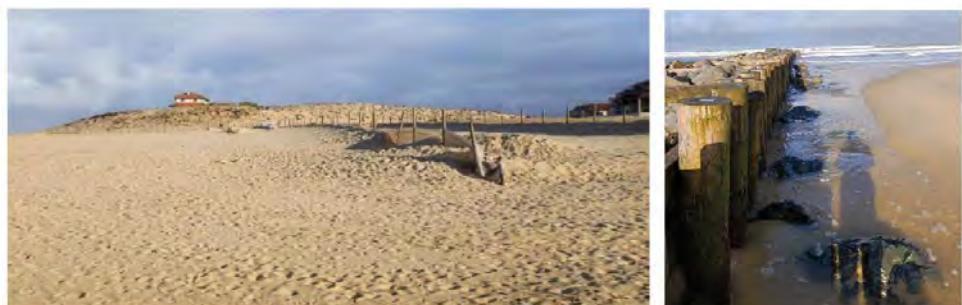
Plage Sud : Un aplatissement général de la plage a été constaté et un léger abaissement a été mesuré à partir de marquages présents sur un pieux de la digue (0,33 m). Aucune submersion marine n'a été constatée dans ce secteur (Figure 28).

Figure 28 - Plage Sud le 23/10/2023. Vues vers le nord-est (à gauche) et vers l'ouest (à droite)
© Mairie de Vieux-Boucau-les-Bains

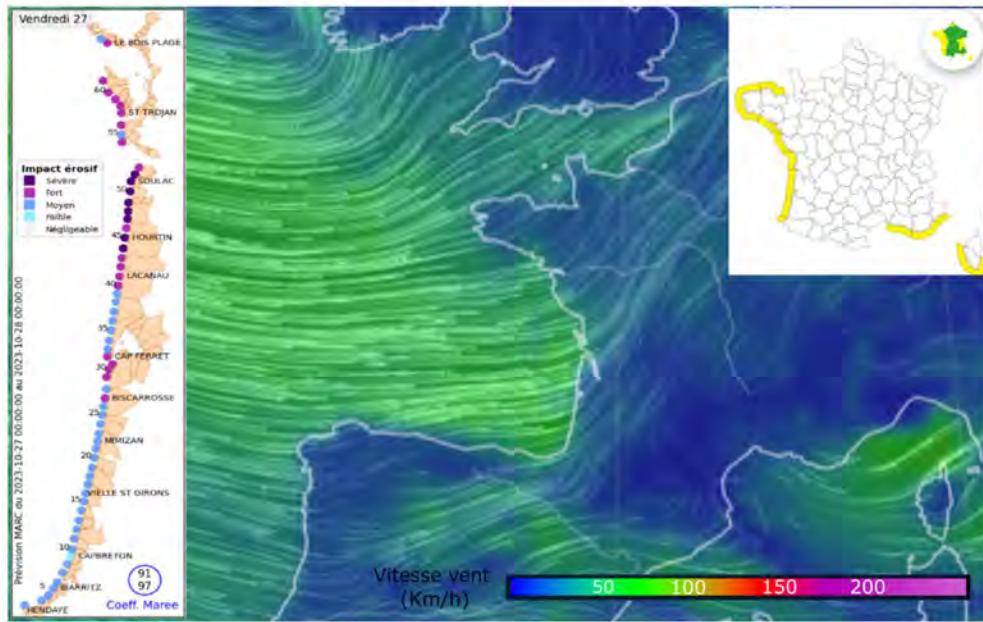
Figure 1 - Carte de vent de la tempête Céline le 27 octobre 2023 (sources : NCEP, EARTH). Encart gauche : niveau d'impact érosif prévu dans le bulletin de surveillance érosion de l'OCNA. Encart droit : carte de vigilance vagues susbmerison de Météo-France du vendredi 27 octobre 2023

La tempête Céline (Figure 1) s'est traduite par des conditions de fort vent d'ouest, les 27, 28 et 29 octobre 2023, avec des vitesses moyennes comprises entre 40 et 60 km/h, de la Charente-Maritime jusqu'au nord des Landes (Figure 2, Figure 3, Figure 4). Plus au sud vers le Pays Basque, les vitesses de vent étaient inférieures, ne dépassant pas les 35 km/h de moyenne.

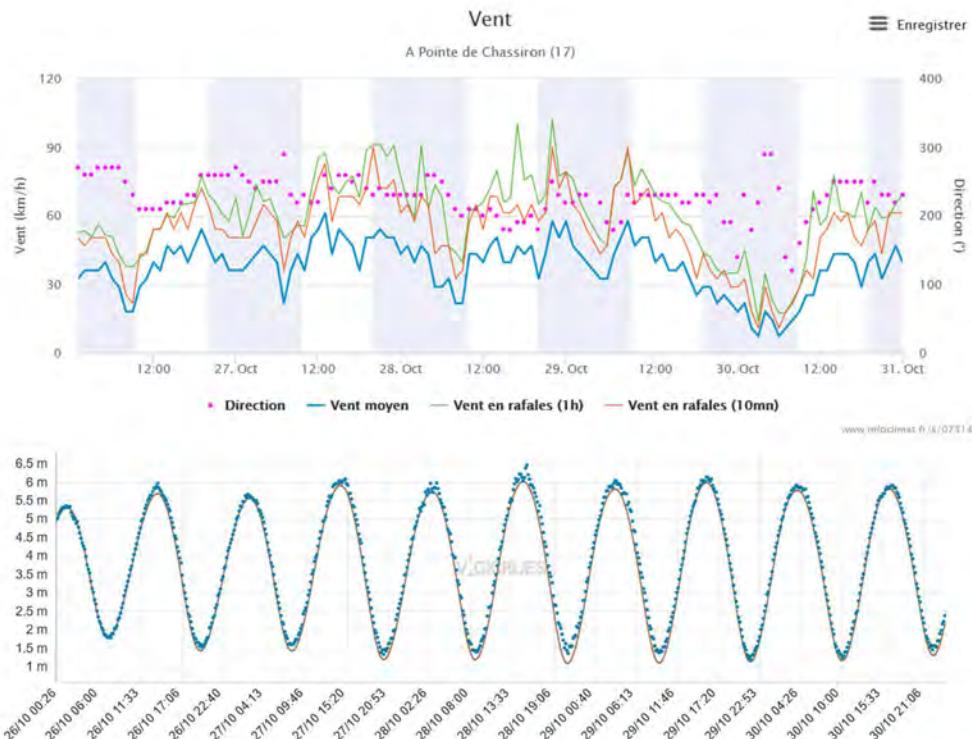
Figure 2 - Evolution temporelle des mesures de vent (station Pointe de Chassiron) et de niveau marin (métérographe La Cotinière). Les conditions de vagues n'ont pas été mesurées, durant la tempête Céline, à la bouée CANDHIS Oléron Large, elles ne sont donc pas représentées ici. Sources : infoclimat.fr et data.shom.fr

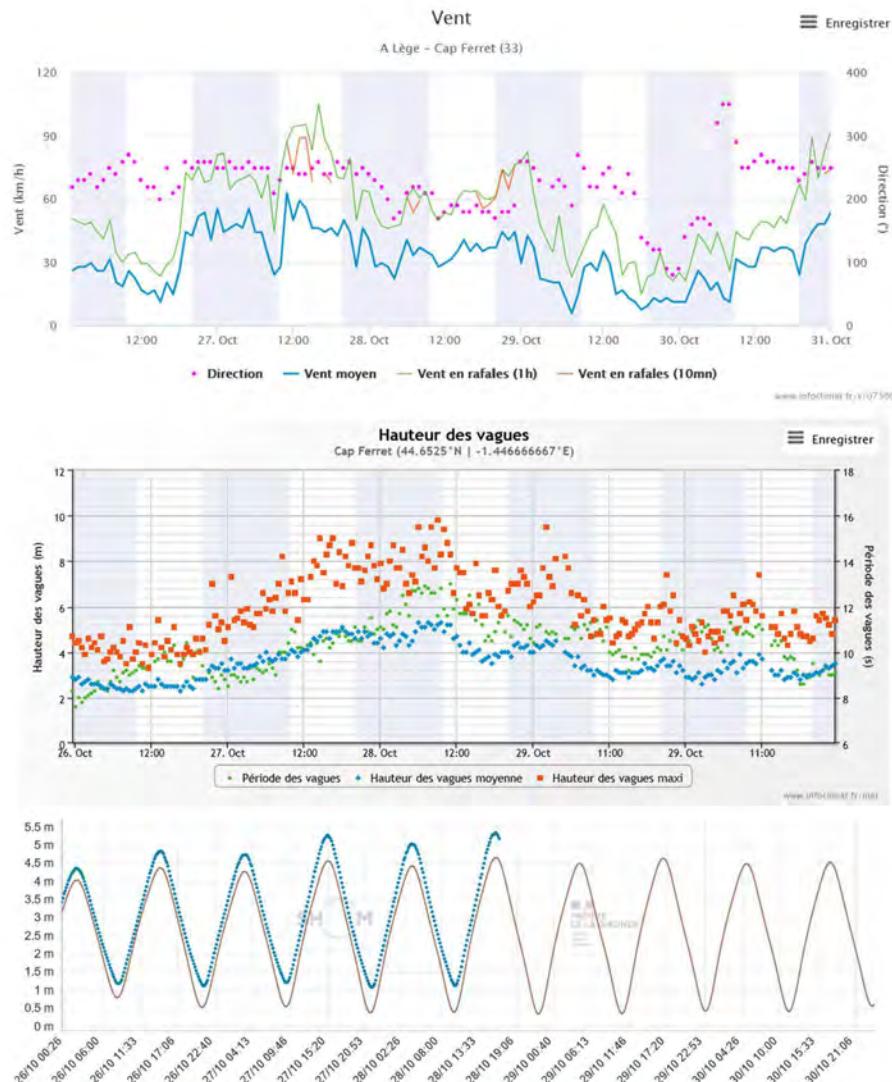
Figure 3 - Évolution temporelle des mesures de vent (station Cap Ferret), des conditions de vagues (bouée CANDHIS Cap Ferret) et du niveau marin (marégraphe Arcachon-Eyrac). Sources : infoclimat.fr et data.shom.fr

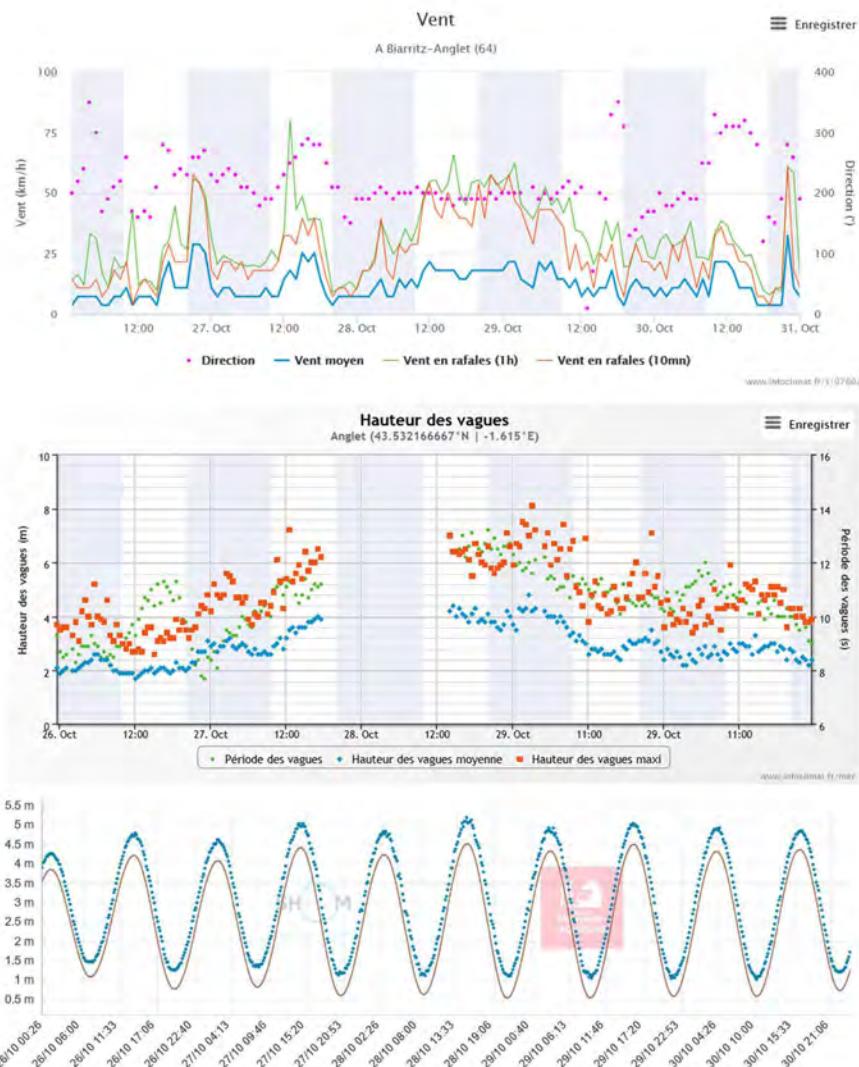
Figure 4 - Évolution temporelle des mesures de vent (station Biarritz-Anglet), des conditions de vagues (bouée CANDHIS Anglet) et du niveau marin (marégraphe Bayonne-Boucau). Sources : infoclimat.fr et data.shom.fr

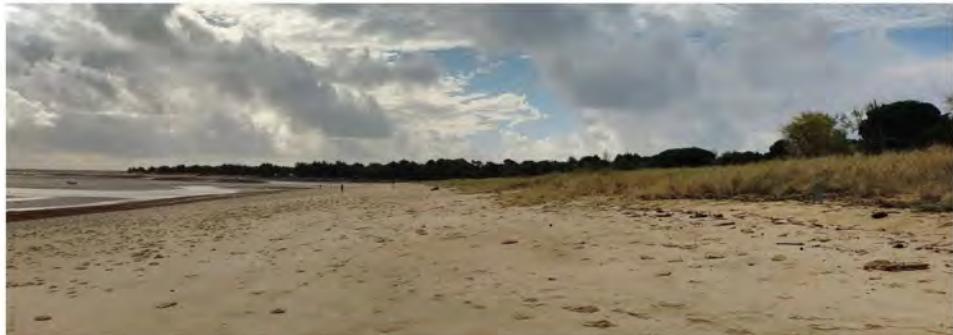
Plage de la Loge : Légère perte de sable en haut de plage et à la base du cordon dunaire (Figure 7).

Figure 7 - Plage de la Loge le 30/10/2023. © CdC Ile de Ré

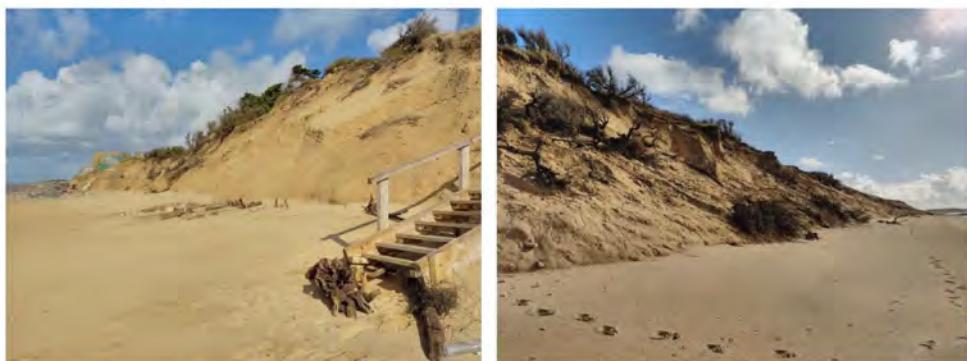
Plage de la Côte Sauvage : Erosion importante du cordon dunaire dans tout le secteur, avec un recul du trait de côte de l'ordre de 1 à 3 m. L'accès plage a été en partie arraché.

Figure 8 - Plage de la Côte Sauvage le 30/10/2023. Vues vers le nord (à gauche) et vers le sud (à droite).
© CdC Ile de Ré

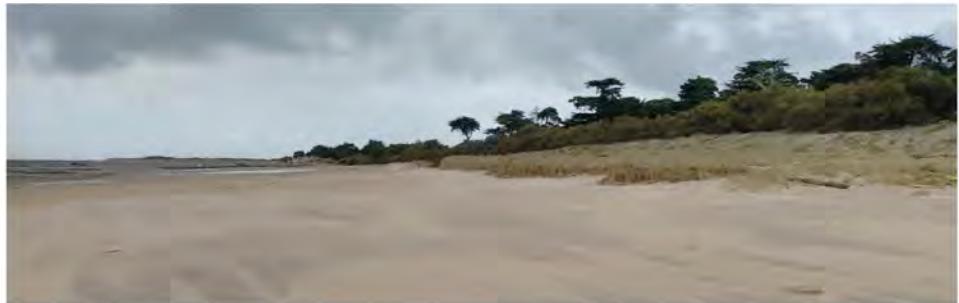
Plage du Boutillon Ouest : Ablacement du haut de plage, léger recul du trait de côte (< 1 m) et formation d'une micro-falaise en haut de plage (Figure 9).

Figure 9 - Plage située à l'ouest de la digue du Boutillon, le 30/10/2023. © CdC Ile de Ré

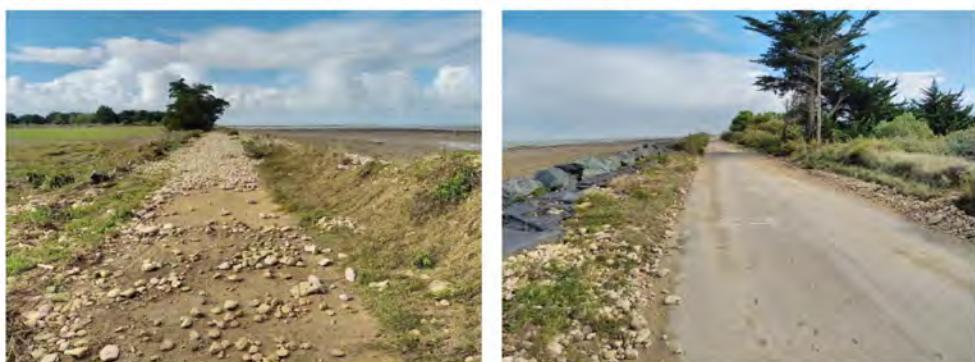
Pointe du Grouin - secteur nord : La présence de nombreux galets sur la route témoigne de l'occurrence d'épisodes de submersions marines par franchissements de paquets de mer.

Figure 10 - Route longeant le secteur nord de la pointe du Grouin, le 30/10/2023. Vues vers l'ouest (à gauche) et vers l'est (à droite). © CdC Ile de Ré

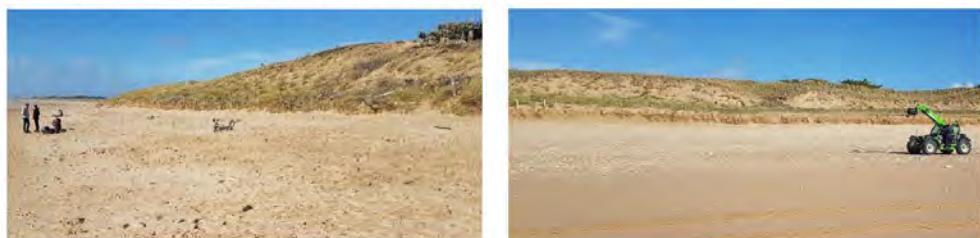
Plage du Gros-Jonc : Un abaissement important et généralisé de la plage (> 1 m) a été relevé de part et d'autre de l'accès plage, conduisant à la formation d'une falaise dans le cordon dunaire (Figure 11).

Figure 11 - Plage du Gros-Jonc le 31/10/2023. Vues sur le secteur NO (à gauche) et le secteur SE (à droite) de la plage. © Observatoire de la côte de Nouvelle-Aquitaine

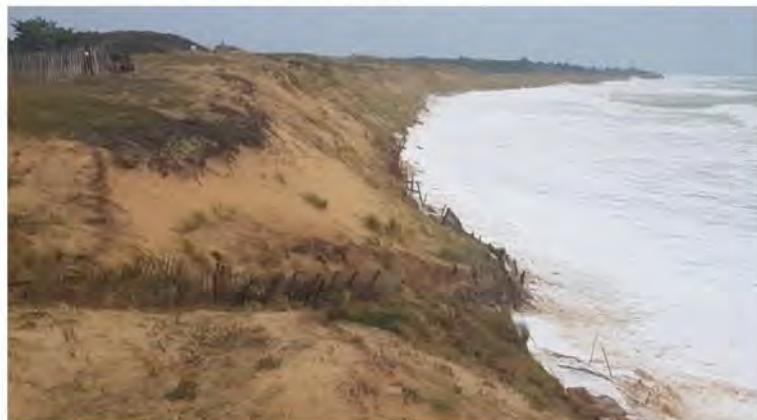
Plage des Gouillauds : Absence totale de plage au plus fort de la marée haute, le cordon dunaire est fortement touché par les vagues et le jet de rive (Figure 12). Un recul du pied de dune, de l'ordre de 1 à 3 m, a été constaté dans tout le secteur (Figure 13).

Figure 12 - Plage des Gouillauds le 28/10/2023 à 17h37. © Observatoire de la côte de Nouvelle-Aquitaine

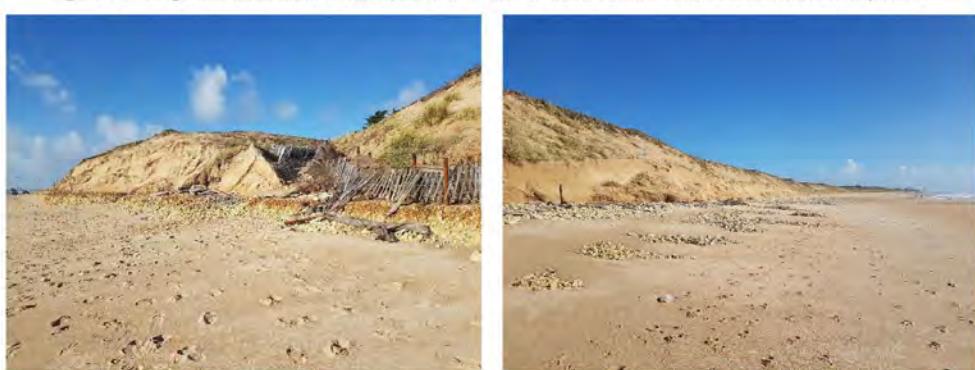
Figure 13 - Plage des Gouillauds le 31/10/2023. Vues vers le nord-ouest (à gauche) et vers le sud-est (à droite). © Observatoire de la côte de Nouvelle-Aquitaine

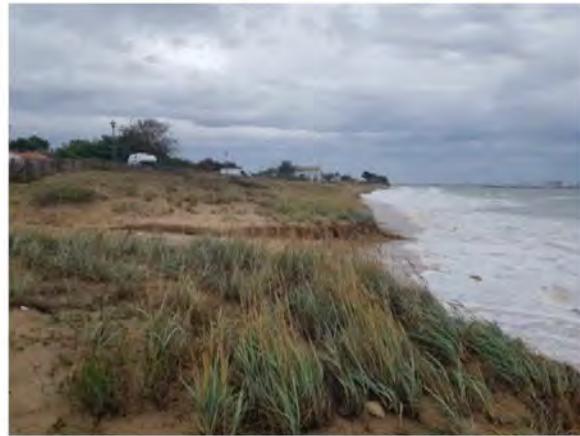
Plage Sud : Absence totale de plage au plus fort de la marée haute, le cordon dunaire est fortement impacté par les vagues et le jet de rive (Figure 14).

Figure 14 - Plage Sud de Rivedoux-Plage, le samedi 28 octobre à 16h53.
© Observatoire de la côte de Nouvelle-Aquitaine

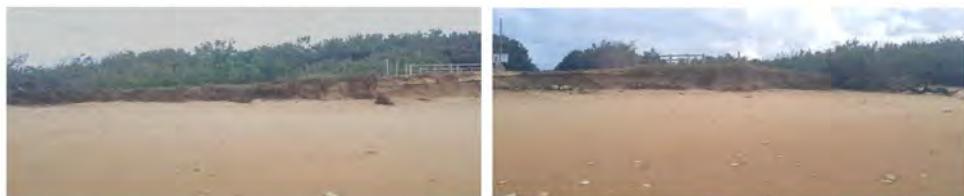
Plage de Vert-Bois - Accès du Rouchoux : Un fort recul du trait de côte, de l'ordre de 10-20 m, a été relevé au niveau de l'accès plage et à ses alentours. Un léger abaissement de la plage a aussi été observé. Des franchissements par paquets de mer se sont également produits avec de l'eau projetée jusqu'à une dizaine de mètres dans les terres (Figure 15).

Figure 15 - Plage de Vert-Bois, accès du Rouchoux, le 30/10/2023. © Observatoire de la côte de Nouvelle-Aquitaine

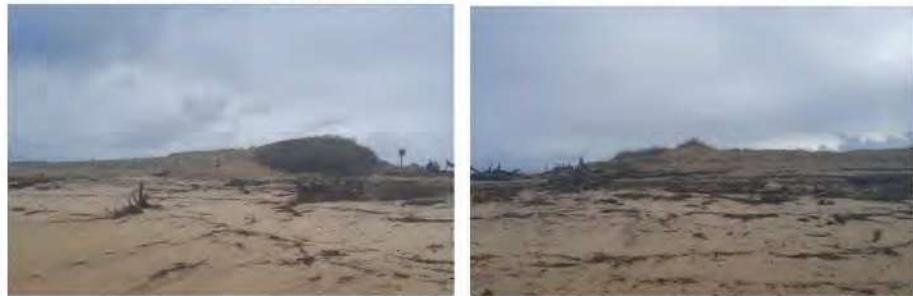
Plage Centrale : Un fort recul du trait de côte de l'ordre de 10-20 m a été relevé au niveau de l'accès plage et à ses alentours, causant un endommagement de la descente de plage (Figure 16). Un important abaissement de la plage de l'ordre de 1 à 2 m s'est également produit.

Figure 16 - Plage Centrale du Grand-Village-Plage le 29/10/2023. © Observatoire de la côte de Nouvelle-Aquitaine

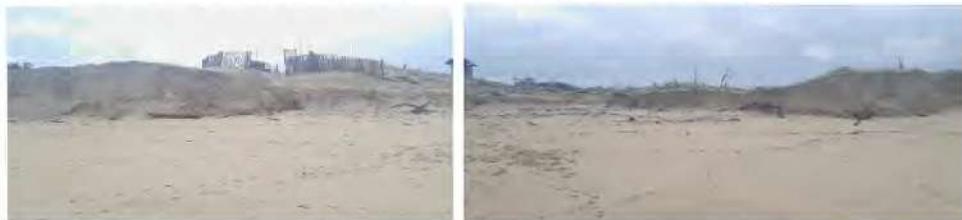
Plage du Petit Train : Un important recul du trait de côte, de l'ordre de 5 à 10 m, a été relevé au niveau de l'accès plage et à ses alentours, causant un endommagement de la descente de plage. Un important abaissement de la plage, de l'ordre de 1-2 m, s'est également produit (Figure 17).

Figure 17 - Plage du Petit Train, le 30/10/2023. © Observatoire de la côte de Nouvelle-Aquitaine

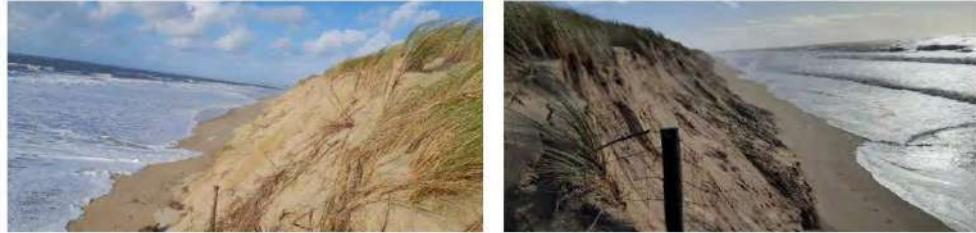
Plage de la Pointe Espagnole : Importante érosion avec un abaissement du haut de plage de 1 à 2 m et un recul du pied de dune de 5 à 10 m sur un linéaire d'environ 1 000 m (Figure 18).

Figure 18 - Plage de la Pointe Espagnole le 30/10/2023. © Observatoire de la côte de Nouvelle-Aquitaine

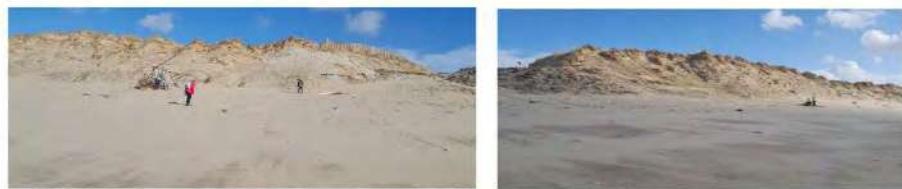
Plage de la Bouverie : Pas d'érosion (Figure 19).

Figure 19 - Plage de la Bouverie le 30/10/2023. © Observatoire de la côte de Nouvelle-Aquitaine

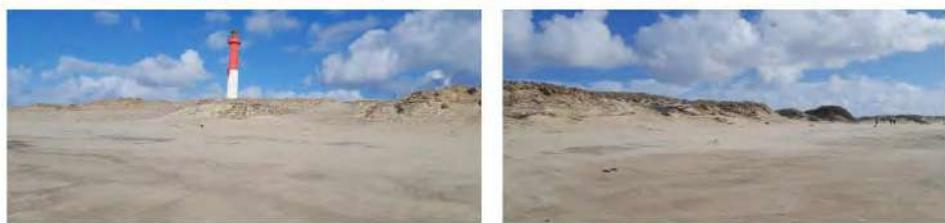
Plage du phare de la Coubre : Pas d'érosion (Figure 20).

Figure 20 - Plage du phare de La Coubre le 30/10/2023. © Observatoire de la côte de Nouvelle-Aquitaine

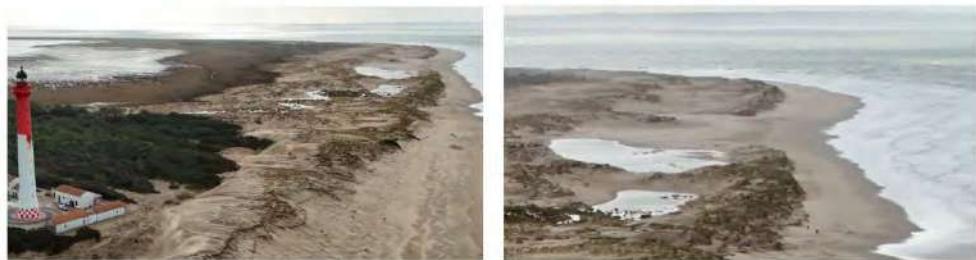
Figure 21 - Secteur nord de la pointe de la Coubre le 08/11/2023 (à gauche) et zoom sur la zone où une brèche dans la dune est visible (à droite). © Samuel Gendrillon

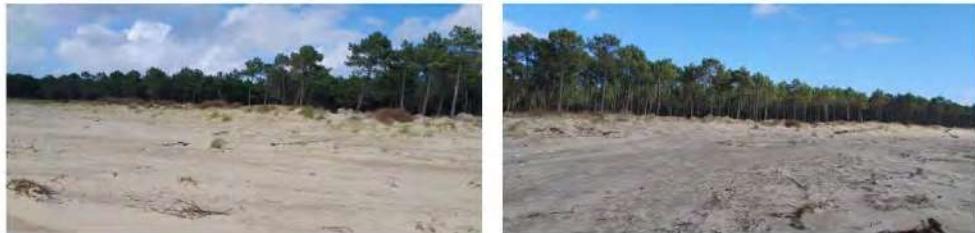
Plage au sud du Club Med : Pas d'érosion. Au contraire, du sable a été déposé en haut de plage, conduisant à une apparente avancée du trait de côte de 1 à 3 m (Figure 22).

Figure 22 - Plage au sud du Club Med le 30/10/2023. © Observatoire de la côte de Nouvelle-Aquitaine

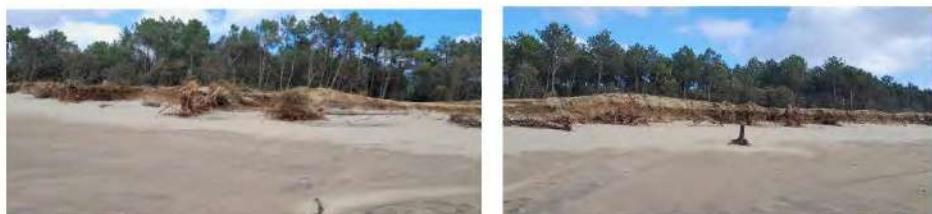
Plage de la Lède : Importante érosion avec un abaissement du haut de plage de 1 à 2 m et un recul du pied de dune de 3 à 5 m sur un linéaire d'environ 2 000 m (Figure 23).

Figure 23 - Plage de la Lède le 30/10/2023. © Observatoire de la côte de Nouvelle-Aquitaine

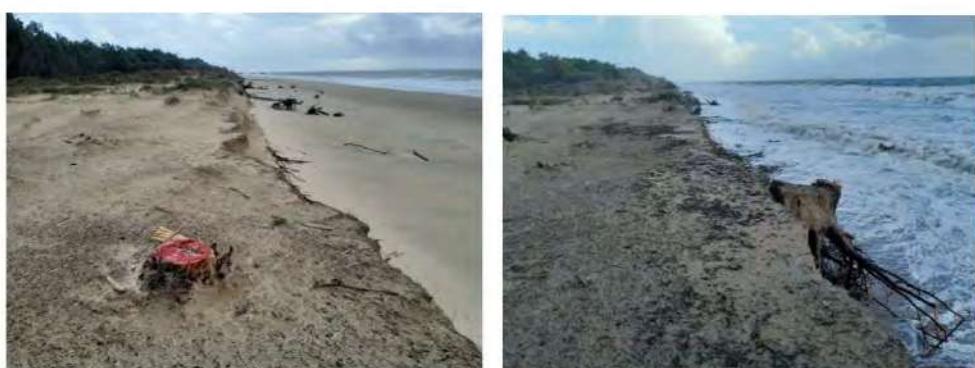
Plage de la Grande Côte : Une érosion importante a été constatée avec un recul de quelques mètres du linéaire côtier et la formation par endroit de falaises dunaires (Figure 24 et Figure 25).

Figure 24 - Plage de la Grande Côte le 25/10/2023 avant la tempête Céline (à gauche) et après la tempête lors de la pleine mer le 30/10/2023 (à droite). © Observatoire de la côte de Nouvelle-Aquitaine

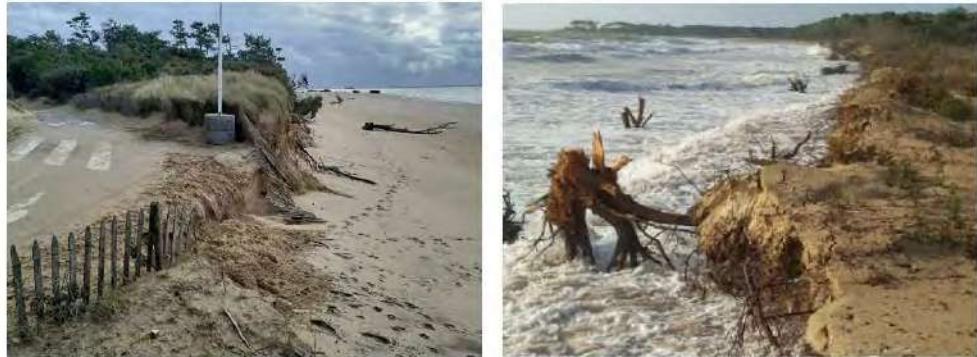
Figure 25 - Plage de la Grande Côte au droit du parking des Combots le 30/10/2023. Vue vers le sud à marée basse (à gauche) et vue vers le nord à marée haute (à droite). © Observatoire de la côte de Nouvelle-Aquitaine

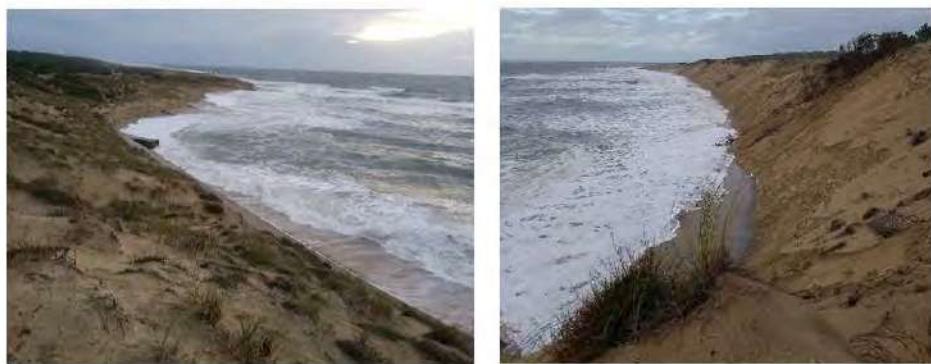
Nord des digues d'Arros et dune de Tout-Vent: Importante érosion avec un recul du trait de côte de plusieurs mètres (Figure 26).

Figure 26 - Vue vers le sud (à gauche) et vers le nord (à droite) depuis la dune située au dessus des enrochements les plus au nord des digues d'Arros, le 29/10/2023, lors de la pleine mer.
© Observatoire de la côte de Nouvelle-Aquitaine

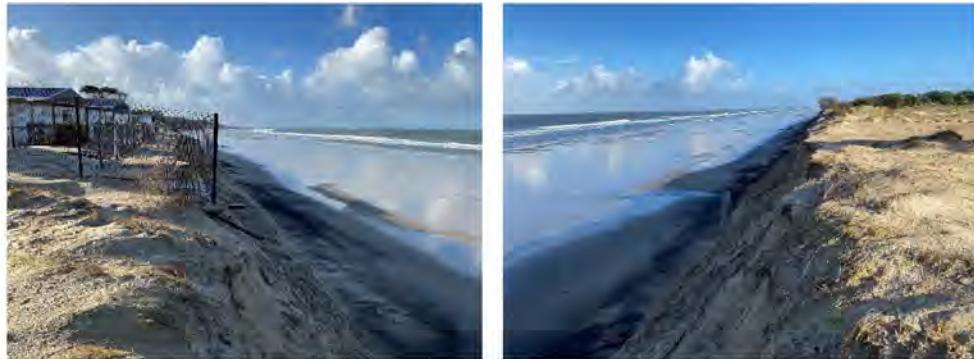
Camping des Sables d'Argent : A la suite du passage de la tempête Céline, le merlon sableux de protection, construit au printemps 2023 pour protéger la dune, est désormais complètement érodé (Figure 27).

Figure 27 - Secteur Nord du camping des Sables d'Argent le 31/10/2023. Vue vers le sud (à gauche) et vers le nord (à droite). © Observatoire de la côte de Nouvelle-Aquitaine

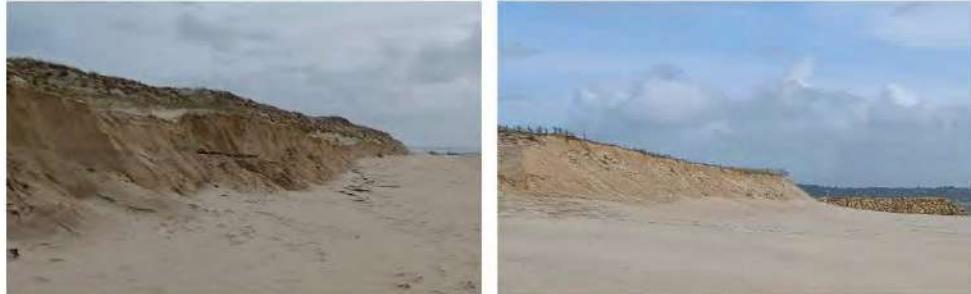
Six entailles dunaires se sont formées / accentuées entre la plage de la Torchère et l'extrémité sud de la pointe du Cap Ferret (Figure 30). L'entaille la plus marquée s'étend sur un linéaire d'environ 800 m autour et au nord du village des blockhaus, avec une profondeur maximale de l'ordre de 3 m et une hauteur de falaise vive mesurant jusqu'à 6 m de haut.

Figure 30 - Secteur au nord du village des blockhaus (à gauche) et extrémité sud de la pointe du Cap Ferret (à droite) le 01/11/2023. © Observatoire de la côte de Nouvelle-Aquitaine

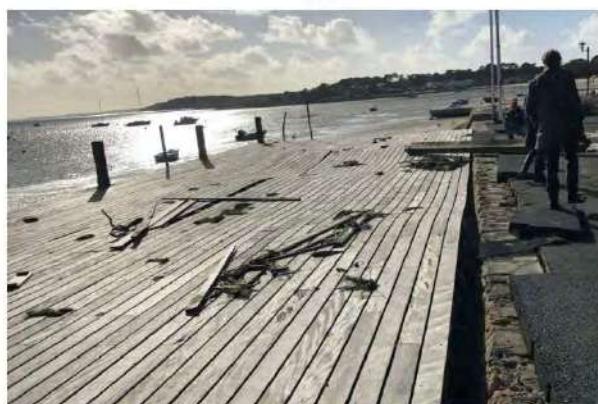
Secteurs intra-bassin : Des épisodes de submersion marine et quelques dégâts matériels ont été observés en de nombreux points bas (club nautique, villages ostréicoles, ports) de la commune (Clouey, nord du village du Four, Piraillan) (sources : Sud Ouest et France 3 Région) (Figure 32).

Figure 32 - Ponton du club Nautique de Clouey le 29/10/2023. © CEREMA

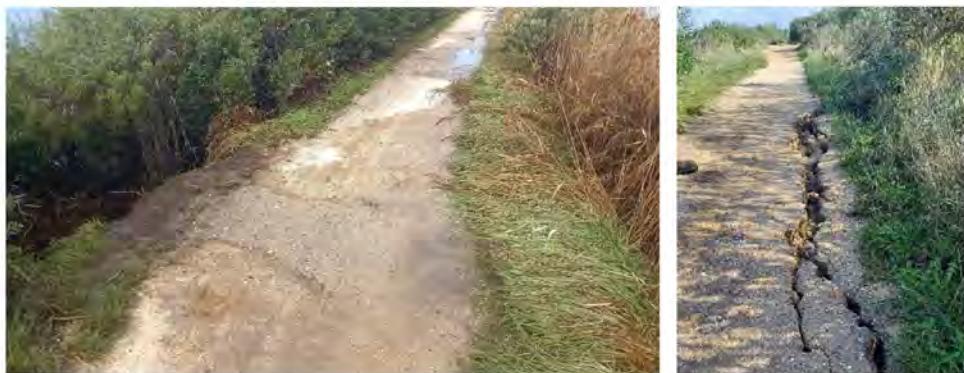
La tempête a presque fait brécher la digue de la réserve ornithologique de Le Teich et des surverses de 30 à 50 cm de la Leyre au-delà de la digue ont eu lieu (Figure 33).

Figure 33 - Digue du parc ornithologique de Le Teich, le 30/10/2023. © SIBA

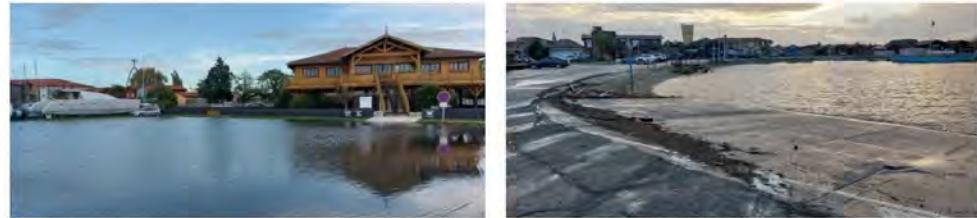
Des franchissements et débordements ont été constatés à Gujan-Mestras au niveau du port du canal - la Barbotière entre 17h30 et 18h, le vendredi 27 octobre (Figure 34). Les niveaux d'eau maximum ont été observés rue Jules Barrat, à environ 20 mètres au nord de la voie ferrée (Figure 35). Certaines parties du boulevard Pierre Dignac étaient impraticables (source : Sud Ouest).

Figure 34 - Port de la Barbotière (à gauche) et port de Larros (à droite) entre 17h30 et 18h, le vendredi 27 octobre.
© Observatoire de la côte de Nouvelle-Aquitaine

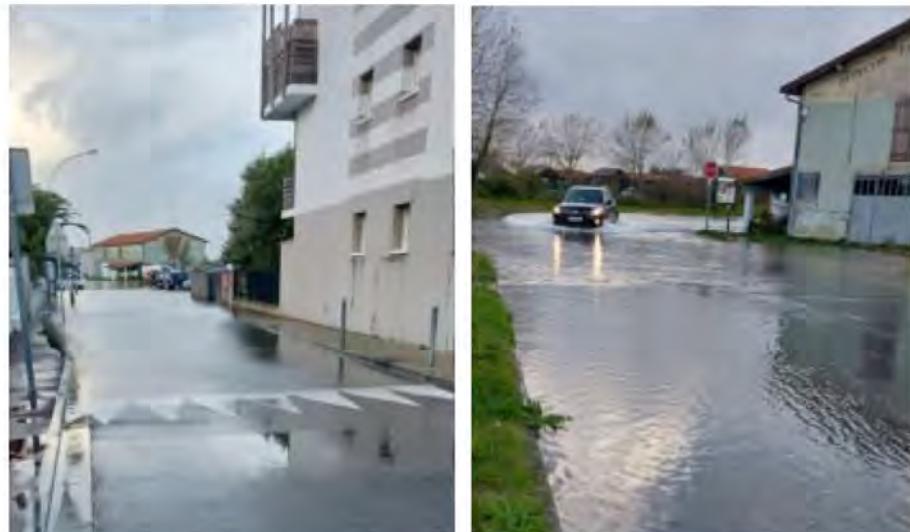
Figure 35 - Rue Jules Barrat, à 20 mètres de la voie ferrée. © Observatoire de la côte de Nouvelle-Aquitaine

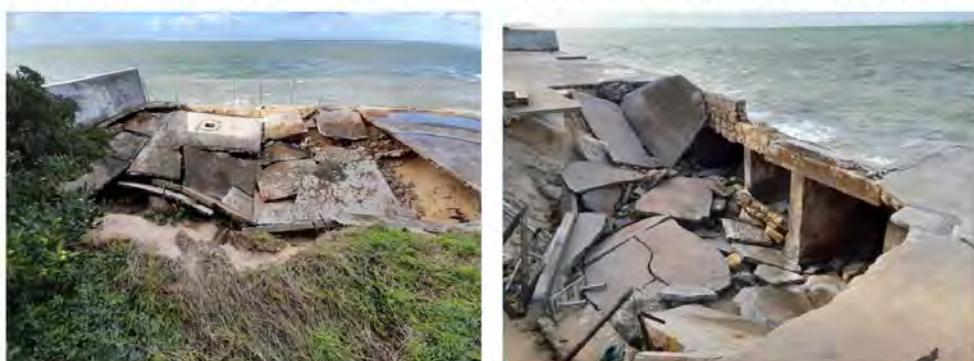
Secteur de Pyla-sur-Mer : Divers gardes-corps et murs de séparation ont été renversés par les vagues. Les ouvrages de protection du Pyla ont été fortement endommagés (éventration et départ de sable) (Figure 36).

Figure 36 - Etat de certains ouvrages de protection du Pyla-sur-Mer le 29/10/2023. © CEREMA

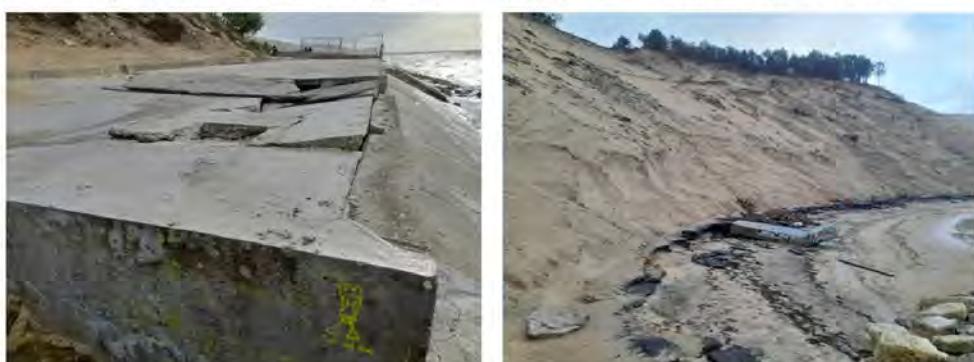
Secteur de la Corniche : La zone piétonne de l'ouvrage de protection, située au nord de la plage de la Corniche, a été endommagée (Figure 37). Erosion importante de la dune en aval du musoir avec un recul du trait de côte de l'ordre de quelques mètres (Figure 37).

Figure 37 - Secteur de la Corniche le 29/10/2023. Photo de gauche : zone piétonne de l'ouvrage de protection. Photo de droite : nord de la plage de la Corniche. © CEREMA

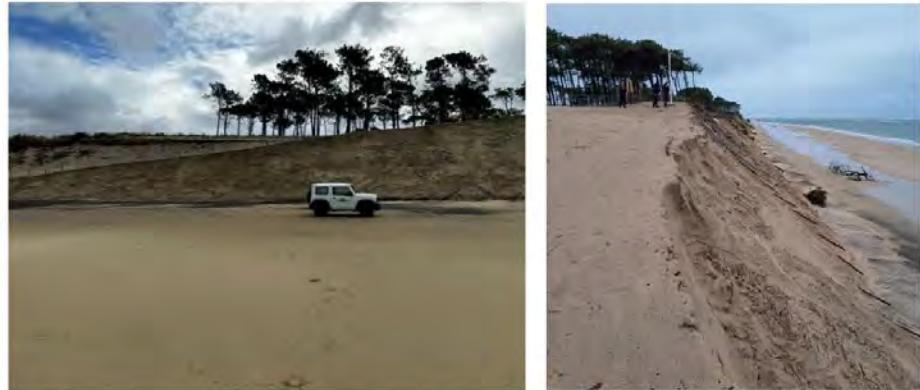
Plage du Petit Nice : Erosion importante sur l'intégralité du plan-plage avec un recul du trait de côte de l'ordre de 3 m mesuré au droit du poste MNS (Figure 38).

Figure 38 - Plage du Petit Nice en face du poste MNS le 30/10/2023. © Observatoire de la côte de Nouvelle-Aquitaine

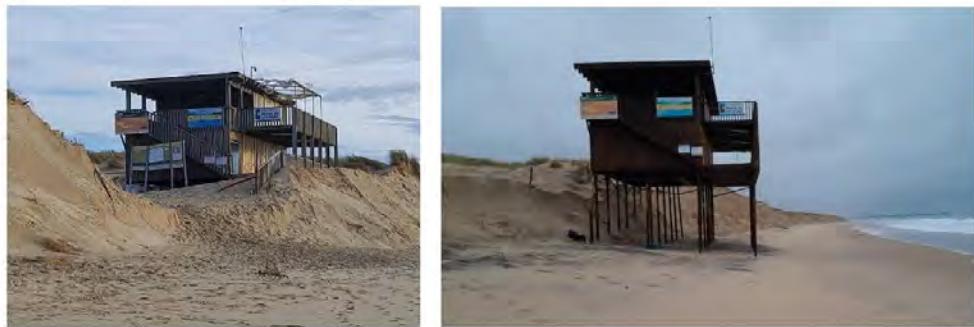
Plage de la Salie Nord : Forte érosion avec un recul du trait de côte de l'ordre de 10 à 12 m (Figure 39).

Figure 39 - Plage de la Salie Nord et poste MNS le 25/10/2023 (à gauche) et le 30/10/2023 (à droite).
© Observatoire de la côte de Nouvelle-Aquitaine

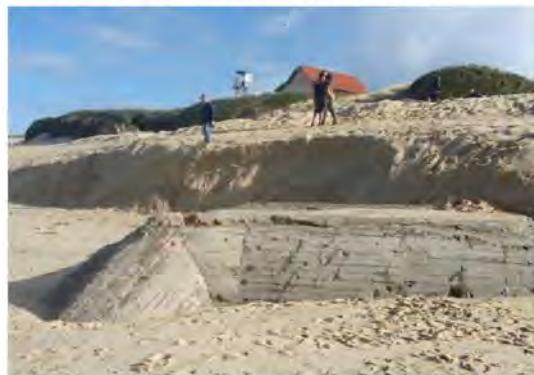
La tempête a entraîné un recul de la plage Centrale estimé à 7 mètres. Une falaise dunaire d'environ 1 m de haut s'est formée au droit du bar « La Playa ». Le blockhaus de la plage centrale est réapparu pour la première fois depuis 1 an et demi (Figure 40).

Figure 40 - Blockhaus de la plage Centrale le 31/10/2023. © SLGBC Biscarrosse

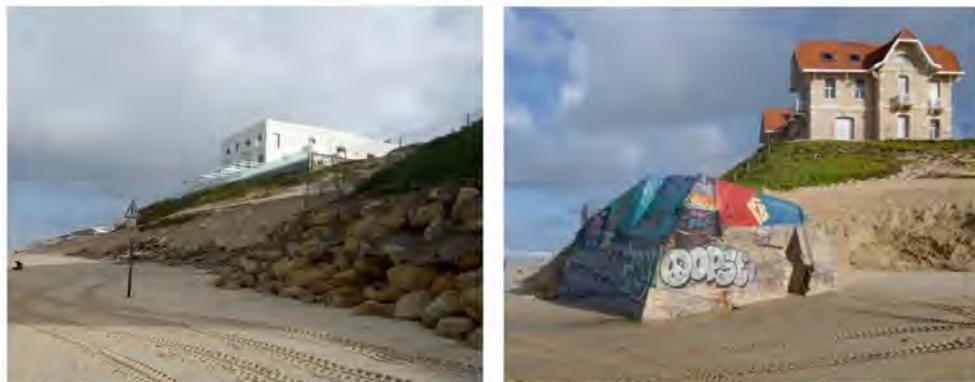
Au niveau de la plage Sud, un abaissement du niveau de la plage au droit des enrochements, d'environ 1,60 m, a été constaté en l'espace d'une semaine (par rapport au 23 octobre) (Figure 41).

Figure 41 - Enrochement (à gauche) et blockhaus (à droite) de la plage Sud le 31/10/2023. © SLGBC Biscarrosse

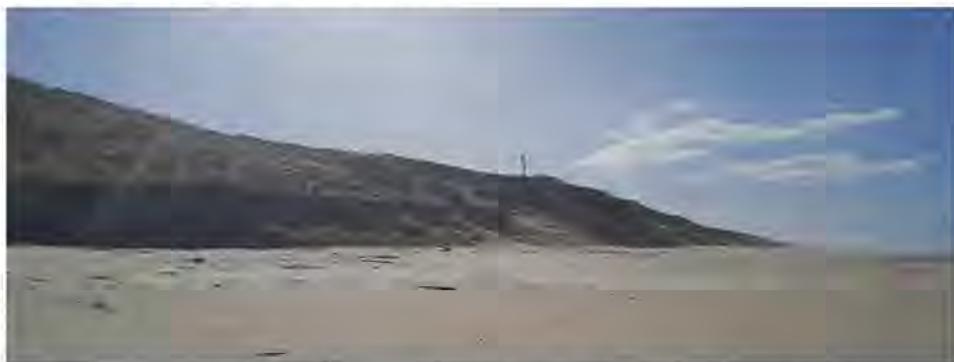
Sur le linéaire situé entre le courant de Contis et le courant de Huchet, les observations terrain du 31 octobre ont permis de relever quelques entailles de dimensions et profondeurs modérées, pour la plupart en lieu et place de celles déjà relevées après la tempête Aline (20-21 octobre). L'entaille située à l'aplomb du poste MNS de la plage du Cap de l'Horny (Figure 42) semble s'être creusée à la suite de la

tempête Céline. Apparue l'an passé, l'érosion à cet endroit se confirme et grignote petit à petit le stock de sable à l'avant du poste MNS.

Figure 42 – Nord de la plage du Cap de l'Homme avec vue sur le poste MNS situé en sommet de dune le 31/10/2023.
© Observatoire de la côte de Nouvelle-Aquitaine

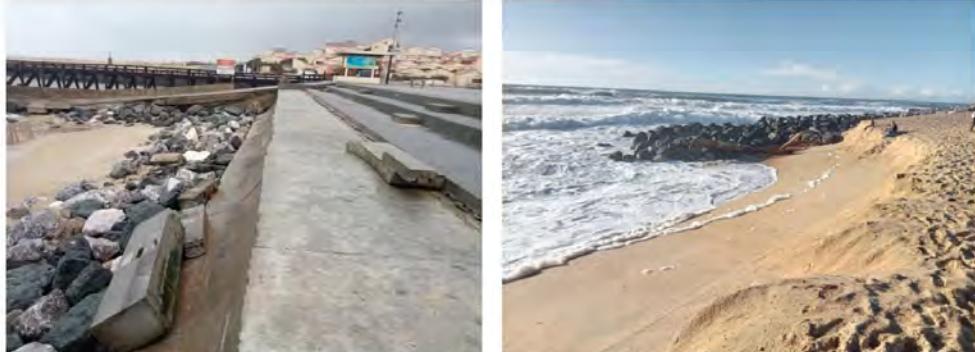
Plage de l'Estacade : Du fait d'un niveau déjà excessivement bas avant la tempête de la plage de l'Estacade, l'impact des vagues a généré de nombreux dégâts sur les infrastructures : 6 murets en béton sont tombés, des cavités sont apparues, des enrochements ont été déplacés, une partie du parking a été inondée et des débordements ont eu lieu le long du quai Pompidou (Figure 43).

Plage du Santocha : Ablissement du bas de la plage du Santocha, sans toutefois de réels impacts morphogènes sur le merlon sableux, qui résiste bien pour l'instant. Accentuation de l'encoche d'érosion au droit de l'épi longitudinal ; pour le moment, l'épi résiste bien aux événements tempétueux. Aucun départ de sable n'y est pour le moment constaté en tête d'ouvrage, malgré les franchissements par paquets de mer (Figure 43).

Figure 43 - Plage de l'Estacade (à gauche) et plage du Santocha (à droite) le 30/10/2023.
© SLGBC Hossegor-Capbreton-Labenne

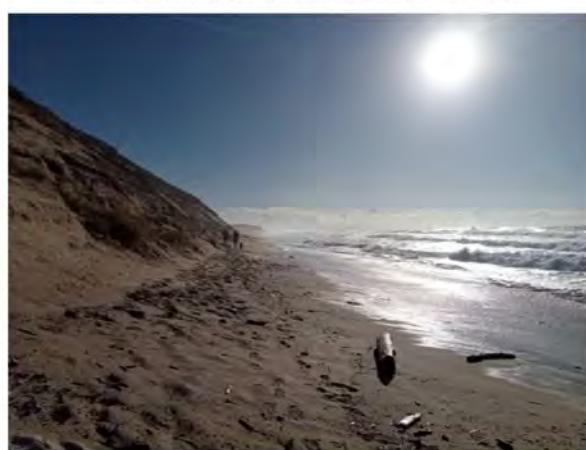
Plage de la Piste et des Océanides : Des phénomènes d'érosion en pied de dune sont observés par endroits. L'absence de plage sèche au droit de ces plages ainsi que des déchets en pied de dune (plastiques, filets, bois, etc.) témoignent des atteintes du pied de dune par les vagues (Figure 45).

Figure 45 - Plage de la Piste le 30/10/2023. © SLGBC Hossegor-Capbreton-Labenne

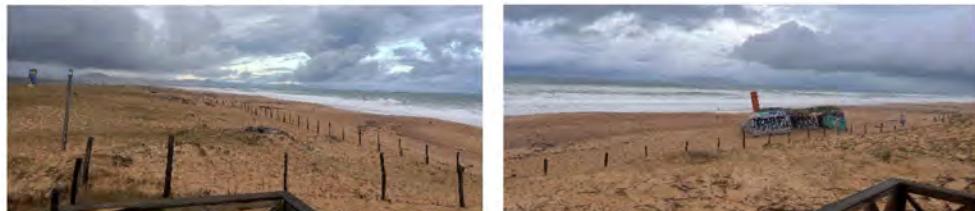
Plage du Metro : Des laisses de mer ont été déposées sur le haut sur la plage, mais il n'y a pas eu d'atteinte au niveau du pied de dune (Figure 46).

Figure 46 - Plage de Tarnos le 30/10/2023. © Centre de la Mer de Biarritz

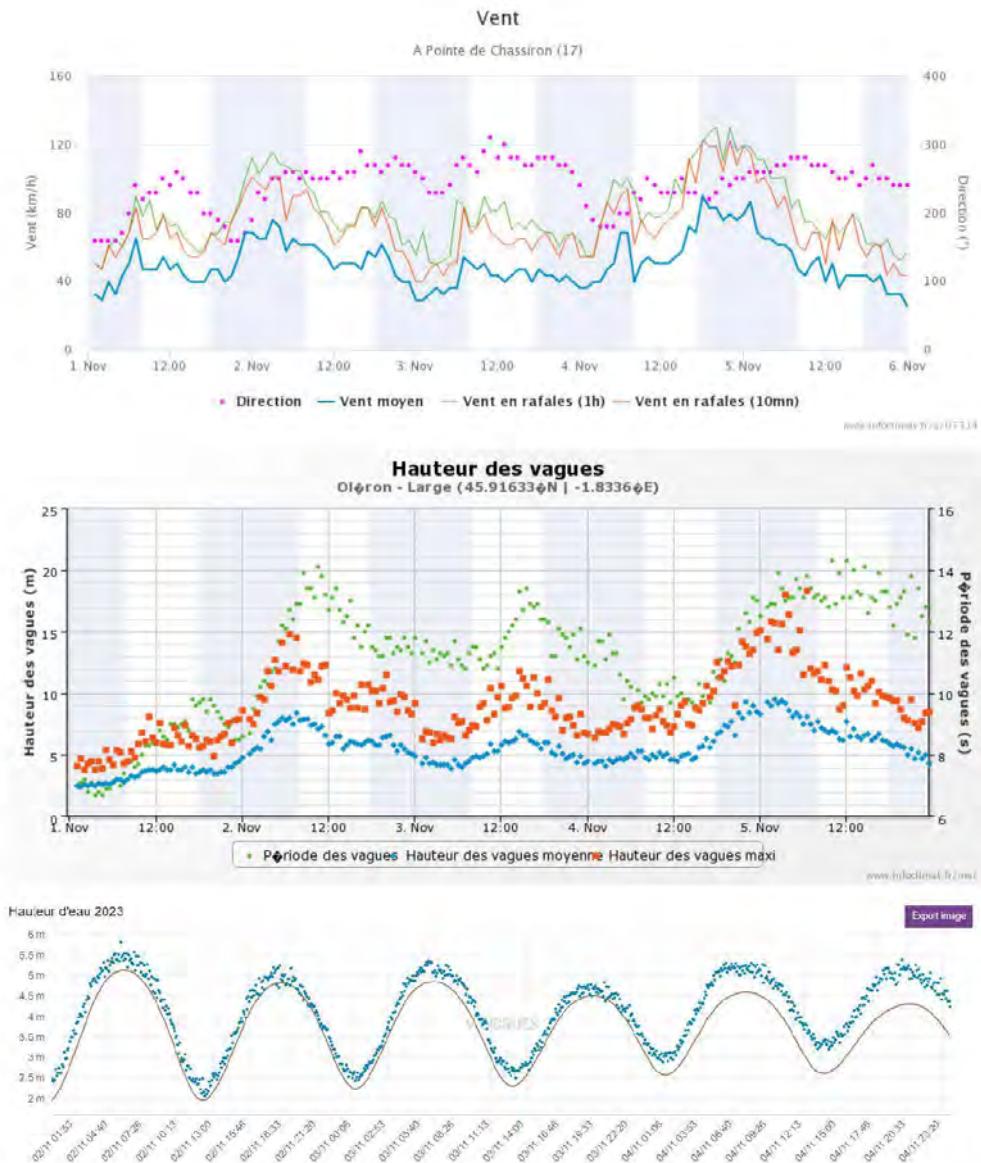
Figure 3 - Évolution temporelle des mesures de vent (station Pointe de Chassiron), des conditions de vagues (bouée CANDHIS Oléron Large) et du niveau marin (marégraphe La Cotinière ; la courbe marron indique la marée astronomique prédictive et les points bleus indiquent le niveau marin mesuré). Sources : infoclimat.fr et data.shom.fr
