OBSERVATOIRE DE LA CÔTE NOUVELLE-AQUITAINE

Réseau tempêtes de l'Observatoire de la côte de Nouvelle-Aquitaine - Bilan de l'hiver 2023-2024

Rapport BRGM/RP-73737-FR
Version 1 du 24/06/2024

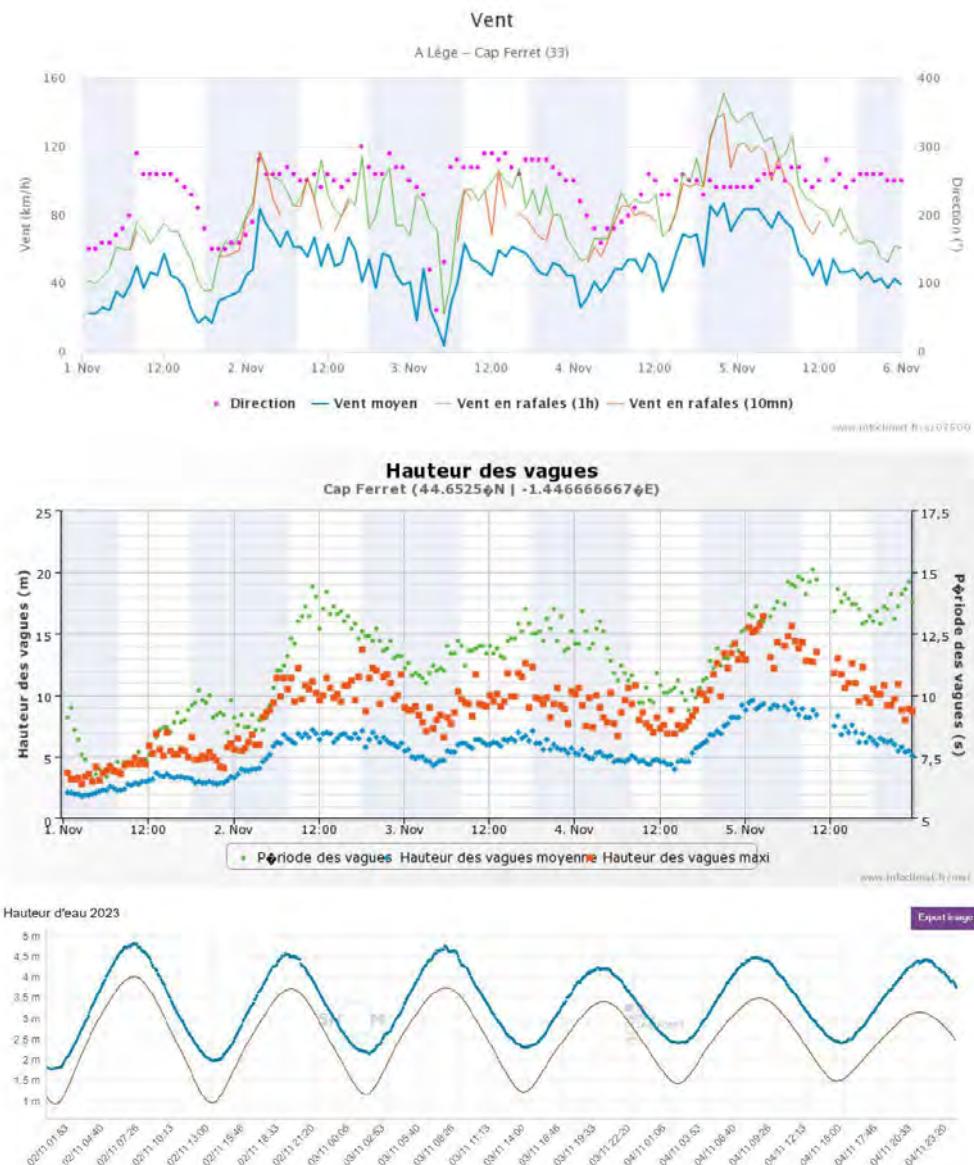
Figure 4 - Évolution temporelle des mesures de vent (station Cap Ferret), des conditions de vagues (bouée CANDHIS Cap Ferret) et du niveau marin (marégraphe Arcachon-Eyrac ; la courbe marron indique la marée astronomique prédictive et les points bleus indiquent le niveau marin mesuré). Sources : infoclimat.fr et data.shom.fr

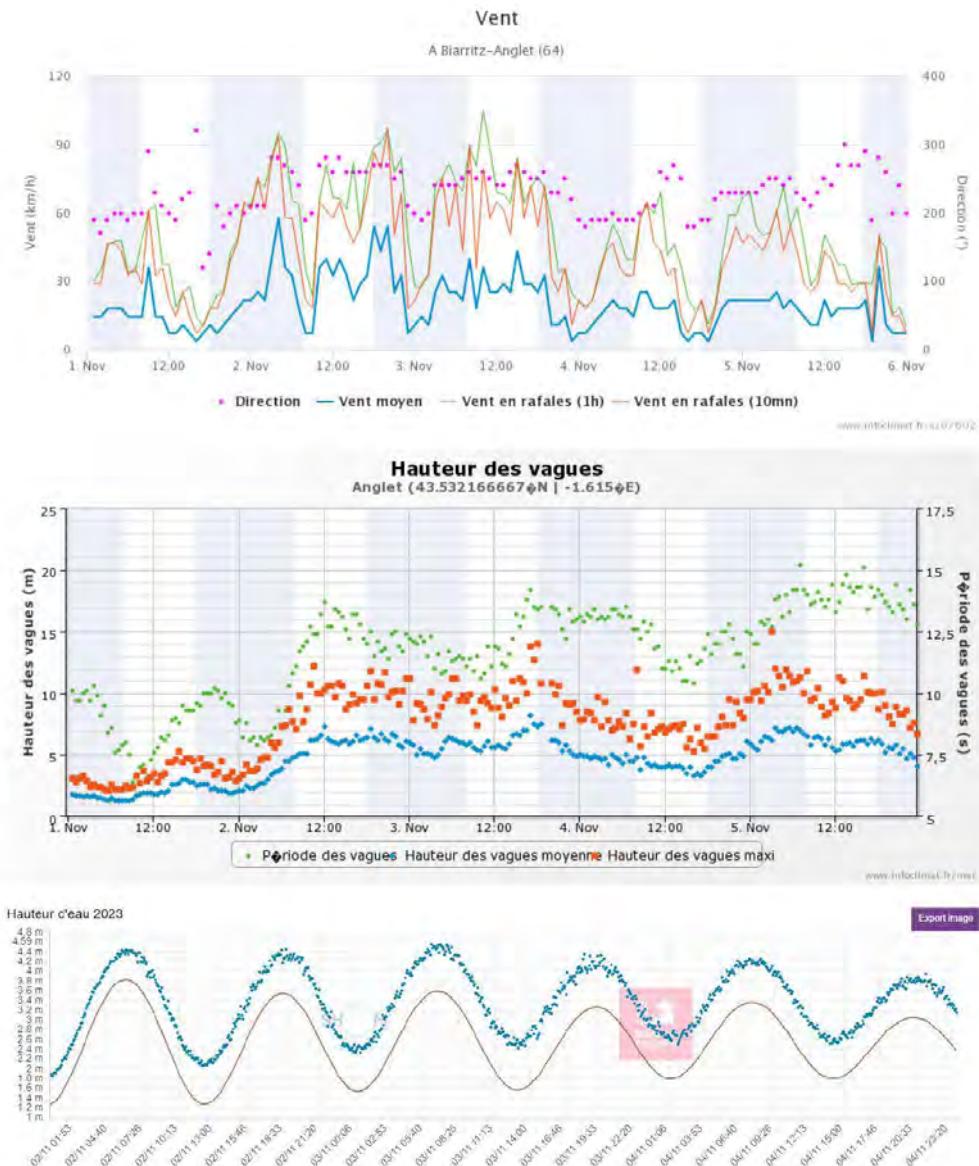
Figure 5 - Évolution temporelle des mesures de vent (station Biarritz-Anglet), des conditions de vagues (bouée CANDHIS Anglet) et du niveau marin (marégraphe Bayonne-Boucau ; la courbe marron indique la marée astronomique prédictive et les points bleus indiquent le niveau marin mesuré). Sources : infoclimat.fr et data.shom.fr

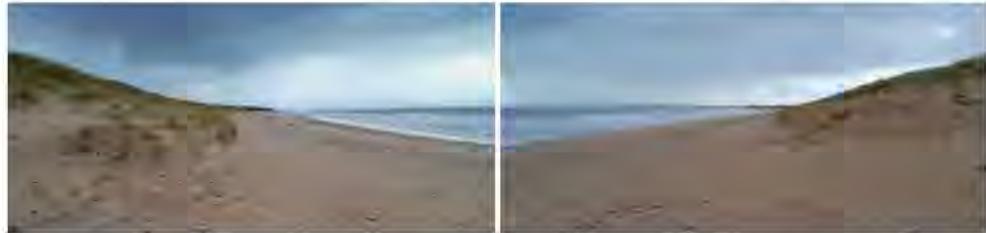
Figure 9 - Plage de Domino, vues vers le nord (à gauche) et le sud (à droite) le 07/11/2023 © Observatoire de la côte de Nouvelle-Aquitaine

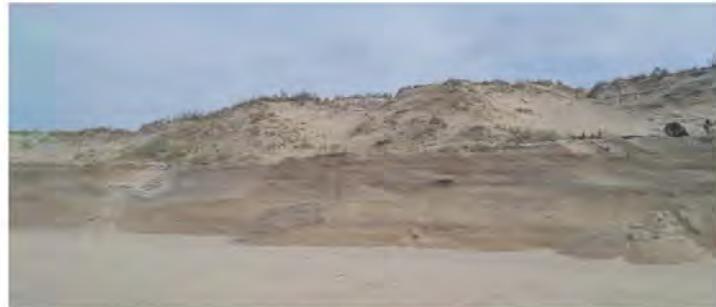
Rocher Saint-Nicolas : Une érosion significative de la banquette en formation depuis plusieurs années a été observée (Figure 10).

Figure 10 - Haut de plage et cordon dunaire dans le secteur du rocher Saint-Nicolas le 08/11/2023 © Observatoire de la côte de Nouvelle-Aquitaine

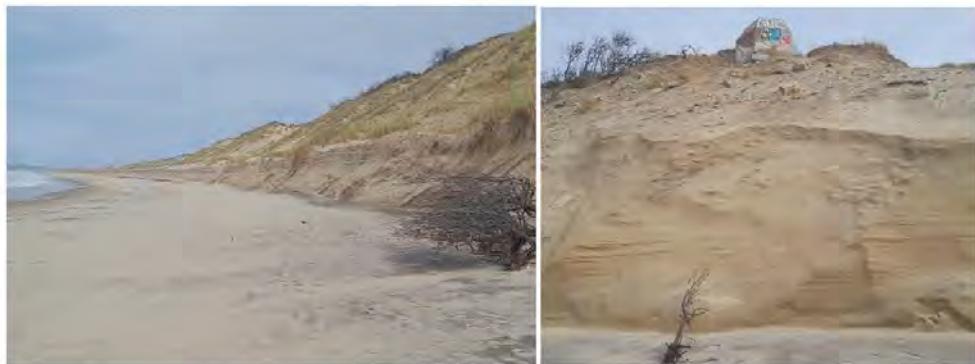
Nord des digues d'Arros et dune de Tout-Vent : L'estran est très bas et un recul estimé à 7 m a été observé (Figure 11).

Figure 11 - Plage située entre le sud du rocher Saint-Nicolas et le nord des digues d'Arros, vues vers le nord (à gauche) et l'est (à droite) le 08/11/2023 © Observatoire de la côte de Nouvelle-Aquitaine

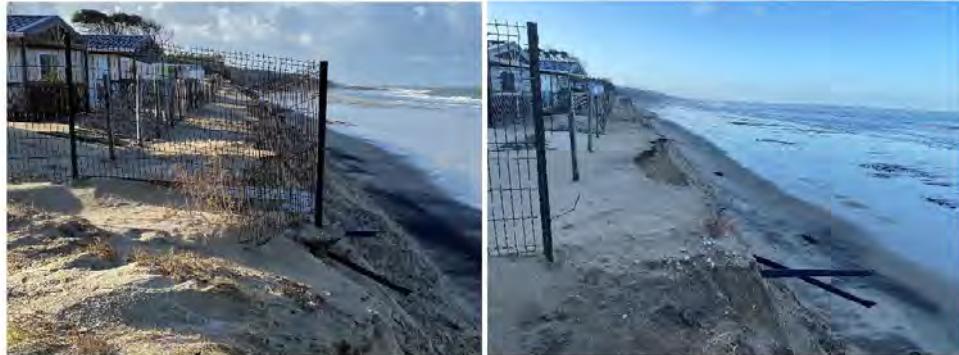
Camping des Sables d'Argent : Un recul de l'ordre de 1 m a été constaté (Figure 12).

Figure 12 - Secteur nord du camping des Sables d'Argent le 31/10/2023 (à gauche) et le 15/11/2023 (à droite)
© Observatoire de la côte de Nouvelle-Aquitaine

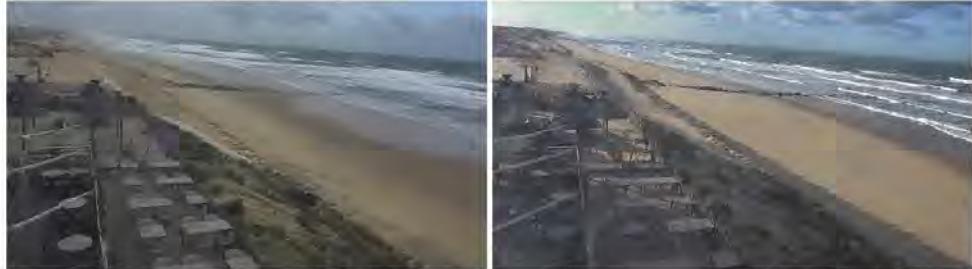
Plage centrale : L'analyse des images acquises par les caméras CASAGEC montre qu'il s'est produit une élévation du niveau de la plage, en pied d'ouvrages, de l'ordre de 50 cm (Figure 13 et Figure 14).

Figure 14 - Vue vers le sud de la plage Centrale le 01/11/2023 (à gauche) et le 08/11/2023 (à droite)
© CCMA/CASAGEC

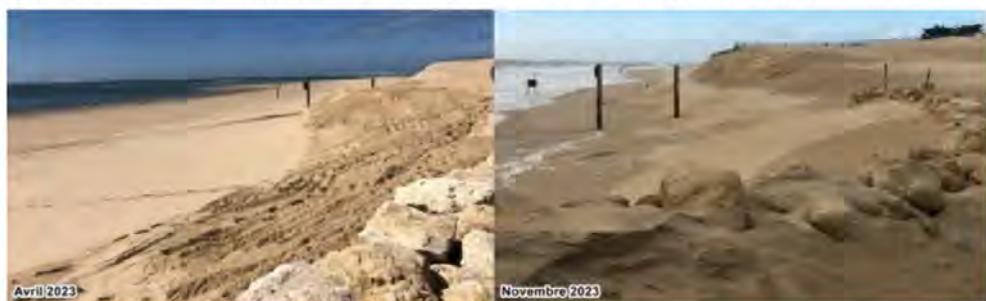
Extrémité sud de la Pointe du Cap Ferret : Le massif sableux de renforcement et de protection maintenu devant le belvédère se trouve sensiblement entamé (Figure 15). La zone semble déjà relativement éprouvée et la situation est potentiellement préoccupante à l'entrée d'un hiver potentiellement agressif.

Figure 15 - Extrémité sud de la Pointe du Cap Ferret en avril 2023 (à gauche) et novembre 2023 (à droite) © CEREMA

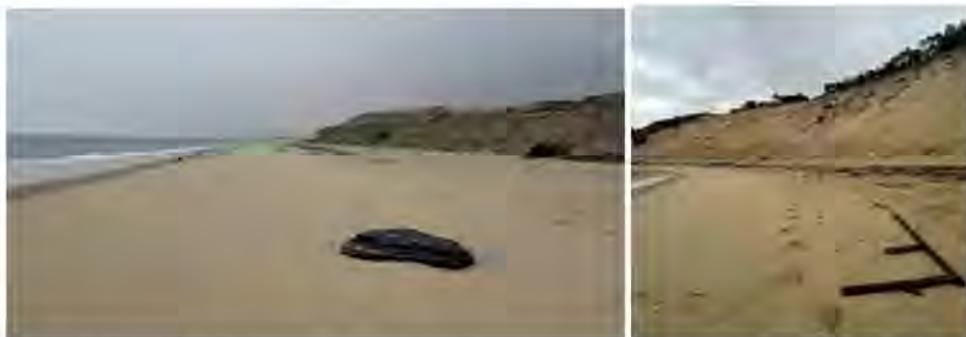
Secteur des Gaillouneys : L'érosion s'est accentuée sur la conche des Gaillouneys, au sud du massif dunaire du grand site de la Dune. Une falaise d'érosion de plus de 1,80 m de haut s'est formée, associée à un recul du trait de côte compris entre 4 et 5 m (Figure 16).

Figure 16 - Conche des Gaillouneys, vues vers le nord le 07/11/2023 © Syndicat Mixte de la Grande Dune du Pilat

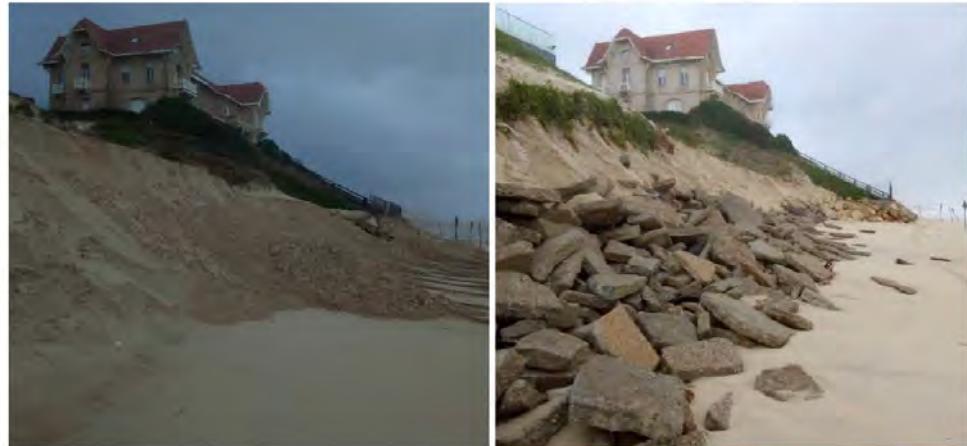
Plage Centrale : Un recul minimum de 7 m s'est produit depuis le passage de la tempête Céline. Toutefois, la situation semble similaire, si ce n'est plus favorable, à celle de l'année dernière à la même période. Au droit du Grand Hôtel, des opérations de rechargement seront opérées à la fin de l'année 2023 pour recouvrir les plaques de béton mises à nu par l'érosion marine (Figure 17). Au droit du restaurant La Playa, la falaise d'érosion est plus basse qu'elle ne l'était le 31 octobre 2023, n'excédant pas 2,5 m. Il y a, entre le sommet de la falaise d'érosion et le bâtiment, environ 9 m de « réserve », contrairement à certaines années où la falaise d'érosion a pu atteindre le pied du restaurant.

Figure 17 - Plage Centrale au droit du Grand Hôtel, après un rechargement le 23/11/2022 (à gauche) et après le passage des tempêtes Ciaran et Domingos le 06/11/2023 (à droite) © CdC Grands Lacs

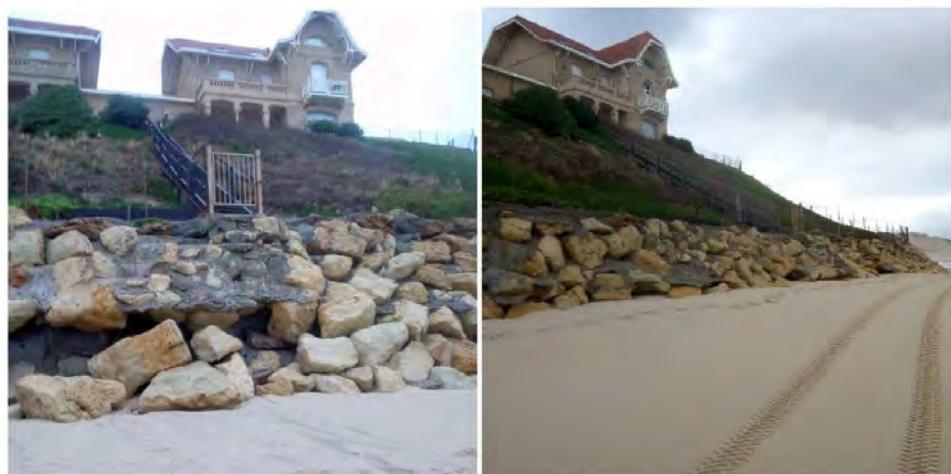
Même constat d'un point de vue du niveau de sable sur la plage. Le 6 novembre 2023, la situation reste favorable dans ce secteur avec une hauteur de sable supérieure de 50 cm à 1 m comparativement à celle de 2022 à la même période (Figure 18). Les tempêtes Ciaran et Domingos semblent avoir eu un effet positif sur le niveau de la plage centrale : après avoir diminué d'environ 1,5 m lors de la tempête Céline, une augmentation naturelle comprise entre 50 et 65 cm a eu lieu entre le 1^{er} et le 6 novembre 2023. En revanche, au niveau du blockhaus de la plage Centrale, le niveau de plage a continué à baisser depuis l'abaissement déjà observé lors de la tempête Céline (Figure 19).

Figure 18 - Comparaison du niveau de plage, au droit des villas jumelles de la plage Centrale, à un an d'intervalle : le 23/11/2022 (à gauche) et le 06/11/23 (à droite) © CdC Grands Lacs

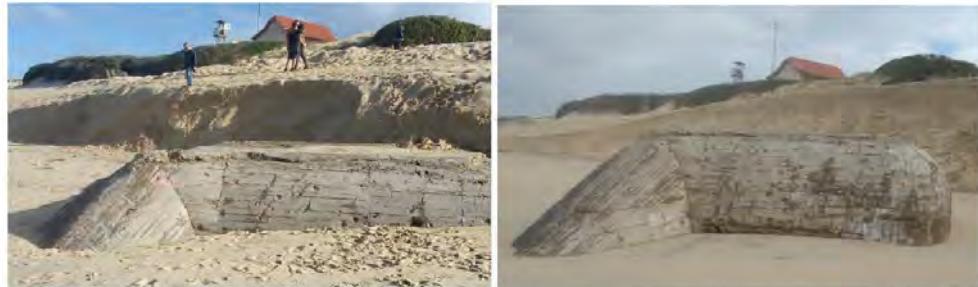
Figure 19 - Blockhaus de la plage Centrale après le passage de la tempête Céline le 31/10/2023 (à gauche) et des tempêtes Ciaran et Domingos le 14/11/2023 (à droite) © CdC Grand Lacs

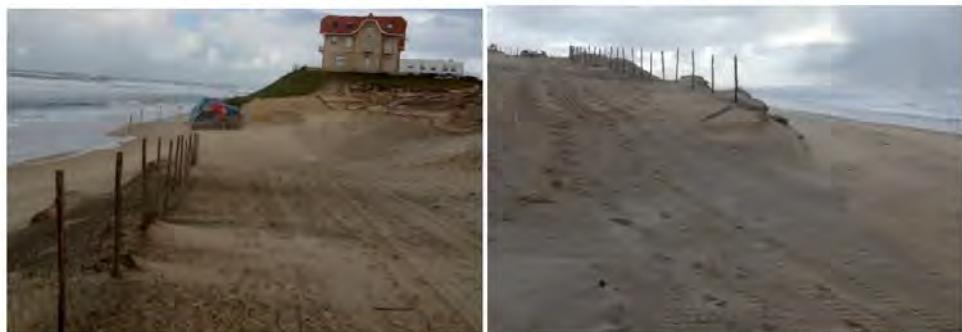
Plage Sud : La descente d'accès à la plage n'a pas été compromise et aucun recul notable n'a été observé à l'arrière du blockhaus (Figure 20). En revanche, sous l'action du vent et du transport éolien, un ensemble très important s'est produit au niveau du revers interne de la dune avec un recouvrement complet du chemin menant à la montée vers la plage, depuis le parking de la station des eaux usées (Figure 21).

Figure 20 - Chemin d'accès à la plage Sud, vu du haut (à gauche) et du bas (à droite), le 07/11/2023 © CdC Grands Lacs

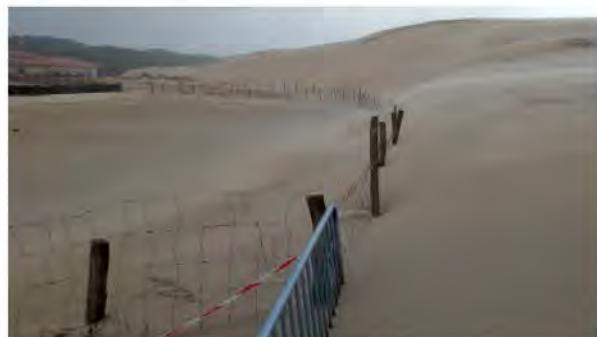
Figure 21 - Etat du revers interne de la dune au niveau de la plage Sud le 06/11/2023 © CdC Grands Lacs

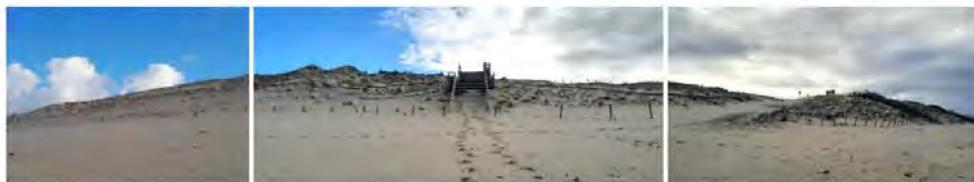
De manière générale, les bermes ont été lissées laissant apparaître un profil de plage relativement plat. Il n'a pas été constaté d'érosion marine significative sur les cordons dunaires (Figure 22, Figure 23, Figure 25). Cependant, le 17 novembre 2023 une petite entaille dunaire a quand même été relevée au droit de l'épave du Virgo, sur une longueur d'environ 100 m avec une hauteur de falaise d'érosion de l'ordre de 1 m (Figure 24). L'épave du Virgo était à cette date très découverte, ce qui atteste d'un niveau de plage relativement bas (Figure 24).

Figure 22 - Plage Sud le 17/11/2023 © Observatoire de la côte de Nouvelle-Aquitaine

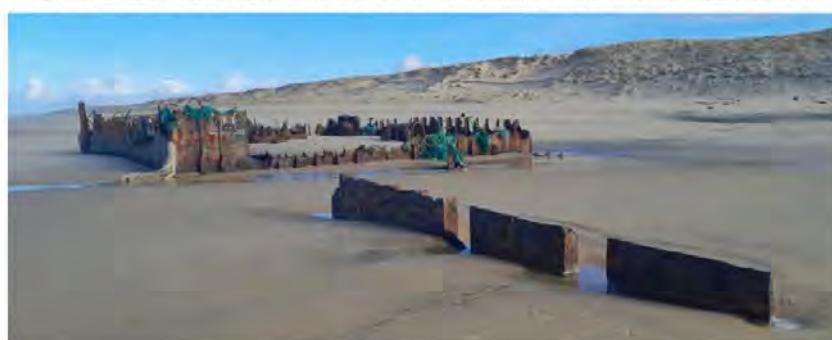
Figure 24 - Epave du Virgo le 17/11/2023 © Observatoire de la côte de Nouvelle-Aquitaine

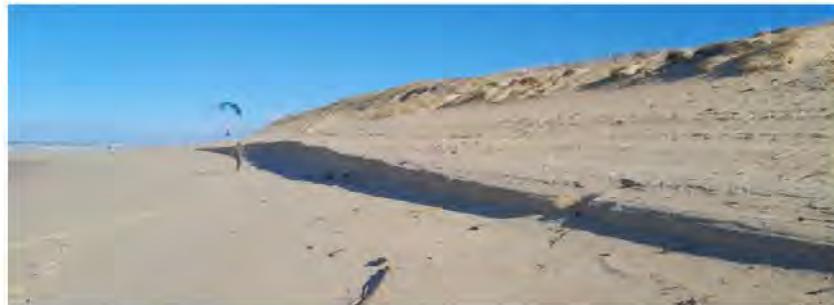
Il n'a pas été constaté d'érosion marine significative affectant les cordons dunaires. Cependant, le 17 novembre 2023, une petite entaille dunaire a quand même été relevée sur le cordon dunaire situé au sud

de l'accès-plage, sur une longueur d'environ 100 m et une hauteur de falaise d'érosion de l'ordre de 1,5 m (Figure 26).

Figure 26 - Plage Central Sud de Contis, vue vers le nord le 17/11/2023 © Observatoire de la côte de Nouvelle-Aquitaine

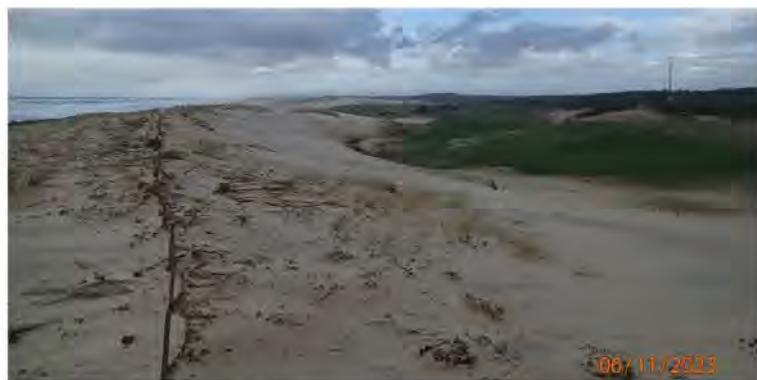
Les dispositifs de protection contre l'ensablement, installés sur le cordon dunaire au-devant du golf de Moliets ont été complètement saturés en sable (Figure 27), ce qui témoigne d'un important transport éolien.

Figure 27 - Golf de Moliets le 06/11/2023 © Observatoire de la côte de Nouvelle-Aquitaine

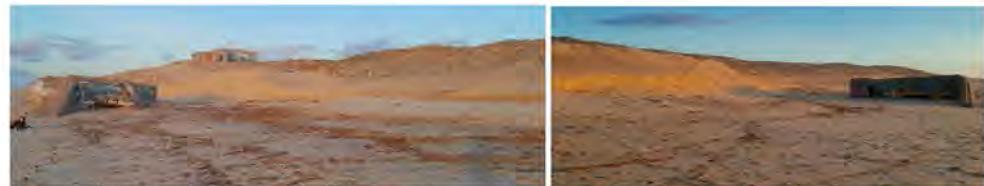
Plage des Casernes : Suite au passage de la tempête Ciara, une entaille d'érosion marine s'est formée dans la plateforme de concession de plage au droit du blockhaus (Figure 28). Un léger abaissement du niveau de plage (inférieur à 1 m) a également été observé dans le secteur.

Figure 28 - Plage des Casernes, vues sur le blockhaus vers le nord (à gauche) et vers le sud (à droite) le 17/11/2023
© Observatoire de la côte de Nouvelle-Aquitaine

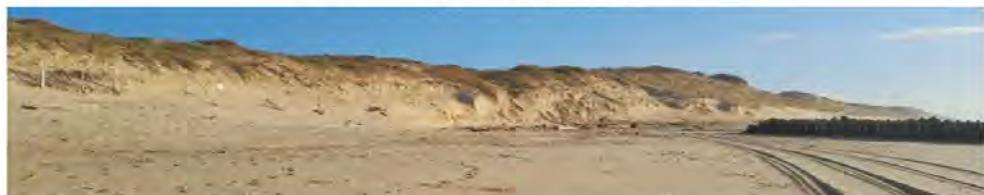
Plage du Penon : Suite au passage de la tempête Ciara, une petite entaille d'érosion marine s'est formée en arrière de l'épi rocheux sur un linéaire d'environ 50 m avec une profondeur de l'ordre de 4 m (Figure 29). Un léger abaissement du niveau de plage (inférieur à 1 m) a également été observé dans le secteur.

Figure 29 - Plage du Penon, vue vers le sud le 17/11/2023 © Observatoire de la côte de Nouvelle-Aquitaine

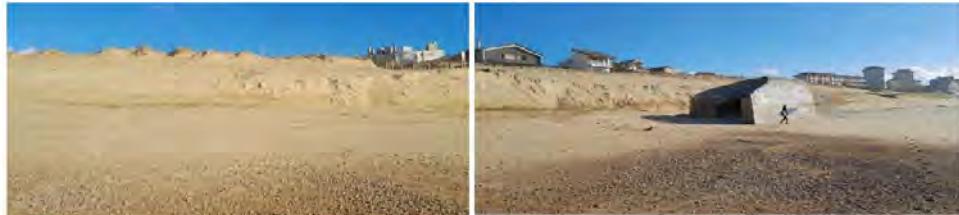
Plage Centrale Nord : Le niveau de plage a fortement baissé avec un abaissement d'au moins 2 m. Cela a conduit à la formation d'une importante falaise d'érosion en pied de dune et au désensablement quasi intégral du blockhaus (Figure 31).

Figure 31 - Plage Centrale Nord le 17/11/2023 © Observatoire de la côte de Nouvelle-Aquitaine

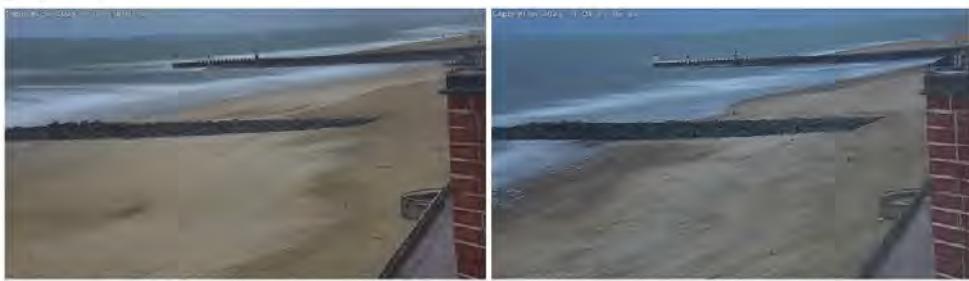
Plage Centrale - Plage du Prévent : Les images enregistrées par la caméra CASAGEC en front de mer laissent apparaître une baisse du niveau de plage au pied de l'épi rocheux comprise entre 50 cm et 1 m environ (Figure 32).

Figure 32 - Plage du Prévent et plage Centrale (resp. premier et second plan) le 01/11/2023 (à gauche) et le 08/11/2023 (à droite) © SLGBC Hossegor-Capbreton-Labenne / CASAGEC Ingénierie

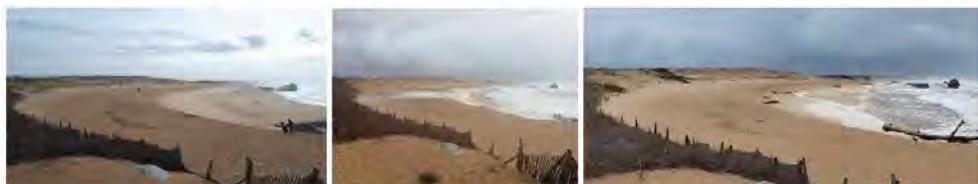
Plage du Santocha : Une image CoastSnap prise le vendredi 3 novembre à 9h32 du matin, soit 2 heures après une pleine mer de coefficient 56, permet d'apercevoir le jet de rive recouvrant partiellement le merlon pour atteindre le pied de dune (Figure 33). On observe également le dépôt de nombreux déchets et de bois flotté échoués sur la plage. Malgré tout, aucun marqueur d'érosion significatif ne semble ressortir de l'analyse diachronique de ces photos.

Figure 33 - Plage du Santocha le 1^{er} (à gauche), le 3 (au centre) et le 10 (à droite) novembre 2023 © CoastSnap Nouvelle-Aquitaine

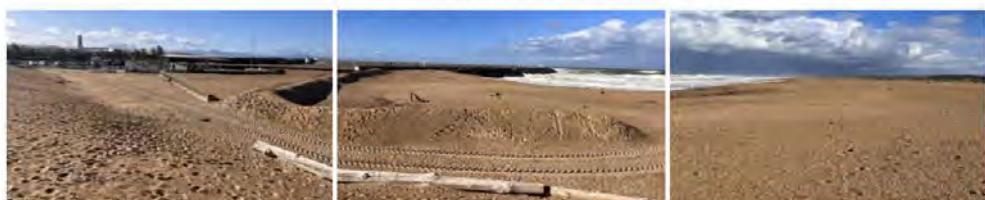
Plage de la Digue : Il n'a pas été relevé de dégât majeur, ni d'impact érosif sur le cordon dunaire (Figure 36). La laisse de mer a atteint le haut de plage, mais les structures mises en place par la mairie semblent avoir limité l'ensablement du parking.

Figure 36 - Plage de la Digue, vue vers le parking (à gauche), le sud (au centre) et le nord (à droite) le 06/11/2023
© Centre de la Mer de Biarritz

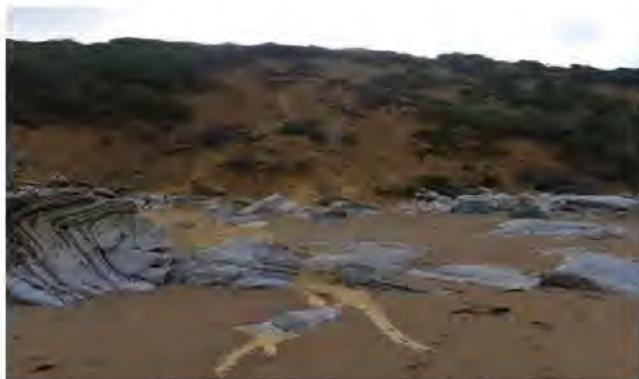
Des observations de terrain, réalisées le 9 novembre 2023, indiquent que les passages des tempêtes Ciara et Domingos ont causé la reprise d'une érosion marine des pieds de falaise, en divers endroits de la commune, entraînant alors des glissements des faciès rocheux meubles. Les érosions les plus marquées ont été relevées au nord de Maiarko (Figure 38), au nord d'Erromardie (Figure 39) et seraient à l'origine de la poursuite d'un éboulement actif au niveau d'Arxiloa (Figure 40). Dans le secteur sud de la plage de Maiarko, les vagues sont passées au-dessus de l'ouvrage de protection et ont participé à l'érosion du pied de falaise. A noter que les précipitations sont finalement restées modérées et n'ont pas entraîné de glissements de terrain remarquables.

Figure 38 - Secteur situé au nord de la plage de Maiarko le 9/11/2023 © Mairie de Saint-Jean-de-Luz

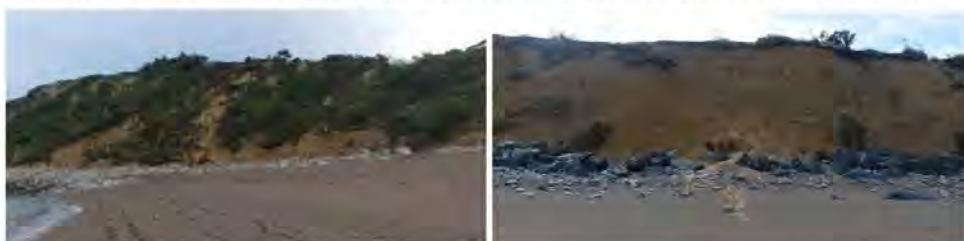
Figure 39 - Secteurs situés au nord et au sud de la plage d'Erromardie le 9/11/2023 © Mairie de Saint-Jean-de-Luz

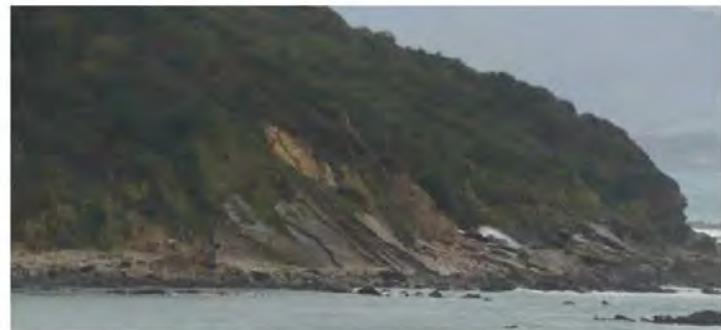
Figure 40 - Falaise d'Arxiloa le 9/11/2023 © Mairie de Saint-Jean-de-Luz

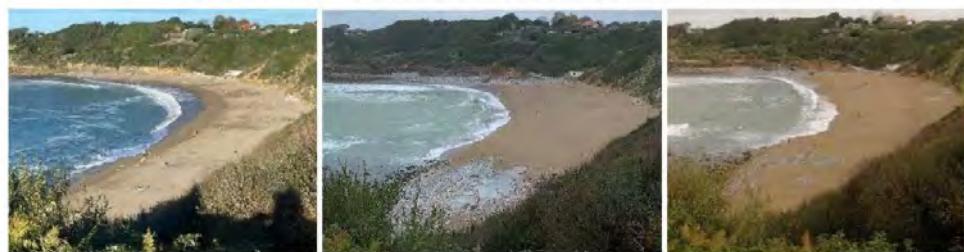
Plage de Lafitenia : Les photos prises depuis le poste CoastSnap (Figure 41) permettent d'obtenir un aperçu global de l'état de la plage. Le stock sédimentaire semble avoir varié significativement au cours des 3 semaines marquées par le passage des tempêtes Céline, Ciara et Domingos. Le platier rocheux était nettement plus découvert aux deux extrémités de plage le 29 octobre 2023 (après Céline), par rapport au 22 octobre 2023 (avant Céline), laissant suggérer une perte de sédiments causée par le passage de la tempête Céline. Un retour important de sable sur le platier rocheux aux deux extrémités a ensuite été constaté quelques jours après le passage de la tempête Domingos, le 12 novembre 2023.

Figure 41 - Plage de Lafitenia le 22 octobre (à gauche), le 29 octobre (au centre) et 12 novembre (à droite) 2023
© CoastSnap Nouvelle-Aquitaine

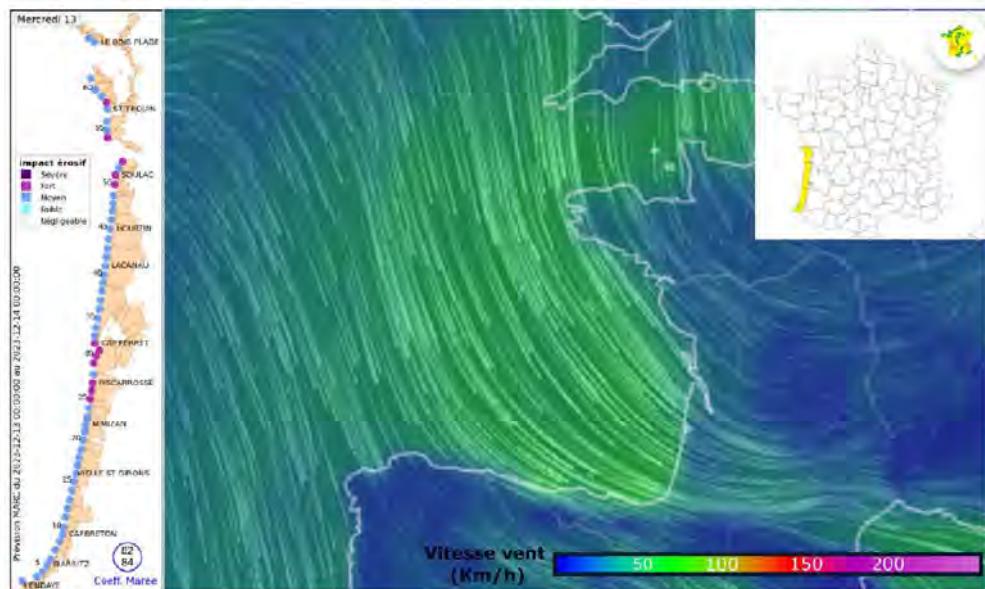
Figure 1 - Carte de vent de la tempête du 13 décembre 2023 (sources : NCEP, EARTH). Encart gauche : niveau d'impact érosif prévu dans le bulletin de surveillance érosion de l'OCNA du 13 novembre 2023. Encart droit : carte de vigilance vagues submersion de Météo-France du 12 décembre 2023

Cet évènement s'est d'abord traduit par des conditions de fort vent de nord-ouest, au cours de la journée du 13 décembre 2023 (Figure 1), avec des vitesses moyennes mesurées à plus de 50 km/h en Charente-Maritime ainsi que dans le secteur du Sud Landes / Pays Basque, et allant même jusqu'à dépasser les 65 km/h en Gironde, au niveau du Cap-Ferret (Figure 2, Figure 3, Figure 4).

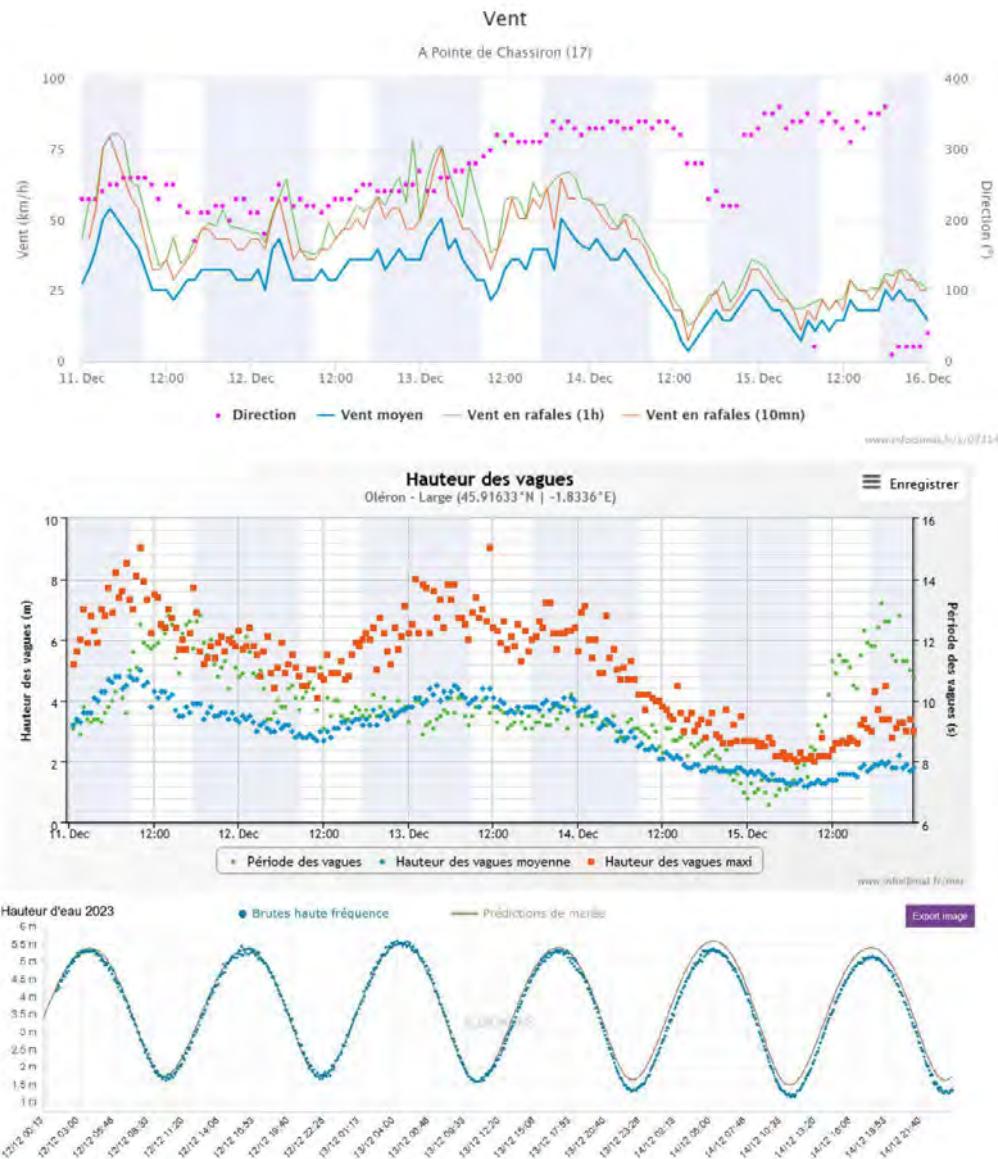
Figure 2 - Evolution temporelle des mesures de vent (station Pointe de Chassiron), des conditions de vagues (bouée CANDHIS Oléron Large) et du niveau marin (marégraphe La Cotinière ; la courbe marron indique la marée astronomique prédictive et les points bleus indiquent le niveau marin mesuré). Sources : infoclimat.fr et data.shom.fr

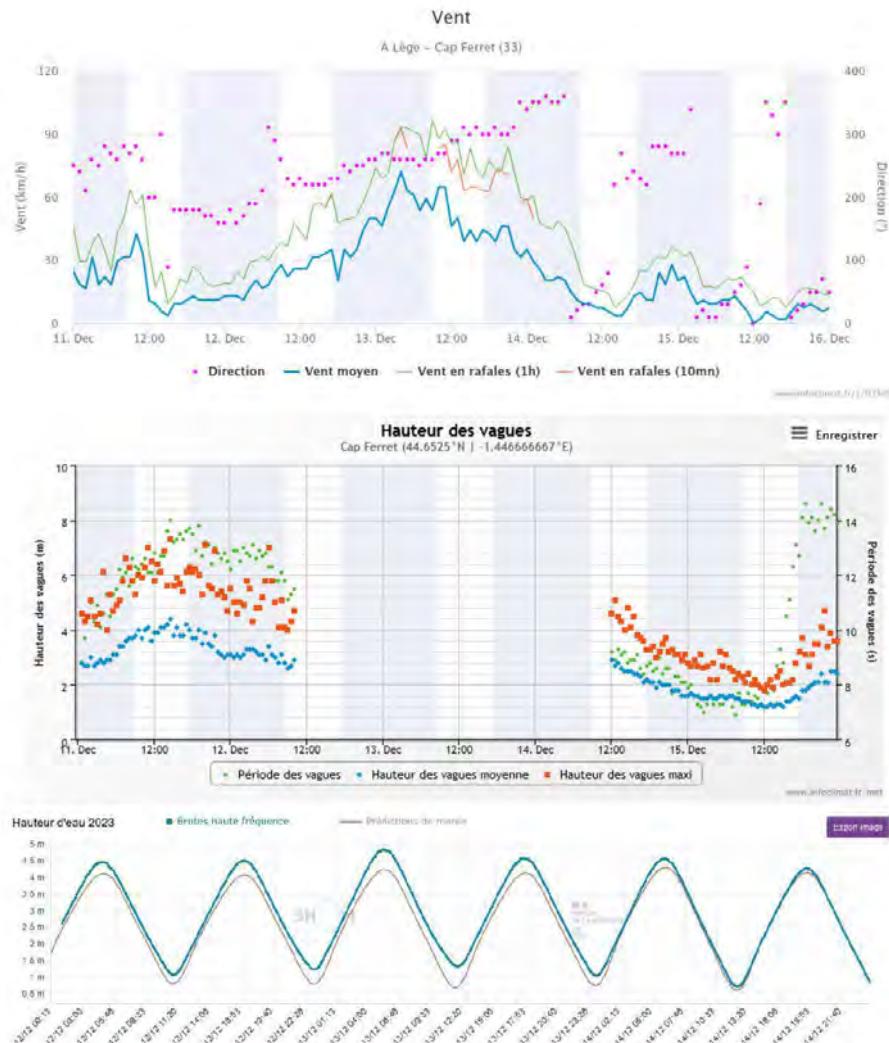
Figure 3 - Évolution temporelle des mesures de vent (station Cap Ferret), des conditions de vagues (bouée CANDHIS Cap Ferret) et du niveau marin (marégraphe Arcachon-Eyrac ; la courbe marron indique la marée astronomique prédictive et les points bleus indiquent le niveau marin mesuré). Les conditions de vagues à la bouée CANDHIS du Cap Ferret n'ont pas été mesurées sur la journée du 13 décembre. Sources : infoclimat.fr et data.shom.fr

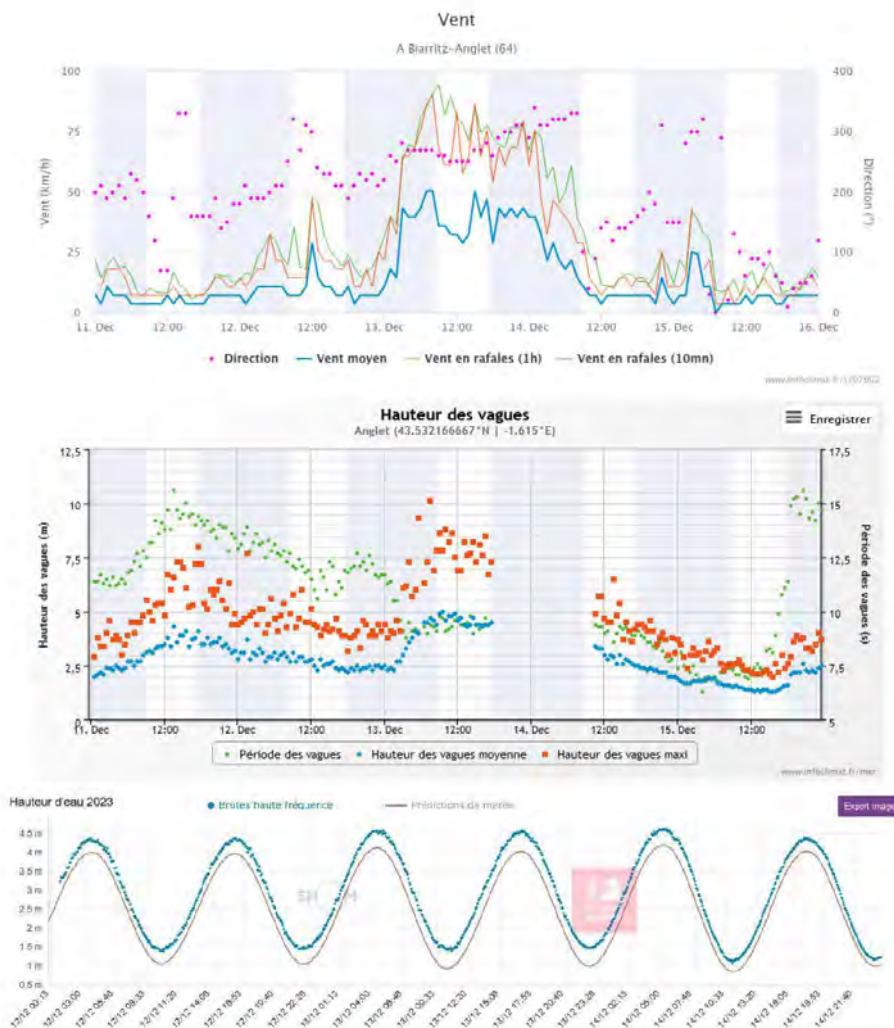
Figure 4 - Évolution temporelle des mesures de vent (station Biarritz-Anglet), des conditions de vagues (bouée CANDHIS Anglet) et du niveau marin (marégraphe Bayonne-Boucau ; la courbe marron indique la marée astronomique prédictive et les points bleus indiquent le niveau marin mesuré). Sources : infoclimat.fr et data.shom.fr

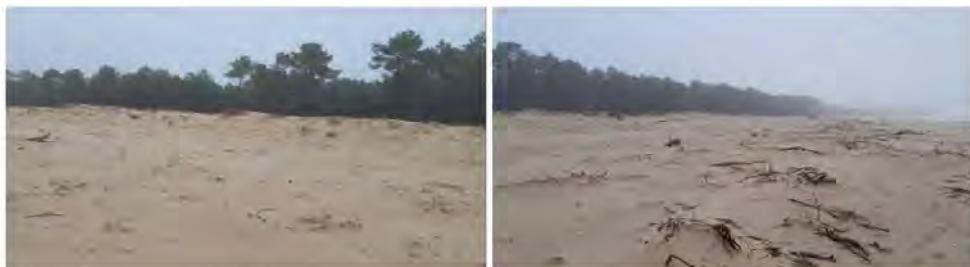
Plage au sud du Club Med : Une légère accréition a été ponctuellement observée dans ce secteur avec une élévation du niveau de plage de l'ordre de 50 cm (Figure 10).

Figure 10 - Plage au sud du club Med le 15/12/2023, vues vers le nord (à gauche) et le sud (à droite). © Observatoire de la côte de Nouvelle-Aquitaine

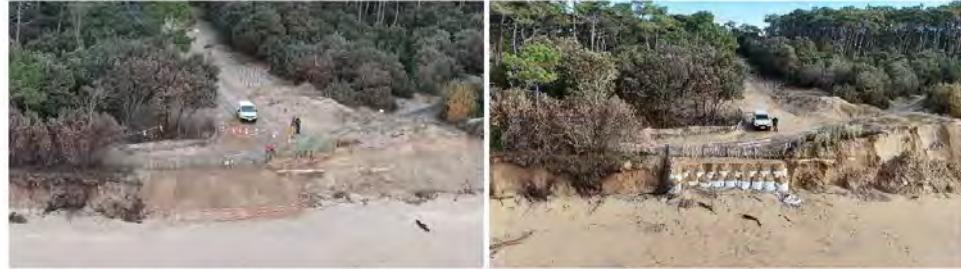
Plage de la Grande Côte : Un rafraîchissement significatif des falaises dunaires a été observé, notamment au droit du parking des Combots (Figure 12).

Figure 12 - Plage de la Grande Côte au droit du parking des Combots le 01/12/2023 et le 14/12/2023.
© Observatoire de la côte de Nouvelle-Aquitaine

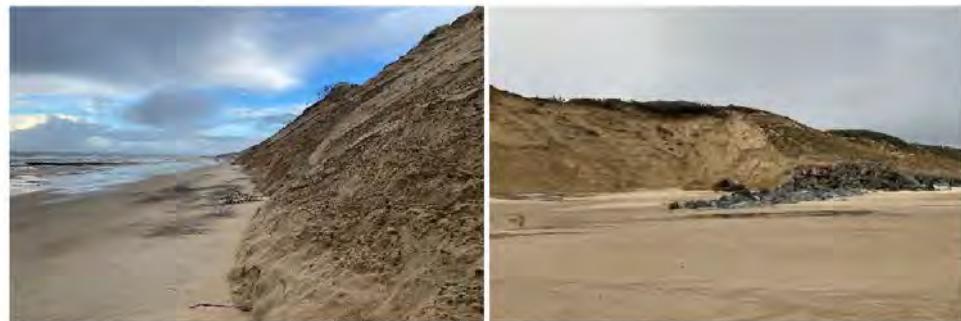
Une érosion généralisée du pied de dune de quelques mètres a été constatée sur un linéaire d'environ 1000-1500 m au nord de l'extrémité nord des digues d'Arros (Figure 13).

Figure 13 - Plage au niveau du transect OCNA G1 (à gauche) et au niveau de l'extrémité nord des digues d'Arros (à droite) le 13/12/2023. © Observatoire de la côte de Nouvelle-Aquitaine

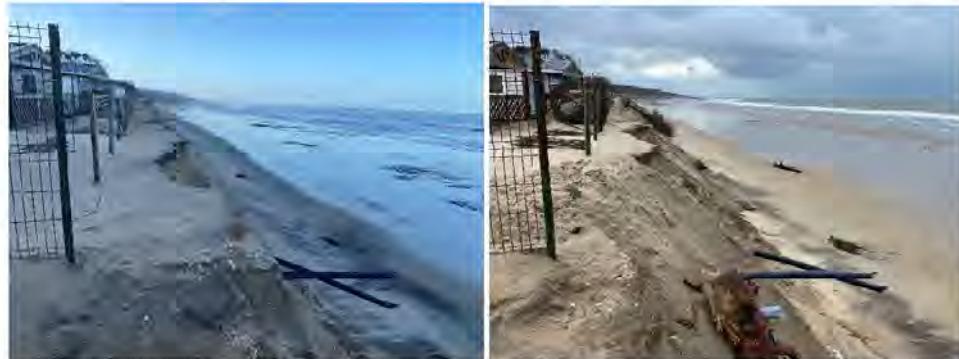
Camping des Sables d'Argent : une légère érosion du pied de dune de 0.5-1 m a été constatée (Figure 14).

Figure 14 - Nord du camping des Sables d'Argent le 15/11/2023 (à gauche) et le 13/12/2023 (à droite). © Observatoire de la côte de Nouvelle-Aquitaine

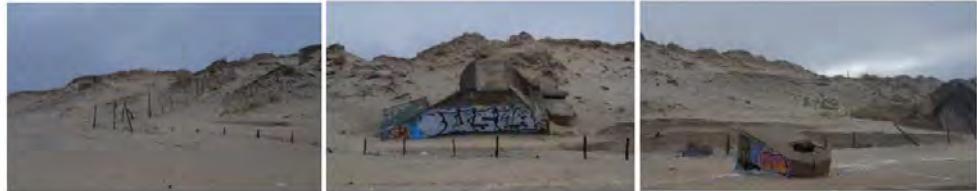
Plage de l'Alexandre : Recul du pied de dune très localisé de l'ordre de 3 m et abaissement de plage inférieur à 1 m (Figure 15).

Figure 15 - Blockhaus de l'Alexandre le 21/12/2023, vues vers le nord (à gauche), l'est (au centre) et le sud (à droite).
© Observatoire de la côte de Nouvelle-Aquitaine

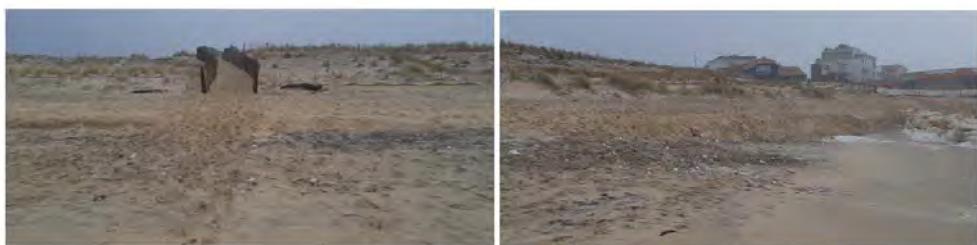
Plage Nord : Formation d'une petite falaise d'érosion sur le haut de plage (hauteur inférieure à 50 cm) évoluant vers une importante entaille d'érosion en direction de la zone urbanisée plus au sud, indiquant un fort abaissement de plage dans ce secteur (Figure 16, Figure 17).

Figure 16 - Plage nord le 21/12/2023, vues vers l'est (à gauche) et le sud (à droite). © Observatoire de la côte de Nouvelle-Aquitaine

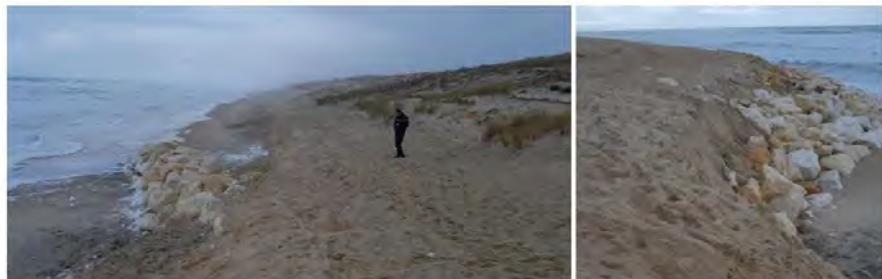
Figure 17 - Ouvrage et descente de plage située au nord de la zone urbanisée (par l'accès de la maison de la glisse) le 21/12/2023, vues vers le nord (à gauche) et le sud (à droite). © Observatoire de la côte de Nouvelle-Aquitaine

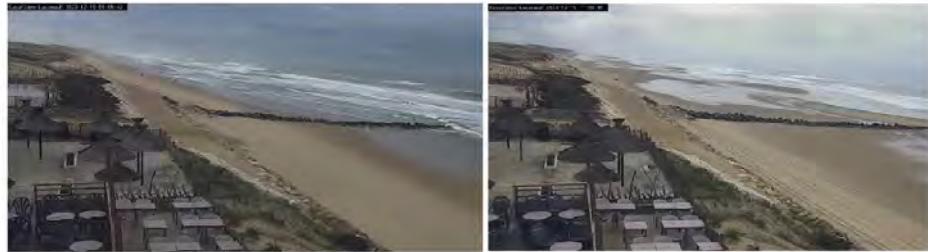
Plage Centrale : L'analyse des images acquises par les caméras CASAGEC montre qu'il s'est produit une baisse du niveau de la plage au pied des épis nord et sud de la plage Centrale de l'ordre de 50 cm (Figure 18, Figure 19).

Figure 19 - Vue vers le sud de la plage Centrale le 10/12/2023 (à gauche) et le 15/12/2023 (à droite).
© CCMA/CASAGFC

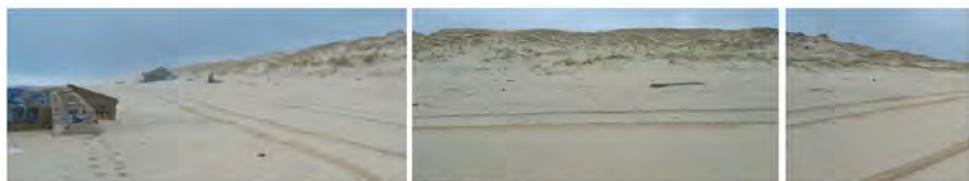
Plage du Lion : Légère atteinte du pied de dune avec un recul maximum de l'ordre de 1 m et abaissement significatif du haut de plage d'environ 1 à 2 m (Figure 21).

Figure 21 - Blockhaus du Lion le 21/12/2023, vues vers le nord (à gauche), l'est (au centre) et le sud (à droite).
© Observatoire de la côte de Nouvelle-Aquitaine

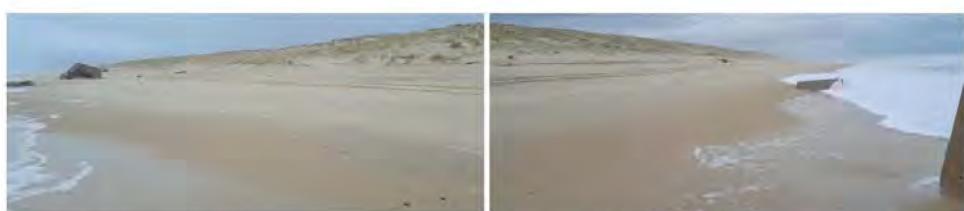
Plage du Royannais : Légère atteinte du pied de dune avec un recul maximum de l'ordre de 1 m et abaissement significatif du haut de plage d'environ 1 à 2 m (Figure 22).

Figure 22 - Blockhaus du Royannais le 21/12/2023, vues vers le nord (à gauche) et le sud (à droite). © Observatoire de la côte de Nouvelle-Aquitaine

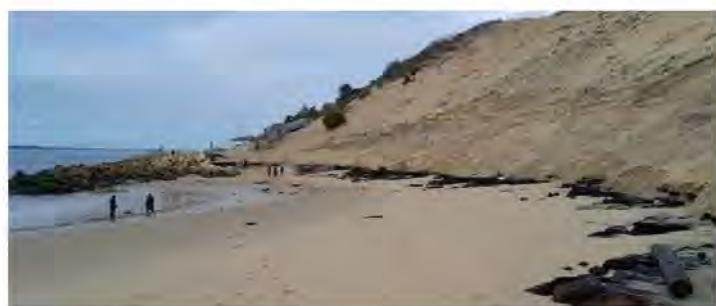
Plage de la Corniche : Légère érosion du pied de dune avec des reculs ponctuels de l'ordre de 0.5-1 m (Figure 28).

Figure 28 - Plage de la Corniche le 15/12/2023, vue vers le nord. © Observatoire de la côte de Nouvelle-Aquitaine.

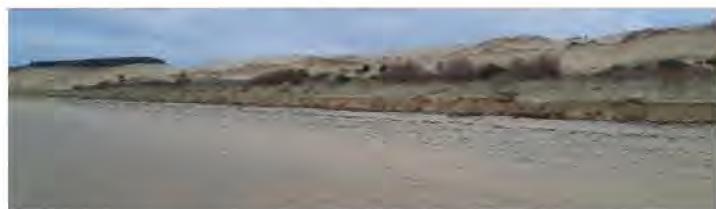
Dune du Pilat : Une érosion marquée de la banquette en pied de la dune du Pilat a été constatée sur la quasi-totalité de son linéaire (environ 1600 m) avec un abaissement du haut de plage de l'ordre de 0.5-1 m (Figure 29).

Figure 29 - Plage de la dune du Pilat le 15/12/2023. © Observatoire de la côte de Nouvelle-Aquitaine

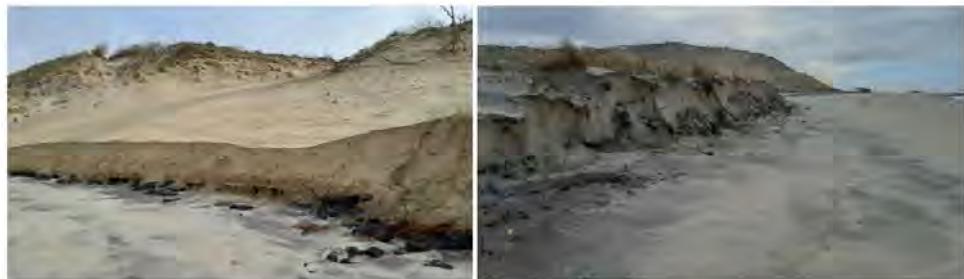
Blockhaus des Gaillouneys : Quelques érosions du haut de plage / pied de dune ont été relevées dans ce secteur, laissant place à des falaises dunaires nettes d'une hauteur d'environ 1 m (Figure 30).

Figure 30 - Plage dans le secteur des blockhaus des Gaillouneys le 15/12/2023. © Observatoire de la côte de Nouvelle-Aquitaine

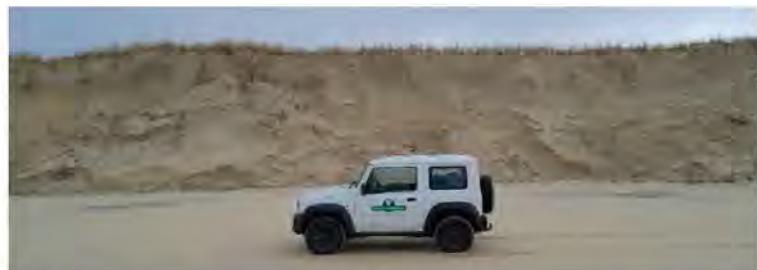
Plage de la Salie Nord : Présence d'une entaille d'environ de 2 à 3 m de profondeur au niveau du poste de secours (Figure 31).

Figure 31 - Plage la Salie Nord le 15/12/2023. © Observatoire de la côte de Nouvelle-Aquitaine

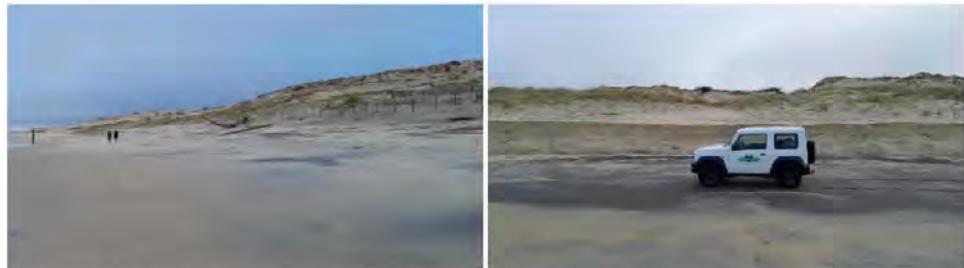
Plage des Viviers: Des érosions notables sur le haut de plage/pied de dune ont été relevées, laissant apparaître des falaises d'érosion de faible hauteur (environ 1.5 m) et majoritairement sur des banquettes (Figure 32).

Figure 32 - Plage des Viviers le 15/12/2023, vues vers le nord (à gauche) et sur une entaille d'érosion marine dans le secteur (à droite). © Observatoire de la côte de Nouvelle-Aquitaine

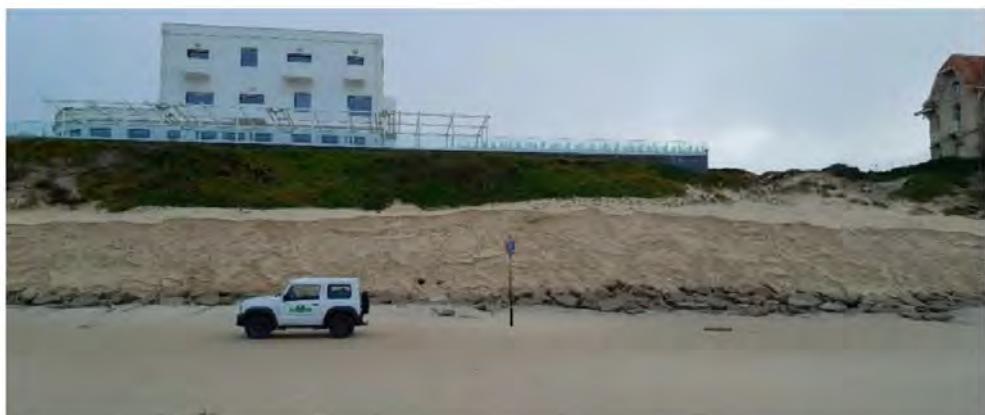
Plage Centrale: L'érosion s'est poursuivie dans ce secteur avec un net rafraîchissement de la falaise dunaire, notamment au droit du Grand Hôtel (Figure 33).

Figure 33 - Plage Centrale au droit du Grand Hôtel le 15/12/2023. © Observatoire de la côte de Nouvelle-Aquitaine

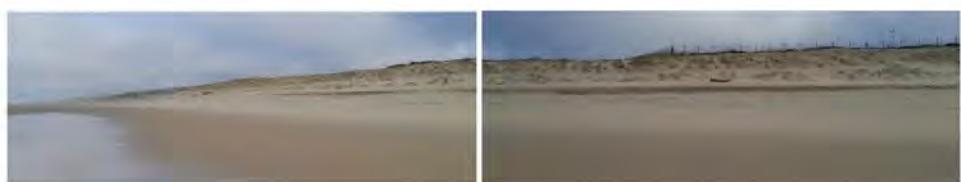
Site DGAEM: La majorité des coins sableux présents ont été érodés et plus particulièrement lorsque localisés au droit des fonds de baïne. Six entailles d'érosion marine ont été relevées sur des linéaires allant de 160 à 480 m et avec des profondeurs variables de 3 à 8 m (Figure 34).

Figure 34 - Secteur DGAEM le 15/12/2023, vues vers le nord (à gauche) et l'est (à droite). © Observatoire de la côte de Nouvelle-Aquitaine

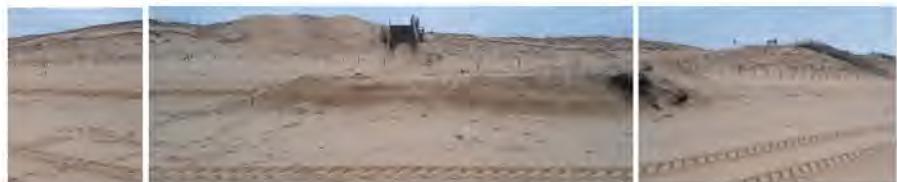
Lors d'une visite de terrain le 11/01/2024 sur le secteur au sud du courant de Mimizan, des traces d'érosion récentes ont été relevées au niveau de la plage Sud et au droit de l'épave du Virgo, avec présence de falaises d'érosion sur le haut de plage (Figure 35, Figure 36). Aucun impact érosif significatif n'a été constaté à la plage de Lespecier (Figure 37).

Figure 35 - Plage Sud le 11/01/2024, vues vers le nord (à gauche), l'est (au centre) et le sud (à droite).
© Observatoire de la côte de Nouvelle-Aquitaine

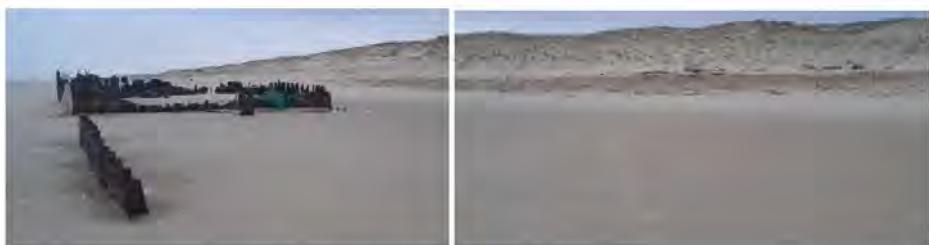
Figure 36 - Epave du Virgo le 11/01/2024, vues vers le nord (à gauche), l'est (au centre) et le sud (à droite).
© Observatoire de la côte de Nouvelle-Aquitaine
