OBSERVATOIRE DE LA CÔTE NOUVELLE-AQUITAINE

Réseau tempêtes de l'Observatoire de la côte de Nouvelle-Aquitaine - Bilan de l'hiver 2023-2024

Rapport BRGM/RP-73737-FR
Version 1 du 24/06/2024

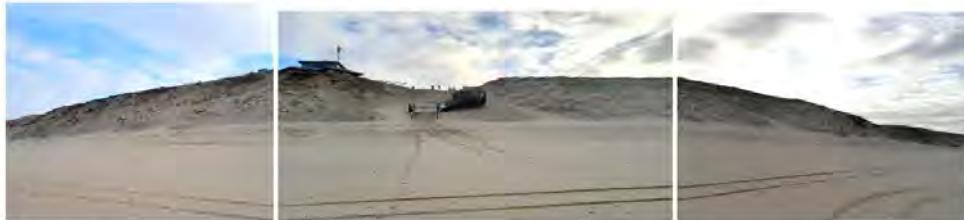
Plage du Cap de l'Homme : Légère atteinte du pied de dune avec un recul inférieur à 0.5 m et abaissement du niveau de plage de l'ordre de 1-2 m (Figure 38). L'entaille située à l'aplomb du poste de secours est toujours active depuis fin 2022.

Figure 38 - Plage du Cap de l'Homme le 15/12/2023, vues vers le nord (à gauche), l'est (au centre) et le sud (à droite).
© Observatoire de la côte de Nouvelle-Aquitaine

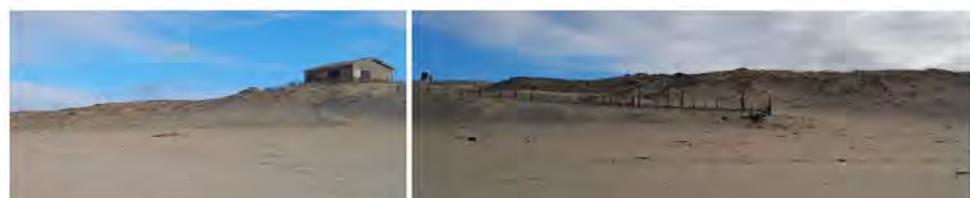
Plage de l'Arnaoutchot : Aucun recul n'a été constaté et faible abaissement du niveau du haut de plage inférieur à 1 m (Figure 40).

Figure 40 - Plage de l'Arnaoutchot le 15/12/2023, vues vers le nord (à gauche) et l'est (au centre). © Observatoire de la côte de Nouvelle-Aquitaine

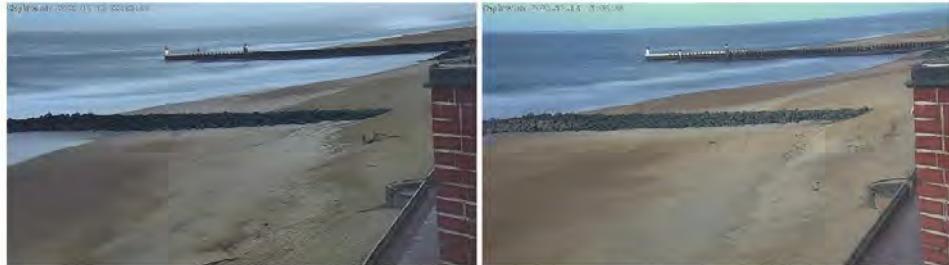
Plage du Prément : Pas d'impact majeur visible sur les images enregistrées par les caméras CASAGEC (Figure 41).

Figure 41 - Plage du Prévent et plage Centrale (resp. premier et second plan) le 10/12/2023 (à gauche) et le 15/12/2023 (à droite). © SLGBC Hossegor-Capbreton-Labenne / CASAGEC Ingénierie

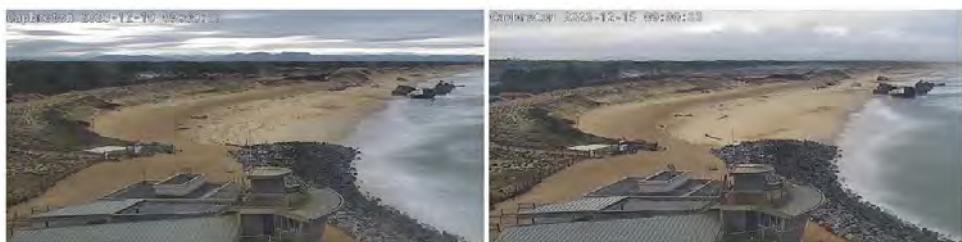
Plage du Santocha : Pas d'impact majeur visible sur les images enregistrées par les caméras CASAGEC. Cependant, le niveau de sable au pied des bunkers situés en haut de plage semble avoir sensiblement diminué (Figure 42 et Figure 43).

Figure 42 - Plage du Santocha le 10/12/2023 (à gauche) et le 15/12/2023 (à droite). © SLGBC Hossegor-Capbreton-Labenne / CASAGEC Ingénierie

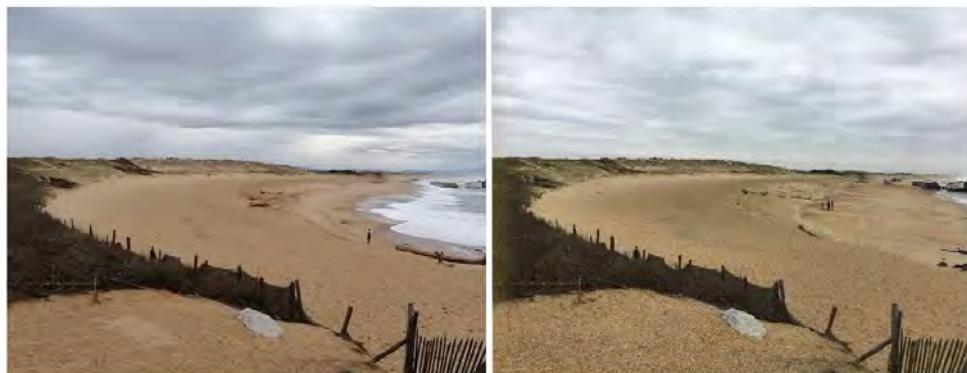
Figure 43 - Plage du Santocha le 07/12/2023 (à gauche) et le 19/12/2023 (à droite). © CoastSnap Nouvelle-Aquitaine

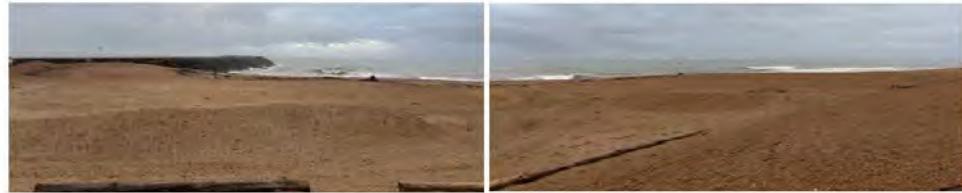
Plage de la Digue : Aucun impact érosif n'a été relevé. La laisse de haute mer a atteint le haut de plage et le merlon sableux de protection mise en place par la municipalité semble avoir empêcher les submersions sur le parking (Figure 44).

Figure 44 - Plage de la Digue le 15/12/2023, vues vers le sud (à gauche) et vers le nord (à droite). © Centre de la Mer de Biarritz

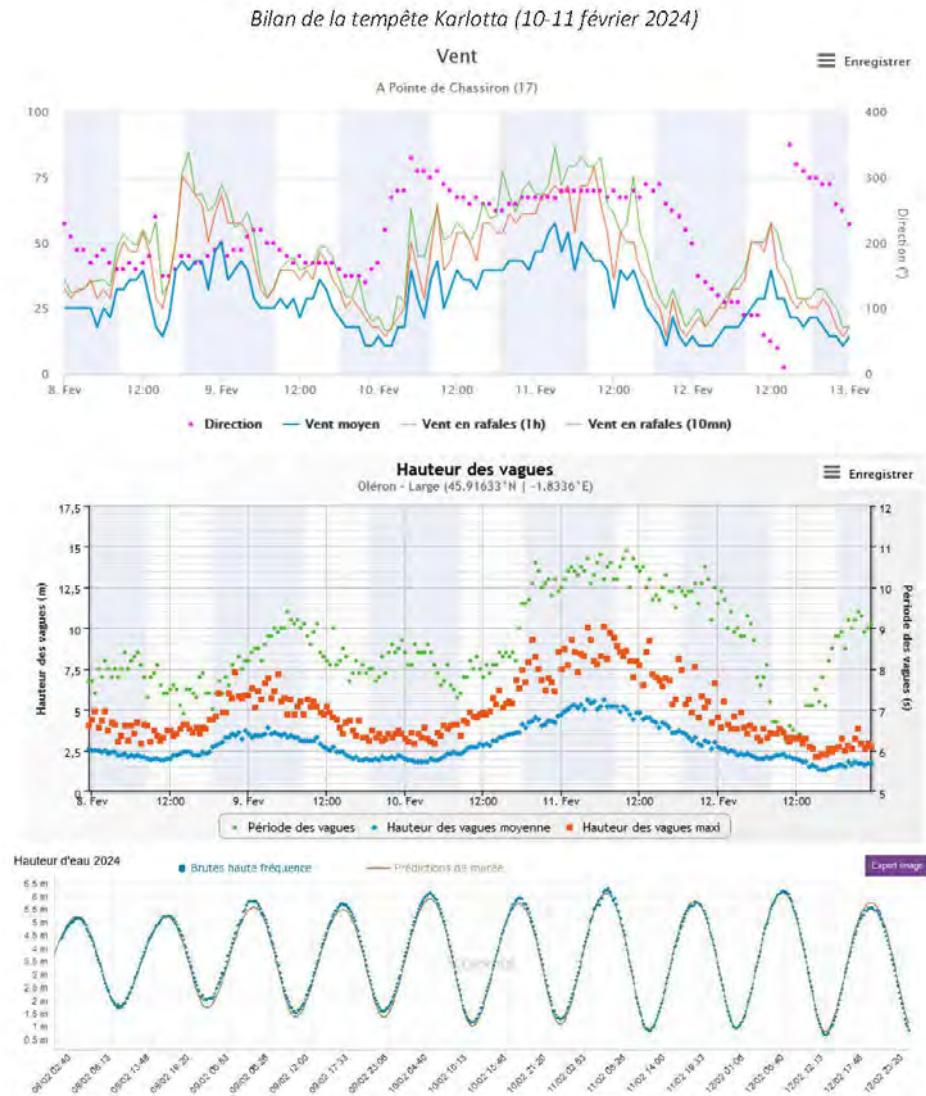
Figure 2 - Évolution temporelle des mesures de vent (station Chassiron), des conditions de vagues (bouée CANDHIS Oléron Large) et du niveau marin (marégraphe La Cotinière). Sources : infoclimat.fr et data.shom.fr

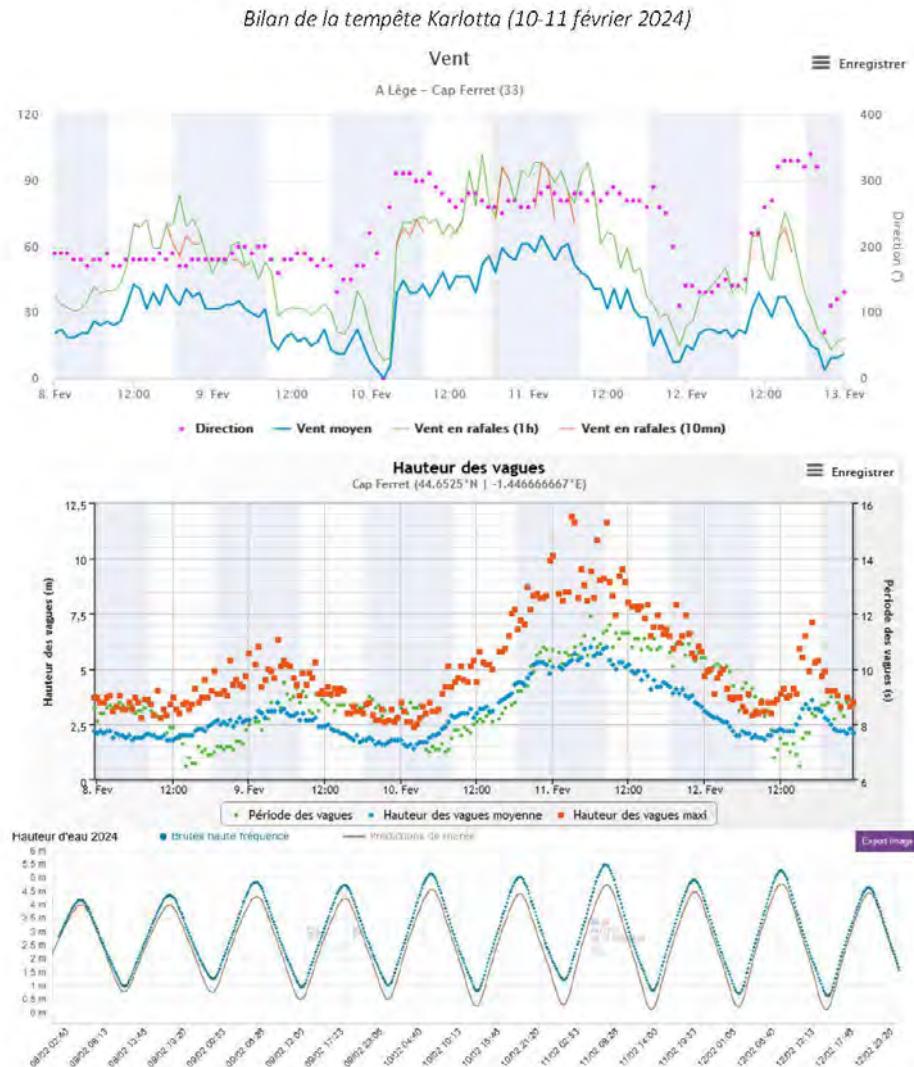
Figure 3 - Évolution temporelle des mesures de vent (station Cap-Ferret), des conditions de vagues (bouée CANDHIS Cap Ferret) et du niveau marin (marégraphe Arcachon Eyrac). Sources : infoclimat.fr et data.shom.fr

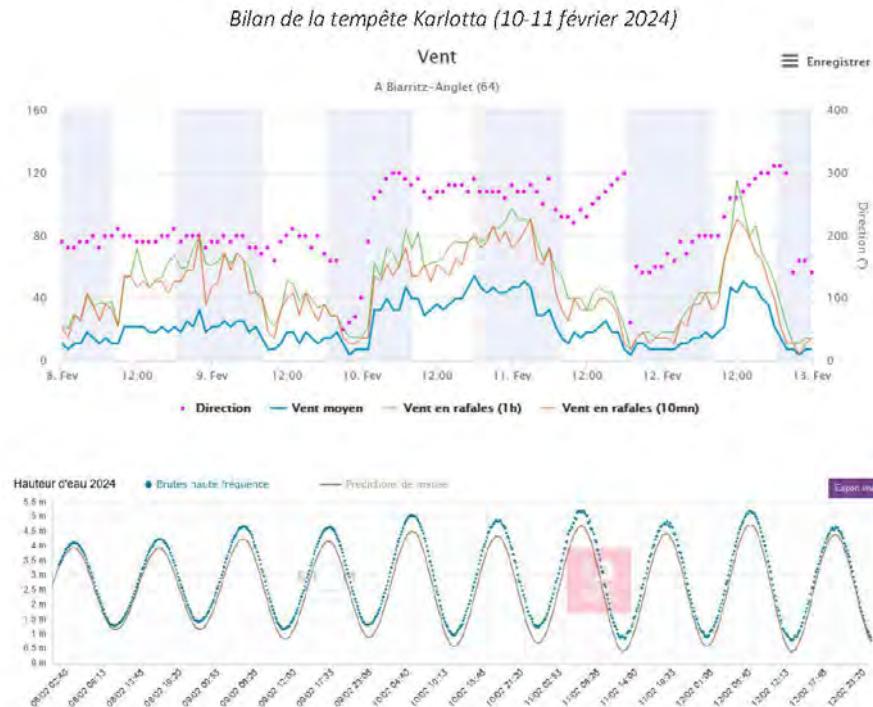
Figure 4 - Évolution temporelle des mesures de vent (station Biarritz) et du niveau marin (marégraphe Bayonne Boucau). Les conditions de vagues à la bouée CANDHIS Anglet ne sont pas disponibles pour cet évènement.

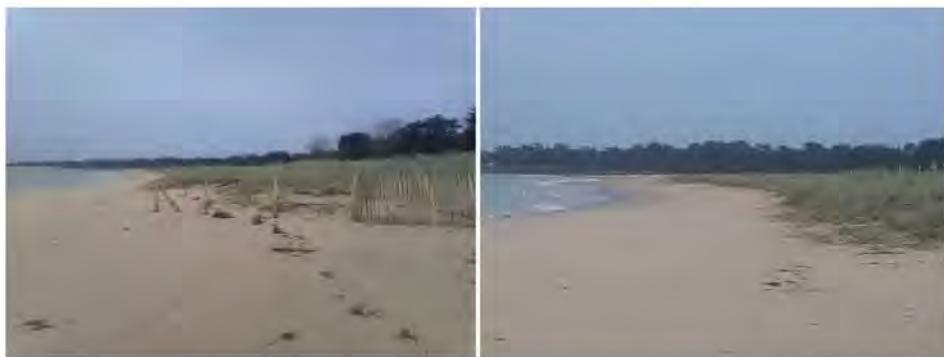
Plage de la Loge : Important abaissement de plage conduisant à la formation d'une falaise d'érosion et un recul du pied de dune de 1-1,5 m (Figure 7).

Figure 7 - Plage la Loge le 11/02/2024, vue sud. © CC Ile de Ré

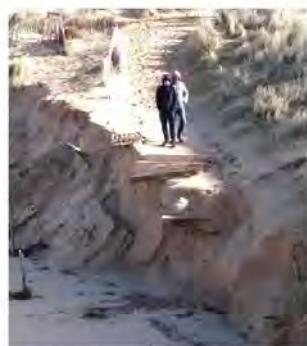
Plage du Petit Bec : Recul du pied de dune de 2-3 m entre l'accès-plage du Petit Bec et celui du Lizay (Figure 8).

Figure 8 - Accès-plage du Petit Bec après le passage de la tempête Karlotta (photo prise entre le 11/03 et 20/03/2024). © Observatoire de la côte de Nouvelle-Aquitaine

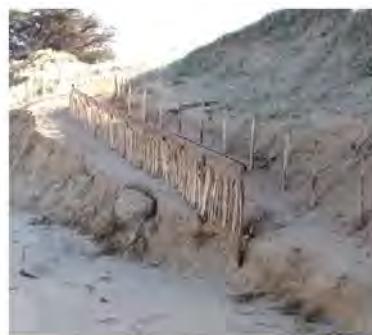
Plage de Couney : Un recul du pied de dune de l'ordre de quelques mètres a été relevé (Figure 9).

Figure 9 - Accès-plage de Couney après le passage de la tempête Karlotta (photo prise entre le 11/03 et 20/03/2024). © Observatoire de la côte de Nouvelle-Aquitaine

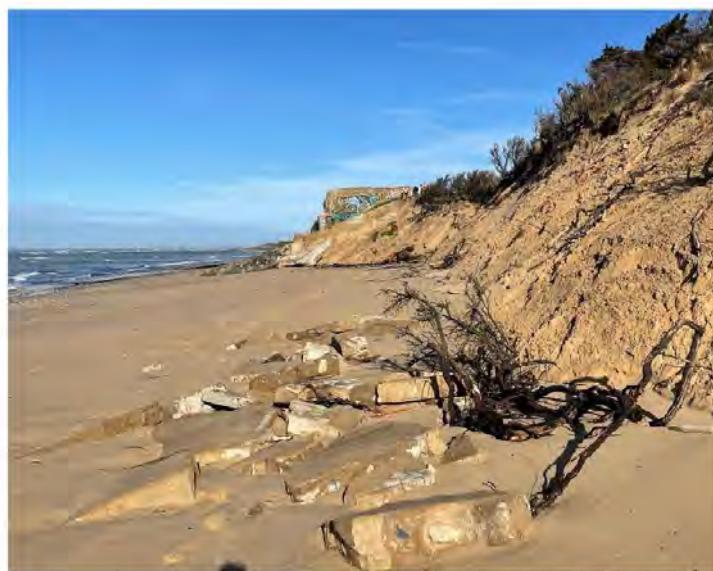
Plage de la Côte Sauvage - Batterie de Karola, Pas de Radia et Pointe de Grignon : Rafraîchissement des falaises dunaires générées par les précédents événements érosifs de l'hiver avec un recul dunaire inférieur à 1 m (Figure 10).

Figure 10 - Plage de la Côte Sauvage le 15/02/2024, vue nord. © CC Ile de Ré

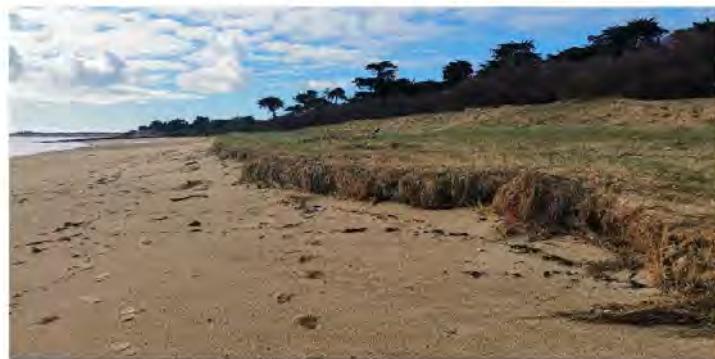
Plage du Boutillon Ouest : Recul significatif du trait de côte de l'ordre de 1 m (Figure 11).

Figure 11 - Plage située à l'ouest de la digue du Boutillon le 12/02/2024, vue ouest. © CC Ile de Ré

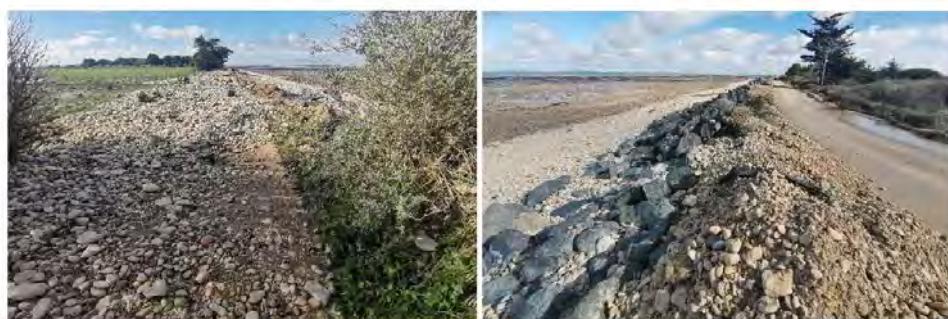
Pointe du Groin : La route littorale a été recouverte de galets projetés par les vagues (Figure 12).

Figure 12 - Pointe du Groin le 12/02/2024, vue ouest (à gauche) et est (à droite). © CC Ile de Ré

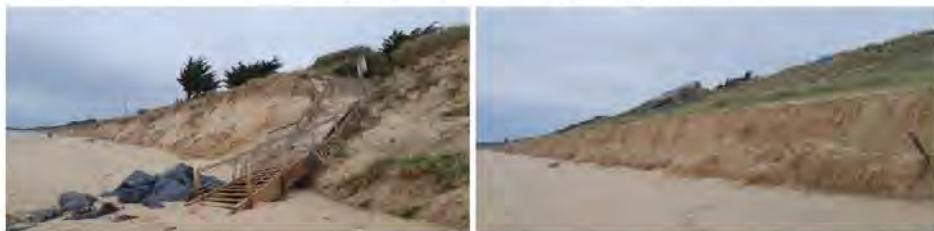
De la plage des Anneries à la plage des Petites Folies : Recul du pied de dune généralisé de 1-2 m (Figure 13).

Figure 13 - Plage du Peu Ragot (à gauche) et plage des Anneries au niveau de la batterie Herta (à droite) après le passage de la tempête Karlotta (photo prise entre le 11/03 et 20/03/2024). © Observatoire de la côte de Nouvelle-Aquitaine

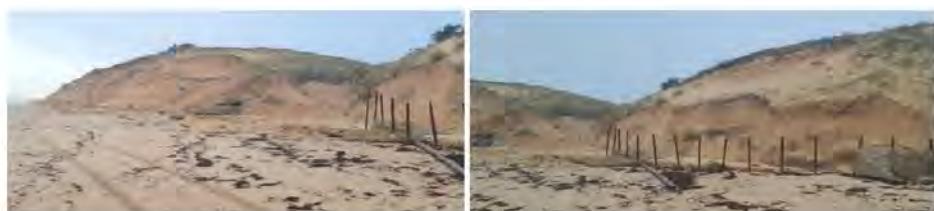
Plage des Gouillauds : Un recul du pied de dune de l'ordre de 1 m a été relevé (Figure 14).

Figure 14 - Accès-plage des Gouillauds après le passage de la tempête Karlotta (photo prise entre le 11/03 et 20/03/2024). © Observatoire de la côte de Nouvelle-Aquitaine

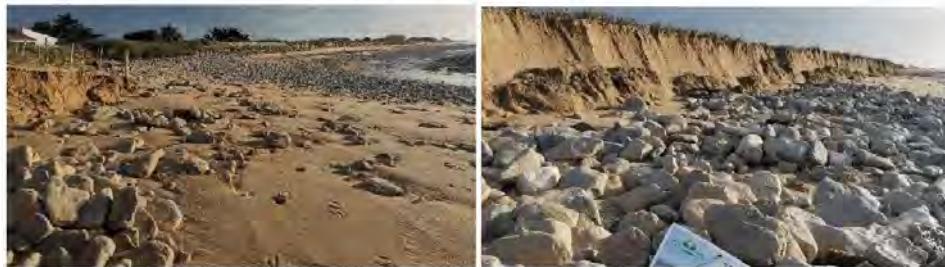
Plage de Port Notre-Dame : Recul significatif du pied de dune d'au moins 1 m (Figure 15).

Figure 15 - Plage de Port Notre-Dame le 11/02/2024, vue est. © CC Ile de Ré

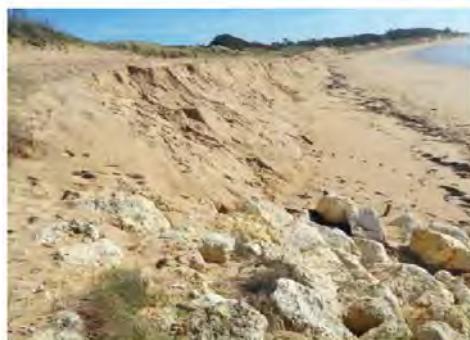
Plage de la Perroche : Recul du pied de dune de 4 m sur le cordon dunaire situé à l'est de la plage (Figure 17).

Figure 17 - Plage de la Perroche le 16/02/2024, vue sud-est. © CC île d'Oléron

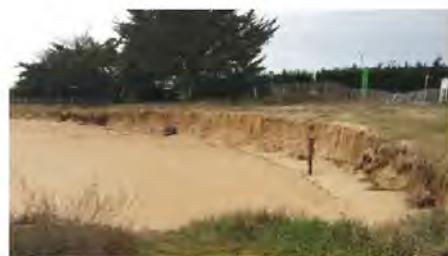
Pointe des Doux : Un recul de 3 m a été observé sur ce site habituellement peu sensible à l'érosion de par son exposition vers l'est (Figure 18).

Figure 18 - Plage aux abords de la Pointe des Doux le 16/02/2024, vue sud. © CC île d'Oléron

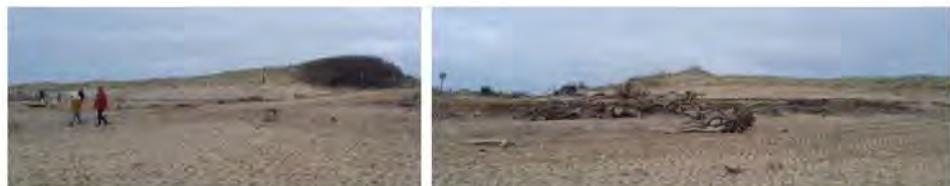
Plage Centrale : Un recul d'environ 6 m a été constaté (Figure 19).

Figure 19 - Plage Centrale le 19/02/2024, vue est. © Observatoire de la côte de Nouvelle-Aquitaine

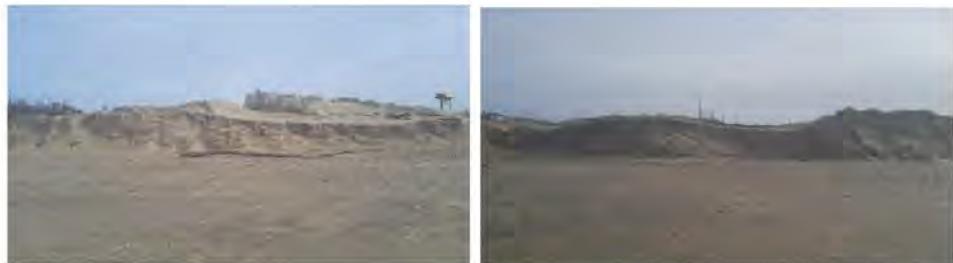
Plage du Petit Train : Un recul d'environ 5 m a été constaté (Figure 20).

Figure 20 - Plage du Petit Train le 16/02/2024, vue est. © Observatoire de la côte de Nouvelle-Aquitaine

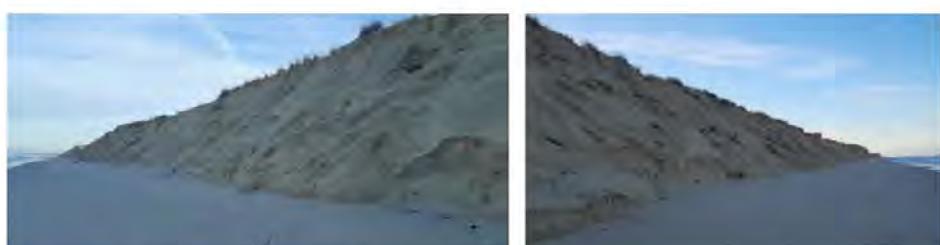
Plage de la Pointe Espagnole : Il a été observé un recul du trait de côte compris entre 5 et 10 m sur une distance d'environ 1000 m ainsi qu'une falaise d'érosion de hauteur comprise entre 5 et 10 m (Figure 22).

Figure 22 - Plage de la Pointe Espagnole le 14/02/2024, vue nord (à gauche) et sud (à droite). © Observatoire de la côte de Nouvelle-Aquitaine

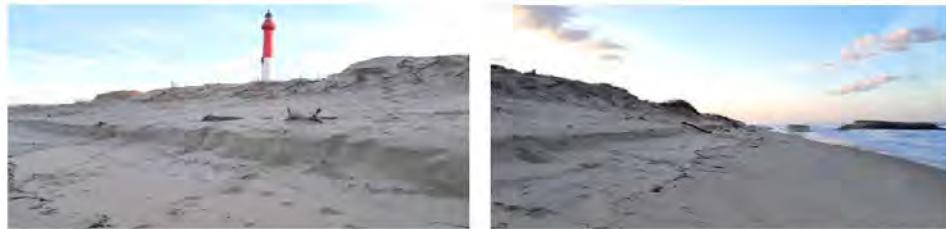
Plage du phare de la Coubre : Léger abaissement du haut de plage (Figure 23).

Figure 23 - Plage du phare de la Coubre le 14/02/2024, vue nord (à gauche) et sud (à droite). © Observatoire de la côte de Nouvelle-Aquitaine

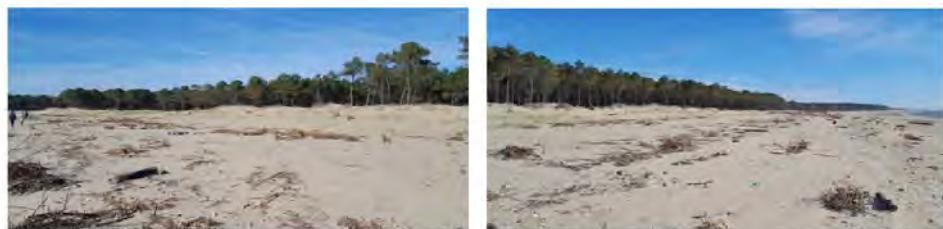
Plage au sud du Club Med : Sur ce secteur, il a été constaté un léger dépôt de sédiment dont l'épaisseur est comprise entre 0 et 1 m (Figure 24).

Figure 24 - Plage au sud du Club Med le 14/02/2024, vue nord (à gauche) et sud (à droite). © Observatoire de la côte de Nouvelle-Aquitaine

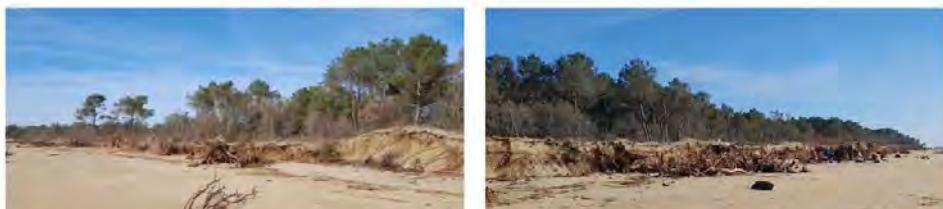
Plage de la Lède : Il a été observé un recul du trait de côte compris entre 2 et 3 m, sur une longueur d'environ 2000 m (Figure 25).

Figure 25 - Plage de la Lède le 12/02/2024, vue nord-ouest (à gauche) et sud-est (à droite). © Observatoire de la côte de Nouvelle-Aquitaine

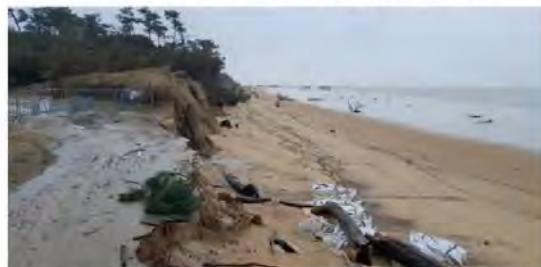
Plage de la Grande Côte : L'érosion générée par la tempête Karlotta a fait reculer le trait de côte jusqu'à la piste cyclable dont une partie s'est effondrée (Figure 26).

Figure 26 - Plage de la Grande Côte au droit du parking des Combots le 12/02/2024, vue sud. © Observatoire de la côte de Nouvelle-Aquitaine

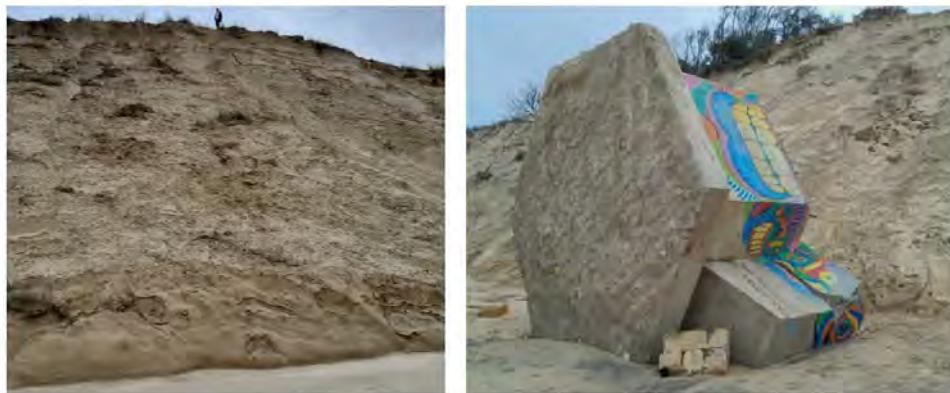
Nord des digues d'Arros et dune de Tout-Vent : La banquette du banc Saint-Nicolas a été submergée lors de cet épisode mais aucune érosion n'a été constatée. Au nord des Cantines, au niveau du lieu-dit « la Tour Noire » un recul de 5 m a été observé et un nouveau bunker a basculé sur la plage (Figure 27). Sur la zone allant des brise-lames des Cantines aux Arros, il a été constaté des marques d'érosion régulières, plus marquées au nord qu'au sud (Figure 28).

Figure 27 - Dune de la Tour Noire (à gauche) et bunker de la tour noire (à droite) le 13/02/2024. © Observatoire de la côte de Nouvelle-Aquitaine

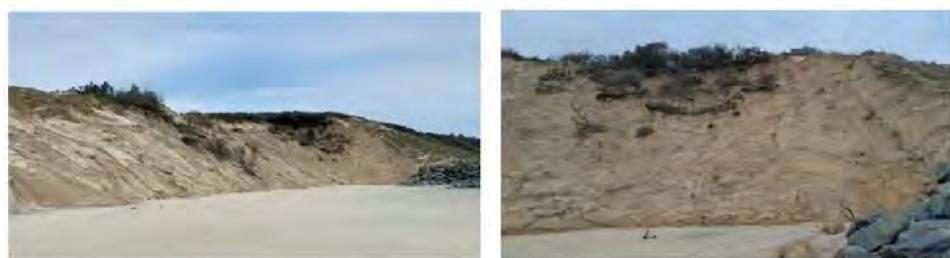
Figure 28 - Partie nord de l'enrochemet des Cantines le 13/02/2024, vue sud (à gauche) et est (à droite).
© Observatoire de la côte de Nouvelle-Aquitaine

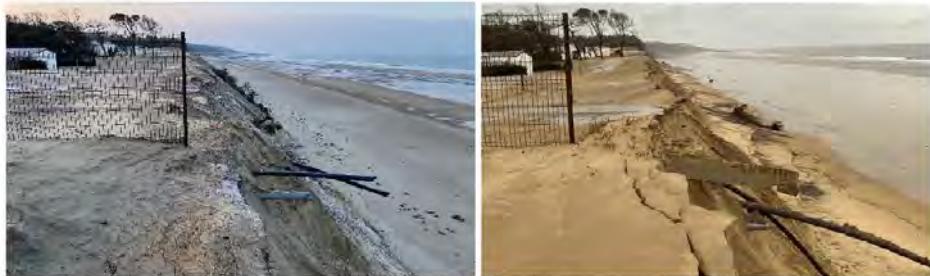
Camping des Sables d'Argent : Une érosion importante a été observée. La comparaison entre une photo de mi-janvier (post Ciaran/Domingos) et une photo de l'après Karlotta permet d'estimer le recul à des valeurs comprises entre 1 et 2 m (Figure 29).

Figure 29 - Camping des Sables d'Argent le 12/01/2024 (à gauche) et le 12/02/2024 (à droite), vue sud.

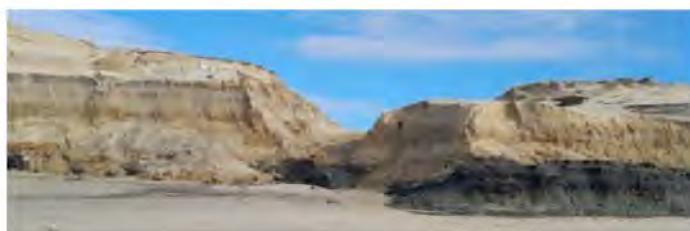
Pointe de la Négade : Un recul d'environ 2 m a été observé (Figure 30).

Figure 30 - Descente de la Négade le 13/02/2024, vue est. © Observatoire de la côte de Nouvelle-Aquitaine

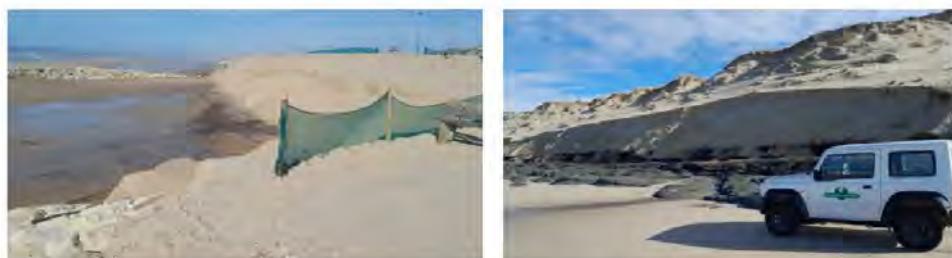
De nombreuses entailles d'érosion ont été relevées sur le secteur allant de Vensac à Naujac-sur-Mer. Les reculs associés sont significatifs sans toutefois être extraordinaires. Il a également été relevé un abaissement marqué des plages avec l'apparition de nombreux paléosols. Sur le front de mer de Montalivet l'érosion n'a pas impacté les infrastructures (Figure 31).

Figure 31 - Montalivet-les-Bains le 13/02/2024, vue nord depuis la Rotonde (à gauche). Illustration des paléosols observés le 13/02/2024 au pied des entailles dunaires entre Vensac et Naujac-sur-Mer et (à droite).

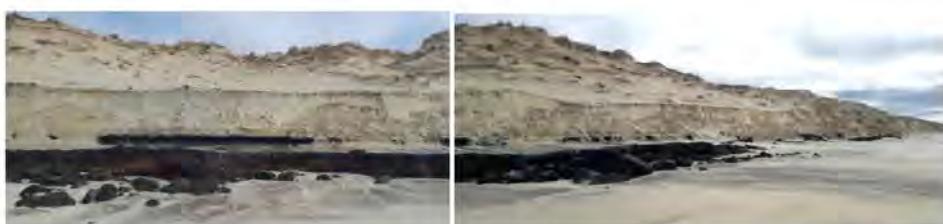
Secteur au nord de Lacanau-Océan : Présence d'une entaille d'érosion de 4 m de hauteur pour 10 m de profondeur sur une distance de 400 m, faisant ressortir les paléosols en pied de dune (Figure 32).

Figure 32 – Secteur au nord de Lacanau-Océan le 12/02/2024, vue est (à gauche) et sud (à droite). © Observatoire de la côte de Nouvelle-Aquitaine

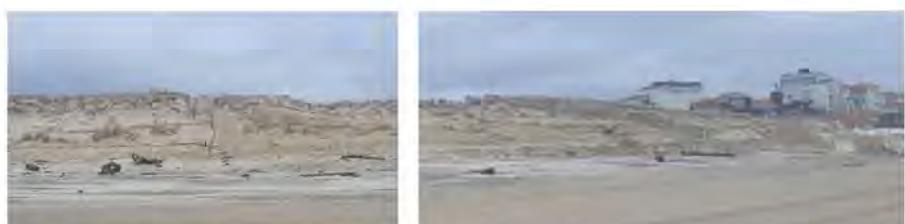
Plage Nord : Il a été observé un recul généralisé de 1 à 3 m ainsi qu'un abaissement du niveau de plage compris entre 1 et 2 m (Figure 34).

Figure 34 - Plage Nord le 12/02/2024, vue est (à gauche) et sud-est (à droite). © Observatoire de la côte de Nouvelle-Aquitaine

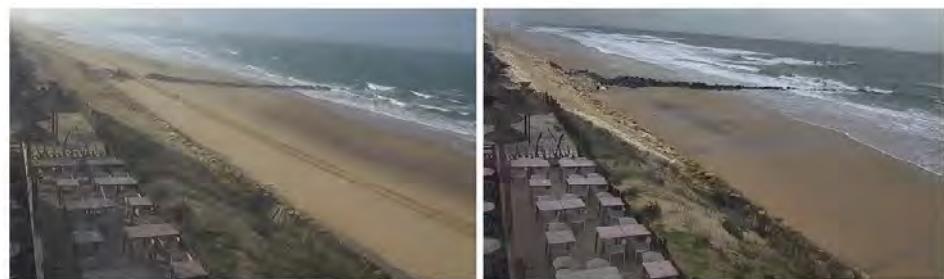
Plage Centrale : L'analyse des images acquises par les caméras CASAGEC montre qu'il s'est produit un abaissement du niveau du haut de plage en pied d'ouvrages d'au moins 1 m (Figure 35, Figure 36).

Figure 36 - Plage Centrale le 07/02/2024 (à gauche) et le 12/02/2024 (à droite), vue sud. © CCMA/CASAGEC

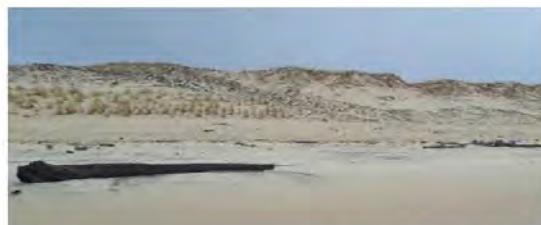
Plage de la Forestière : Pas d'érosion du pied de dune (Figure 37).

Figure 37 - Plage de la Forestière le 12/02/2024, vue sud-est. © Observatoire de la côte de Nouvelle-Aquitaine

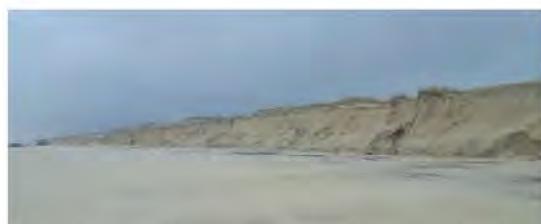
Plage du Lion : Présence d'une entaille d'érosion de 4-5 m de haut et 8 m de profondeur sur une distance de 400 m (Figure 38).

Figure 38 - Plage au sud des blockhaus du Lion le 12/02/2024, vue nord-est. © Observatoire de la côte de Nouvelle-Aquitaine

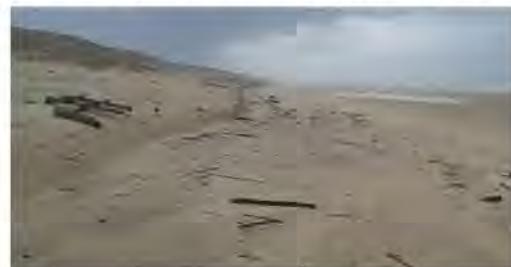
Présence d'entailles d'érosion de 2 m de profondeur pour 0,5 m de haut. Ces entailles se succèdent de manière quasi continue sur une distance d'environ 500 m (Figure 39).

Figure 39 - Le Porge Nord le 12/02/2024, vue sud. © Observatoire de la côte de Nouvelle-Aquitaine

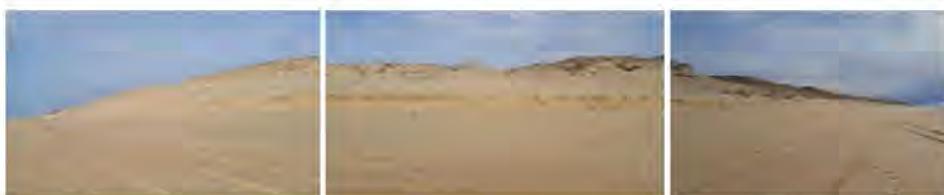
Plage de la Torchère : Le recul lié à l'évènement est estimé entre 1 et 3 m et l'abaissement du niveau de plage entre 1 et 2 m. Il a été relevé une entaille d'érosion d'environ 5 m de profondeur sur une distance de 300 m (Figure 41).

Figure 41 - Plage de la Torchère le 15/02/2024, vue nord (à gauche), est (au centre) et sud (à droite).
© Observatoire de la côte de Nouvelle-Aquitaine

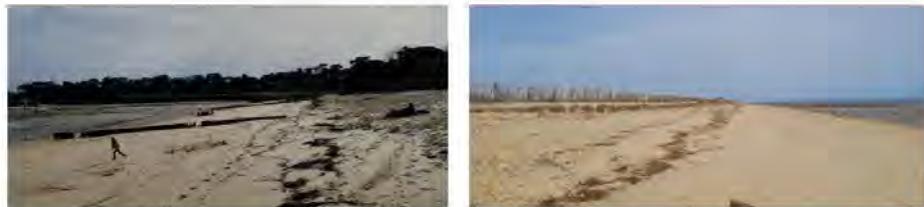
Racine du Mimbeau : Les impacts liés à l'évènement sont mineurs, le recul est inférieur à 0,5 m et l'abaissement du niveau de plage inférieur à 1 m (Figure 44). Aucune submersion marine n'a été relevée.

Figure 44 - Racine du Mimbeau le 15/02/2024, vue sud (à gauche) et nord (à droite). © Observatoire de la côte de Nouvelle-Aquitaine

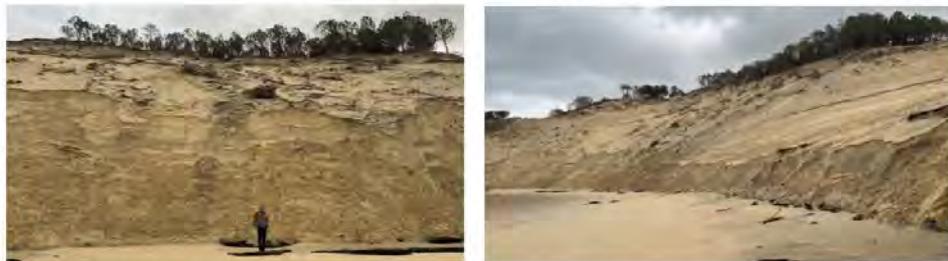
Plage de la Corniche et du Pilat : Un recul d'environ 5 m a été observé, associé à une falaise d'érosion très marquée, haute d'environ 4 m (Figure 45). Ce fort niveau d'impact reste toutefois très localisé et s'estompe rapidement pour laisser place à un profil plus régulier au droit de la dune du Pilat.

Figure 45 - Plage de la Corniche le 12/02/2024, vue est (à gauche) et nord depuis le sud de la plage (à droite).
© Observatoire de la côte de Nouvelle-Aquitaine

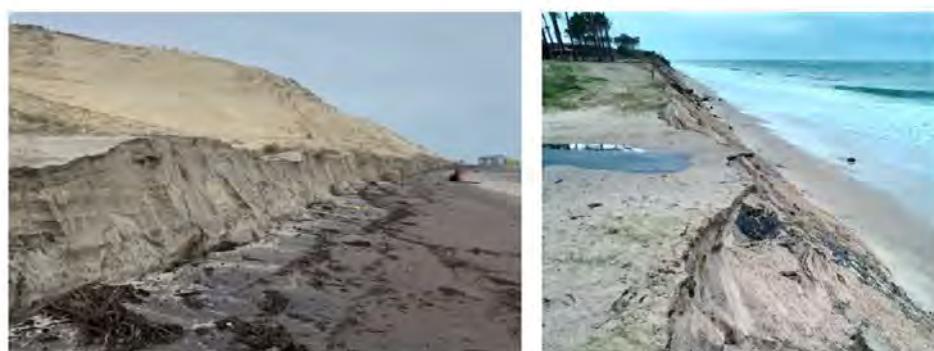
Secteur des Gaillouneys : Erosion de la banquette de haut de plage sur une profondeur d'environ 4-5 m conduisant à la formation et/ou au rafraîchissement d'une falaise d'érosion de 1,5 m de haut (Figure 46).

Plage du Petit Nice : Recul de 2 m au droit du poste de secours du Petit Nice. Entaille d'érosion sur une longueur de plus de 1600 m. A ce stade, les infrastructures situées au niveau du parking sont directement menacées par l'érosion (poste de secours à 31 m de la falaise d'érosion, kiosque à 25 m et parking sud à 30 m) (Figure 46).

Figure 46 - Secteur Gaillouneys le 12/02/2024 (à gauche) et plage du Petit Nice le 14/02/2024 (à droite).
© Observatoire de la côte de Nouvelle-Aquitaine

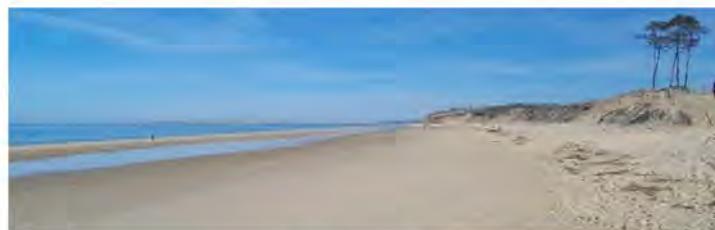
Plage de la Lagune : Des apports naturels en sédiments ont été observés sur la plage de la Lagune (Figure 47).

Figure 47 - Plage de la Lagune le 14/02/2024, vue nord. © Observatoire de la côte de Nouvelle-Aquitaine

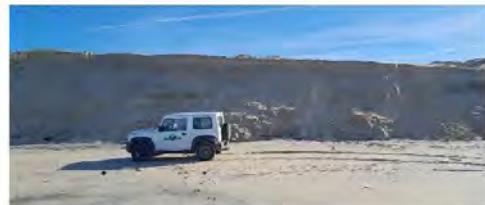
Figure 48 - Plage des Viviers le 14/02/2024, vue est. © Observatoire de la côte de Nouvelle-Aquitaine

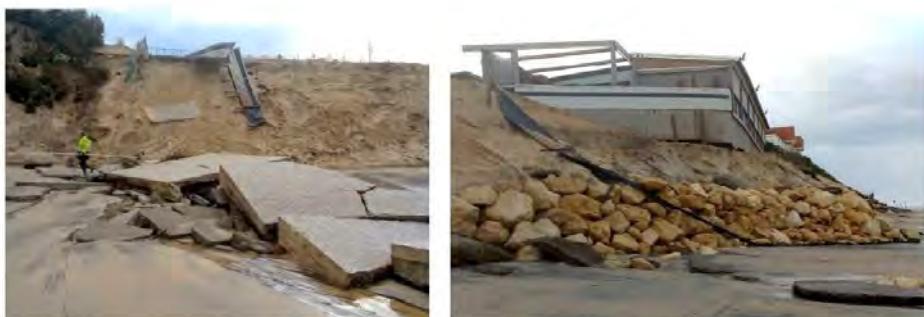
Plage Centrale : Le niveau de l'érosion rappelle celui de l'hiver 2013-2014. Il a été observé un abaissement du niveau de plage d'environ 1,5 m ainsi qu'un recul de l'ordre de 10 à 12 m, particulièrement visibles au niveau du blockhaus (Figure 49 et Figure 50). Une falaise d'érosion rectiligne de hauteur comprise entre 5,5 et 8,5 m de haut s'est formée. L'accès plage en dur a été détruit et le bar La Playa se trouve désormais en bordure de la falaise d'érosion.

Figure 49 - Plage Centrale le 12/02/2024 au droit de l'accès-plage, vue est (à gauche) et sud (à droite). © CC Grands Lacs

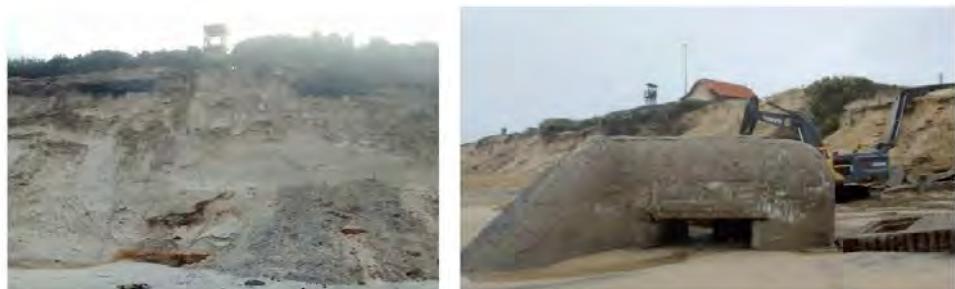
Figure 50 - Plage Centrale le 12/02/2024, vue est au droit du poste de secours (à gauche) et nord-est au droit du blockhaus. © CC Grands Lacs

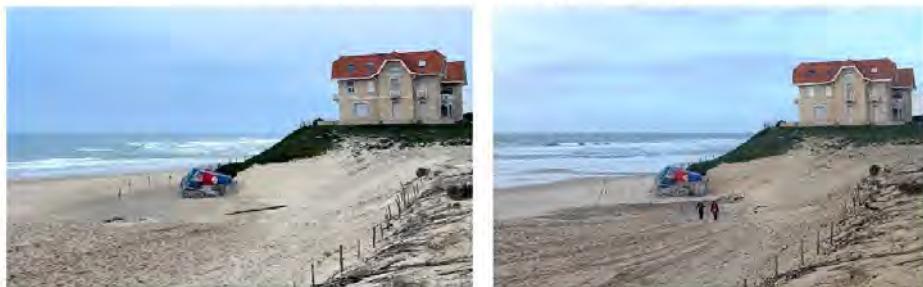
Figure 51 - Plage Sud le 03/02/2024 (à gauche) et le 16/02/2024 (à droite), vue nord-ouest. © CoastSnap Nouvelle-Aquitaine

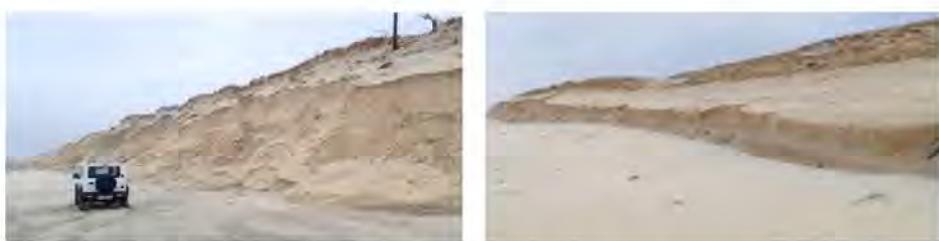
Secteur DGAEM : 13 km de falaise d'érosion ont été recensés sur ce secteur long de 23 km. La situation s'est particulièrement dégradée sur la partie nord (secteur Biscarrosse) avec la formation de falaises de plus de 4 m de haut (Figure 52). Sur le reste du secteur les impacts sont limités à une érosion des coins sableux.

Figure 52 - Site DGAEM le 12/02/2024, secteur Biscarrosse vue nord (à gauche) et secteur Mimizan vue nord (à droite). © Observatoire de la côte de Nouvelle-Aquitaine

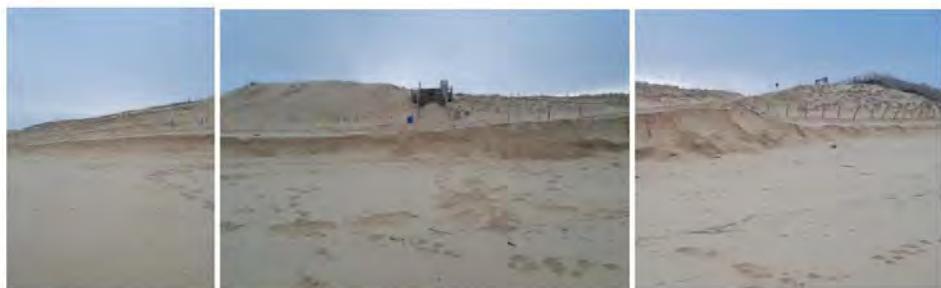
Plage Sud : Importante érosion du coin sableux de haut de plage (en partie artificiel de par les apports issus du désensablement des rues) conduisant à la formation d'une falaise d'érosion de 1 à 2 m de haut (Figure 55).

Figure 55 - Plage Sud le 12/02/2024, vue nord (à gauche), est (au centre) et sud (à droite). © Observatoire de la côte de Nouvelle-Aquitaine

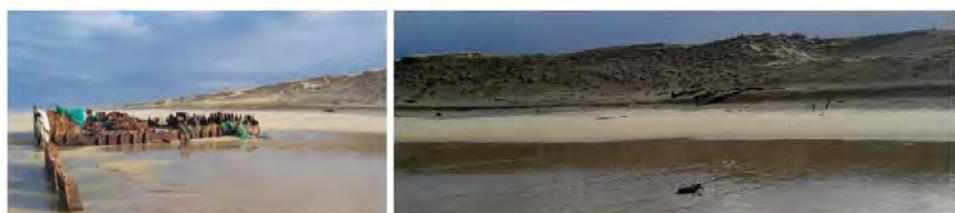
Epave du Virgo : Légère érosion du pied de dune avec rafraîchissement d'une micro-falaise d'érosion déjà présente (Figure 56).

Figure 56 - Plage au niveau de l'épave du Virgo le 12/02/2024, vue nord (à gauche) et est (à droite). © Observatoire de la côte de Nouvelle-Aquitaine

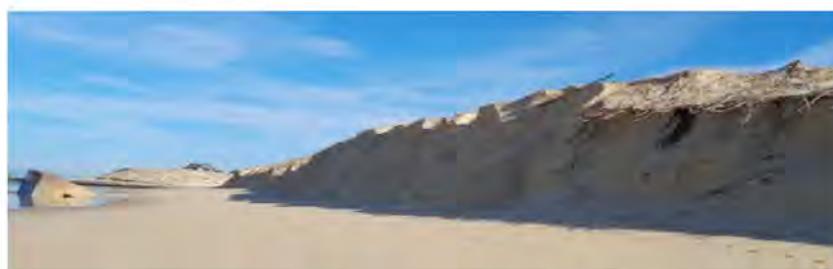
Figure 58 - Plage située au sud du courant de Contis le 14/02/2024, vue nord. © Observatoire de la côte de Nouvelle-Aquitaine

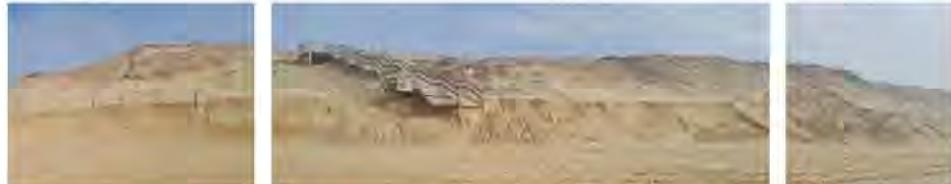
Plage Centrale : Il a été observé un recul du pied de dune compris entre 5 et 10 m ainsi qu'un abaissement du niveau du haut de plage supérieur à 2 m. Il est à noter des dégâts structuraux avec la perte d'une partie de l'escalier d'accès à la plage et de la cloture (Figure 61).

Figure 61 - Plage de Messanges le 14/02/2024, vue est. © Observatoire de la côte de Nouvelle-Aquitaine

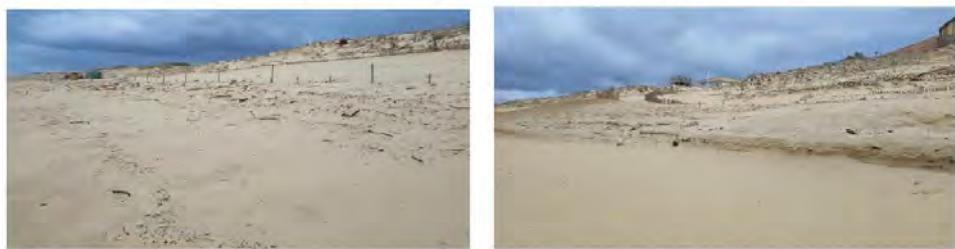
Plage des Sablières et plage Centrale Nord : Pas de recul du pied de dune ni d'abaissement notable du haut de plage. Le jet de rive a atteint ponctuellement le pied de dune (Figure 62, Figure 63).

Figure 62 - Plage des Sablères le 12/02/2024, vue nord depuis le nord (à gauche) et le sud (à droite) de l'accès-plage. © Mairie de Vieux-Boucau-les-Bains

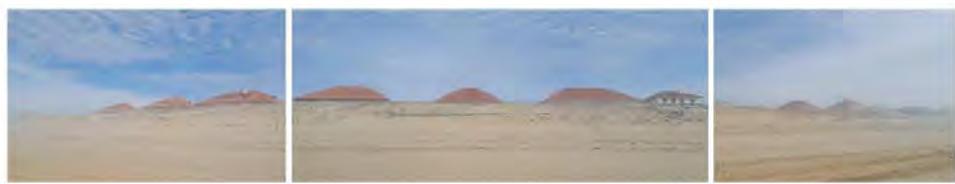
Figure 63 - Plage Centrale Nord le 14/02/2024, vue nord (à gauche), est (au centre) et sud (à droite). © Observatoire de la côte de Nouvelle-Aquitaine

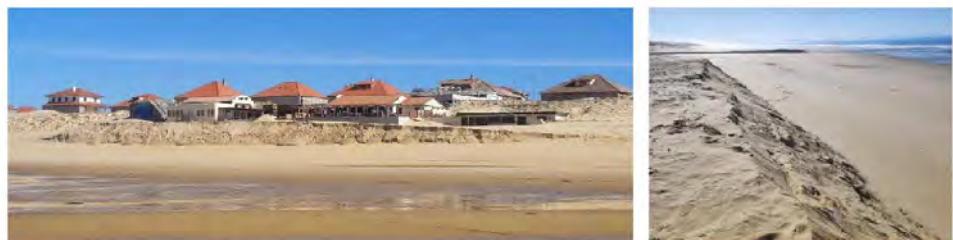
Plage Centrale : Des impacts significatifs ont été observés sur ce secteur. La berme artificielle de protection a nettement été grignotée par les vagues (Figure 64) avec un recul à sa base de 1-3 m accompagné d'un abaissement de plage de 1-2 m. La berme a aussi été ponctuellement franchie par des paquets de mer.

Figure 64 - Plage Centrale le 13/02/2024 vue vers l'est (à gauche) et le sud (à droite). © Mairie de Vieux-Boucau-les-Bains

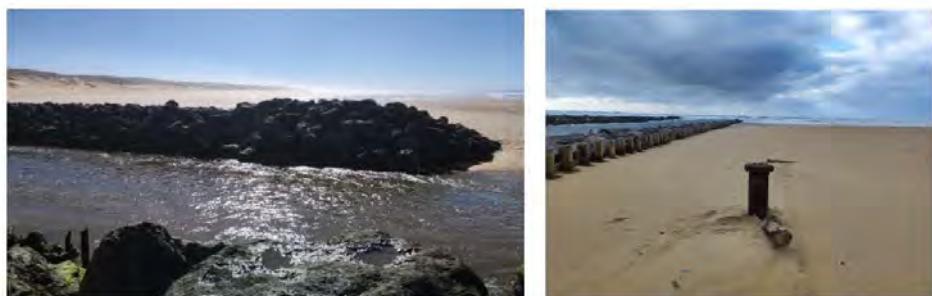
Plage Sud : Un léger abaissement du niveau de plage inférieur à 1 m a été relevé (Figure 65). Des blocs de la digue du courant de Soustons ont été déplacés au cours de l'événement.

Figure 65 - Digue du courant de Soustons le 13/02/2024, vue sud (à gauche) et ouest (à droite). © Mairie de Vieux-Boucau-les-Bains

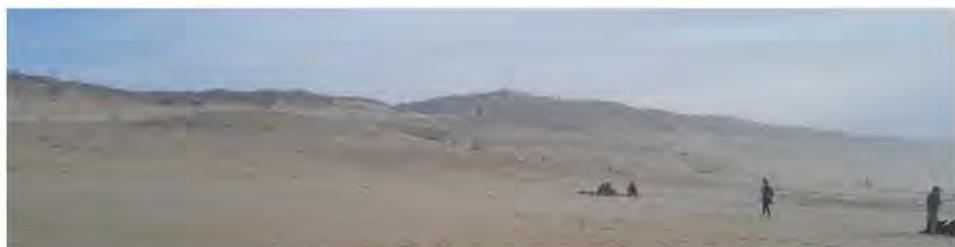
Plage Centrale : Une importante entaille d'érosion s'est formée au droit de l'accès-plage avec une profondeur maximale de l'ordre de 8 m sur un linéaire d'environ 250 m vers le sud Figure 66). Cette entaille s'accompagne d'un abaissement du haut de plage supérieur à 2 m.

Figure 66 - Plage Centrale de Soustons le 14/02/2024, vue sud. © Observatoire de la côte de Nouvelle-Aquitaine

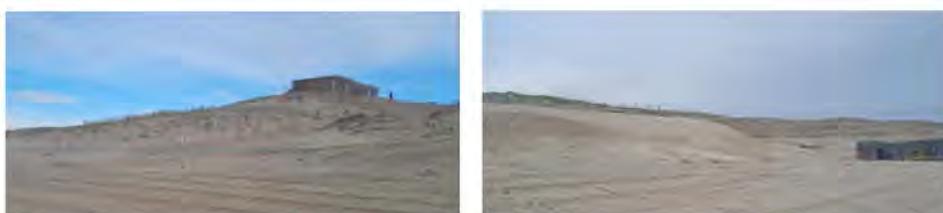
Plage des Casernes : Pas de recul du trait de côte ni abaissement du haut de plage (Figure 67).

Figure 67 - Plage des Casernes le 14/02/2024, vue nord (à gauche) et sud (à droite). © Observatoire de la côte de Nouvelle-Aquitaine

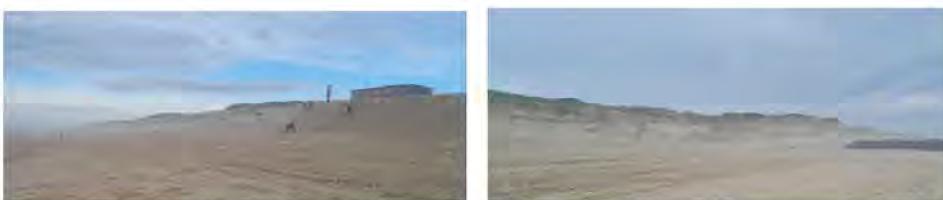
Plage du Penon : Légère érosion du pied de dune de la concession de plage inférieure à 1 m et léger abaissement du haut de plage inférieur à 1 m (Figure 68)

Figure 68 - Plage du Penon le 14/02/2024, vue nord (à gauche) et sud (à droite). © Observatoire de la côte de Nouvelle-Aquitaine

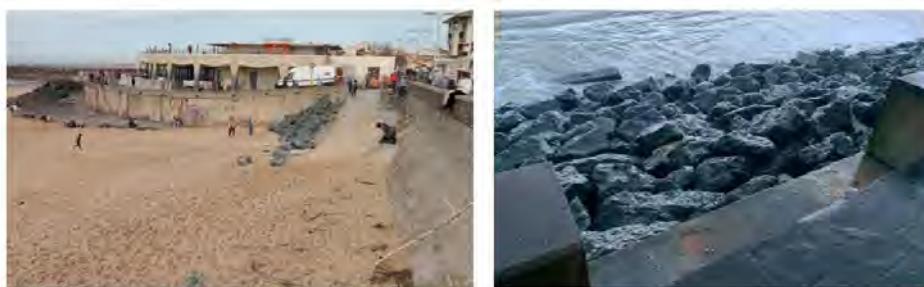
Plage de l'Estacade / Plage Centrale : Il a été constaté d'importants départs de sable ainsi que des dégâts structuraux sur ces plages urbaines (dégradation de murets et départs de blocs de béton, parking inondé) (Figure 69).

Figure 69 - Plage Centrale le 14/02/2024. © Mairie de Capbreton

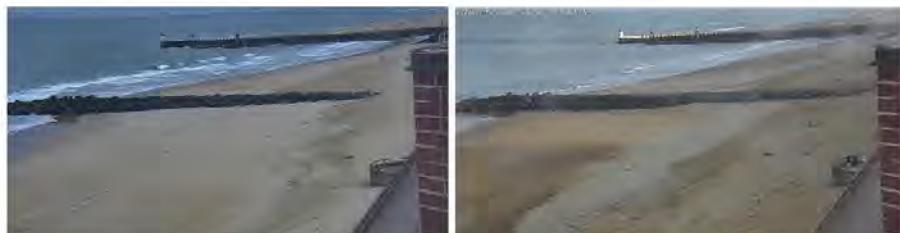
Plage du Prévent : L'analyse des images prises par les caméras CASAGEC met en évidence un départ de sable sur le haut de plage le long de l'épis situé entre la plage du Prévent et la plage Centrale (Figure 70).

Figure 70 - Nord de la plage du Prévent et Plage Centrale le 09/02/2024 (à gauche) et le 21/02/2024 (à droite). © SLGBC Hossegor-Capbreton-Labenne / CASAGEC

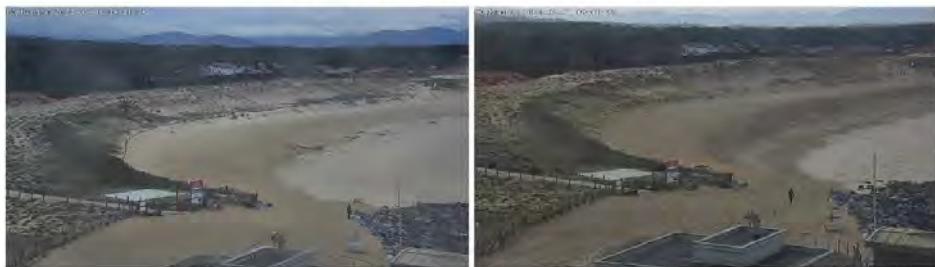
Plage du Santocha : L'encoche d'érosion située au droit de l'accès nord de la plage du Santocha s'est accentuée, faisant reculer l'arrêté du merlon sableux d'environ 1 m (Figure 71, Figure 72).

Figure 71 - Plage du Santocha le 09/02/2024 (à gauche) et le 21/02/2024 (à droite). © SLGBC Hossegor-Capbreton-Labenne / CASAGEC

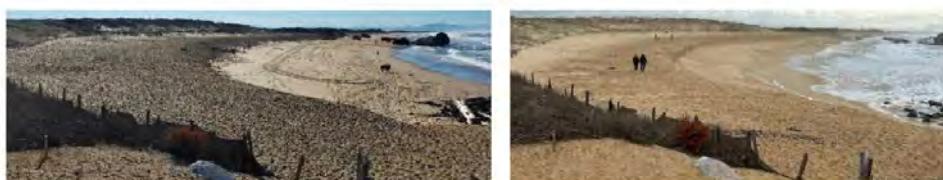
Figure 72 - Plage du Santocha le 24/01/2024 (à gauche) et le 11/02/2024 (à droite). © CoastSnap Nouvelle-Aquitaine

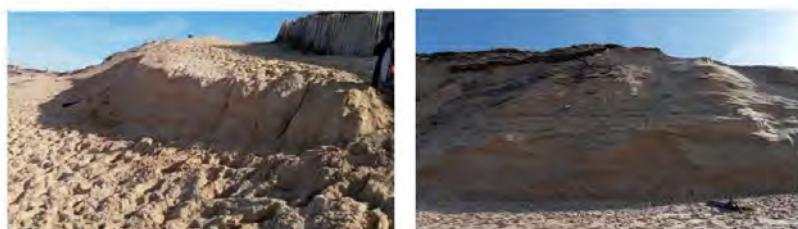
Plage de la Piste / Les Océanides : Sur ce secteur l'érosion s'est accentuée suite au passage de Karlotta. Des marches d'érosion se sont formées aux droits des accès-plages et des falaises dunaires se sont amplifiées (Figure 73).

Figure 73 - Plage de la Piste vue nord (à gauche) et plage des Océanides vue est (à droite), le 14/02/2024.
© Mairie de Capbreton

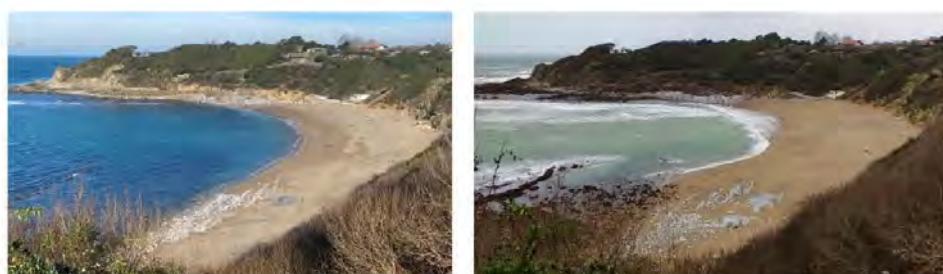
Plage de Lafitenia : La tempête Karlotta a légèrement désensablé (ensablé) le platier rocheux sur la gauche (droite) de la plage (Figure 74).

Figure 74 - Plage de Lafitenia le 03/02/2024 (à gauche) et le 12/02/2024 (à droite). © CoastSnap Nouvelle-Aquitaine

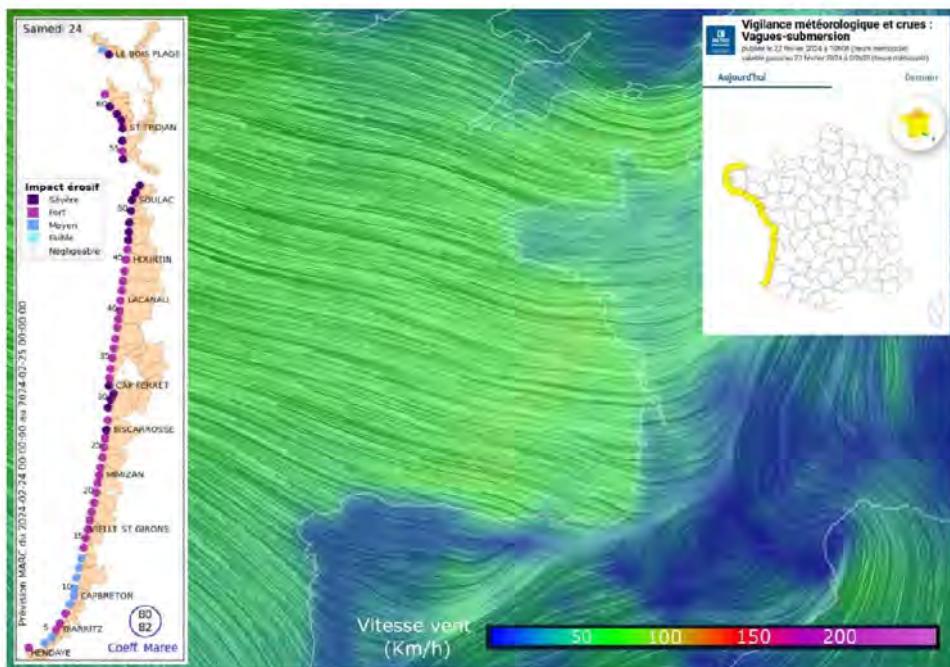
Figure 1 - Carte de vent le 22/02/2024 (sources : NCEP, EARTH). Encart gauche : niveau d'impact érosif prévu dans le bulletin de surveillance érosion de l'OCNA le 24/02/2024. Encart droit : carte de vigilance vagues submersion de Météo-France du 22/02/2024.
