OBSERVATOIRE DE LA CÔTE NOUVELLE-AQUITAINE

Réseau tempêtes de l'Observatoire de la côte de Nouvelle-Aquitaine - Bilan de l'hiver 2023-2024

Rapport BRGM/RP-73737-FR
Version 1 du 24/06/2024

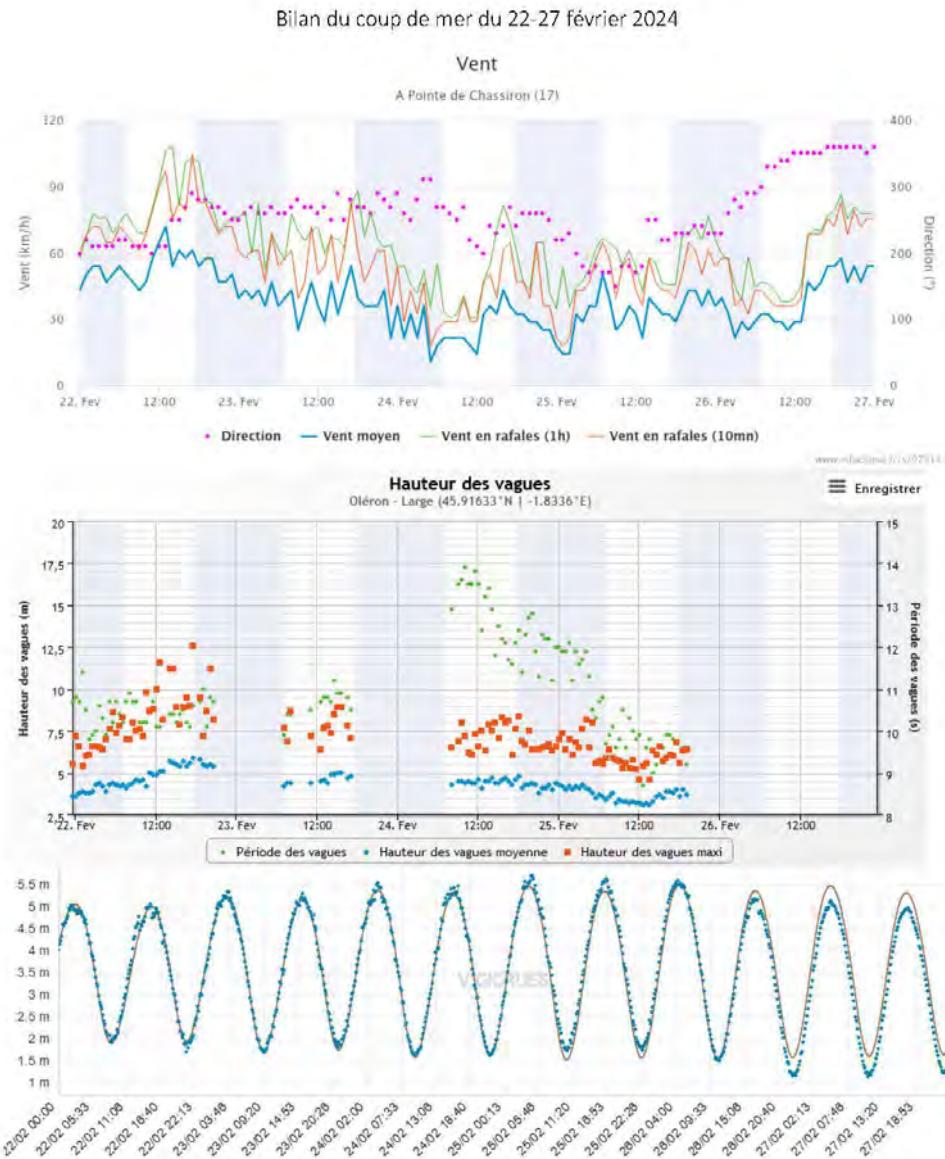
Figure 2 - Évolution temporelle des mesures de vent (station Chassiron), des conditions de vagues (bouée CANDHIS Oléron Large) et du niveau marin (marégraphe La Cotinière ; la courbe marron indique la marée astronomique prédictive et les points bleus indiquent le niveau marin mesuré). Sources : infoclimat.fr et data.shom.fr

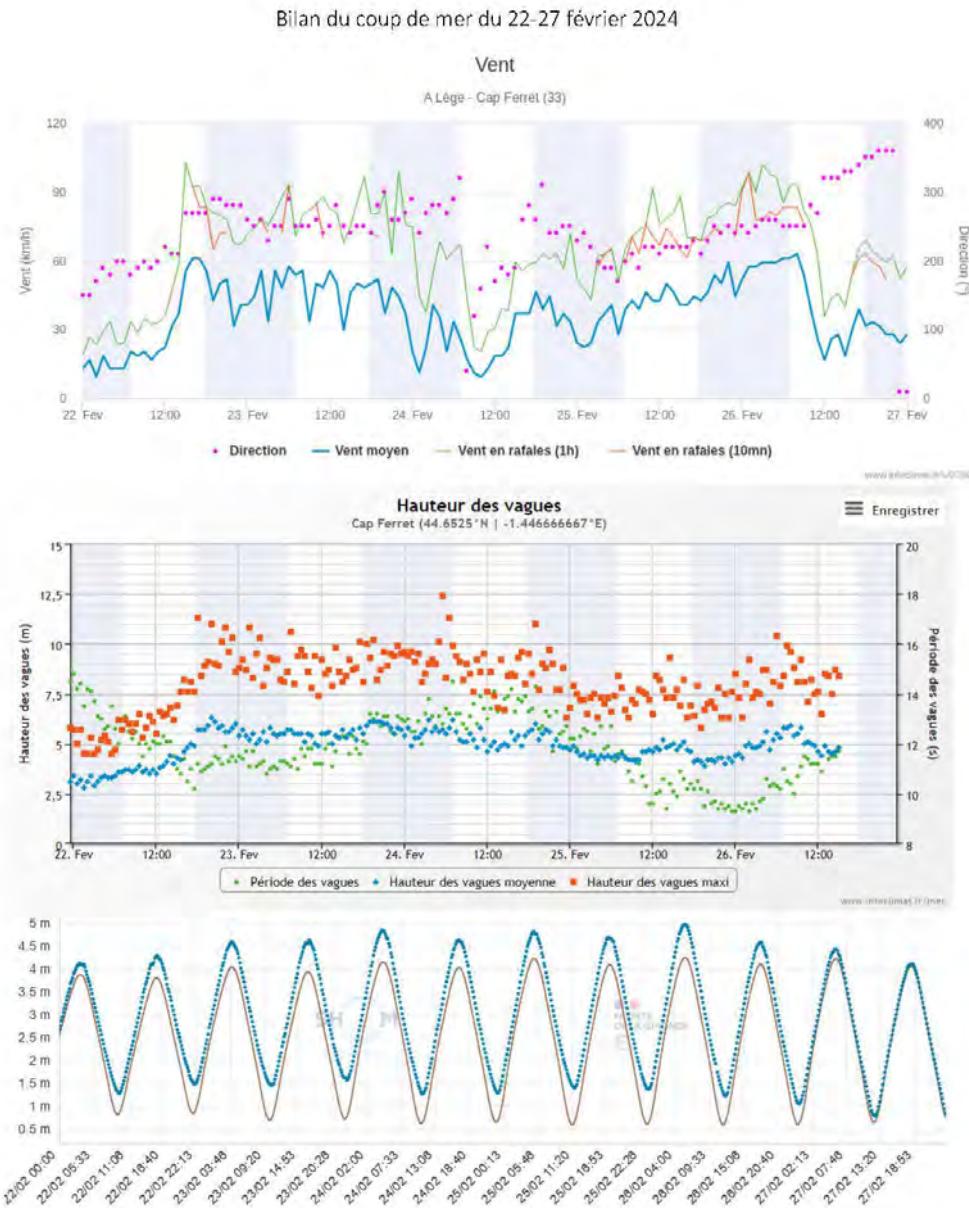
Figure 3 - Évolution temporelle des mesures de vent (station Cap-Ferret), des conditions de vagues (bouée CANDHIS Cap Ferret) et du niveau marin (marégraphe Arcachon Eyrac ; la courbe marron indique la marée astronomique prédictive et les points bleus indiquent le niveau marin mesuré). Sources : infoclimat.fr et data.shom.

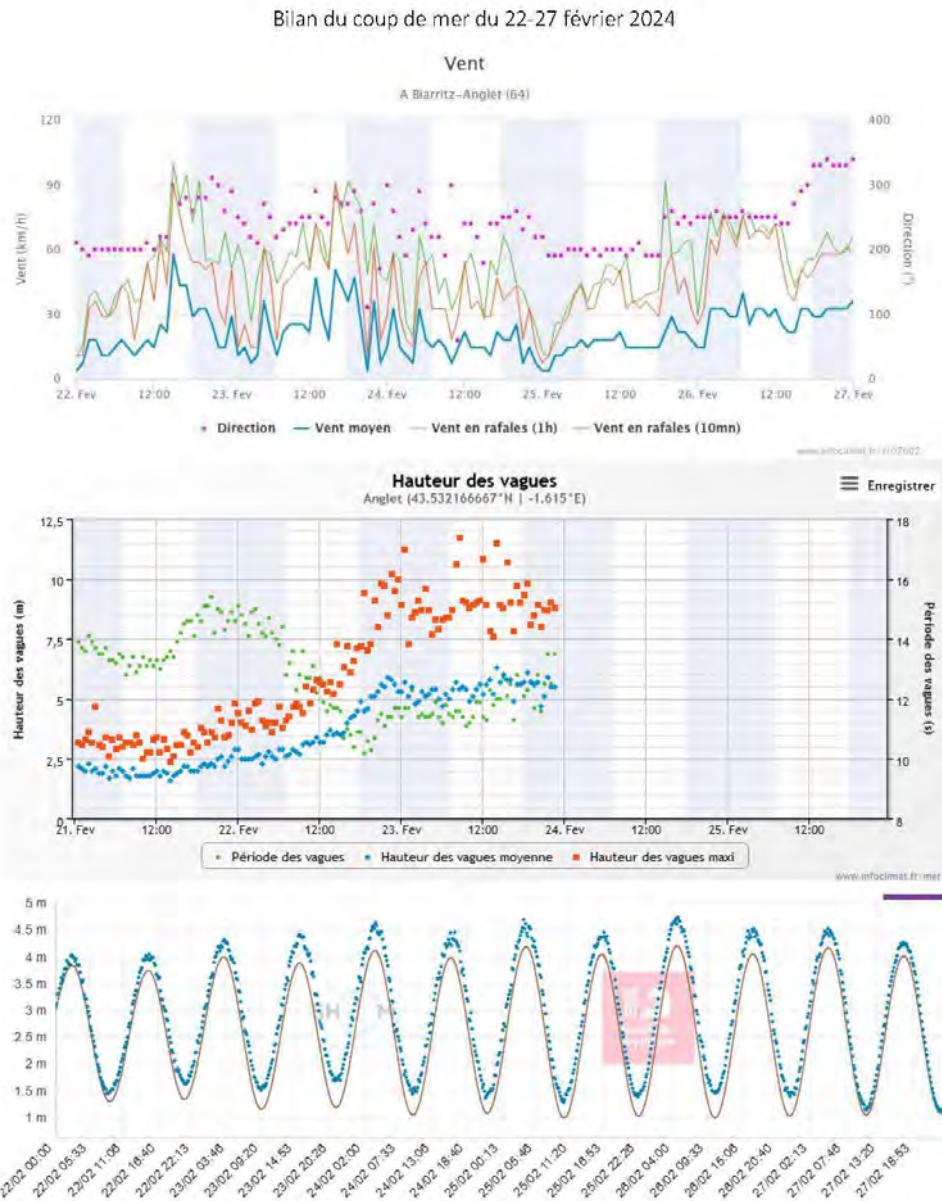
Figure 4 - Évolution temporelle des mesures de vent (station Biarritz), des conditions de vagues (bouée CANDHIS Anglet) et du niveau marin (marégraphe Bayonne Boucau ; la courbe marron indique la marée astronomique prédictive et les points bleus indiquent le niveau marin mesuré). Sources : infoclimat.fr et data.shom.fr

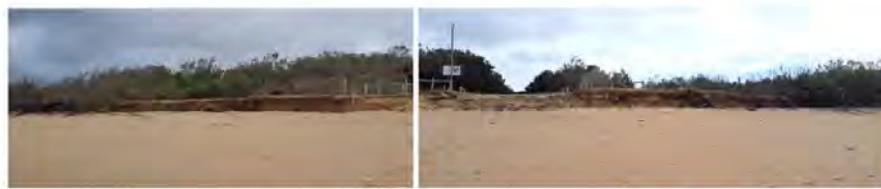
Figure 7 - Plage de Vert-Bois, accès du Rouchoux, le 26/02/2024. © Observatoire de la côte de Nouvelle-Aquitaine

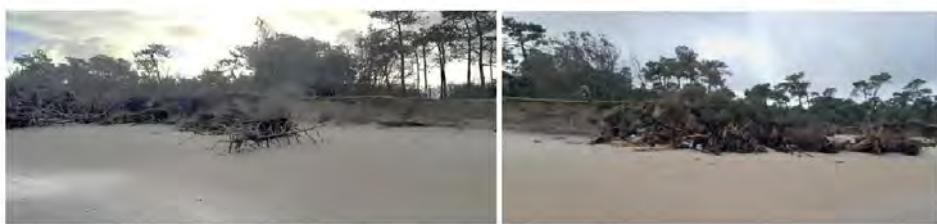
Figure 10 - Plage de L'Embellie le 26/02/2024. © Observatoire de la côte de Nouvelle-Aquitaine

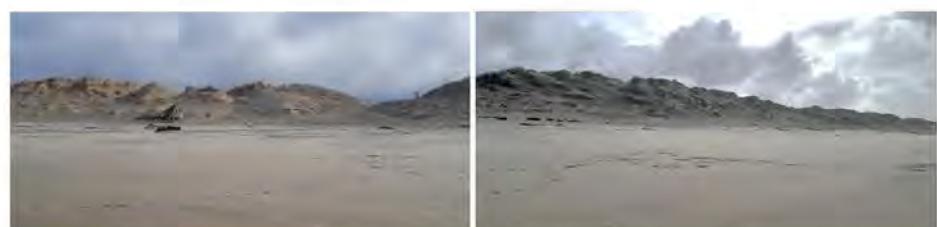
Plage de la Bouverie : Pas d'érosion observée (Figure 12).

Figure 12 - Plage de la Bouverie le 26/02/2024. © Observatoire de la côte de Nouvelle-Aquitaine

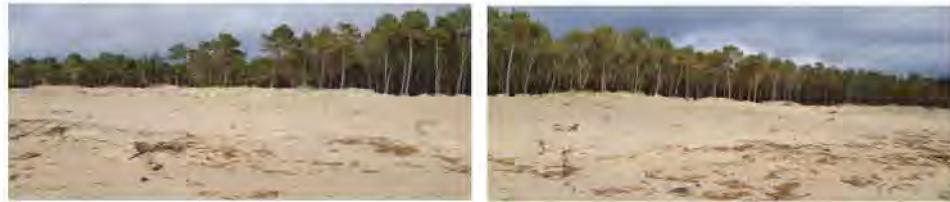
Plage au sud du Club Med : Pas d'érosion observée (Figure 14).

Figure 14 - Plage au sud du Club Med le 26/02/2024. © Observatoire de la côte de Nouvelle-Aquitaine

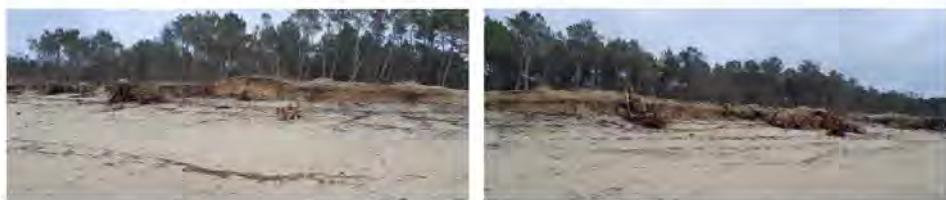
Plage de la Lède : Recul du pied de dune de l'ordre de 1 m (Figure 15).

Figure 15 - Plage de la Lède le 26/02/2024. © Observatoire de la côte de Nouvelle-Aquitaine

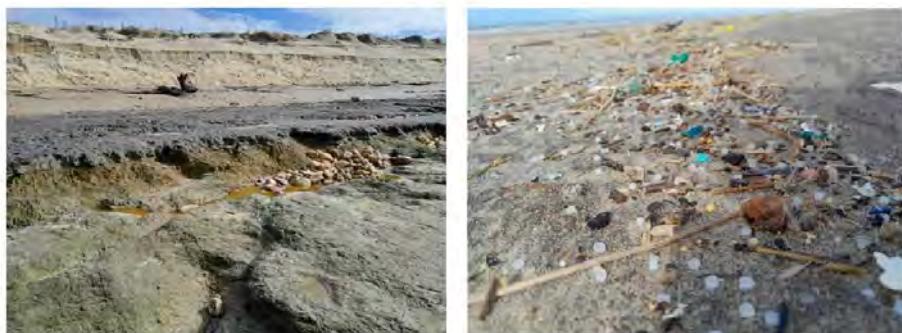
Poursuite de l'abaissement de plage avec l'apparition de nombreux sols fossiles (Figure 16). Apparition de troncs fossilisés (Figure 17). Possible reprise de l'érosion aux niveau des entailles dunaires causées par la précédente tempête Karlotta. Très importants dépôts de déchets plastiques, dont des larmes de sirène (Figure 16).

Figure 16 - Sols fossiles (à gauche) et pollution plastique (à droite) observés sur les plages entre Vensac et Naujac-sur-Mer le 28/02/2024. © Observatoire de la Côte de Nouvelle Aquitaine

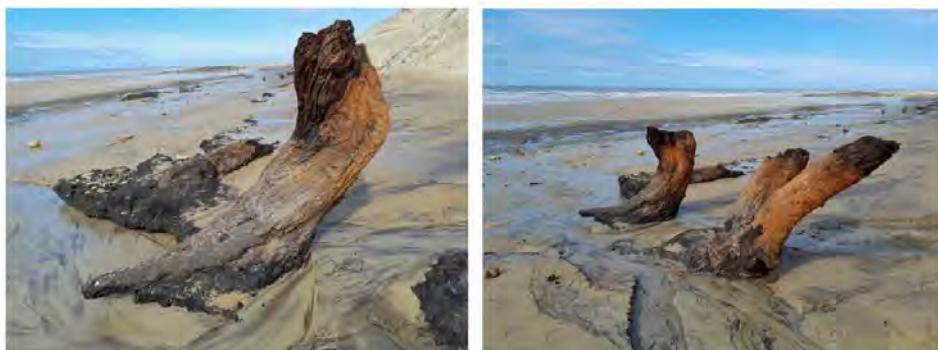
Figure 17 - Troncs fossiles observés au sud du front de mer de Montalivet-Plage le 28/02/2024. © Observatoire de la Côte de Nouvelle Aquitaine

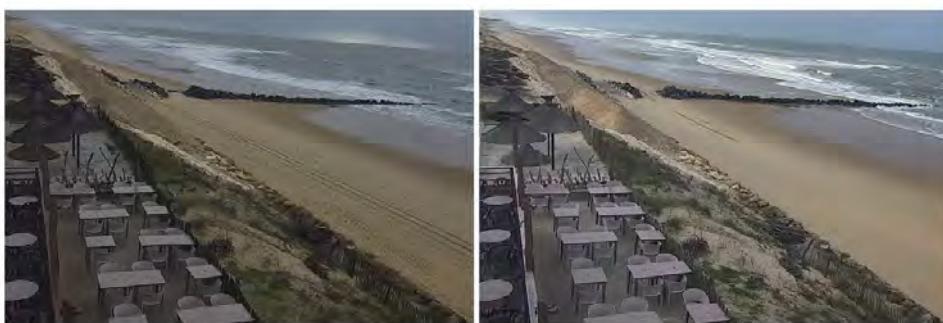
Plage Centrale : Pas d'évolution significative du niveau du haut plage (Figure 21, Figure 22).

Figure 22 - Plage Centrale le 21/02/2024 (à gauche) et le 04/03/2024 (à droite), vue sud. © CCMA/CASAGEC

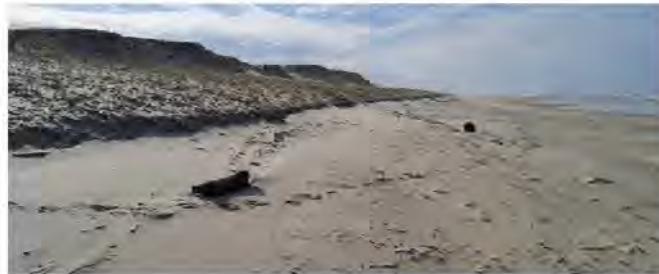
Figure 28 - Formation d'un coin sableux au sud du Wharf de la Salie le 28/02/2024. © Observatoire de la Côte de Nouvelle-Aquitaine

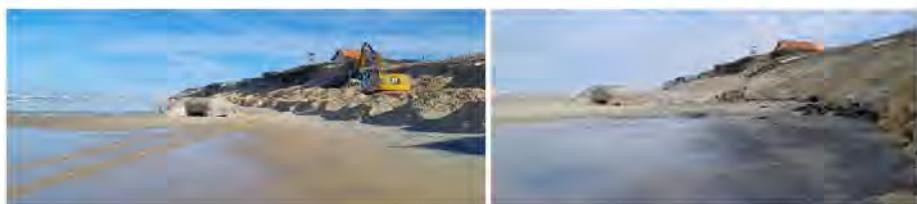
Figure 29 - Plage Centrale au niveau de l'accès-plage le 14/02/2024 (à gauche) et le 28/02/2024 (à droite).
© Observatoire de la Côte de Nouvelle Aquitaine

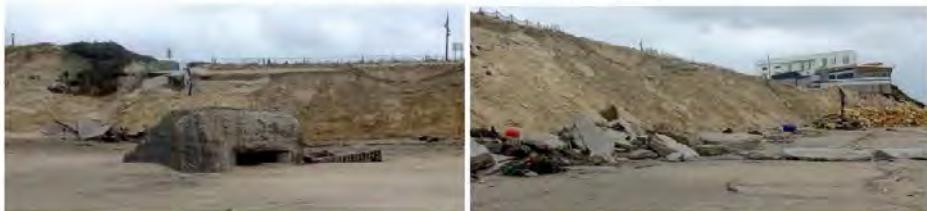
Plage Centrale : La plage est désormais dans un état d'érosion qui n'a jamais été aussi marqué, même suite aux événements tempétueux de l'hiver 2013-2014 (Figure 29, Figure 30, Figure 31, Figure 32, Figure 33). Plage extrêmement basse avec apparition de sols fossiles et fort désensablement des pieux en bois sur la plage, vestiges d'une ancienne descente depuis l'ex-rotonde du Grand Hôtel (Figure 32, Figure 33). Présence généralisée d'écoulements à la base du pied de dune. Le recul dunaire a entraîné de nouvelles dégradations sur les aménagements et clôtures situés en sommet de dune (Figure 30, Figure 31, Figure 32).

Figure 30 - Plage Centrale au niveau de l'accès-plage (à gauche) et au sud de l'accès-plage (à droite) le 27/02/2024. © CC Grands Lacs

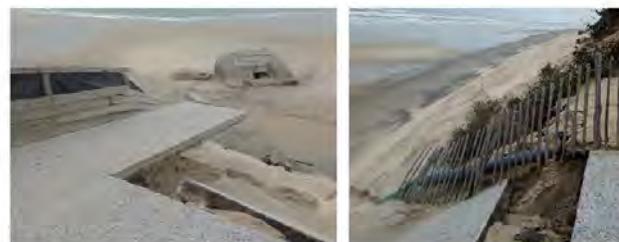
Figure 31 - Accès-plage de la plage Centrale le 27/02/2024. © CC Grands Lacs

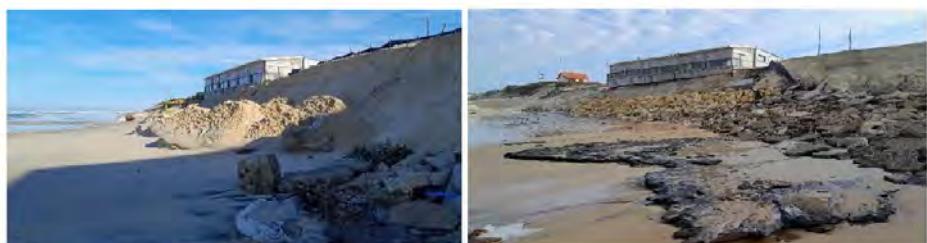
Figure 32 - Plage Centrale au niveau du restaurant la Playa le 14/02/2024 (à gauche) et le 28/02/2024 (à droite).
© Observatoire de la Côte de Nouvelle Aquitaine

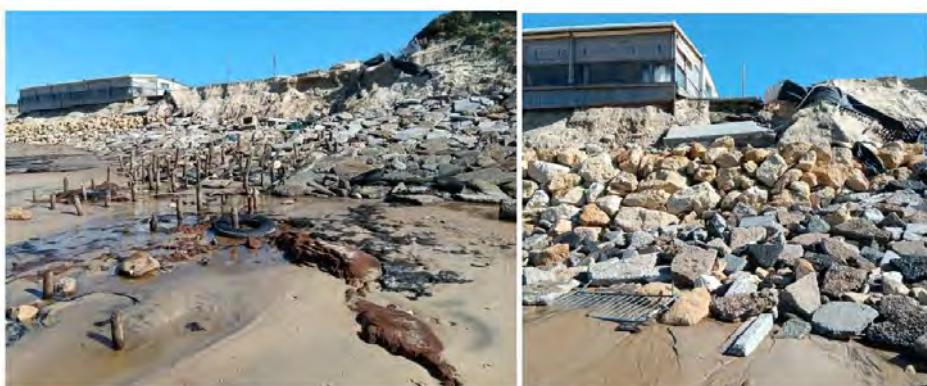
Figure 33 - Plage Centrale au niveau du restaurant la Playa le 28/02/2024. © CC Grands Lacs

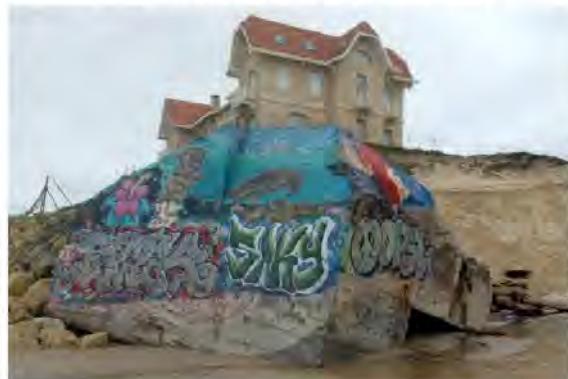
Plage Sud : Abaissement supplémentaire de 1,2 m au cours de l'évènement et important recul du pied de dune en arrière du blockhaus (Figure 34). Une haute falaise d'érosion s'est formée au droit de la villa Les Embruns.

Figure 34 - Plage Sud au niveau du blockhaus et de la villa Les Embruns le 27/02/2024. © CC Grands Lacs

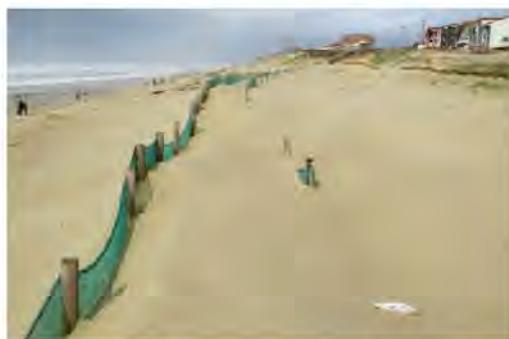
Légère aggravation de l'érosion au niveau des entailles dunaires générées lors de la précédente tempête Karlotta (secteur Nord, secteur sud PK30, épave du Virgo, épave de l'Apollonian Wave). Sous l'effet du vent, un coin sableux s'est formé en pied de dune sur quasiment tout le linéaire. De nouvelles brèches et siffle-vents sont en formation avec une orientation ouest-sud-ouest. Le transport éolien vers l'arrière-dune a été important dans le secteur urbanisé au sud du Courant de Mimizan avec un ensablement de la route. Il a aussi été relevé un important captage de sable dans les filets coco (ou d'autres types) situés en avant ou sur la dune du secteur urbanisé au nord du Courant de Mimizan (Figure 35).

Figure 35 - Plage au nord du Courant de Mimizan le 27/02/2024. © B. Duport

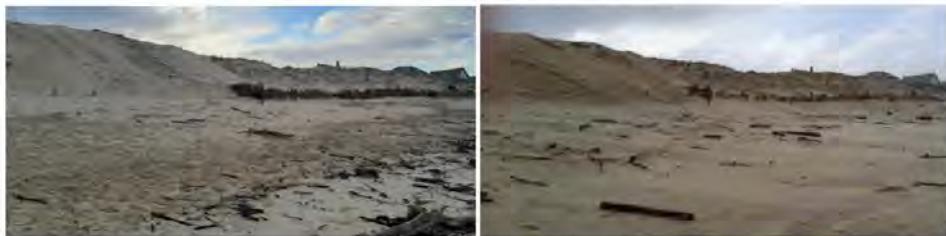
Plage Nord : un engrangissement du haut de plage de type coin sableux a été observé (Figure 36).

Figure 36 - Plage Nord le 12/02/2024 (à gauche) et le 26/02/2024 (à droite). © Observatoire de la côte de Nouvelle-Aquitaine

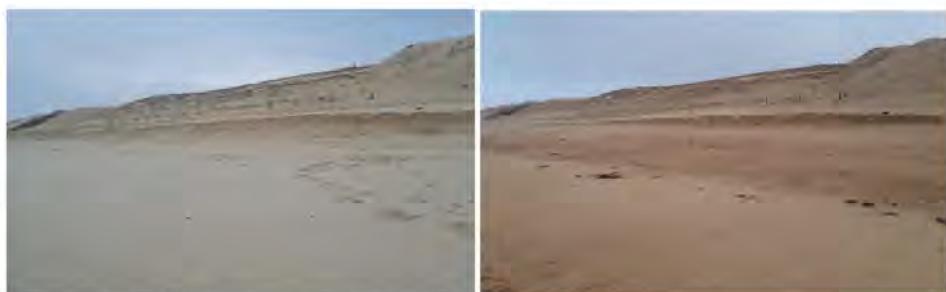
Plage Sud : un engrangissement du haut de plage de type coin sableux a été observé (Figure 37).

Figure 37 - Plage Sud le 12/02/2024 (à gauche) et le 26/02/2024 (à droite). © Observatoire de la côte de Nouvelle-Aquitaine

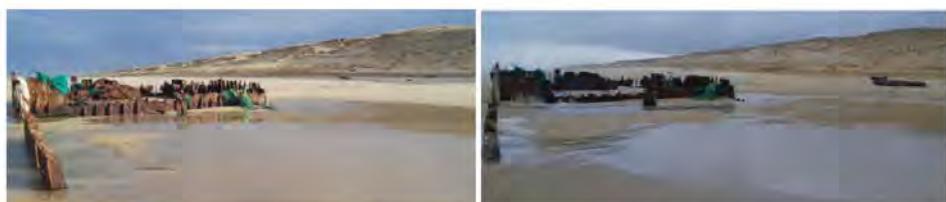
Epave du Virgo : Léger recul du pied de dune accompagné d'un léger engrangissement de la plage au niveau de l'épave (Figure 38).

Figure 38 - Plage au niveau de l'épave de Virgo le 12/02/2024 (à gauche) et le 26/02/2024 (à droite).
© Observatoire de la côte de Nouvelle-Aquitaine

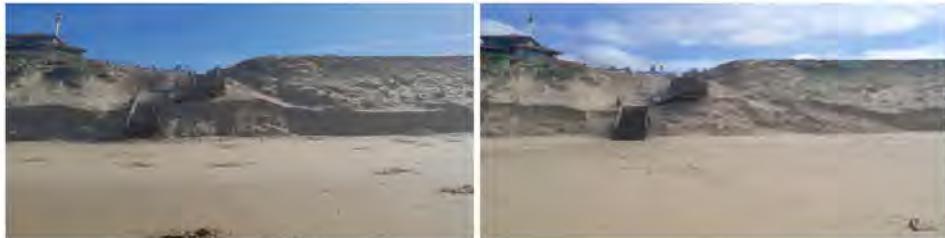
Cap de l'Homme : Recul de l'ordre de 1 m au droit du poste MNS et léger engrangement du haut de plage de l'ordre de 0.5-1 m (Figure 39, Figure 40).

Figure 39 - Accès-plage du Cap de l'Homme le 14/02/2024 (à gauche) et le 28/02/2024 (à droite). © Observatoire de la côte de Nouvelle-Aquitaine

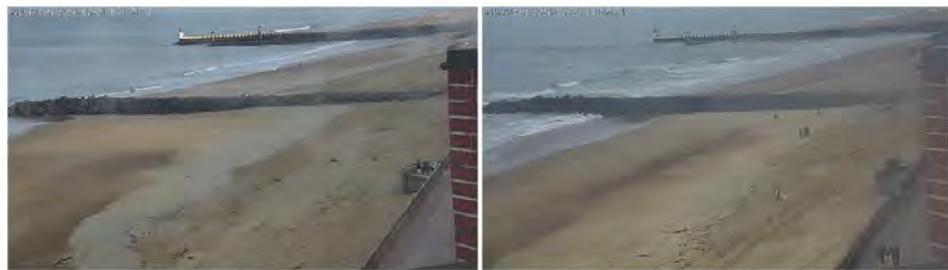
Plage du Prévent : L'analyse des images prises par les caméras CASAGEC met en évidence un léger départ de sable sur le haut de plage le long de l'épi situé entre la plage du Prévent et la plage Centrale (Figure 42).

Figure 42 - Nord de la plage du Prévent et Plage Centrale le 21/02/2024 (à gauche) et le 29/02/2024 (à droite). © SLGBC Hossegor-Capbreton-Labenne / CASAGEC

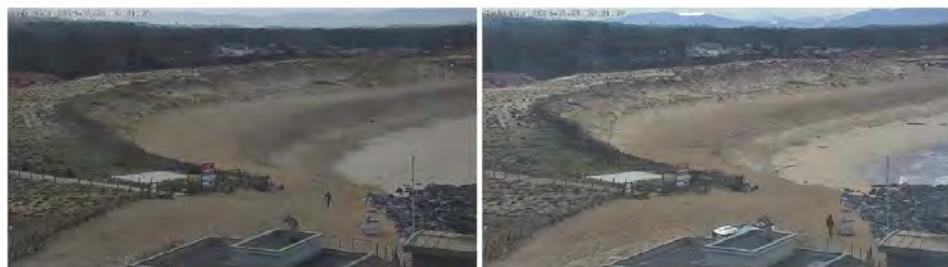
Plage du Santoche : Rafraîchissement de l'encoche d'érosion dans le merlon de protection de la dune (Figure 43).

Figure 43 - Plage du Santoche le 21/02/2024 (à gauche) et le 29/02/2024 (à droite). © SLGBC Hossegor-Capbreton-Labenne / CASAGEC

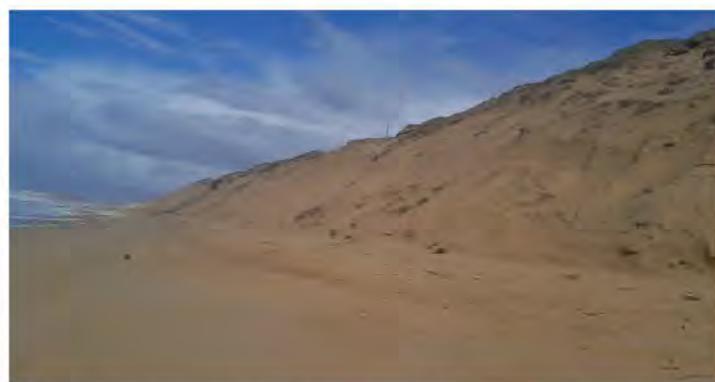
Plage de la Pointe : Rafraîchissement de l'entaille dunaire située au nord de l'accès-plage au droit de la STEP (Figure 44).

Figure 44 - Plage de la Pointe au droit de la STEP le 05/03/2024. © Observatoire de la Côte de Nouvelle Aquitaine

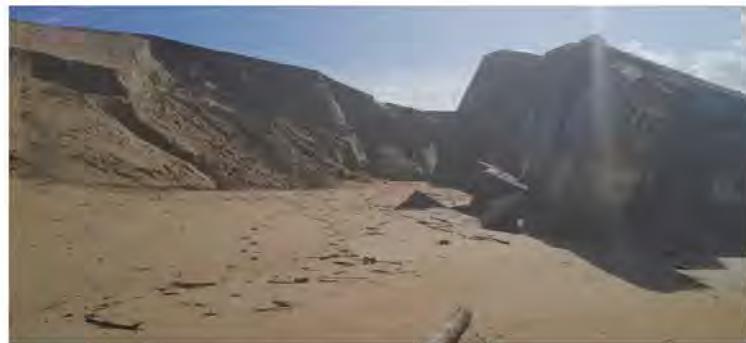
Plage Centrale : Aggravation de l'entaille dunaire située au droit du plan-plage. Un niveau de plage très bas a aussi été relevé comme attesté par un des blockhaus de la plage Sud particulièrement découvert (Figure 45).

Figure 45 - Blockhaus situé sur la plage Sud le 05/03/2024. © Observatoire de la Côte de Nouvelle Aquitaine

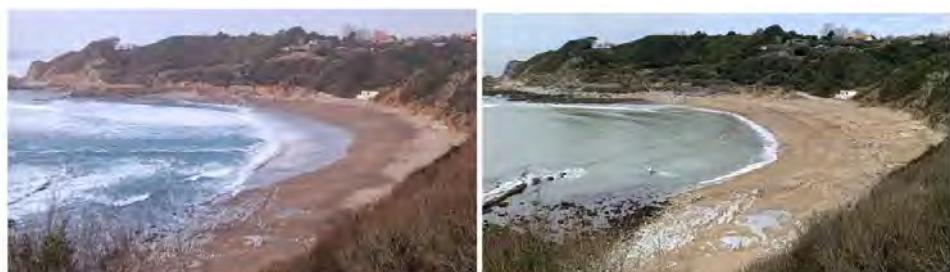
La comparaison de photos acquises par le dispositif CoastSnap Nouvelle-Aquitaine avant et après l'événement montre qu'il s'est produit un léger désensablement du platier rocheux sur la gauche de la plage (Figure 46). A l'inverse, un léger ensablement du platier rocheux s'est produit sur la droite de la plage.

Figure 46 - Plage de Lafitenia le 20/02/2024 (à gauche) et le 28/02/2024 (à droite). © CoastSnap Nouvelle-Aquitaine
