OBSERVATOIRE DE LA CÔTE
NOUVELLE-AQUITAINE

Rapport final

Suivi de l'activité « mouvement de terrain » sur la côte
rocheuse basque, par analyse diachronique de
photographies aériennes obliques et remontées des
correspondants locaux -
Année 2024

RP-74212-FR
Version 1 du 23/01/2025

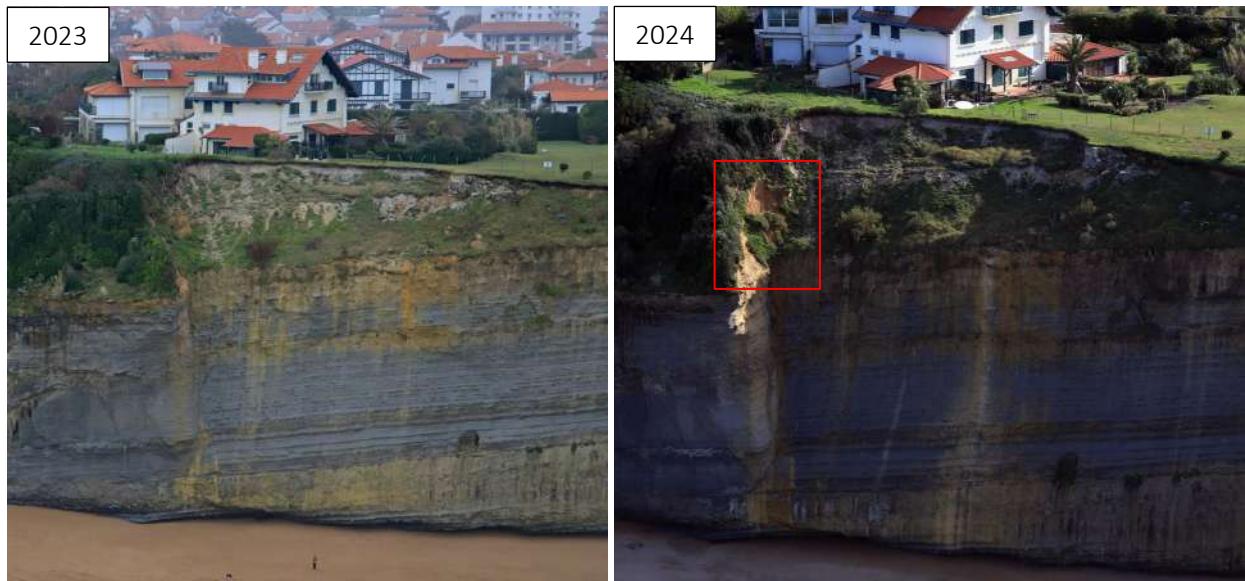
*Illustration 2 - Glissement superficiel de la falaise au droit de la plage de Miramar sur le site 1
(©Observatoire de la côte de Nouvelle-Aquitaine, Balloïde 2023 et 2024)*

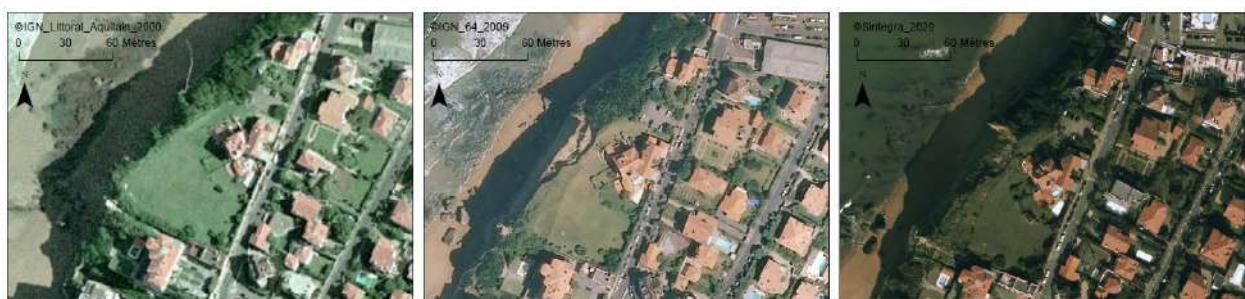
Illustration 3 - Évolution du glissement de terrain observé sur le site 1 entre 2000 et 2020

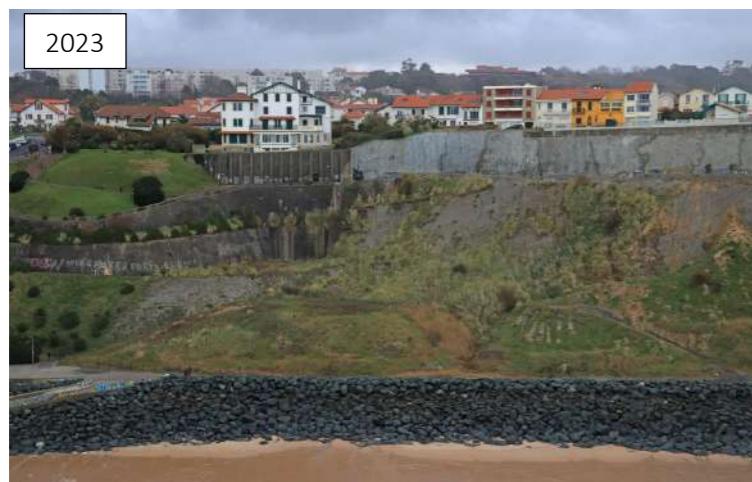
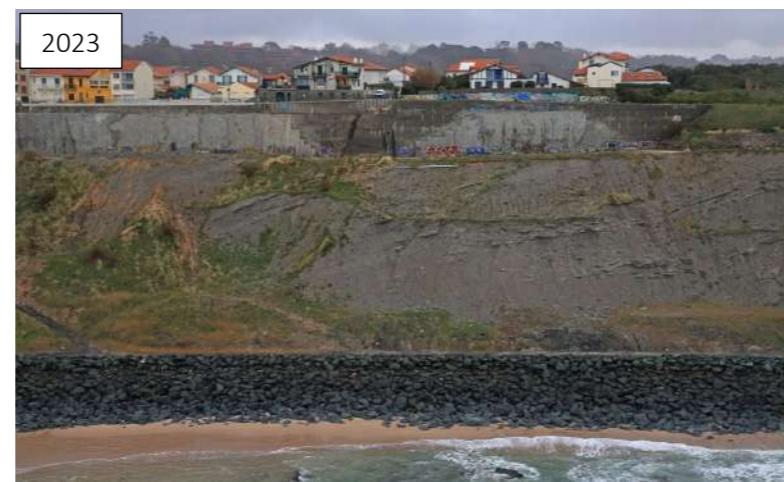
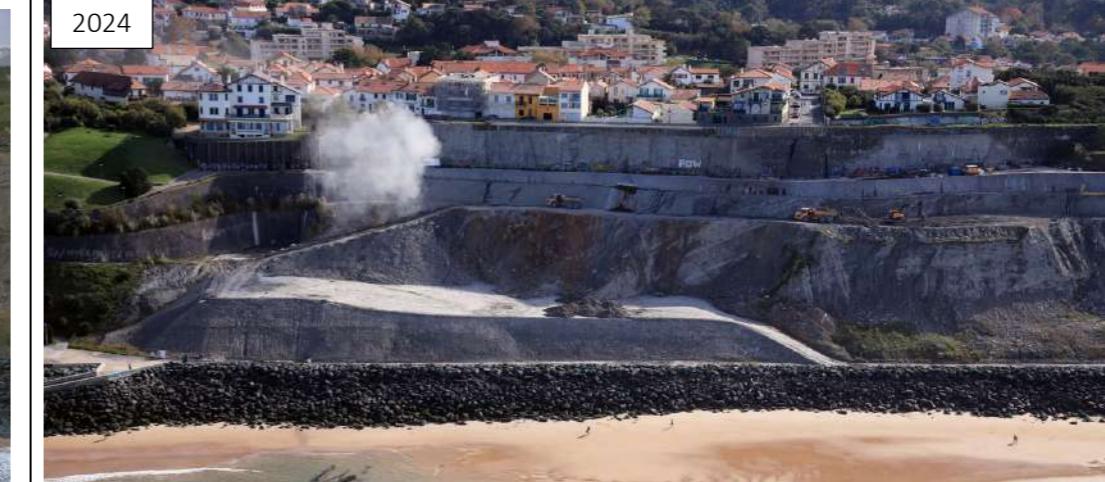
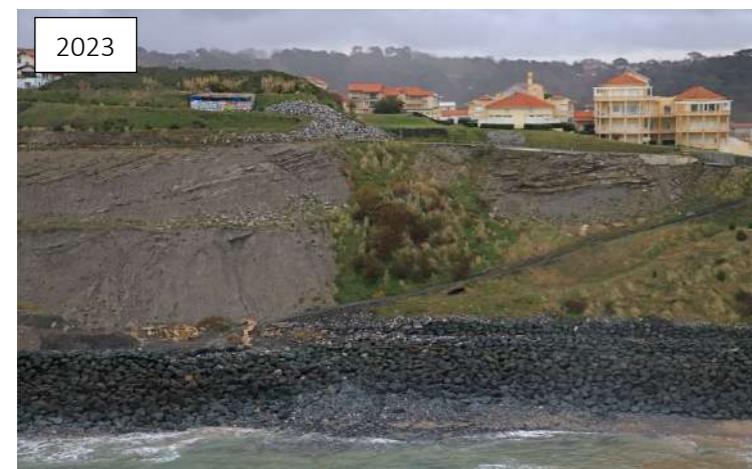
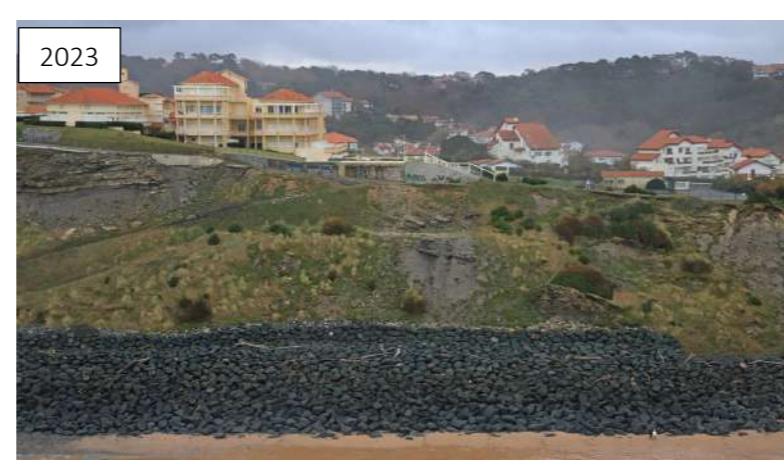
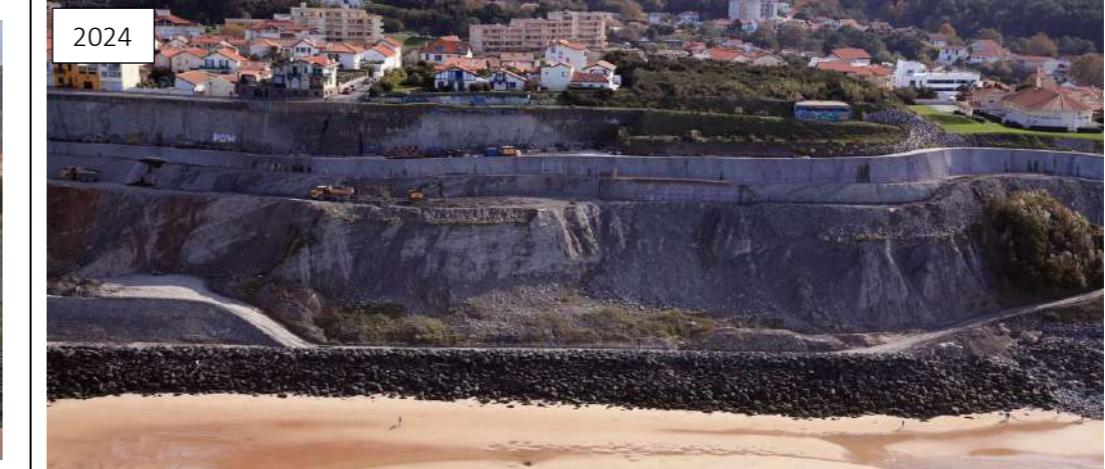
Aucun phénomène d'ampleur significative n'a été recensé dans ce secteur. On note cependant l'évolution des travaux de confortement de la falaise de 2023 à 2024, depuis la rue des Falaises Beaurivage jusqu'à la fin de la plage de la Côte des Basques (Illustration 1 (encadré noir), Illustration 4 et Illustration 5).

Illustration 4 - Falaises au droit de la plage de la Côte des Basques, le 12/12/2023
(©Observatoire de la côte de Nouvelle-Aquitaine, Baloïde 2023)

Illustration 5 - Falaises au droit de la plage de la Côte des Basques, le 05/11/2024
(©Observatoire de la côte de Nouvelle-Aquitaine, Baloïde 2024)

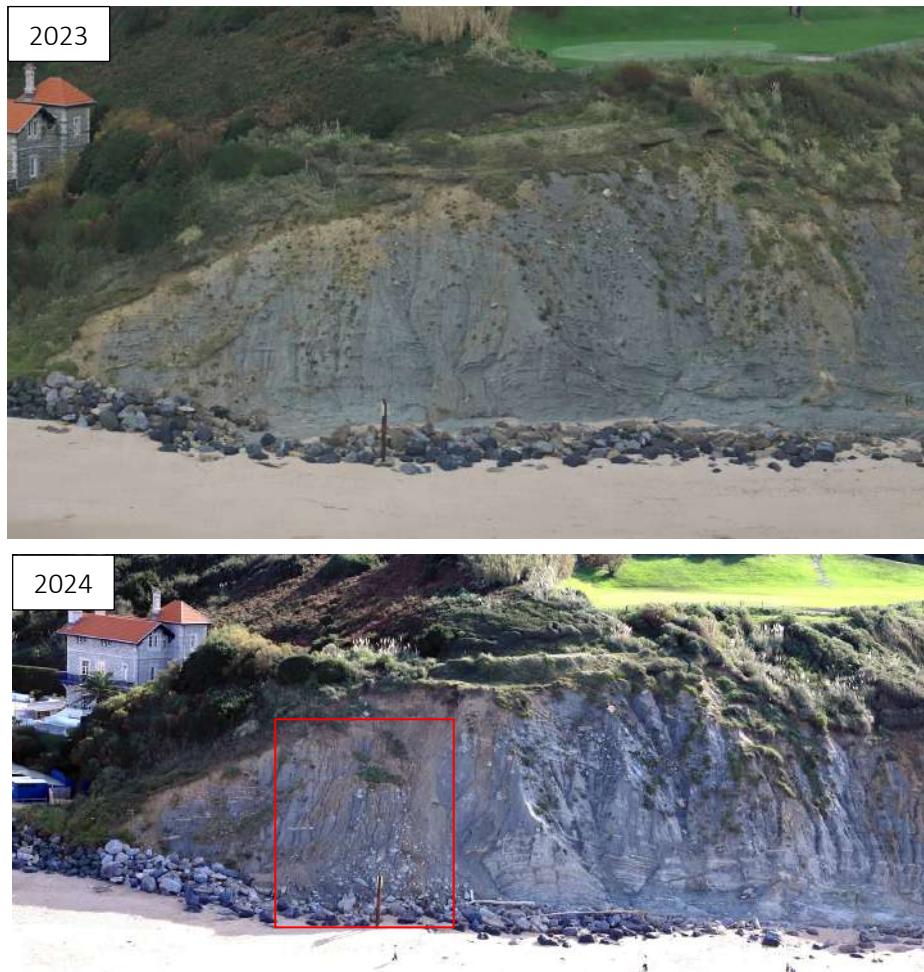
*Illustration 7 - Glissement de terrain observé sur le site 2
(©Observatoire de la côte de Nouvelle-Aquitaine, Balloïde 2023 et 2024)*

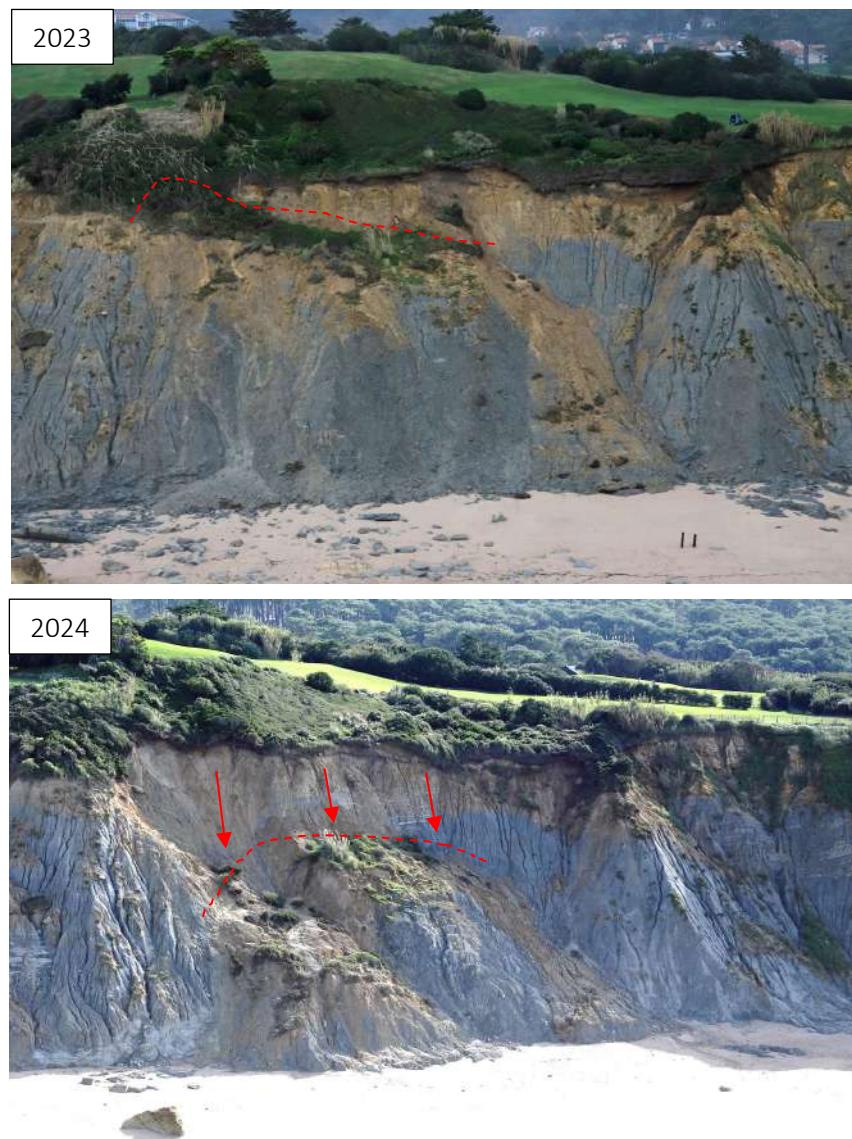
Illustration 8 - Démantèlement progressif des falaises situées au droit du golf d'Ilbarritz (site 3 ; pointillés rouges : sommet du compartiment de falaise en glissement ; ©Observatoire de la côte de Nouvelle-Aquitaine, Balloïde 2023 et 2024)

- ⌚ sur le site 3, avec la poursuite du démantèlement des falaises situées au droit du golf d'Illbaritz ;
- ⌚ sur le site 8, avec l'occurrence d'un glissement de matériaux mixtes ;
- ⌚ sur le site 9, avec l'occurrence d'un éboulement mobilisant les niveaux marno-calcaires altérés et la couverture sus-jacente ;
- ⌚ sur le site 15, avec l'évolution notable des conditions de stabilité sur l'ensemble du versant et la chute d'un compartiment rocheux combinant des dalles calcaires et la couverture plio-quaternaire ;
- ⌚ sur le site 16, avec la poursuite d'activité du glissement coulé ;
- ⌚ sur le site 19, avec la poursuite d'activité du glissement de terrain ;

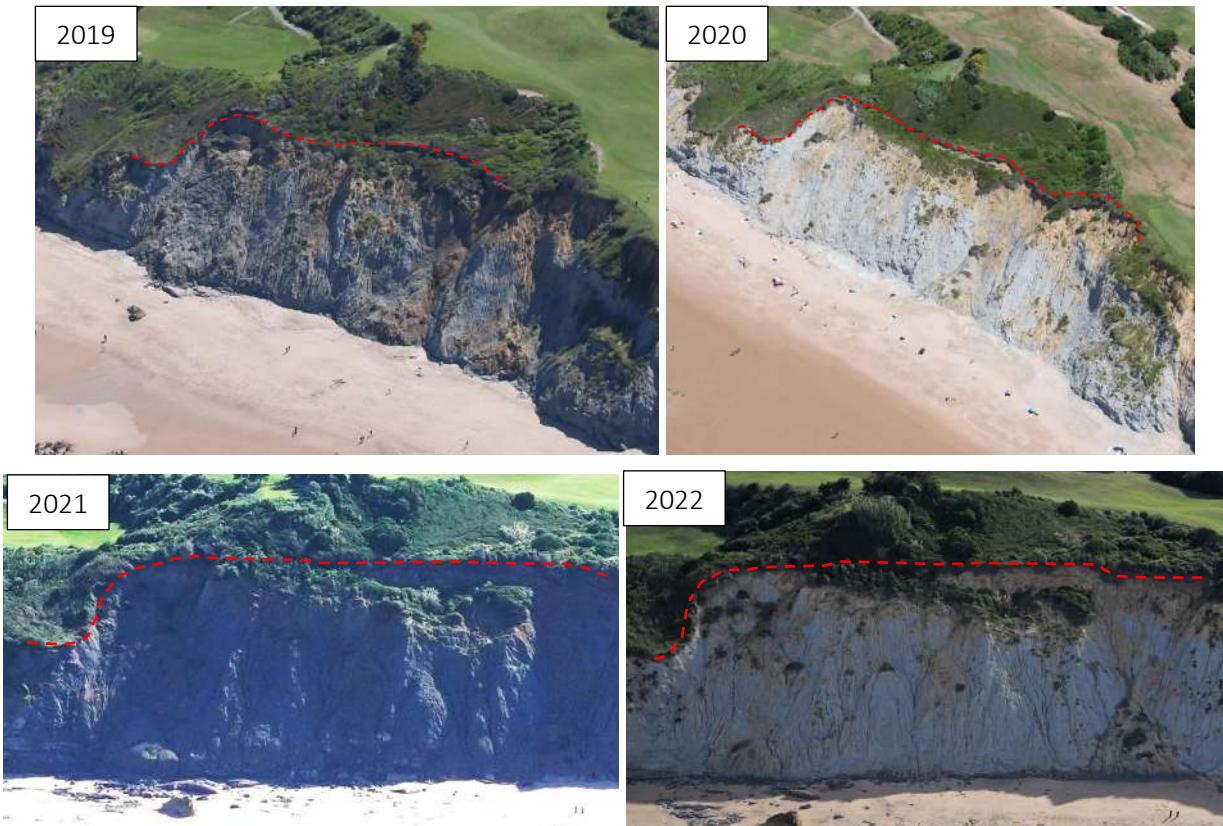
Illustration 9 - Démantèlement des falaises situées au droit du golf d'Illbarritz entre 2019 et 2022 (site 3 ; pointillés rouges : cicatrice d'arrachement ; ©Observatoire de la Côte Aquitaine, Olivier Chaldebas, ULM Sud Bassin, 2019 ; ©Observatoire de la Côte Aquitaine, Olivier Chaldebas, ULM Sud Bassin, 2020 ; ©Observatoire de la Côte Aquitaine, AirMarine, 2021 et ©Observatoire de la côte de Nouvelle-Aquitaine, Balloïde, 2022)

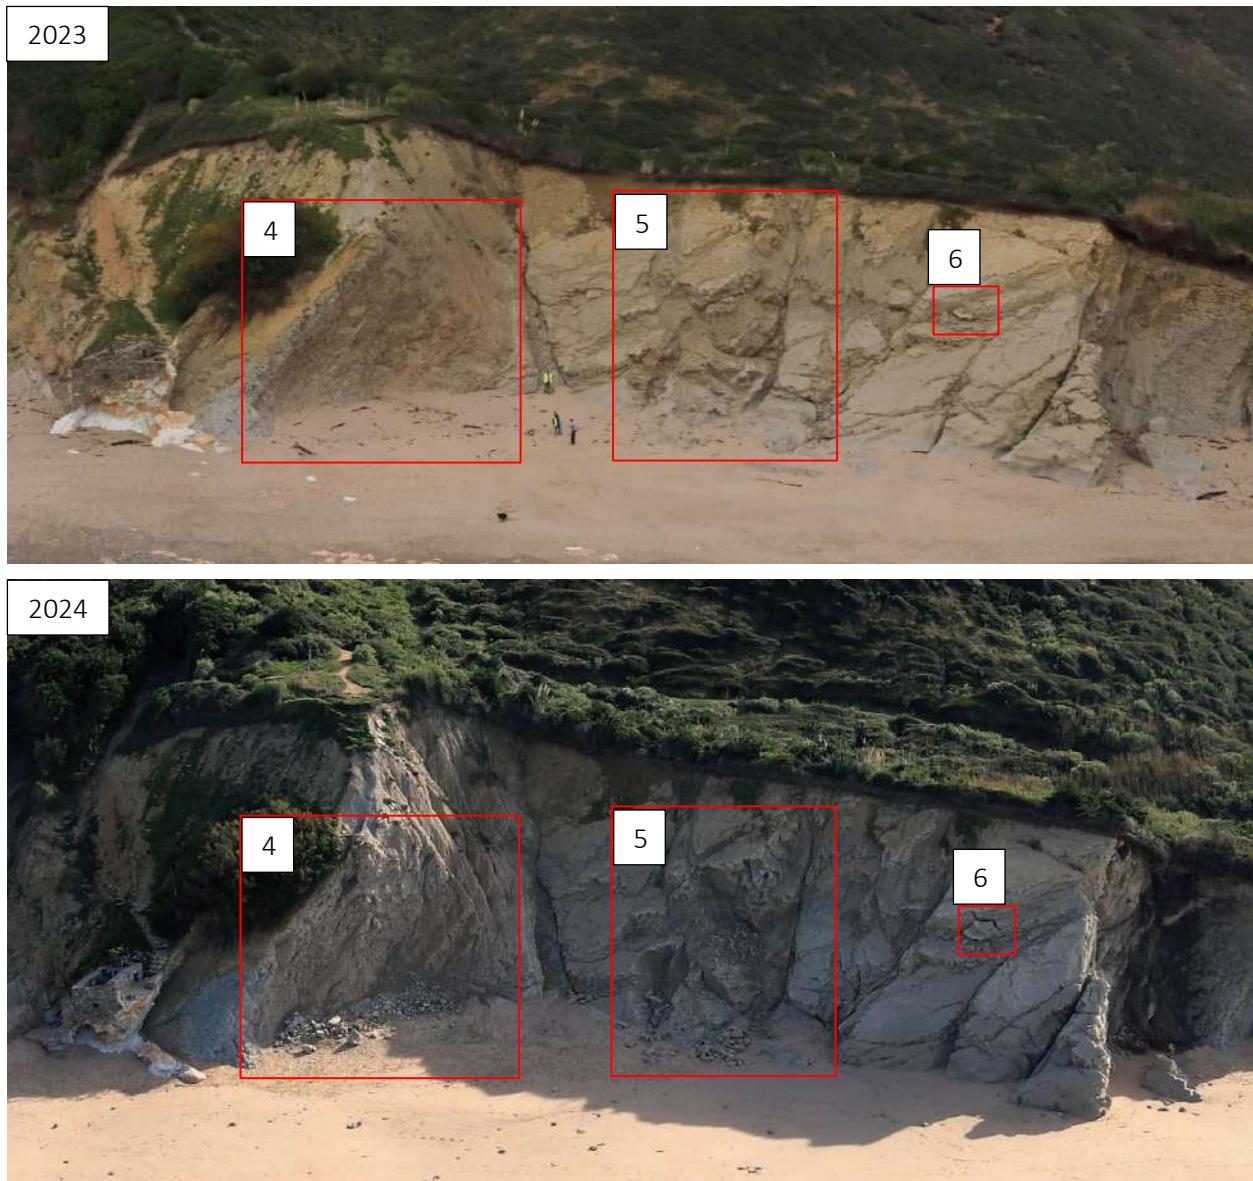
Illustration 10 - Évolution des sites 4, 5 et 6 entre 2023 et 2024 (@Observatoire de la côte de Nouvelle-Aquitaine, Balloïde 2023 et 2024)

5	328801,21	6271966,12	BIDART	Plage des 100 marches	1	Chute de bloc	entre le 12 décembre 2023 et le 5 novembre 2024	Poursuite d'activité	na	5,0	0,0 na	na	non	
6	328790,79	6271952,63	BIDART	Plage des 100 marches		Potentielle chute de bloc	entre le 12 décembre 2023 et le 5 novembre 2024	Poursuite d'activité	na	0,0	0,0 na	na	non	
7	328761,04	6271907,57	BIDART	Erredegia Nord	1	Rupture d'un compartiment rocheux en surplomb	entre le 12 décembre 2023 et le 5 novembre 2024	Poursuite d'activité	na	4,0	0,0 na	na	non	
8	328736,94	6271868,50	BIDART	Erredegia Nord	2	Glissement de matériaux mixtes	entre le 12 décembre 2023 et le 5 novembre 2024	Poursuite d'activité	3	90,0	2,0 4	na	oui	
9	328682,88	6271789,00	BIDART	Erredegia Nord	1	Eboulement	entre le 03 octobre 2023 et du 14 novembre 2023 puis et entre le 25 mars 2024 et le 07 juin 2024	Poursuite d'activité	5	1300,0	2,0 10	précipitations	oui	
10	328646,27	6271747,04	BIDART	Erredegia Nord	2	Glissement mixtes et remobilisation/basculement de compartiments rocheux	entre le 03 octobre 2023 et du 14 novembre 2023 puis et entre le 25 mars 2024 et le 07 juin 2024	Poursuite d'activité	na	0,0	5,0 na	na	non

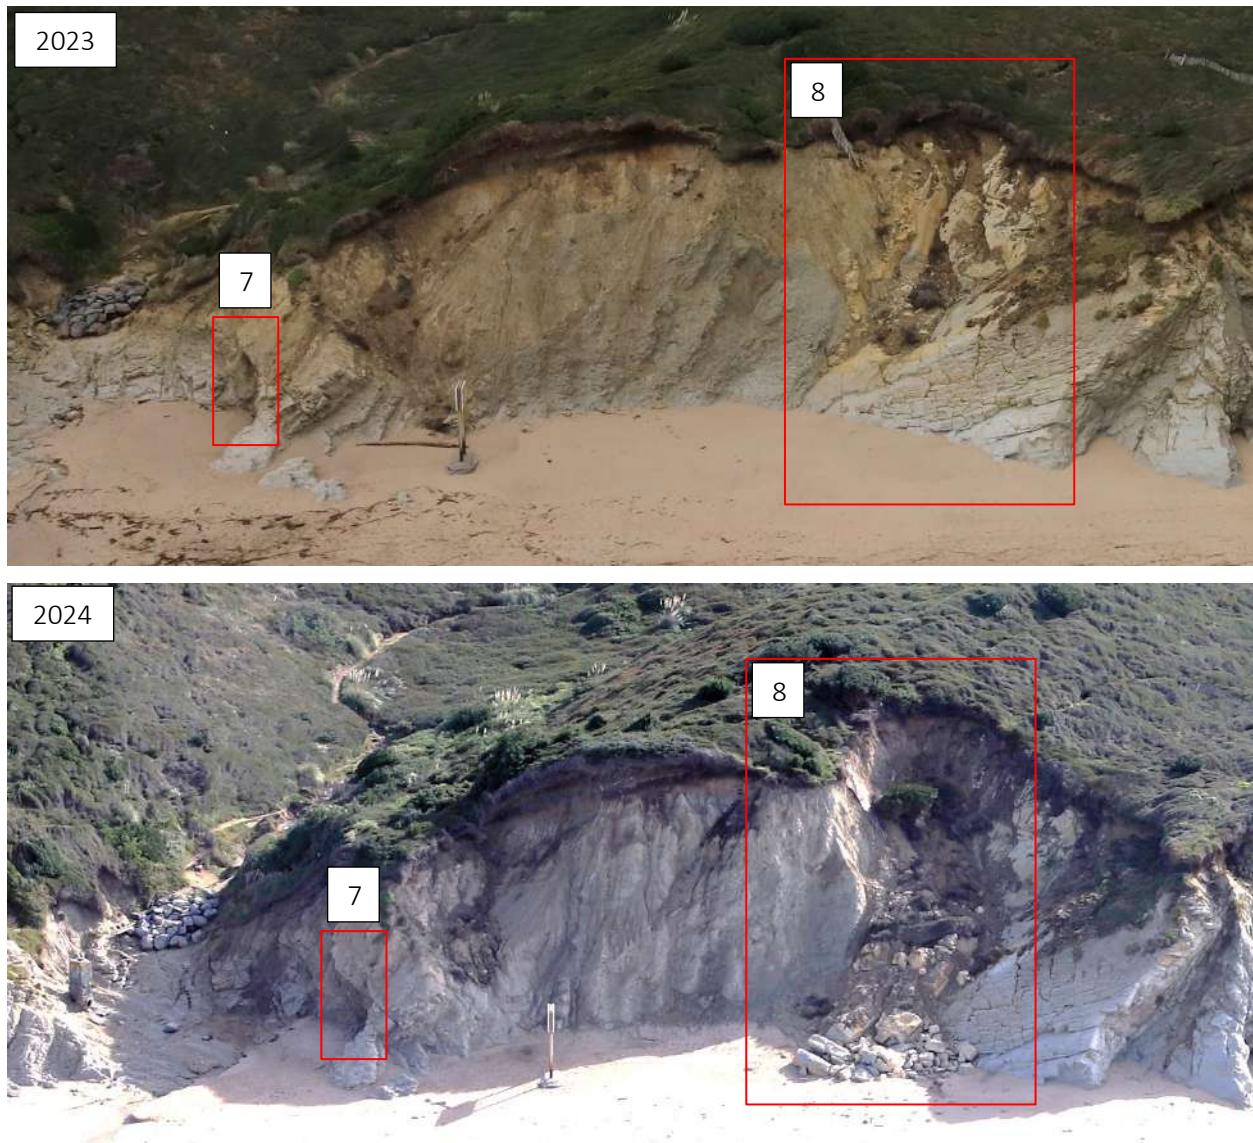
- sur le site 7 : la rupture d'un compartiment rocheux qui était en surplomb et dont le volume est estimé à 4 m³ (Illustration 11 et Illustration 12) ;
- sur le site 8 : l'occurrence d'un glissement de matériaux mixtes, avec d'abord la chute de deux compartiments de bancs marno-calcaires fracturés de quelques m³, entre décembre 2023 et mars 2024, puis celui de l'ensemble du versant, depuis le haut de la falaise, mobilisant un volume d'environ 90 m³. Cette instabilité a provoqué un recul du sommet de falaise de 3 mètres. Le bloc le plus éloigné se trouve à environ 4 mètres du pied de falaise et le plus gros bloc présente un volume d'environ 1,5 m³ (Illustration 11 et Illustration 13).

Illustration 11 - Évolutions des sites 7 et 8 entre 2023 et 2024 (©Observatoire de la côte de Nouvelle-Aquitaine, Balloïde 2023 et 2024)

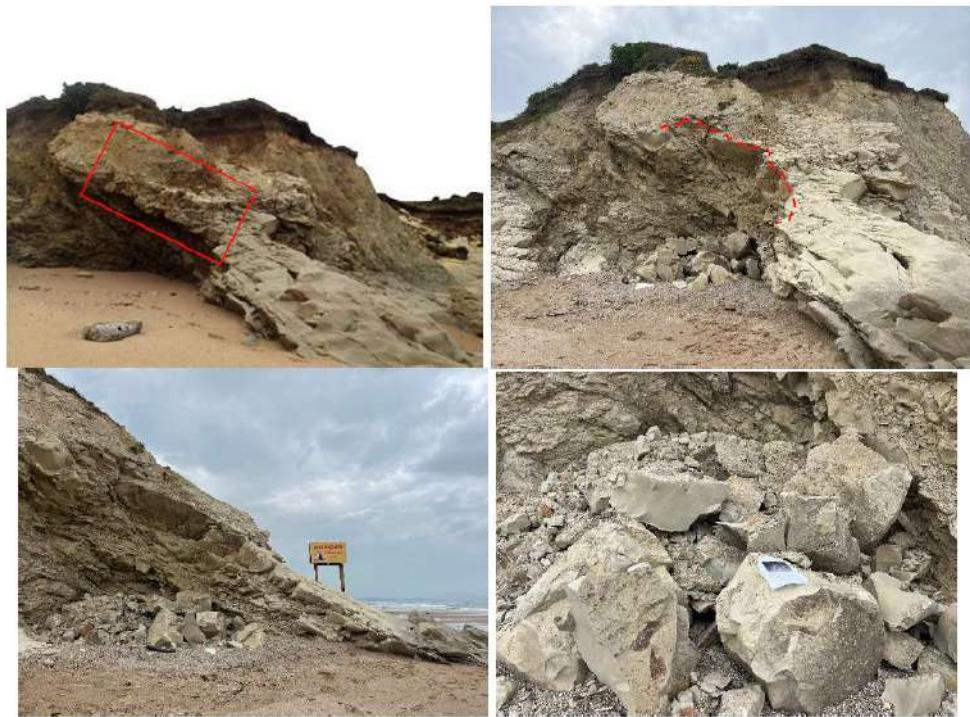
Illustration 12 - Évolution du site 7 entre le 25/03/2024 (en haut à gauche) et le 07/06/2024 (en haut à droite et en bas) (@BRGM)

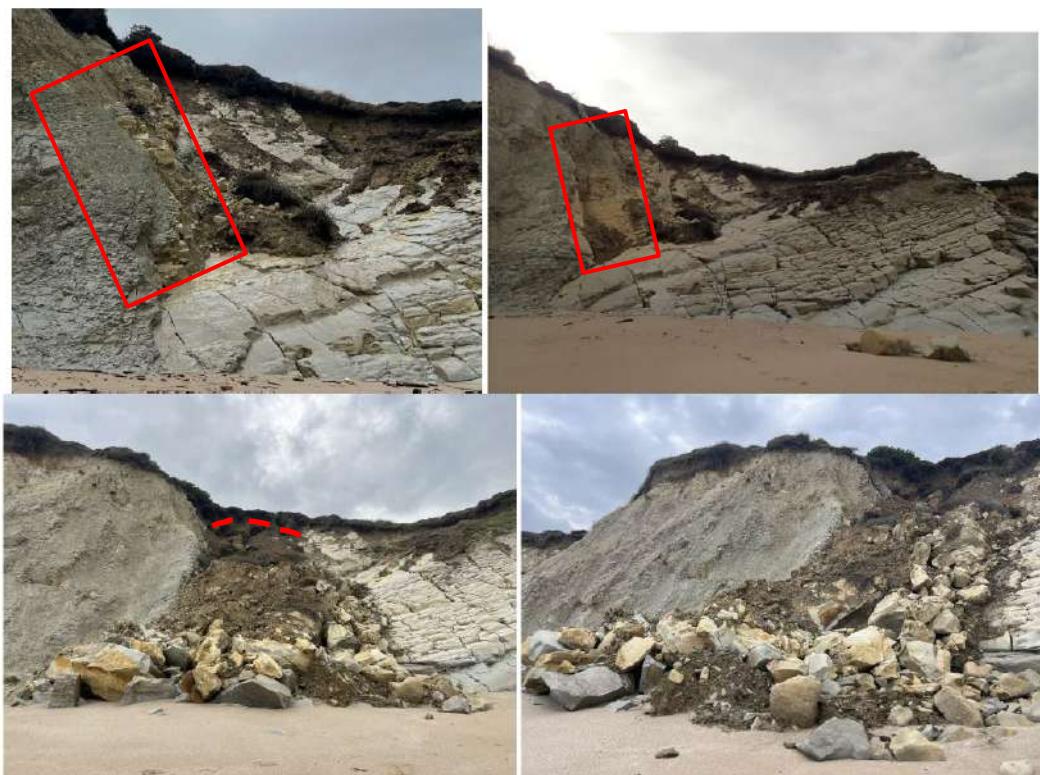
Illustration 13 - Évolutions observées sur le site 8, entre le 14/12/2023 (en haut à gauche), le 25/03/2024 (en haut à droite) et le 07/06/2024 (en bas) (@BRGM)

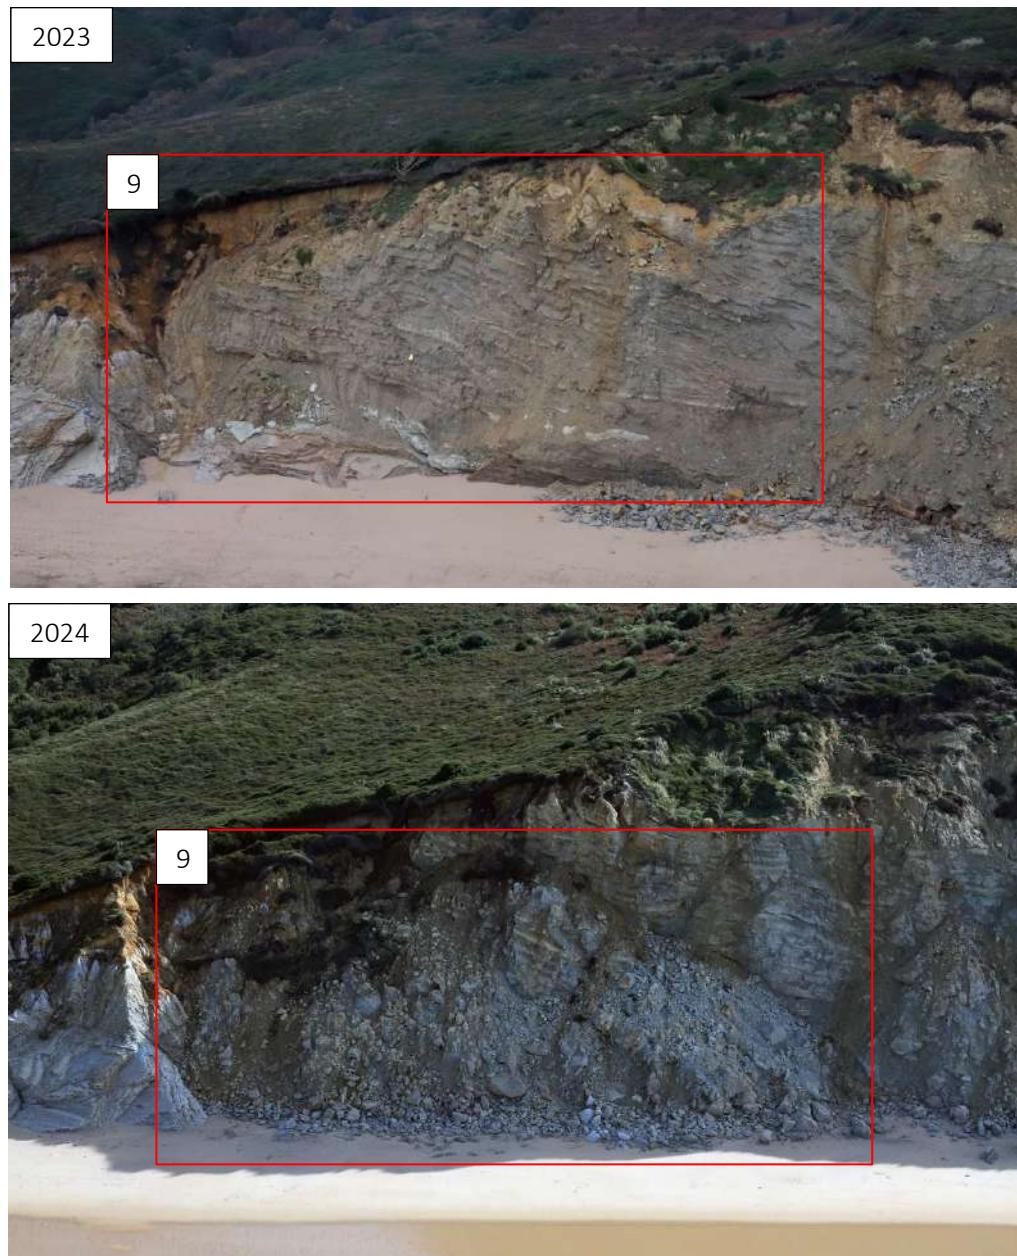
Enfin, un éboulement s'est produit le 13 janvier 2024, depuis la partie supérieure de la falaise, dans un secteur où les bancs sont densément fracturés. L'événement est survenu après un cumul de 25 mm d'eau, enregistré les 11 et 12 septembre 2024, et surtout après un cumul de l'ordre de 100 mm depuis le 01 septembre 2024 (station météo de Biarritz).

Illustration 14 - Éboulement observé sur le site 9 entre 2023 et 2024
(©Observatoire de la côte de Nouvelle-Aquitaine, Balloïde 2023 et 2024)

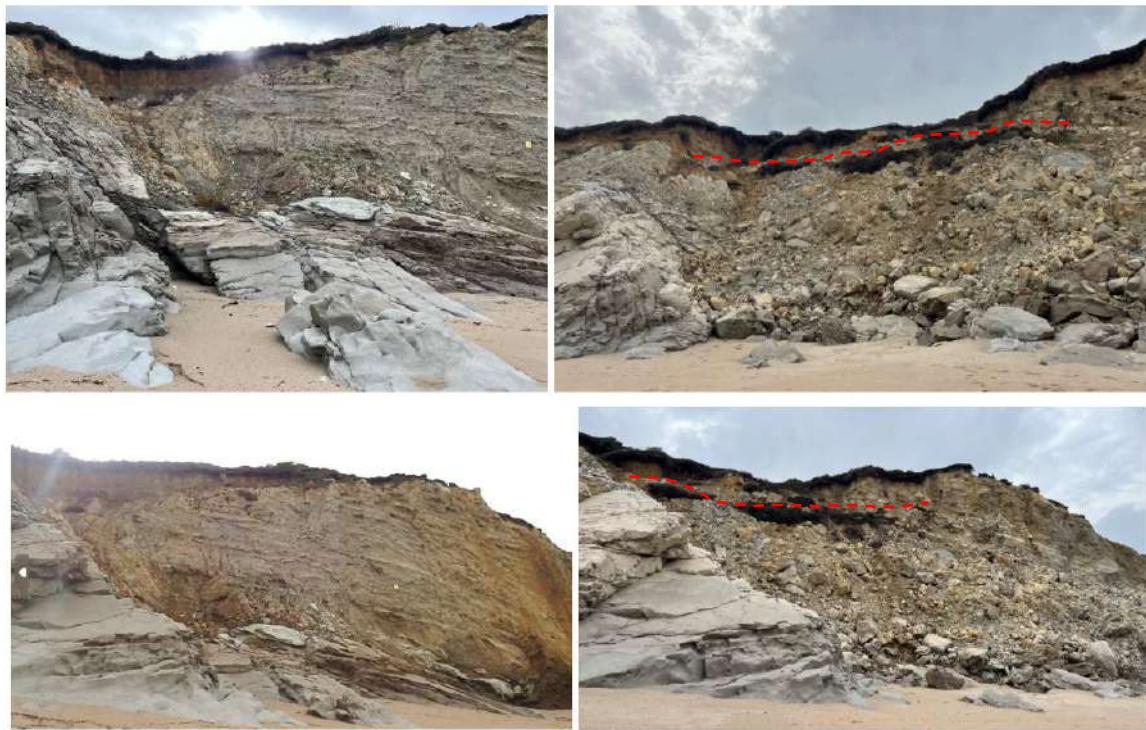
*Illustration 15 - Évolution du site 9 entre les visites du 25/03/2024 (à gauche) et du 07/06/2024 (à droite)
(tirets rouges : cicatrice d'arrachement ; ©BRGM)*

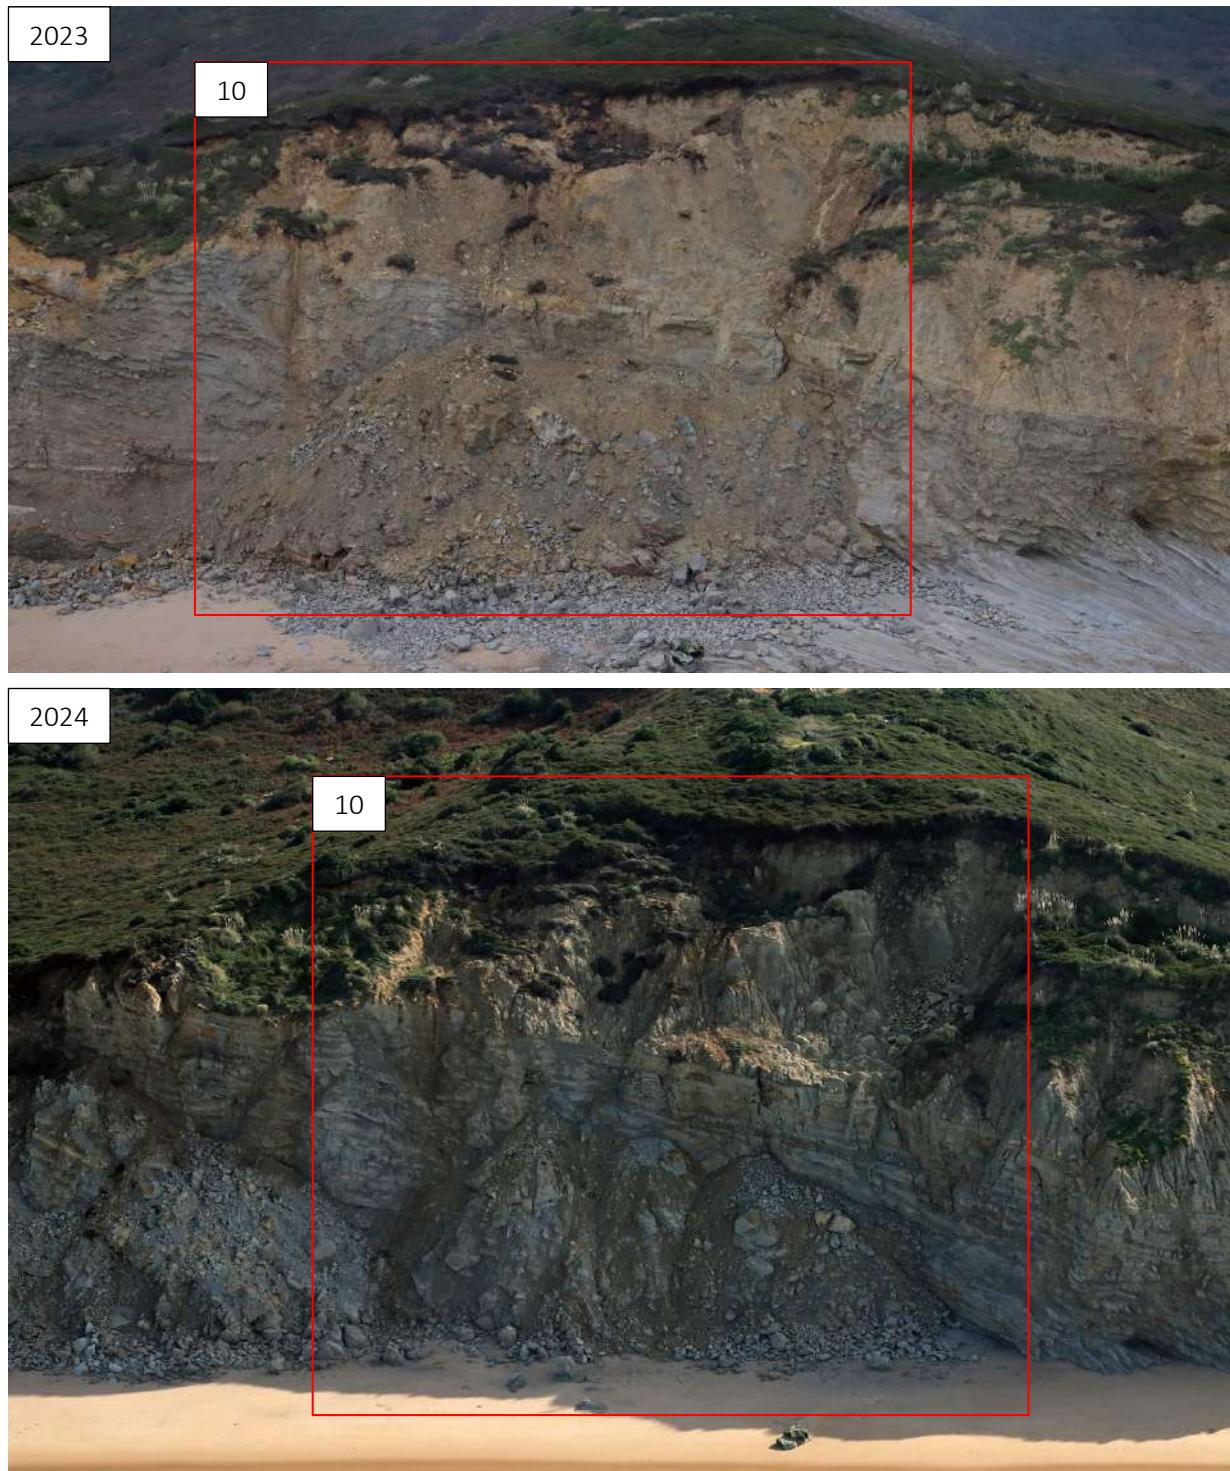
Illustration 16 - Évolution de l'éboulement observé sur le site 10 entre 2023 et 2024
(©Observatoire de la côte de Nouvelle-Aquitaine, Balloïde 2023 et 2024)

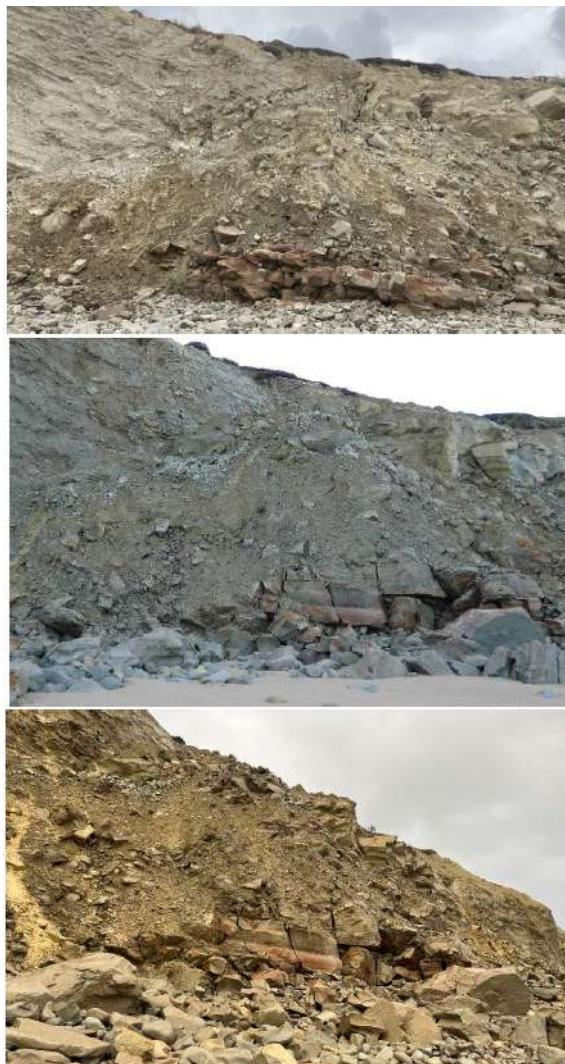
Illustration 17 - Évolution de la partie nord du cône d'éboulis, sujet à remobilisation, sur le site 10, entre le 03/10/2023 (en haut), le 14/11/2023 (au milieu) et le 14/12/23 (en bas) (@BRGM)

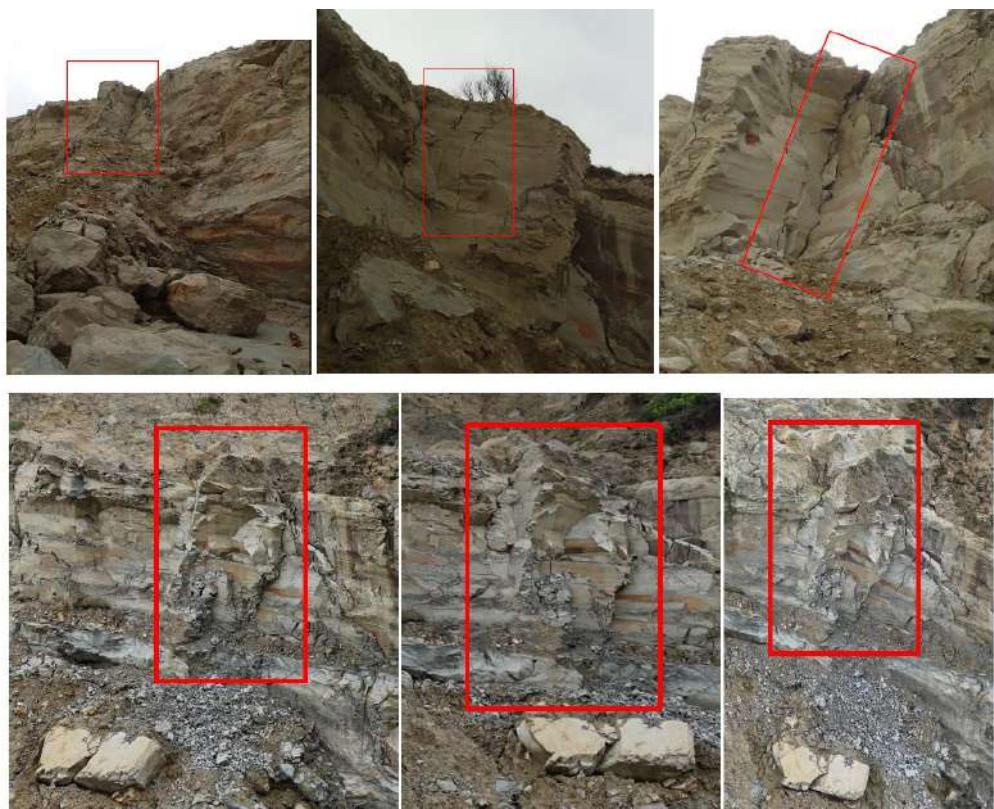
Illustration 18 - Évolution du compartiment rocheux fracturé du site 10 (photographies prises depuis le pied de falaise le 25/03/2024 (en haut) et photographies obliques prises par drone le 11/06/2024 (en bas) (@BRGM)

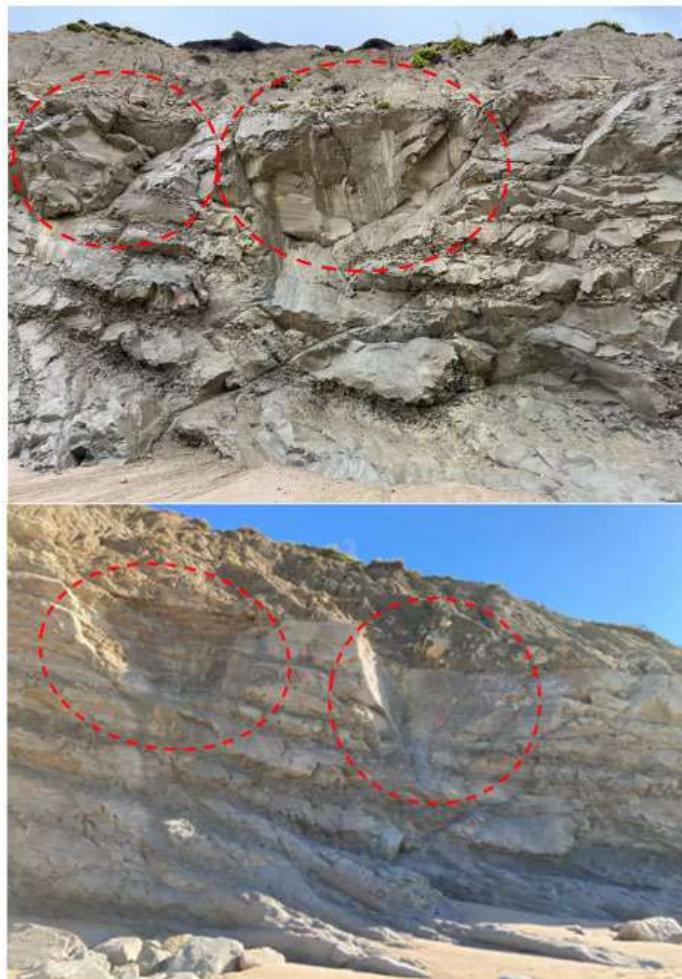
● le site 11 : on observe le décrochement de deux compartiments marno-calcaires, d'un volume de l'ordre de 2 m³ environ chacun, entre le 04 septembre 2024 et le 23 octobre 2024 (Illustration 19 et Illustration 20 ; CPTB_BDX_2024_024). Le décrochement le plus à l'est correspond à la rupture du « reliquat » d'un compartiment qui avait été traité par purge en août 2023 (intervention de l'entreprise NGE les 17 et 18/08/2023). La masse résiduelle non purgée de ce compartiment n'avait depuis cette date perdu qu'une petite partie seulement de son volume de façon naturelle. Les photographies obliques mettent également en évidence la poursuite de l'activité de type "ravinement et glissement-coulée" mobilisant matériaux meubles et blocs emballés dans les pentes amont (flèches rouges ; Illustration 20).

Illustration 19 - Paroi après la rupture des compartiments entre le 04/09/2024 (en haut) et le 23/10/2024 (en bas), sur le site 11 (©BRGM)

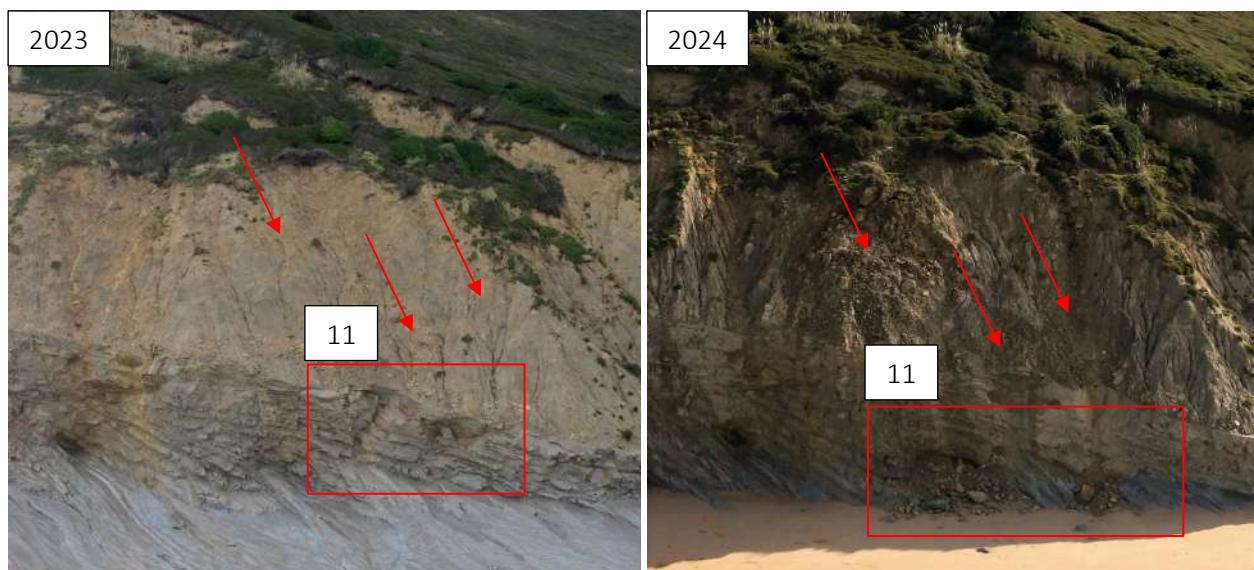
Illustration 20 - Évolution de l'éboulement observé sur le site 11 entre 2023 et 2024 (©Observatoire de la côte de Nouvelle-Aquitaine, Balloïde 2023 et 2024)

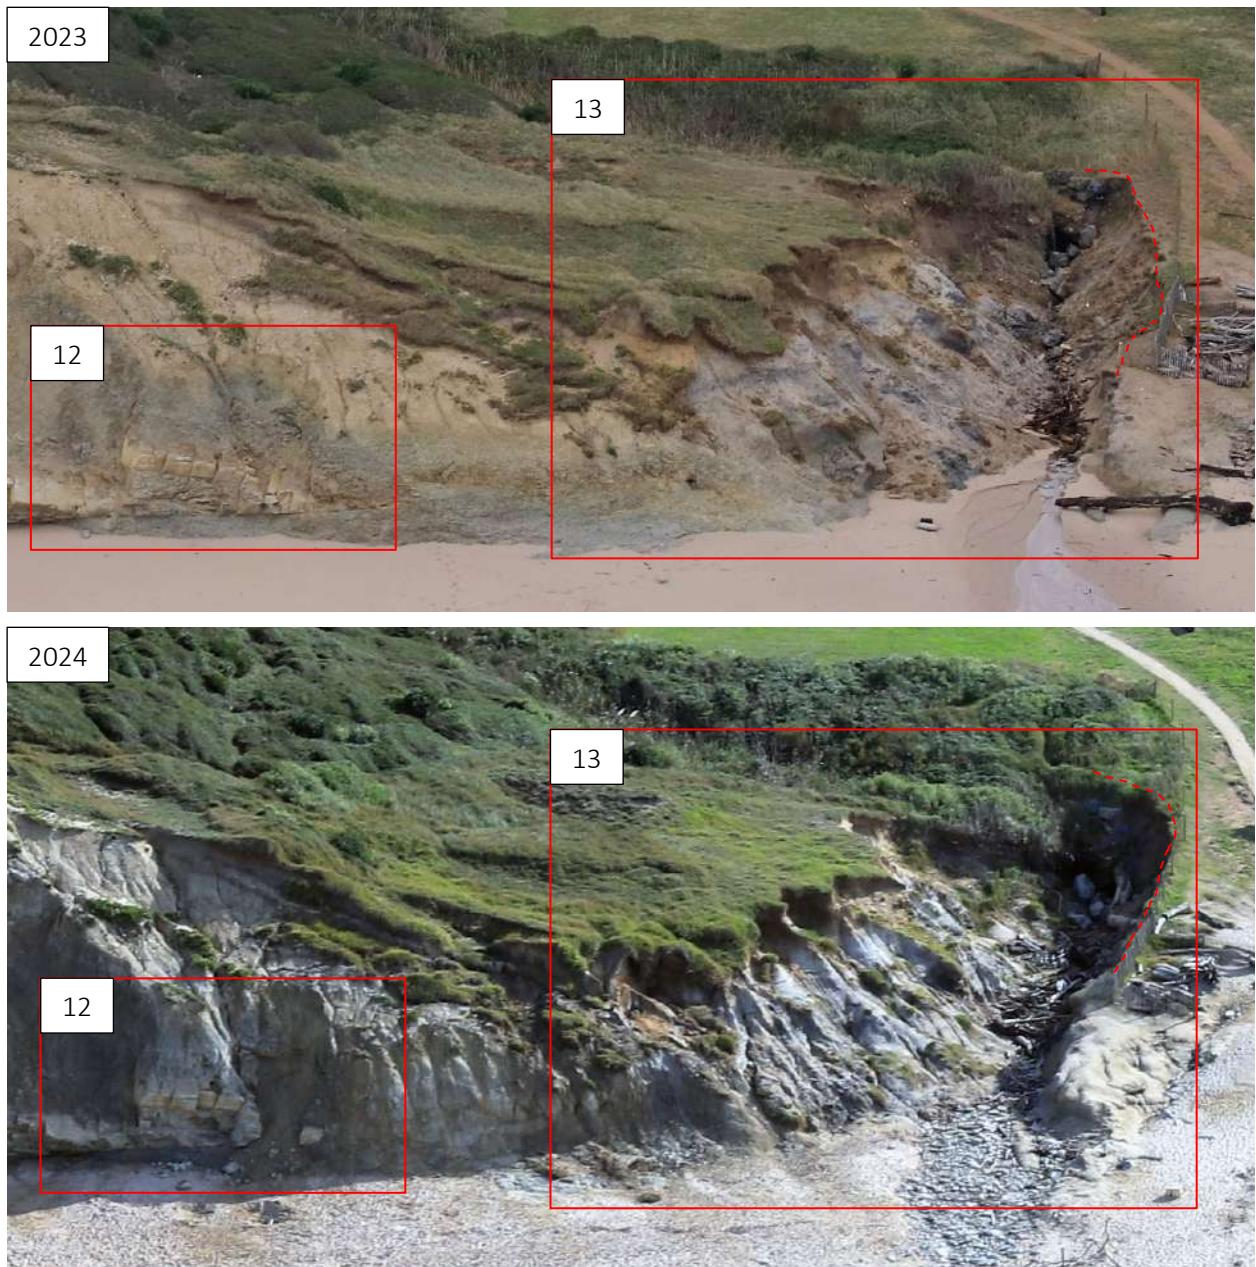
Illustration 21 - Évolution des sites 12 et 13 entre 2023 et 2024 (@Observatoire de la côte de Nouvelle-Aquitaine, Balloïde 2023 et 2024)

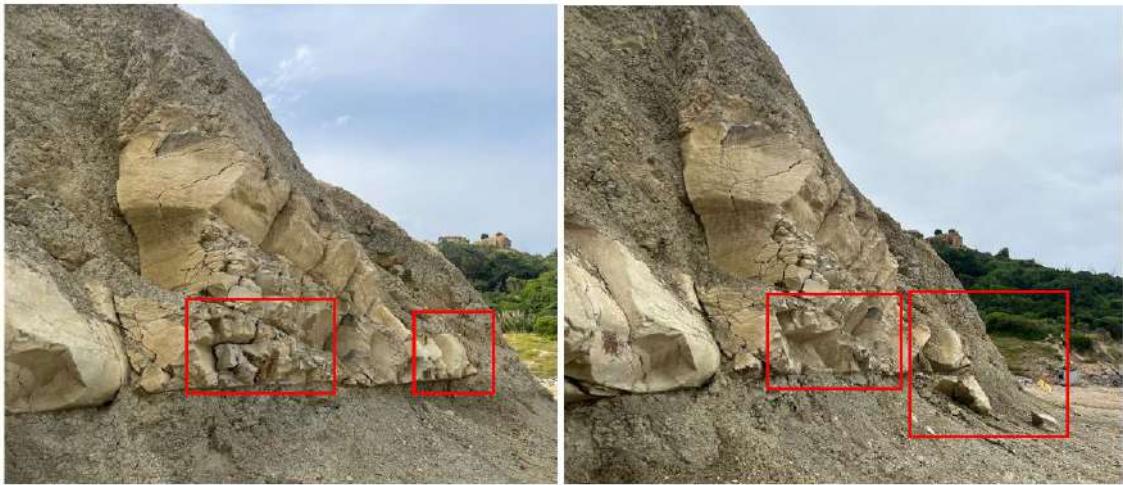
Illustration 22 - Chutes de blocs ayant eu lieu entre le 07/06/2024 (à gauche) et le 04/07/2024 (à droite) sur le site 12
(©BRGM)

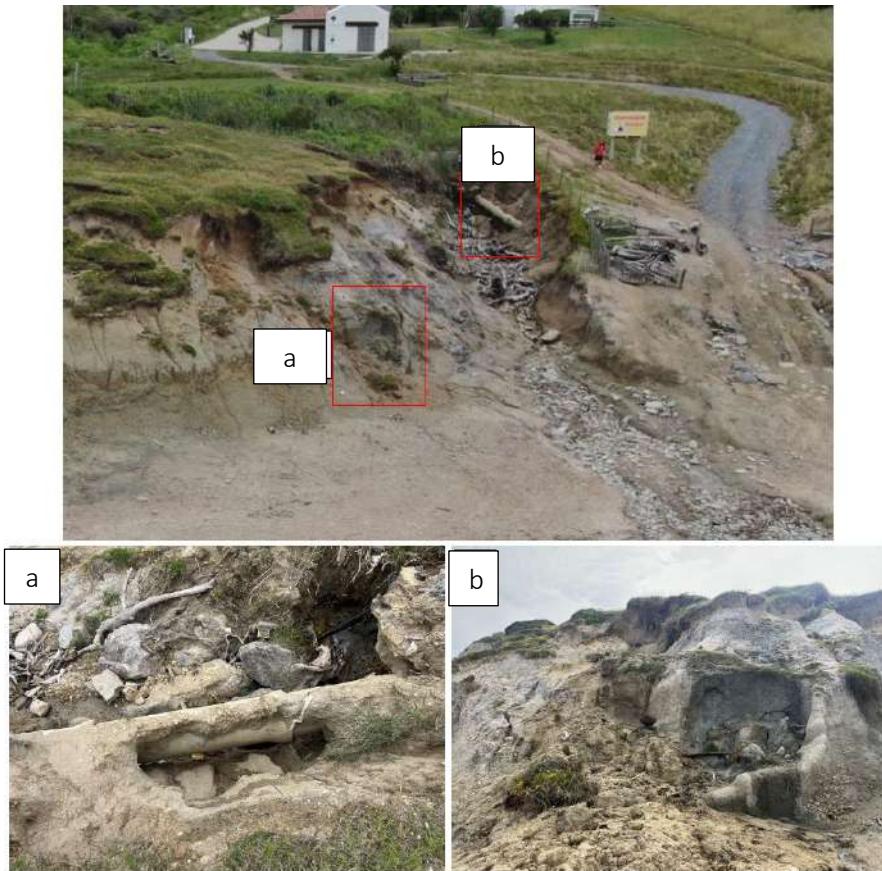
Illustration 23 - Évolution du site 13 (©BRGM) : en haut, photo prise le 07/06/2024 et en bas, photos prises le 07/06/2024 (à gauche) et le 04/07/2024 (à droite)
