OBSERVATOIRE DE LA CÔTE
NOUVELLE-AQUITAINE

Rapport final

Suivi de l'activité « mouvement de terrain » sur la côte
rocheuse basque, par analyse diachronique de
photographies aériennes obliques et remontées des
correspondants locaux -
Année 2024

RP-74212-FR
Version 1 du 23/01/2025

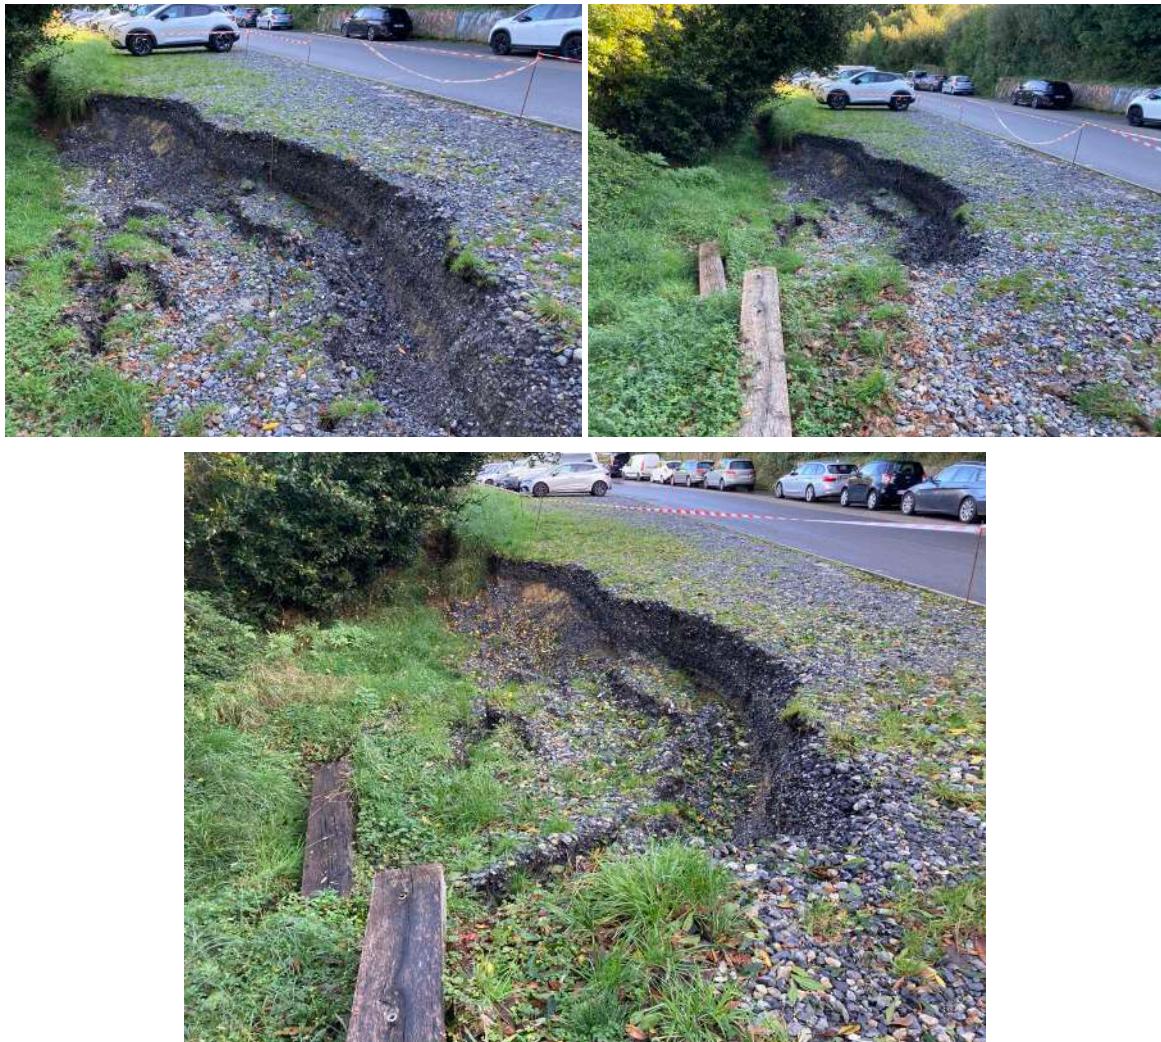
Illustration 24 - Glissement de terrain survenu sur le parking d'Erretegia : photos du haut prises le 23/10/2024 et photo du bas le 16/12/2024 (©BRGM)

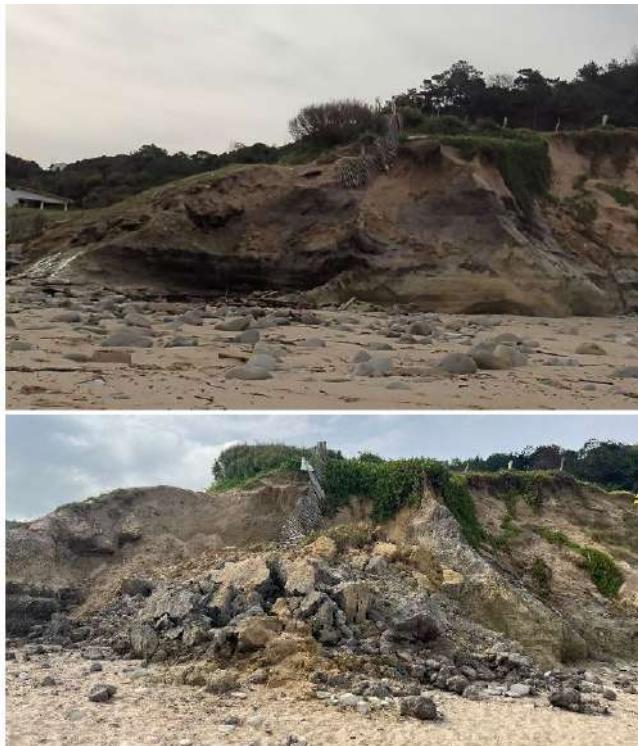
Illustration 25 - Glissement de terrain dans les matériaux meubles, observé au niveau de l'accès à la plage entre le 25/03/2024 (en haut) et le 07/06/2024 (en bas) (site 14 ; ©BRGM)

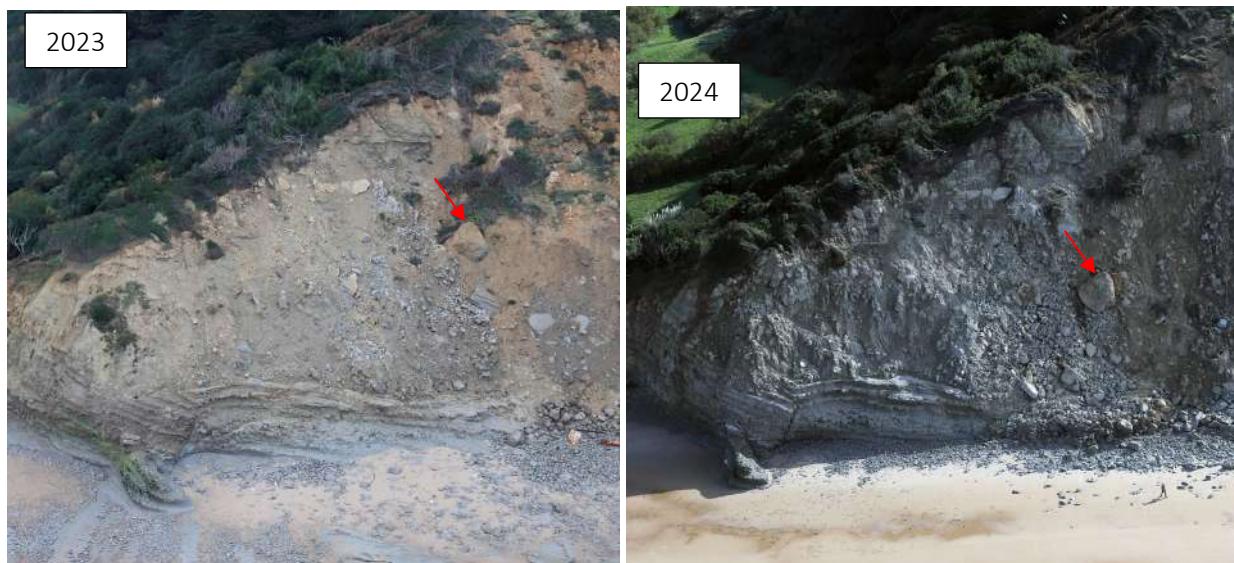
L'analyse des photographies obliques de 2023 et 2024 permet de mettre en évidence de nouvelles évolutions de ce glissement de matériaux mixtes (Illustration 26, Illustration 27 et Illustration 28). On constate d'abord le démantèlement des bancs marno-calcaires de l'ensemble du versant. Par ailleurs, deux axes de coulée sont également identifiables depuis la mi-hauteur de versant. Enfin, dans la partie sud du glissement « Itxas Gaina », on observe la chute de deux compartiments rocheux. Le premier concerne le décrochement d'un morceau d'une dalle de flysch de quelques m³ et le second mobilise un compartiment plus important, combinant des dalles calcaires et la couverture plio-quaternaire située en amont, pour un volume estimé à 400 m³ (Illustration 28).

Illustration 26 - Démantèlement des bancs marno-calcaires des falaises d'Erretegia Sud (site 15) : flèche rouge, exemple de bloc remobilisé (©Observatoire de la côte de Nouvelle-Aquitaine, Balloïde 2023 et 2024)

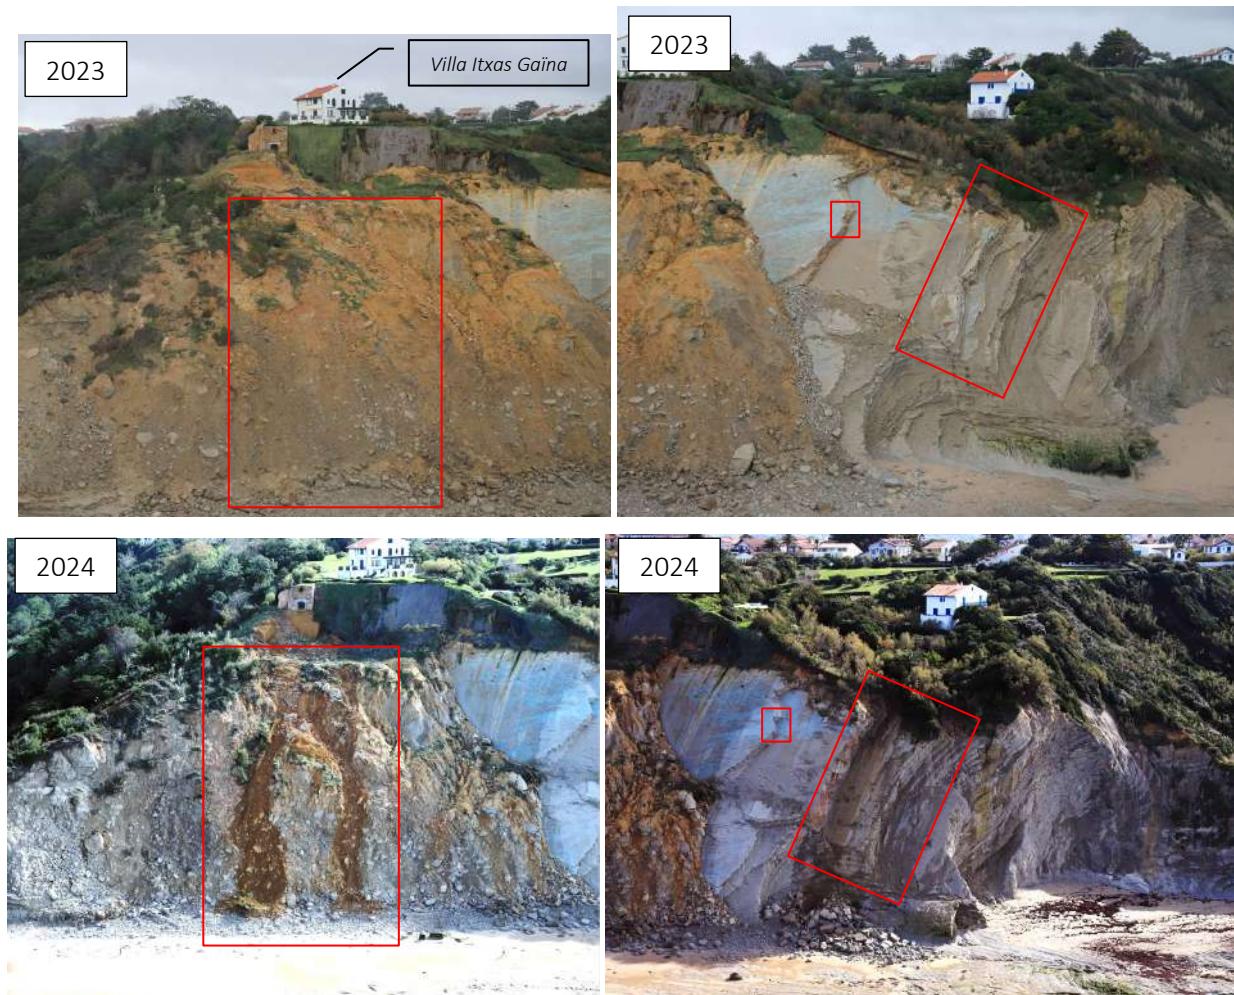
- La deuxième sur le site 15, avec l'évolution notable des conditions de stabilité de l'ensemble du versant (Illustration 26, Illustration 27 et Illustration 28). Pour rappel, l'événement le plus remarquable du site est localisé à 15 mètres environ de la villa Itxas Gaïna (Illustration 27). Il présente un escarpement de 170 m de large et une propagation de 100 m de long. L'escarpement de 20 m de hauteur est situé dans les alluvions ; il est couvert sur les 10 premiers mètres par un géotextile depuis juin 2020 (Guillen, 2024). Sous l'escarpement, le profil de pente est convexe, constitué d'alluvions et de blocs de marnes d'Erretekia de dizaines à centaines de m³ (Garnier, 2018).

Illustration 27 - Évolution du glissement « Itxas Gaina » entre 2023 (en haut) et 2024 (en bas), site 15
(©Observatoire de la côte de Nouvelle-Aquitaine, Balloïde 2023 et 2024)

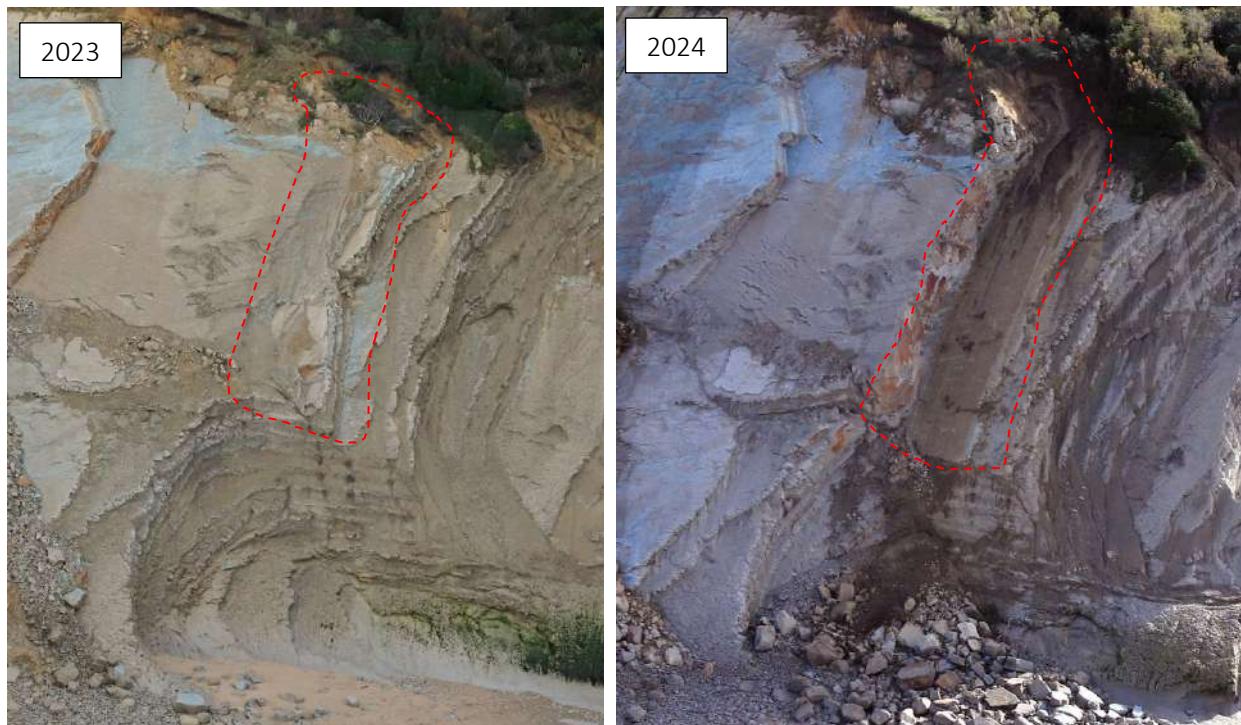
Illustration 28 - Évolution de la partie sud du glissement « Itxas Gaina » entre 2023 et 2024 (site 15 ; ©Observatoire de la côte de Nouvelle-Aquitaine, Balloïde 2023 et 2024)

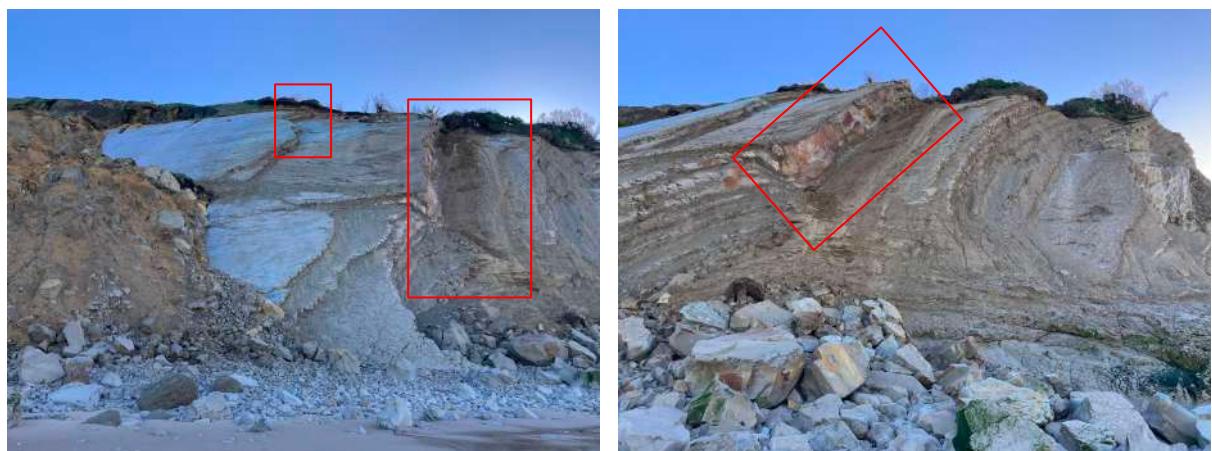
Illustration 29 - Partie sud du glissement « Itxas Gaina » depuis le pied de falaise (site 15 ; ©BRGM, photos prises le 26/12/2024)

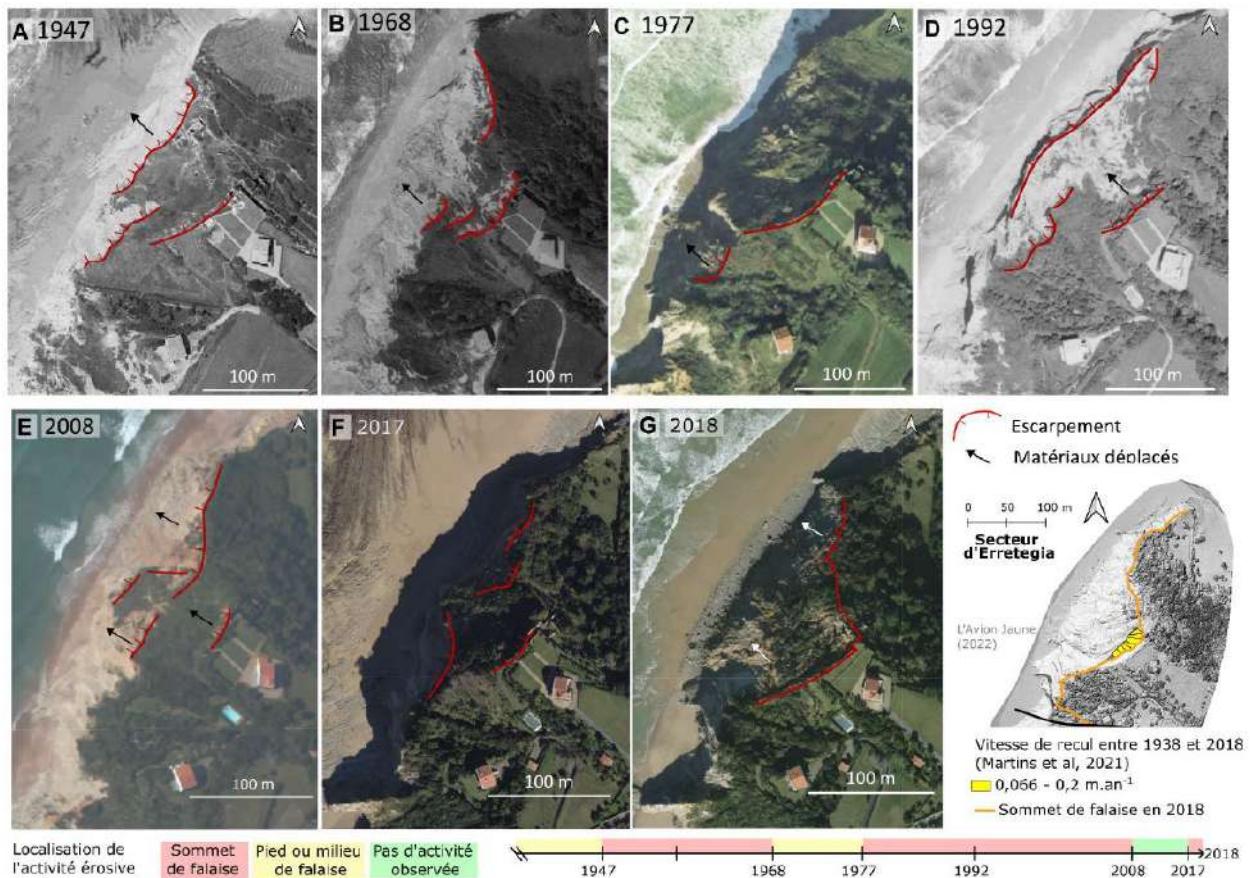
Illustration 30 - Comparaison de photographies et orthophotographies aériennes du secteur d'Erretegia, entre 1947 et 2018 : A - 1947, B - 1968, C - 1977, D - 1992, E - 2008, F - 2017, G - 2018 (falaise caractérisée par un substratum constitué d'un flysch résistant en structure synclinale (Guillen, 2024)

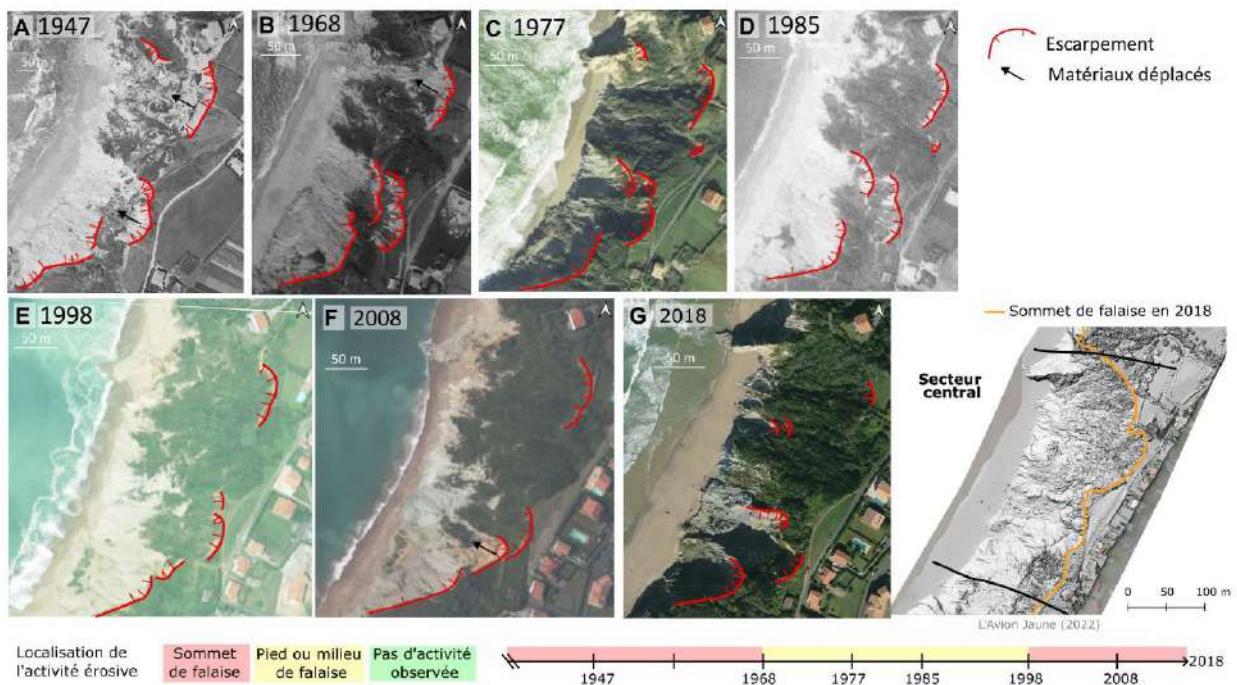
Illustration 31 - Comparaison de photographies et orthophotographies aériennes du secteur central, entre 1947 et 2018 : A - 1947, B - 1968, C - 1977, D - 1985, E - 1998, F - 2008, G - 2018 (Cette falaise est caractérisée par un substratum composé d'un flysch de structure conforme, dont la résistance est forte au NNW et faible au SSW. Il s'agit des marnes de Pilotenia et des marnes d'Erretegia, dont les degrés d'altération diffèrent.) (Guillen, 2024)

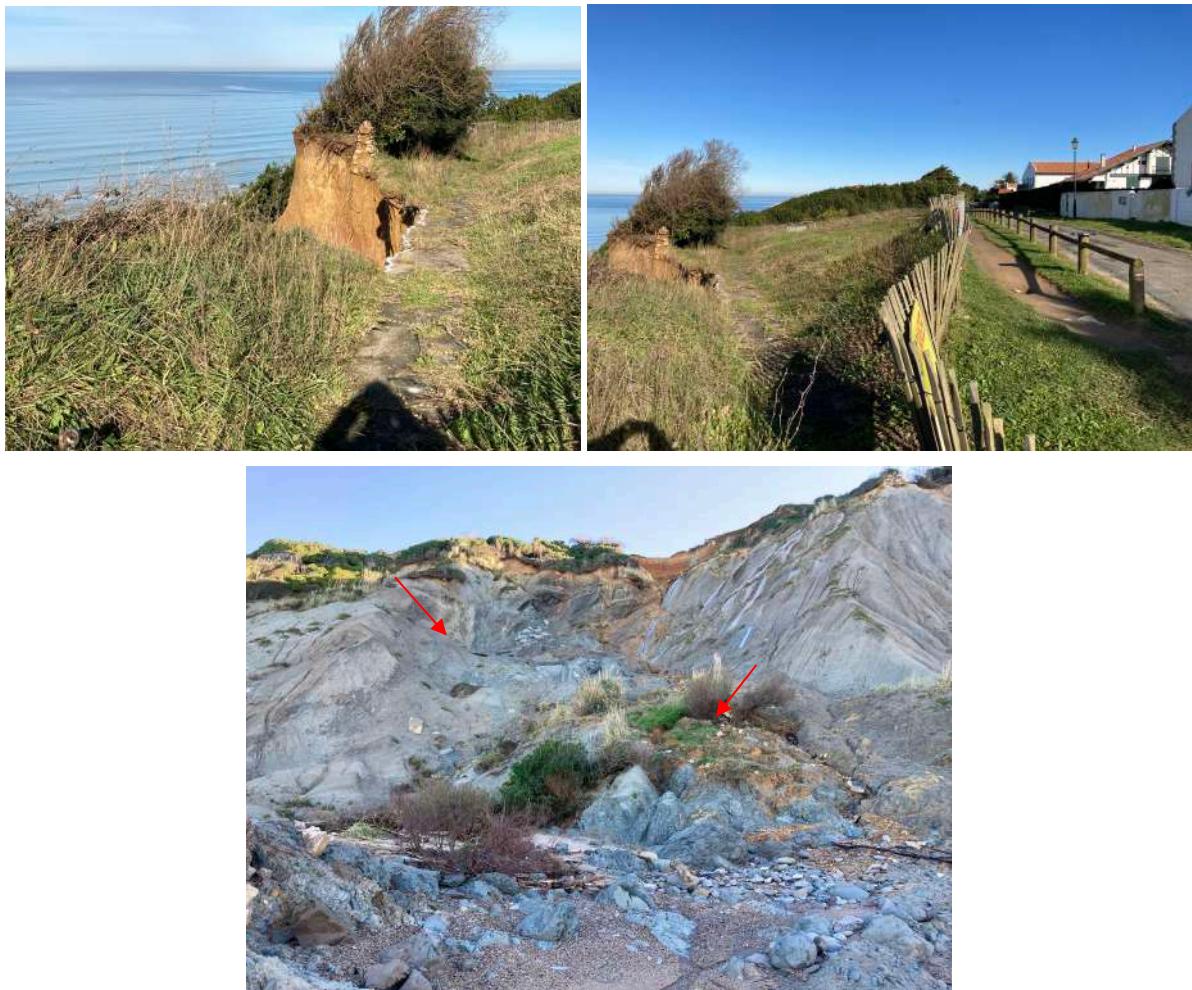
Illustration 33 - Glissement-coulée de la Corniche depuis le sommet et le pied de falaise (site 16 ; ©BRGM, photos prises le 16/12/2024)

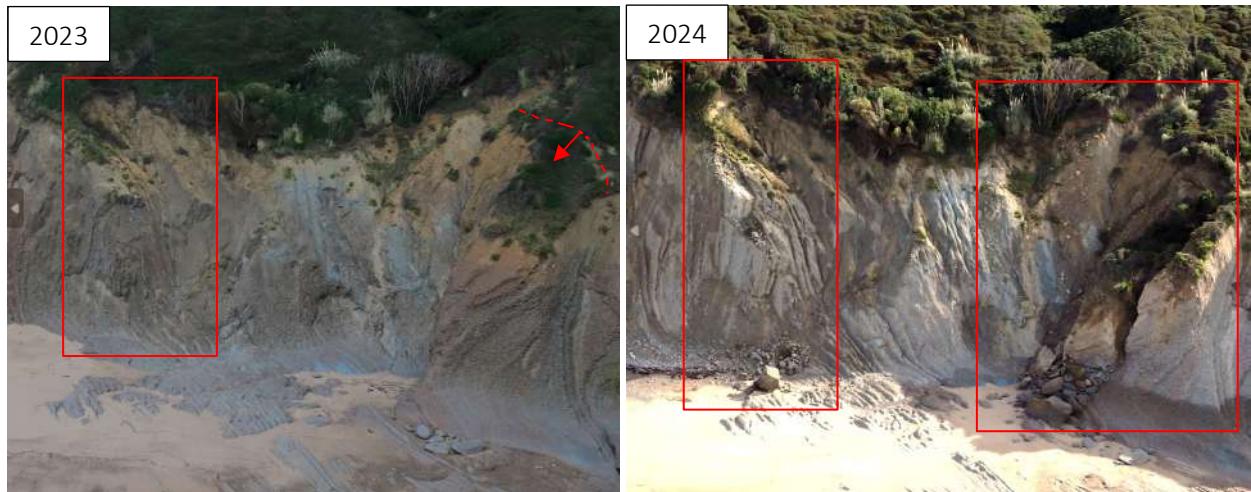
- L'analyse diachronique des photographies obliques témoigne aussi de l'évolution du site 17, situé à une centaine de mètres au sud du site précédent. On observe deux décrochements, mobilisant une dalle calcaire et la couverture plio-quaternaire, pour une emprise totale de quelques dizaines de m² (Illustration 35). Les matériaux glissés sont en partie visibles en pied de falaise.

Illustration 35 - Évolution du site 17 entre 2023 et 2024 (©Observatoire de la côte de Nouvelle-Aquitaine, Balloïde 2023 et 2024)

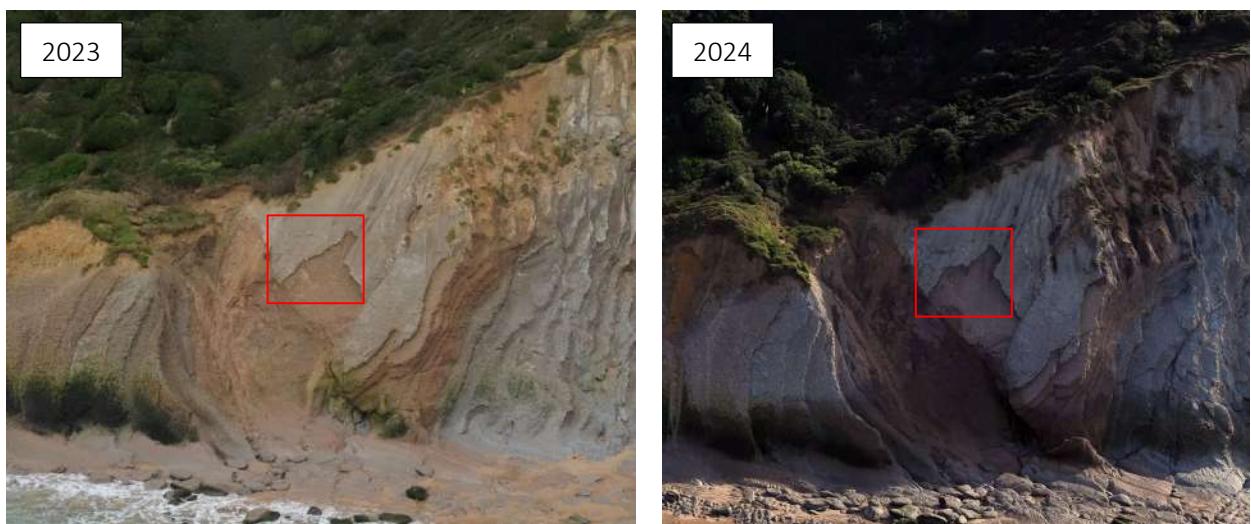
- Quatre-vingt mètres au sud du site 17, l'analyse diachronique des photographies obliques permet d'observer la poursuite du démantèlement d'une dalle de flyschs sur une emprise de quelques m² (Illustration 36).

Illustration 36 - Évolution du site 18 entre 2023 et 2024 (©Observatoire de la côte de Nouvelle-Aquitaine, Balloïde 2023 et 2024)

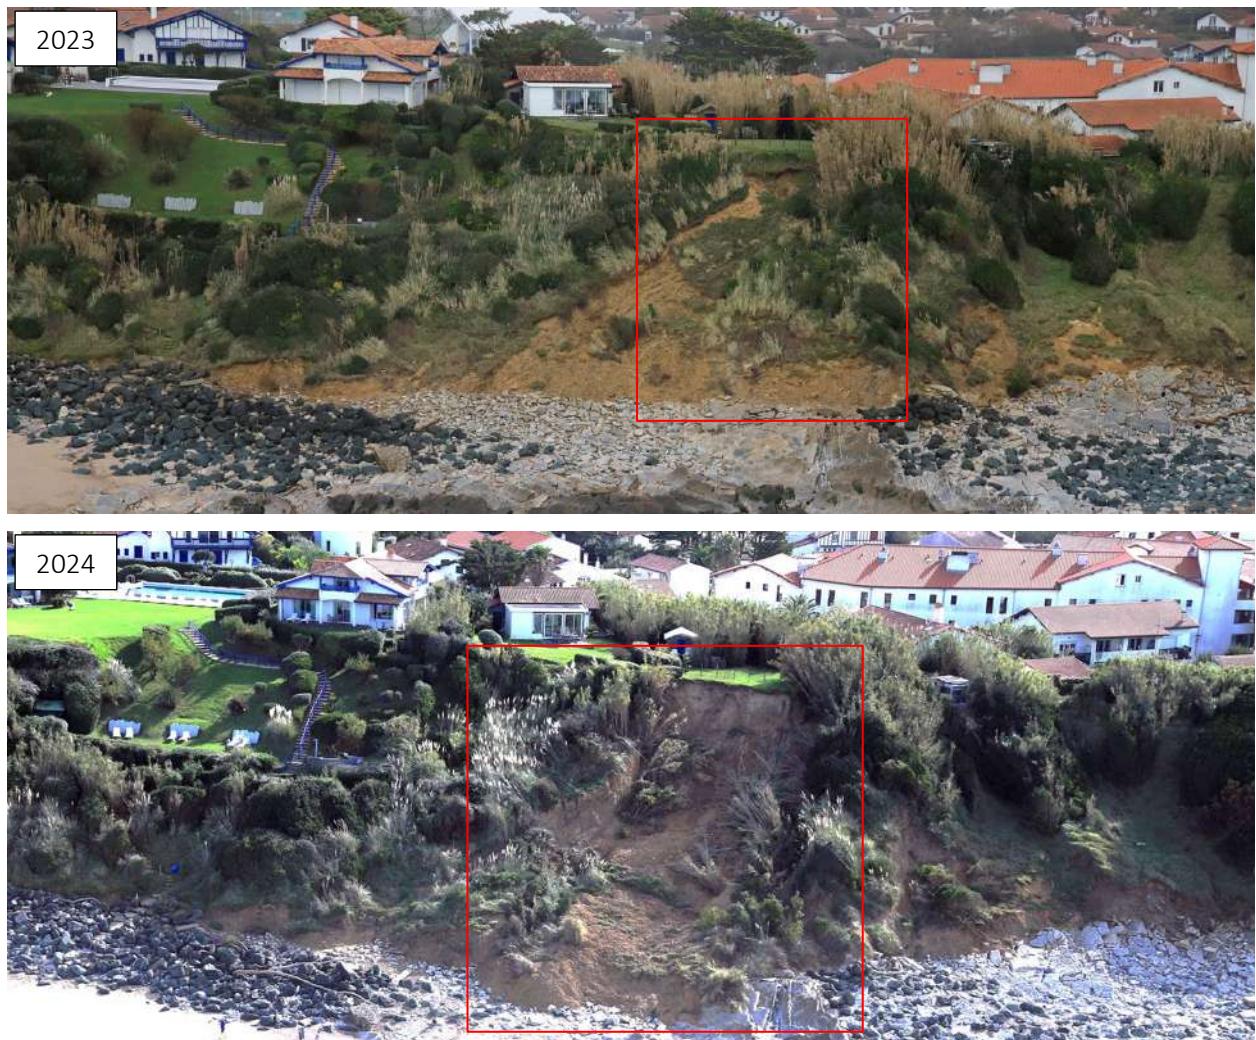
Illustration 37 - Evolution du site 19 entre 2023 et 2024 (©Observatoire de la côte de Nouvelle-Aquitaine, Balloïde 2023 et 2024)

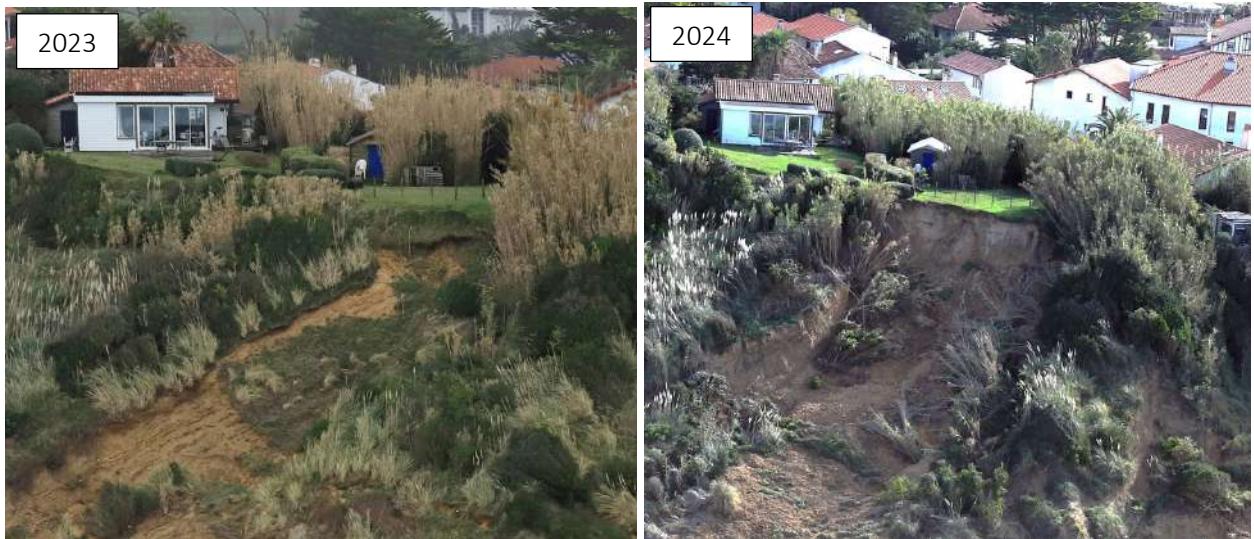
*Illustration 38 - Recul du sommet de falaise observé sur le site 19, entre 2023 et 2024
(©Observatoire de la côte de Nouvelle-Aquitaine, Balloïde 2023 et 2024)*

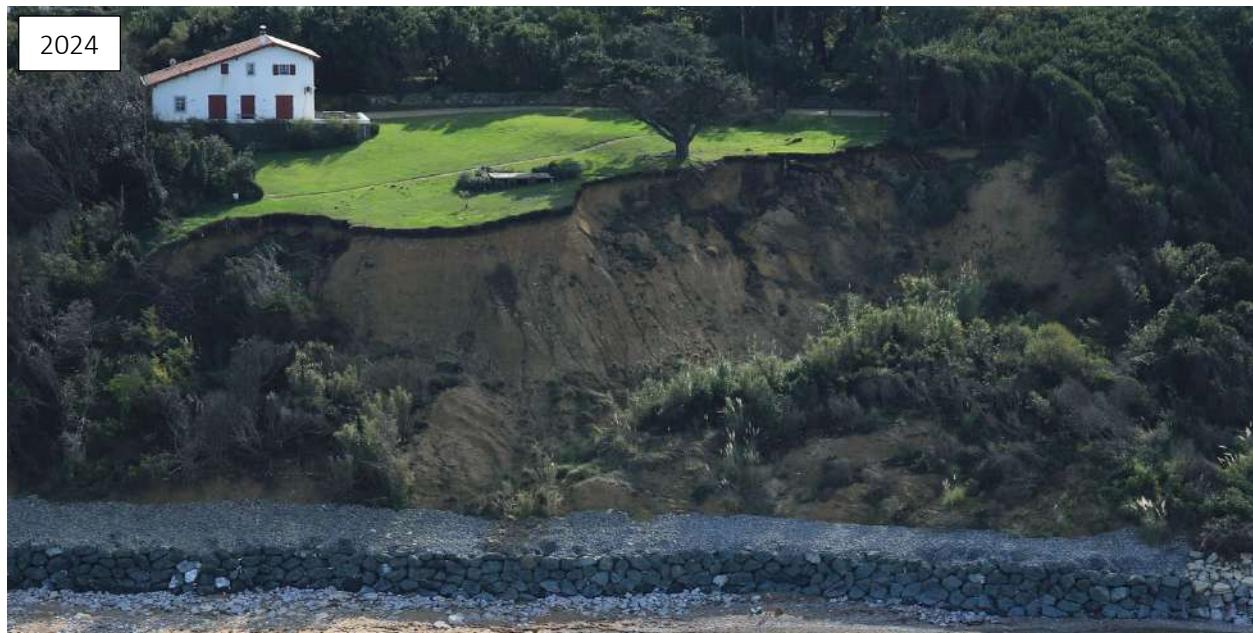
Illustration 40 - Évolution du site 20 entre 2023 et 2024 (©Observatoire de la côte de Nouvelle-Aquitaine, Balloïde 2023 et 2024)

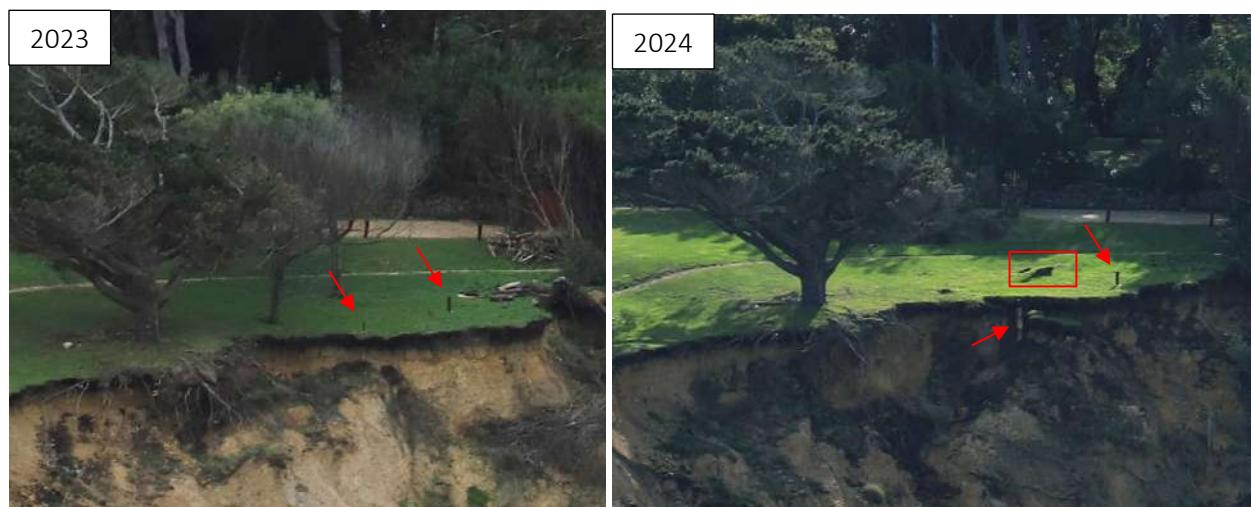
Illustration 41 - Recul du sommet de falaise observé sur le site 20, entre 2023 et 2024 (encadré rouge : un secteur ayant subi des modifications ; flèches rouges : localisation du piézomètre et de l'inclinomètre ; ©Observatoire de la côte de Nouvelle-Aquitaine, Balloïde 2023 et 2024)

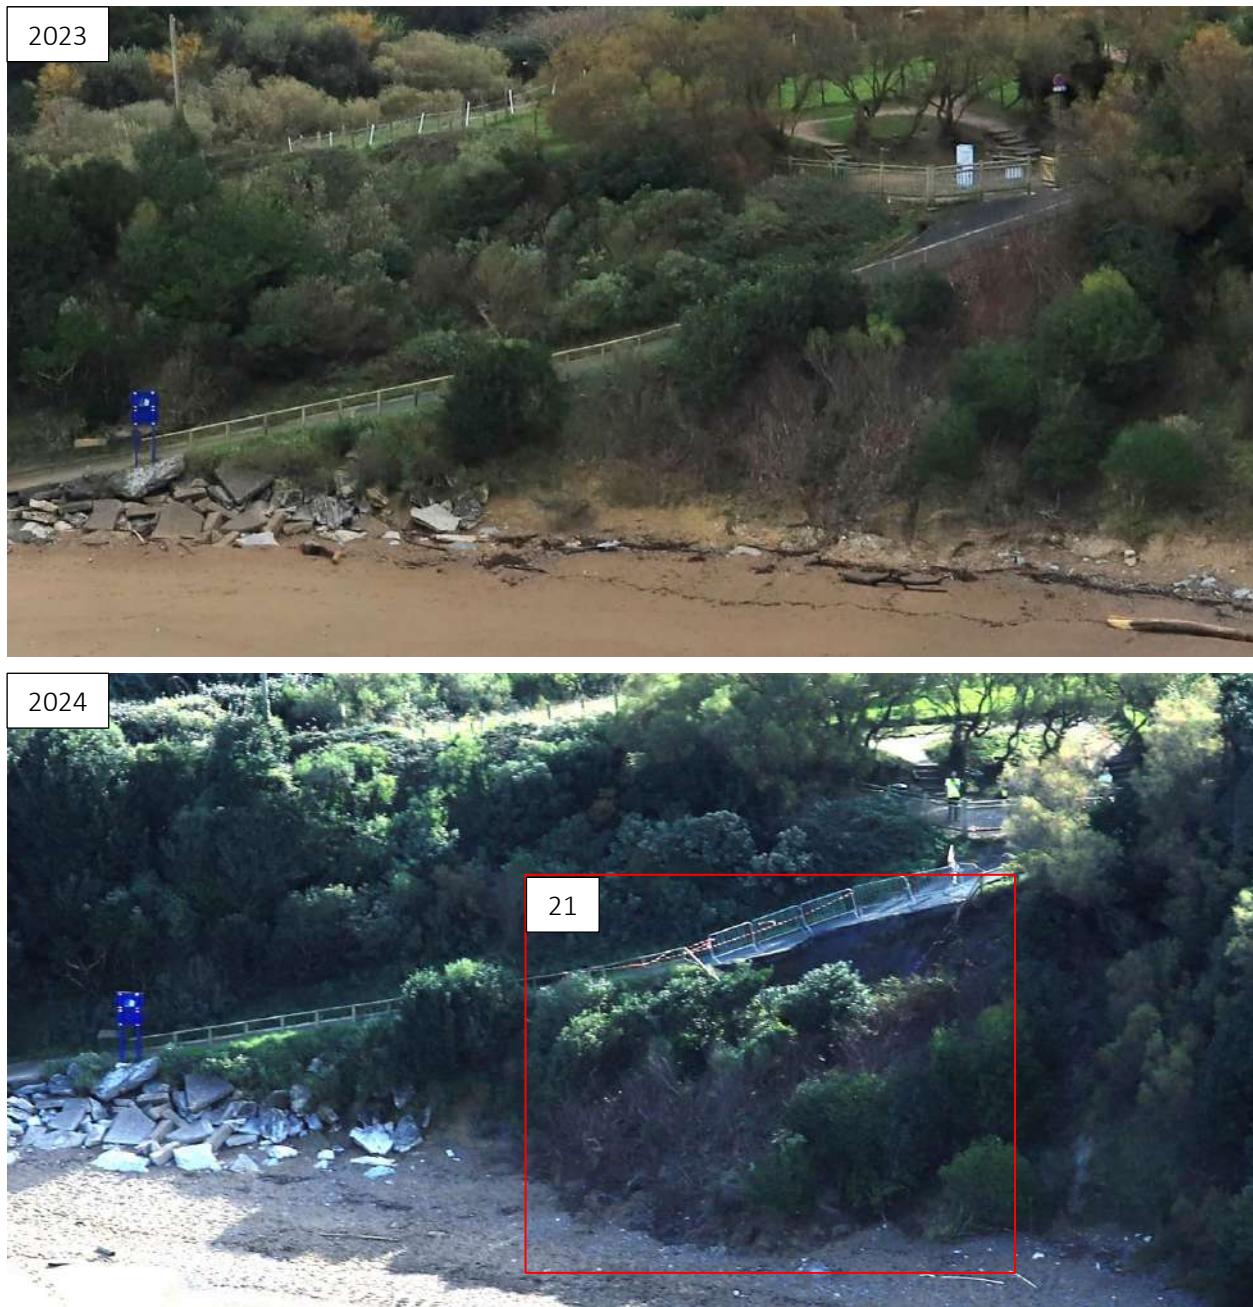
- ➊ La première évolution observée est un glissement de terrain ayant provoqué l'affaissement de la chaussée du chemin goudronné menant à la plage de Cenitz (site 21, Illustration 43 et Illustration 44). Cet événement s'est produit le 14 octobre 2024, à la suite du passage de la tempête Kirk, survenue au début du mois (du 09 au 13 octobre), avec des conditions météo-marines relativement intenses. L'instabilité a affecté une surface d'environ 300 m², mobilisant des flyschs altérés et des colluvions.

Illustration 43 - Évolution du site 21 entre 2023 et 2024 (©Observatoire de la côte de Nouvelle-Aquitaine, Balloïde 2023 et 2024)

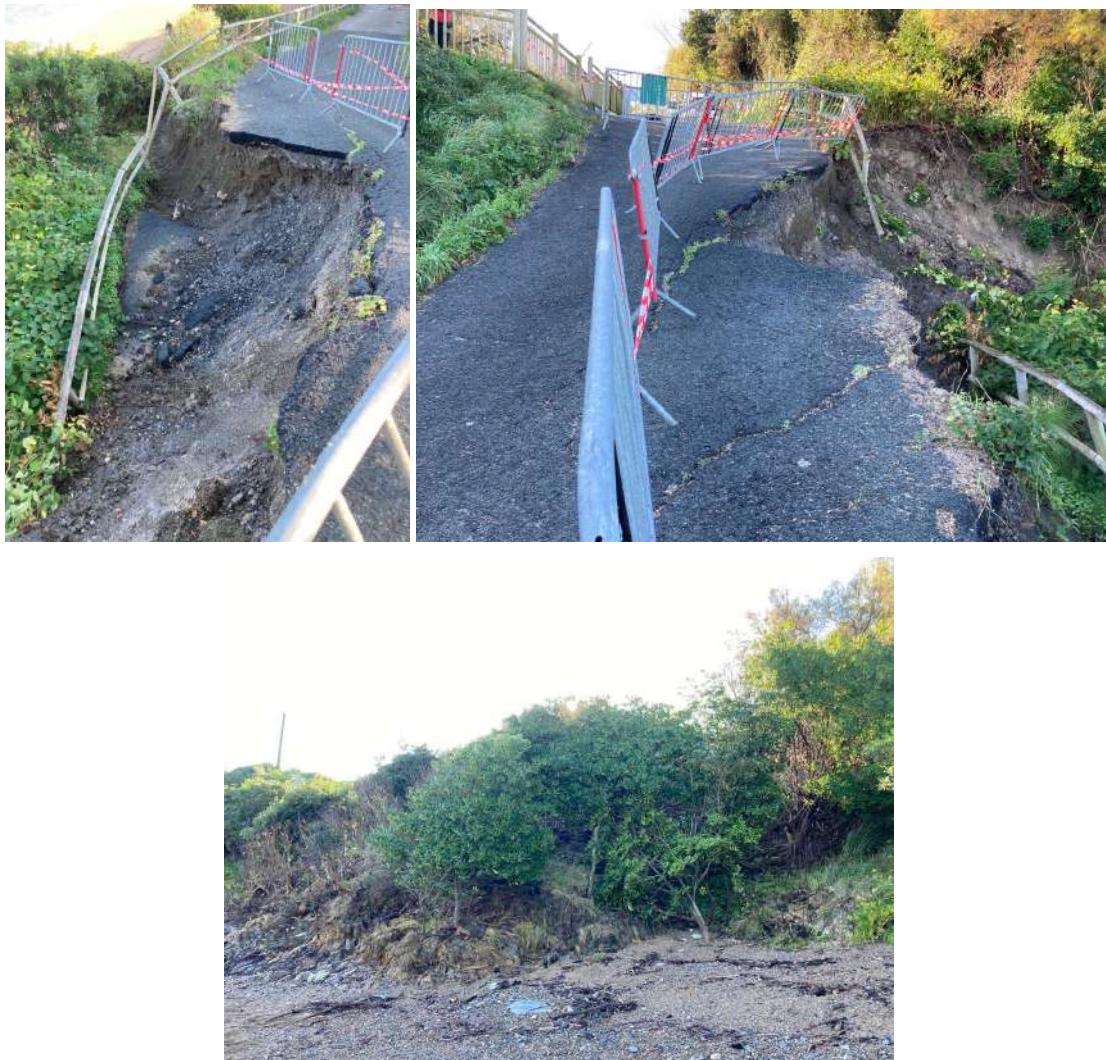
Illustration 44 - Vues du glissement de terrain depuis le sommet et le pied de falaise (photos prises par le BRGM le 23/10/2024 lors de la visite de terrain)

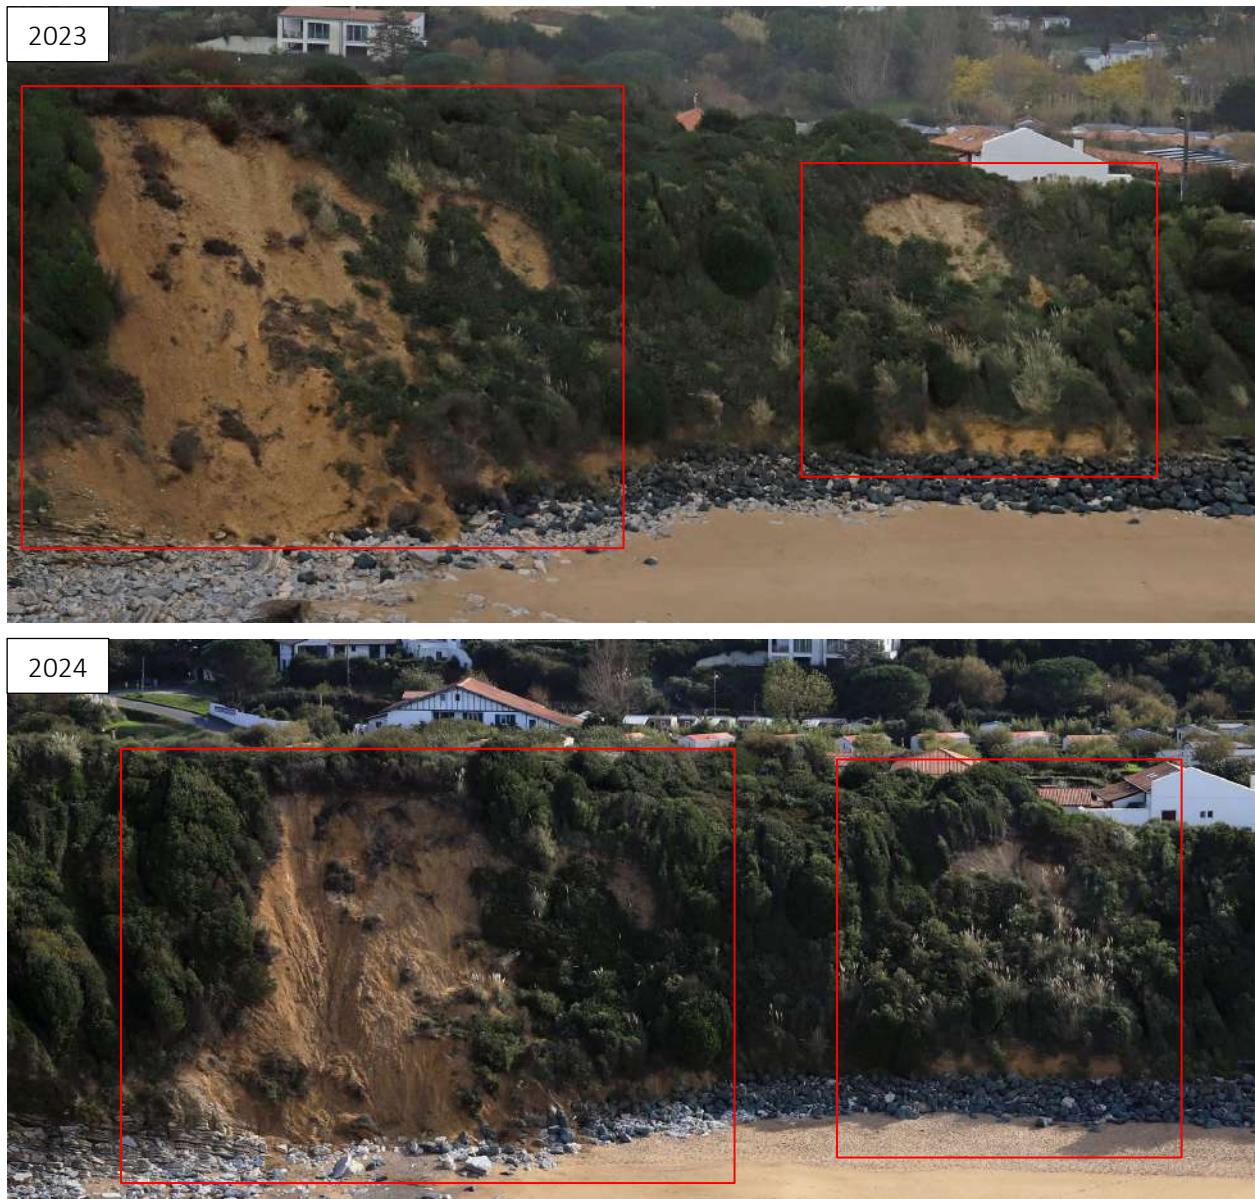
Illustration 45 - Évolution du site 22 entre 2023 et 2024 (©Observatoire de la côte de Nouvelle-Aquitaine, Balloïde 2023 et 2024)

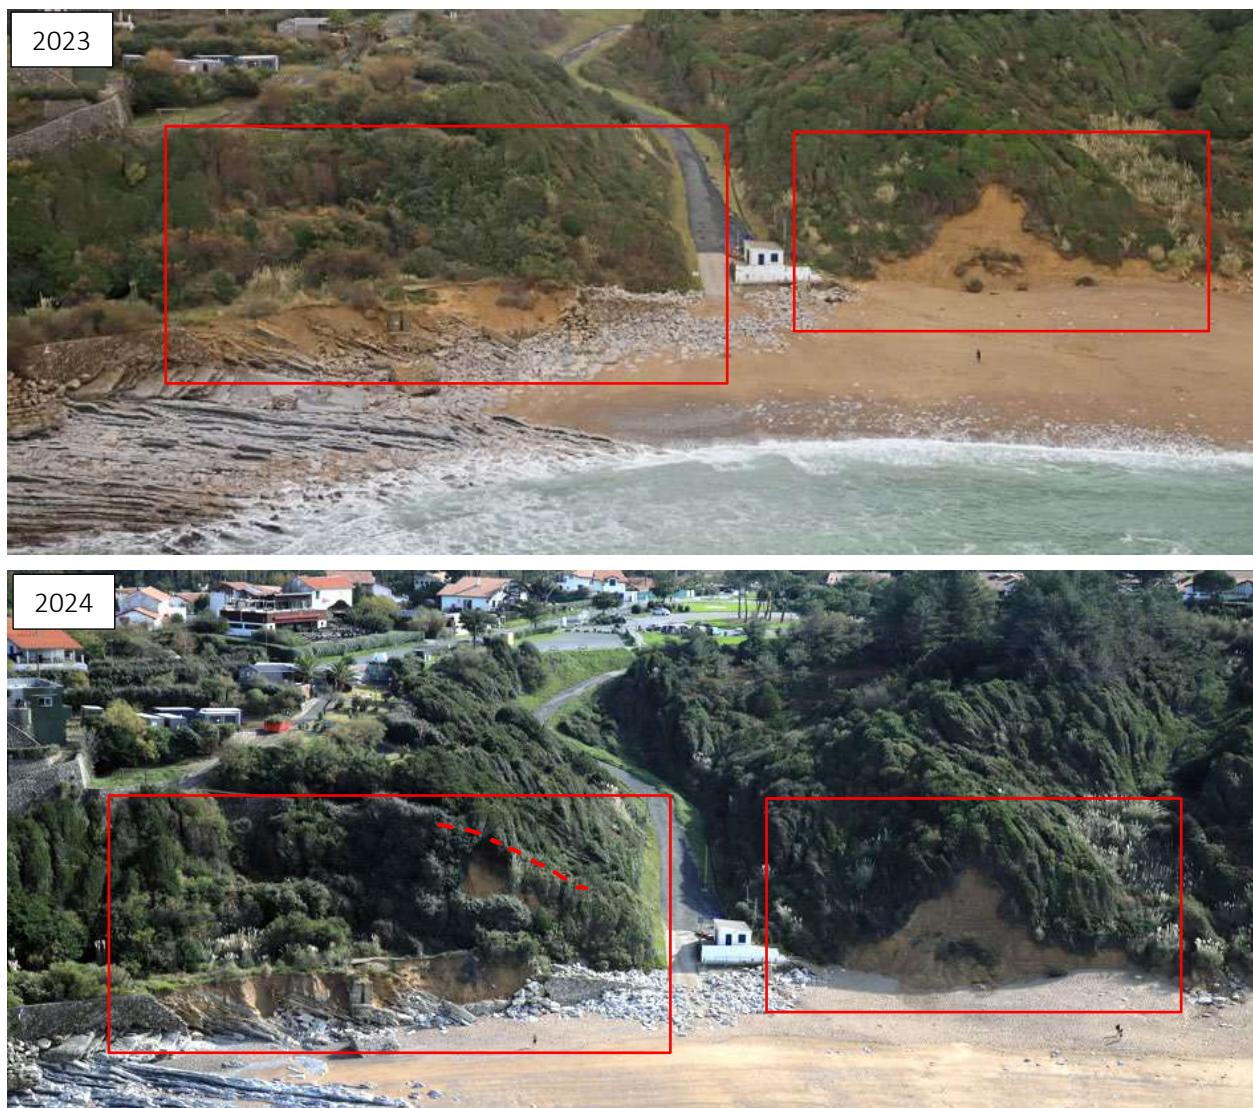
Illustration 46 - Évolution du site 23 entre 2023 et 2024 (encadrés rouges : secteurs d'évolution et tirets rouges : cicatrice d'arrachement ; ©Observatoire de la Côte Nouvelle-Aquitaine, Balloïde 2023 et 2024)

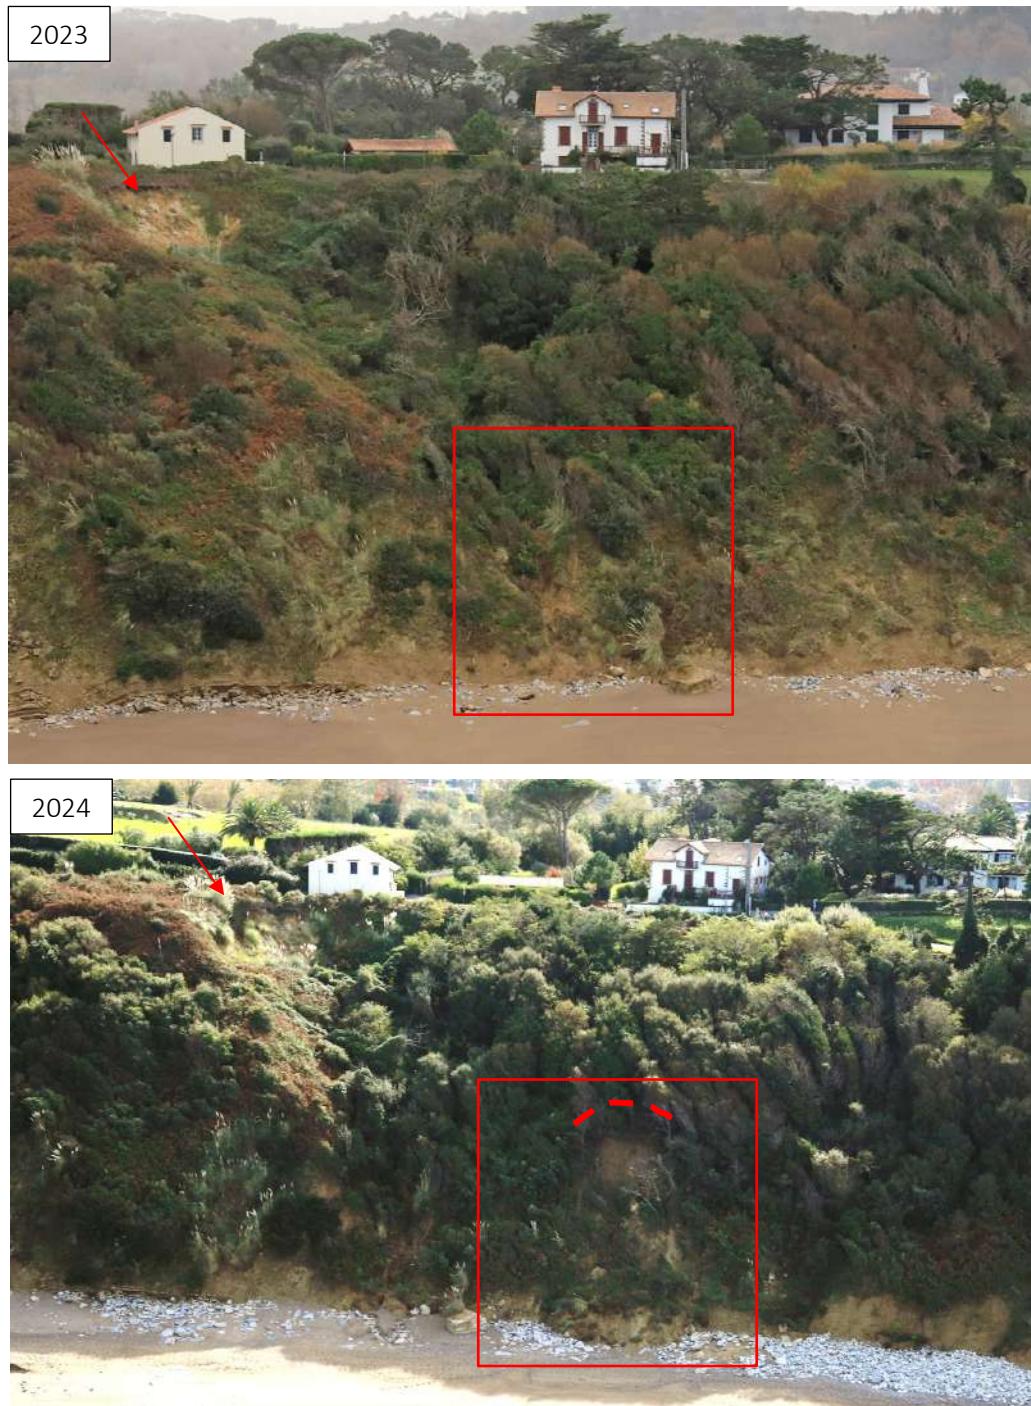
Illustration 47 - Évolution du site 24 entre 2023 et 2024 (encadrés rouges : secteurs d'évolution et flèches rouges : cicatrice d'arrachement du glissement de décembre 2021 ; ©Observatoire de la Côte Nouvelle-Aquitaine, Balloïde 2023 et 2024)

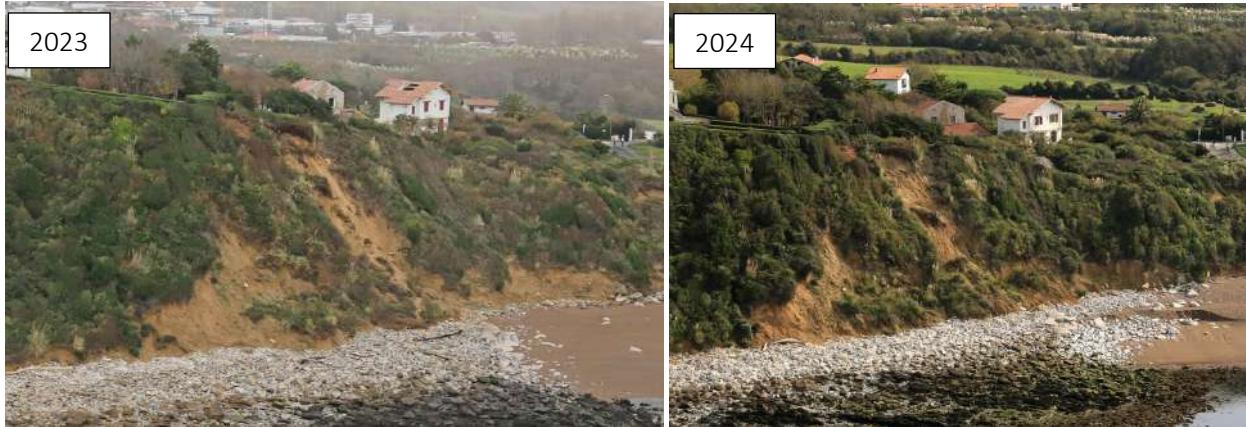
- sur le site 25, avec la remobilisation des matériaux glissés et en équilibre sur le versant en 2023. Le compartiment recouvert de végétation, ciblé par une flèche rouge sur l'Illustration 48, met en évidence cette activité. Le différentiel des données LiDAR des campagnes 2024 et 2023 permet de quantifier le volume érodé à environ 180 m³ (Martins et al., 2025).

Illustration 48 - Remobilisation des matériaux glissés et en équilibre sur le versant en 2023, entre 2023 et 2024
(site 25 ; ©Observatoire de la côte de Nouvelle-Aquitaine, Balloïde 2023 et 2024)
