OBSERVATOIRE DE LA CÔTE
NOUVELLE-AQUITAINE

Rapport final

Suivi de l'activité « mouvement de terrain » sur la côte
rocheuse basque, par analyse diachronique de
photographies aériennes obliques et remontées des
correspondants locaux -
Année 2024

RP-74212-FR
Version 1 du 23/01/2025

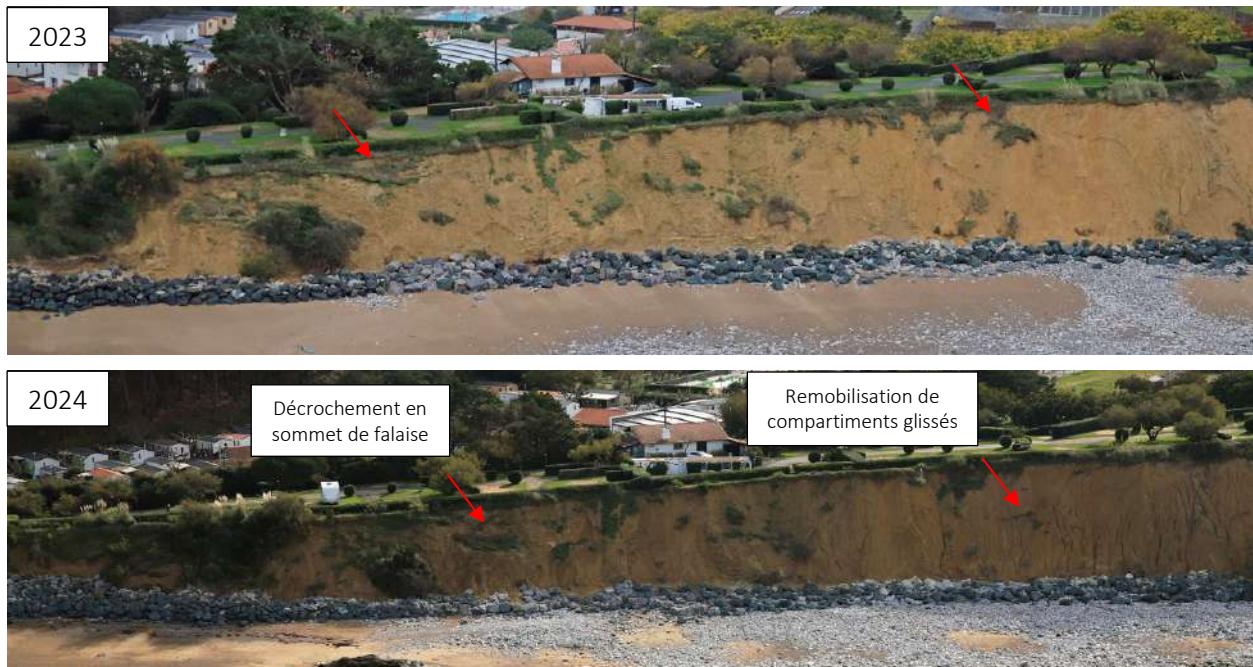
Illustration 49 - Évolution du site 26 entre 2023 et 2024 (flèches rouges : exemples d'évolutions, ©Observatoire de la côte de Nouvelle-Aquitaine, Balloïde 2023 et 2024)

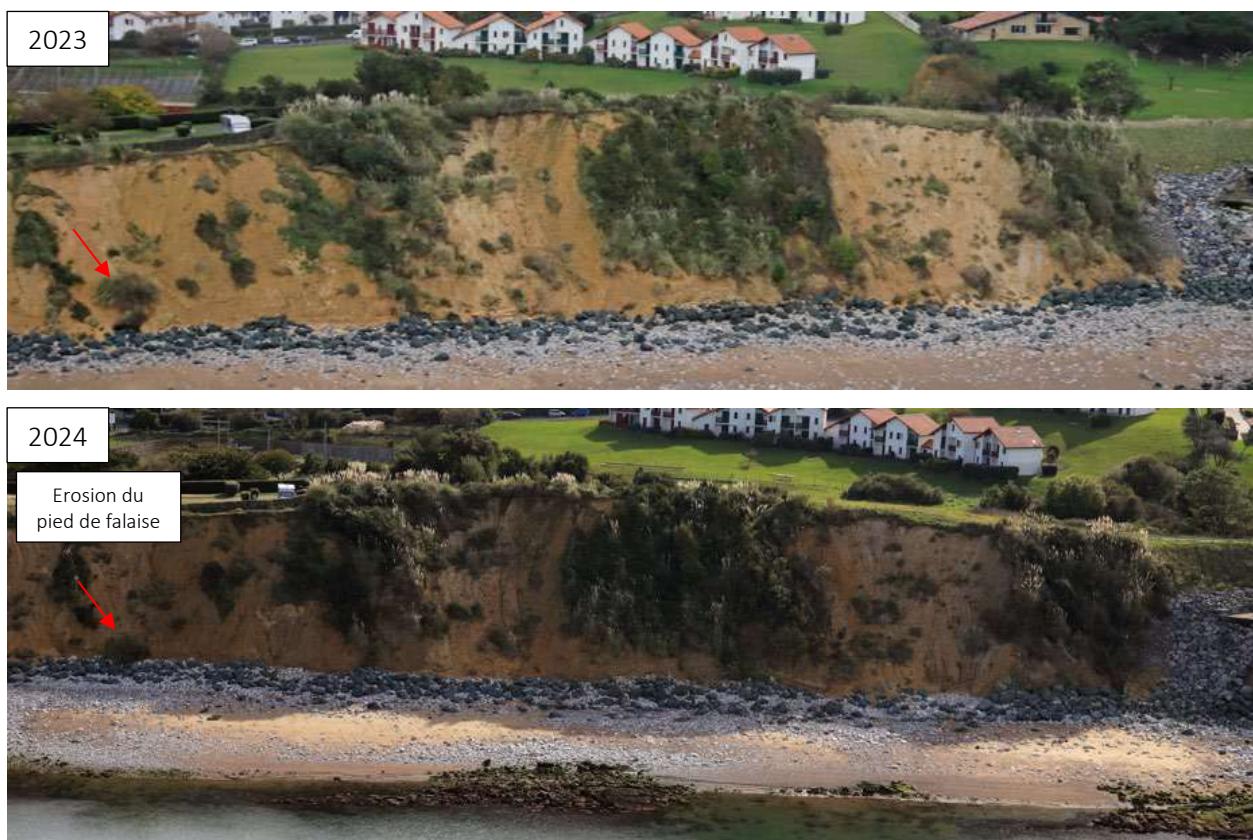
Illustration 50 - Évolution du site 26 entre 2023 et 2024 (flèches rouges : exemple d'évolution, ©Observatoire de la côte de Nouvelle-Aquitaine, Balloïde 2023 et 2024)

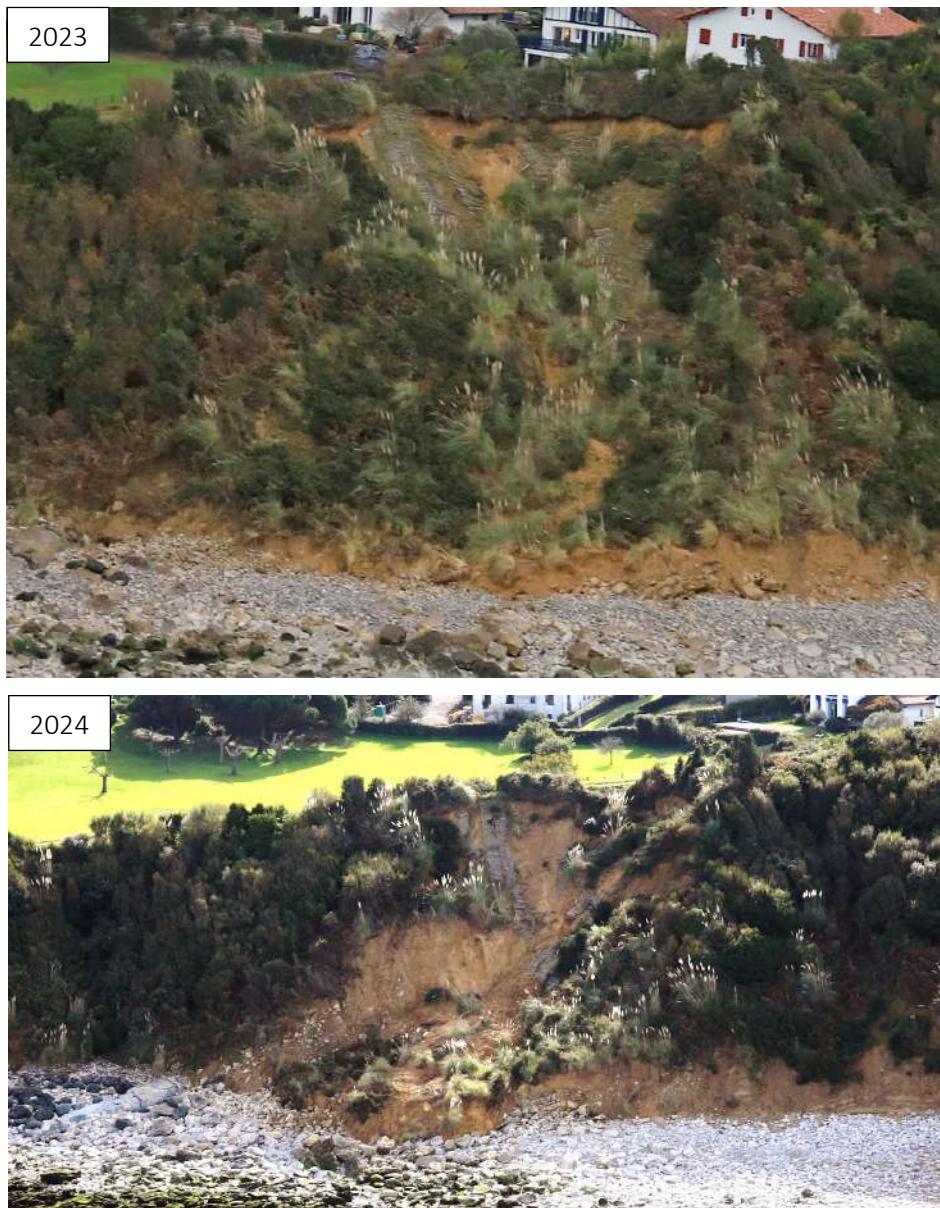
Illustration 51 - Évolution du site 27 entre 2023 et 2024 (©Observatoire de la côte de Nouvelle-Aquitaine, Balloïde 2023 et 2024)

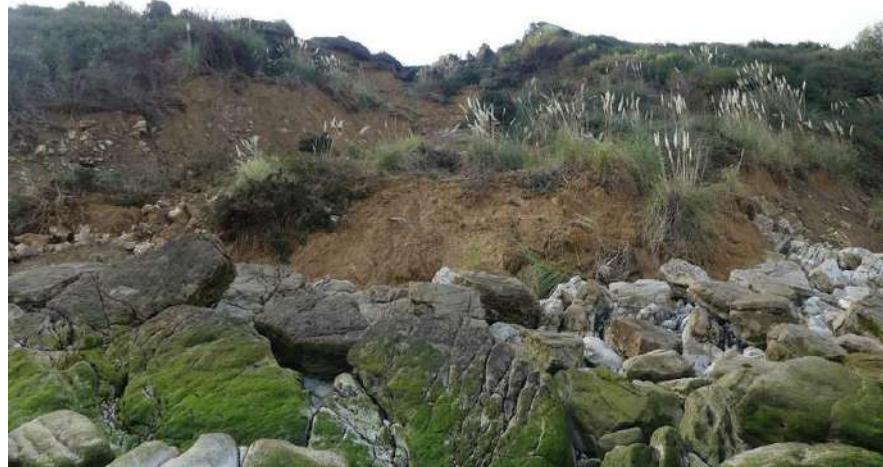
Illustration 52 - Vue du glissement de terrain depuis le pied de falaise, site 27 (@Nicolas VAN MEER-HARGAIN, Ville de Saint-Jean-de-Luz, photo prise le 12/11/2024)

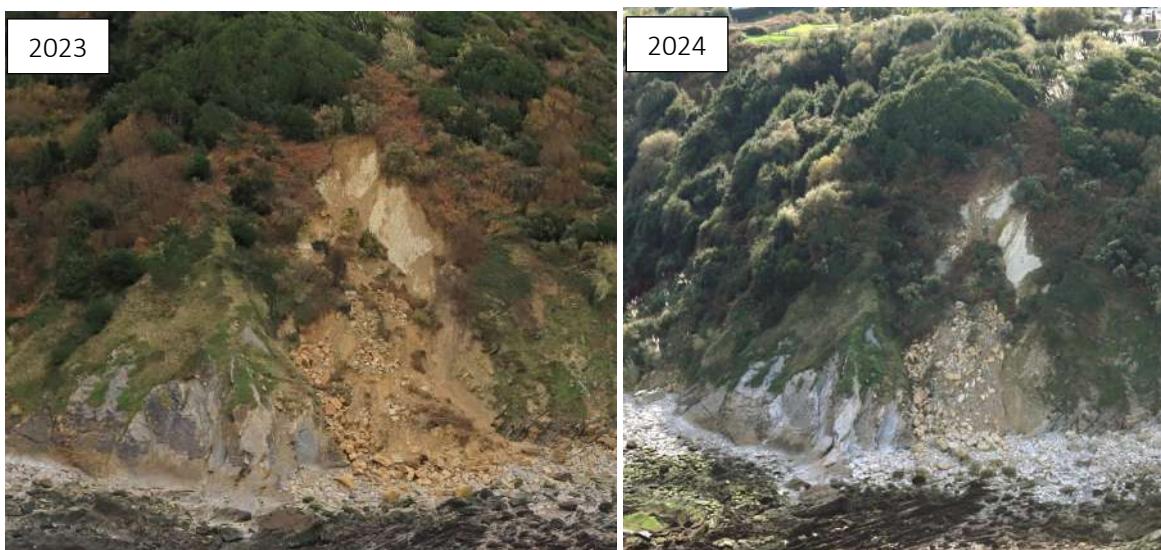
- ⌚ L'Illustration 53 (site 28) traduit la première évolution, avec la remobilisation de matériaux meubles, à composante argileuse, et d'une fraction limitée de bancs de flyschs déstructurés, en glissement de terrain superficiel. Ce glissement s'était amorcé entre 2022 et 2023 (Martins, 2024a).

Illustration 53 - Glissement de terrain superficiel observé sur le site 28, entre 2023 et 2024
(@Observatoire de la côte de Nouvelle-Aquitaine, Balloïde 2023 et 2024)

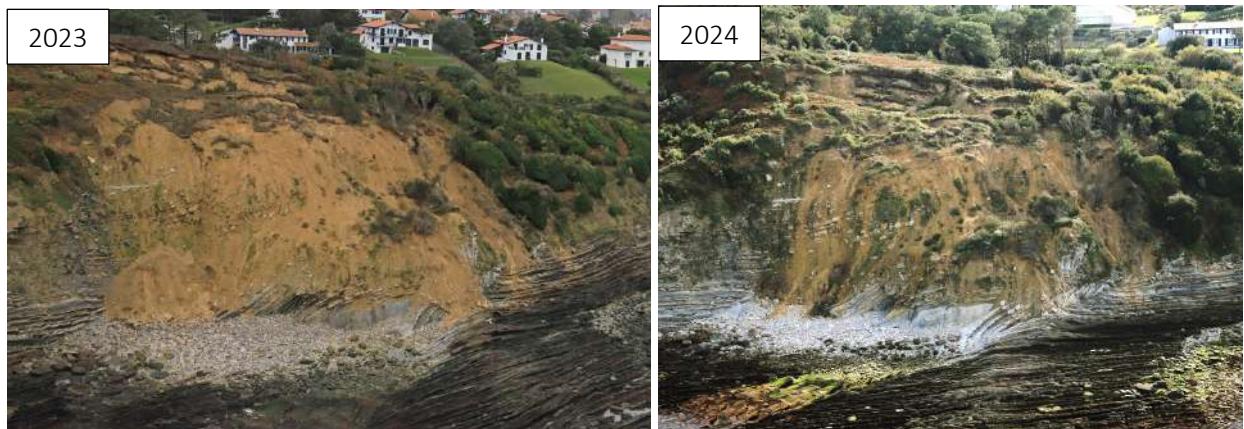
- ⌚ L'Illustration 54 (site 29) traduit la seconde évolution, avec la poursuite de l'activité érosive pour le glissement de terrain datant du 10 décembre 2020 (Garnier, 2022a), dont le rejet était passé de moins d'un mètre, en décembre 2020, à 5 à 6 mètres à la suite des pluies de décembre 2021. Hormis la remobilisation de quelques compartiments, il n'y a pas d'évolution significative du phénomène.

Le différentiel des données LiDAR des campagnes 2024 et 2023 permet de quantifier le volume mobilisé à environ 300 m³ (Martins et al., 2025).

Illustration 54 - Poursuite de l'activité érosive pour le glissement de terrain datant du 10 décembre 2020, sur le site 29, entre 2023 et 2024 (@Observatoire de la côte de Nouvelle-Aquitaine, Balloïde 2023 et 2024)

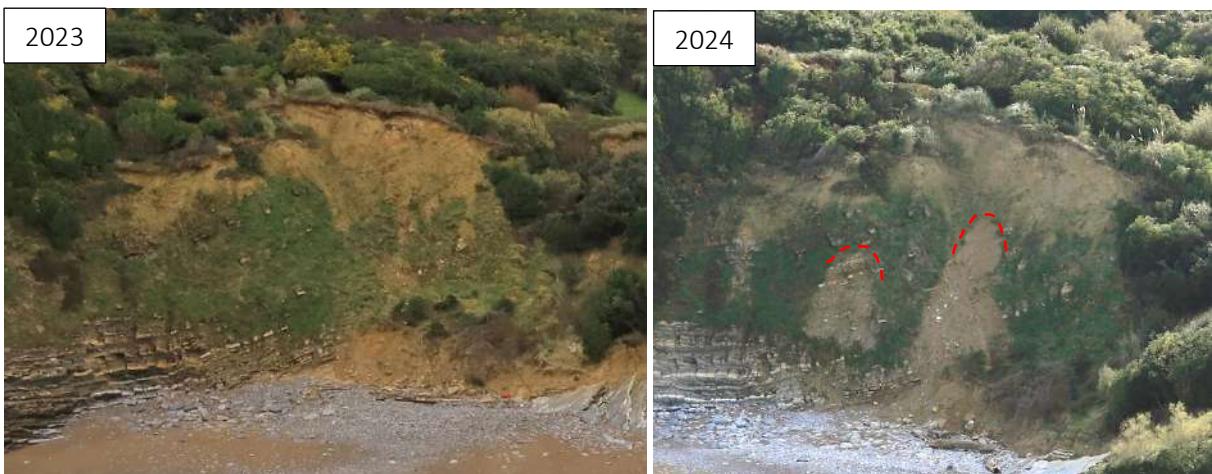
- ➊ Une centaine de mètres plus au sud, l'Illustration 55 met en évidence l'évolution du site 30, troisième site d'évolution du secteur d'Archilua. On y observe l'occurrence de deux glissements superficiels (tirets rouges, Illustration 55 à droite) sur une surface estimée à 120 m². La remontée des acteurs locaux (Ville de Saint-Jean-de-Luz) permet de restreindre la date d'occurrence de ce phénomène aux pluies du 24 au 26 octobre 2024.

Illustration 55 - Glissements de terrain superficiels, observés sur le site 30, entre 2023 et 2024 (@Observatoire de la côte de Nouvelle-Aquitaine, Balloïde 2023 et 2024)

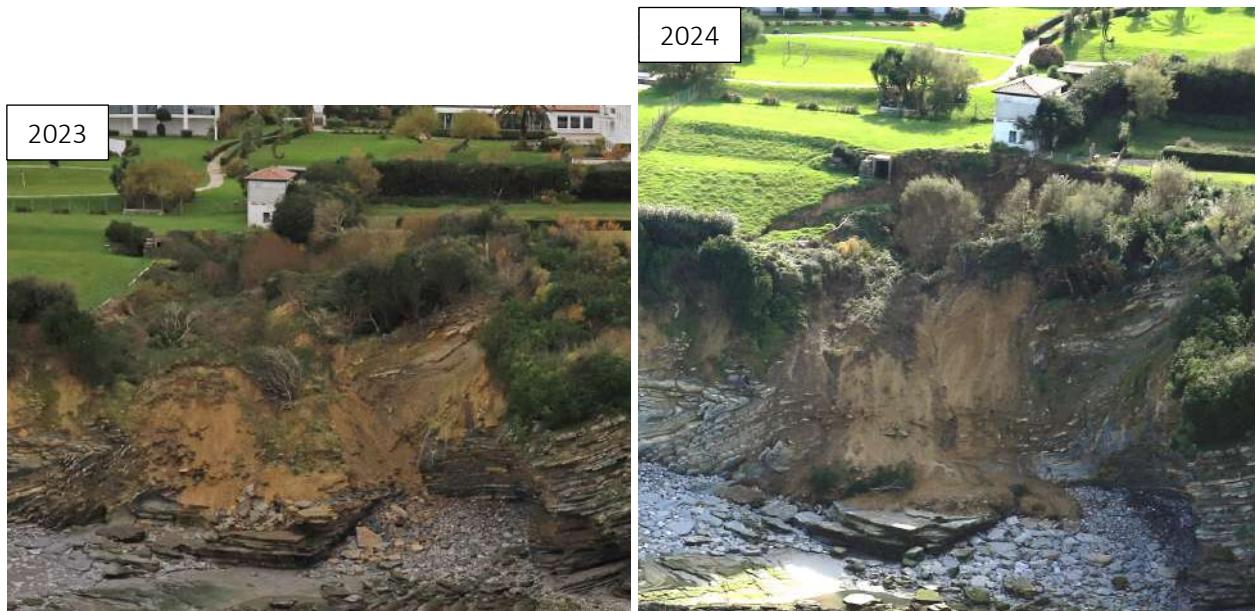
Illustration 56 - Reprise de l'activité "glissement de terrain", sur le site 31, entre 2023 et 2024
(©Observatoire de la côte de Nouvelle-Aquitaine, Balloïde 2023 et 2024)

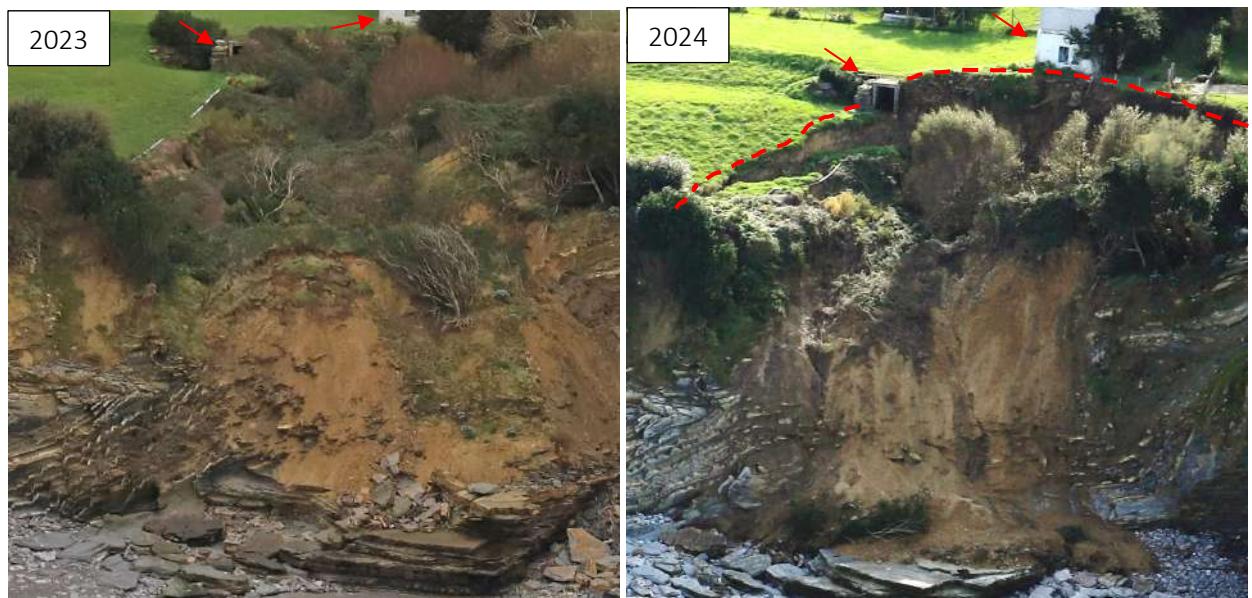
- ➋ Enfin, le dernier secteur ayant évolué sur la commune de Saint-Jean-de-Luz est situé dans la Crique de la Baleine, en contrebas de l'hôtel de la Réserve (site 31). L'analyse met en évidence une activité de glissement de terrain au sein des flyschs altérés.

Illustration 57 - Reprise de l'activité de glissement de terrain, sur le site 31, entre 2023 et 2024 (flèches rouges : infrastructures avoisinantes ; tirets rouges : cicatrice du glissement de terrain ; ©Observatoire de la côte de Nouvelle-Aquitaine, Balloïde 2023 et 2024)

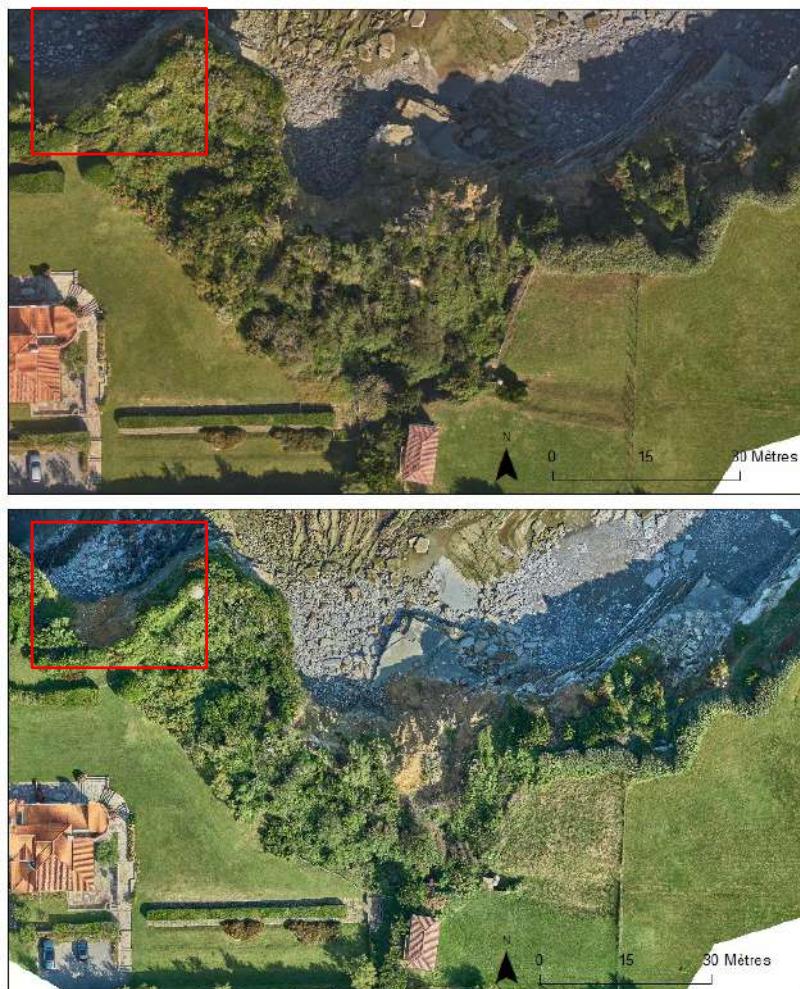
Illustration 58 - Glissement de terrain observé sur le site 31 (encadré rouge : évolution secondaire observée dans le secteur ; Ortho 5 cm, ©Observatoire de la côte de Nouvelle-Aquitaine, Hélimap 2023 et 2024)

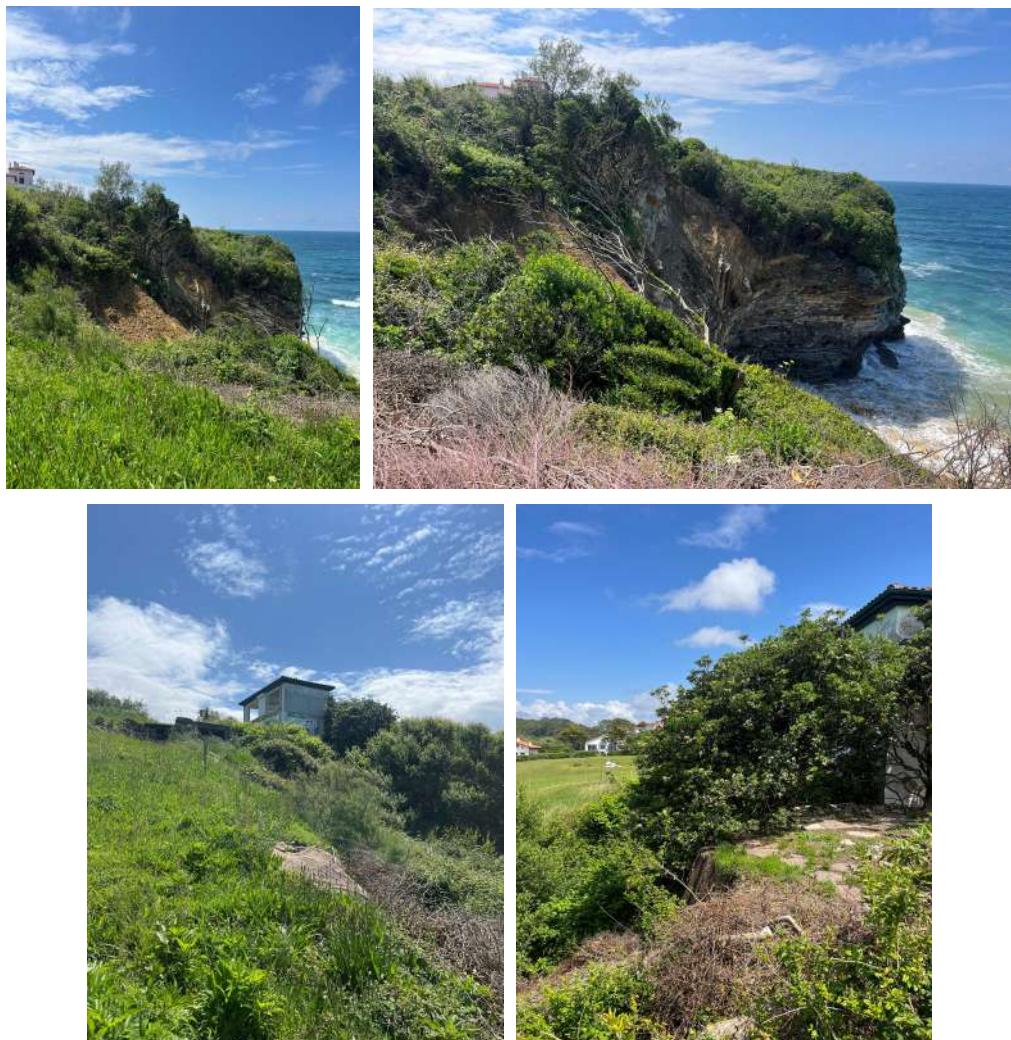
Illustration 59 - Observations en sommet de falaise sur le site 31 du glissement de terrain au sein des flyschs altérés de l'hôtel de la Réserve (photos prises le 21/05/2024 ©BRGM)

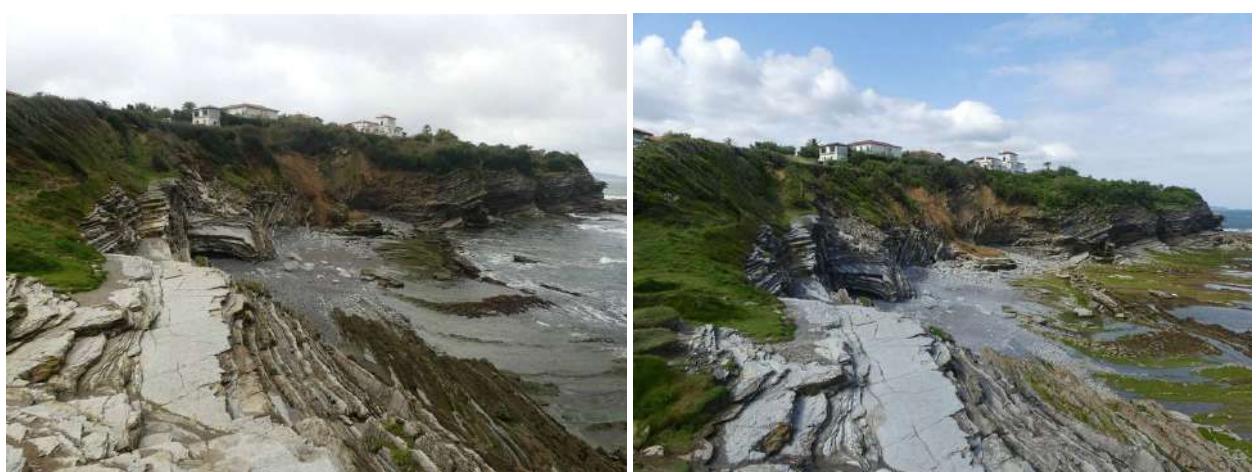
Illustration 60 - Vues du glissement de terrain au sein des flyschs altérés depuis le pied de falaise, entre le 21/05/2024 et le 12/11/2024 (©Nicolas VAN MEER-HARGAIN, Ville de Saint-Jean-de-Luz)

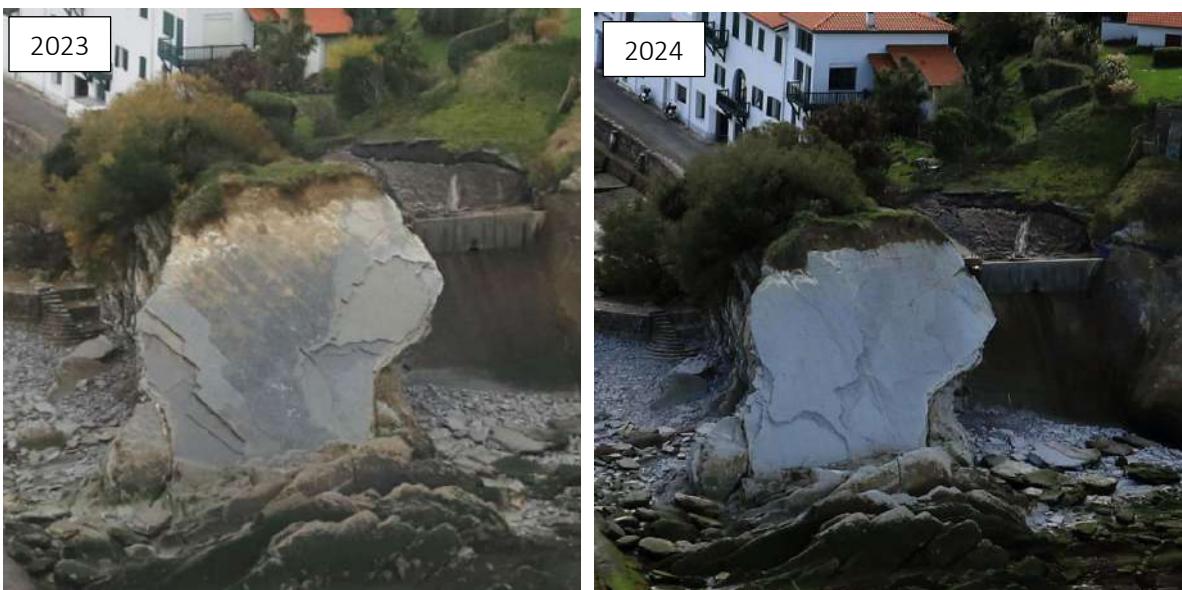
● sur le site 32, l'Illustration 62 témoigne de la rupture de différentes portions de dalles de flysch pour une surface d'environ 100 m².

Illustration 62 - Rupture de différentes portions de dalles de flysch observées sur le site 32, entre 2023 (à gauche) et 2024 (à droite) (©Observatoire de la côte de Nouvelle-Aquitaine, Balloïde 2023 et 2024)

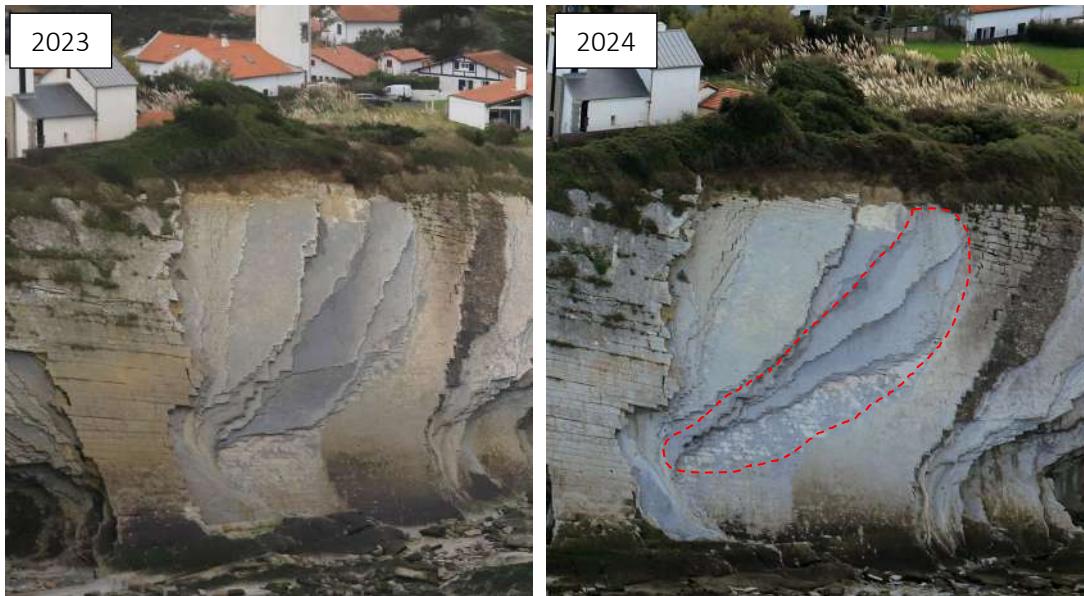
- L'Illustration 63 témoigne de la rupture de différentes portions de dalles de flysch, sur environ 120 m², en bordure orientale de la cavité du Sémaphore (site 33). Ces phénomènes font notamment suite à la rupture d'une dalle de flysch, d'une surface d'environ 250 m², ayant eu lieu entre le 13 mars 2020 et le 04 juillet 2020 (Garnier, 2018).

Illustration 63 - *Rupture de différentes portions de dalles de flysch observées sur le site 33 entre 2023 et 2024*
(©Observatoire de la côte de Nouvelle-Aquitaine, Balloïde 2023 et 2024)

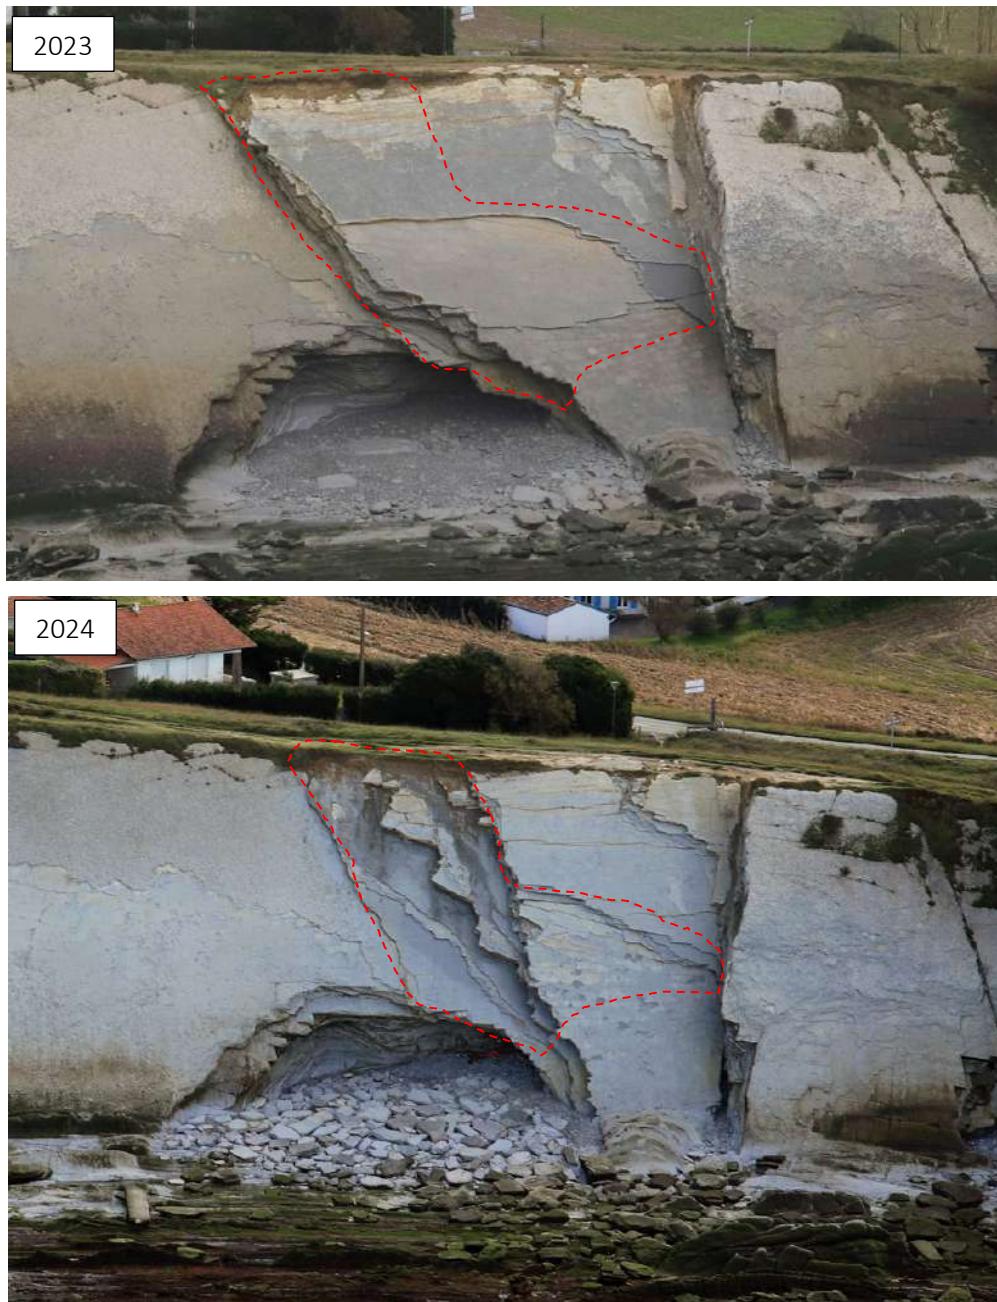
- La dernière évolution observée à Ciboure entre 2023 et 2024 concerne également la rupture de différentes portions de dalles de flysch (centimétriques à décimétriques), provoquant le recul du sommet de falaise de quelques centimètres. (Illustration 64).

Illustration 64 - Rupture de différentes portions de dalles de flysch observées sur le site 34, entre 2023 et 2024
(©Observatoire de la Côte de Nouvelle-Aquitaine, Balloïde 2023 et 2024)

- Ciboure : sur le site 34, avec la rupture de différentes portions de dalles de flysch ;

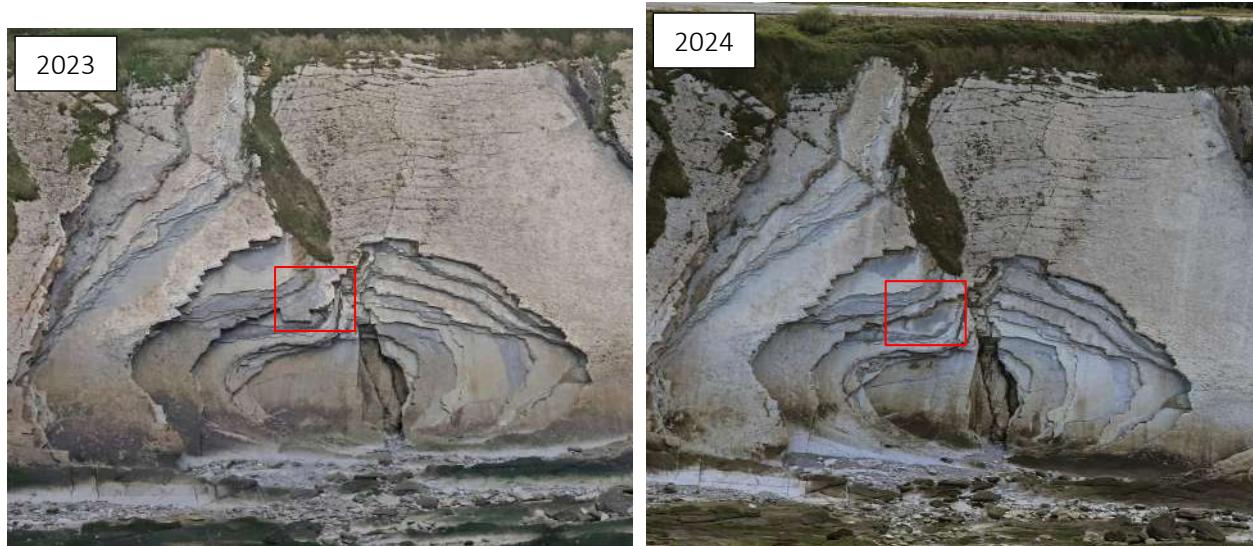
- Sur le site 35, la rupture d'une portion de dalles de flysch d'environ 2 m² (Illustration 66).

Illustration 66 - Rupture de différentes portions de dalles de flysch observées sur le site 35, entre 2023 et 2024
(©Observatoire de la côte de Nouvelle-Aquitaine, Balloïde 2023 et 2024)

35	319935,67	6266314,40	URRUGNE	Au niveau du camping Juancho	1	Rupture d'une portion de dalles de flysch	entre le 12 décembre 2023 et le 5 novembre 2024	Poursuite d'activité	na	0,0	0,0 na	na	non

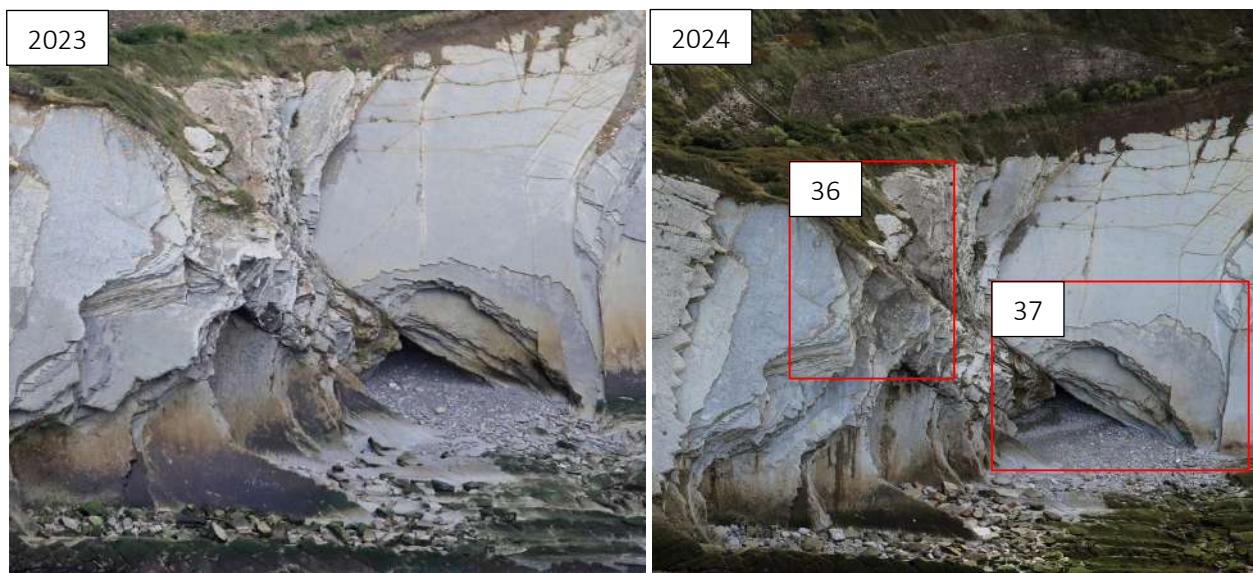
- Cinq cents mètres plus au sud, l'analyse diachronique des photographies oblique met en évidence la rupture de différentes portions de dalles de flysch, plus ou moins décomprimées, sur des emprises variables et des épaisseurs restant limitées (de l'ordre du décimètre à quelques décimètres) (du nord au sud : Illustration 67 à Illustration 70).

Illustration 67 - Rupture de différentes portions de dalles de flysch observées sur les sites 36 et 37, entre 2023 et 2024
(©Observatoire de la côte de Nouvelle-Aquitaine, Balloïde 2023 et 2024)

36	319583,37	6266184,46 URRUGNE	Au niveau du camping Juancho	1	Rupture d'une portion de dalles de flysch	entre le 12 décembre 2023 et le 5 novembre 2024	Poursuite d'activité	na	0,0	0,0 na	na	non	
37	319564,99	6266169,14 URRUGNE	Au niveau du camping Juancho	1	Rupture d'une portion de dalles de flysch	entre le 12 décembre 2023 et le 5 novembre 2024	Poursuite d'activité	na	0,0	0,0 na	na	non	
38	319545,94	6266152,74 URRUGNE	Au niveau du camping Juancho	1	Rupture d'une portion de dalles de flysch	entre le 12 décembre 2023 et le 5 novembre 2024	Poursuite d'activité	na	0,0	0,0 na	na	non	
39	319500,96	6266146,39 URRUGNE	Au niveau du camping Juancho	1	Rupture d'une portion de dalles de flysch	entre le 12 décembre 2023 et le 5 novembre 2024	Poursuite d'activité	na	0,0	0,0 na	na	non	
40	319273,16	6266074,16 URRUGNE	Rond-point	1	Rupture de portions de dalles de flysch	entre le 12 décembre 2023 et le 5 novembre 2024	Poursuite d'activité	na	0,0	0,0 na	na	non

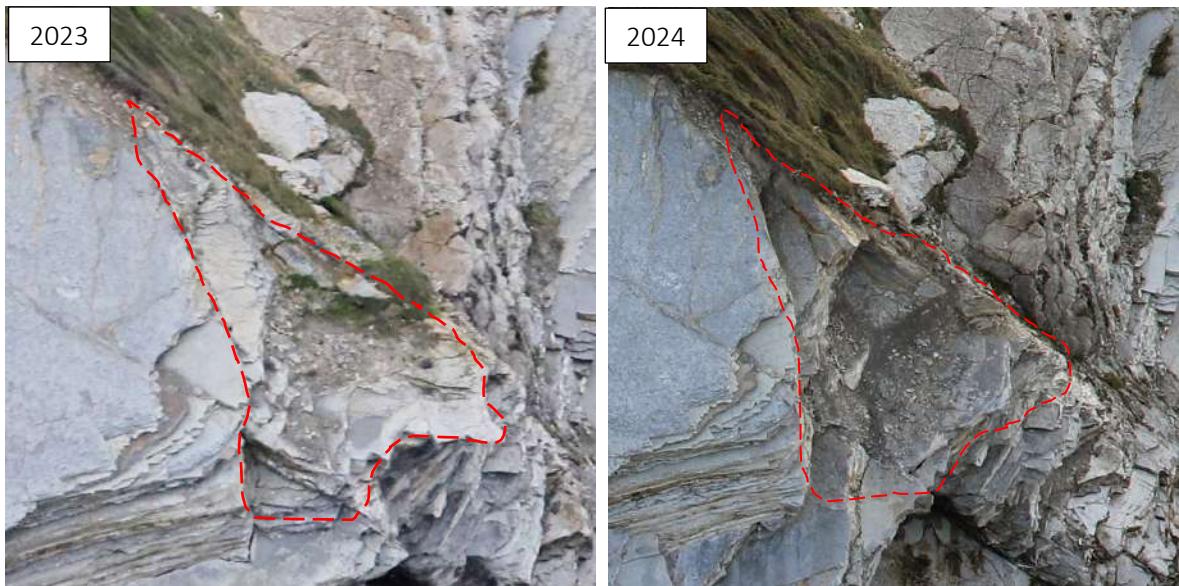
Illustration 68 - Rupture de différentes portions de dalles de flysch observées sur le site 36, entre 2023 et 2024 (tirets rouges : compartiment ayant chuté ©Observatoire de la côte de Nouvelle-Aquitaine, Balloïde 2023 et 2024)

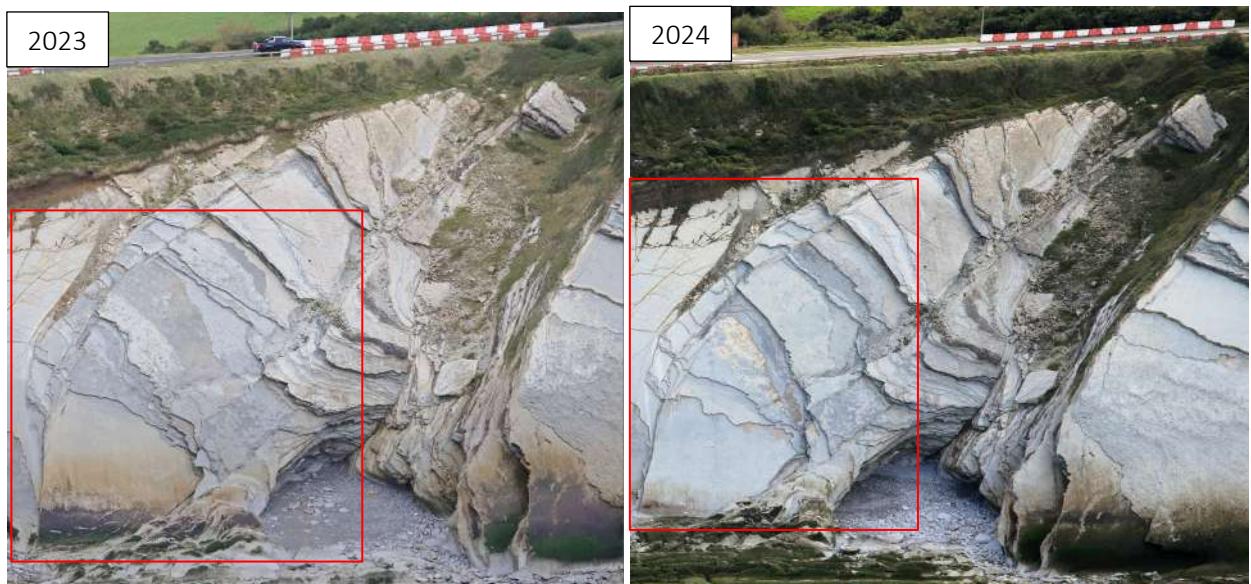
Illustration 69 - Rupture de différentes portions de dalles de flysch observées sur le site 38, entre 2023 et 2024
(©Observatoire de la côte de Nouvelle-Aquitaine, Balloïde 2023 et 2024)

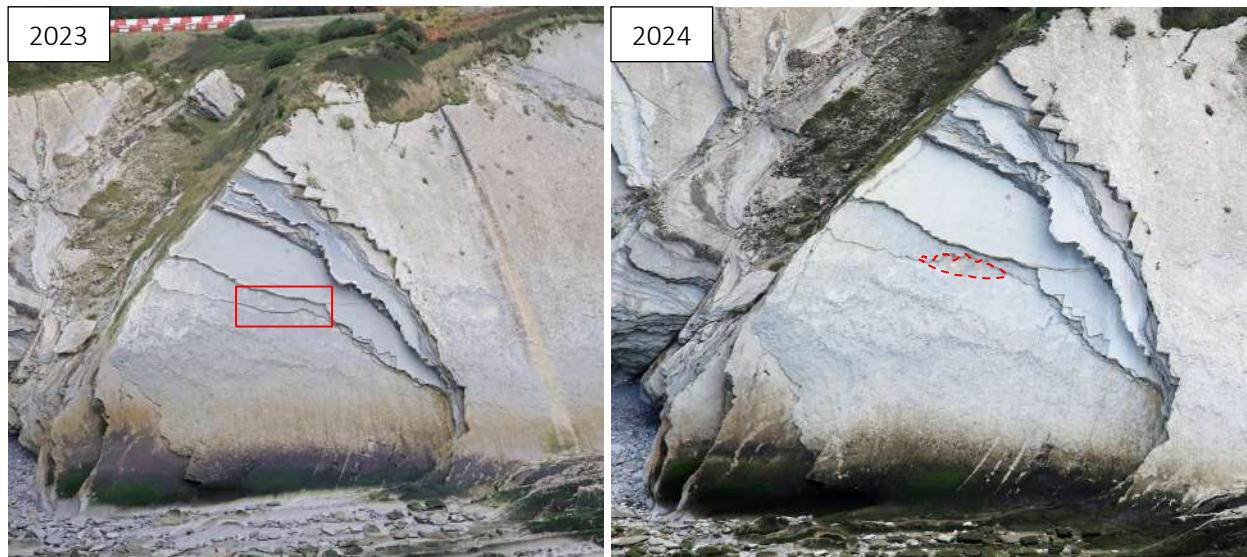
*Illustration 70 - Rupture de différentes portions de dalles de flysch observées sur le site 39, entre 2023 et 2024
(©Observatoire de la côte de Nouvelle-Aquitaine, Balloïde 2023 et 2024)*

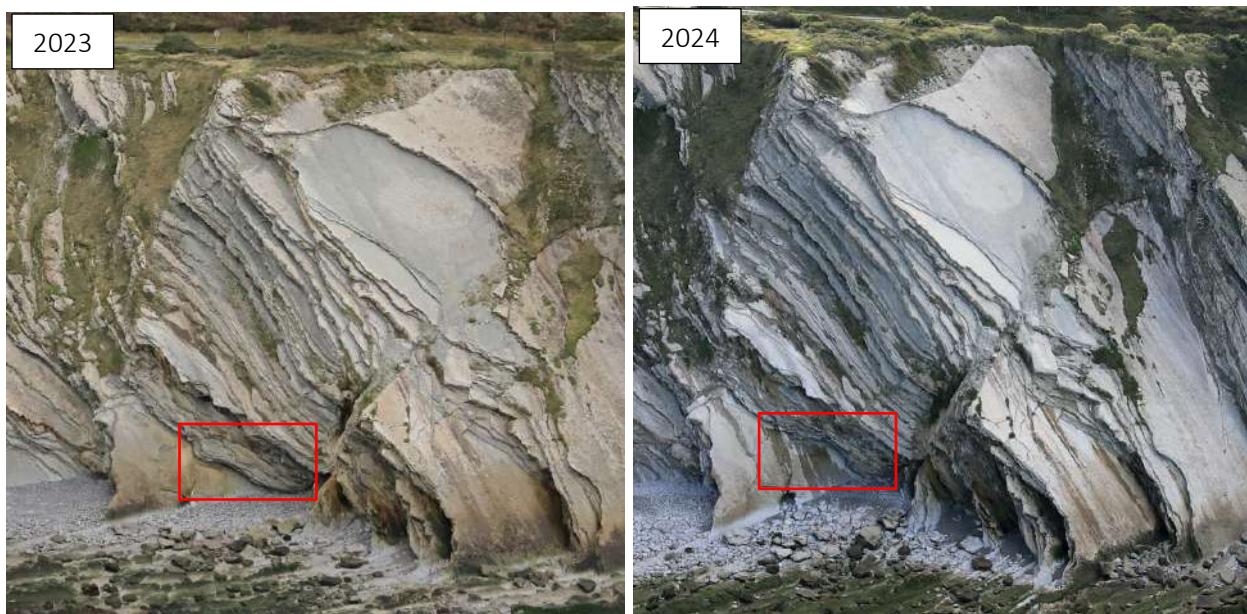
L'analyse diachronique des photographies aériennes obliques de 2023 et 2024 témoigne également de différentes évolutions au niveau du rond-point de la route de la Corniche. Les clichés des Illustration 71 à Illustration 77 (sites 40 à 44, Illustration 65) nous permettent d'observer la rupture de portions de dalles de flysch, de plus ou moins faibles volumes, ainsi que le démantèlement et la remobilisation par les vagues des dalles précédemment éboulées.

Illustration 71 - Évolution du site 40 entre 2023 et 2024 (©Observatoire de la côte de Nouvelle-Aquitaine, Balloïde 2023 et 2024)

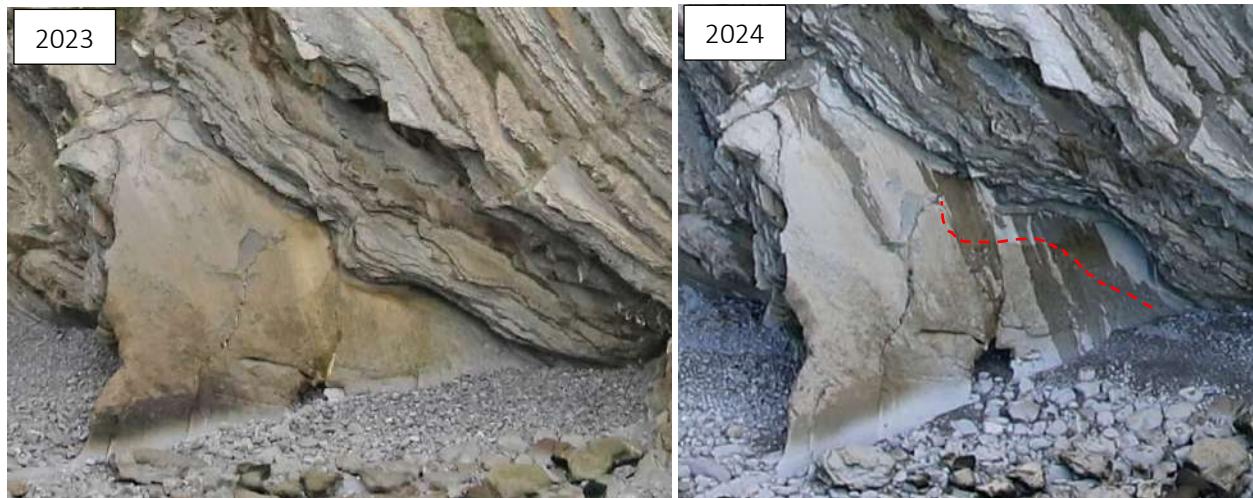
Illustration 72 - Détails de la falaise du site 40 entre 2023 et 2024 (©Observatoire de la côte de Nouvelle-Aquitaine, Balloïde 2023 et 2024)

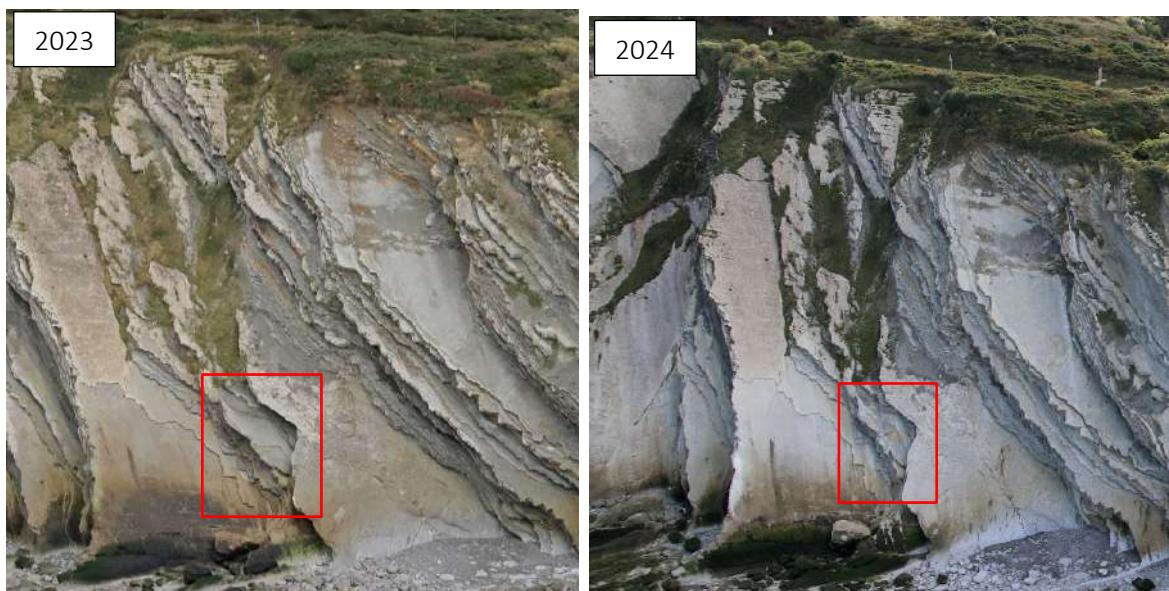
Illustration 73 - Évolution du site 41 entre 2023 et 2024 (©Observatoire de la côte de Nouvelle-Aquitaine, Balloïde 2023 et 2024)

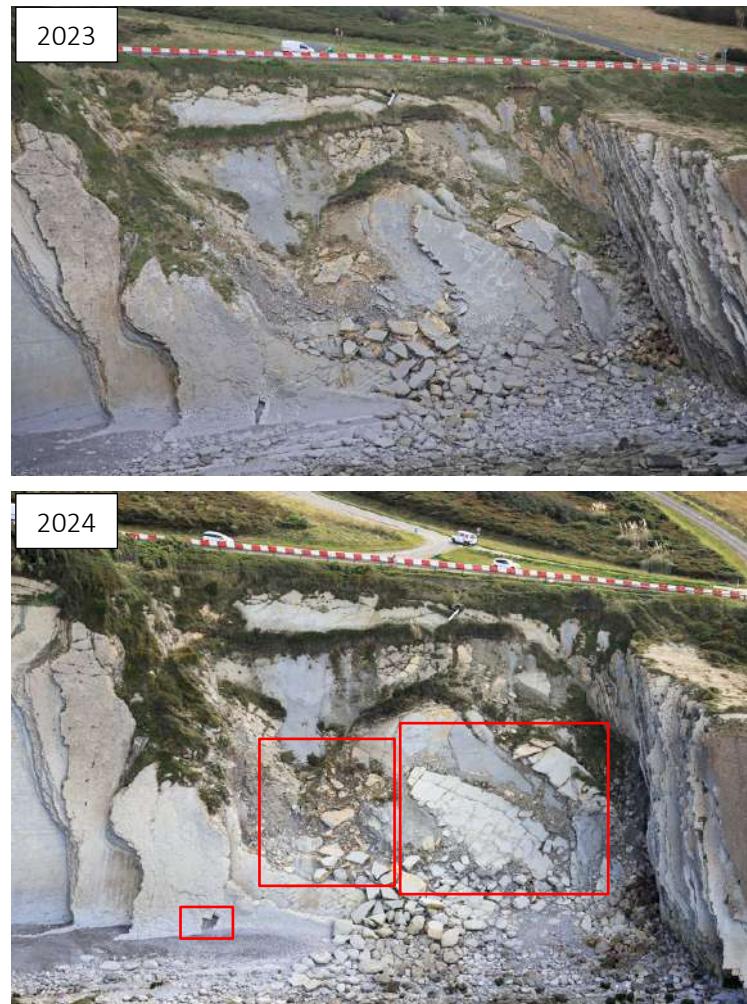
Illustration 74 - Évolution du site 42 entre 2023 et 2024 (©Observatoire de la côte de Nouvelle-Aquitaine, Balloïde 2023 et 2024)

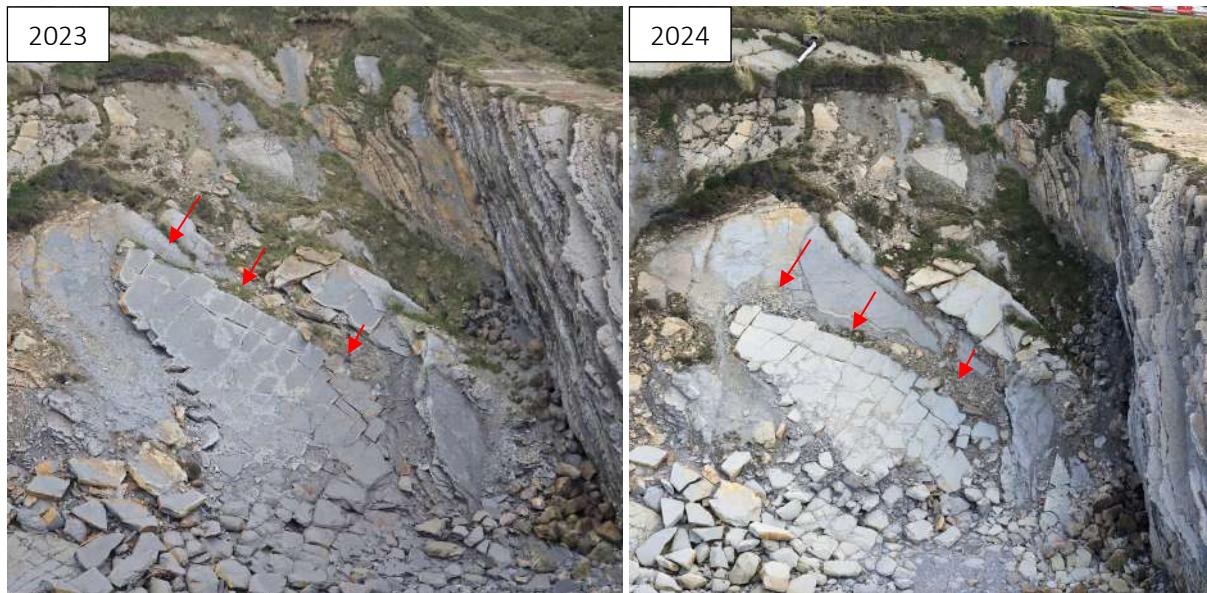
Illustration 75 - Évolution du site 42 entre 2023 et 2024 (©Observatoire de la côte de Nouvelle-Aquitaine, Balloïde 2023 et 2024)

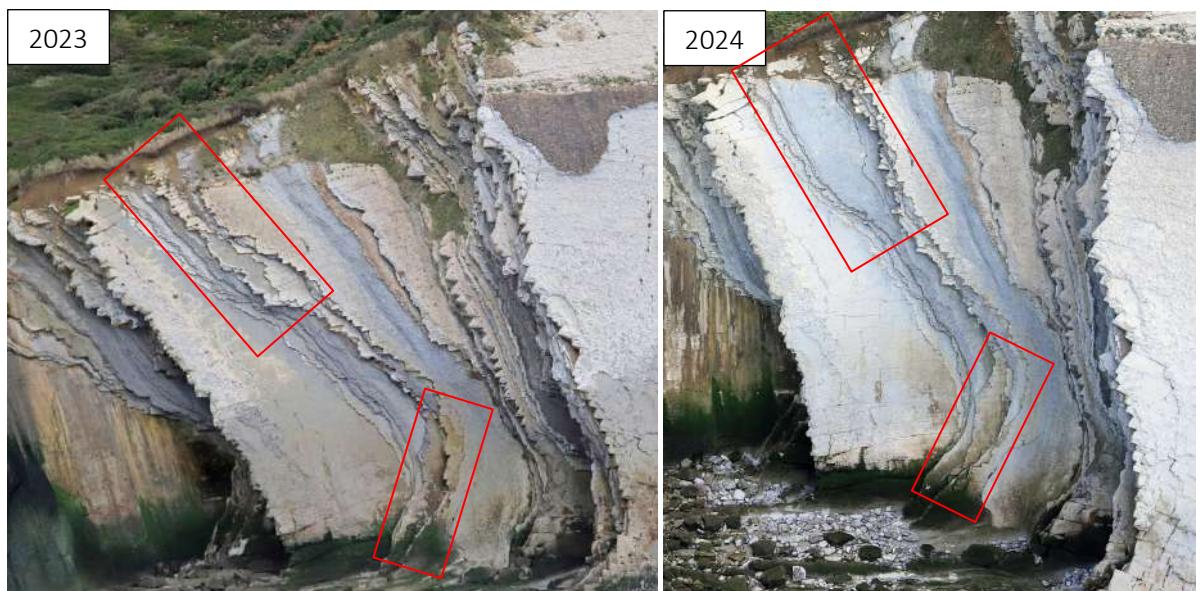
Illustration 76 - Évolution du site 43 entre 2023 et 2024 (©Observatoire de la côte de Nouvelle-Aquitaine, Balloïde 2023 et 2024)

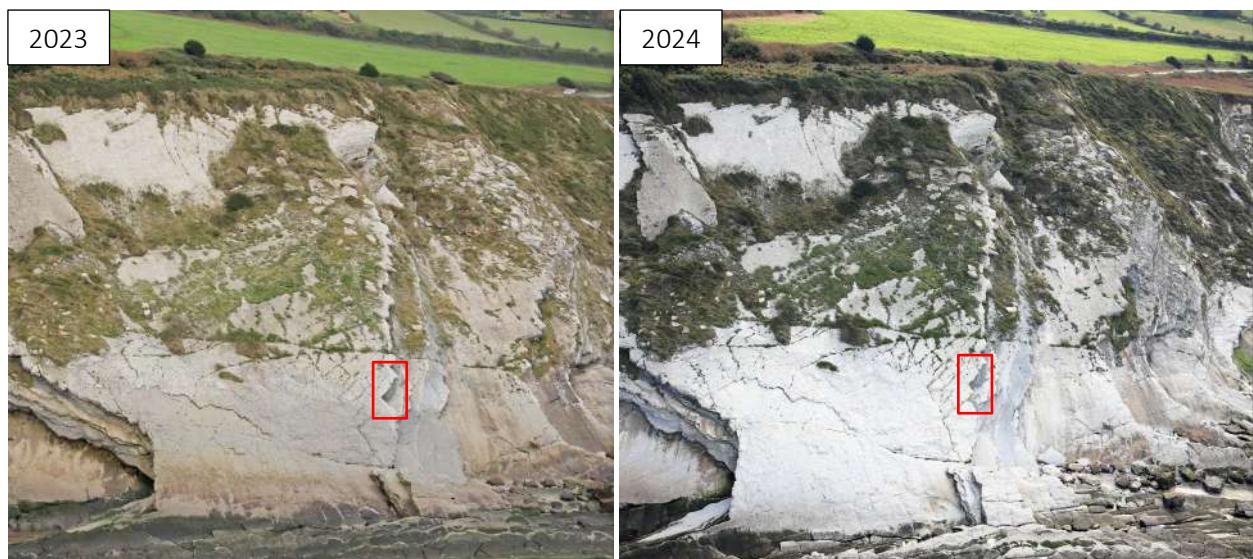
- Pour les sites 45, 46, 47, 49, 50, 51 et 52, les clichés nous permettent d'observer la rupture de portions de dalles de flysch de faibles volumes (Illustration 78 à Illustration 89).
- Pour le site 48, une évolution plus significative a eu lieu entre 2023 et 2024 ; les clichés permettent d'illustrer la rupture des dalles de flysch, constitutives du pied de falaise (Illustration 79 et Illustration 81).

Illustration 78 - Rupture d'une portion de dalle de flysch sur le site 45 entre 2023 et 2024 (©Observatoire de la côte de Nouvelle-Aquitaine, Balloïde 2023 et 2024)
