OBSERVATOIRE DE LA CÔTE
NOUVELLE-AQUITAINE

Rapport final

Suivi de l'activité « mouvement de terrain » sur la côte
rocheuse basque, par analyse diachronique de
photographies aériennes obliques et remontées des
correspondants locaux -
Année 2024

RP-74212-FR
Version 1 du 23/01/2025

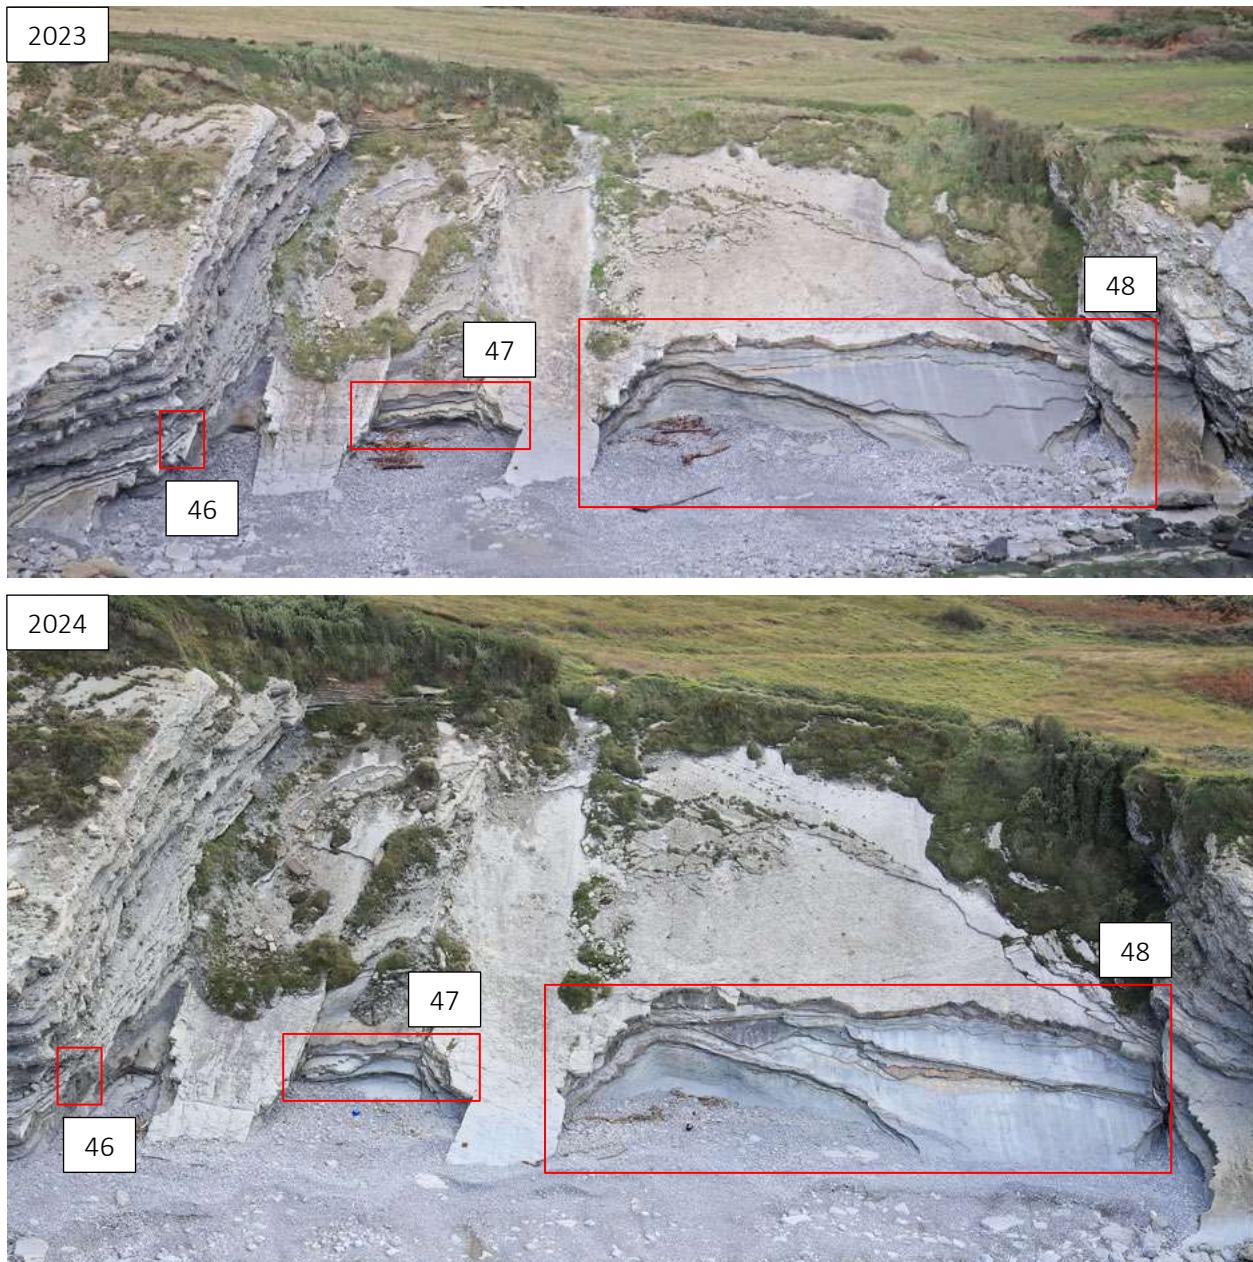
- Pour les sites 45, 46, 47, 49, 50, 51 et 52, les clichés nous permettent d'observer la rupture de portions de dalles de flysch de faibles volumes (Illustration 78 à Illustration 89).
- Pour le site 48, une évolution plus significative a eu lieu entre 2023 et 2024 ; les clichés permettent d'illustrer la rupture des dalles de flysch, constitutives du pied de falaise (Illustration 79 et Illustration 81).

Illustration 79 - Rupture de portions de dalles de flysch sur les sites 46, 47 et 48 entre 2023 et 2024 (©Observatoire de la côte de Nouvelle-Aquitaine, Balloïde 2023 et 2024)

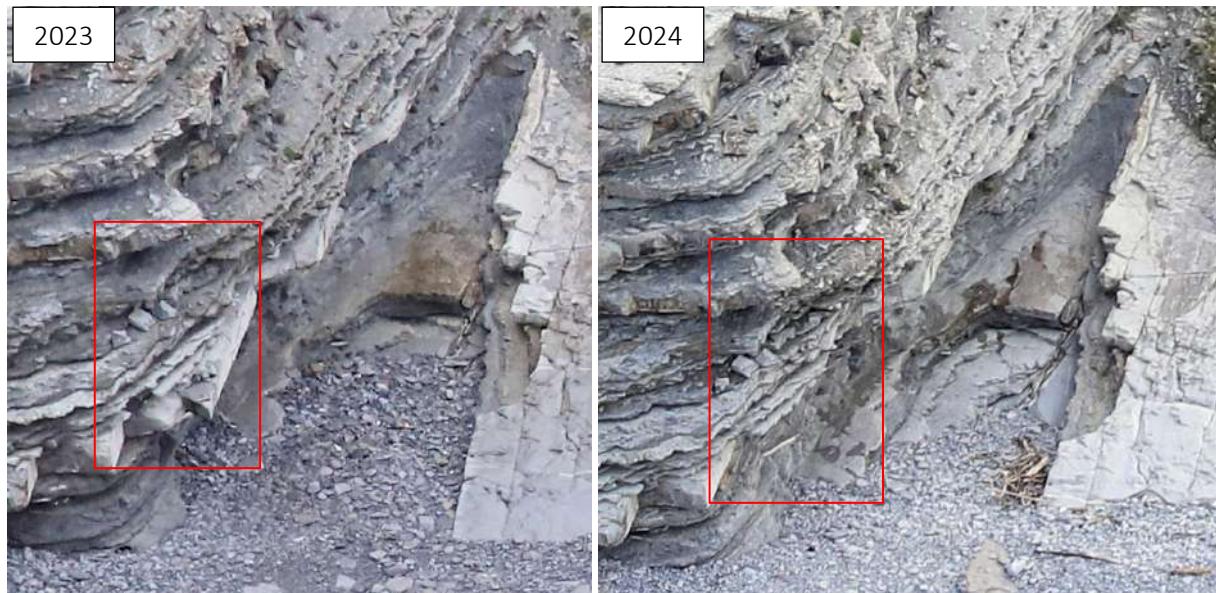
Illustration 80 - Rupture de portions de dalles de flysch sur le site 46 entre 2023 et 2024 (©Observatoire de la côte de Nouvelle-Aquitaine, Balloïde 2023 et 2024)

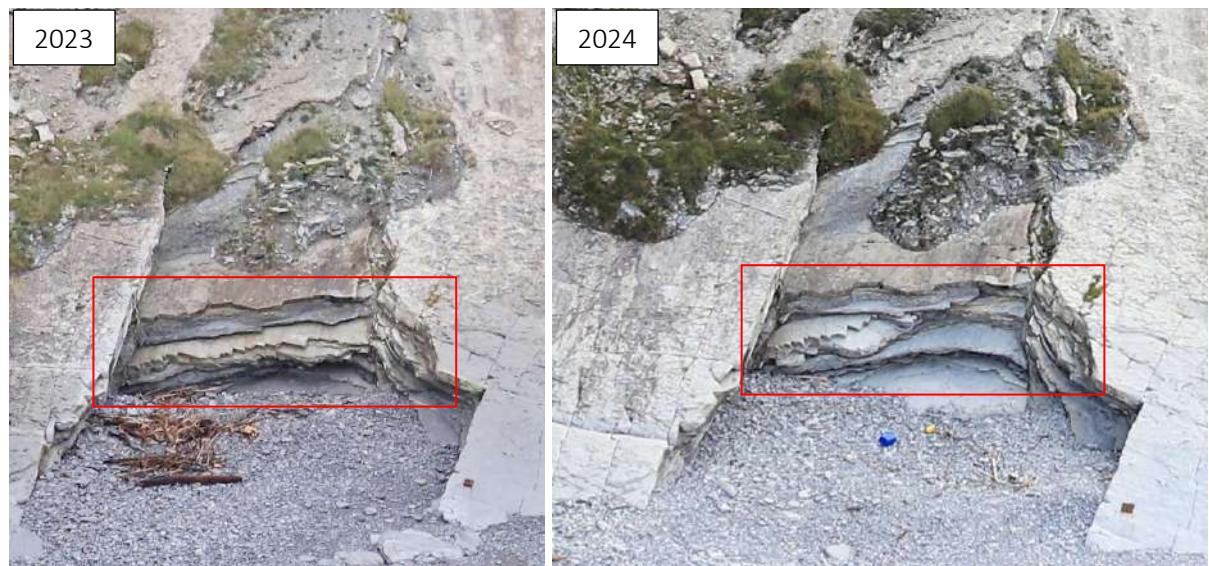
Illustration 81 - Rupture de portions de dalles de flysch sur le site 47 entre 2023 et 2024 (©Observatoire de la côte de Nouvelle-Aquitaine, Balloïde 2023 et 2024)

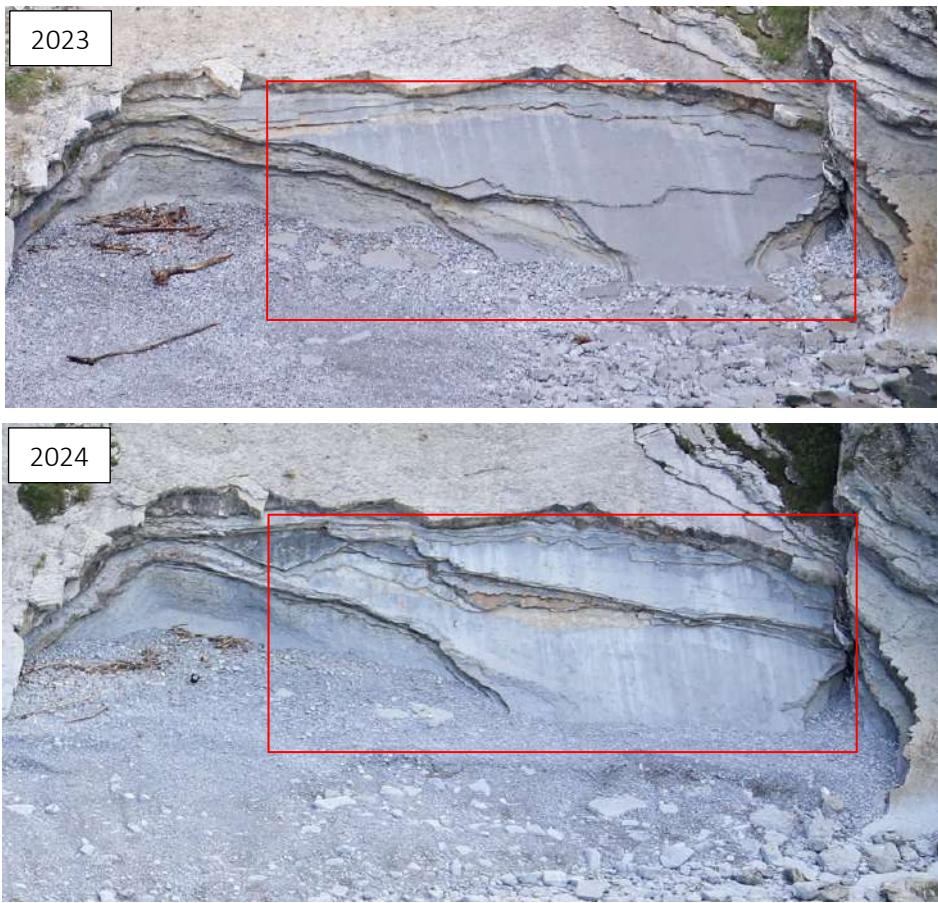
Illustration 82 - Rupture des dalles de flysch constitutives du pied de falaise, sur le site 48 entre 2023 et 2024
(©Observatoire de la côte de Nouvelle-Aquitaine, Balloïde 2023 et 2024)

- Urrugne : sur le site 48, avec la rupture des dalles de flysch.

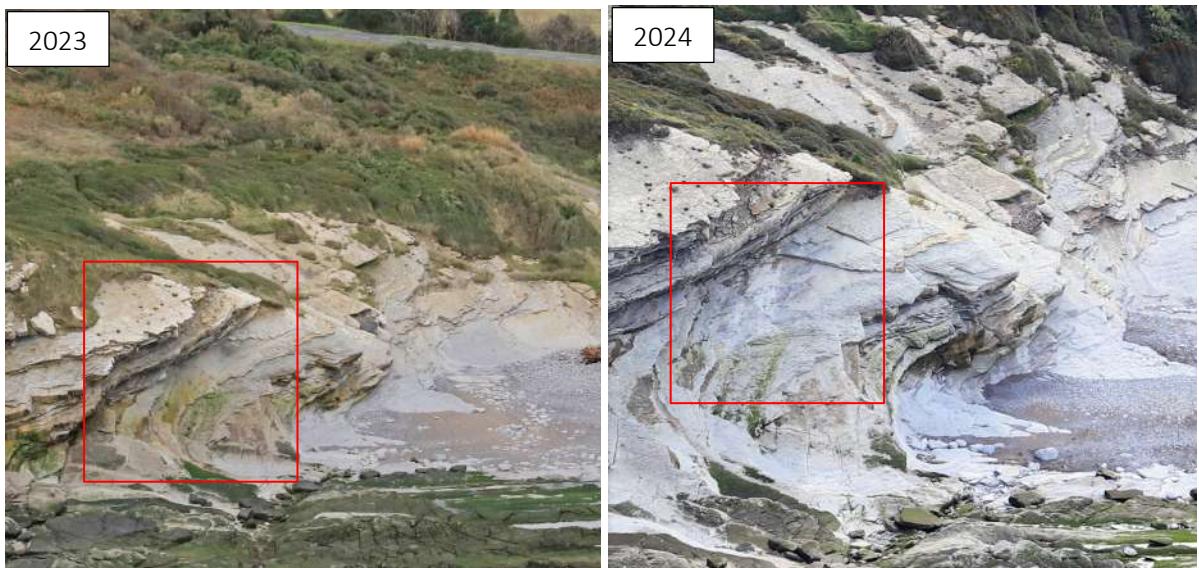
Illustration 83 - Rupture de portions de dalles de flysch sur le site 49 entre 2023 et 2024 (©Observatoire de la côte de Nouvelle-Aquitaine, Balloïde 2023 et 2024)

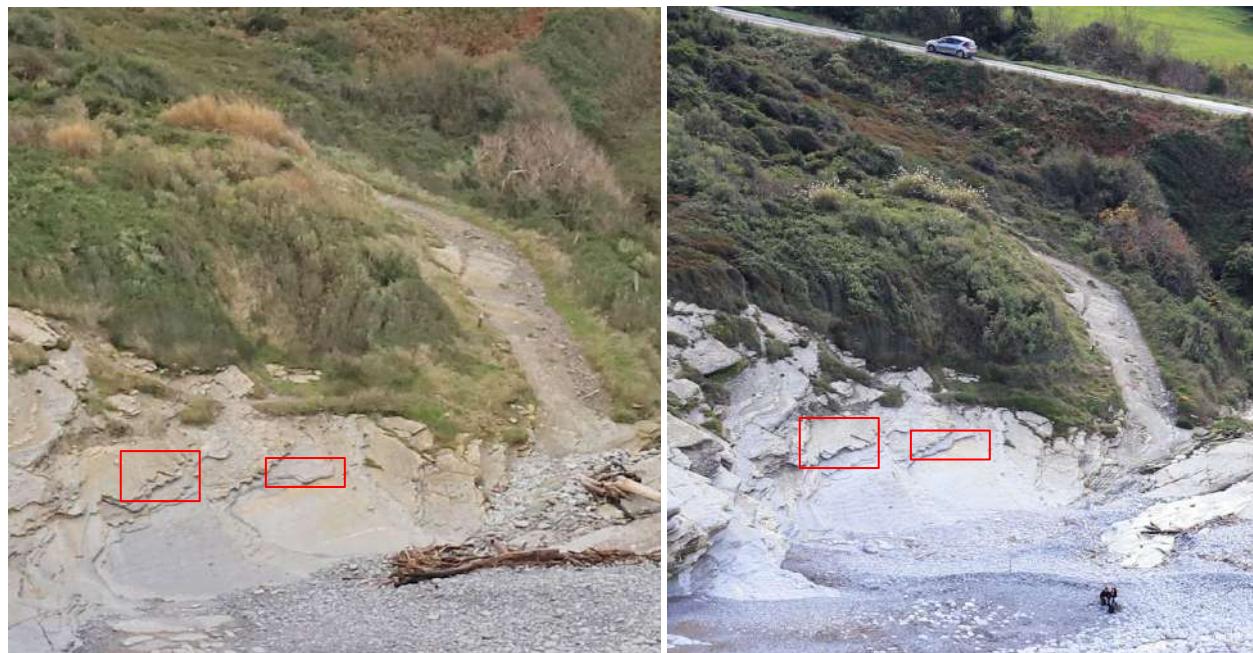
Illustration 84 - Rupture de portions de dalles de flysch sur le site 50 entre 2023 et 2024 (©Observatoire de la côte de Nouvelle-Aquitaine, Balloïde 2023 et 2024)

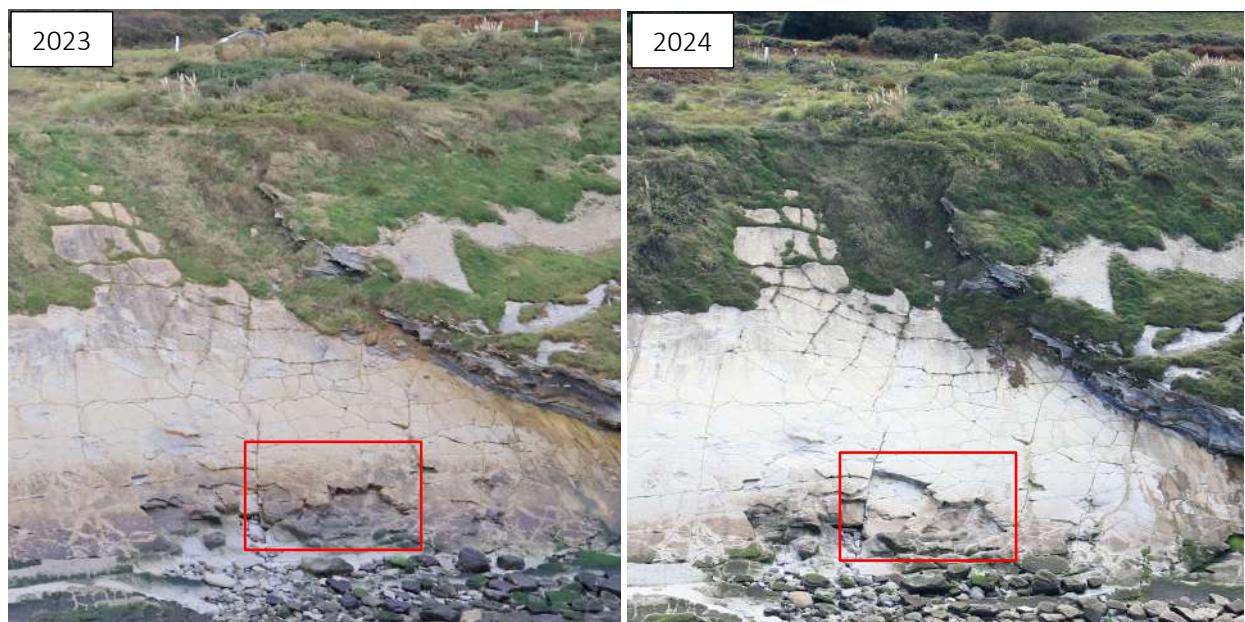
Illustration 85 - Rupture de portions de dalles de flysch sur le site 51 entre 2023 et 2024 (©Observatoire de la côte de Nouvelle-Aquitaine, Balloïde 2023 et 2024)

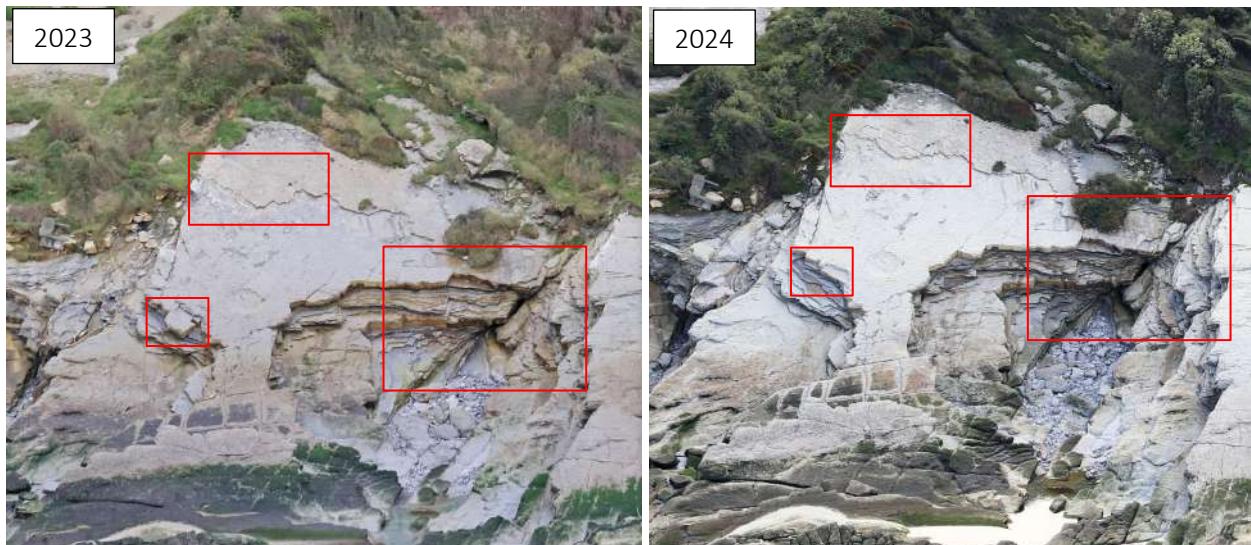
Illustration 86 - Rupture de portions de dalles de flysch sur le site 52 entre 2023 et 2024 (©Observatoire de la côte de Nouvelle-Aquitaine, Balloïde 2023 et 2024)

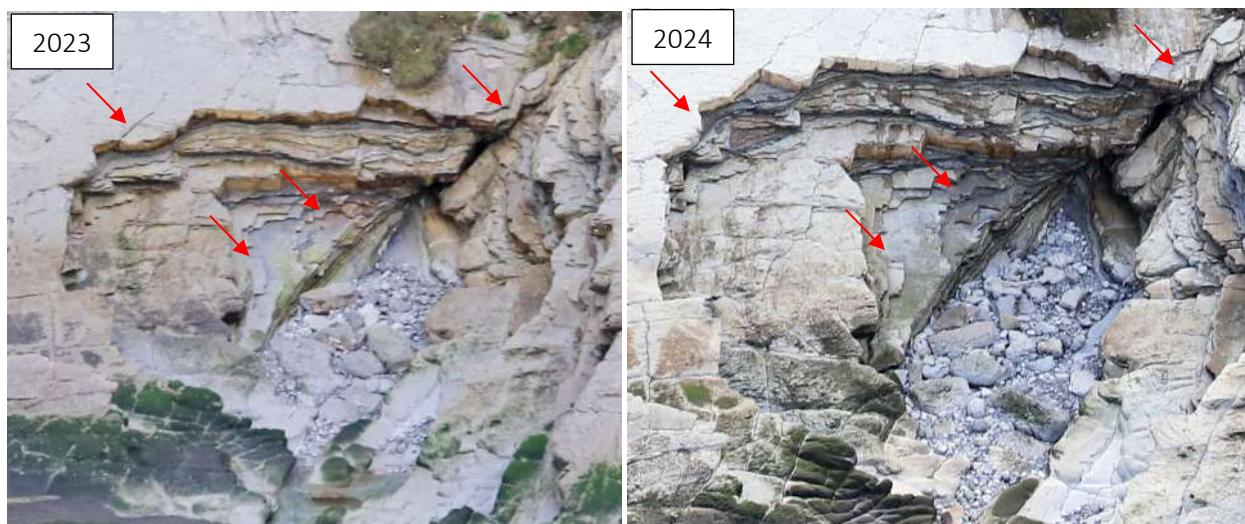
Illustration 87 - Rupture de portions de dalles de flysch sur le site 52 entre 2023 et 2024 (©Observatoire de la côte de Nouvelle-Aquitaine, Balloïde 2023 et 2024)

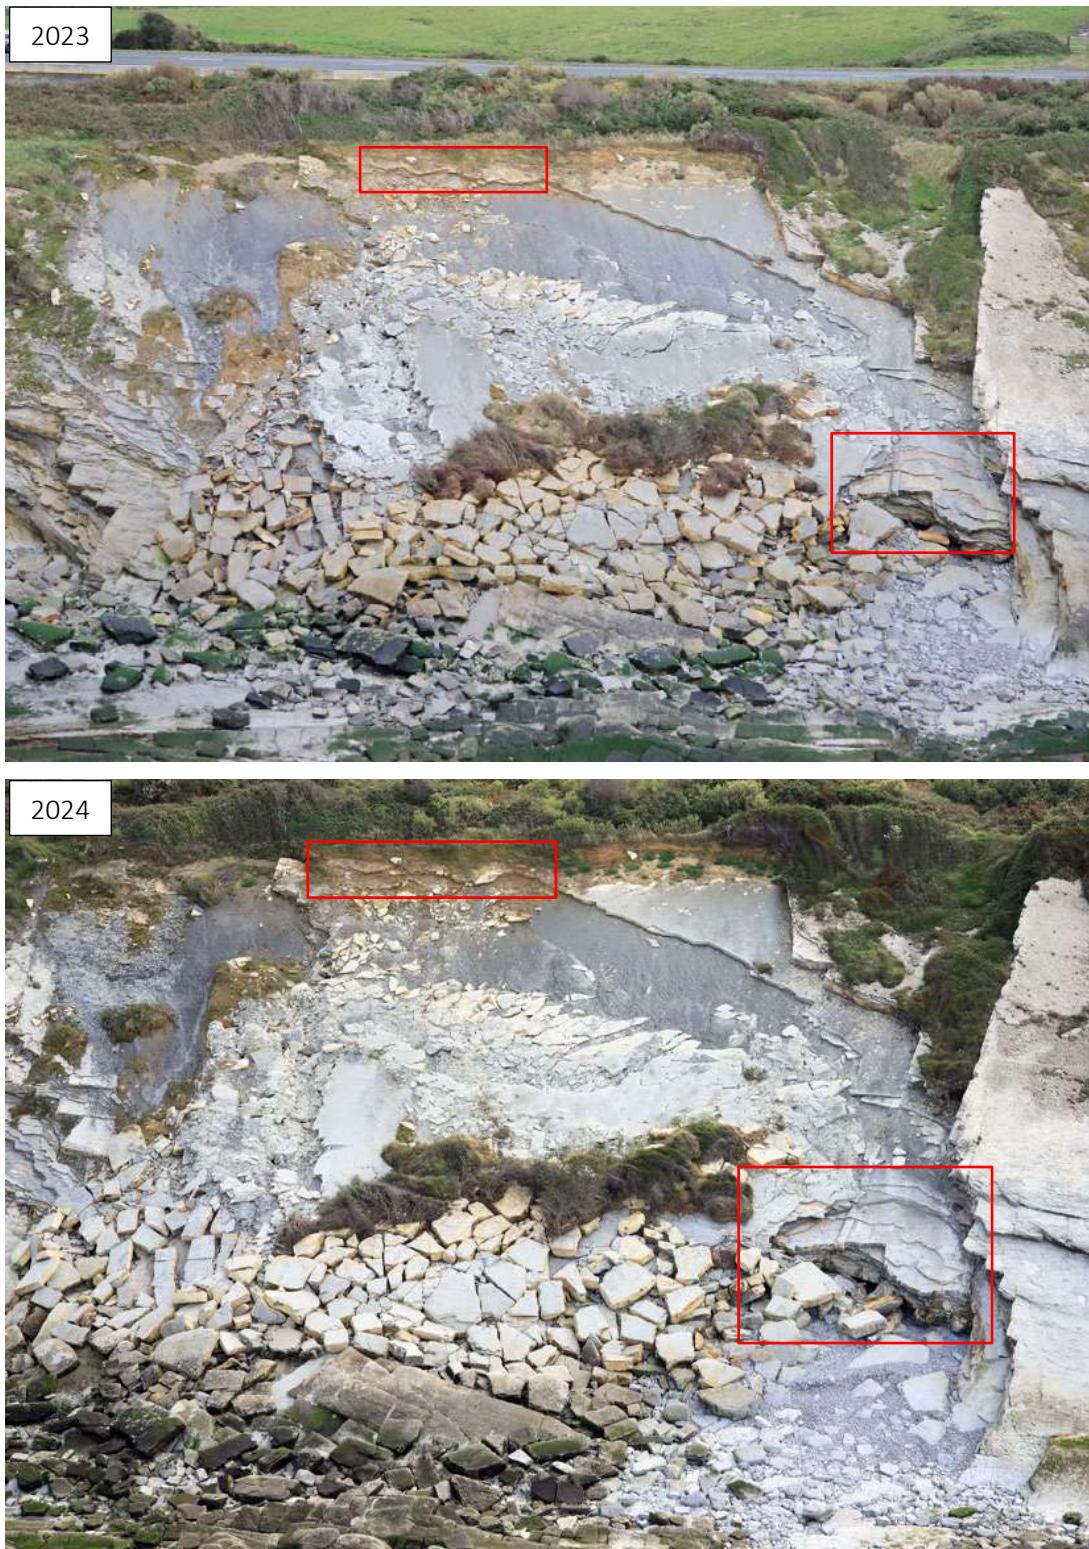
L'Illustration 88 (site 53, Illustration 65) témoigne de la rupture de petite portion de flysch, situé en sommet et pied de la falaise. Pour rappel, un éboulement majeur s'était produit le 29 octobre 2020 et poursuivi les jours suivants. Le volume total (masse éboulée et compartiments partiellement décrochés et instables) avait été estimé entre 2 000 m³ et 2 500 m³, mobilisant une épaisseur de flysch de l'ordre de 1,50 m et déstabilisant ou emportant le sentier du littoral, sur un linéaire approchant 60 m (Garnier et al., 2020) (Illustration 88).

Illustration 88 - Rupture de portions de dalles de flysch sur le site 53 entre 2023 et 2024 (©Observatoire de la côte de Nouvelle-Aquitaine, Balloïde 2023 et 2024)

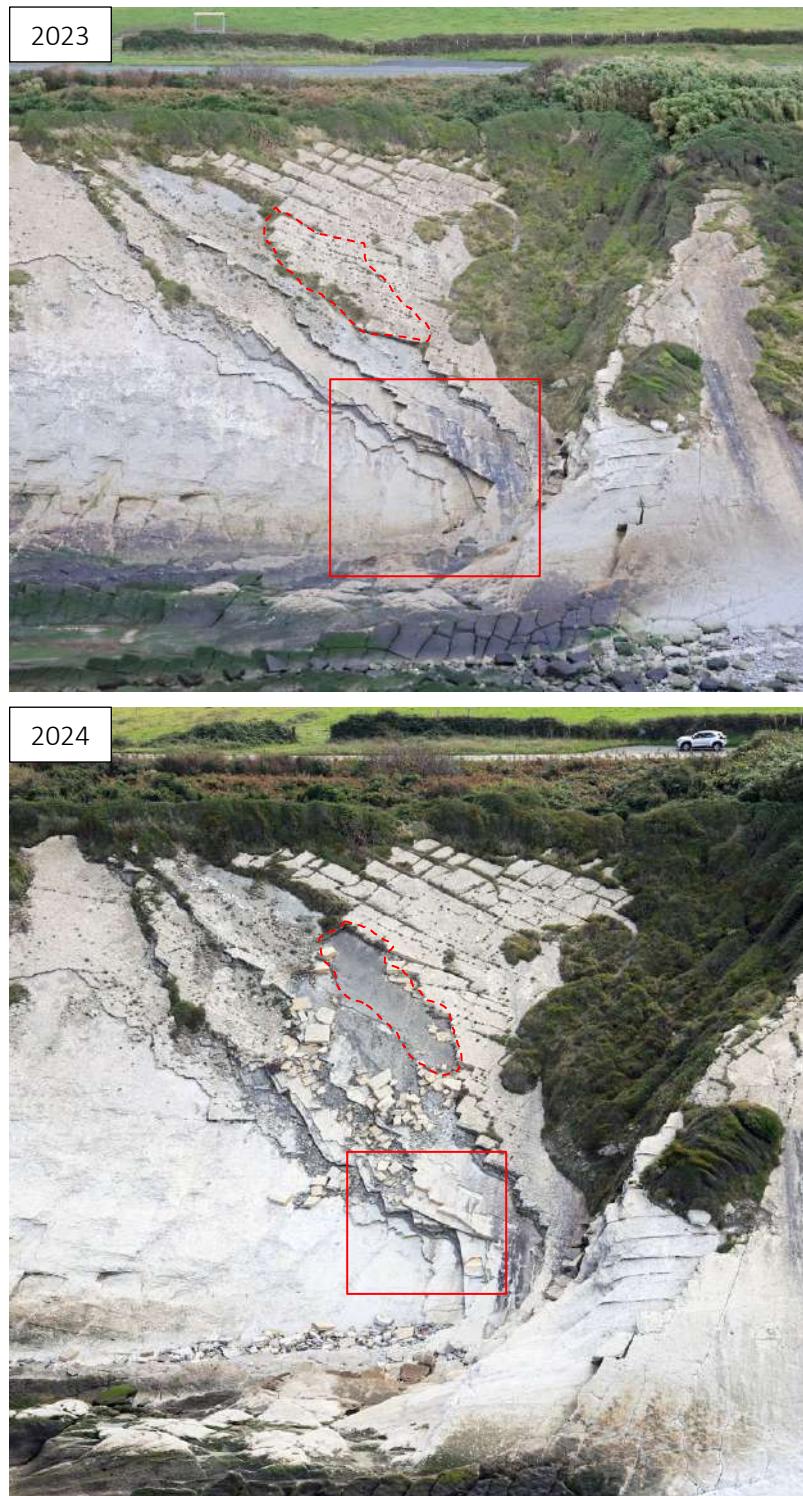
Soixante mètres plus au sud, l'analyse diachronique des photographies aériennes obliques témoigne de la rupture d'une dalle de flysch sur une vingtaine de m², entre 2023 et 2024 (site 54, Illustration 89).

Illustration 89 - Rupture de portions de dalles de flysch sur le site 54 entre 2023 et 2024 (©Observatoire de la côte de Nouvelle-Aquitaine, Balloïde 2023 et 2024)

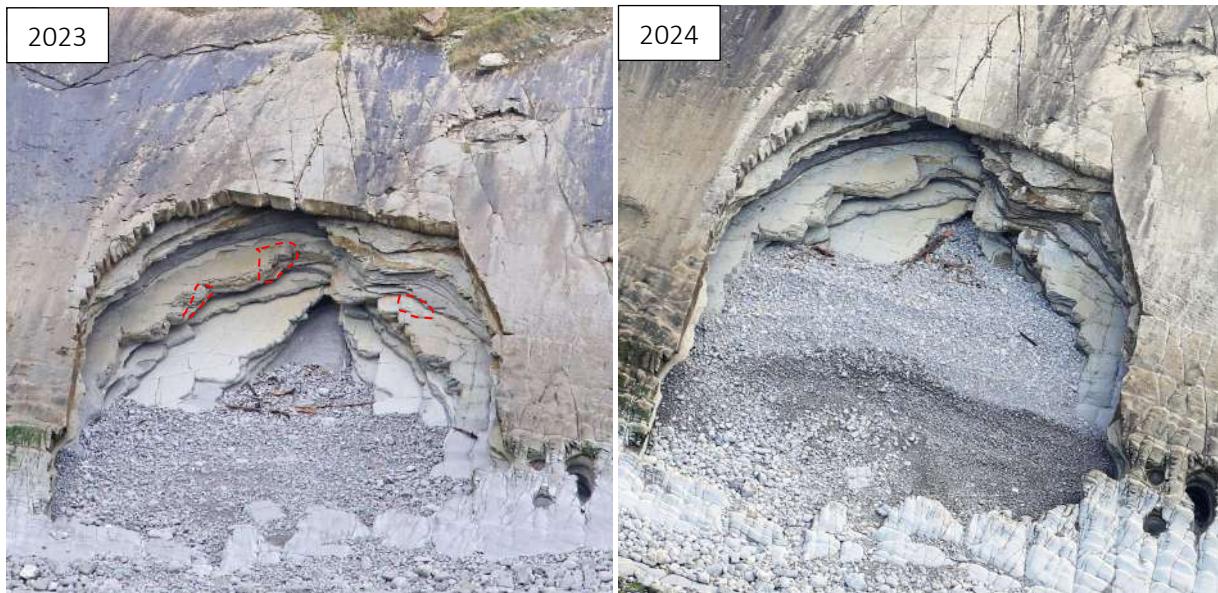
Pour les sites 55 à 58, les clichés nous permettent d'observer la rupture de portions de dalles de flysch de faibles volumes (Illustration 90 à Illustration 93).

Illustration 90 - Rupture de portions de dalles de flysch sur le site 55 entre 2023 et 2024 (©Observatoire de la côte de Nouvelle-Aquitaine, Balloïde 2023 et 2024)

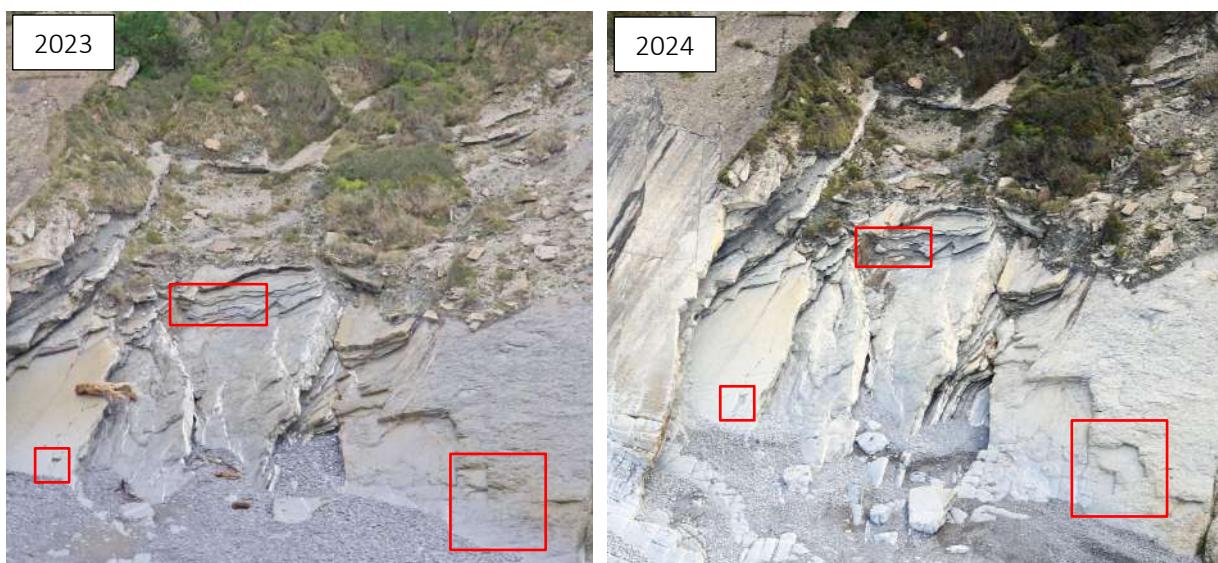
Illustration 91 - Rupture de portions de dalles de flysch sur le site 56 entre 2023 et 2024 (©Observatoire de la côte de Nouvelle-Aquitaine, Balloïde 2023 et 2024)

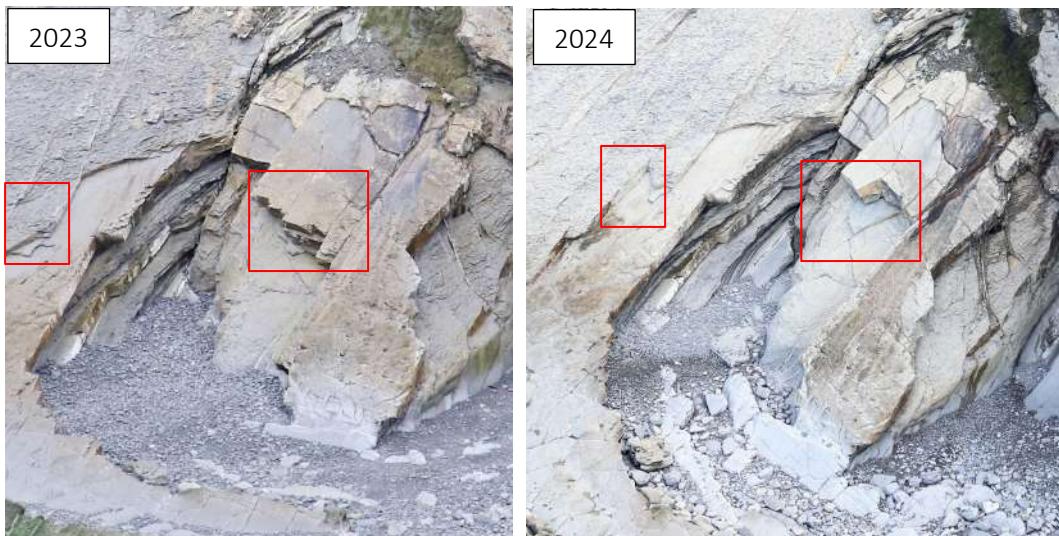
Illustration 92 - Rupture de portions de dalles de flysch sur le site 57 entre 2023 et 2024 (©Observatoire de la côte de Nouvelle-Aquitaine, Balloïde 2023 et 2024)

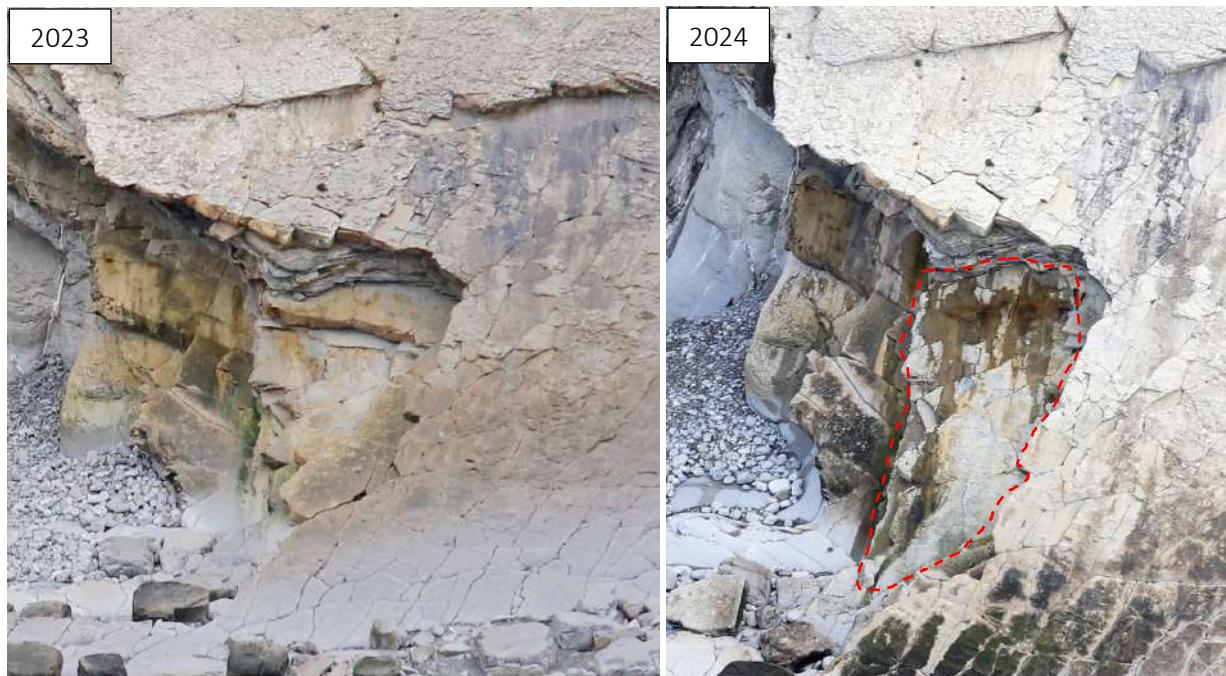
Illustration 93 - Rupture de portions de dalles de flysch sur le site 58 entre 2023 et 2024 (©Observatoire de la côte de Nouvelle-Aquitaine, Balloïde 2023 et 2024)

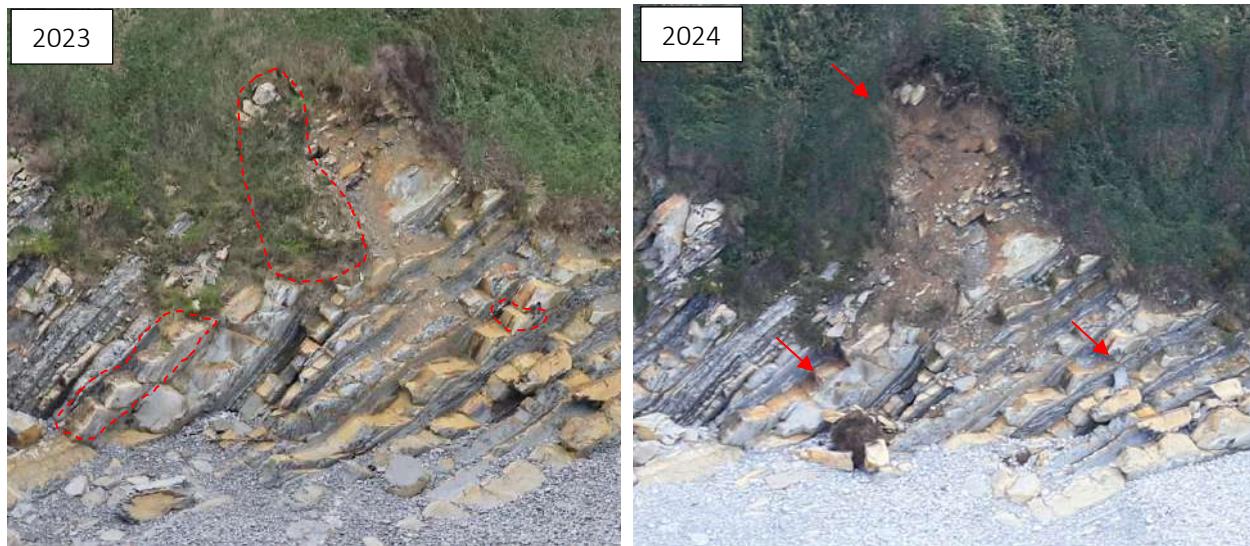
Enfin, au sud de la commune d'Urrugne, les clichés nous permettent d'observer l'évolution des falaises sur trois sites (59 à 61, Illustration 65). On y observe l'occurrence de glissement superficiel et la rupture de compartiments rocheux, mobilisant des flyschs altérés et des colluvions (Illustration 94 à Illustration 96).

Illustration 94 - Occurrence d'un glissement superficiel et de la rupture de compartiments rocheux sur le site 59, entre 2023 et 2024 (©Observatoire de la côte de Nouvelle-Aquitaine, Balloïde 2023 et 2024)

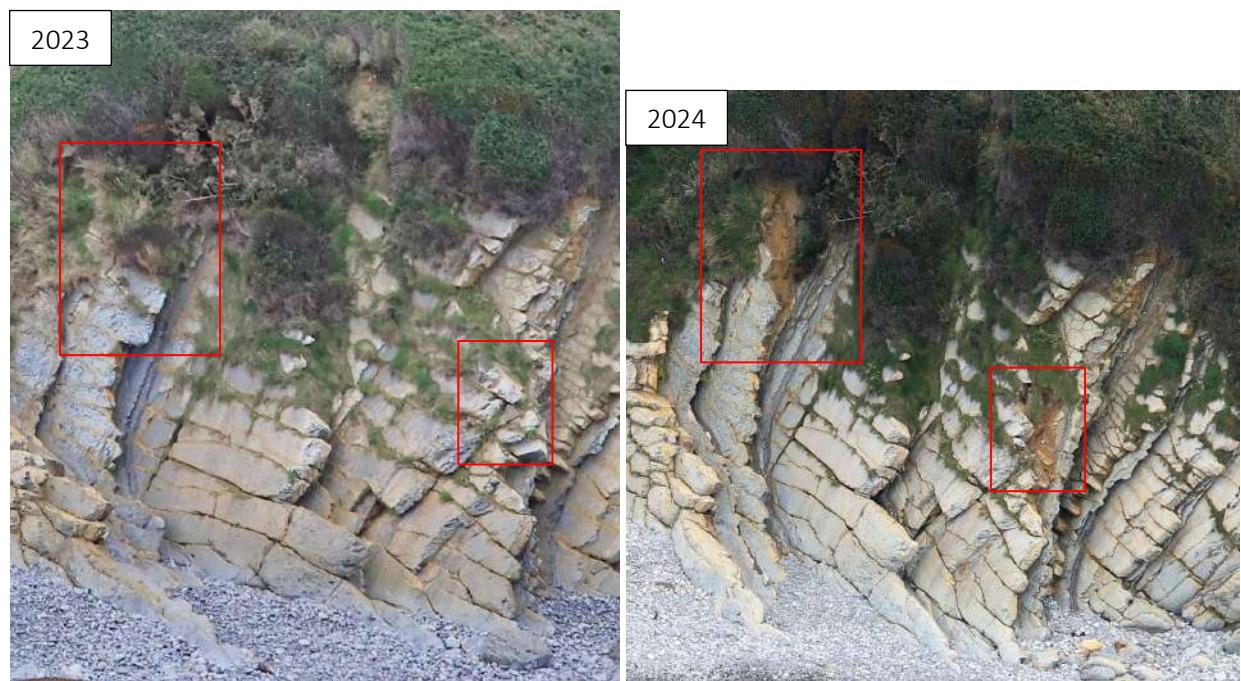
Illustration 95 - Évolution du site 60 entre 2023 et 2024 (©Observatoire de la côte de Nouvelle-Aquitaine, Balloïde 2023 et 2024)

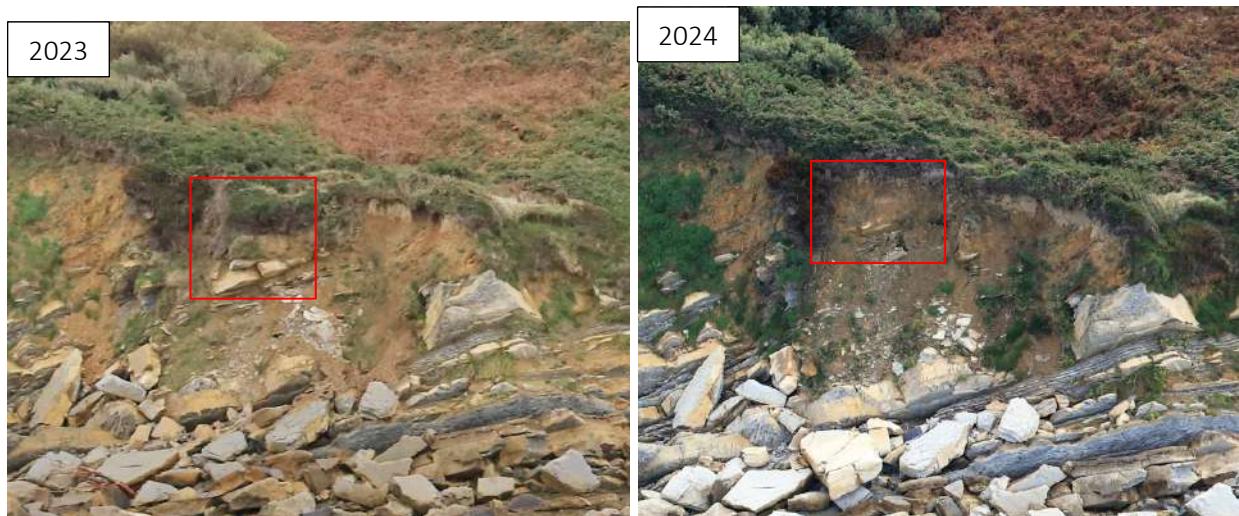
Illustration 96 - Evolution du site 61 entre 2023 et 2024 (©Observatoire de la côte de Nouvelle-Aquitaine, Balloïde 2023 et 2024)

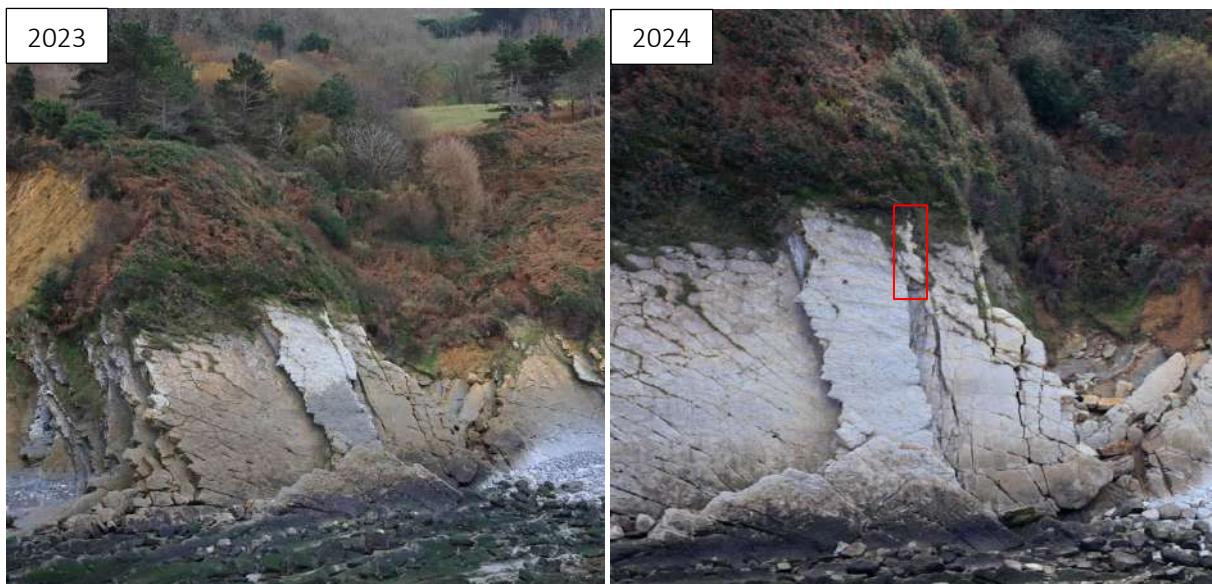
- la chute d'un bloc d'environ 2 m³, à partir des bords libres d'une dalle de flysch (Illustration 98) ;
- un glissement "banc sur banc", mobilisant plusieurs dalles de flysch de faibles épaisseurs pour un total d'environ 100 m³ (Illustration 99) ;
- la chute de bloc depuis les bords libres d'une dalle de flysch et la remobilisation des matériaux glissés et en équilibre sur le versant en 2023 (Illustration 100).

Illustration 98 - Évolution du site 62 entre 2023 et 2024 (©Observatoire de la côte de Nouvelle-Aquitaine, Balloïde 2023 et 2024)

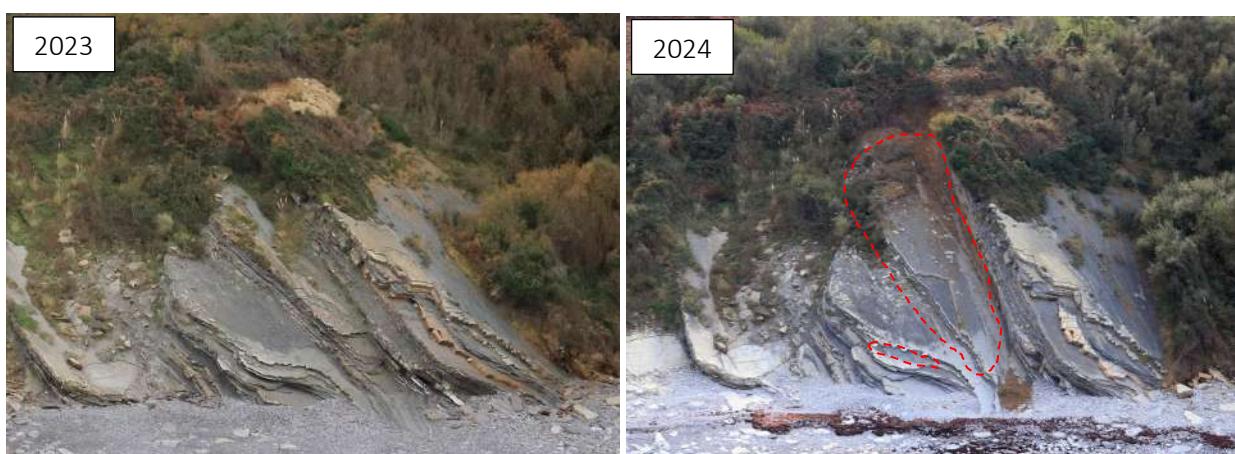
Illustration 99 - Évolution du site 63 entre 2023 et 2024 (©Observatoire de la côte de Nouvelle-Aquitaine, Balloïde 2023 et 2024)

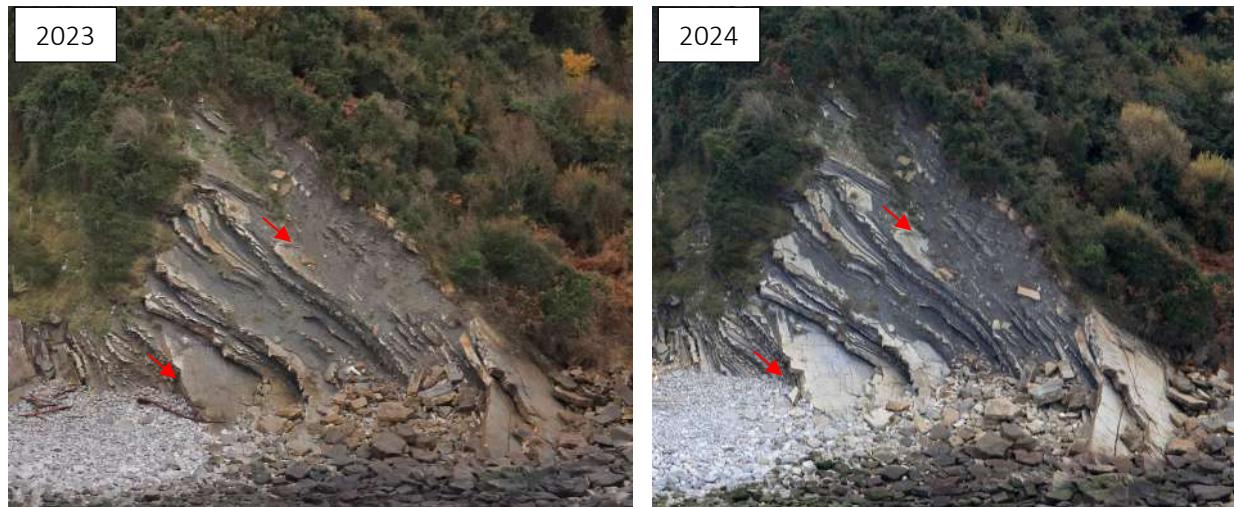
Illustration 100 - Évolution du site 64 entre 2023 et 2024 (©Observatoire de la côte de Nouvelle-Aquitaine, Balloïde 2023 et 2024)

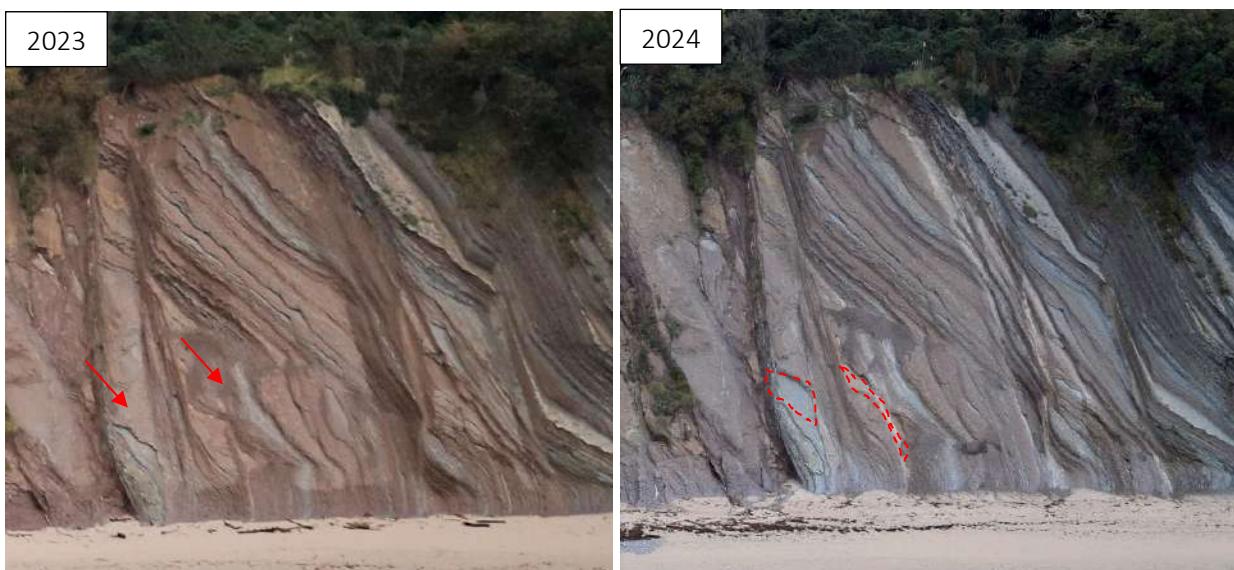
L'analyse diachronique des photographies aériennes obliques de 2023 et 2024 permet d'observer la chute de blocs à partir des bords libres de dalles de flyschs, sans que cela ne traduise pour autant un phénomène notable particulier, de plus forte intensité (site 65, Illustration 97 ; Illustration 101).

Illustration 101 - Évolution du site 65 entre 2023 et 2024 (©Observatoire de la côte de Nouvelle-Aquitaine, Balloïde 2023 et 2024)

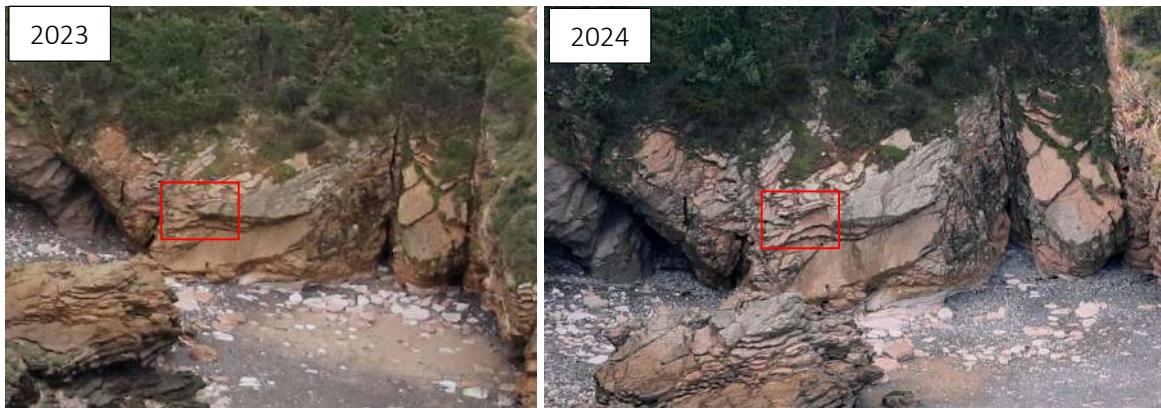
Enfin, la dernière évolution mise en évidence par l'analyse diachronique des photographies obliques sur le littoral basque est faite à la pointe-Sainte-Anne. Il s'agit de la chute d'un compartiment rocheux de quelques m³ (Illustration 102).

Illustration 102 - Évolution du site 66 entre 2023 et 2024 (©Observatoire de la côte de Nouvelle-Aquitaine, Balloïde 2023 et 2024)
