## OBSERVATOIRE CÔTE AQUITAINE

Rapport d'expertise

### Suivi de l'exposition aux mouvements de terrain de la route de la Corniche, commune d'Urrugne (64). Etat des lieux de novembre 2020

BRGM/RP-70660-FR  
Mai 2021

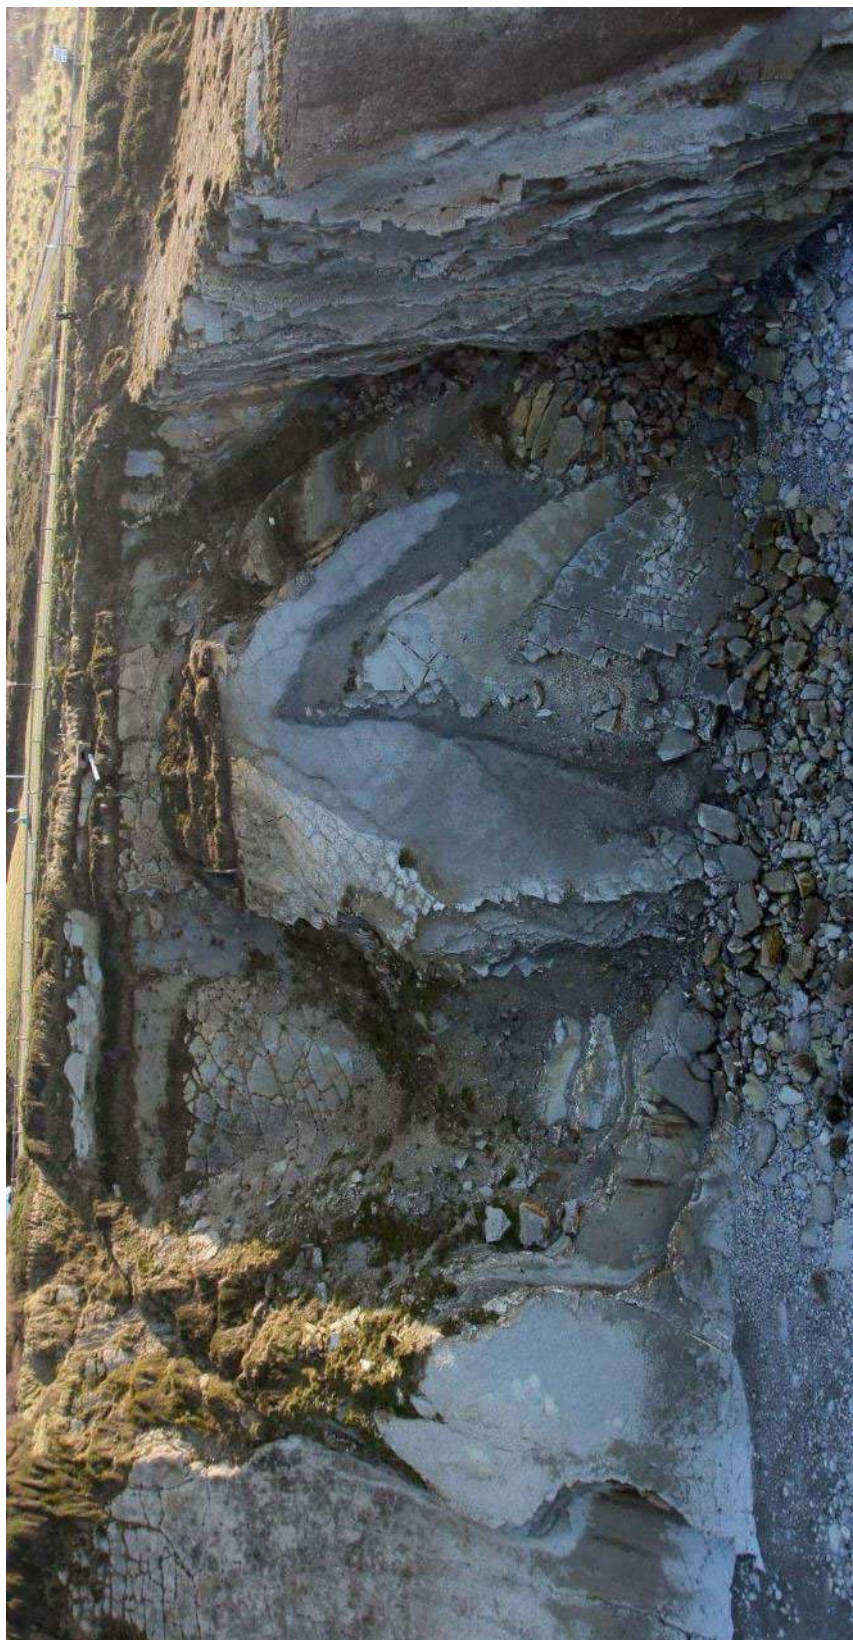
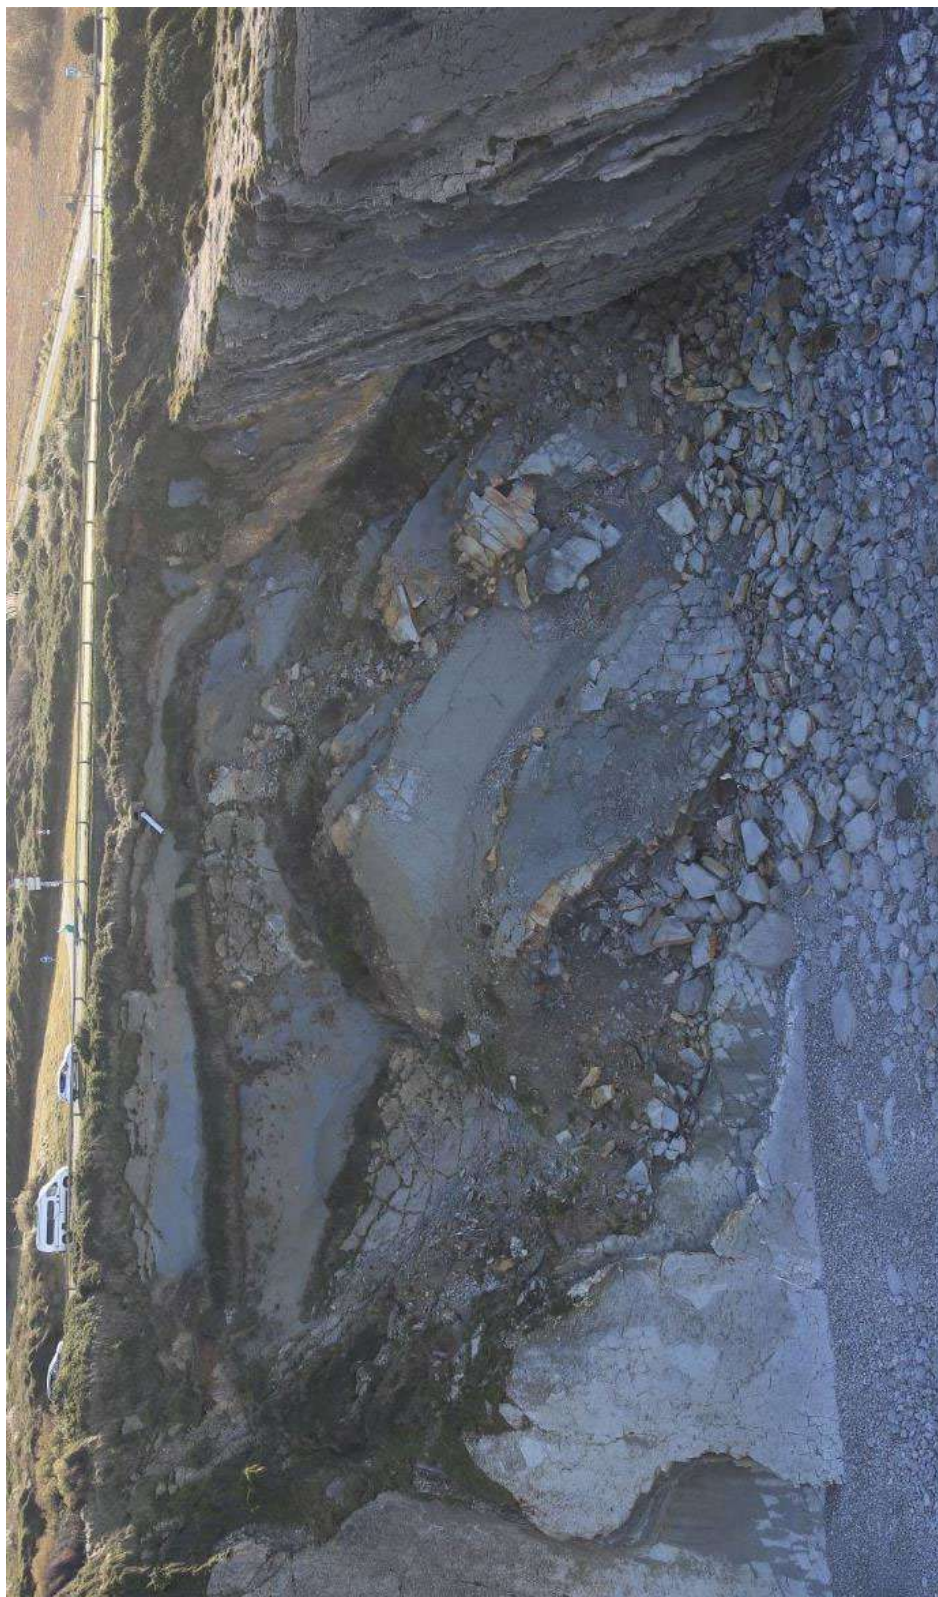
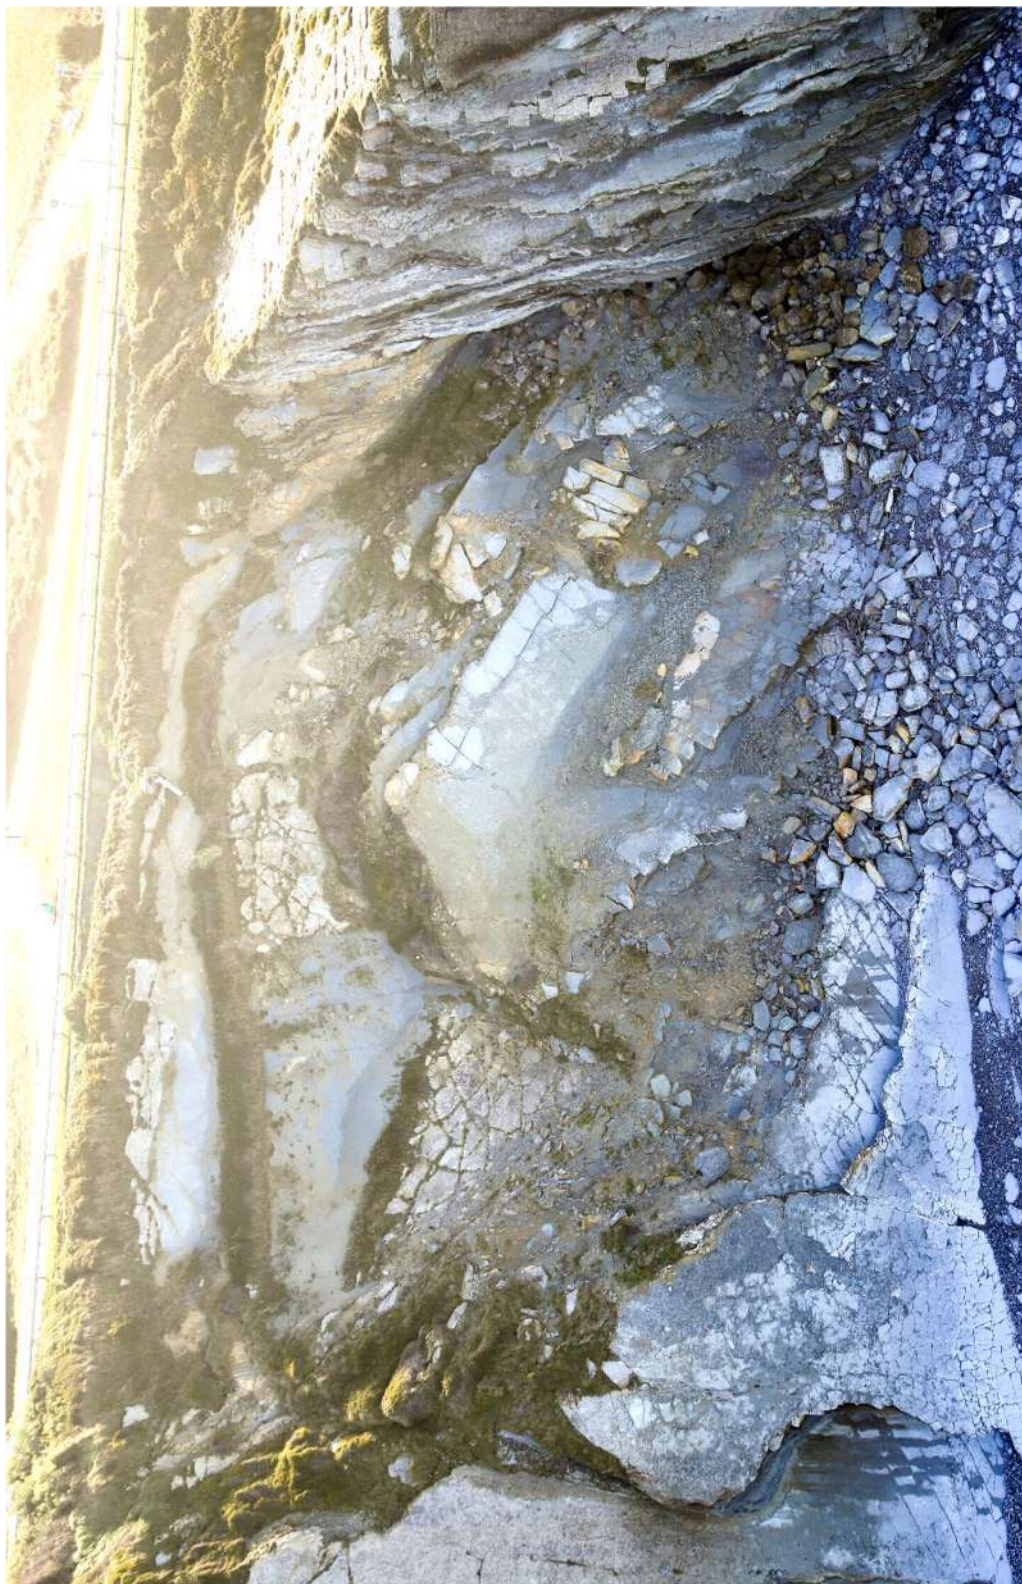
En termes d'évolution à très court terme (dans les 2 ans), voire de façon plus rapprochée (échéance des prochains mois), on peut notamment redouter une reprise des mouvements du banc ayant glissé entre juin 2018 et juin 2019. En corollaire, une déstabilisation du panneau « arrière », remontant jusqu'en haut de versant et au sommet duquel court le fossé en béton collectant les eaux pluviales, est également possible. **Cette évolution préjudiciable est susceptible de se produire de façon brutale ou selon une dynamique plus lente et avec un impact potentiel pour les enjeux amont (sentier littoral, voire abords de la route).**

On notera par ailleurs qu'il n'a pas été observé, à partir des observations faites depuis le sol, d'évolution perceptible de la fissuration du voile "béton", présent en tête de falaise et mentionné dès 2017 (cf. rapport BRGM/RP-66641-FR et illustration 17). Pour rappel, les observations antérieures (pour la période 2018 et 2019) n'avaient déjà pas permis d'attester avec certitude l'aggravation de ces fissures (en termes d'ouverture et/ou d'extension), une évolution difficilement perceptible à l'œil nu paraissant cependant ne pas pouvoir être exclue. Une vigilance particulière sur l'évolution de cette fissuration, au cours des prochains mois, est requise, dans la mesure où elle pourrait préfigurer de mouvements plus importants et impactant vis-à-vis des enjeux. La mise en place de jauges de déformation permettant de suivre et de quantifier l'évolution de cette fissuration est recommandée.

*Illustration 13 - Vue générale du tronçon 7 lors de la campagne du 12/01/2012  
(©Observatoire de la Côte Aquitaine, Balloide Photos, 2012)*

*Illustration 14 - Vue générale du tronçon 7 lors de la campagne du 29/11/2019  
(©Observatoire de la Côte Aquitaine, Balloide Photos, 2019)*

*Illustration 15 - Vue générale du tronçon 7 lors de la campagne du 17/11/2020  
(©Observatoire de la Côte Aquitaine, Balloide Photos, 2019)*

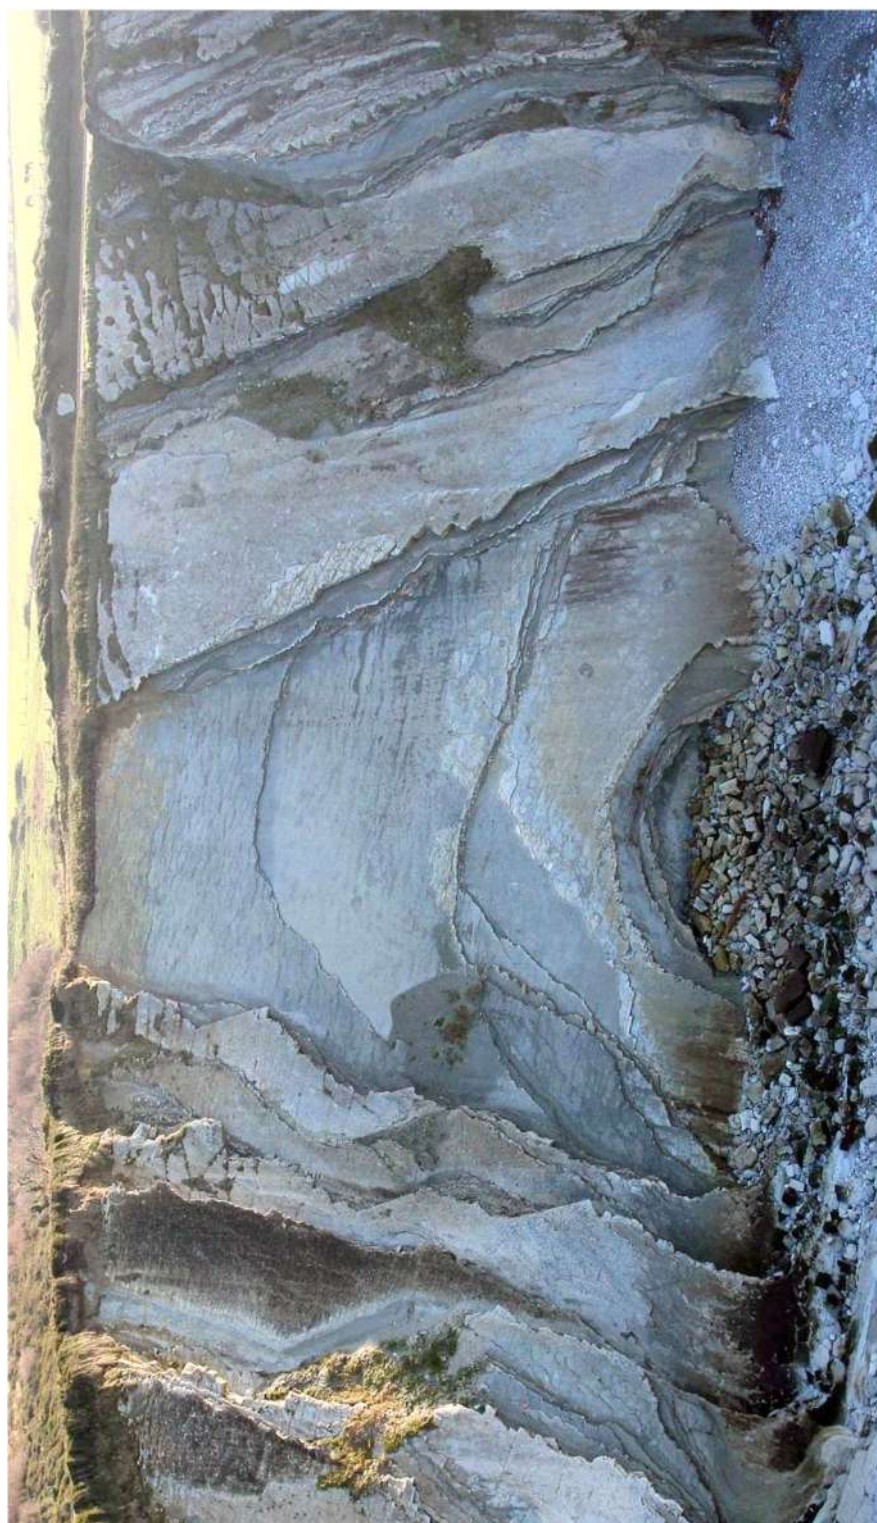
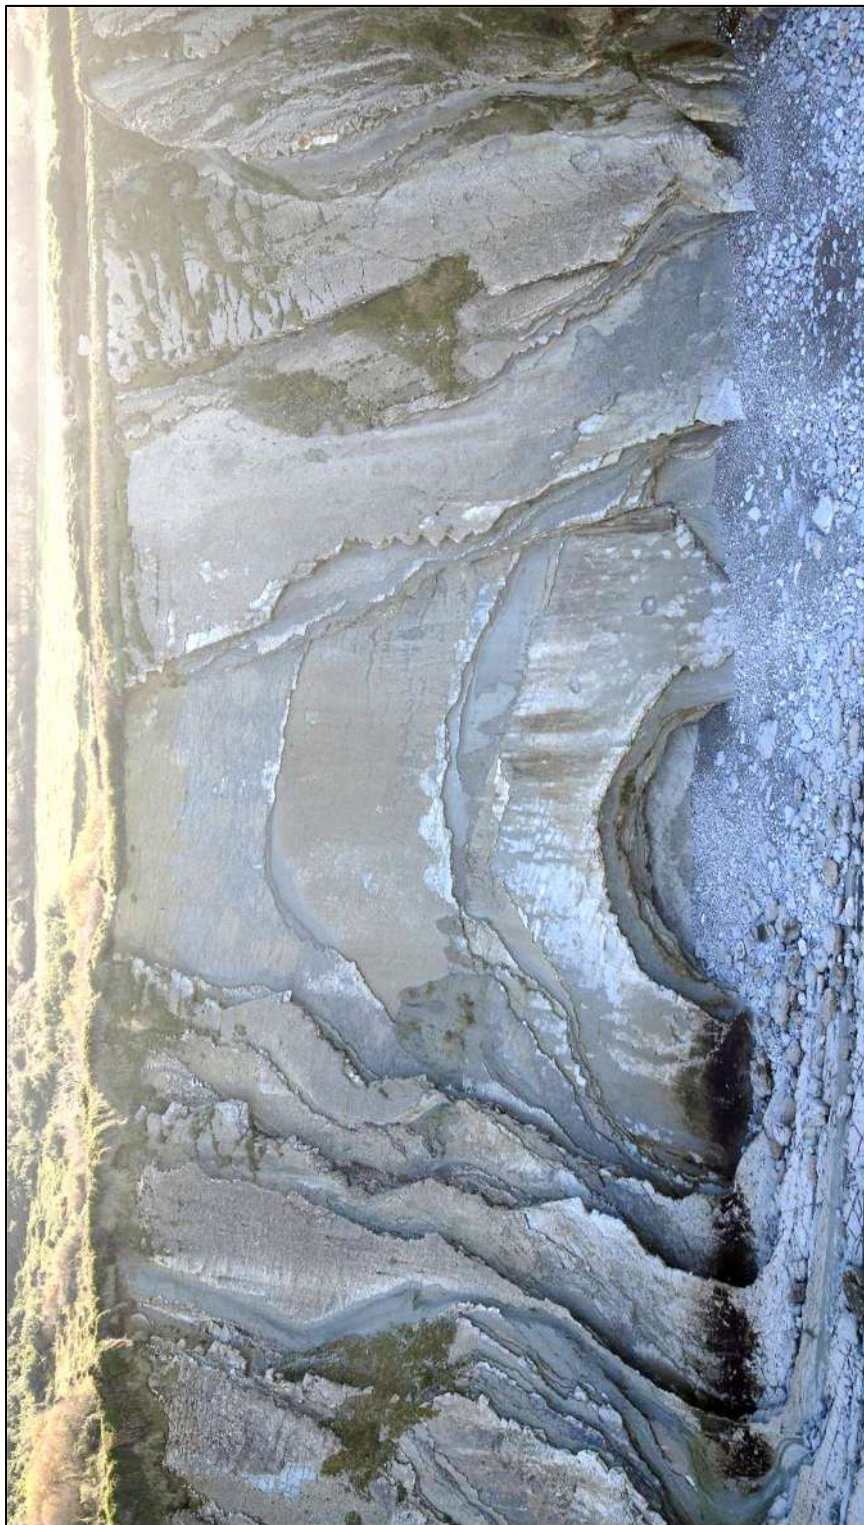
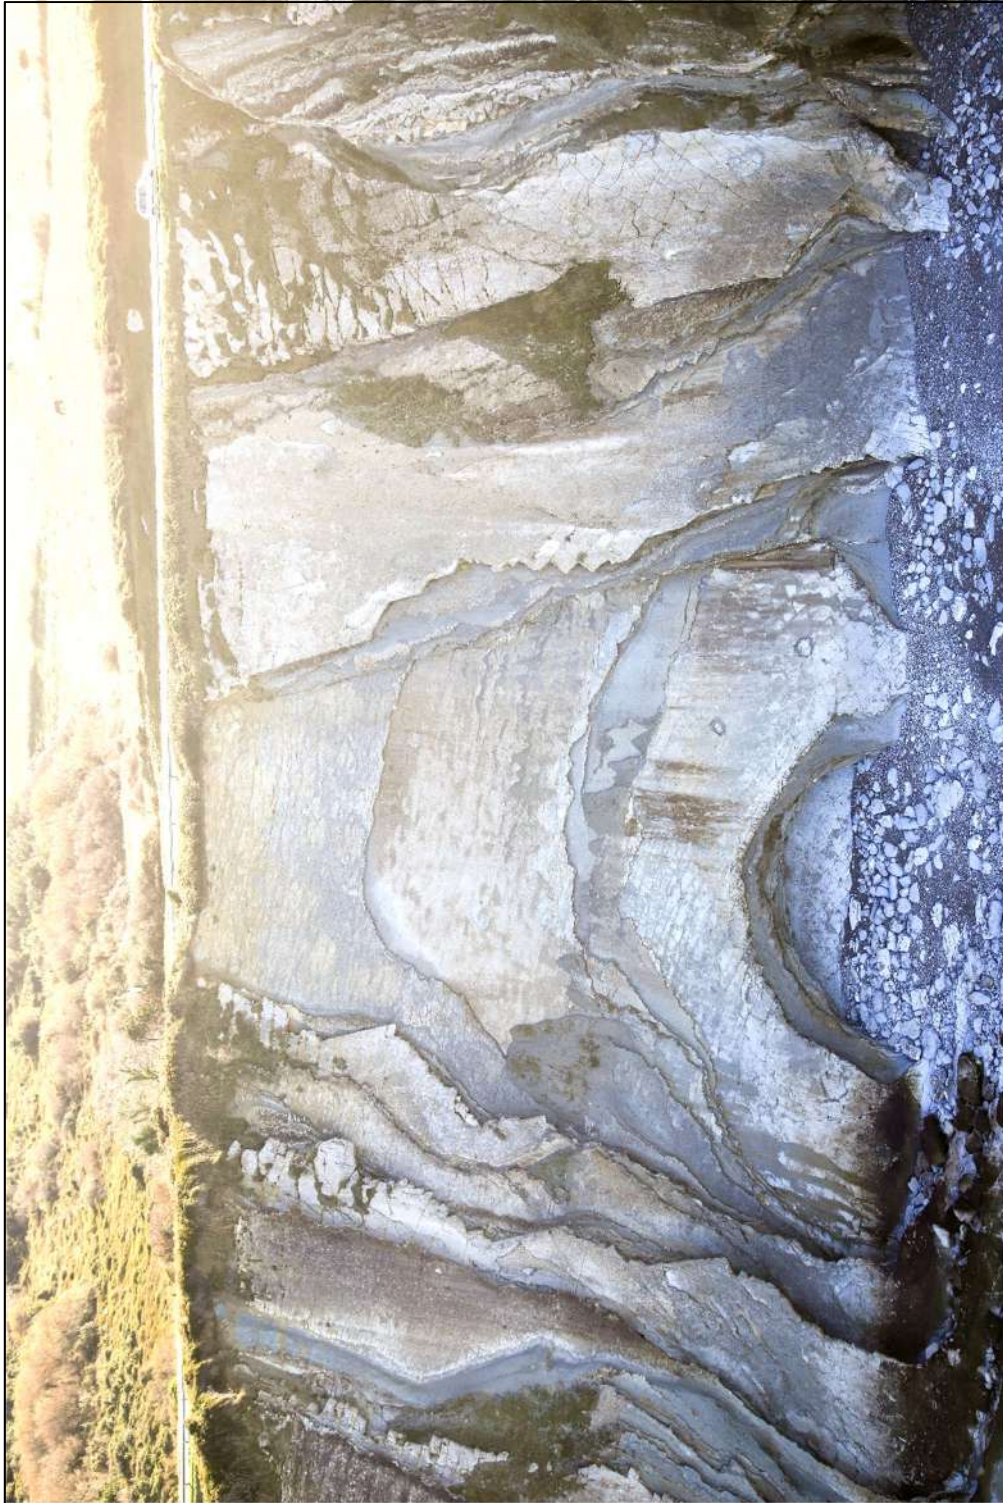
Les clichés de novembre 2020 ne permettent pas de relever d'évolution marquée au sein de la falaise depuis la campagne d'acquisition de fin 2019. Les conditions de stabilité et le niveau d'exposition des enjeux amont apparaissent ainsi globalement inchangés, par rapport à la situation établie lors du précédent survol.

L'attention avait été attirée, dès l'état des lieux de juillet 2015 (rapport BRGM/RP-65494-FR), sur la partie sommitale de falaise, à l'extrémité ouest du tronçon. La fracturation des dalles rocheuses et le décollement apparent de celles-ci pouvaient laisser craindre, à plus ou moins brève échéance, un décrochement

pouvant impacter directement le sentier littoral, situé en recul immédiat. Le survol de novembre 2020 n'a pas permis de déceler une évolution des conditions de stabilité à ce niveau (cf. illustration 21).

*Illustration 18 - Vue générale du tronçon 9 lors de la campagne du 12/01/2012  
(©Observatoire de la Côte Aquitaine, Balloide Photos, 2012)*

*Illustration 19 - Vue générale du tronçon 9 lors de la campagne du 26/11/2019  
(©Observatoire de la Côte Aquitaine, Balloide Photos, 2019)*

*Illustration 20 - Vue générale du tronçon 9 lors de la campagne du 17/11/2020  
(©Observatoire de la Côte Aquitaine, Balloide Photos, 2020)*

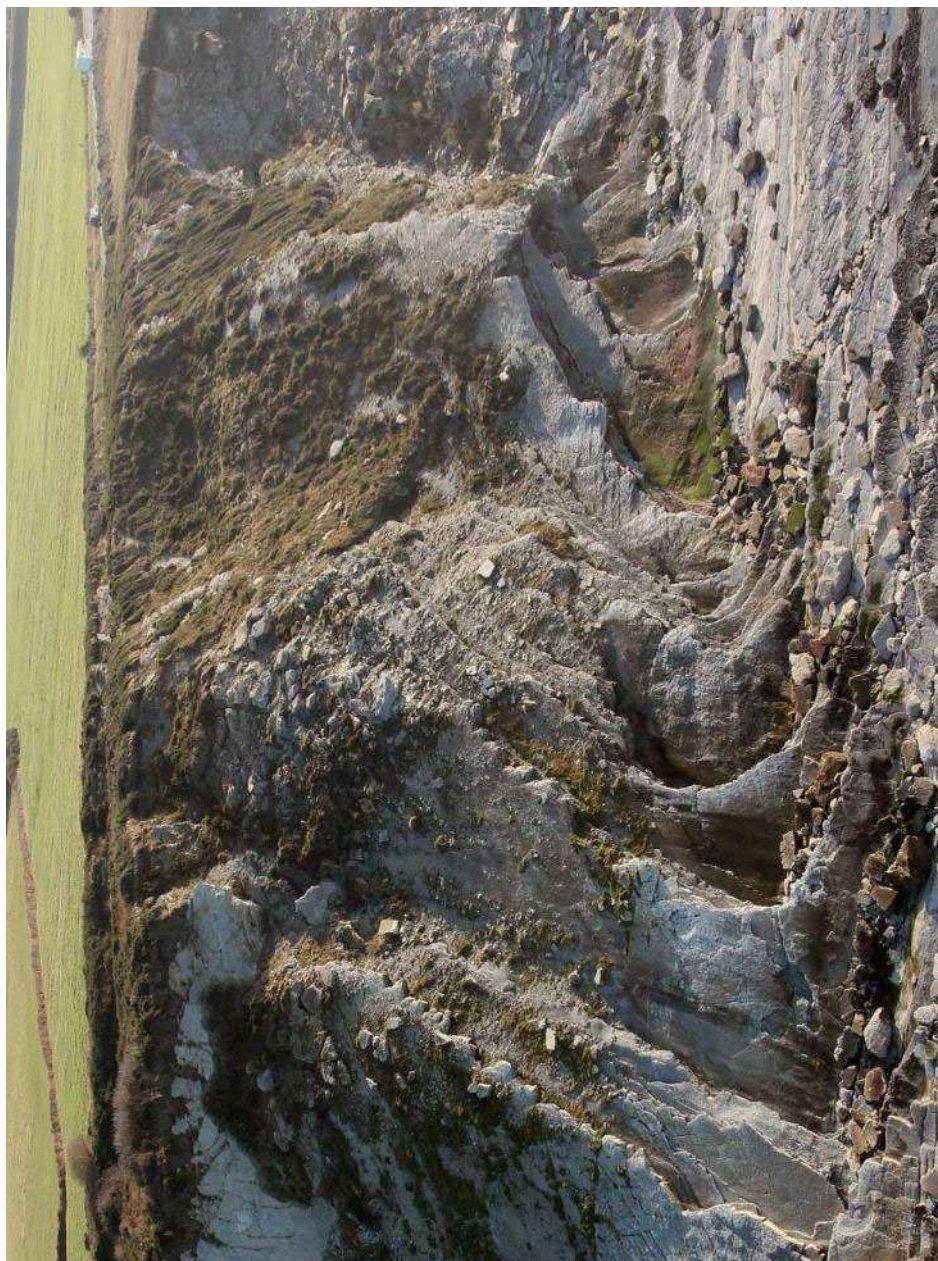
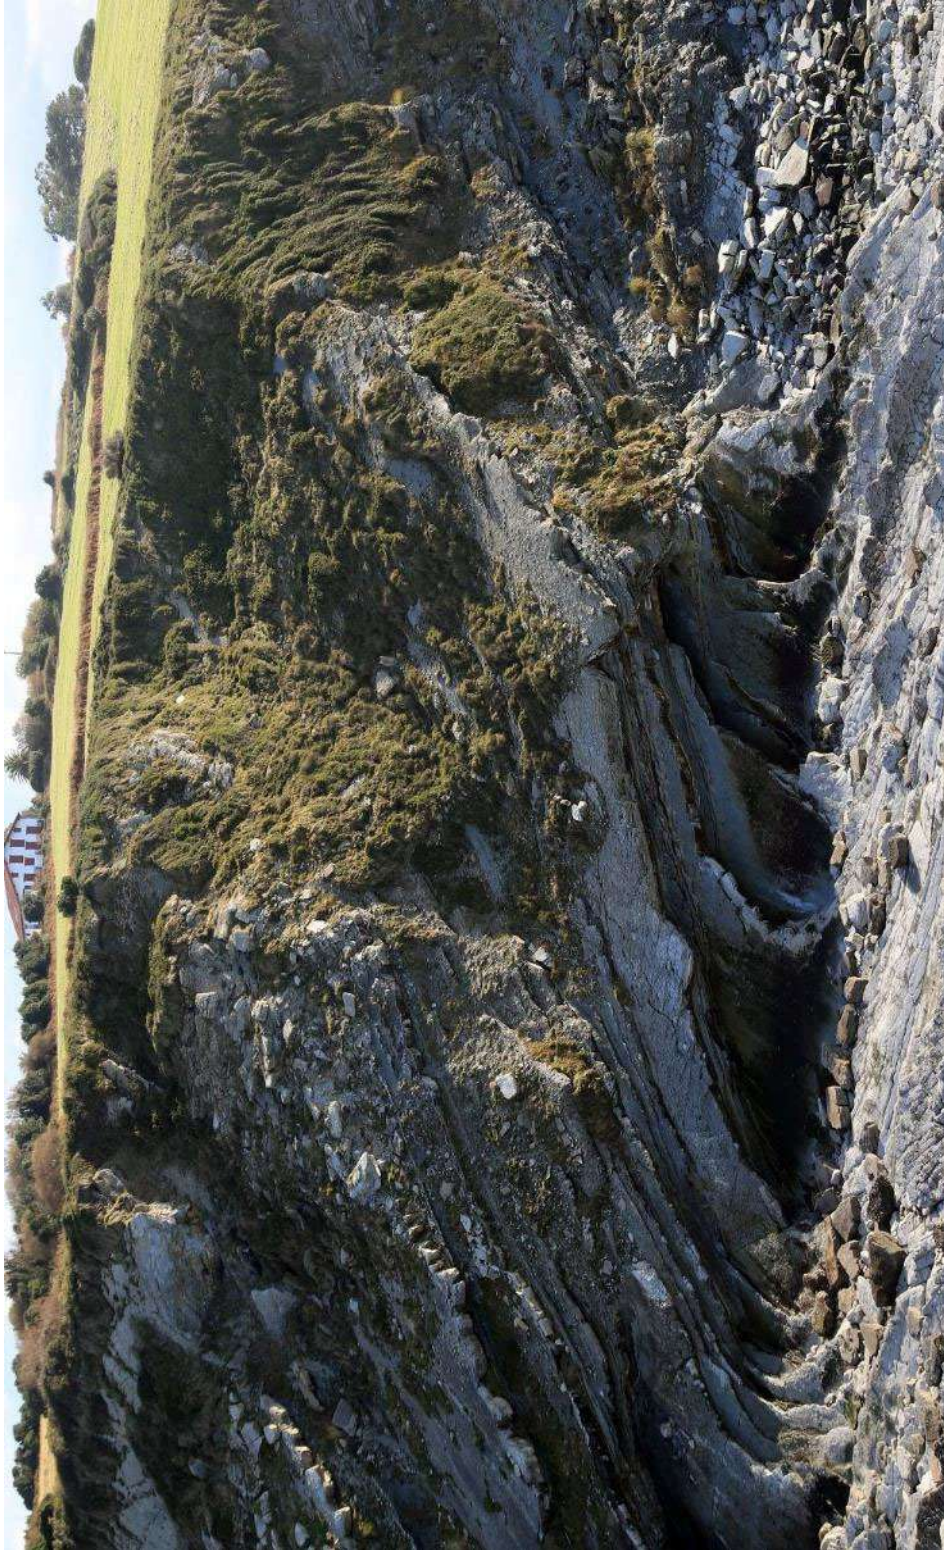
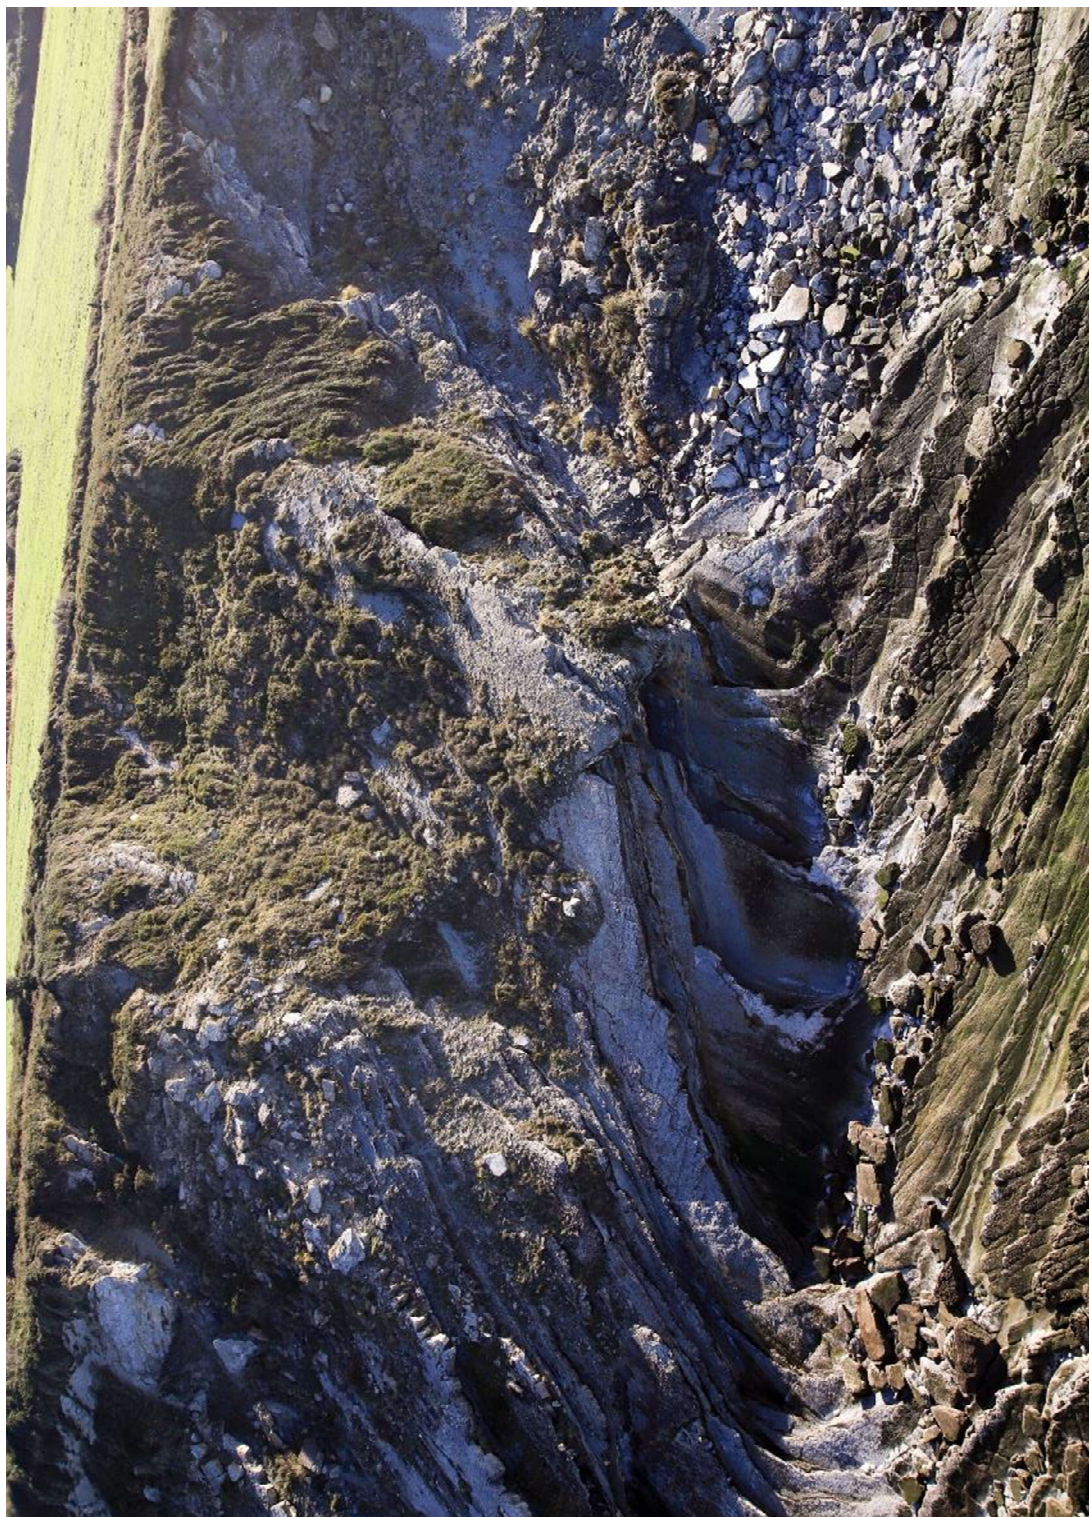
Le survol réalisé en novembre 2020 n'a pas révélé d'évolution notable au sein de la falaise depuis novembre 2019. Ce constat tend à confirmer le maintien des conditions de stabilité observées depuis le début du suivi sur ce tronçon. Seules des instabilités de faible intensité (glissement/remobilisation de blocs isolés dans la pente, décrochement de « petits » morceaux de dalle, etc.) ont été mises en évidence au cours de ces dernières années, sans que ces phénomènes aient une incidence significative à ce jour sur le niveau d'exposition du sentier littoral et de la route.

*Illustration 23 - Vue générale du tronçon 12 lors de la campagne du 12/01/2012  
(©Observatoire de la Côte Aquitaine, Balloide Photos, 2012)*

*Illustration 24 - Vue générale du tronçon 12 lors de la campagne du 26/11/2019  
(©Observatoire de la Côte Aquitaine, Balloide Photos, 2019)*

*Illustration 25 - Vue générale du tronçon 12 lors de la campagne du 17/11/2020  
(©Observatoire de la Côte Aquitaine, Balloide Photos, 2020)*

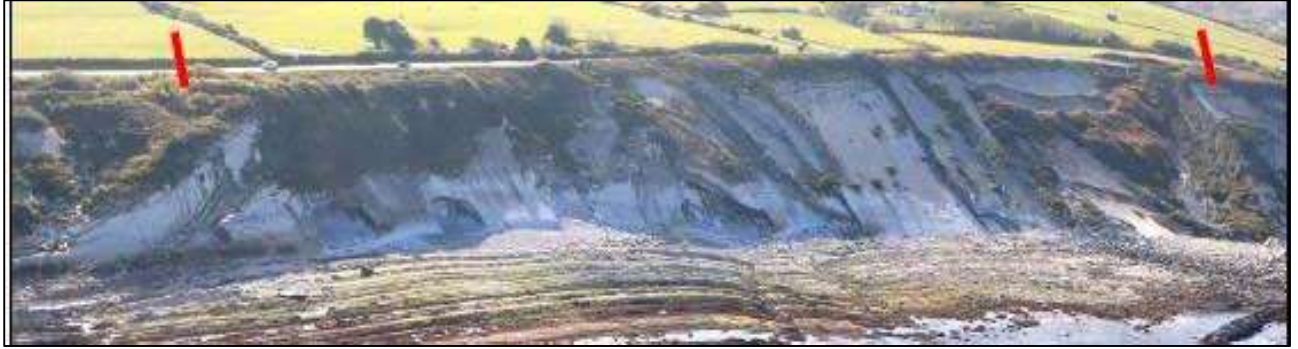
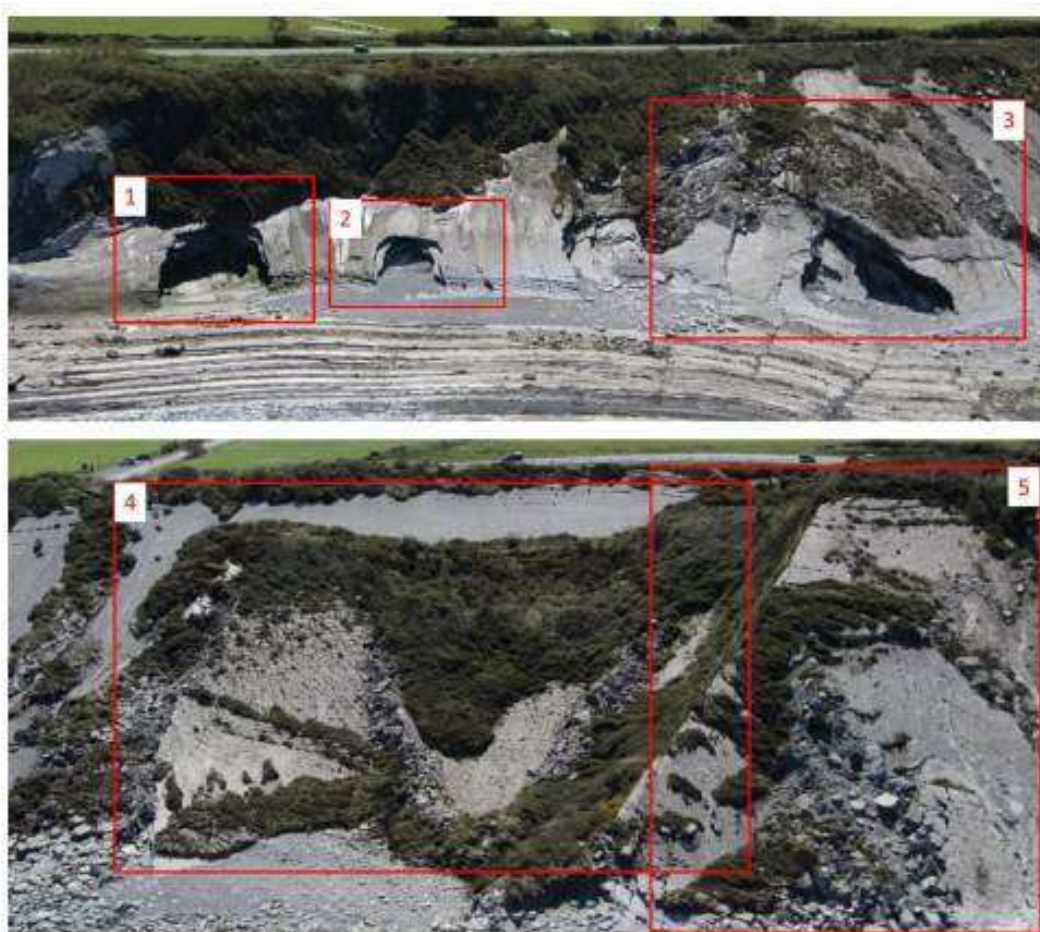
L'évolution de ce tronçon de 800 m environ est caractérisée au travers de cinq zones « remarquables », identifiées sur les illustrations 26 et 27. Ces zones se distinguent par l'existence de cavités plus ou moins prononcées, formées par ablation en pied de paroi et/ou par une activité de type "glissements banc sur banc" (active ou suspectée).

*Illustration 26 - Vue d'ensemble du tronçon 15 lors de la campagne de novembre 2016  
(©Observatoire de la Côte Aquitaine, Balloide Photos, 2016)*

*Illustration 27 - Vue d'ensemble du tronçon 15 avec identification des zones de détails ; zones 1 à 3 : cavités formées par ablation en pied de paroi, zones 4 et 5 : activité "glissement de terrain" active ou suspectée  
(©Observatoire de la Côte Aquitaine, Balloide Photos, 2014)*

A l'identique des constats faits les années antérieures, les zones 1 à 3 n'ont pas connu, entre novembre 2019 et novembre 2020, d'évolution perceptible notable, induisant un accroissement de l'exposition des enjeux amont. Les zones de sous-cavage en partie inférieure de falaise n'ont pas été affectées de surcreusement marqué, tandis qu'aucune instabilité d'ampleur significative n'a impacté les dalles constitutives de la partie supérieure de la paroi (cf. illustrations 28 à 31).

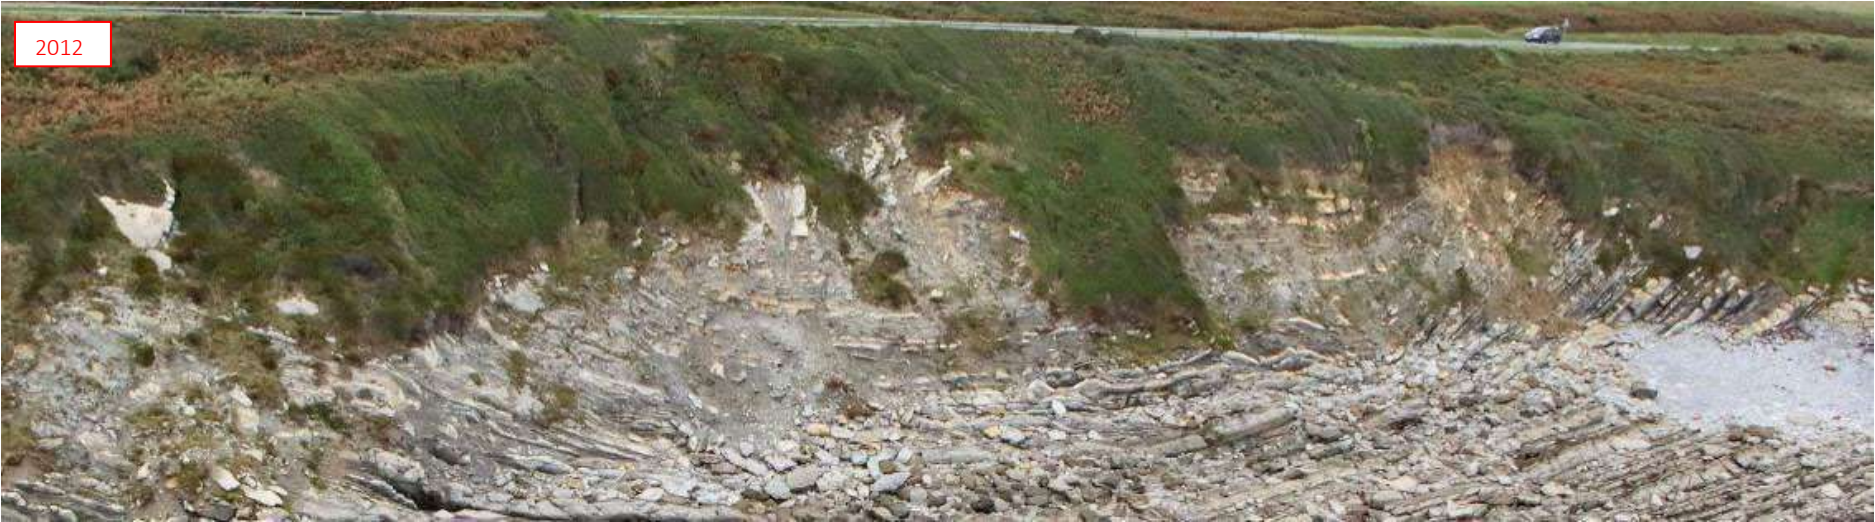
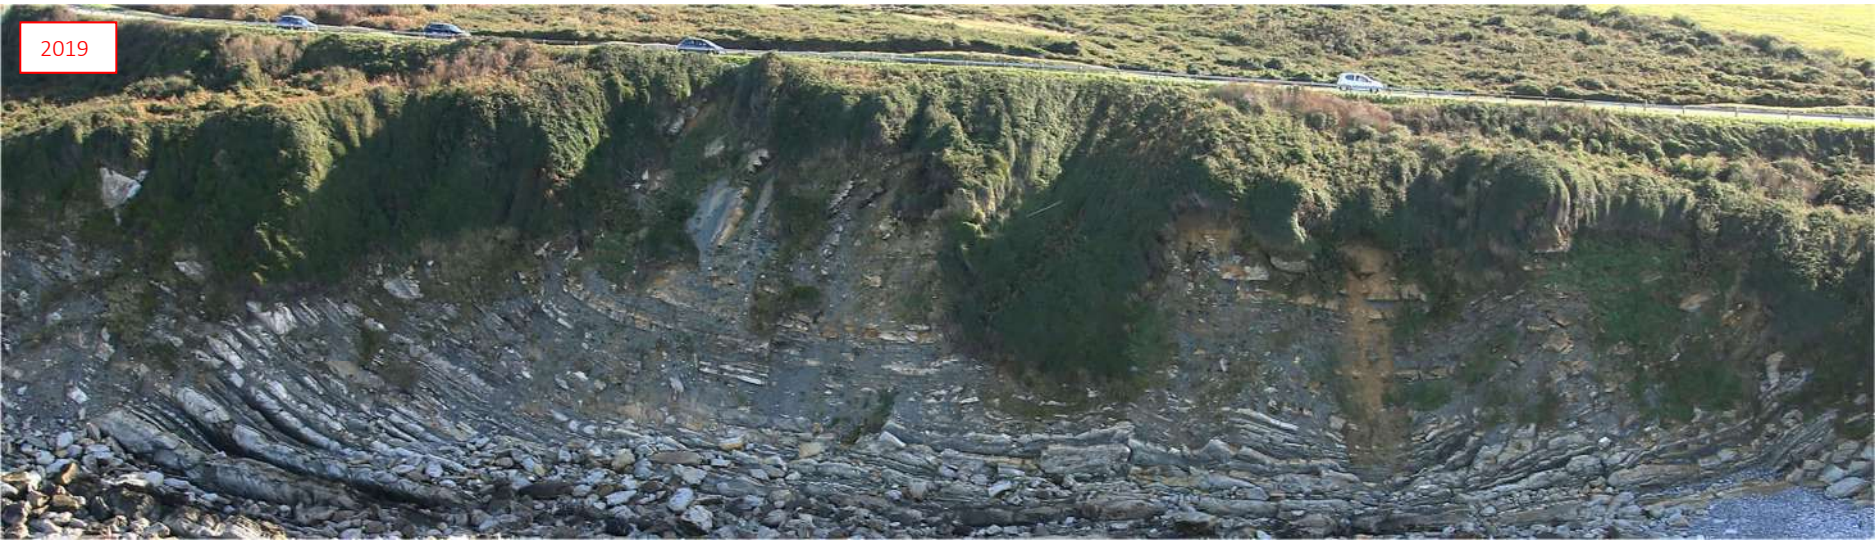
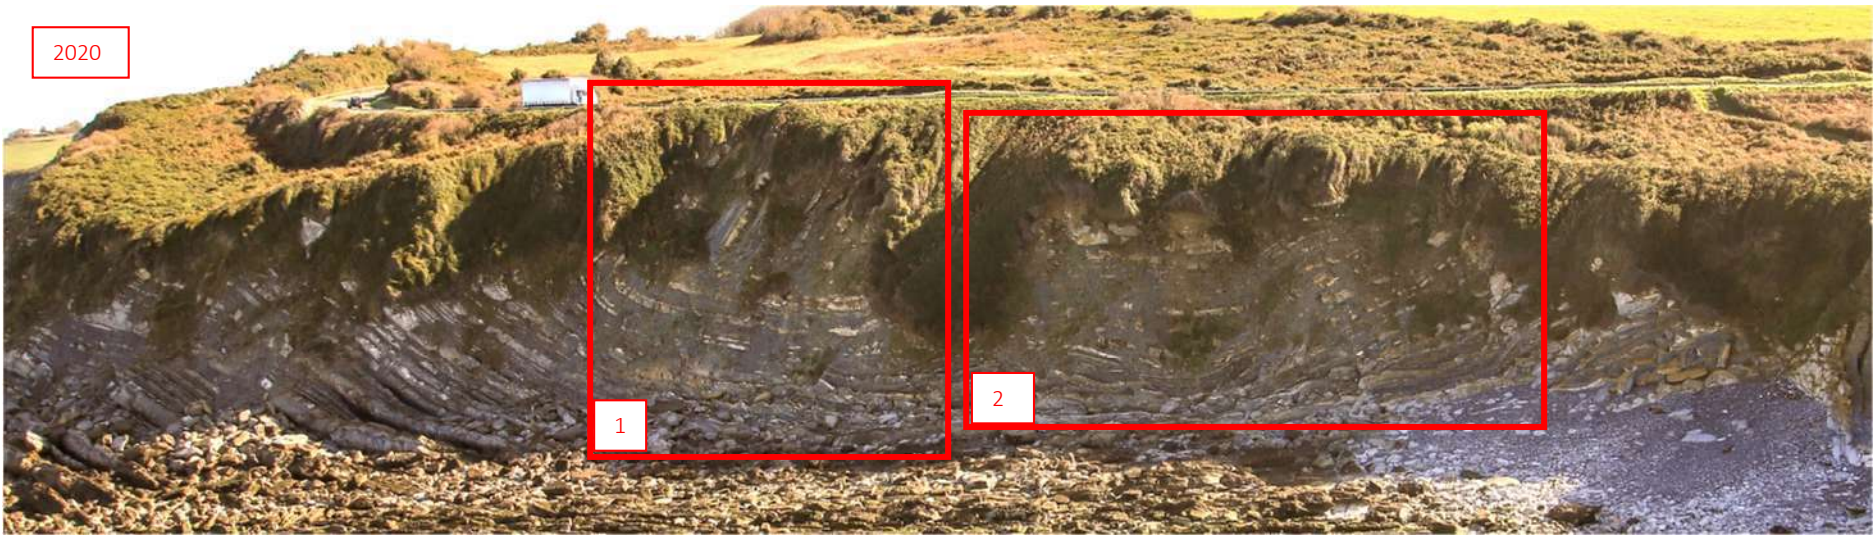
- zone 2 (sud-ouest) : elle concerne une entaille de glissement / érosion, existante au démarrage du suivi en 2012 et au sujet de laquelle les campagnes successives, jusqu'à novembre 2016, n'avaient montré aucune évolution notable. Le survol de juin 2018 avait conduit à souligner, en partie est de cette cicatrice, une petite évolution régressive liée à la rupture ponctuelle d'un banc calcaire de flyschs. Légèrement plus à l'ouest, le survol de novembre 2019 avait montré un nouveau petit départ récent en tête d'arrachement. Ces deux instabilités de faible intensité étaient restées sans incidence à ce stade vis-à-vis des enjeux amont. Le survol de novembre 2020 ne trahit aucune évolution particulière (cf. illustration 37).

Illustration 35 - Vue générale du tronçon 17 lors de la campagne du 18/10/2012 (©Observatoire de la Côte Aquitaine, Balloide Photos, 2012)

Illustration 36 - Vue générale du tronçon 17 lors de la campagne du 26/11/2019 (©Observatoire de la Côte Aquitaine, Balloide Photos, 2019)

Illustration 37 - Vue générale du tronçon 17 lors de la campagne du 17/11/2020 (©Observatoire de la Côte Aquitaine, Balloide Photos, 2020)

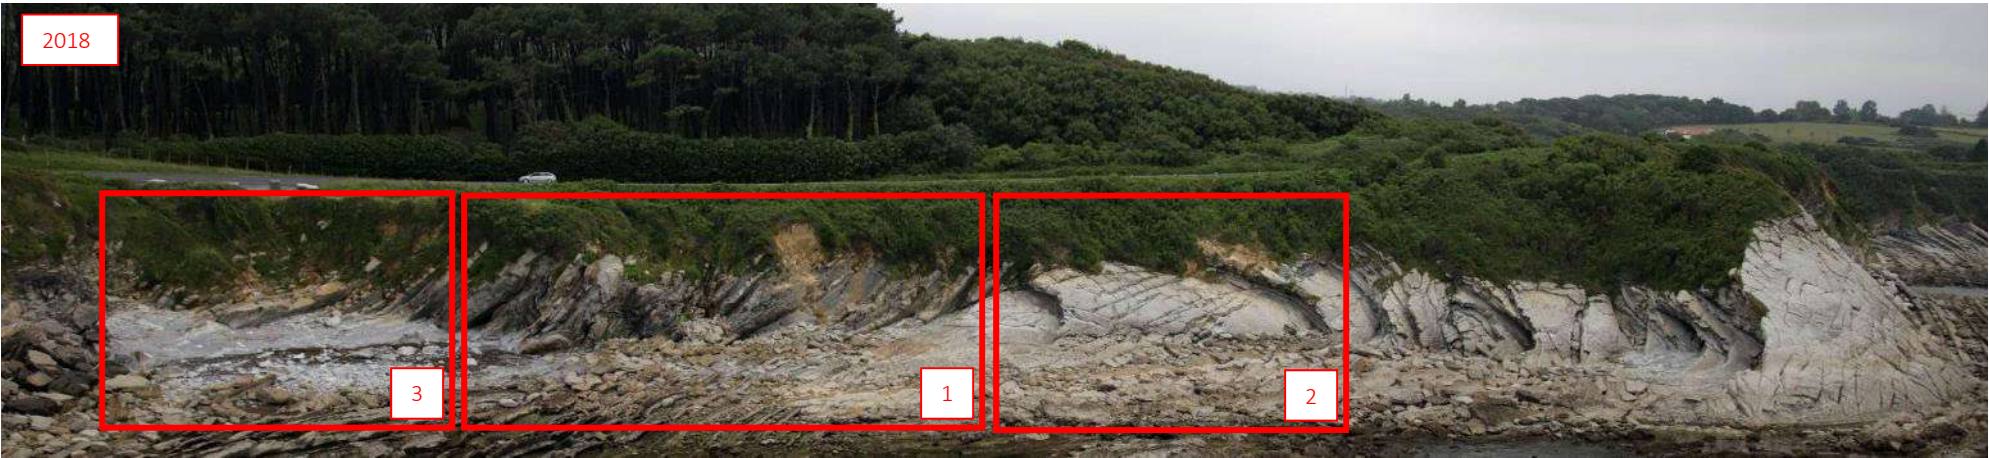
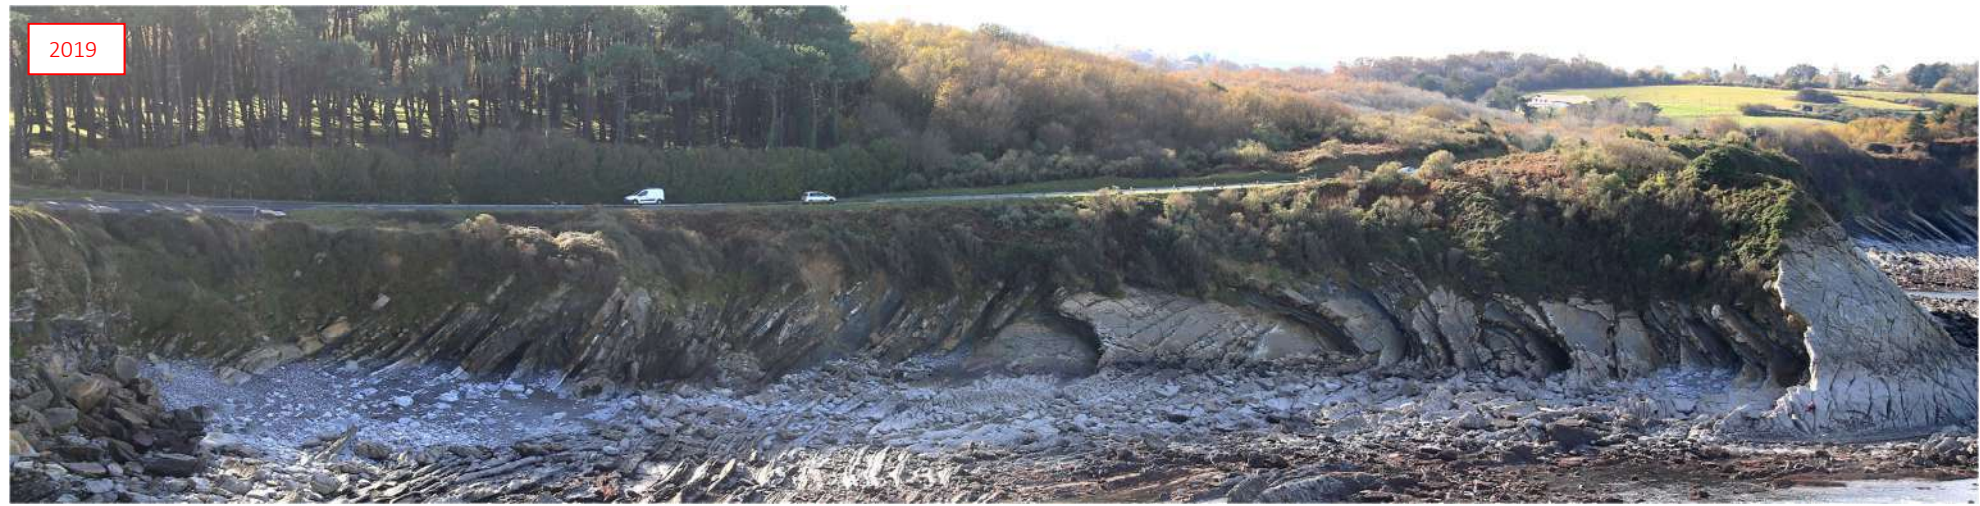
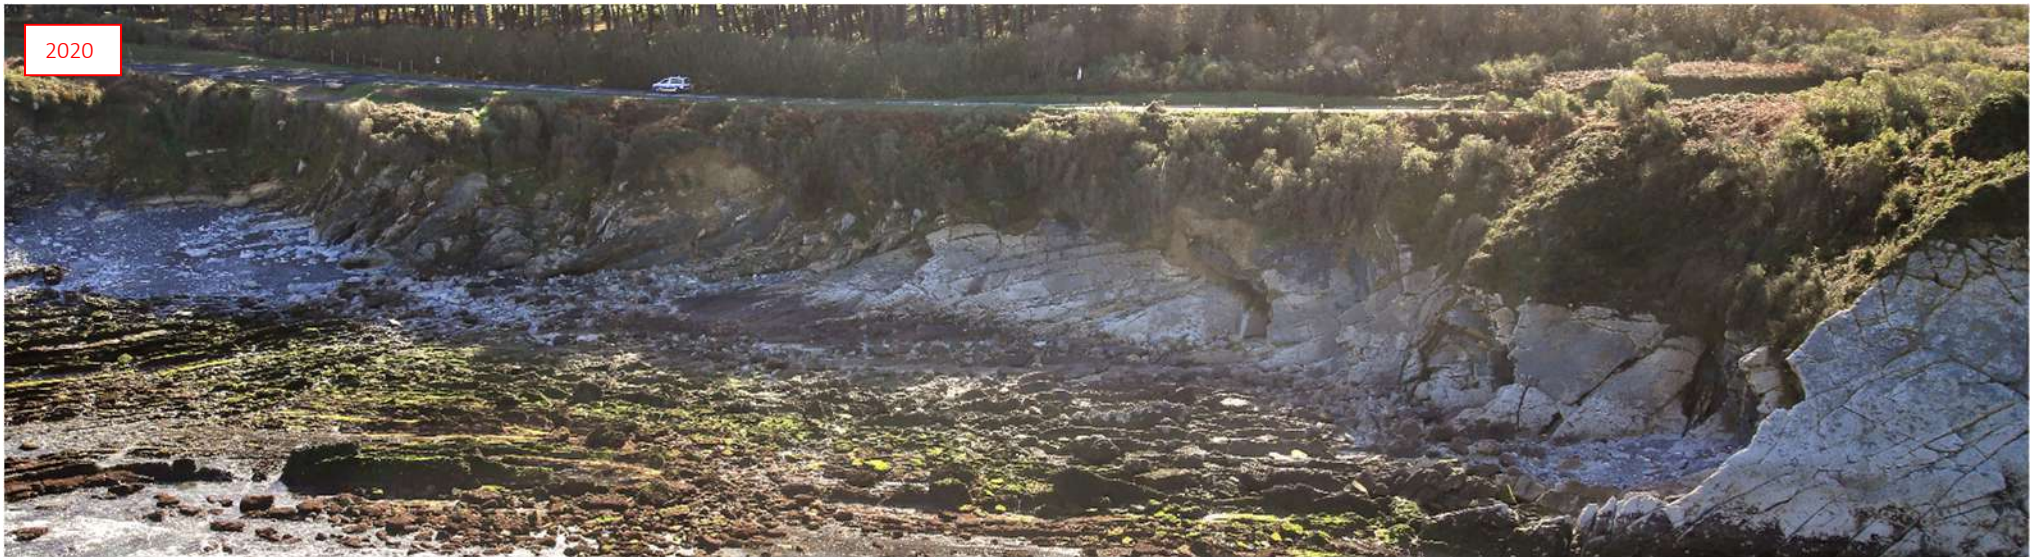
Trois principales zones (cf. illustration 41) sont distinguées sur ce tronçon. Aucune de ces zones ne montre d'évolution significative induisant une dégradation des conditions de stabilité de l'escarpement et un accroissement de l'exposition des enjeux amont.

Illustration 41 - Vue générale du tronçon 19 lors de la campagne du 27/06/2018 (©Observatoire de la Côte Aquitaine, Balloide Photos, 2018)

Illustration 42 - Vue générale du tronçon 19 lors de la campagne du 26/11/2019 (©Observatoire de la Côte Aquitaine, Balloide Photos, 2019)

Illustration 43 - Vue générale du tronçon 19 lors de la campagne du 17/11/2020 (©Observatoire de la Côte Aquitaine, Balloide Photos, 2020)

La zone 2 (cicatrice du glissement de 2008 ayant impacté le sentier littoral) n'a pas évolué significativement depuis le début du suivi et ce jusqu'à la campagne de novembre 2019. Le survol de novembre 2020 permet de noter des traces d'érosion au sein de la masse altérée en partie haute de falaise, et de coulée de matériaux (cf. illustration 44). Ces indices pourraient témoigner de mouvements au sein de l'ancienne cicatrice de glissement. Cette activité suspectée reste cependant d'intensité modeste et sans incidence à ce stade sur le niveau d'exposition des enjeux amont. Aucun indice de mouvement en tête de falaise n'a été recensé par ailleurs. Une vigilance quant à l'évolution de cette zone devra toutefois être assurée au cours des mois à venir, dans l'attente du prochain survol.

- tronçon 19 : une vigilance quant à l'évolution, au cours des prochains mois, de la cicatrice du glissement de 2008 est nécessaire. Des indices ont en effet été observés laissant suspecter une reprise d'activité (de faible intensité) au sein de la zone de décrochement (sans incidence constatée sur la tête de versant à la date de l'expertise).
