OBSERVATOIRE DE LA CÔTE  
NOUVELLE-AQUITAINE

## Suivi de l'exposition aux mouvements de terrain de la route de la Corniche, commune d'Urrugne (64). Etat des lieux de novembre 2021

BRGM/RP-71379-FR  
Décembre 2021

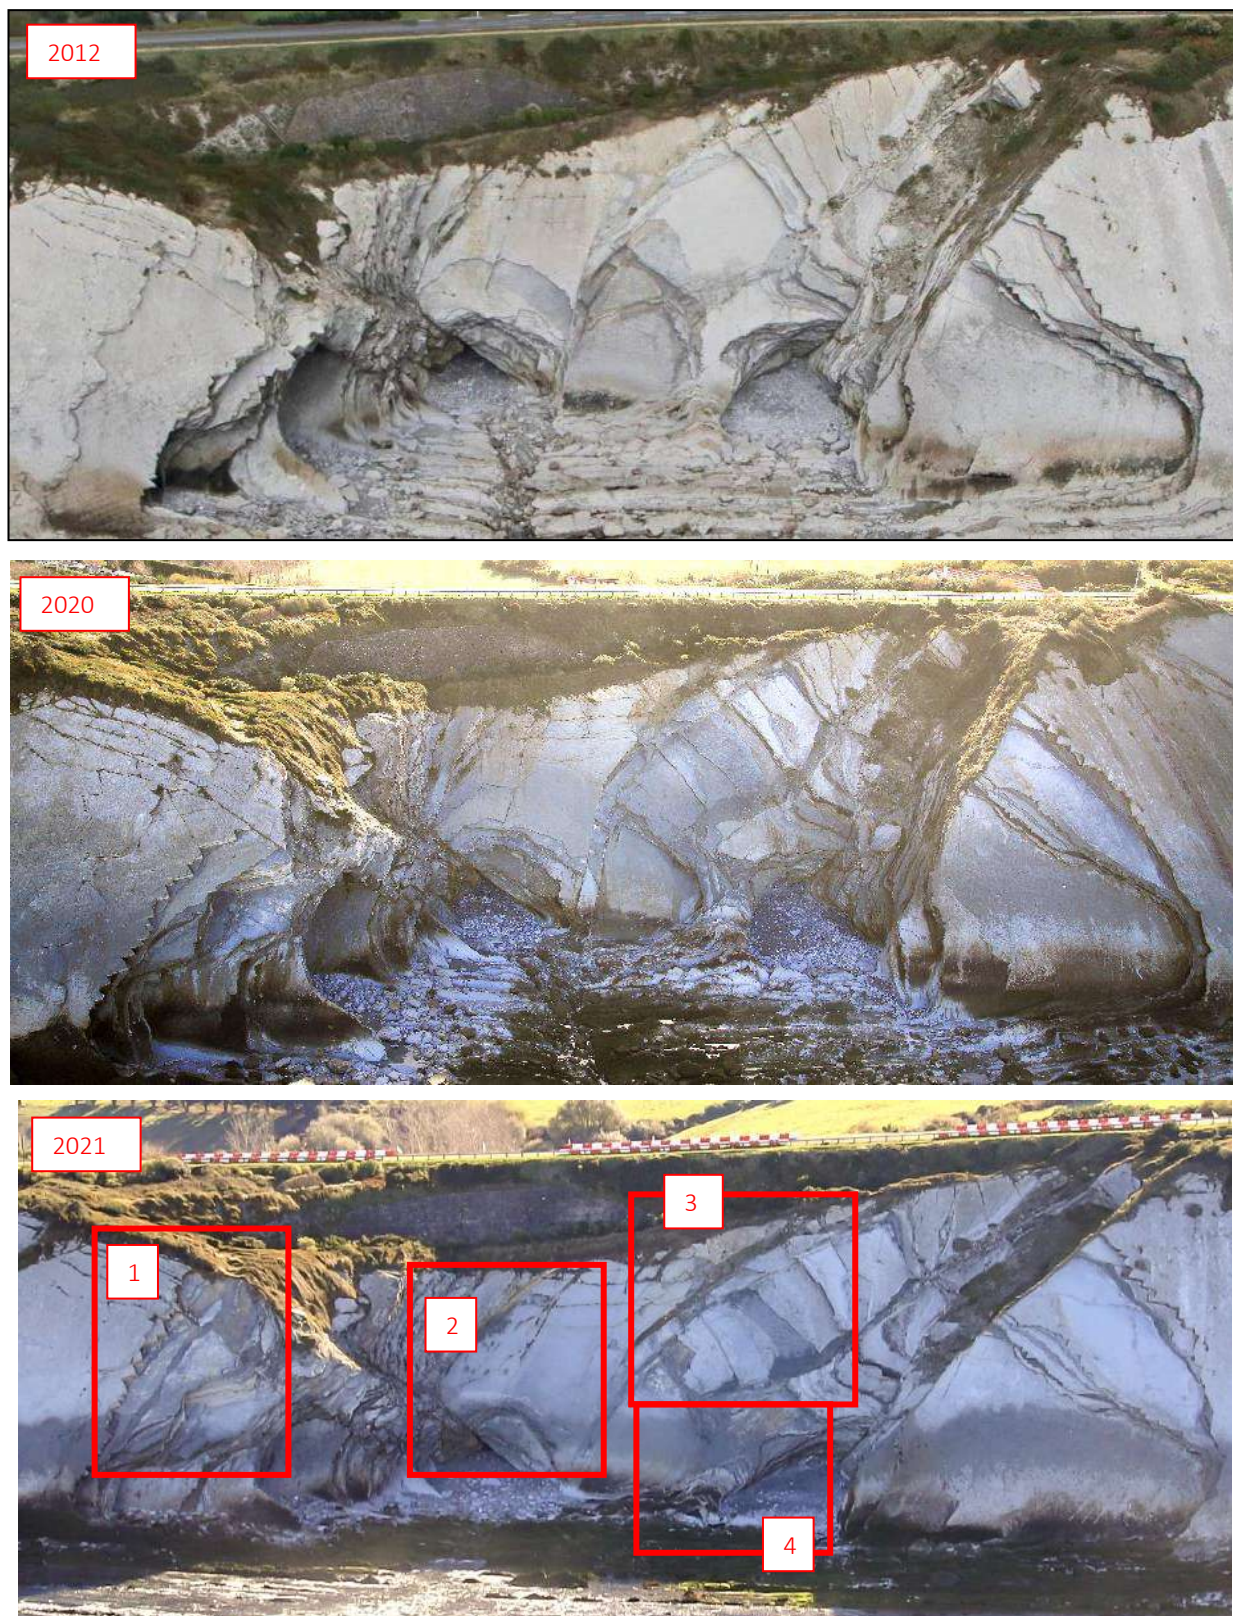
- pour le tronçon 5, l'évolution récente est marquée par la réduction de section d'un pilier, présent en partie basse de falaise et « soutenant » un volume de matériaux de l'ordre de 1 500 m<sup>3</sup> (dalle de 2 050 m<sup>2</sup>). Cette évolution est à rapprocher de celle qui a prévalu dans le secteur des Viviers Basques, avant l'instabilité survenue fin octobre 2020. La rupture du pilier résiduel apparaît possible à tout moment et pourrait plus ou moins rapidement déstabiliser le sommet de versant et les terrains en arrière-plan, menaçant le sentier littoral, voire l'assise de la route ;

Illustration 4 - Vue générale du tronçon 5, au cours des campagnes photographiques des 12/01/2012, 17/11/2020 et 19/11/2021 (©Observatoire de la Côte Aquitaine, Balloide Photos, 2012, 2020 et 2021)

Suite à l'état des lieux de novembre 2020, le risque de rupture à très brève échéance (potentiellement quelques mois) du pilier et en corollaire d'un glissement-plan d'une surface potentielle d'environ 2 000 m<sup>2</sup> (cf. illustration 11) avait été souligné. Au regard de la poursuite du démantèlement du pilier ainsi que des bancs de flyschs sus-jacents, la probabilité d'occurrence d'un tel scénario au cours des mois à venir s'en trouve accrue.

Au regard de la dégradation observée des conditions de stabilité de la falaise, une vigilance particulière s'impose. On rappellera que ce tronçon est doté, depuis le printemps 2021, d'un protocole d'alerte (sous la responsabilité de Geotec, pour le compte du CD64) basé notamment sur un suivi instrumenté en falaise. On conseillera que ce protocole soit complété par des observations visuelles de la falaise, aussi régulières que possibles, de façon à être en mesure de détecter toute nouvelle dégradation significative des conditions de stabilité. Ces constats visuels pourront utilement compléter voire éclairer l'analyse des données provenant du suivi instrumenté.

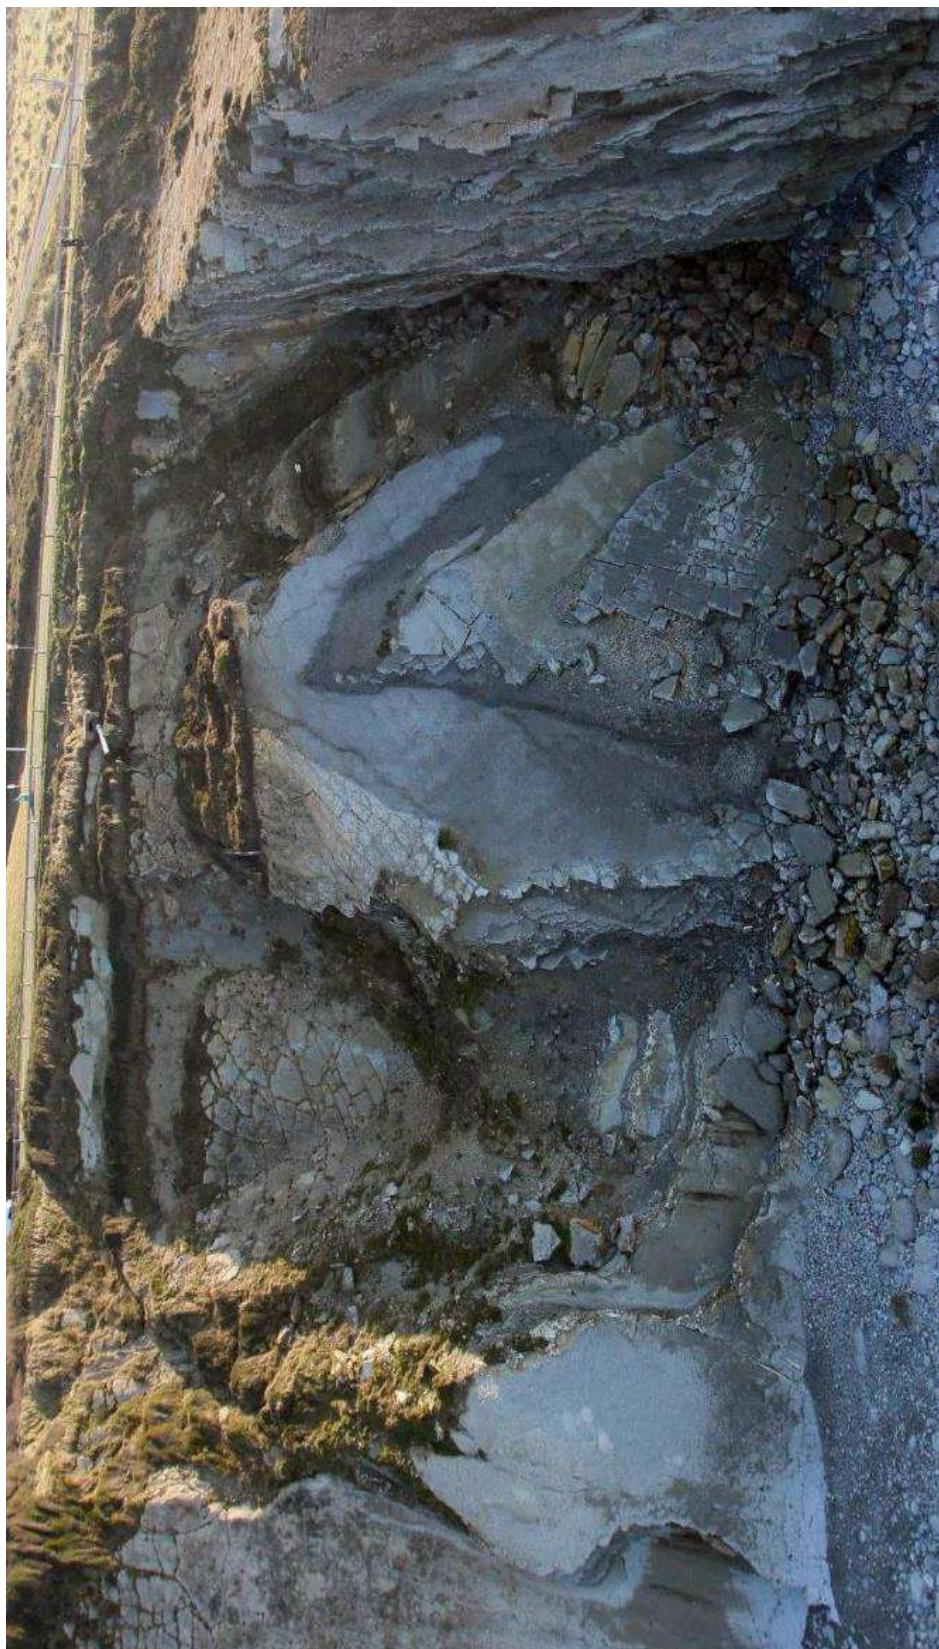
Les illustrations 12 à 14 montrent une vue générale du tronçon 7, entre les campagnes 2012 et 2020. L'examen détaillé des clichés des campagnes de 2019 et 2020 ne permet pas d'observer d'évolution importante de l'état et des conditions de stabilité de la falaise au cours de cette période. L'évolution depuis le précédent survol de novembre 2020 est conforme aux constats faits au cours des 12 mois précédents, à savoir une évolution limitée à la poursuite des processus de bréchification / déstructuration des bancs externes, principalement en parties intermédiaire et inférieure de falaise. Ces processus sont principalement favorisés par la décompression des terrains, l'impact des vagues en pied de paroi et les circulations d'eau en surface d'une part et au niveau des interbancs d'autre part.

*Illustration 12 - Vue générale du tronçon 7 lors de la campagne du 12/01/2012  
(©Observatoire de la Côte Aquitaine, Balloide Photos, 2012)*

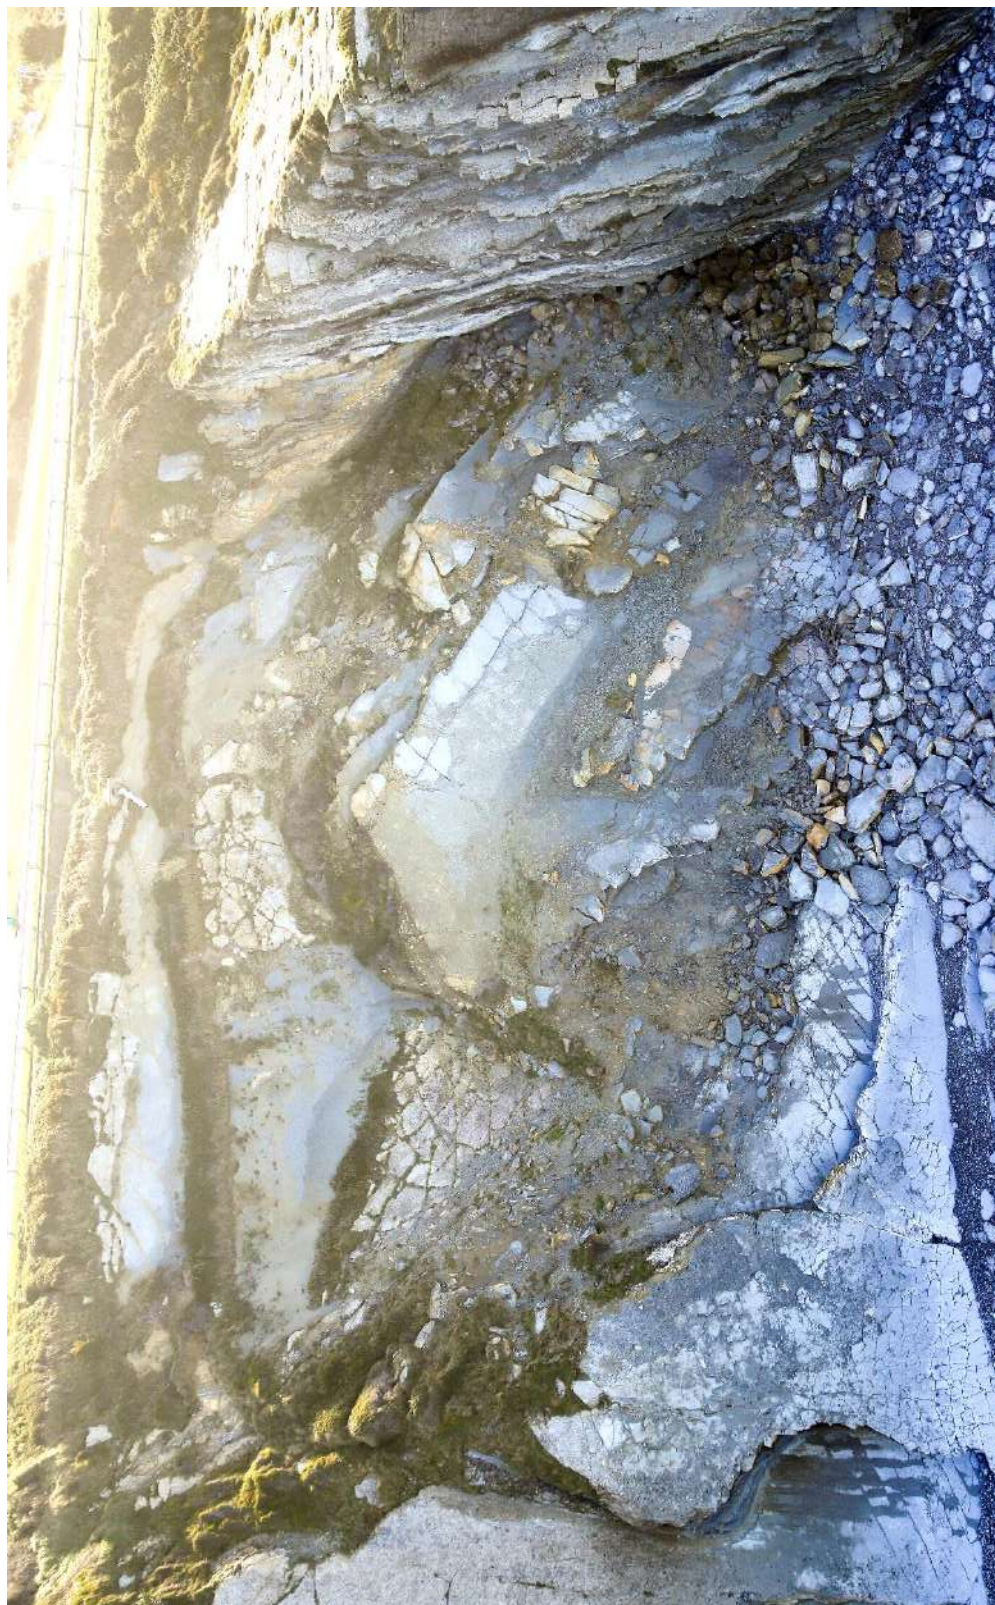
*Illustration 13 - Vue générale du tronçon 7 lors de la campagne du 17/11/2020  
(©Observatoire de la Côte Aquitaine, Balloide Photos, 2020)*

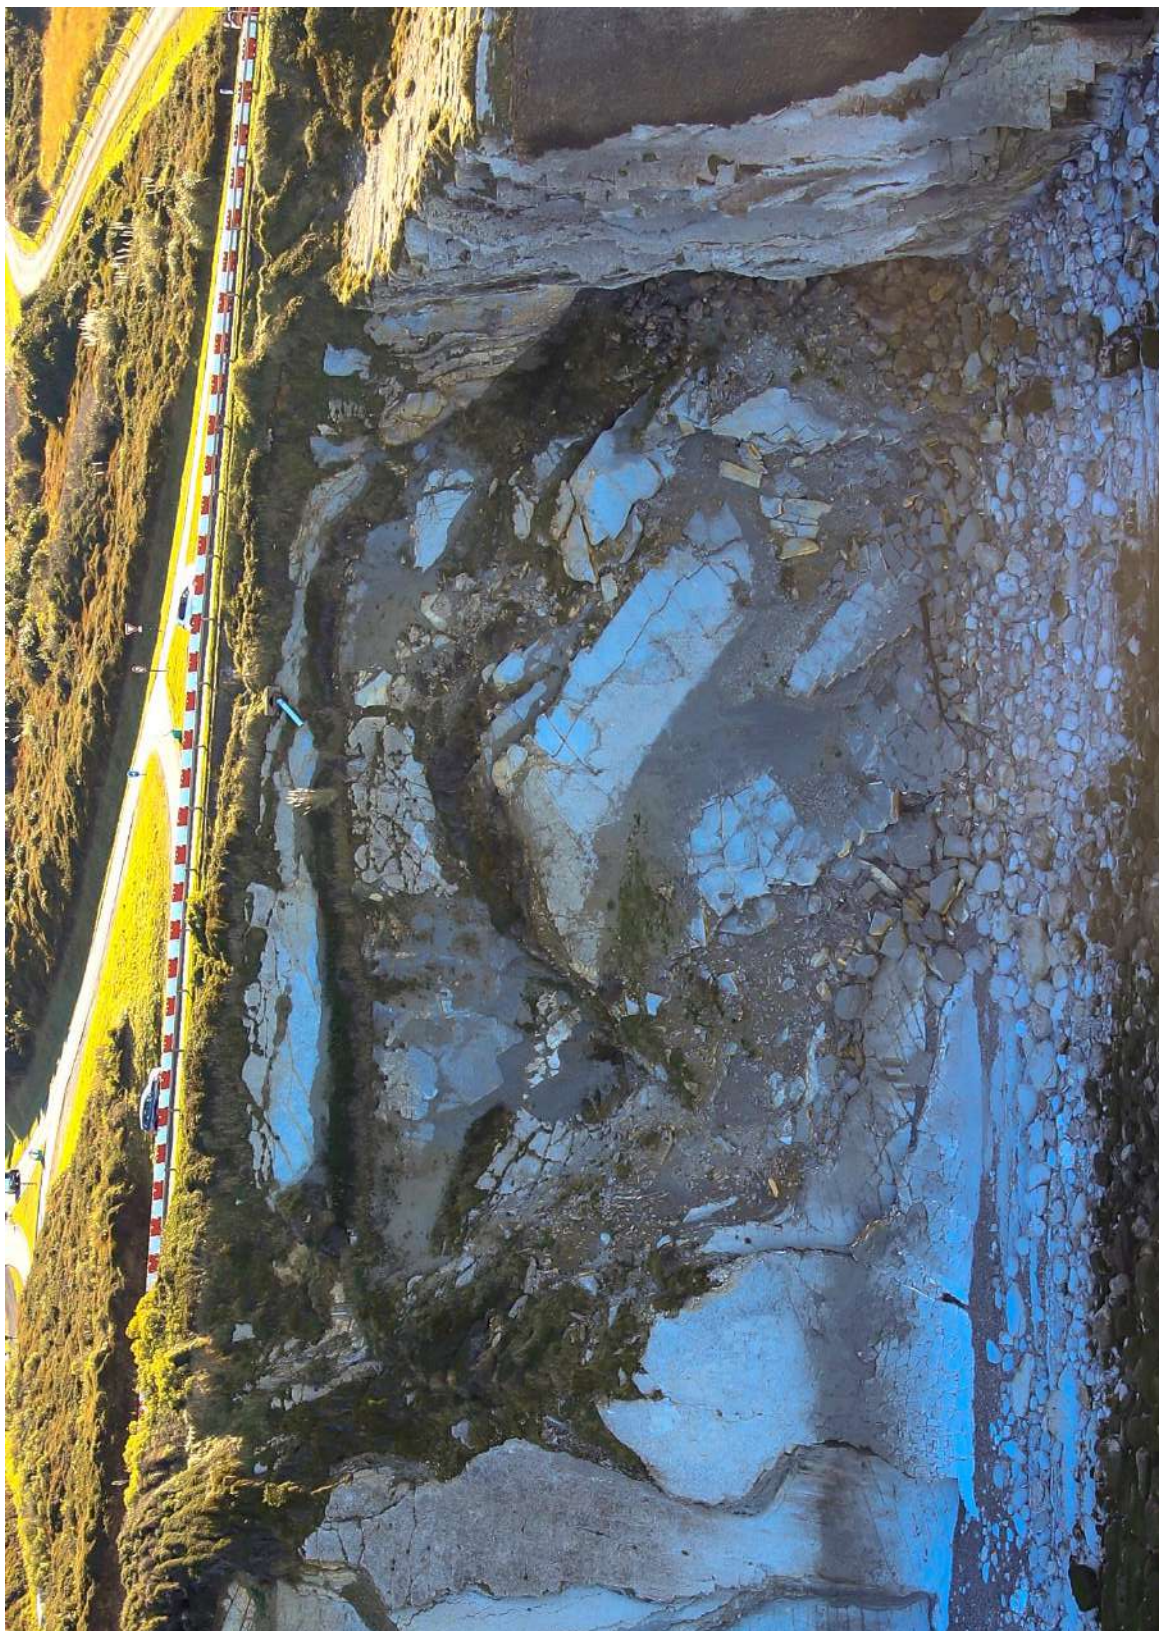
L'exposition de la route est considérée comme sensiblement inchangée par rapport au niveau prévalant aux derniers constats réalisés fin 2020. L'infrastructure est notamment menacée par une reprise des mouvements du banc ayant glissé entre juin 2018 et juin 2019, selon une dynamique brutale ou de façon plus lente. La potentialité d'occurrence d'un tel scénario est jugée moyenne à forte, à échéance de quelques mois, et élevée à très court terme (dans les 2 ans).

*Illustration 14 - Vue générale du tronçon 7 lors de la campagne du 19/11/2021  
(©Observatoire de la Côte Aquitaine, Balloide Photos, 2021)*

Nous ne disposons pas d'information concernant l'évolution, au cours des 12 derniers mois, des fissures affectant le voile béton, présent en tête de falaise. De telles informations permettraient de préciser le diagnostic établi. Pour rappel, la mise en place de jauges de déformation dans cette fissuration (permettant de compléter les constats visuels par des mesures sur site, à plus ou moins haute fréquence) avait déjà fait l'objet de recommandations (cf. rapport BRGM/RP-70660-FR, daté de mai 2021).

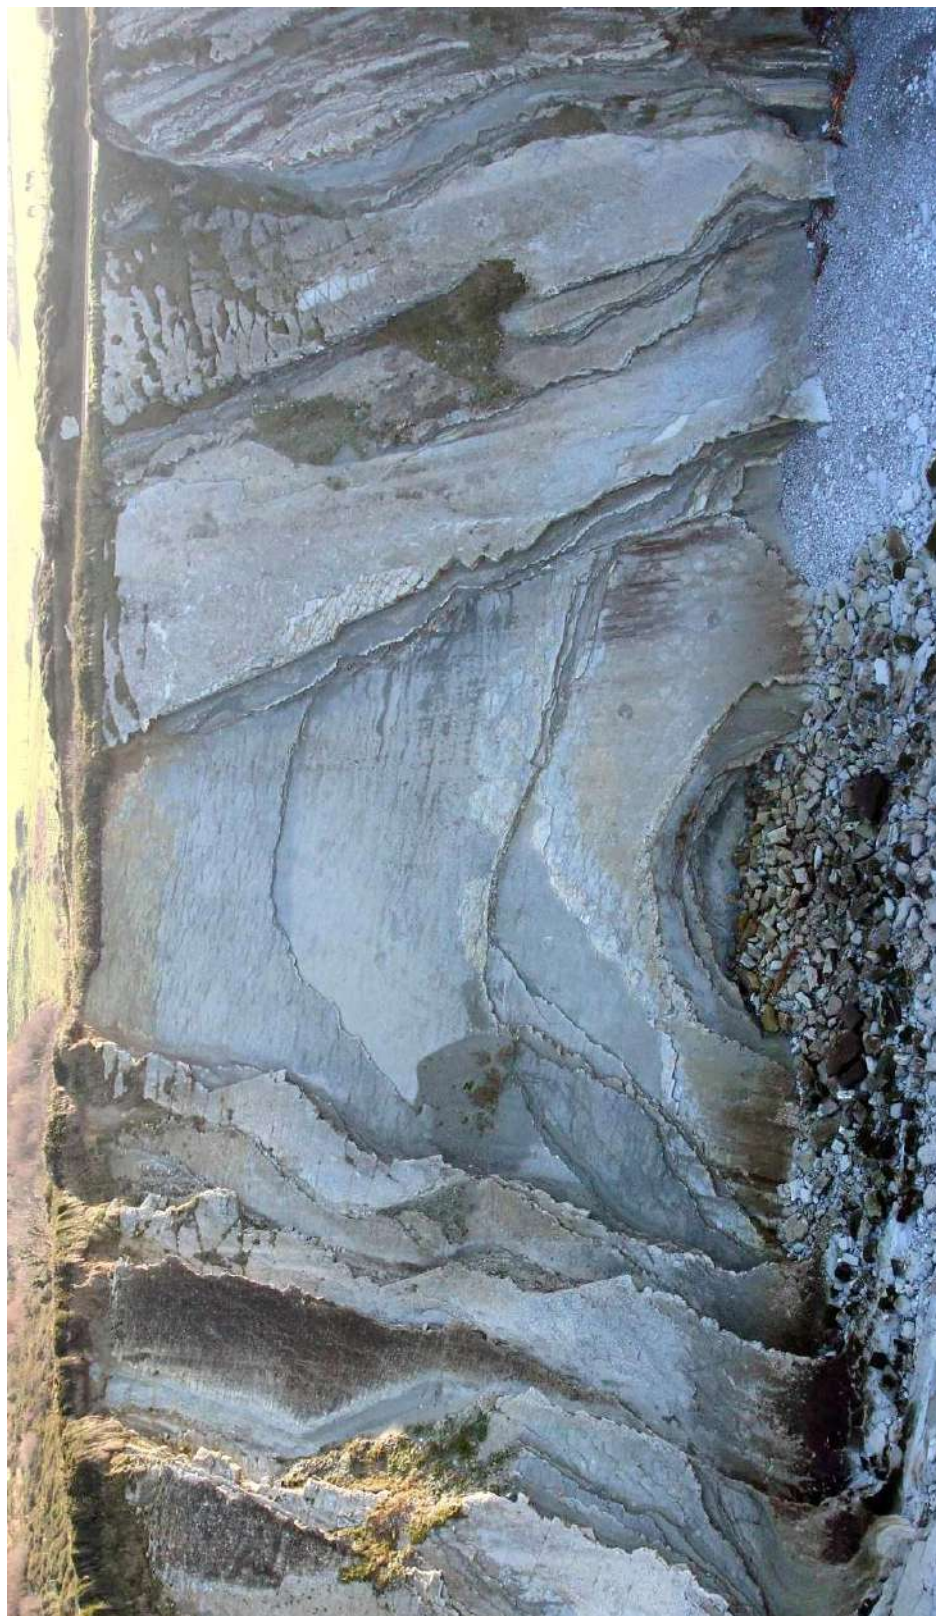
Pour le tronçon 9, les clichés de novembre 2021 ne permettent pas de relever d'évolution marquée au sein de la falaise depuis la campagne d'acquisition de fin 2020. Les conditions de stabilité et le niveau d'exposition des enjeux amont apparaissent ainsi globalement inchangés, par rapport à la situation établie lors du précédent survol.

*Illustration 16 - Vue générale du tronçon 9 lors de la campagne du 12/01/2012  
(©Observatoire de la Côte Aquitaine, Balloide Photos, 2012)*

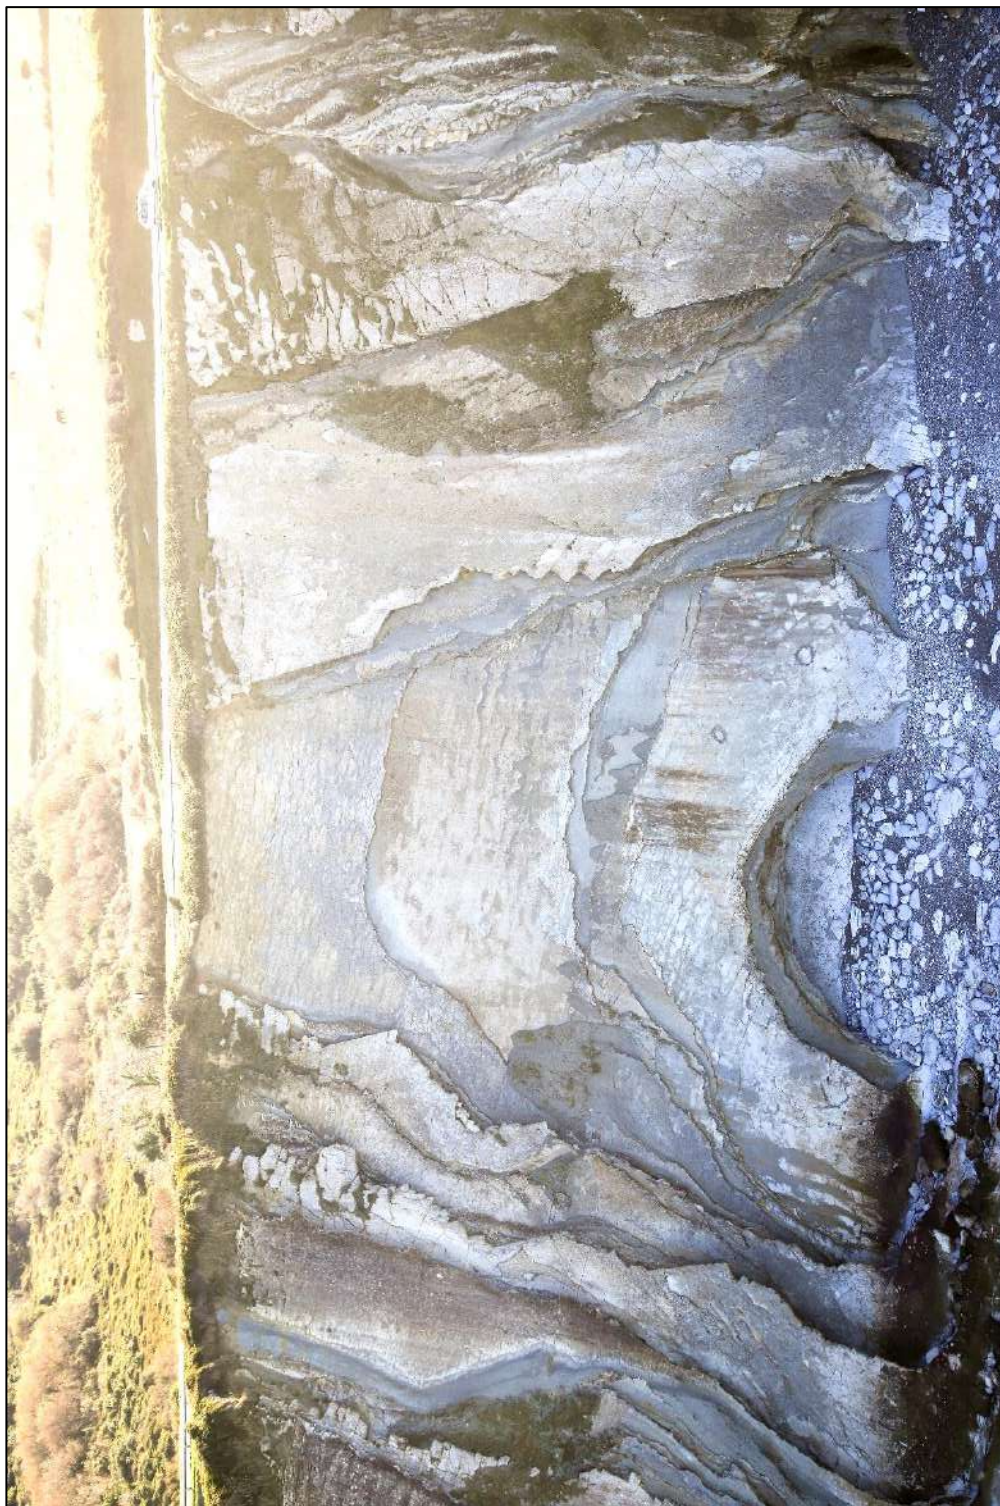
*Illustration 17 - Vue générale du tronçon 9 lors de la campagne du 17/11/2020  
(©Observatoire de la Côte Aquitaine, Balloide Photos, 2020)*

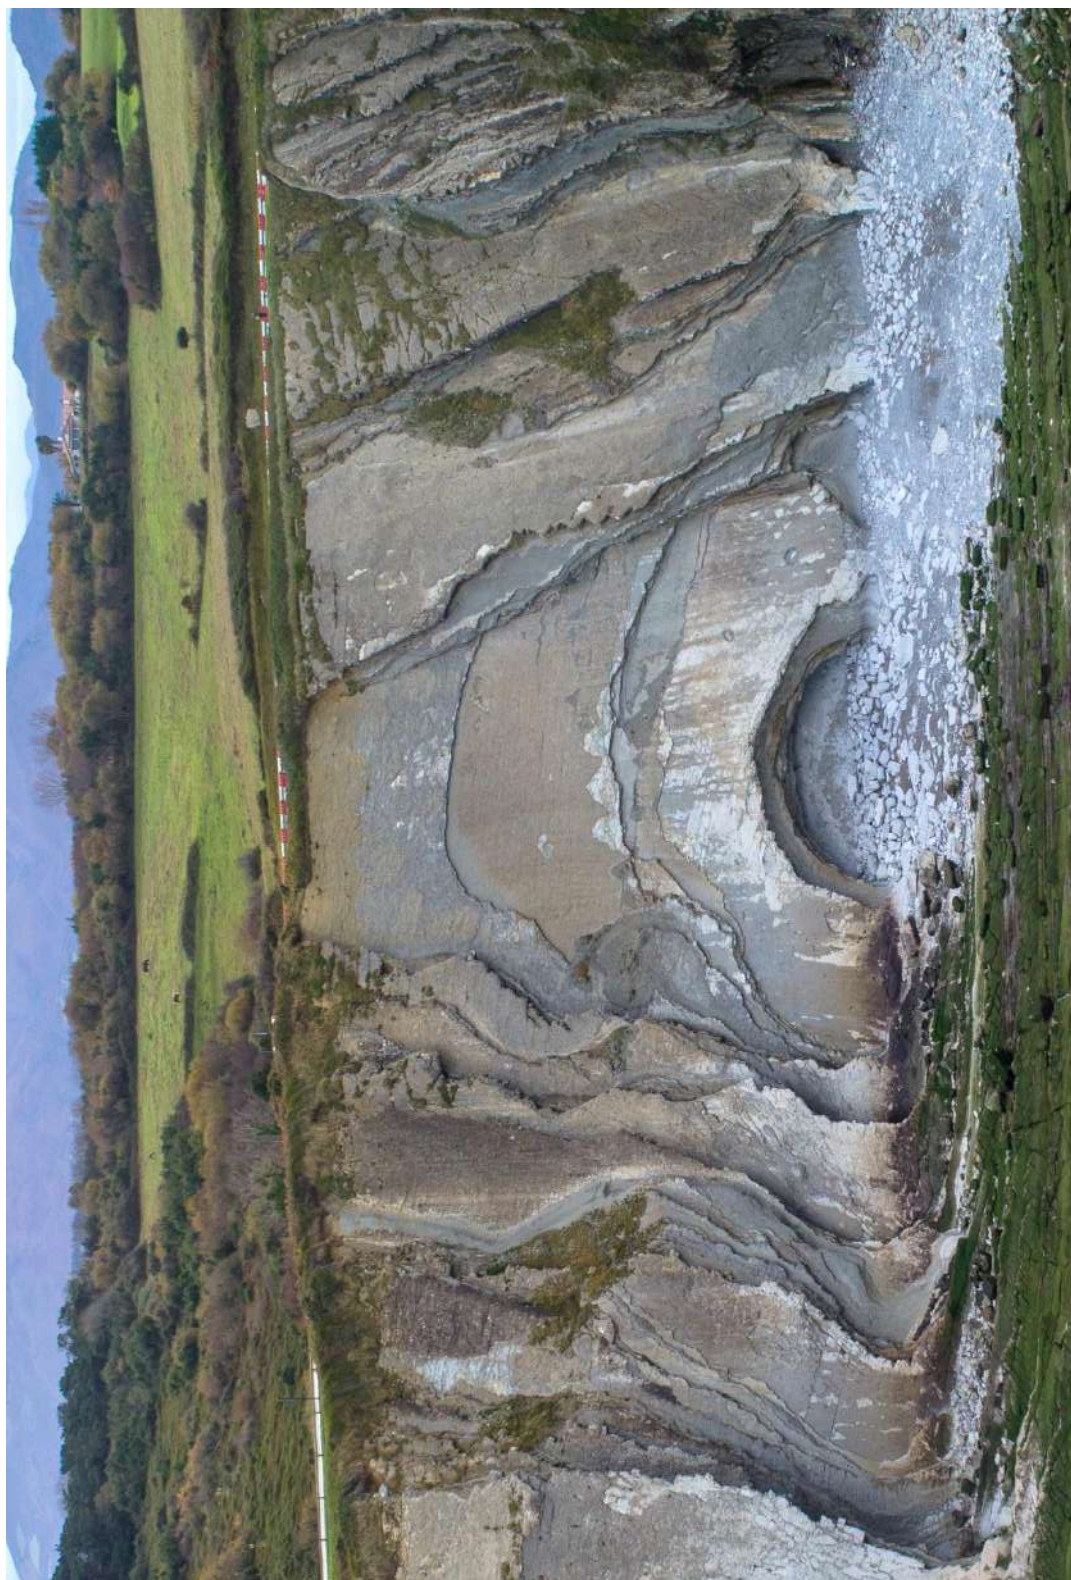
L'attention avait été attirée, dès l'état des lieux de juillet 2015 (rapport BRGM/RP-65494-FR), sur la partie sommitale de falaise, à l'extrémité ouest du tronçon. La fracturation des dalles rocheuses et le décollement apparent de celles-ci pouvaient laisser craindre, à plus ou moins brève échéance, un décrochement pouvant impacter directement le sentier littoral, situé en recul immédiat. Le survol de novembre 2021 n'a pas permis de déceler une évolution des conditions de stabilité à ce niveau (cf. illustration 19).

*Illustration 18 - Vue générale du tronçon 9 lors de la campagne du 03/12/2021  
(©Observatoire de la Côte Aquitaine, Balloide Photos, 2021)*

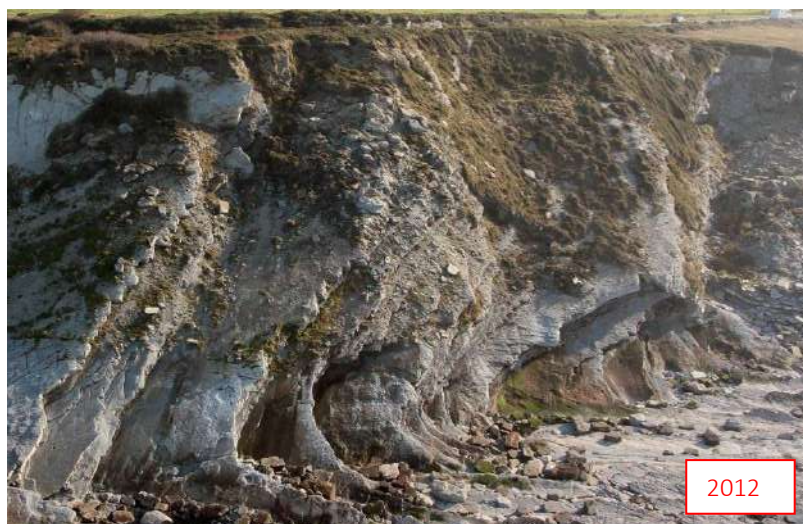
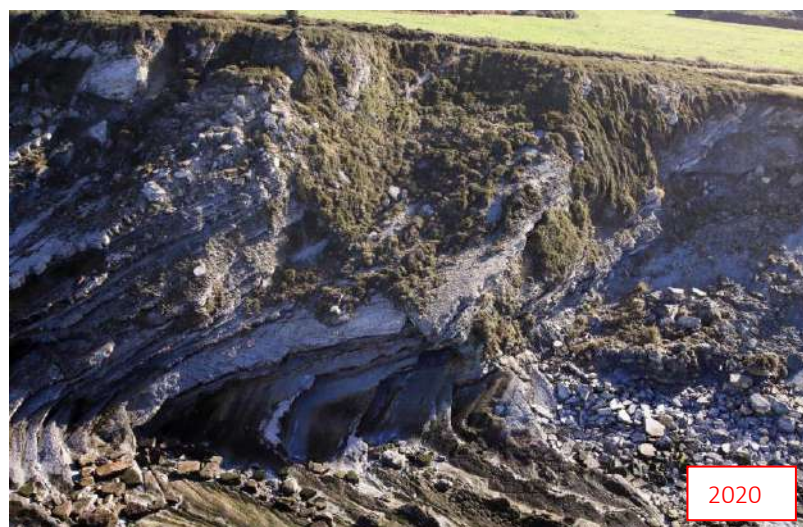
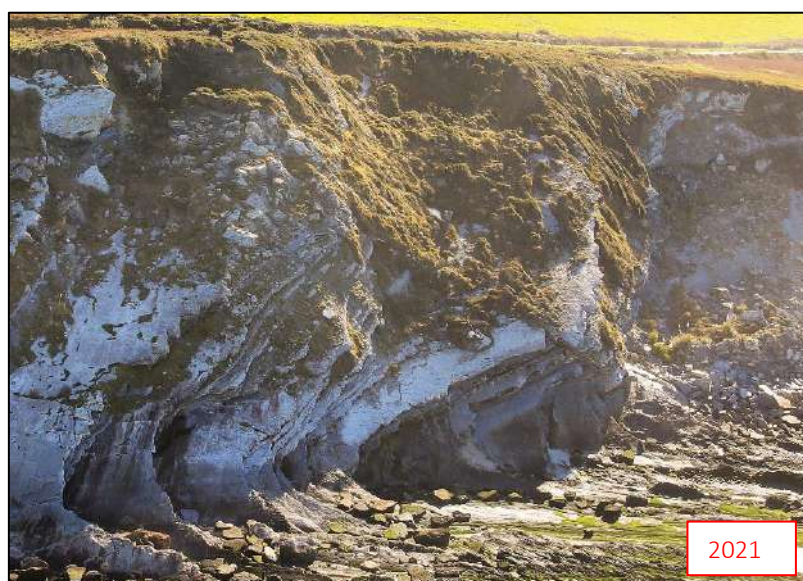
Le survol réalisé en novembre 2021 n'a pas révélé d'évolution notable au sein de la falaise du tronçon 12, depuis novembre 2020. Ce constat tend à confirmer le maintien des conditions de stabilité observées depuis le début du suivi sur ce tronçon. Seules des instabilités de faible intensité (glissement/remobilisation de blocs isolés dans la pente, décrochement de « petits » morceaux de dalle, etc.) ont été mises en évidence au cours de ces dernières années, sans que ces phénomènes aient une incidence significative à ce jour sur le niveau d'exposition du sentier littoral et de la route.

*Illustration 21 - Vue générale du tronçon 12 au cours des campagnes photographiques des 12/01/2012, 17/11/2020 et 19/11/2021 (©Observatoire de la Côte Aquitaine, Balloide Photos, 2012, 2020 et 2021)*

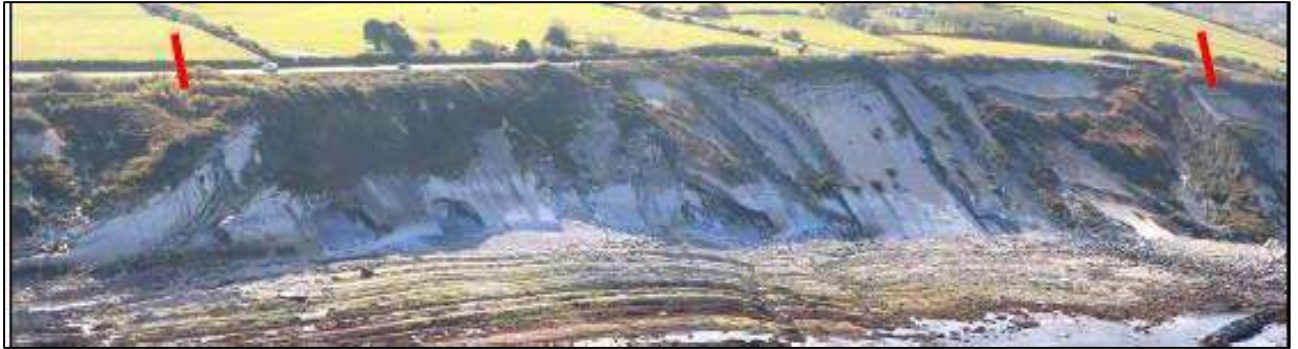
L'évolution de ce tronçon de 800 m environ est caractérisée au travers de cinq zones « remarquables », identifiées sur les illustrations 22 et 23. Ces zones se distinguent par l'existence de sous-cavages, plus ou moins prononcés, formés par ablation en pied de paroi, et/ou par une activité de type « glissements banc sur banc » (active ou suspectée).

*Illustration 22 - Vue d'ensemble du tronçon 15 lors de la campagne de novembre 2016  
(©Observatoire de la Côte Aquitaine, Balloide Photos, 2016)*

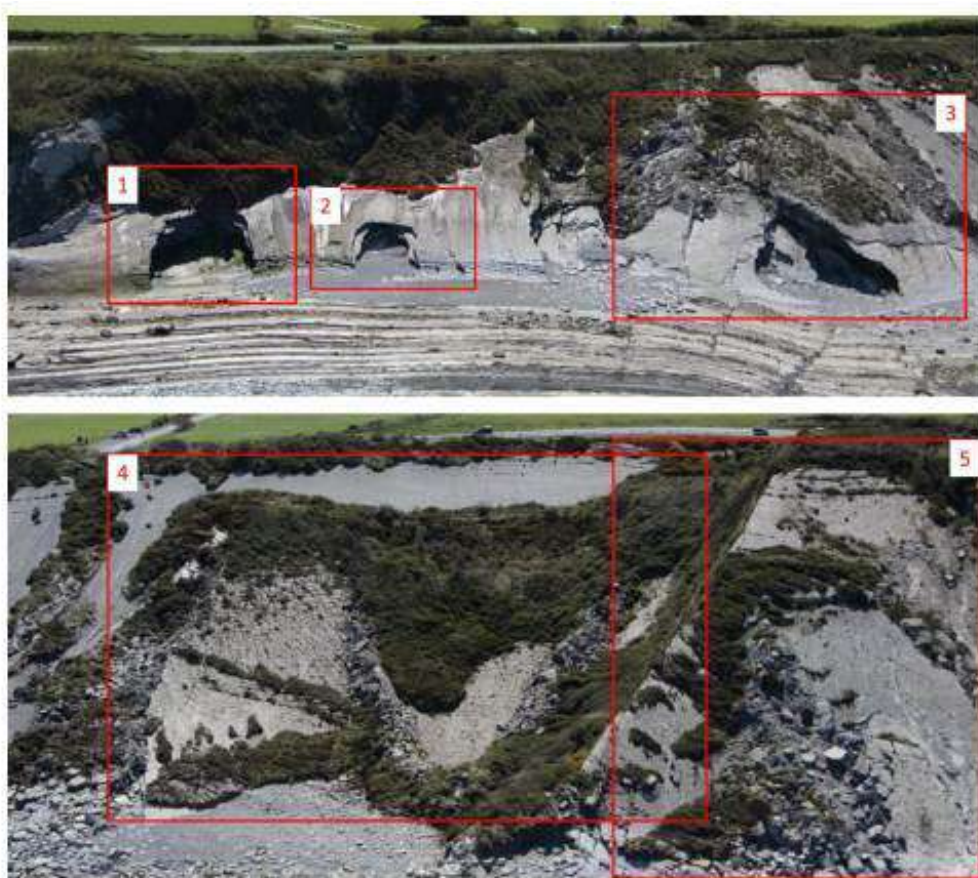
*Illustration 23 - Vue d'ensemble du tronçon 15 avec identification des zones de détails ; zones 1 à 3 : cavités formées par ablation en pied de paroi, zones 4 et 5 : activité « glissement de terrain » active ou suspectée  
(©Observatoire de la Côte Aquitaine, Balloide Photos, 2014)*

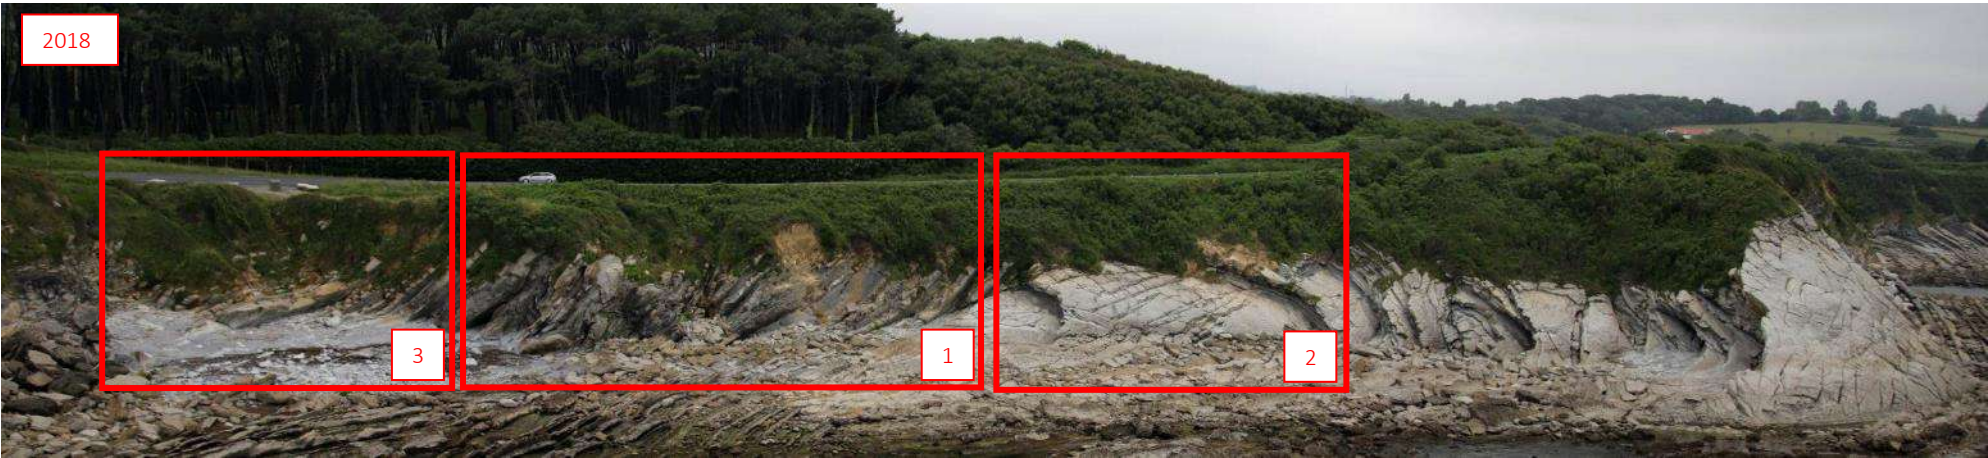
Trois principales zones sont distinguées sur ce tronçon (cf. illustration 36). Aucune de ces zones ne montre d'évolution significative récente induisant une dégradation des conditions de stabilité de l'escarpement et un accroissement de l'exposition des enjeux amont.

Illustration 36 - Vue générale du tronçon 19 lors de la campagne du 27/06/2018 (©Observatoire de la Côte Aquitaine, Balloide Photos, 2018)

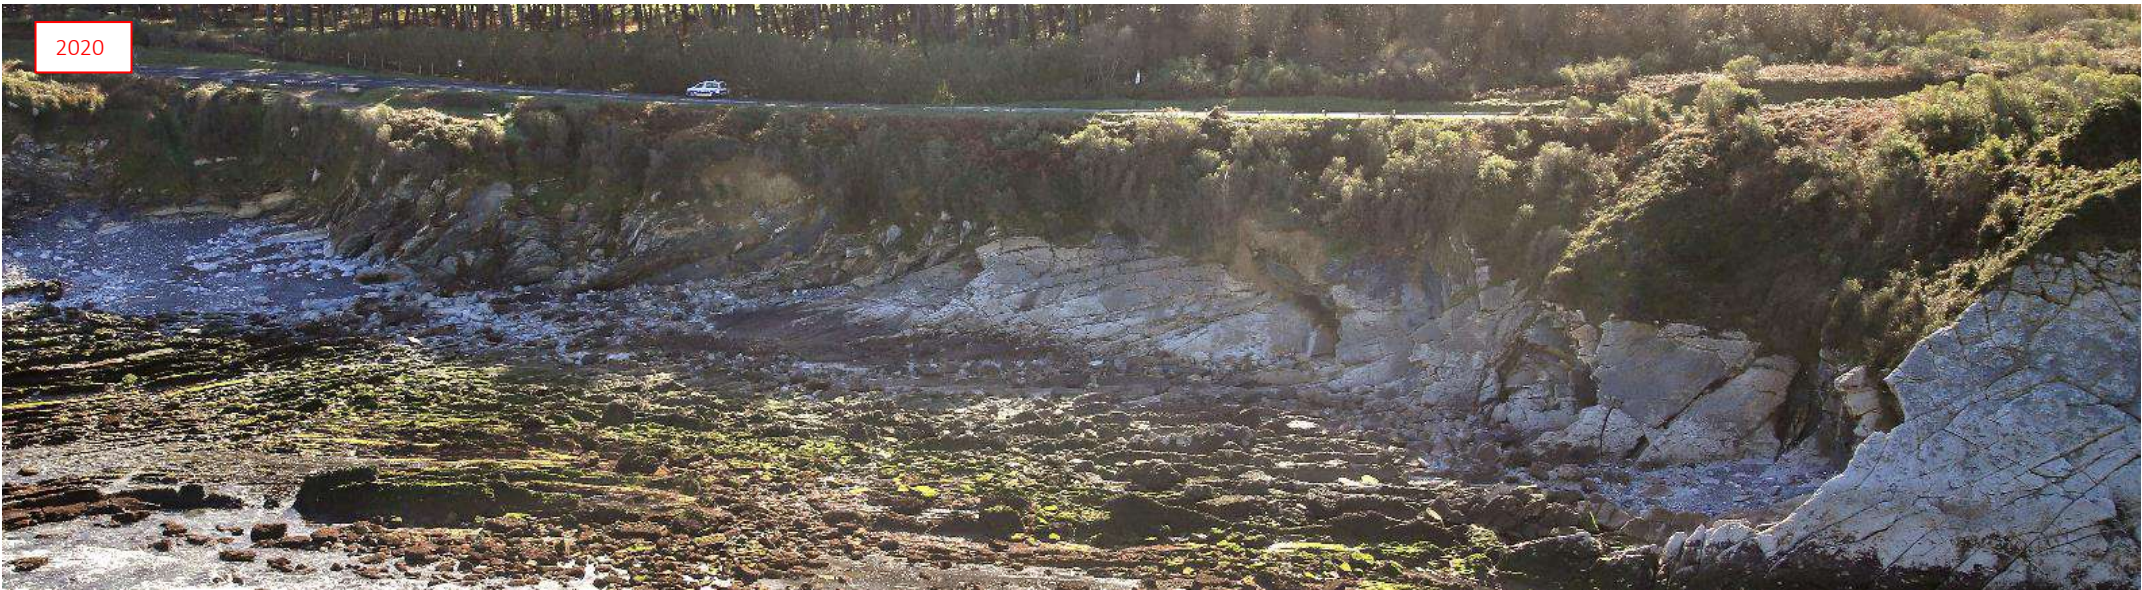
- zone 2 (sud-ouest) : elle concerne une entaille de glissement / érosion, existante au démarrage du suivi en 2012 et au sujet de laquelle les campagnes successives, jusqu'à novembre 2016, n'avaient montré aucune évolution notable. Le survol de juin 2018 avait conduit à souligner, en partie est de cette cicatrice, une petite évolution régressive liée à la rupture ponctuelle d'un banc calcaire de flyschs. Légèrement plus à l'ouest, le survol de novembre 2019 avait montré un nouveau petit départ récent en tête d'arrachement. Ces deux instabilités de faible intensité étaient restées sans incidence à ce stade vis-à-vis des enjeux amont. Le survol de novembre 2021 ne trahit aucune évolution particulière (cf. illustration 37).

Illustration 37 - Vue générale du tronçon 19 lors de la campagne du 17/11/2020 (©Observatoire de la Côte Aquitaine, Balloide Photos, 2020)

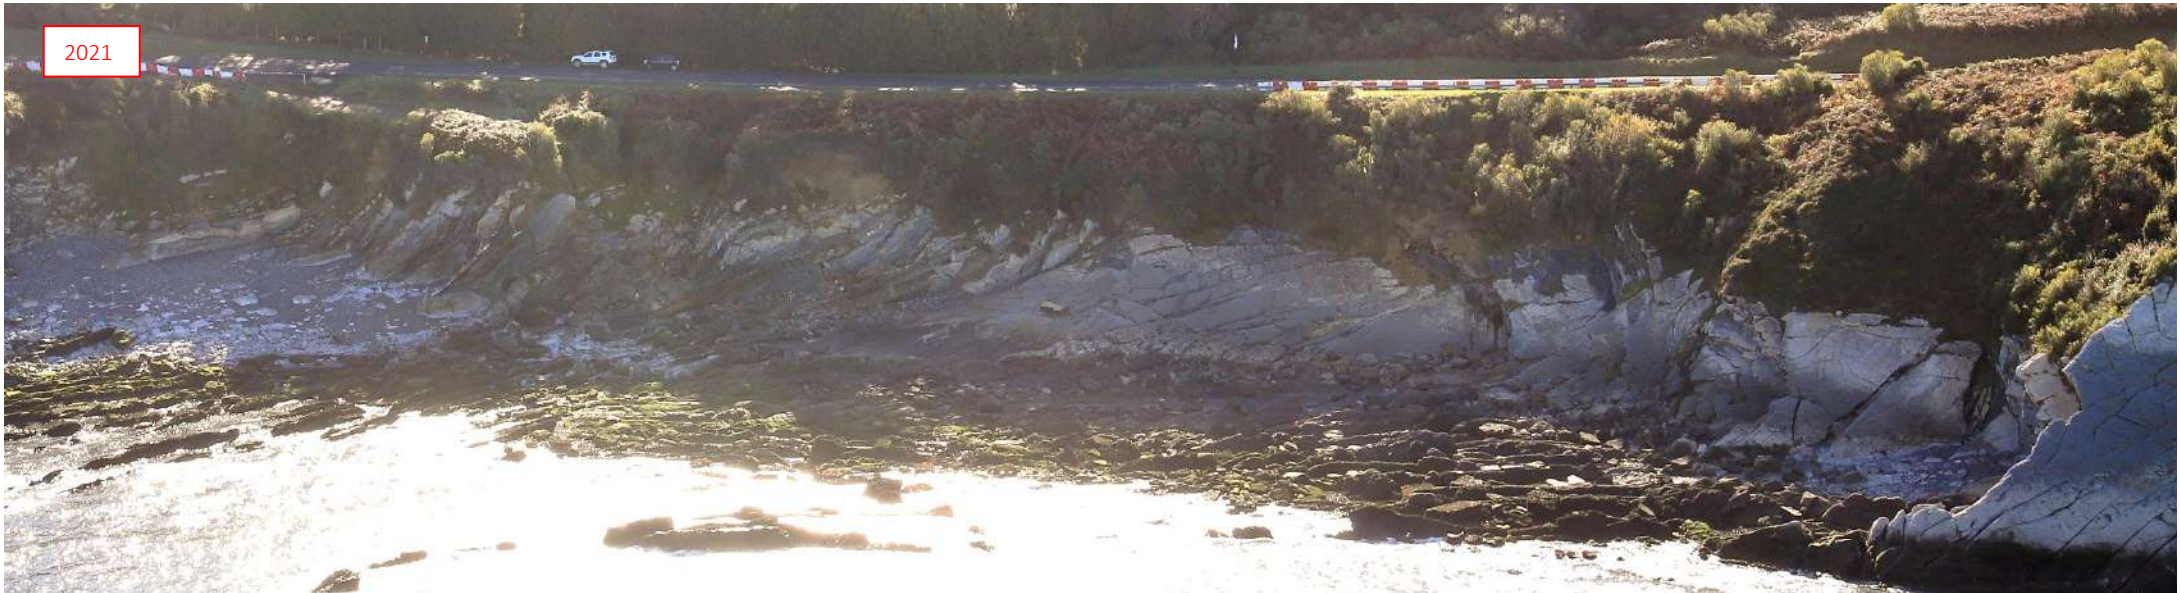
Illustration 38 - Vue générale du tronçon 19 lors de la campagne du 19/11/2021 (©Observatoire de la Côte Aquitaine, Balloide Photos, 2021)

La zone 2 (cicatrice du glissement de 2008 ayant impacté le sentier littoral) n'a pas évolué significativement depuis le début du suivi et ce jusqu'à la campagne de novembre 2019. Le survol de novembre 2020 avait permis de noter des traces d'érosion au sein de la masse altérée en partie haute de falaise, et de coulée de matériaux. Le survol de novembre 2021 (cf. illustration 39) n'a pas permis de constater d'évolution notable au cours des douze derniers mois. Ces indices pourraient néanmoins témoigner de mouvements au sein de l'ancienne cicatrice de glissement. Cette activité suspectée reste cependant d'intensité modeste et sans incidence à ce stade sur le niveau d'exposition des enjeux amont. Aucun indice de mouvement en tête de falaise n'a été recensé par ailleurs. Une vigilance quant à l'évolution de cette zone devra toutefois être assurée au cours des mois à venir, dans l'attente du prochain survol.
