# Agglomération Côte Basque Adour : évaluation de l'aléa érosion côtière en 2023 et 2043 dans le cadre de la stratégie locale de gestion de la bande côtière

Rapport final

BRGM/RP-63780-FR

Décembre 2014

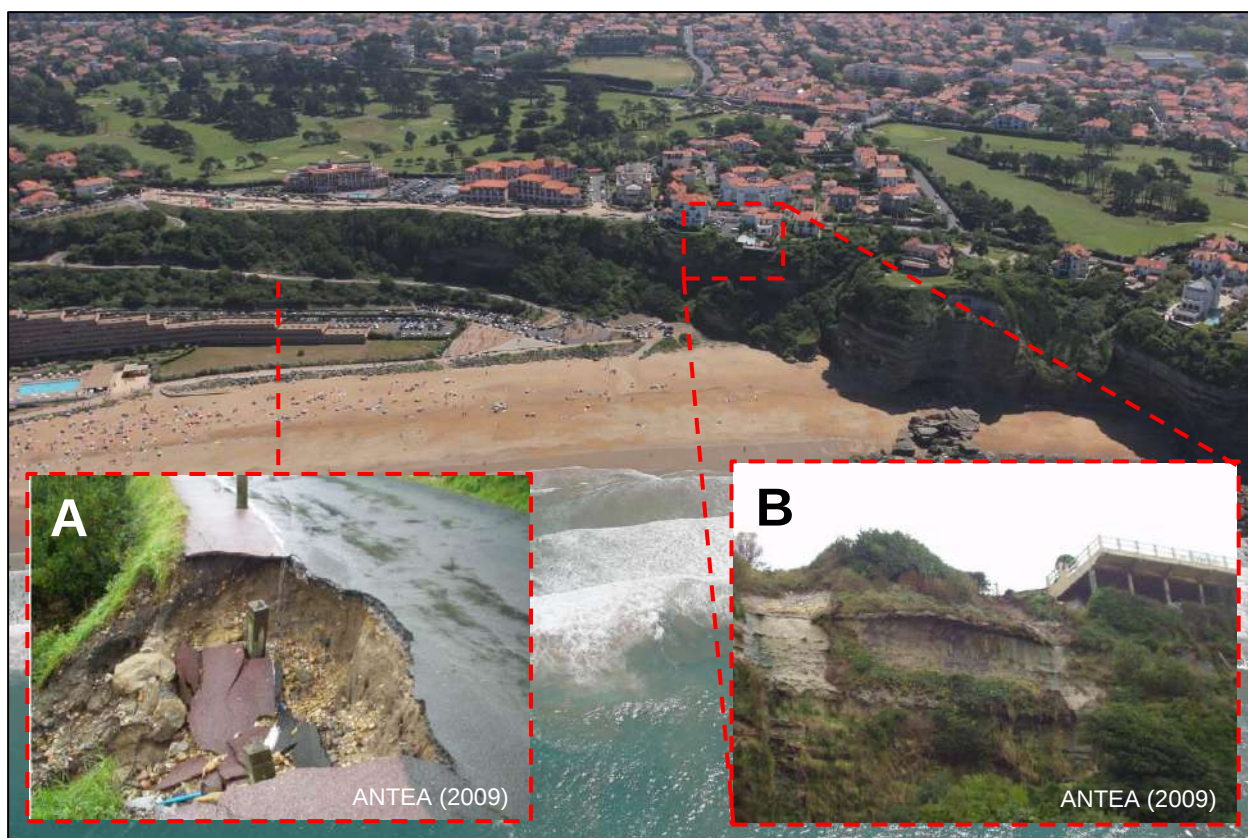
Suite aux précipitations exceptionnelles du 04 et 05 novembre 2005 (de l'ordre de 125 mm en 1 heure et demi), des glissements de terrains se sont produits en partie supérieure de falaise depuis la Chambre d'Amour jusqu'à la villa « Nuit de Mai » (ANTEA, 2009). Sur le Chemin des Sources, la mise en mouvement d'un volume de matériaux de l'ordre de 30 m<sup>3</sup> s'est caractérisée par une niche d'arrachement de 6 m de longueur et 2 m de hauteur environ (Figure 27A). Un ravinement intense du talus s'est produit en aval de l'arrachement, témoignant d'un écoulement d'eau très important. Deux petits glissements se sont par ailleurs produits sur la crête de falaise située en arrière du Boulevard de la Mer, au niveau des villas du Phare et Christmas. Il s'agit de deux niches d'arrachement de 20 m<sup>2</sup> chacune (Figure 27B), ayant affecté la couverture alluviale d'épaisseur plurimétrique à décimétrique présente en crête de talus.

Figure 27 : Glissements sur la Promenade des Sources (A) et le long du Boulevard de la Mer (B) à Anglet survenus les 04 et 05 novembre 2005 (© Observatoire de la Côte Aquitaine, Michel Le Collen, 2013).

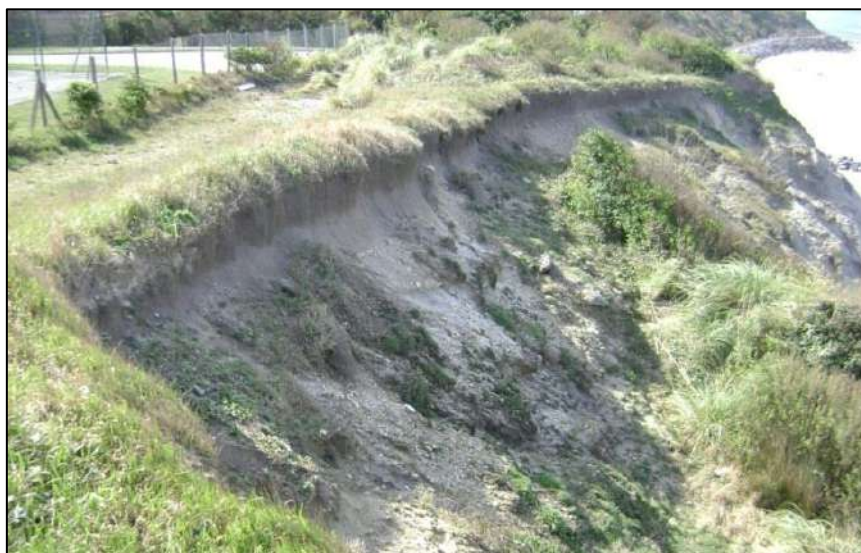
- Un grand glissement a affecté les marnes du secteur E3 entre 1974 et 1987 et s'est réactivé depuis 1997 (Figure 30). Sur la quasi-totalité des 70 mètres de glissement la ligne de crête a reculé de l'ordre de 12 mètres.

Figure 30 : Glissement actif du secteur E3 au sein des marnes (ANTEA, 2008).

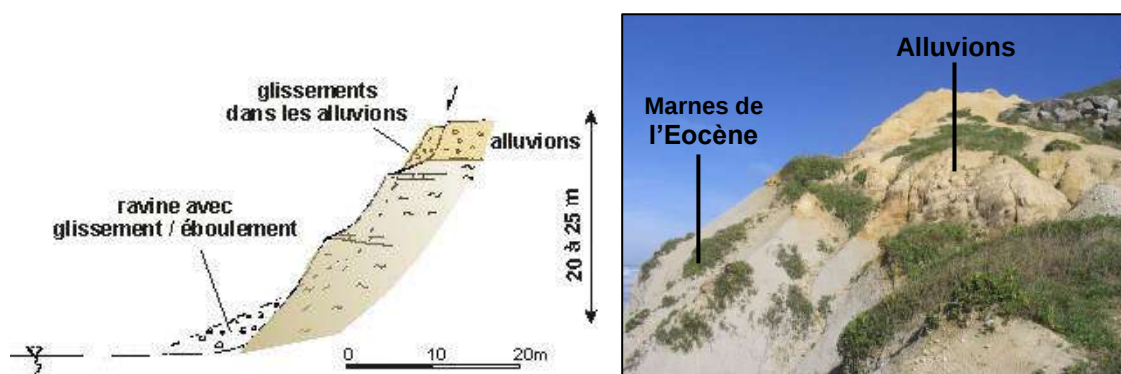
Figure 32 : Coupe schématique type de la falaise d'Ilbarritz (Aubié, 2008).

En novembre 2006, une étude menée sur le site d'Ilbarritz dans le cadre de l'Observatoire de la Côte Aquitaine (Aubié et al, 2006) a permis de mettre en évidence des liens entre les instabilités et les circulations d'eau agressives de la nappe plio-quaternaire sus-jacente.

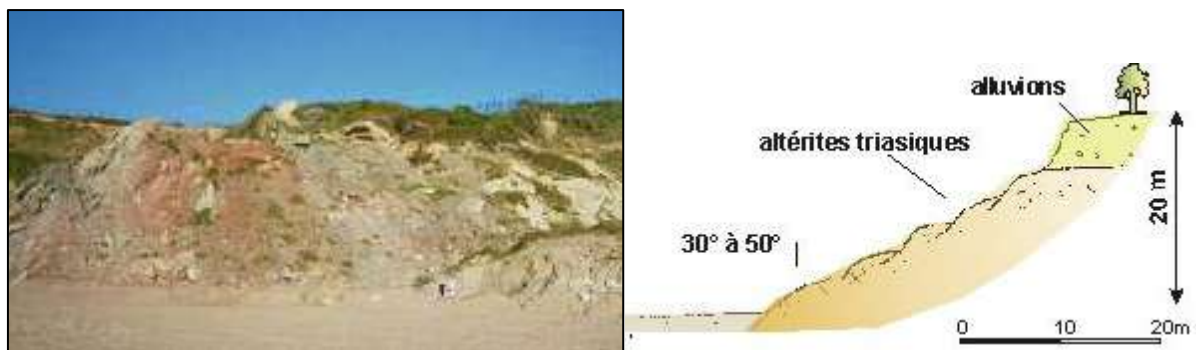
Deux secteurs de la plage de Pavillon Royal sont particulièrement affectés par des instabilités. Il s'agit de la zone en limite du terrain de la Villa Les Ailes (Figure 33) et de la plage sous le Plateau de Bellevue (Figure 34).

Figure 33 : Coupe schématique de la falaise située sous la Villa des Ailes sur la plage de Pavillon Royal (Aubié, 2008).

Les mouvements de terrain observés correspondent à des glissements au sein des formations altérées du Trias et dans les formations alluviales présentes en tête de paroi, ainsi que des éboulements et des chutes de blocs dans les formations marno-calcaires. L'action de la mer constitue ici un facteur aggravant en contrariant la constitution d'une butée de pied par les matériaux glissés ou en réactivant des instabilités en apparence stabilisées.

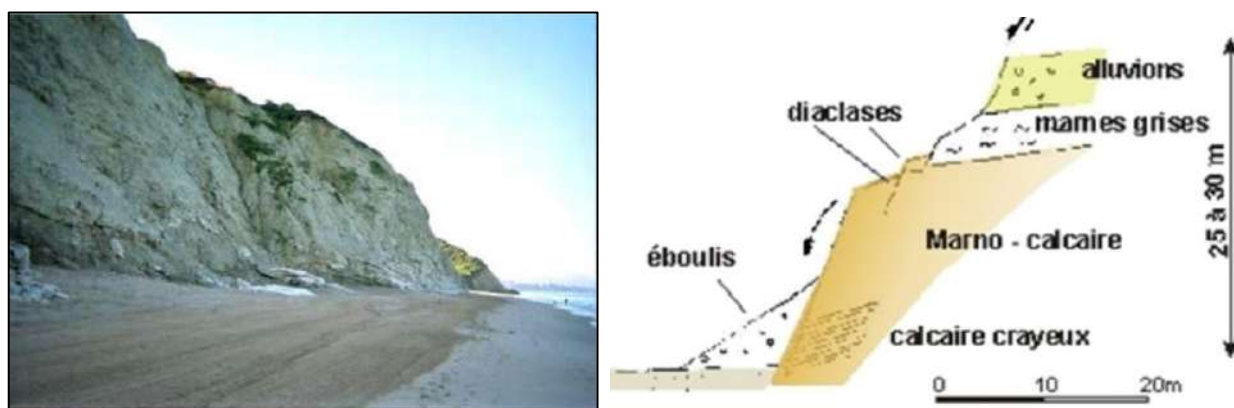
Figure 34 : Coupe schématique de la falaise au droit du plateau de Bellevue sur la plage de Pavillon Royal (Aubié, 2008).

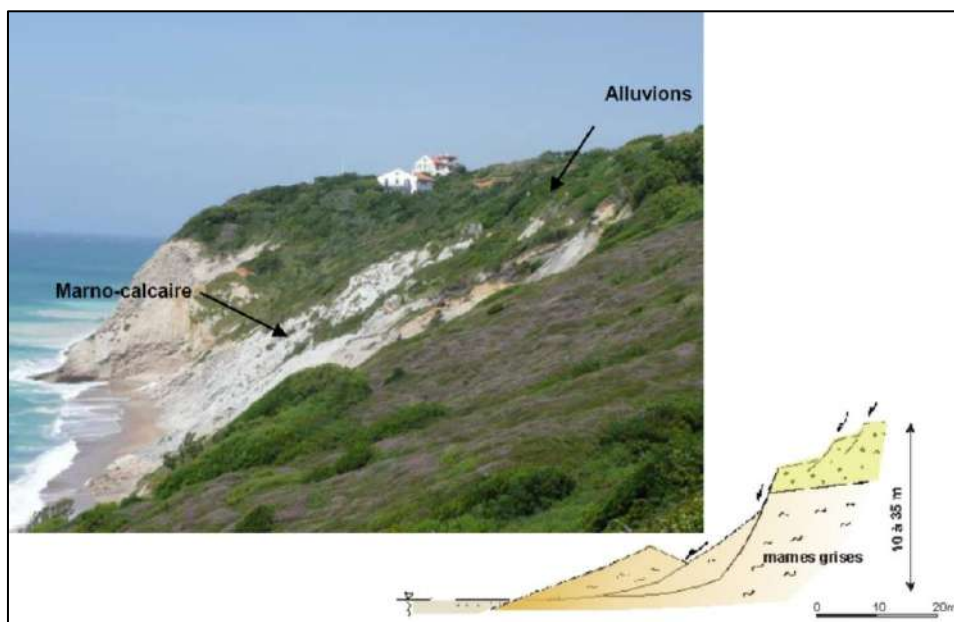
Le secteur de la falaise de la Corniche (Figure 40) est constitué des marnes conchoïdes de Bidart (Crétacé) coiffées par une forte épaisseur -15 à 20 m- d'alluvions fluviatiles anciennes (sables et graviers) constituant un aquifère, pérenne semble-t-il, donnant lieu à la présence d'une source sur le secteur considéré. La falaise est affectée de façon récurrente par une activité de type glissements de terrain.

Figure 40 : Coupe schématique de la falaise du secteur de la Corniche (Aubié, 2008).

Deux processus de dégradation du versant sont mis en évidence :

- instabilité du manteau alluvial dû à l'émergence de la nappe phréatique (érosion régressive et réduction des caractéristiques mécaniques intrinsèques), aggravée par les écoulements superficiels d'eaux pluviales ;
- érosion par la houle des marnes constituant le pied de la « falaise ».

L'instabilité des marnes induit une instabilité dans les alluvions sus-jacentes, avec plus ou moins de retard et d'amplitude selon la topographie du versant.

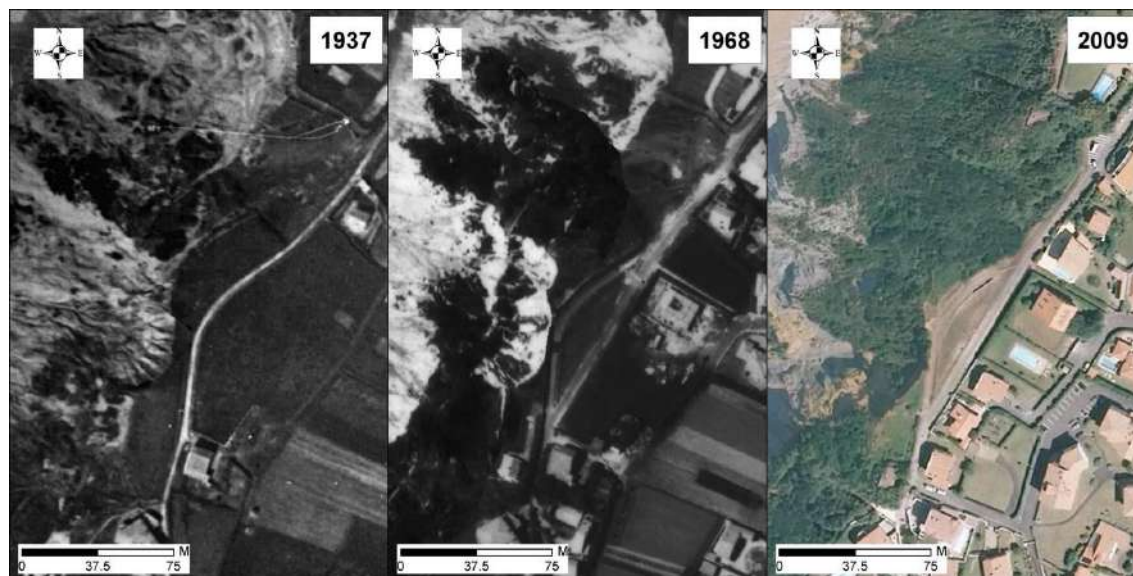
L'observation des photographies anciennes disponibles (Figure 41) permet de souligner l'ancienneté des mouvements sur le secteur, activité qui aurait impacté une ancienne voie ferroviaire circulant sur le versant, suite à un glissement important survenu avant 1937.

Figure 41 : Evolution du sommet de falaise entre 1937 et 2009 sur photographies aériennes (IGN s.d., Grabenstaetter, 2012, en cours de publication).

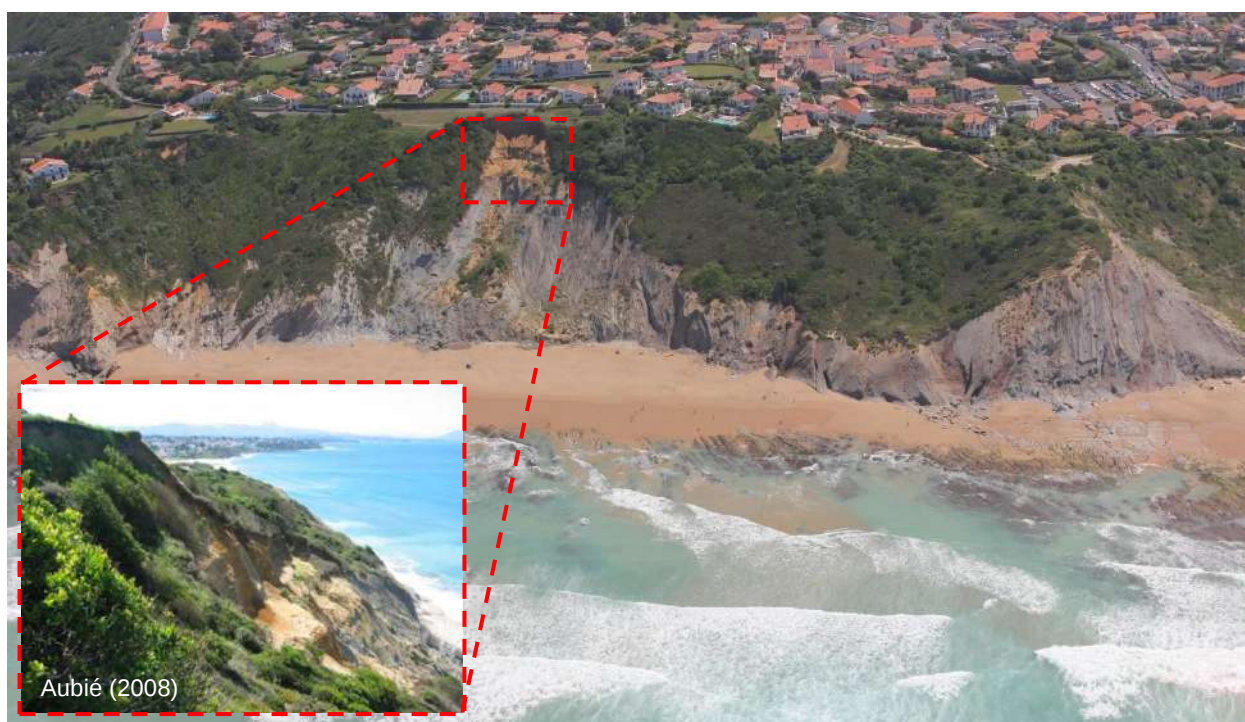
Au cours du 2<sup>nd</sup> semestre 2012, la chaussée de la route de la Corniche a subi un affaissement sur une trentaine de mètres au Nord de la Chapelle Sainte Madeleine. Quelques années auparavant (2008) le tracé de cette route avait dû être rectifié sur 130 m - recul de 20 m - pour l'éloigner de la crête d'un glissement venant de se produire (Figure 42).

Figure 42 : Glissement de terrain superficiel dans les formations alluviales de la Corniche de la Falaise à Bidart survenu au printemps 2008 (© Observatoire de la Côte Aquitaine, Michel Le Collen, 2013).

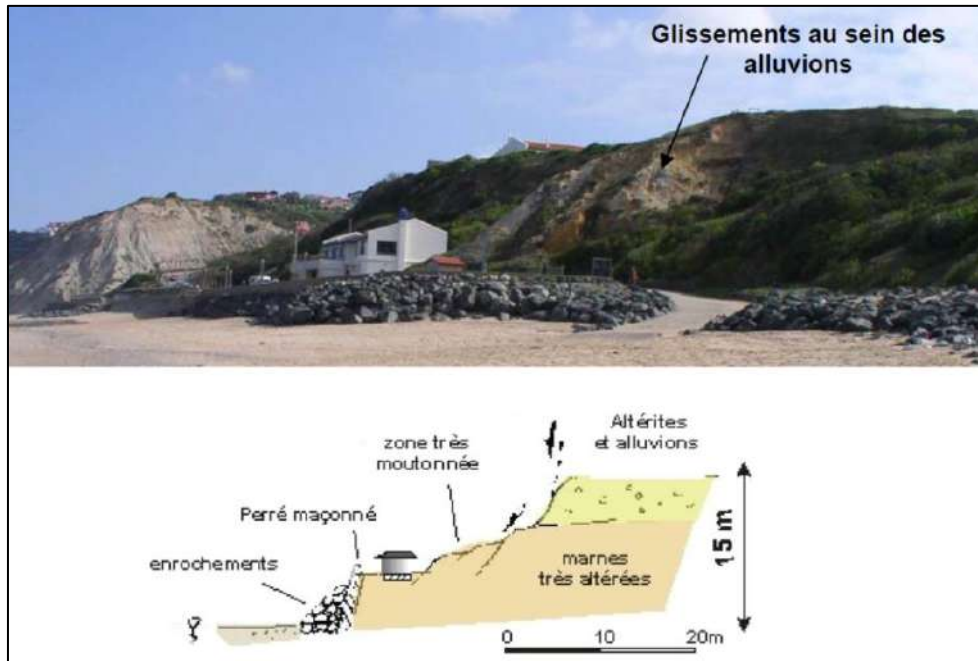
Deux types d'instabilités affectent le secteur des Embruns : des **phénomènes d'érosion et de ravinement** dans le « mini-cirque » au Sud de la Chapelle Sainte-Madeleine et des **glissements superficiels** dans les altérites des flyschs à silex au niveau de la plage des Embruns et dans les formations alluviales du Plio-Quaternaire derrière le restaurant « la Tantina » (Figure 43).

Figure 43 : Coupe schématique de la falaise au lieu-dit La Tantina sur la Plage du Centre à Bidart (Aubié, 2008).

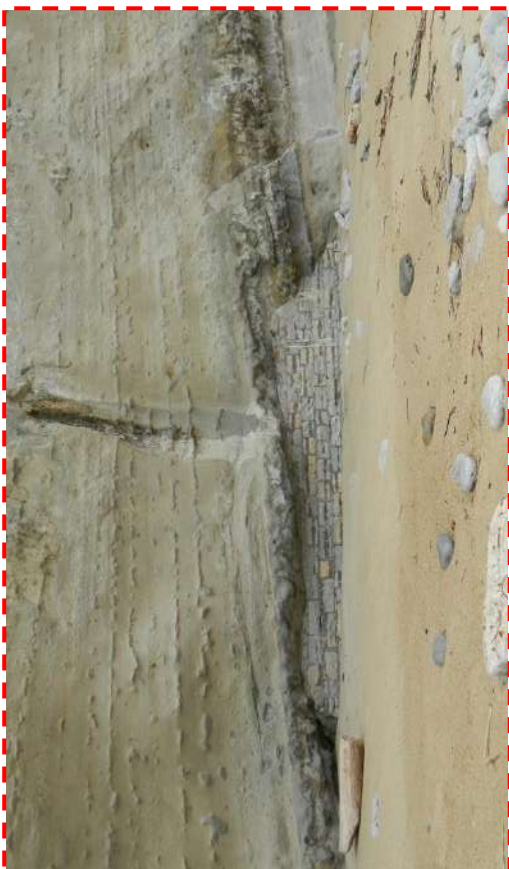
Figure 46 : Mur "bouclier" en maçonnerie sur une dizaine de mètres de large, obstruant une zone sous-cavée. Ouvrage n°5 (© Observatoire de la Côte Aquitaine, 30/10/2012).

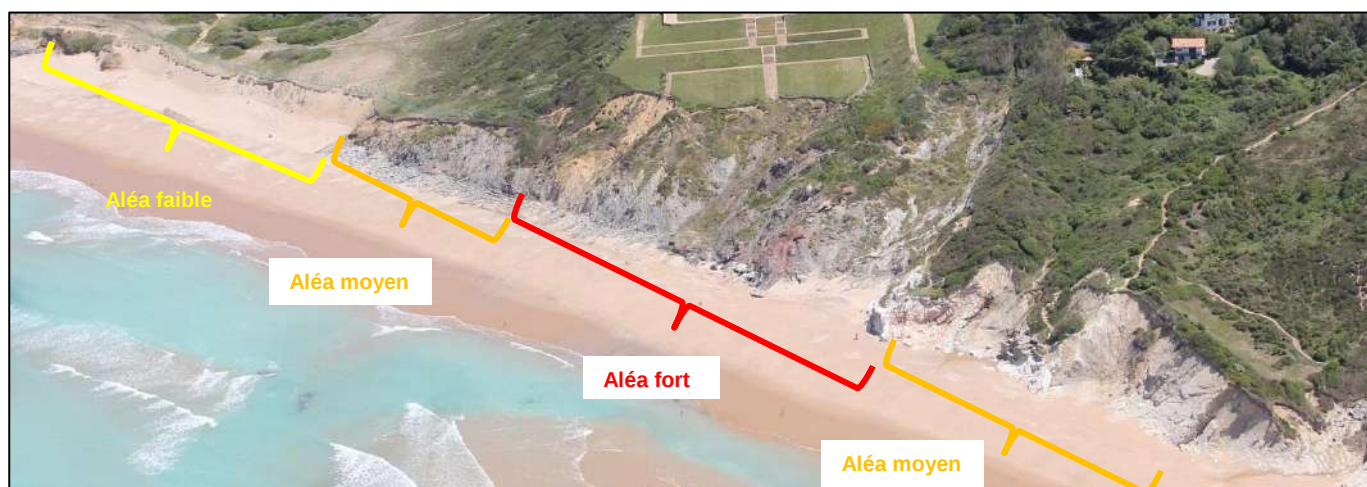
La figure 51 illustre, à titre indicatif, les niveaux d'aléas retenus au niveau de la plage de Pavillon Royal (Bidart) au droit immédiat de la falaise (niveaux d'aléas en arrière de la tête de falaise non indiqués sur l'illustration), en fonction en premier lieu des caractéristiques géomorphologiques du versant et de l'intensité potentielle des mouvements de terrain.

Dans la partie centrale de la plage (au droit du Château de la reine de Serbie), l'aléa fort est justifié par les caractéristiques géomorphologiques défavorables de la falaise et l'existence de mouvements récurrents (glissements) d'intensité relativement forte.

Dans la partie nord de la plage, l'aléa faible est justifié par la faible hauteur de falaise et l'intensité limitée des instabilités (et ce même si les taux d'érosion sur la période 1954/2009 sont relativement conséquents).

Figure 51 : Illustration indicative de zone d'aléas différentes sur la plage de Pavillon Royal (Bidart) pour le scénario 1 « sans ouvrage » (© Observatoire de la Côte Aquitaine, Michel Le Collen, août 2013).

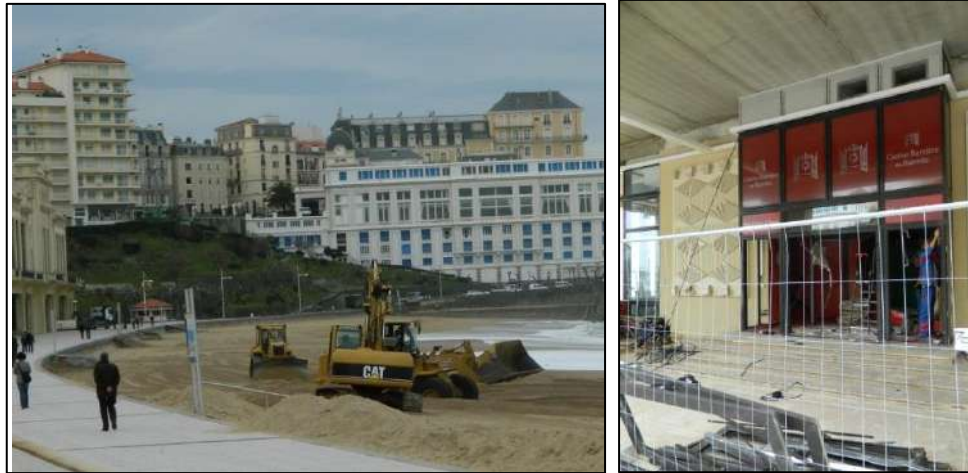
- Grande Plage : Escalier côté Miramar endommagé. Jet-de-rive atteignant les premières façades au Nord de l'Hôtel du Palais. Parapet du perré au droit de l'Hôtel du Palais endommagé (Figure 53). Submersion de la promenade de la Grande plage et jet-de-rive atteignant les jardins en arrière. Façade du casino endommagée et bâtiment pour partie inondé (Figure 54).

Figure 54 : Gauche : remodelage du sable sur la Grande plage faisant suite à son utilisation pour le merlon de protection du casino ; Droite : réparation des baies vitrées du casino, détruites dans la nuit du 6 au 7 janvier (Biarritz, 09/01/2014, BRGM).

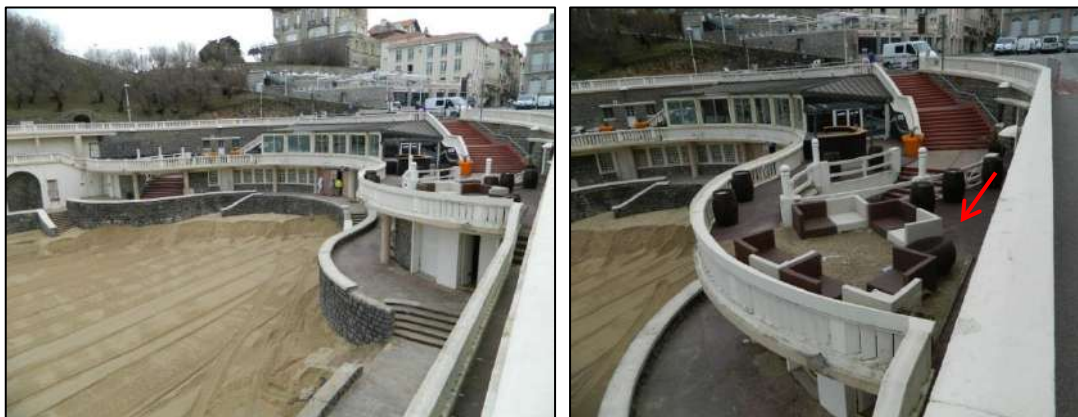
- Port-Vieux : Bâtiment, parapet et garde-corps endommagés. Laissez de mer sur la terrasse du restaurant au 1<sup>er</sup> étage du bâtiment (Figure 55).

Figure 55 : Gauche : dégâts visibles sur le bâtiment, le parapet et les garde-corps du Port-Vieux ; Droite : laisse de mer (flèche rouge) atteignant la terrasse du restaurant (Biarritz, 09/01/2014, BRGM).

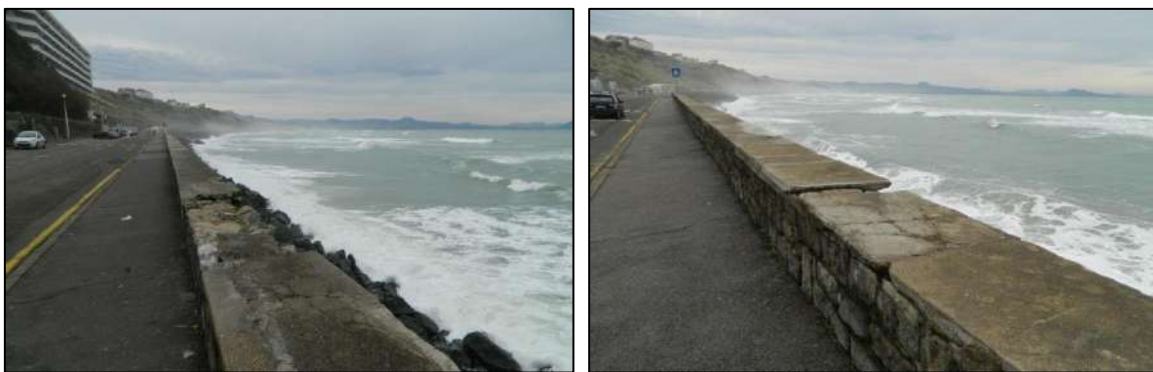
- Côte des Basques : Parapet du perré endommagé au Nord. L'impact du jet-de-rive de l'autre côté du Boulevard du Prince de Galles a endommagé le garde-corps d'un chemin de promenade (Figure 56 et Figure 57).

Figure 56 : Altération du parapet du perré au Nord de la Côte des Basques (Biarritz, 09/01/2014, BRGM).

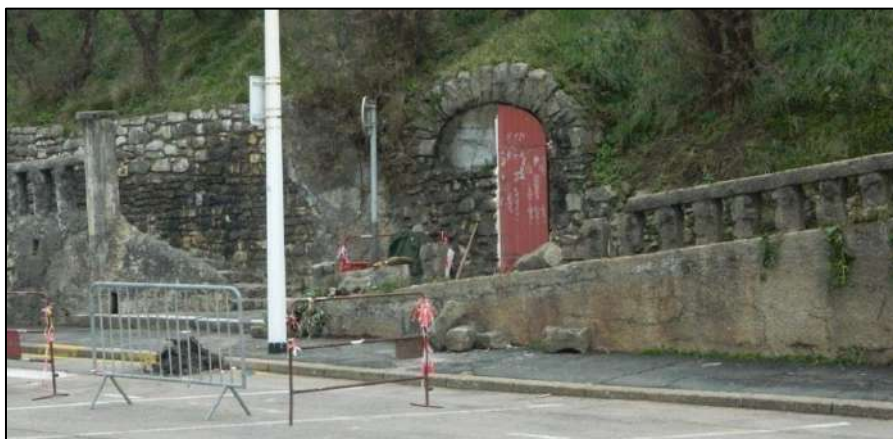
Figure 57 : Destruction du garde-corps d'un chemin de promenade le long du Boulevard du Prince de Galles (Biarritz, 09/01/2014, BRGM).

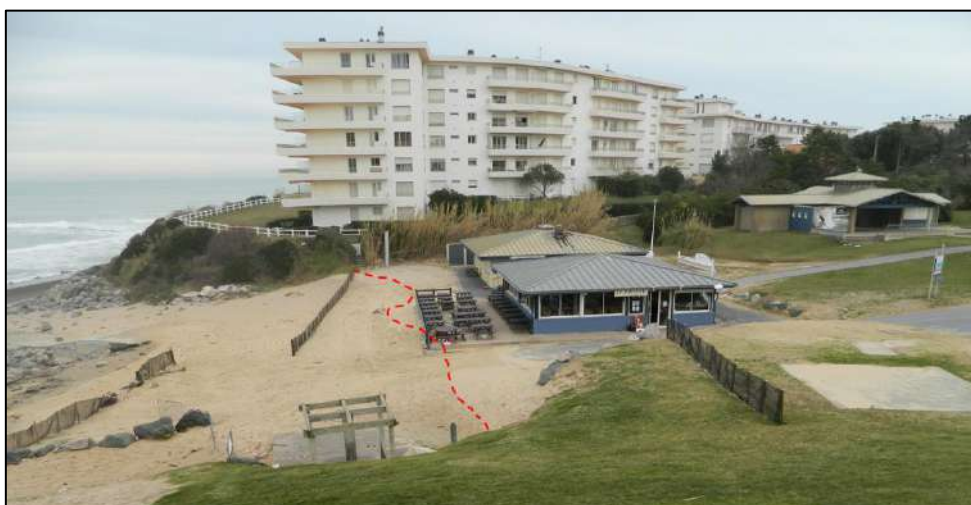
Figure 60 : Limite atteinte par les fortes vagues au niveau du restaurant de la plage de Milady (Biarritz, 09/01/2014, BRGM).

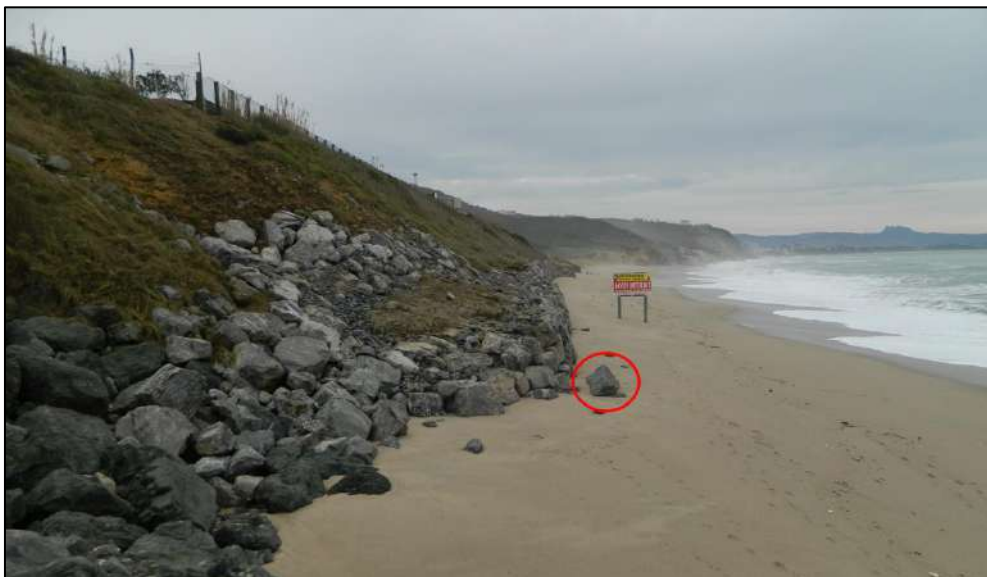
- Pavillon Royal : L'enrochement du camping est fragilisé par le déchaussement d'un ou deux blocs dans sa partie Nord.

Figure 62 : Fragilisation des enrochements sur la plage de Pavillon Royal. Un bloc s'est désolidarisé et a été retrouvé en haut de plage à la suite de l'évènement du 6-7 janvier (Bidart, 09/01/2014, BRGM).

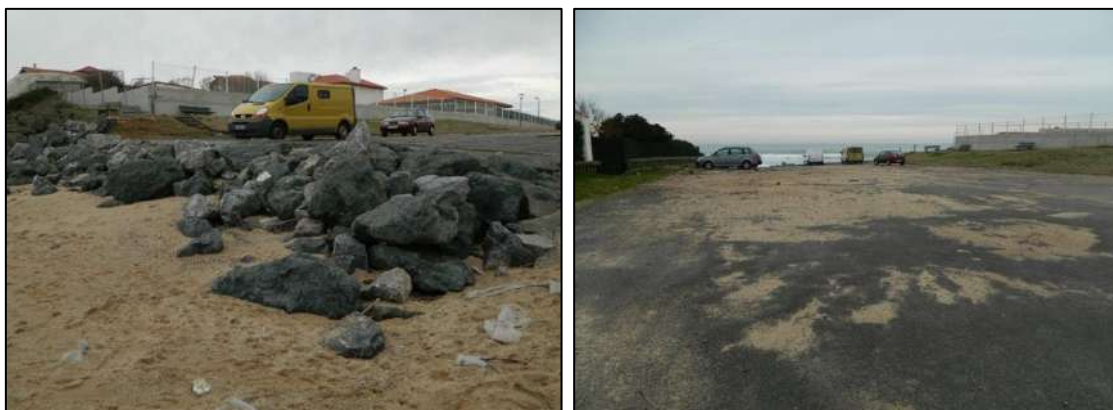
Figure 67 : Gauche : fragilisation des enrochements du parking des Embruns ; Droite : submersion au  $\frac{3}{4}$  du parking (Bidart, 09/01/2014, BRGM).

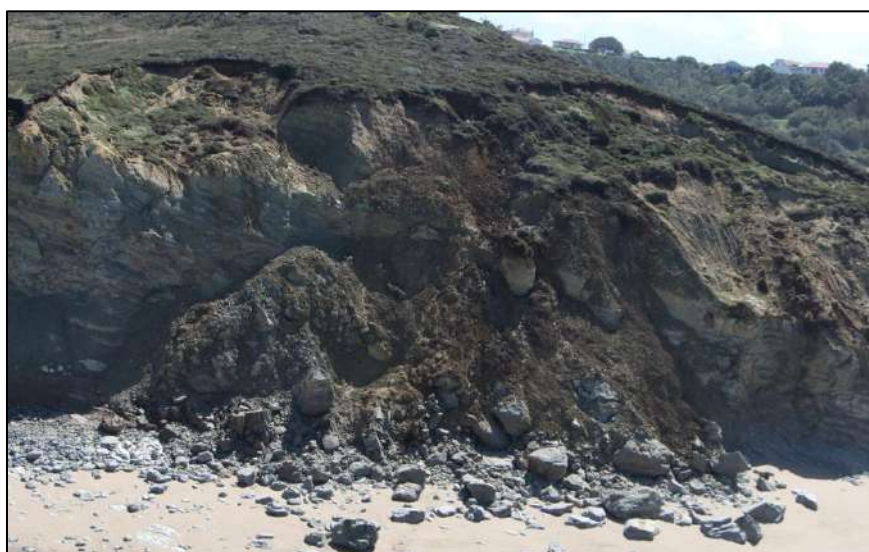
Pour rappel (cf. paragraphe 2.2.2), la falaise au droit d'Erretegia nord (Bidart) a connu début mars 2014 (en lien très probablement avec les pluies associées au passage de la tempête Christine) un éboulement ayant mobilisé un volume évalué entre 2000 m<sup>3</sup> et 3000 m<sup>3</sup>. Cette instabilité est survenue à proximité immédiate d'un premier éboulement d'ampleur supérieure

(entre 3 000 m<sup>3</sup> et 5 000 m<sup>3</sup> de matériaux mobilisés) dont la rupture a eu lieu en novembre 2012 (cf. figures 73 et 74).

Figure 74 : Cône d'éboulis des deux instabilités de nov. 2012 et mars 2014 sur Erretegia nord (Bidart, 09/04/2014, BRGM).

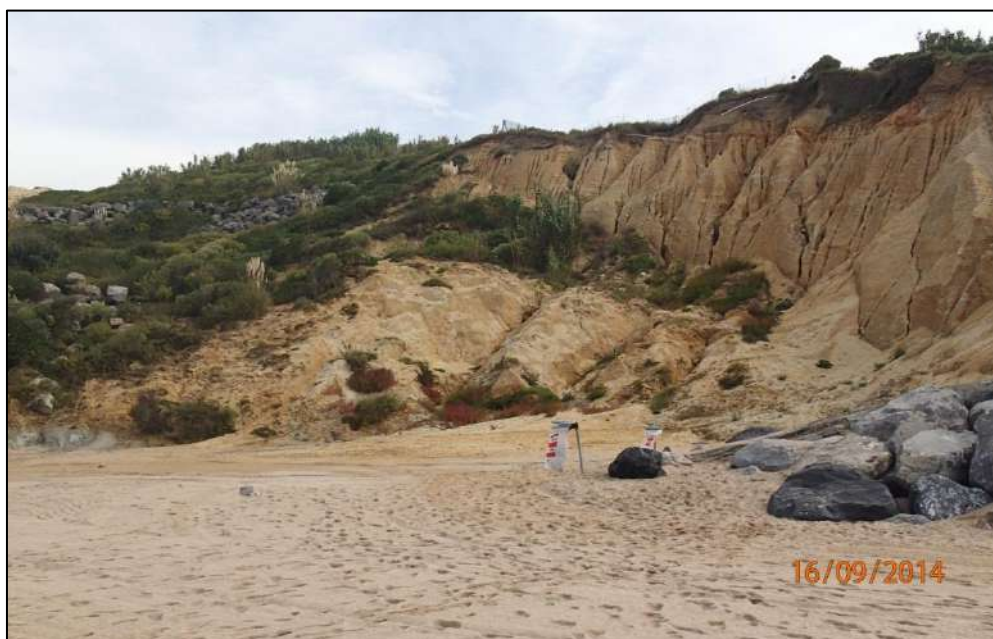
L'analyse des levés de pied de falaise montre un recul significatif au Nord immédiat de l'accès à la plage de Pavillon Royal, à l'aplomb du golf, mais surtout de façon plus continue sur un linéaire de 250 m environ au Sud des enrochements du camping, avec une érosion de l'ordre de 10 m à 12 m au cours de l'hiver (cf. figures 73 à 75).

Figure 76 : Instabilités de falaise (glissement/ravinement) à l'aplomb du golf, plage de Pavillon Royal (Bidart, 16/09/14, BRGM)
