# Agglomération Côte Basque Adour : évaluation de l'aléa érosion côtière en 2023 et 2043 dans le cadre de la stratégie locale de gestion de la bande côtière

Rapport final

BRGM/RP-63780-FR

Décembre 2014

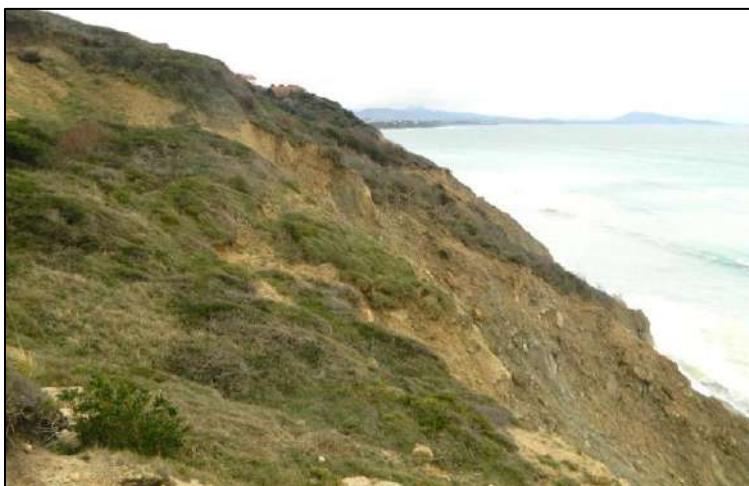
L'altération se développe sur une roche mère (substratum) et s'exprime différemment en fonction de la lithologie de cette dernière. Ainsi, sur le littoral de la Côte Basque, on observe des altérations très différentes (lithologie et degré d'altération). Sur le littoral de l'ACBA, les altérites présentent de fortes hétérogénéités en termes d'extension géographique, de niveau d'évolution et d'épaisseur. (Figure 16).

Ces faciès d'altération, du fait globalement de leur forte concentration en minéraux argileux et de leur compacité souvent médiocre, sont très défavorables pour la tenue des versants.

*Figure 16 : Altérites en partie supérieure de falaise d'Erretegia - Bidart (© Observatoire de la Côte Aquitaine, 10/01/2013).*

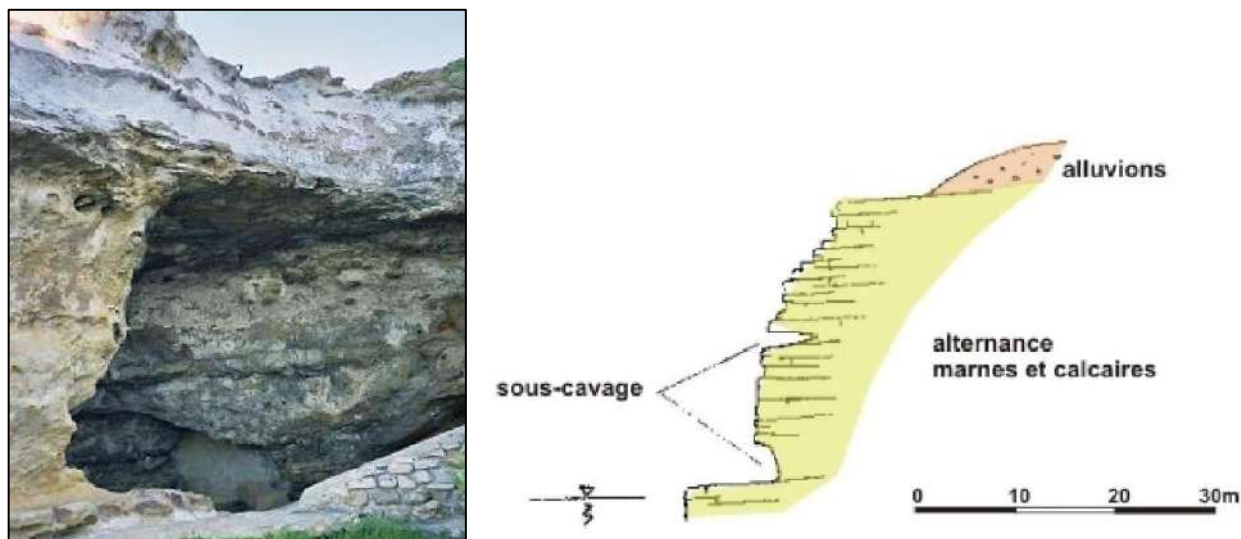
- **dans les formations meubles**, elle entraîne principalement des coulées boueuses et la purge des matériaux glissés en falaise.
- **dans les formations compétentes (dures)**, elle provoque des phénomènes de dissolution et d'abrasion produisant des cavités et des sous-cavages en pied de falaise (Figure 20).

Figure 20 : Gauche : sous-cavage des bancs calcaires à la base de la Pointe Saint-Martin sur la commune de Biarritz (© Observatoire de la Côte Aquitaine) ; Droite : coupe schématique type de ce tronçon littoral (Nédellec et al., 2005).

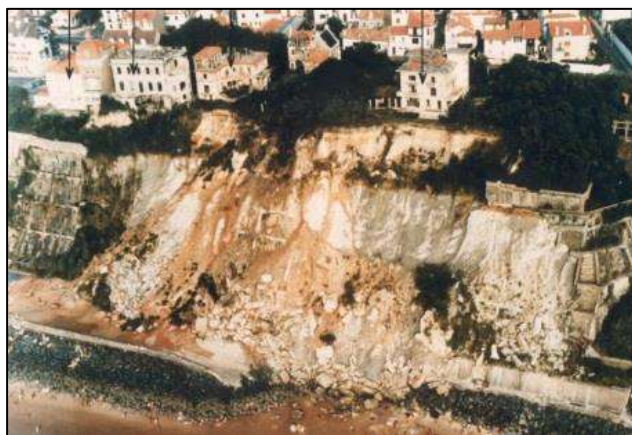
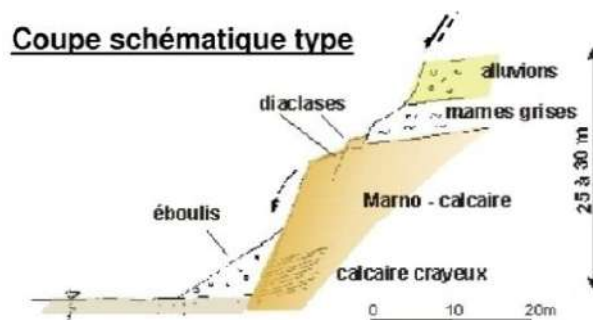
- **les glissements de terrain et les coulées de boue** affectant les formations meubles (Figure 21) ;

Figure 21 : Gauche : glissement de terrain de 1976 sur la Côte des Basques à Biarritz (© Observatoire de la Côte Aquitaine) ; Droite : coupe schématique type de ce tronçon littoral (Nédellec et al., 2005).

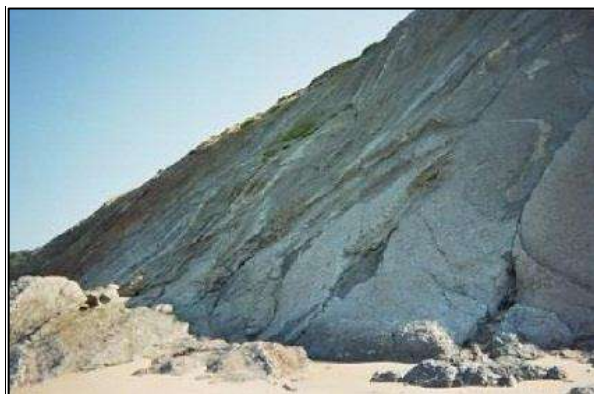
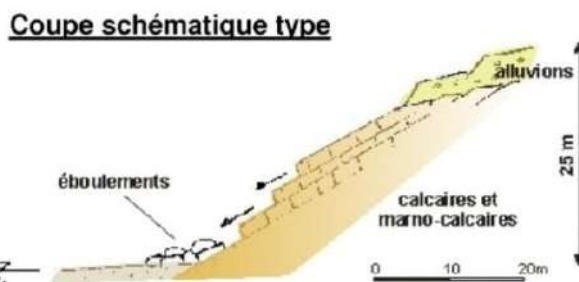
- **les glissements bancs sur bancs** (ou glissements plans) dans les formations de type flysch ou calcaire (Figure 22) ;

Figure 22 : Gauche : glissement banc sur banc au Nord de la Plage du Centre à Bidart ; Droite : coupe schématique type de ce tronçon littoral (Nédellec et al., 2005).

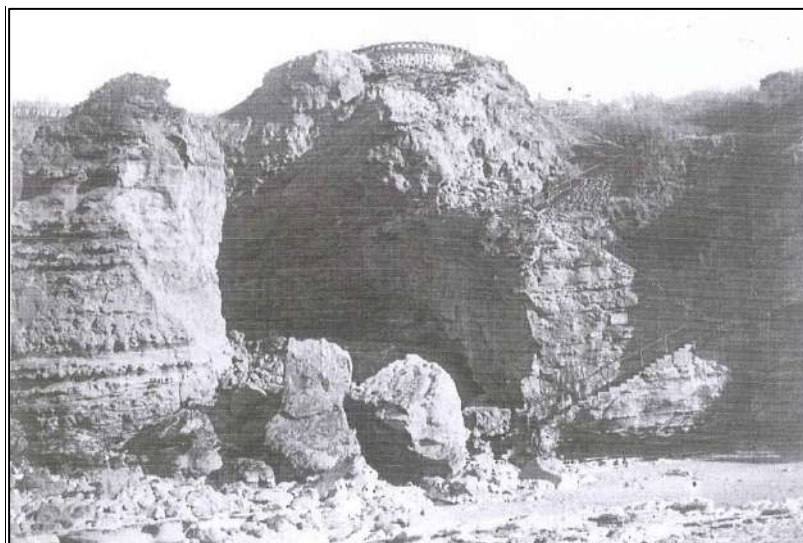
- **les éboulements et les chutes de blocs** affectant les formations rocheuses (calcaires, marnes, Figure 23).

*Figure 23 : Eboulements de février 1974 au niveau de la falaise de Miramar à Biarritz (source : Archives départementales de Bayonne).*

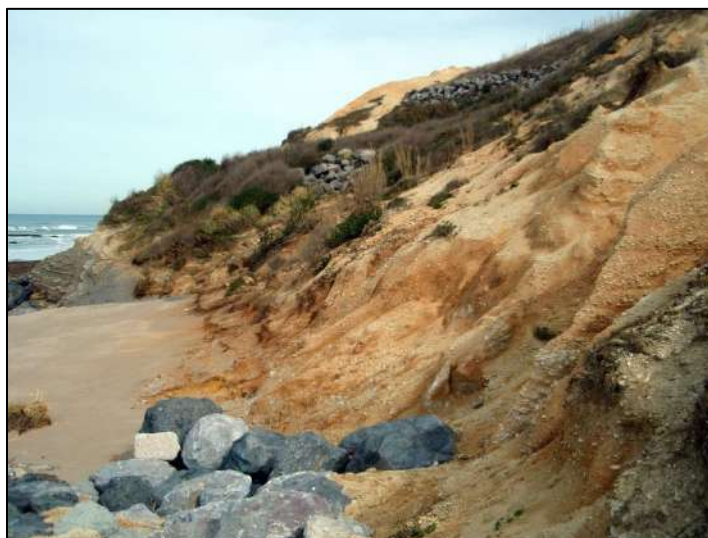
D'autres phénomènes, moins présents et/ou moins impactants (ravinement, effondrement de terrain, sous-cavage) sont également présents sur le littoral basque (Figure 24).

*Figure 24 : Ravinement « chronique » affectant les formations meubles au niveau de la plage du Pavillon Royal à Bidart (© Observatoire de la Côte Aquitaine, 2010).*

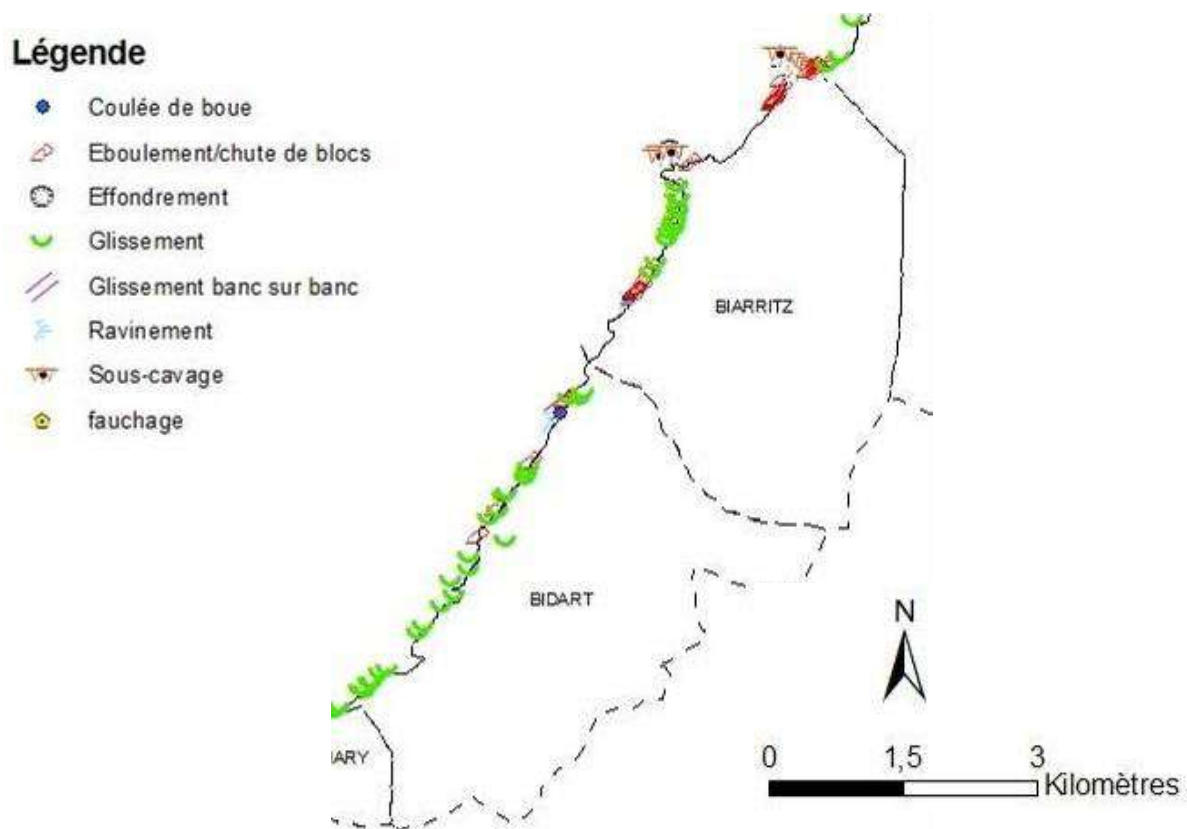
La base de données des mouvements de terrain de l'Observatoire de la Côte Aquitaine recense les mouvements de terrain passés et en cours. Dans sa dernière version, mise à jour en octobre 2010, 226 événements sont renseignés sur l'ensemble de la Côte Basque (Figure 25).

Les données disponibles à ce jour sur ces instabilités montrent que l'eau continentale joue un rôle prépondérant dans les processus d'érosion. La dynamique marine joue principalement une action de déblaiement du pied de falaise, empêchant la formation d'un profil d'équilibre, par effacement de ces protections naturelles. Ces éboulis ont en effet un rôle de protection en pied de falaise et permettent d'alimenter les stocks sédimentaires des plages.

Figure 25 : Cartographie des mouvements de terrain sur la Côte Basque (Aubié et al., 2011)

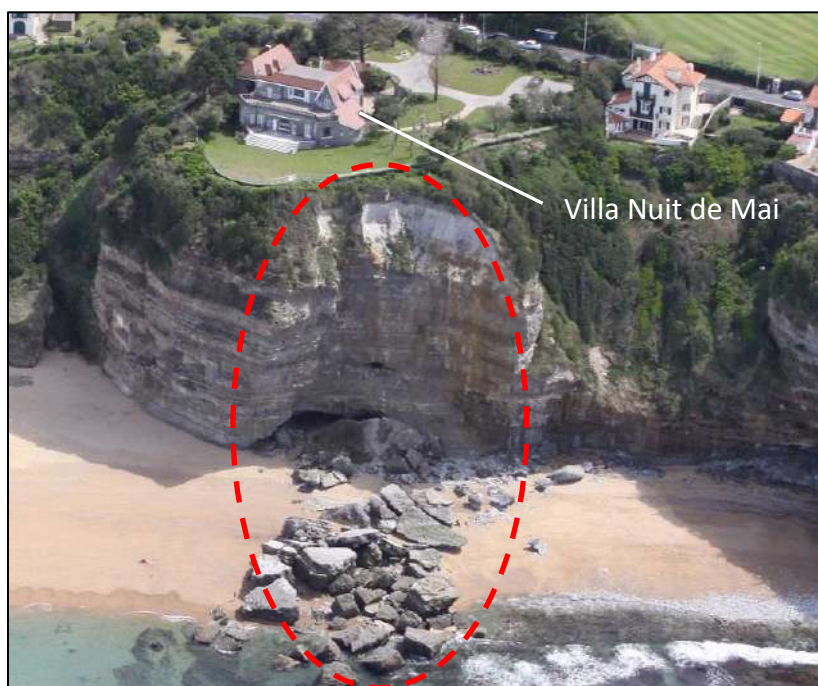
Le premier mouvement important recensé remonte au 24 mars 1999 et se situe au droit de la villa « Nuit de Mai » (Figure 26). Il s'agit d'un éboulement d'un volume approximatif de 12 000 m<sup>3</sup> ayant déstabilisé la falaise et favorisé le déclenchement d'un glissement au sein des dépôts alluviaux coiffant la partie supérieure de falaise.

Figure 26 : Eboulis de l'éboulement du 24 mars 1999 et cicatrice de glissement au droit de la villa « Nuit de Mai » - Falaise de la Chambre d'Amour, Anglet (© Observatoire de la Côte Aquitaine, M Le Collen, 2010).

Aucune réactivation d'importance n'a été signalée à ce niveau de la côte depuis l'éboulement de mars 1999. Seules quelques instabilités de terrain en sommet de falaise, d'intensité assez limitée, ont été identifiées.

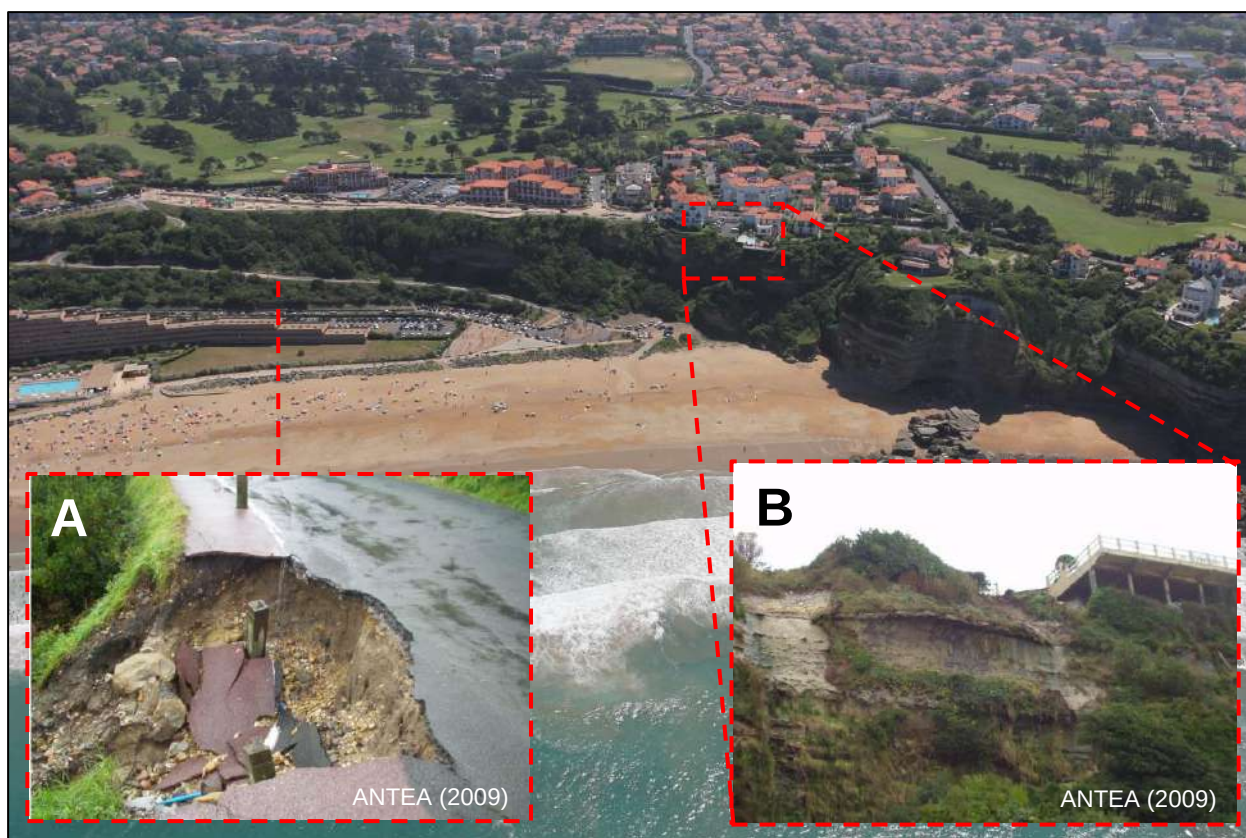
Suite aux précipitations exceptionnelles du 04 et 05 novembre 2005 (de l'ordre de 125 mm en 1 heure et demi), des glissements de terrains se sont produits en partie supérieure de falaise depuis la Chambre d'Amour jusqu'à la villa « Nuit de Mai » (ANTEA, 2009). Sur le Chemin des Sources, la mise en mouvement d'un volume de matériaux de l'ordre de 30 m<sup>3</sup> s'est caractérisée par une niche d'arrachement de 6 m de longueur et 2 m de hauteur environ (Figure 27A). Un ravinement intense du talus s'est produit en aval de l'arrachement, témoignant d'un écoulement d'eau très important. Deux petits glissements se sont par ailleurs produits sur la crête de falaise située en arrière du Boulevard de la Mer, au niveau des villas du Phare et Christmas. Il s'agit de deux niches d'arrachement de 20 m<sup>2</sup> chacune (Figure 27B), ayant affecté la couverture alluviale d'épaisseur plurimétrique à décimétrique présente en crête de talus.

Figure 27 : Glissements sur la Promenade des Sources (A) et le long du Boulevard de la Mer (B) à Anglet survenus les 04 et 05 novembre 2005 (© Observatoire de la Côte Aquitaine, Michel Le Collen, 2013).

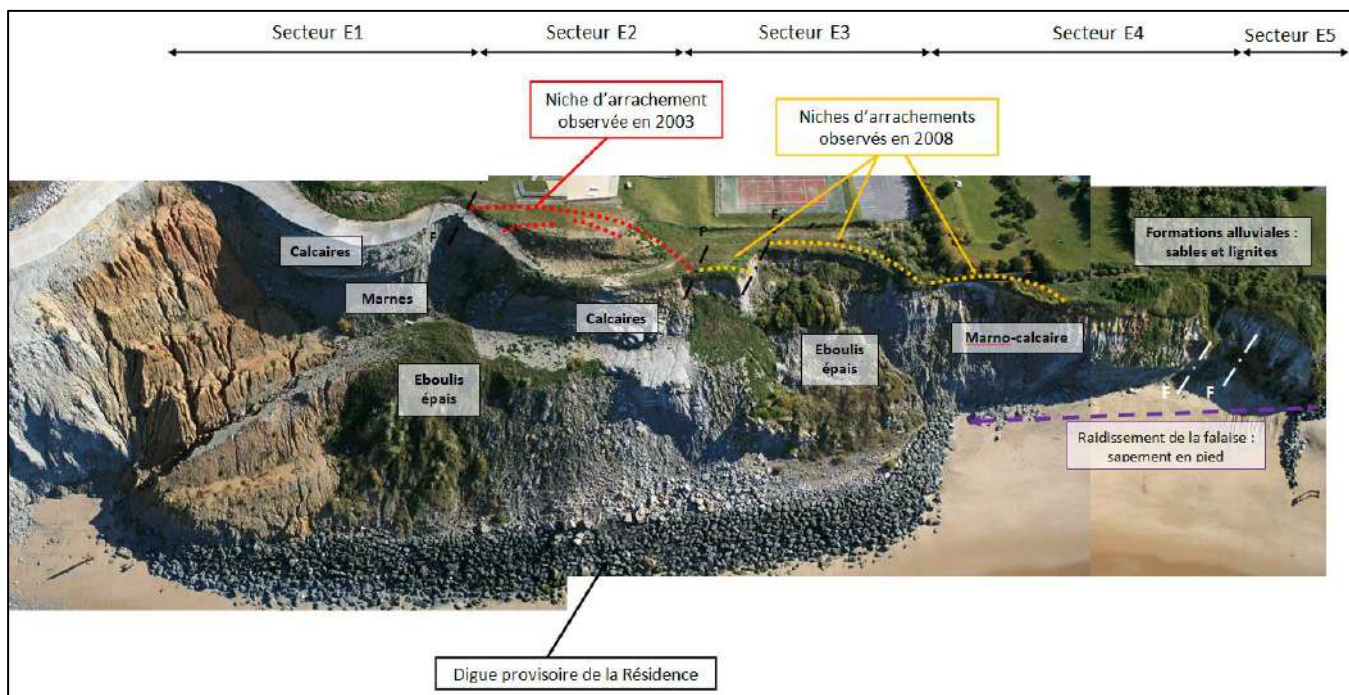
Un diagnostic de l'état des falaises en partie sud de la Côte des Basques, entre la Résidence Eugénie au Nord et la voie d'accès à la plage Marbella au Sud (zone E, Figure 29), a été réalisé en 2008 par ANTEA. Les éléments de diagnostic suivants peuvent être mis en avant :

- Le glissement de la Résidence Eugénie sur le secteur E2 a été réactivé en 2003 et affecte la falaise sur toute sa hauteur. Les désordres sont liés à une grande fracturation des marnes avec la présence d'accidents géologiques (failles, fractures) dont l'orientation est défavorable à la stabilité, à une forte pente du versant (entre 40° et 80°) ainsi qu'à la concentration et à l'infiltration des eaux dans une cuvette au centre de la plate-forme ;

Figure 29 : Vue aérienne de la zone E sur le secteur de la Côte des Basques avec observations géologiques (ANTEA, 2008).

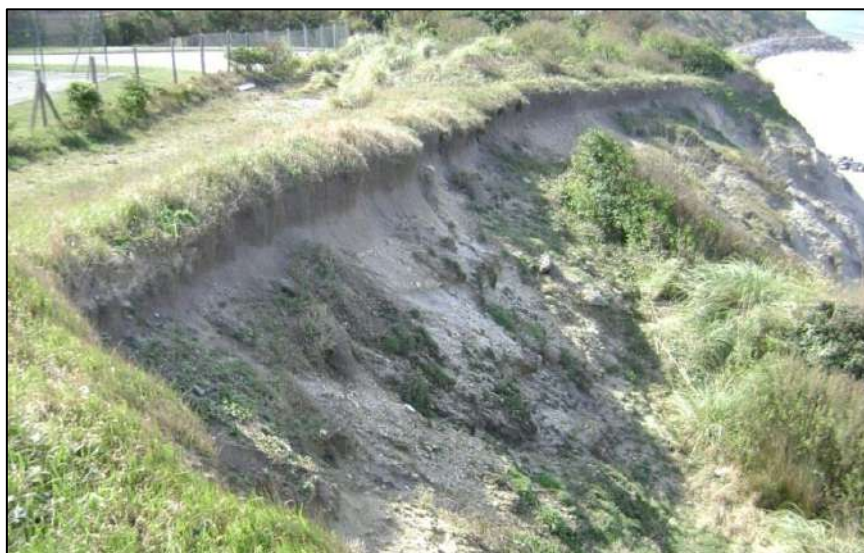
- Un grand glissement a affecté les marnes du secteur E3 entre 1974 et 1987 et s'est réactivé depuis 1997 (Figure 30). Sur la quasi-totalité des 70 mètres de glissement la ligne de crête a reculé de l'ordre de 12 mètres.

Figure 30 : Glissement actif du secteur E3 au sein des marnes (ANTEA, 2008).

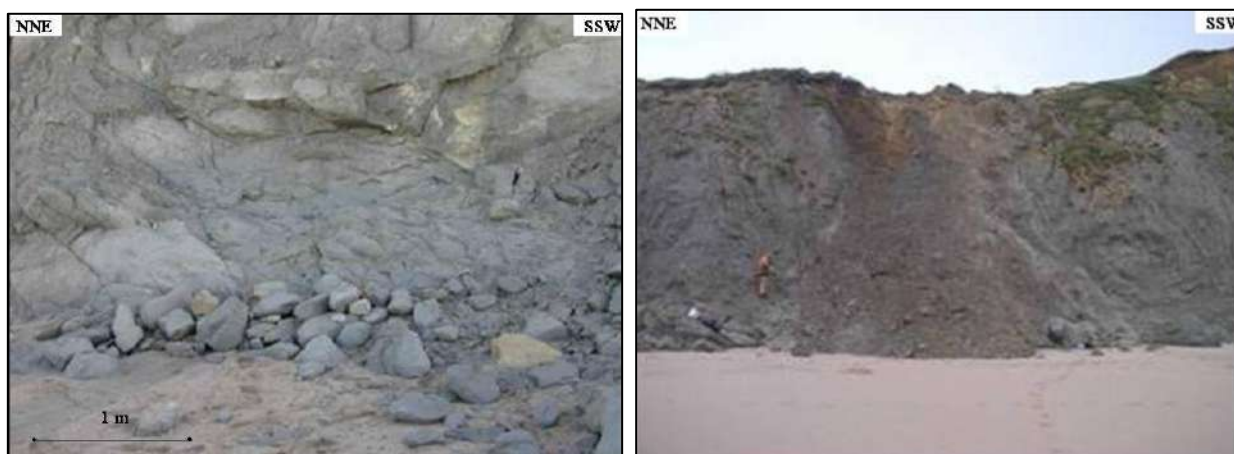
Les falaises d'**Ilbarritz**, au Nord du littoral de Bidart, sont le siège d'instabilités mobilisant des volumes de terrain très variables. Des éboulements de blocs centimétriques à plurimétriques se produisent plus ou moins fréquemment et sont ensuite évacués par la mer (Figure 31). Des pans de falaise de marnes glissent et, selon la teneur en eau du matériau mobilisé, peuvent évoluer en coulées de boue (Figure 31). Ces glissements-coulées connaissent des réactivations plus ou moins intenses suite au sapement du pied de glissement par la mer en marée haute et par l'augmentation de la teneur en eau liée à l'immersion du pied. Des processus de ravinement peuvent être observés dans les marnes au niveau d'anciens glissements ainsi que dans les sables plio-quaternaires, où ils sont alors à l'origine d'une érosion régressive d'intensité variable (Figure 32).

Figure 31 : Gauche : éboulement à Ilbarritz en novembre 2004 ; Droite : glissement-coulée sur la plage d'Ilbarritz le 08 décembre 2004 (Peter-Borie, 2006).

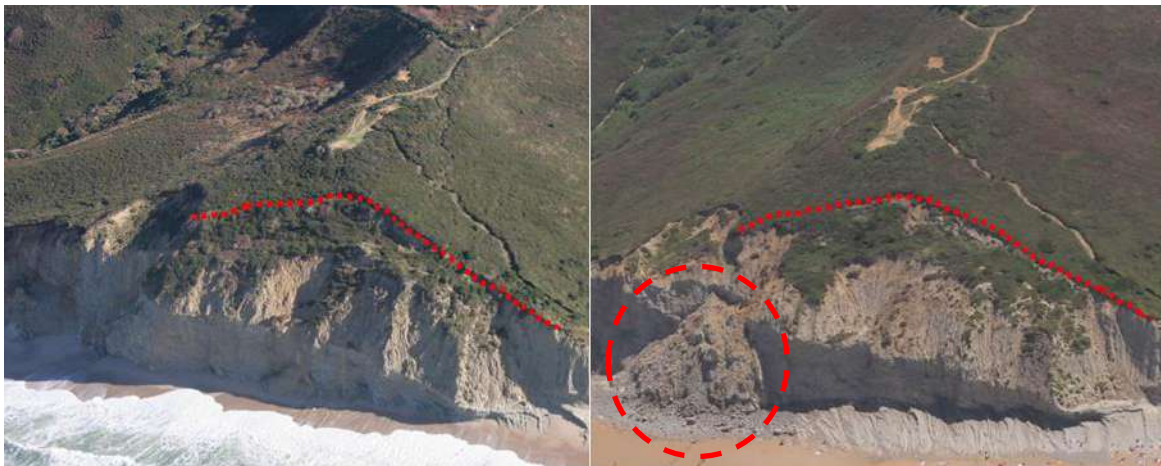
Figure 35 : Mouvement de versant d'Erretegia nord - évolution de la niche d'arrachement sommitale entre 2008 et 2013 et cône d'éboulis de novembre 2012 (© Observatoire de la Côte Aquitaine, Michel Le Collen).

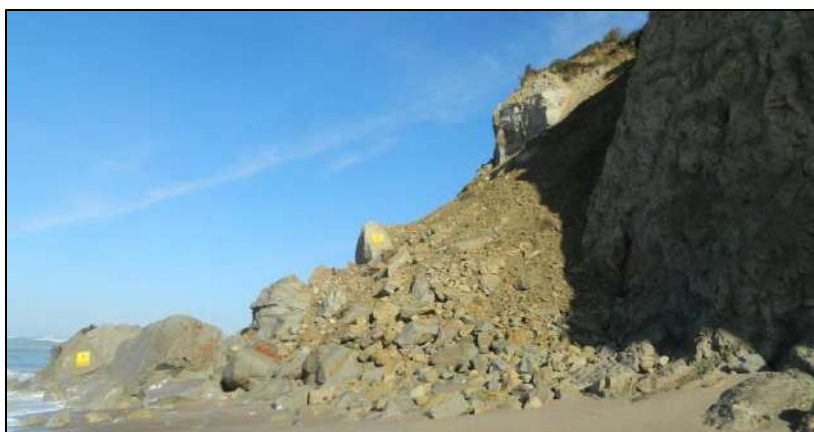
Figure 36 : Erretegia nord - cône d'éboulis de l'éboulement de novembre 2012 (© Observatoire de la Côte Aquitaine).

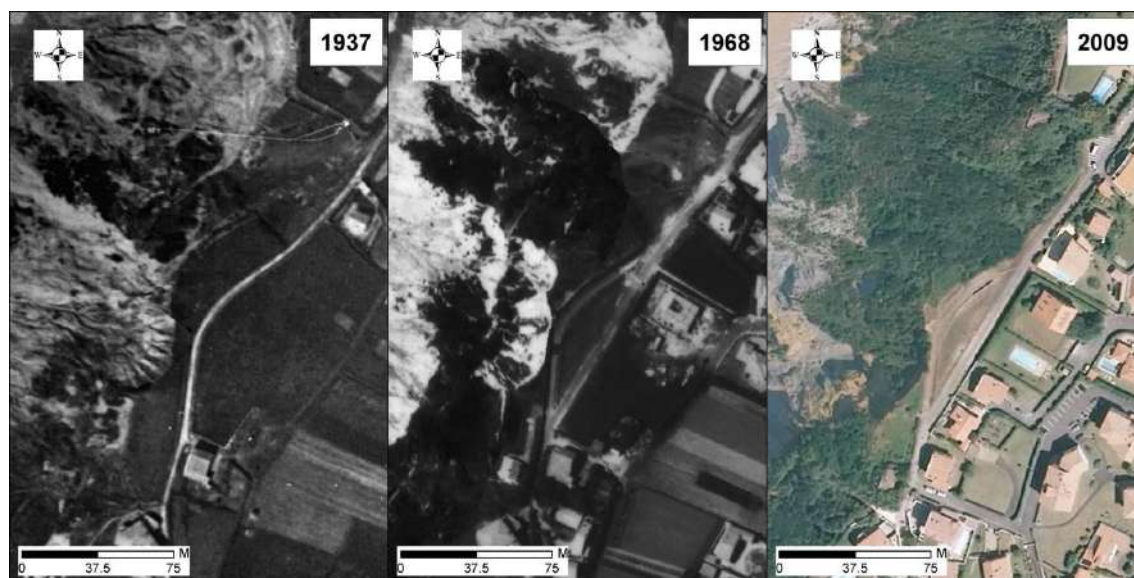
L'observation des photographies anciennes disponibles (Figure 41) permet de souligner l'ancienneté des mouvements sur le secteur, activité qui aurait impacté une ancienne voie ferroviaire circulant sur le versant, suite à un glissement important survenu avant 1937.

Figure 41 : Evolution du sommet de falaise entre 1937 et 2009 sur photographies aériennes (IGN s.d., Grabenstaetter, 2012, en cours de publication).

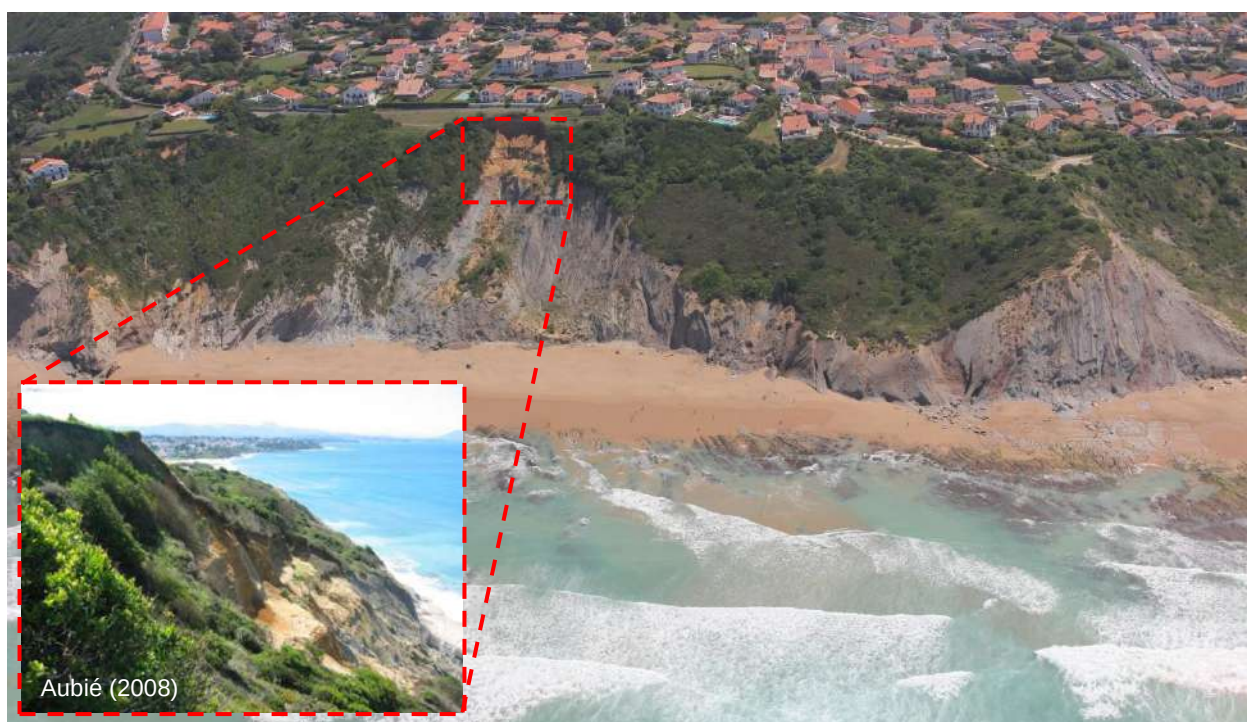
Au cours du 2<sup>nd</sup> semestre 2012, la chaussée de la route de la Corniche a subi un affaissement sur une trentaine de mètres au Nord de la Chapelle Sainte Madeleine. Quelques années auparavant (2008) le tracé de cette route avait dû être rectifié sur 130 m - recul de 20 m - pour l'éloigner de la crête d'un glissement venant de se produire (Figure 42).

- instabilité du manteau alluvial dû à l'émergence de la nappe phréatique (érosion régressive et réduction des caractéristiques mécaniques intrinsèques), aggravée par les écoulements superficiels d'eaux pluviales ;
- érosion par la houle des marnes constituant le pied de la « falaise ».

L'instabilité des marnes induit une instabilité dans les alluvions sus-jacentes, avec plus ou moins de retard et d'amplitude selon la topographie du versant.

Figure 42 : Glissement de terrain superficiel dans les formations alluviales de la Corniche de la Falaise à Bidart survenu au printemps 2008 (© Observatoire de la Côte Aquitaine, Michel Le Collen, 2013).

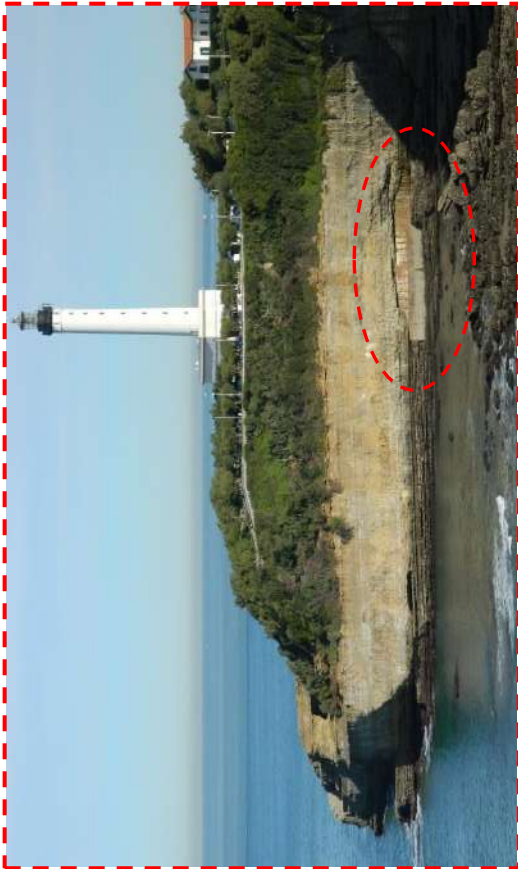
Figure 47 : Mur "bouclier" en béton obstruant l'entrée d'une zone de sous-cavée. Ouvrage n°3 (© Observatoire de la Côte Aquitaine, 30/10/2012).

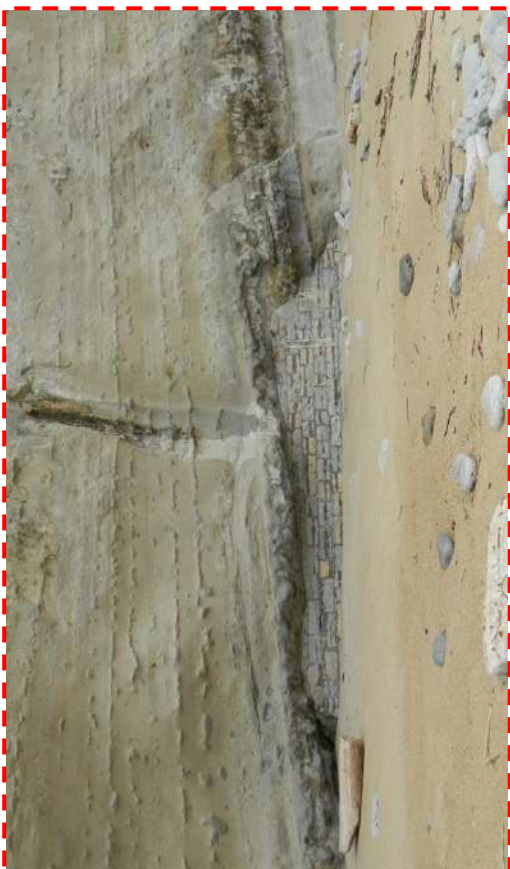
Figure 46 : Mur "bouclier" en maçonnerie sur une dizaine de mètres de large, obstruant une zone sous-cavée. Ouvrage n°5 (© Observatoire de la Côte Aquitaine, 30/10/2012).

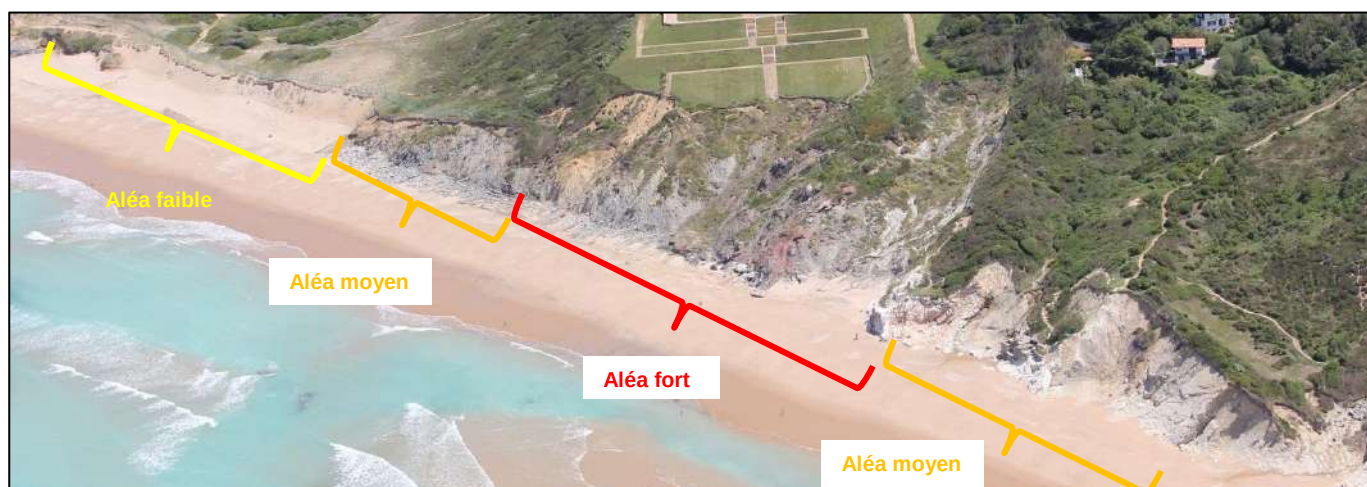
La figure 51 illustre, à titre indicatif, les niveaux d'aléas retenus au niveau de la plage de Pavillon Royal (Bidart) au droit immédiat de la falaise (niveaux d'aléas en arrière de la tête de falaise non indiqués sur l'illustration), en fonction en premier lieu des caractéristiques géomorphologiques du versant et de l'intensité potentielle des mouvements de terrain.

Dans la partie centrale de la plage (au droit du Château de la reine de Serbie), l'aléa fort est justifié par les caractéristiques géomorphologiques défavorables de la falaise et l'existence de mouvements récurrents (glissements) d'intensité relativement forte.

Dans la partie nord de la plage, l'aléa faible est justifié par la faible hauteur de falaise et l'intensité limitée des instabilités (et ce même si les taux d'érosion sur la période 1954/2009 sont relativement conséquents).

Figure 51 : Illustration indicative de zone d'aléas différentes sur la plage de Pavillon Royal (Bidart) pour le scénario 1 « sans ouvrage » (© Observatoire de la Côte Aquitaine, Michel Le Collen, août 2013).

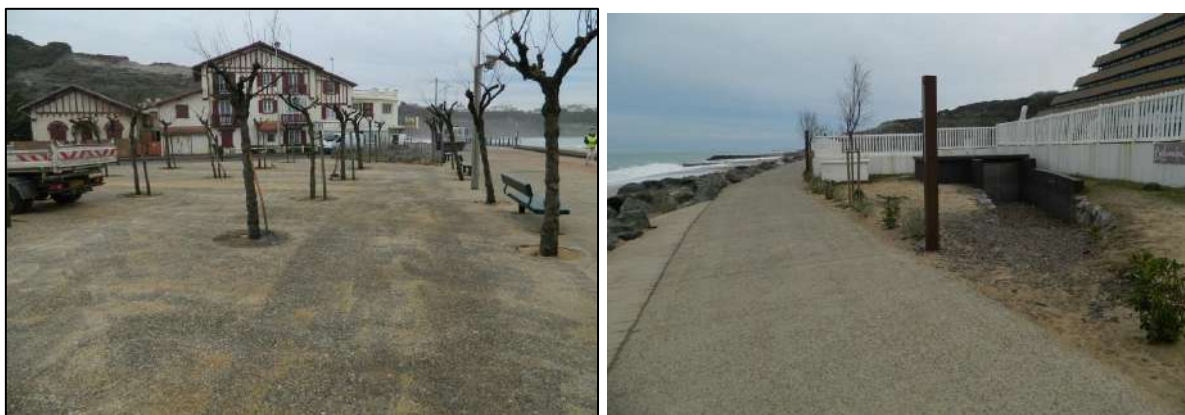
- Belvédères de la Barre : arrachement de 31,5 ml de garde-corps ;
- Chambre d'Amour : submersion marine des promenades et submersion des terrains en arrière par le jet-de-rive (Figure 52). Pas de dégât notable.

Figure 52 : Gauche : submersion du parking de l'Avenue des Vagues ; Droite : submersion de la promenade de La Chambre d'Amour jusqu'au pied du mur du Belambra (Anglet, 09/01/2014, BRGM).

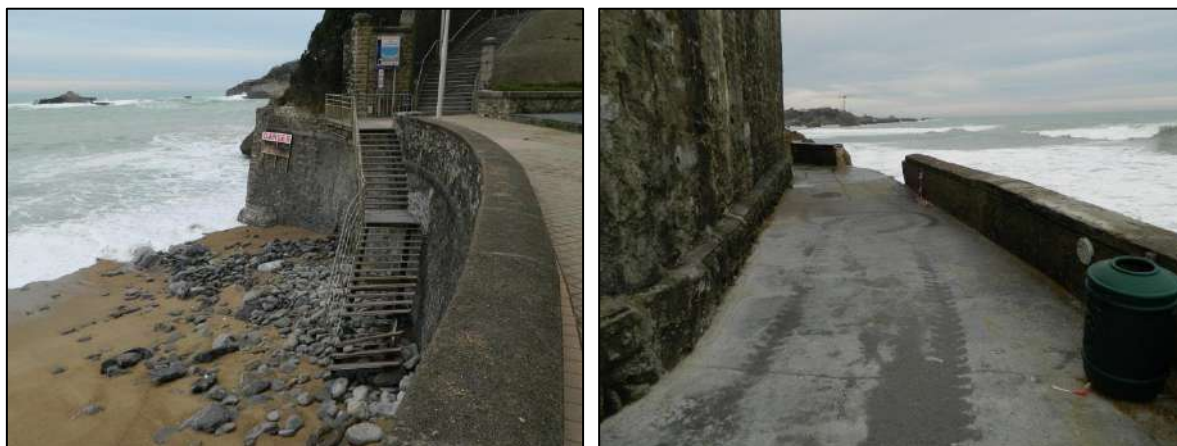
- Grande Plage : Escalier côté Miramar endommagé. Jet-de-rive atteignant les premières façades au Nord de l'Hôtel du Palais. Parapet du perré au droit de l'Hôtel du Palais endommagé (Figure 53). Submersion de la promenade de la Grande plage et jet-de-rive atteignant les jardins en arrière. Façade du casino endommagée et bâtiment pour partie inondé (Figure 54).

Figure 53 : Gauche : endommagement de l'escalier d'accès à la plage à l'extrémité Nord de la Grande plage ; Droite : destruction du parapet du perré au droit de l'Hôtel du Palais (Biarritz, 09/01/2014, BRGM).

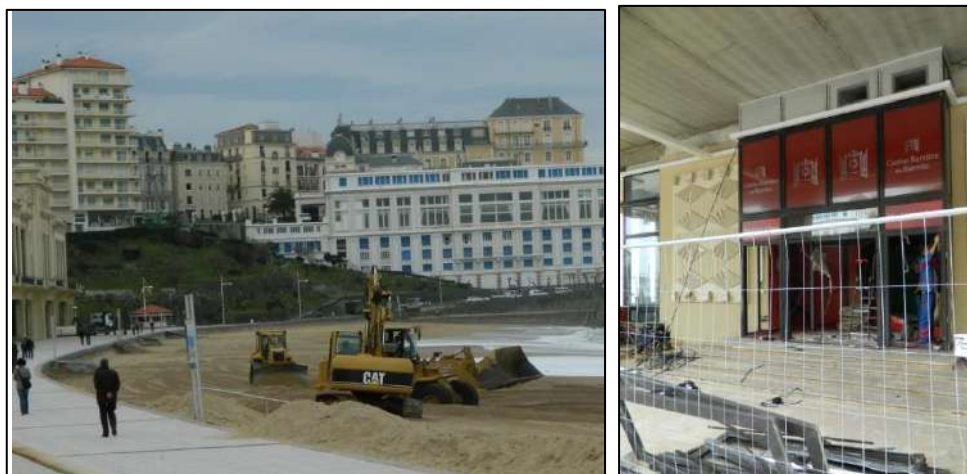
Figure 54 : Gauche : remodelage du sable sur la Grande plage faisant suite à son utilisation pour le merlon de protection du casino ; Droite : réparation des baies vitrées du casino, détruites dans la nuit du 6 au 7 janvier (Biarritz, 09/01/2014, BRGM).

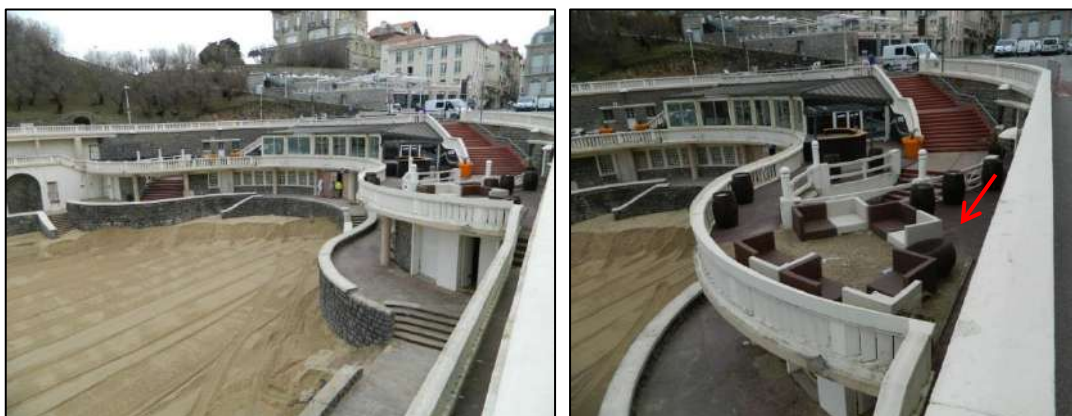
- Port-Vieux : Bâtiment, parapet et garde-corps endommagés. Laisses de mer sur la terrasse du restaurant au 1<sup>er</sup> étage du bâtiment (Figure 55).

Figure 55 : Gauche : dégâts visibles sur le bâtiment, le parapet et les garde-corps du Port-Vieux ; Droite : laisse de mer (flèche rouge) atteignant la terrasse du restaurant (Biarritz, 09/01/2014, BRGM).

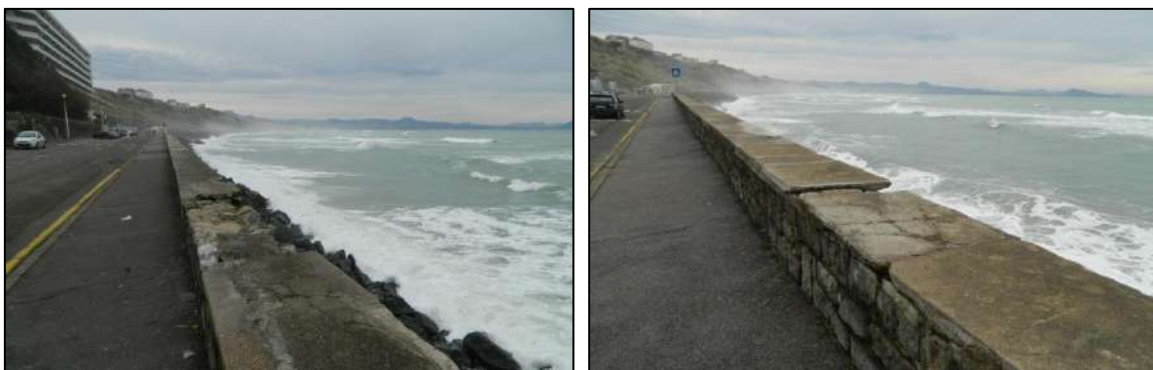
- Côte des Basques : Parapet du perré endommagé au Nord. L'impact du jet-de-rive de l'autre côté du Boulevard du Prince de Galles a endommagé le garde-corps d'un chemin de promenade (Figure 56 et Figure 57).

Figure 56 : Altération du parapet du perré au Nord de la Côte des Basques (Biarritz, 09/01/2014, BRGM).

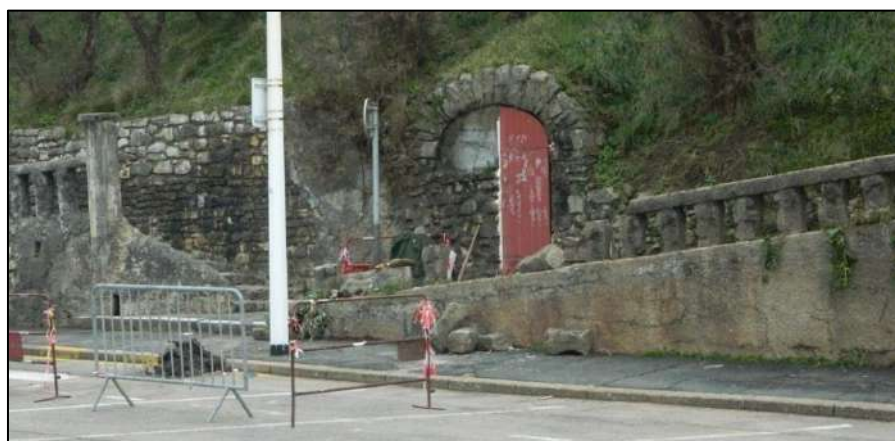
Figure 57 : Destruction du garde-corps d'un chemin de promenade le long du Boulevard du Prince de Galles (Biarritz, 09/01/2014, BRGM).

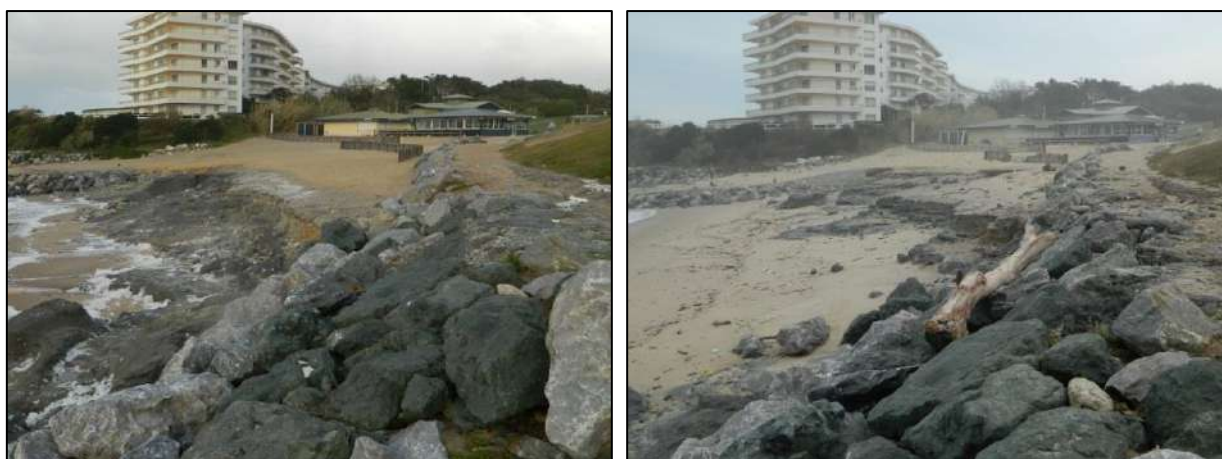
- Plage de Milady : Forte érosion de la plage avec recul métrique de la microfalaise de bas de plage et diminution du stock sableux. Les enrochements ont été fragilisés. Les vagues sont montées jusqu'au niveau des bâtiments du restaurant (Figure 58, Figure 59, Figure 60).

Figure 58 : Érosion marquée de la plage de Milady entre le 21 novembre 2013 (gauche, BRGM) et le 9 janvier 2014 (droite, BRGM). La microfalaise de bas de plage a rétrogradé et le stock sableux s'est réduit en haut de plage.

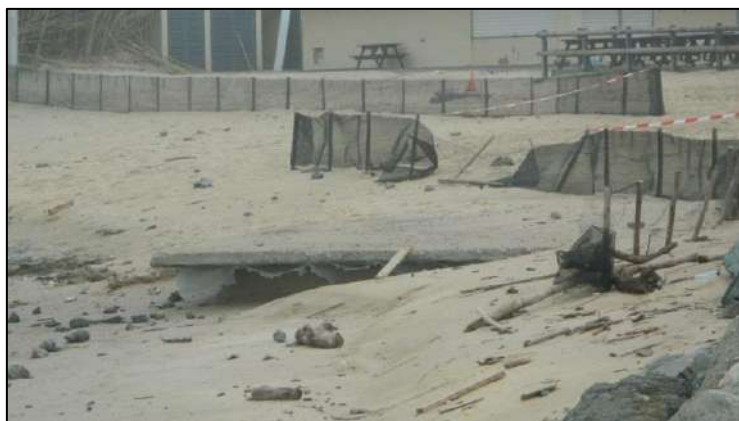
Figure 59 : Affouillement d'une dalle sur la plage de Milady (Biarritz, 09/01/2014, BRGM).

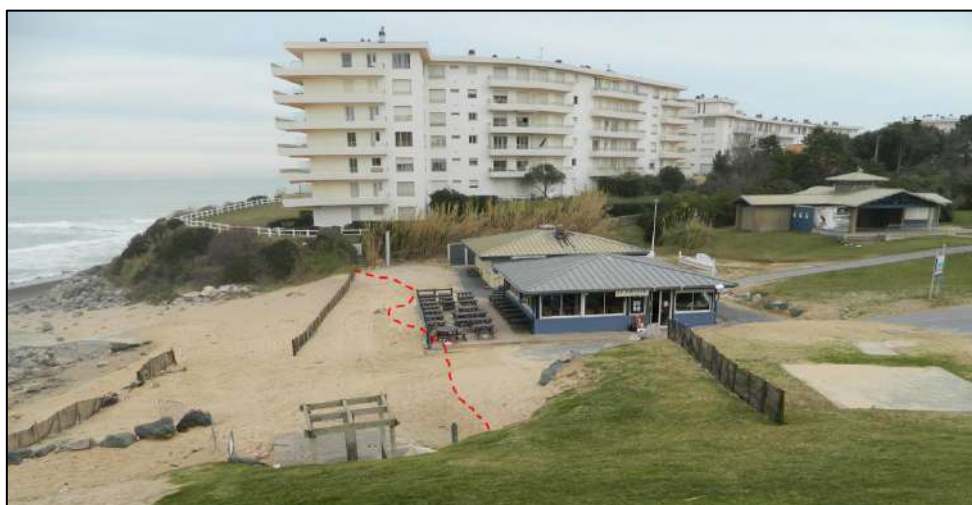
Figure 60 : Limite atteinte par les fortes vagues au niveau du restaurant de la plage de Milady (Biarritz, 09/01/2014, BRGM).

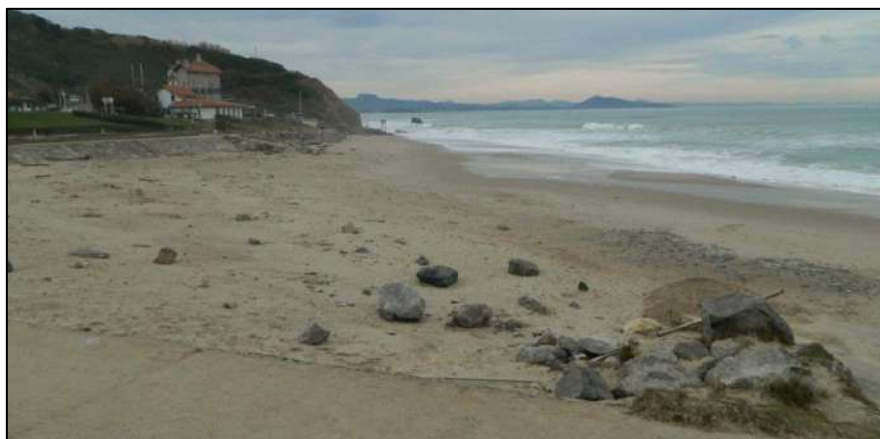
- Ilbarritz : Les fortes vagues n'ont pas eu de fort impact sur la plage d'Ilbarritz, avec une absence d'érosion marquée et de recul du pied de dune. Des enrochements au niveau de l'accès de plage Nord ont été légèrement déstabilisés (Figure 61).

Figure 61 : Déstabilisation des enrochements, accès Nord, plage d'Ilbarritz (Bidart, 09/01/2014, BRGM).

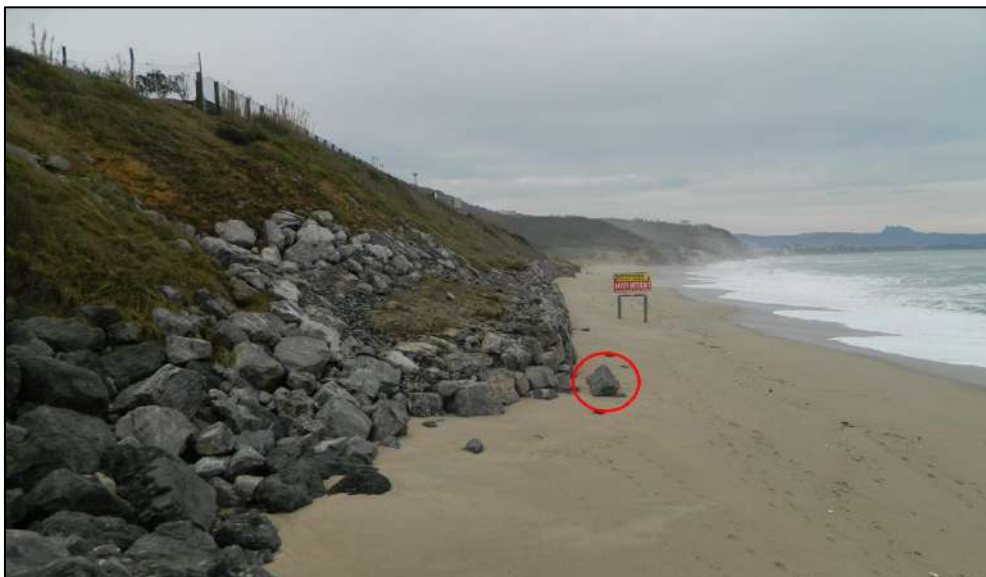
- Pavillon Royal : L'enrochement du camping est fragilisé par le déchaussement d'un ou deux blocs dans sa partie Nord.

Figure 62 : Fragilisation des enrochements sur la plage de Pavillon Royal. Un bloc s'est désolidarisé et a été retrouvé en haut de plage à la suite de l'évènement du 6-7 janvier (Bidart, 09/01/2014, BRGM).

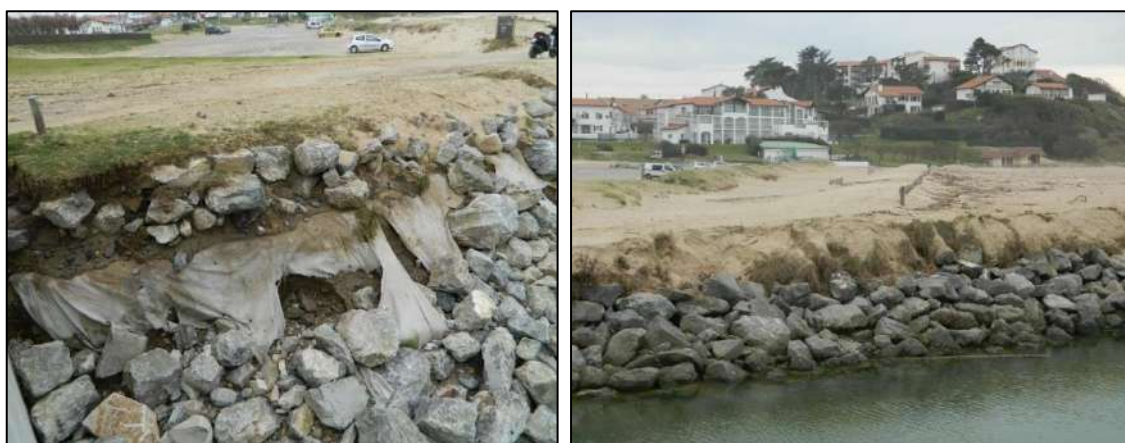
- Uhabia : les enrochements du débouché de l'Uhabia sont fragilisés, tout comme celui du parking des Embruns (submersion au  $\frac{3}{4}$  pendant la tempête). Le poste de secours au Sud a été submergé et endommagé. Des lisses de mer contournant ou surmontant la première dune du parking d'Uhabia ont été observées.

Figure 65 : Fragilisation des enrochements sur la rive gauche du débouché de l'Uhabia (Bidart, 09/01/2014, BRGM).

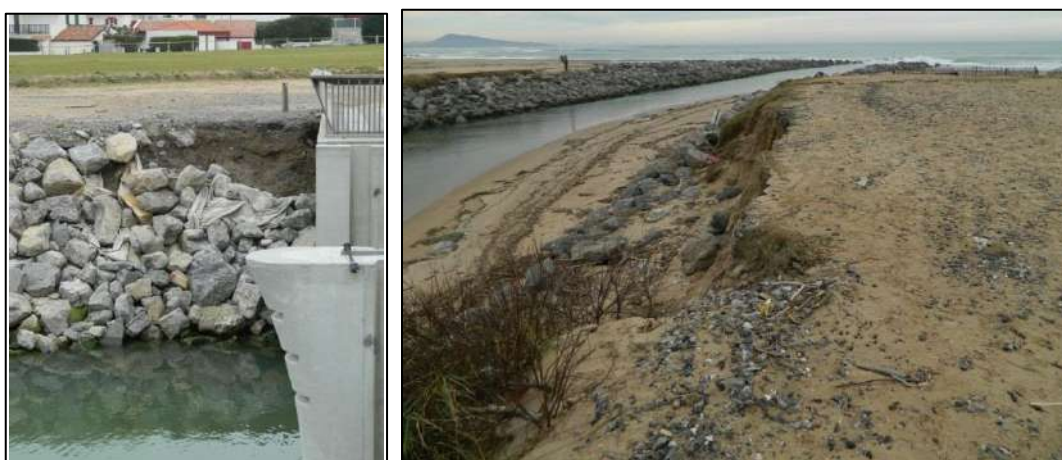
Figure 66 : Fragilisation des enrochements sur la rive droite du débouché de l'Uhabia (Bidart, 09/01/2014, BRGM).

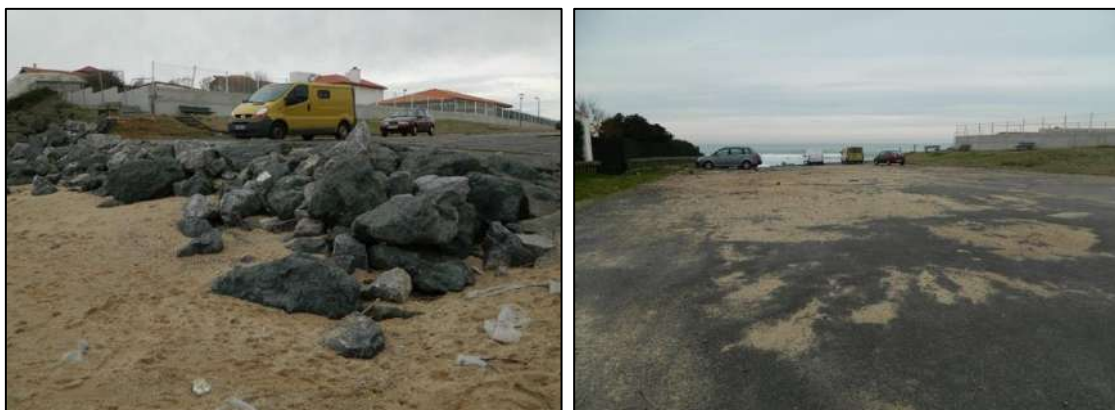
Figure 67 : Gauche : fragilisation des enrochements du parking des Embruns ; Droite : submersion au  $\frac{3}{4}$  du parking (Bidart, 09/01/2014, BRGM).

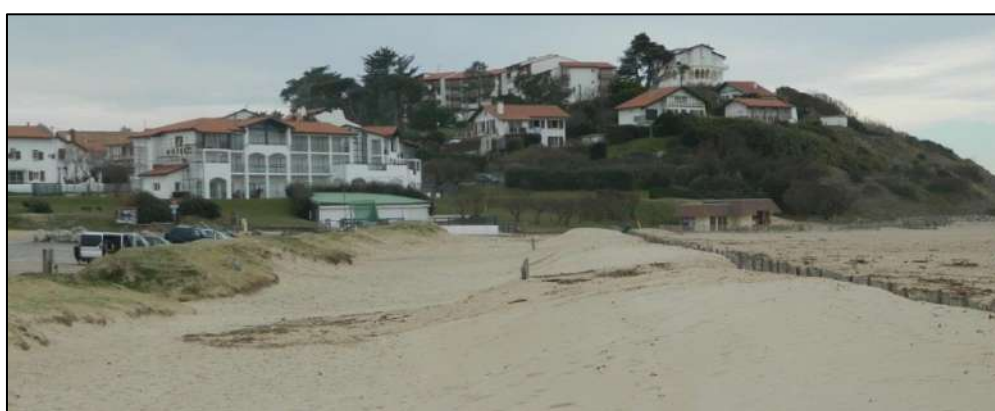
Figure 68 : Franchissement de la dune par le jet-de-rive au droit du parking à l'Est du poste de secours (Bidart, 09/01/2014, BRGM).

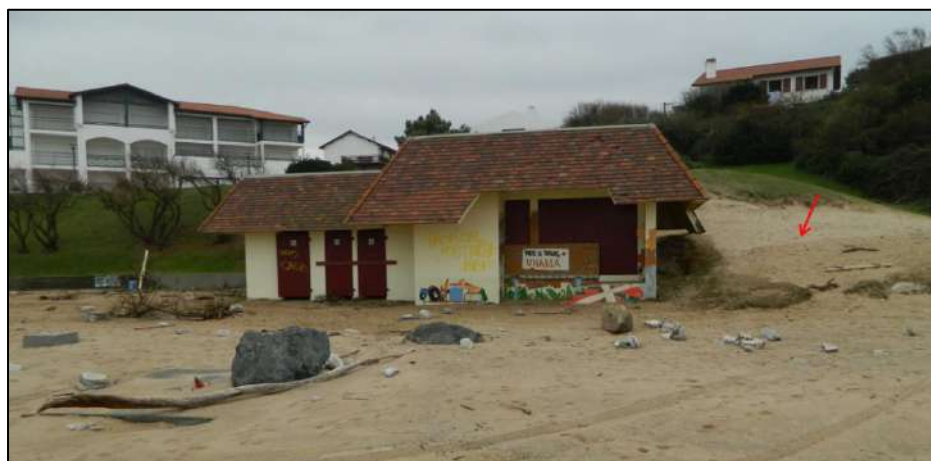
Figure 69 : Le poste de secours de la plage d'Uhabia a subi l'action du jet-de-rive. Le runup (hauteur maximale du jet-de-rive) est matérialisé par le sable plus foncé sur l'accès de plage (Bidart, 09/01/2014, BRGM).
