# Agglomération Côte Basque Adour : évaluation de l'aléa érosion côtière en 2023 et 2043 dans le cadre de la stratégie locale de gestion de la bande côtière

Rapport final

BRGM/RP-63780-FR

Décembre 2014

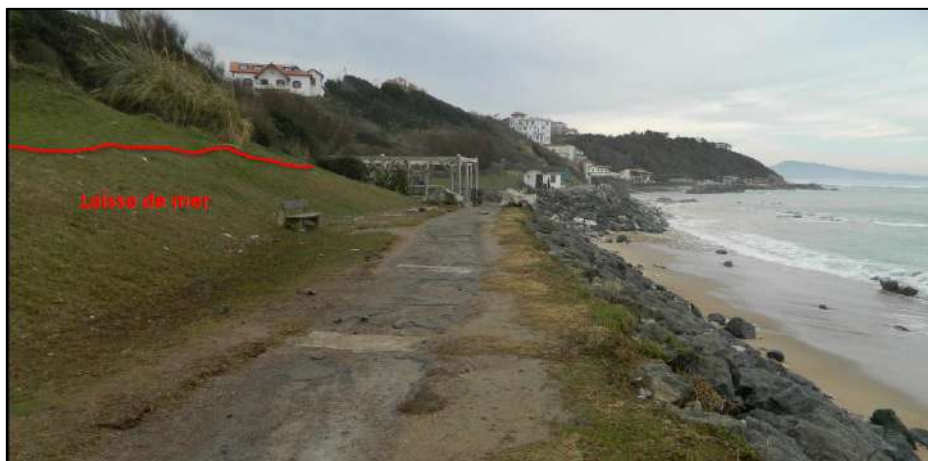
- Parlementia : Le sentier du littoral a été érodé, avec des enrochements plus ou moins sévèrement fragilisés. Le jet-de-rive est identifiable en pied de versant en arrière du sentier. Sur certains secteurs la totalité du sable a été transporté vers le large, mettant à l'affleurement les marnes sous-jacentes.

Figure 70 : Jet de rive identifiable par la laisse de mer sur le versant surplombant le sentier du littoral de Parlementia (Bidart, 09/01/2014, BRGM).

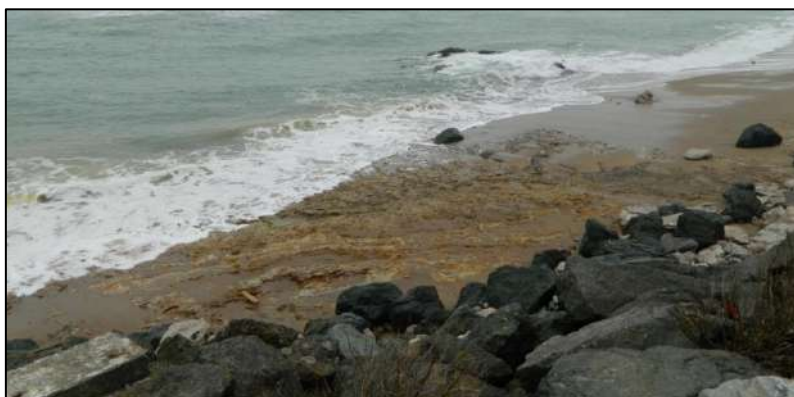
Figure 71 : Disparition du sable lors des coups de mer et affleurement des marnes sous-jacentes en contrebas du sentier du littoral de Parlementia (Bidart, 09/01/2014, BRGM).

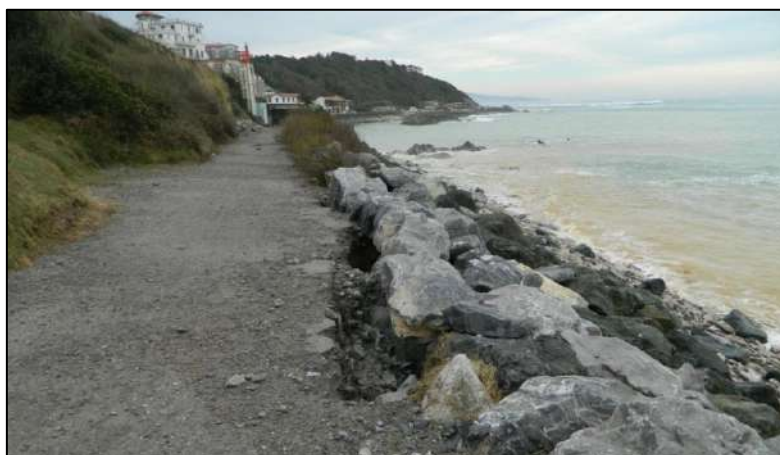
Figure 72 : Déstabilisation des enrochements sur le sentier du littoral de Parlementia (Bidart, 09/01/2014, BRGM).

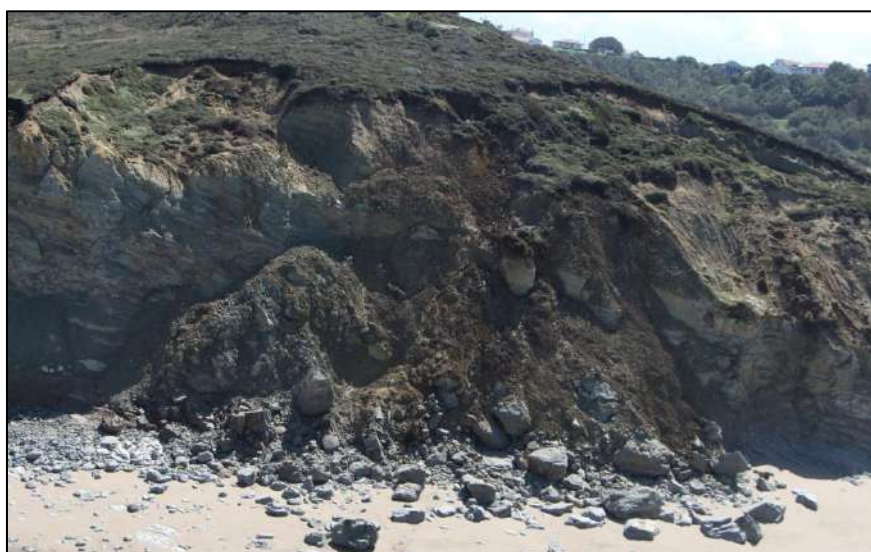
Pour rappel (cf. paragraphe 2.2.2), la falaise au droit d'Erretegia nord (Bidart) a connu début mars 2014 (en lien très probablement avec les pluies associées au passage de la tempête Christine) un éboulement ayant mobilisé un volume évalué entre 2000 m<sup>3</sup> et 3000 m<sup>3</sup>. Cette instabilité est survenue à proximité immédiate d'un premier éboulement d'ampleur supérieure

(entre 3 000 m<sup>3</sup> et 5 000 m<sup>3</sup> de matériaux mobilisés) dont la rupture a eu lieu en novembre 2012 (cf. figures 73 et 74).

Figure 74 : Cône d'éboulis des deux instabilités de nov. 2012 et mars 2014 sur Erretegia nord (Bidart, 09/04/2014, BRGM).

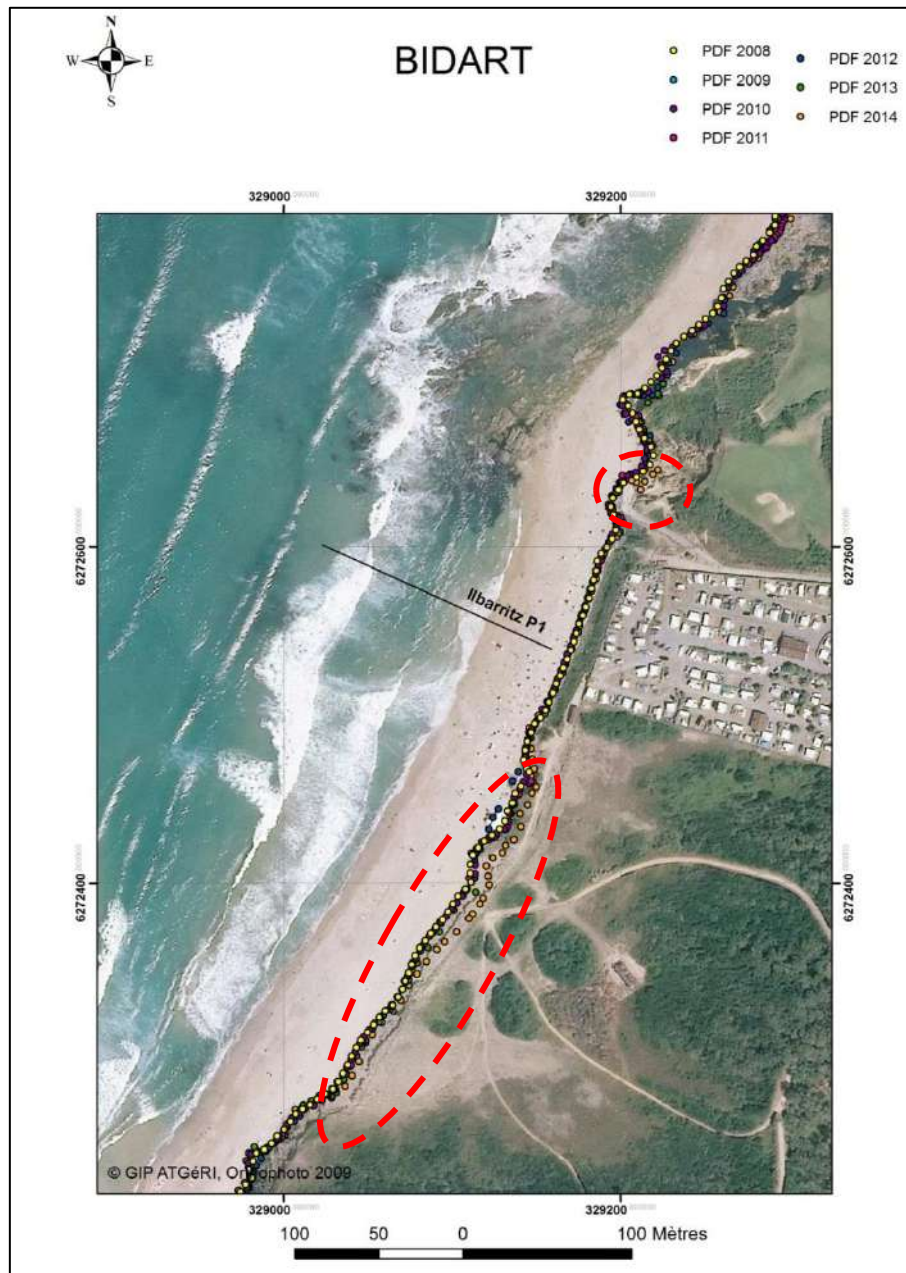
L'analyse des levés de pied de falaise montre un recul significatif au Nord immédiat de l'accès à la plage de Pavillon Royal, à l'aplomb du golf, mais surtout de façon plus continue sur un linéaire de 250 m environ au Sud des enrochements du camping, avec une érosion de l'ordre de 10 m à 12 m au cours de l'hiver (cf. figures 73 à 75).

Figure 75 : Comparaison diachronique des levés du pied de falaise, plage de Pavillon Royal (Bidart), et localisation du transect P1.

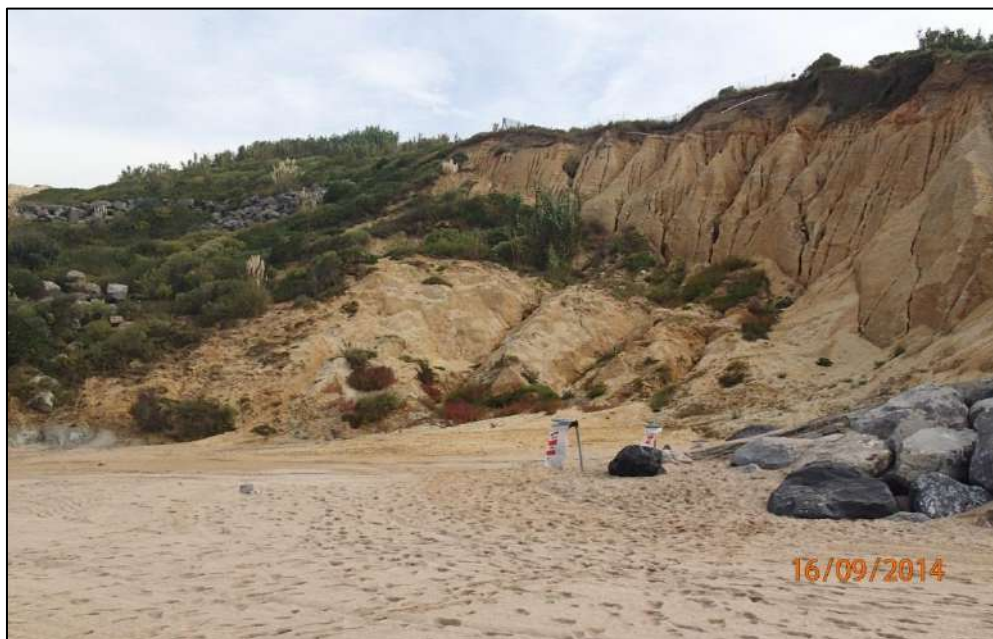
Figure 76 : Instabilités de falaise (glissement/ravinement) à l'aplomb du golf, plage de Pavillon Royal (Bidart, 16/09/14, BRGM)

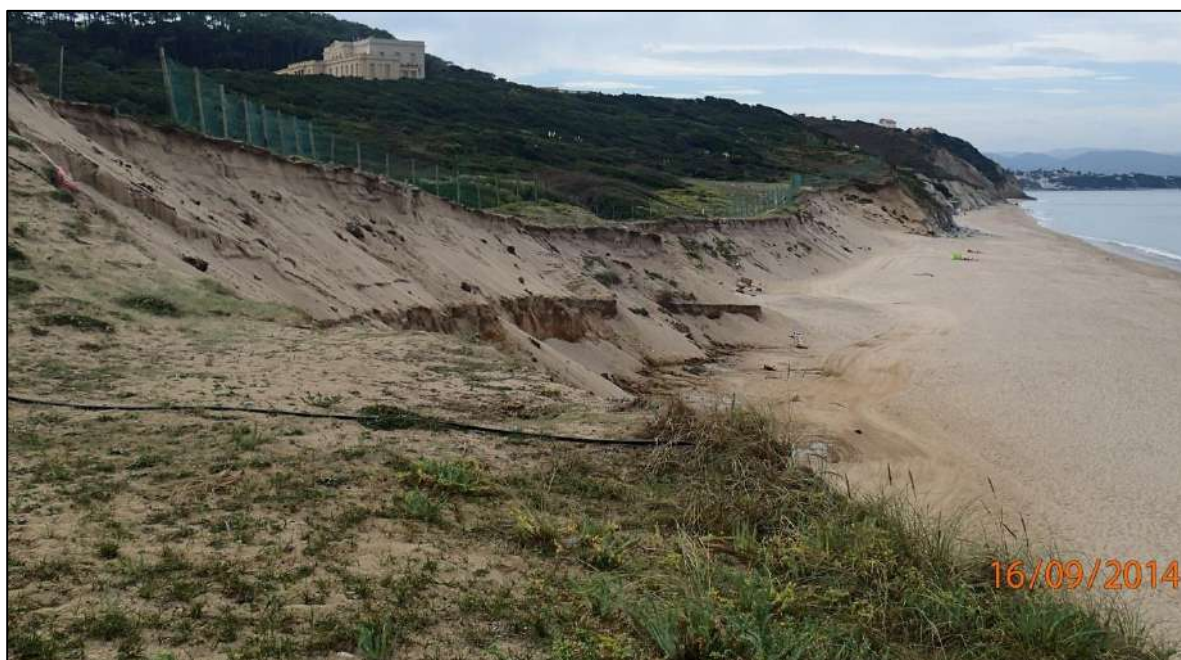
Figure 77 : Tronçon en érosion marquée au cours de l'hiver 2013/14, plage de Pavillon Royal (Bidart, 16/09/14, BRGM)
