Agglomération Côte Basque Adour : évaluation de l'aléa érosion côtière en 2023 et 2043 dans le cadre de la stratégie locale de gestion de la bande côtière

Rapport final

BRGM/RP-63780-FR
Décembre 2014

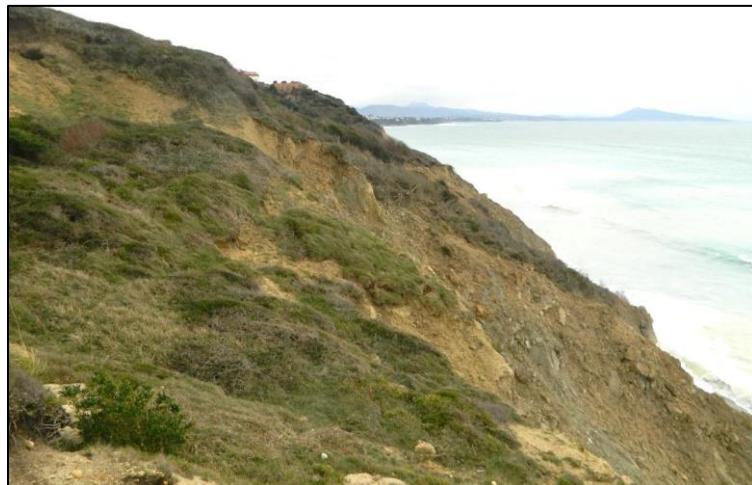
L'altération se développe sur une roche mère (substratum) et s'exprime différemment en fonction de la lithologie de cette dernière. Ainsi, sur le littoral de la Côte Basque, on observe des altérations très différentes (lithologie et degré d'altération). Sur le littoral de l'ACBA, les altérites présentent de fortes hétérogénéités en termes d'extension géographique, de niveau d'évolution et d'épaisseur. (Figure 16).

Ces faciès d'altération, du fait globalement de leur forte concentration en minéraux argileux et de leur compacité souvent médiocre, sont très défavorables pour la tenue des versants.

Figure 16 : Altérites en partie supérieure de falaise d'Erretegia - Bidart (© Observatoire de la Côte Aquitaine, 10/01/2013).

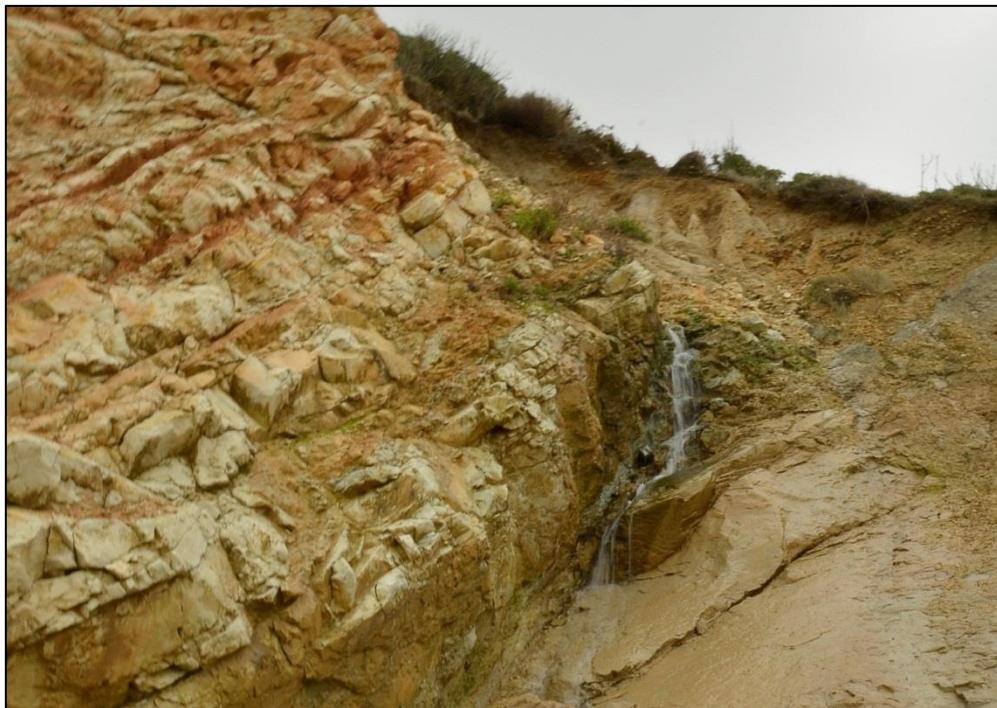
- **les venues d'eau naturelles** correspondant aux suintements et aux sources (Figure 19) ;

Figure 19 : Venue d'eau naturelle sur la Plage du Pavillon Royal à Bidart (© Observatoire de la Côte Aquitaine, 04/12/2013).

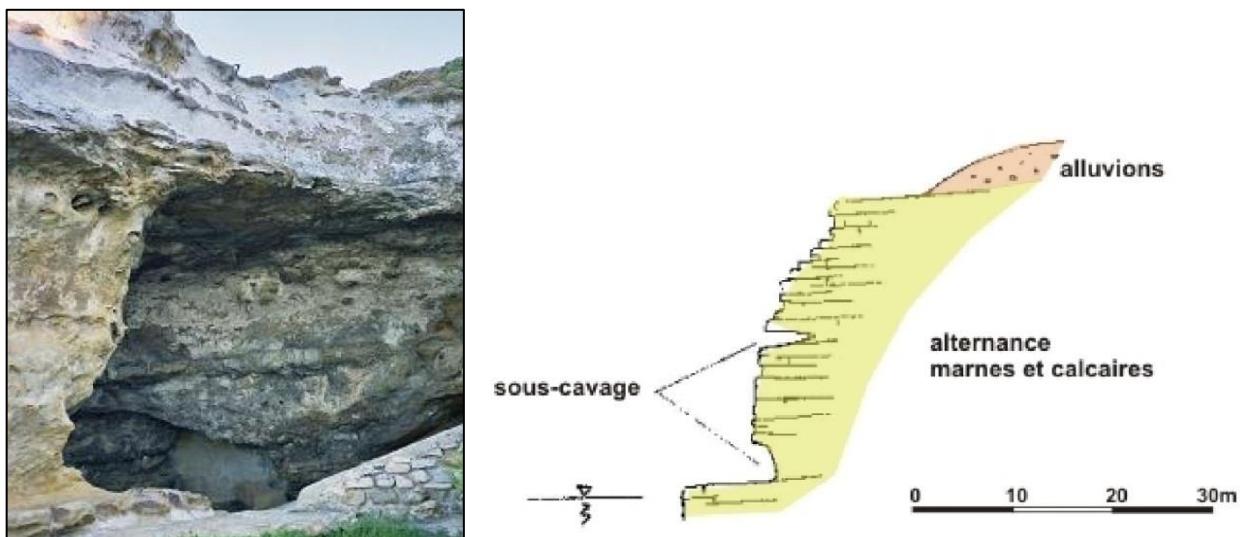
- **dans les formations meubles**, elle entraîne principalement des coulées boueuses et la purge des matériaux glissés en falaise.
- **dans les formations compétentes (dures)**, elle provoque des phénomènes de dissolution et d'abrasion produisant des cavités et des sous-cavages en pied de falaise (Figure 20).

Figure 20 : Gauche : sous-cavage des bancs calcaires à la base de la Pointe Saint-Martin sur la commune de Biarritz (© Observatoire de la Côte Aquitaine) ; Droite : coupe schématique type de ce tronçon littoral (Nédellec et al., 2005).

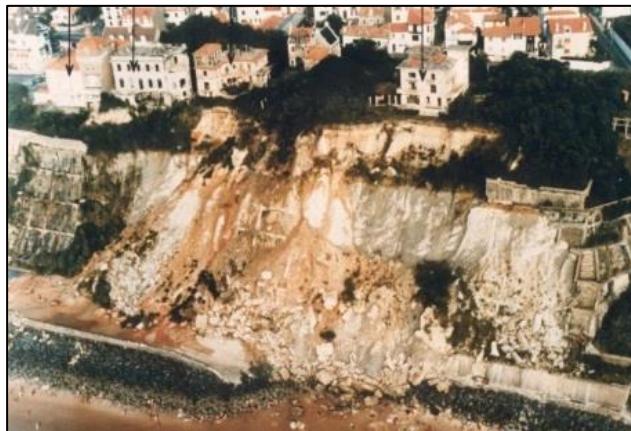
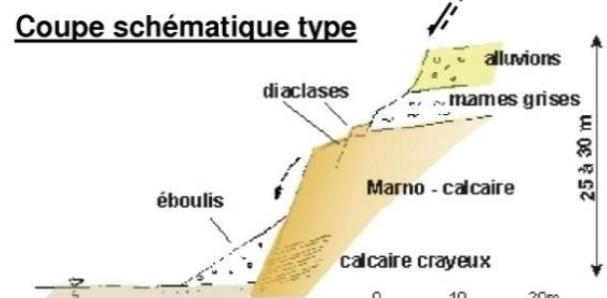
- **les glissements de terrain et les coulées de boue** affectant les formations meubles (Figure 21) ;

Figure 21 : Gauche : glissement de terrain de 1976 sur la Côte des Basques à Biarritz (© Observatoire de la Côte Aquitaine) ; Droite : coupe schématique type de ce tronçon littoral (Nédellec et al., 2005).

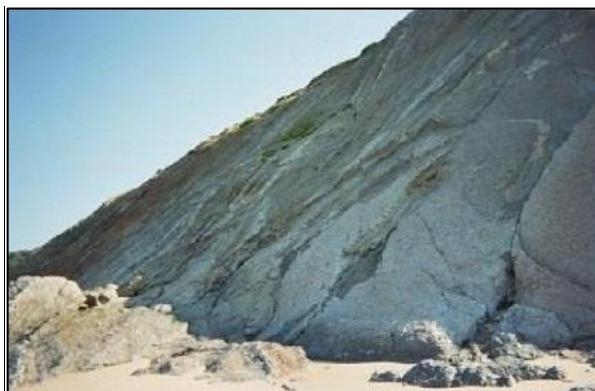
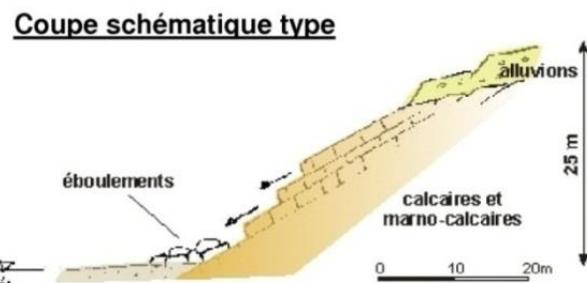
- **les glissements bancs sur bancs** (ou glissements plans) dans les formations de type flysch ou calcaire (Figure 22) ;

Figure 22 : Gauche : glissement banc sur banc au Nord de la Plage du Centre à Bidart ; Droite : coupe schématique type de ce tronçon littoral (Nédellec et al., 2005).

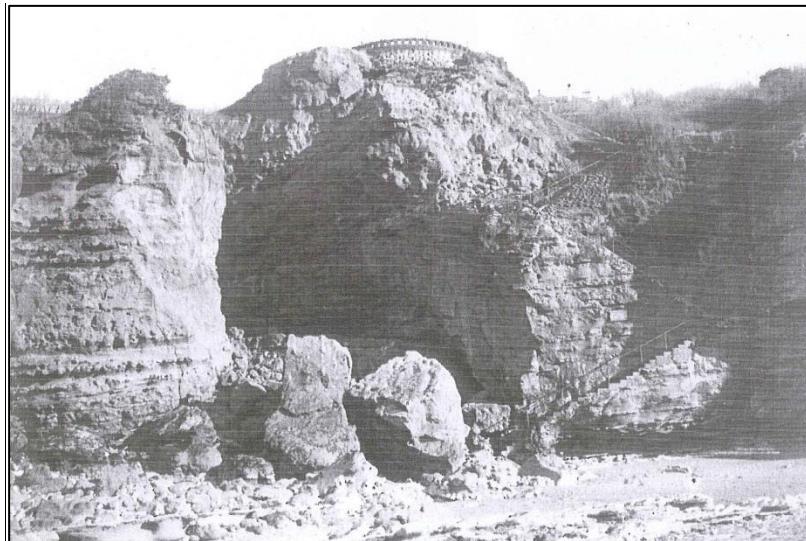
- **les éboulements et les chutes de blocs** affectant les formations rocheuses (calcaires, marnes, Figure 23).

Figure 23 : Eboulements de février 1974 au niveau de la falaise de Miramar à Biarritz (source : Archives départementales de Bayonne).

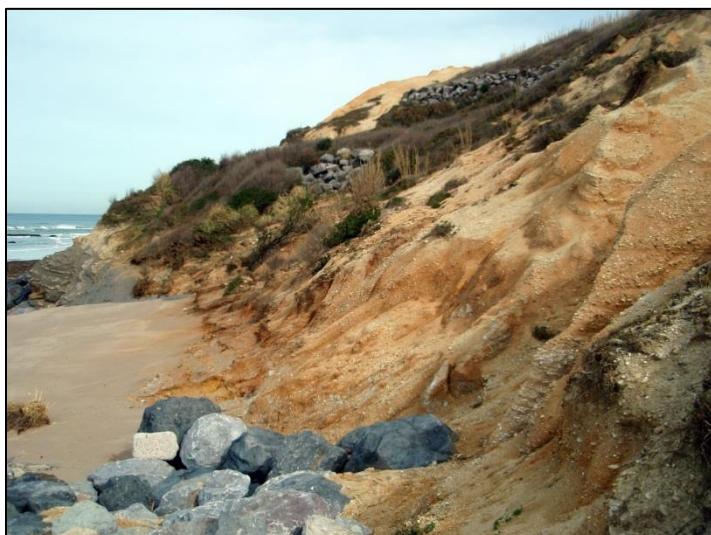
D'autres phénomènes, moins présents et/ou moins impactants (ravinement, effondrement de terrain, sous-cavage) sont également présents sur le littoral basque (Figure 24).

Figure 24 : Ravinement « chronique » affectant les formations meubles au niveau de la plage du Pavillon Royal à Bidart (© Observatoire de la Côte Aquitaine, 2010).

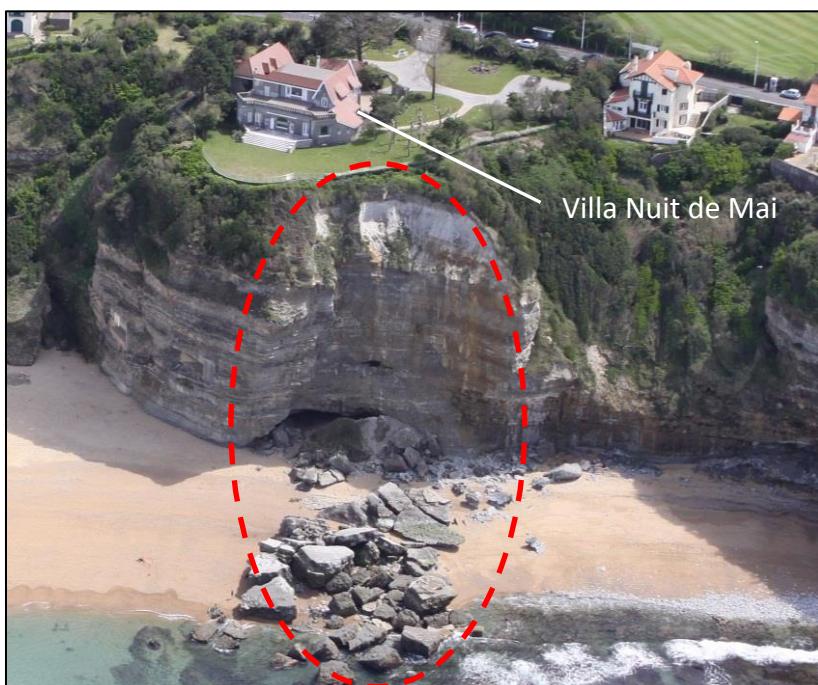
Le premier mouvement important recensé remonte au 24 mars 1999 et se situe au droit de la villa « Nuit de Mai » (Figure 26). Il s'agit d'un éboulement d'un volume approximatif de 12 000 m³ ayant déstabilisé la falaise et favorisé le déclenchement d'un glissement au sein des dépôts alluviaux coiffant la partie supérieure de falaise.

Figure 26 : Eboulis de l'éboulement du 24 mars 1999 et cicatrice de glissement au droit de la villa « Nuit de Mai » - Falaise de la Chambre d'Amour, Anglet (© Observatoire de la Côte Aquitaine, M Le Collen, 2010).

Aucune réactivation d'importance n'a été signalée à ce niveau de la côte depuis l'éboulement de mars 1999. Seules quelques instabilités de terrain en sommet de falaise, d'intensité assez limitée, ont été identifiées.

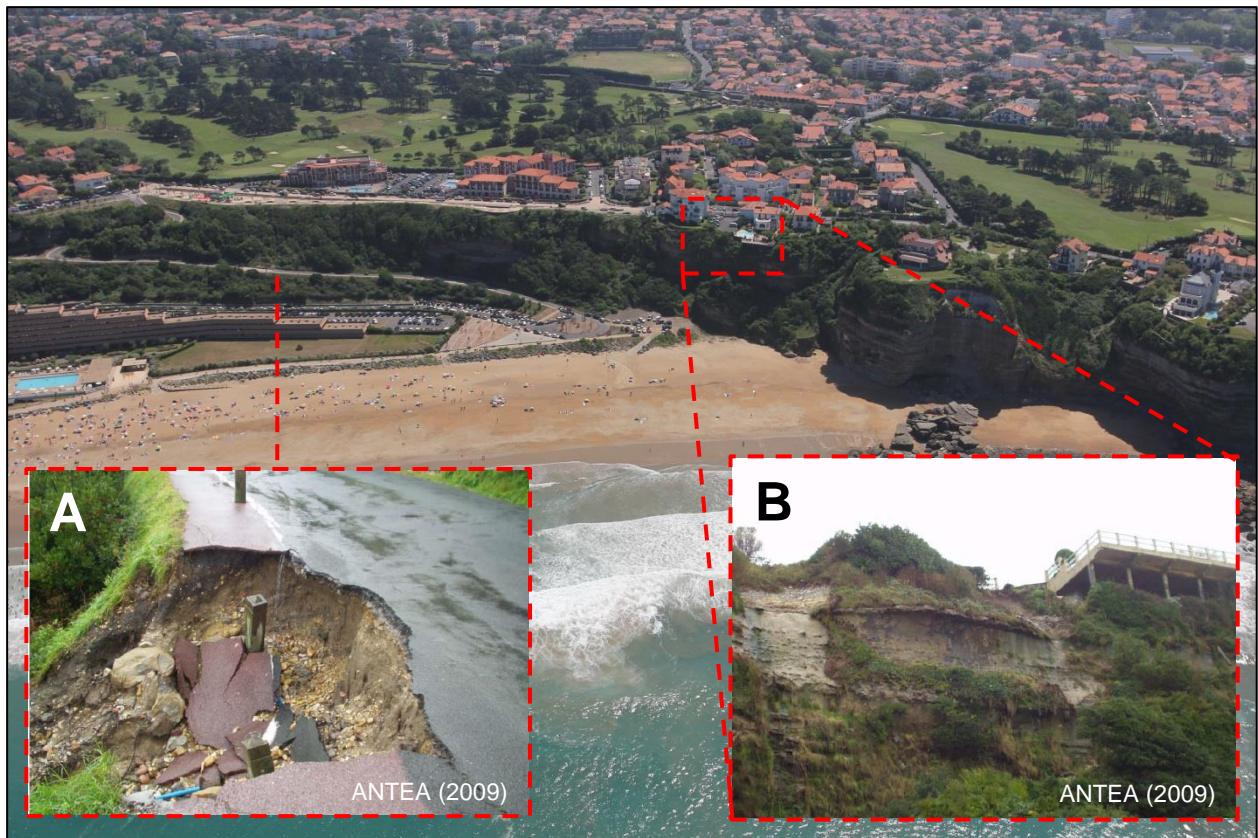
Suite aux précipitations exceptionnelles du 04 et 05 novembre 2005 (de l'ordre de 125 mm en 1 heure et demi), des glissements de terrains se sont produits en partie supérieure de falaise depuis la Chambre d'Amour jusqu'à la villa « Nuit de Mai » (ANTEA, 2009). Sur le Chemin des Sources, la mise en mouvement d'un volume de matériaux de l'ordre de 30 m³ s'est caractérisée par une niche d'arrachement de 6 m de longueur et 2 m de hauteur environ (Figure 27A). Un ravinement intense du talus s'est produit en aval de l'arrachement, témoignant d'un écoulement d'eau très important. Deux petits glissements se sont par ailleurs produits sur la crête de falaise située en arrière du Boulevard de la Mer, au niveau des villas du Phare et Christmas. Il s'agit de deux niches d'arrachement de 20 m² chacune (Figure 27B), ayant affecté la couverture alluviale d'épaisseur plurimétrique à décimétrique présente en crête de talus.

Figure 27 : Glissements sur la Promenade des Sources (A) et le long du Boulevard de la Mer (B) à Anglet survenus les 04 et 05 novembre 2005 (© Observatoire de la Côte Aquitaine, Michel Le Collen, 2013).

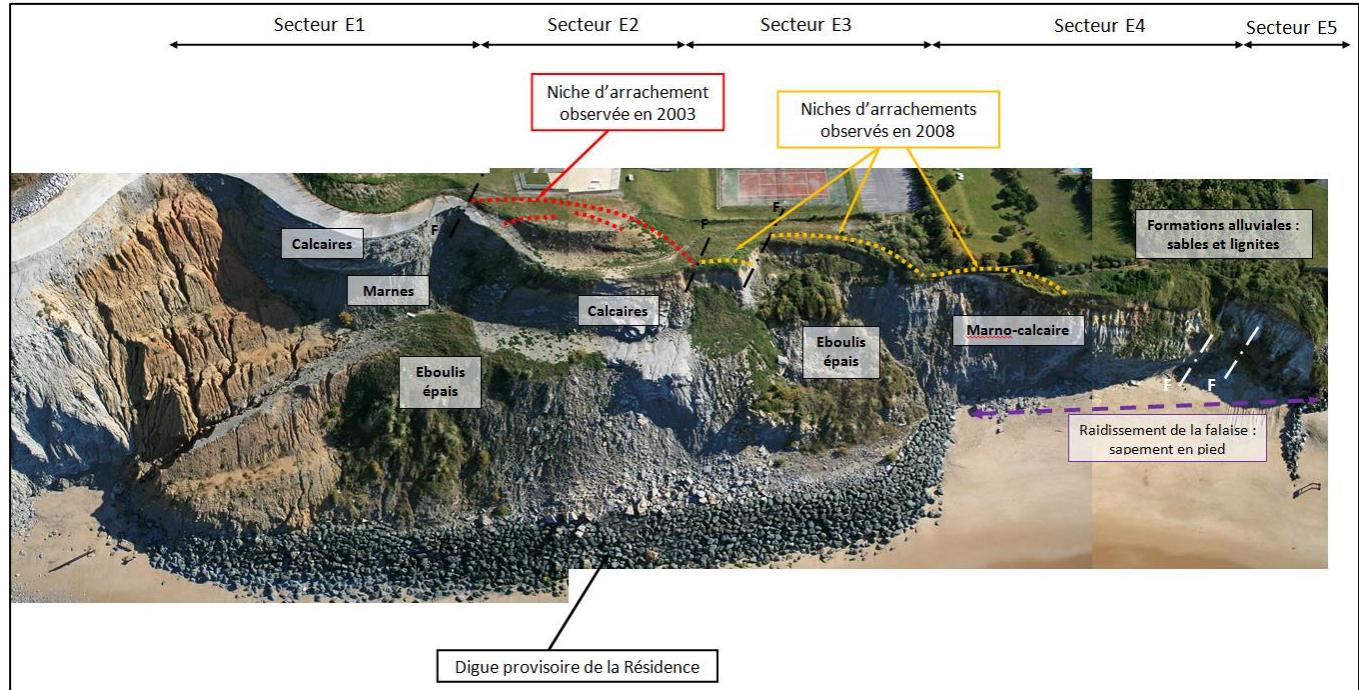
Un diagnostic de l'état des falaises en partie sud de la Côte des Basques, entre la Résidence Eugénie au Nord et la voie d'accès à la plage Marbella au Sud (zone E, Figure 29), a été réalisé en 2008 par ANTEA. Les éléments de diagnostic suivants peuvent être mis en avant :

- Le glissement de la Résidence Eugénie sur le secteur E2 a été réactivé en 2003 et affecte la falaise sur toute sa hauteur. Les désordres sont liés à une grande fracturation des marnes avec la présence d'accidents géologiques (failles, fractures) dont l'orientation est défavorable à la stabilité, à une forte pente du versant (entre 40° et 80°) ainsi qu'à la concentration et à l'infiltration des eaux dans une cuvette au centre de la plate-forme ;

Figure 29 : Vue aérienne de la zone E sur le secteur de la Côte des Basques avec observations géologiques (ANTEA, 2008).

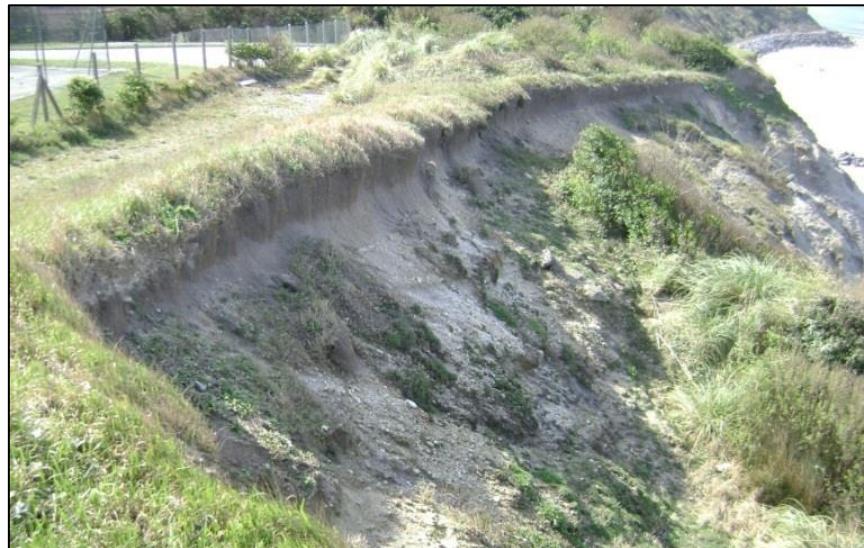
- Un grand glissement a affecté les marnes du secteur E3 entre 1974 et 1987 et s'est réactivé depuis 1997 (Figure 30). Sur la quasi-totalité des 70 mètres de glissement la ligne de crête a reculé de l'ordre de 12 mètres.

Figure 30 : Glissement actif du secteur E3 au sein des marnes (ANTEA, 2008).

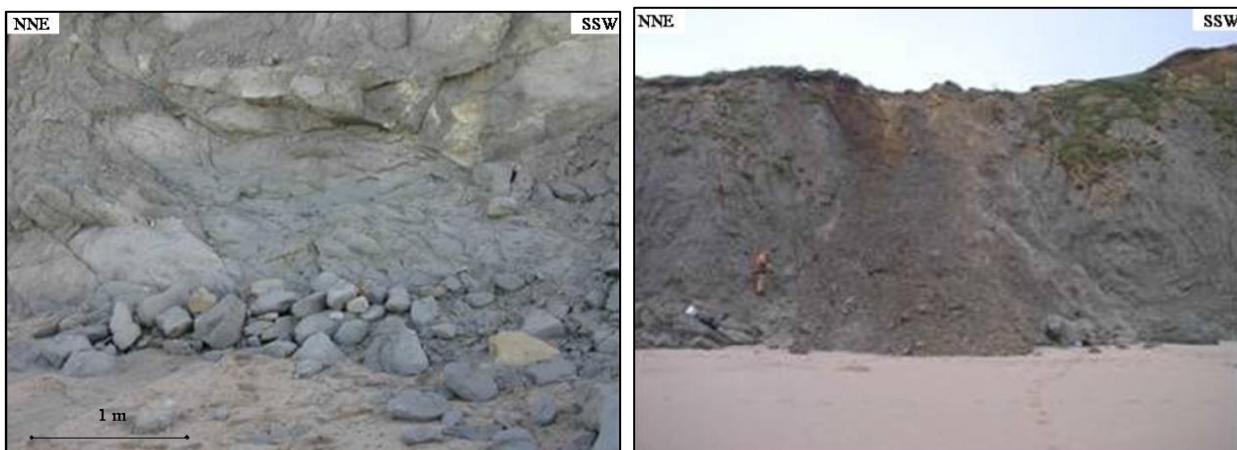
Les falaises d'Ilbarritz, au Nord du littoral de Bidart, sont le siège d'instabilités mobilisant des volumes de terrain très variables. Des éboulements de blocs centimétriques à plurimétriques se produisent plus ou moins fréquemment et sont ensuite évacués par la mer (Figure 31). Des pans de falaise de marnes glissent et, selon la teneur en eau du matériau mobilisé, peuvent évoluer en coulées de boue (Figure 31). Ces glissements-coulées connaissent des réactivations plus ou moins intenses suite au sapement du pied de glissement par la mer en marée haute et par l'augmentation de la teneur en eau liée à l'immersion du pied. Des processus de ravinement peuvent être observés dans les marnes au niveau d'anciens glissements ainsi que dans les sables plio-quaternaires, où ils sont alors à l'origine d'une érosion régressive d'intensité variable (Figure 32).

Figure 31 : Gauche : éboulement à Ilbarritz en novembre 2004 ; Droite : glissement-coulée sur la plage d'Ilbarritz le 08 décembre 2004 (Peter-Borie, 2006).

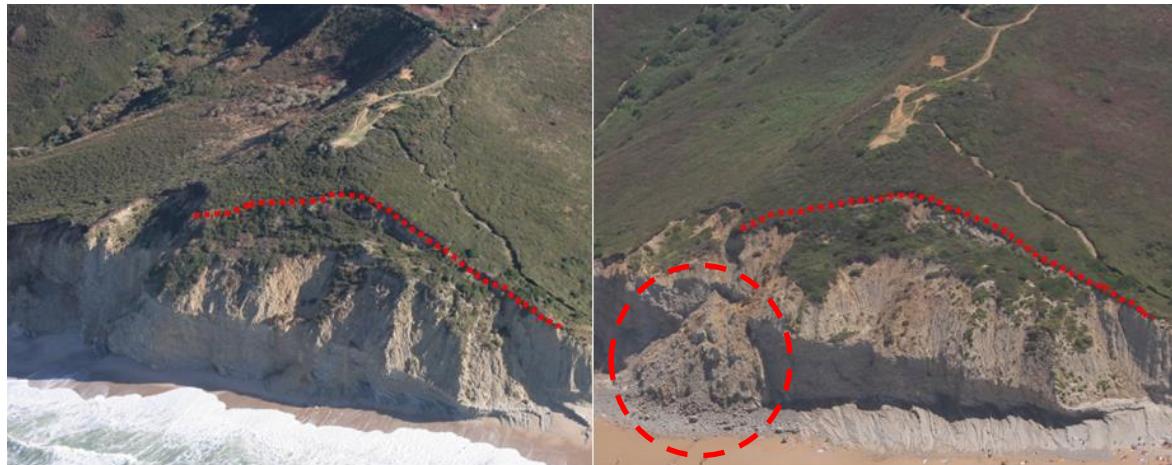
Figure 35 : Mouvement de versant d'Erretegia nord - évolution de la niche d'arrachement sommitale entre 2008 et 2013 et cône d'éboulis de novembre 2012 (© Observatoire de la Côte Aquitaine, Michel Le Collen).

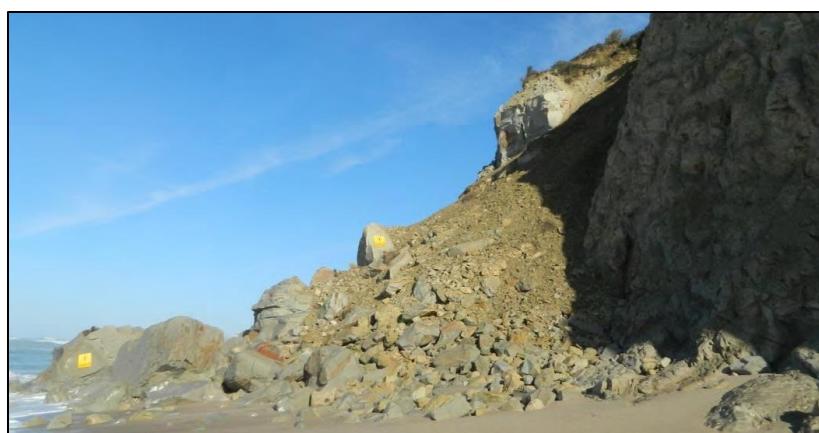
Figure 36 : Erretegia nord - cône d'éboulis de l'éboulement de novembre 2012 (© Observatoire de la Côte Aquitaine).

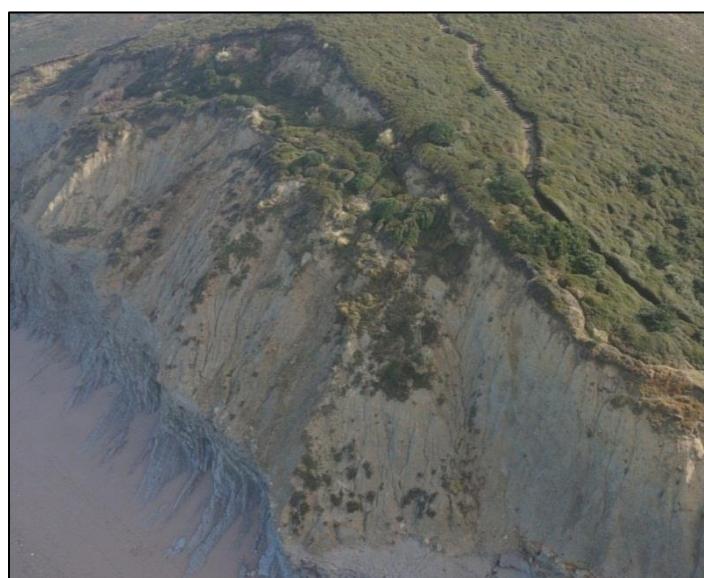
Figure 37 : Prise de vue par drone (16/01/2014) du mouvement de versant d'Erretegia nord (© Observatoire de la Côte Aquitaine).

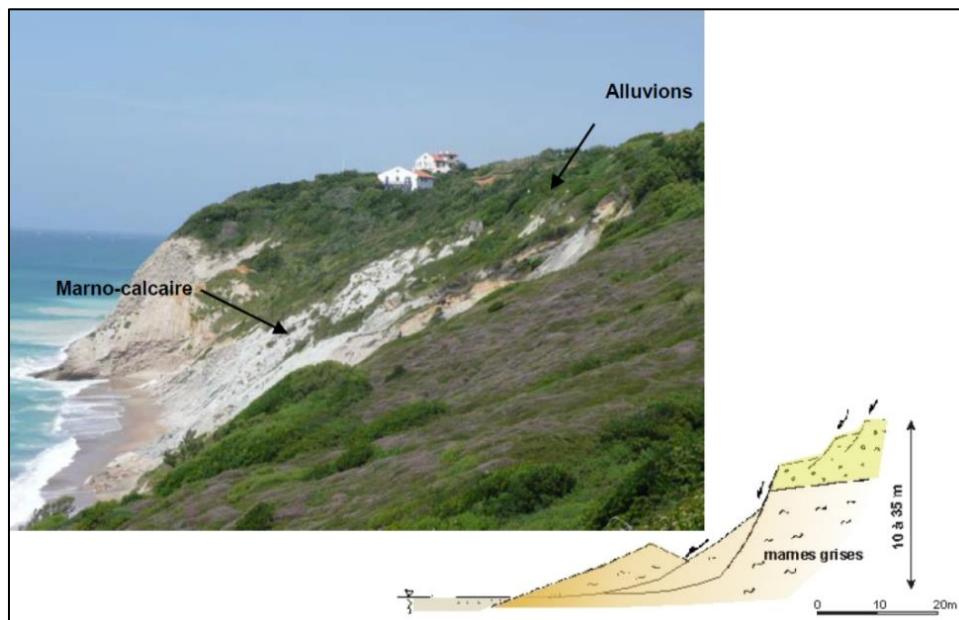
Le secteur de la falaise de la Corniche (Figure 40) est constitué des marnes conchoïdes de Bidart (Crétacé) coiffées par une forte épaisseur -15 à 20 m- d'alluvions fluviatiles anciennes (sables et graviers) constituant un aquifère, pérenne semble-t-il, donnant lieu à la présence d'une source sur le secteur considéré. La falaise est affectée de façon récurrente par une activité de type glissements de terrain.

Figure 40 : Coupe schématique de la falaise du secteur de la Corniche (Aubié, 2008).

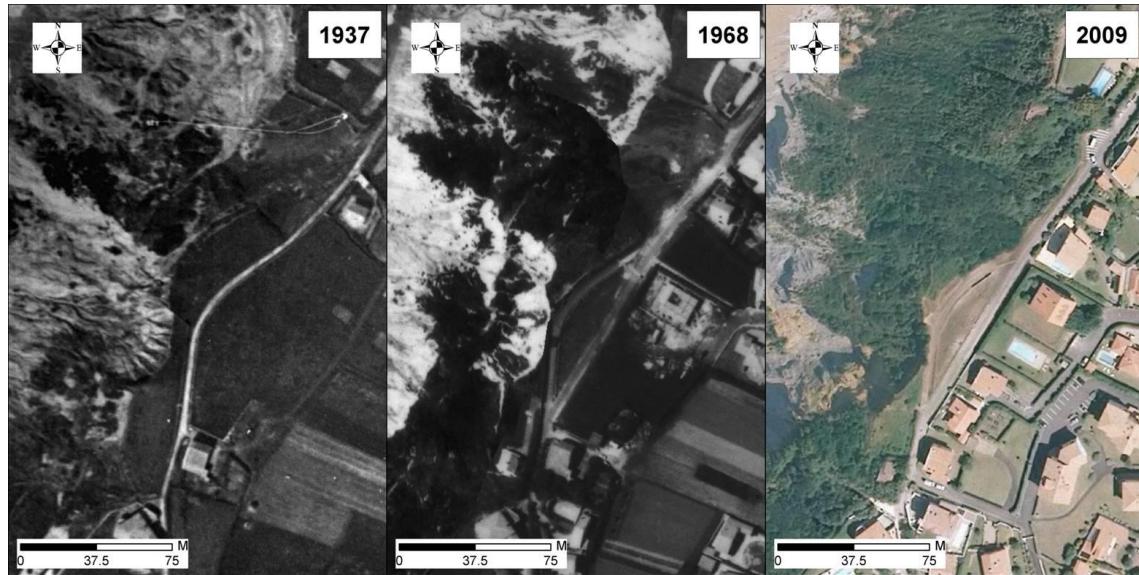
L'observation des photographies anciennes disponibles (Figure 41) permet de souligner l'ancienneté des mouvements sur le secteur, activité qui aurait impacté une ancienne voie ferroviaire circulant sur le versant, suite à un glissement important survenu avant 1937.

Figure 41 : Evolution du sommet de falaise entre 1937 et 2009 sur photographies aériennes (IGN s.d., Grabenstaetter, 2012, en cours de publication).

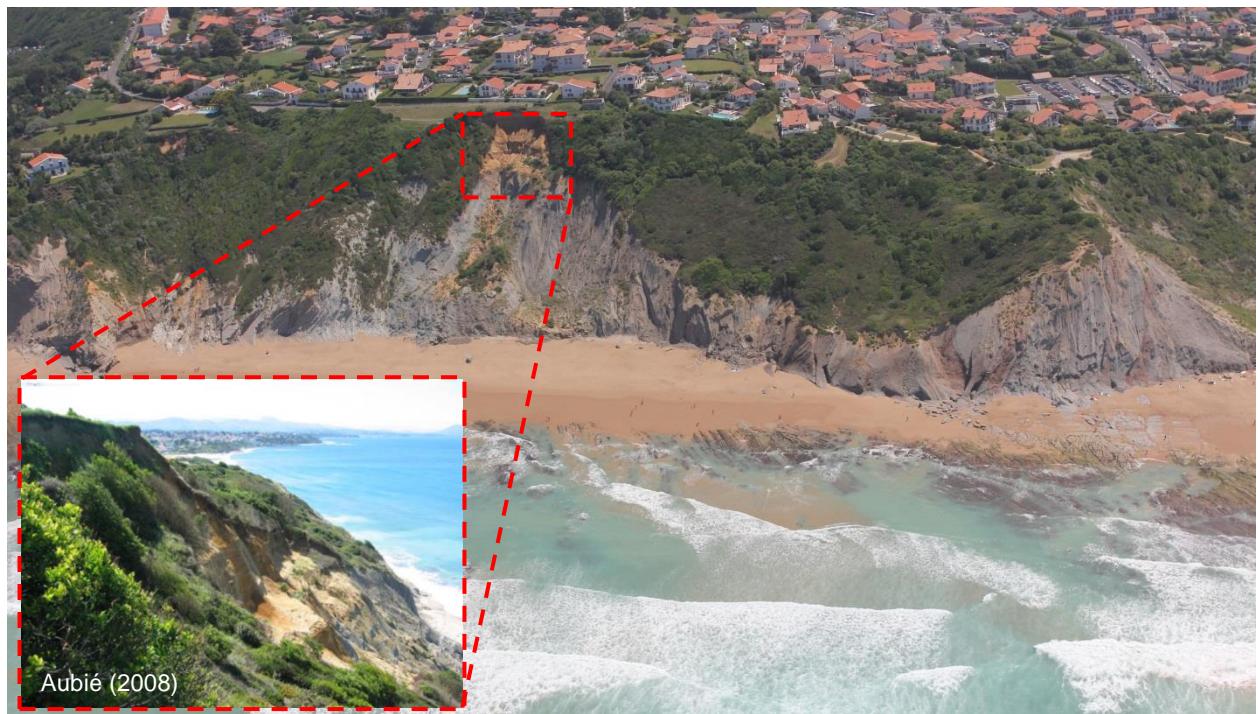
Au cours du 2nd semestre 2012, la chaussée de la route de la Corniche a subi un affaissement sur une trentaine de mètres au Nord de la Chapelle Sainte Madeleine. Quelques années auparavant (2008) le tracé de cette route avait dû être rectifié sur 130 m - recul de 20 m - pour l'éloigner de la crête d'un glissement venant de se produire (Figure 42).

- instabilité du manteau alluvial dû à l'émergence de la nappe phréatique (érosion régressive et réduction des caractéristiques mécaniques intrinsèques), aggravée par les écoulements superficiels d'eaux pluviales ;
- érosion par la houle des marnes constituant le pied de la « falaise ».

L'instabilité des marnes induit une instabilité dans les alluvions sus-jacentes, avec plus ou moins de retard et d'amplitude selon la topographie du versant.

Figure 42 : Glissement de terrain superficiel dans les formations alluviales de la Corniche de la Falaise à Bidart survenu au printemps 2008 (© Observatoire de la Côte Aquitaine, Michel Le Collen, 2013).

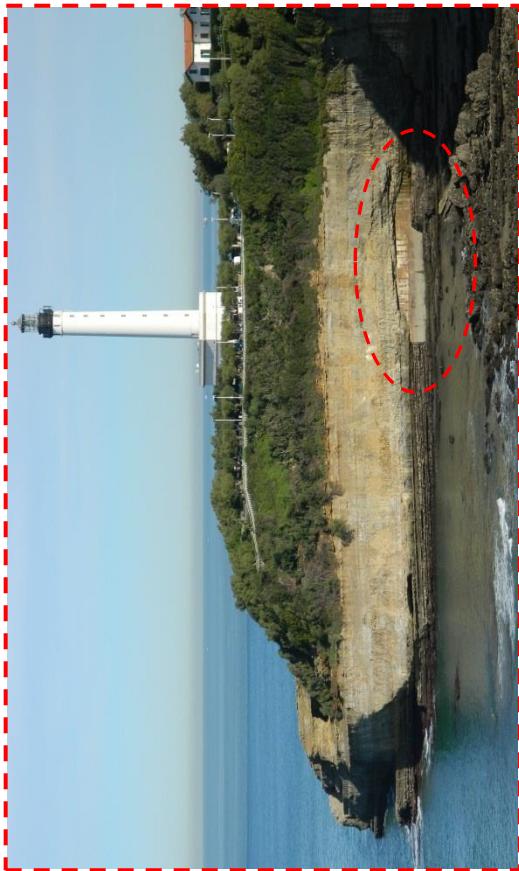
Figure 47 : Mur "bouclier" en béton obstruant l'entrée d'une zone de sous-savage. Ouvrage n°3 (© Observatoire de la Côte Aquitaine, 30/10/2012).

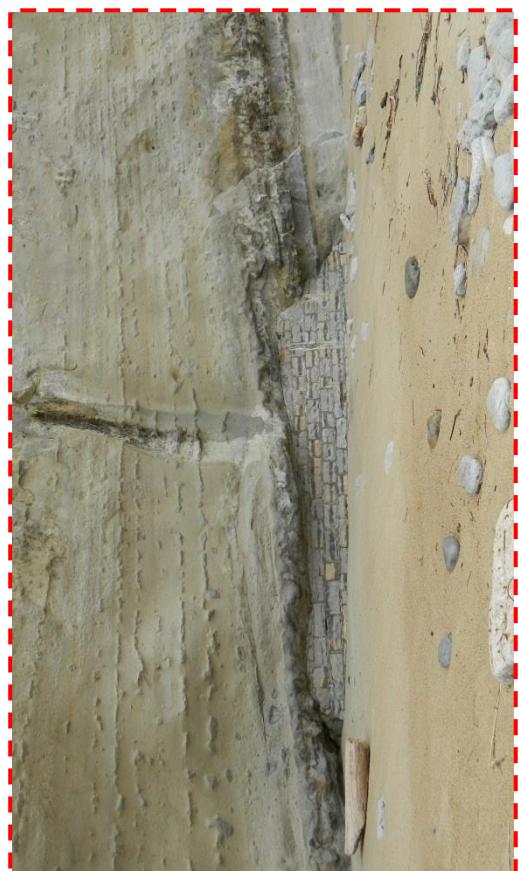
Figure 46 : Mur "pouclier" en maçonnerie sur une dizaine de mètres de large, obstruant une zone sous-cavée. Ouvrage n°5 (© Observatoire de la Côte Aquitaine, 30/10/2012).

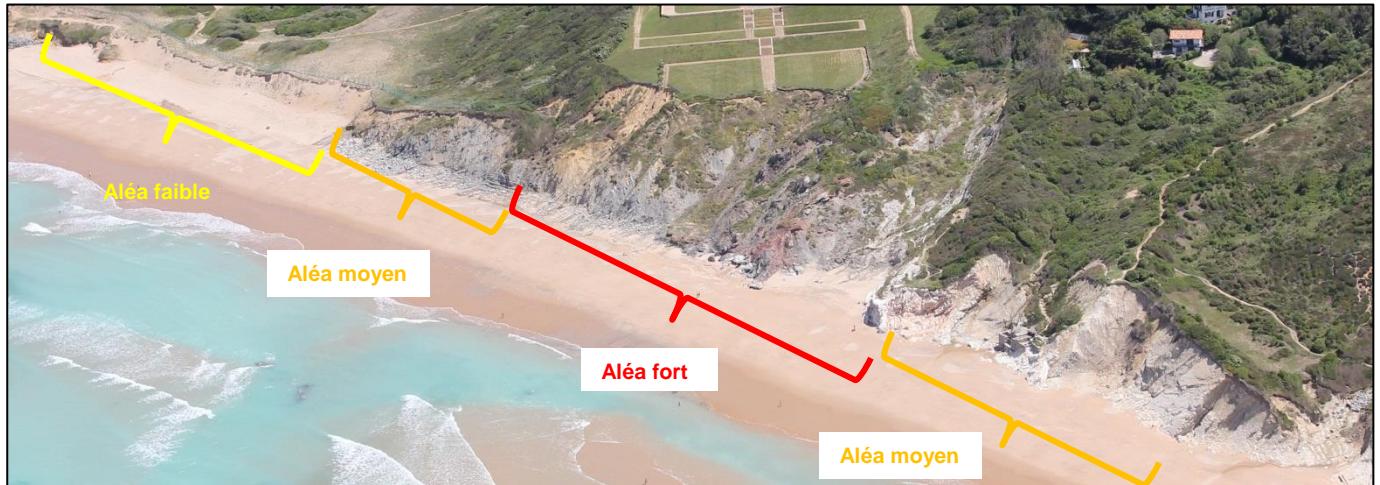
La figure 51 illustre, à titre indicatif, les niveaux d'aléas retenus au niveau de la plage de Pavillon Royal (Bidart) au droit immédiat de la falaise (niveaux d'aléas en arrière de la tête de falaise non indiqués sur l'illustration), en fonction en premier lieu des caractéristiques géomorphologiques du versant et de l'intensité potentielle des mouvements de terrain.

Dans la partie centrale de la plage (au droit du Château de la reine de Serbie), l'aléa fort est justifié par les caractéristiques géomorphologiques défavorables de la falaise et l'existence de mouvements récurrents (glissements) d'intensité relativement forte.

Dans la partie nord de la plage, l'aléa faible est justifié par la faible hauteur de falaise et l'intensité limitée des instabilités (et ce même si les taux d'érosion sur la période 1954/2009 sont relativement conséquents).

Figure 51 : Illustration indicative de zone d'aléas différentes sur la plage de Pavillon Royal (Bidart) pour le scénario 1 « sans ouvrage » (© Observatoire de la Côte Aquitaine, Michel Le Collen, août 2013).

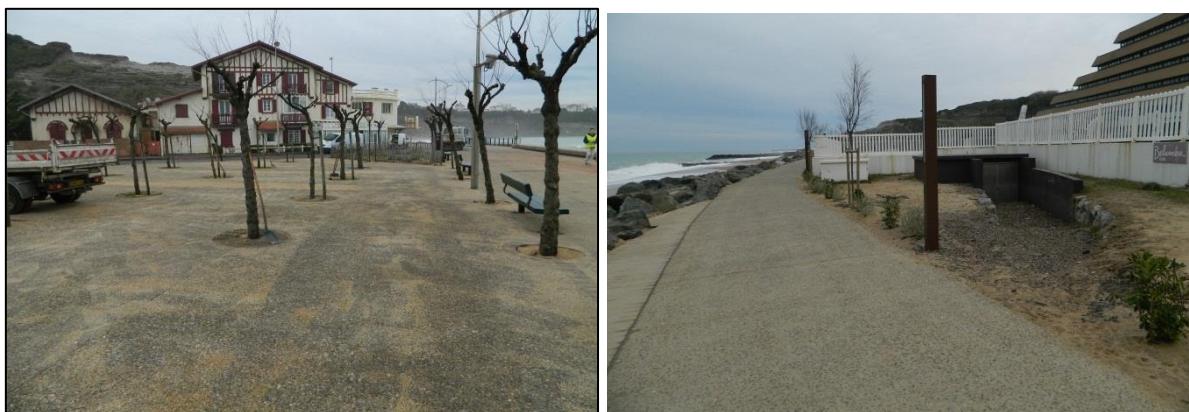
- Belvédères de la Barre : arrachement de 31,5 ml de garde-corps ;
- Chambre d'Amour : submersion marine des promenades et submersion des terrains en arrière par le jet-de-rive (Figure 52). Pas de dégât notable.

Figure 52 : Gauche : submersion du parking de l'Avenue des Vagues ; Droite : submersion de la promenade de La Chambre d'Amour jusqu'au pied du mur du Belambra (Anglet, 09/01/2014, BRGM).

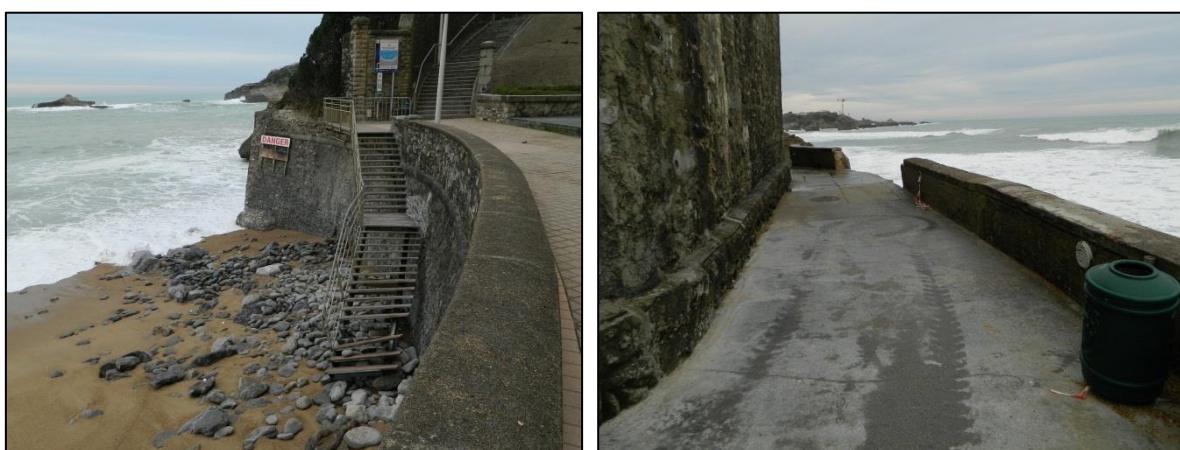
- Grande Plage : Escalier côté Miramar endommagé. Jet-de-rive atteignant les premières façades au Nord de l'Hôtel du Palais. Parapet du perré au droit de l'Hôtel du Palais endommagé (Figure 53). Submersion de la promenade de la Grande plage et jet-de-rive atteignant les jardins en arrière. Façade du casino endommagé et bâtiment pour partie inondé (Figure 54).

Figure 53 : Gauche : endommagement de l'escalier d'accès à la plage à l'extrême Nord de la Grande plage ; Droite : destruction du parapet du perré au droit de l'Hôtel du Palais (Biarritz, 09/01/2014, BRGM).

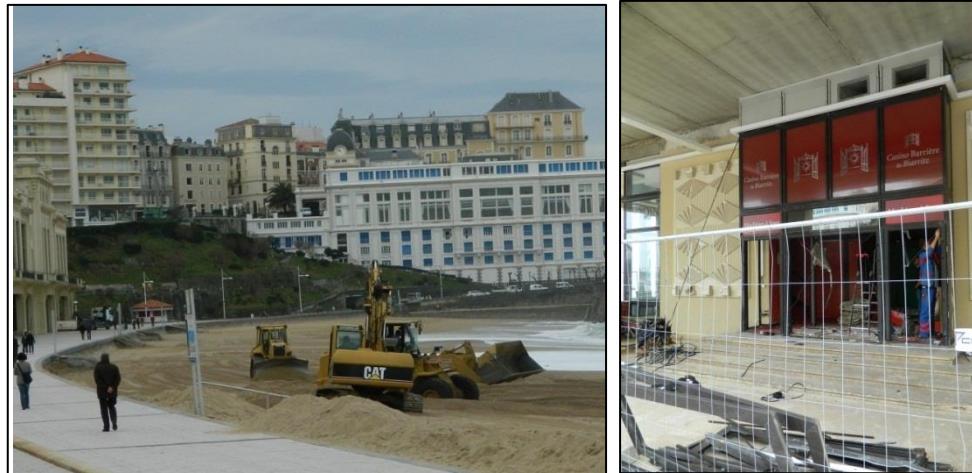
Figure 54 : Gauche : remodelage du sable sur la Grande plage faisant suite à son utilisation pour le merlon de protection du casino ; Droite : réparation des baies vitrées du casino, détruites dans la nuit du 6 au 7 janvier (Biarritz, 09/01/2014, BRGM).

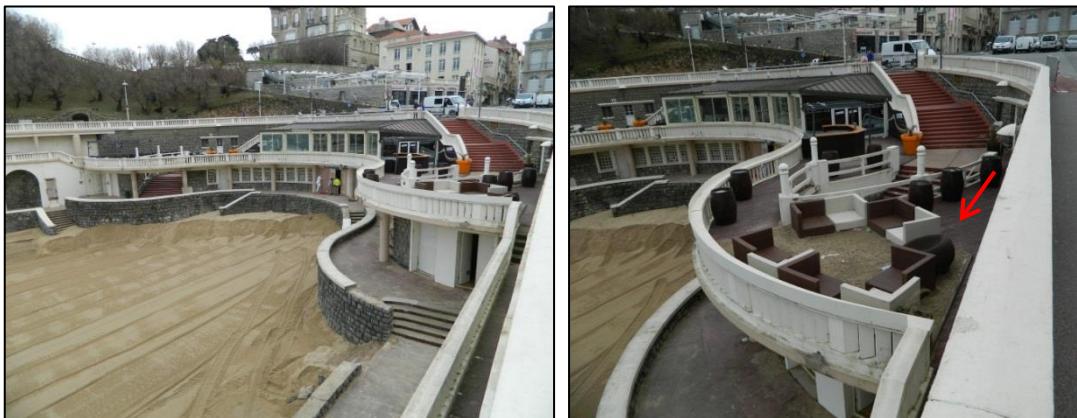
- Port-Vieux : Bâtiment, parapet et garde-corps endommagés. Laisse de mer sur la terrasse du restaurant au 1^{er} étage du bâtiment (Figure 55).

Figure 55 : Gauche : dégâts visibles sur le bâtiment, le parapet et les garde-corps du Port-Vieux ; Droite : laisse de mer (flèche rouge) atteignant la terrasse du restaurant (Biarritz, 09/01/2014, BRGM).

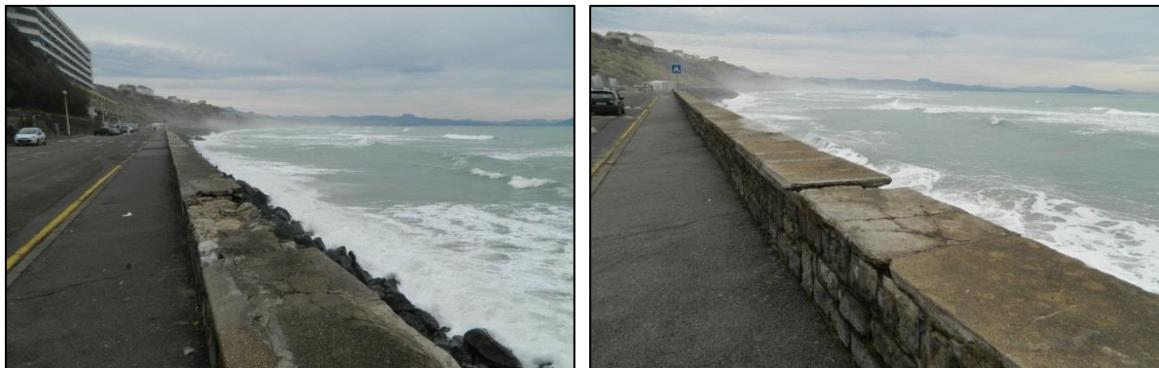
- Côte des Basques : Parapet du perré endommagé au Nord. L'impact du jet-de-rive de l'autre côté du Boulevard du Prince de Galles a endommagé le garde-corps d'un chemin de promenade (Figure 56 et Figure 57).

Figure 56 : Altération du parapet du perré au Nord de la Côte des Basques (Biarritz, 09/01/2014, BRGM).

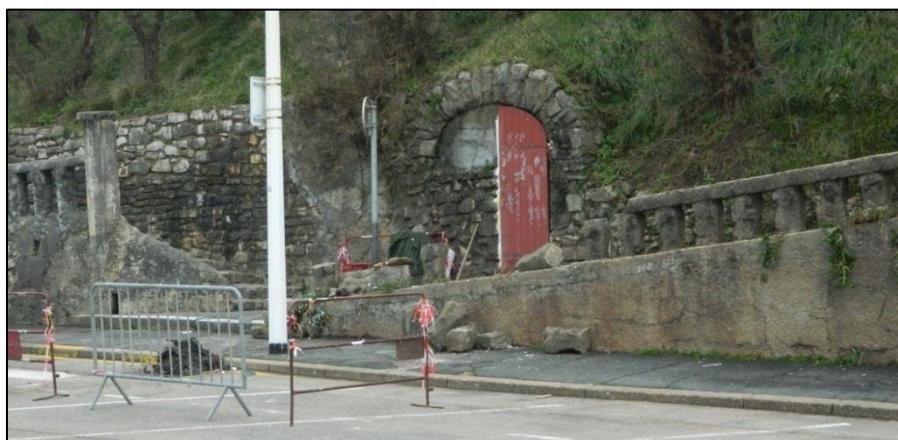
Figure 57 : Destruction du garde-corps d'un chemin de promenade le long du Boulevard du Prince de Galles (Biarritz, 09/01/2014, BRGM).

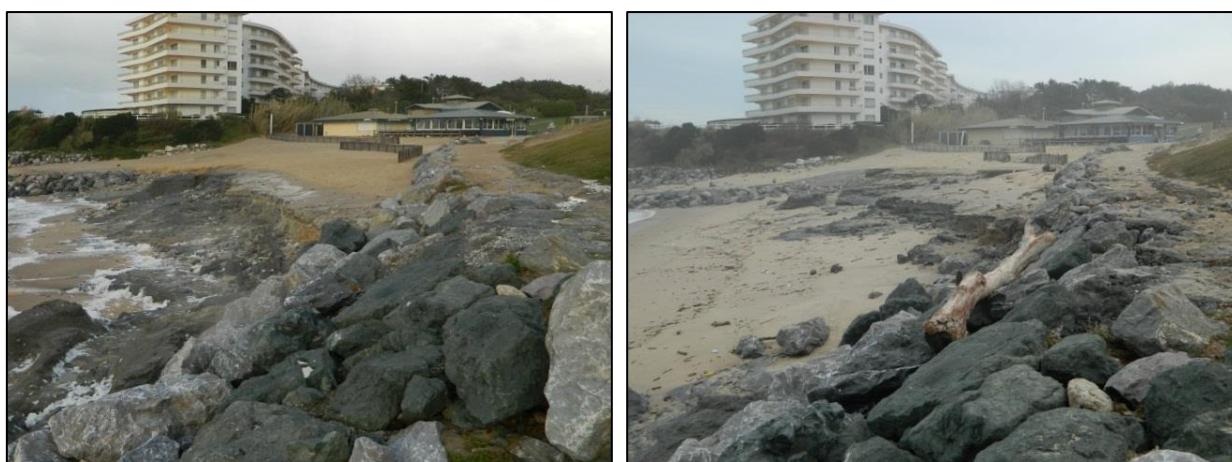
- **Plage de Milady**: Forte érosion de la plage avec recul métrique de la microfalaise de bas de plage et diminution du stock sableux. Les enrochements ont été fragilisés. Les vagues sont montées jusqu'au niveau des bâtiments du restaurant (Figure 58, Figure 59, Figure 60).

Figure 58 : Érosion marquée de la plage de Milady entre le 21 novembre 2013 (gauche, BRGM) et le 9 janvier 2014 (droite, BRGM). La microfalaise de bas de plage a rétrogradé et le stock sableux s'est réduit en haut de plage.

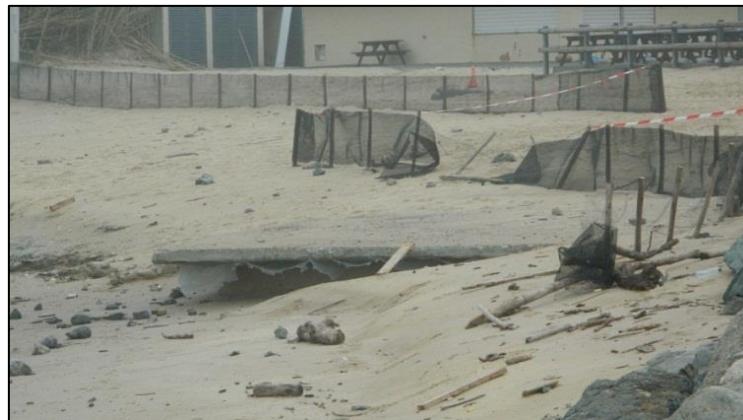
Figure 59 : Affouillement d'une dalle sur la plage de Milady (Biarritz, 09/01/2014, BRGM).

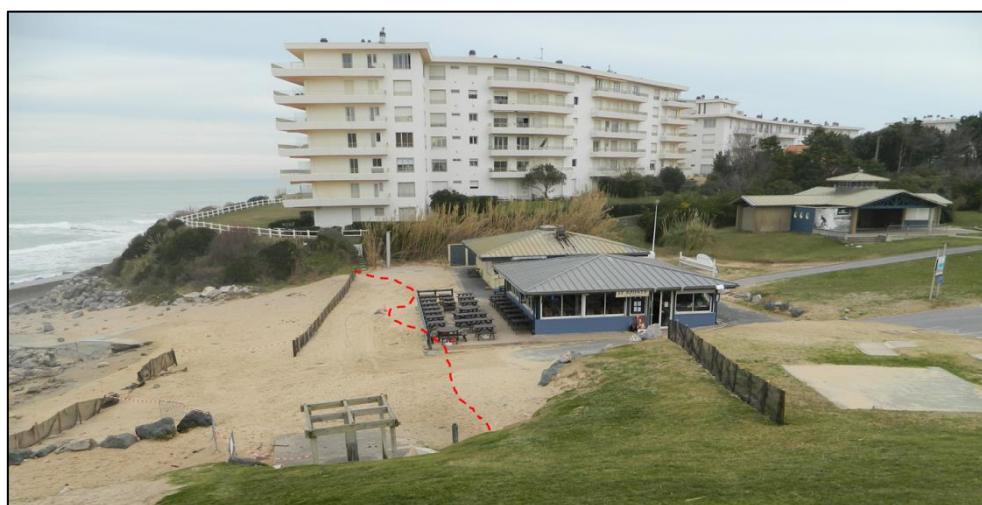
Figure 60 : Limite atteinte par les fortes vagues au niveau du restaurant de la plage de Milady (Biarritz, 09/01/2014, BRGM).

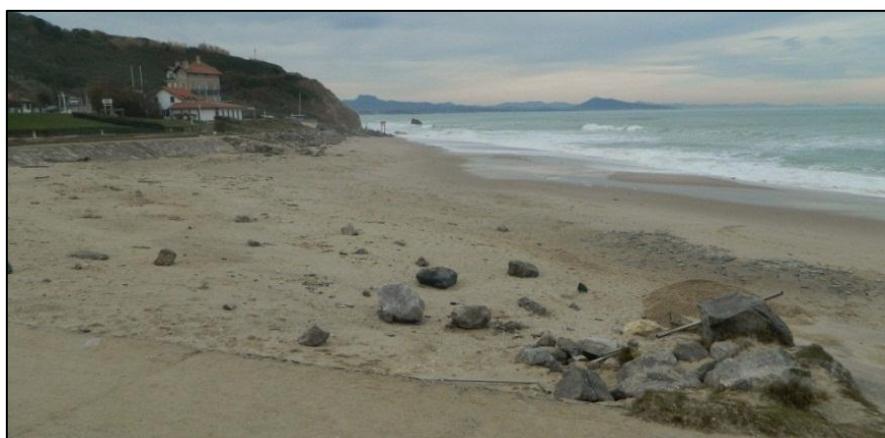
- Ilebarritz : Les fortes vagues n'ont pas eu de fort impact sur la plage d'Ilebarritz, avec une absence d'érosion marquée et de recul du pied de dune. Des enrochements au niveau de l'accès de plage Nord ont été légèrement déstabilisés (Figure 61).

Figure 61 : Déstabilisation des enrochements, accès Nord, plage d'Ilebarritz (Bidart, 09/01/2014, BRGM).

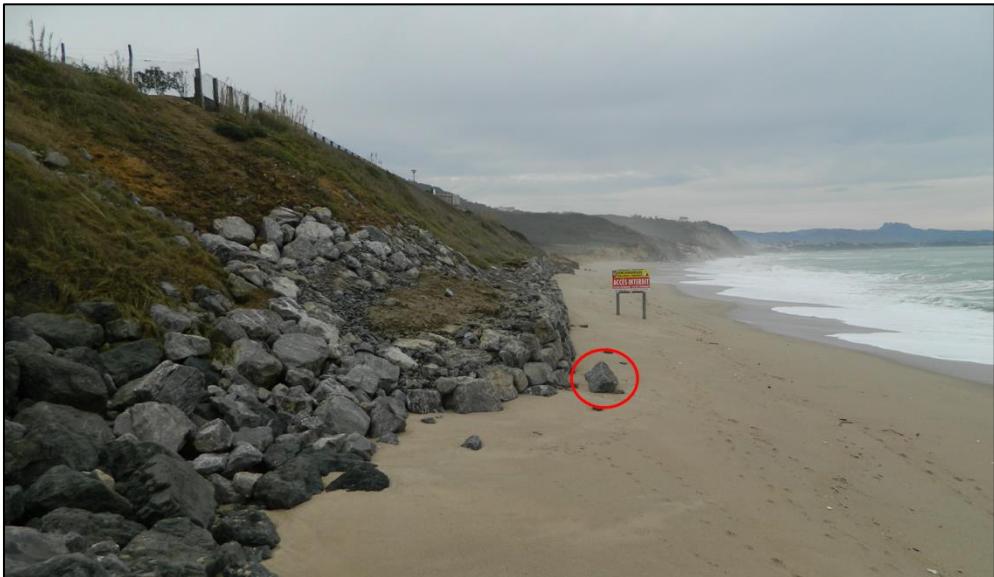
- **Pavillon Royal** : L'enrochement du camping est fragilisé par le déchaussement d'un ou deux blocs dans sa partie Nord.

Figure 62 : Fragilisation des enrochements sur la plage de Pavillon Royal. Un bloc s'est désolidarisé et a été retrouvé en haut de plage à la suite de l'évènement du 6-7 janvier (Bidart, 09/01/2014, BRGM).

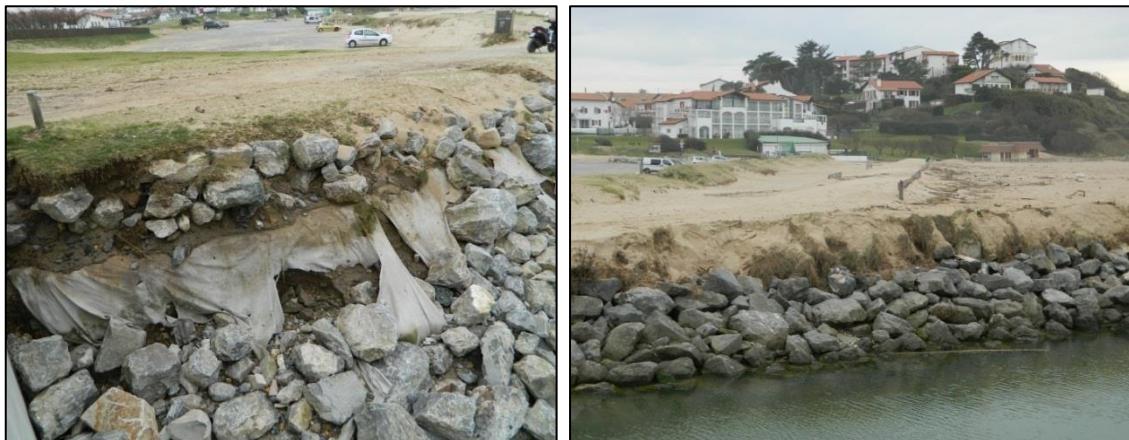
- Uhabia : les enrochements du débouché de l'Uhabia sont fragilisés, tout comme celui du parking des Embruns (submersion au $\frac{3}{4}$ pendant la tempête). Le poste de secours au Sud a été submergé et endommagé. Des laisses de mer contournant ou surmontant la première dune du parking d'Uhabia ont été observées.

Figure 65 : Fragilisation des enrochements sur la rive gauche du débouché de l'Uhabia (Bidart, 09/01/2014, BRGM).

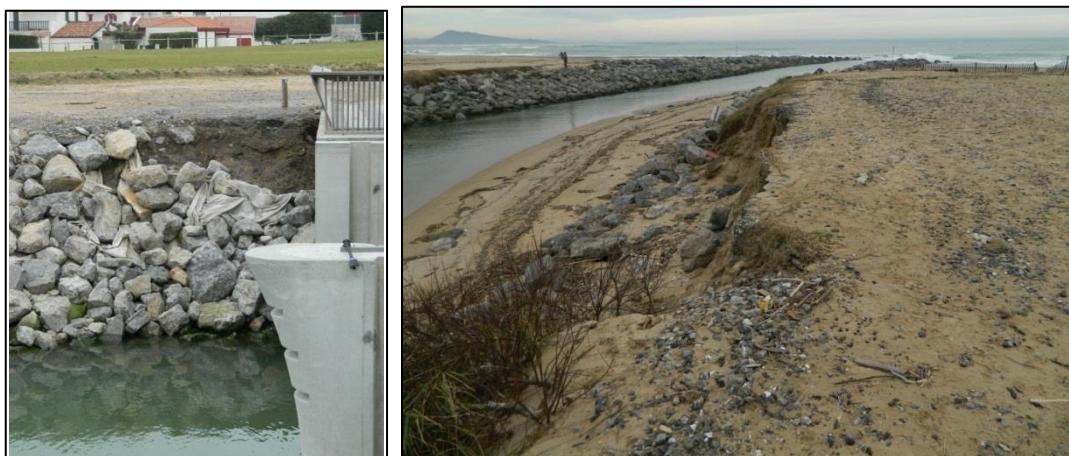
Figure 66 : Fragilisation des enrochements sur la rive droite du débouché de l'Uhabia (Bidart, 09/01/2014, BRGM).

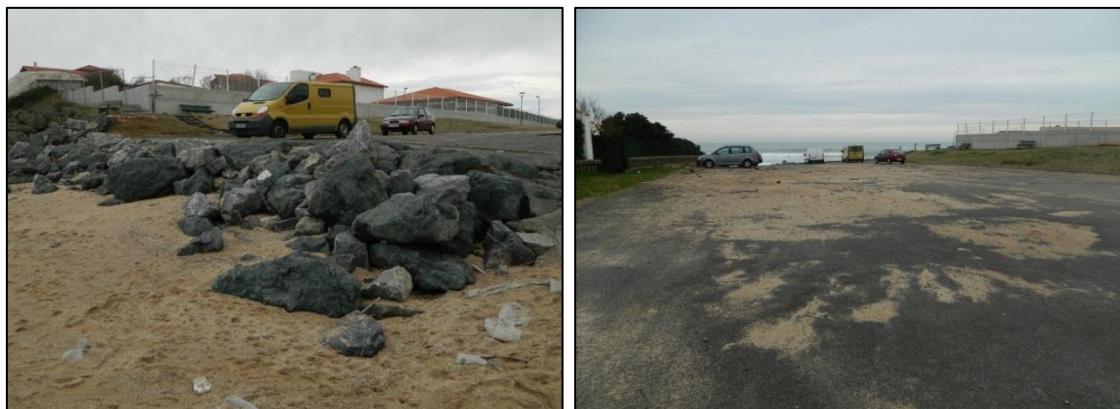
Figure 67 : Gauche : fragilisation des enrochements du parking des Embruns ; Droite : submersion au $\frac{3}{4}$ du parking (Bidart, 09/01/2014, BRGM).
