Agglomération Côte Basque Adour : évaluation de l'aléa érosion côtière en 2023 et 2043 dans le cadre de la stratégie locale de gestion de la bande côtière

Rapport final

BRGM/RP-63780-FR
Décembre 2014

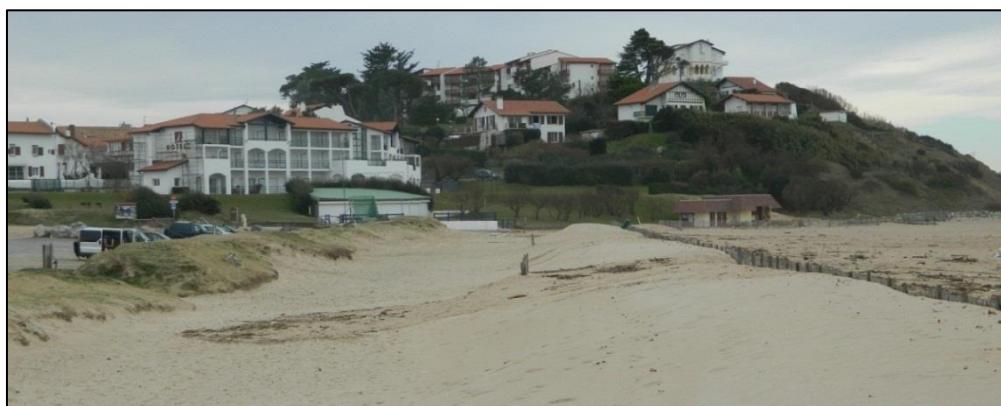
Figure 68 : Franchissement de la dune par le jet-de-rive au droit du parking à l'Est du poste de secours (Bidart, 09/01/2014, BRGM).

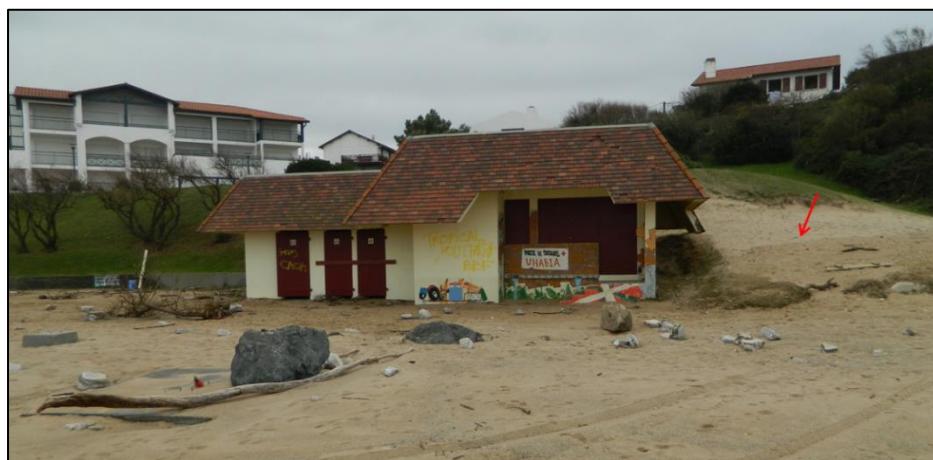
Figure 69 : Le poste de secours de la plage d'Uhabia a subi l'action du jet-de-rive. Le runup (hauteur maximale du jet-de-rive) est matérialisé par le sable plus foncé sur l'accès de plage (Bidart, 09/01/2014, BRGM).

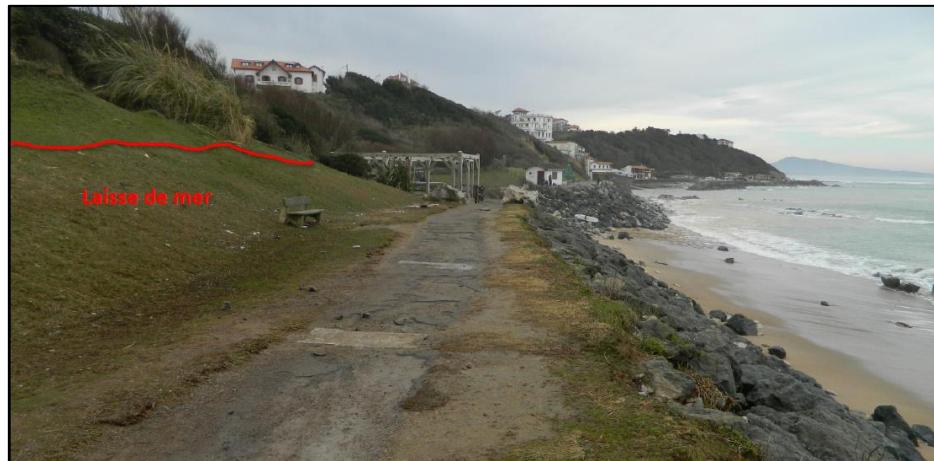
- Parlementia : Le sentier du littoral a été érodé, avec des enrochements plus ou moins sévèrement fragilisés. Le jet-de-rive est identifiable en pied de versant en arrière du sentier. Sur certains secteurs la totalité du sable a été transporté vers le large, mettant à l'affleurement les marnes sous-jacentes.

Figure 70 : Jet de rive identifiable par la laisse de mer sur le versant surplombant le sentier du littoral de Parlementia (Bidart, 09/01/2014, BRGM).

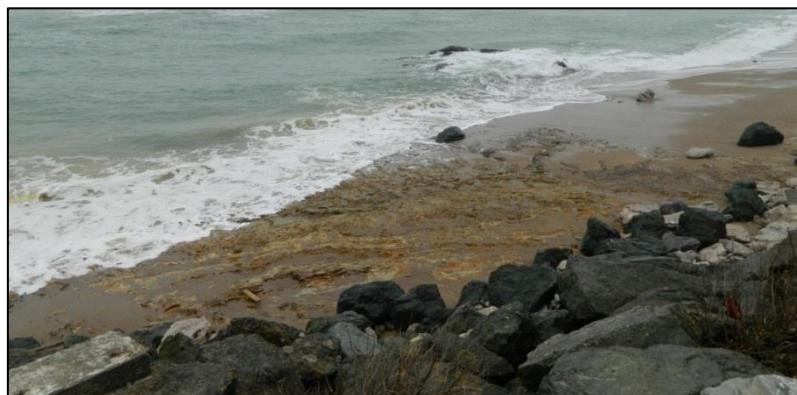
Figure 71 : Disparition du sable lors des coups de mer et affleurement des marnes sous-jacentes en contrebas du sentier du littoral de Parlementia (Bidart, 09/01/2014, BRGM).

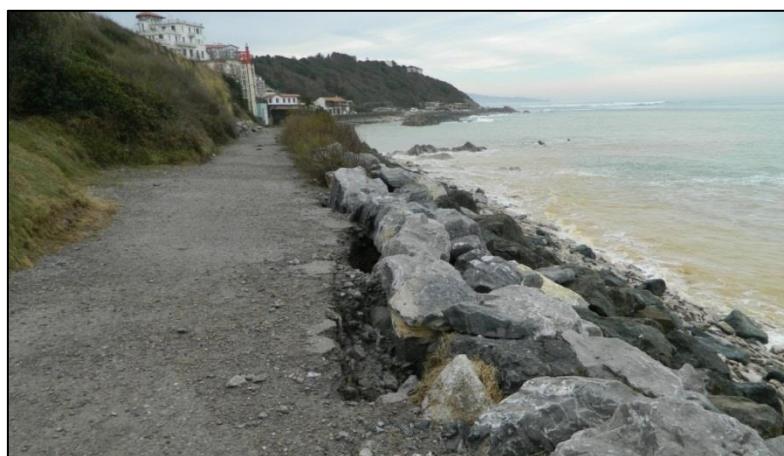
Figure 72 : Déstabilisation des enrochements sur le sentier du littoral de Parlementia (Bidart, 09/01/2014, BRGM).

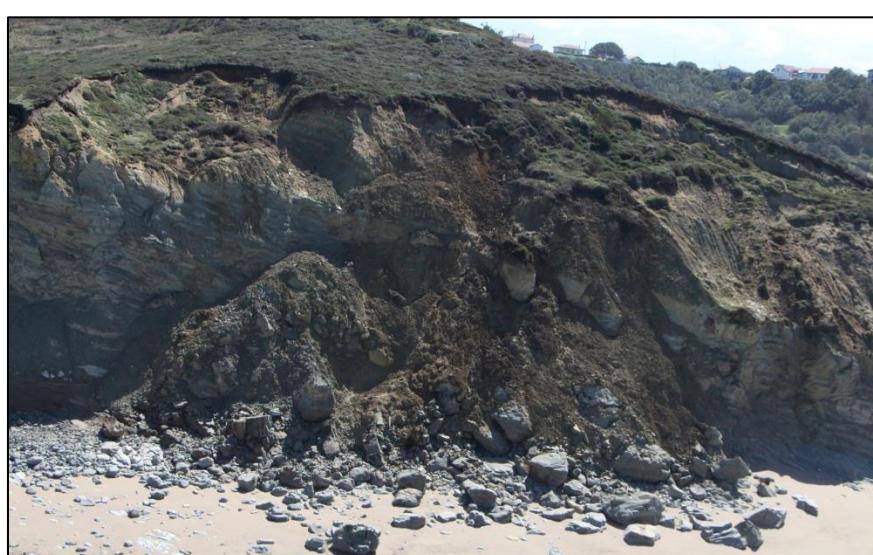
Pour rappel (cf. paragraphe 2.2.2), la falaise au droit d'Erretegia nord (Bidart) a connu début mars 2014 (en lien très probablement avec les pluies associées au passage de la tempête Christine) un éboulement ayant mobilisé un volume évalué entre 2000 m³ et 3000 m³. Cette instabilité est survenue à proximité immédiate d'un premier éboulement d'ampleur supérieure

(entre 3 000 m³ et 5 000 m³ de matériaux mobilisés) dont la rupture a eu lieu en novembre 2012 (cf. figures 73 et 74).

Figure 74 : Cône d'éboulis des deux instabilités de nov. 2012 et mars 2014 sur Erretegia nord (Bidart, 09/04/2014, BRGM).

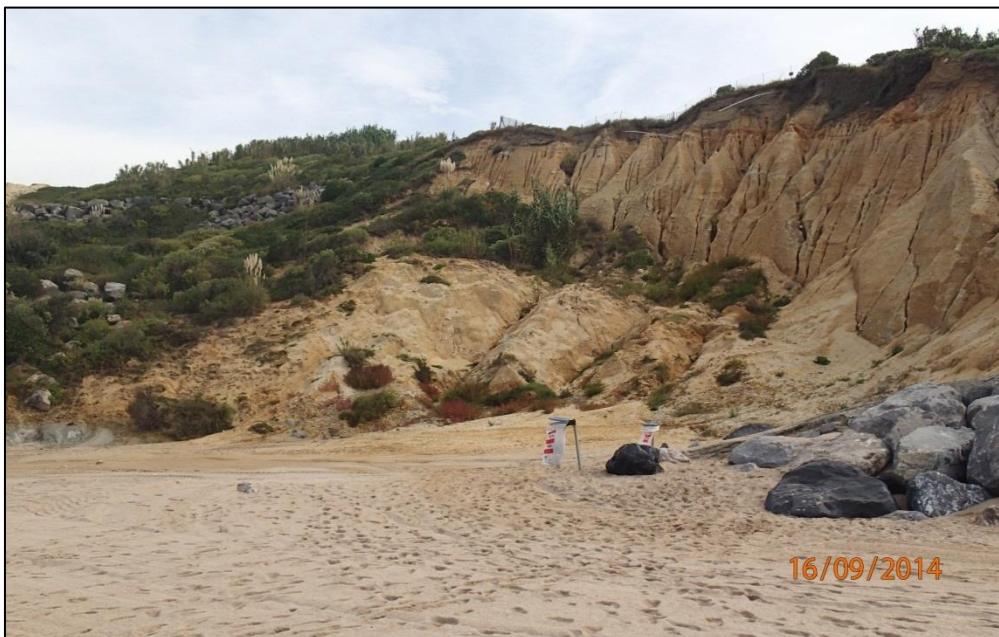
L'analyse des levés de pied de falaise montre un recul significatif au Nord immédiat de l'accès à la plage de Pavillon Royal, à l'aplomb du golf, mais surtout de façon plus continue sur un linéaire de 250 m environ au Sud des enrochements du camping, avec une érosion de l'ordre de 10 m à 12 m au cours de l'hiver (cf. figures 73 à 75).

Figure 76 : Instabilités de falaise (glissement/ravinement) à l'aplomb du golf, plage de Pavillon Royal (Bidart, 16/09/14, BRGM)

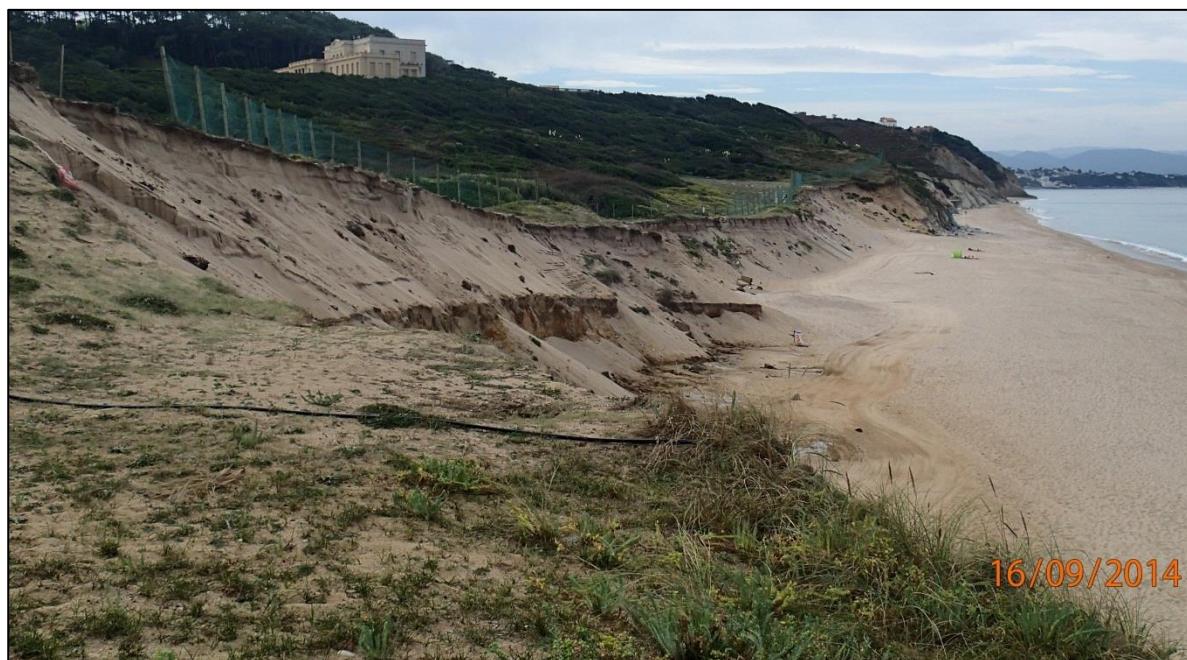
Figure 77 : Tronçon en érosion marquée au cours de l'hiver 2013/14, plage de Pavillion Royal (Bidart, 16/09/14, BRGM)

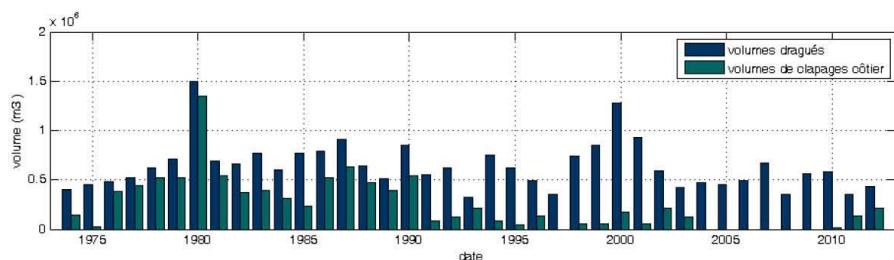
Face à ces constats, il a été décidé de reprendre les clapages côtiers en 2010 suite à une importante campagne d'analyses physico-chimiques des sédiments pour s'assurer de leur innocuité. Dès lors, cinq campagnes de clapage côtier ont été mises en œuvre et environ 362 000 m³ ont été clapés en zone côtière. Depuis août 2011, le suivi des clapages côtiers est assuré par CASAGEC dans le cadre de l'Observatoire de l'Estuaire de l'Adour.

Figure 2. Volume dragués à l'embouchure et rejeté au droit des plages en 1974 et 2012

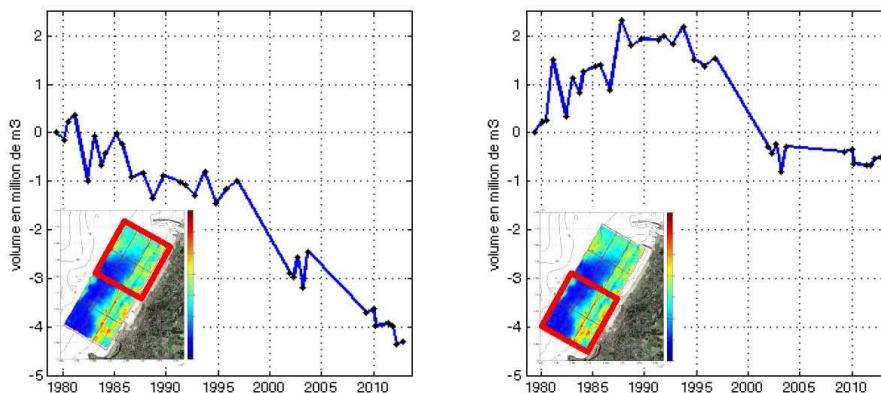
Figure 3. Variation volumique relative pour la partie Nord (a) et la partie Sud des plages d'Anglet (b)

A l'instar de l'étude de 2010, le calcul de cubature fait apparaître une nette différence entre l'évolution des plages Nord et Sud :

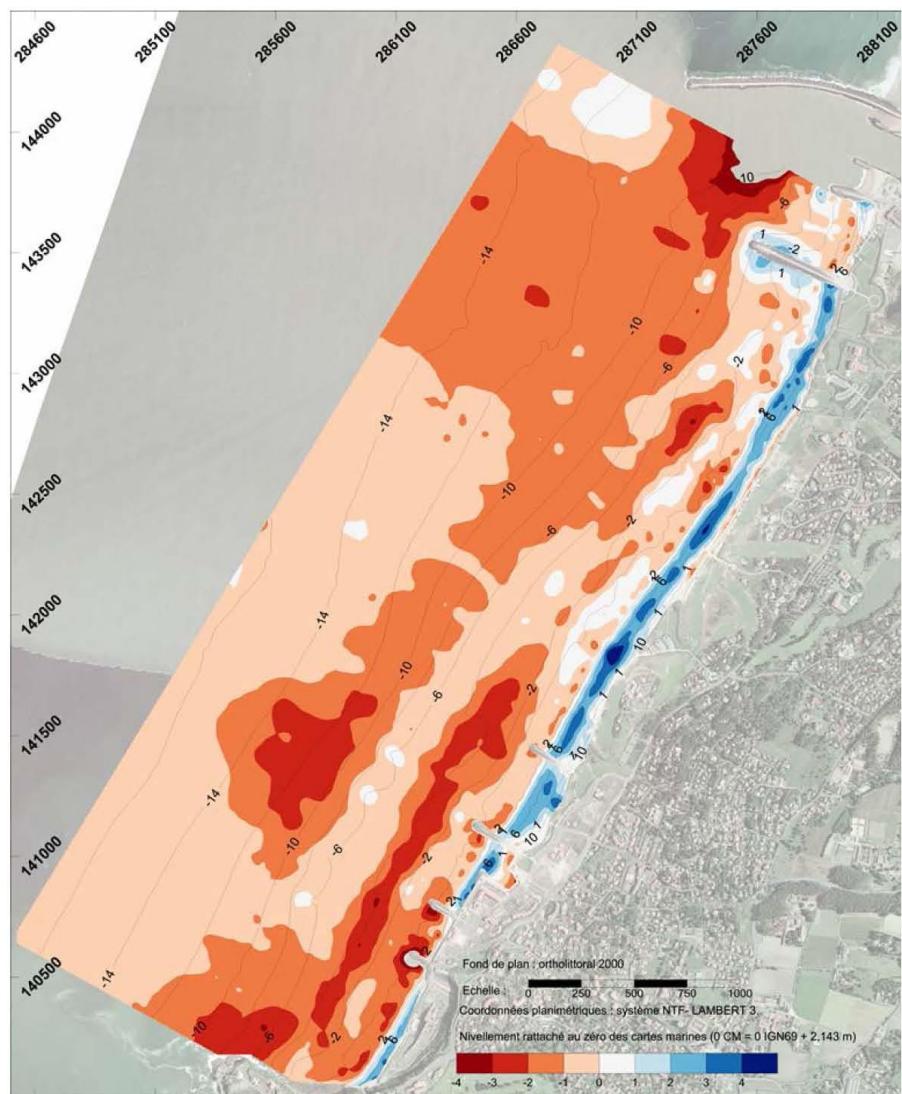
La figure ci-dessous illustre bien l'abaissement généralisé de l'avant côte et des petits fonds, ainsi que l'élévation généralisée du haut de plage. En termes de volume, les secteurs en érosion (surface rouge) représentent 6.8 M de m³ et les secteurs en accrédition (surfaces bleues) représentent 0.8 M de m³.

Figure 4. Evolution des plages d'Anglet entre 1992 et 2012

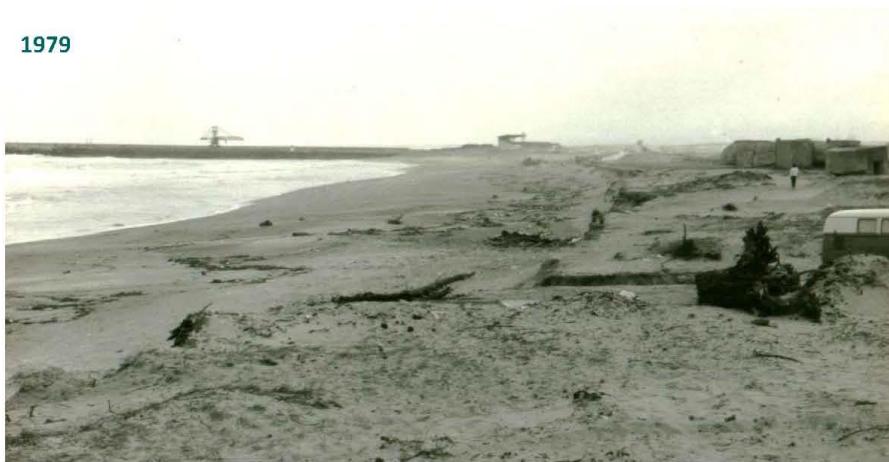
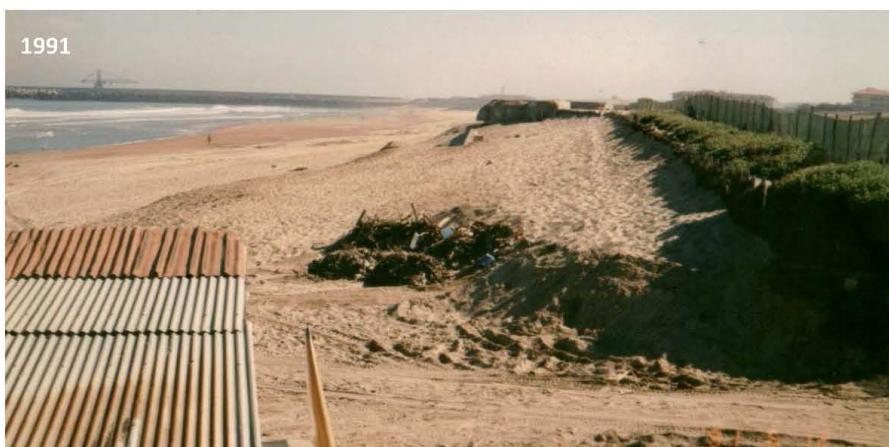
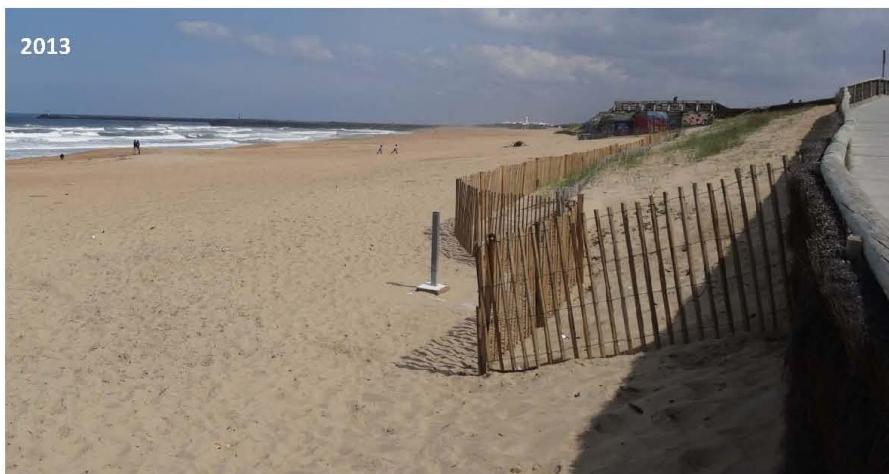
L'évolution de la morphologie du haut de plage est également illustrée par les figures 5 et 6 qui mettent en évidence l'artificialisation du trait de côte et la disparition du cordon dunaire « naturelle ».

Figure 5. Evolution de la plage dite des « Dunes » en 1979 et aujourd’hui

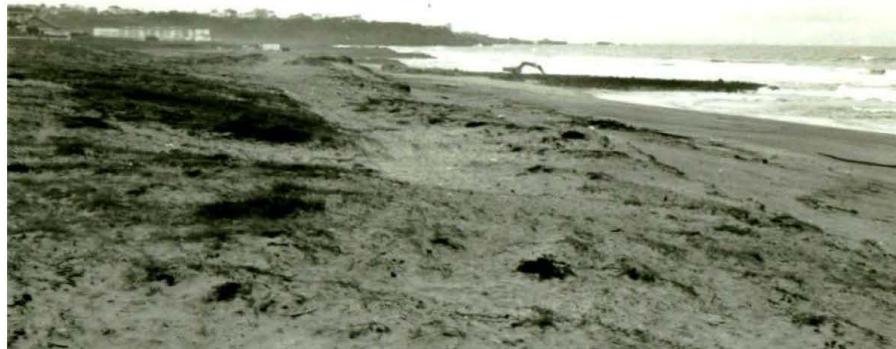
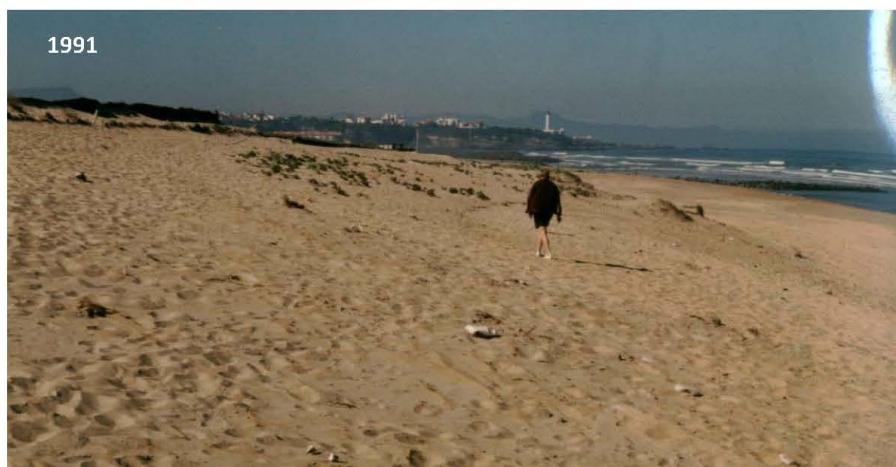
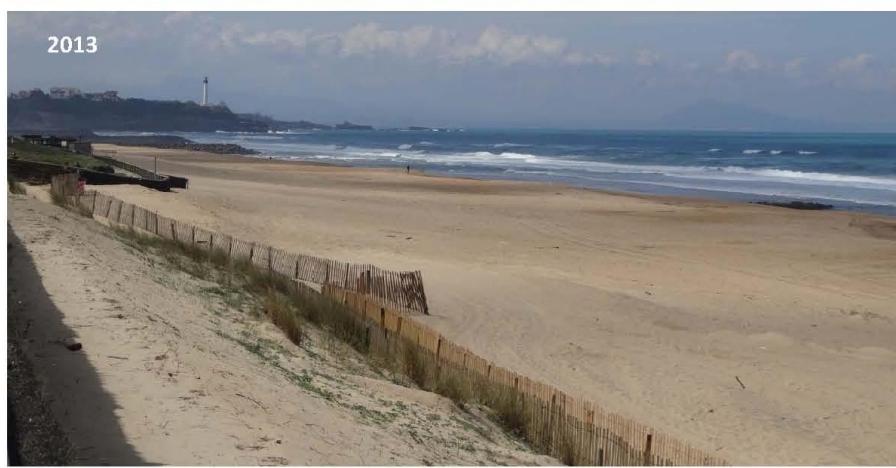
Figure 6. Evolution de la plage dite de la « Madrague » en 1979 et aujourd'hui

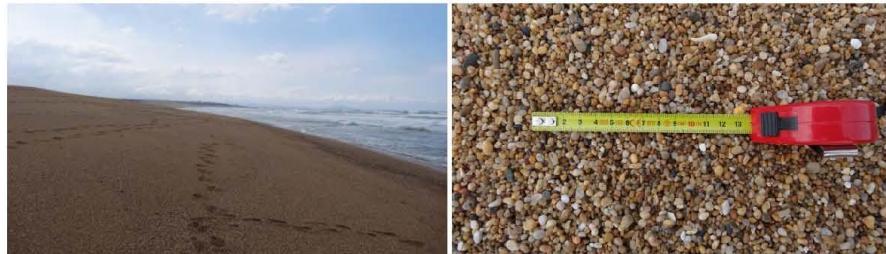
L'évolution de la morphologie du haut de plage est accompagnée d'une augmentation des pentes du haut de l'estran (Figure 7a) et d'un accroissement généralisé de la médiane des sédiments (Figure 7b).

Figure 7. Forte pente de l'estran de la plage des cavaliers et granulométrie grossière des sédiments

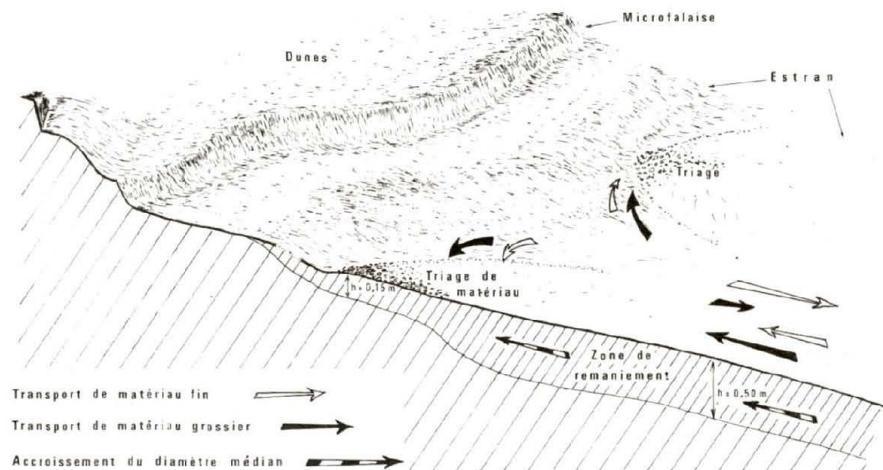
L'accroissement de la fraction de sédiment grossier sur l'estran résulte de l'abaissement des petits fonds et d'un triage granulométrique sous l'action des vagues qui mettent les sédiments fin en suspension et permettent aux sédiments grossiers de remonter à la côte (Figure 8).

Figure 8. Illustration du comportement sédimentaire sur l'estran des plages d'Anglet (LCHF, 1975)
