# Observatoire de la Côte Aquitaine

## Evaluation et cartographie de l'aléa mouvements de terrain sur la Côte Basque

Rapport final

**BRGM/RP-52783-FR**  
mars 2005

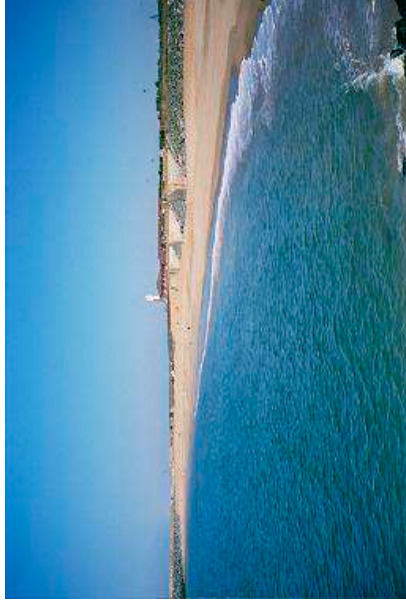
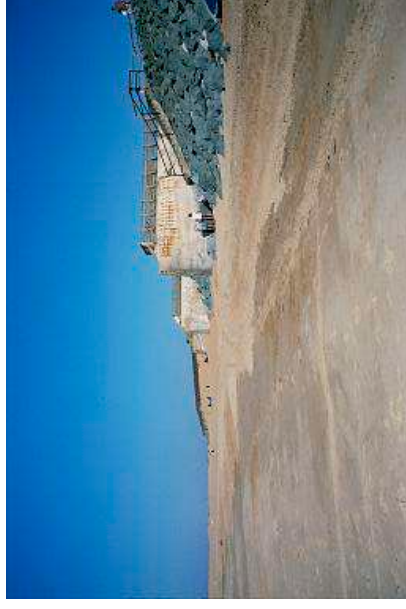
N° fiche / tronçon : **001**  
 Linéaire du tronçon : 260 m  
 Commune : Anglet  
 Nom du site / lieu dit : La barre

Littoral à relief moyennement marqué

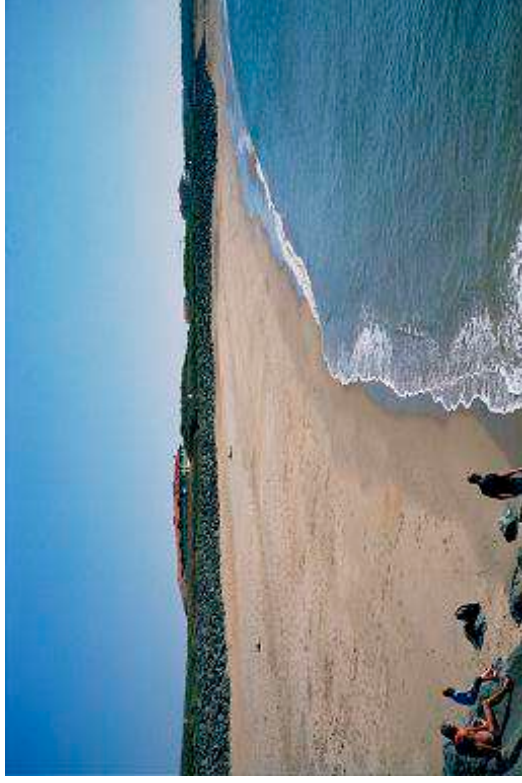
**N° fiche / tronçon :** **002**  
**Linéaire du tronçon :** 550 m  
**Commune :** Anglet  
**Nom du site / lieu dit :** Les Cavaliers & La barre

Littoral dunaire à relief moyennement marqué.

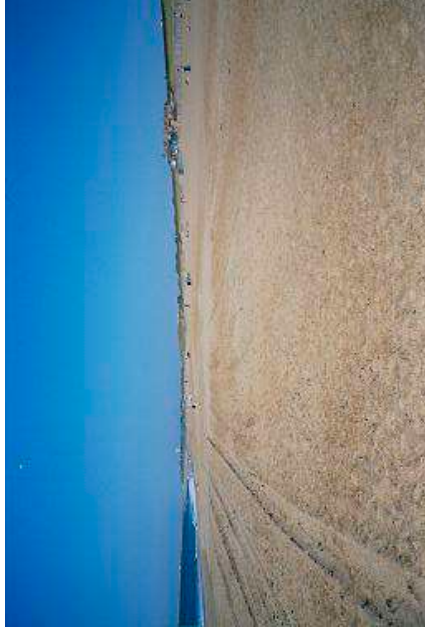
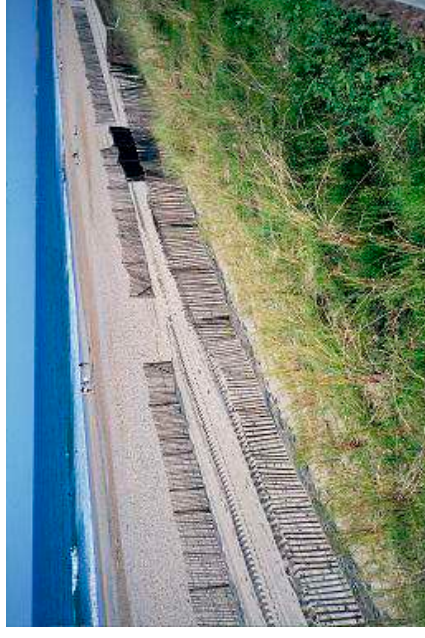
N° fiche / tronçon : **003**  
 Linéaire du tronçon : 2 250 m  
 Commune : Anglet  
 Nom du site / lieu dit : Les Cavaliers, La barre, l'Océan & La Madrague

Littoral dunaire à relief moyennement marqué.

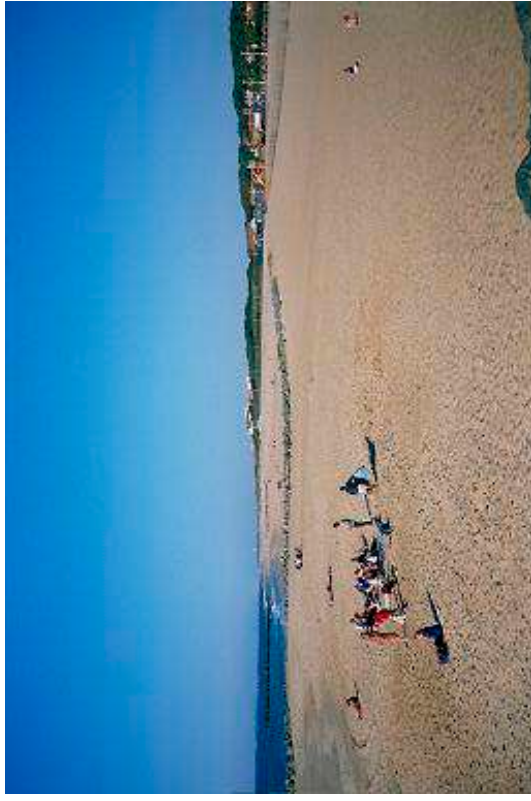
N° fiche / tronçon : **004**  
 Linéaire du tronçon : 750 m  
 Commune : Anglet  
 Nom du site / lieu dit : Les Corsaires et Marinella

Littoral dunaire à relief moyennement marqué.

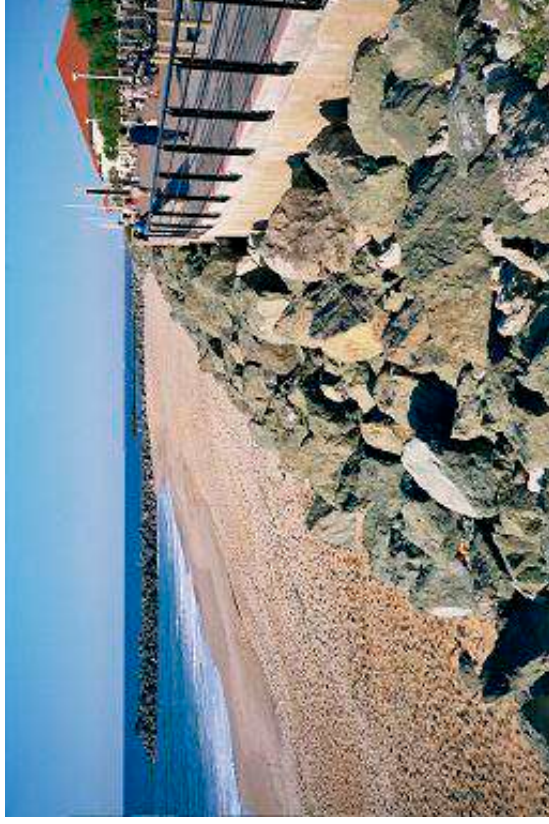
**N° fiche / tronçon :** **005**  
**Linéaire du tronçon :** 400 m  
**Commune :** Anglet  
**Nom du site / lieu dit :** Les Sables d'Or

Littoral dunaire aménagé.

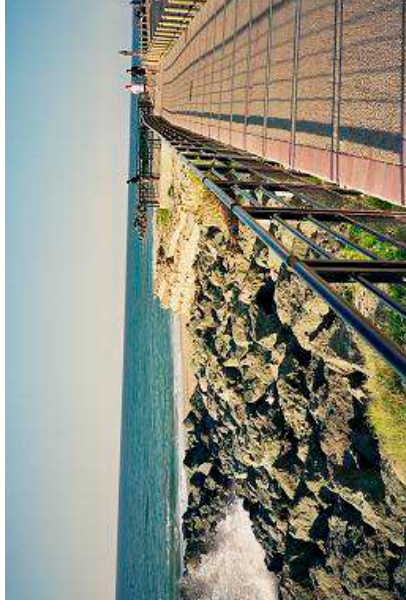
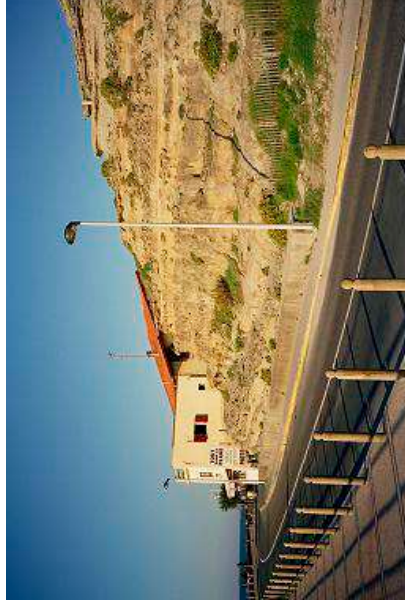
N° fiche / tronçon : **006**  
 Linéaire du tronçon : 40 m  
 Commune : Anglet  
 Nom du site / lieu dit : La Chambre d'Amour

Sur 60 m de côte le rocher affleure au dessus de la plage, par l'intermédiaire d'une petite paroi de quelques mètres interrompue au niveau de la route et reprenant plus en amont. De part et d'autre de cet éperon, on est en présence d'une falaise "morte" qui s'écarte de la ligne de côte.

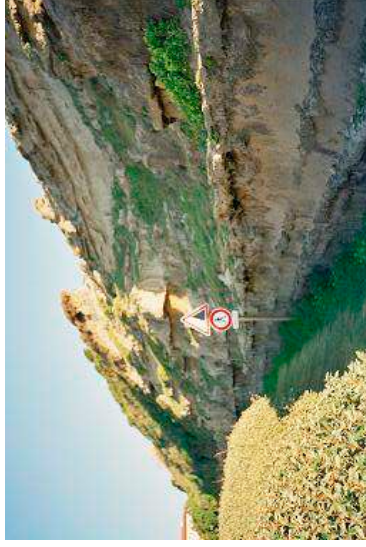
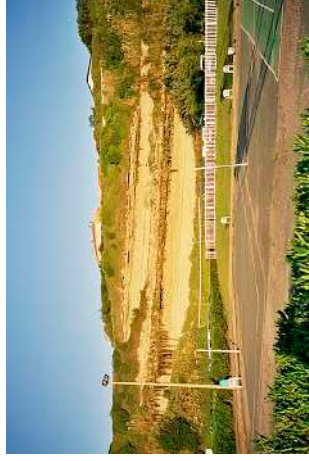
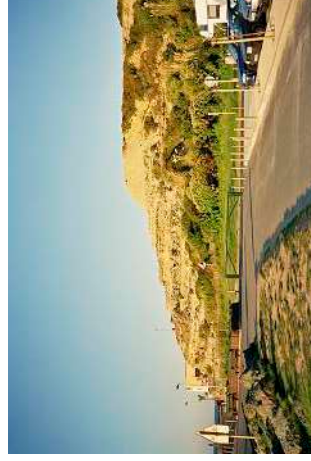
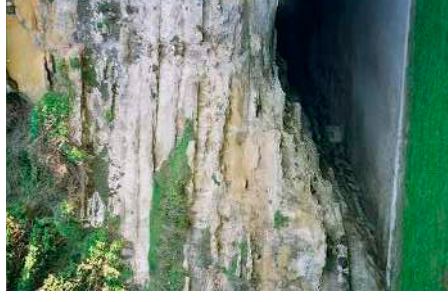
**N° fiche / tronçon :** **007**  
**Linéaire du tronçon :** 300 m  
**Commune :** Anglet  
**Nom du site / lieu dit :** La Chambre d'Amour

Falaise "morte" s'écartant de la ligne de côte de part et d'autre d'un éperon rocheux (section 6) et mesurant jusqu'à 15 m de hauteur.

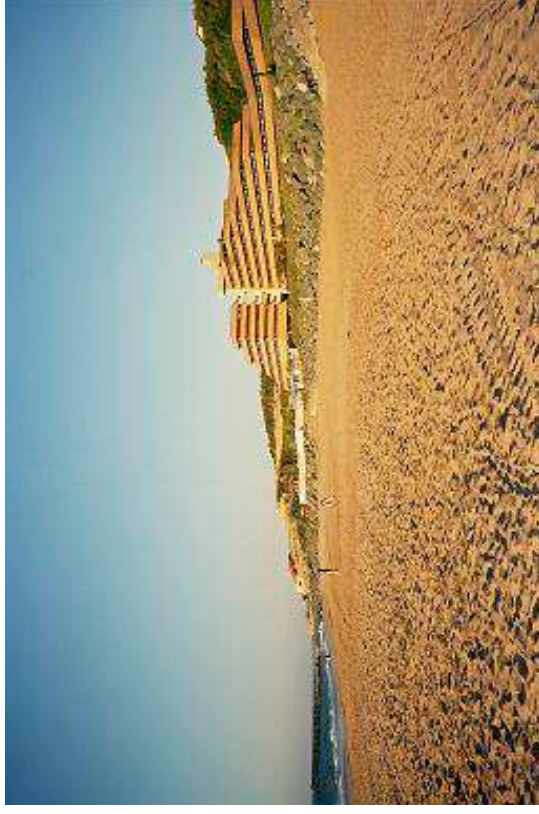
N° fiche / tronçon : **008**  
 Linéaire du tronçon : 550 m  
 Commune : Anglet  
 Nom du site / lieu dit : Plage du VVF

Plage constituée de sables dunaires stabilisés lors de l'aménagement du site. En amont de la zone se situe une falaise morte (zone 9).

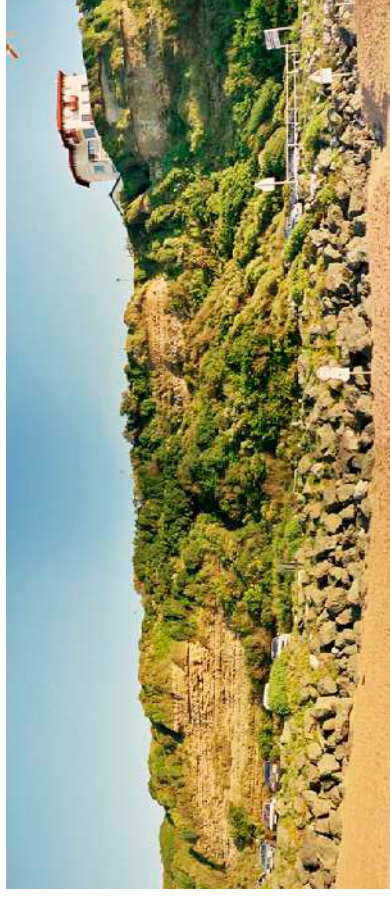
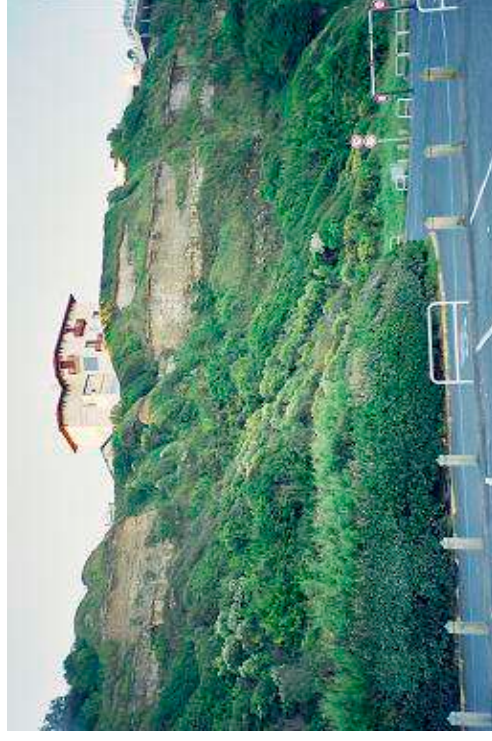
N° fiche / tronçon : **009**  
 Linéaire du tronçon : 450 m  
 Commune : Anglet  
 Nom du site / lieu dit : Plage du VVF

Falaise "morte" d'une vingtaine de mètres de hauteur, constituée d'une succession de parois subverticales et de ravines marquées. Un talus d'éboulis longe le pied de parois.

**- densité :**  
 Stratigraphie à densité métrique.  
 Fracturation subverticale à l'origine des ravines à densité décamétrique.

**- orientation :**  
 Stratigraphie subhorizontale à léger pendage aval.  
 Fracturation subverticale orientée N110 à N120.  
 Ruissellement au niveau des ravines.

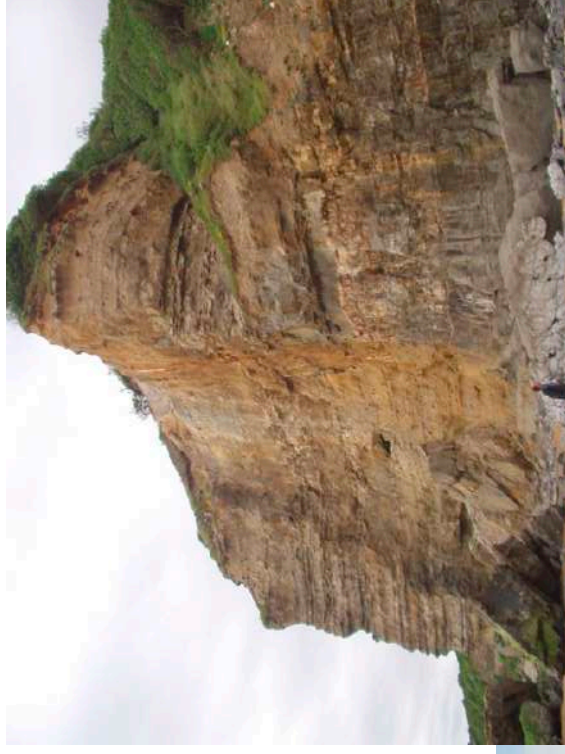
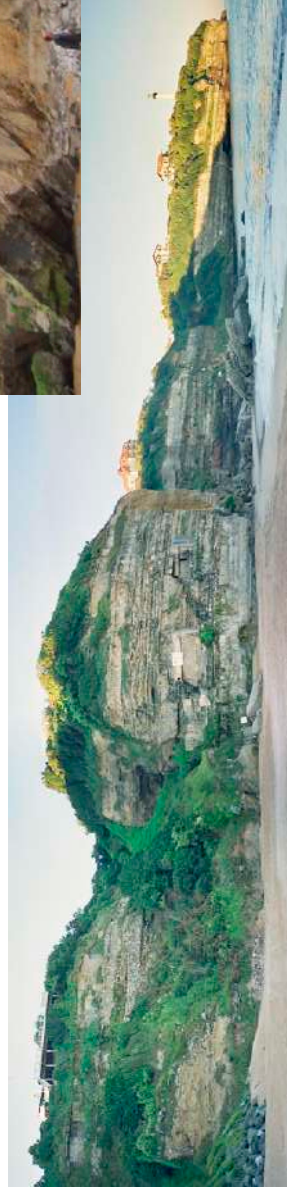
De nombreux pans de falaises effondrés sont présents au sol, progressivement déblayés par la mer.

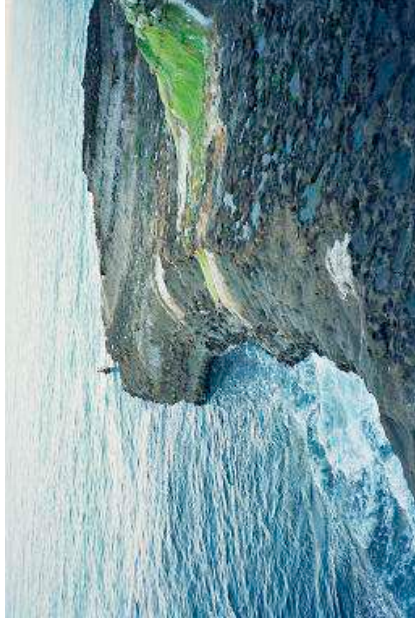
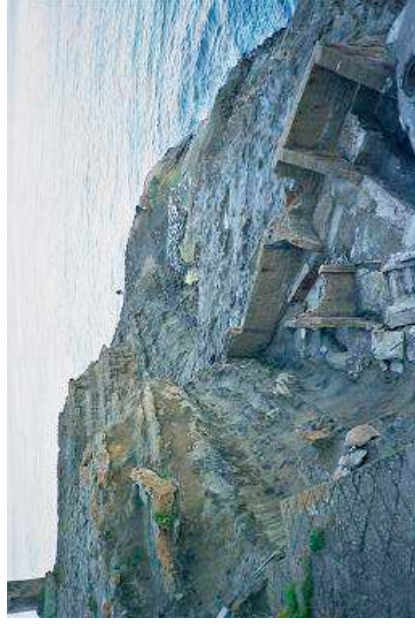
**N° fiche / tronçon :** **011**  
**Linéaire du tronçon :** 200 m  
**Commune :** Biarritz  
**Nom du site / lieu dit :** Pointe St Martin

Falaise calcaire "vive" en gradins.

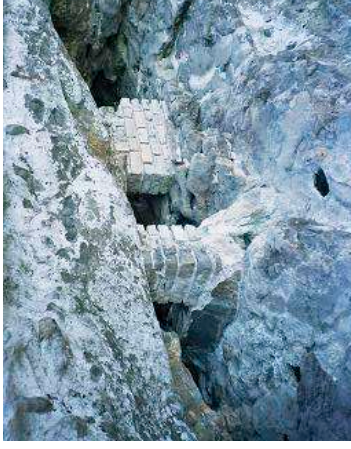
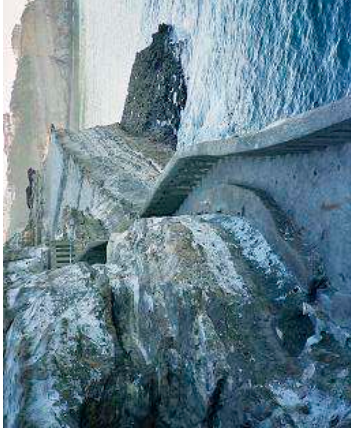
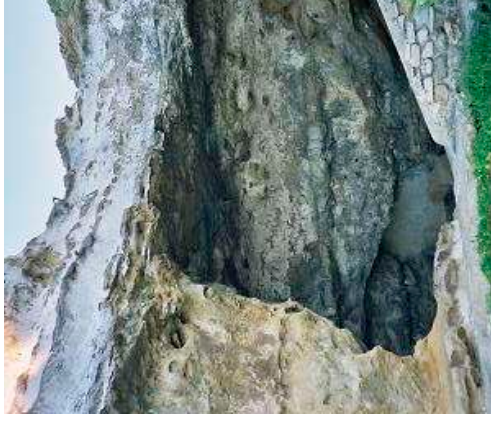
N° fiche / tronçon : **012**  
 Linéaire du tronçon : 130 m  
 Commune : Biarritz  
 Nom du site / lieu dit : Pointe St Martin

Falaise calcaire "vive" avec quelques gradins.

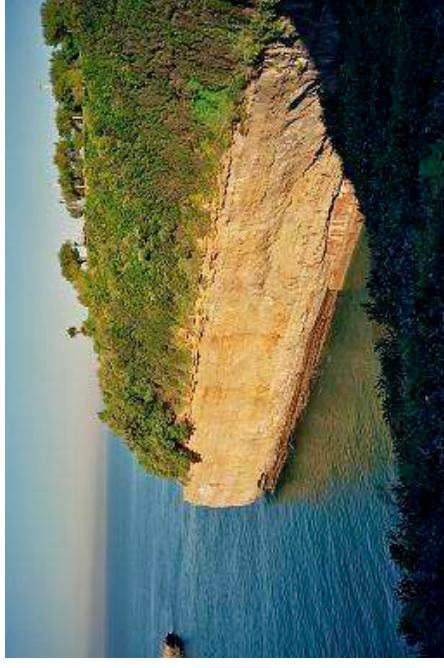
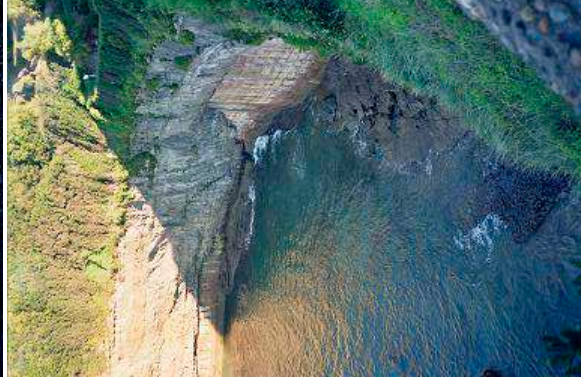
## Identification

- Constructions : On observe un sous cavage très prononcé en pied de paroi. Il semble se développer par le biais d'une fracturation subverticale orienté Est-Ouest et parallèle à la paroi.  
 - Indices d'instabilité : Le talus dans les formations meubles en tête de paroi présente une pente très prononcée (1H/1V). De petits indices d'instabilité au glissement sont visibles.

Falaise calcaire "vive" très instable de 25 m de hauteur présentant une succession de ravines.

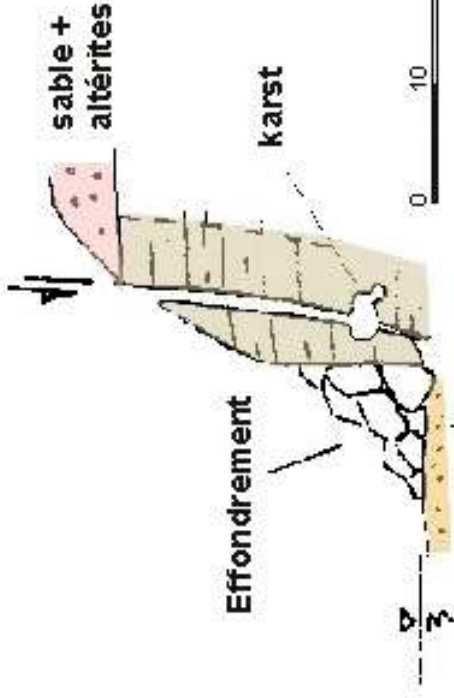
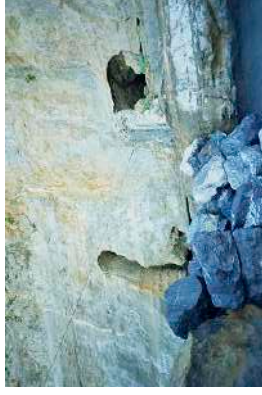
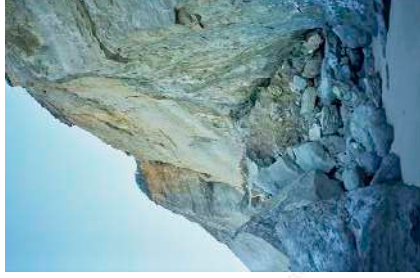
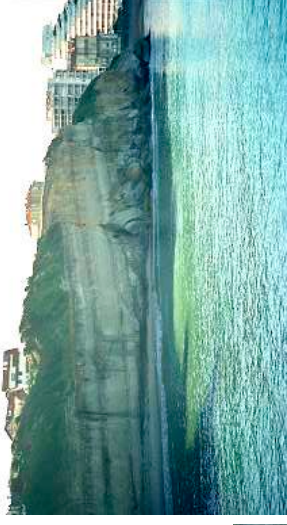
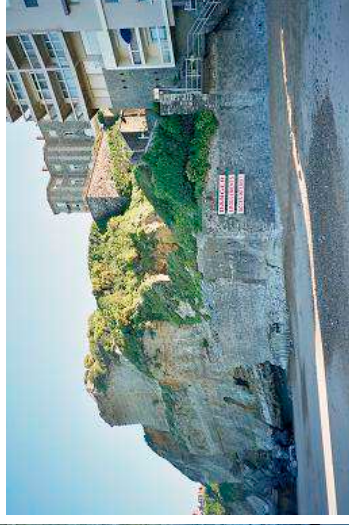
## Identification

**Formations superf. :** Placages alluviaux en tête d'épaisseur variable (0 à 10 m)  
**Discontinuités :**  
**- densité :** Stratigraphie à densité pluridécimétrique à métrique. Fractures subverticales, à l'origine des ravines et des cavités, à densité pluridécimétrique.

**- Constructions :** En tête : jardin public, maisons  
**- Indices d'instabilité :** On observe localement un sous cavage très prononcé en pied de paroi. Il se développe par le biais d'une fracturation subverticale parallèle à la paroi (appel au vide). Cette fracturation génère également un écaillage de la paroi provoquant son morcellement et son effondrement en blocs décimétriques. Des cavités métriques sont présentes dans la paroi.  
 Le talus dans les formations meubles en tête de paroi présente une pente très prononcée (1H/1V). De nombreux petits indices d'instabilité au glissement sont visibles. Au droit des ravines, l'épaisseur de couverture est plus forte.

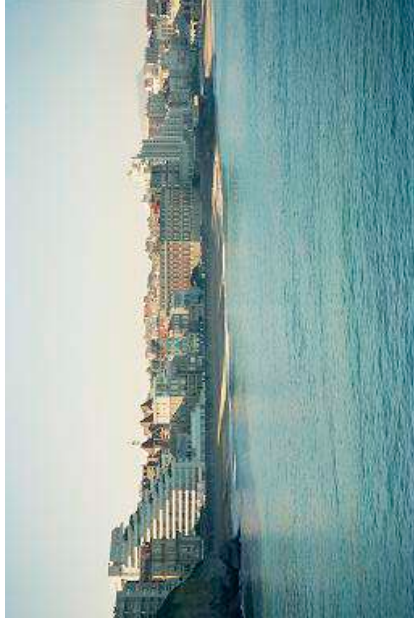
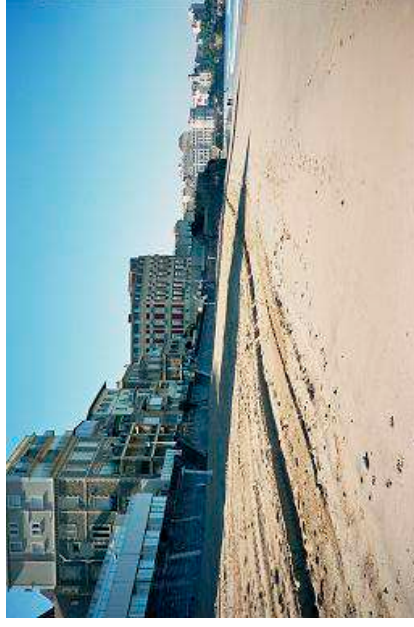
## Identification

Plage constituée de sables dunaires délimités par un vaste perré de protection.

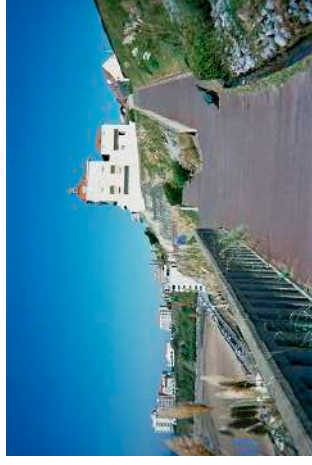
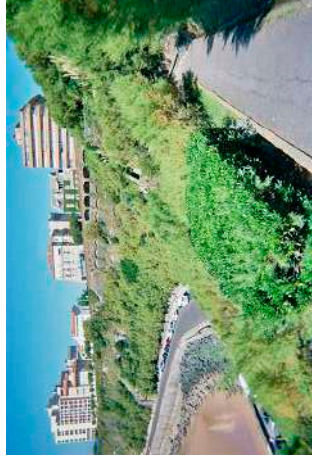
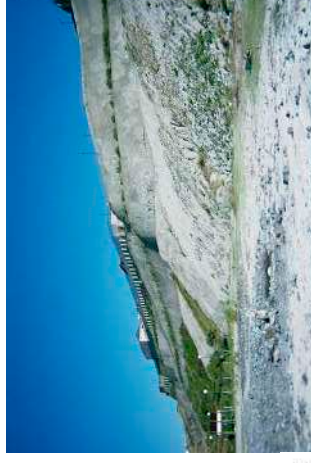
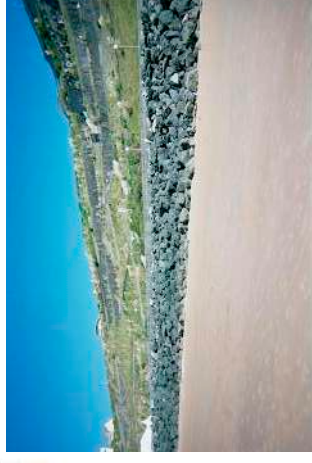
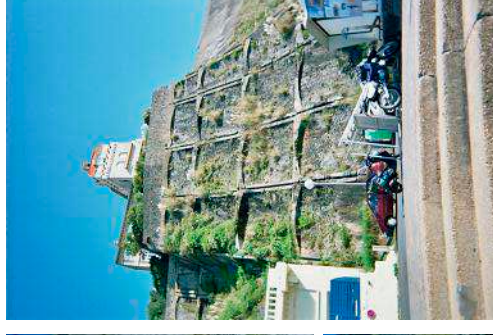
## Identification

Versant marseux très incliné, d'environ 25 à 30 m de hauteur, protégée de la mer par la route du littoral. Zone très instable mais sécurisée par d'importants travaux de stabilisation.

- Constructions : En tête : rue, maisons.  
 En pied : rue, bâtiment, parking.  
 - Indices d'instabilité : Nombreux petits signes d'instabilité plus ou moins ancienne : arbres penchés, fissures dans enrobés, petits ouvrages basculés, fissuration du béton projeté, bourrelets de reptation. Sans les confortements qui ont été mis en place la zone serait très instable.

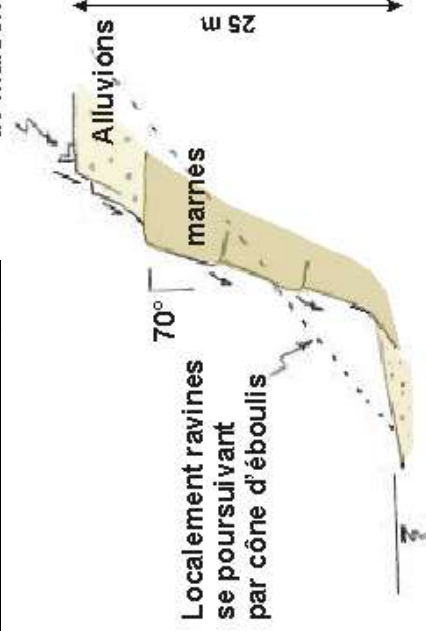
Anciennes traces  
de maisons effondrées

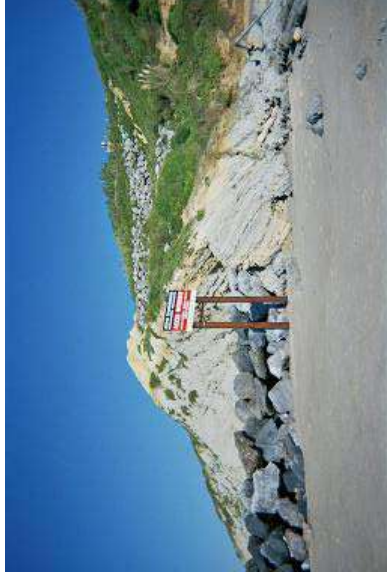
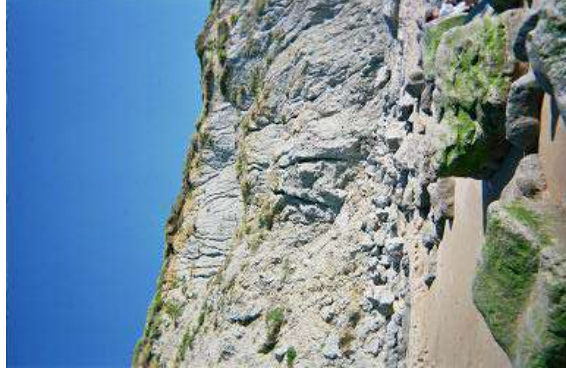
Talus marneux de 20 m très incliné ( $35^\circ$  à  $70^\circ$ ) surmonté des alluvions, et montrant de nombreuses traces d'instabilité.

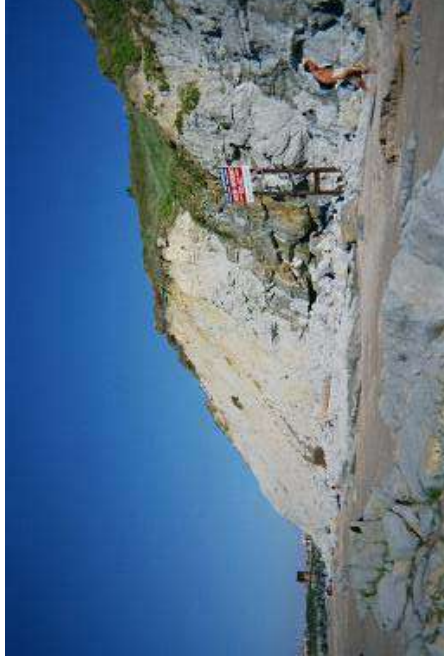
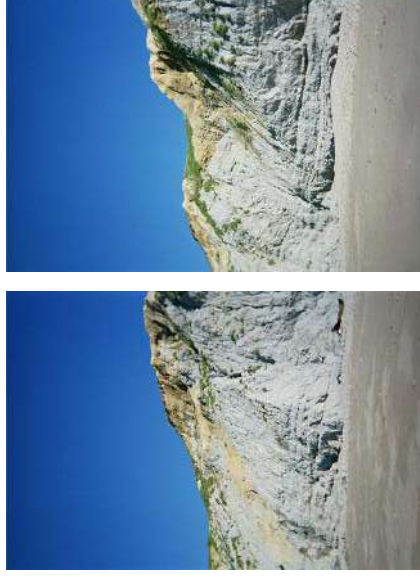
Talus marneux de 20 à 25 m très incliné ( $50^{\circ}$  à  $70^{\circ}$ ) surmonté par des alluvions, et montrant de nombreuses traces d'instabilité.

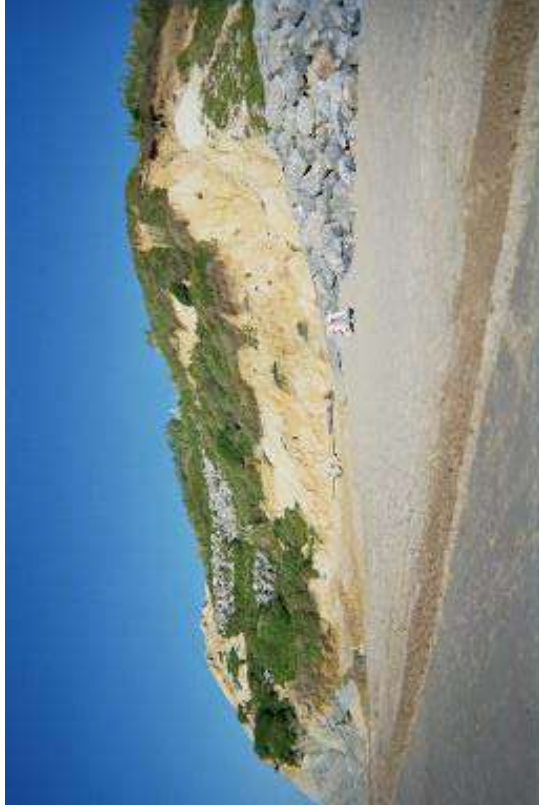
Talus alluvial fortement incliné (50 à 60°) de 8 à 10 m de haut très instable.

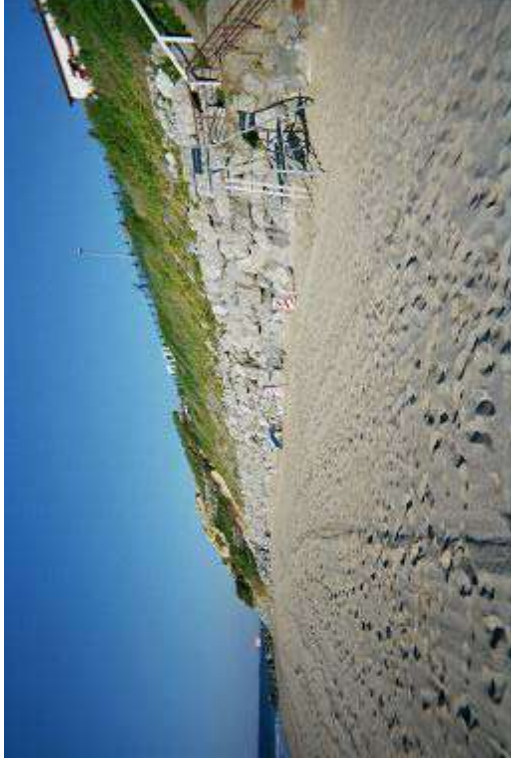
Talus alluvial fortement incliné (50 à 60°) de 8 à 10 m de haut sécurisé.

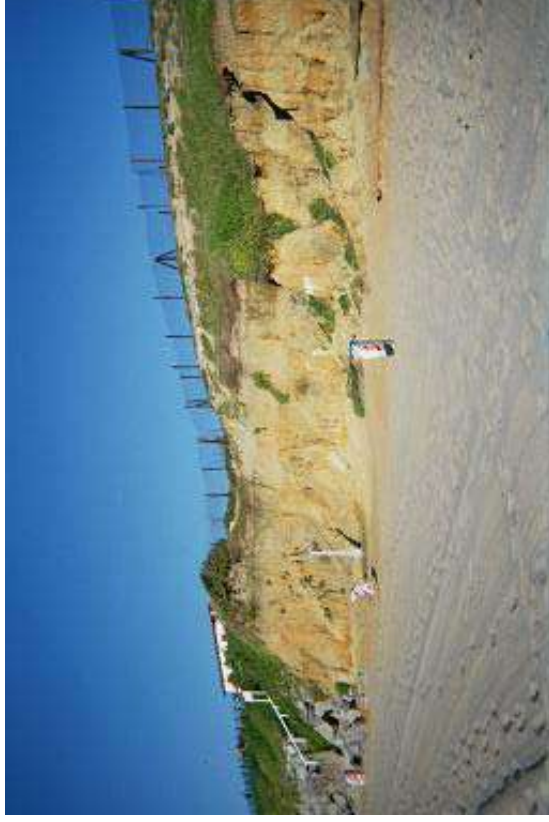
Talus alluvial fortement incliné (60° à 70°) de 0 à 6 m  
présentant de nombreuses instabilités

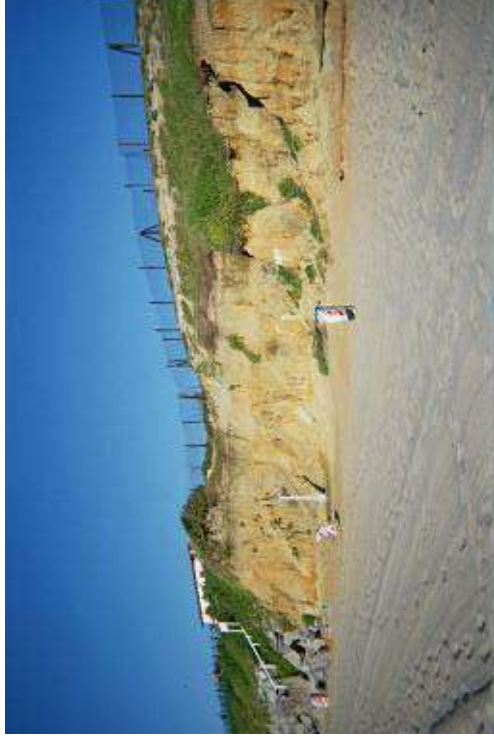
Talus sableux de 4 à 6 m de hauteur relativement stable

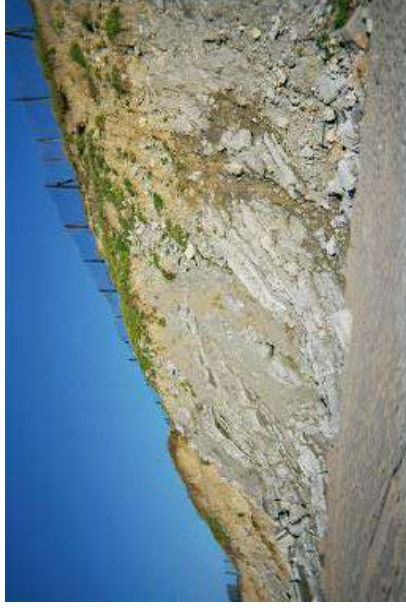
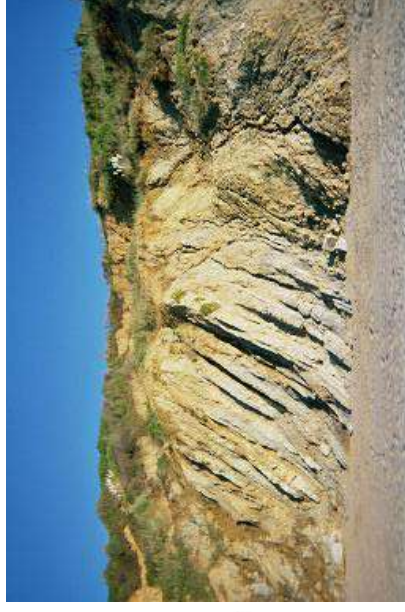
Talus marneux de 15 m de hauteur surmonté par des plaquages alluviaux, et montrant quelques signes d'instabilité surtout en tête.

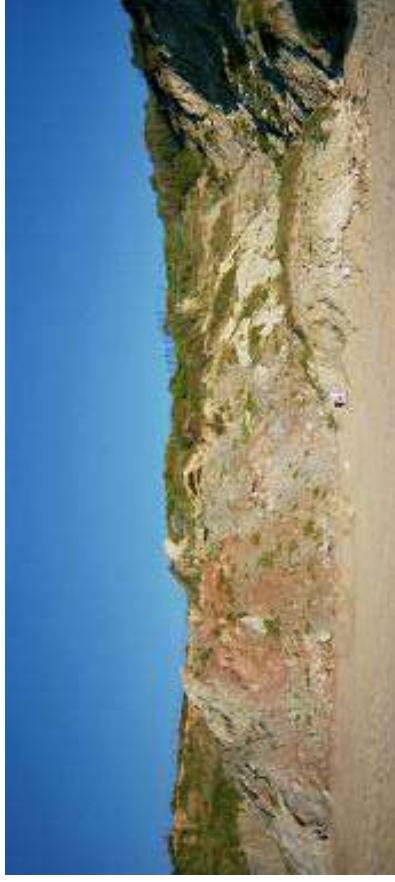
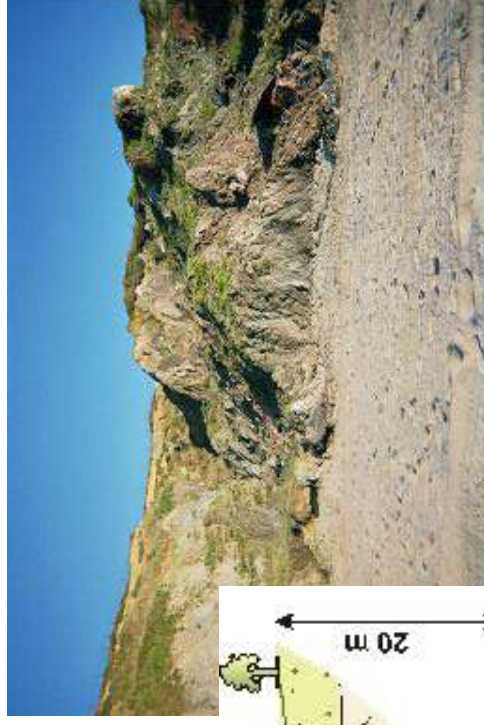
Talus argilo-gypseux et marno-calcaire de 20 m de hauteur surmonté par des placage alluviaux.  
Nombreux petits glissements et éboulements observés.

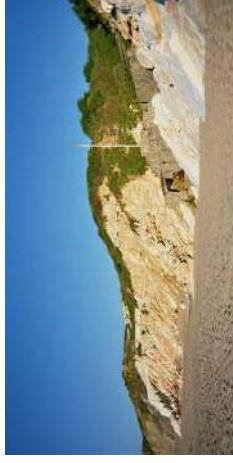
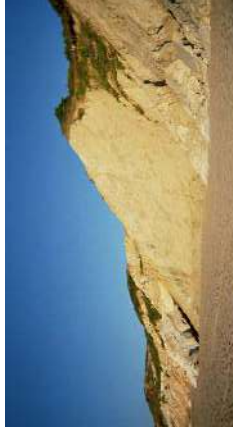
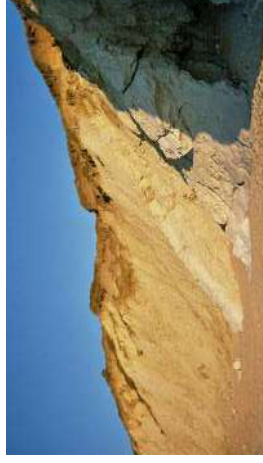
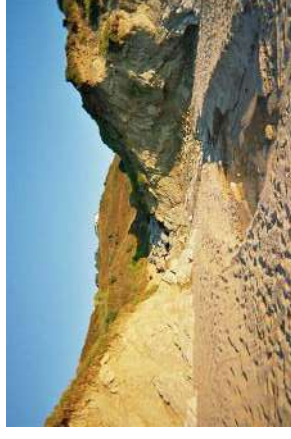
Talus marno-calcaire de 15 à 20 m de hauteur à inclinaison prononcée (45° à 55°) à stabilité médiocre.

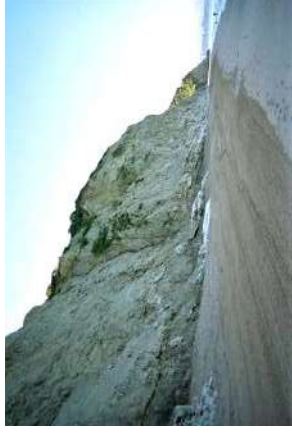
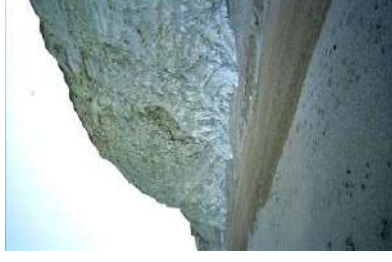
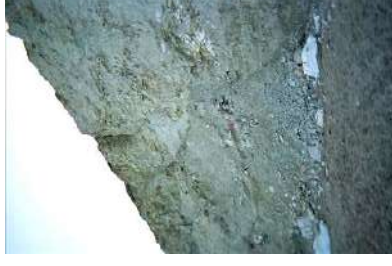
Description géomorphologique générale :  
 Paroi marno-calcaire de 25 à 30 m de hauteur à inclinaison très prononcée (40° à 90°), recouverte par des plaquages d'alluvions, et très instable

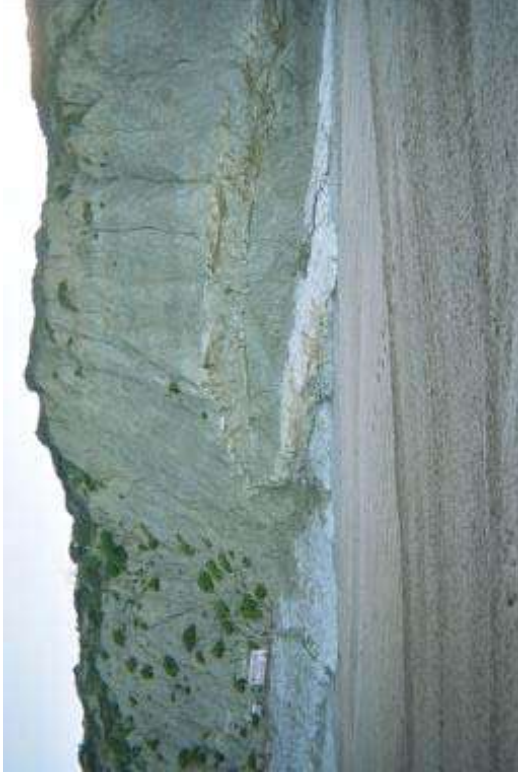
Paroi marno-calcaire de 7 à 15 m de hauteur à inclinaison assez forte (30° à 45°), recouverte par des plaquages d'alluvions, et à instabilité moyenne

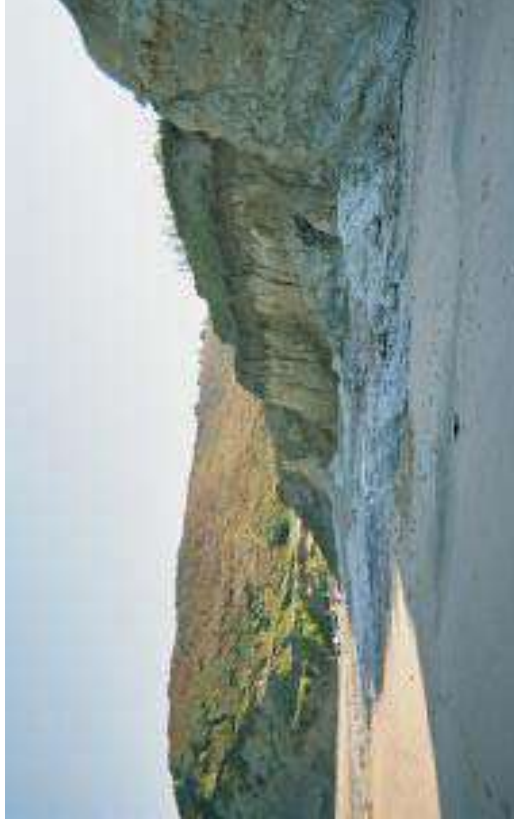
Talus mameux surmonté par des sables Quaternaire, mesurant entre 4 et 6 m de hauteur, et relativement instable.

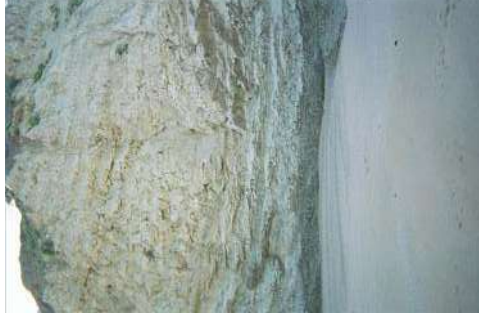
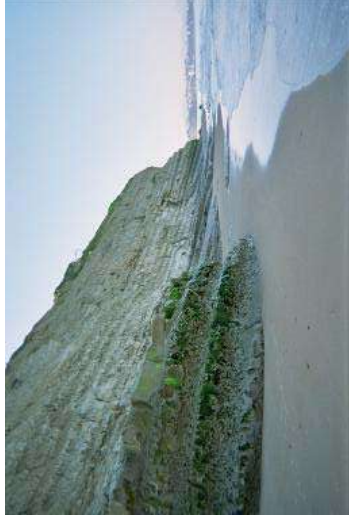
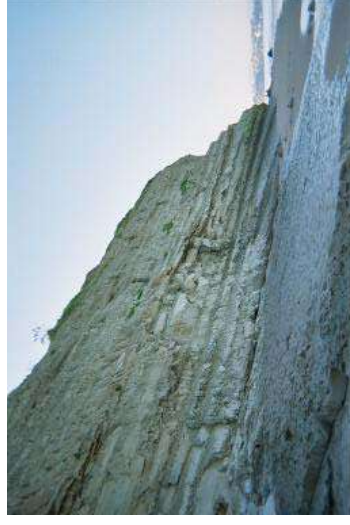
Paroi marno-calcaire de 20 m très redressé, surmonté par des placages alluviaux, et instable

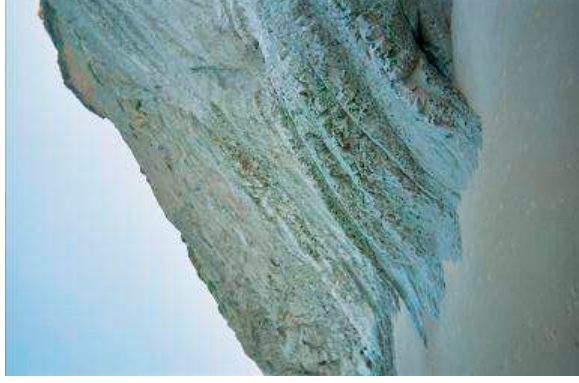
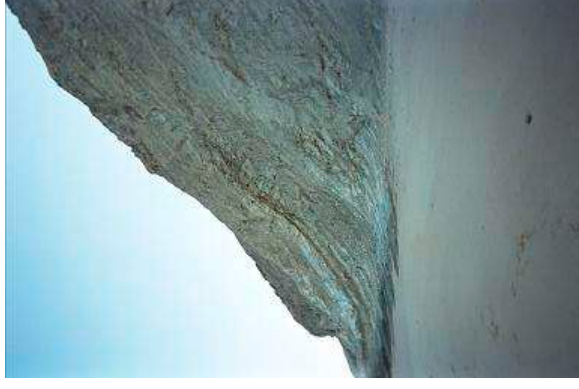
Paroi marno-calcaire redressé entre 45° et 70°, haute de 25 à 30 m, recouverte par des placages alluviaux, et très instable

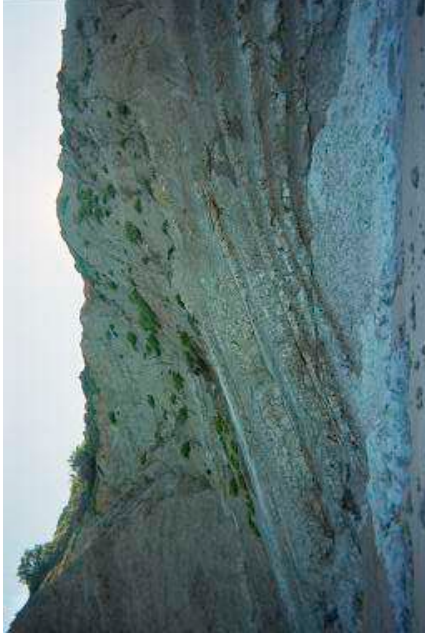
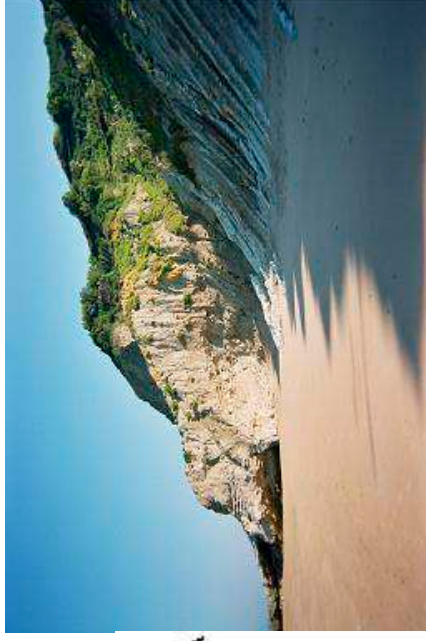
Paroi marno-calcaire redressé à 45°, haute de 25 m, recouverte par des placages alluviaux, et assez stable

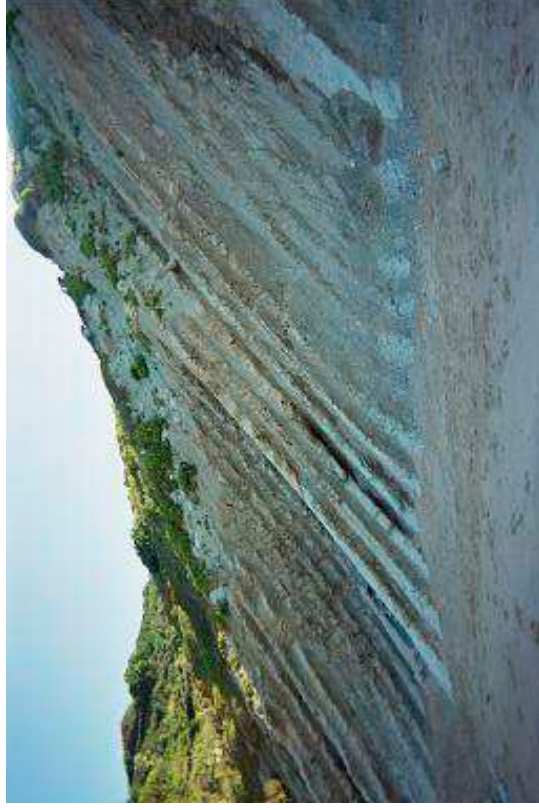
N° fiche / tronçon : **043**  
Linéaire du tronçon : 80 m  
Commune : Bidart  
Nom du site / lieu dit :

Paroi marno-calcaire redressé entre 40° et 90°, haute de 10 m, recouverte par des placages alluviaux, et assez instable

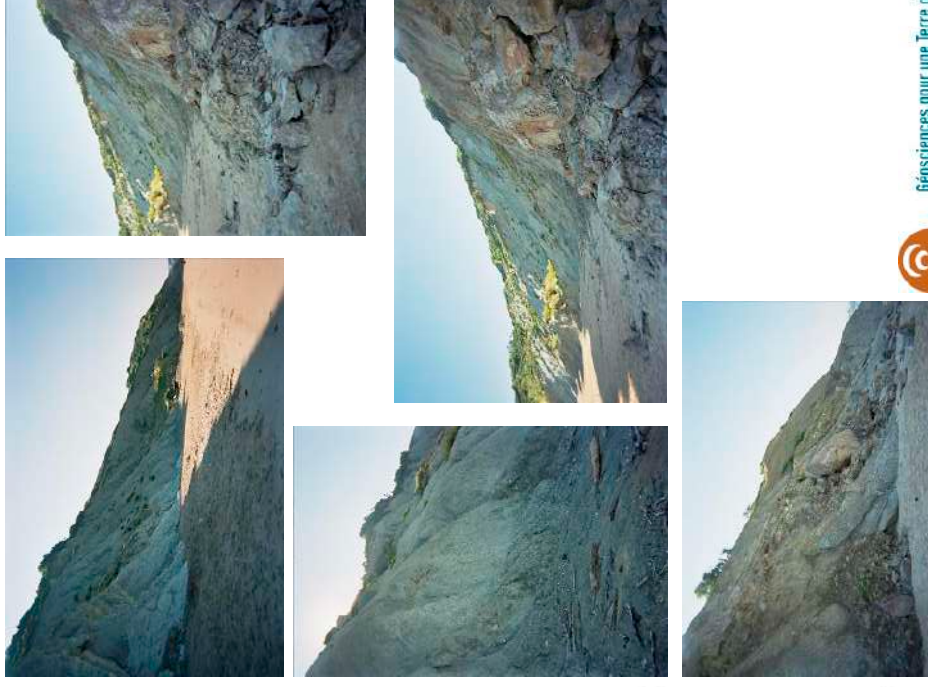
N° fiche / tronçon : **044**  
 Linéaire du tronçon : 180 m  
 Commune : Bidart  
 Nom du site / lieu dit :

Talus marneux incliné entre 50° et 70°, de 10 à 35 m de hauteur surmonté par des placages alluviaux. Zone instable

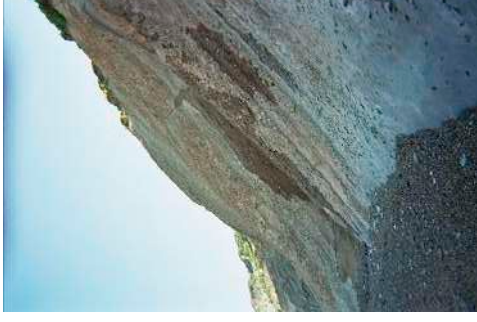
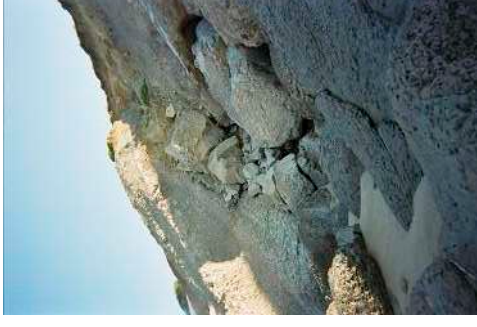
N° fiche / tronçon : **045**  
Linéaire du tronçon : 160 m  
Commune : Bidart  
Nom du site / lieu dit :

Talus marno-calcaire penté à 50°, haut de 25 m, surmonté par des placages alluviaux, et instable

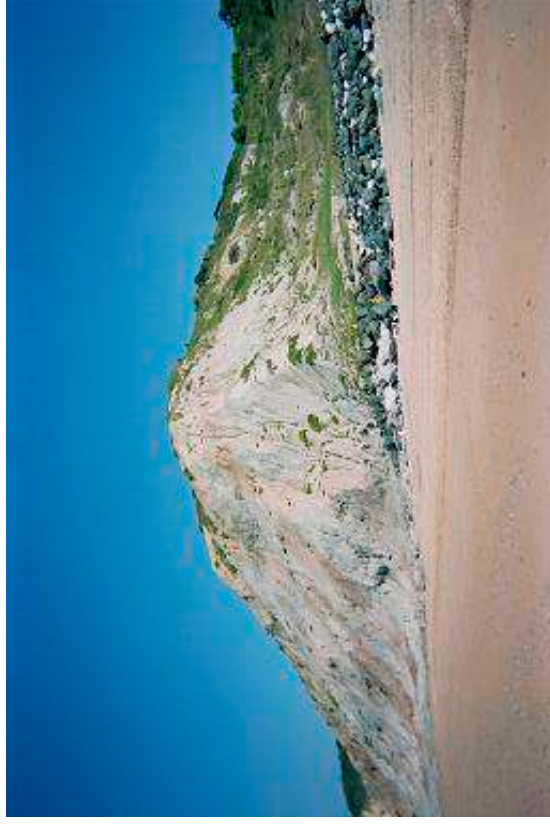
N° fiche / tronçon : **046**  
 Linéaire du tronçon : 100 m  
 Commune : Bidart  
 Nom du site / lieu dit : Plage du Centre

Talus marneux penté à 50°, haut de 25 à 30 m surmonté par des placages alluviaux, et relativement instable

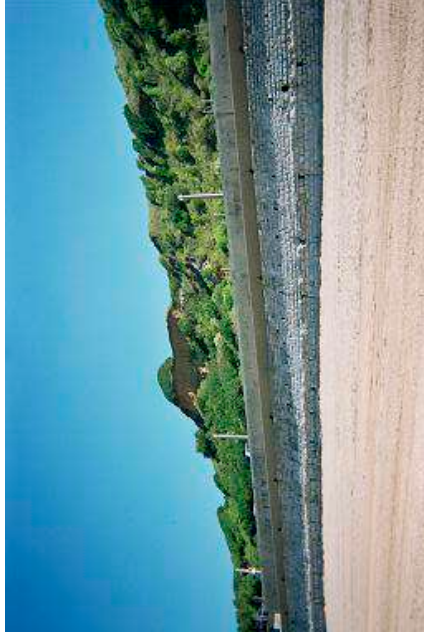
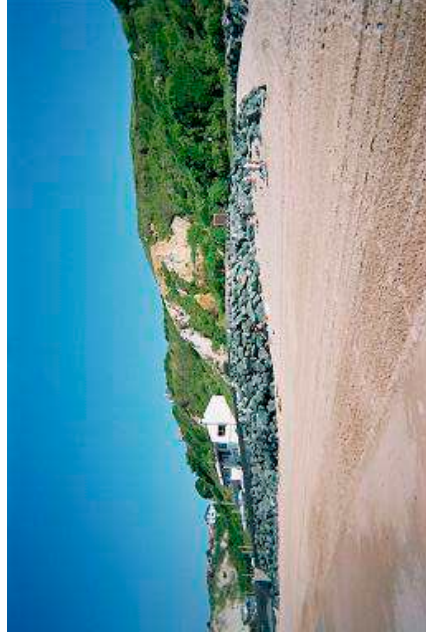
N° fiche / tronçon : **047**  
 Linéaire du tronçon : 550 m  
 Commune : Bidart  
 Nom du site / lieu dit : Plage du Centre

Petit talus marneux de 15 m de hauteur , surmonté par des alluvions, et très instable

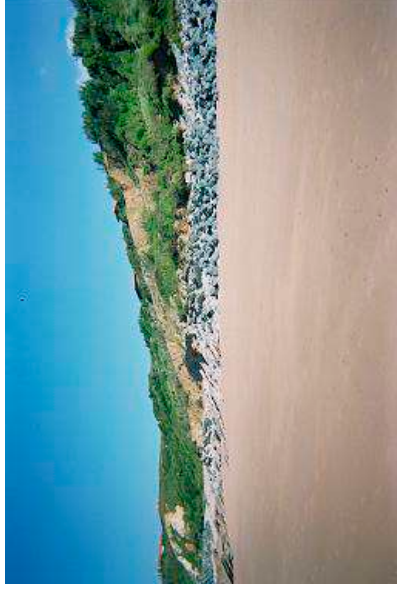
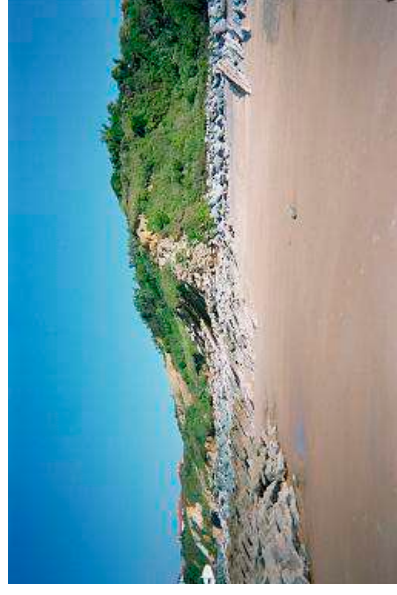
N° fiche / tronçon : **048**  
 Linéaire du tronçon : 150 m  
 Commune : Bidart  
 Nom du site / lieu dit : Les Embruns

Petit talus calcaire de 10 m de hauteur surmonté par des placages alluviaux instables.

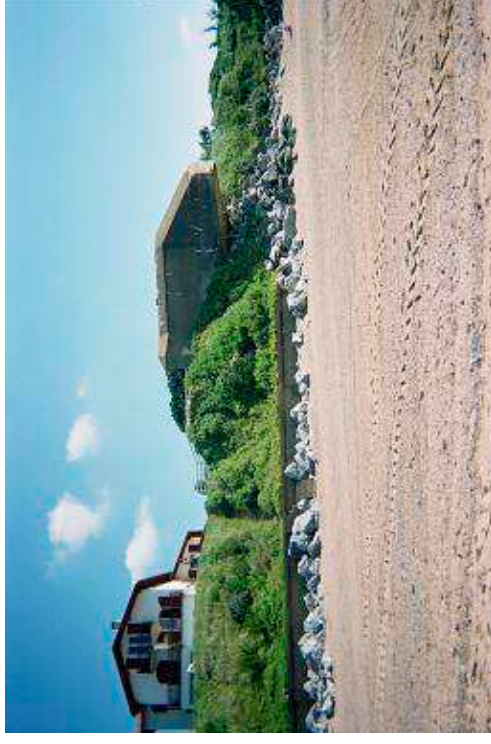
N° fiche / tronçon : **049**

Petit talus dans les alluvions, haut de 2 à 6 m, et soumis à une érosion littorale importante mais apparemment maîtrisée par les protections en place

Correcte, mais il convient de replacer les enrochements qui ont bougé

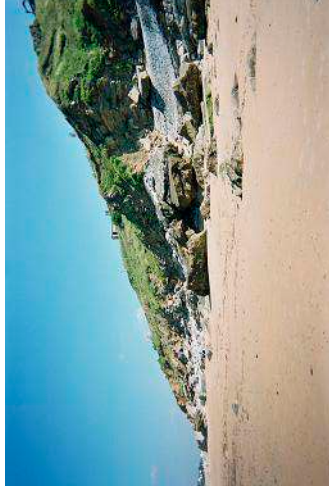
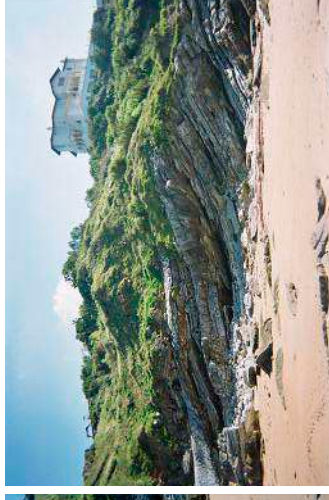
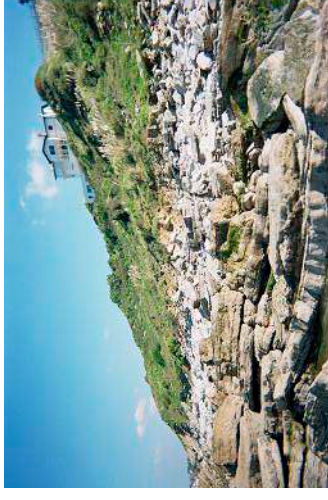
N° fiche / tronçon : **051**  
 Linéaire du tronçon : 260 m  
 Commune : Bidart  
 Nom du site / lieu dit : Parlementia

Versant de Flysch calcaire, de 10 à 20 m de hauteur, très altéré en tête et assez instable

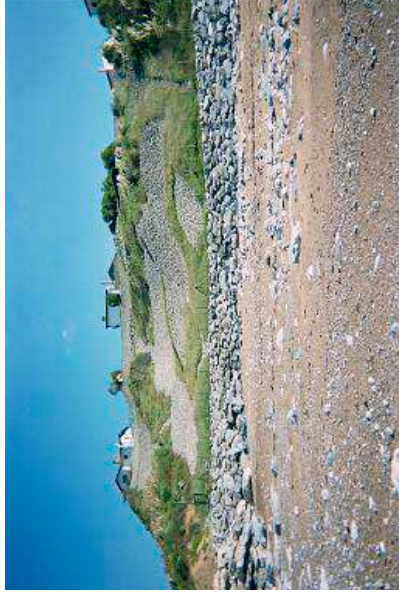
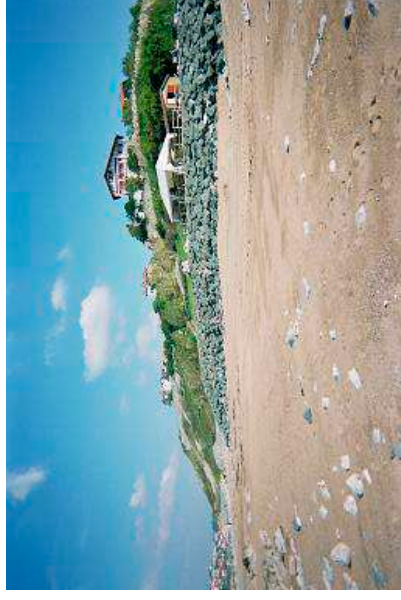
N° fiche / tronçon : **052**  
 Linéaire du tronçon : 420 m  
 Commune : Bidart  
 Nom du site / lieu dit : Parlementia

Versant de Flysch calcaire, de 35 à 40° d'inclinaison, de 10 à 20 m de hauteur, très altéré et très instable
