# Observatoire de la Côte Aquitaine

## Evaluation et cartographie de l'aléa mouvements de terrain sur la Côte Basque

Rapport final

**BRGM/RP-52783-FR**  
mars 2005

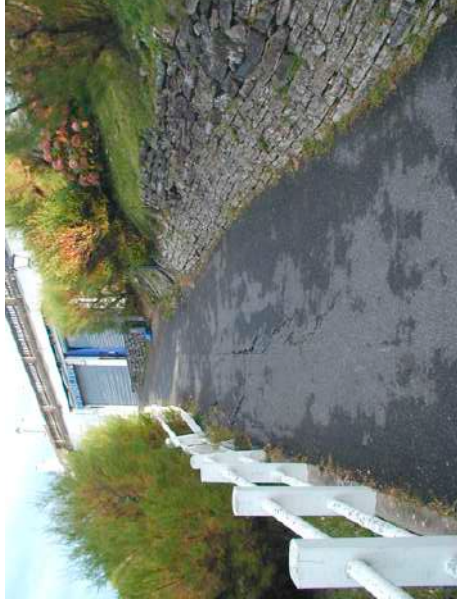
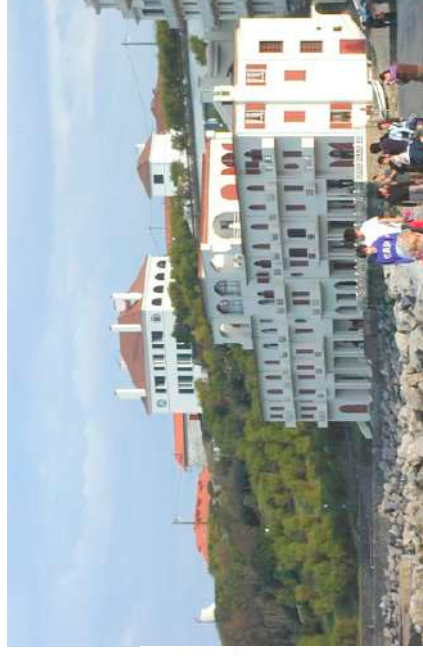
N° fiche / tronçon : **053**  
 Linéaire du tronçon : 150 m  
 Commune : Guethary  
 Nom du site / lieu dit : Lacets d'Itsasoan

Versant de Flysch calcaire, de 30 à 40° d'inclinaison, de 15 à 20 m de hauteur, très altéré et a priori stabilisé

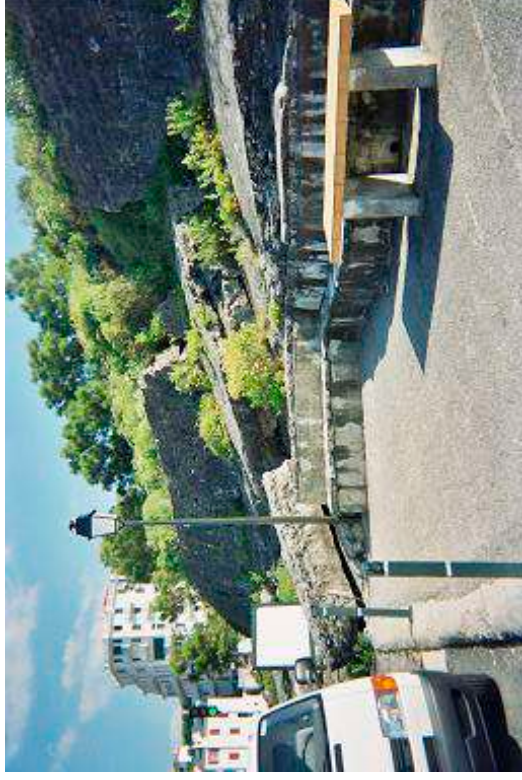
N° fiche / tronçon : **054**  
 Linéaire du tronçon : 230 m  
 Commune : Guethary  
 Nom du site / lieu dit : Port

Versant de Flysch calcaire, de 25 à 30° d'inclinaison, de 15 m de hauteur, altéré en tête et plutôt instable

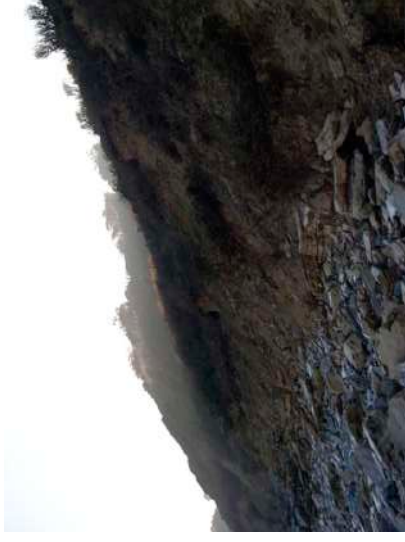
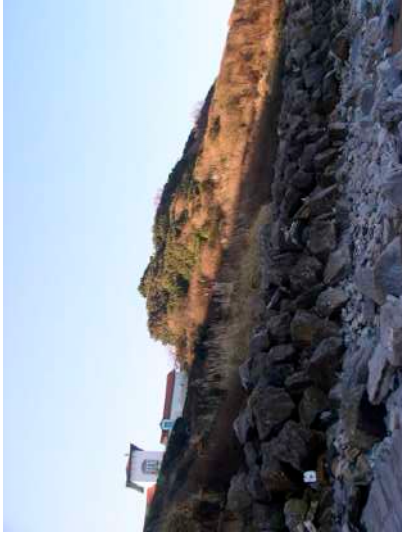
**N° fiche / tronçon :** **055**  
**Linéaire du tronçon :** 430 m  
**Commune :** Guéthary  
**Nom du site / lieu dit :** Pointe de Guéthary

Description géomorphologique générale :  
Littoral à relief moyennement marqué. Couche d'altérites très épaisse.

**Géologie :** Flysch à silex de Guéthary  
**Altération :** Forte (6 à 8 m)  
**Formations superf. :** Couche d'altérites épaisse  
**Discontinuités :** Néant  
**- densité :**  
**- orientation :**  
**Hydrogéologie :** Talus humide  
**Hydraulique cont. :** Néant  
**Versant :**  
**- hauteur approx :** 8 m  
**- pente :** 15 à 35°  
**- végétation :** Petits buissons  
**- Constructions :** Plusieurs habitations  
**- Indices d'instabilité :** Quelques arrachements en pied de talus

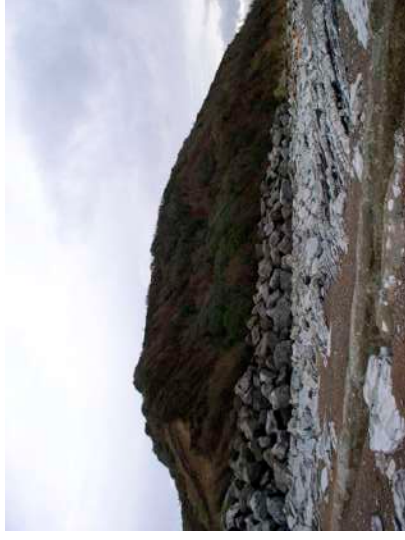
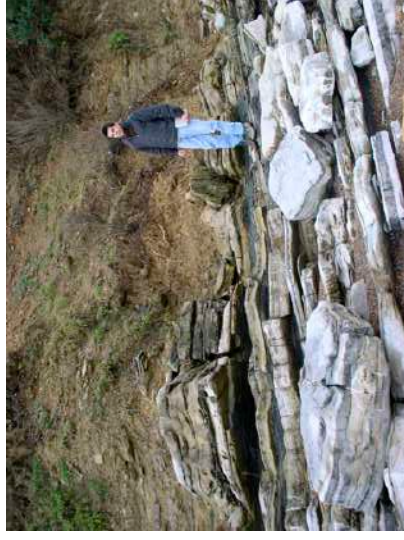
**N° fiche / tronçon :** **056**  
**Linéaire du tronçon :** 500 m  
**Commune :** Saint-Jean-de-Luz et Guéthary  
**Nom du site / lieu dit :** Plage de Senix

Littoral à relief moyennement marqué. Couche d'altérites très épaisse.

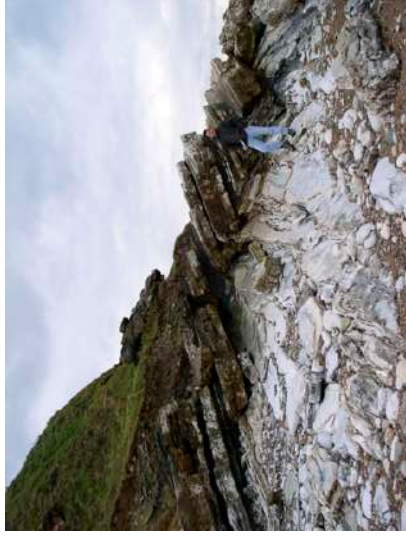
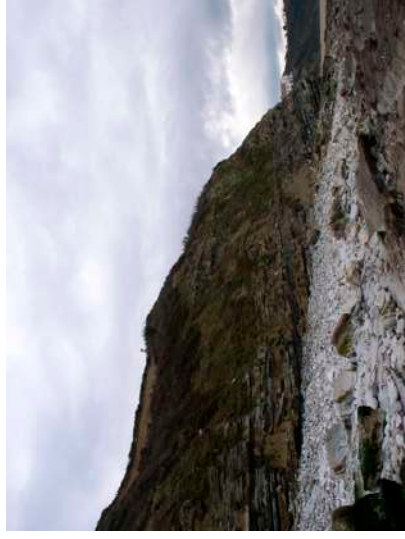
Zone à pendage amont, fortement plissée en pointe.  
Couche d'altérites peu épaisse.

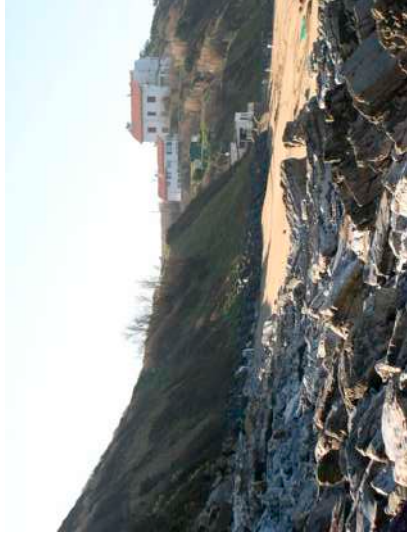
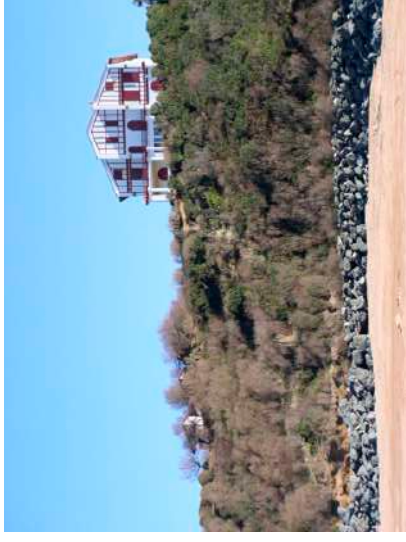
Littoral à relief moyennement marqué. Couche d'altérites très épaisse.

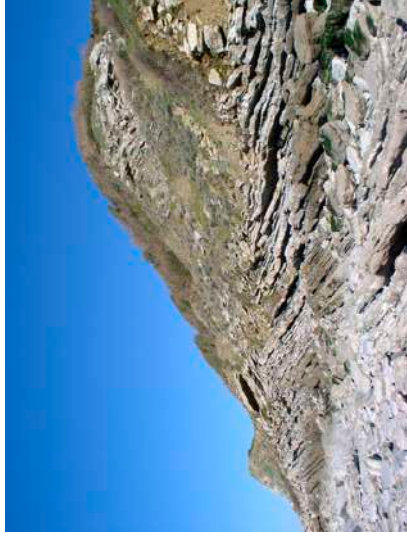
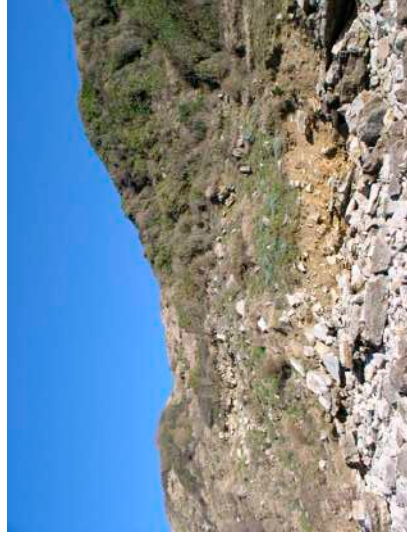
Zone à pendage variable, fortement fracturée et plissée. Couche d'altérites peu épaisse.

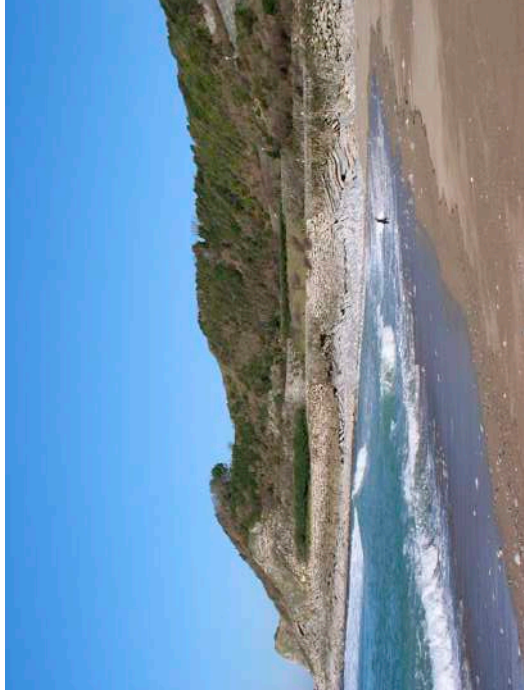
Site à pendage très variable. Couche d'altérites épaisses.

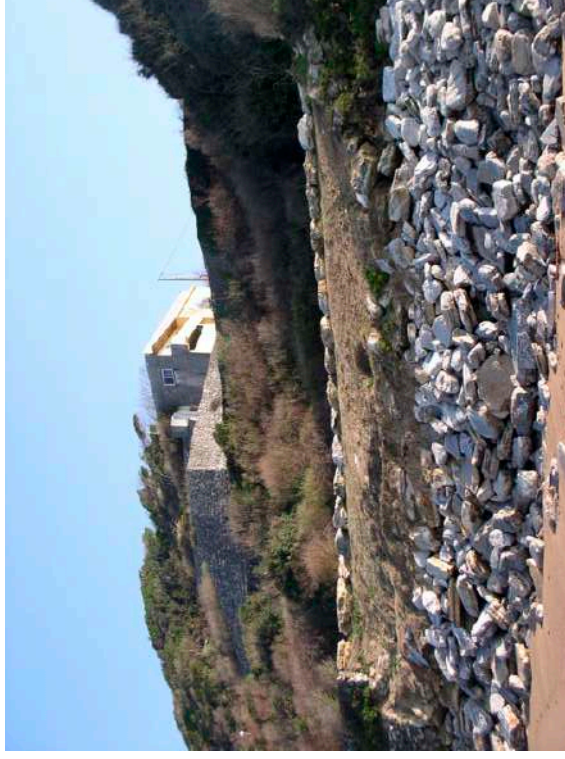
Site à pendage très variable. Couche d'altérites épaisses.

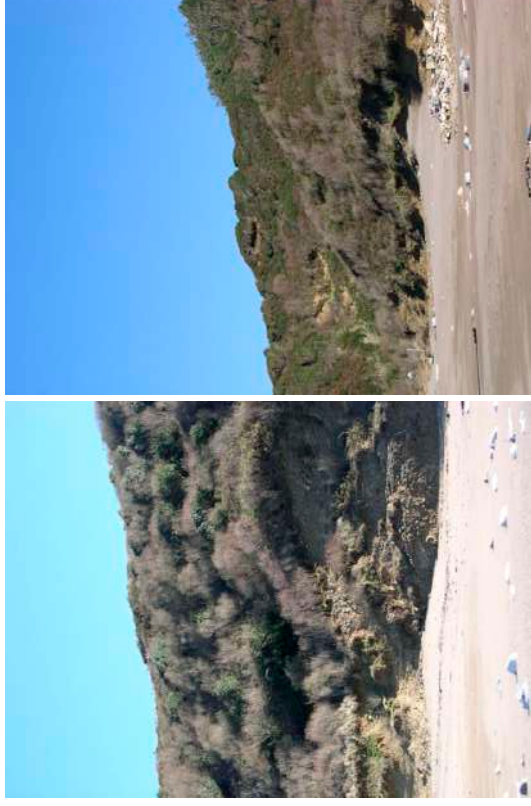
Littoral à relief moyennement marqué. Couche d'altérites épaisse.

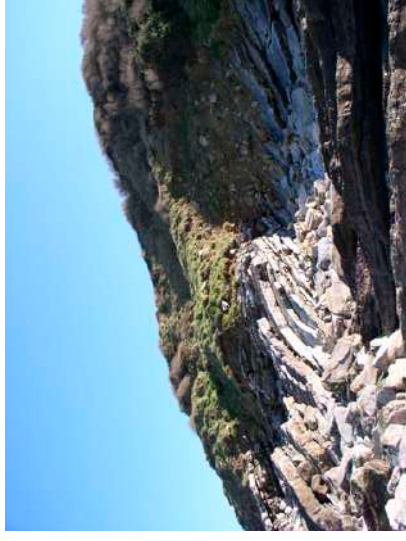
Zone à pendage majoritairement aval (nombreux plis).  
Couche d'altérites moyennement épaisse.

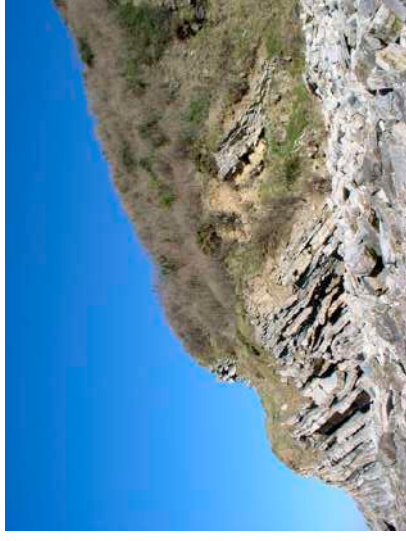
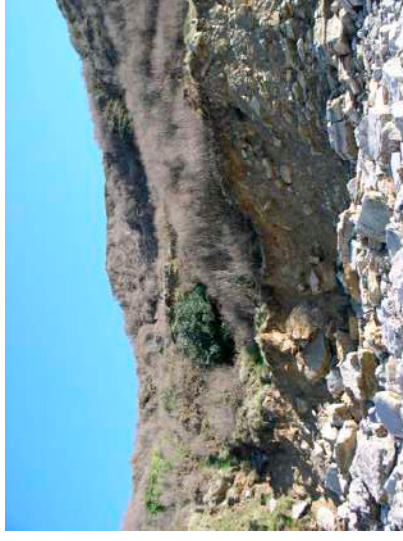
Zone à pendage amont localement fracturée. Couche d'altérites moyennement épaisse.

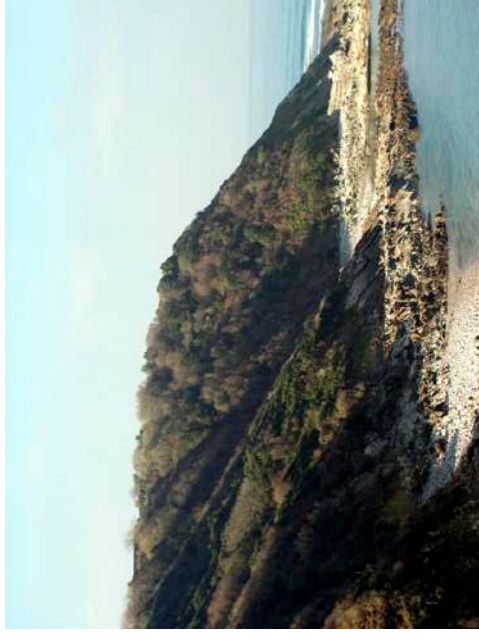
Site avec une couche d'altérites épaisse et de pente variable. Végétation importante.

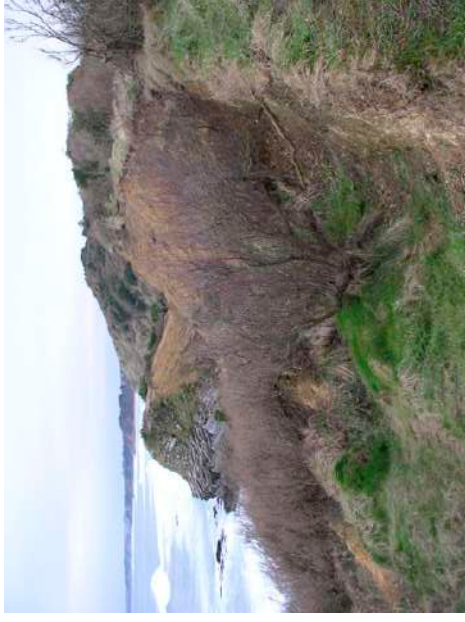
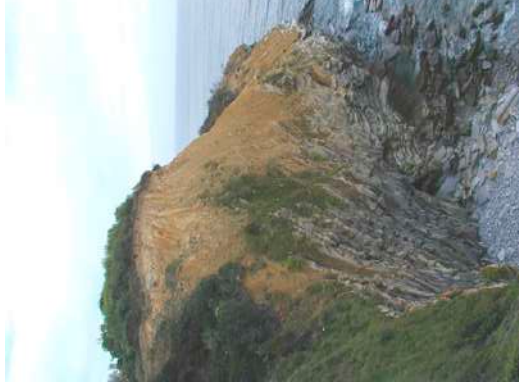
Flysch plissé. Couche d'altérites très épaisse et instable.

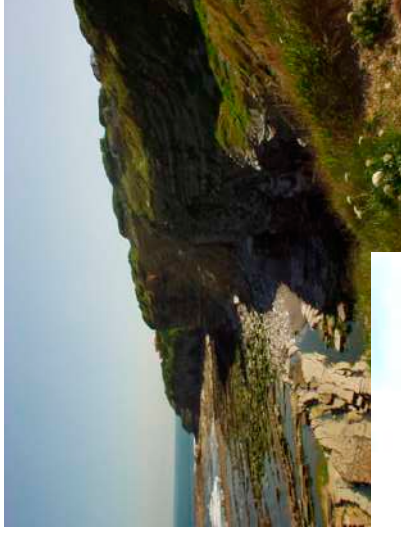
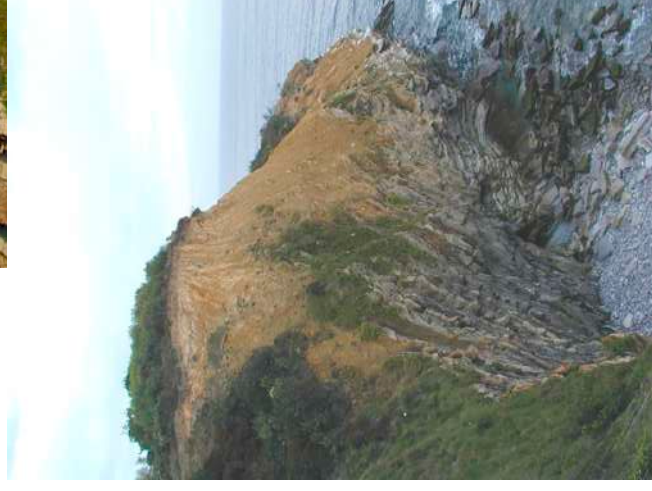
Falaise marno-calcaire "vive" à stabilité précaire de hauteur 25 à 30 m.

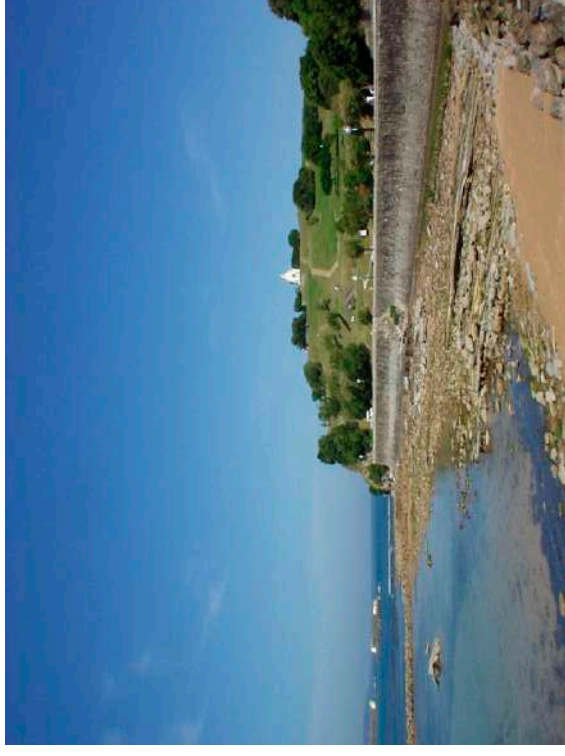
Versant d'altération peu incliné, d'environ 25 m de hauteur, protégé de la mer par un perré.

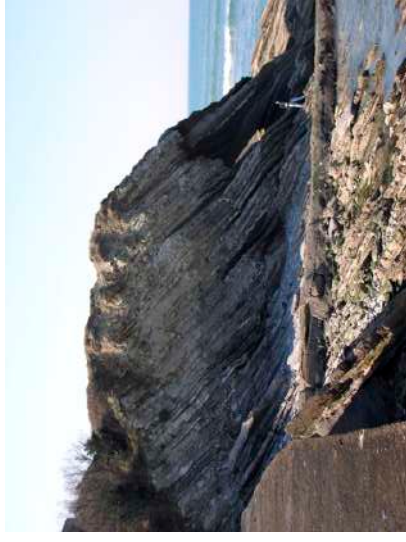
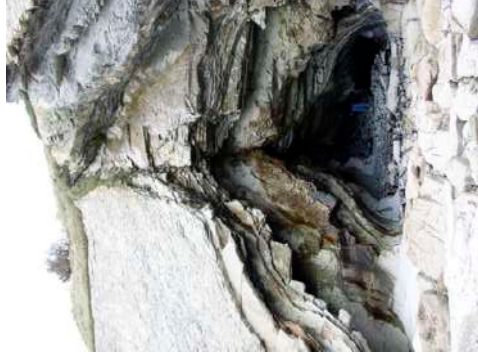
Falaise à flysch calcaire, à pendage aval très abrupte localement fragilisée par du sous-cavage profond (10 à 15 m). Fort dénivelé. 9 panoramas disponibles.

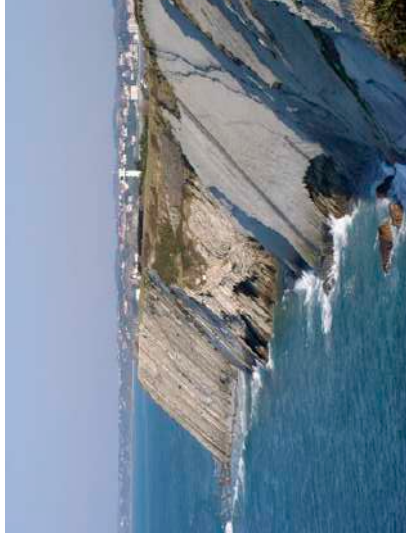
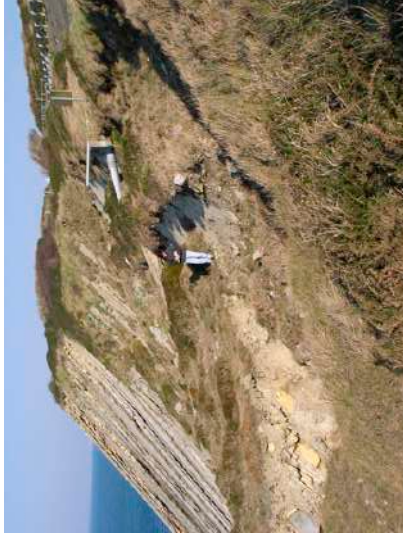
Falaise à flysch calcaire, à pendage aval très abrupte localement fragilisée par du sous-cavage. Fort dénivelé. Couche d'altérites d'épaisseur variable.

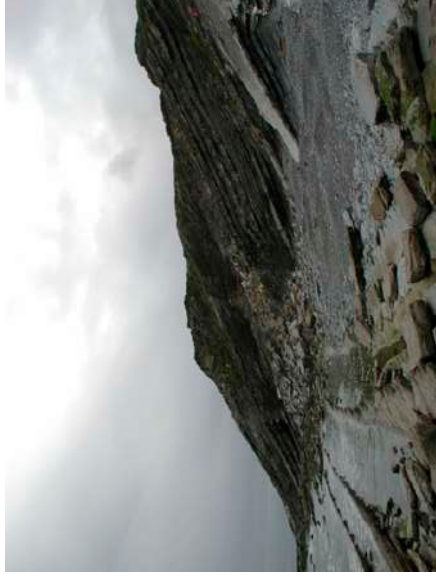
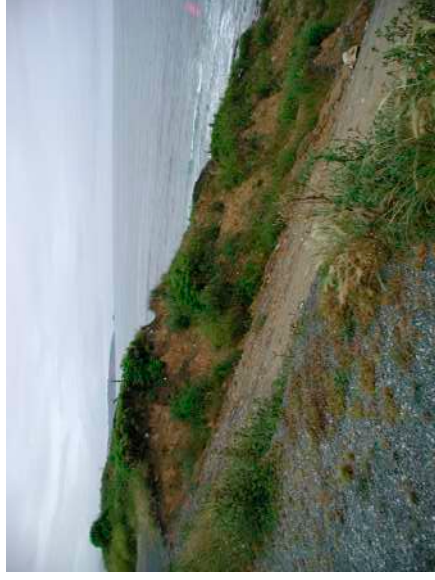
Flysch moyennement redressé, à pendage aval, recouvert d'altérites localement épaisses.

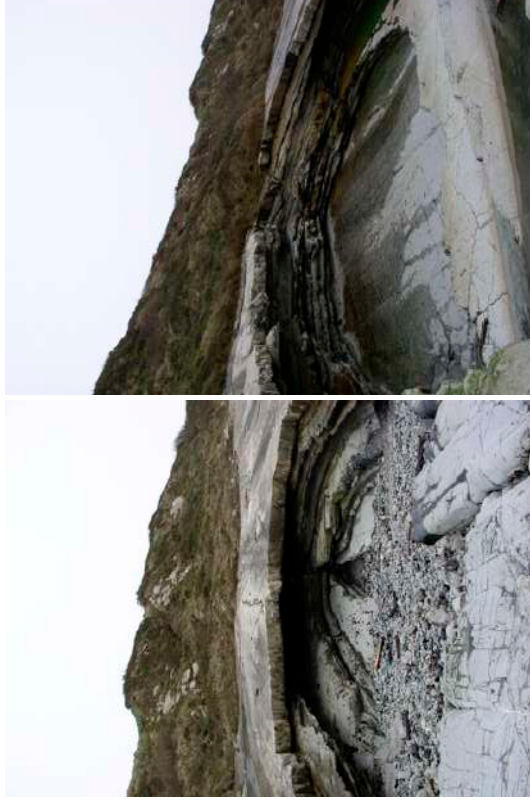
Falaise calcaire de pente moyenne, fragilisée en pied par du sous-cavage. Couche d'altérites peu épaisse.

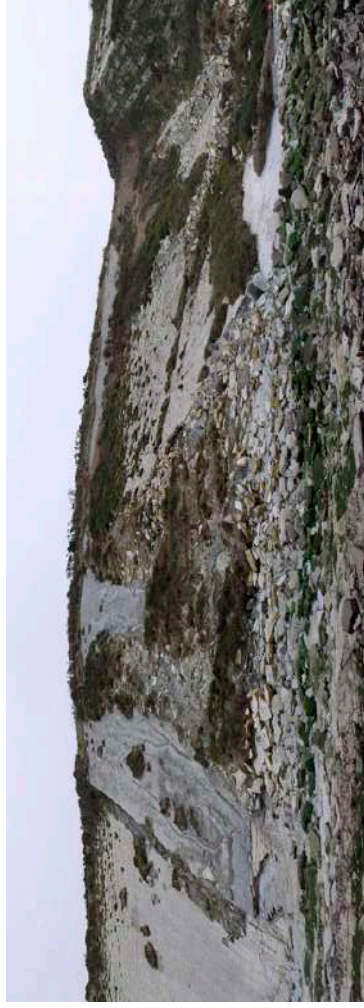
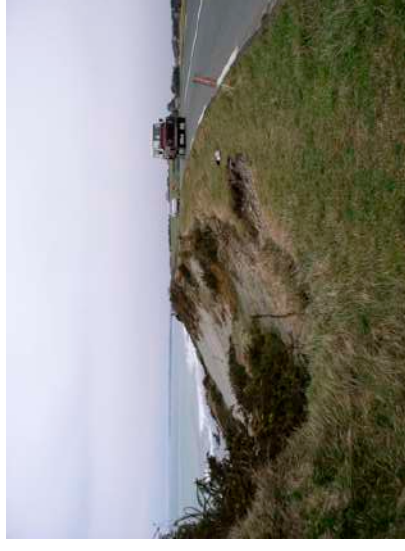
Falaise calcaire de pente moyenne, fragilisée en pied par la fracturation suite à la compression des bancs. Couche d'altérites inexistante.

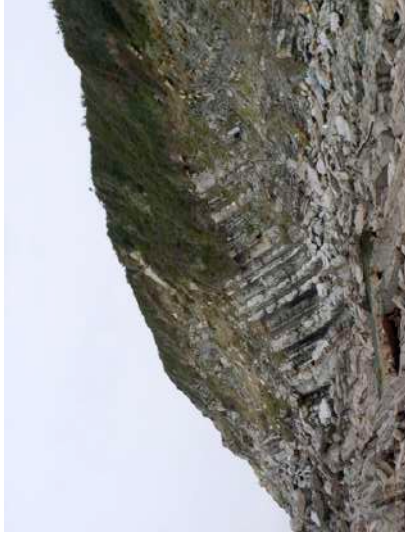
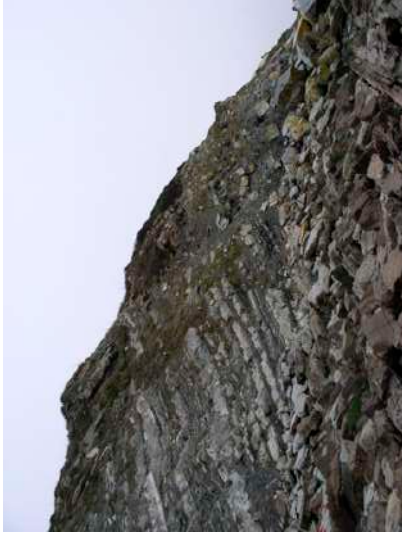
Zone à pendage amont fortement fracturée. Couche d'altérites peu épaisse.

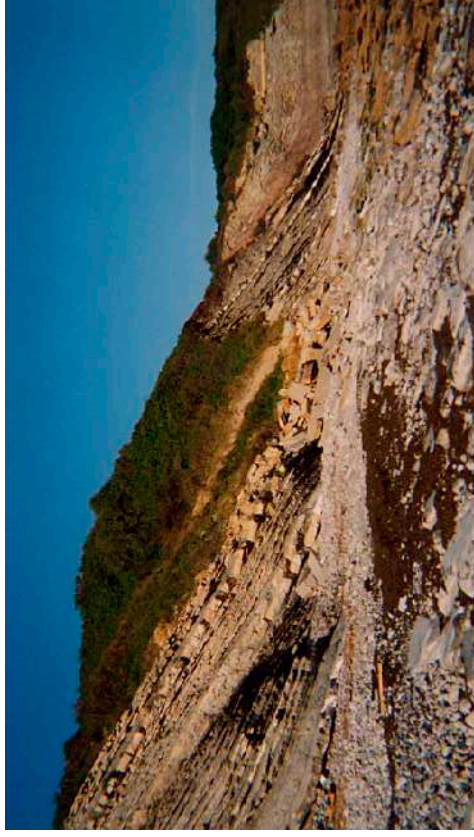
Talus marno-calcaire incliné à 35° environ, haut de 15 m, recouvert d'une couche d'altération instable.

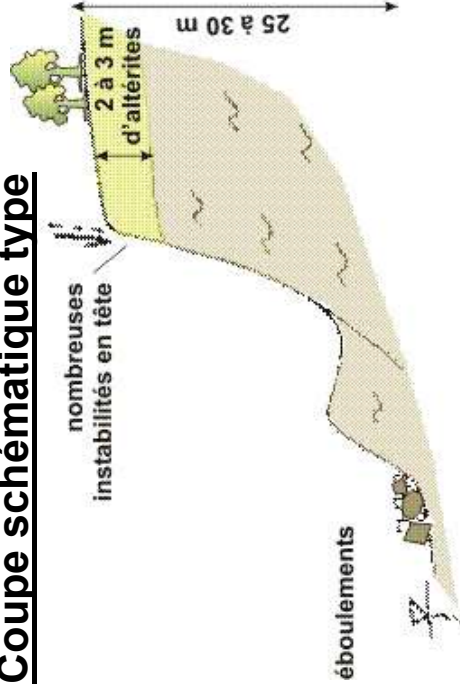
## Coupe schématique type

Talus marneux et marno-calcaire incliné d'environ 60°, de 25 à 30 m de hauteur surmonté d'une couche d'altérites.

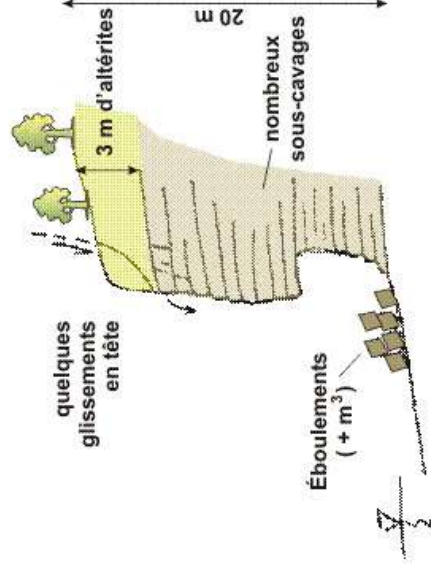
## Coupe schématique type

Talus marno-calcaire subvertical, de 15 à 20 m de hauteur surmonté d'une couche d'altérites.

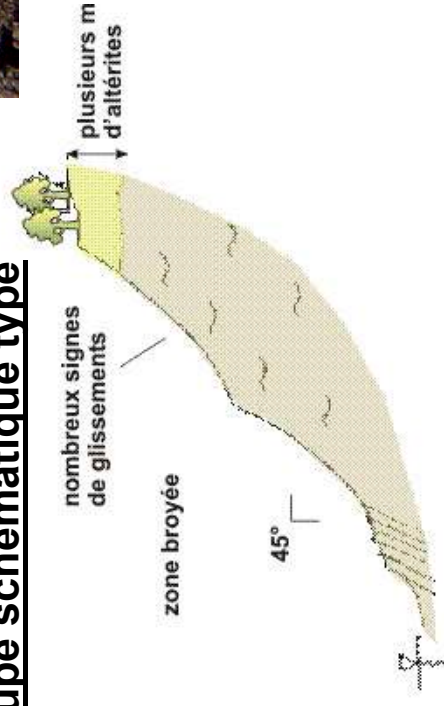
## Coupe schématique type

Talus à prédominance marneuse, incliné de 45° environ, très fortement broyée et donc instable.

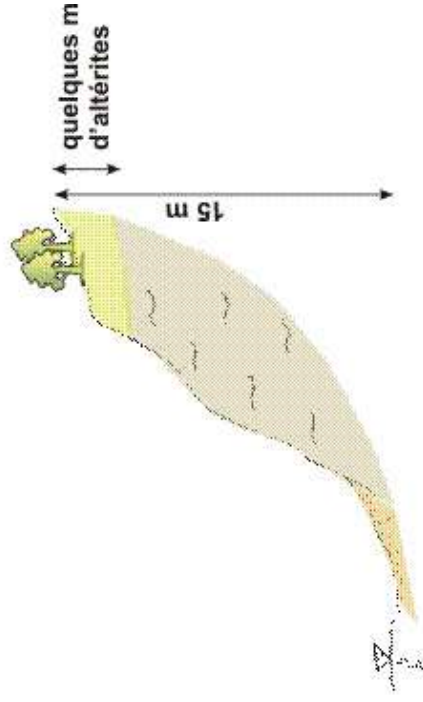
## Coupe schématique type

Talus marno-calcaire et calcaire, de 15 m de hauteur surmonté d'une couche d'altérites.

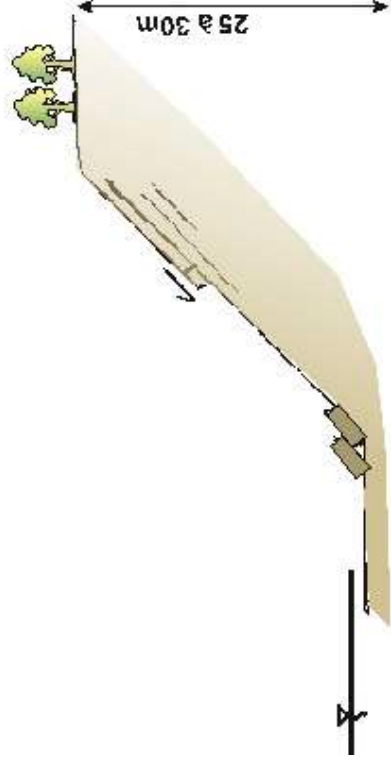
## Coupe schématique type

Talus marno-calcaire et calcaire, de 25 à 30 m de hauteur. Zone à fort pendage aval

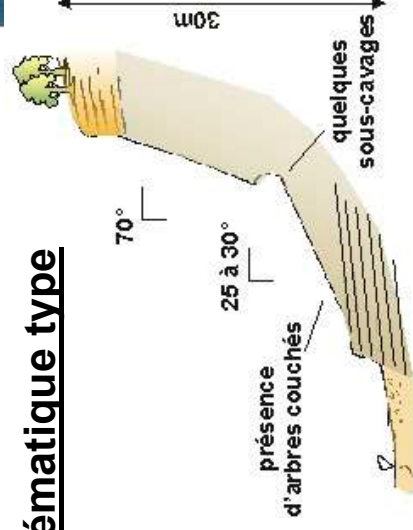
## Coupe schématique type

Talus à prédominance marneuse, incliné de 30° environ à l'aval puis 70° à l'amont. Nombreux signes d'instabilité.

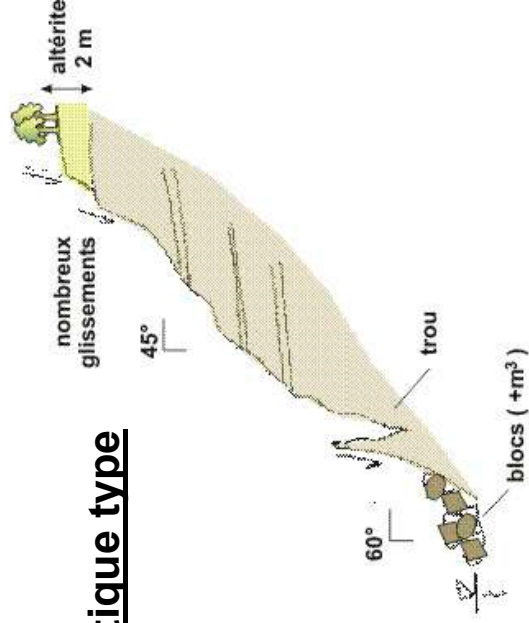
## Coupe schématique type

Talus à prédominance marneuse et marno-calcaire , incliné de 45° à 60° .  
Nombreux glissements.

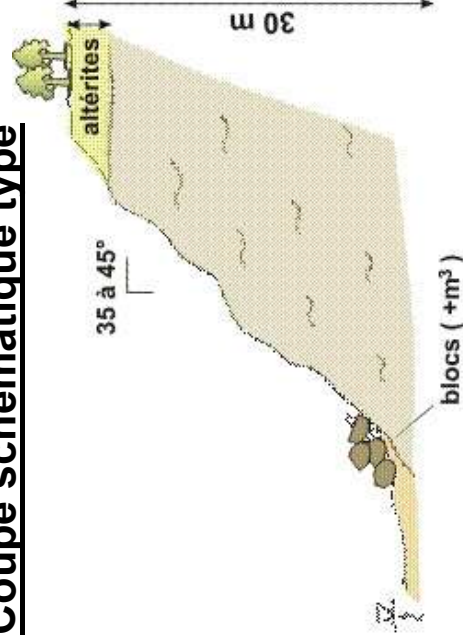
## Coupe schématique type

Talus à prédominance marseuse, de pente 40° environ et de hauteur 30 m.

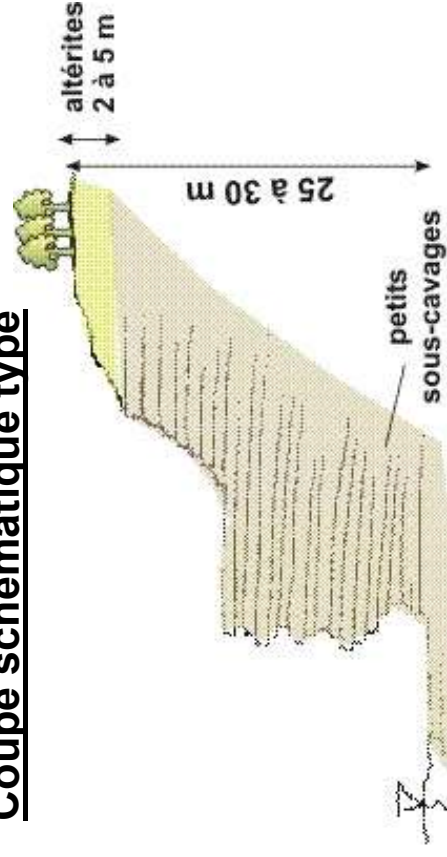
## Coupe schématique type

Talus, de 30 m de hauteur, composé de flysch marno-calcaire à sa base, surmonté de marnes et calcaires

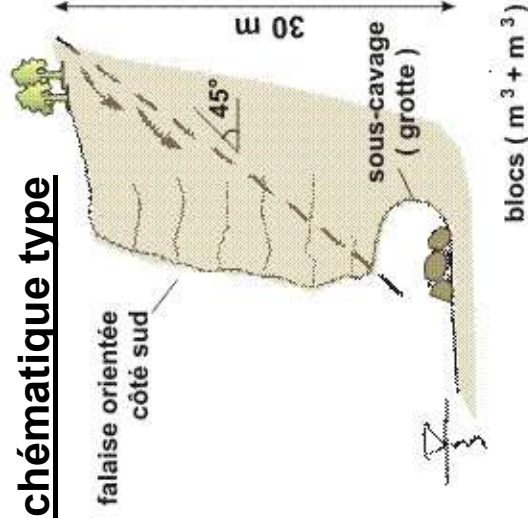
## Coupe schématique type

Talus marno-calcaire gris à dominant marneuse. Zone de broyage.

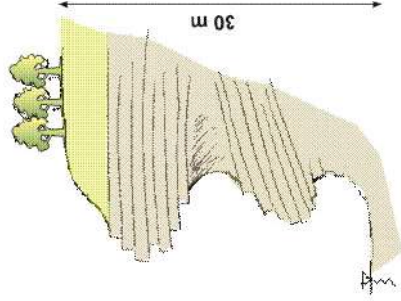
## Coupe schématique type

Talus de flysch marno-calcaire altérés, de hauteur 30 m, à pendage variable.

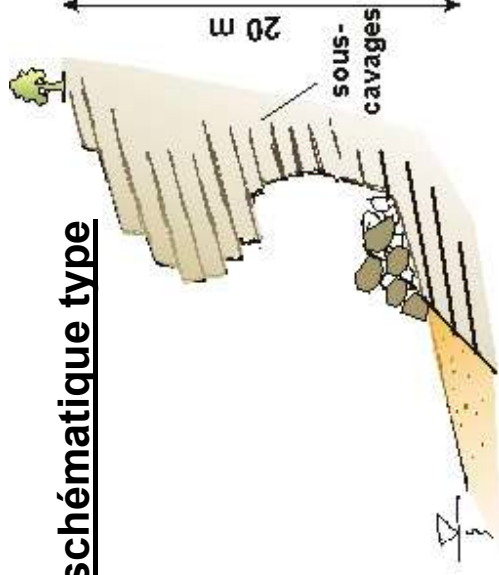
## Coupe schématique type

Talus marno-calcaire gris à dominant marneuse. Zone de broyage.

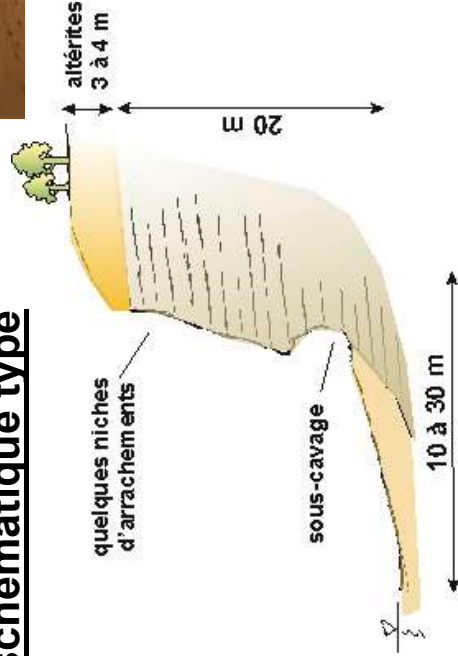
## Coupe schématique type

Talus marno-calcaire de hauteur 20 m.

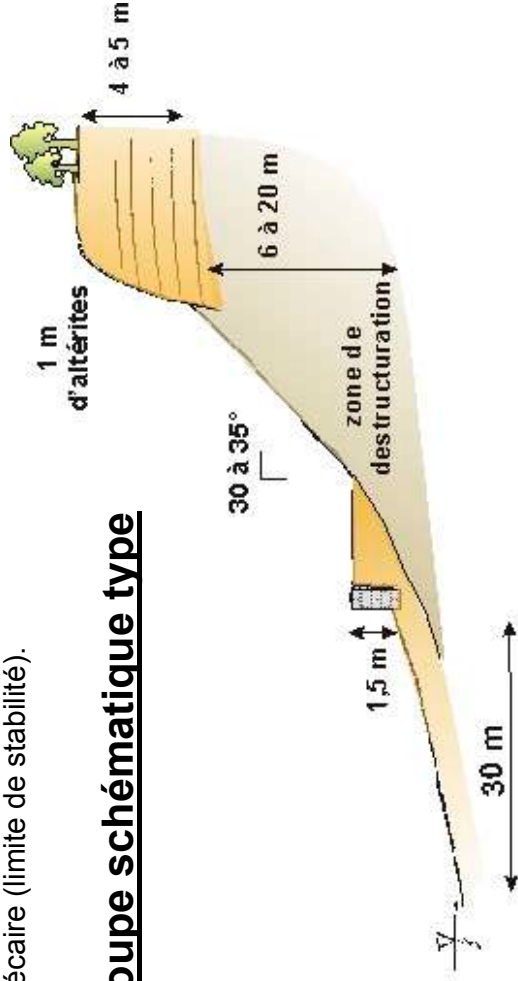
## Coupe schématique type

Zone de destruction de la falaise à l'équilibre précaire (limite de stabilité).
