# Suivi de l'exposition aux mouvements de terrain de la route de la Corniche, commune d'Urrugne (64) - Etat zéro

## Observatoire de la Côte Aquitaine

Rapport final

BRGM/RP-61119-FR

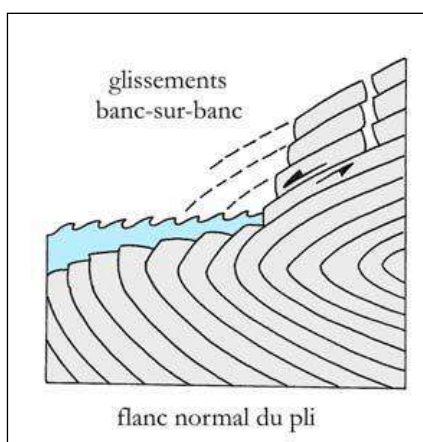
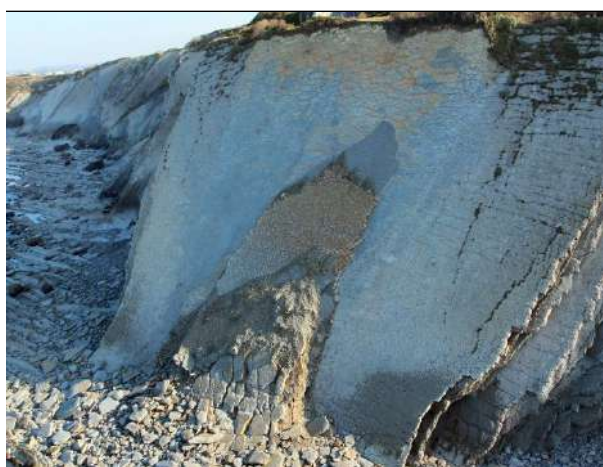
Illustration 6 : Schéma de principe d'un glissement banc sur banc et exemple de manifestation sur le tronçon 6 (cliché Balloïde Photo, 2012)

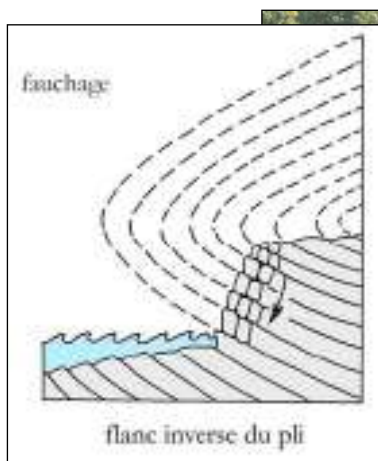
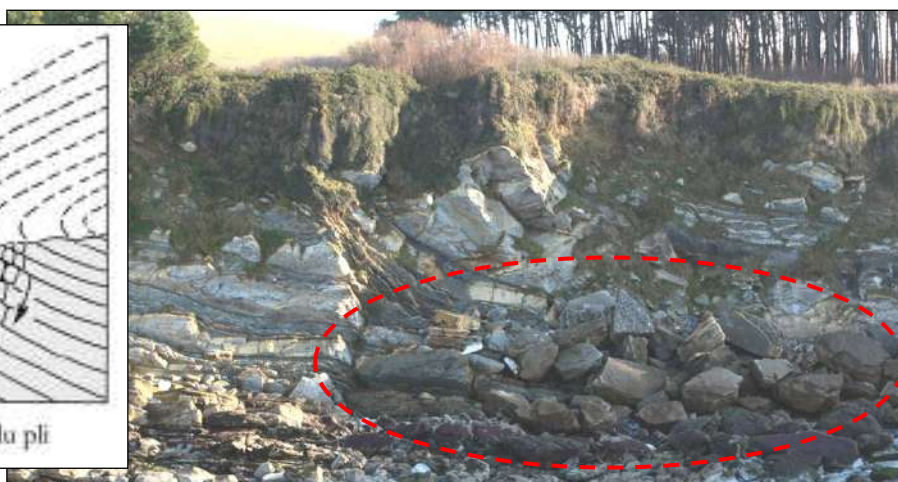
Illustration 7 : Schéma de principe du phénomène de fauchage et exemple de manifestation sur le tronçon 18 (cliché Balloïde Photo, 2012)

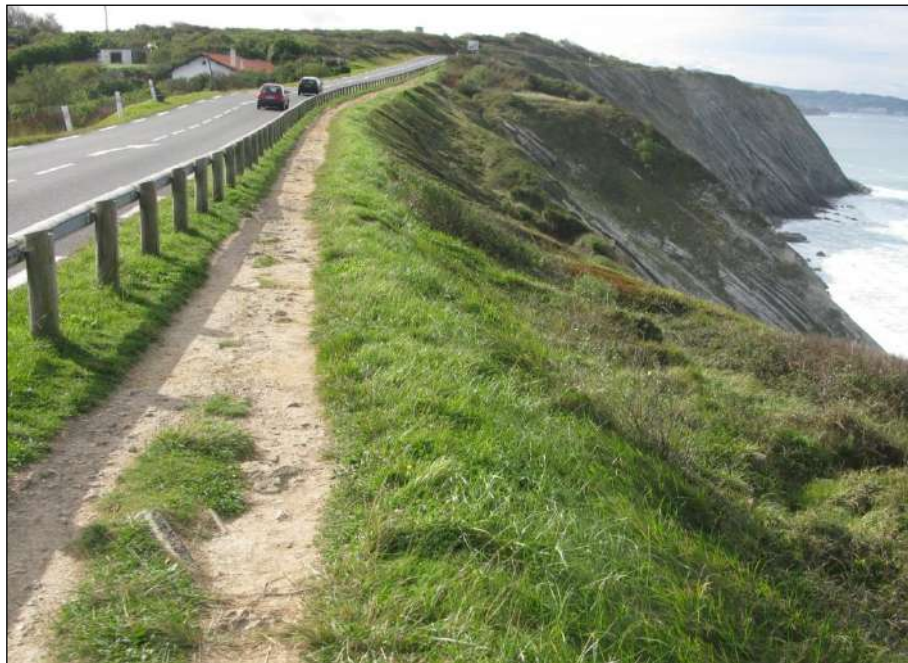
- Aucun fossé de collecte des eaux de ruissellement n'est présent, ni coté amont ni coté aval de la route ;
- Malgré un dévers général de la route orienté coté aval, une partie des eaux ruissellant sur la chaussée est susceptible de rejoindre l'accotement enherbé et le talus amont de la route (cf. illustration 13), et ainsi de contribuer aux instabilités constatées sur la falaise ;

*Illustration 13 : Contexte de bordure de falaise au droit du tronçon 5*

- En l'absence de fossé, l'essentiel des eaux de voirie se déverse coté aval, sur le sentier littoral et dans l'escarpement littoral ;
- L'ouvrage de soutènement présent en partie haute de falaise littorale (mur maçonné – date de réalisation non connue) est marqué par la présence de deux points de rejet d'eaux pluviales (cf. illustration 14):
  - Coté Socoa, une descente en béton, semble-t-il alimentée par une grille-avaloir située en bordure de chaussée, traverse le parement maçonné, avant de rejeter les débits drainés directement en pied d'ouvrage. Même si les apports peuvent apparaître limités, ces rejets sont susceptibles de favoriser l'érosion de l'assise de l'ouvrage. On soulignera que l'ouvrage n'a pas été inspecté ;

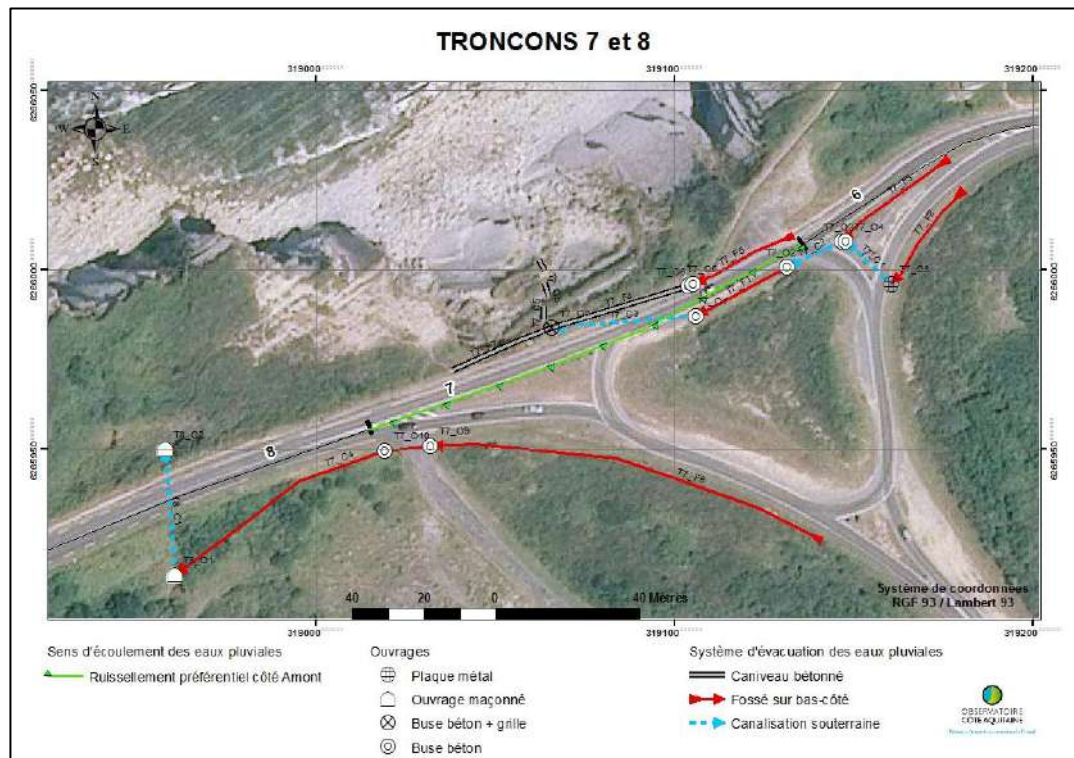
- Le dispositif de rejet des eaux pluviales présent en tête de falaise collecte non seulement les eaux du tronçon 7 mais également une partie des eaux issues du tronçon 6 (cf. illustration 15), par l'intermédiaire de fossés courant en bordure de chaussée ;

Illustration 15 : Levés DGPS du dispositif d'assainissement – tronçon 7

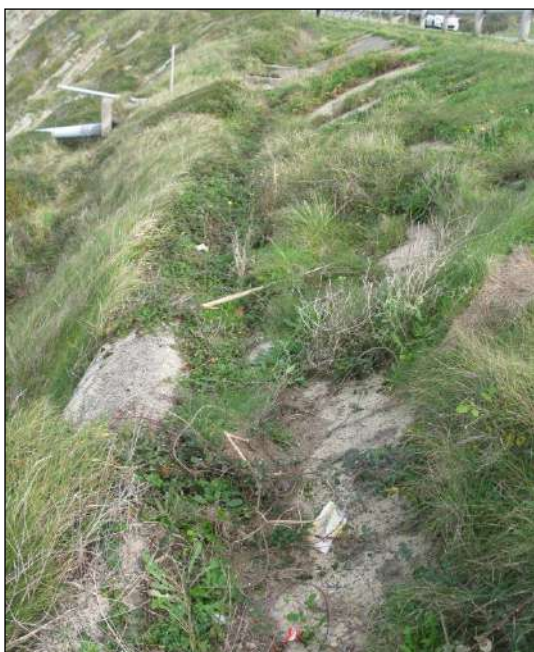
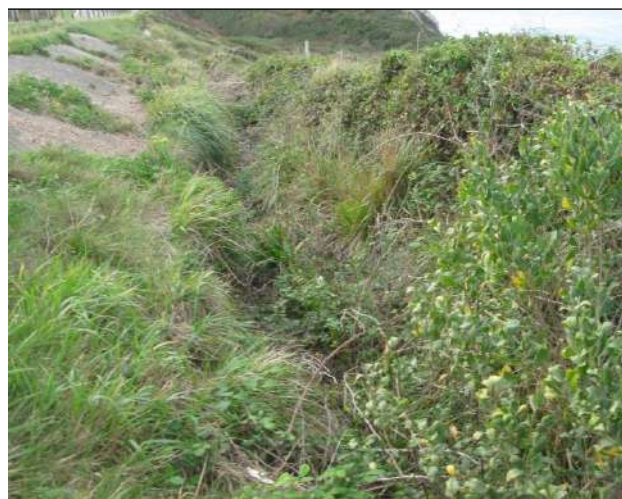
- Fissuration du fossé observé en plusieurs point, pouvant favoriser l'infiltration ;
  - Sous-cavage localisé du fossé dans sa partie sud-ouest, du fait des instabilités sous-jacentes, susceptible d'entraîner le départ de l'ouvrage à plus ou moins court terme ;

*Illustration 17 : Manque d'entretien du fossé bétonné en tête de falaise du tronçon 7 (cliché de gauche : branche sud-ouest , cliché de droite : branche nord-est)*

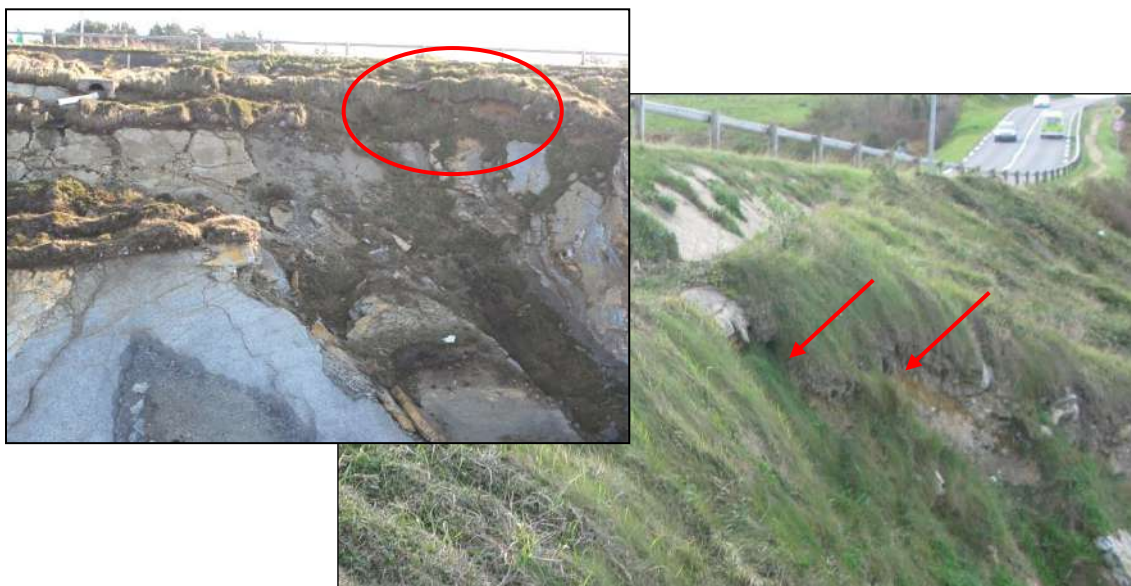
*Illustration 18 : sous-cavage de la branche sud-ouest du fossé bétonné en tête de falaise - tronçon 7*

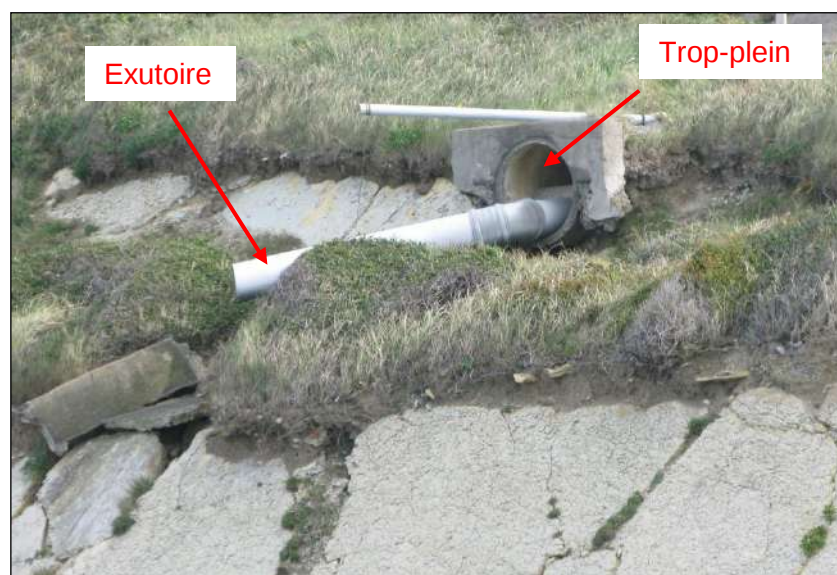
*Illustration 19 : Exutoire du dispositif de rejet en tête de falaise et déversement possible par le trop-plein - tronçon 7*

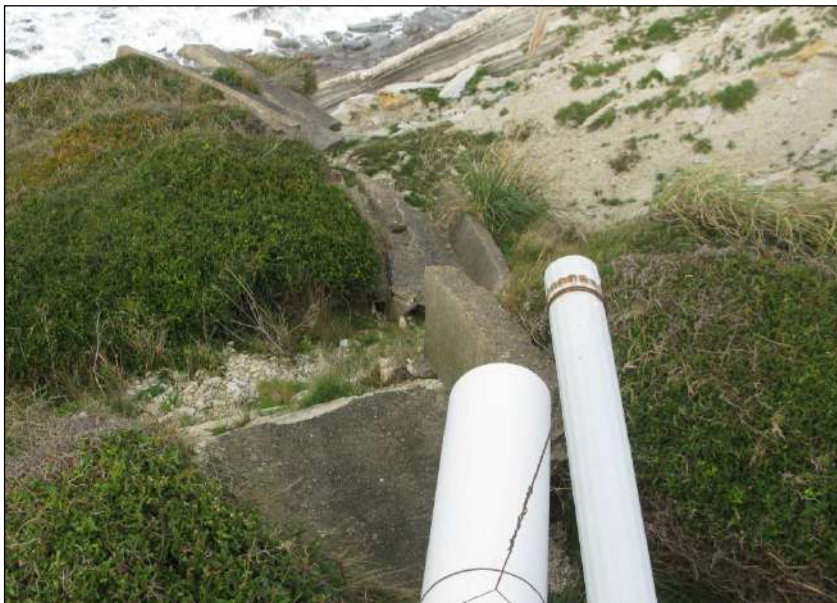
*Illustration 20 : caniveau en béton d'évacuation des eaux pluviales en cours de démantèlement - tronçon 7*

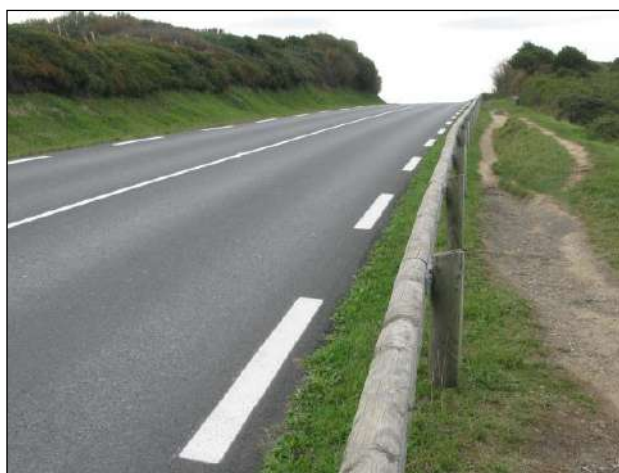
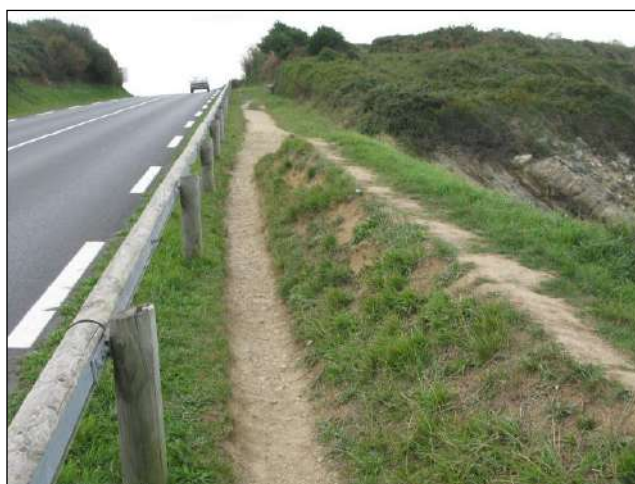
- Un fossé enherbé cours en bordure amont de la chaussée, permettant l'évacuation vers le tronçon 8 des eaux issues de l'amont de la route ;
- Le dévers de la chaussée oriente préférentiellement les eaux de ruissellement vers la falaise littorale, alors même qu'aucun dispositif de collecte n'est présent. Pour autant, les rejets directs dans la pente apparaissent au global assez limités dans la mesure où d'une part les apports sont pour une large part drainés par le sentier littoral en direction du tronçon 8 (favorisés en cela par la pente longitudinale assez prononcée sur ce linéaire) et où d'autre part la tête de falaise est séparée de la chaussée par un talus plus ou moins marqué (cf. illustration 22).

L'impact par rejet direct des eaux de ruissellement de voirie sur les instabilités de falaise apparaît au final assez limité sur ce tronçon.

Illustration 22 : Contexte de bordure de falaise au droit du tronçon 9

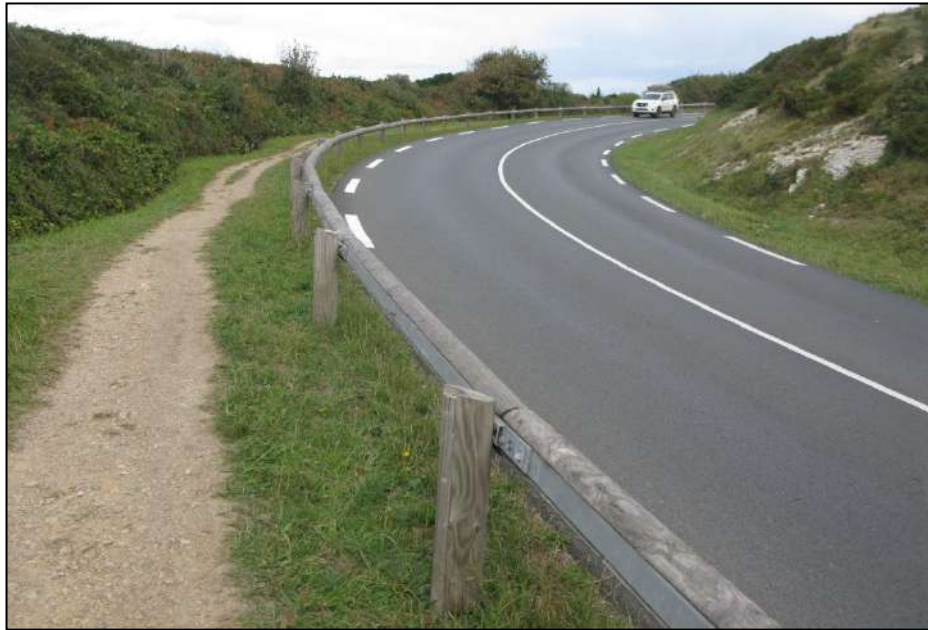
- Un léger fossé enherbé cours à la fois sur les bordures amont et aval de la chaussée, permettant le drainage des eaux de voirie à l'extérieur du tronçon ;
- Sur l'ensemble du tronçon, l'escarpement littoral est séparé de l'accotement de la chaussée par un talus, empêchant tout déversement direct dans la falaise.

L'impact par rejet direct des eaux de ruissellement de voirie sur les instabilités de falaise n'apparaît pas, au final, déterminant sur ce tronçon.

*Illustration 24 : Contexte d'assainissement de la chaussée – tronçon 12*

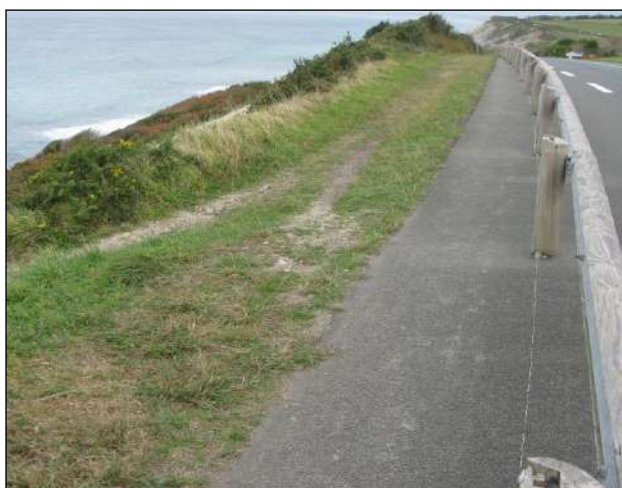
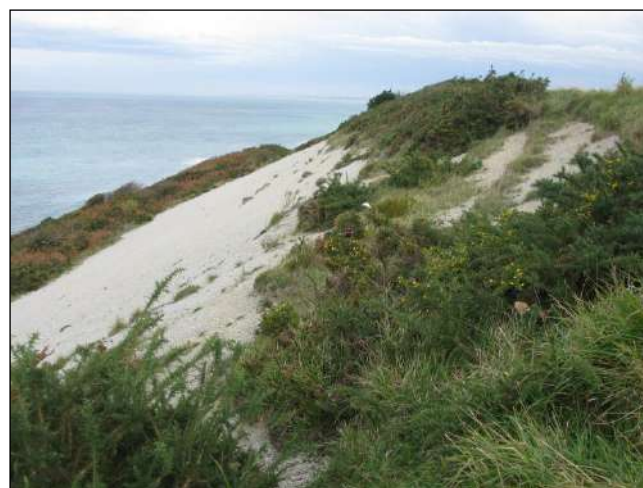
*Illustration 28 : A gauche : zone de rejet direct possible en falaise des eaux de ruissellement de voirie, en partie sud du tronçon 12 (absence de talus ou fossé bordant la chaussée côté littoral) ; à droite : banc en cours d'évolution en contrebas de la zone de rejet)*

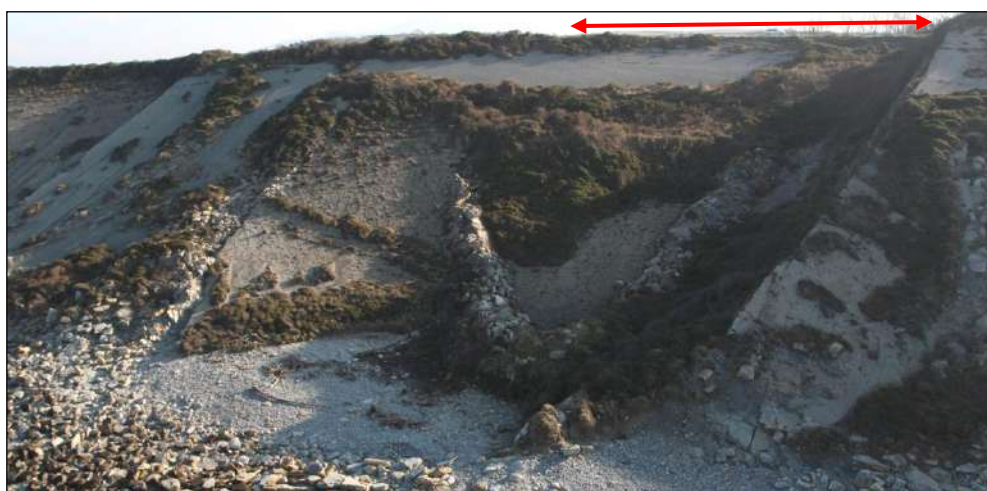
A l'exception du linéaire d'une cinquantaine de mètres en partie sud, l'impact par rejet direct des eaux de ruissellement de voirie sur les instabilités de falaise n'apparaît pas déterminant sur ce tronçon.

Concernant le linéaire en partie sud de tronçon, on soulignera le fait que ce secteur a été identifié par l'analyse photo-interprétative faite dans le cadre de l'expertise de 2009 (cf. illustration 30) comme connaissant une activité de type glissement banc sur banc perceptible depuis au moins le début des années 1990 (activité décelable sur les clichés datant de 1992).

*Illustration 29 : Identification de la zone sur laquelle des rejets direct en tête de falaise d'eaux pluviales sont possibles (cliché Balloïde Photo, 2012)*

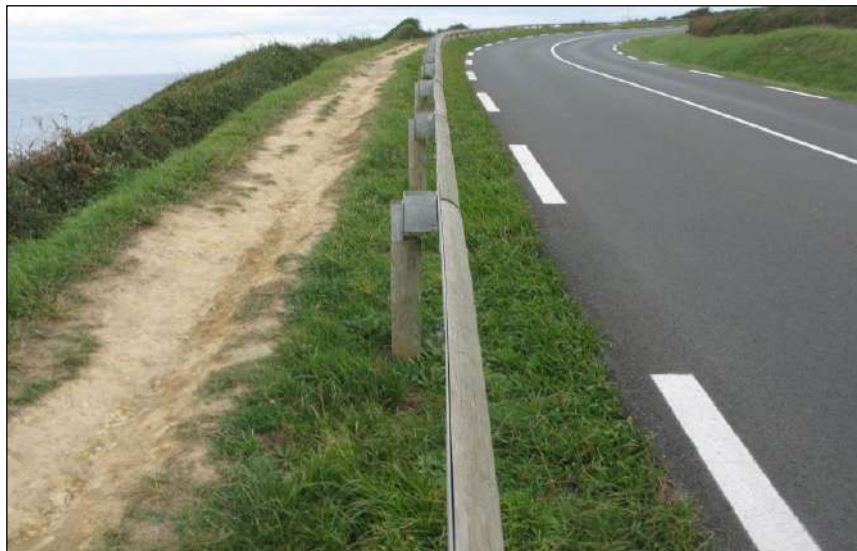
- Un fossé enherbé est présent en bordure amont de la route. A noter également l'existence d'une zone en dépression susceptible de favoriser localement le stockage des eaux pluviales et leur infiltration en amont de la chaussée ;
- Sur l'ensemble du tronçon
- , le dévers de la chaussée favorise le ruissellement coté aval. Les rejets directs en falaise sont toutefois assez limités, l'essentiel des eaux ruisselées étant évacué en direction du tronçon 18 par l'intermédiaire notamment du sentier littoral (drainant une large part des apports).

L'impact par rejet direct des eaux de ruissellement de voirie sur les instabilités de falaise n'apparaît pas, au final, prépondérant sur ce tronçon.

*Illustration 32 : Contexte général d'assainissement de la chaussée – tronçon 17*

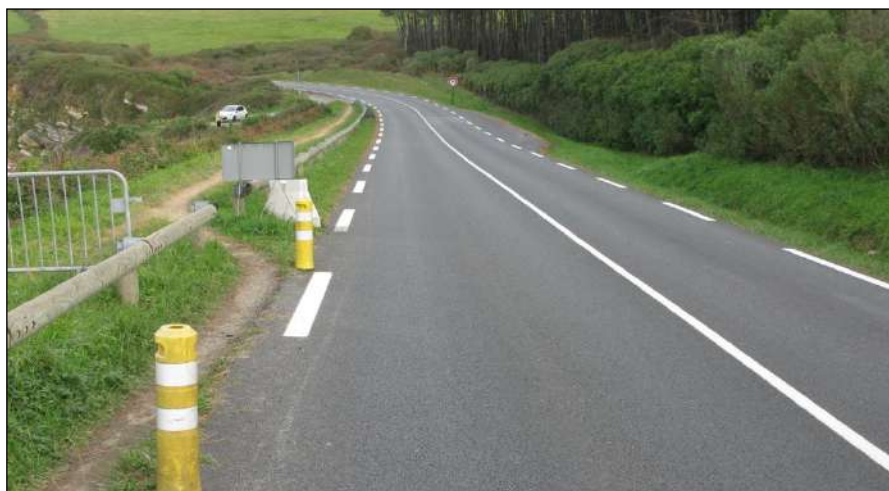
- Sur l'ensemble du tronçon, les eaux ruissellant sur la chaussée ont tendance à suivre celle-ci pour rejoindre et se diffuser sur la zone de stationnement. A l'exception de cette dernière, les possibilités de rejets directs dans la falaise sont très réduites dans la mesure où le sentier littoral longeant la route est légèrement surélevé par rapport à celle-ci.

L'impact par rejet direct des eaux de ruissellement de voirie sur les instabilités de falaise se limite sur ce tronçon à la zone de stationnement située dans sa partie Est.

Illustration 35 : Contexte général d'assainissement de la chaussée – tronçon 19

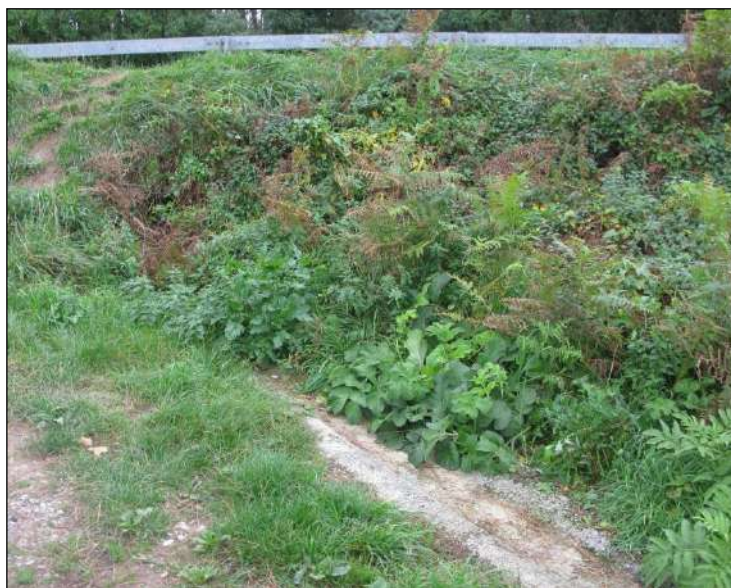
*Illustration 36 : Caniveau bétonné en aval de la route en partie envahi par la végétation – tronçon 19*

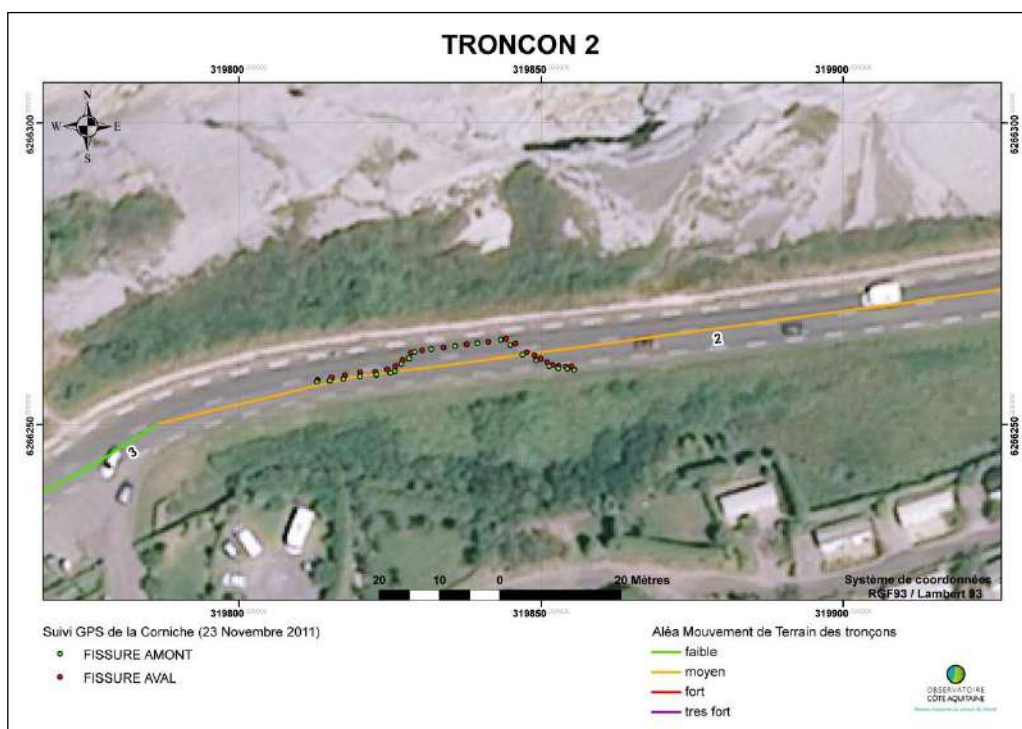
*Illustration 42 : Levés DGPS tronçon 2*

Ce tronçon est caractérisé par la présence de fissures millimétriques à plurimétriques (associé à un tassement centimétrique à pluricentimétrique) se développant sur une quarantaine de mètres environ et intéressant jusqu'à près des trois quarts de la chaussée (cf. illustrations 11 et 42). Ces indices témoignent d'un mouvement superficiel vers le camping situé en contrebas de la route, sans lien direct avec la proximité de la falaise littorale.

Compte-tenu des indices d'instabilité observables, il est probable que les désordres correspondent à un glissement lent des terrains d'assise de la route (remblai) ainsi potentiellement des terrains meubles sous-jacents. Ce type de mouvement est généralement étroitement lié à la teneur en eau de la masse mobilisée. L'absence de dispositif de collecte et d'évacuation des eaux ruisselant sur la route apparaît de fait comme un facteur aggravant probable du processus en cours.

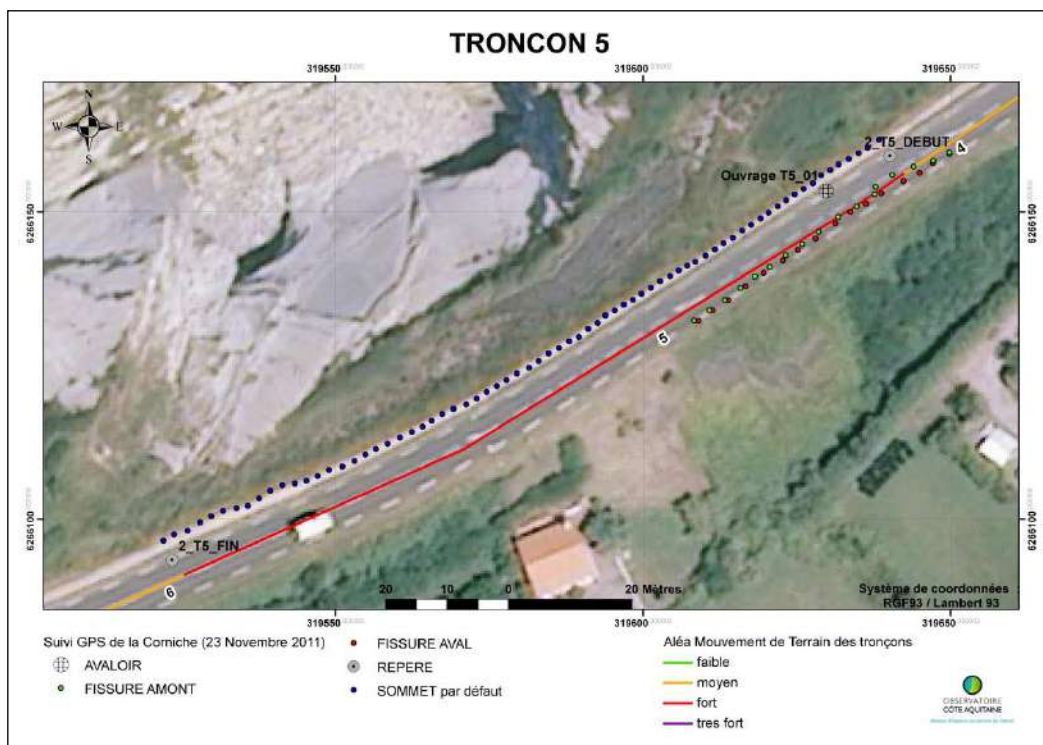
Illustration 43 : Levés DGPS tronçon 5

Ce tronçon, classé en aléa fort vis-à-vis du recul de la falaise littoral, est également concerné par une fissuration millimétrique à plurimétrique se développant sur une cinquantaine de mètres (dans sa partie nord-est - coté Socoa) et concernant la demi-chaussée amont (cf. illustrations 12 et 43).

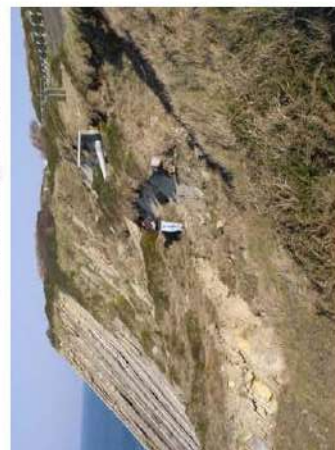
Evolution significative en sommet de falaise entre 2002 et 2009

Zone glissée, sommet de falaise, 2002

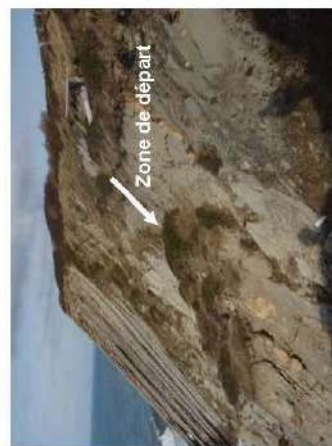
Zone glissée, sommet de falaise, mars 2009

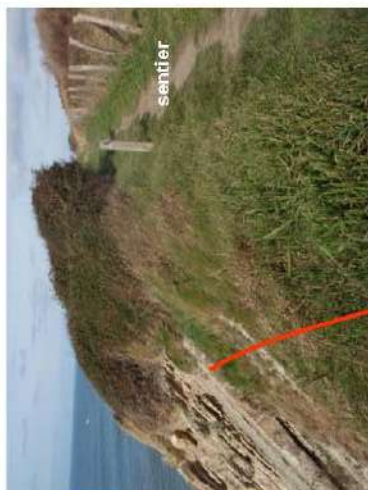
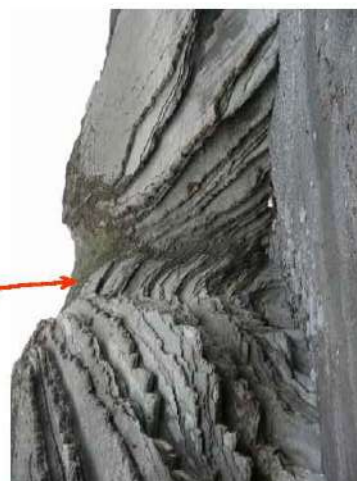
- Glissements bancs sur bancs.
- En début de tronçon, le sentier du littoral passe à 2 m de la bordure de falaise dans une zone faillée (forte altération). Il est recommandé de décaler le sentier vers l'intérieur. Un glissement dans ce secteur atteindra le sentier (cf photos ci-contre).

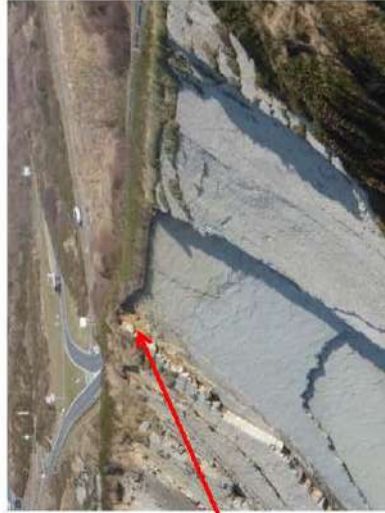
Décollement récent de bancs de calcaire en sommet de falaise qui se détachent le long des diaclases.

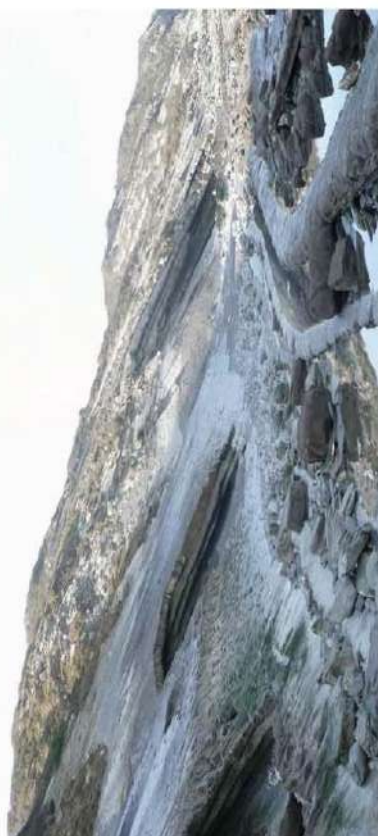
Début du tronçon 15, présence de 2 sous-cavages

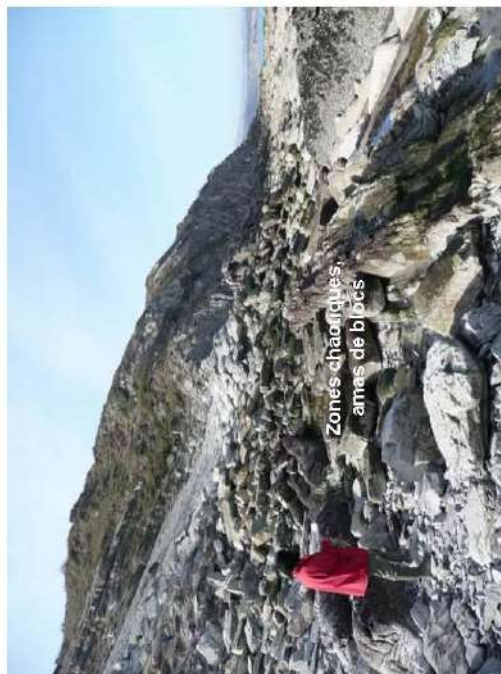
Zones chaotiques, amas de blocs

Charnière du pli d'ordre 1, soulèvement des bancs supérieurs glissés

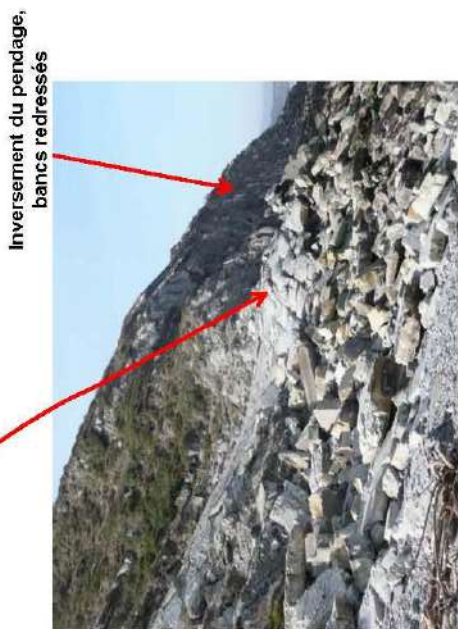
Inversement du pendage, bancs redressés

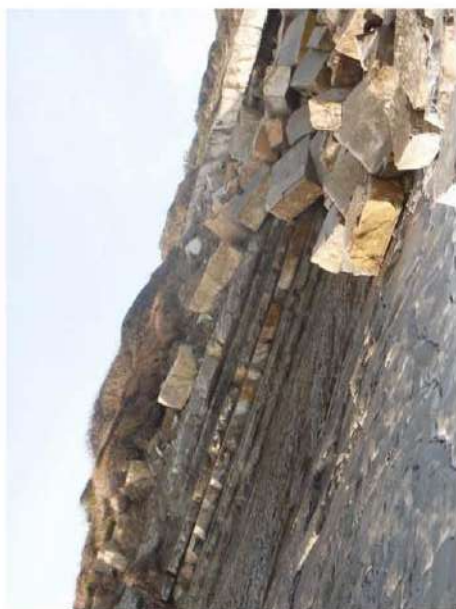
Glissements des bancs découpés en blocs selon les diaclases

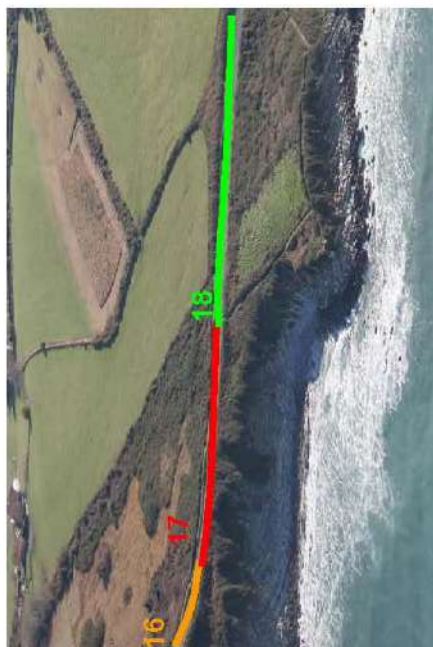
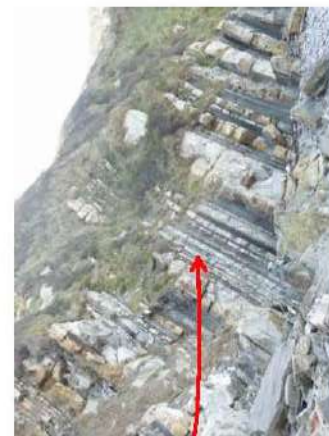
### Tronçon n° 17

Longueur tronçon : 110 m  
 Distance route / à la falaise : de 2,5 m à 8 m  
 Hauteur falaise / pendage : 20 m / subvertical (flanc inverse du pli)  
 Géomorphologie : - flyschs marmo-calcaire de Socoa  
 (bancs mameux d'épaisseur 0,2 m <-> 0,5 m et bancs calcaires 0,5 <-> 1 m) surmontés par un recouvrement très argileux de 10-15 m d'épaisseur

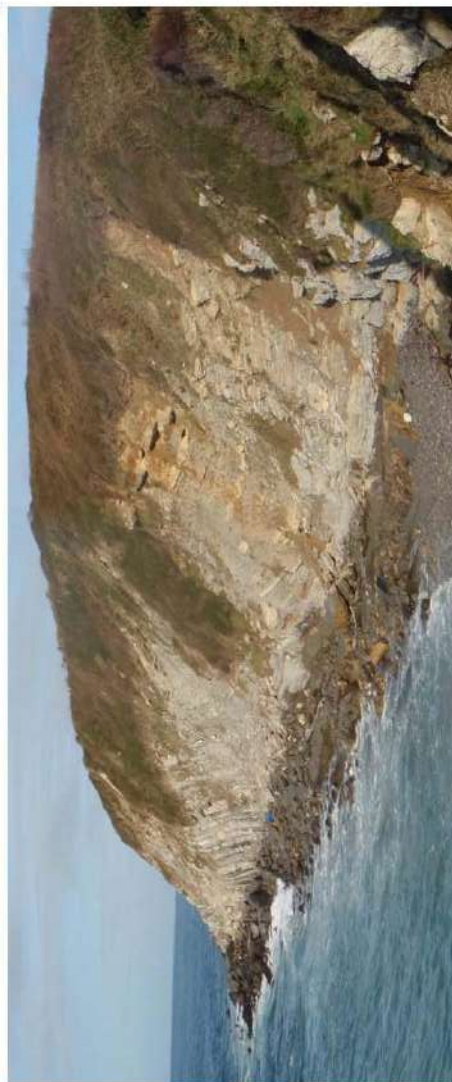
### Tronçon n° 17

- Glissements superficiels affectant la couverture argileuse
- Phénomènes de fauchage

Route très proche de la bordure de la falaise, désordres récents observés,

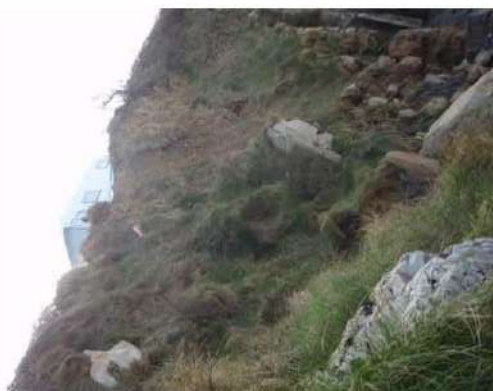
Photo 1

- Glissement superficiel au droit du parking (photo 1)
- Glissement banc sur banc en décembre 2008 ayant détruit le sentier du littoral longeant la route (photo 2)

Route très proche de la bordure de la falaise, désordres récents. Travaux de confortement nécessaires afin de préserver et sécuriser la route.
