# Suivi de l'exposition aux mouvements de terrain de la route de la Corniche, commune d'Urrugne (64) – État des lieux Octobre 2012 Observatoire de la Côte Aquitaine

Rapport final

BRGM/RP-62684-FR  
Septembre 2013

**Mots-clés** : Observatoire de la Côte Aquitaine, Côte Basque, Pyrénées Atlantiques, Urrugne, suivi, falaise littorale, mouvements de terrain

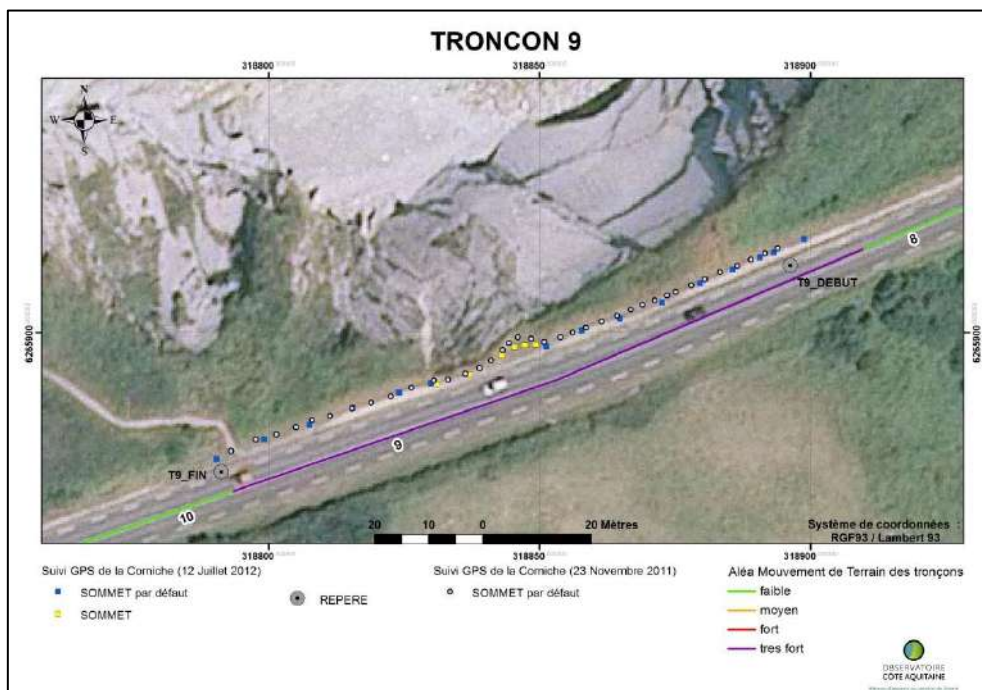
Illustration 9 : Levé DGPS 2011 et 2012 - tronçon 9

Les mesures effectuées ne mettent pas en évidence d'évolution significative depuis les précédents levés.

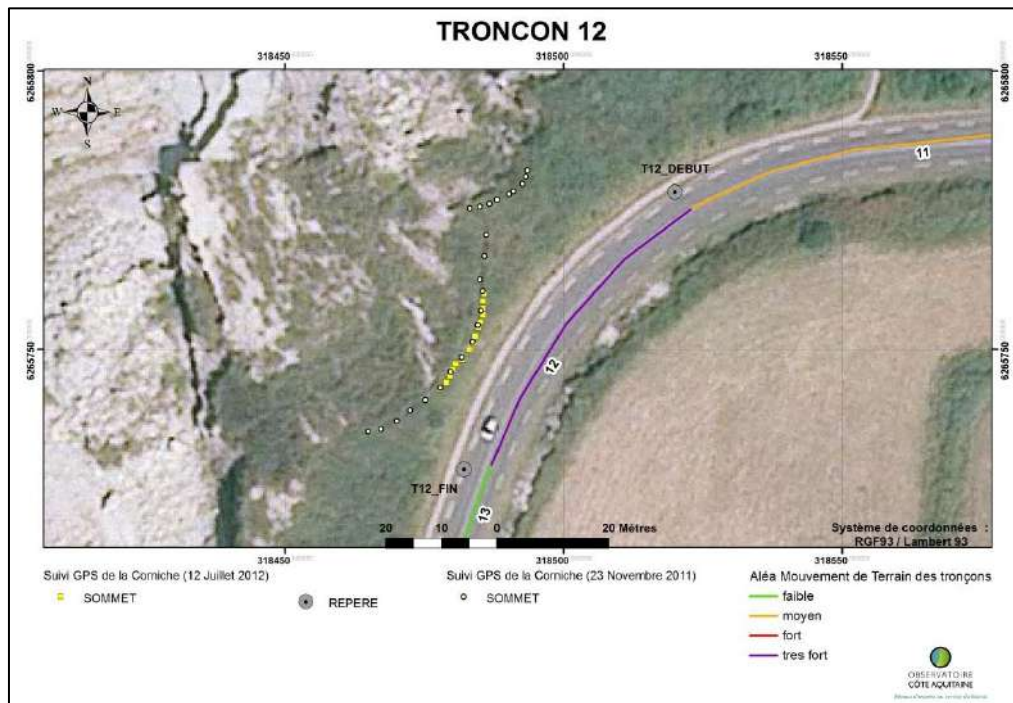
Illustration 11 : Levé DGPS 2011 et 2012 - tronçon 12

Les mesures effectuées ne mettent pas en évidence d'évolution significative depuis les précédents levés.

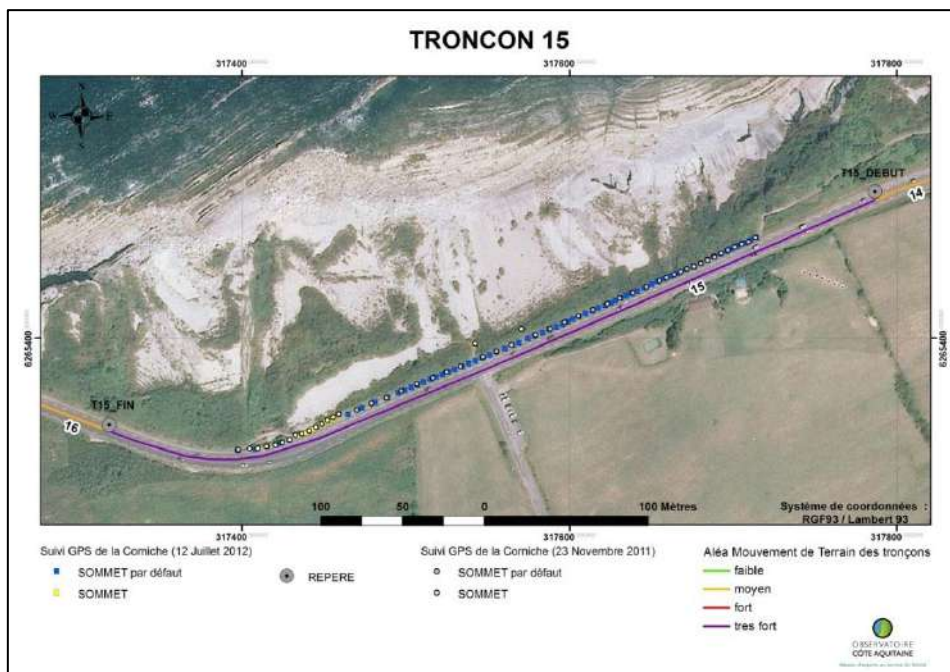
Illustration 13 : Levé DGPS 2011 et 2012 - tronçon 15

Les mesures effectuées ne mettent pas en évidence d'évolution significative depuis les précédents levés.

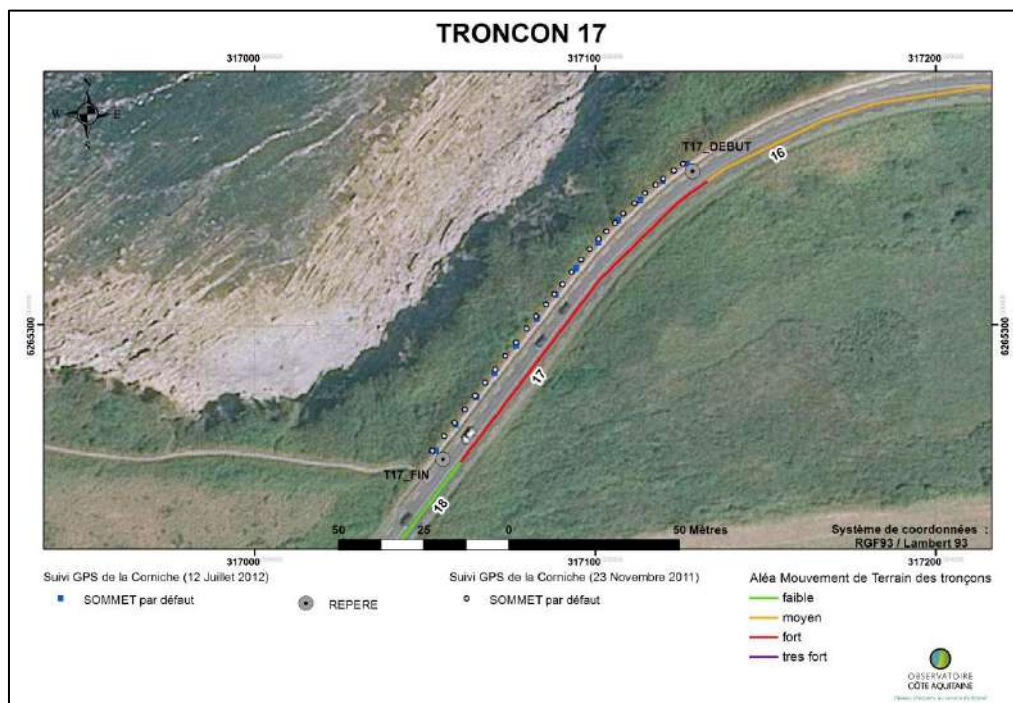
Illustration 15 : Levé DGPS 2011 et 2012 - tronçon 17

Les mesures effectuées ne mettent pas en évidence d'évolution significative depuis les précédents levés.

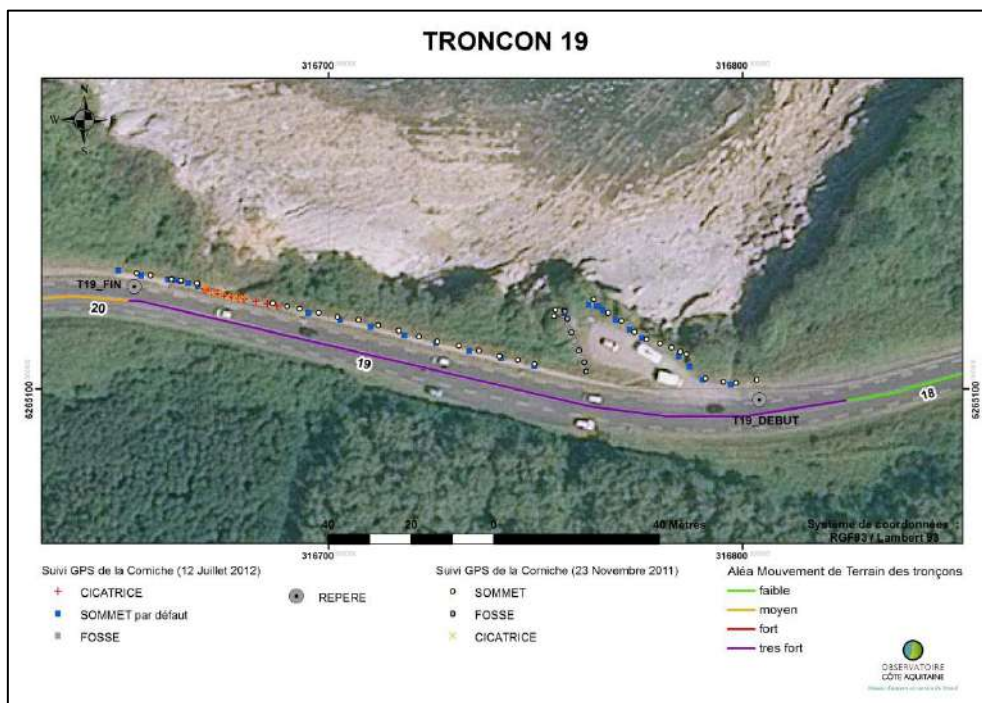
Illustration 17 : Levé DGPS 2011 et 2012 - tronçon 19

Les mesures effectuées ne mettent pas en évidence d'évolution significative depuis les précédents levés.

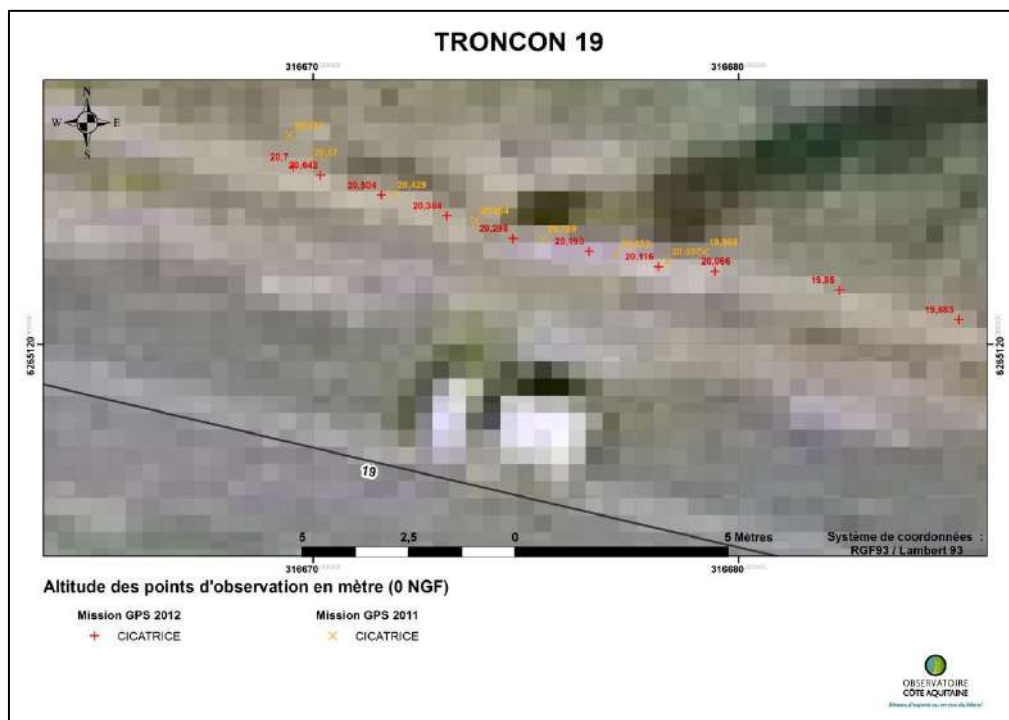
Illustration 19 : Résultats des levés DGPS 2011 et 2012 en planimétrie – cicatrice de glissement sur le tronçon 19

Il n'est pas relevé de modification significative des conditions de stabilité sur ce tronçon. La cicatrice du glissement survenu en décembre 2008 dans la partie ouest du tronçon et qui a impacté le sentier littoral (cf. illustration 61), n'a pas subi d'évolution perceptible (pas d'extension latérale ni d'évolution régressive). La griffe d'érosion (cf. Illustration 60) visible en partie occidentale du parking et favorisée par les rejets d'eau en tête d'escarpement, n'a également pas évolué significativement.

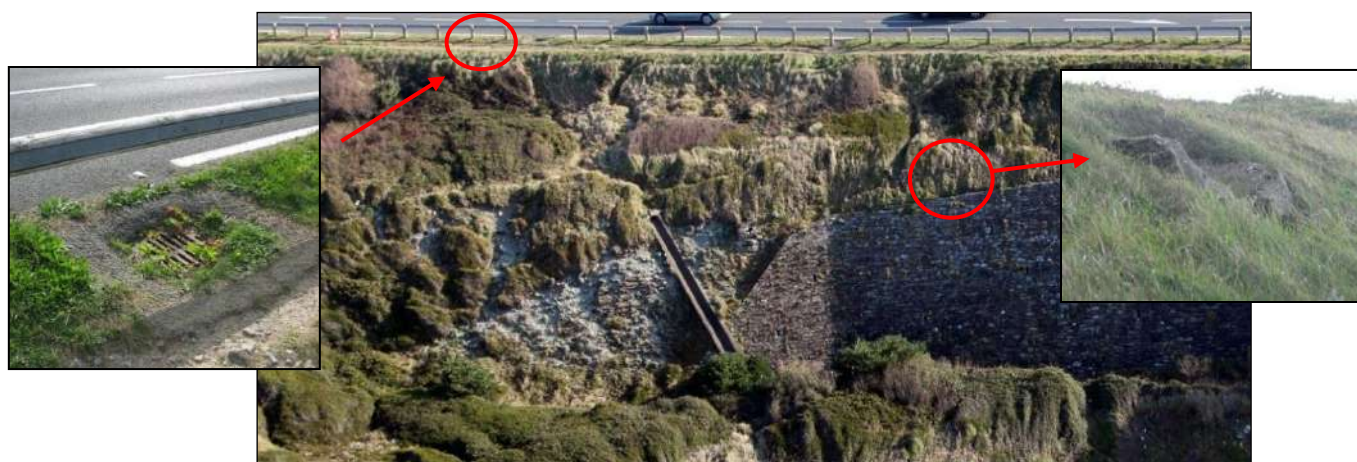
*Illustration 20 : Mur de soutènement en partie haute de falaise – tronçon 5*

En complément du suivi hélicoptéré, une reconnaissance du mur de soutènement présent en partie haute de falaise a été réalisée. L'ouvrage, de réalisation ancienne (début 20<sup>ème</sup> siècle ?) est principalement constitué d'une maçonnerie de pierres liaisonnées (pierres sèches dans le prolongement nord notamment), et présentent un certain nombre de barbacanes. Il n'a pas été observé d'indice significatif témoignant d'une pathologie évidente. Il est rappelé (cf. rapport BRGM/RP-61119-FR) que l'ouvrage est marqué par la présence de deux points de rejet d'eaux pluviales (cf. illustrations 20, 21 et 22):

- Coté Socoa, une descente en béton, alimentée semble-t-il par une grille-avaloir située en bordure de chaussée, traverse le parement maçonné, avant de rejeter les débits drainés directement en pied d'ouvrage. Même si les apports peuvent apparaître limités, ces rejets sont susceptibles de favoriser l'érosion de l'assise du mur ;
- Une dizaine de mètres environ plus au Sud, un point de rejet d'eaux pluviales est visible en amont immédiat du parement. Il n'a, par contre, pas été observé d'ouvrage en bordure de chaussée susceptible d'alimenter cet exutoire.

En l'état, l'ouvrage assure de façon satisfaisante une fonction de confortement des terrains altéritiques (surmontés vraisemblablement de niveaux de remblai) présents en partie supérieure de falaise. Sur le moyen terme, la pérennité de l'ouvrage n'est pas assurée compte-tenu des instabilités potentielles en partie inférieure d'escarpement (activité éventuellement aggravée par les rejets d'eaux de ruissellement évoqués précédemment qui s'effectuent dans une zone où les flyschs sont intensément fracturés et broyés).

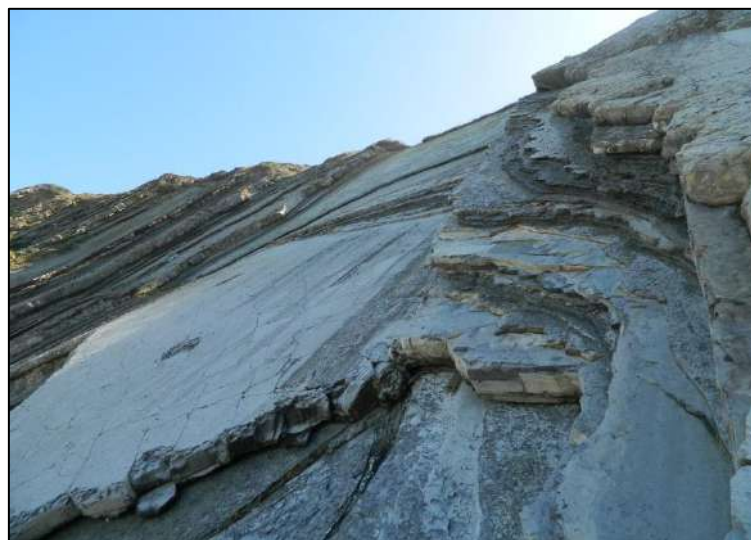
L'observation des clichés (cf. illustrations 36 à 40) ne montre pas d'évolution significative entre les deux périodes considérées. On notera seulement, sans incidence prévisible toutefois sur la stabilité à plus ou moins court terme du tronçon et indirectement sur l'exposition de la route, la rupture d'une dalle de flyschs de faible épaisseur (et sur une superficie limitée à une dizaine de m<sup>2</sup> environ) en bordure Est de la zone de sous-cavage présente en pied de falaise (cf. figure 34). La partie centrale de la zone d'ablation n'a quant-à-elle pas évoluée de façon perceptible, de même qu'il n'est pas relevé de demantèlement marqué des bancs calcaires situés en contrehaut de ce sous-cavage.

*Illustration 35 : Bancs de flyschs en contrehaut de la zone d'ablation - cliché 19/09/12*

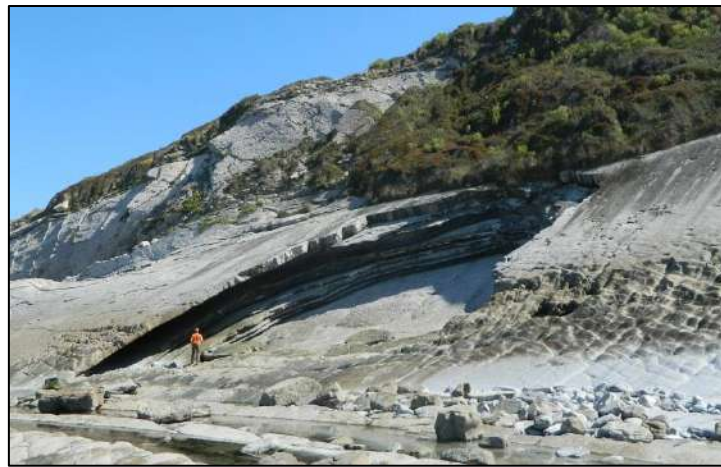
*Illustration 46 : Zone d'ablation présente sur les zones 1 et 2 du tronçon (cf. illustrations 48 à 50) - cliché 19/09/12*

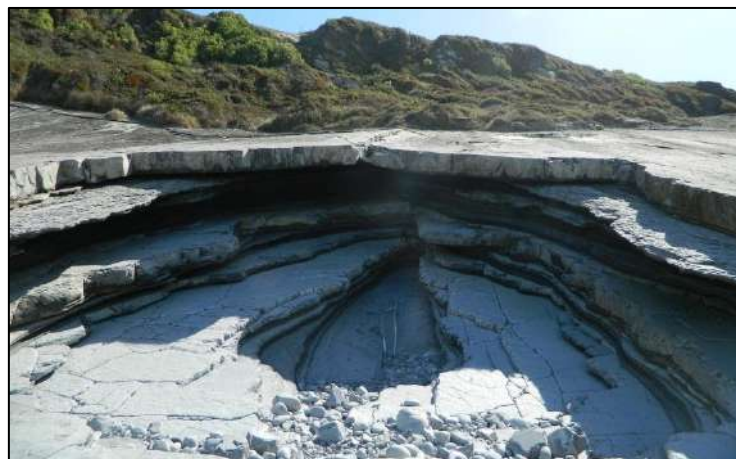
*Illustration 47 : Zone d'ablation présente sur la zone 2 du tronçon (cf. illustrations 48 et 50) - cliché 19/09/12*

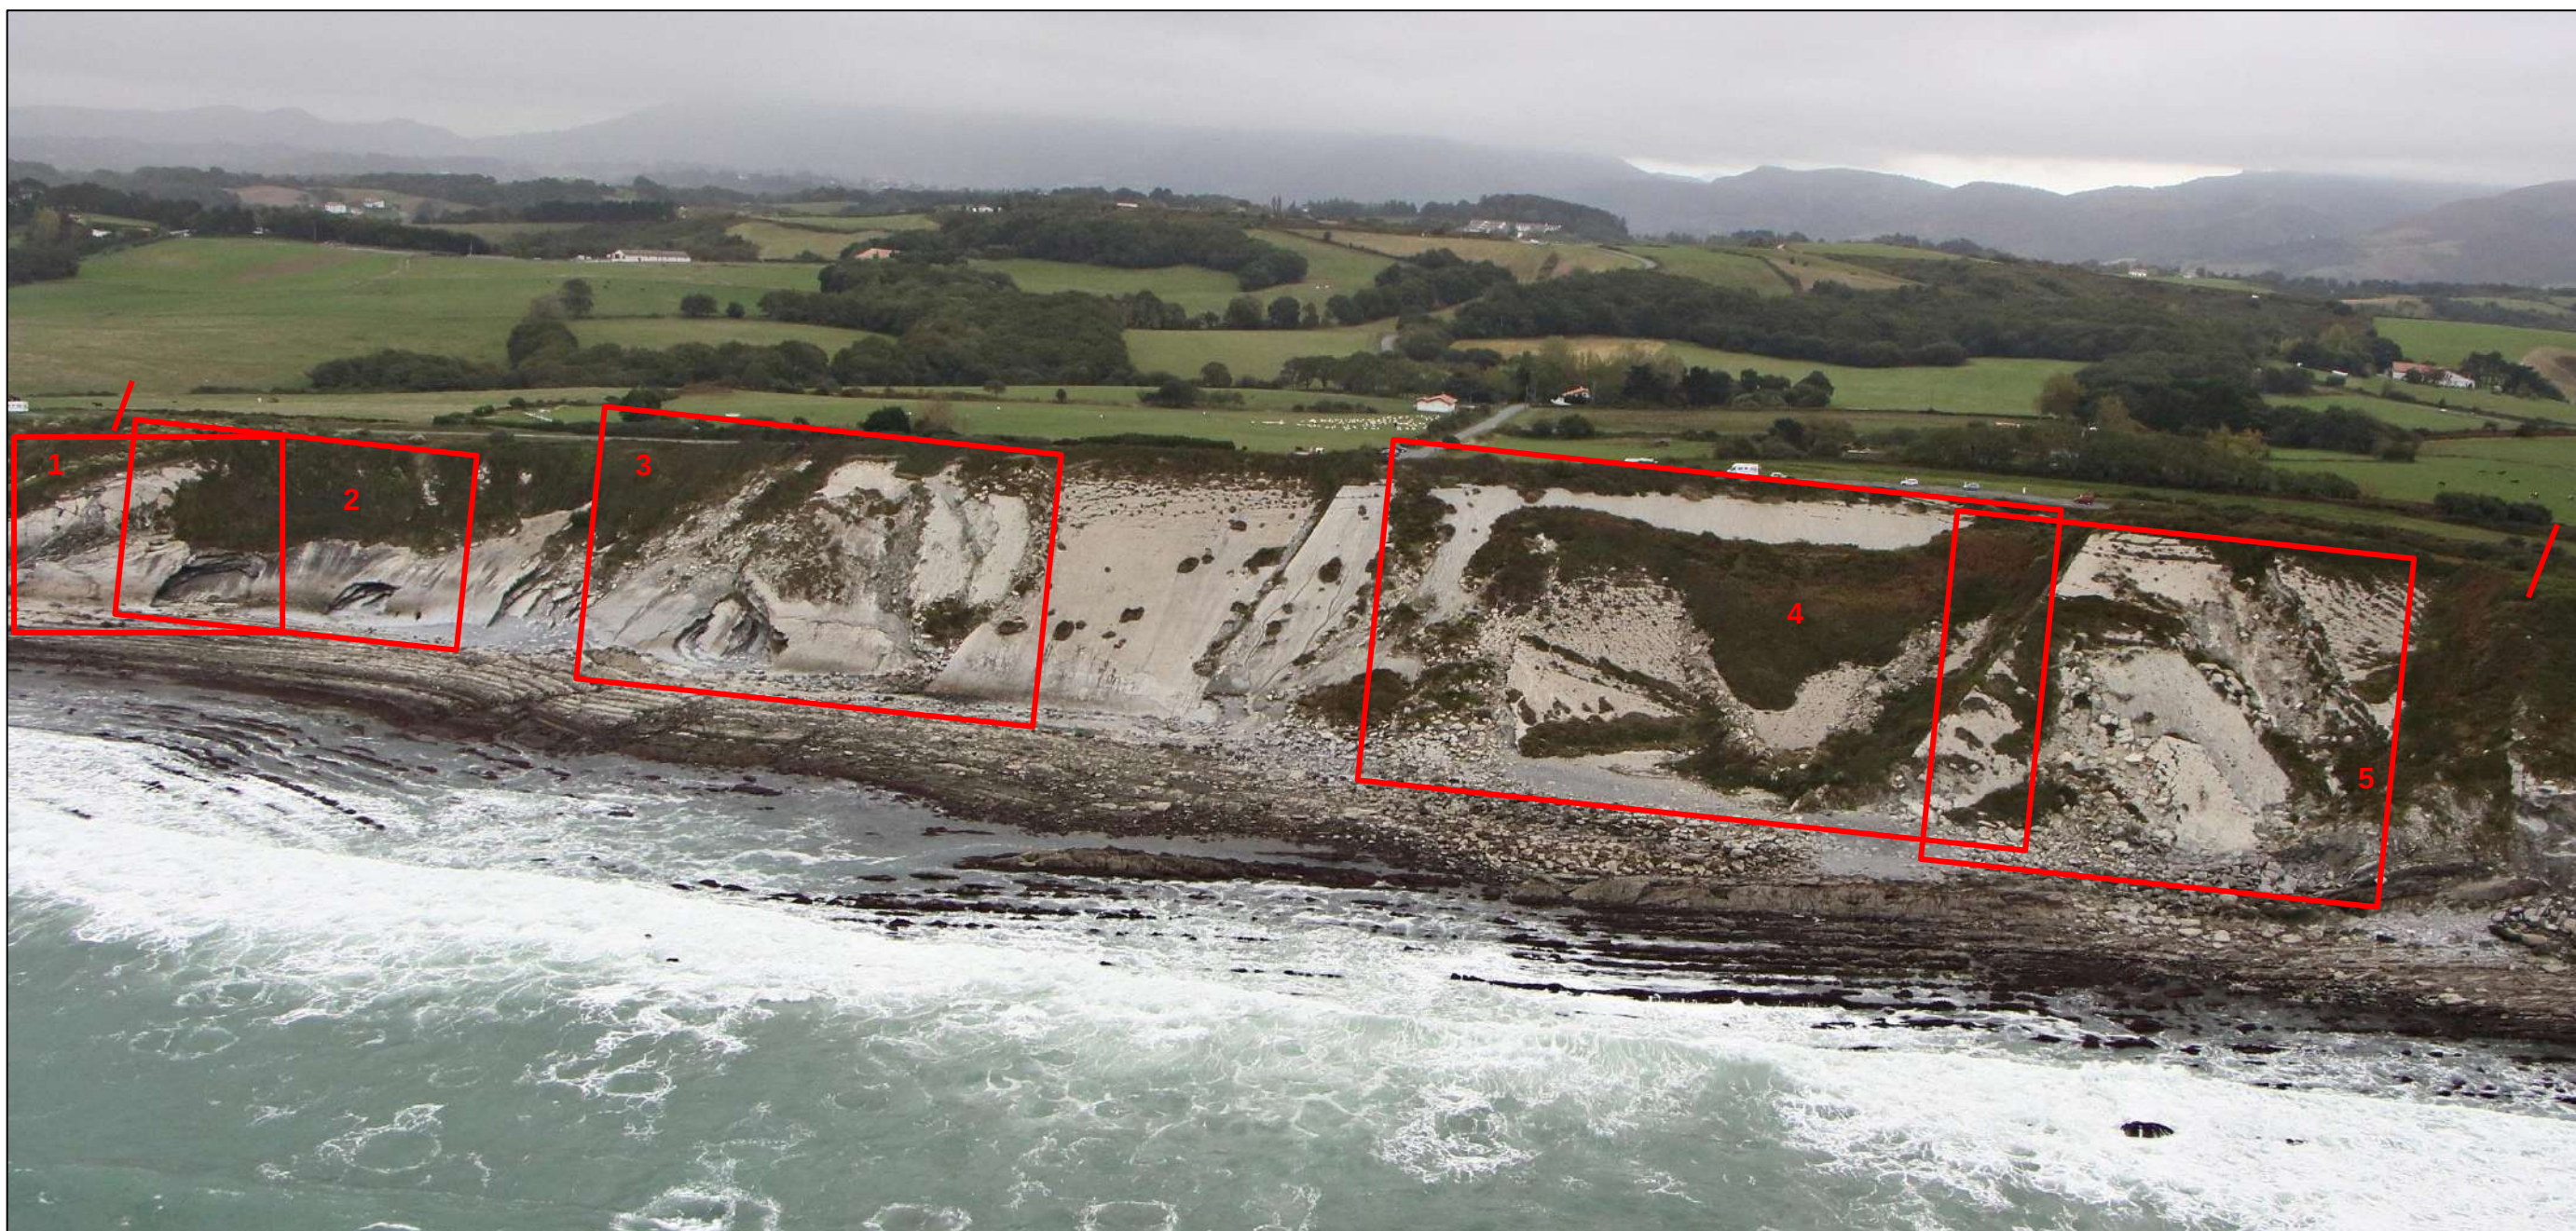
Illustration 48 : Vue générale du tronçon 15 - campagne 18/10/12

Il n'est pas noté d'évolution significative de la falaise littorale sur ce tronçon entre les deux campagnes d'observation (cf. illustrations 48 à 53), tant au niveau des zones de sous-cavage présentes dans la partie Est du linéaire de côte qu'en terme de régression du sommet de falaise (absence de niche d'arrachement de dimensions notables dans les niveaux de couverture, pas d'évolution franche des bancs de flyschs externes). En ce qui concerne les panneaux affaissés (glissement banc sur banc) présents au droit notamment des zones 4 et 5 (cf. illustrations 48, 52 et 53), l'analyse comparative des clichés permet difficilement d'apprécier de façon précise l'évolution entre Janvier et Octobre 2012. On notera cependant que cette analyse ne révèle pas de déplacement marqué de ces panneaux, et que dans l'hypothèse de mouvements, ceux-ci sont vraisemblablement restés d'ampleur limitée (décimétrique à pluridécimétrique tout au plus).

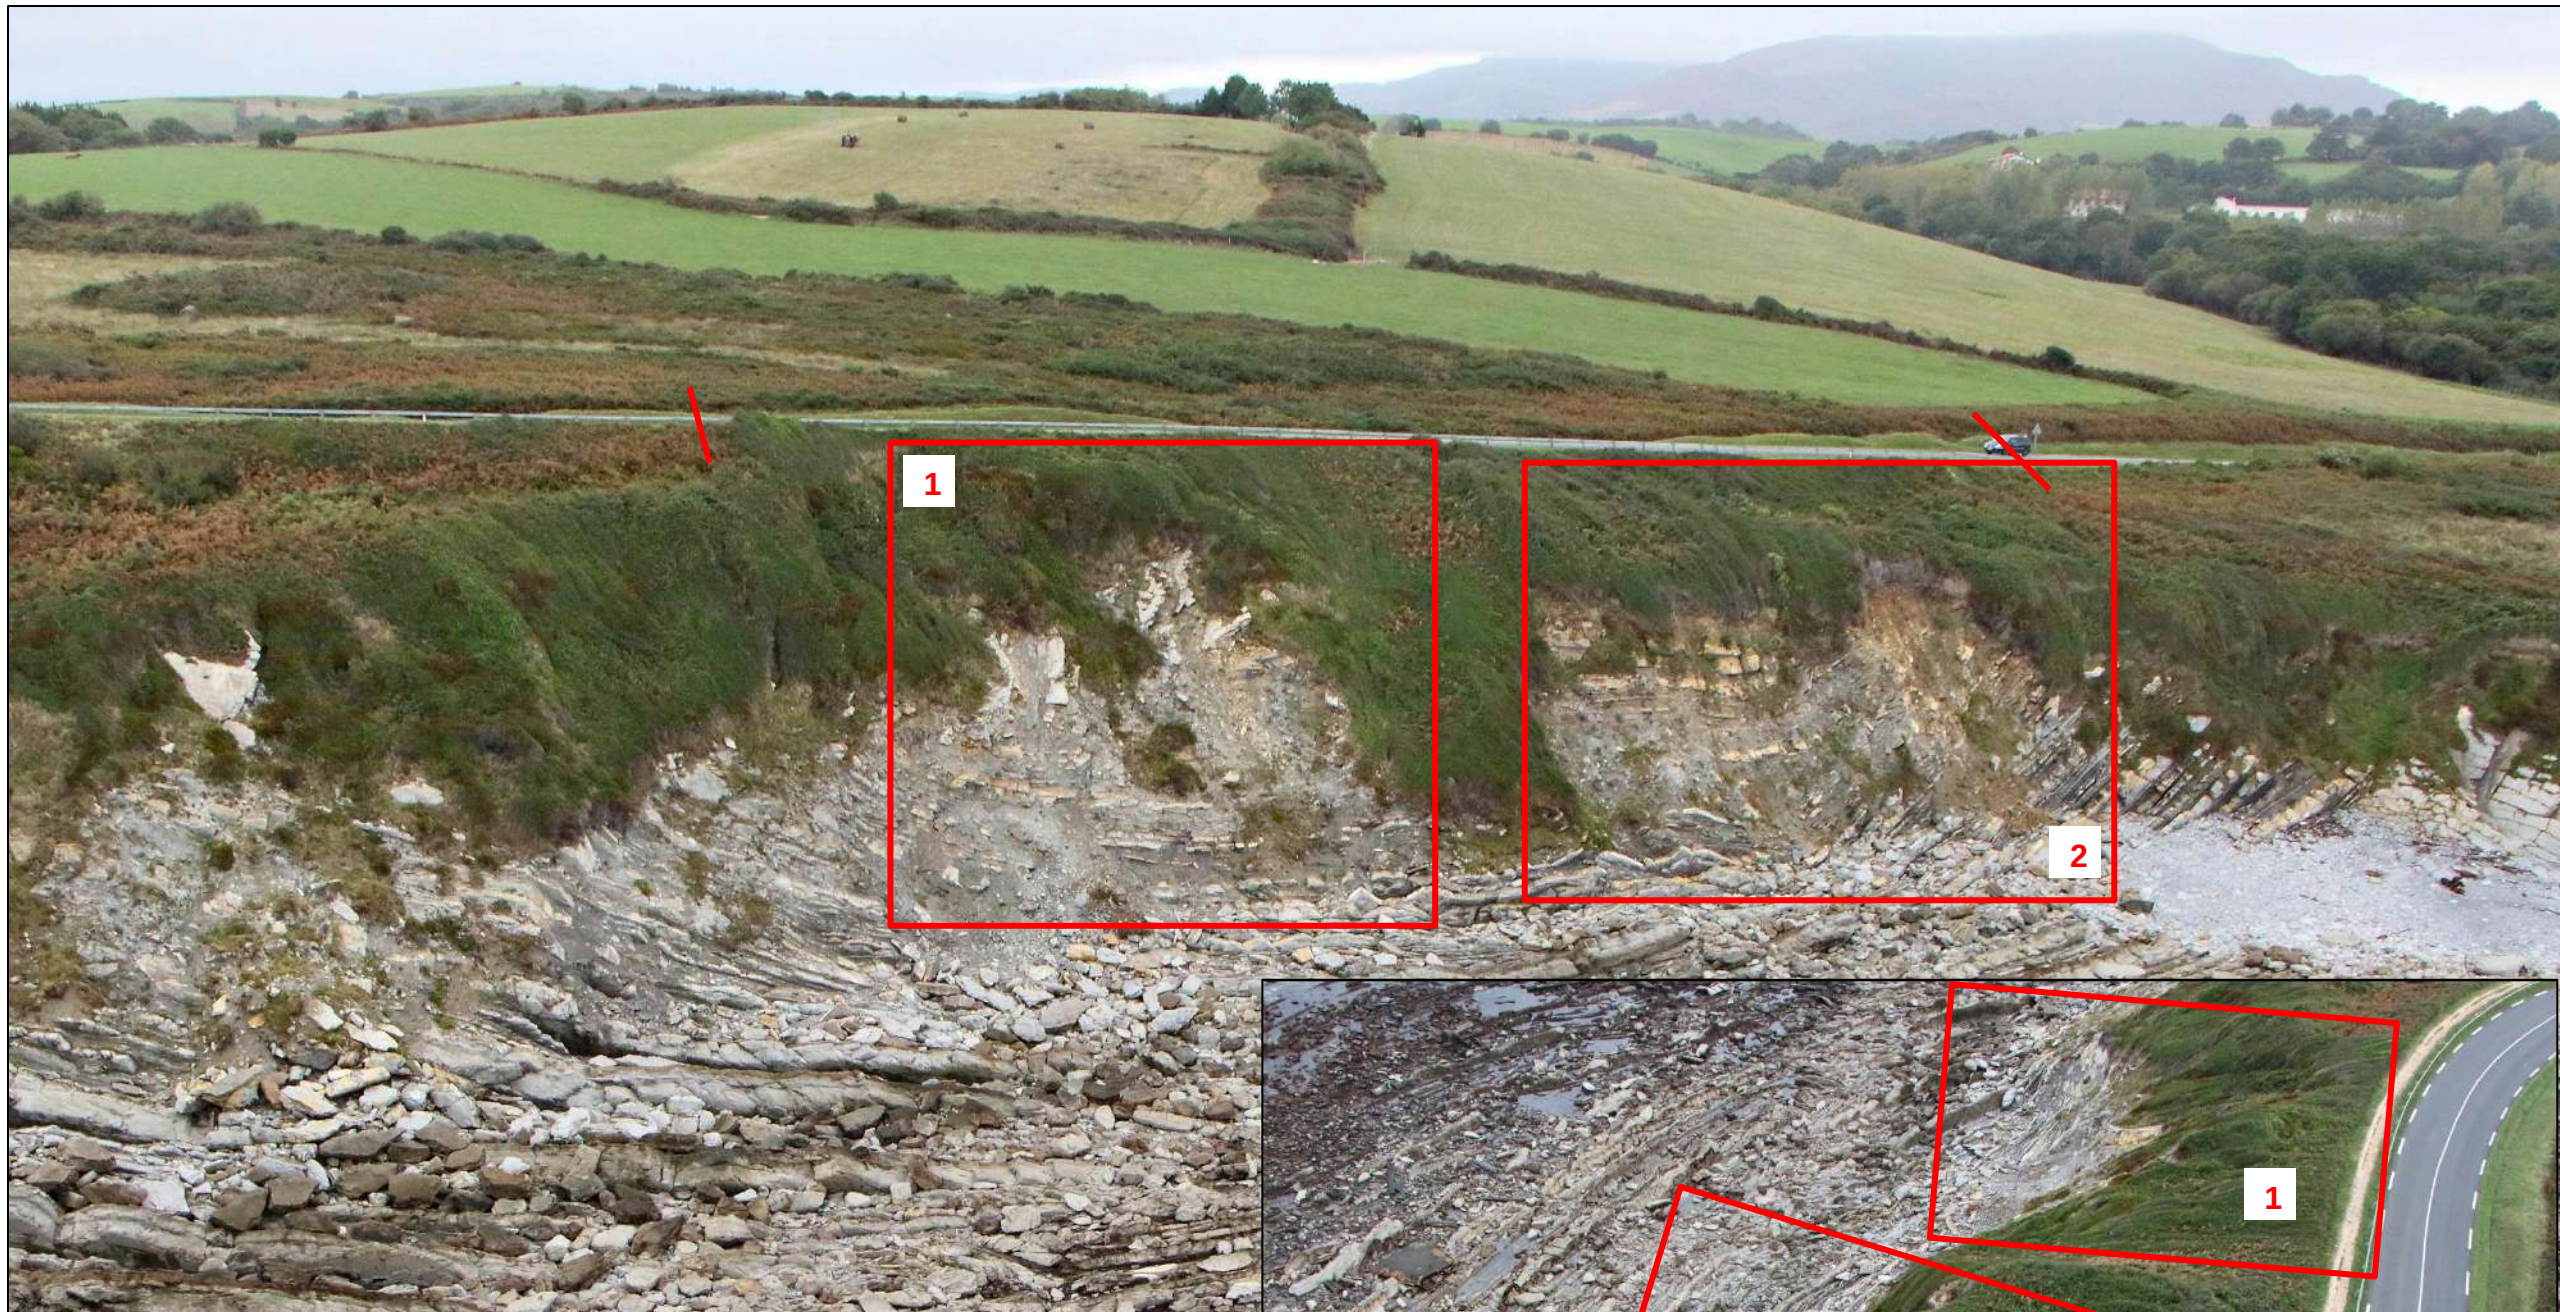
Illustration 54 : Vues générales du tronçon 17 - campagne 18/10/12

L'analyse des clichés (cf. illustrations 54 à 58) ne met pas en évidence sur ce tronçon d'évolution importante de la falaise entre Janvier et Octobre 2012. Seules sont à noter de petites instabilités superficielles au sein des 2 principales cicatrices d'arrachement visibles (identifiées en tant que zones 1 et 2), correspondant à des glissements de « peau » au sein des terrains argileux de couverture et au basculement d'un bloc de faible volume (zone 1 – cf. illustration 55). L'impact de ces instabilités en termes de recul du sommet de falaise apparaît limité sur la période considérée.

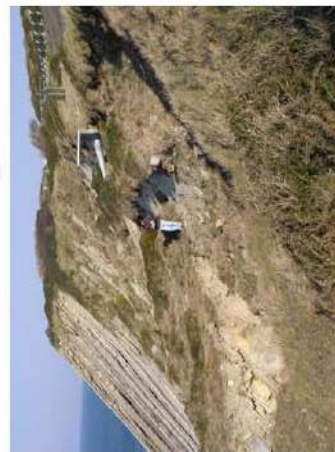
Evolution significative en sommet de falaise entre 2002 et 2009

Zone glissée, sommet de falaise, 2002

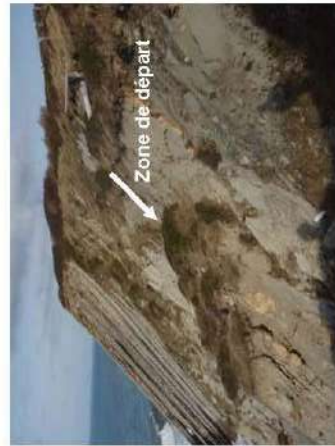
Zone glissée, sommet de falaise, mars 2009

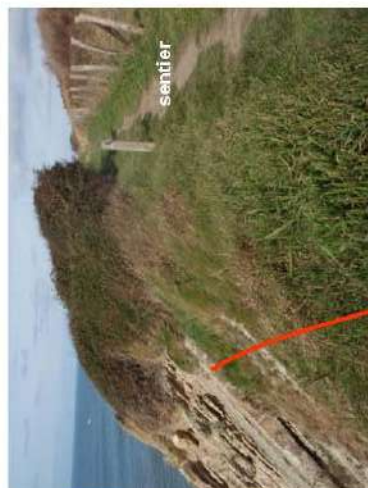
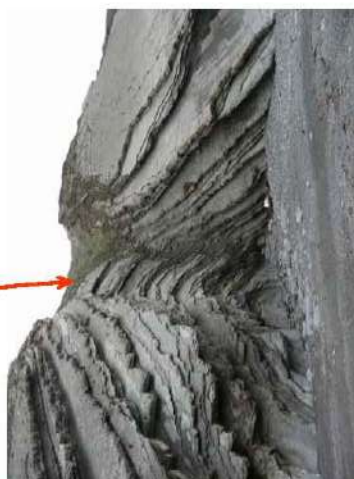
- Glissements bancs sur bancs.
- En début de tronçon, le sentier du littoral passe à 2 m de la bordure de falaise dans une zone faillée (forte altération). Il est recommandé de décaler le sentier vers l'intérieur. Un glissement dans ce secteur atteindra le sentier (cf photos ci-contre).

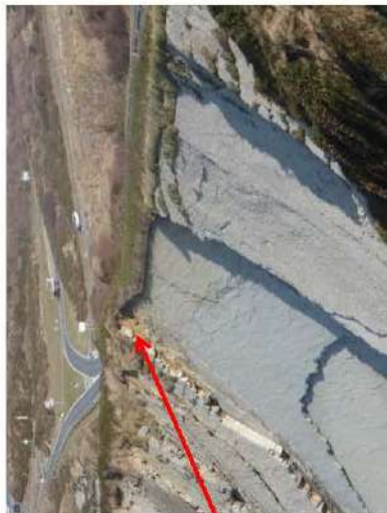
Décollement récent de bancs de calcaire en sommet de falaise qui se détachent le long des diaclases.

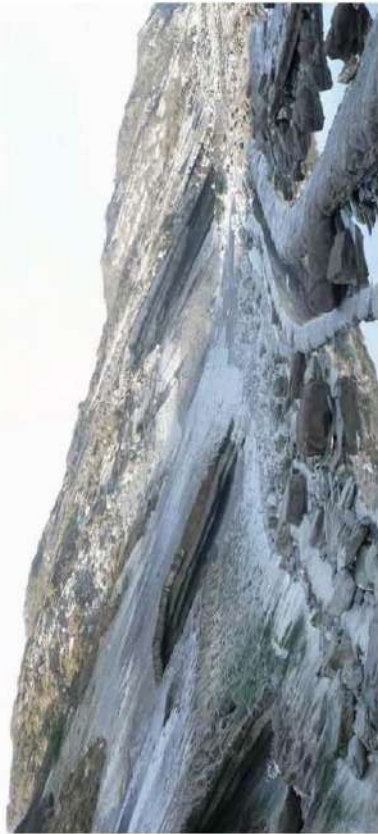
Début du tronçon 15, présence  
de 2 sous-cavages

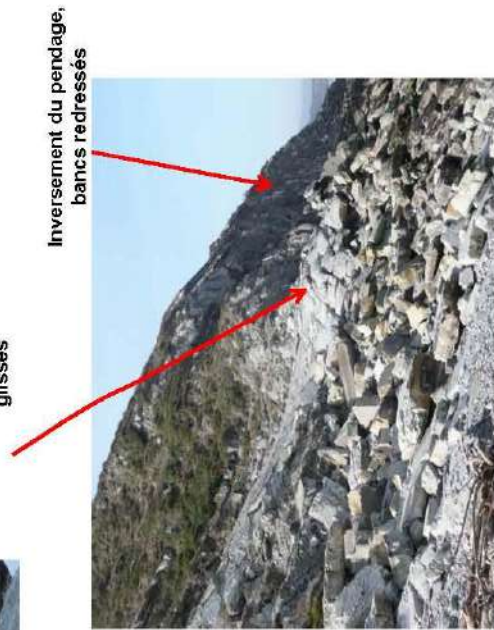
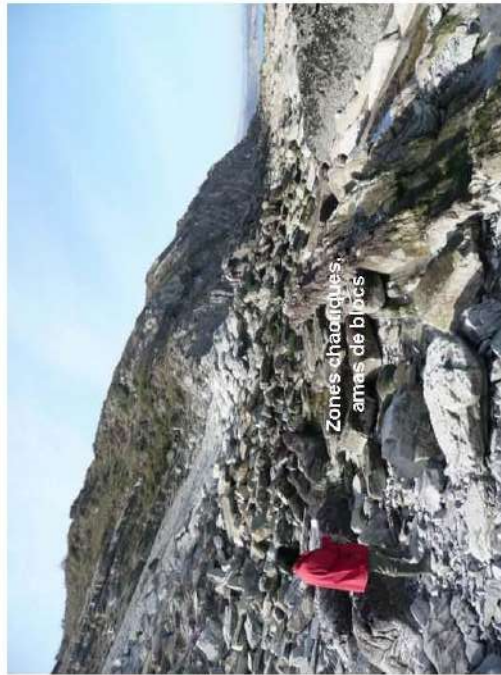
Charnière du pli d'ordre 1,  
soulèvement des bancs supérieurs  
glissés

Zones chaotiques,  
amas de blocs

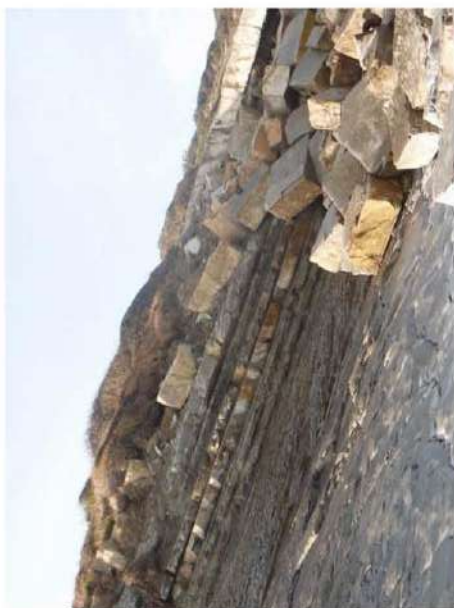
Glissements des bancs découpés en blocs selon les diaclases

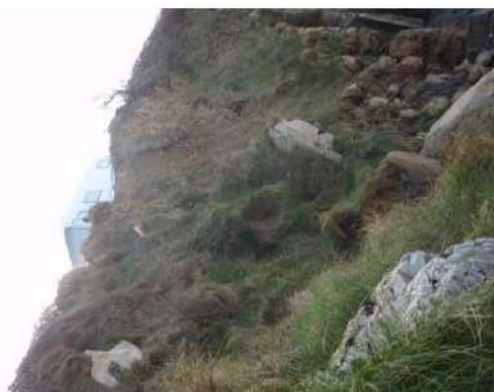
Photo 1

- Glissement superficiel au droit du parking (photo 1)
- Glissement banc sur banc en décembre 2008 ayant détruit le sentier du littoral longeant la route (photo 2)

Route très proche de la bordure de la falaise, désordres récents. Travaux de confortement nécessaires afin de préserver et sécuriser la route.
