# Compte-rendu des observations post-tempêtes sur le littoral aquitain (décembre 2013 – janvier 2014)

## Rapport final

BRGM/RP- 63182-FR  
Janvier 2014

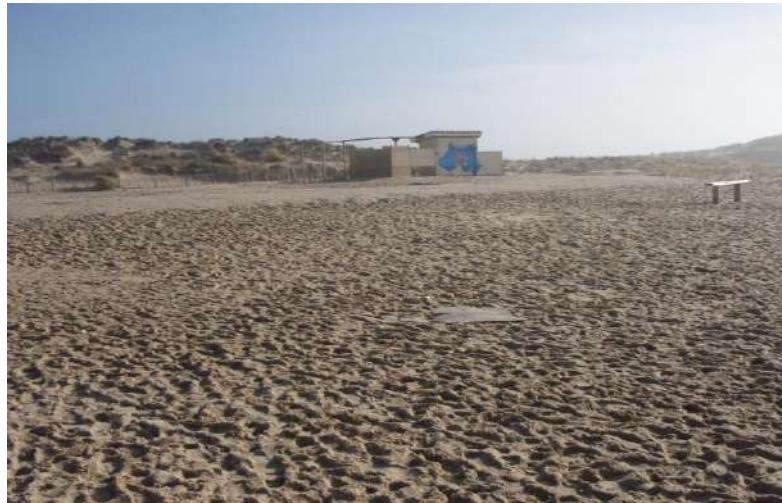
- Camping du Pin Sec : Il n'y a pas de recul du trait de côte observé au droit du poste de secours (07/01/2014, Figure 13, BRGM-ONF).

Figure 13 - Plage au droit du poste de secours du camping du Pin Sec (Naujac-sur-Mer, 07/01/2014, BRGM).

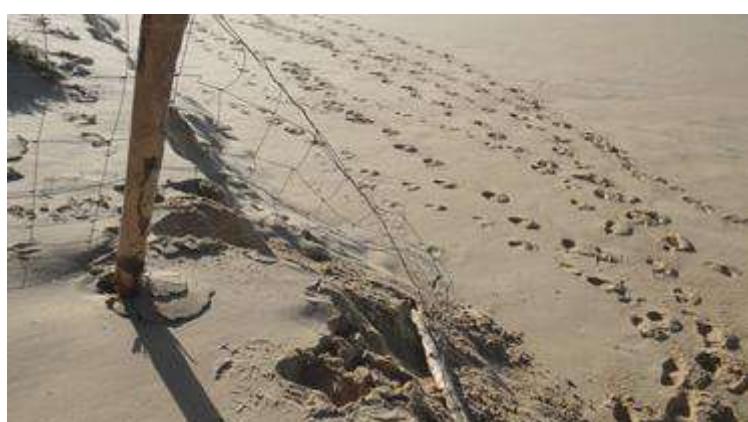
- Plage centrale du Gressier : Légère érosion au niveau de l'accès de plage. Présence d'une falaise de 1,5 m de haut sur un linéaire de 50 mètres de part et d'autre de l'accès (07/01/2014, Figure 18, ONF).
- Cantine Nord : Absence d'érosion (07/01/2014, ONF).

Figure 18 - Érosion limitée du pied de dune sur la plage du Gressier (Le Porge, 07/01/2014, ONF).

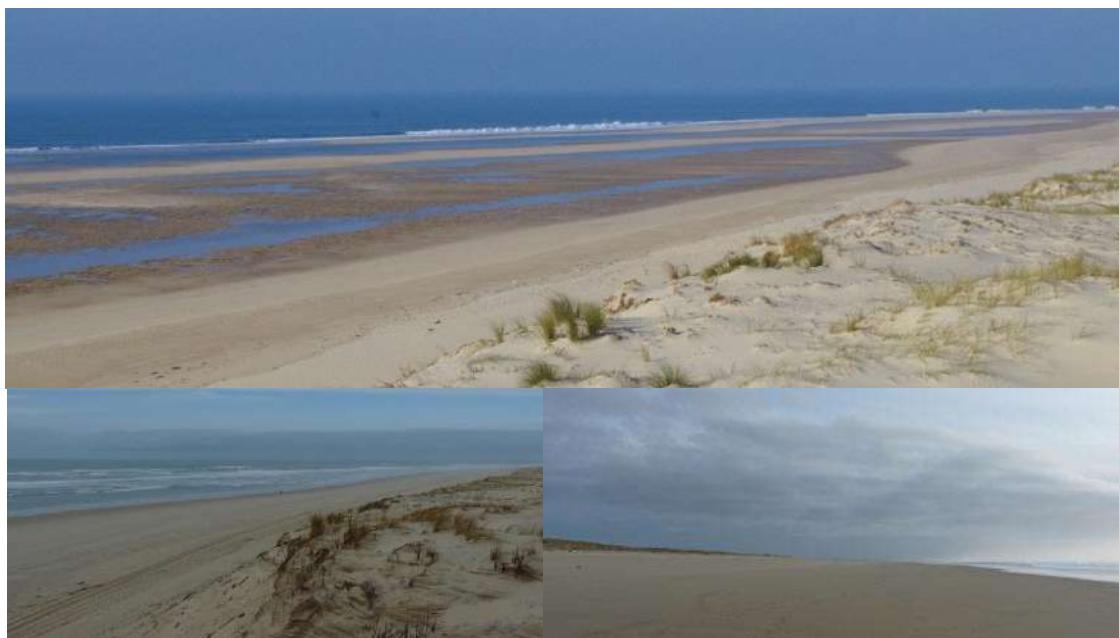
- Le Grand Crohot : Absence d'érosion (07/01/2014, ONF).
- Le Truc Vert : Absence d'érosion (07/01/2014, ONF).
- La Torchère (dépôt Vermillon) : Falaise vive de 2 mètres de haut qui démarre à 100 mètres au Nord de l'accès et se poursuit vers le Sud jusqu'à la Plage de l'Océan (07/01/2014, ONF).
- Plage de l'Océan - Plage Horizon : Absence d'érosion au niveau du poste de secours et devant la dune digue (Conservatoire du Littoral, 07/01/2014). Une falaise est visible à 150 mètres au Sud (07/01/2014, ONF).
- Nord du village des blockhaus : Stock de sable important, caractérisé par une berme et des baïnes bien formées, toujours en place début décembre. Les plages ont été « lissées » par la forte houle pour laisser place à des profils en pente régulière avec disparition de la berme (09/01/2014, BRGM, Figure 19).

Les laisses de mer remontent très souvent au-delà du pied de dune. Une première falaise dunaire est apparue début décembre (mesurée le 7 décembre) et n'a pas été ravivée lors des coups de mer de début janvier (09/01/2014, BRGM).

Figure 19 - Plage au Nord des blockhaus le 7 décembre 2013 (haut) et le 9 janvier 2014 (bas), (BRGM).

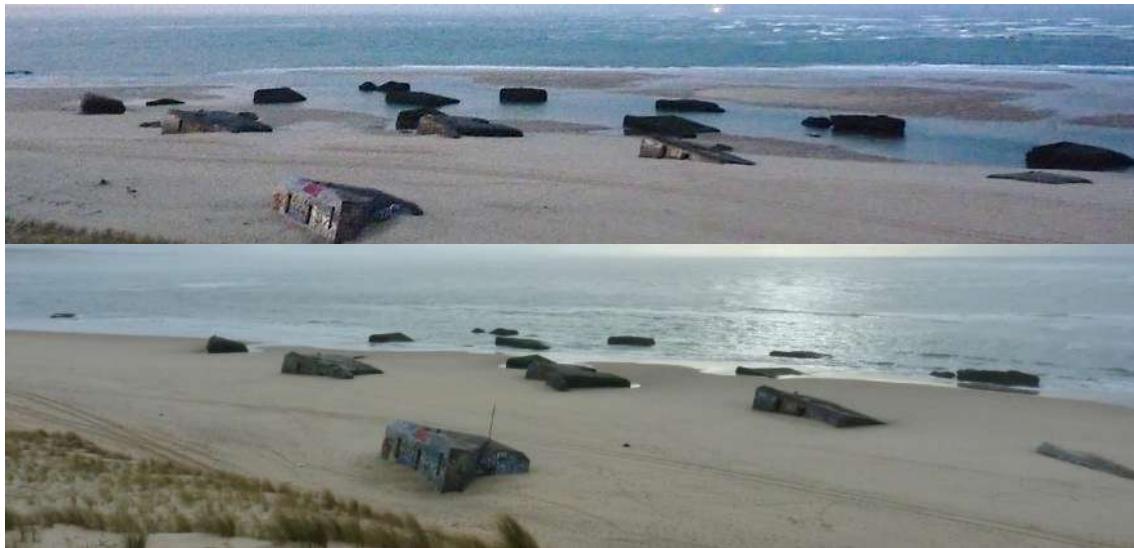
- Village des blockhaus : Les amples zones d'affouillement autour des blockhaus ont été en partie comblées et la plage s'est engrangée (09/01/2014, BRGM, Figure 20).

Figure 20 - Village de blockhaus le 13 décembre 2013 (Haut) et le 9 janvier 2014 (bas), (BRGM).

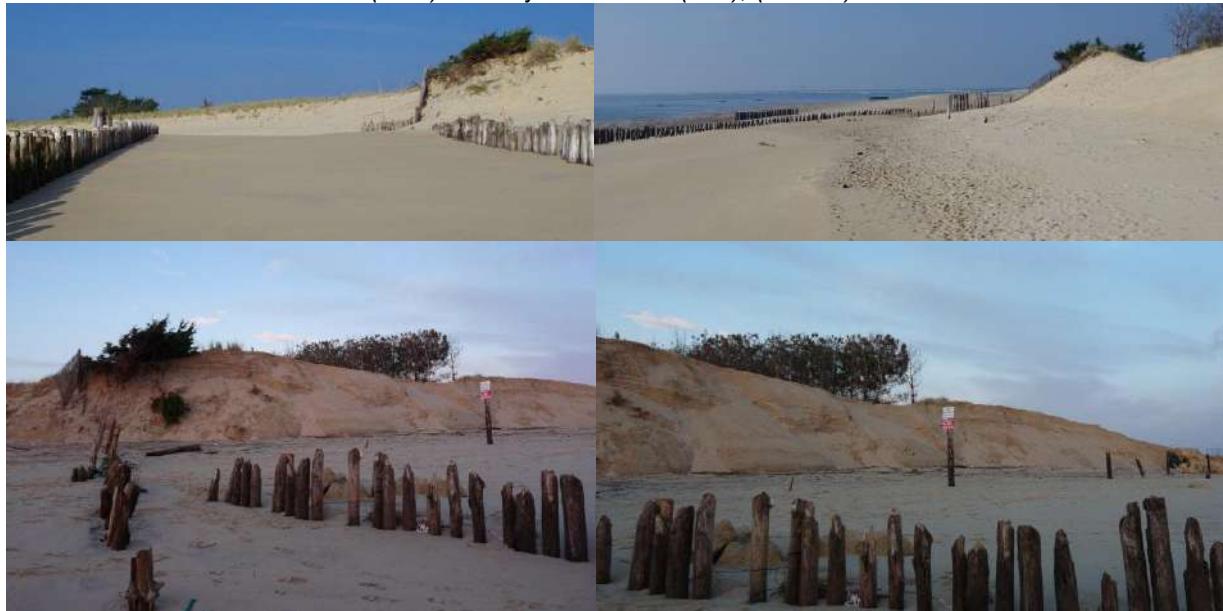
- Pointe du Cap Ferret : La plage a perdu un important volume de sable. Une importante falaise d'érosion s'est formée à la suite des fortes vagues. Le recul du trait de côte est un des plus importants identifié en Aquitaine durant cette période, avec des valeurs atteignant jusqu'à 13 m localement (09/01/2014, BRGM, Figure 21, Figure 22 et Figure 23).

Figure 23 - Dune au-delà des épis en bois sur la Pointe du Cap Ferret le 7 décembre 2013 (haut) et le 9 janvier 2014 (bas), (BRGM).

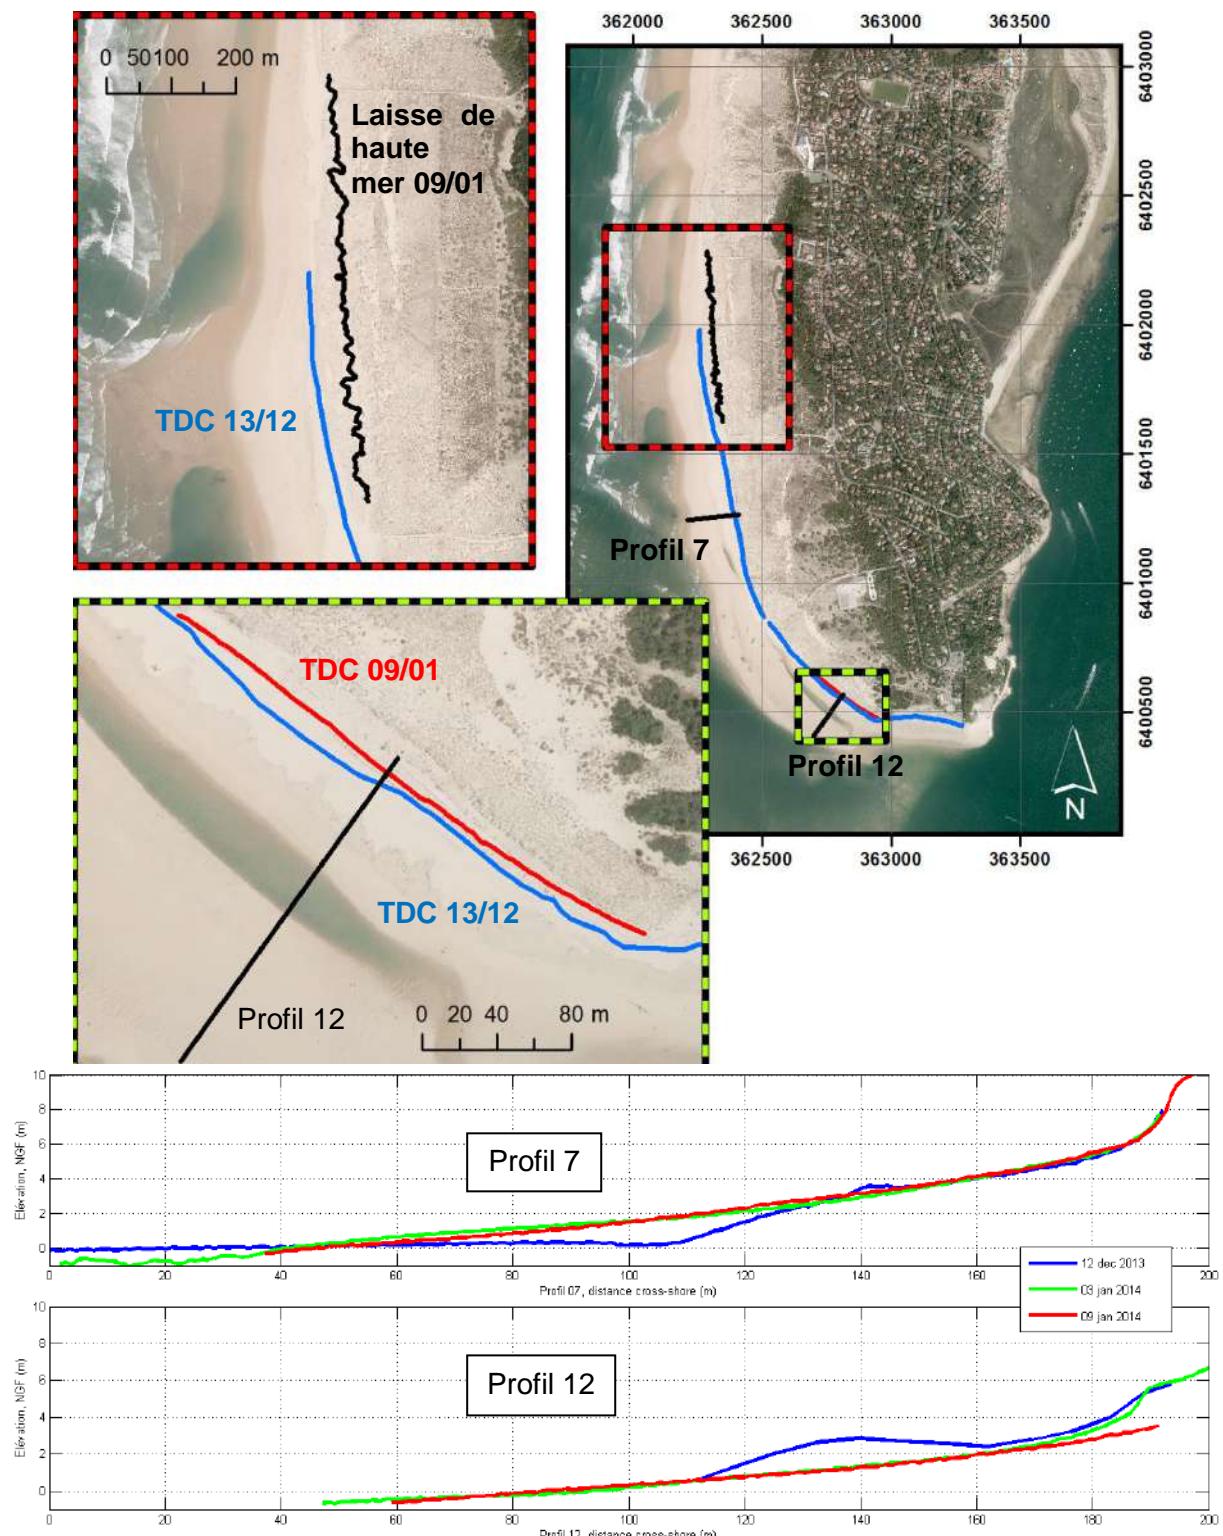
Figure 24 – Traits de côte et profils de plage levés au DGPS en décembre 2013 (12 et 13) ainsi qu'en janvier 2014 (les 3 et 9) sur la flèche du Cap Ferret. Le recul du trait de côte peut atteindre jusqu'à 13 m à la Pointe (Profil 12). Sur l'ensemble de la période d'étude la plage s'est aplatie, entraînant une disparition des bermes et un comblement des baïnes (BRGM).

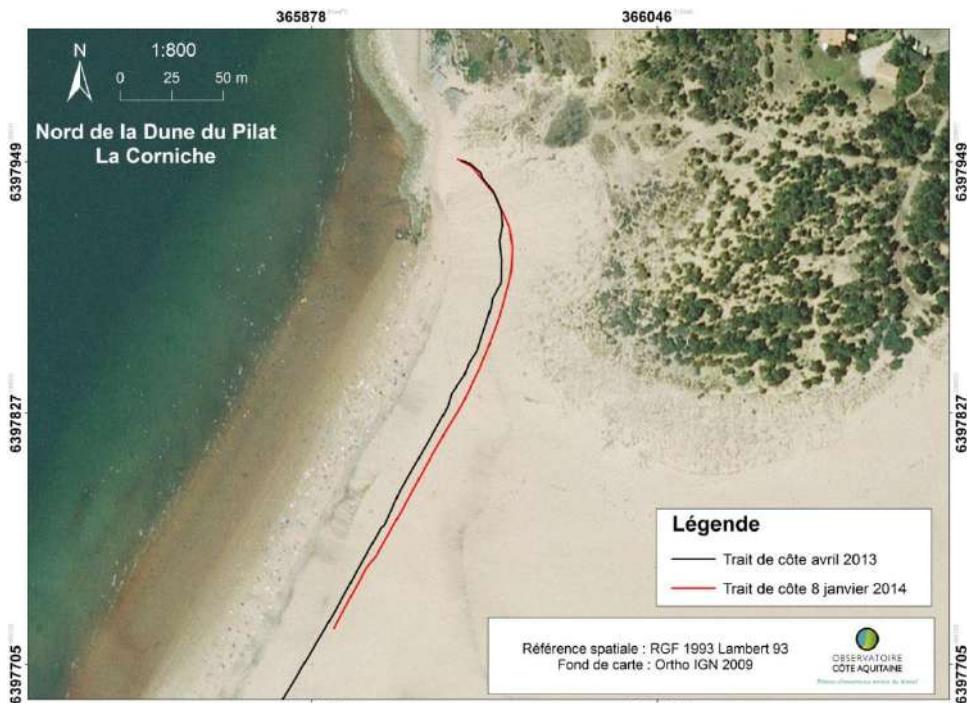
Érosion de la plage (abaissement et perte de volume non mesurés) et du pied de la Dune du Pilat (recul du pied de dune de 5 m environ depuis avril 2013 sur la partie Nord, Figure 26). Falaise dunaire et apparition du paléosol sur la plage (08/01/2014, BRGM, Figure 27, Figure 28, Figure 29).

Figure 26 - Recul du pied de dune de 5 m environ entre avril 2013 et janvier 2014 (BRGM).

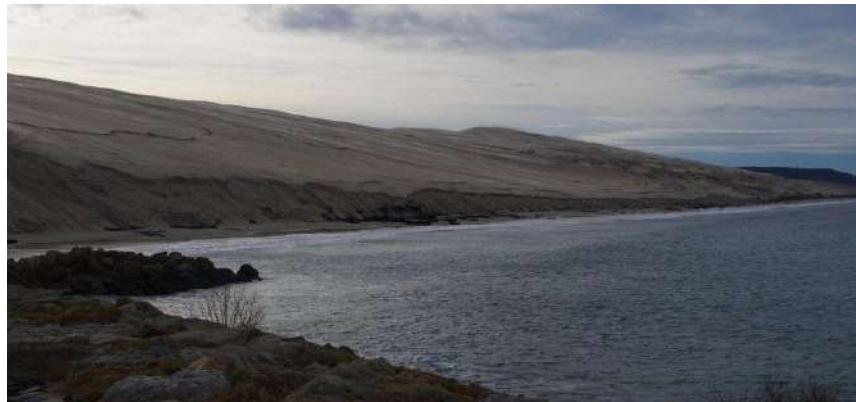
Figure 27 - *Érosion du pied de dune, présence d'une falaise dunaire sur la majeure partie du linéaire de la Dune (La-Teste-de-Buch, 08/01/2014, BRGM).*

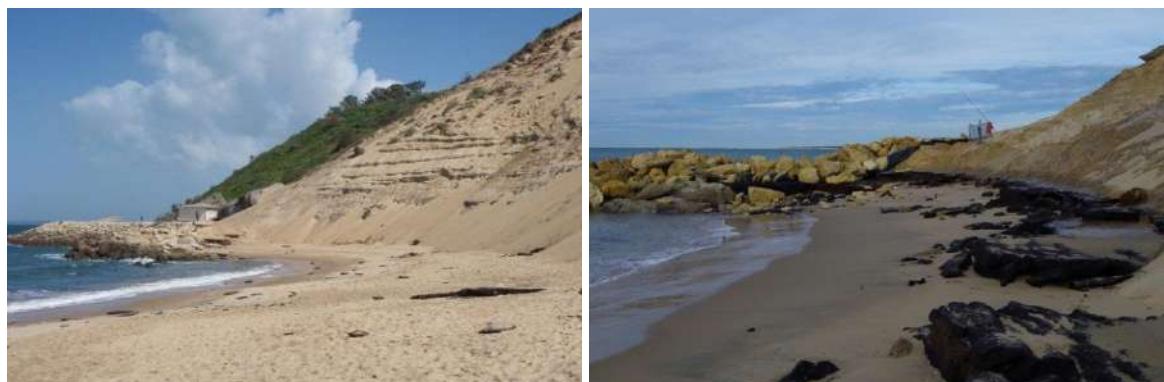
Figure 28 - *Érosion de la plage, apparition du paléosol, à gauche : avril 2013, à droite : janvier 2014 (08/01/2014, BRGM).*

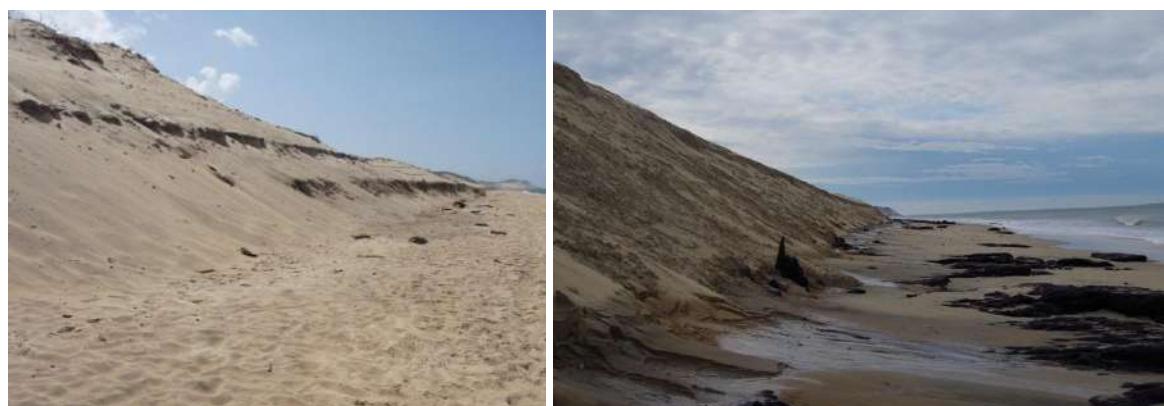
Figure 29 - *Érosion du pied de dune et de la plage, apparition du paléosol, à gauche : avril 2013, à droite : janvier 2014 (08/01/2014, BRGM,).*

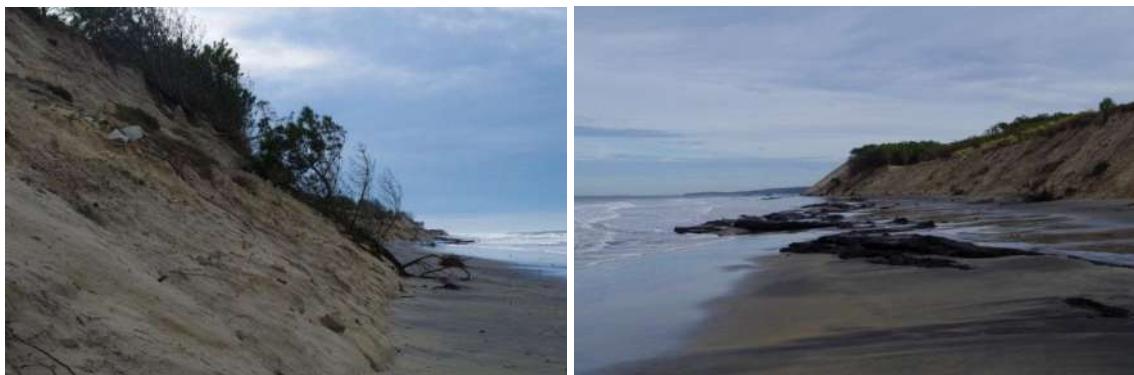
- **Le Petit Nice :** Présence d'une falaise vive de 6 à 8 m de haut avec déracinement d'arbres et arrachage des équipements (réseaux, anciennes infrastructures) (Figure 30). La piste cyclable au Sud du site est menacée car située à 2 m du haut de la falaise (07/01/2014, ONF).

Figure 30 - Gauche : arbre arraché et accès de plage détruit sur la plage du Petit Nice ; Droite : érosion de la plage, apparition du plaléosol sur la plage du Petit Nice (La-Teste-de-Buch, 08/01/2014, BRGM).

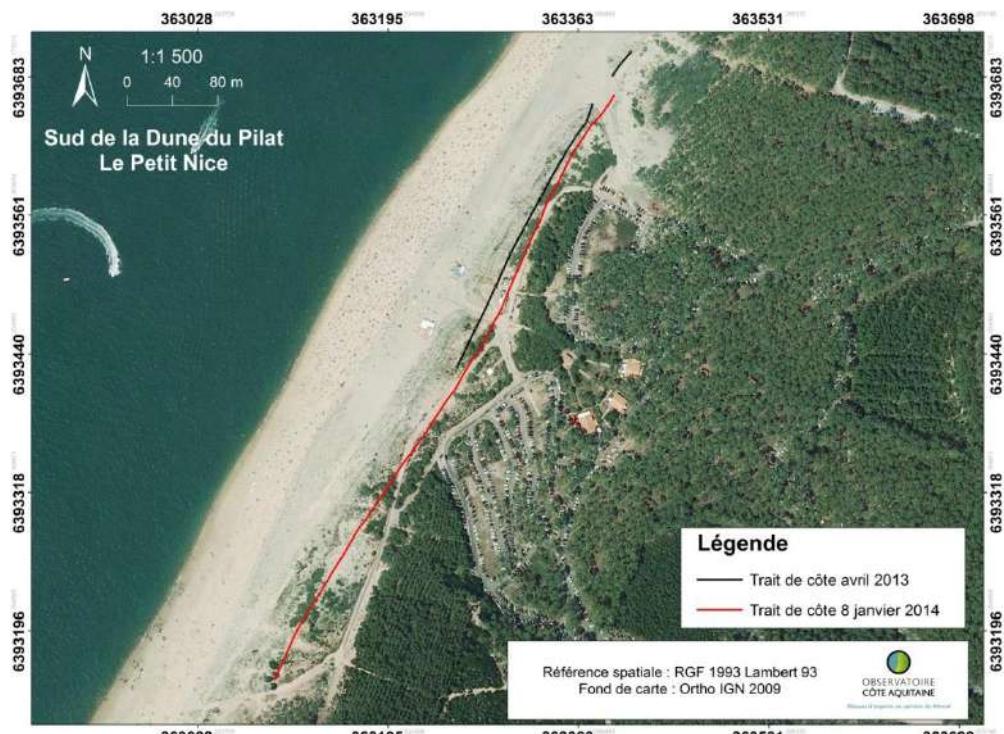
Le recul observé du trait de côte est d'une dizaine de mètres (Figure 31). L'abaissement de la plage constaté n'a pas été estimé (08/01/2014, BRGM). On peut noter l'apparition du paléosol sur la plage.

Figure 31 - Recul du pied de dune d'une dizaine de mètres environ depuis avril 2013 (BRGM).

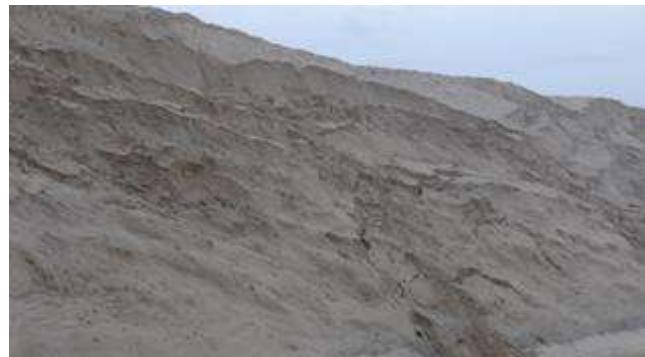
- Plage du Vivier (Nord) : Effondrement de la falaise devant l'héliport. Absence d'érosion au Nord de l'accès de plage. Au Sud, de petites falaises vives de 1 à 2 m de haut se sont formées (07/01/2014, Figure 33, ONF).

Figure 33 - *Érosion au droit de l'héliport de la Plage du Vivier (Biscarrosse, 07/01/2014, ONF).*

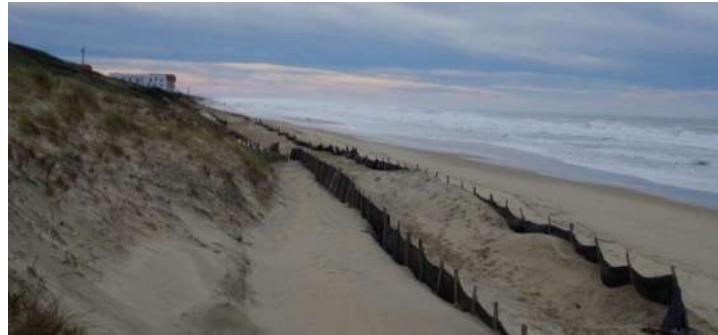
- Plage centrale : la commune a mis en place des protections sous forme d'andains de sable englobant des barrières PVC. Ces protections ont joué leur rôle en permettant d'éviter les érosions (07/01/2014, Figure 34, ONF).

Figure 34 - *Protections mises en place par la commune sur la Plage centrale (Biscarrosse, 08/01/2014, BRGM).*

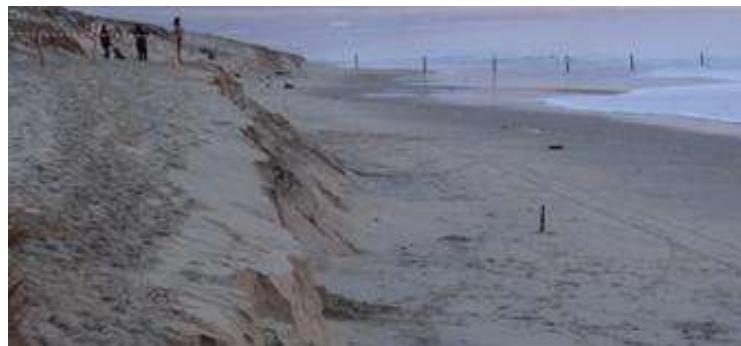
- Plage Sud : Tout le linéaire de plage présente une falaise de 2 à 3 m de haut (07/01/2014, Figure 35, ONF).

Figure 35 - *Érosion limitée du pied de dune sur la Plage Sud (Biscarrosse, 07/01/2014, ONF).*

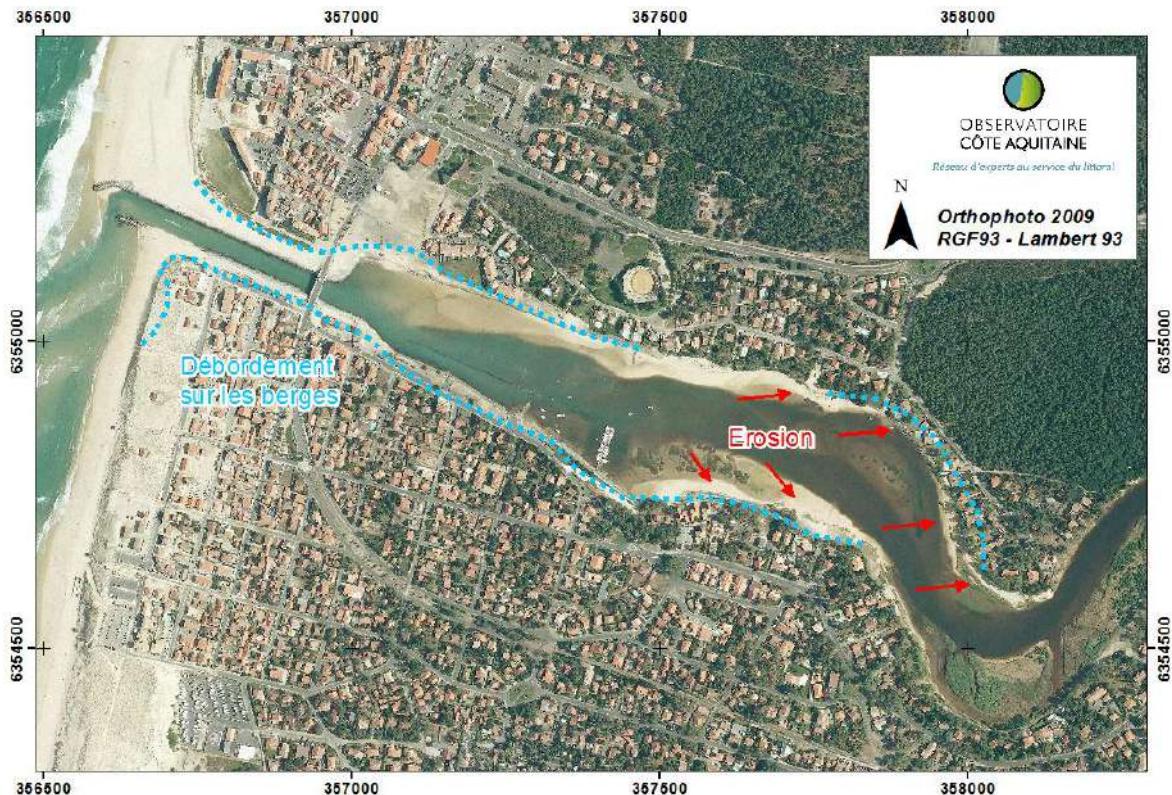
- Courant de Mimizan : Le niveau d'eau a atteint le tablier du pont. La submersion marine des ouvrages à l'embouchure du courant a généré des dépôts de nombreux débris et des déplacements de blocs (Figure 36, Figure 37, Figure 38).

Figure 36 - Débordement sur les berges et forte érosion en amont du courant (BRGM).

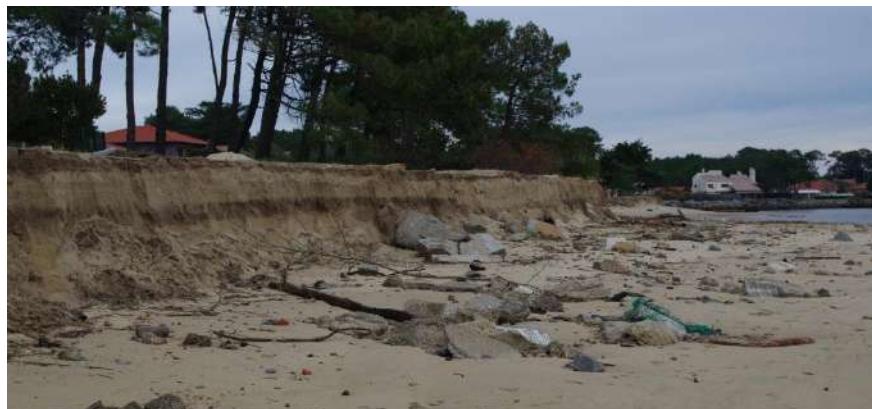
A l'intérieur du courant, l'érosion des berges a été forte (Figure 39). Une submersion marine a causé de nombreux dégâts en amont du courant au droit de l'embouchure dans le quartier du Parc d'Hiver (07/01/2014, ONF, 08/01/2014, Figure 40, BRGM).

Figure 39 - Érosion des berges en amont du courant (Mimizan, 08/01/2014, BRGM).

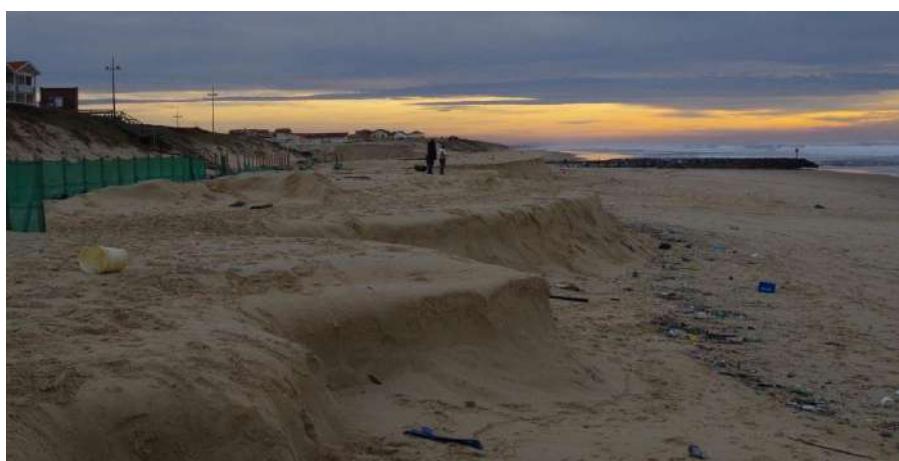
Du côté de l'océan la dune et la plage ont été érodées (Figure 41). Le recul du pied de dune est de 5 m environ mais peu atteindre 10 m localement (Figure 42). L'abaissement de la plage a été constaté mais non estimé. Le jet-de-rive atteint le sommet de dune au Sud du courant sur une hauteur atteignant plus de 15 m (08/01/2014, BRGM, Figure 43).

Figure 41 - Érosion de la plage (Mimizan, 08/01/2014, BRGM).

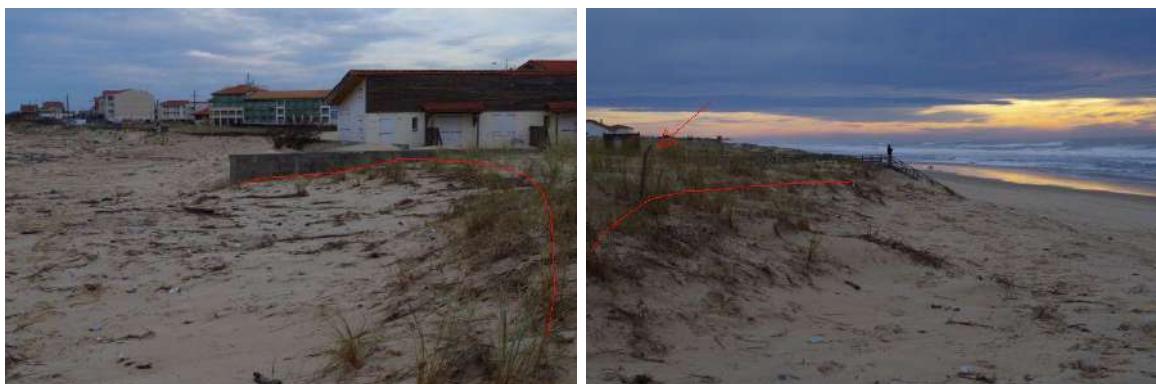
Figure 43 - Laisse de mer au sommet de la dune au Sud du courant (Mimizan, 08/01/2014, BRGM).

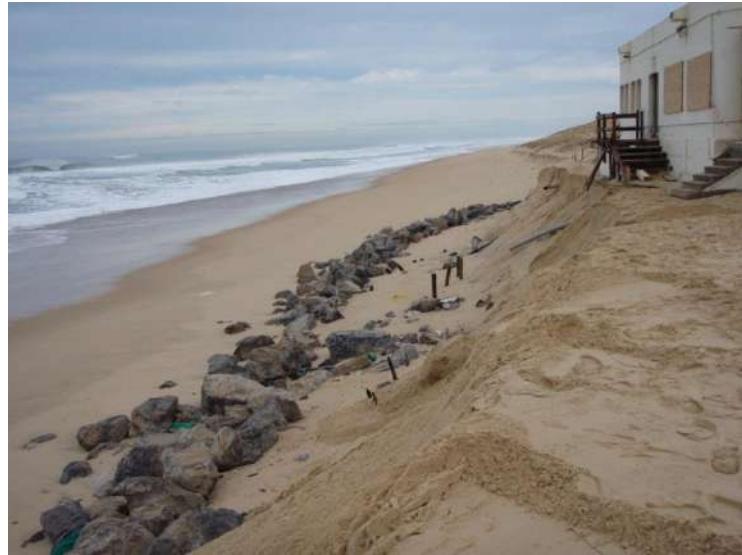
- Plage Nord : Érosion marine de 400 m de long avec un recul du pied de dune de 8 à 10 m et formation d'une falaise de 2-6 m de haut qui a atteint le bord du restaurant. L'enrochement s'est déstabilisé sous l'effet du déchaussement de certains blocs (08/01/2014, Figure 47, BRGM-ONF).

Figure 47 - *Érosion au niveau du restaurant et vue sur la dune Nord érodée (Vieux-Boucau, 08/01/2014, BRGM).*

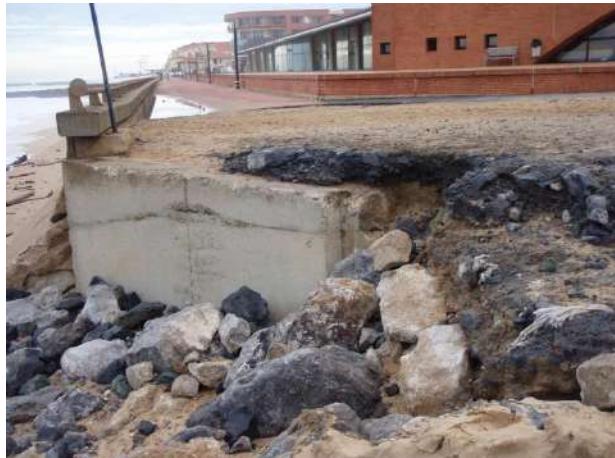
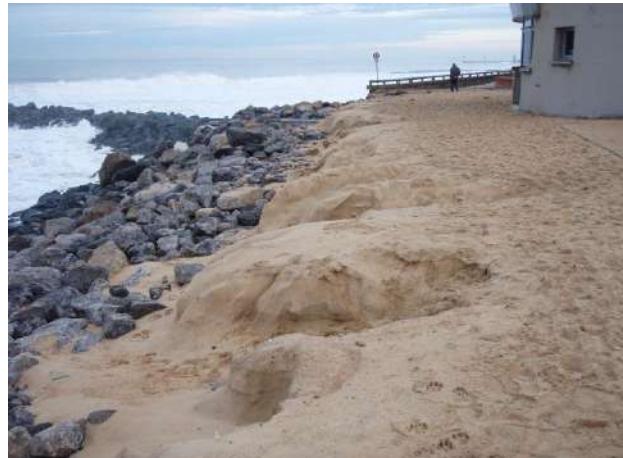
Les ouvrages côtiers ont été impactés par les tempêtes : Altération de l'enrochement au Nord de la Plage de la Savane ainsi que de la dalle le surplombant (fragilisation par

déchaussement de blocs, Figure 51 et Figure 52), destruction de l'ouvrage géotextile protégeant la dune de la Plage de la Savane (Figure 53, 08/01/2014, BRGM-ONF).

Figure 51 - Gauche : altération des enrochements au Nord de la Plage de la Savane ; Droite : érosion du stock sableux surplombant les enrochements (Capbreton, 08/01/2014, BRGM).

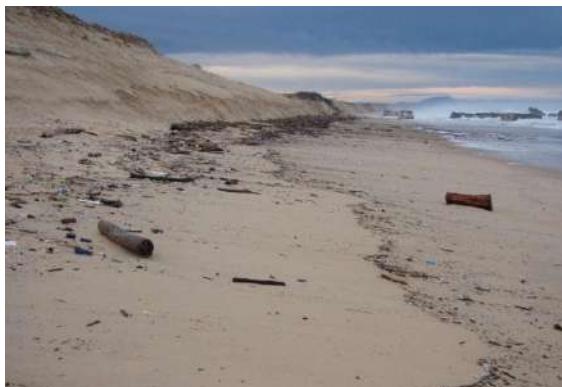
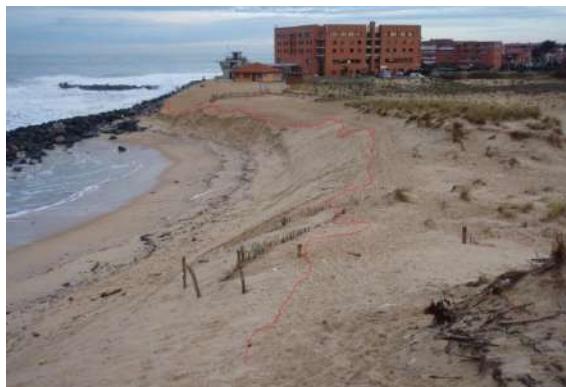
Figure 52 - Gauche : falaise vive sur la Plage de la Savane ; Droite : matérialisation en rouge du runup (hauteur maximale du jet-de-rive) sur la Plage de la Savane (Capbreton, 08/01/2014, BRGM).

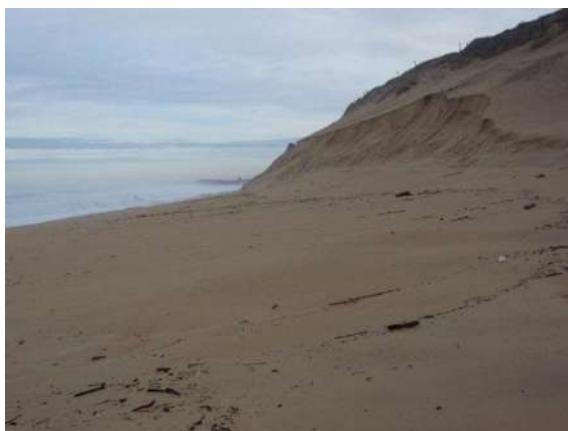
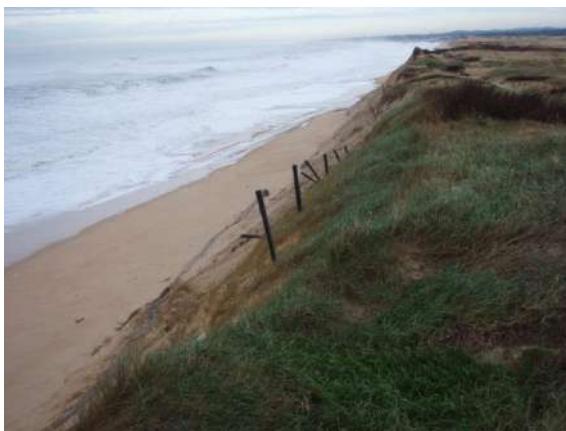
Figure 53 - Gauche : entaille d'érosion marine sur la Plage de la Pointe, visible à partir de la station d'épuration ; Droite : destruction de l'ouvrage géotextile longitudinal la Plage de la Pointe, initialement en pied de dune (Capbreton, 08/01/2014, BRGM).

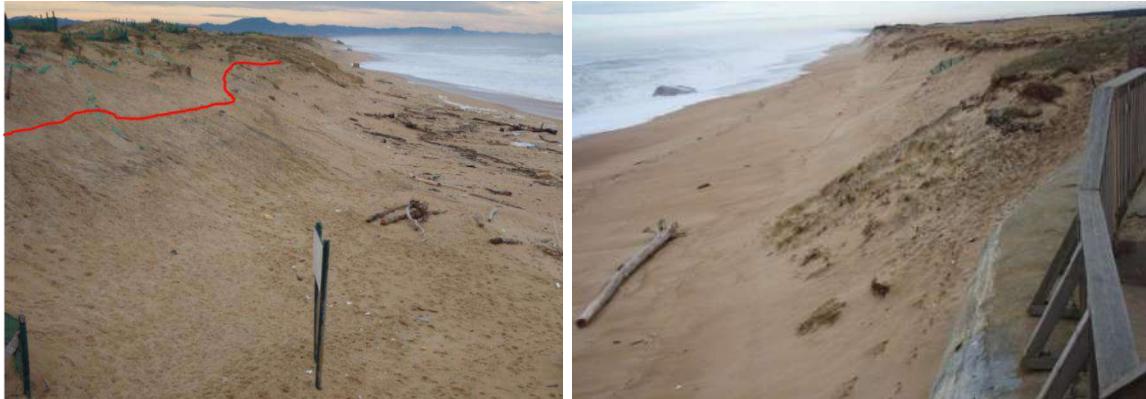
- Plan plage : Érosion marine assez marquée. Le jet-de-rive est monté relativement haut sur la dune (08/01/2014, Figure 54, BRGM-ONF).

Figure 54 - Gauche : matérialisation du runup en rouge (hauteur maximale du jet-de-rive) au niveau du Plan plage ; Droite : érosion continue jusqu'à Capbreton (Labenne, 08/01/2014, BRGM).

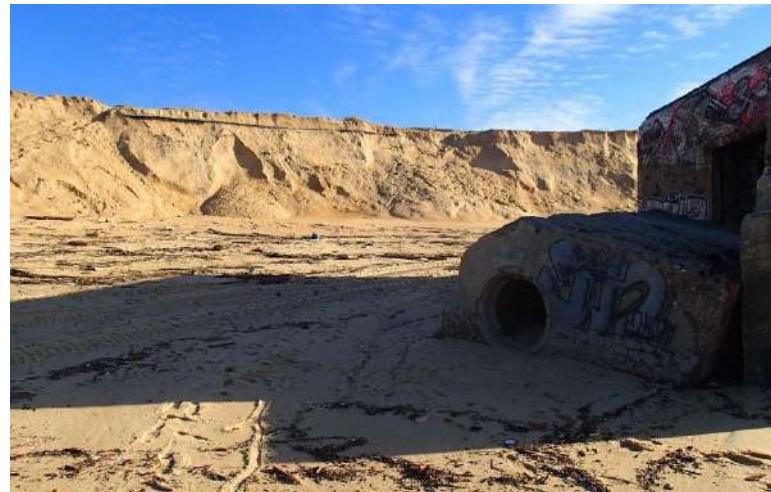
- Plan plage : Forte érosion au droit de l'escalier d'accès (8 à 10 m de recul, hauteur de falaise de 6 m et possible baisse du niveau de l'estran de 2 m). De manière générale, le secteur a reculé entre 3 et 6 m (08/01/2014, Figure 55, BRGM). Une entaille d'érosion dunaire importante a été générée au droit du blockhaus par réfraction des houles (21/01/2014, Figure 56, BRGM). Cette érosion initiée au printemps 2012, s'est accentuée lors des derniers événements de fortes vagues. La distance entre le pied de dune et le blockhaus est d'environ 28 mètres fin janvier.

Figure 56 – Entaille d'érosion dunaire au droit du blockhaus (Ondres, 21/01/2014, BRGM).

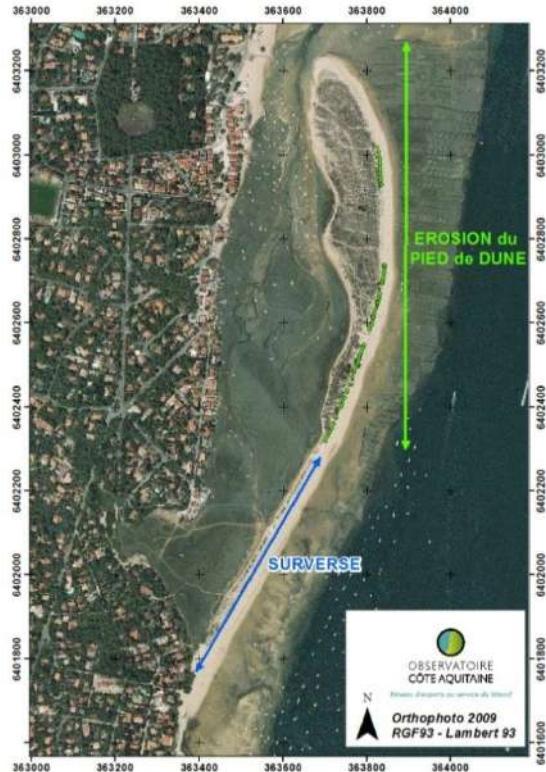
- Flèche sableuse du Mimbeau : Surverse de la partie Sud de la flèche sableuse et création de 6 brèches et de 11 entailles d'érosion marine (Figure 58, Figure 61, Figure 62). Érosion du pied de dune au niveau de la partie Nord de la flèche sableuse avec quelques surverses locales (Figure 58, Figure 59, Figure 60).

Figure 58 - Observations au niveau de la flèche sableuse du Mimbeau (BRGM).

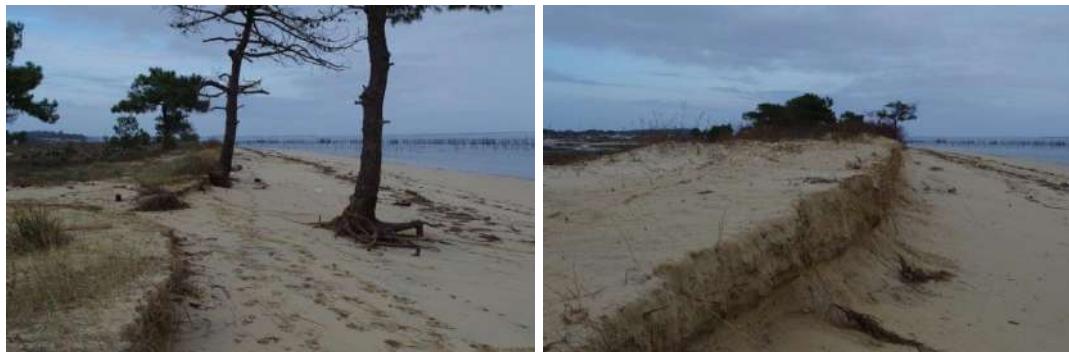
Figure 59 - Érosion du pied de dune au niveau de la partie Nord de la flèche sableuse du Mimbeau (Lège-Cap-Ferret, 09/01/2014, BRGM).

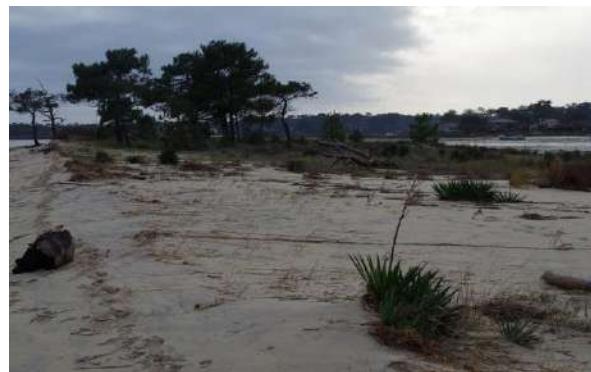
Figure 60 - Surverses locales de la partie Nord de la flèche sableuse du Mimbeau avec dépôt de sable (Lège-Cap-Ferret, 09/01/2014, BRGM).

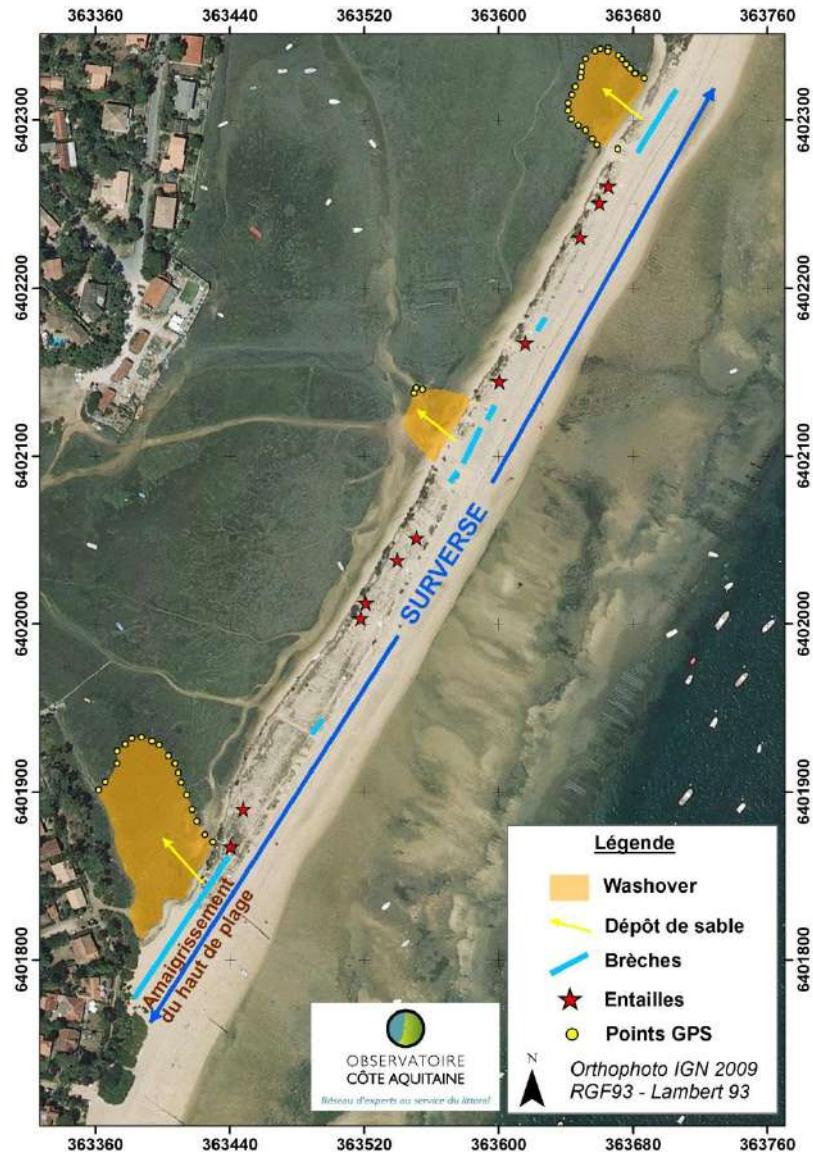
Figure 61 - Érosion de la partie Sud de la flèche sableuse du Mimbeau (BRGM).

Trois principaux dépôts de tempêtes (washovers) se sont formés en arrière de la flèche sableuse (Figure 61) au droit des trois principales brèches. Le contour de ces structures sédimentaires, levé au GPS, n'a pas pu être réalisé précisément sur l'ensemble du washover central en raison des travaux de restauration et de protection entrepris par la commune qui consistaient en première urgence, à combler les brèches avec le sable déposé côté lagune. D'après les observations de terrain, l'épaisseur de ces dépôts a été estimée à environ 35 cm

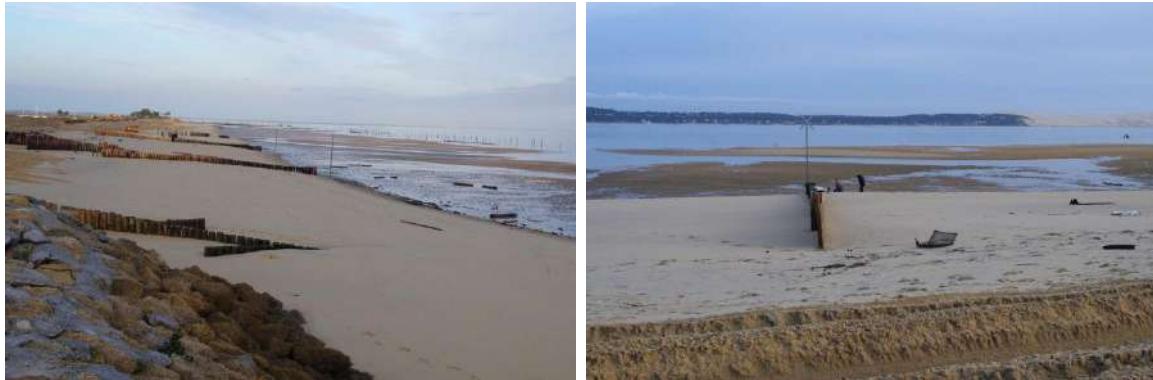
Un dépôt de sable s'est produit dans la lagune au droit de chacune des brèches (Figure 64). Il n'y a pas d'érosion marquée de la plage côté bassin (Figure 65, Figure 64), excepté au niveau de la racine de la flèche sableuse (Figure 66). Une dégradation de l'ouvrage en enrochements a été constaté (Figure 67).

Figure 65 - Plage du Mimbeau, pas d'érosion généralisée de la plage (Lège-Cap-Ferret, 09/01/2014, BRGM).

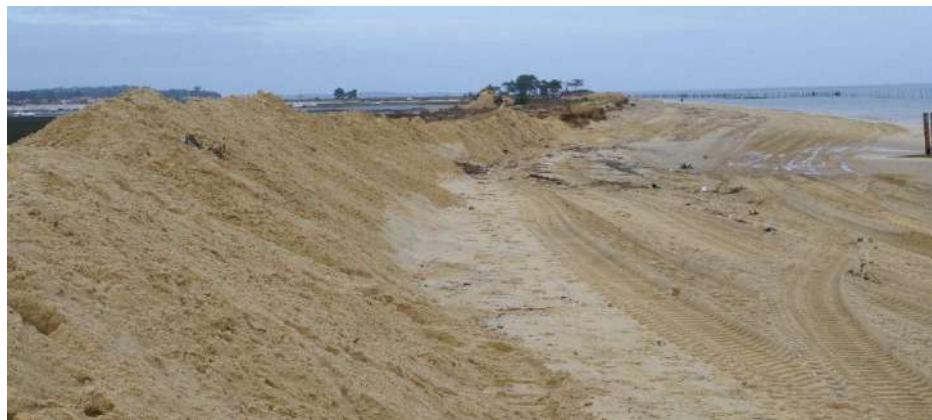
Figure 66 - Abaissement de la plage au droit de la brèche située à la racine de la flèche (Lège-Cap-Ferret, 09/01/2014, BRGM).

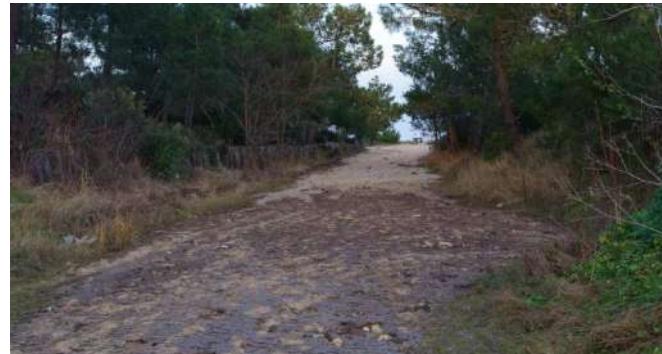
- Hortense et secteur des 44 Hectares : Dégradation de l'ouvrage (enrochement) avec déplacement de blocs (Figure 68). Surverse locale avec dépôt de sable et de vase (Figure 69).

Figure 69 - Submersion locale dans le domaine des 44 Hectares avec dépôt de sable et de vase (Lège-Cap-Ferret, 09/01/2014, BRGM).

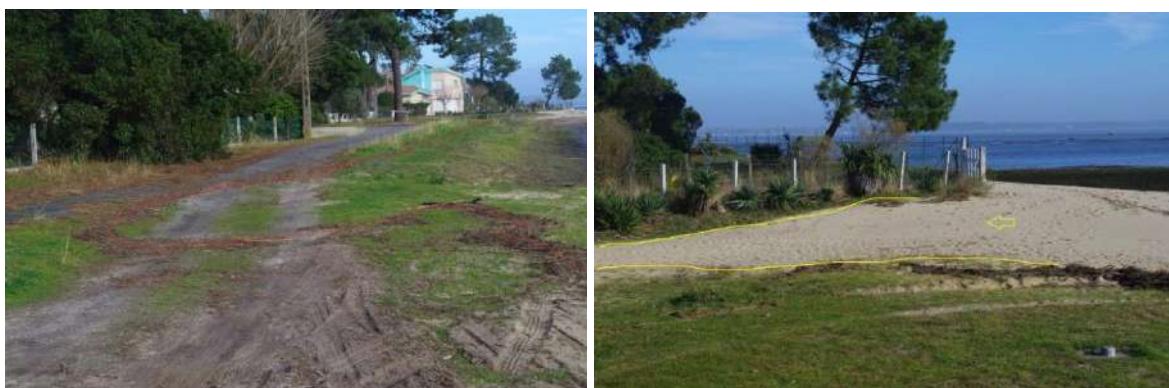
- Débordements locaux sur le DPM sous l'effet du jet-de-rive (ports et villages ostréicoles notamment) mais absence de trace de submersion en zone urbaine (Figure 70 et Figure 71).
- Pas de débordement au-delà du 2<sup>ème</sup> muret au niveau du quartier du Mauret à Andernos-les-Bains.
- Érosion des plages (abaissement de quelques dizaines de centimètres) et dégradation de certains perrés (L'Herbe, etc.).

Figure 70 - Gauche : laisse de mer, anse de Betic à Clauvey ; Droite : dépôt de sable, anse de Betic à Clauvey (Lège-Cap-Ferret, 09/01/2014, BRGM).

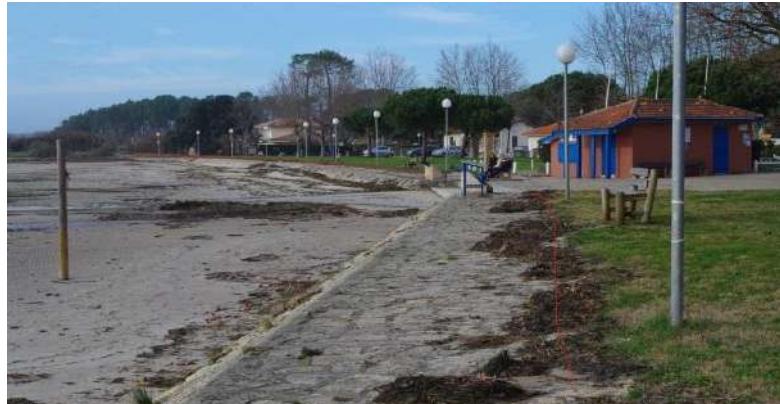
Figure 71 - Laisse de mer témoignant du débordement au-dessus du perré (Arès, 07/01/2014, BRGM).

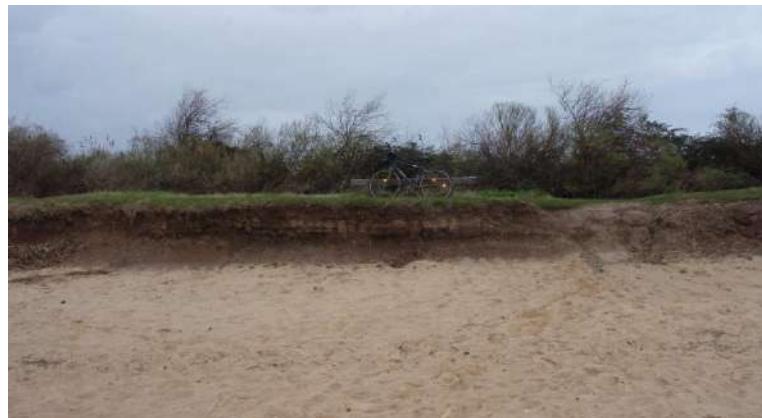
Érosion de la digue (Figure 72) et abaissement de la plage d'Audenge au Sud du domaine de Graveyron (déracinement des Tamaris, Figure 73), (23/01/2014, BRGM).

Figure 72 – Érosion marquée de la digue sur la plage de Graveyron (Audenge, 23/01/2014, BRGM).

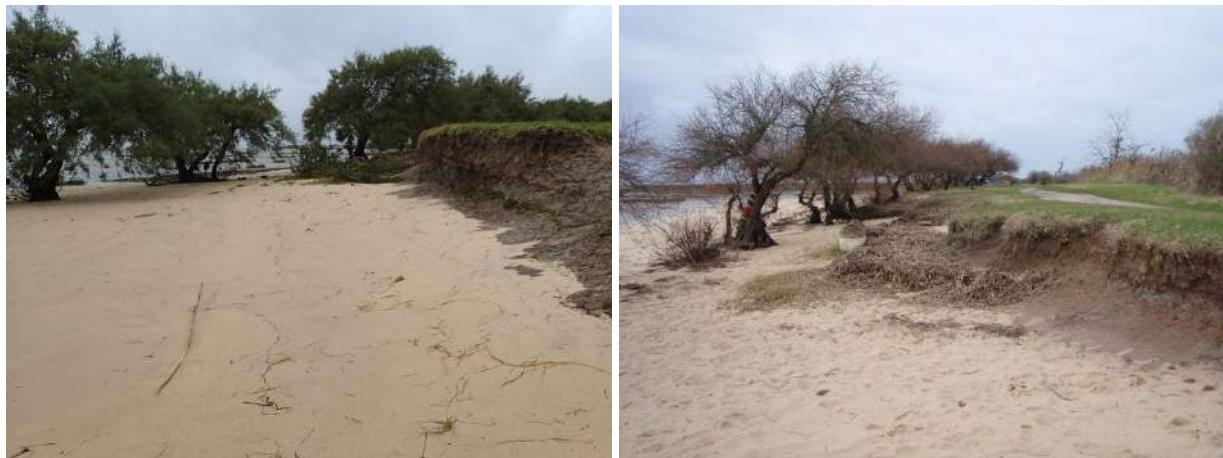
Figure 73 – Abaissement de la plage de Graveyron durant les tempêtes du début d'hiver 2013-2014.  
Gauche : expertise du 06/11/2013 ; Droite : expertise du 23/01/2014 (Audenge, BRGM).

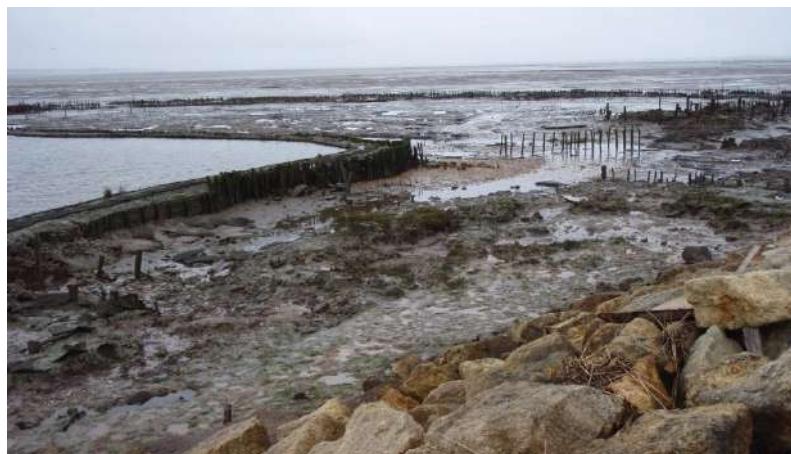
L'érosion du schorre a été accentuée au niveau de la façade Ouest du domaine de Certes (Figure 75).

Figure 75 - Érosion du schorre sur le domaine de Certes (Audenge, 23/01/2014, BRGM).

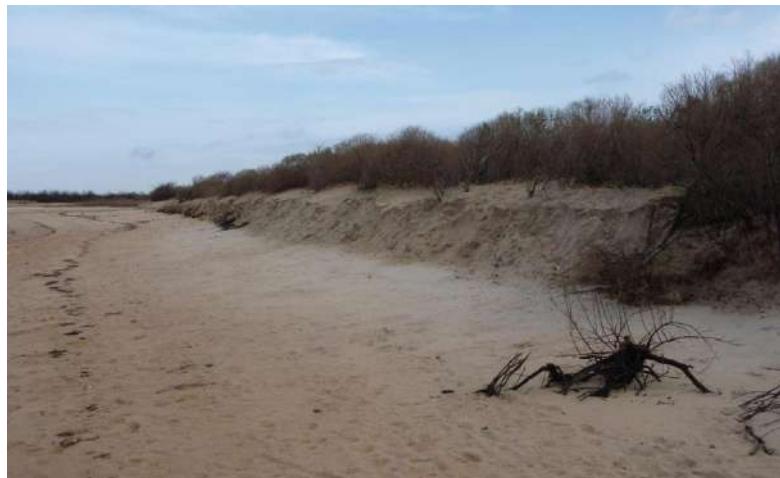
Érosion du pied de digue et probable abaissement de la plage (déracinement de tamaris, Figure 77) sur le secteur du Parc Ornithologique (23/01/2014, BRGM).

Figure 77 – Érosion du pied de digue et déracinement de Tamaris sur le secteur du Parc Ornithologique (Le Teich, 23/01/2014, BRGM).

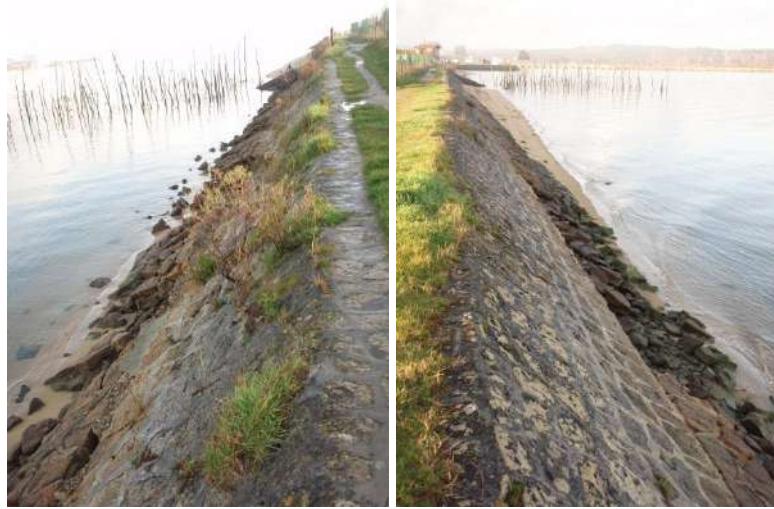
- Prés salés Est : L'érosion des digues déjà constatée sur ce secteur a été accrue :
  - déplacement de blocs au niveau des enrochements, présence d'entailles d'érosion et d'une microfalaise sur le talus de la digue (Figure 79) ;
  - affouillement des perrés par endroit (Figure 80).

Figure 80 – Afouillement à la base des perrés des digues des Prés Salés Est (La-Teste-de-Buch, 23/01/2014, BRGM).
