# Compte-rendu des observations post-tempêtes sur le littoral aquitain (décembre 2013 – janvier 2014)

## Rapport final

BRGM/RP- 63182-FR  
Janvier 2014

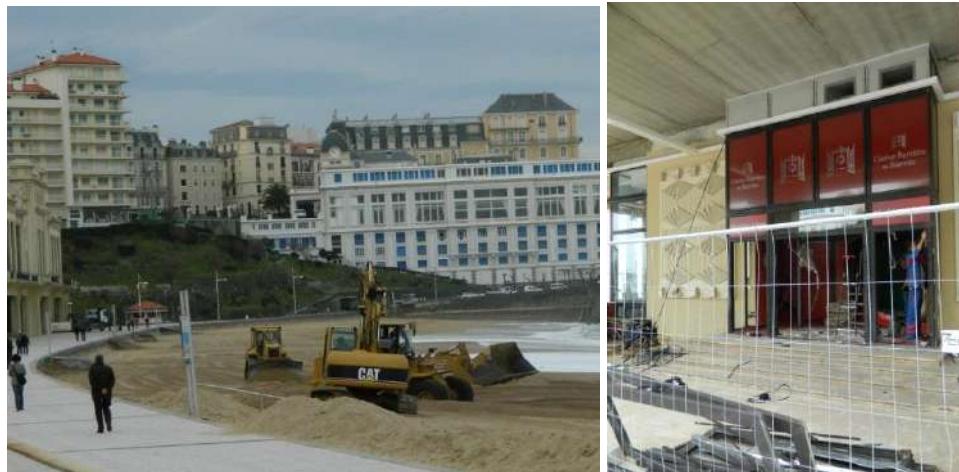
- Grande Plage : Escalier côté Miramar endommagé. Jet-de-rive atteignant les premières façades au Nord de l'Hôtel du Palais. Parapet du perré au droit de l'Hôtel du Palais endommagé (Figure 83). Submersion de la promenade de la Grande plage et jet-de-rive atteignant les jardins en arrière. Façade du casino endommagé et bâtiment pour partie inondé (Figure 84).

Figure 84 - Gauche : remodelage du sable sur la Grande plage faisant suite à son utilisation pour le merlon de protection du casino ; Droite : réparation des baies vitrées du casino, détruites dans la nuit du 6 au 7 janvier (Biarritz, 09/01/2014, BRGM).

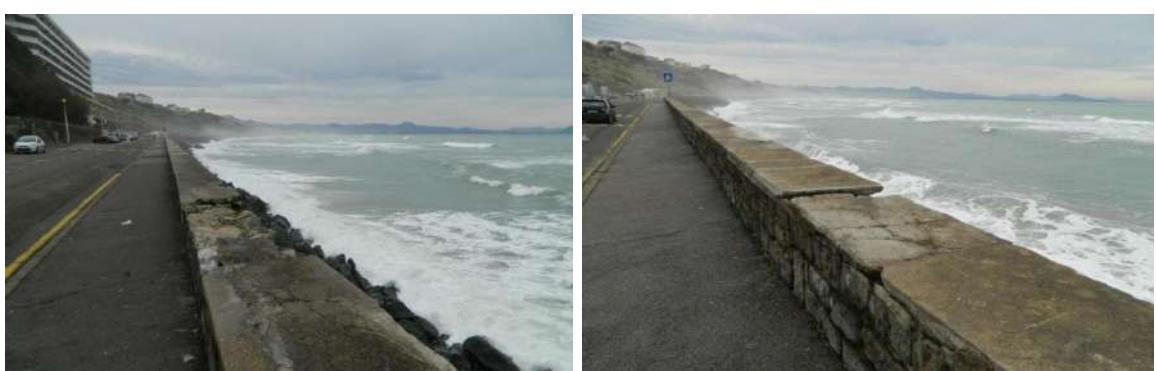
- **Côte des Basques** : Parapet du perré endommagé au Nord. L'impact du jet-de-rive de l'autre côté du Boulevard du Prince de Galles a endommagé le garde-corps d'un chemin de promenade (Figure 86 et Figure 87).

Figure 86 - Altération du parapet du perré au Nord de la Côte des Basques (Biarritz, 09/01/2014, BRGM).

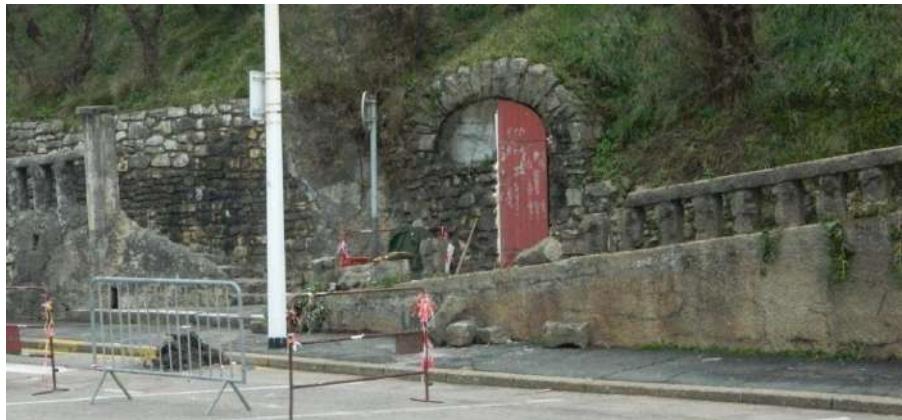
Figure 87 - Destruction du garde-corps d'un chemin de promenade le long du Boulevard du Prince de Galles (Biarritz, 09/01/2014, BRGM).

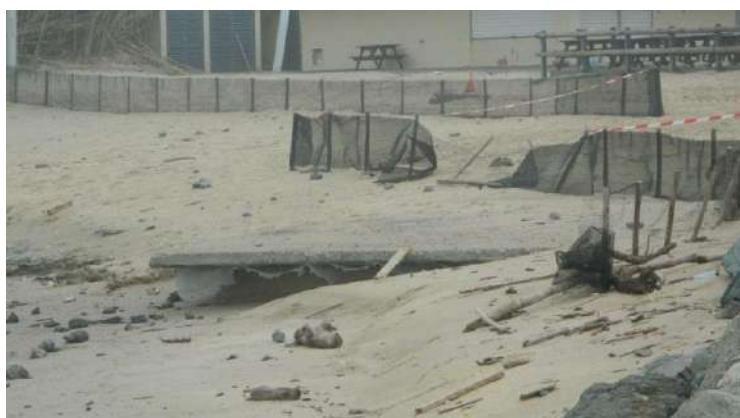
- Plage de Milady : Forte érosion de la plage avec recul métrique de la microfalaise de bas de plage et diminution du stock sableux. Les enrochements ont été fragilisés. Les vagues sont montées jusqu'au niveau des bâtiments du restaurant (Figure 88, Figure 89, Figure 90).

Figure 89 - Affouillement d'une dalle sur la plage de Milady (Biarritz, 09/01/2014, BRGM).

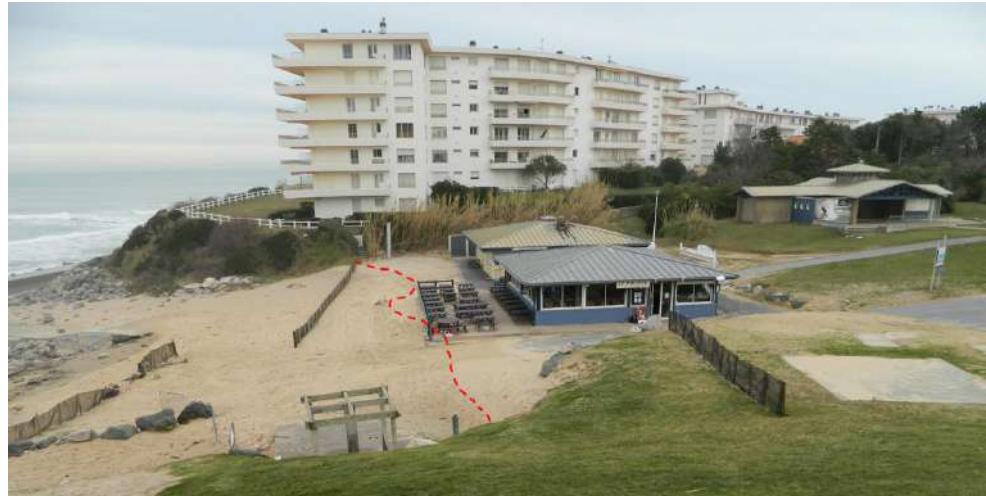
Figure 90 – Limite atteinte par les fortes vagues au niveau du restaurant de la plage de Milady (Biarritz, 09/01/2014, BRGM).

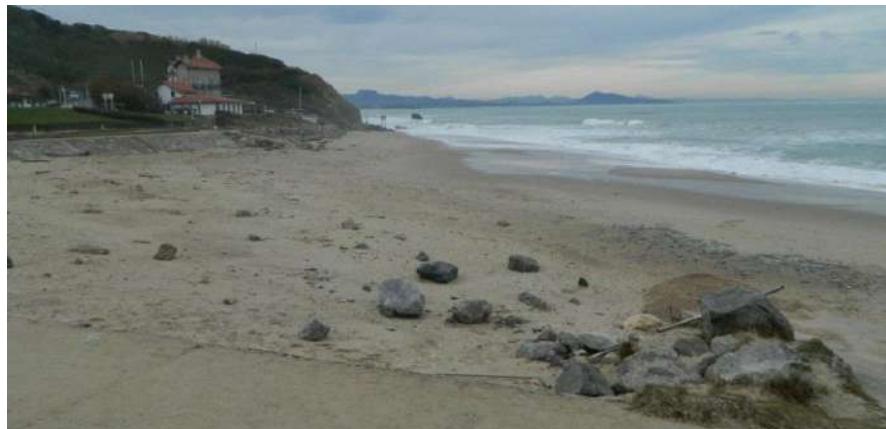
- **Ilbarritz** : Les fortes vagues n'ont pas eu de fort impact sur la plage d'Ilbarritz, avec une absence d'érosion marquée et de recul du pied de dune. Des enrochements au niveau de l'accès de plage Nord ont été légèrement déstabilisés (Figure 91).

Figure 91 - Déstabilisation des enrochements, accès Nord, plage d'Ilbarritz (Bidart, 09/01/2014, BRGM).

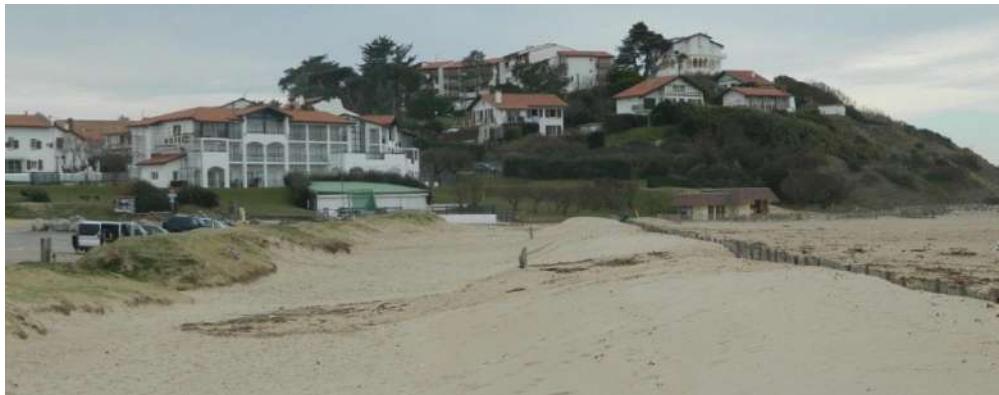
Figure 97 - Franchissement de la dune par le jet-de-rive au droit du parking à l'Est du poste de secours (Bidart, 09/01/2014, BRGM).

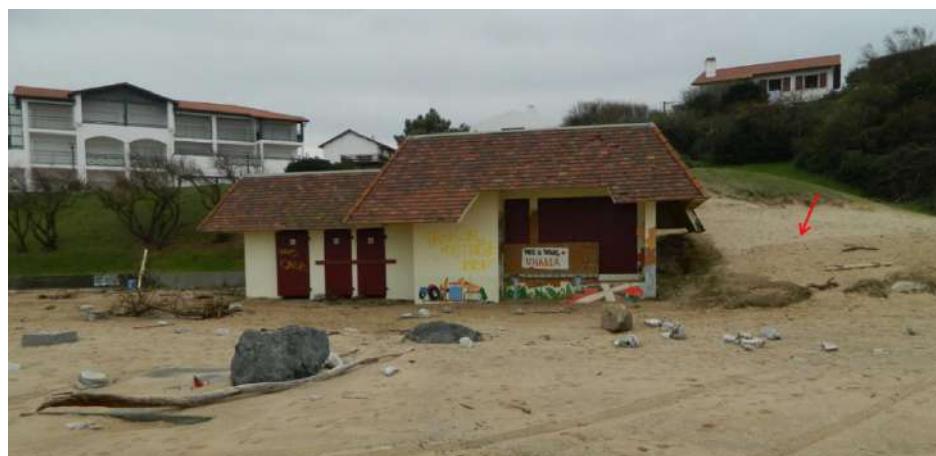
Figure 98 - Le poste de secours de la plage d'Uhabia a subi l'action du jet-de-rive. Le runup (hauteur maximale du jet-de-rive) est matérialisé par le sable plus foncé sur l'accès de plage (Bidart, 09/01/2014, BRGM).

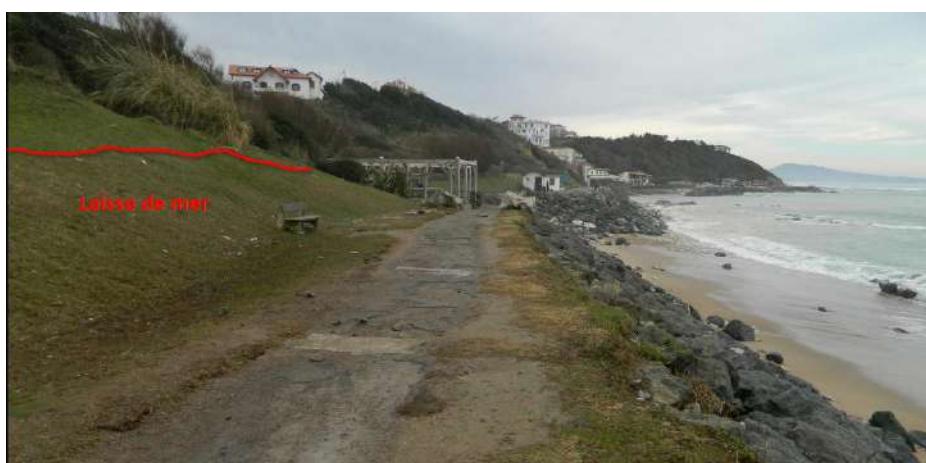
- **Parlementia** : Le sentier du littoral a été érodé, avec des enrochements plus ou moins sévèrement fragilisés. Le jet-de-rive est identifiable en pied de versant en arrière du sentier. Sur certains secteurs la totalité du sable a été transporté vers le large, mettant à l'affleurement les marnes sous-jacentes.

Figure 99 - Jet de rive identifiable par la laisse de mer sur le versant surplombant le sentier du littoral de Parlementia (Bidart, 09/01/2014, BRGM).

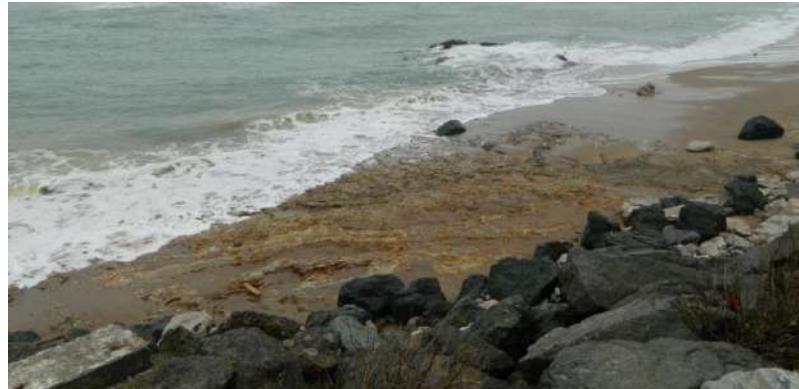
Figure 100 - Disparition du sable lors des coups de mer et affleurement des marnes sous-jacentes en contrebas du sentier du littoral de Parlementia (Bidart, 09/01/2014, BRGM).

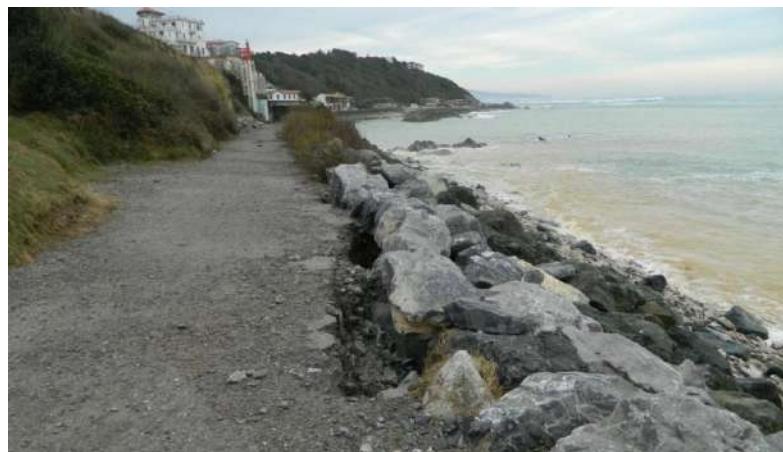
Figure 101 - Déstabilisation des enrochements sur le sentier du littoral de Parlementia (Bidart, 09/01/2014, BRGM).

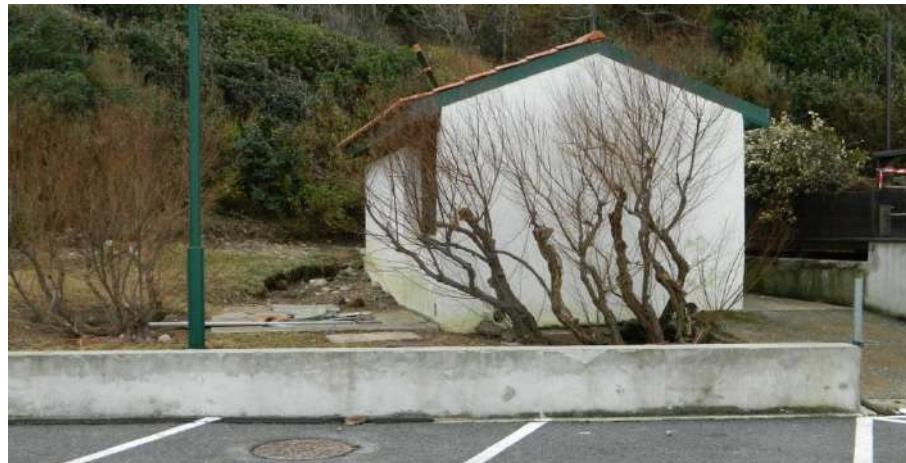
Figure 103 - La force des vagues a générée une microfalaise d'érosion sur le terrain de cette maison. Le jet-de-rive a atteint le pied des buissons en arrière du bâtiment (Guéthary, 09/01/2014, BRGM).

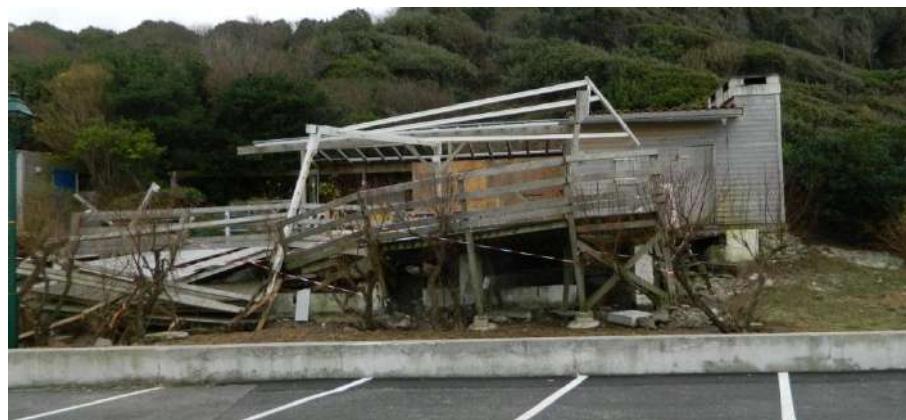
Figure 104 - Destruction de la terrasse du 1<sup>er</sup> restaurant de la jetée des Alcyons (Guéthary, 09/01/2014, BRGM).

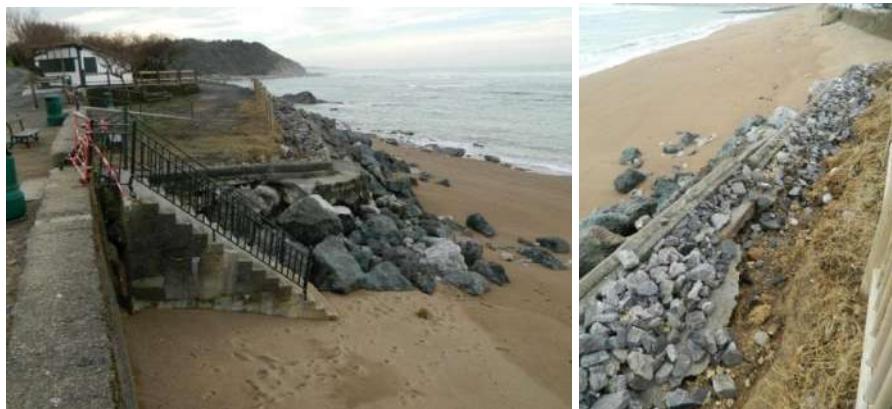
- Erromardie : dégâts importants sur les 20 premiers mètres d'enrochements en partie Sud de la plage (blocs déchaussés, affaissement généralisé) et dans le prolongement

incision des terrains en contre-haut de l'enrochements (impact potentiel en bordure immédiate du sentier littoral) ; submersion généralisée de la route et du parking ; submersion plus ou moins importante des deux campings. L'escalier d'accès à la plage en partie Sud s'est affaissé.

Figure 106 - Affaissement généralisé des enrochements au départ du sentier du littoral au Sud de la plage d'Erromardie (Saint-Jean-de-Luz, 09/01/2014, BRGM).

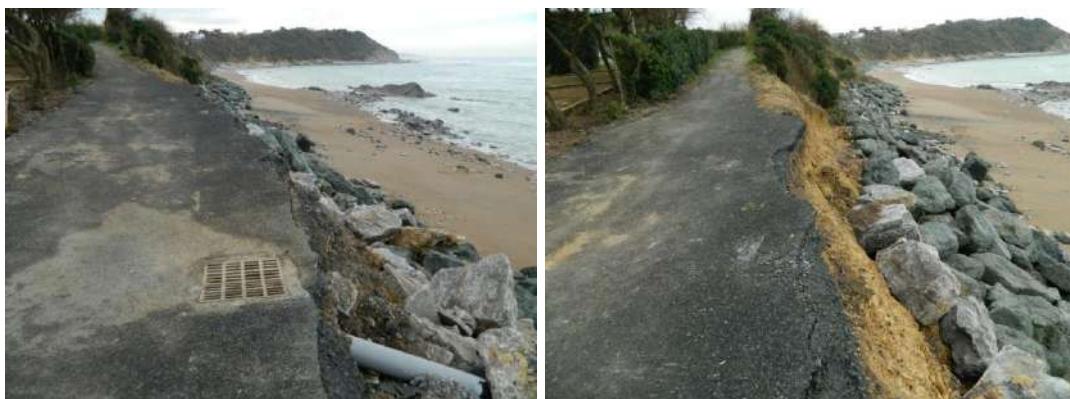
Figure 107 - Attaque des altérites du sentier du littoral par les vagues de tempête et déstabilisation des enrochements (Saint-Jean-de-Luz, 09/01/2014, BRGM).

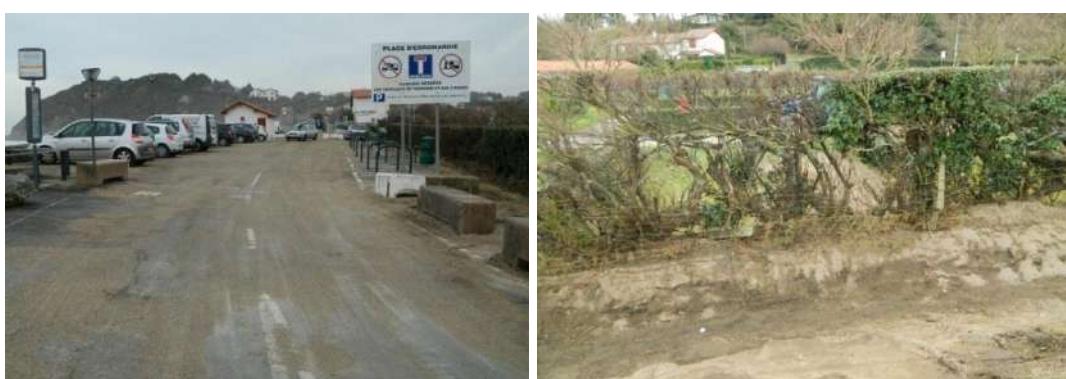
Figure 108 - Dépôt de sable à la suite de la submersion du parking d'Erromardie et des campings en arrière (Saint-Jean-de-Luz, 09/01/2014, BRGM).

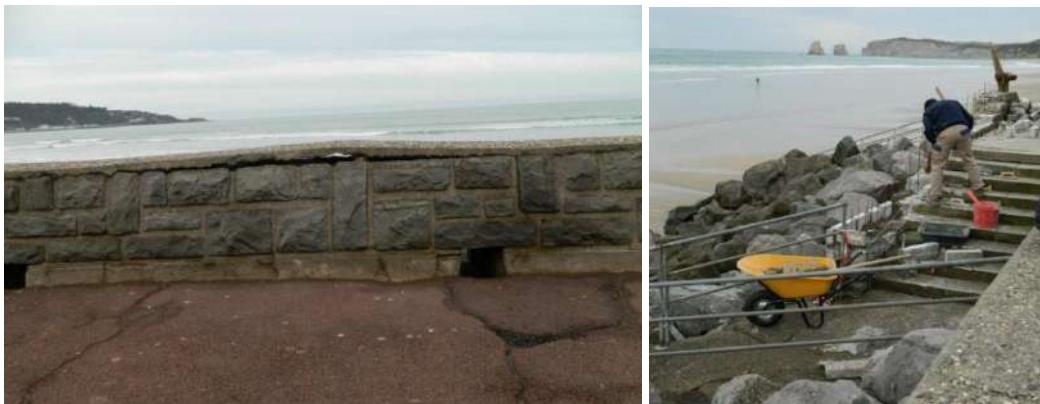
- Plage Est : parapet du perré du Boulevard de la Mer endommagé. Dégâts importants sur les escaliers en pierre d'accès de plage. Le jet-de-rive a atteint les marches de l'hôtel de Paris.

Figure 109 - Gauche : endommagement du parapet du perré du Boulevard de la Mer ; Droite : travaux de reconstruction de l'accès de plage touché durant les coups de mer (Hendaye, 09/01/2014, BRGM).
