OBSERVATOIRE DE LA CÔTE NOUVELLE-AQUITAINE

Rapport d'expertise

Suivi de l'exposition aux mouvements de terrain de la route de la Corniche, commune d'Urrugne (64). Etat des lieux de novembre 2021

BRGM/RP-71379-FR

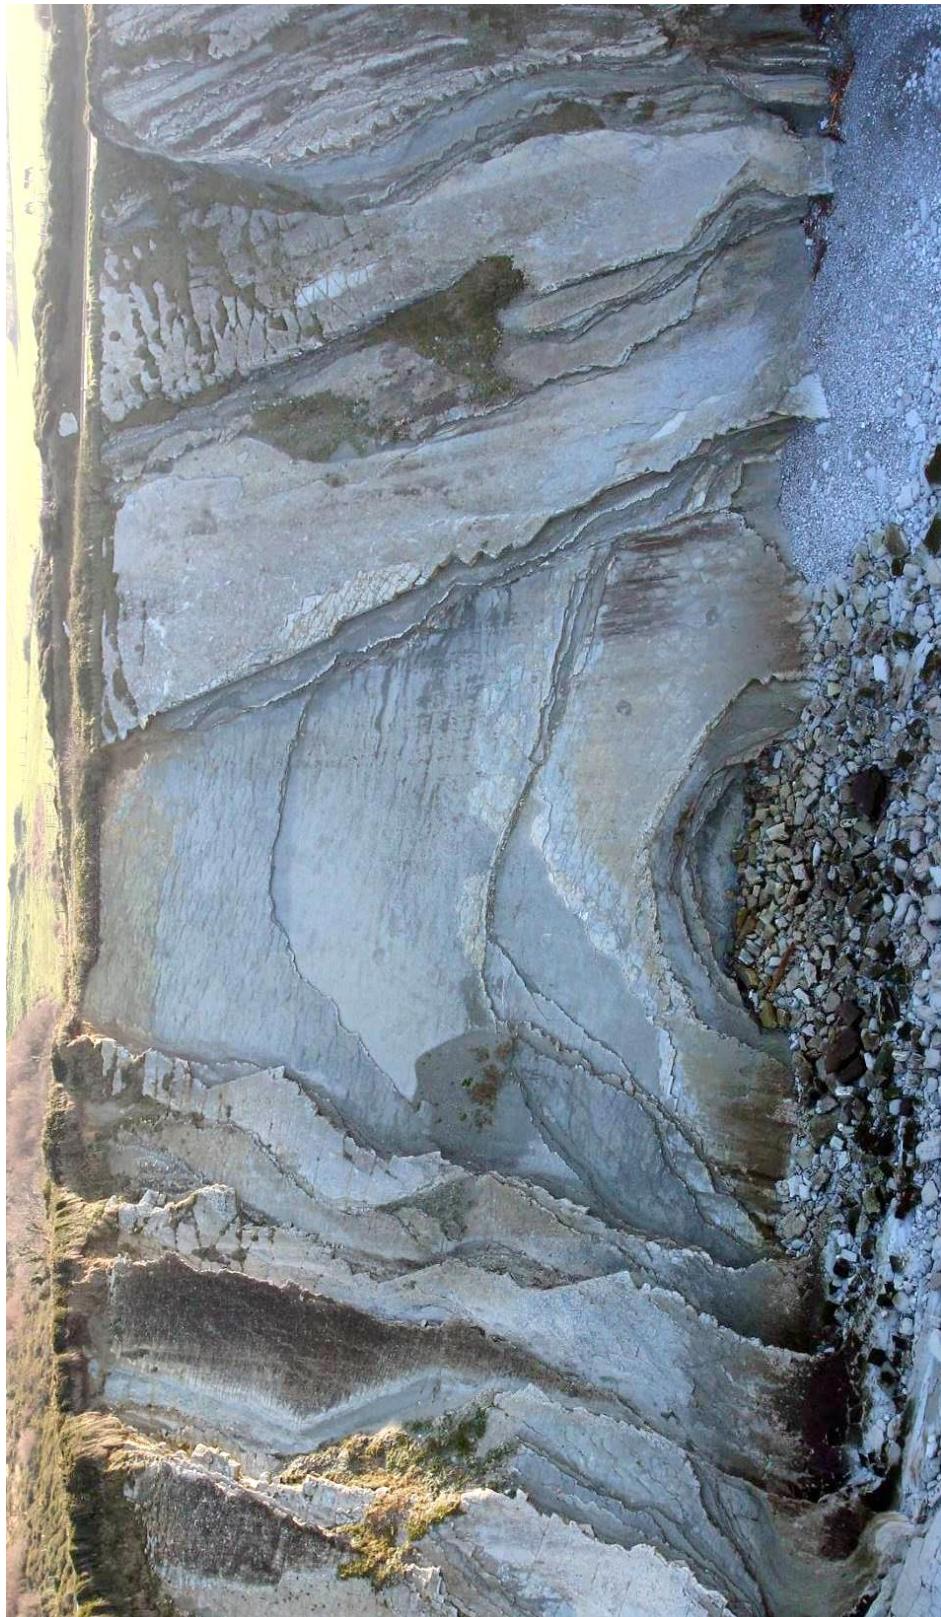
Illustration 16 - Vue générale du tronçon 9 lors de la campagne du 12/01/2012
©Observatoire de la Côte Aquitaine, Balloide Photos, 2012)

Pour le tronçon 9, les clichés de novembre 2021 ne permettent pas de relever d'évolution marquée au sein de la falaise depuis la campagne d'acquisition de fin 2020. Les conditions de stabilité et le niveau d'exposition des enjeux amont apparaissent ainsi globalement inchangés, par rapport à la situation établie lors du précédent survol.

L'attention avait été attirée, dès l'état des lieux de juillet 2015 (rapport BRGM/RP-65494-FR), sur la partie sommitale de falaise, à l'extrême ouest du tronçon. La fracturation des dalles rocheuses et le décollement apparent de celles-ci pouvaient laisser craindre, à plus ou moins brève échéance, un décrochement pouvant impacter directement le sentier littoral, situé en recul immédiat. Le survol de novembre 2021 n'a pas permis de déceler une évolution des conditions de stabilité à ce niveau (cf. illustration 19).

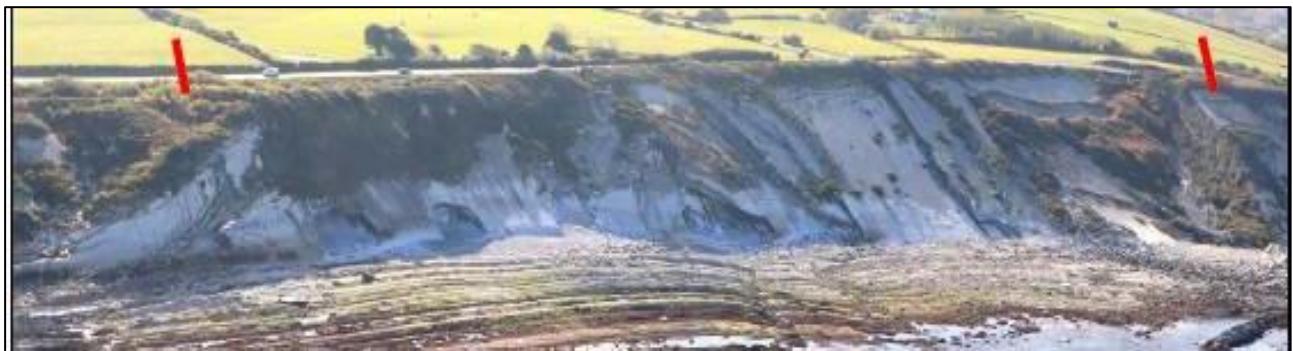
Illustration 22 - Vue d'ensemble du tronçon 15 lors de la campagne de novembre 2016
(©Observatoire de la Côte Aquitaine, Balloide Photos, 2016)

L'évolution de ce tronçon de 800 ml environ est caractérisée au travers de cinq zones « remarquables », identifiées sur les illustrations 22 et 23. Ces zones se distinguent par l'existence de sous-cavages, plus ou moins prononcés, formés par ablation en pied de paroi, et/ou par une activité de type « glissements banc sur banc » (active ou suspectée).

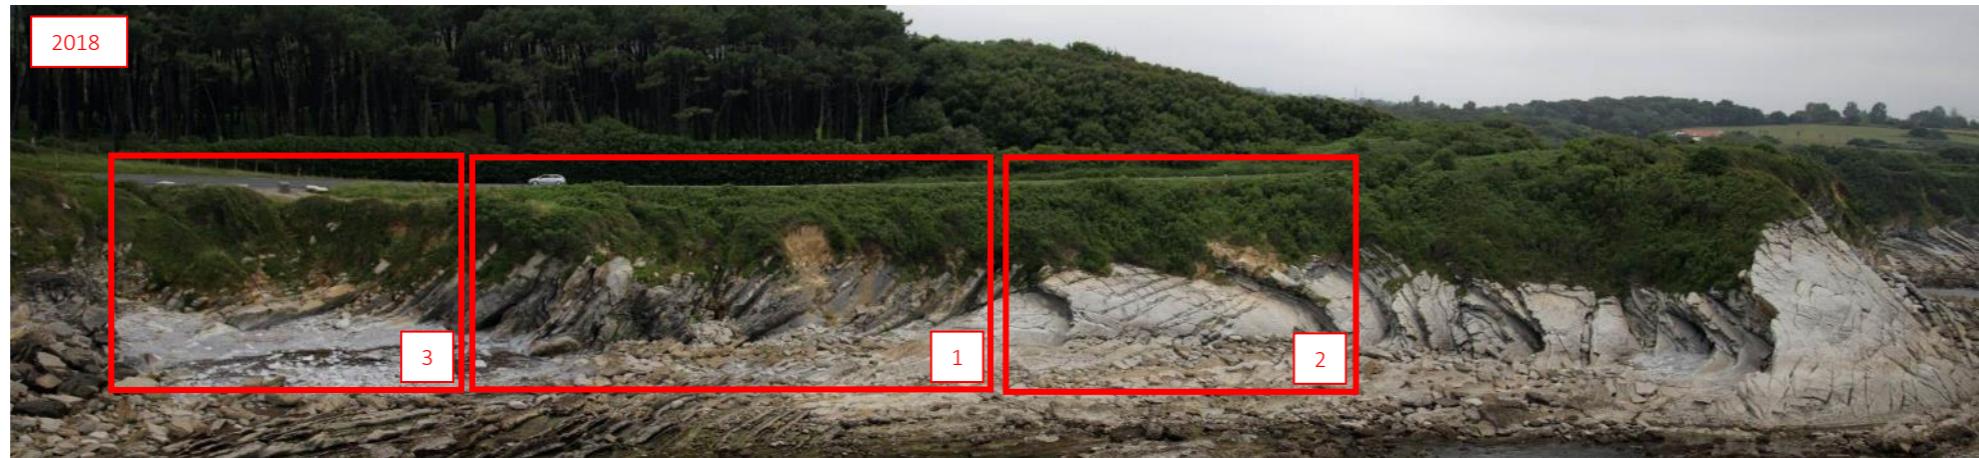
Illustration 36 - Vue générale du tronçon 19 lors de la campagne du 27/06/2018 (©Observatoire de la Côte Aquitaine, Balloide Photos, 2018)

La zone 2 (cicatrice du glissement de 2008 ayant impacté le sentier littoral) n'a pas évolué significativement depuis le début du suivi et ce jusqu'à la campagne de novembre 2019. Le survol de novembre 2020 avait permis de noter des traces d'érosion au sein de la masse altérée en partie haute de falaise, et de coulée de matériaux. Le survol de novembre 2021 (cf. illustration 39) n'a pas permis de constater d'évolution notable au cours des douze derniers mois. Ces indices pourraient néanmoins témoigner de mouvements au sein de l'ancienne cicatrice de glissement. Cette activité suspectée reste cependant d'intensité modeste et sans incidence à ce stade sur le niveau d'exposition des enjeux amont. Aucun indice de mouvement en tête de falaise n'a été recensé par ailleurs. Une vigilance quant à l'évolution de cette zone devra toutefois être assurée au cours des mois à venir, dans l'attente du prochain survol.
